**Tutkimusraportti**

**5.3.2014**

# **PALVELUKORTTELEIDEN (AK3), MAAPERÄN PI- LAANTUNEISUUSTUT- KIMUKSET TUTKIMUSRAPORTTI**

Viite 1510000436

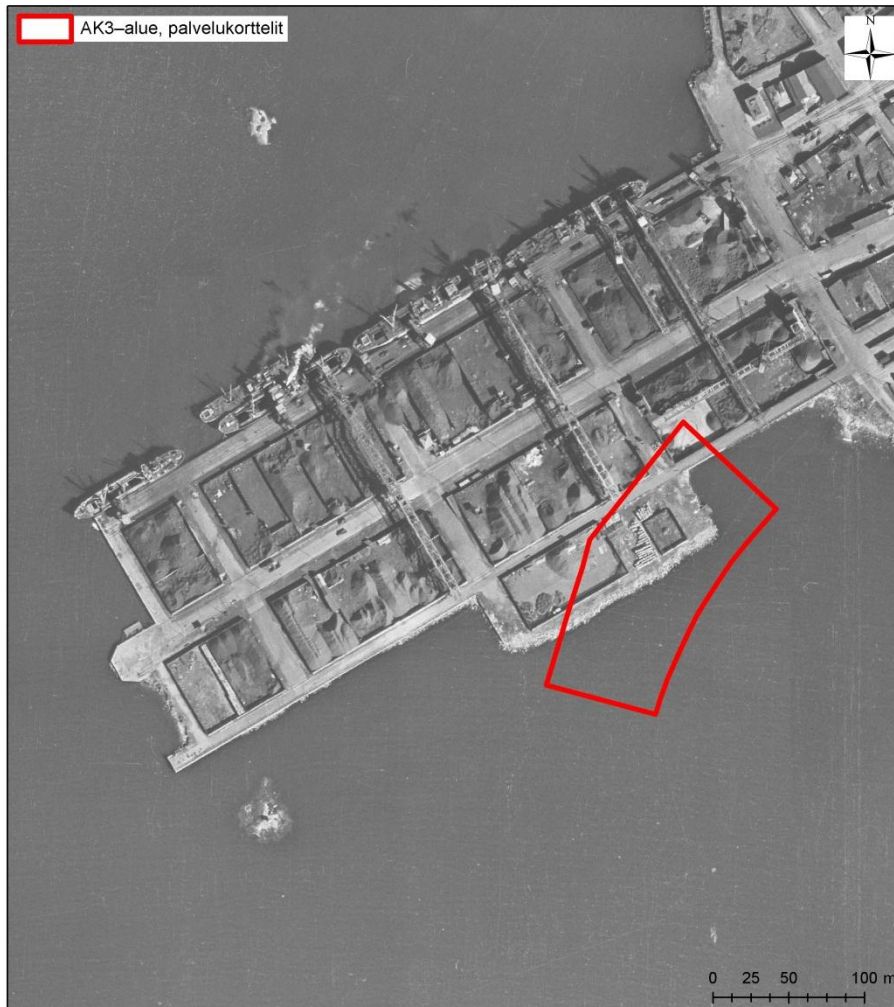
**Kuva 1.** Ilmakuva vuodelta 1943.

Palvelukortteleiden alue on ollut historiansa aikana pääosin satamakäytössä. Alue on sijainnut vuonna 1925 toimintansa aloittaneen hiilisataman alueella, jonka toiminta on laajentunut uusien täyttöalueiden valmistumisen mukana. Vuosien 1930–1950 välillä otetuissa ilmakuvissa alueen pohjoisosassa on havaittavissa hiili- tai muita varastokenttiä (kuva 1).

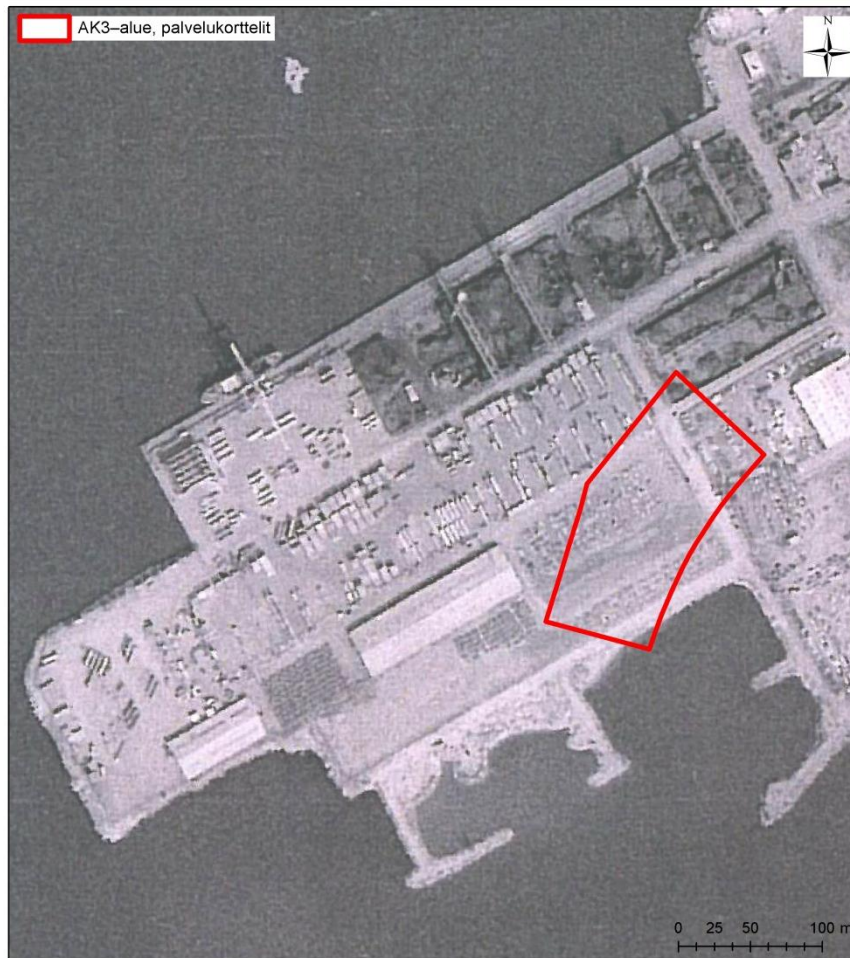
Kuva 2. Ilmakuva vuodelta 1973.

Hiilisataman toiminta on siirtynyt Sörnäisiin 1950-luvulla (tosin v. 1961 otetussa ilmakuvassa alueella on edelleen havaittavissa hiilen varastokentiltä näyttäviä rakenteita), jonka jälkeen Länsisatama varattiin pääasiassa kappaletavarasatamaksi. 1970-luvun alun jälkeisissä ilmakuvissa Palvelukortteleiden alue on konttiliikenteen käytössä (kuva 2).
