11.8.2011

KALASATAMAN KESKUS

Pohjaveden tila, raportti 1

Raportti numero: 11 50212 0147

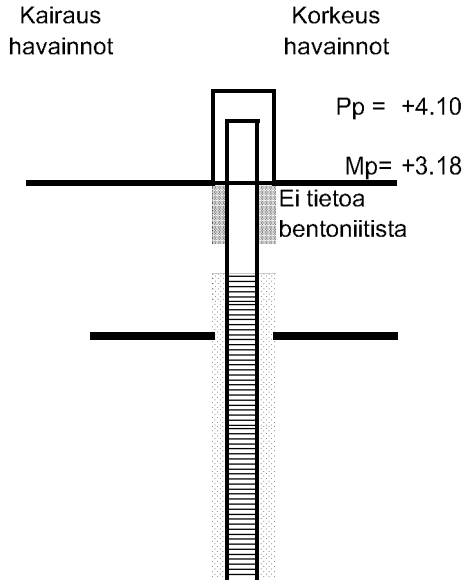
Kohde: **HKI, KV, Suvilahti**
 Sijainti: **Putki mahdollisesti joku muu kuin L812?**
 Projektino: **05-3949**
 Tutkimuspiste: **PV508**

HP10	Ei	Ei	Suojauputki ja putki maan pinnan yläpuolella vinossa, näytteenotto onnistuu peristalttisella pumpulla
Kaivo	Ei	On	Kaivossa liian vähän vettä näytteenottoa varten
P2	Ei	On	
P4	Ei	On	
P5	Ei	On	Kuiva, ei saatu näytettä
P6	Ei	Ei	Suojauputkeen vaihdettu Golderin lukko
PV100	Ei	Ei	
PV101	Ei	Ei	
PV102	Ei	Ei	
PV508	Ei	On

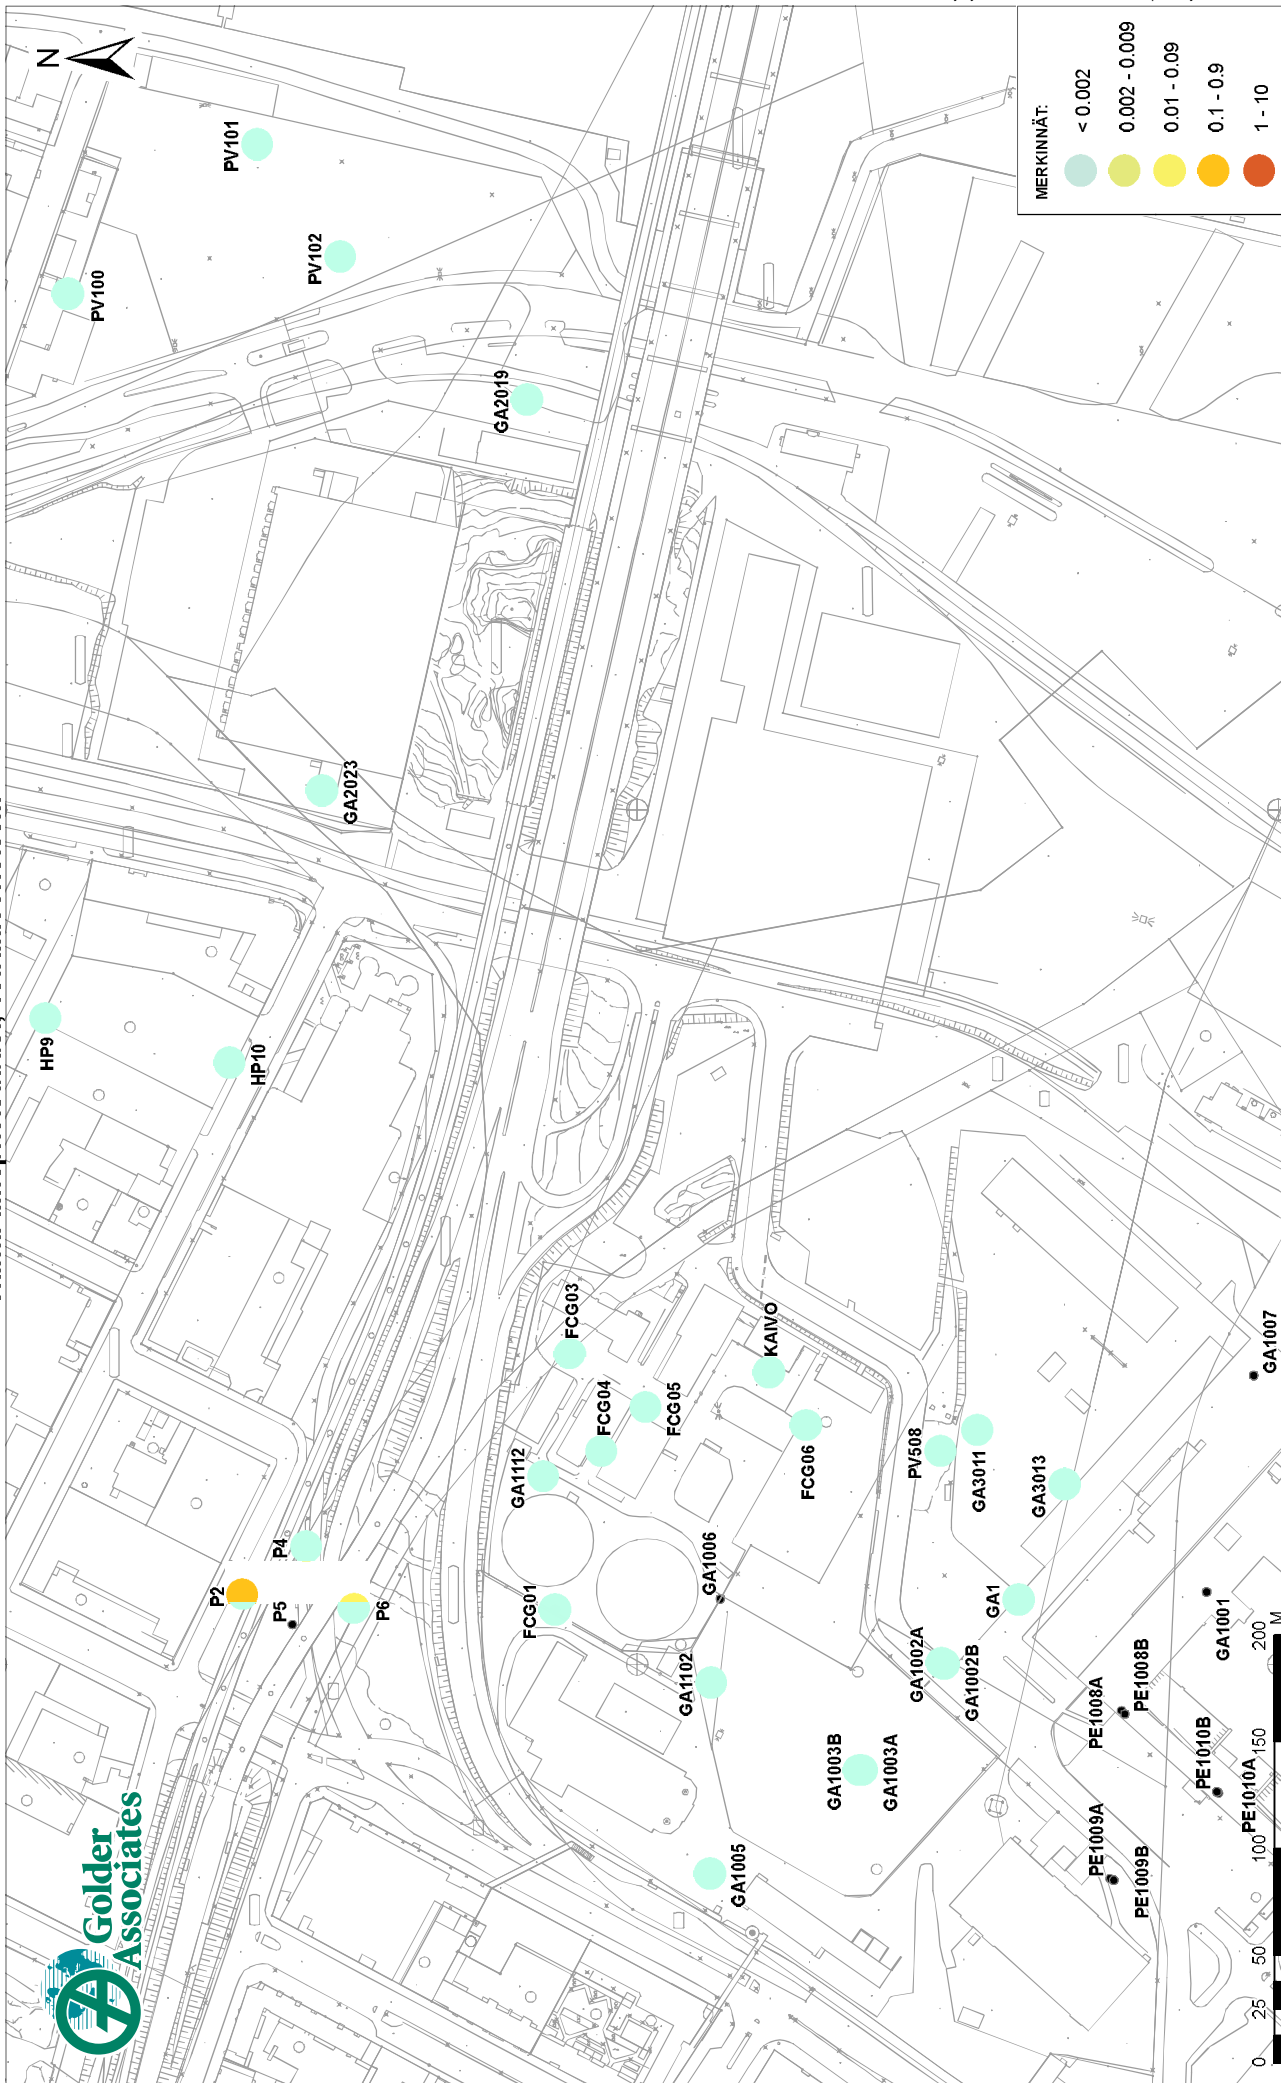
Haitta-ainepitoisuudet, Tetraklooriteeni

- Tetrakloorieteenin pitoisuus on suurimmillaan pisteessä P2 (1,3 mg/l), mutta kloorattuja liuottimia esiintyy myös Suvilahden pohjoisella alueella. Aiemmissa selvityksissä on arvioitu, että kloorattuja liuottimia on kulkeutunut Suvilahden alueelle kahdesta eri lähteestä (em. korttelin 10281 alueelta ja Sörnäisten rantatien länsipuolelta).

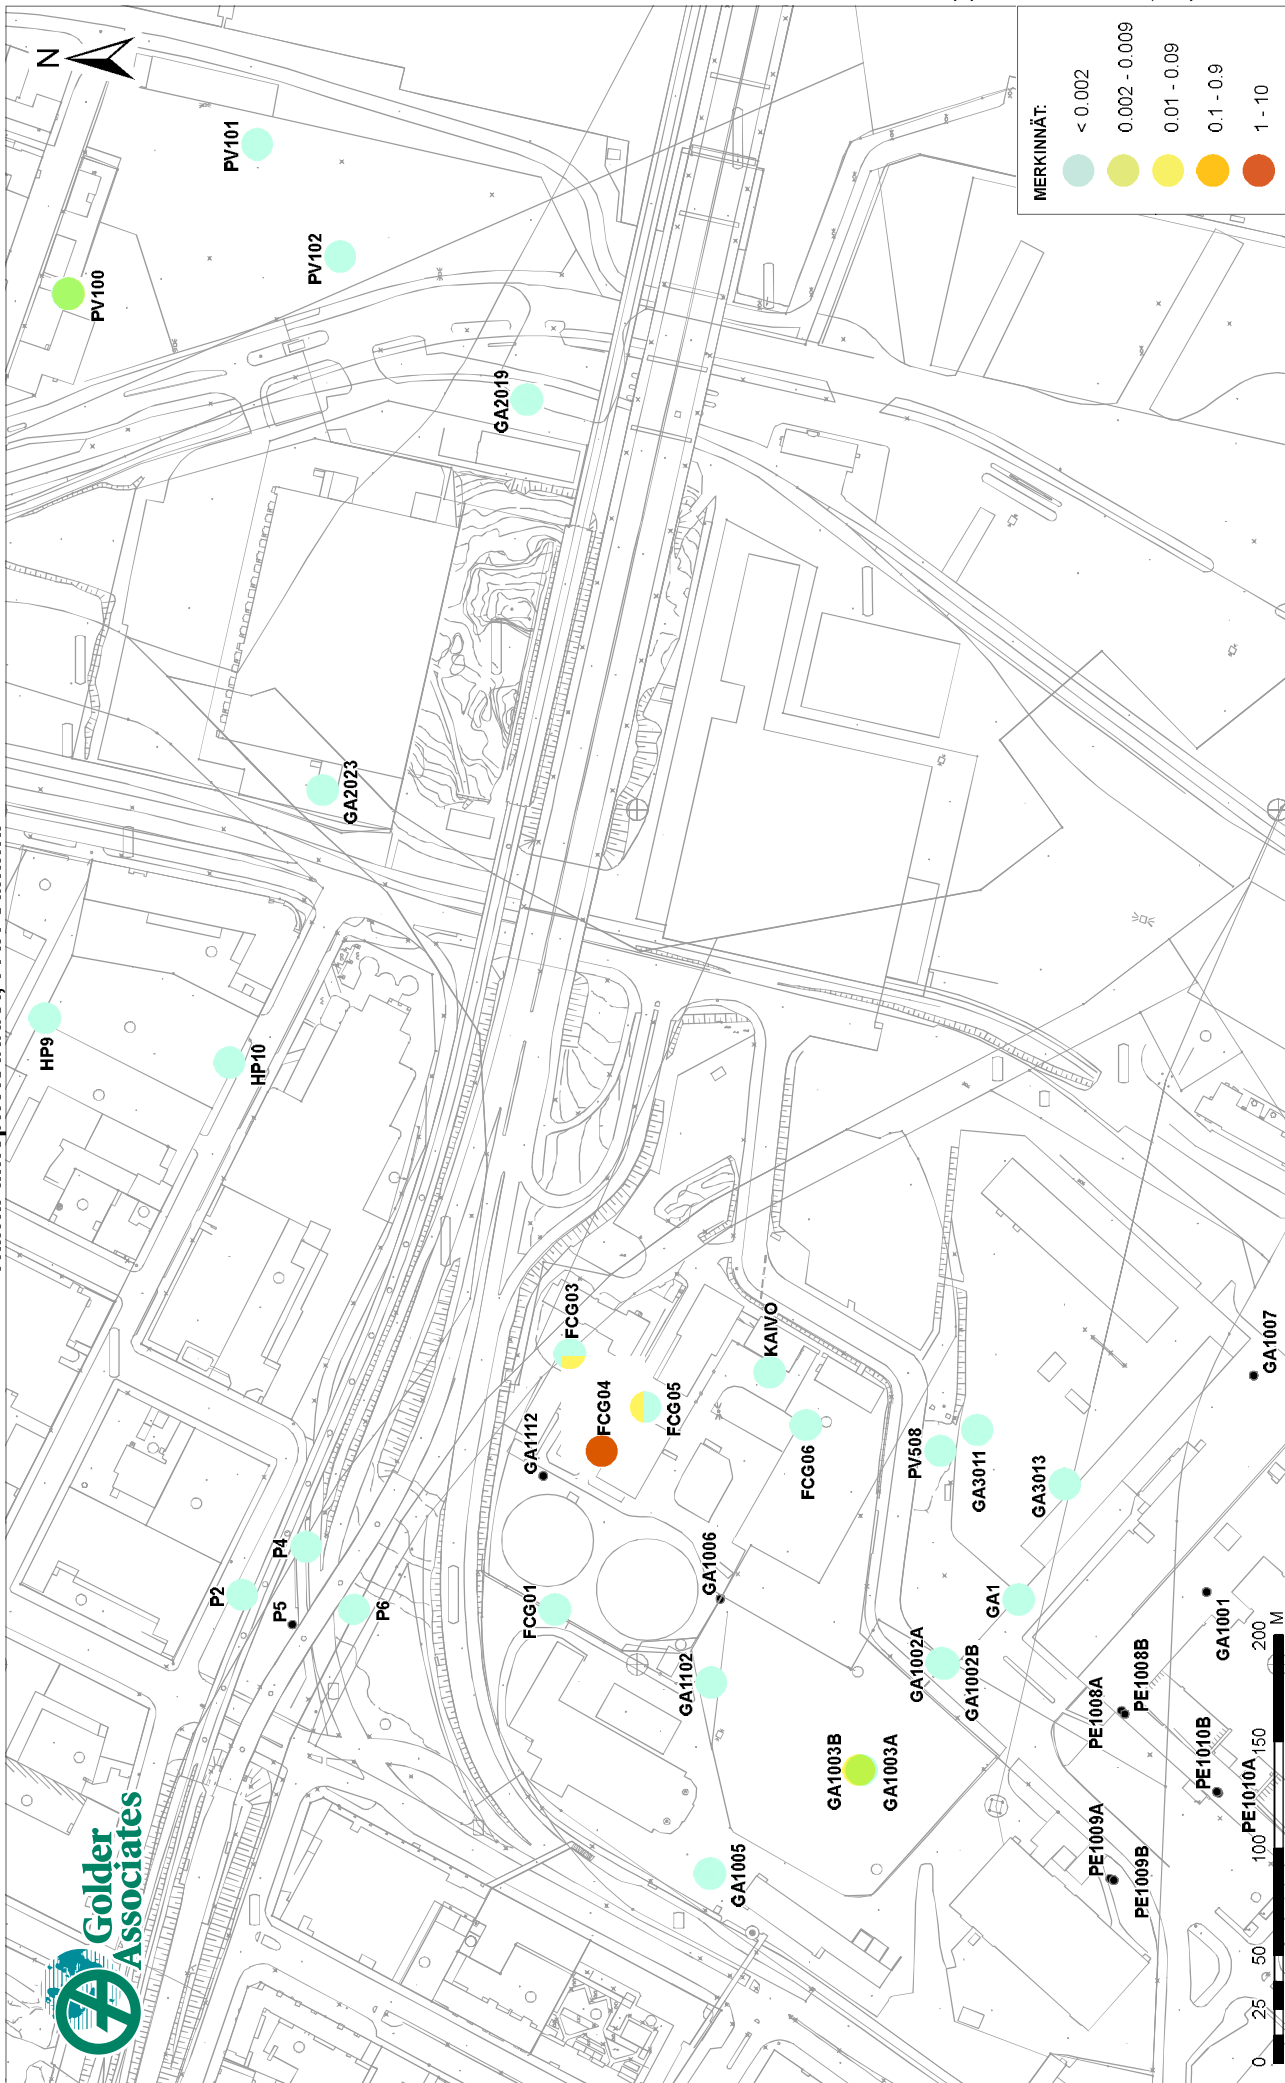
Haitta-ainepitoisuudet, PAH summa

- Suurimmat PAH-yhdisteiden pitoisuudet esiintyvät Suvilahden pohjoisella alueella (FCG04, FCG05, FCG06, GA1112/pumppauskaivo) (1,2-6,7 mg/l). Muutoin PAH-yhdisteitä esiintyy yleisesti lähes koko alueella alhaisina pitoisuuksina.
