Helsingin kaupunki, rakennusvirasto

HULEVESITULVARISKIALUEIDEN JA HULEVESITULVA- HERKKIEN ALUEIDEN SELVITTÄMINEN HELSINGIN KAUPUNGISSA

Loppuraportti

0100-P16021

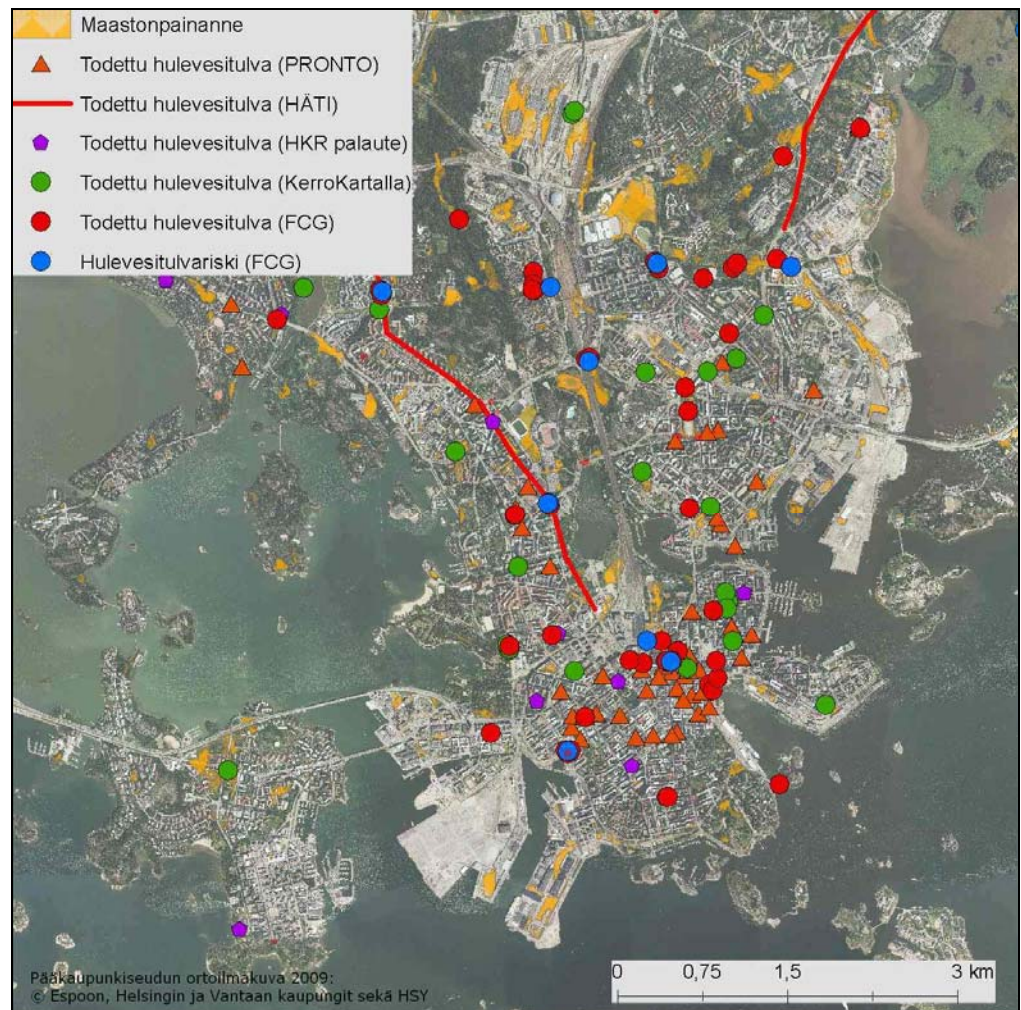
Merkittävä osa Helsingin kaupungissa todetuista hulevesitulvista sijaitsee Helsingin keskustassa tai sen välittömässä läheisyydessä. Keskusta-alue on pääosin sekaviemäroityä aluetta, joten alueesta ei laadittu erillistä hulevesimallia, vaan koko alueen tarkastelussa hyödynnettiin aiemmin laadittua sekaviemäri-verkoston mallia. Yksittäisistä kohteista, jotka olivat selvästi hulevesiviemäri-rönnin piirissä, laadittiin oma tarkennettu hulevesimalli. Todettuja hulevesitulvia oli erittäin paljon, joten tarkempaan tarkasteluun rajattiin pääosin alueet, joissa hulevesitulvat sijaitsivat julkisilla katualueilla sekä herkästi häiriintyvien kohteiden lähetyvillä. *Kuvassa 1* on esitetty kaikki Helsingin keskusta-alueella käytävissä olleiden tietojen perusteella todetut hulevesitulvat ja seuraavissa kappaleissa on kuvattu tarkemmin kohteet, joissa todettuja hulevesitulvia oli ilmennyt paljon, tai ilmoitetut tulva-alueet sijaitsivat maastonpaineissa.

Kuva 1. Helsingin keskustassa ja sen lähialueella todetut hulevesitulvat

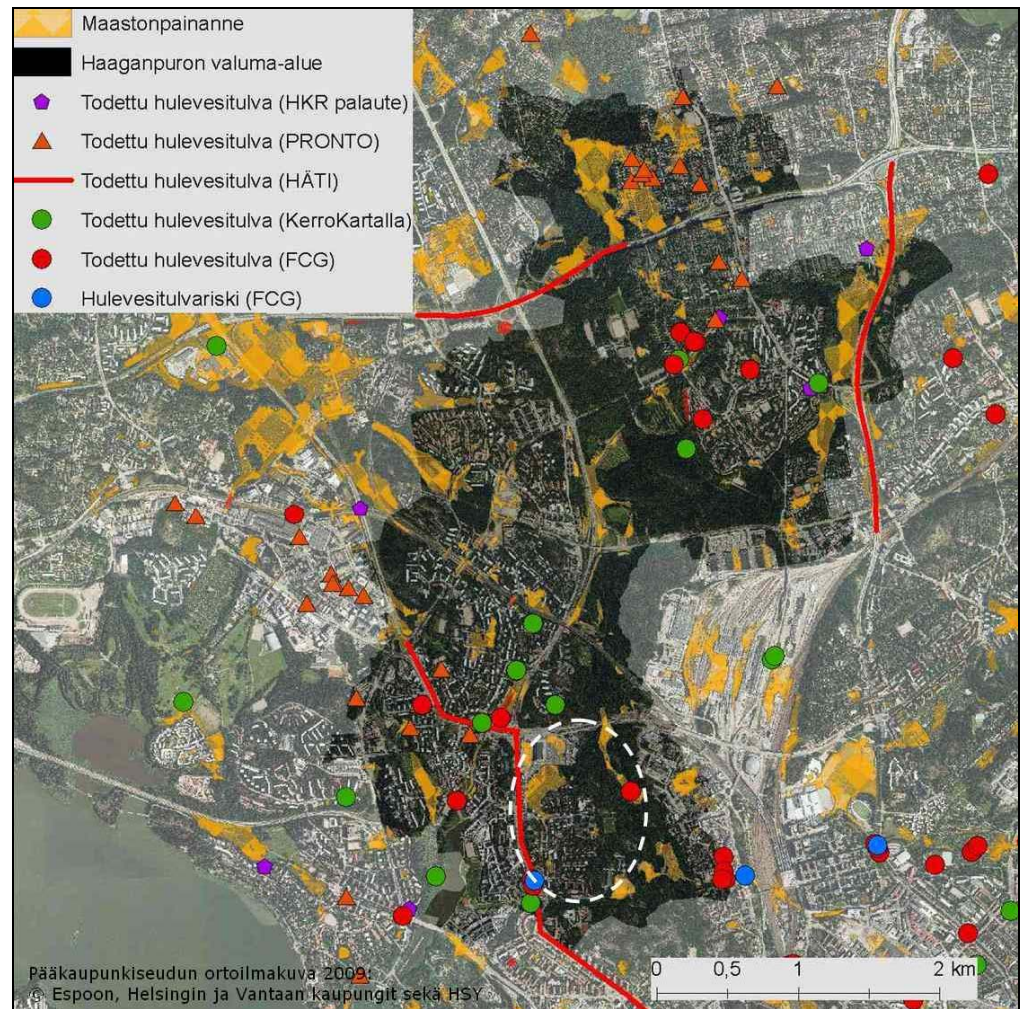
Kuva 14. Haaganpuron mallinnettu valuma-alue ja valuma-alueella todetut hulevesitulvat. Eteläosassa sijaitseva katkoviivalla ympäröity alue on seka- viemäroityä aluetta, jota ei mallinnettu.

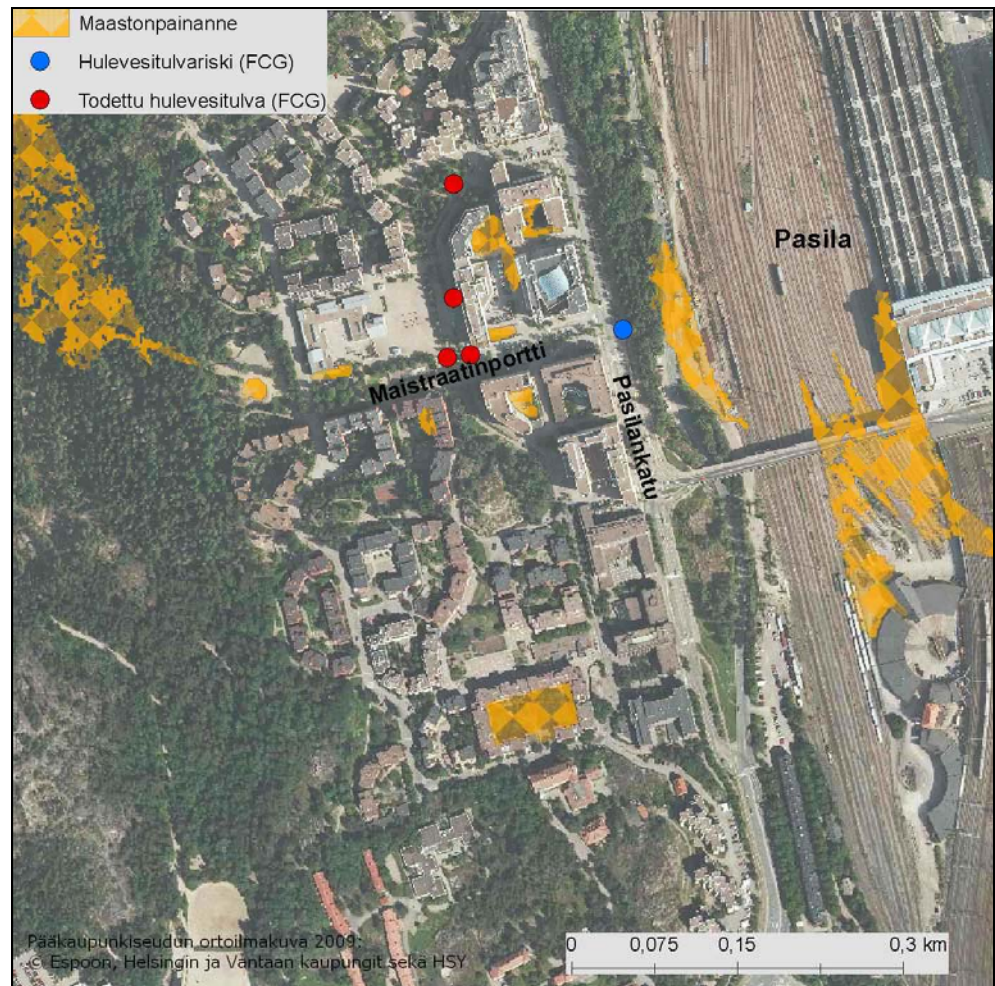
FCG:n hulevesitulvakyselyssä useampi vastaaja oli ilmoittanut Maistraatinportin varrella esiintyneen toistuvia hulevesitulvia. Todetut hulevesitulvat olivat vastaajien mukaan aiheuttaneet kulttuuri- ja ympäristövahinkoja. Maistraatinportin ja Pasilankadun risteysalue oli lisäksi osoitettu hulevesitulvariskialueeksi perusteluna matala maaston kohta raitiovaunukiskoilla.

Katunäkymien¹ perusteella ilmoitetut tulva-alueet sijaitsevat silmämääräisesti korkeusasemaltaan ympäristöään alempana, mahdollisesti maanalaisissa pysäköintihalleissa, joiden ajorampit näkyvät katunäkymissä. *Kuvassa 27* on esitetty alueella esiintyneet hulevesitulvat ja maastonpainanteet.

Kuva 27. Maistraatinportin läheisyydessä havaitut hulevesitulvat ja maastonpainanteet.

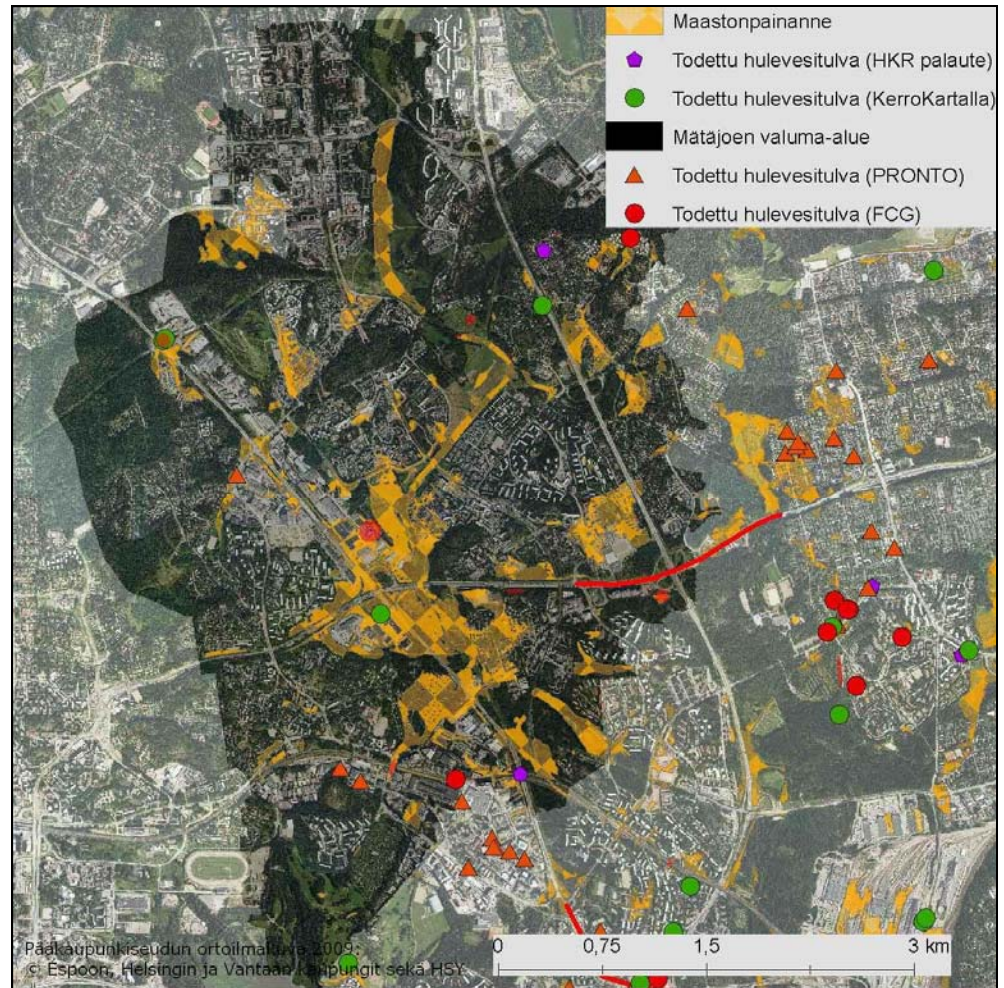
Kuva 29. Mätäjoen mallinnettu valuma-alue ja valuma-alueella todetut hulevesitulvat sekä maastonpainanteet.

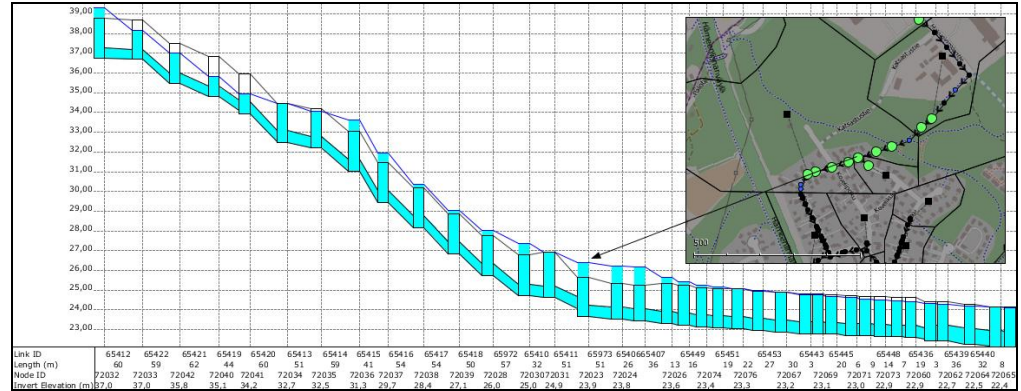
Hulevesimallinnuksen tuloksia tarkastelemalla voitiin todeta kohteessa lievähköä tulvimista myös hulevesiverkoston osalta. Verkosto kerää hulevesiä Hakuninmaan pohjoispuolella sijaitsevalta teollisuusalueelta, joka on korkeus-asemaltaan useita metrejä (noin 6 m) Vakkatiestä korkeammalla. Näin ollen hulevesiverkoston kaltevuus loivenee selvästi Vakkatiellä, jossa hulevesitulvia on myös ilmennyt. *Kuvassa 31* on esitetty pituusleikkaus Kuninkaantammen teollisuusalueelta tulevasta hulevesiverkостosta.

Kuva 31. Kuninkaantammen teollisuusalueelta tuleva runkoverkko. Nuolella osoitettu kohta sijaitsee Vakkatien kohdalla.

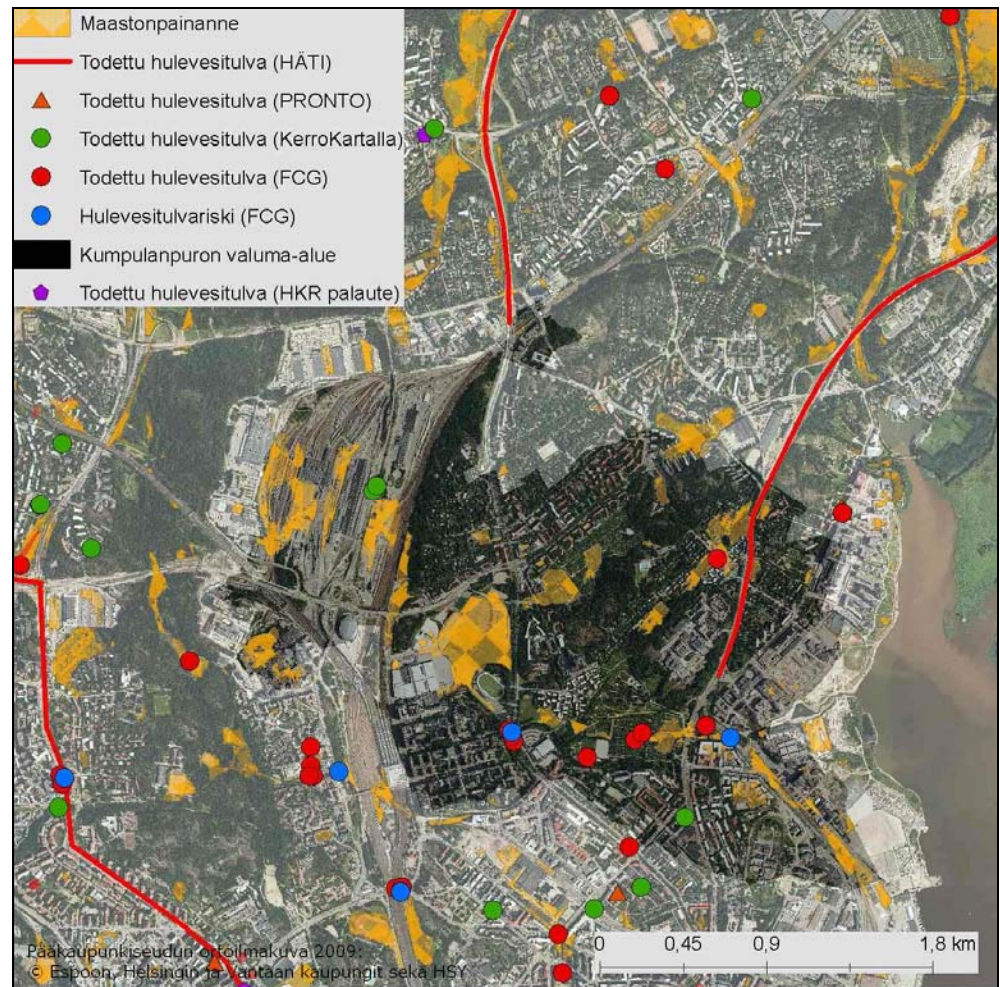
Todetut hulevesitulvat keskittyvät Kumpulanpuron valuma-alueella selvästi Vallilan siirtolapuutarhan yhteyteen. *Kuvassa 36* on esitetty Kumpulanpuron mallinnettu valuma-alue ja alueella todetut hulevesitulvat sekä maastonpainanteet.

Kuva 36. Kumpulanpuron mallinnettu valuma-alue ja alueella todetut hulevesitulvat sekä maastonpainanteet.

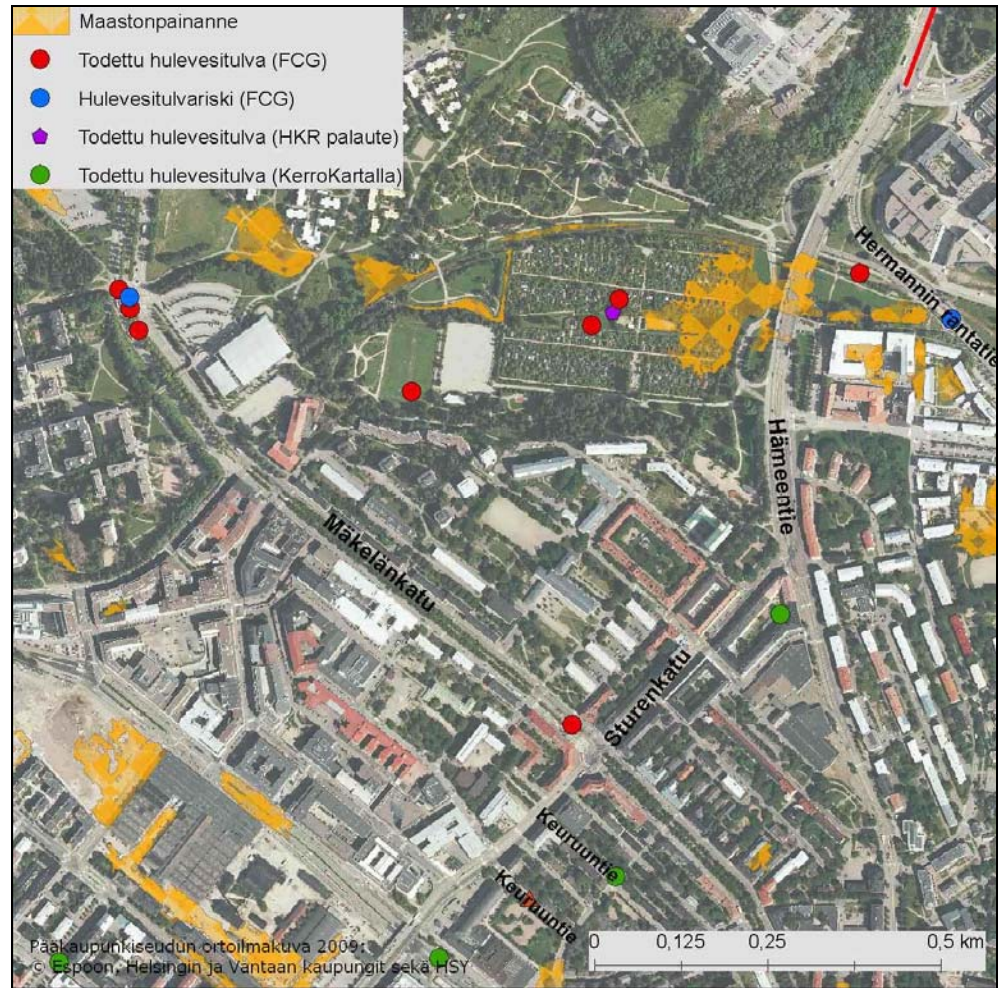
Merkittävä osa Kumpulanpuron valuma-alueella esiintyneistä hulevesitulvista on esiintynyt Vallilan siirtolapuutarhassa tai sen lähistöllä. Itse siirtolapuutarhan alueella on ilmoitettu vuosittain toistuvista tulvista, minkä lisäksi siirtolapuutarhan vieressä sijaitsevalla jalkapallokentällä todettiin FCG:n hulevesitulvakyselyn perusteella toistuvia hulevesitulvaongelmia. *Kuvassa 37* on havainnollistettu Vallilan siirtolapuutarhan yhteydessä havaitut hulevesitulvat ja maaston painanteet.

Kuva 37. Vallilan siirtolapuutarhan yhteydessä havaitut hulevesitulvat ja maaston painanteet.

Siirtolapuutarhan halkova Kumpulanpuro kerää hulevesiä laajalta alueelta, aina Ilmalan ratapihalta asti. Kovien rankkasateiden aikana Kumpulanpuron huippuvirtaamat kasvavat tasolle, jolla uoman välityskyky ei enää riitä. Ongelmaa saattaa myös pahentaa siirtolapuutarhan länsireunassa Kumpulanpuroon yhtyvä avo-oja, joka laskee pohjoisessa sijaitsevasta lammesta. Kantakartan perusteella voitiin todeta siirtolapuutarha-alueen olevan korkeusasemaltaan muuta ympäristöä alempana. Paikkatietoanalyysit vahvistivat käsitystä ja analyysien perusteella siirtolapuutarhan itäosassa sijaitsee myös laajahko maastonpainanne. Kumpulanpuron välityskyvyn ongelmat todettiin myös hulevesimallinnuksen tuloksien perusteella. Kumpulanpuron yhteyteen siirtolapuutarhan länsipuolelle ollaan toteuttamassa tulva-altaita, joilla alueen tulvaongelmat voidaan ainakin osittain ehkäistä.

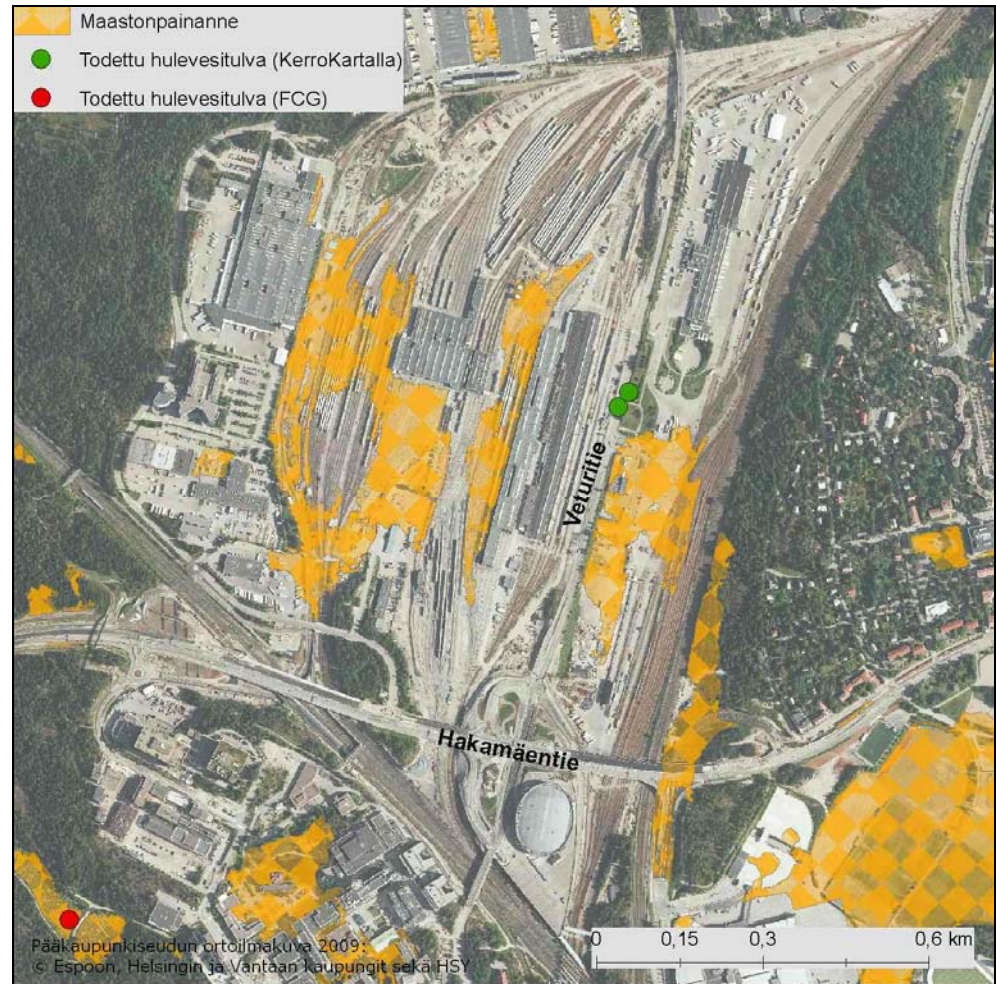
KerroKartalla-palvelun ilmoituksen mukaan IImalan ratapihan alueella Veturi-tielle kertyy kovien rankkasateiden aikana iso lammikko, kun alueen hulevesikaivot eivät vedä tarpeeksi nopeasti. Ratapiha-alueella on myös useampia laaja-alaisia painanteita, joihin hulevedet voivat kertyä. Ilmoitetut tulva-kohteet ja painanteet on esitetty *kuvassa 38*.

Kuva 38. IImalan ratapihan tulvakohteet ja maastonpainanteet.

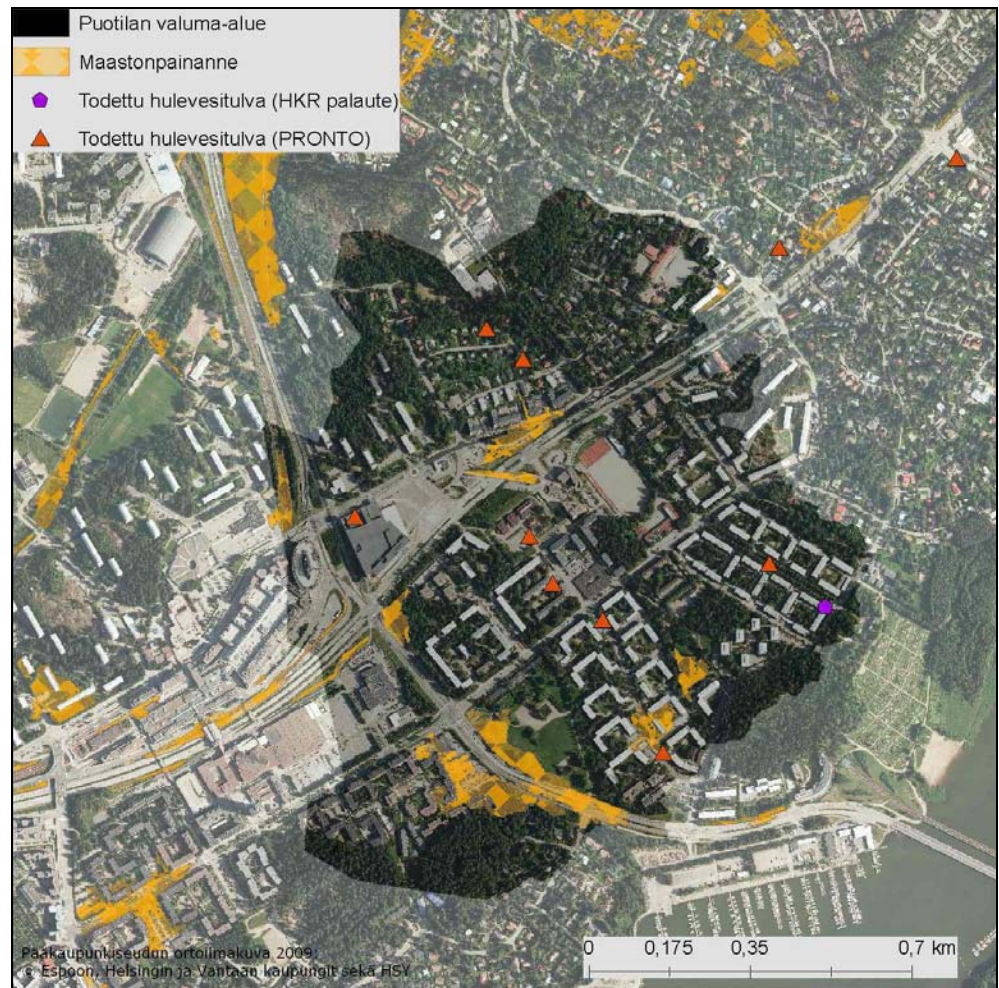
Puotilan alueella ei varsinaisesti ole merkittävää kaupunkipuroa. Alueesta laadittiin kuitenkin tarkennettu hulevesimalli, sillä alueella on esiintynyt useita hulevesitulvia, joista suurin osa on vaatinut myös pelastuslaitokselta toimenpiteitä. *Kuvassa 39* on esitetty mallinnettu valuma-alue sekä alueella todetut hulevesitulvat ja maastonpainanteet.

Kuva 39. Puotilan mallinnettu valuma-alue sekä alueella todetut hulevesitulvat ja maastonpainanteet.

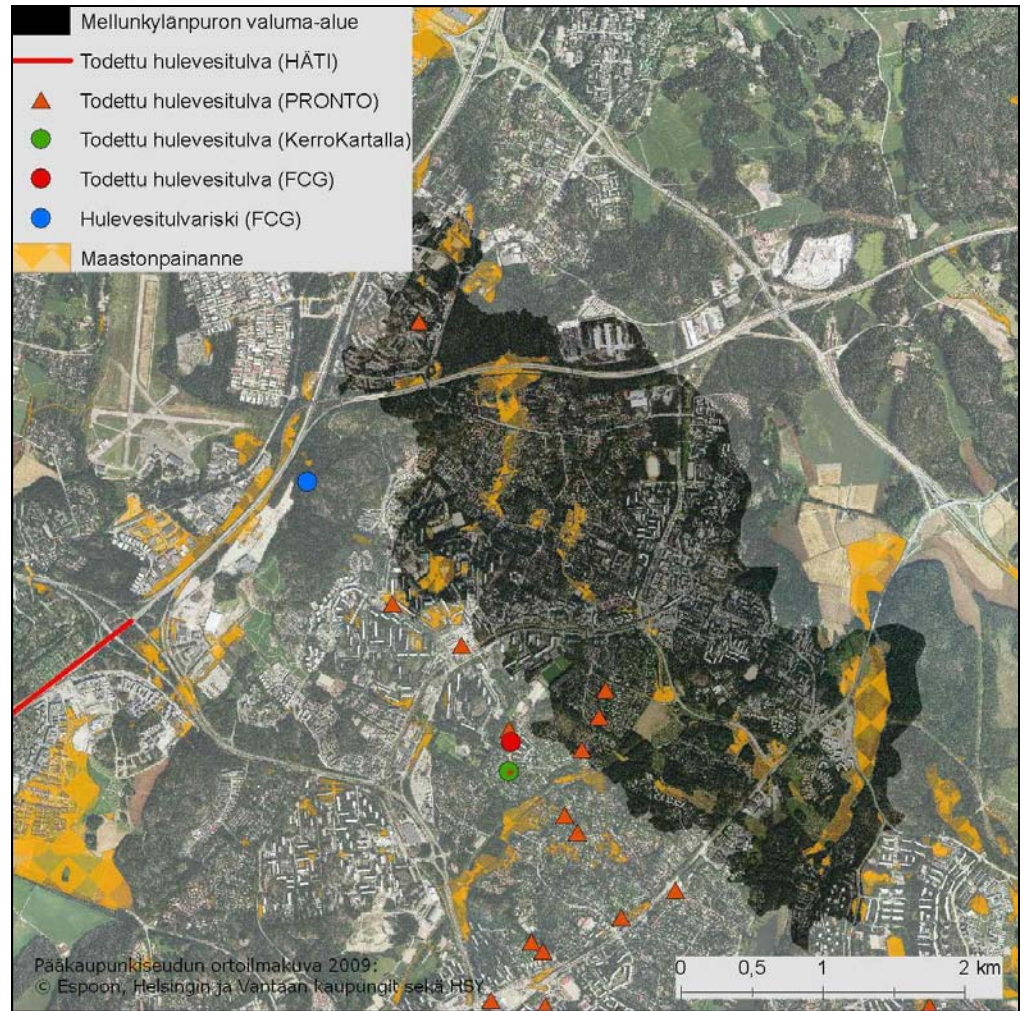
Mellunkylänpuron valuma-alueella ei ole montaa todettua hulevesitulvaa. Hulevesimallinnuksen ja paikkatietoanalyysien perusteella alueelta löytyi kuitenkin potentiaalinen hulevesitulvaherkkä alue. *Kuvassa 42* on esitetty Mellunkylänpuron mallinnettu valuma-alue. Kuvassa näkyy myös valuma-alueella olevat maastonpainanteet ja todetut hulevesitulvat.

Kuva 42. Mellunkylänpuron mallinnettu valuma-alue ja alueella todetut hulevesitulvat ja maastonpainanteet.

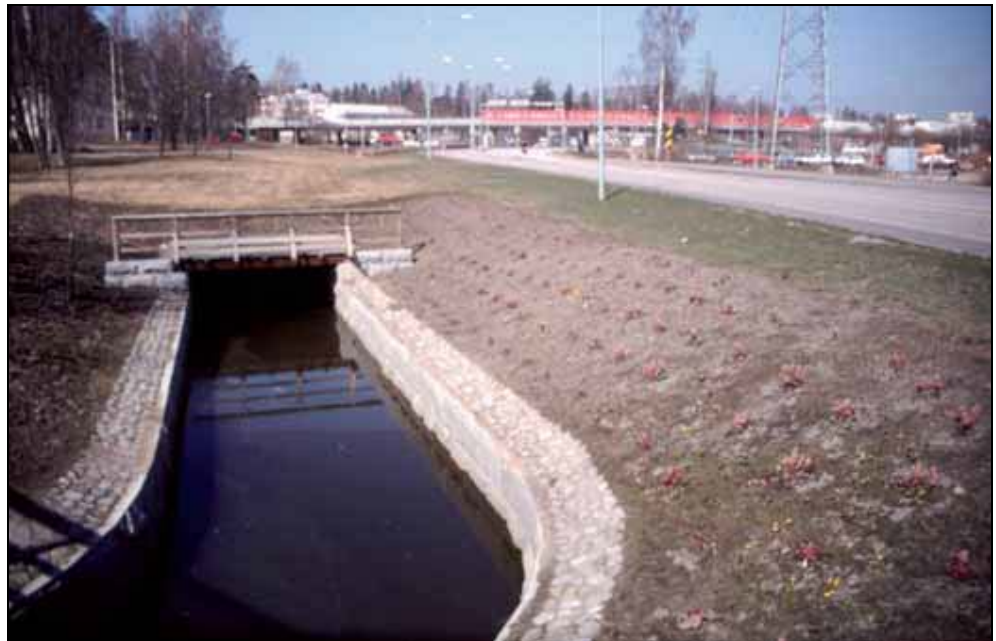
Kuva 43. Mellunkylänpuro Kontulantien ja Länsimäentien alituksen jälkeen³.

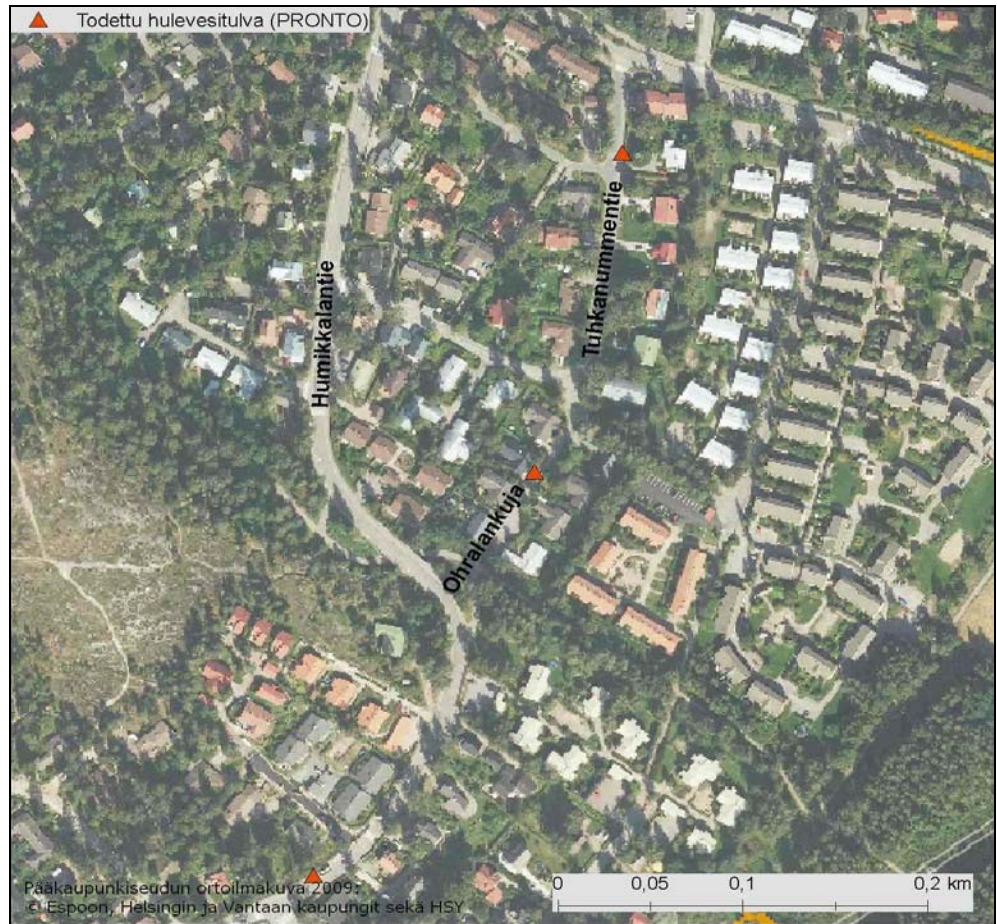
Todettuja hulevesitulvia on myös Vesalassa, jossa hulevesitulvat ovat edellyttäneet pelastuslaitoksen toimia. Kuvassa 46 on esitetty Vesalan alueella havaitut hulevesitulvat.

Kuva 46. Vesalan alueella havaitut hulevesitulvat.

Ohralankujalla todetusta hulevesitulvasta PRONTO-tilastoihin oli kirjattu: *”Sadevesi noussut tontin reunalle, koska viemärit eivät ehtineet vetää riittävästi. Vesi suihkusi jonkin verran sadevesikaivoista”*. Mallinnuksen antamat tulokset eivät kuitenkaan viittaa ongelmiin kyseisen alueen hulevesiverkostossa.

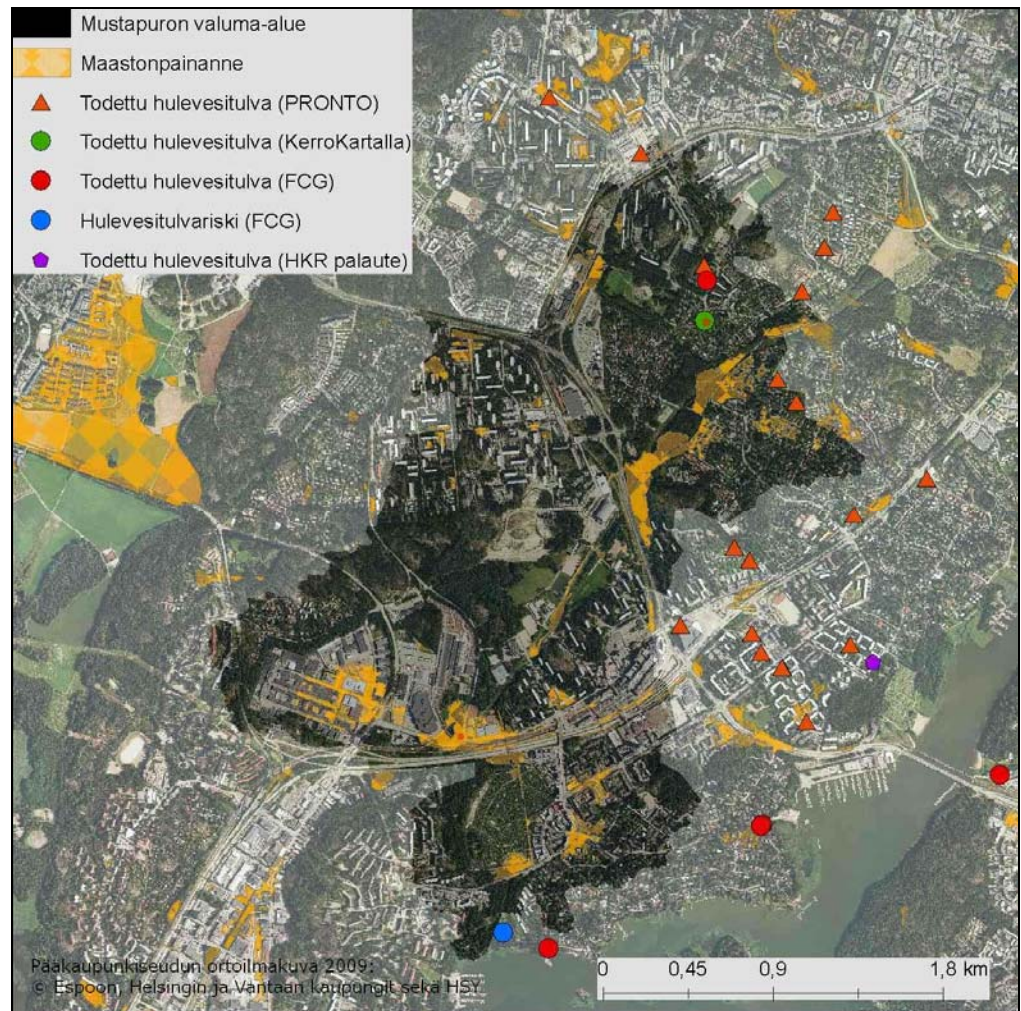
Mustapuron valuma-alueella ei ole paljon todettuja hulevesitulvia. Suurin osa ilmoitetuista kohteista sijaitsee lisäksi valuma-alueen latvaosissa. *Kuvassa 48* on esitetty Mustapuron mallinnettu valuma-alue sekä alueella todetut hulevesitulvat ja maastonpainanteet.

Kuva 48. Mustapuron mallinnettu valuma-alue sekä alueella todetut hulevesitulvat ja maastonpainanteet.

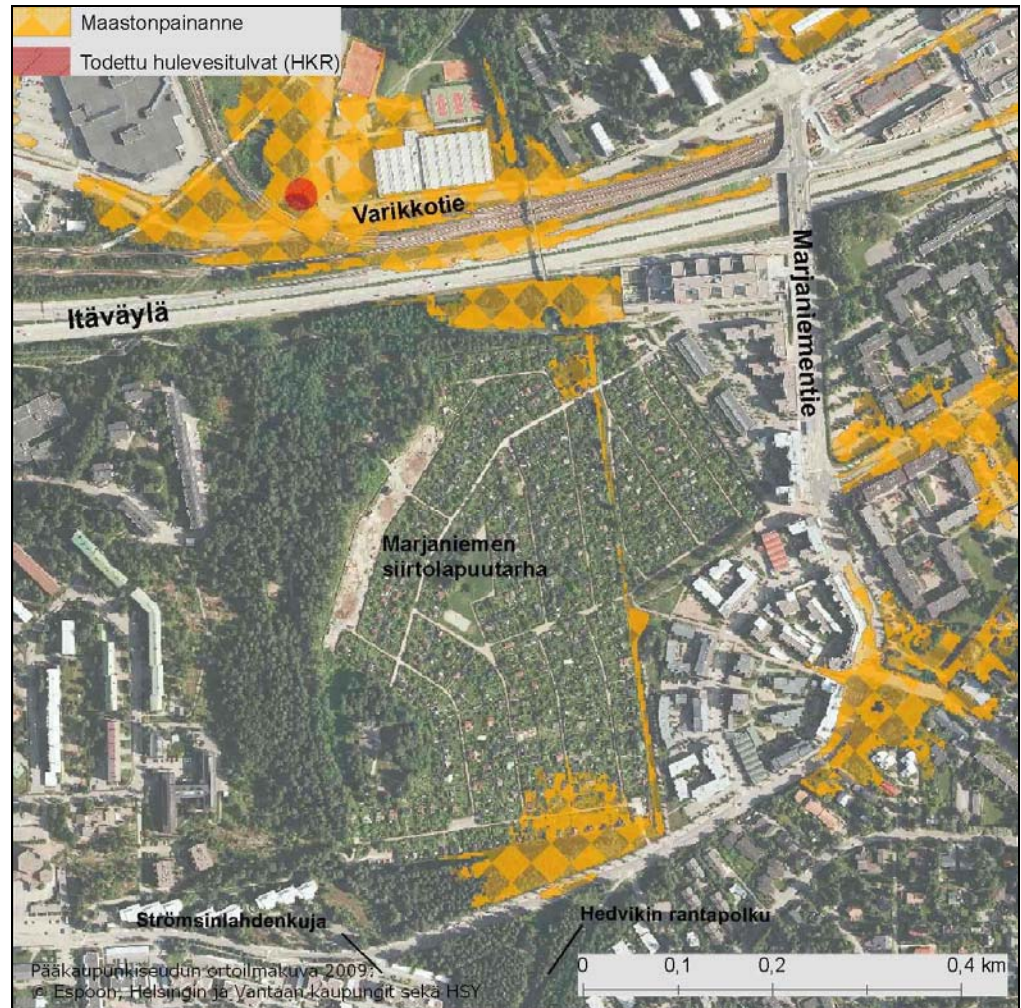
Mustapuron Itäväylän ja Varikkotien alituksen lähetyvillä sijaitsee Helsingin pienvesiohjelman mukaan tulvakohta. Samaisessa kohteessa sijaitsee laajahko maastopainanne, jonka keskimääräinen syvyys on noin 0,7 m ja maksimisyvyys noin 2,3 m. Painanteen lähivaluma-alueen pinta-ala on noin 11 hehtaaria ja painanteeseen voisi kerran sadassa vuodessa toistuvalla, yhden tunnin sateella laskelmien perusteella lammikoitua vettä keskimäärin 5-10 cm syvyydellä. *Kuvassa 49* on esitetty edellä mainitun maastopainanteen sijainti sekä ilmoitettu tulvakohta.

Kuva 49. Marjaniemen siirtolapuutarhan lähellä sijaitsevat maastopainanteet sekä todetut hulevesitulvat.

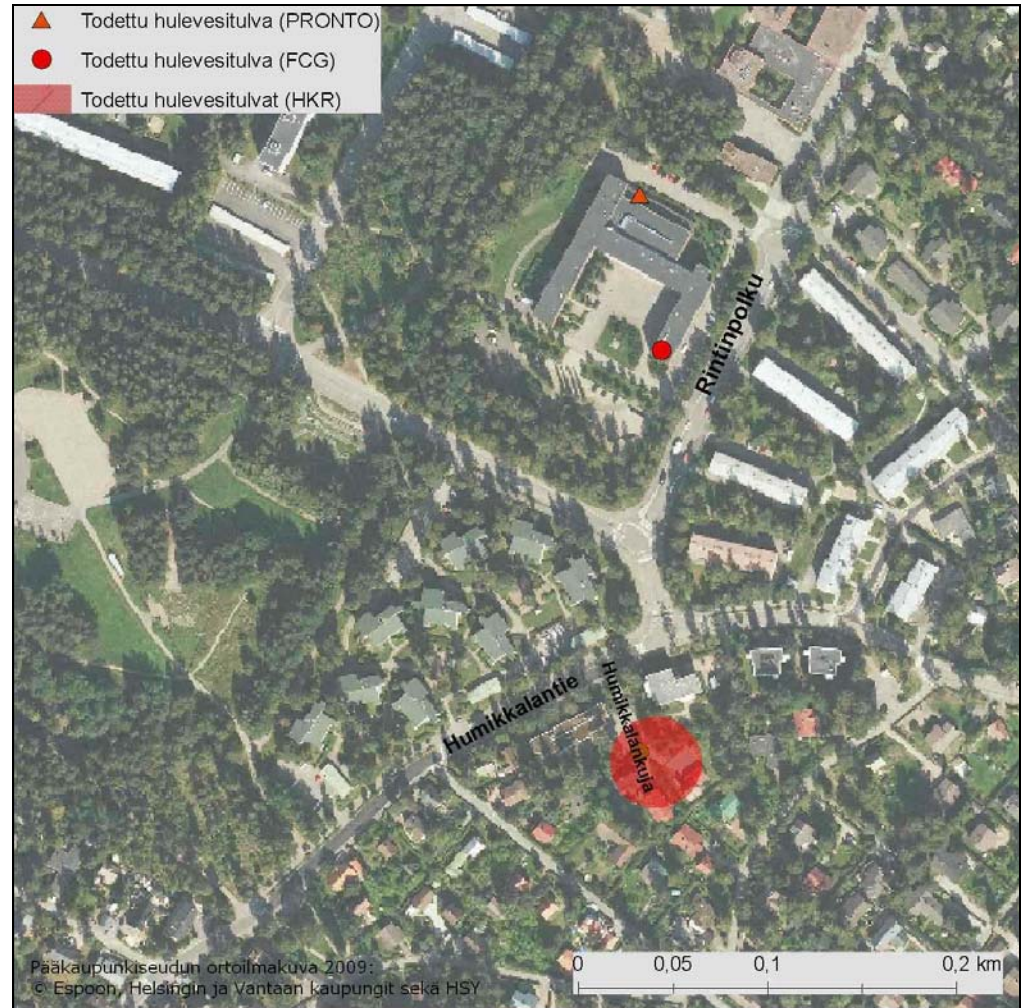
Kontulan alueella sijaitsee kaksi kohdetta, joissa on ilmennyt hulevesistä johtuvaa tulvimista. Yksikään tulvista ei ilmoituksien mukaan kuitenkaan johtunut verkoston kapasiteetin riittämättömyydestä. *Kuvassa 51* on esitetty Kontulan alueella todetut hulevesitulvat

Kuva 51. Kontulan hulevesitulvakohteet.

Helsingin kaupungin rakennusvirastolta saatujen tietojen mukaan 22.8.2011 sattuneiden rankkasateiden aikana Humikkalantien varrella sijaitsevaan Humikkalankujalle ja sen varrella sijaitseville tonteille valui hallitsemattomasti hulevesiä. Kantakarttaa tarkastelemalla Humikkalankujan voitiin todeta sijaitsevan yli metrin Humikkalantietä alempana. Katunäkymien perusteella Humikkalankujalla sijaitsee kaksi rutiläkaivoa kadun päädyssä. Kovien rankkasateiden aikana kaivojen kuivatusteho on kuitenkin kyseenalainen. Lisäksi kantakartan perusteella osa kadun varrella sijaitsevista tonteista on katutasoa alempana.

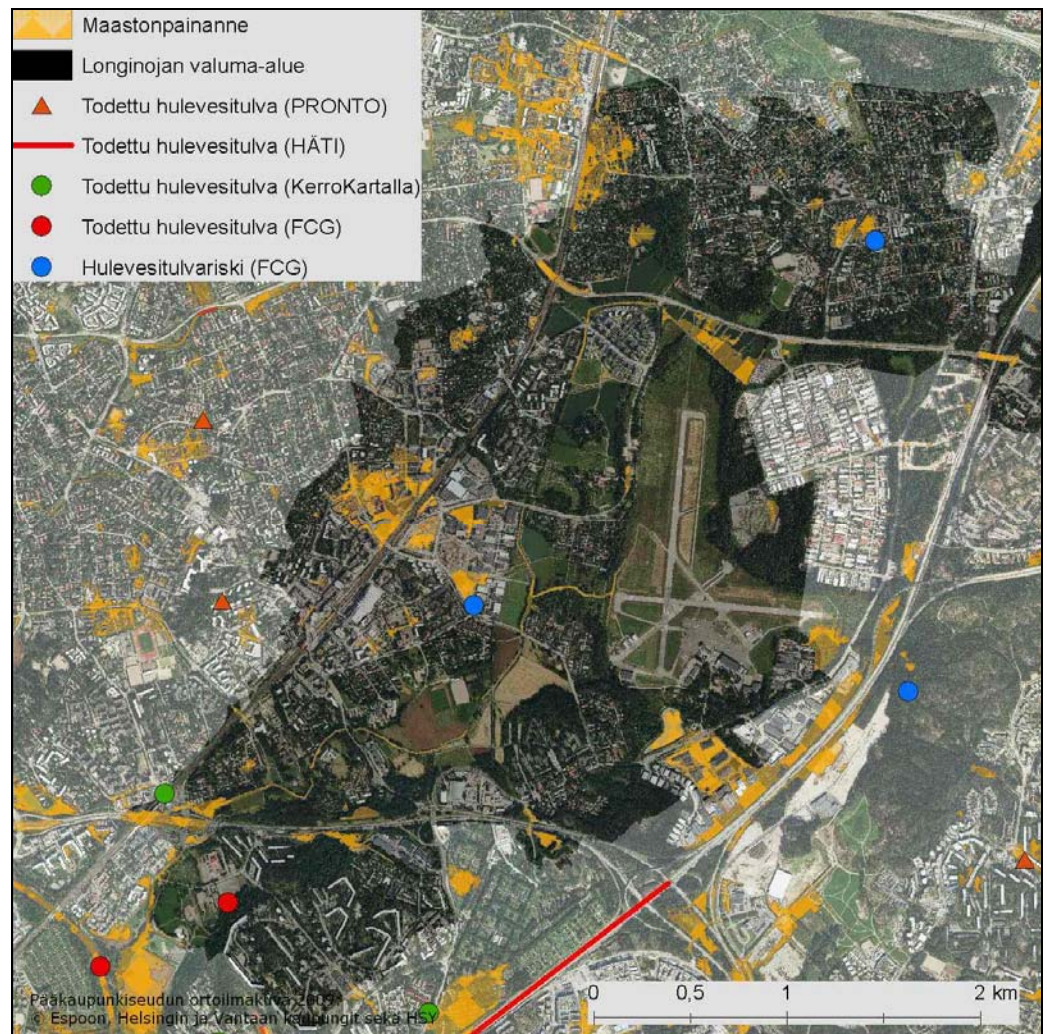
Longinojan valuma-alueella on kerättyjen tietojen mukaan vain kaksi todettua hulevesitulvaa, jotka sijoittuu Longinojan alajuoksulle. Valuma-alueen sisällä on kuitenkin FCG:n hulevesitulvakyselyssä ilmoitettuja hulevesitulvariskikohteita. *Kuvassa 53* on esitetty mallinnettu alue kokonaisuudessaan.

Kuva 53. Longinojan mallinnettu alue sekä alueella todetut hulevesitulvat ja maastonpainanteet

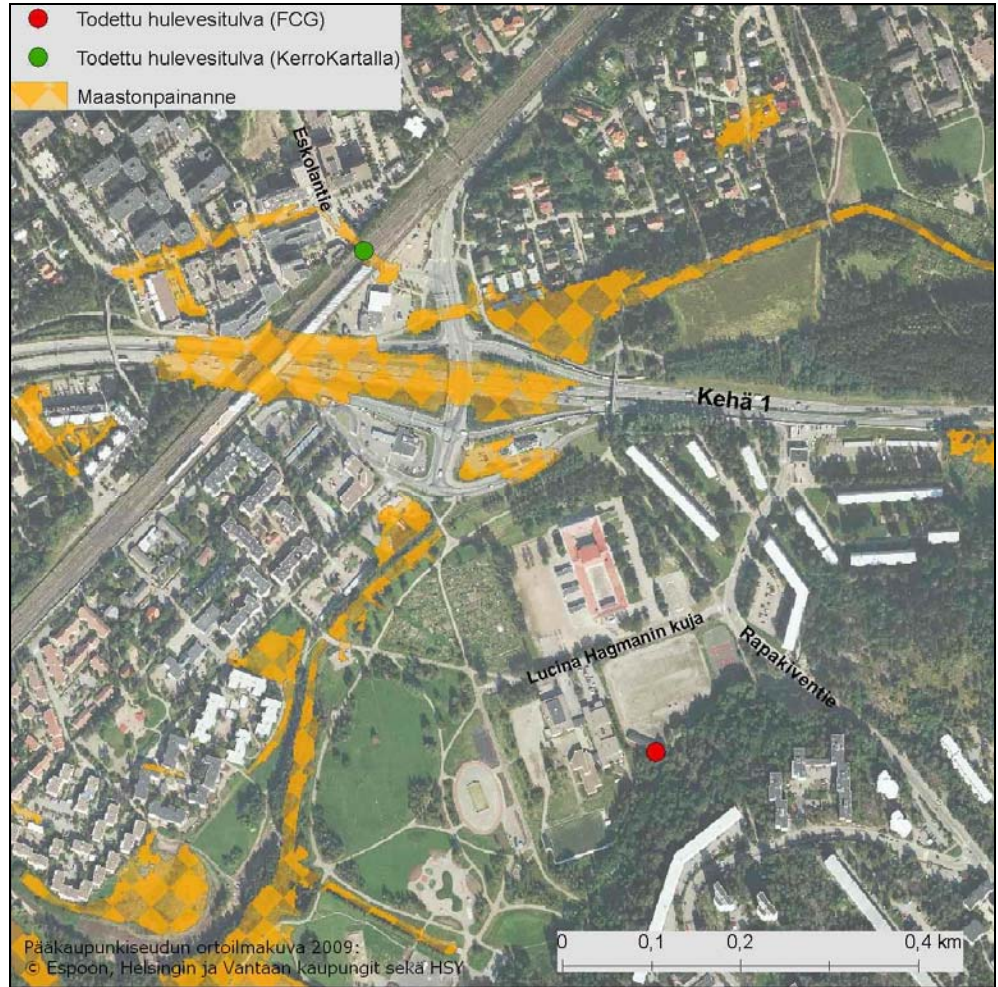
Ainoat Longinojan valuma-alueella todetuista hulevesitulvistä sijaitsevat valuma-alueen eteläkärjessä. Kehä 1 eteläpuolella, Rapakiventien ja Lucina Hagmanin kujan lähettyvillä esiintyi hulevesitulva huoltorakennuksen päädysssä. FCG:n hulevesitulvakyselyn mukaan kalliolta ohjautuvat hulevedet virtaavat liikuntapuiston alueella sijaitsevaan avo-ojaan. Tulvan syyksi kuitenkin epäiltiin hulevesiverkoston kapasiteetin riittämättömyyttä. *Kuvassa 54* on esitetty Savelan ja Pukinmäellä ilmenneet hulevesitulvat ja paikkatietoanalyysien perusteella todetut maastopainanteet.

Kuva 54. Savelan ja Pukinmäen alueella todetut hulevesitulvat ja maastopainanteet.

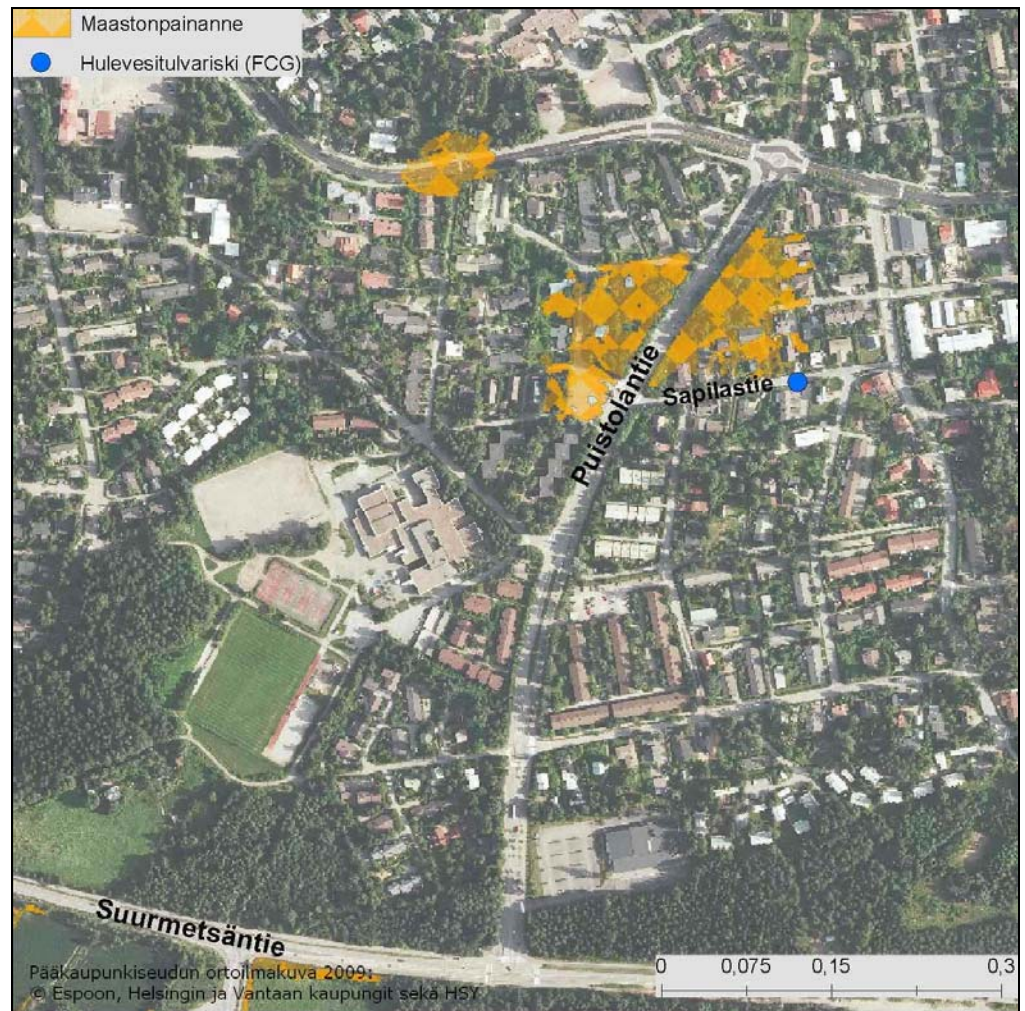
FCG:n hulevesitulvakyselyssä Sapilastiella ilmoitettiin olevan potentiaalinen hulevesitulvariskialue. Perusteluna riskikohteen nimeämiseksi oli annettu: *"Tässä on kadun alin kohta ja kaavassa esitettyä tulvareittiä kiinteistöt eivät ole toteuttaneet"*. Kohteen lähistö tunnistettiin myös paikkatietoanalyysien perusteella ympäröivää maastoa alavammaksi kohdaksi. Kuvassa 56 on havainnollistettu potentiaalisen hulevesitulvakohteen ja maastonpainanteen sijainti.

Kuva 56. Puistolan alueelle ilmoitettu hulevesitulvariskialue.

Maastonpainanteen keksimääräinen syvyys on noin 0,3 m ja maksimisyvyys noin metri. Painanteen lähivaluma-alueen pinta-ala on noin 2,7 hehtaaria ja painanteeseen voisi laskelmien perusteella kerran sadassa vuodessa toistuvalla yhden tunnin sateella lammikoitua vettä keskimäärin 5-10 cm syvyydelle.

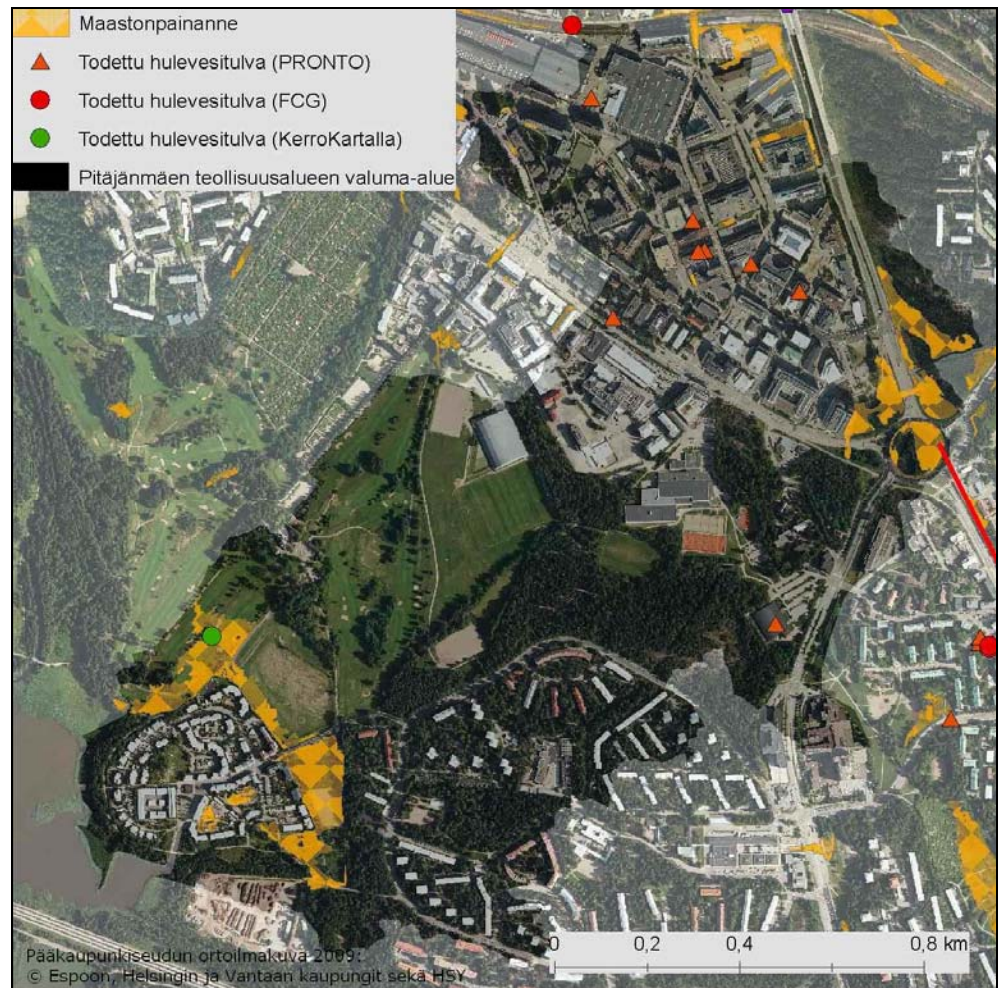
Mätäjoen valuma-alueeseen rajautuvalla Pitäjänmäen teollisuusalueella on ilmennyt useita hulevesitulvia, jotka ovat vaatineet myös pelastuslaitoksen vahingontorjuntatoimia. Alueen eteläpäädyssä sijaitsee myös laajahko maastopainanne, jossa on myös ilmennyt hulevesitulvia. Pitäjänmäen teollisuusalueesta laadittiin oma hulevesimalli, mutta mallinnustuloksien perusteella kohteessa ei ilmennyt ongelmia. *Kuvassa 59* on esitetty mallinnettu valuma-alue kokonaisuudessaan.

Kuva 59. Pitäjänmäen teollisuusalueen mallinnettu valuma-alue.

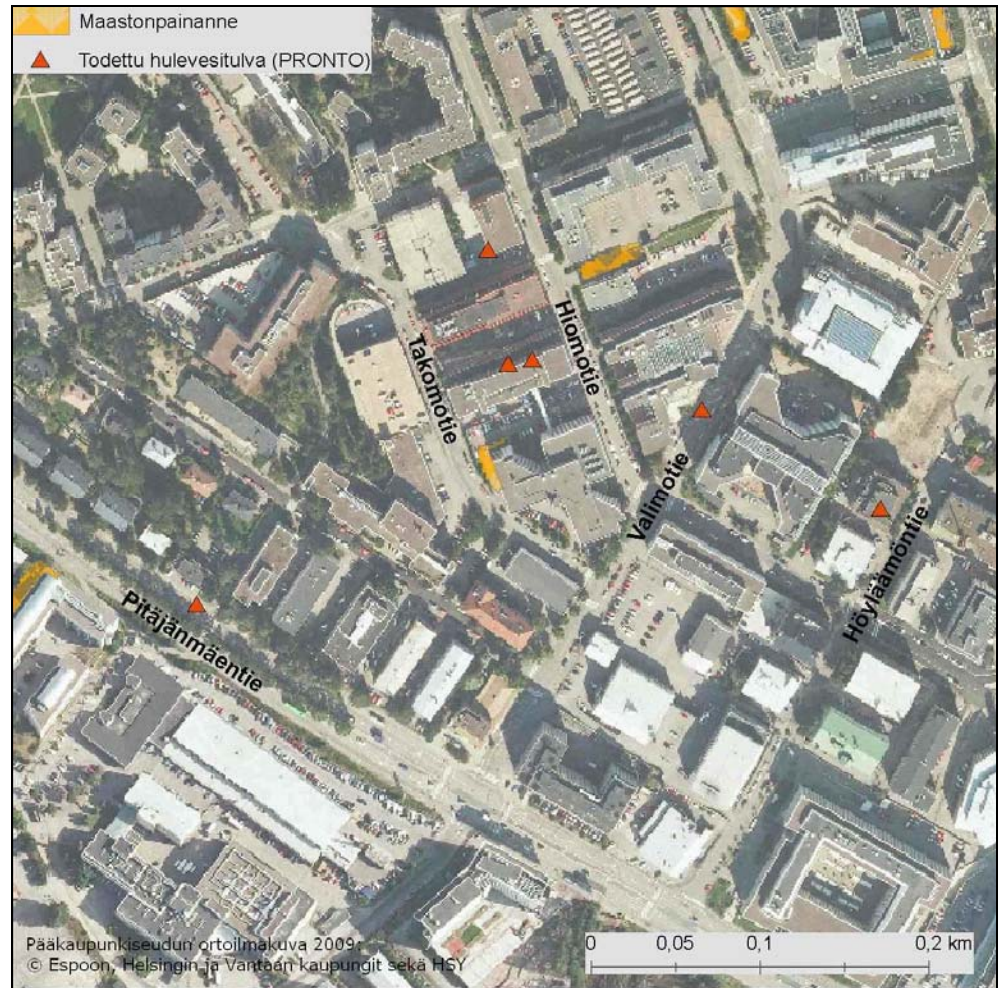
PRONTO-tilastosta saatujen tietojen perusteella Hiomotiellä on esiintynyt kolme hulevesistä johtuvaa tulvaa, joiden aikana hulevesiä virtasi kiinteistöjen kellaritiloihin. Kantakartan perusteella Takomontiellä on havaittavissa notko tulvavahinkoja kärsineiden kiinteistöjen kohdalla. Lisäksi katunäkymiä¹ tarkastelemalla kiinteistöjen yhteydessä ilmenee maanalaisiin tiloihin johtavia ajoluiskia, jonne hulevesiä saattaa tulvatilanteissa virrata. *Kuvassa 60* on esitetty tarkennetusti Pitäjänmäen teollisuusalueella todetut hulevesitulvat.

Kuva 60. Tulvakohteet Pitäjänmäen teollisuusalueella.

Valimotiellä tie viettää jyrkästi lounaan suuntaisesti alaspäin. Kuten Hiomontien ja Takomontien varrella olevat kiinteistöt, myös Valimotien joillakin kiinteistöillä on maanalaisiin tiloihin johtavia ajoluiskia. Valimotien reunakivetykset ovat lisäksi paikoitellen silmämääräiset matalahkot. Myös Höyläämöntiellä tulvia kärsineet kiinteistöt ovat kantakartan perusteella tien tasausta alempana ja katukiveykset ovat paikoin matalia.
