HELSINGIN KAUPUNGIN RAKENNUSVIRASTO  
ARKKITEHTUURIOSASTO

# **HULEVEDEN VARASSA OLEVIENT LUONTO- JA VIRKISTYSARVOJEN KARTOITUS**

MAALISKUU 2014

**FCG Suunnittelu ja tekniikka Oy**

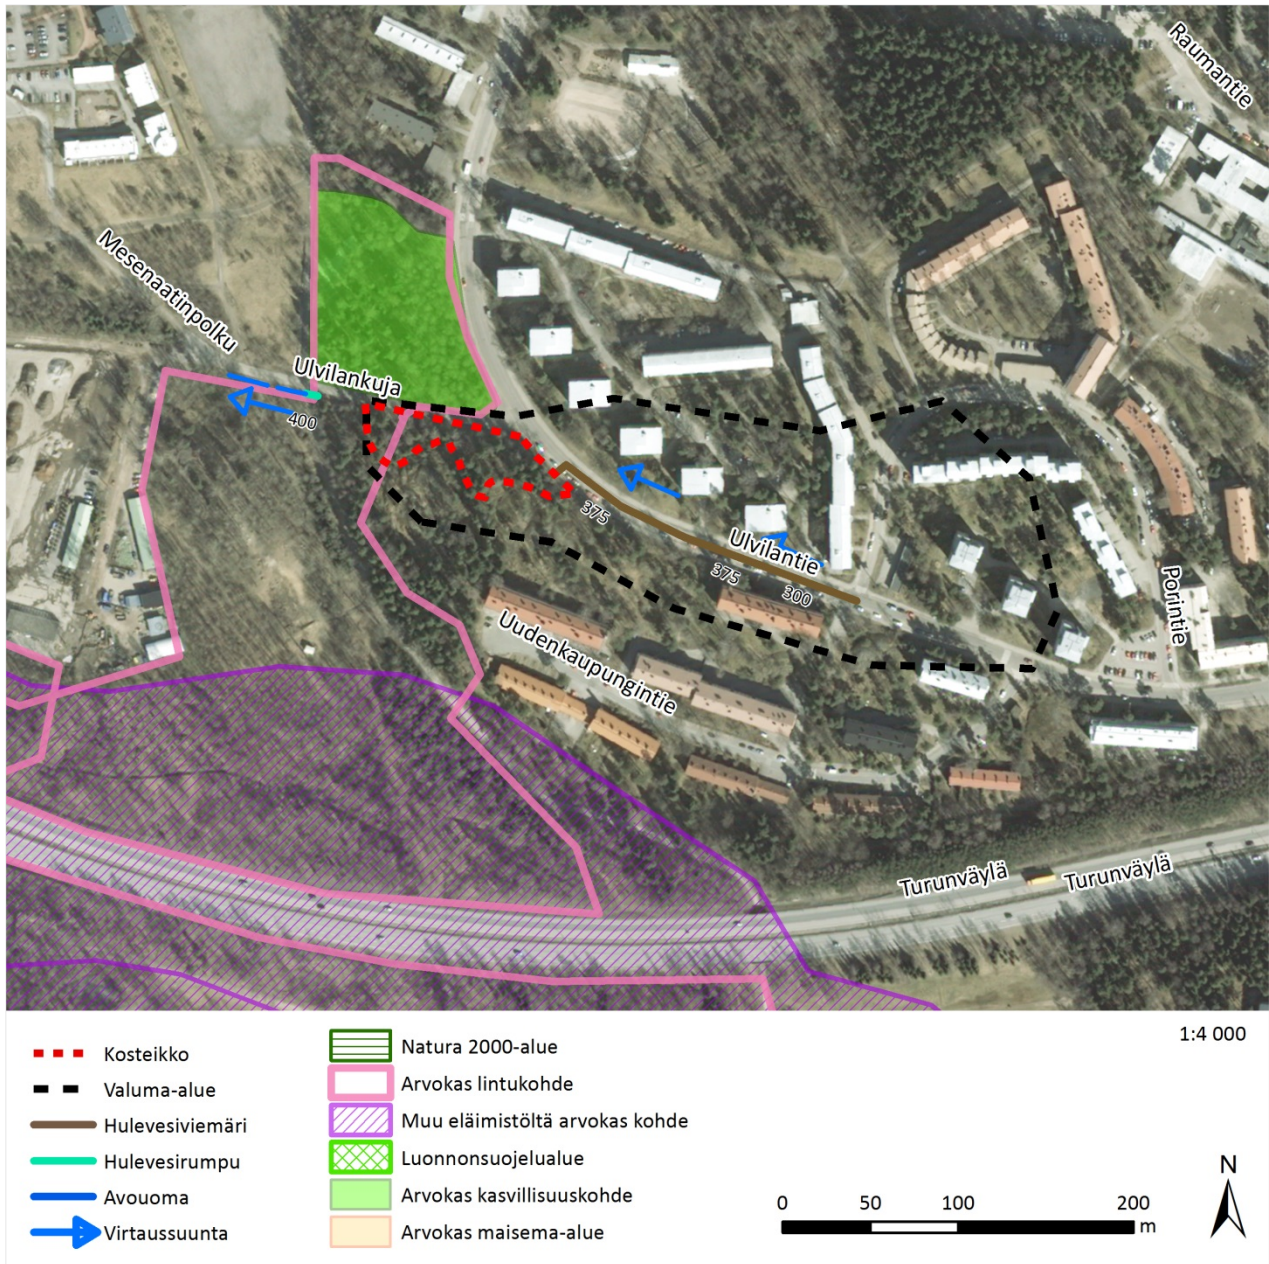
Kuva 36. Kosteikko sijoittuu Munkkivuoreen, Ulvilankujan ja Ulvilantien väliselle alueelle.

SUOSITUKSET JATKOTOIMENPITEILLE	Ei toimenpiteitä nykytilanteessa.		
MUUTA HUOMIOITAVAA	Jos alueen lähelle rakennetaan uutta rakentamista, tulisi tutkia, voisiko jostain johtaa lisää hulevesiä kosteikkoon/hyödyntää kosteikkoa hulevesien hallintaan. Alajuoksulla tasaisempia, hulevesien hallintaan potentiaalisempia alueita, mutta meritulva-alueet tulee ottaa huomioon.

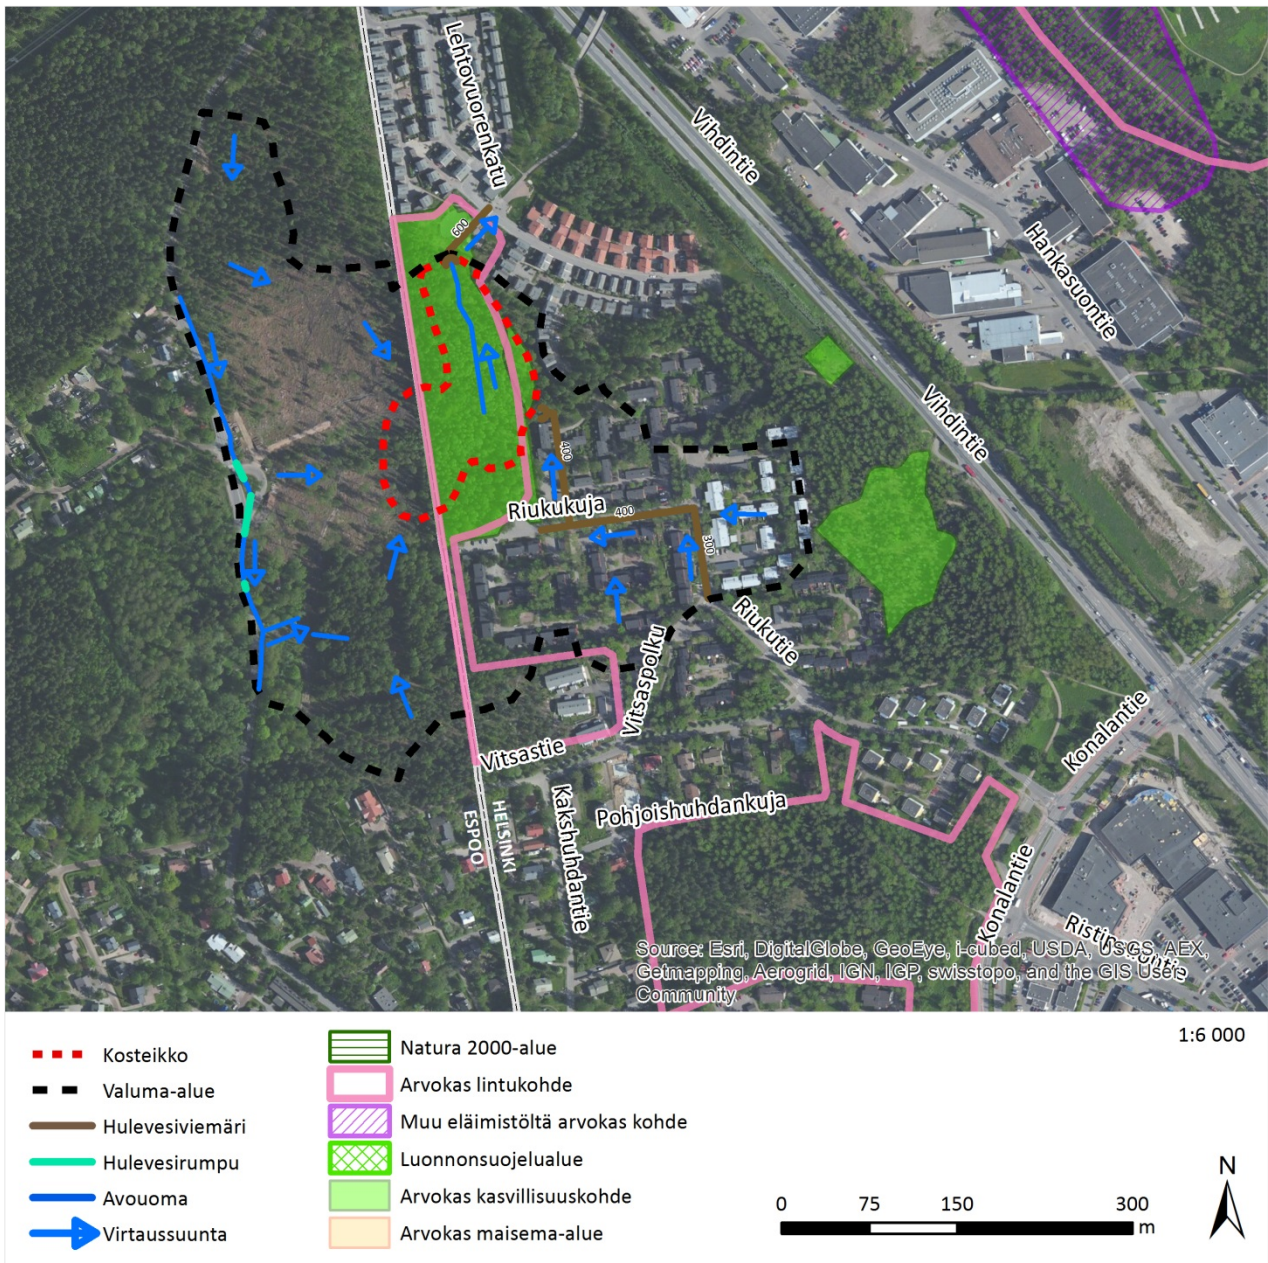
Kuva 37. Kosteikko sijaitsee Helsingin ja Espoon rajalla Konalassa.

MUUTA HUOMIOITAVAA	Espoon Uusmäen rakentamisen vaikutukset selvitettävä ja tutkittava voisiko tonttien pinta- ja kattovesiä ohjata kohteeseen. Kaikista toimenpiteistä on neuvoteltava Espoon kaupungin kanssa.
--------------------	---

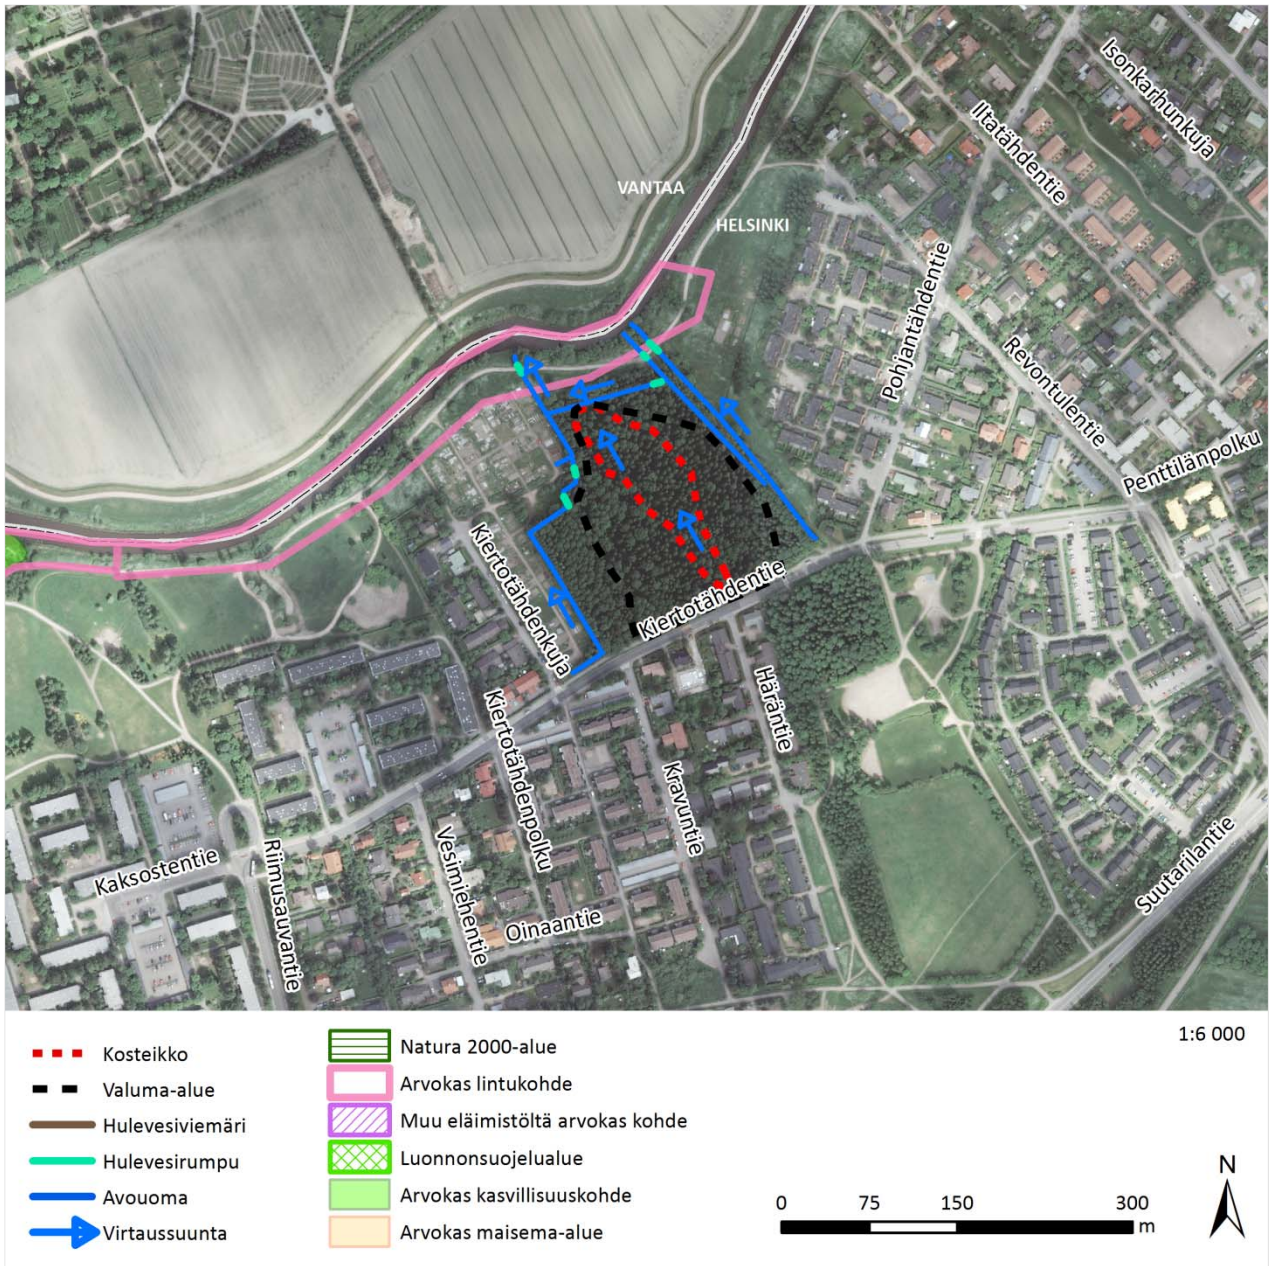
VIRTAUSREITIT	Kosteikolle tulee hulevettä ainoastaan <b>metsäalueelta</b> . Kosteikolta hulevedet valuvat pohjoiseen avo-ojaan, joka johtaa ensin itään ja sitten pohjoiseen päätyen lopulta Keravanjokeen.		
TULVAVARASTOINTI	Nykyisellään kohteella <b>ei ole juuri hulevesien varastointikapasiteettia</b> . Nykyiset ojat tulee siirtää uuden rakentamisen tieltä.		
HULEVEDEN LAATU JA KOSTEIKON TOIMIVUUS HULEVEDEN KÄSITTELYSSÄ	Ei merkittävää vaikutusta hulevesiin nykyisellään.		
SUOSITUKSET JATKOTOIMENPITEILLE	Koska nykyiset ojat tulee siirtää uuden rakentamisen tieltä, voisi jatkossa tutkia, voisiko vesiä ohjata olevaan painanteeseen/kosteikkoon käsittelyyn/viivytykseen.		
MUUTA HUOMIOITAVAA	Uuden rakentamisen myötä tuleva kuivattava vaikutus voidaan ehkä ehkäistä ohjaamalla uudet ojat painanteeseen.

Kuva 38. Suutarilan rantapuisto- niminen kosteikko sijoittuu Keravanjoen eteläpuolelle ja Kiertotähdentien pohjoispuolelle Suutarilaan.

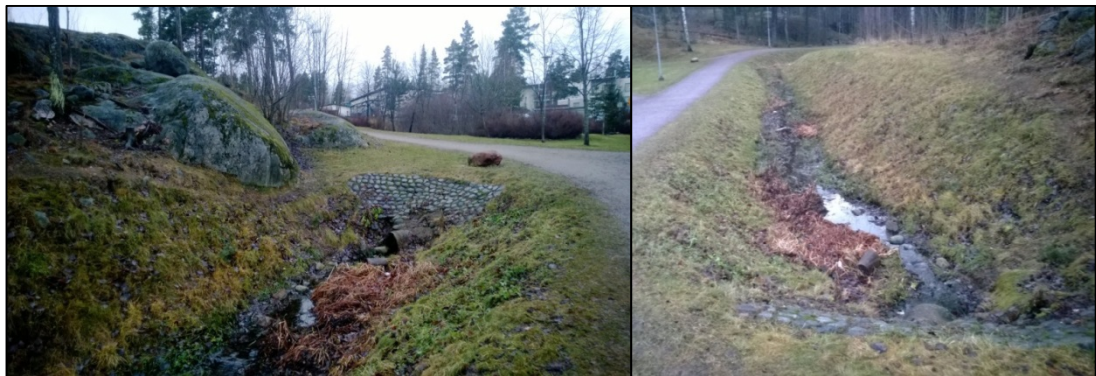
Kivikon laidan kosteikkoon johtuu hulevettä Ruutikujan ja Linnoittajantien suunnasta tulevista hulevesiviemäreistä, jotka yhtyvät 500B viemäriksi ennen ulkoilupuiston suuntaan lähtevää avouomaa (Kuva 45). Uoman pituus hulevesiviemärin purkupisteestä Kivikon ulkoilupuiston länsiosaan rajattuun kosteikkoalueeseen on noin 900 metriä. Uoman alkuosassa on selvä vietto kohti Ruutipuistoon johtavan ulkoilureitin allittavaa rumpua (Kuva 45 ja Kuva 46). Rummun jälkeen uoma jatkaa länteen Ruutipuistoon hyvin loivana ja leveänä noin 300 metrin matkalla (Kuva 47). Tasaisemman uomaosuuden jälkeen maasto jyrkkenee, uoma kapenee ja sen varrella on useita pieniä putouksia (Kuva 48). Tarkastelualueen länsireunassa uoma loivenee ja levenee jälleen (Kuva 49).

*Kuva 45. Ruutikujan itäpuolen viheralueelta alkava avouoma.*

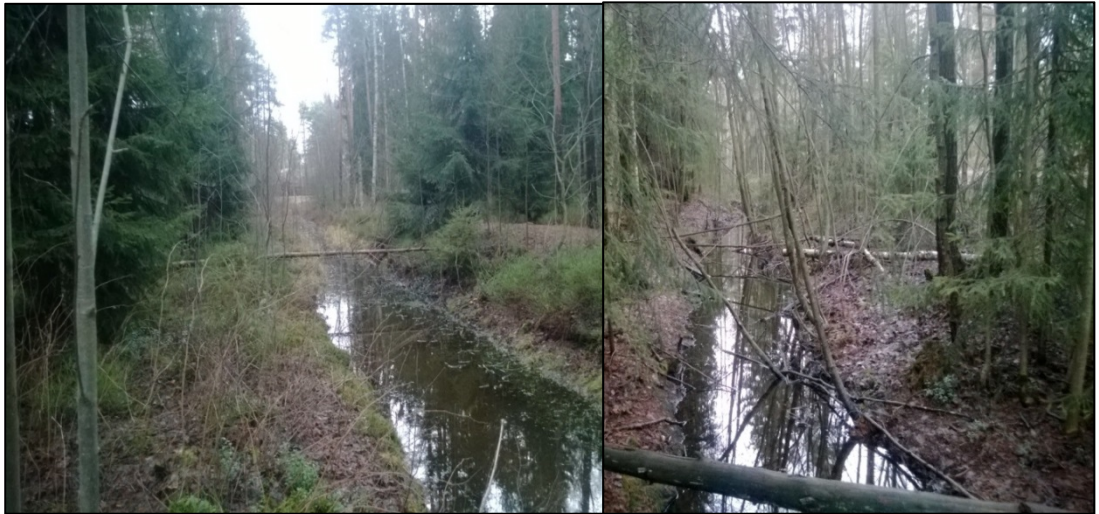
*Kuva 47. Uoman yläjuoksua Ruutipuiston itäosassa.*

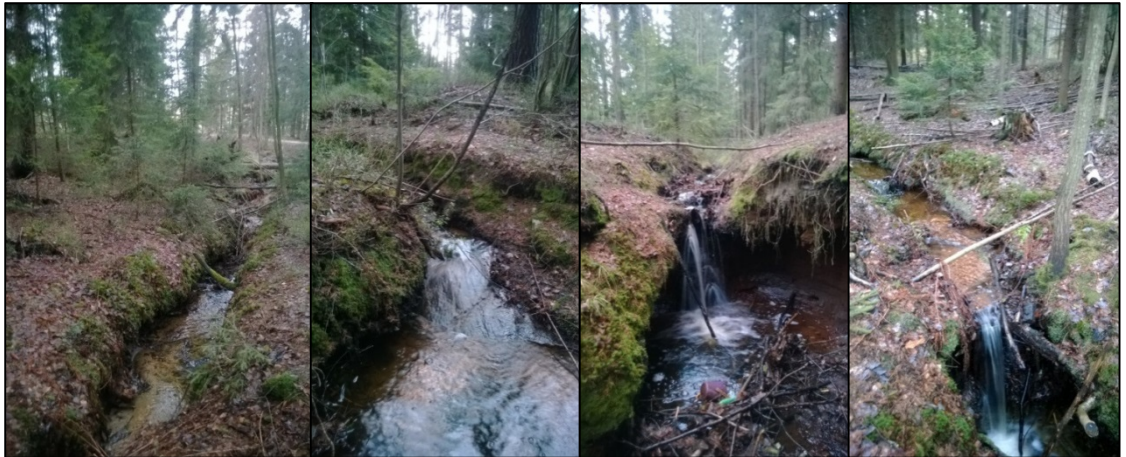
*Kuva 48. Uomaa Ruutipuiston keskivaiheilla.*

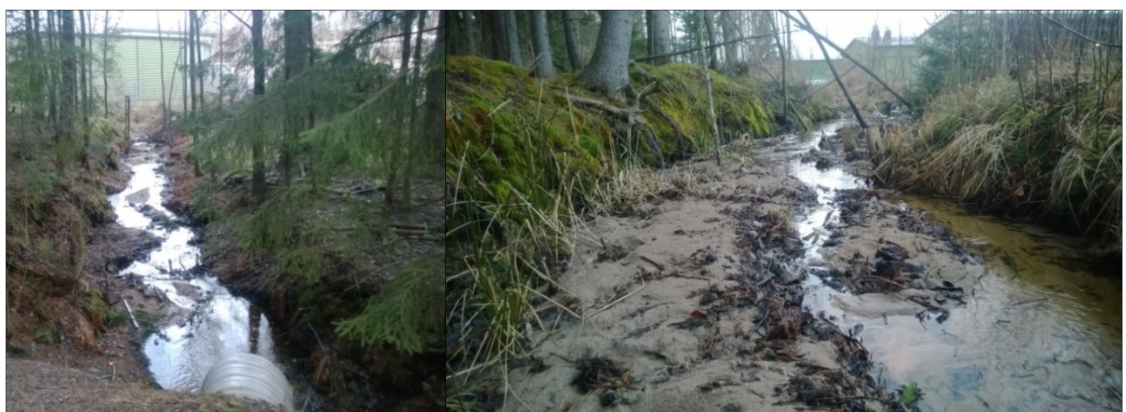
*Kuva 49. Uoma Kivikon ulkoilupuiston länsiosassa.*

Hulevesien laadun kannalta kosteikon merkittävin vaikutus on uoman alkuosan loiva, todennäköisesti pääsääntöisesti pysyvän vesipinnan leveä uomaosuus, joka osaltaan pidättää kiintoainesta ja ravinteita. Myös uoma pieni laajennus sen alkuosassa ja varsinkin sen kasvillisuus pidättävät suurimpia kiintoainepartikkeleita sekä irtoroskia. Muualla tarkastelualueella uoman virtausnopeudet ovat melko suuria ja kohteen vaikutukset hulevesien laatuun ovat jopa negatiiviset eroosion ollessa melko voimakasta kuten uoman kulumisesta ja alajuoksulle kertyneestä sedimentistä havaitaan (Kuva 49).
