Tutkimusraportti

Lauttasaaren ala-aste, Myllykalliontie 3

Sisäilmatutkimus

9.9.2015

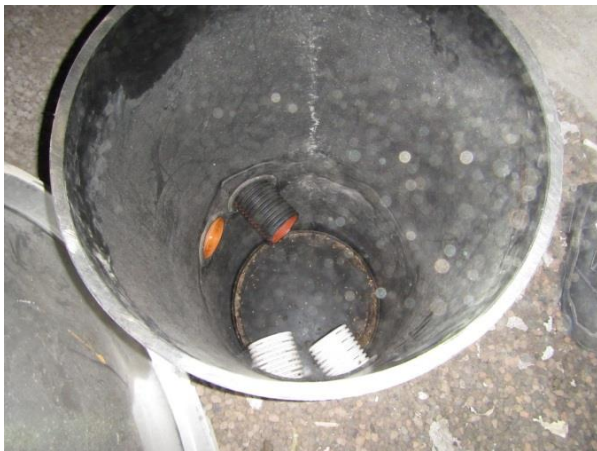
**Kuva 1.** Salaojan tarkastuskaivo musiikkiopiston ryömintätallassa

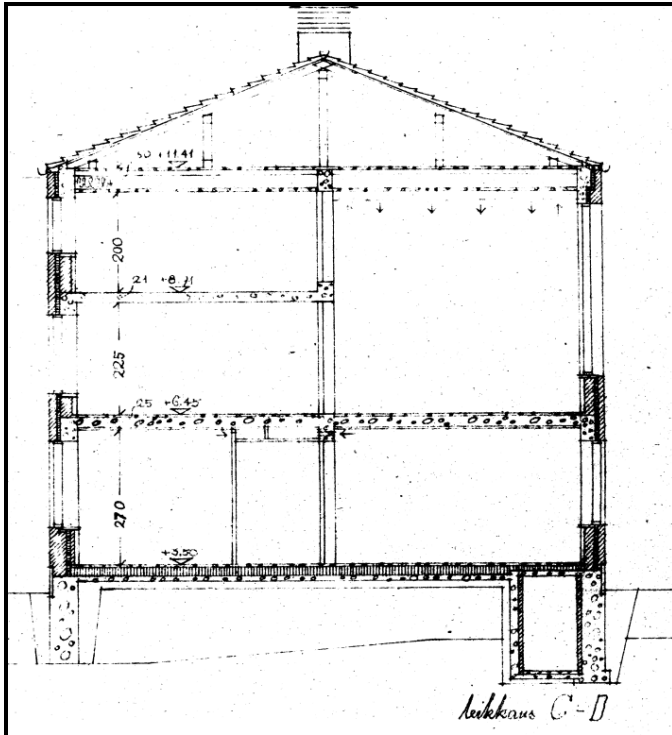
**Kuva 3.** Sivurakennuksen leikkauspiirustuksen (1954) mukaan musiikkiopistorakennuksen maanvastaisessa alapohjassa on lämmöneriste

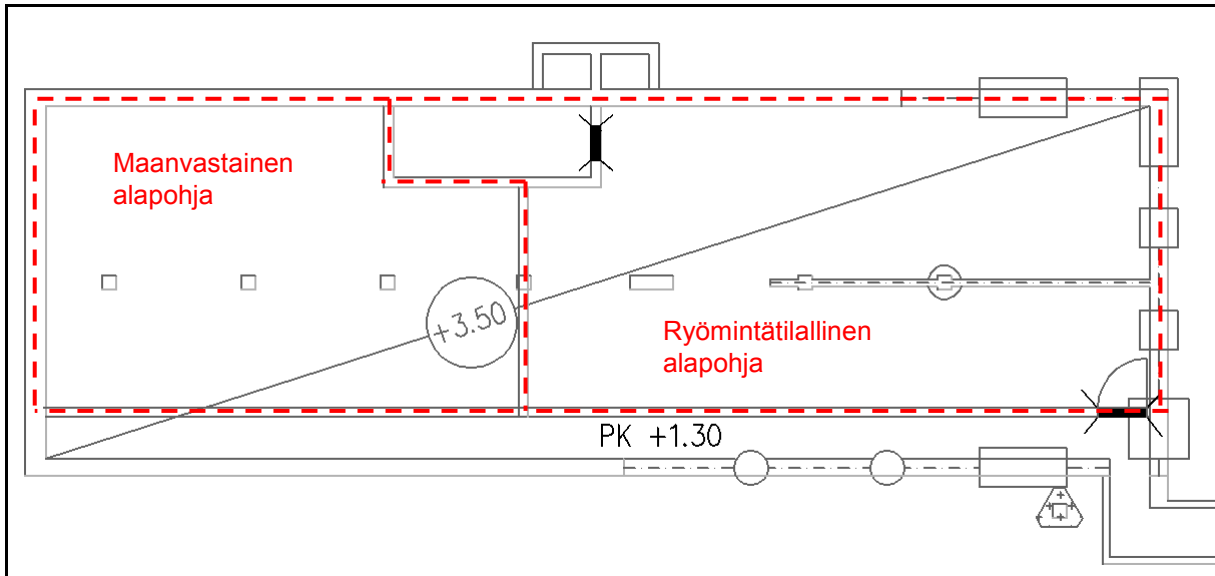
**Kuva 4.** Musiikkiopiston alapohja on osittain ryömintätalallinen ja osittain maanvastainen. Rakennuksen pohjassa menee putkikanaali.

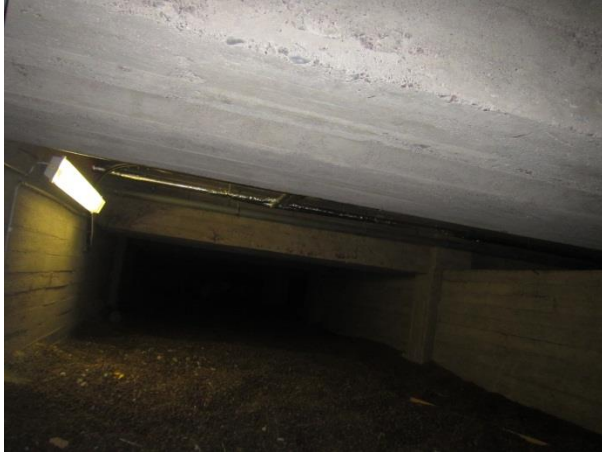
**Kuva 6.** Musiikkiopistorakennuksen alapohja on osittain ryömintätilallinen

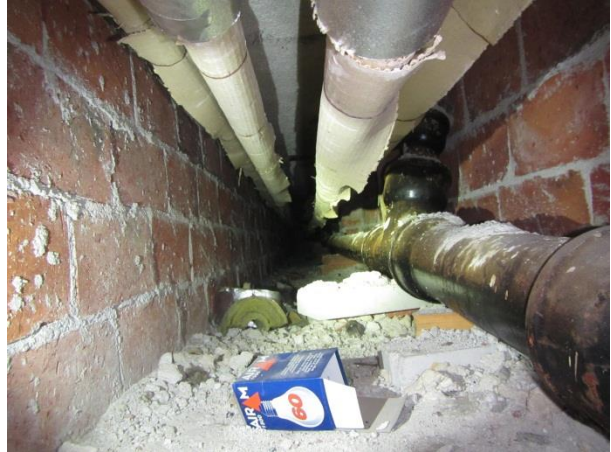
**Kuva 7.** Musiikkiopistorakennuksen maanvastaisen alapohjan alueella on poikkisuuntaisia putkikanavia.

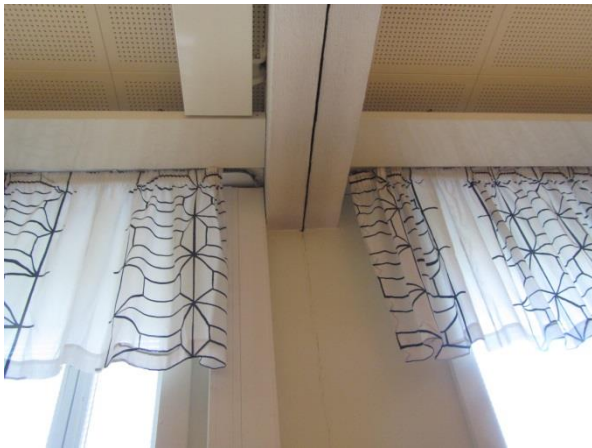
**Kuva 23.** Koulurakennuksen rungossa on liikuntasäilytysluokan ja luokan 20 kohdalla

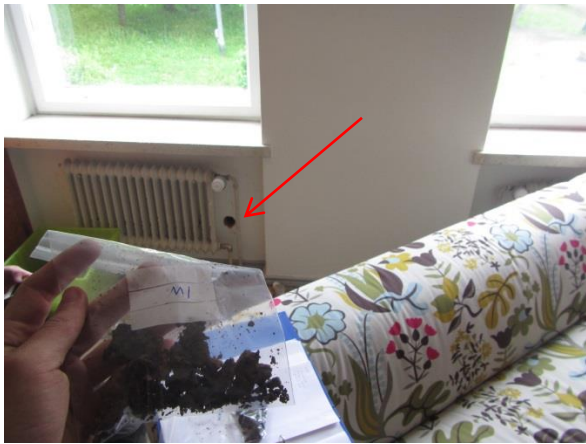
**Kuva 26.** Rakenneavaus RAK US2 osoitettu nuolella

Rakenneavaus RAK US2 (Musiikkiopiston länsiseinä)

- Rappaus 60mm
- Tiili 130 mm
- Korkkieriste 50 mm (Näyte M1)
- Ilmarako (25 mm)
- Julkisivumuuraus (Kahi-tiili)

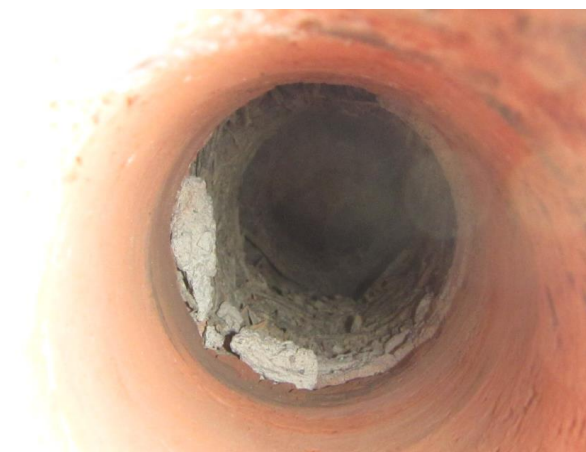
Rakenneavaus RAK US3 (Musiikkiopiston pohjoisseinä)

- Rappaus 25 mm
- Tiili 130 mm
- Tasoite 25 mm
- Tojalevy 100 mm
- Ilmarako 65 mm
- Tojalevy 65 mm
- Ilmarako n. 50 mm
- Julkisivumuuraus

**Kuva 27.** Rakenneavaus US3. Seinän toja-eriste osoitettu nuolella

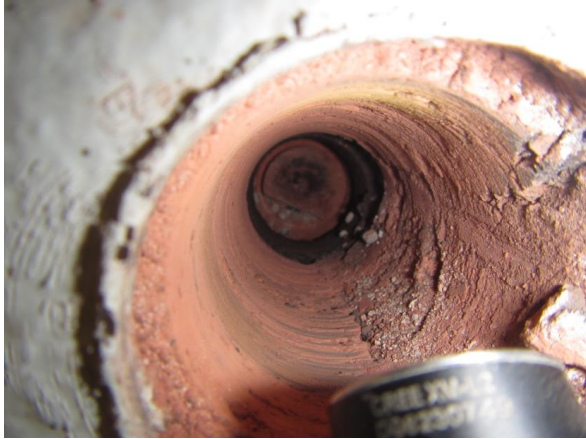
**Kuva 28.** Rakenneavaus RAK US4

Rakenneavaus RAK US4 (Koulurakennuksen pohjakerroksen itäseinä)

- Rappaus 20 mm
- Tiili 130 mm
- Ilmarako 15 mm
- Tervakorkki 50 mm
- Ilmarako 8 mm
- Punatiili (ei porattu läpi)

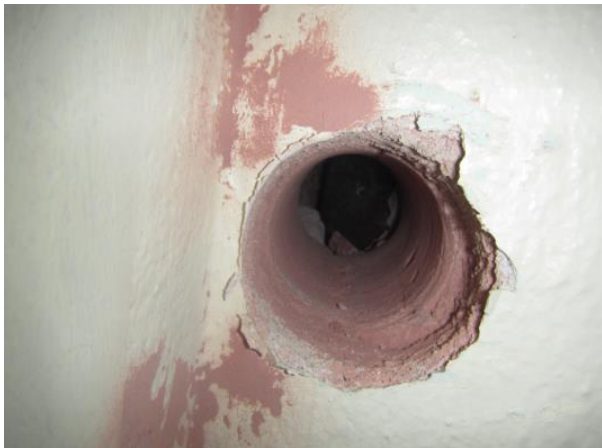
**Kuva 29.** Rakenneavaus RAK US5

Rakenneavaus RAK US5 (Koulurakennuksen 3. kerroksen itäseinä)

- Rappaus 20 mm
- Tiili 130 mm
- Ilmarako 20 mm
- Tervakorkki 50 mm

Avaus lopetettiin tervakorkkiin.

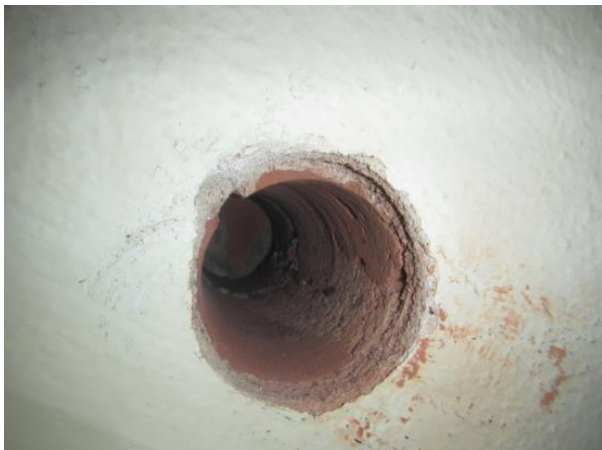
**Kuva 30.** Rakenneavaus RAK US6

Rakenneavaus RAK US6 (Koulurakennuksen 3. kerroksen länsiseinä)

- Rappaus 20 mm
- Tiili 130 mm
- Tervakorkki 60 mm
- Ilmarako 15 mm
- Punatiili (ei porattu läpi)

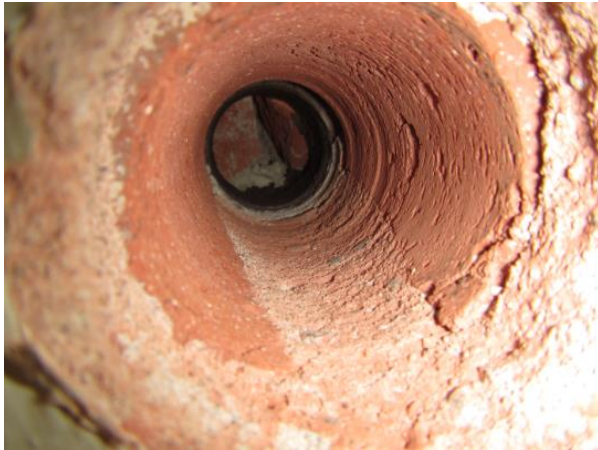
Rakenneavaus RAK US7 (Koulurakennuksen 3. kerroksen länsiseinä)

- Rakennekerrokset:
- Rappaus 20 mm
- Tiili 130 mm
- Tervakorkki 60 mm
- Ilmarako 10 mm
- Punatiili (ei porattu läpi)

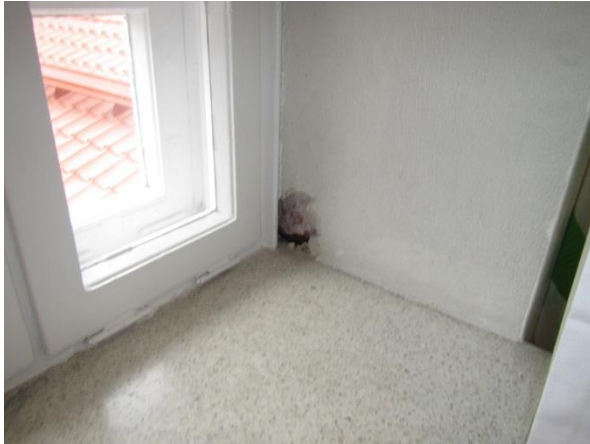
Neljässä ikkunarivenäytteessä havaittiin vahva viite mikrobivauriosta, minkä lisäksi yhdessä ikkunarivenäytteessä havaittiin viite bakteerikasvusta.

**Kuva 32.** Ikkunariveiden näytteenotto varten ikkunanpieleen tehtiin reikä

- Ikkunankarmien rive-eristeiden mikrobivaurioiden korjaamiseen esitetään kahta vaihtoehtoista toimenpidettä, joista vaihtoehto A on konsultin suositus. Toimenpide estää samalla tervakorkin hajujen siirtymisen sisäilmaan.
  - o **Vaihtoehto A**  
Ikkunankarmien mikrobivaurioituneiden riveiden uusiminen. Poistetaan vaurioituneet karmieristeet ja korvataan ne uudella eristeellä. Toimenpide on raskas, minkä johdosta samaan yhteyteen on perusteltua ajoittaa ikkunoiden uusiminen / kunnostaminen.
  - o **Vaihtoehto B**  
Ikkunaliittymien tiivistäminen. Tiivistetään ikkunakarmin liitos seinärakenteeseen ja ikkunapenkkiin tiiviiksi erillisen suunnitelman mukaan. Toimenpiteessä mikrobivaurioitunut materiaali jätetään rakenteeseen, minkä seurauksena korjauksen onnistumisesta ei voi antaa täyttä varmuutta. Tiivistyskorjauksille ei ole käyttöiän puolesta takuuta.

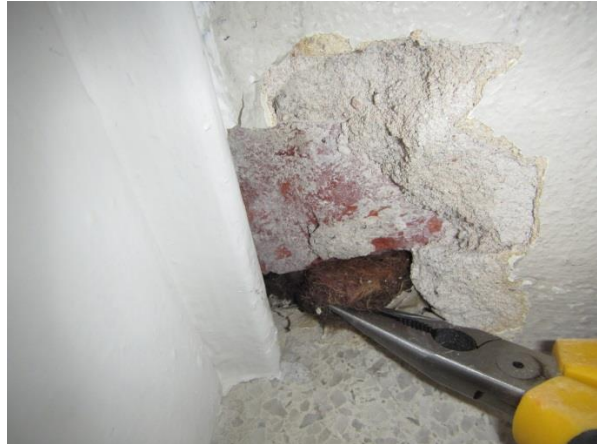
**Kuva 33.** Ikkunariveen näytteenotto

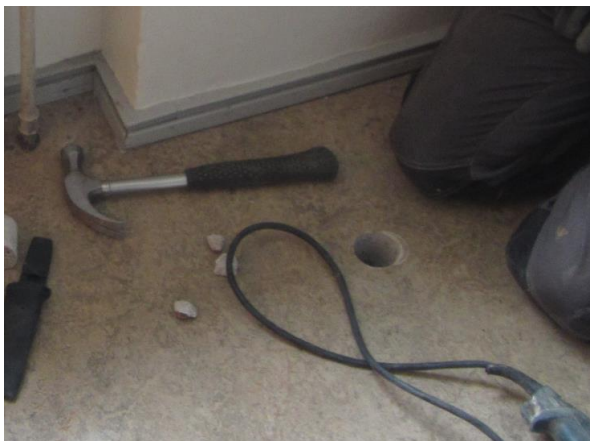
**Kuva 35.** Rakenneavaus RAK VP1

Rakenneavaus RAK VP1 (Musiikkiopiston 1. kerros)

- Muovimatto
- Betoni 140 mm (ei poratu läpi)

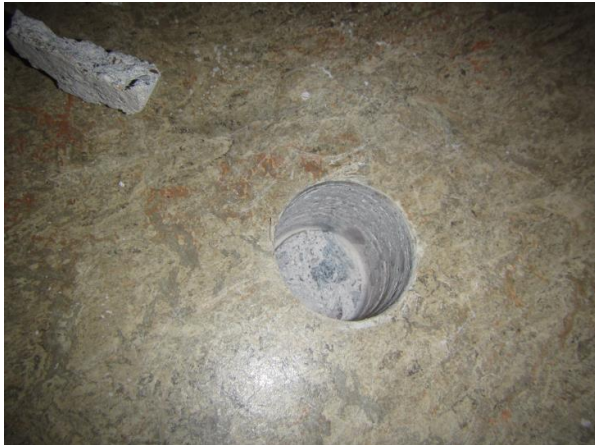
**Kuva 36.** Rakenneavaus RAK VP2

Rakenneavaus RAK VP2 (Musiikkiopiston 1. kerros)

- Muovimatto
- Betoni 60 mm (ei porattu läpi)

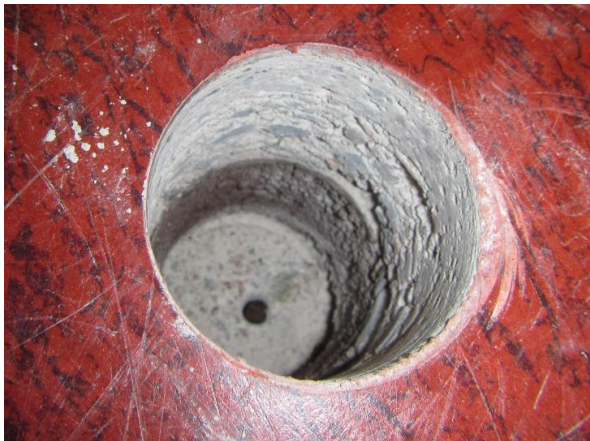
**Kuva 37.** Rakenneavaus RAK VP3

Rakenneavaus RAK VP3 (Koulurakennuksen pohjakerros)

- Muovimatto
- Betoni 50 mm
- Tervapaperi (Näyte WMY3)
- Korkkieriste 50 mm (Näyte M3)
- Betoni, paksuus > 200 mm (ei porattu läpi)

Näytteessä M3 ei havaittu viitettä mikrobivauriosta.

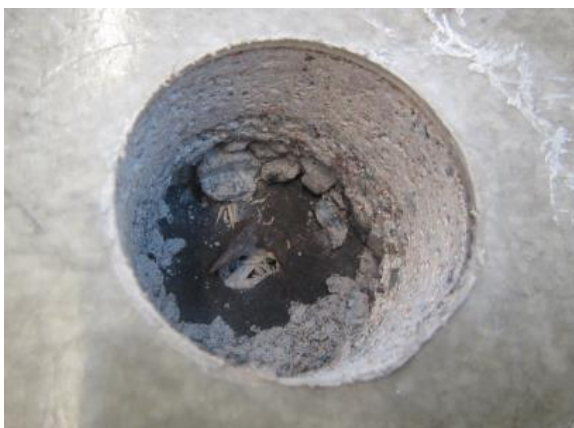
**Kuva 38.** Rakenneavaus RAK VP4

Rakenneavaus RAK VP4 (Koulurakennuksen 3. kerros)

- Muovimatto
- Betoni 50 mm
- Tervapaperi
- Tojaeriste 40 mm
- Kantava betonilaatta (ei porattu läpi)

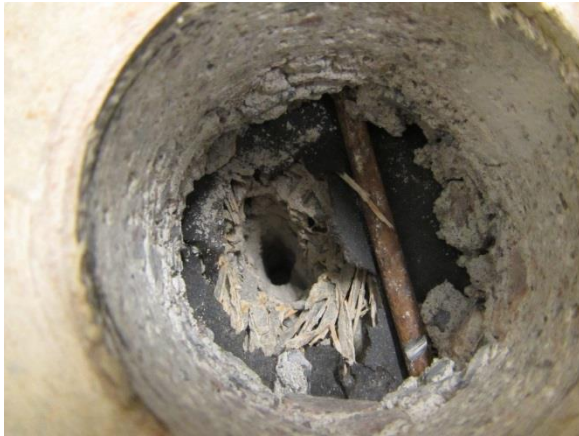
Kuva 39. Rakenneavaus RAK VP5

Rakenneavaus RAK VP5 (Koulurakennuksen 3. kerros)

- Muovimatto
- Tasoite 50 mm
- Tervapaperi
- Tojaeriste 40 mm
- Kantava betonilaatta (ei porattu läpi)
