TUTKIMUSSELOSTUS

LAUTTASAAREN ALA-ASTE
TÄYDENTÄVÄT SISÄILMATEKNISET SELVITYKSET

7.8.2018

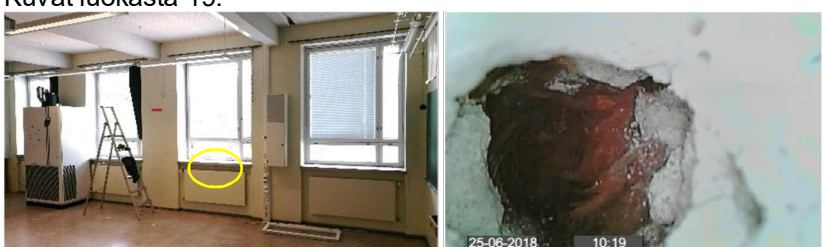
<p>Rakenne:</p> <ul style="list-style-type: none"> • Maali ja tasoite n. 5 mm • Betoni, porattiin 120 mm syvyyteen. • Rakenteesta ei aistittu poikkeavaa hajua, ei ilmavirtausta.
<p>3.krs</p> <p>RAK6 luokka 23</p> <p>RAK7 luokka 19</p> <p>patterisyvennys</p> <p>Lisäksi patterisyvennyksen rakenne todettiin</p>	<p>Kuvat luokasta 19.</p>

<p>Rakennetyyppi oli sama, kuin WSP:n tutkimuksissa. Luokan 19 poraus tehtiin ikkunan alapuolelle, rakenneavauksesta havaittiin myös, ettei</p>

<p>merkkiaineko- keen yhteydessä poratuista Ø 6 mm rei'istä luo- kissa 20, 22, 23.</p>	<p>apukarmia ole. Rakenteesta ei aistittu poikkeavaa hajua, ei ilmavirtausta.</p> <p>Hetkellinen kosteusmittaus luokassa 23 (syvyys n. 230 mm)</p> <ul style="list-style-type: none"> • ulkoseinärakenne (H18): 19,5 °C / 40,4 %RH / 6,8 g/m³ • sisäilma (H15): 20,2 °C / 56,7 %RH / 9,9 g/m³ <p>Hetkellinen kosteusmittaus luokassa 19 (syvyys n. 230 mm)</p> <ul style="list-style-type: none"> • ulkoseinärakenne (H13): 21,5 °C / 44,5 %RH / 8,4 g/m³ • sisäilma (H12): 22,3 °C / 48,6 %RH / 9,6 g/m³ <p>Hetkellinen kosteusmittaus luokassa 22 (syvyys n. 230 mm)</p> <ul style="list-style-type: none"> • ulkoseinärakenne (H10): 21,8 °C / 29,2 %RH / 5,6 g/m³
--	---

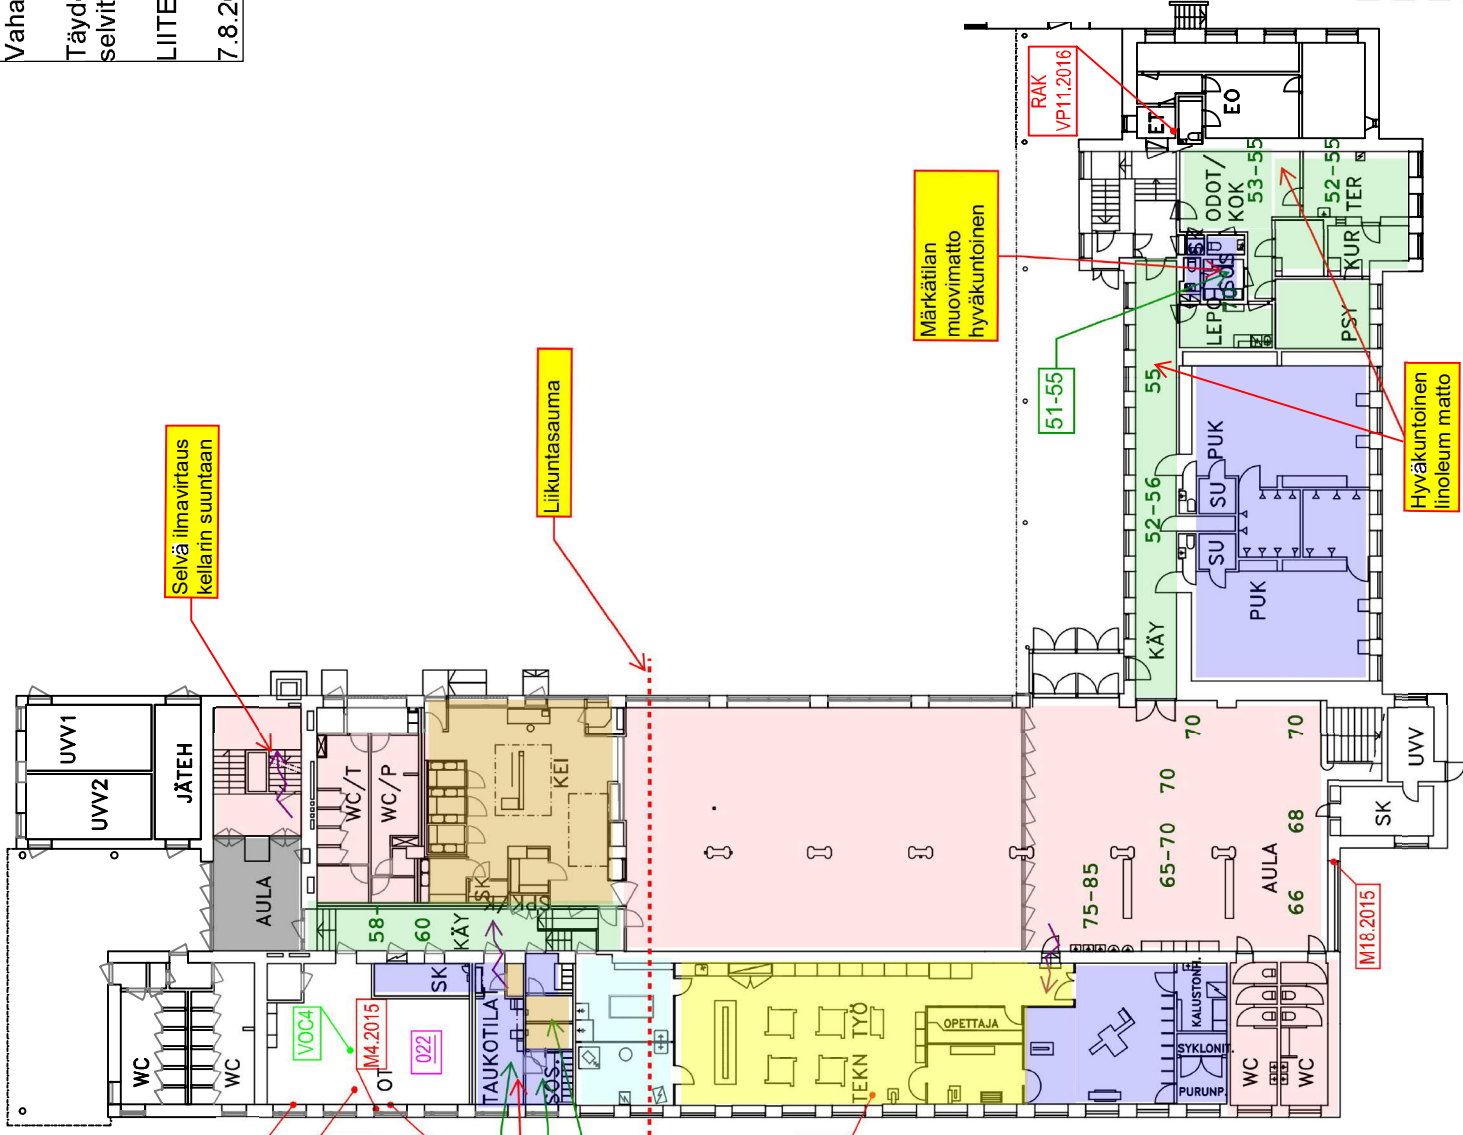
Selvä ilmavirtaus
 kellarin suuntaan

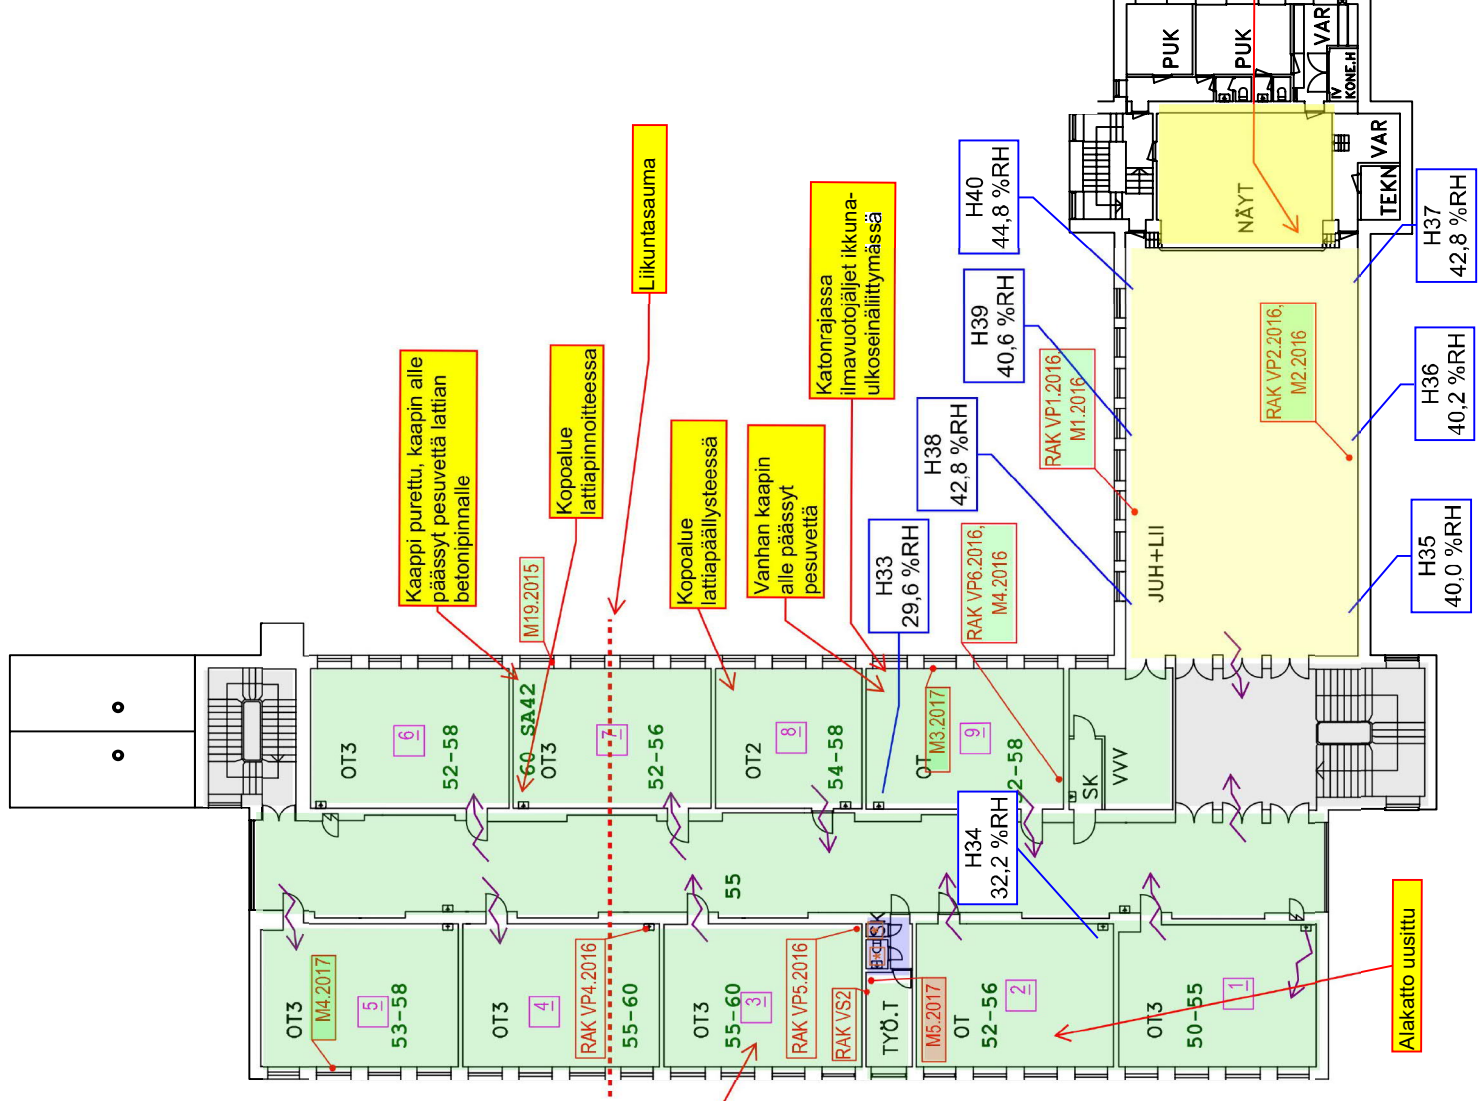
1.KERROS
 Lauttasaaren ala-aste
 Myllykalliontie 3
 Helsinki 20

Näyttämön alle
 kertynyt runsaasti
 pölyä ja villaa

Katonrajassa
 ilmapuotojäljet ikkuna-
 ulkoseinälityksessä

Alakatko uusittu

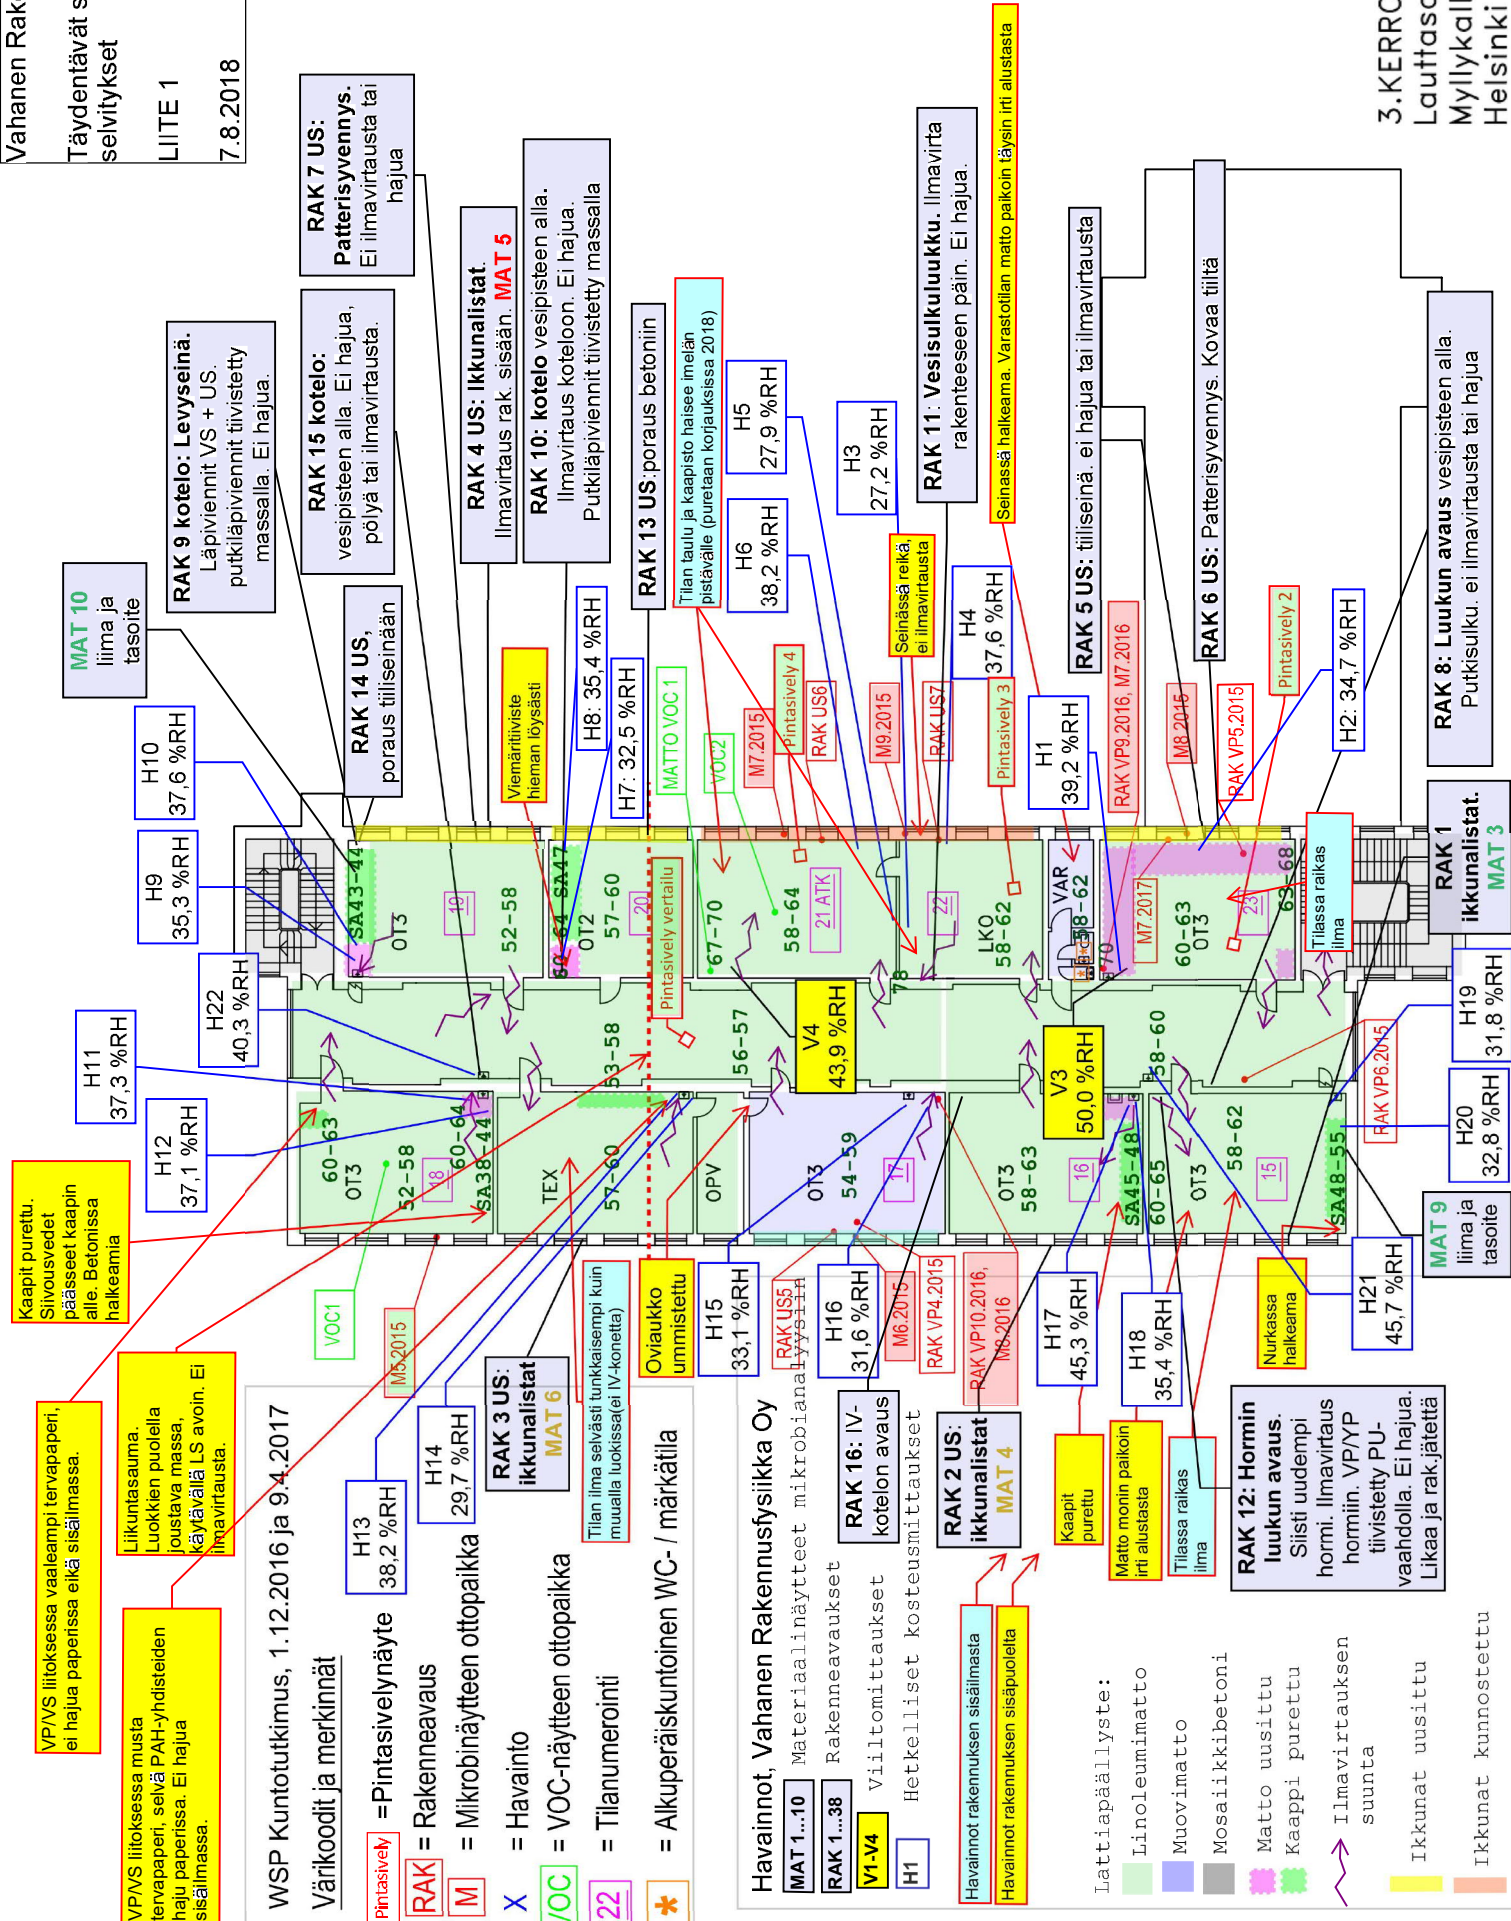
Kaapit purettu. Sivousvedet päässeet kaapin alle. Betonissa halkeamia

VP/VS liitoksessa vaaleampi tervapaperi, ei hajua paperissa eikä sisäilmassa.
