# Pohjaveden tila - yhteenveto

Kalasataman keskus  
SRV Rakennus Oy

4.2.2017

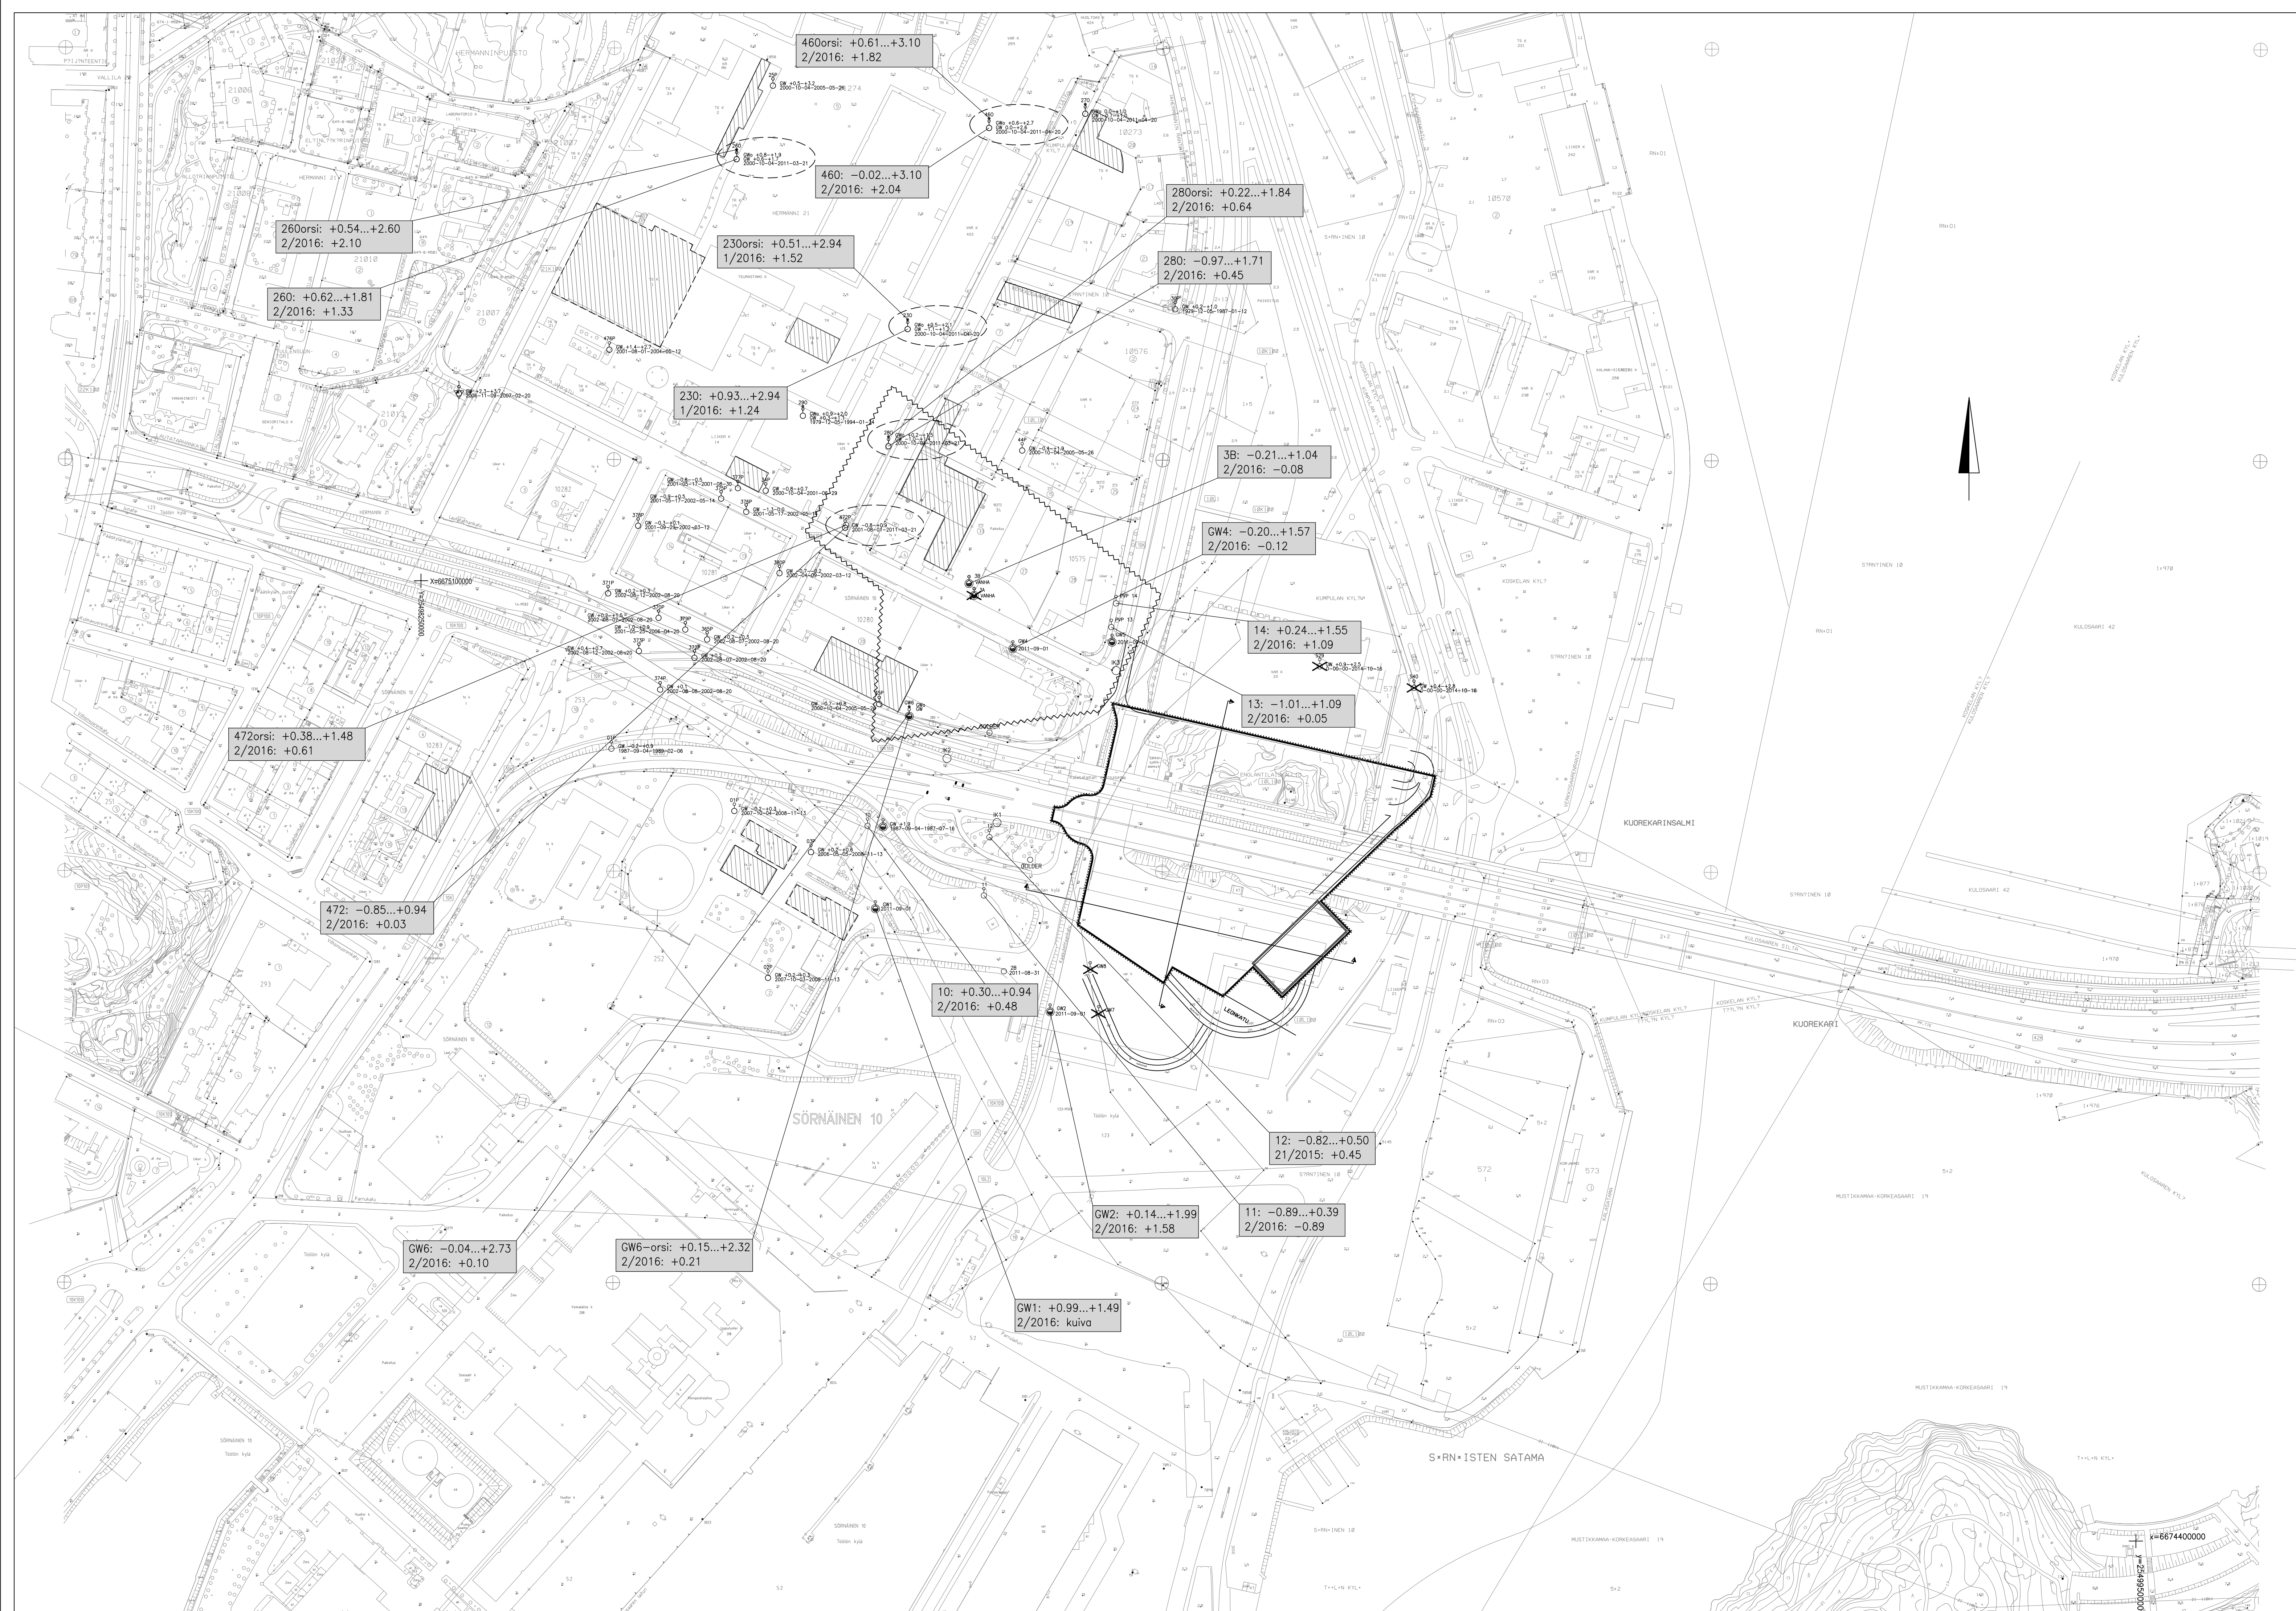
## LIITE 1

POHJAVEDEN PINNANTARKKAILUN HAVAINTOPISTEET  
(Geotek Oy, FCG Suunnittelu ja Tekniikka)  
VESITIIVIIDEN RAKENTEIDEN SIJAINTI

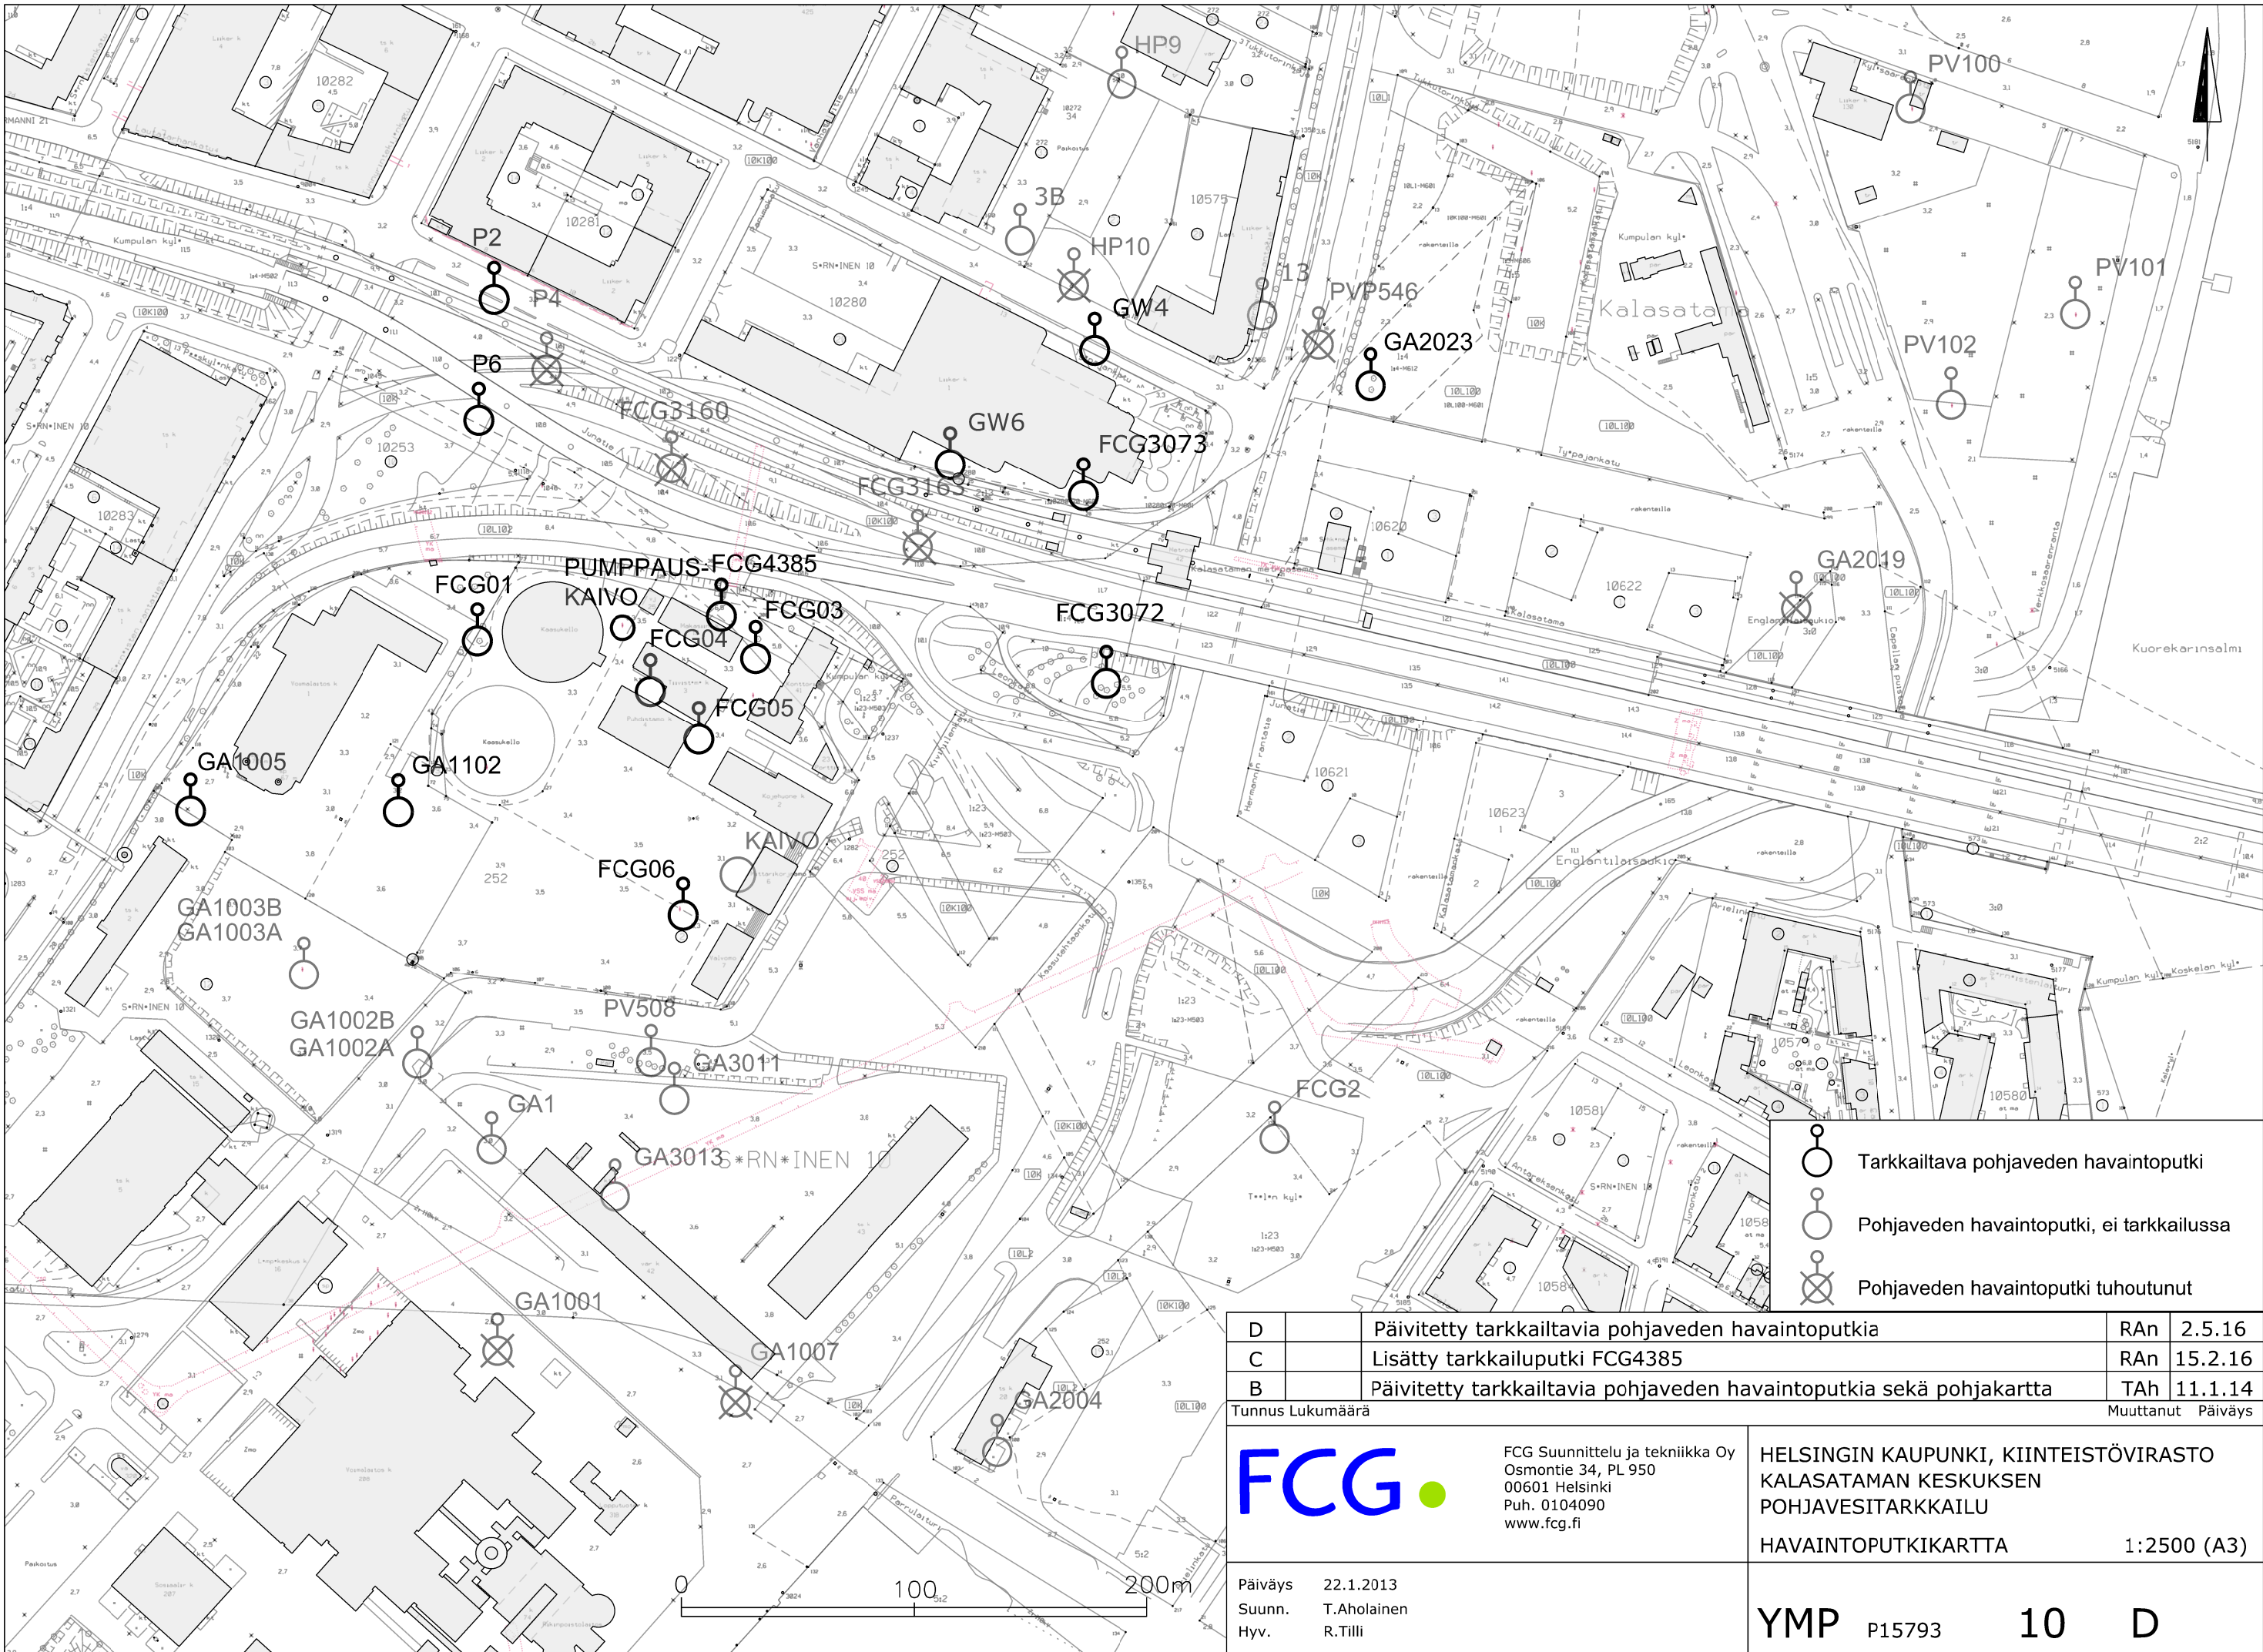
## LIITE 2

### HAITTA-AINESEURANNAN HAVAINTOPISTEET (FCG Suunnittelu ja Tekniikka)
