# MALMIN LENTOKENTÄN, JAKOMÄEN JA KIVIKON ENSIMMÄISEN MAAILMANSODAN AIKAISET LINNOITUSLAITTEET

Puolustusasemien IV:7 ja IV:8, IX:1-6, IX:10–11 sekä yhdysteiden esiselvitys

**Päivi Hakanpää 15.9.2017**

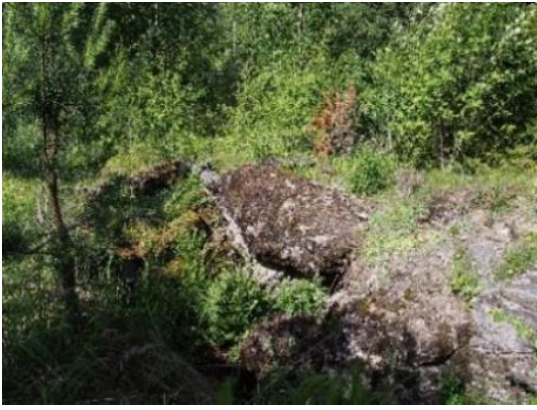
**Kuva vasemmalla:** Länsiosan tuliaseman katto on räjäytetty ja se on täyttynyt betonilohkareista. Sakari Mentu 4.7.2017, Helsingin kaupunki.

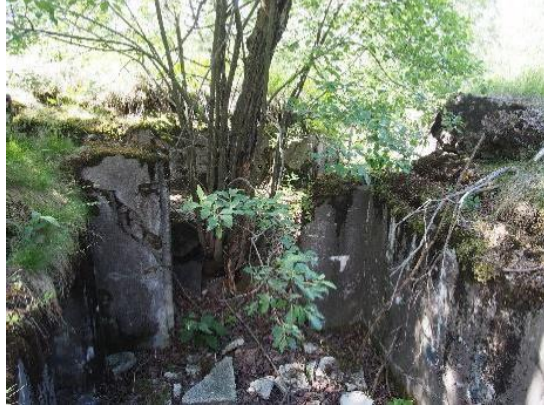
**Kuva oikealla:** Itäosan tuliaseman pohja on peittynyt maalla. Sen kulkuaukon pielet ovat säilyneet ehjinä. Sakari Mentu 4.7.2017, Helsingin kaupunki.

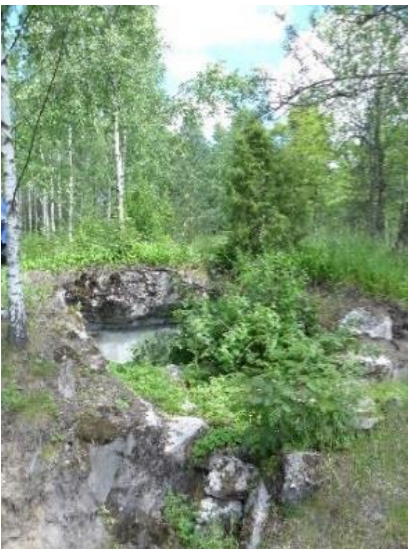
**Kuva:** Hiekkapolun luoteispuolella oleva suojahuone. Päivi Hakanpää 4.7.2017.

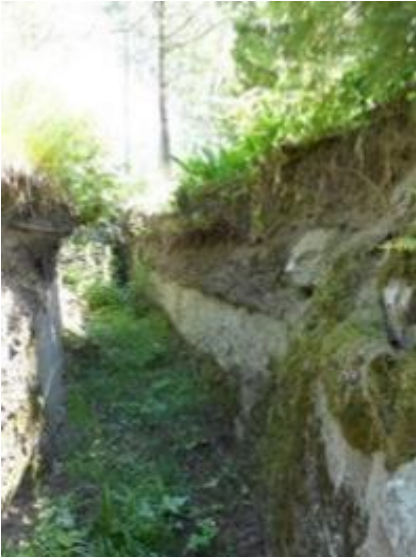
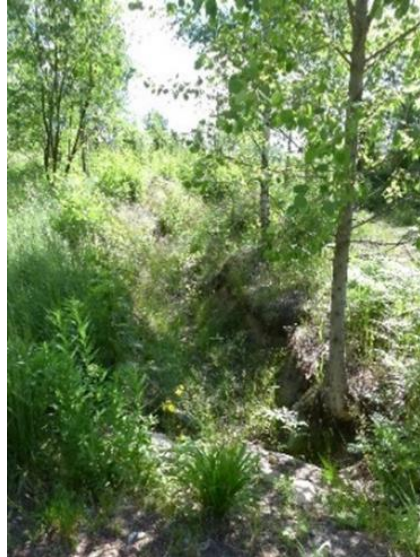
**Kuvat:** Betonilla tuettua yhdyskaivantoa ja osittain kasvillisuuden peittämää yhdyskaivantoa hiekkapolun pohjoispuolella. Päivi Hakanpää 4.7.2017.

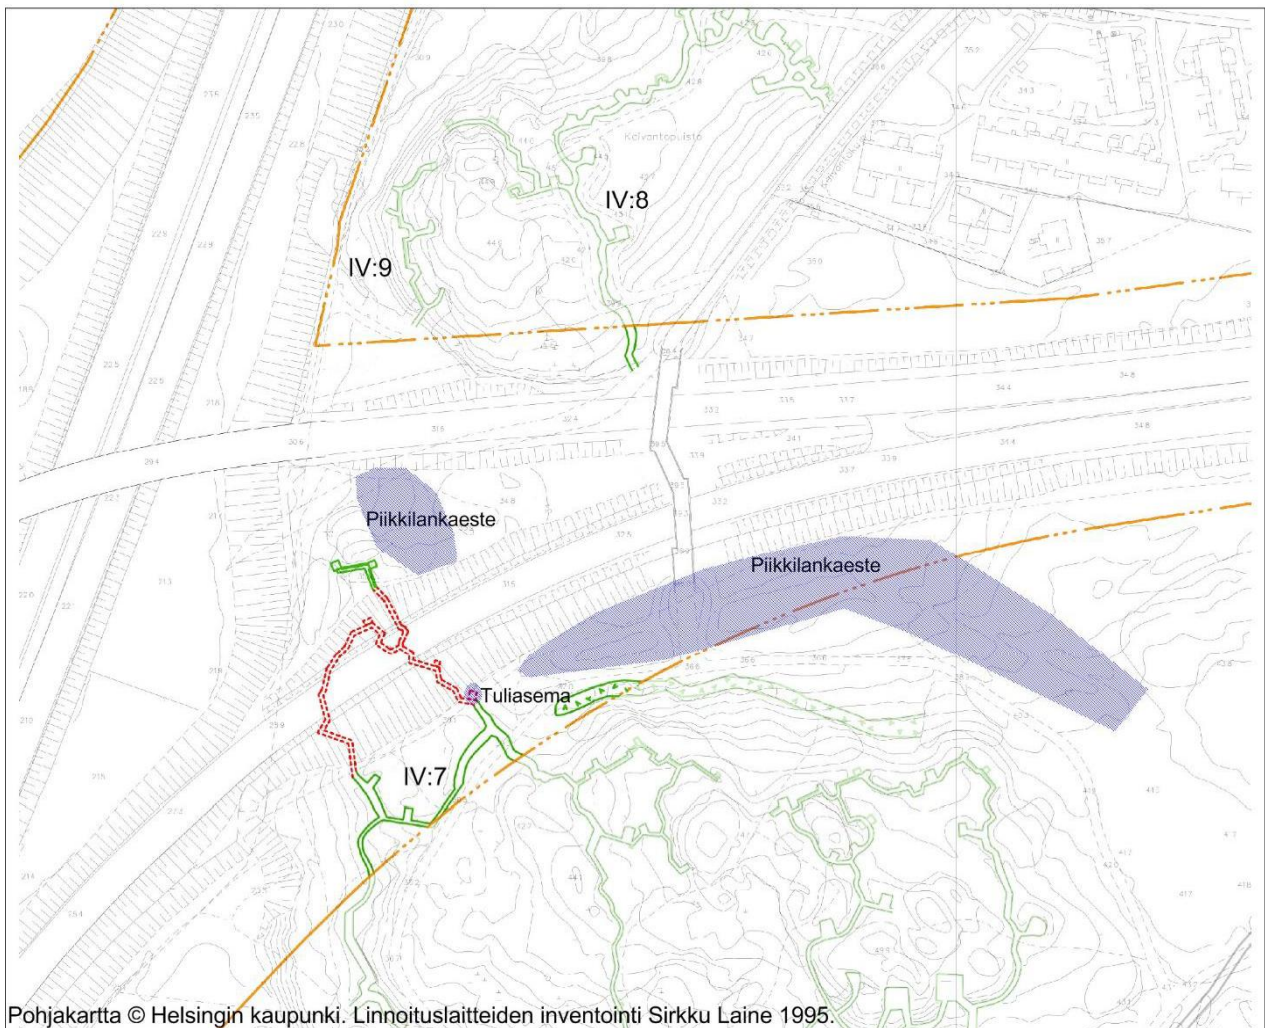
**Kuva:** Pistekatkoviivalla merkitty alue on tiesuunnitelman aluevaraus. Sirkku Laineen tekemässä inventoinnissa on vihreällä värillä merkitty säilyneet ja punaisella värillä tuhoutuneet rakenteet. Inventoinnista kokonaan puuttuvat tai tuhoutuneeksi merkityt, mutta maastossa säilyneet rakenteet on merkitty sinisellä rasterilla.

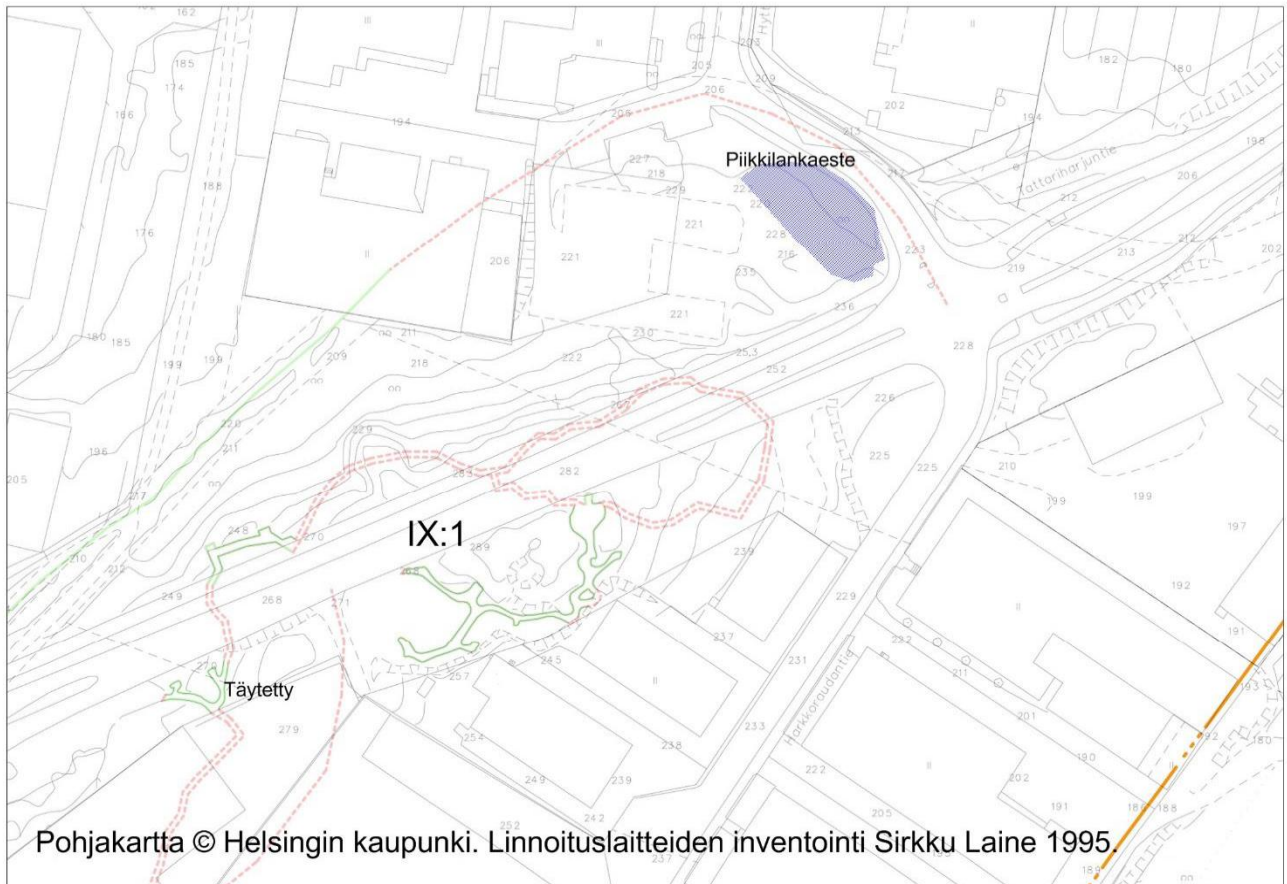
**Kuva:** Pistekatkoviivalla merkitty alue on tiesuunnitelman aluevaraus. Sirkku Laineen tekemässä inventoinnissa on vihreällä värillä merkitty säilyneet ja punaisella värillä tuhoutuneet rakenteet. Inventoinnista kokonaan puuttuvat rakenteet on merkitty sinisellä rasterilla.

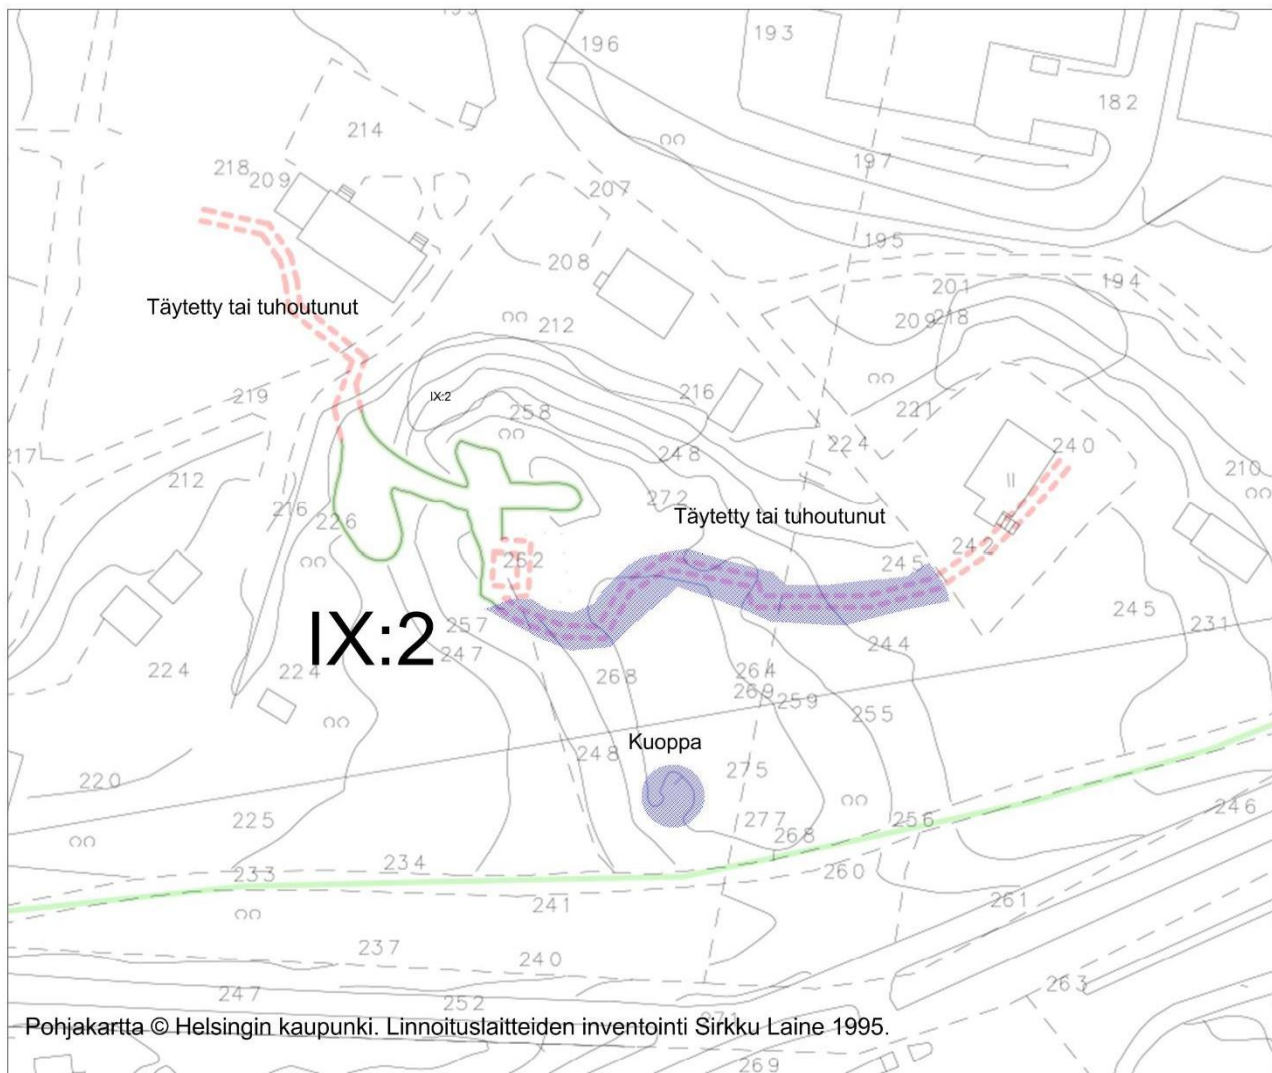
**Kuva:** Sirkku Laineen tekemässä inventoinnissa on vihreällä värillä merkitty säilyneet ja punaisella värillä tuhoutuneet rakenteet. Tuhoutuneeksi merkityt, mutta maastossa säilyneet rakenteet on merkitty sinisellä rasterilla.

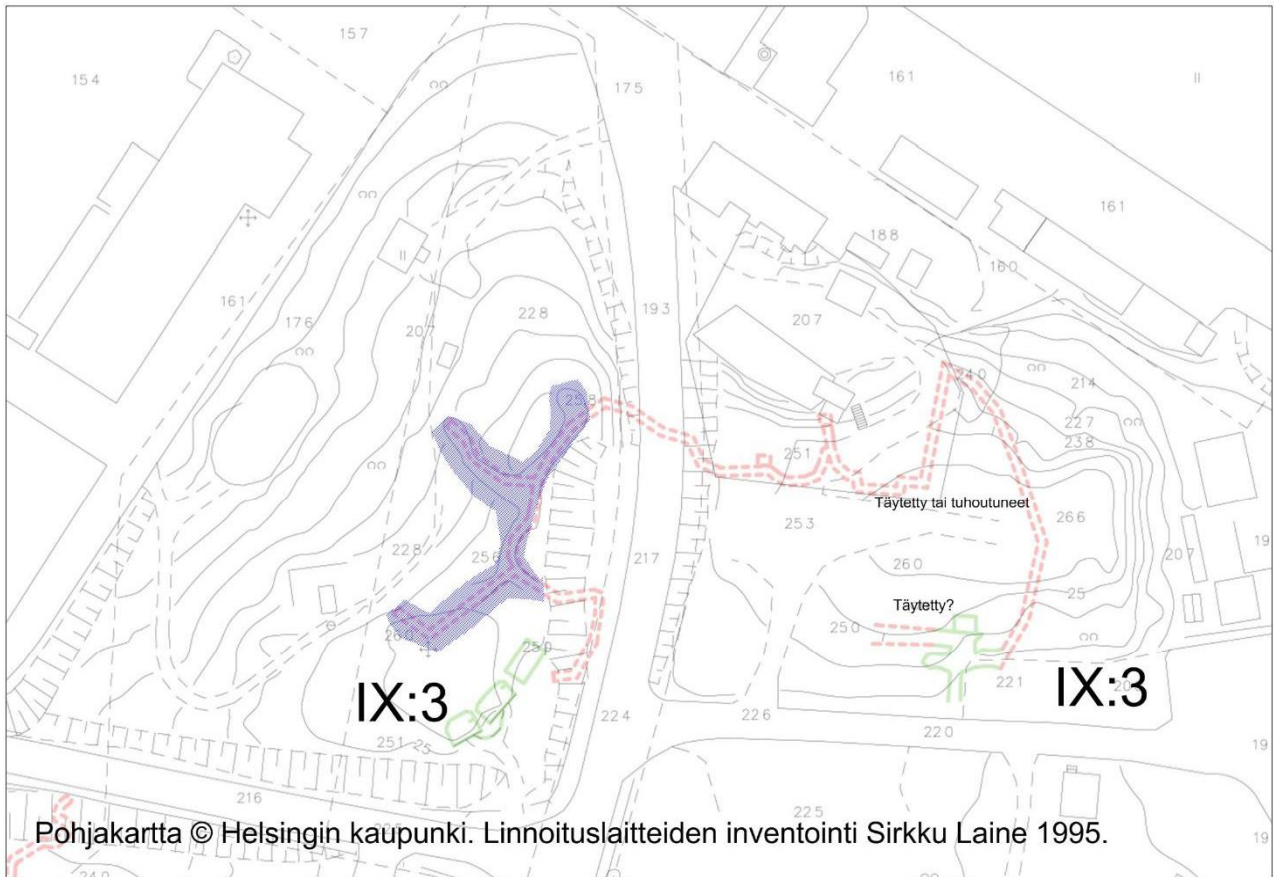
**Kuva:** Sirkku Laineen tekemässä inventoinnissa on vihreällä värillä merkitty säilyneet rakenteet ja punaisella värillä tuhoutuneet. Tuhoutuneeksi merkityt, mutta maastossa säilyneet rakenteet on merkitty sinisellä rasterilla.

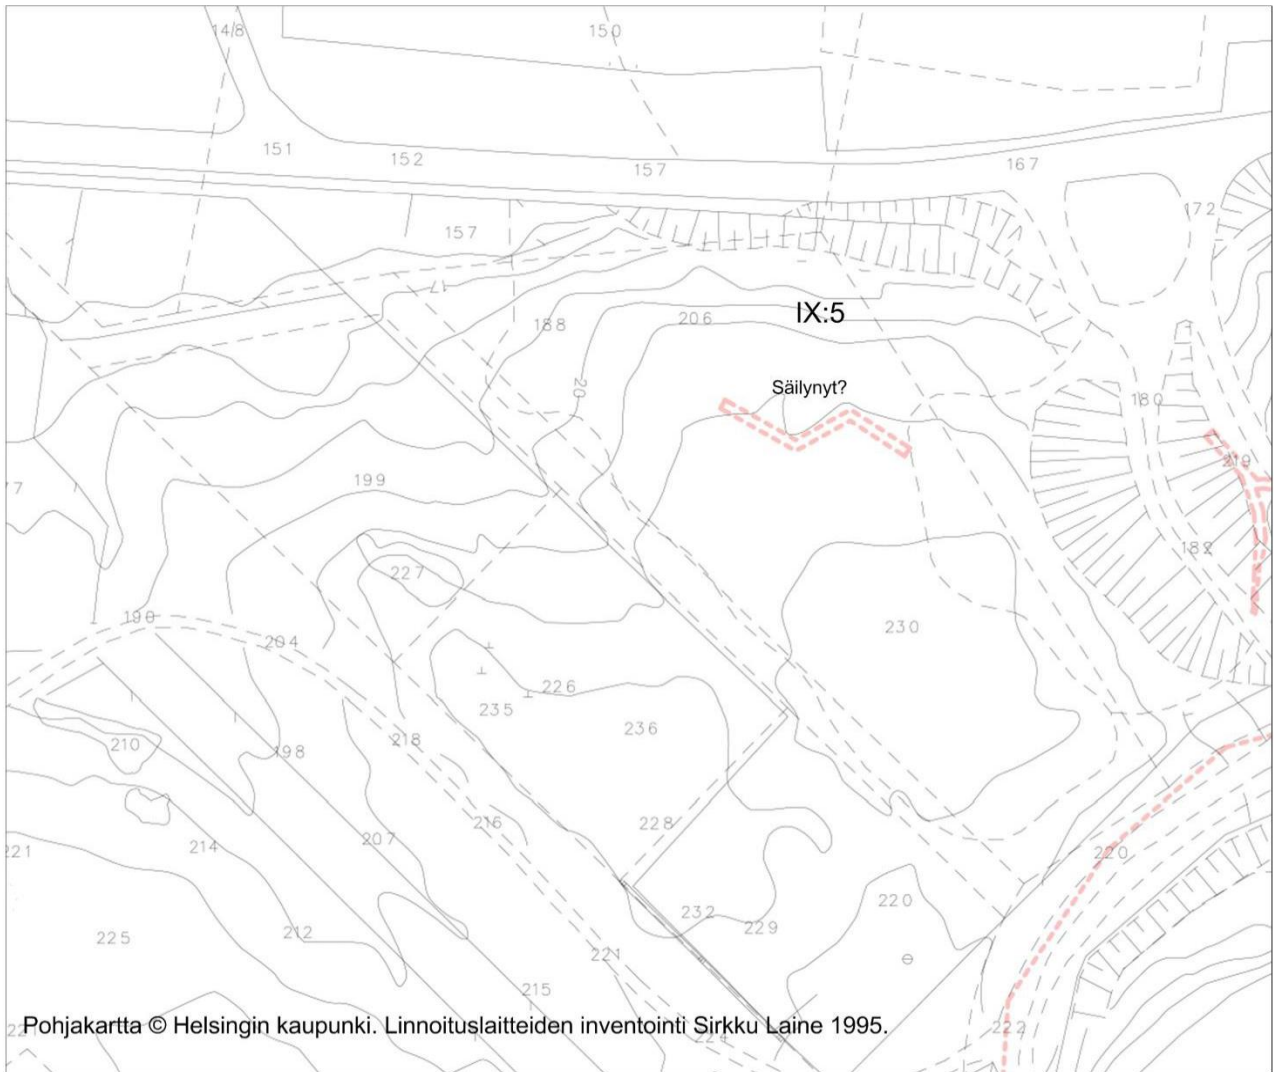
**Kuva:** Sirkku Laineen tekemässä inventoinnissa on punaisella värillä merkitty tuhoutuneet linnoitteet. Alueella on säilynyt maalla linnoituslaitteiden rakenteita.

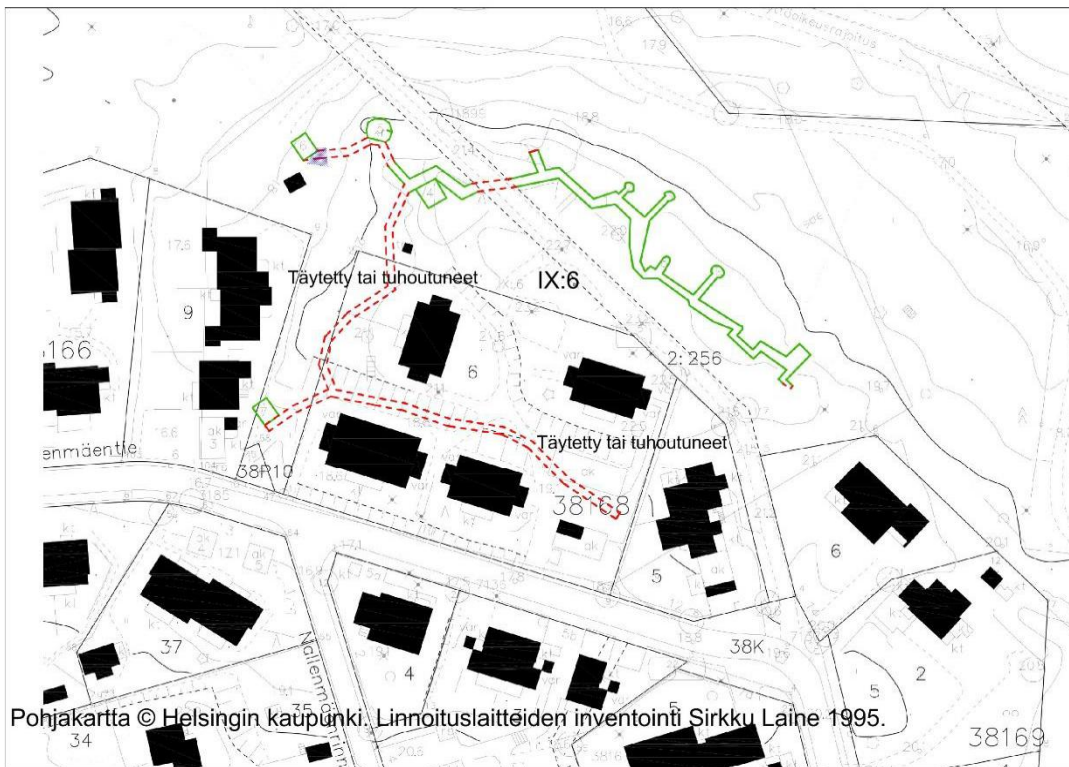
**Kuva:** Sirkku Laineen tekemässä inventoinnissa on vihreällä värillä merkitty säilyneet ja punaisella värillä tuhoutuneet rakenteet. Tuhoutuneeksi merkityt, mutta maastossa säilyneet rakenteet on merkitty sinisellä rasterilla.

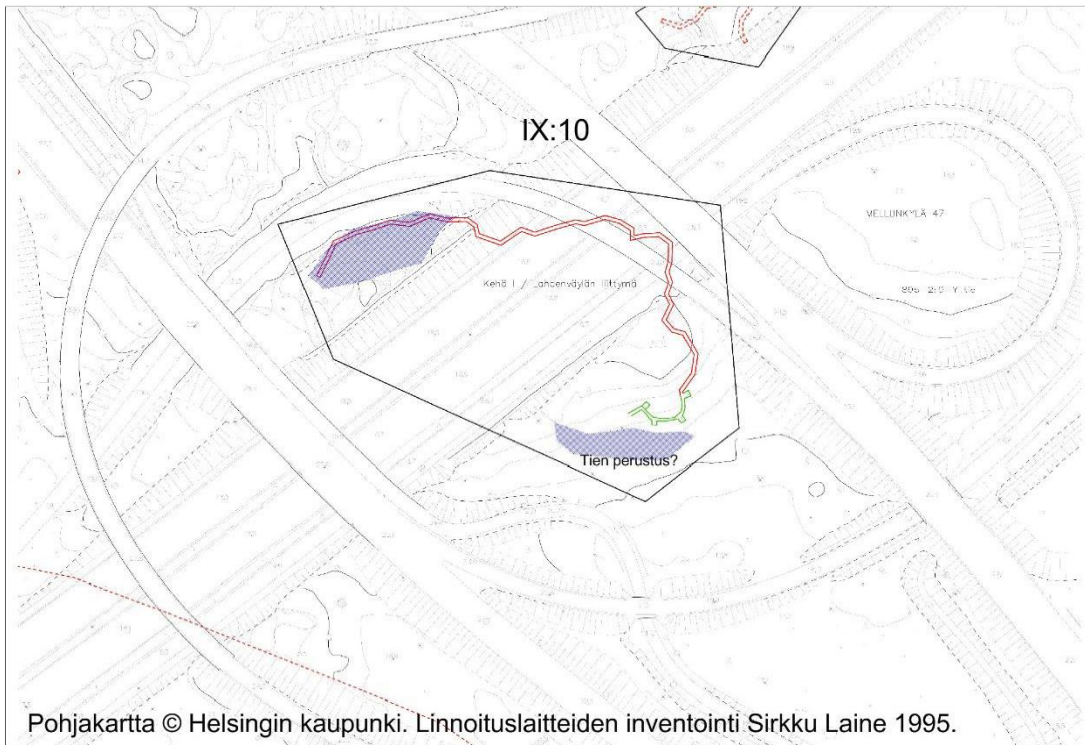
**Kuva:** Sirkku Laineen tekemässä inventoinnissa on vihreällä värillä merkitty säilyneet ja punaisella värillä tuhoutuneet rakenteet. Inventoinnista kokonaan puuttuvat tai tuhoutuneeksi merkityt, mutta maastossa säilyneet rakenteet on merkitty sinisellä rasterilla.

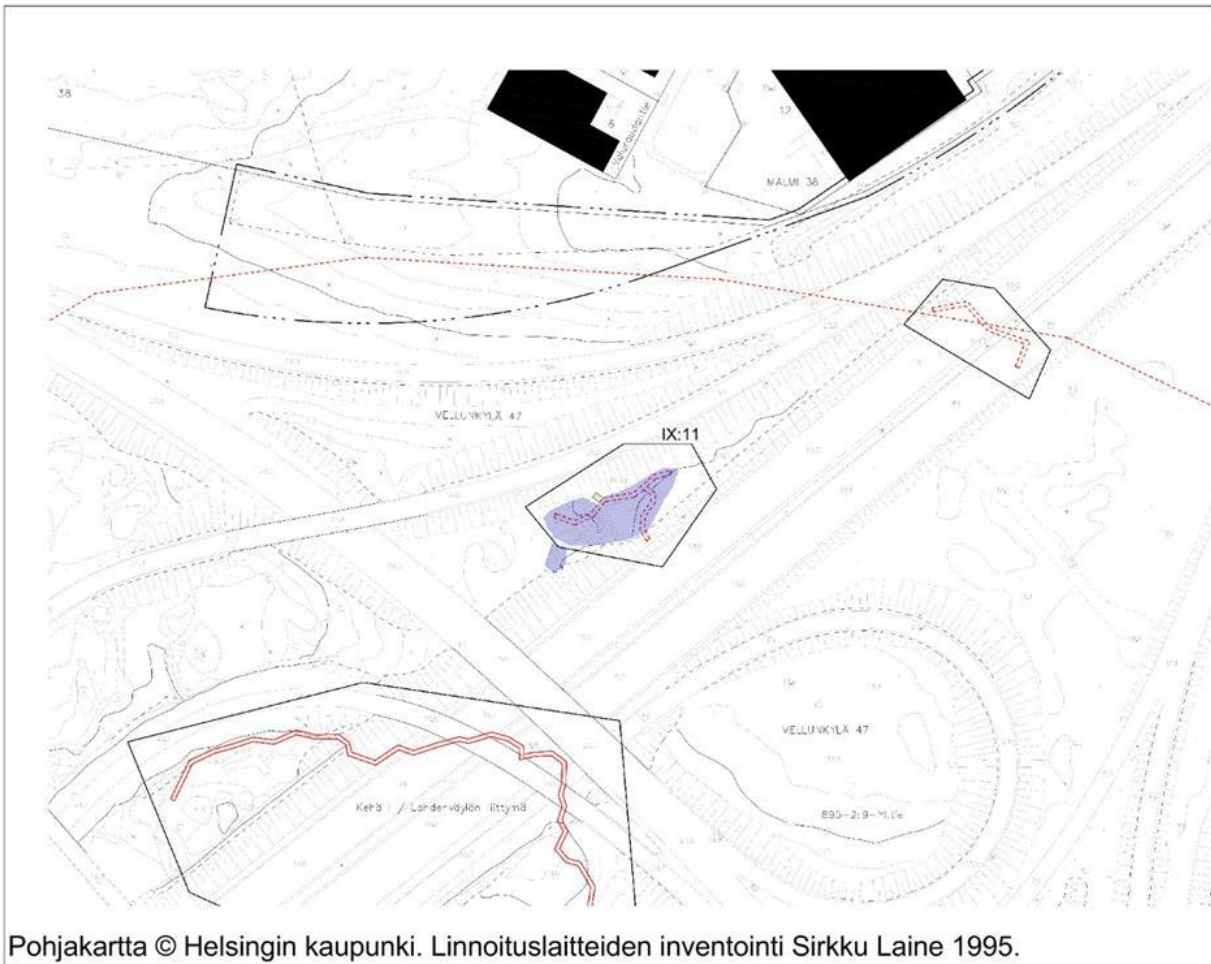
**Kuva:** Sirkku Laineen tekemässä inventoinnissa on vihreällä värillä merkitty säilyneet ja punaisella värillä tuhoutuneet rakenteet. Inventoinnista kokonaan puuttuvat tai tuhoutuneeksi merkityt, mutta säilyneet rakenteet on merkitty sinisellä rasterilla.

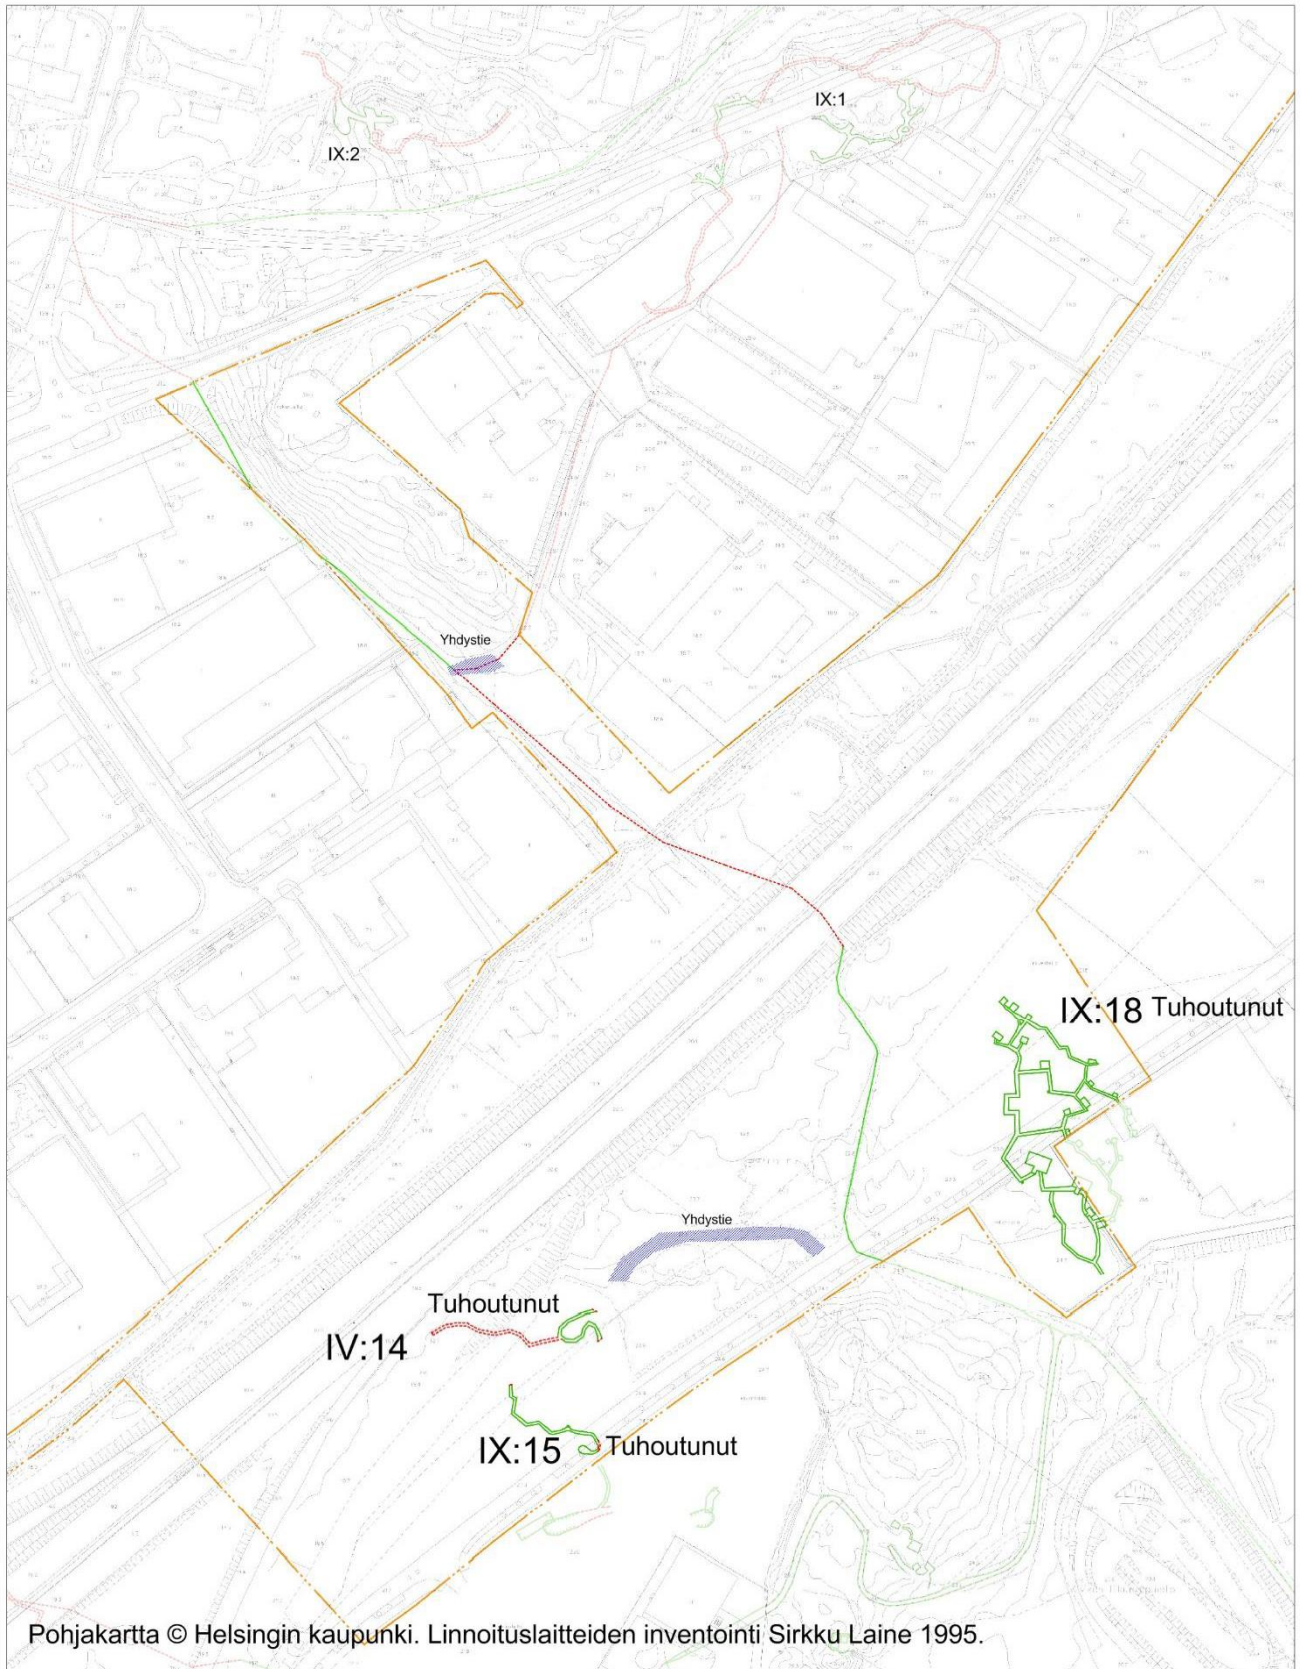
**Kuva:** Pistekatkoviivalla merkitty alue on tiesuunnitelman aluevaraus. Sirkku Laineen tekemässä inventoinnissa on vihreällä, yhtenäisellä viivalla merkitty säilynyt tie ja punaisella katkoviivalla tuhoutunut tien osuus. Inventoinnista kokonaan puuttuvat tai tuhoutuneeksi merkityt, mutta säilyneet rakenteet on merkitty sinisellä rasterilla.

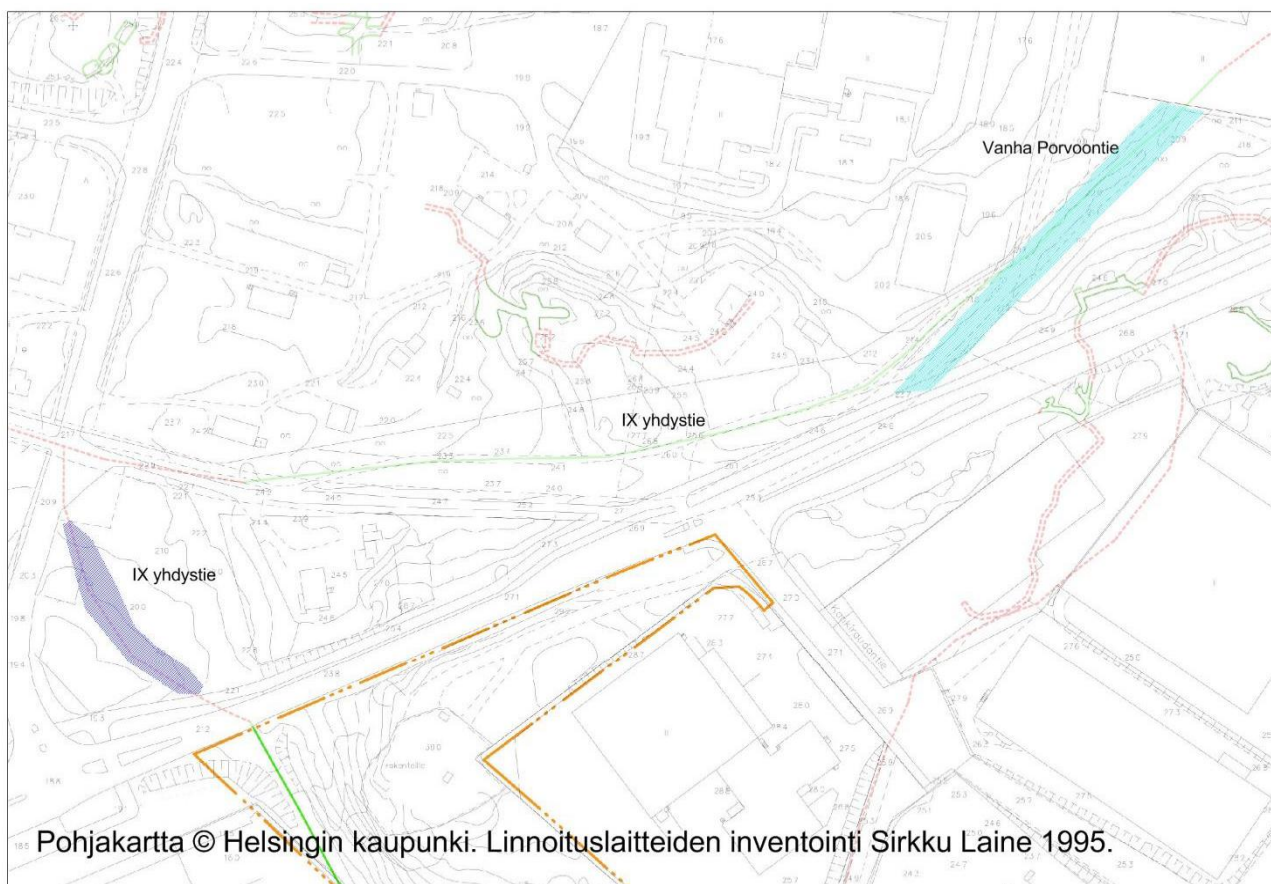
**Kuva:** Sirkku Laineen tekemässä inventoinnissa on vihreällä yhtenäisellä viivalla merkitty säilynyt tie ja punaisella katkoviivalla tuhoutunut tien osuus. Pois käytöstä jäänyt Vanha Porvoontie on merkitty vaaleansinisellä rasterilla.
