Kosteus- ja homevaurioista helsinkiläisissä päiväkodeissa

Mia Lind
Helsinki 1995

Tutkimuskohteina oli seitsemän rakenteellisesti hyvin eri tyyppistä päiväkotirakennusta. Tutkimuksen kohteiksi valittiin sellaisia päiväkoteja, joissa ympäristökeskus on tutkinut kosteus- ja homevaurioita. Kohteet valittiin siten, että ne edustaisivat mahdollisimman hyvin kaupungin päiväkotirakennuskantaa. Tutkimuksessa selvitettiin näissä rakennuksissa esiintyvien kosteusvaurioiden syitä ja yhteyttä niissä ilmenneisiin homeongelmiin.

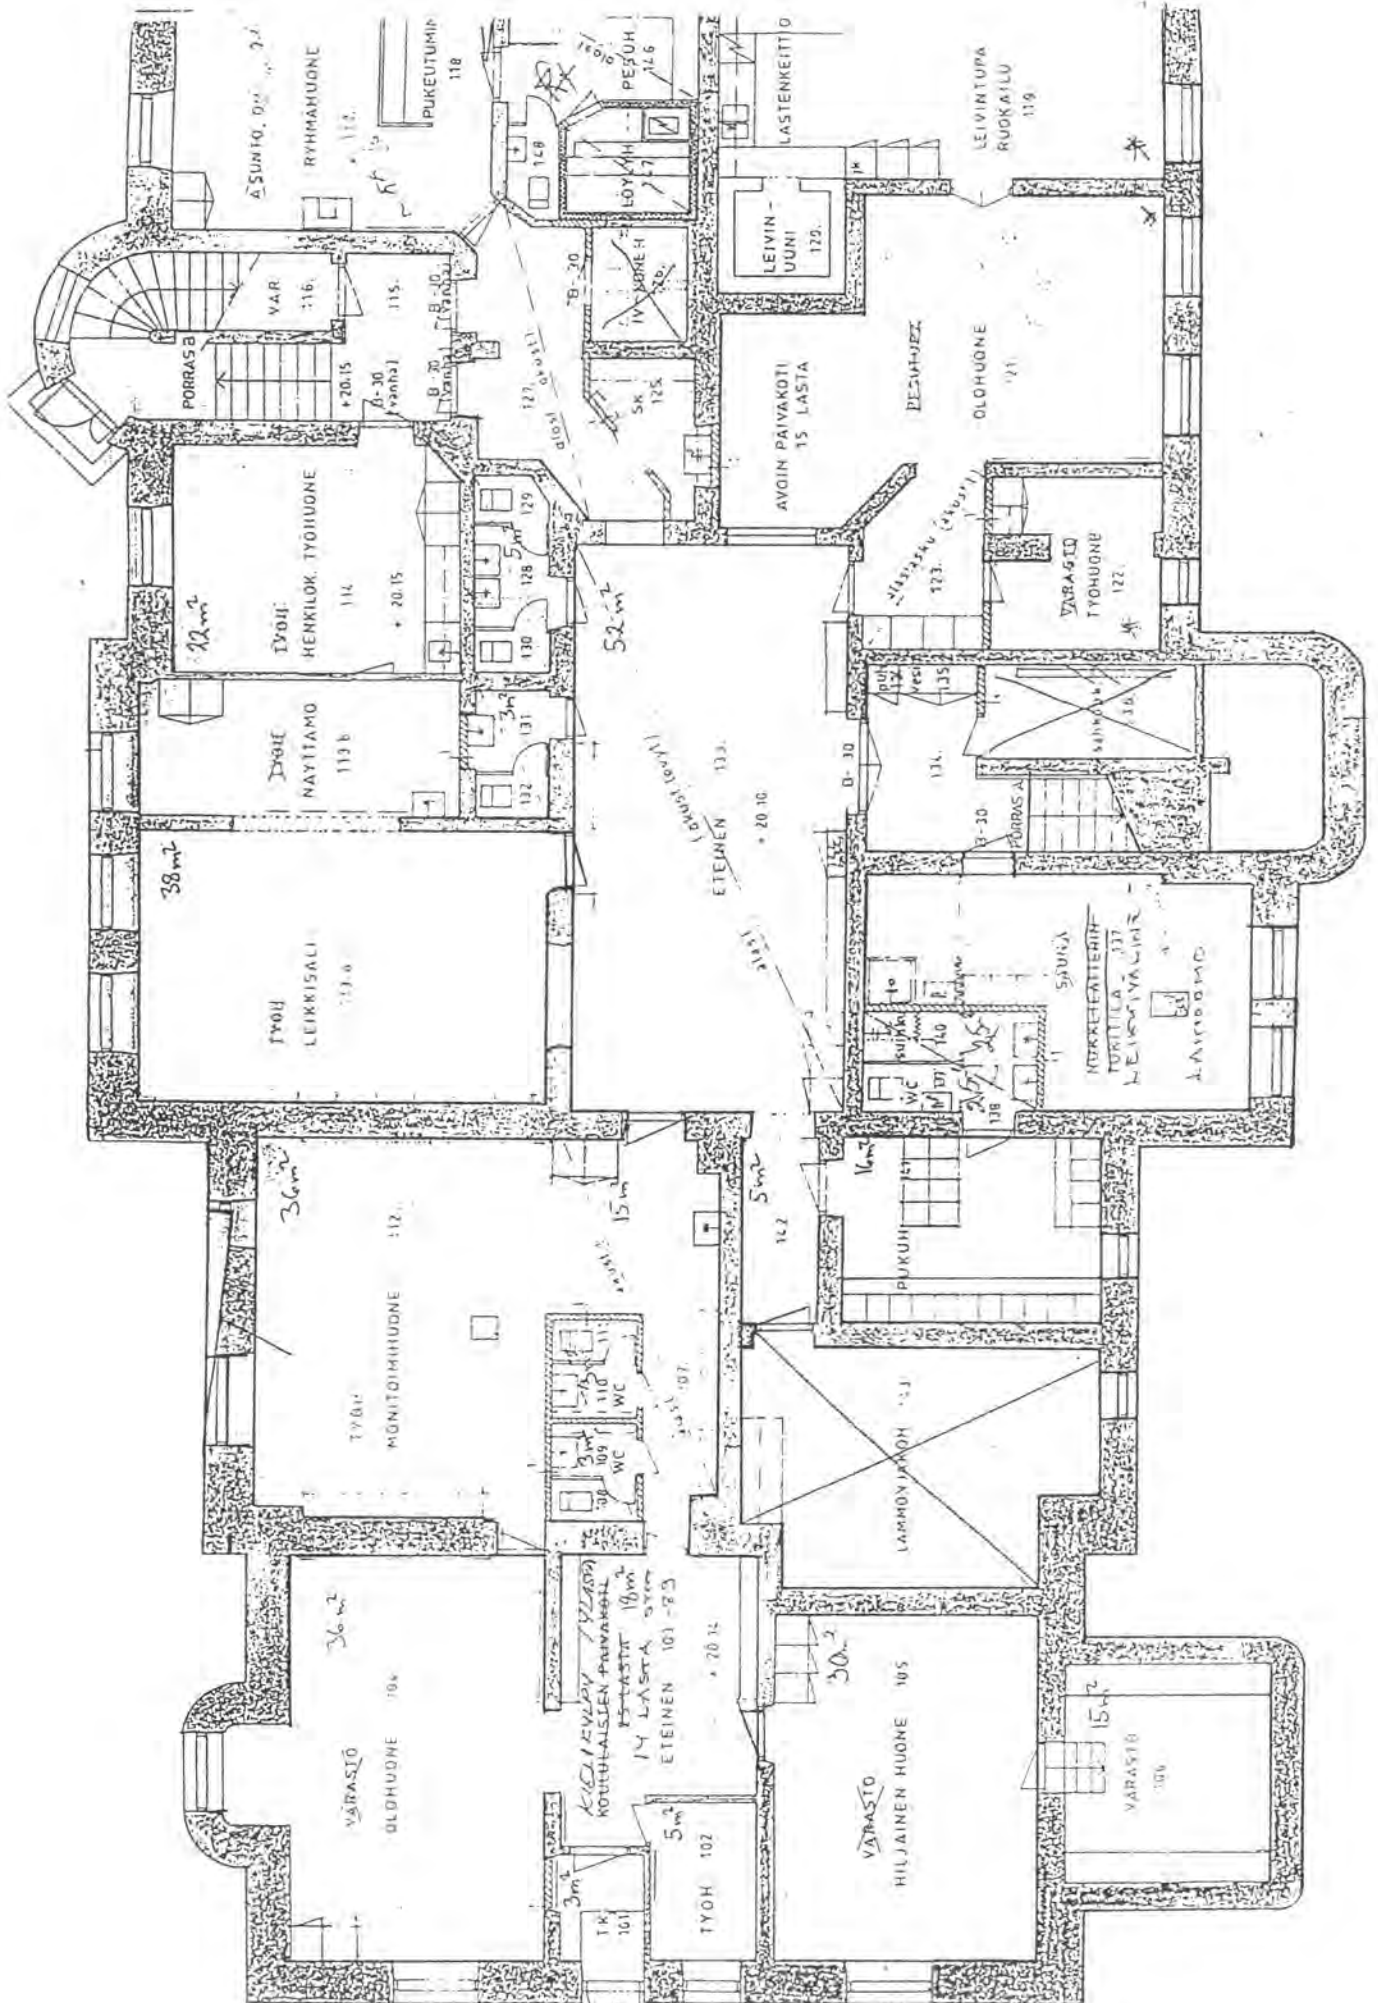
KUVA 2

Rakennuksen alimman kerroksen pohjapiirustus ilmenee
kuvasta 1. Kuva 2 on vanha leikkauskuva rakennuksesta.

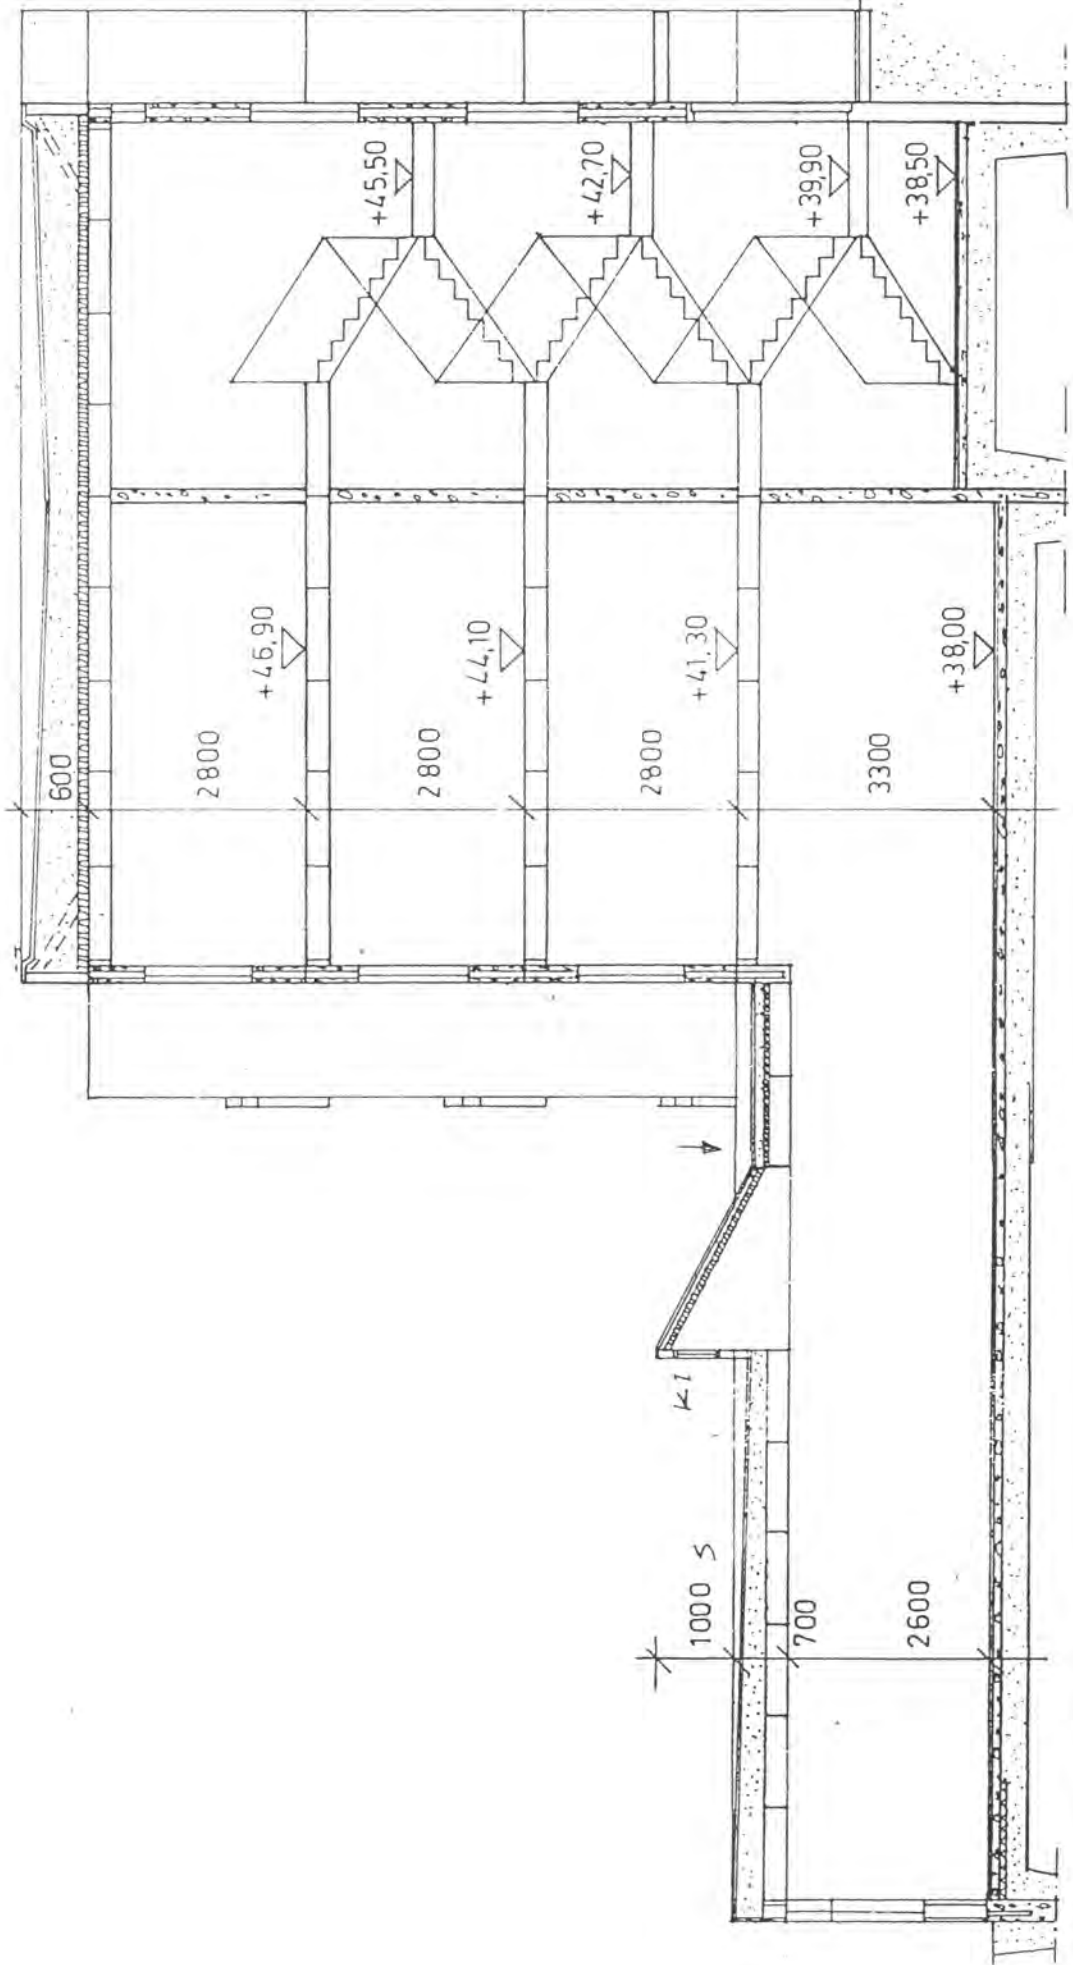
KUVA 5

KATTOLEIKKAUS

Edellä olevan perusteella kattorakenne olisi avattava ja kuivattava sekä vesikatto korjattava. Bitumikermin vuotokohdat tulisi löytää. Kate vuotaa joko saumakohdista, tai sitten se on rikkoutunut. Vesikaton kaadot ja sadevesikaivojen oikeat paikat tulisi tarkistaa. Kattorakennetta kuormittavan singelin määrää tulisi vähentää. Lisäksi rakennuksen sokkeli ja maan kallistus keittiön puolelta tulisi korjata, koska ne voivat nykyisellään aiheuttaa kosteusvaurioita.

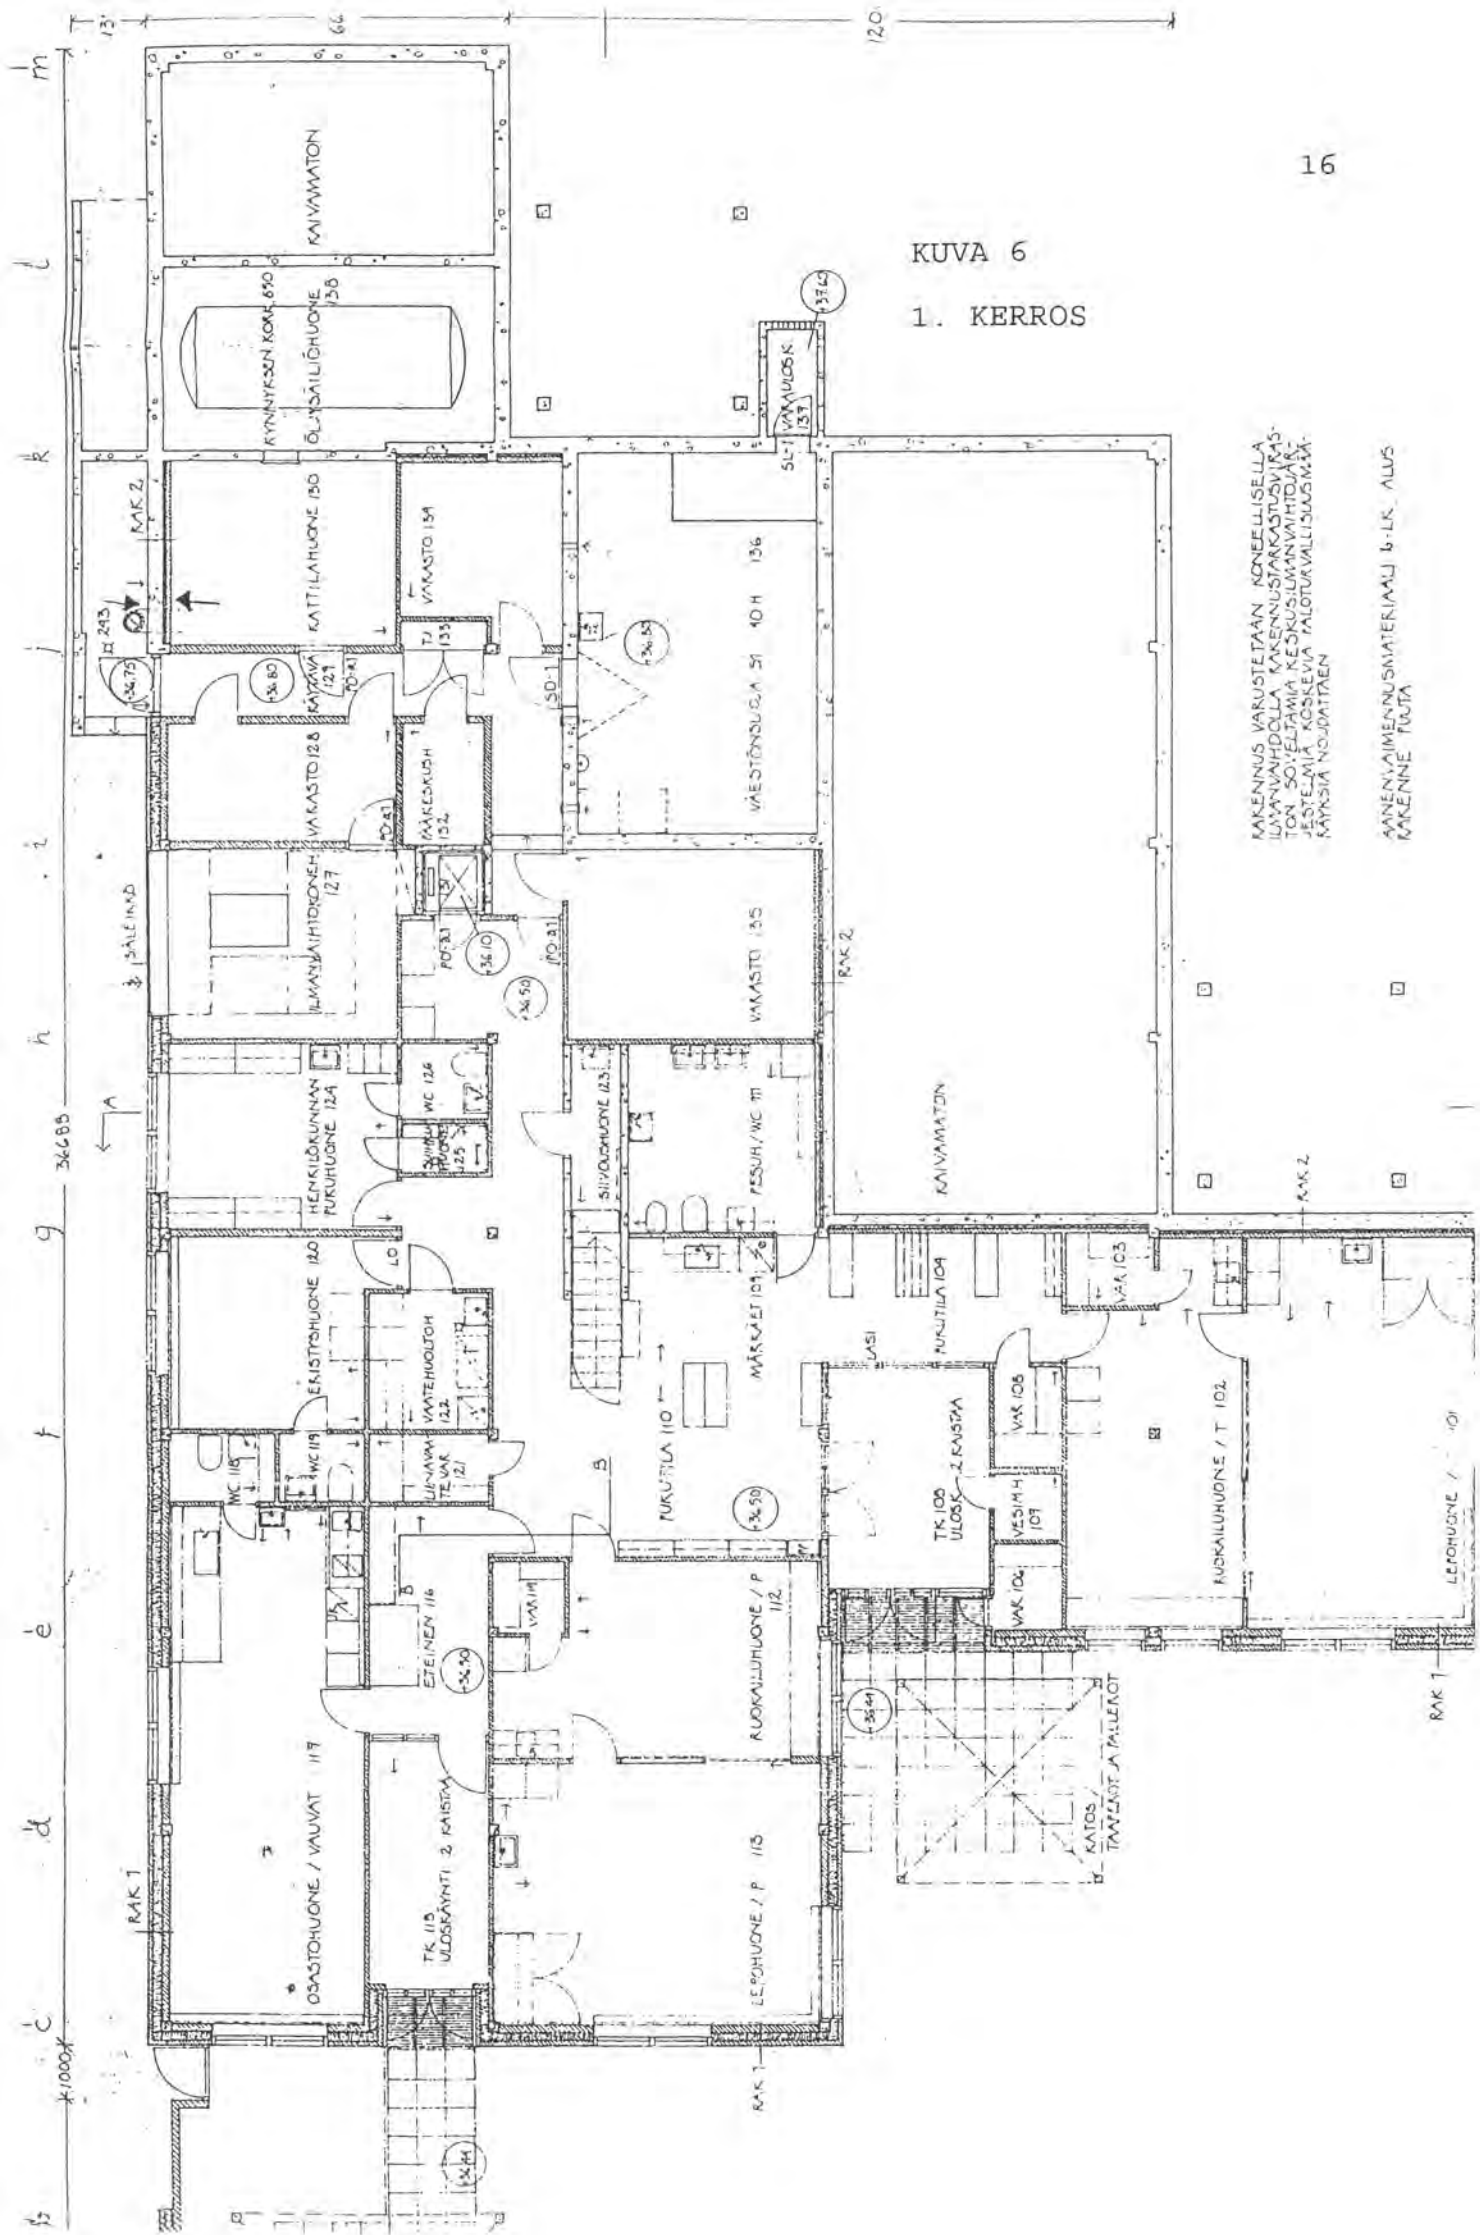
KUVA 6
1. KERROS

Ruokailuhuoneen (112) vesipisteen luona ilmenneet kosteusvauriot johtuvat tiskipöydän huonosta kosteussuojauksesta. Altaan ympäriltä puuttuu silikonieriste ja vedet pääsevät valumaan altaan alle.

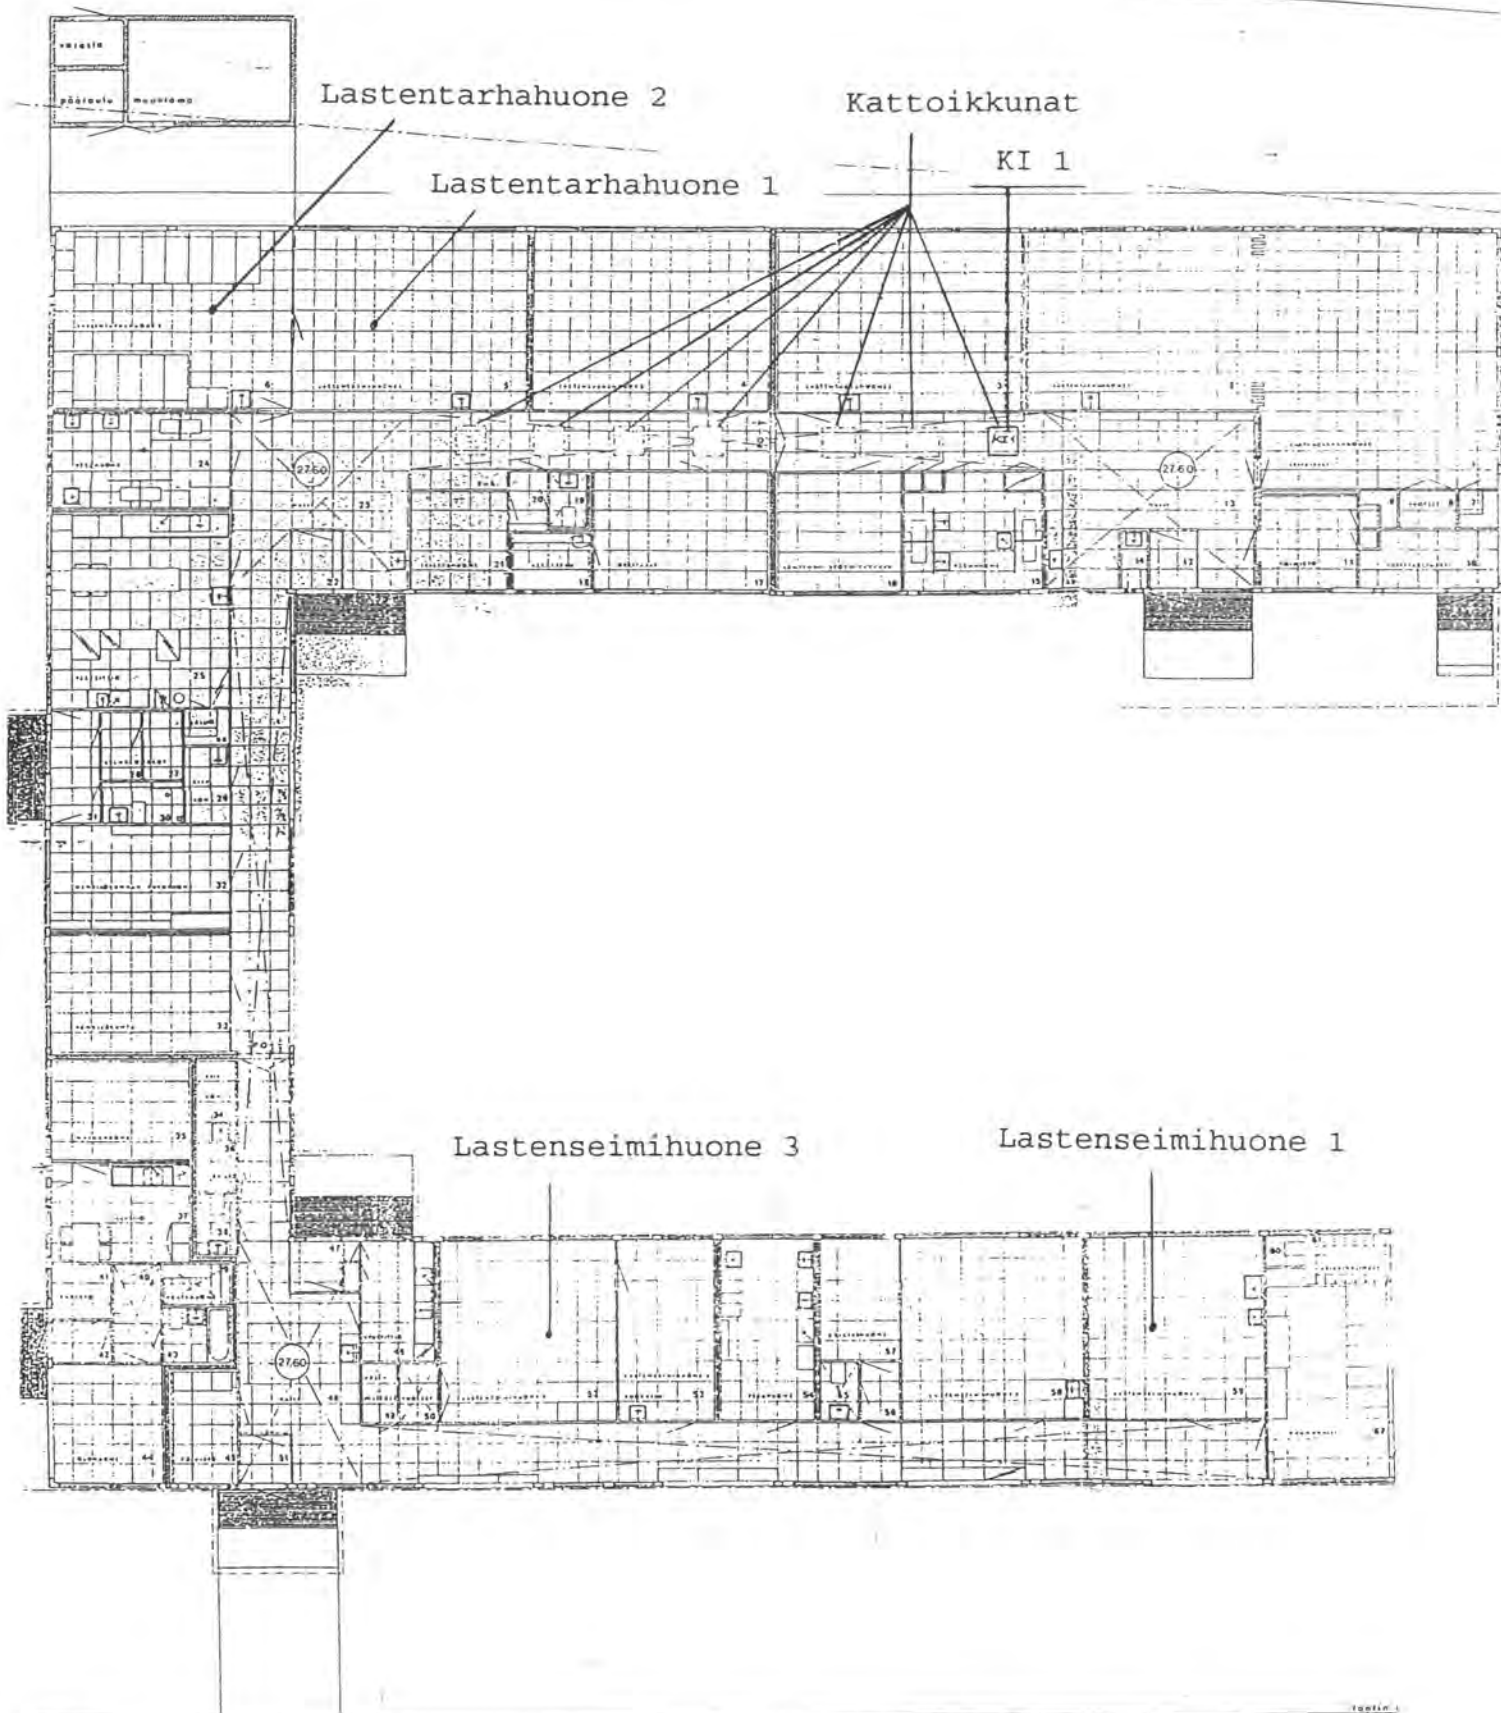
KUVA 14

Katossa ei ole enää huopakatetta, kuten kuva 14 osoittaa. Kattoon on vaihdettu vaalea yksikerrosmuovikate noin 7 vuotta sitten. Katto kuivuu nyt keväällä hitaammin, koska vaalean katteen lämpötila nousee korkeintaan +40 °C:een. Vanhassa mustassa katteessa lämpötila saattoi nousta +70 - 80 °C:een.

Yläpohjan rakennekuvasta (kuva 14) voi havaita, että yläpintavaneri on liian ohut. Se on ainoastaan 9 mm paksu ja katolla saattaa olla talviaikana suuria kuormia. Toinen korjattava seikka rakennekuvassa on höyrynsulun puuttuminen mineraalivillan ja alapintavanerin välistä. Pelkästään huonekosteus aiheuttaa jo eriste villan kostumista.

Yhteen vetona tarvittavista korjauksista voidaan todeta höyrynsulun lisääminen kattorakenteeseen, ilmanvaihdon parantaminen ja katolla tapahtuvan huollon säännöllistäminen. Tasakatto muuttaminen harjakatoksi voisi olla yksi ratkaisu.
