# Malmin pääväylät

## Kunto- ja tarvekartoitus

Helsinki 2010

Julkaisija: Helsingin kaupungin rakennusvirasto  
Kartta-aineisto: Kaupunkimittausosasto  
ISBN: 978-958-223-627-2

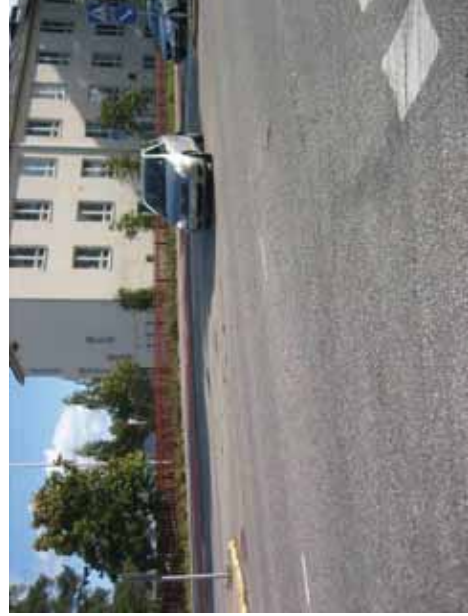
**Kuva 34.** Liittymäalueella purkaumia  
ja deformaatiota,  
Kuntoluokka 2.

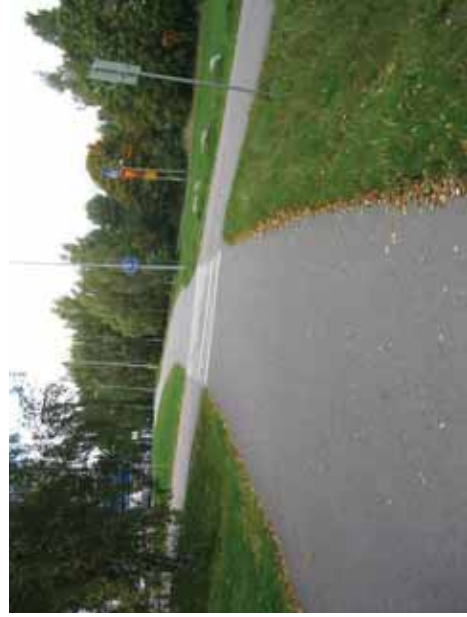
**Kuva 83.** Kevyen liikenteen väylä vaurioton ja tasainen, kuntoluokka 1.

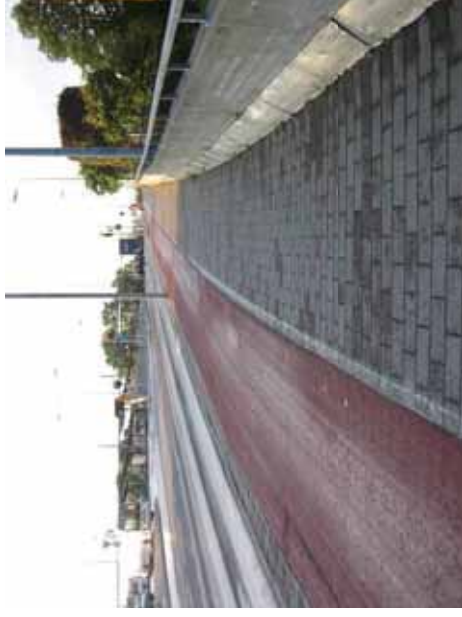
**Kuva 73.** Päälyste ja kiveykset hyväkuntoisia, kuntoluokka 1.

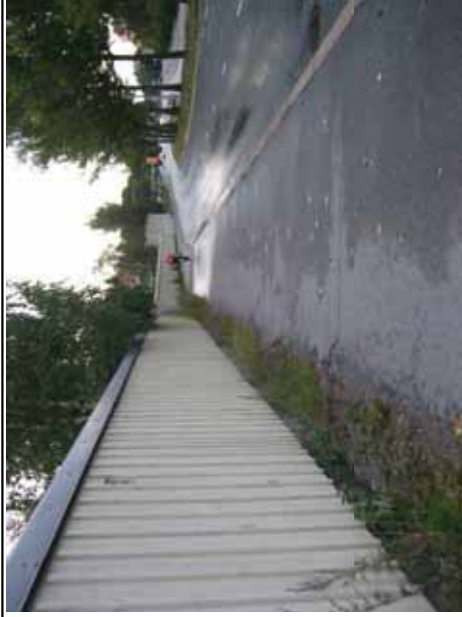
**Kuva 13.** Sv-kaivo ei ole alimmassa pisteessä: vedet lätäköityy reunakiven viereen

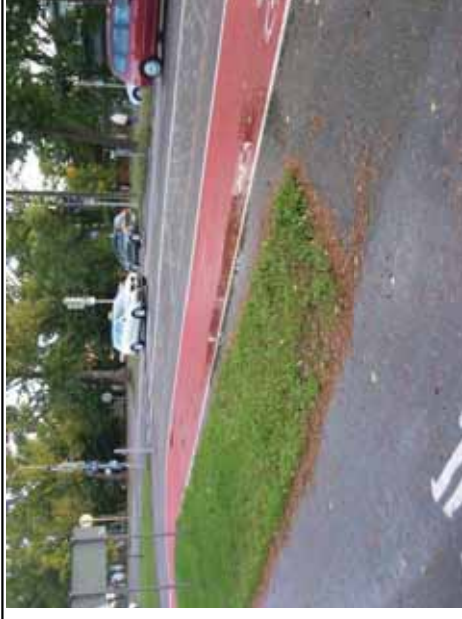
**Kuva 36.** Sadevedet eivät johdu pois kevyen liikenteen väylältä

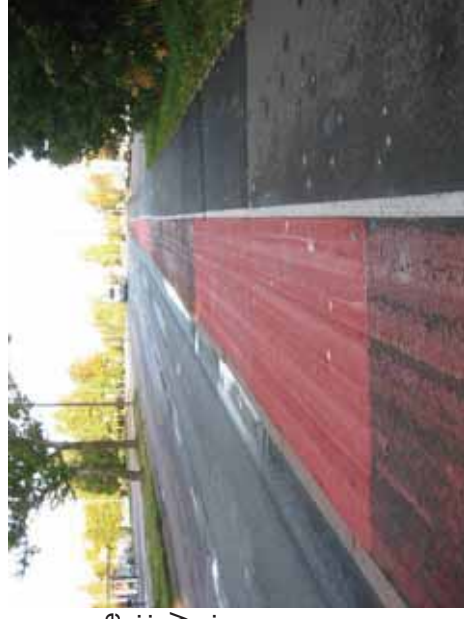
**Kuva 53.** Vettä kerääviä painanteita Kirkonkyläntien pohjoisen puoleisella kevyen liikenteen väylällä välillä Markkinaraitti - Notkokuja

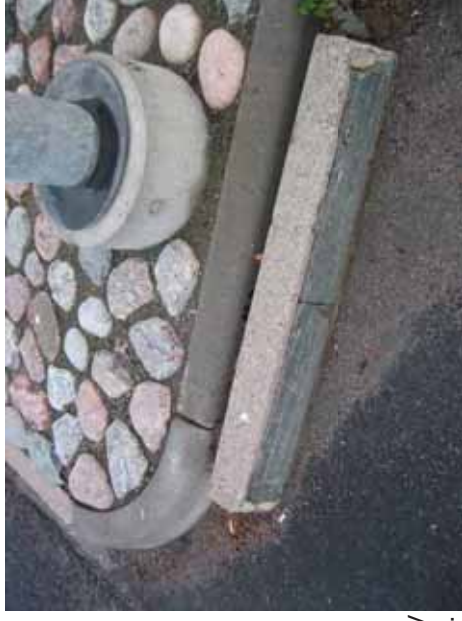
**Kuva 19.** Ylimääräinen reunakivi jätetty keskelle saareketta Kirkonkyläntiellä.

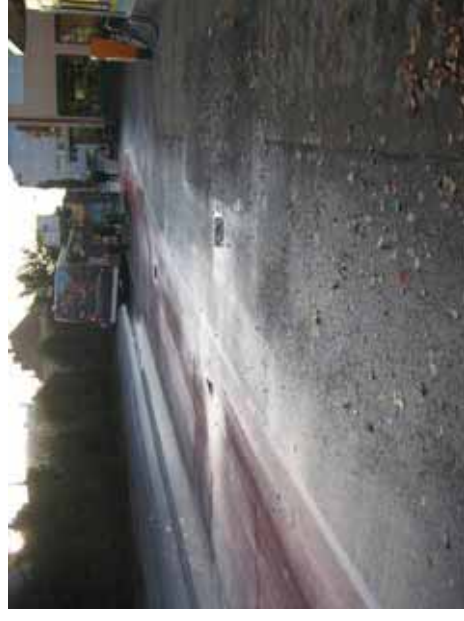
**Kuva 62.** Painumisesta aiheutuneita vettä kerääviä painanteita Kirkonkyläntiellä.

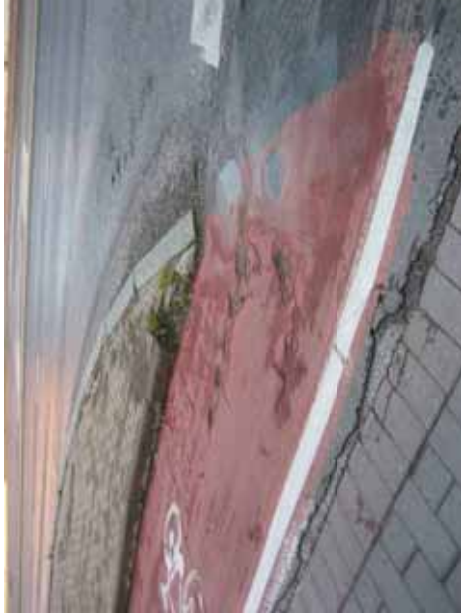
**Kuva 70.** Pyörätien päässä reikiä ja epätasaisuutta Kirkonkyläntiellä.

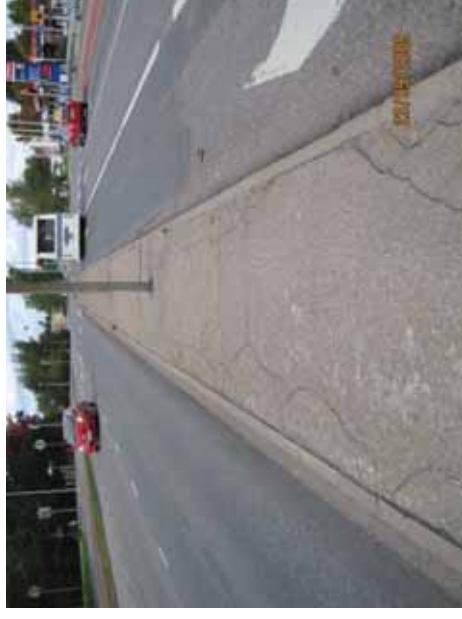
*Kuva 21. Betonivalua Kirkonkyläntien keskikaistalla Laulurastaantien liittymässä. Inventointikartalla kuva numero 13.*

**Kuva 13.** Betonipinnoitteinen saareke Kirkonkyläntiellä Laulurastaantien ja Jermuauiston välillä.
