# Mellunkylän pääväylät

## Kunto- ja tarvekartoitus

Julkaisija: Helsingin kaupungin rakennusvirasto  
Kartta-aineisto: Kaupunkimittausosasto  
ISBN: 978-952-223-628-9

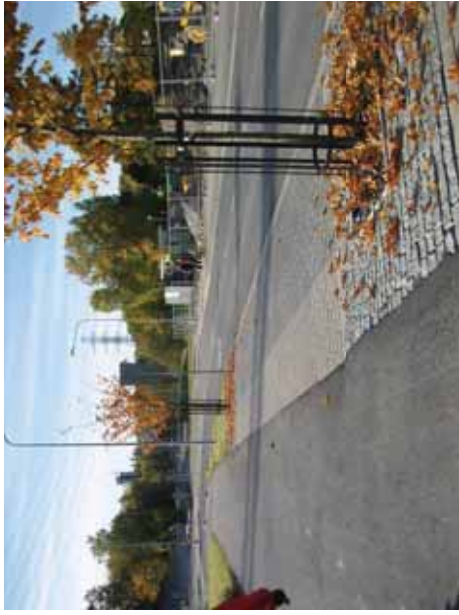
**Kuva 63.**  
Yleiskuva,  
Mellunmäentie  
lähestyttäessä  
Itäväylää on  
hyväkuntoinen.

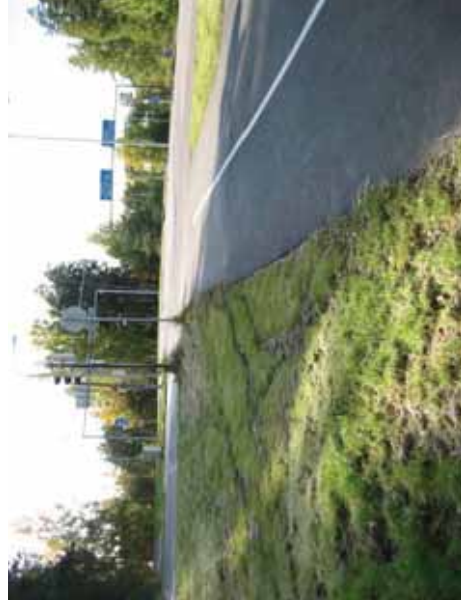
**Kuva 1.** Vedet  
valuvat  
Kurkimäentien  
liittymästä  
Kontulantie.

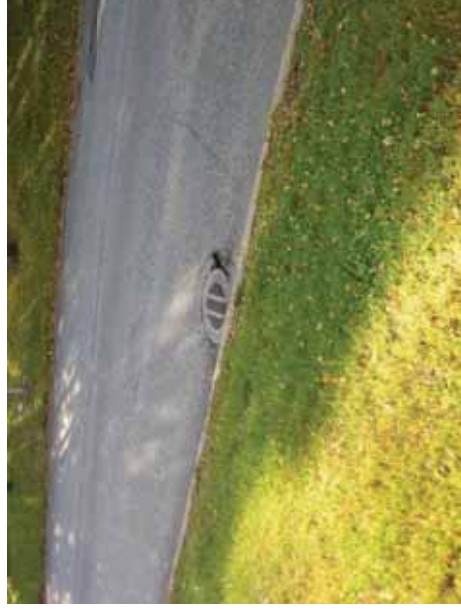
Kaivon  
reuna; Kuva 36

**Kuva 36.**  
Reikä  
päälysteessä  
kaivon  
vieressä.

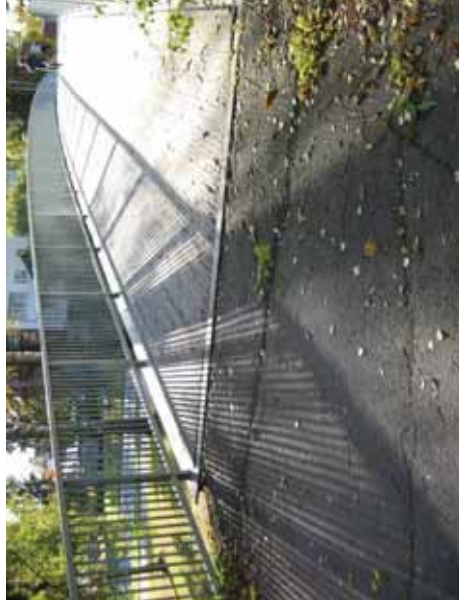
Kevyen liikenteen  
silta, puukansi; Kuva 38

**Kuva 38.** Kevyen liikenteen silta Mellunkyläntiellä, puukansi.

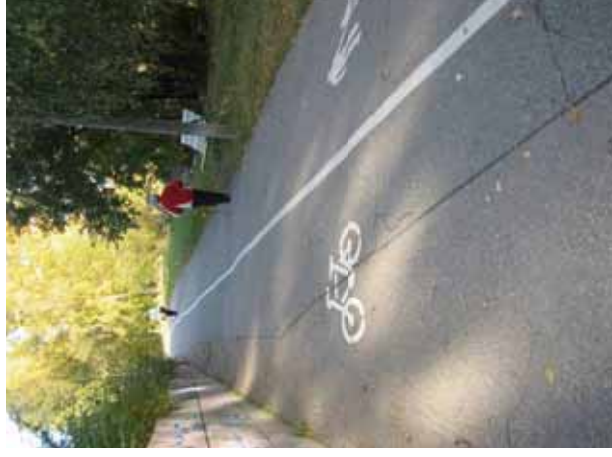
**Kuva 13.**  
Kuntoluokka 3:  
painumaa  
Kontulantien  
kevyen liikenteen  
väylällä.

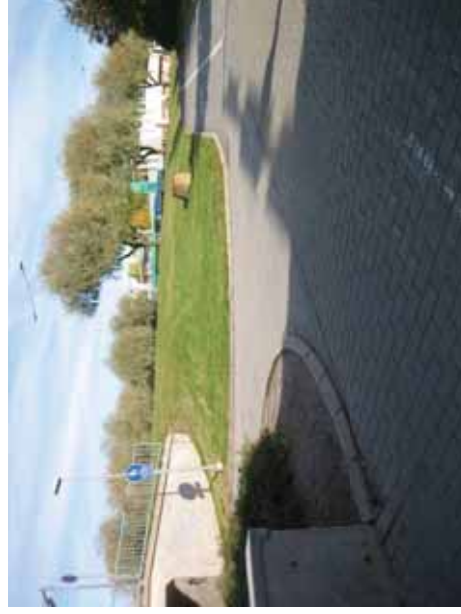
**Kuva 19.**  
Alikulku  
itäväylän ali:  
huono näkemä  
vasemmalle.

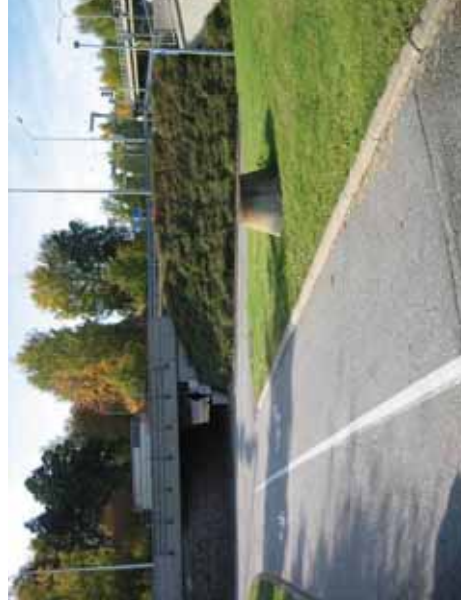
**Kuva 20.**  
Tukimuuri  
näköesteenä  
alitettaessa  
itäväylää.
