HELSINGIN KAUPUNGIN RAKENNUSVIRASTO  
ARKKITEHTUURIOSASTO

# **HULEVEDEN VARASSA OLEVIENT LUONTO- JA VIRKISTYSARVOJEN KARTOITUS**

MAALISKUU 2014

**FCG Suunnittelu ja tekniikka Oy**

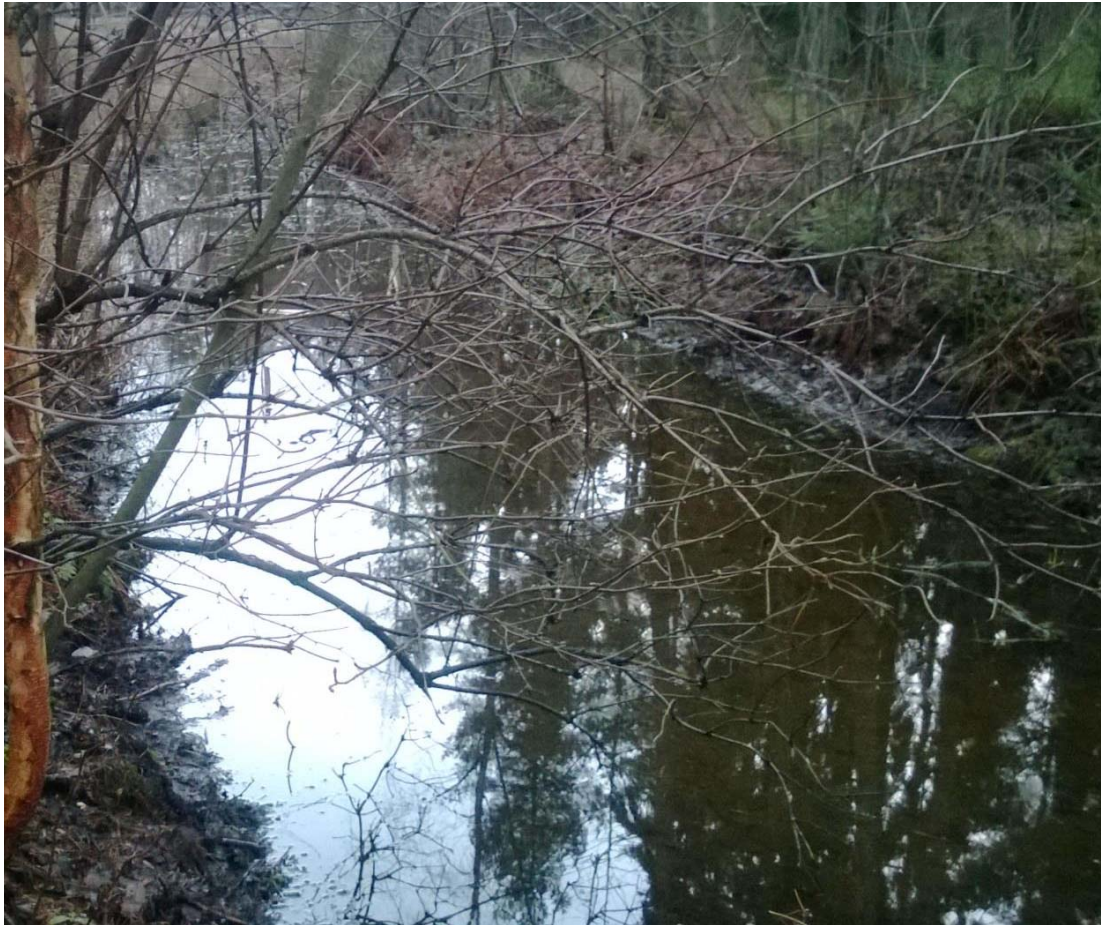
*Kuva 1. Kivikon Ruutipuistossa oleva laajahko uoma.*

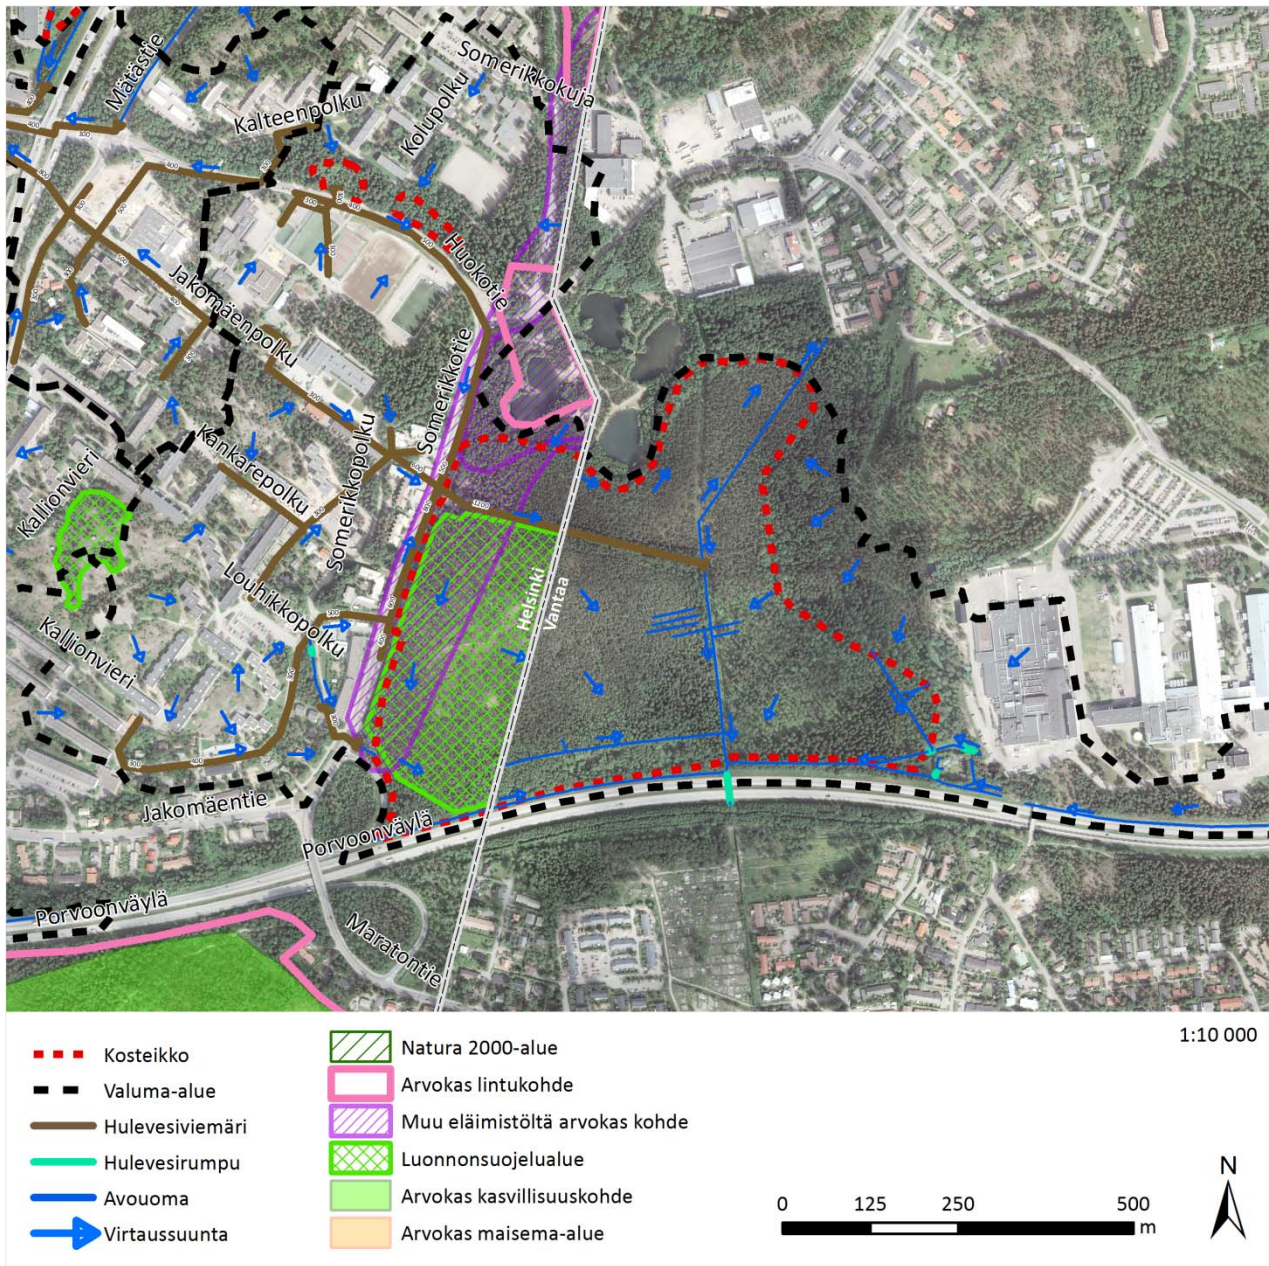
| KOHDE 4: SLÅTTMOSEN | | | |
|---|---|---|---|
| VIRTAUSREITIT | Kosteikkoon tulee valuntaa <b>Jakomäen itäpuolen kerrostaloalueelta</b> sekä kosteikon <b>itäpuolella sijaitsevalta metsäalueelta</b> . Pieni osa valunnasta tulee <b>Fazerin teollisuusalueelta</b> , joka sijaitsee myös kosteikon itäpuolella. Kosteikolta vesi valuu pääasiassa avouomassa Porvoonväylän sivuoja myöden etelään Porvoonväylän ali. Pieni osa vesistä johtuu koilliseen Kuussillan hulevesiviemäriin. | | |

Kuva 11. Slättmossen sijaitsee Helsingin ja Vantaan rajalla, Jakomäen ja Vaaralan alueilla.

| KOHDE 4: SLÅTTMOSEN | | | |
|---|---|---|---|
| SUOSITUKSET JATKOTOIMENPITEILLE | <b>Vaatii kiireellistä jatkoselvitystä, koska lähellä olevilla tonteilla on kuivatusongelmia</b><br>Mahdollisia menetelmiä:<br><ul style="list-style-type: none"> <li>• Uomien kunnostus</li> <li>• Rumpujen mahdollinen puhdistustarve</li> <li>• Keskivaiheilla olevan ison hulevesirummun tutkiminen</li> <li>• uusien puhtaiden katto- ja pintavesien ohjaaminen kohteeseen</li> </ul> | | |

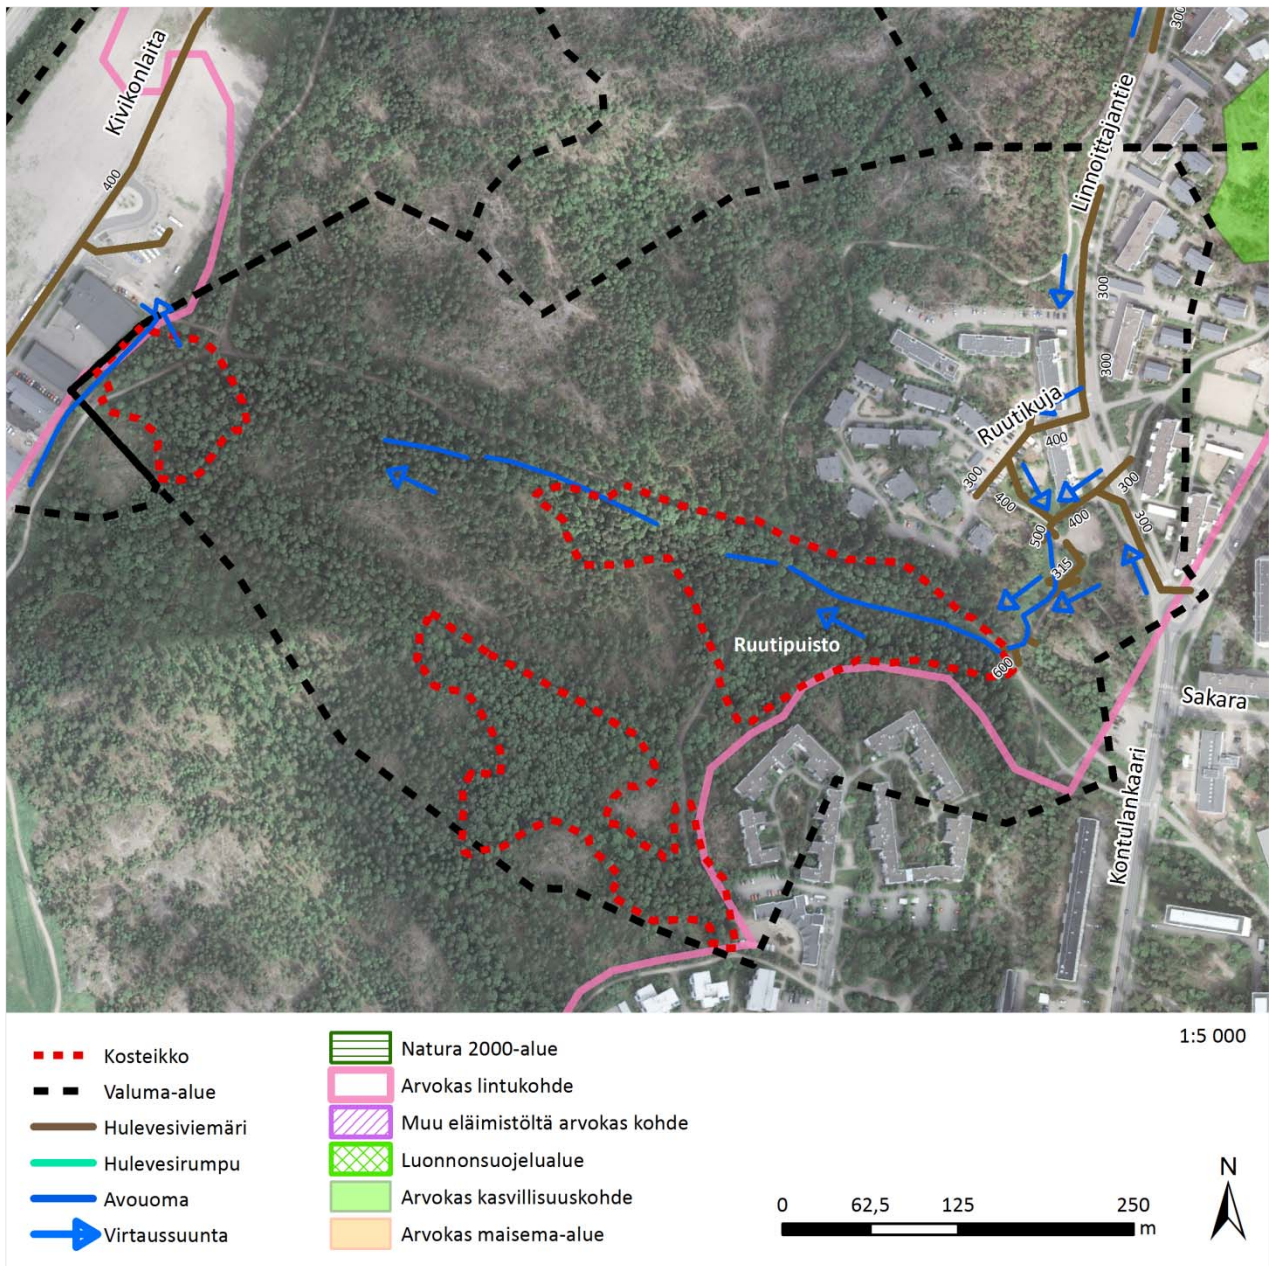
| KOHDE 9: KIVIKONLAITA | | | |
|---|---|---|---|
| VIRTAUSREITIT | Hulevesien kannalta oleelliset kosteikkoalueet sijaitsevat itä-länsi suunnassa kulkevan avouoman varrella. <b>Avouomaan</b> purkaa Ruutikujan suunnasta tuleva hv-viemäri sekä mahdollisesti osa Linnoituksentien päässä sijaitsevien <b>kerrostalojen piha- ja kattovesistä</b> . Korkeusaineiston perusteella vesi virtaa kosteikon länsiosasta Lahdentien suuntaiseen avouomaan tai sen alittavaan hv-viemäriin. | | |

Kuva 16. Kivikonlaita-niminen kosteikko sijoittuu Kivikonulkoilupuiston alueelle.

| KOHDE 9: KIVIKONLAITA | | | |
|---|---|---|---|
| SUOSITUKSET JATKOTOIMENPITEILLE | Kivikonlaita 12 ojan rumpu padottaa, joten <b>melko kiireellisesti</b> jatkoselvittettävä kohde. Jatkossa selvitettäviä asioita ja mahdollisia menetelmiä: <ul style="list-style-type: none"> <li>• Rumpujen puhdistus ja ojen puhdistus roskista</li> <li>• Ruutipuistoon sijoittuvaa kosteikon osaa/viivytysallasta sekä uomia voisi <b>hoitaa luonnonmukaisena kosteikkoalueena</b> ja kehittää luonnonmukaista hulevesien hallintaa ja viivytystä esim. allasta laajentamalla ja monilajisen istutettavan kasvillisuuden avulla (tulvaniitty- ja rantakasvillisuus)</li> <li>• Mahdollinen eroosiosuojaustarve uoman syöpyneillä luiskilla metsäalueilla</li> <li>• Tarkempaa jatkosuunnittelua vaativa kohde.</li> </ul> | | |

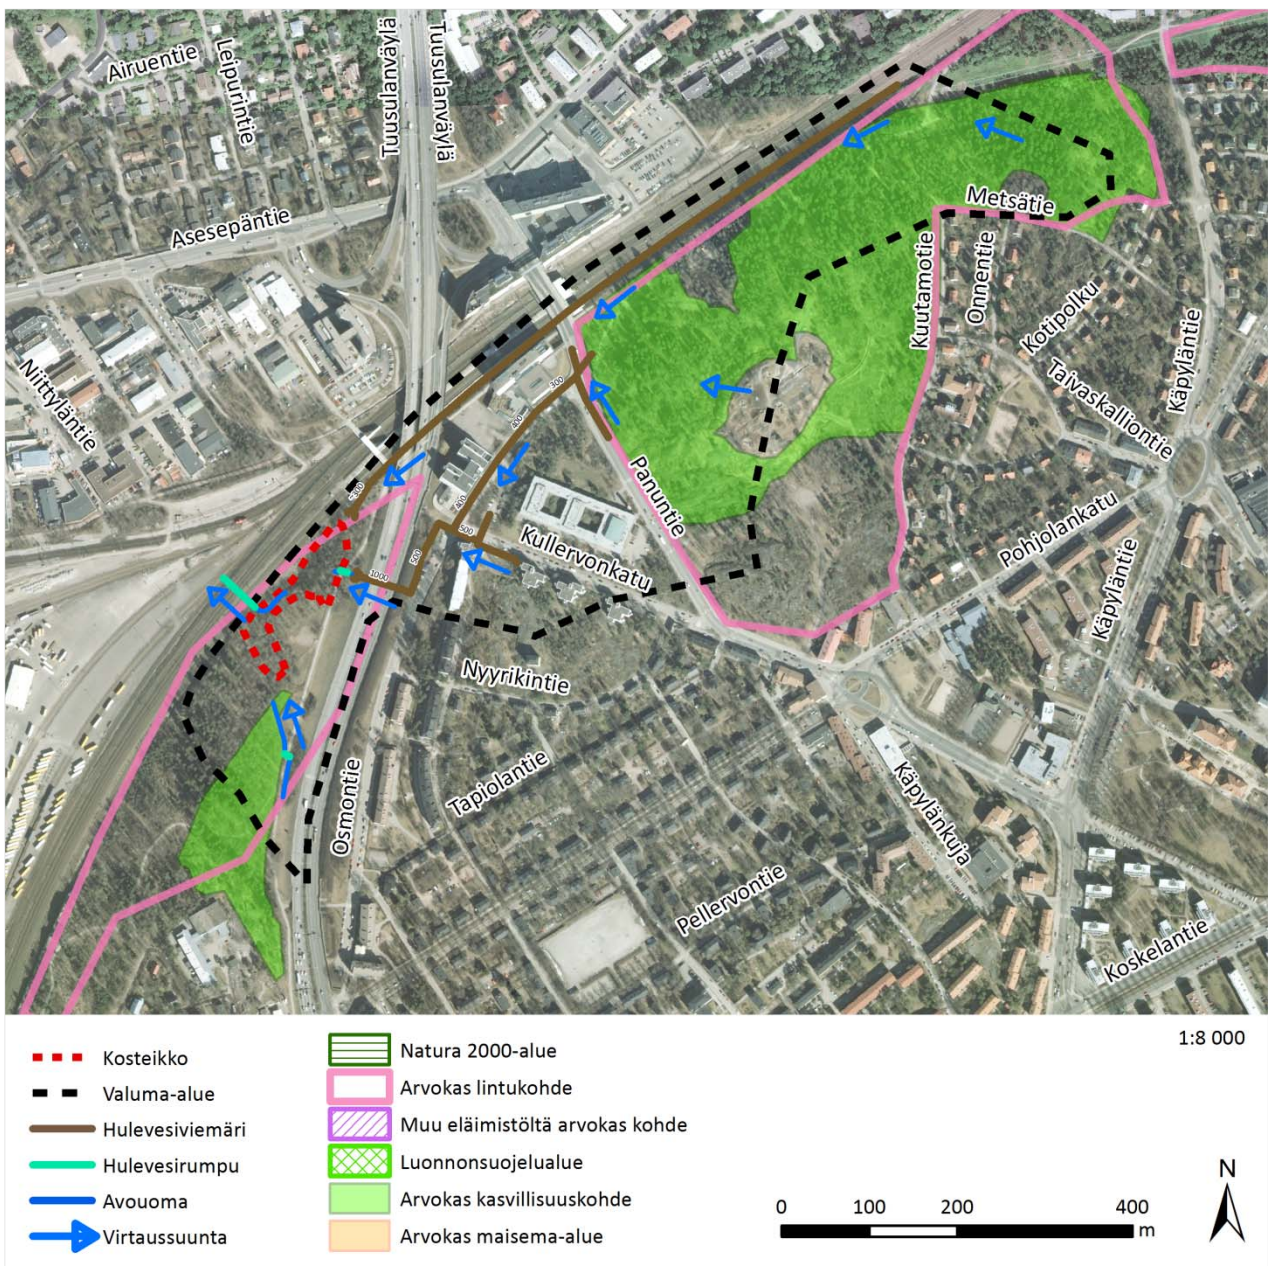
Kuva 18. Käpylän rehevä korpi (nro 11) sijaitsee Tuusulanväylän ja pääradan välisellä alueella

| SUOSITUKSET JATKOTOIMENPITEILLE | <p>Maastokäynnin perusteella ehdotetut toimenpiteet:</p> <ul style="list-style-type: none"> <li>Kosteikon kunto tulee kartoittaa 5-10 vuoden välein ja poistaa kerääntynyt kiintoaines ja irtorokat</li> <li>Viivytyksen tehostaminen purkuvirtaamaa rajoittamalla (padot, kynnykset, uoman mutkaisuuden lisääminen)</li> <li>Huleveden laadun parantaminen huleveden viipymää pidentämällä (padot, kynnykset, uoman mutkaisuuden lisääminen)</li> <li>Luonnon monimuotoisuuden lisääminen antamalla puuston kehittyä luonnollisesti, jolloin esimerkiksi lahopuiden määrää saadaan kasvatettua.</li> </ul> |

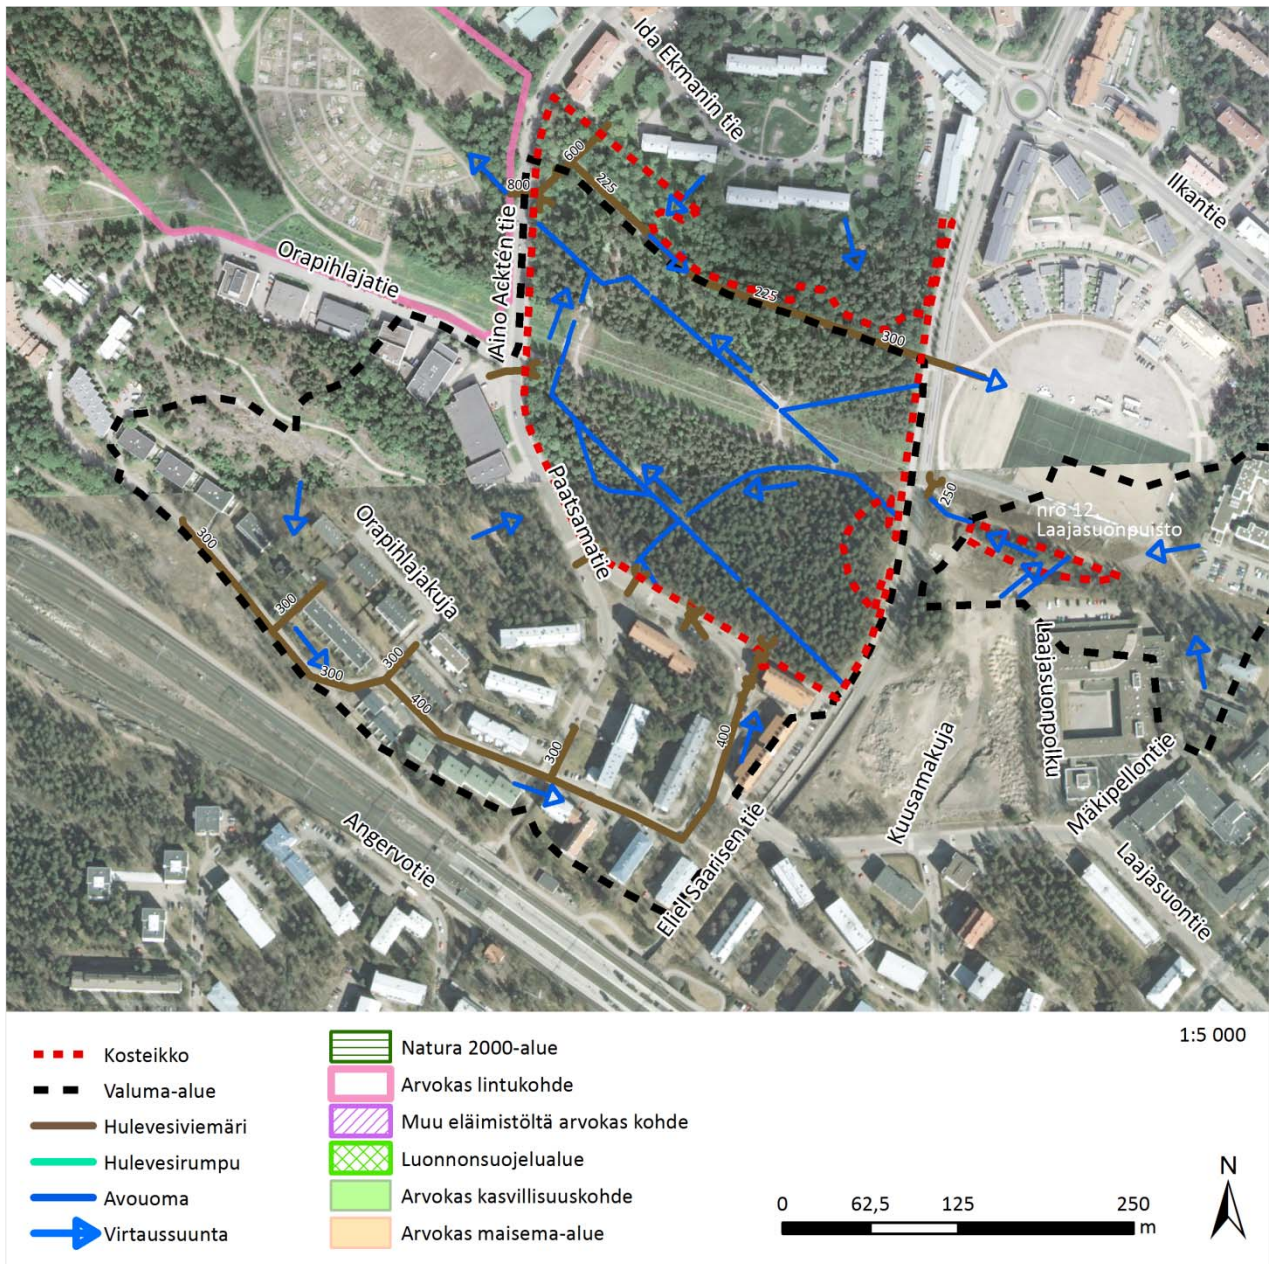
| MUUTA HUOMIOITAVAA | Mahdollisesti ongelmia veden riittävytyden kanssa, varsinkin itäreunassa.<br>Kohde selvitetty tarkemmin kappaleessa 6.1<br>Kohteesta laadittu hoito- ja käyttösuunnitelma (HKR 2006). | | |

Kuva 20. Haagan alppiruusuipuisto (nro 13) sijaitsee Etelä-Haagassa.

| SUOSITUKSET JATKOTOIMENPITEILLE | <b>Kiireellisesti jatkoselvittävä alue, koska on arvoalue ja potentiaalia hulevesien viivyttämiselle</b> <ul style="list-style-type: none"> <li>Hulevesiverkoston nykytilanne tulisi selvittää</li> <li>Avouoman leventäminen ”suopuistoksi”</li> <li>Veden ohjaaminen varsinaisille kosteammille alueille</li> <li>Hoito- ja kehittämissuunnitelman päivittäminen</li> </ul> | | |

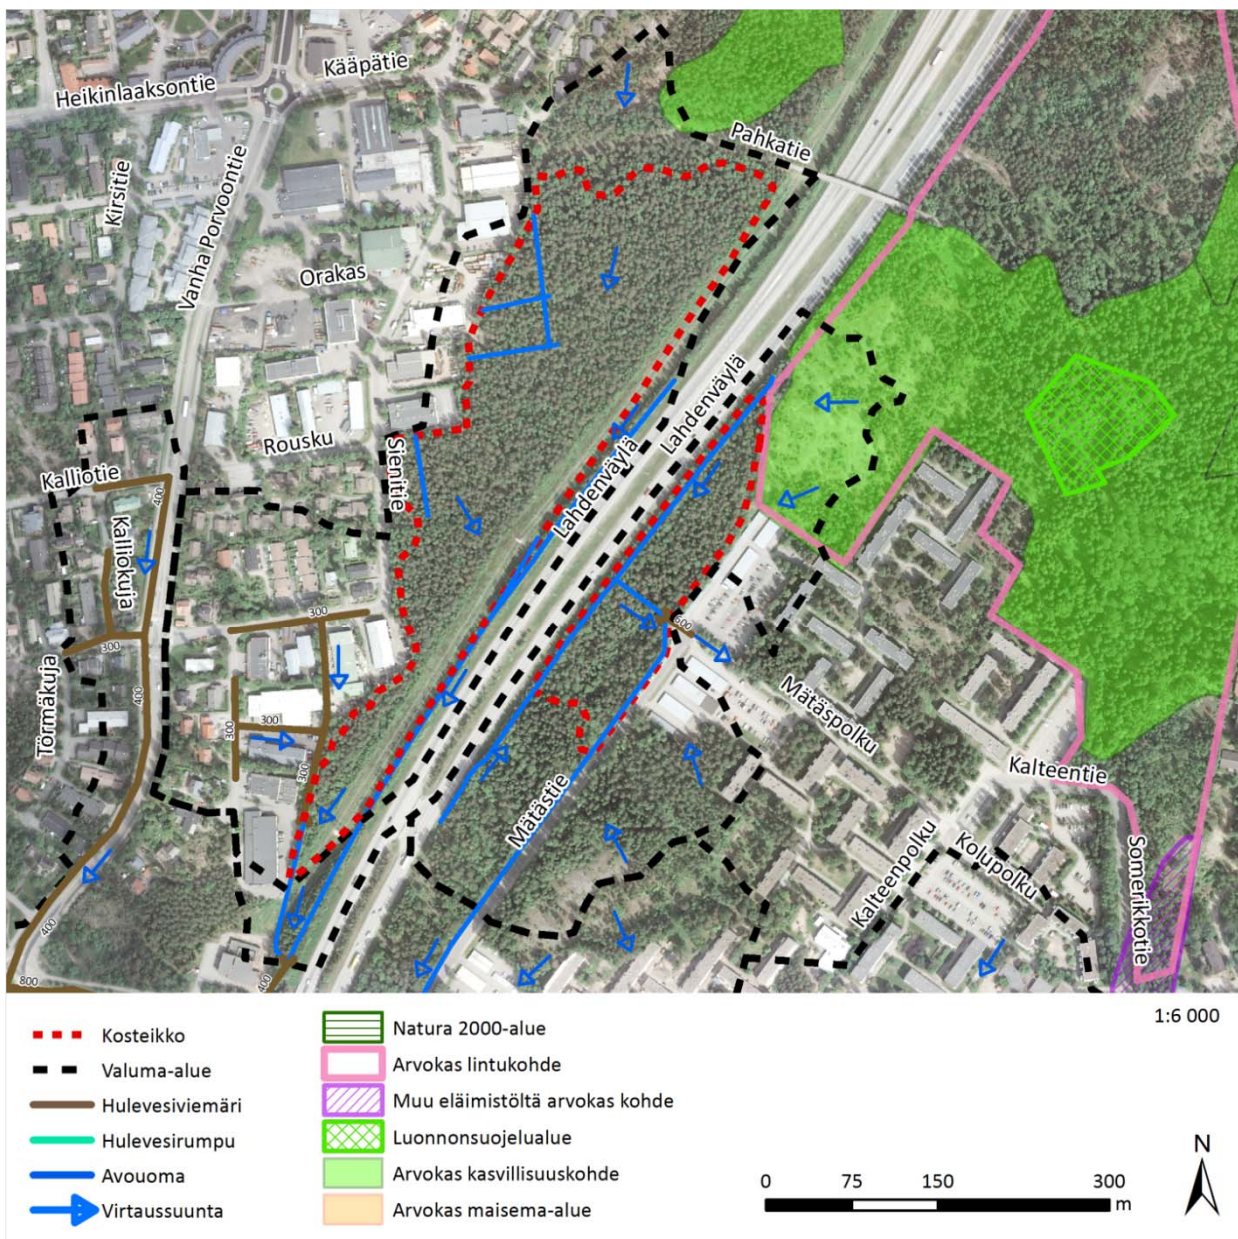
| HULEVEDEN LAATU JA KOSTEIKON TOIMIVUUS HULEVEDEN KÄSITTELYSSÄ | Lahdenväylän länsipuolella oleva kosteikko <b>sopisi hyvin hulevesien laadun ja määrän hallitsemiseen</b> , mutta tällä hetkellä alueelle ei juuri johdu vesiä Heikinlaakson rakennetulta alueelta. Heikinlaakson rakennetulta alueelta hulevedet purkautuvat hulevesiputkesta kosteikkoalueen eteläkärkeen lähelle kosteikon omaa purkupistettä. Lahdenväylän itäpuolella olevalle kosteikolle hulevedet valuvat suurelta osin ympäröivältä metsäalueelta ja vain pieneltä osin Suurmetsän kerrostaloalueelta, jolloin kosteikon vaikutukset hulevesien laatuun ja määrään ovat pienet. | | |

Kuva 21. Heikinlaakso – Lahdenväylä –niminen kosteikkokohde sijoittuu Lahdenväylän itä- ja länsipuolelle.

| SUOSITUKSET JATKOTOIMENPITEILLE | <p><b>Kiireellinen jatkoselvityskohde, koska alueella on akuutti tulvimisongelma.</b> Mahdollisia toimenpiteitä:</p> <ul style="list-style-type: none"> <li>• Alueelta tarvitaan tarkemmat laskelmat ja hulevesimallinnukset</li> <li>• Uusien ojien ja lampien kaivaminen</li> <li>• Nykyisten uomien ja ojien kunnostus</li> <li>• Kosteikon osien yhteyden selvittäminen, onko yhteyttä/rumpua Lahdenväylän ali</li> </ul> |

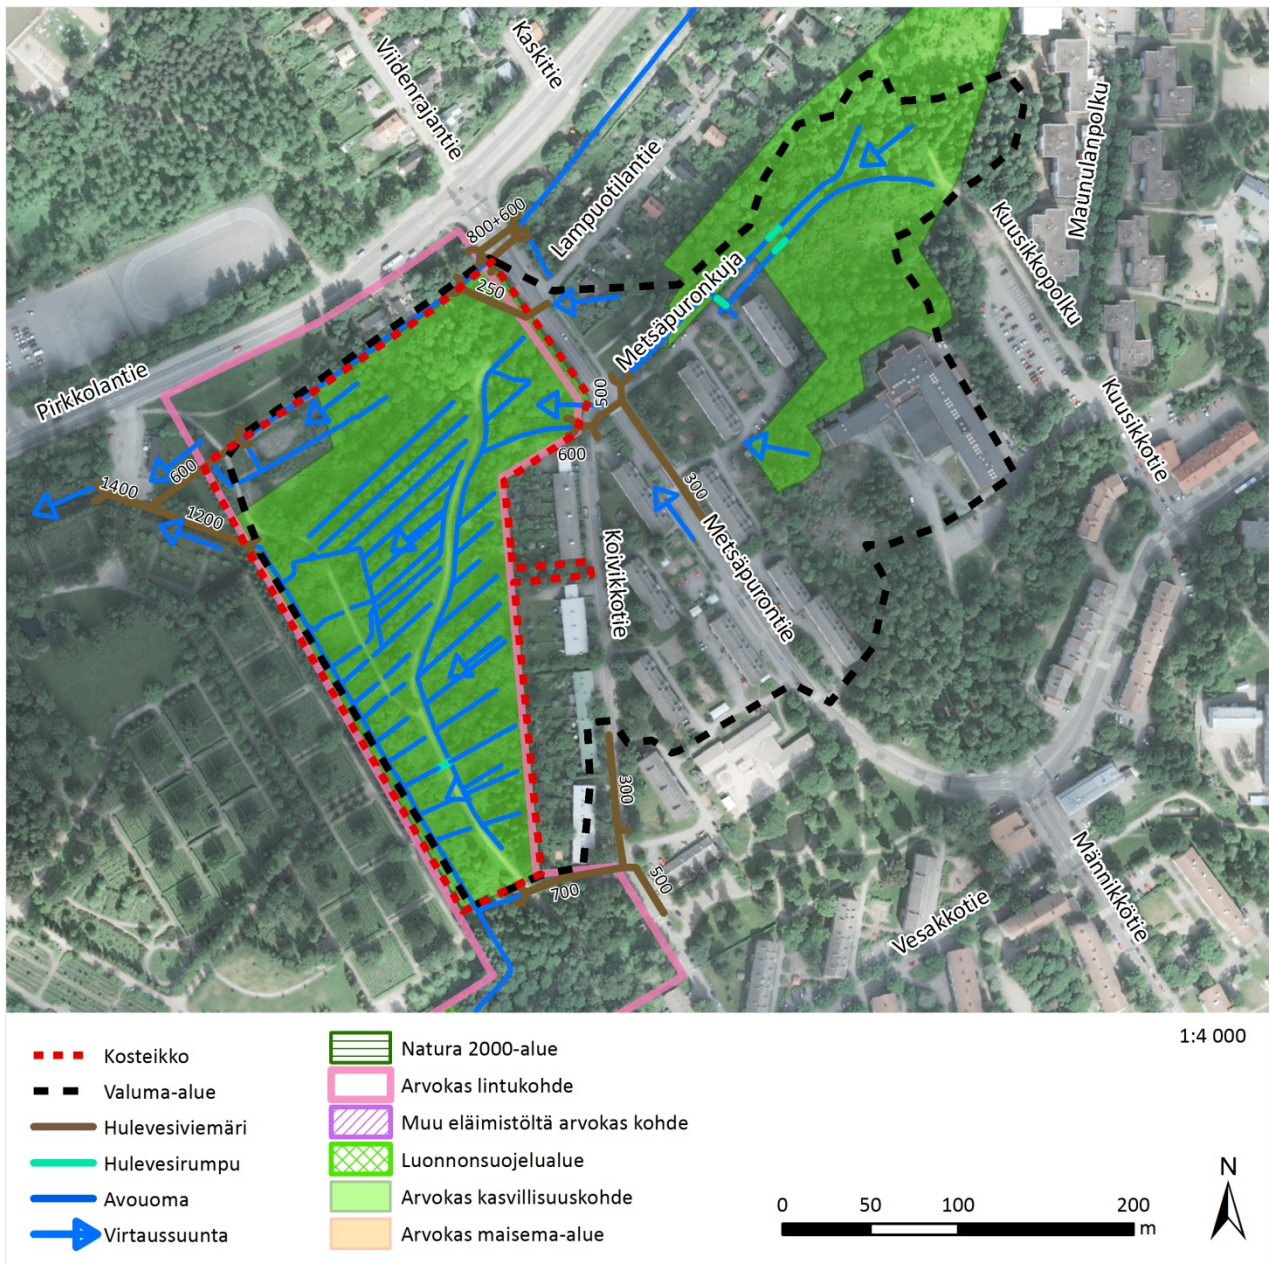
Kuva 22. Maunulan uurnalehto sijaitsee Maunulassa, Pirkkolantien eteläpuolella.

| SUOSITUKSET JATKOTOIMENPITEILLE | <b>Kiireellisesti jatkoselvitettävä alue, koska alueen läheisillä pihajärveillä tulvaongelmia. Tarkemmat laskelmat ja hulevesimallinnus ovat tarpeen.</b><br><br>Tutkittavia menetelmiä:<br><ul style="list-style-type: none"> <li>• Virtaaman jakaminen kosteikkoalueelle tasaisemmin</li> <li>• ojien kunnostaminen ja perkaaminen</li> </ul> | | |

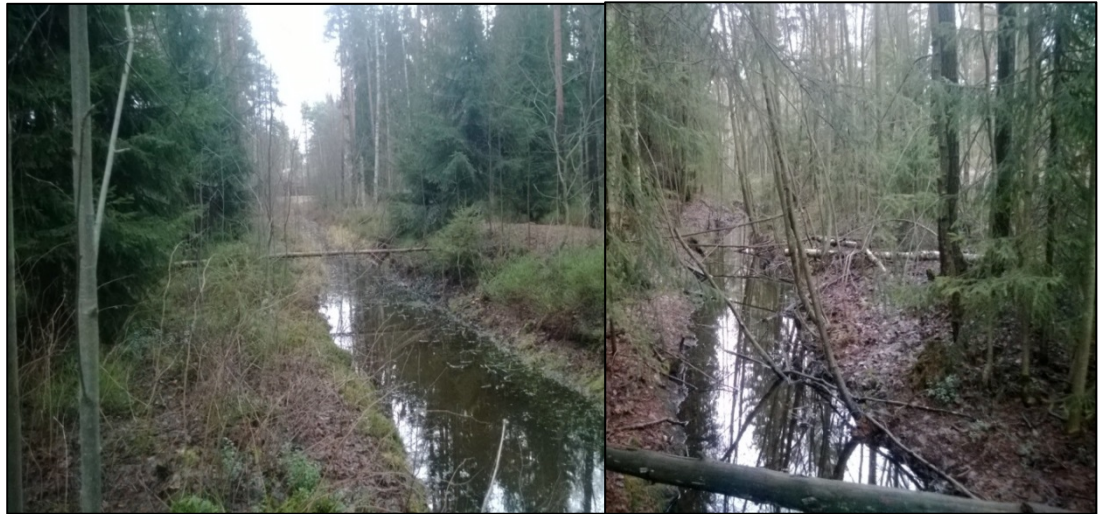
Kuva 47. Uoman yläjuoksua Ruutipuiston itäosassa.

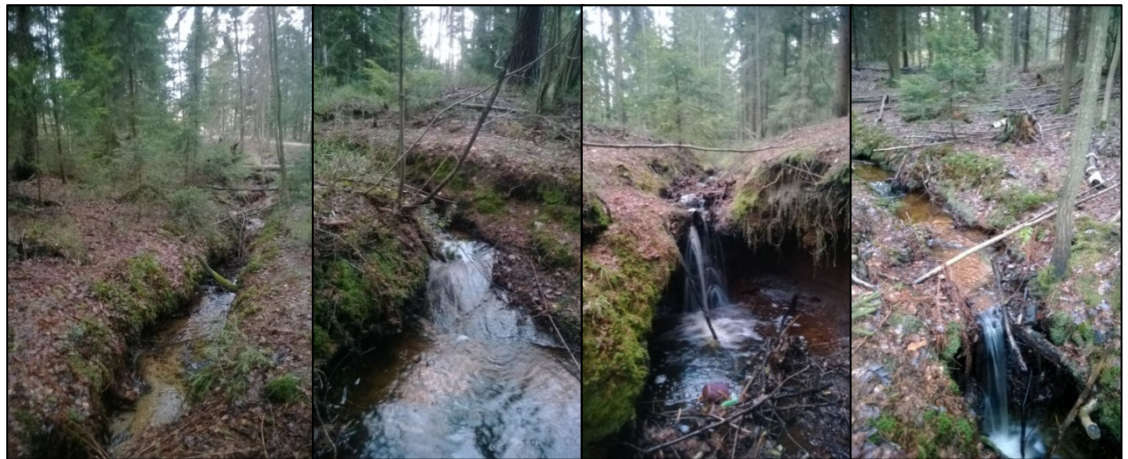
Kivikon laidan kosteikkoon johtuu hulevettä Ruutikujan ja Linnoittajantien suunnasta tulevista hulevesiviemäreistä, jotka yhtyvät 500B viemäriksi ennen ulkoilupuiston suuntaan lähtevää avouomaa (Kuva 45). Uoman pituus hulevesiviemärin purkupisteestä Kivikon ulkoilupuiston länsiosaan rajattuun kosteikkoalueeseen on noin 900 metriä. Uoman alkuosassa on selvä vietto kohti Ruutipuistoon johtavan ulkoilureitin alittavaa rumpua (Kuva 45 ja Kuva 46). Rummun jälkeen uoma jatkaa länteen Ruutipuistoon hyvin loivana ja leveänä noin 300 metrin matkalla (Kuva 47). Tasaisemman uomaosuuden jälkeen maasto jyrkkenee, uoma kapenee ja sen varrella on useita pieniä putouksia (Kuva 48). Tarkastelualueen länsireunassa uoma loivenee ja levenee jälleen (Kuva 49).

Kuva 48. Uomaa Ruutipuiston keskivaiheilla.

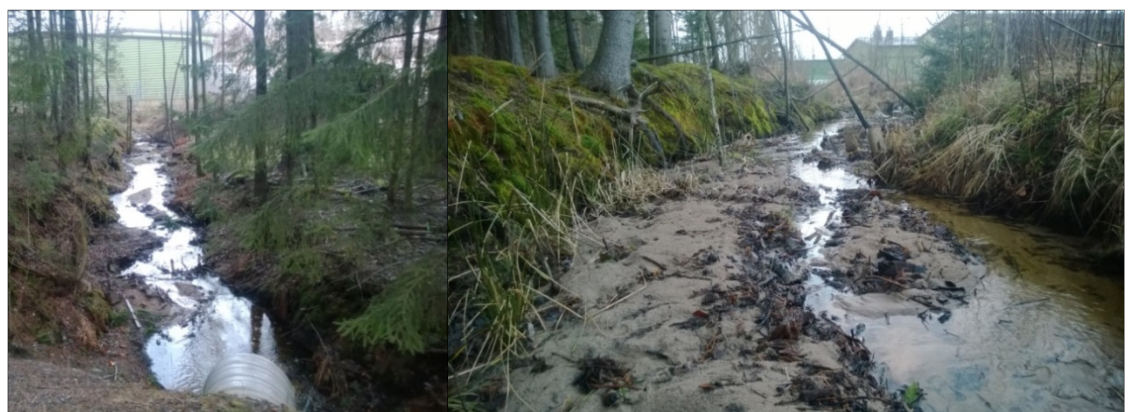
Kuva 49. Uoma Kivikon ulkoilupuiston länsiosassa.

Hulevesien laadun kannalta kosteikon merkittävin vaikutus on uoman alkuosan loiva, todennäköisesti pääsääntöisesti pysyvän vesipinnan leveä uomaosuus, joka osaltaan pidättää kiintoainesta ja ravinteita. Myös uoma pieni laajennus sen alkuosassa ja varsinkin sen kasvillisuus pidättävät suurimpia kiintoainepartikkeleita sekä irtoroskia. Muualla tarkastelualueella uoman virtausnopeudet ovat melko suuria ja kohteen vaikutukset hulevesien laatuun ovat jopa negatiiviset eroosion ollessa melko voimakasta kuten uoman kulumisesta ja alajuoksulle kertyneestä sedimentistä havaitaan (Kuva 49).
