Helsingin kaupunkisuunnitteluviraston julkaisuja 2009:3

**Inventointi**  
**Arvot**  
**Kehittämisperiaatteet**  
**Korjaustapaohjeet**

# **Siltamäen kontaktikaupunki**

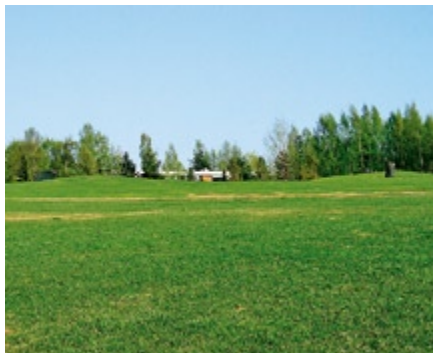
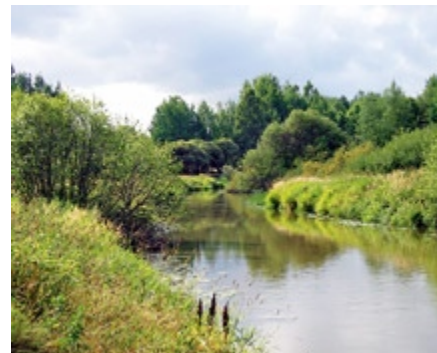
Rakennusten selkeä rajautuminen puistoon on säilynyt. Liikuntapuiston ja aluepuiston rajaa tulisi kuitenkin selkeyttää. Näkymiä jokimaisemaan ja Helsingin pitäjän kirkon suuntaan tulisi avata.

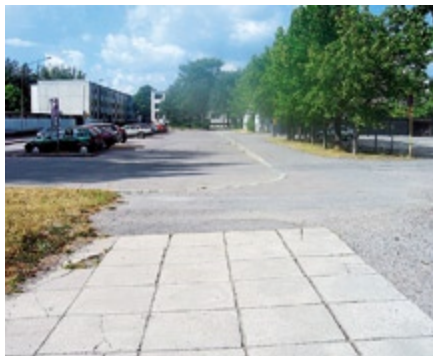
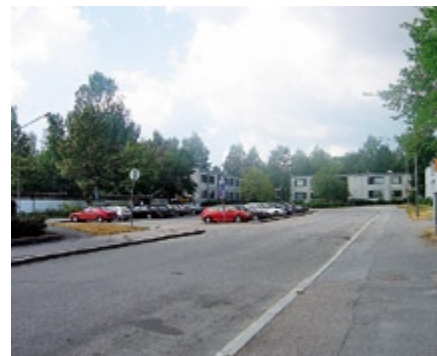
Katualue tulisi rajata kontaktipihista nykyistä selkeämmin. Alueen kolmen sisäänajokadun päätteet ovat jäsentelyltään epämääräiset.

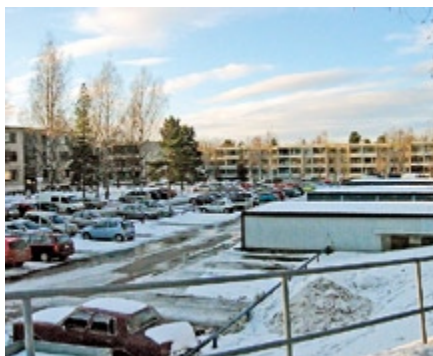
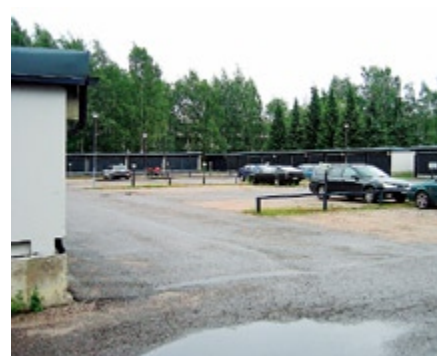
Alkuperäinen ajatus paikoitusalueiden jäsentelystä puurivein ja autotallikatoksien toteutui vain osittain ja autosuojarakennuksia jäi rakentamatta. Isot paikoitusalueet ovat nykyään jäsentymättömiä hiekka- ja asfalttikenttiä. Alkuperäisen suunnitelman mukaiset puurivit ja pensaat ovat häviämässä. Uusien peltirakenteiden tallien sijoitus ei ole alkuperäisen suunnitelman mukainen.

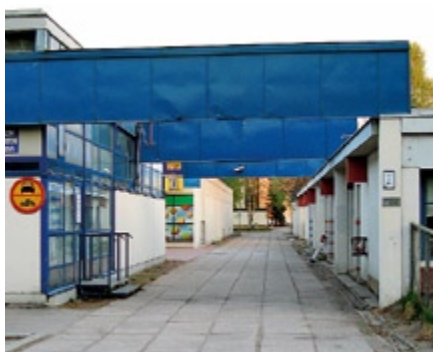
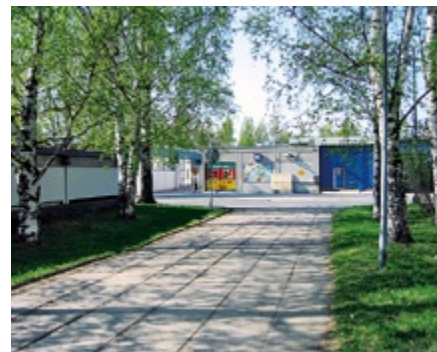
Ostoskeskuksen keskeinen sijainti ja monipuoliset palvelut ovat siltamäkeläisille tärkeitä, mutta ostoskeskuksen ympäristö ja tori ovat nykyään pelkkiä läpikulkualueita eikä ostoskeskus toimi suunnitelmien mukaisena alueen yhteisenä tapaamispaikkana. Ostoskeskus on ulospäin sulkeutunut ja huoltopihat haittasivat näkymiä.

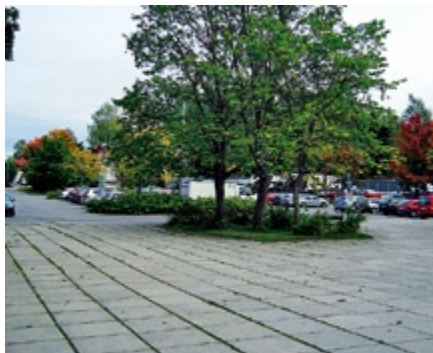
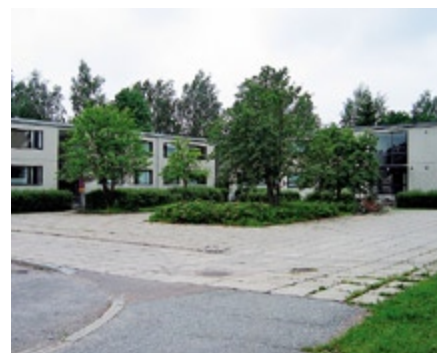
Alkuperäiset kontaktipihat olivat suurilla betonilaatoilla pinnoitettuja neliömuotoisia aukiotiloja, joiden oli tarkoitus toimia kolmen kortteliryhmän edustavina sisääntuloaukioina. Alkuperäistä jäsentelyä ei koskaan toteutettu loppuun saakka geometrisine pensas- ja puuriveineen, istutuksineen, betonialtaneen ilmoituspylväineen ja penkkeineen. Nykyisin kasvillisuus on huonokuntoista. Kalusteet ja istutukset kappautuvat uusimista.

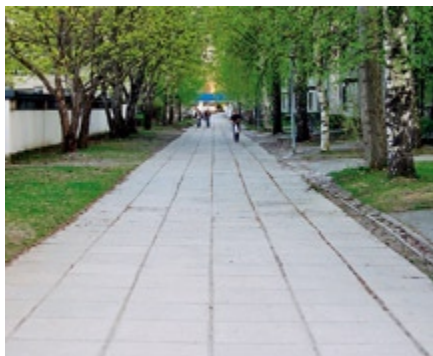
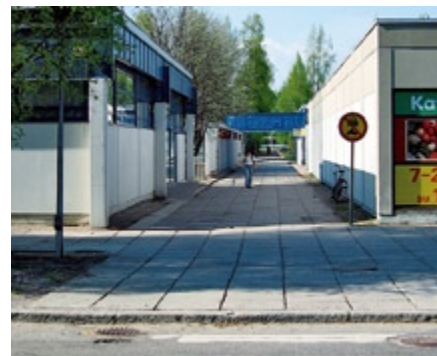
Pääraitin laatat ovat painuneet ja raitti vaati pikaista kunnostusta. Oleellista on pääraitin jatkuvuus ja yhtenäisen alkuperäisen pinnoitemateriaalin säilyttäminen myös ostoskeskuksen kohdalla.

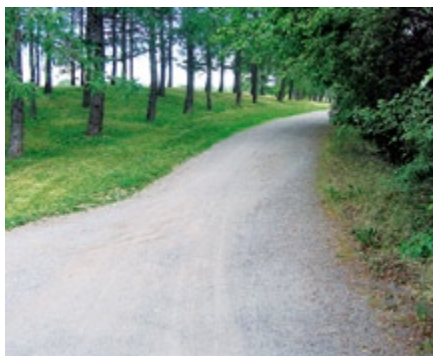
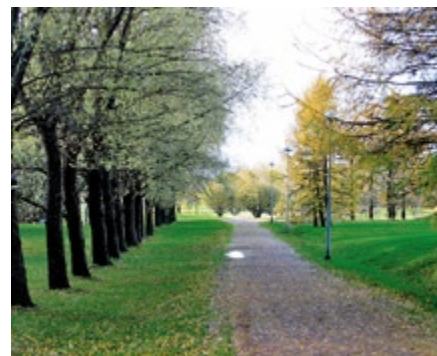
Alueen arvoja ovat välittömät yhteydet viher- ja virkistysalueille: latu tai polku johtaa kotiovelta suoraan puistoon. Puiston maastoa myötäilevät polut tulisi säilyttää hiekkapintaisina. Maisemapuiston massaisutukset luovat vaihtelevia näkymiä ja tunnelmia.

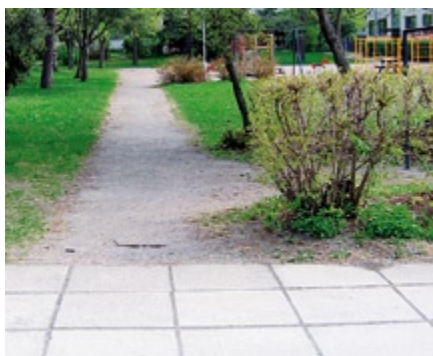
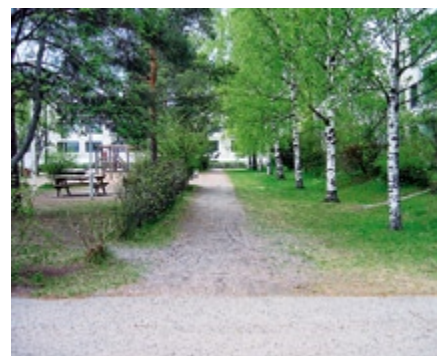
Pintamateriaalit. Nurmikentät, hiekka, laatoitus ja asfaltti liittyvät yleensä toisiinsa ilman rajaavia reunakiviä. Aikakaudelle tyypilliset rajaukset ovat yksi ympäristön säilytettävä yksityiskohta.

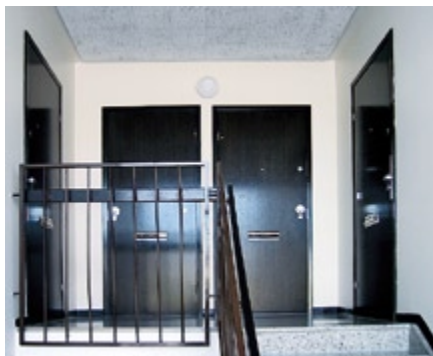
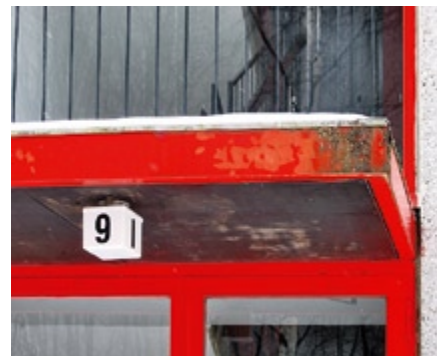
Värit ovat Siltamäen tärkeä tunnusmerkki. Teräsosien alkuperäinen väri on tummansininen. Keltaisiksi ja punaisiksi maalatut teräsosat ovat räikeät eivätkä kuulu alueen alkuperäiseen ilmeeseen. Porrashuoneiden taustaseinien ja puuovien tunnistevärien alkuperäiset sävyt ovat tärkeitä ja ne tulisi palauttaa. Laadittu väriohe ohjaa oikean ja alueelle yhtenäisen värisävyä käyttöön.

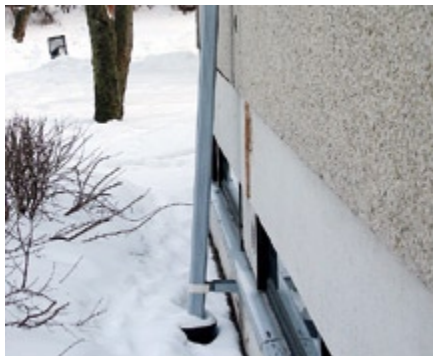
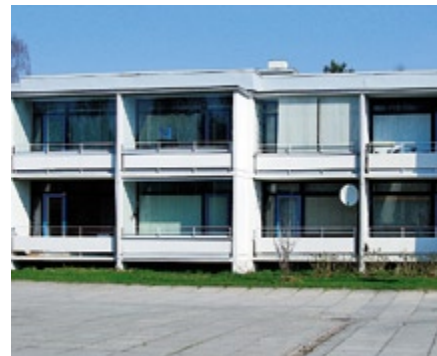
Detaljimuutokset kuten räystäiden pellitykset, vesikourujen ja syöksytorvien muutokset ja sisäänkäyntien lisärakenteet hämärtävät rakennusten alun perin hyvin täsmällistä ja yhtenäistä ilmettä.

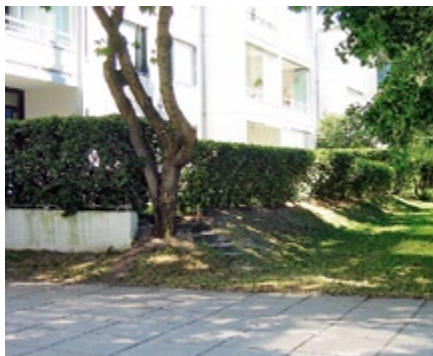
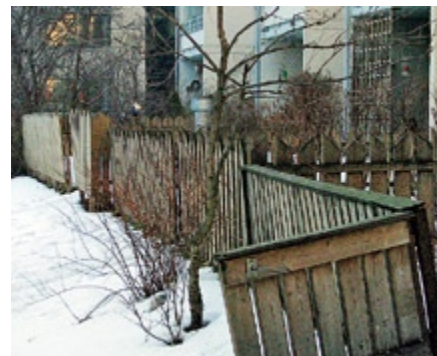
Asuntopihat rajattiin alkuperäisen suunnitelman mukaan L- muotoisilla täsmällisesti leikatuilla pensasaidoilla. Nykyään alueella vallitsee sekava käytäntö. Puuaidanteet ja -rakennelmat eivät sovi alueen alkuperäiseen tyyliin.

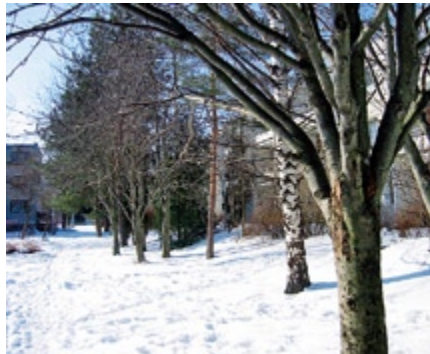
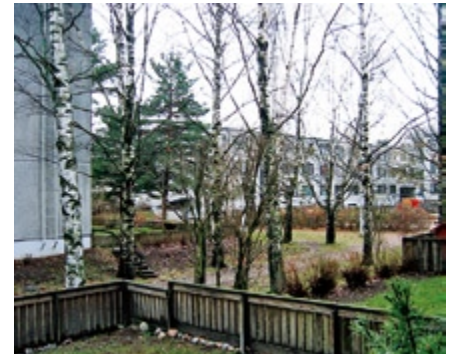
Pihoille on vuosien mittaan istutettu paljon puita, jotka varjostavat asuntopihoja ja asuntoja. Puustoa tulisi harventaa. Uusia puita istuttaessa tulisi noudattaa Aholan alkuperäistä suunnitelmaa.

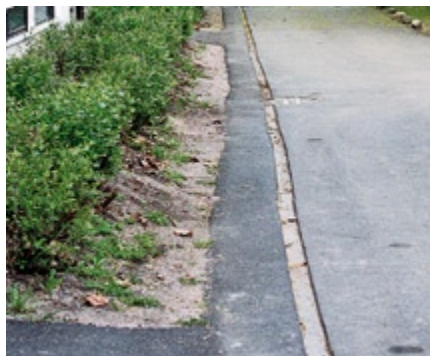
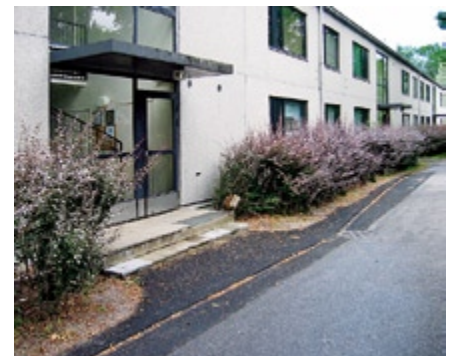
Sisäänkäyntien pensasistutukset ovat paikoittain huonokuntoiset. Sisäänkäyntien kunnostuksen yhteydessä voidaan samalla parantaa esteettömyyttä. Istutusten alkuperäinen suoraviivainen istutusperiaate tulee säilyttää.

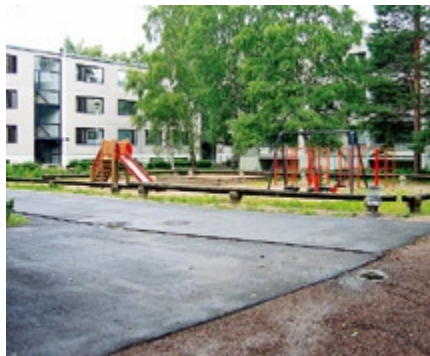
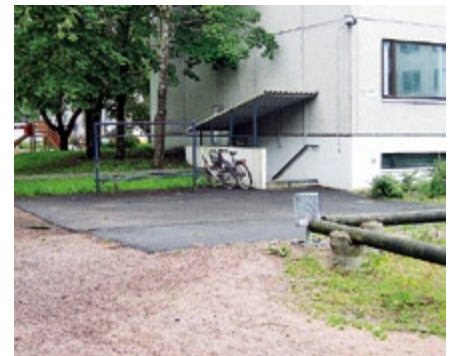
Alkuperäiset pihapolut seuraavat korttelirakenteen suorakulmaista koordinaatistoa. Kaikki polut ovat alun perin olleet hiekkapintaisia. Polkuja on myöhemmin osittain asfaltoitu. Paikoin asfalttipinnat ovat liian laajoja ja rajausta nurmi- ja hiekkapintoihin epämääräinen.

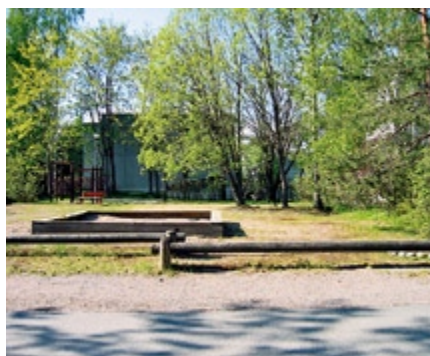
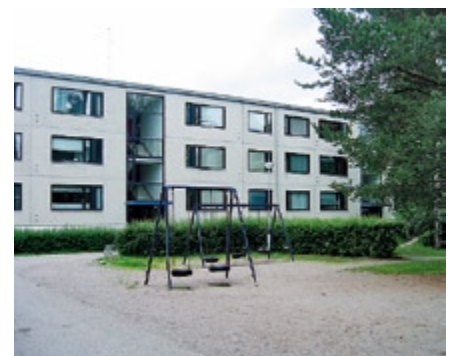
Korttelipihojen laajat leikkialueet ovat vähäisessä käytössä. Pihoilla on osittain laajoja hoitamattomia hiekkakenttiä. Piha-alueiden nurmialueita tulisi laajentaa ja korttelipihoille tulisi järjestää viihtyisiä oleskelupaikkoja eri ikäisille. Kalusteita ja varusteita tulisi uusia.

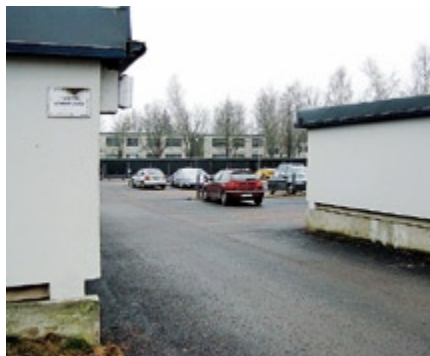
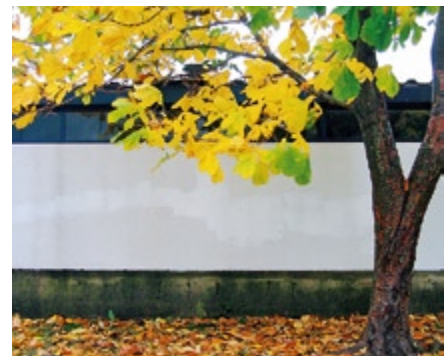
Alkuperäiseen suunnitelmaan kuului matalien tyylikkaiden autosuojarakennusten rajaamat pysäköintikentät. Alkuperäinen ajatus selkeästi rajatuista U-muotoisista pysäköintialueista on nyttemmin hämätynyt.

- Pysäköintialueille esitetään rakennettavaksi uusia pysäköintialueita rajaavia autotalleja alkuperäisen suunnitelman pohjalta.
- Alkuperäiset autotallirakennukset kuuluvat alueen säilytettäviin rakennelmiin. Alkuperäisille autokatoksille tunnusomaiset detaljit tulee säilyttää. Jo tehdyt arkkitehtuuria latistavat yksityiskohtien muutokset tulee palauttaa.
- Pysäköintialueille myöhemmin rakennetut autotallikatokset esitetään korvattavaksi uusilla, alkuperäisen tyylin mukaisilla rakennelmissa.
- Lämpökeskusrakennus kuuluu alueen säilytettäviin rakennuksiin, joka tulisi suojella asemakaavamerkinnoin. Rakennus korjataan ja kunnostetaan alkuperäistoteutuksen mukaisesti. Rakennus esitetään muutettavaksi loft-asunnoiksi tai muuhun sen arvon mukaiseen uusiokäyttöön.

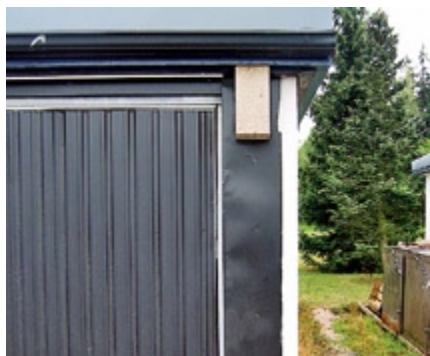
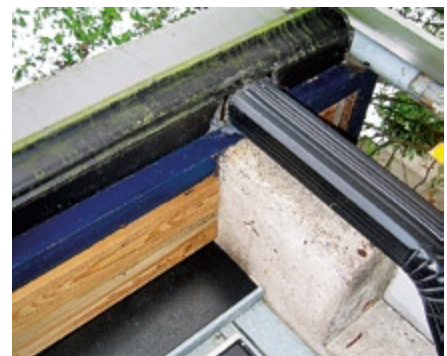
Autokatoksien muuttaminen autotalleiksi on muuttanut alkuperäisiä yksityiskotia epäedulliseen suuntaan. Uudet peltiä olevat autotallit eivät arkkitehtuuriltaan yllä alkuperäisten autotallien laadukkuuteen. Myöhemmin tehty kattokorjaus on kömpelö.

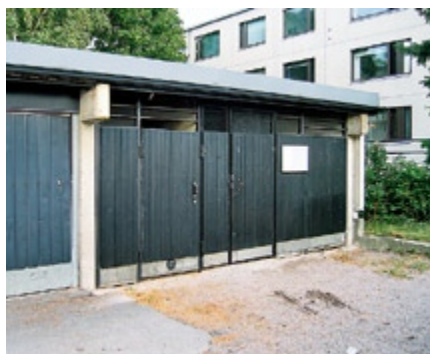
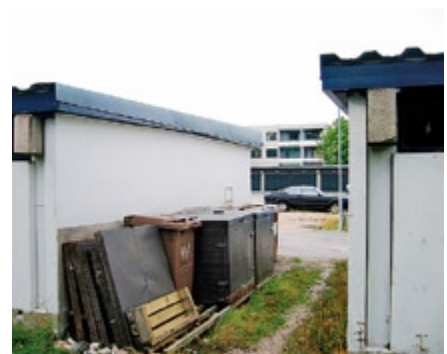
Alkuperäiset jätensäilytystilat autotallien ja -katoksien päissä ovat mitoitukseltaan riittämättömät. Jätensäilytystilojen suunnittelu kaipaa alueellisesti yhtenäistä ja alkuperäistä asemakaavallista ajatusta tukevaa ratkaisua. Jätekatoksia ei pidä sijoittaa korttelipihojen keskelle.

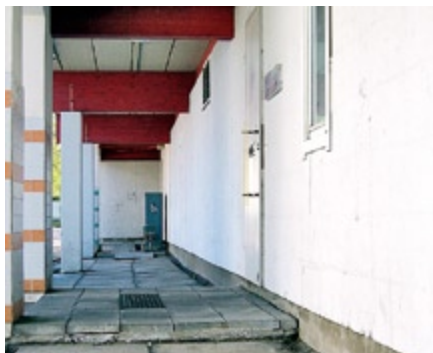
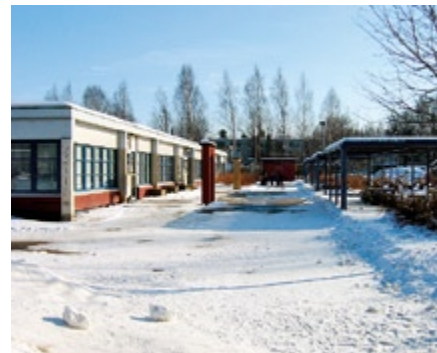
Päiväkoti, seurakuntakoti ja uimahalli tuovat ostoskeskukseen toiminnallista rikkautta. Monipuolinen toiminta ei kuitenkaan tule esille ostoskeskusympäristössä koska myöhemmin rakennettu liikerakennus peittää sekä seurakuntakodin että uimahallin sisäänkäynnit. Päiväkoti on jo alkuperäisen suunnitelman mukaan sulkeutunut torille päin.

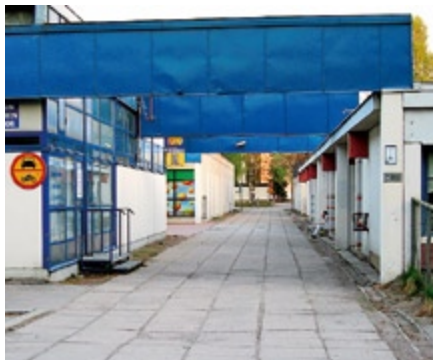
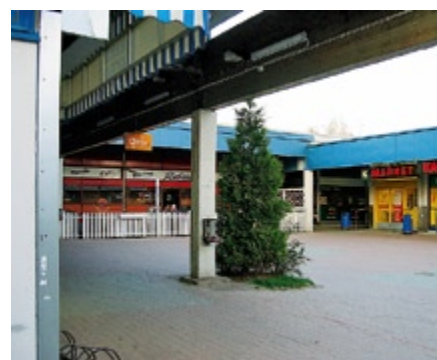
Pääraitin jatkuvuus ostoskeskuksen alueella tulee turvata. Tori on alueen ja pääraitin keskipiste. Ostoskeskusta tulisi kunnostaa ja muuttaa vaihteittain. Alkuperäinen laatta on vaihdettu paikkaan sopimattomaan punertavaan sidekiveen.

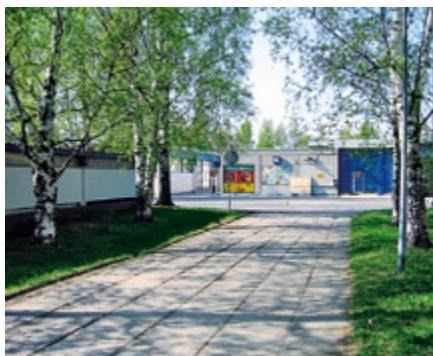
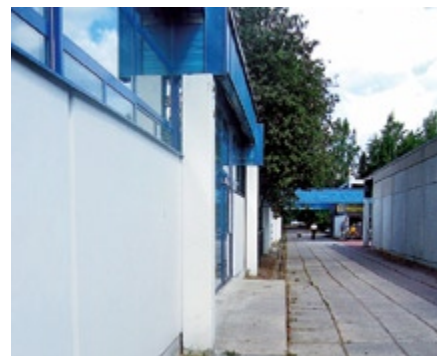
Ostoskeskuksen ilme on ulospäin sulkeutunut. Kun ostoskeskukseen saavutaan pääraitia pitkin, ensimmäisinä näkyvät liikerakennusten huolto-ovet ja umpinaiset julkisivut.

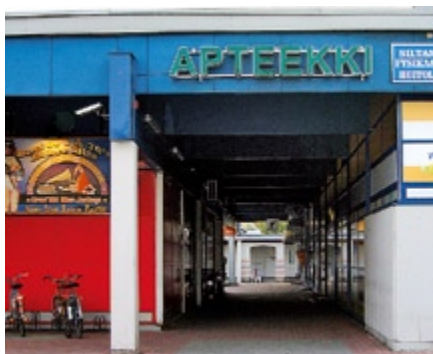
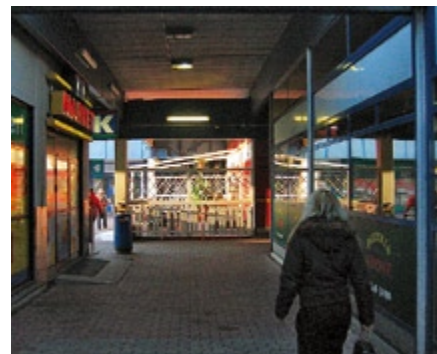
Pienilläkin toimenpiteillä voitaisiin saavuttaa jo paljon. Nykyisen ostoskeskuksen viihtyisyyttä lisääviä toimenpiteitä olisivat esimerkiksi pimeiden käytävien katoksien purku, rakennuksien avaaminen torin suuntaan sekä torin kalustuksen ja valaistuksen parantaminen.

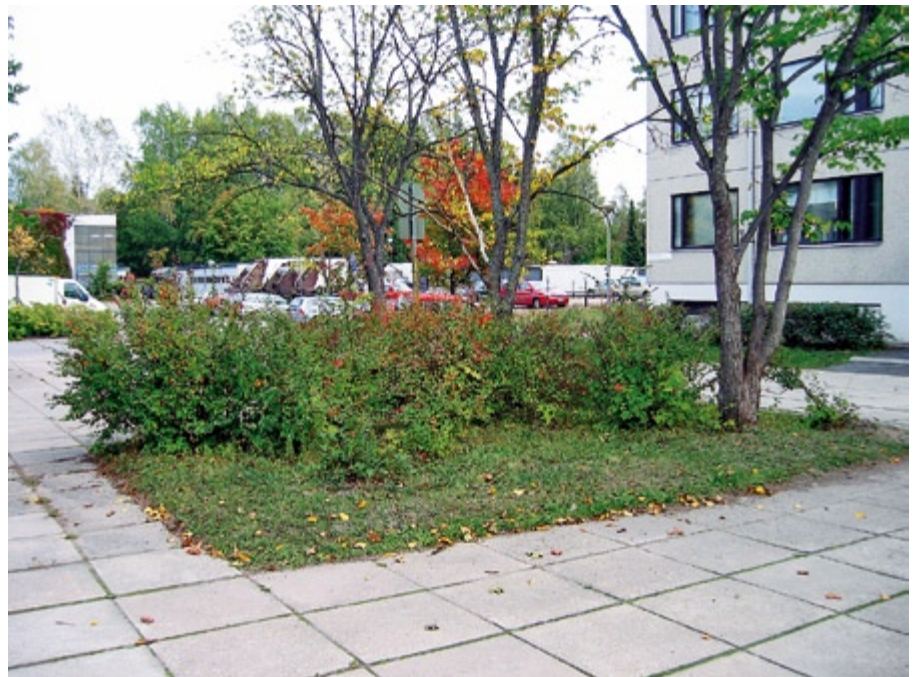
Kauriintien kontaktipihan nykytilanne.

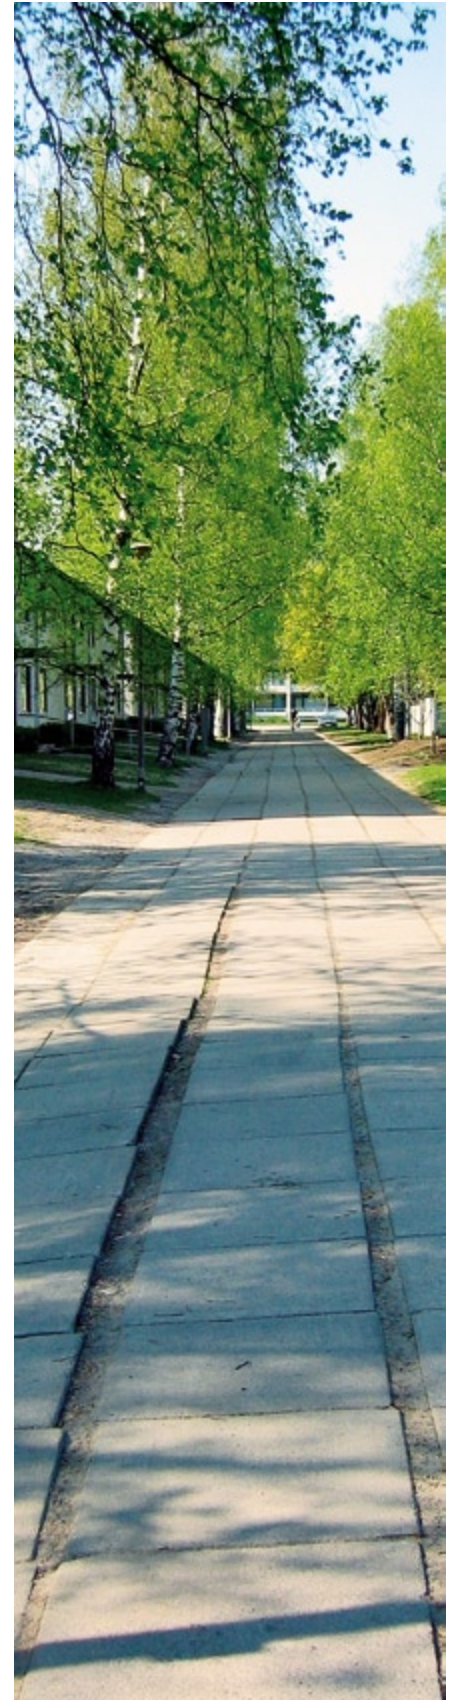
Vanhoja vesikouruja voidaan vaihtaa uusiin. Joissain kohdissa kouruja on poistettu tarpeettomina kun talojen viereen on asennettu sadevesikaivoja. Raitin laattapinnan liittyminen nurmikkoalueisiin voidaan myös hoitaa siististi ilman kourua. Eri tasossa olevia reunakiviä ei tulisi käyttää.

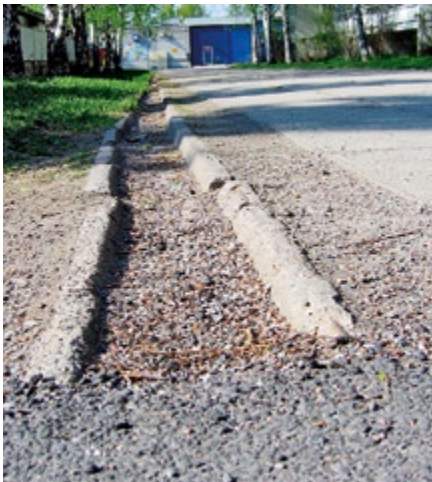
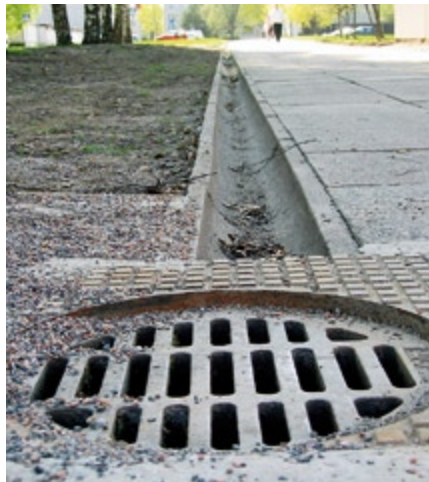
Laatoitettu betonipinta on huonokuntoinen ja vaarallinen jalankulkijoille ja pyöräilijöille.

Laatoituksen perustusta parannetaan

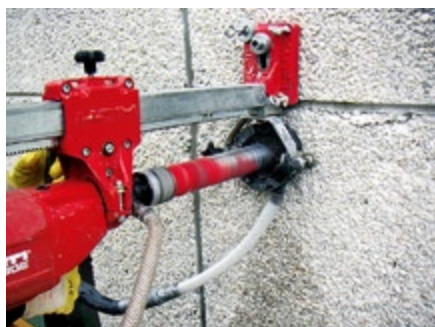
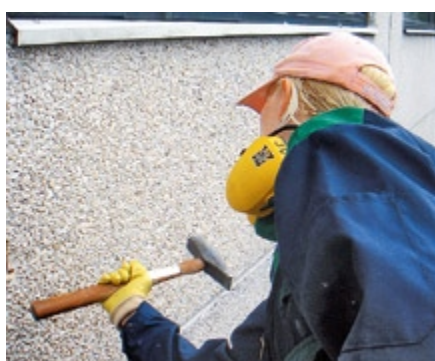
Tutkijat Saija Varjonen ja Jukka Lahdensivu Tampereen teknillisestä yliopistosta tutkimassa työryhmänsä kanssa julkisivujen kuntoa kesällä 2007.

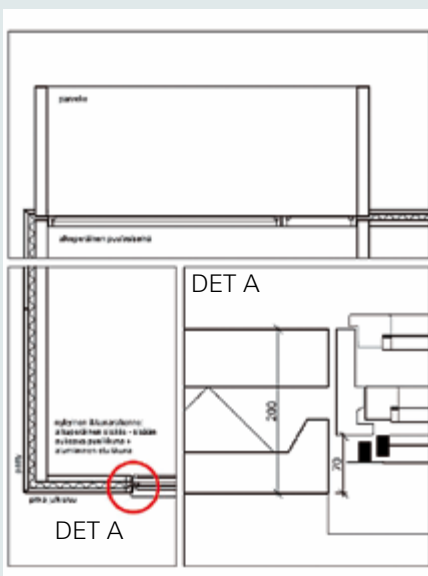
Nykyinen rakenne

- betoninen sisäkuori, paksuus pitkillä sivuilla 80 mm, päädyissä 150 mm
- mineraalivilla, paksuus 80 mm
- vanha pesubetonipintainen ulkokuori, paksuus 60mm

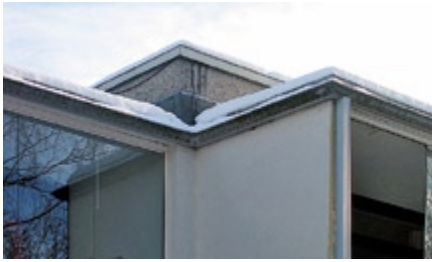
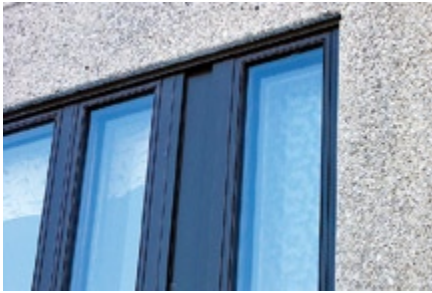
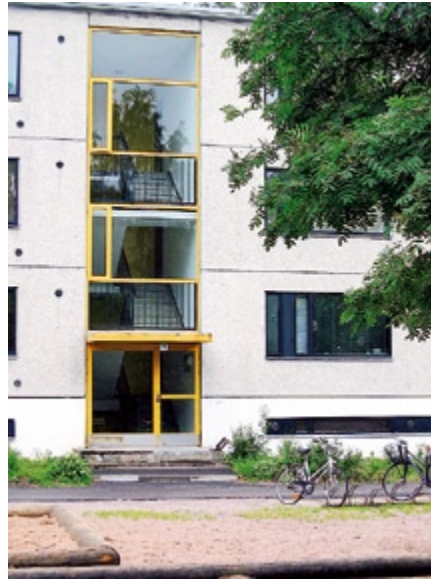
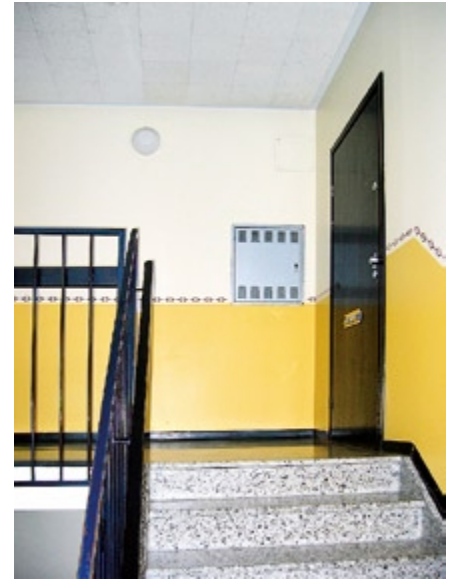
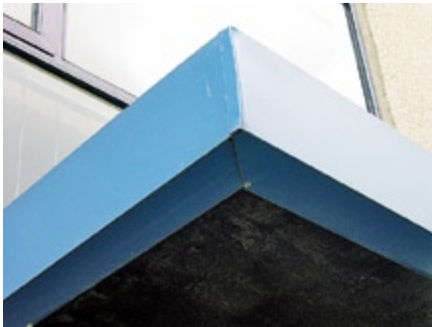
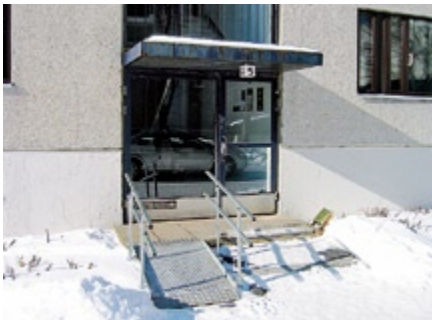
Muutettuja aluetta arkkitehtonista laatua heikentäviä yksityiskohtia:

- Keltaiset ja punaiset teräslasiseinät ovat alueelle vieraat ja ne korostavat alueen kuluneisuutta.
- Katoksien ja räystäiden muutetut yksityiskohdat heikentävät alueen alkuperäistä arkkitehtuuria. Detaljit tulee palauttaa korjaustapaohjeiden mukaisiksi.
- Porrashuoneiden väriyksessä tulee palata selkeään alkuperäisten voimakkaiden tunnistevärin käyttöön. Alueelle eivät sovi taitetut pastellisävyt eivätkä porrashuoneiden koristemaalaukset.
- Sisäänkäyntien esteetön kulku tulee järjestää korjaustapaohjeen mukaisesti; alueella käytetyt nykyiset ratkaisut ovat väliaikaisen tuntuiset.
- Kellariportaiden katokset uusitaan julkisivukorjauksen yhteydessä. Nykyinen katosratkaisumalli (kalteva poimupeltikatos) ei sovi alueelle.
- Kaikissa rakennuksissa on asennettu uudet alumiinirakenteiset etuikkunat vanhojen puuikkunoiden eteen.

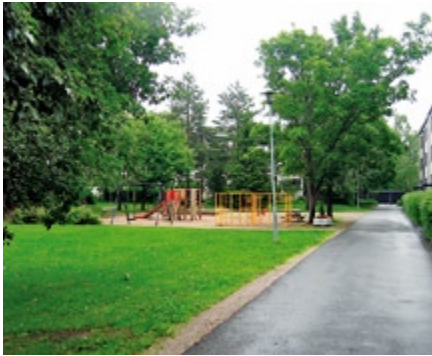
Piha, jossa on tavoitteen mukainen suora ja täsmällinen asfalttiväylä.

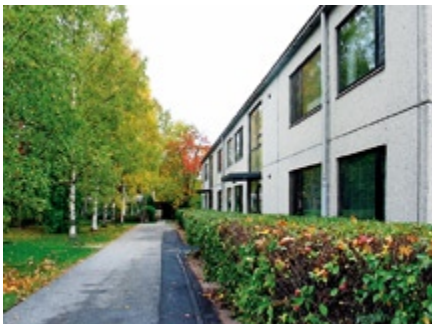
Sisäänkäyntien pensasistutuksissa suositellaan täsmällisesti leikattua tuhkapensasta joka istutetaan massaistutuksena 1–3 riviin. Esimerkki tavoiteltavasta tilanteesta.

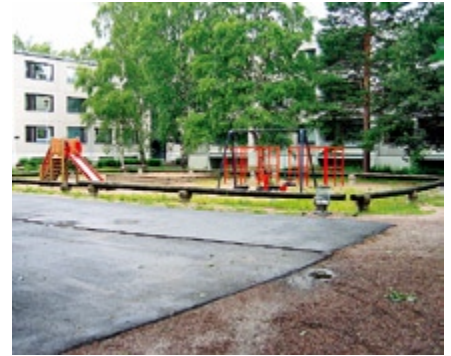
Esimerkki ei-toivotusta tilanteesta, jossa talon kulumissa asfaltti leviää laajalle.

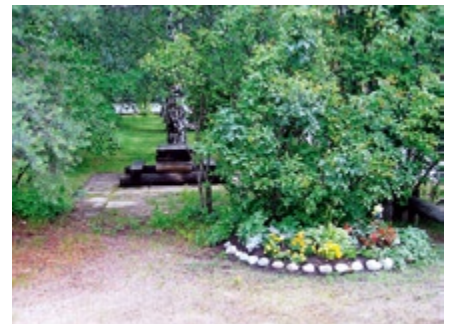
Monimuotoiset, monia lajeja sisältävät kivetyksin rajatut pienet istutusryhmät sopivat paremmin yksityisille asuntopihoille kuin yleisille korttelipihoille.

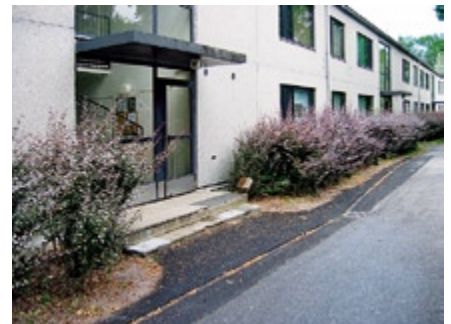
Kaikki lajit eivät ole menestyneet Siltamäessä. Kuvassa porrastasanteelle rumasti leviävä asfalttipinta.

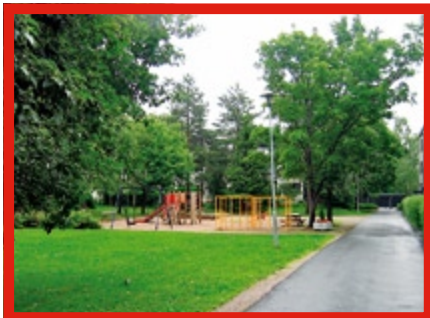
Siltakoivun hyvin säilynyt piha.

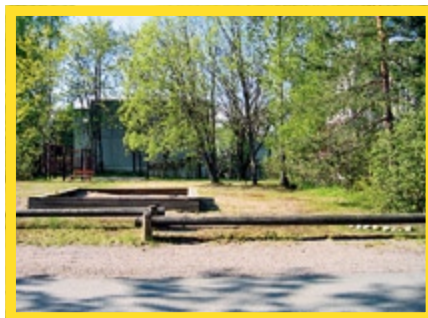
Siltapajun huonokuntoinen piha.

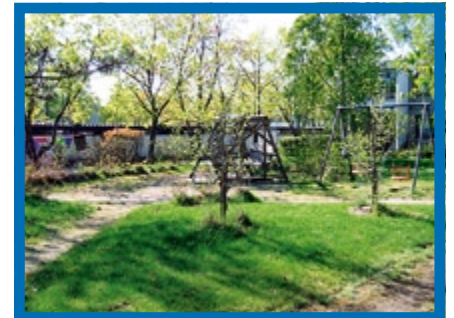
Siltaraidan muutettu piha.
