# ÖSTERSUNDOMIN PUROSELVITYS

Vastaanottaja Helsingin kaupunki  
Kaupunkisuunnitteluvirasto

Päivämäärä 19.4.2010

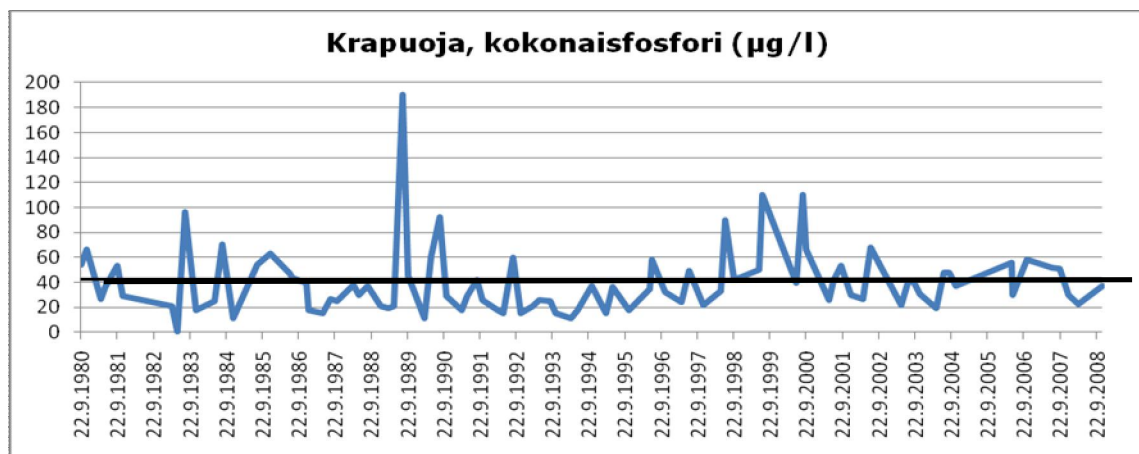
Ravinnepitoisuudet inventoiduissa puroissa ovat hyvin korkeita ja ilmentävät rehevää, erittäin rehevää tai ylirehevää vedenlaatua purosta riippuen. Vedenlaatu selvitysalueen puroissa on analyysitulosten ja ympäristöhallinnon vedenlaatuluokituksen perusteella luokiteltuna keskimääräisen kokonaisfosforipitoisuuden osalta tyydyttävää, välttävää tai huonoa. Mittauspisteillä 1, 3, 4 ja 6 vedenlaatu on tyydyttävää, pisteellä 7 välttävää ja pisteellä 5 huonoa. Krapuojan vedenlaatu on mittauspisteellä keskimääräisen kokonaisfosforipitoisuuden mukaan tyydyttävä (40 µg/l). Kuvassa 2 on esitetty Krapuojan kokonaisfosforipitoisuus vuosina 1980 - 2008.

Kuva 2. Krapuojan kokonaisfosforipitoisuus vuosina 1980 – 2008. Musta viiva kuvaa aikasarjan keskiarvoa.

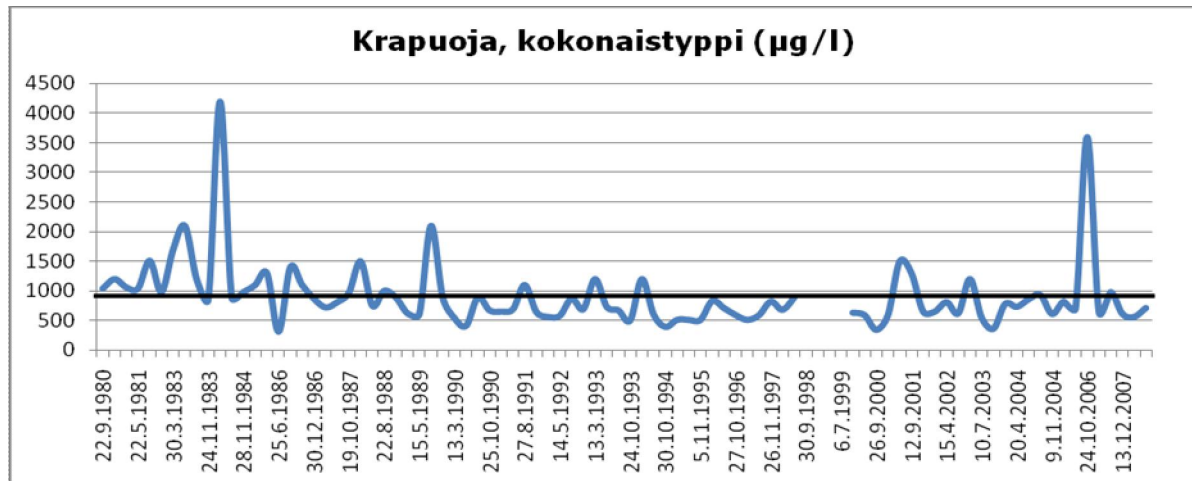
Tutkituissa puroissa kokonaistyyppipitoisuudet vaihtelivat välillä 590 – 4700 µg/l. Krapuojan pitkän aikavälin keskiarvo kokonaistypen osalta on 912 µg/l (Kuva 3). Hyvin ruskeissa vesissä tyyppiä on luonnostaankin yli 1000 µg/l ja runsaasti viljellyillä alueilla 2000 – 4000 µg/l välillä.

Kuva 3. Krapuojan kokonaistyyppipitoisuus vuosina 1980 – 2008 välillä. Musta viiva kuvaa aikasarjan keskiarvoa.

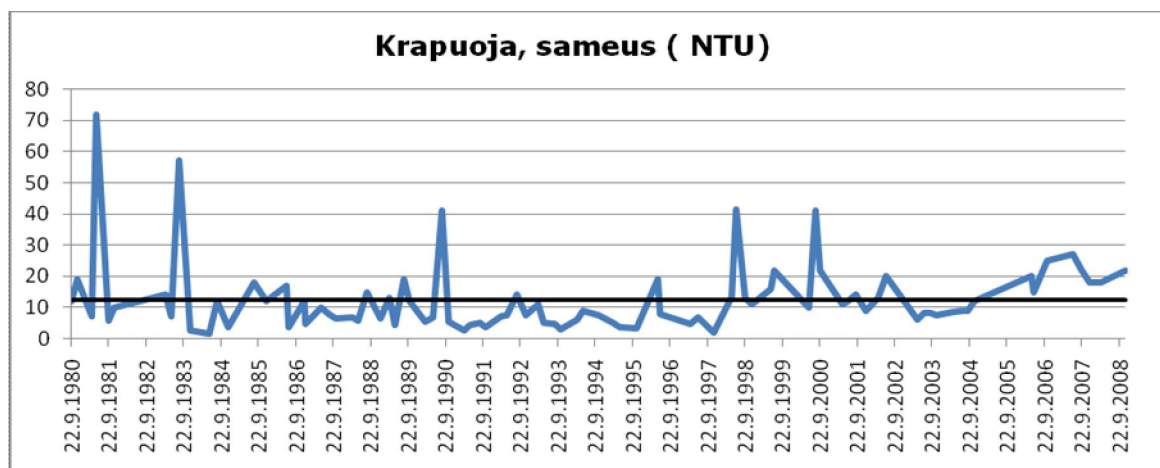
Purojen vesi on hyvin sameaa. Sameusmittauksen tulokset vaihtelevat 4,5 – 42 NTU:n välillä. Krapuojan keskimääräinen sameusarvo on ollut vuosina 1980 – 2008 keskimäärin 12,5 NTU (Kuva 4). Kirkkaan veden sameus on pienempi kuin 1,0 NTU. Jokivedet ovat yleensä selvästi järviä sameampia, sillä eroosio on niissä voimakkaampaa. Sameusarvot saattavat jokivesissä vaihdella voimakkaasti vuodenaikasta riippuen. Sameusarvojen kanssa yhteneväisiä ovat myös kiintoainepitoisuudet, jotka ovat näytteenottojen perusteella yleisesti melko korkeita alueen puroissa. Suurin kiintoainepitoisuus (45 mg/l) mitattiin pisteellä 1, joka sijaitsee peltovaltaisella alueella. Puhtaan, kirkkaan veden kiintoainepitoisuus on alle 1,0 mg/l.

Kuva 4. Krapuojan sameus vuosina 1980 - 2008. Musta viiva kuvaa aikasarjan keskiarvoa.

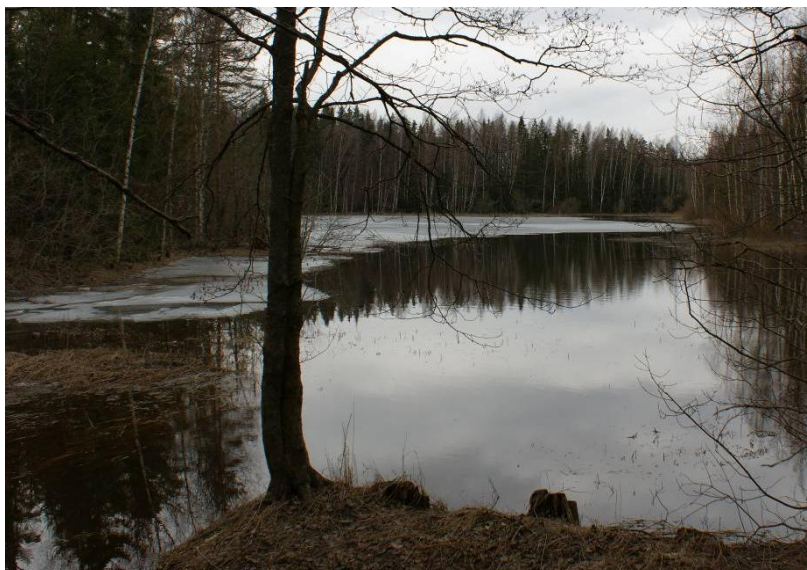
*Kuva 12. Stora dammen keväällä jäiden lähdön jälkeen.*

Kalojen nousu kuitenkin estyy ylävirtaan mennessä ennen pientä umpeenkasvanutta kapeaa lampea (nimetön) jossa on n. 2 metrin korkuinen kivi/betonipato (kuva 13). Porvoon moottoritien eteläpuolella olevan umpeen kasvaneen järven, Stora dammenin, luusuassa on laudoista tehty patorakennelma, joka myös estää kalan kulun (kuva 16).

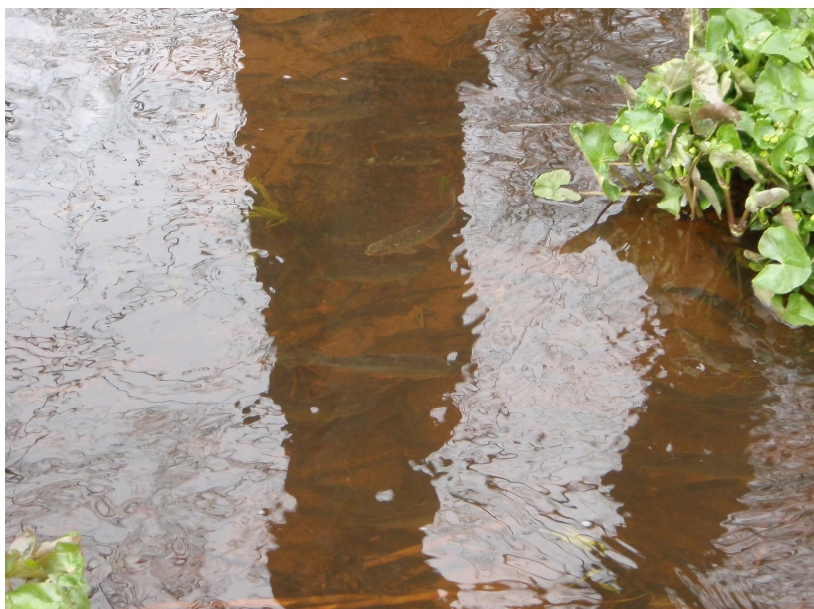
Luonnonsuojelualueen puron alaosalla todettiin ensimmäisellä näytteenottokierroksella (6.5.09) runsaasti särkiä (kuva 15). Havainnon perusteella voidaan todeta, että särjet nousevat merestä kutemaan puron alaosalle.

*Kuva 15. Mereltä puron alaosalle nousseita särkiä toukokuussa.*

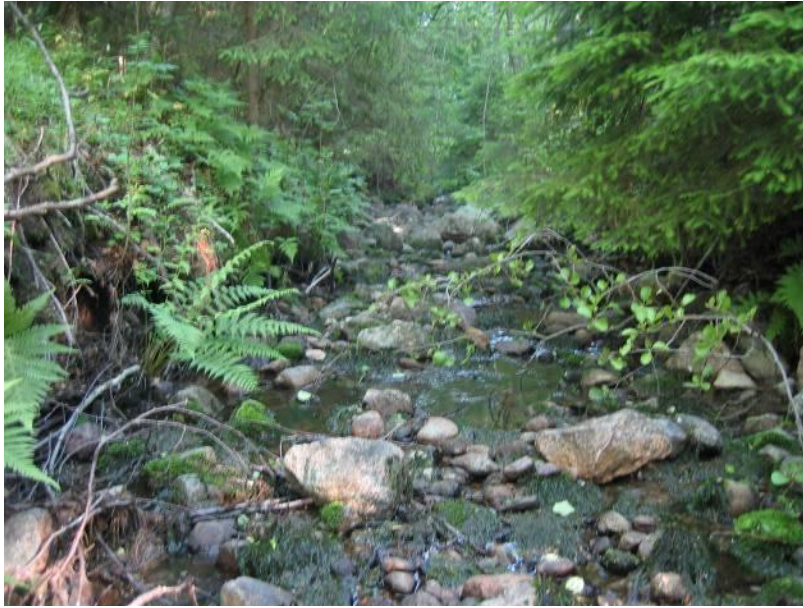
Puron pohjamateriaali on pääasiassa pehmeä lieju/mutapohjaa. Purosta löytyy paikoin myös sora- ja kivipohjaa (kuva 21). Uoman reunat ovat paikoin eroosioherkkiä.

*Kuva 21. Kivinen uoma Kurängenissä.*
