## 4. NYKYTILANNE

### OLEMASSA OLEVIENTEN RAKENTEIDEN KUVAUS / ALATASO

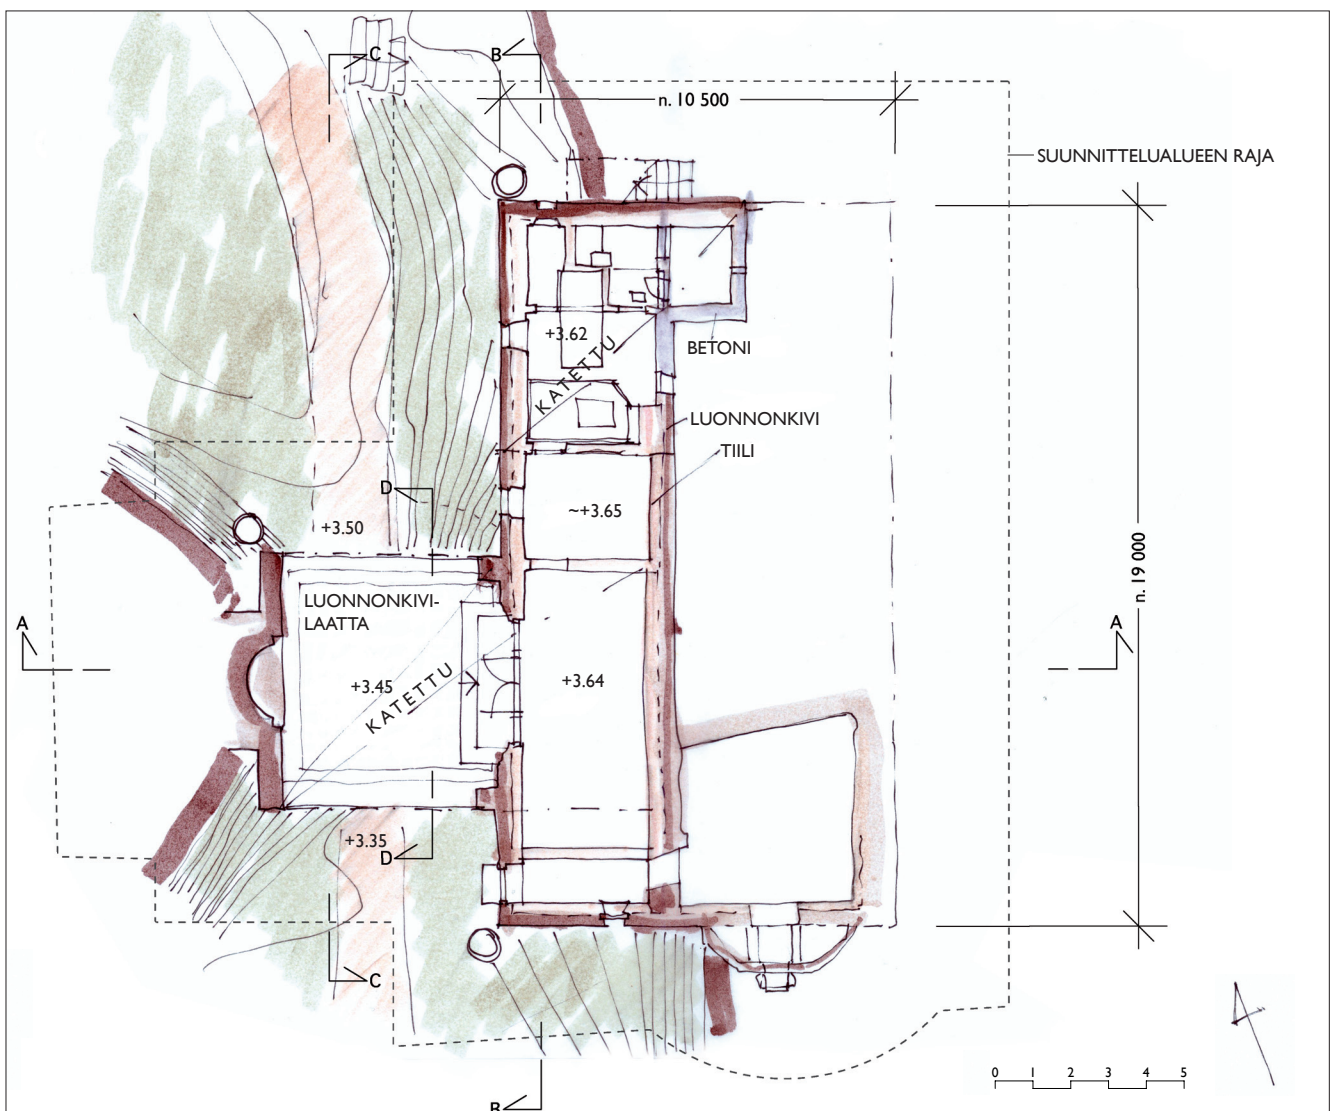
Kuva 8. Nykytilanne, alataso.

Alataso muodostuu läntisen pitkäsivun puolella olevasta n. 5 m syvästä tilasarjasta. Sen muodostavat sisääntuloaula portaikkoinen, pienempi huone, pannuhuone ja siihen liittyvät huoltotilat. Muu osa on osin käyttämätöntä, osin jonkinlaista kellaritilaa. Osassa tiloista (aula, pannuhuone) on betonista valettu välipohja säilynyt.

Alatason ulkoseinä/kivijalka on tehty muotoon hakatuista luonnonkivistä (korkeus n. 500, syvyys n. 200, leveys vaihtelee) ja ulottuu tasoon n. +6.60, ks. kuva 10a. Ulkoseinien sisäpuolella on tiilimuuraus (täystiili 145 x 285 x 72). Suurin osa sisäseinistä on tiilistä muurattu. Maata vasten olevissa seinissä on myös luonnonkivirakenteita, ks. kuva 10b. Aulan eteläpäädyssä on jäänteitä portaan alla olleesta osittaisesta tiiliseinästä, ks. kuva 10c. Pannuhuoneen seinistä osa on valettu betonista.

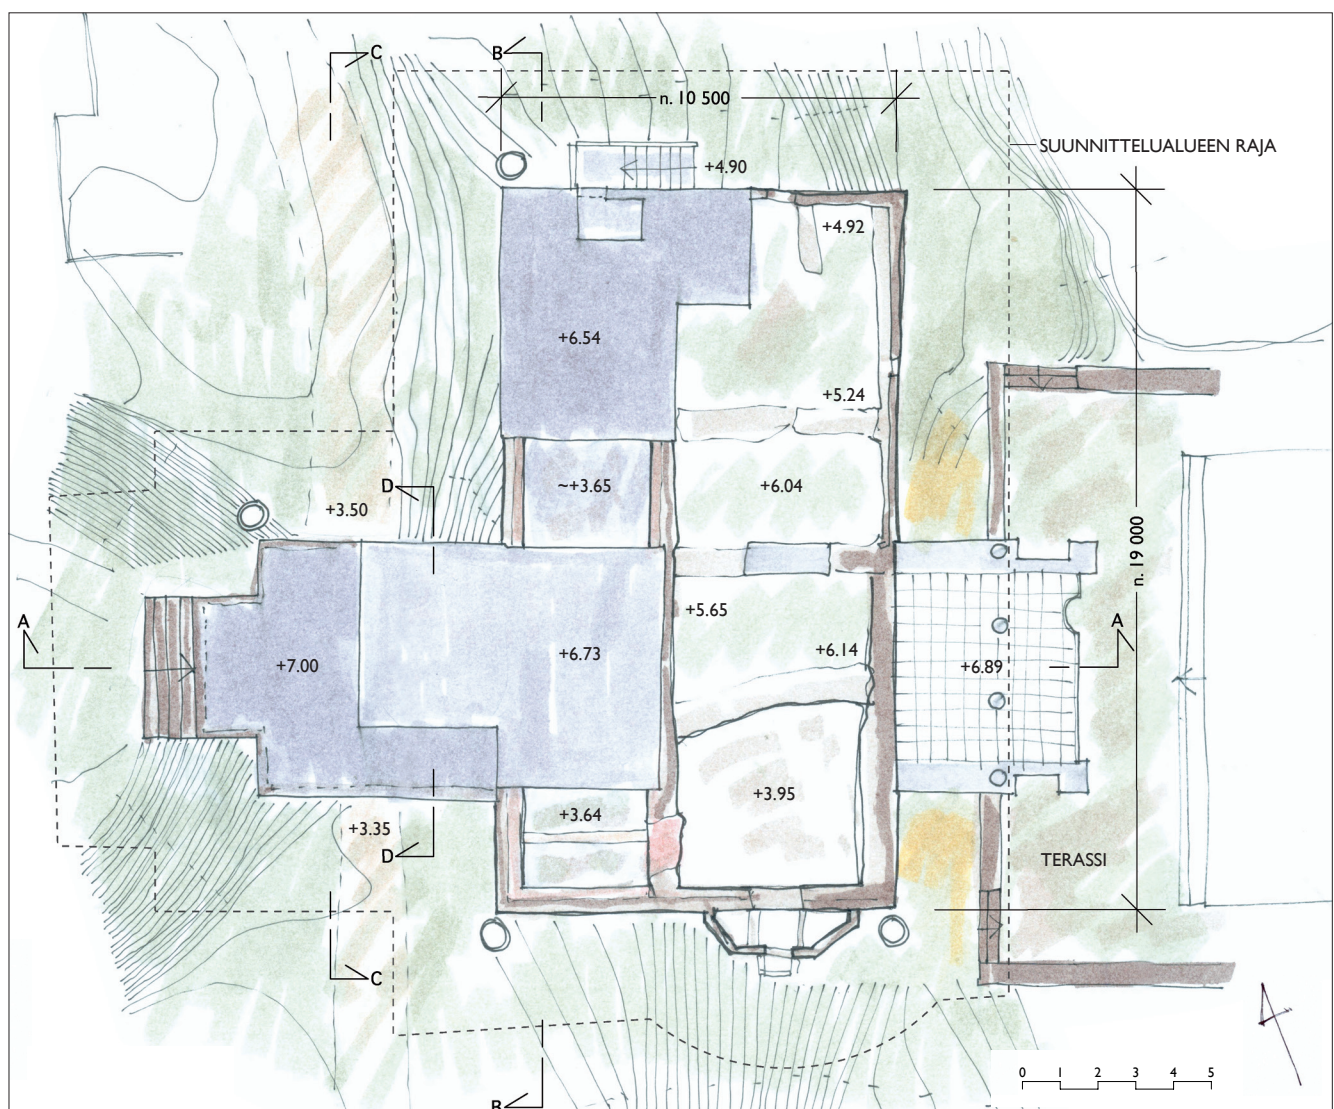
Kuva 11. Nykytilanne, ylätaso

Olemassa olevat välipohjarakenteet ovat eripaksuisia. Luonnonkivirakenteiden päällä, laattarakenteiden reunassa on paikoin jäljellä alkupe-  
räistä betonilistaa, joka näkyy myös vanhoissa valokuvissa, ks. kuva 15c.

Ylätasolle on rakennettu puisia kaiteita estämään asiatonta kulkua. Kaikkia kattamattomia rakenteita peittää paksu sammal ja rehevä pusikko, ks. kuvat 12 ja 15a.
