TUTKIMUSRAPORTTI

Korjausrakentaminen

PÄIVÄYS	30.4.2014
PROJEKTI	Rakenne- ja kosteustekninen kuntotutkimus, haitta-ainekartoitus
TILAAJA	Helsingin Kiinteistövirasto, Tilakeskus
KOHDE	Louhentie 3, Helsinki, Yhtenäiskoulu

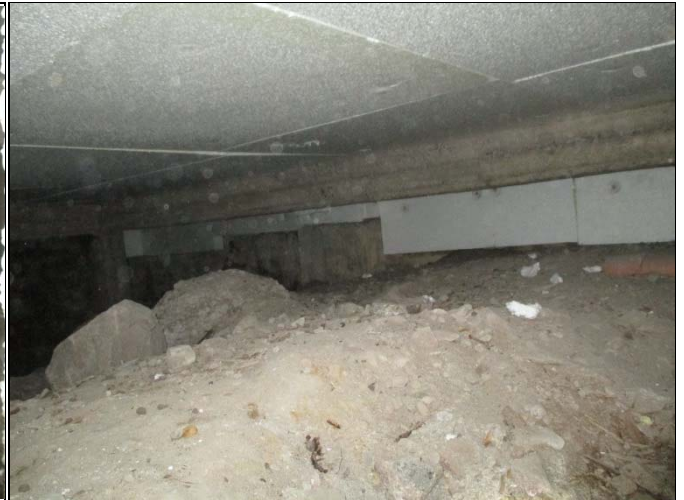
Ryömintätila jossa kallionpinta näkyvissä

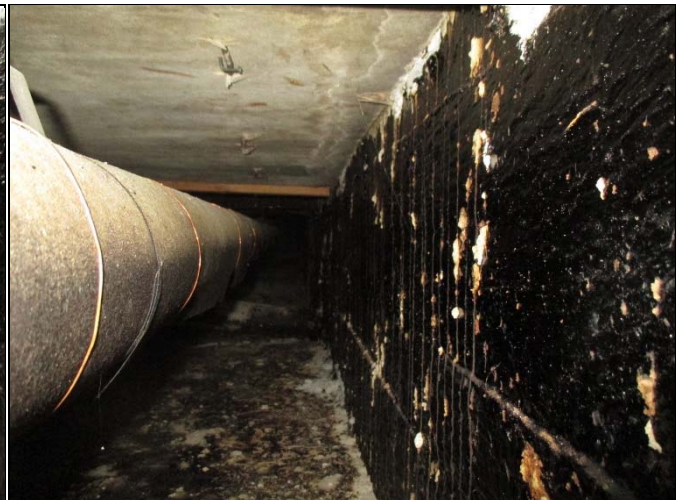
Matalaa putkikanaalia, katossa muottivaneri

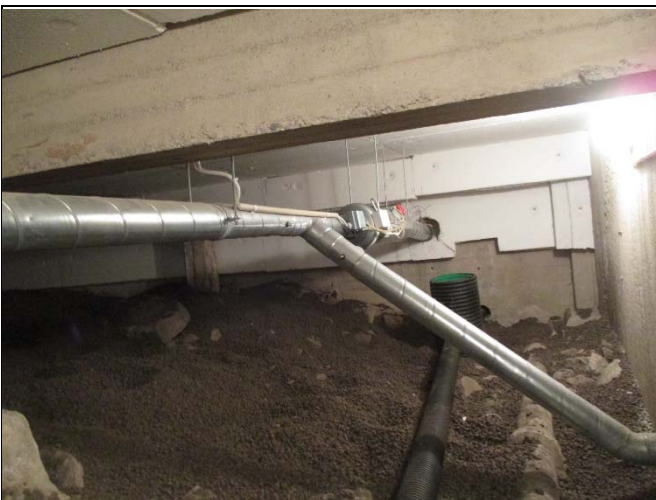
Koneellinen IV-on osassa ryömintätiloista

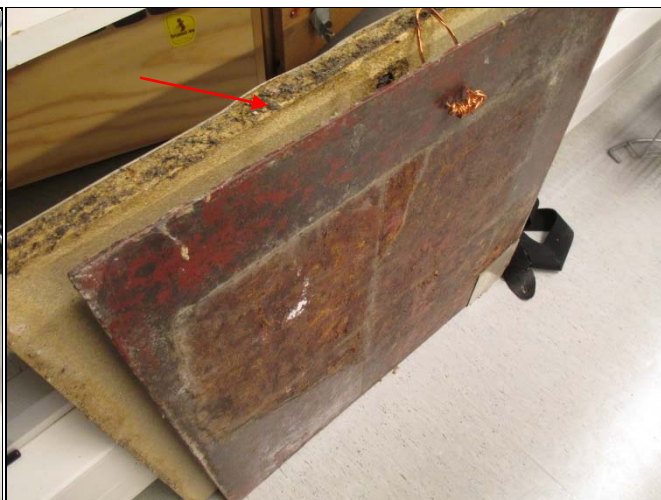
Lastulevyssä kosteuden aiheuttamaa turpoamista

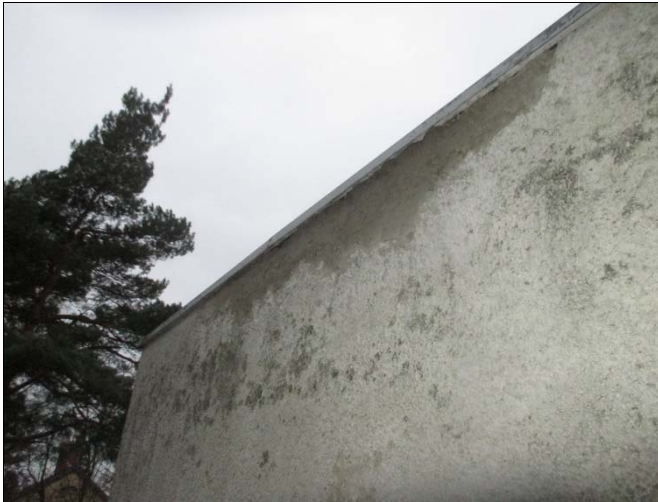
Paikkakorjattu alue räystäällä

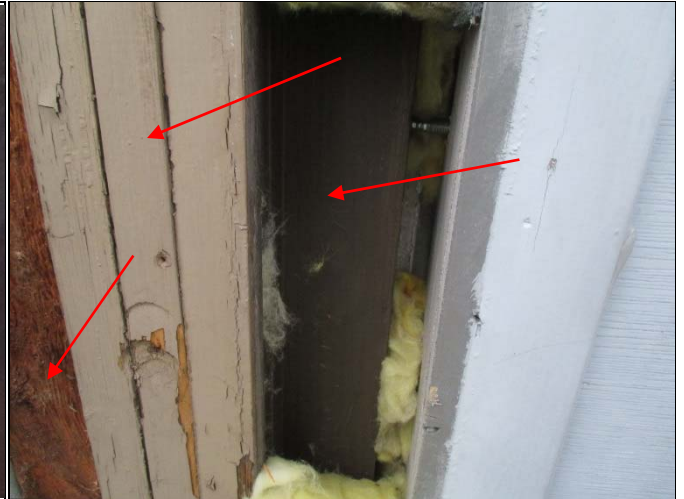
Avauksissa havaittiin useita purkamattomia vanhoja ikkunarakenteita.

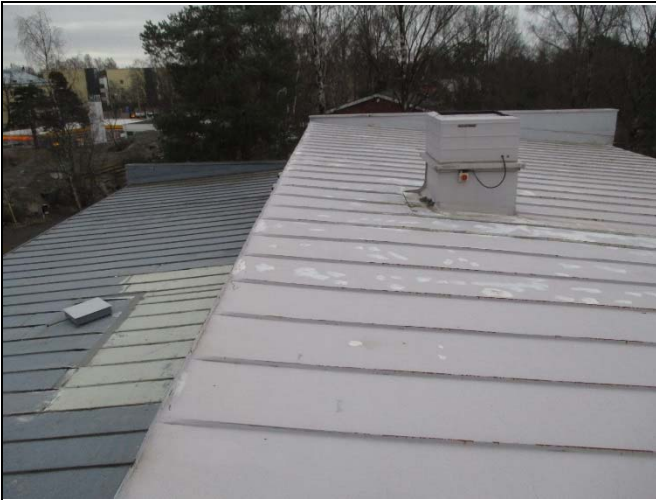
Yleiskuva pulpettikatolta, vasemmalla paikkakorjattu alue

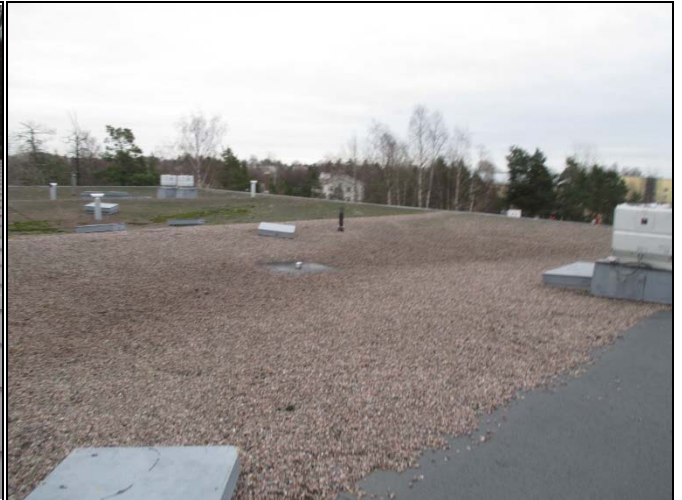
Yleiskuva liikuntasalin katolta

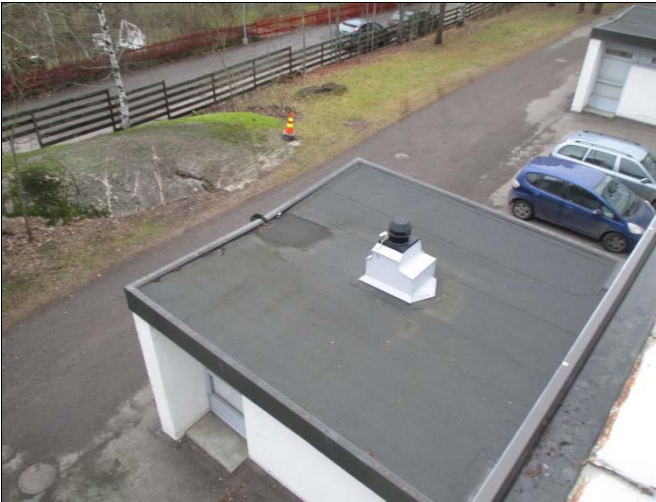
Lännen puolen ulokeosien katot on uusittu

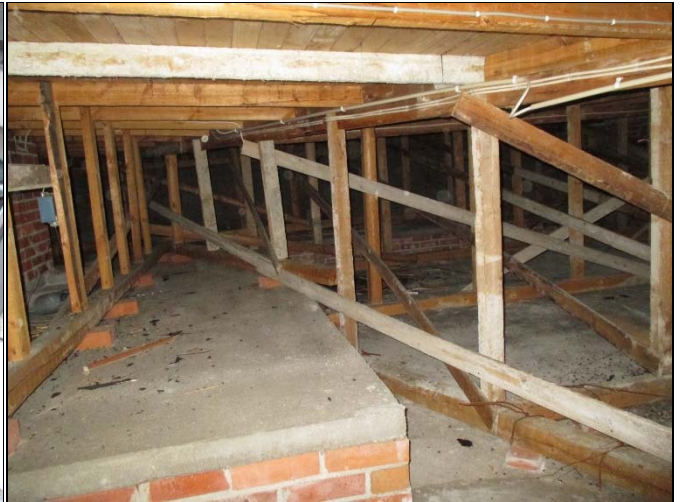
Yleiskuva liikuntasalin yläpohjasta

Liikuntasalin yläpohjan eristeessä havaittiin vahva viite mikrobivaurioista. Vaurion mahdollinen vaikutus sisäilmaan on epäselvä, liikuntasalin katon alueella ei ole juuri läpivientejä, mutta rakennuksessa on paikoin suuri alipaine.

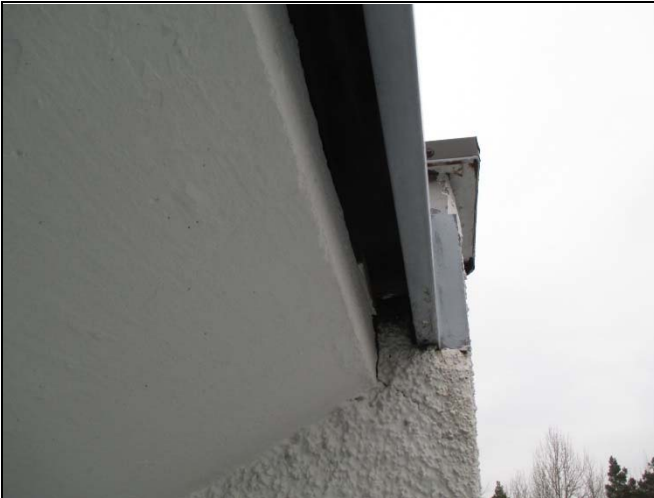
Räystäillä on pääosin riittävät tuuletusvälit

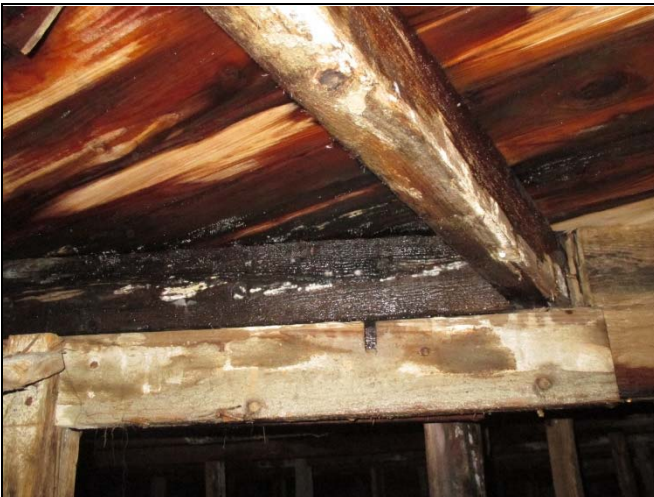
Liikuntasalin katto vuotaa paikoin

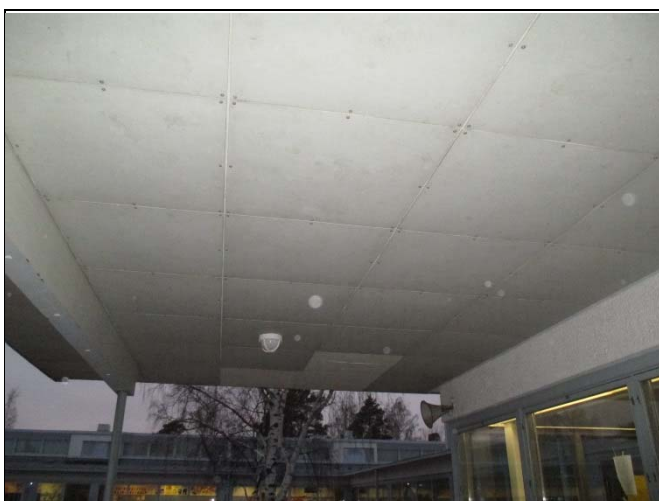
Katoksen alapinnan levytys

Havainnot katoksista mukailevat vesikatto-osuuksia. Sisäänkäyntien kattorakenteet suositellaan uusittavan muun peltikatto-osuuden yhteydessä. Erillisen katoksen teräsrakenteissa on paikoin maali- ja korroosiovaurioita. Katoksen teräsrakenteille suositellaan korroosionestomaalausta peruskorjauksen yhteydessä

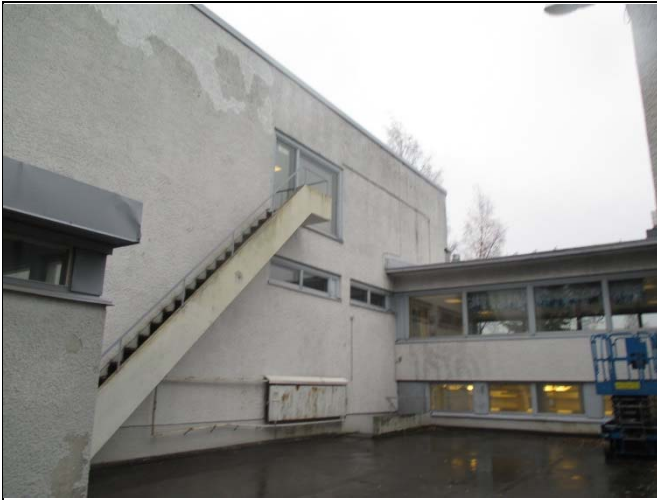
Liikuntasalin päädyssä on betonirakenteiset, rakennuksen runkoon tuetut portaat. Portaissa on maalattu betonikaide ja teräksinen käsijohde. Vedenohjaus on osin puutteellinen, portaiden ja julkisivun liittymä on paikoin vuotanut ja aiheuttanut maalivaurioita portaiden alapintaan sekä rapattuun julkisivuun.

Portaat liikuntasalin päädyssä

Betoniportaisiin on suositeltavaa asentaa vedeneriste ja suorittaa betonirakenteille laasti-
paikkauskorjaus ja uudelleen maalaus.
