# Kuntoarvio

As Oy Malmin Raitti 3  
Malmin Raitti 3  
00700 Helsinki

Tarkastuspäivä  
13/02/2025

Tämä kuntoarvioraportti on tehty Sustera Groupin toimesta kiinteistössä tehdyn tarkastuksen perusteella. Kuntoarvio on laadittu toimitilakiinteistöjen kuntoarvion suoritusohjetta (RT 103097) noudattaen.

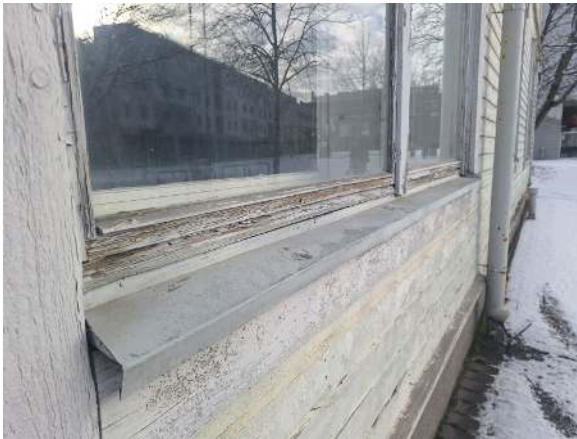
43. Vesipeltien kallistukset ovat kunnossa.

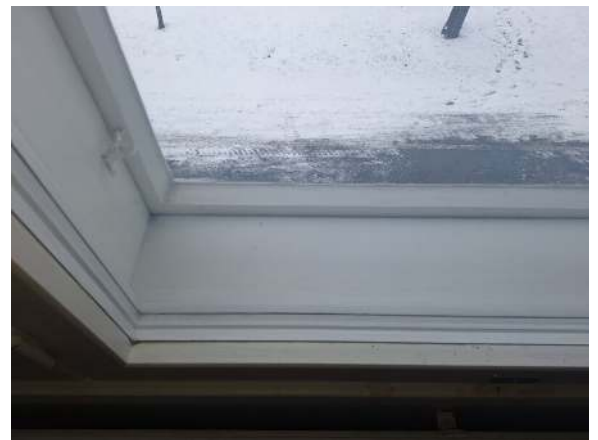
Ikkunat ovat huonossa kunnossa, niissä esiintyy lahovaurioita ja maalipintojen kulumaa ja hilseilyä. Ikkunat suositellaan uusimaan. Ikkunoiden rakenneliittymien kautta on päässyt kosteutta ulkoseinärakenteisiin. Vesipeltien kallistukset ovat riittävät ja niiden kunto on tyydyttävä.

46. Ikkunat ovat MS -tyyppiset puuikkunat.

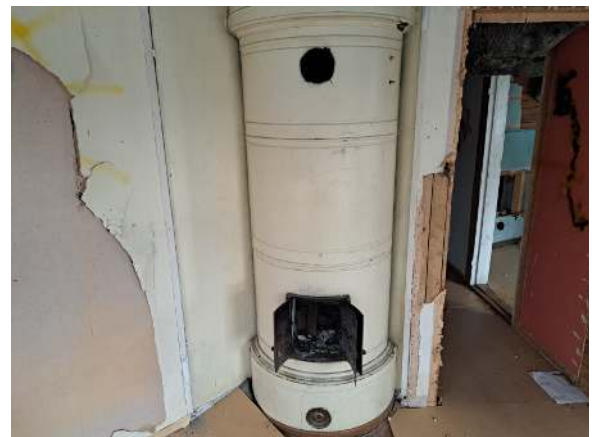
100. Kohteessa on kaksi tulisijaa (kakluunia).

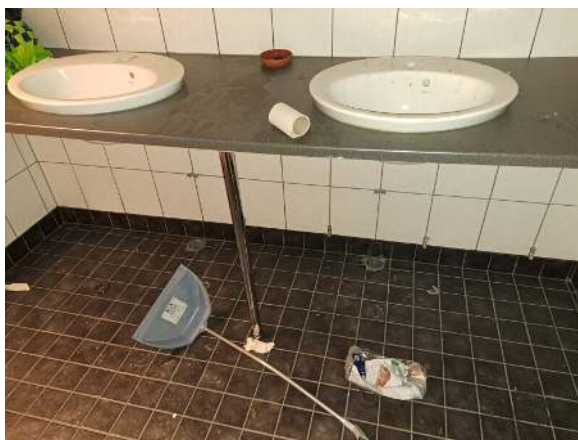
108. Vesi- ja viemärikalusteet on osin purettu.

- Vesi- ja viemärikalusteet uusitaan kokonaisuudessaan putkisaneerauksessa. Hinta-arvio sisältyy putkisaneerauksen varaukseen.

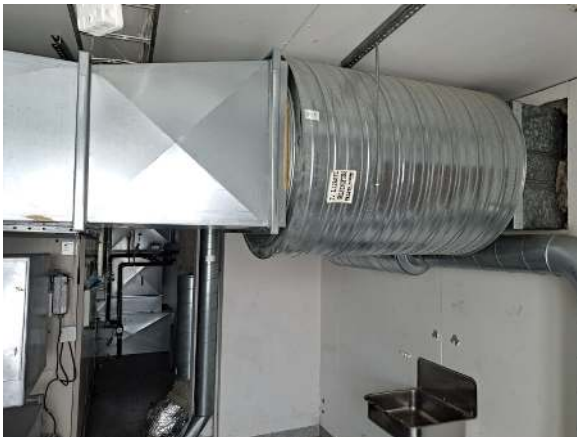
114. Ilmanvaihtokanavaa IV konehuoneessa.

- Ilmanvaihtojärjestelmän puhdistaminen, ilmavirtojen mittaus ja säätö teetetään peruskorjauksen jälkeen.

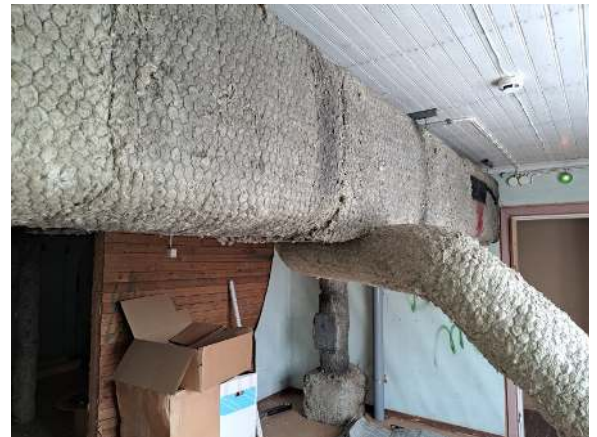
115. Ilmanvaihtokanavat on pääosin eristetty ylimmässä kerroksessa.
