KIINTEISTÖN KUNTOARVIO

PÄIVÄYS	21.10.2014
PROJEKTI	Kiinteistön kuntoarvio ja PTS
TILAAJA	Helsingin Kaupunki, Kiinteistövirasto, Tilakeskus
KOHDE	Tamminiementie 8, 00250 HELSINKI (Kahvilarakennus)

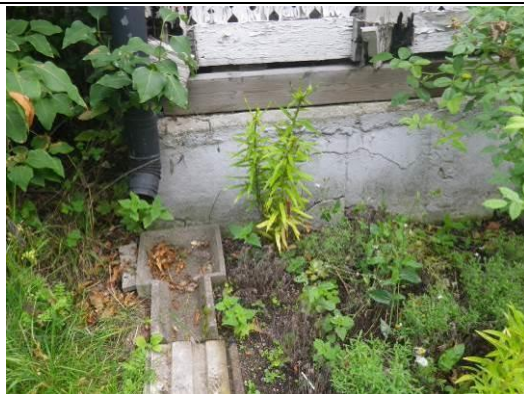
Syöksytorven asemointi on virheellinen.

Toimenpide-ehdotukset	Kustannusarvio	Muut tarkennukset
Sadevesijärjestelmän kunnostus	3 500,00 €	
Kasvillisuuden poistaminen rakennuksen vierustalta	500, 00 €	
Salaojat		Katso kohta 4.2.1

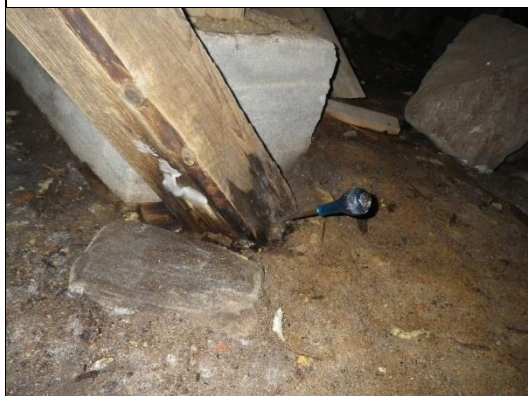
Alapohjan vanhaa puurakennetta

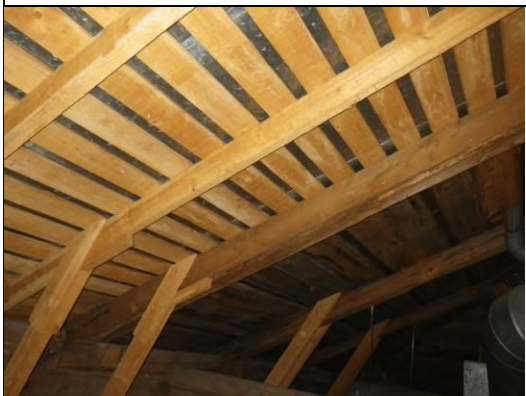
Uusittua vesikatteen aluslaudoitusta.

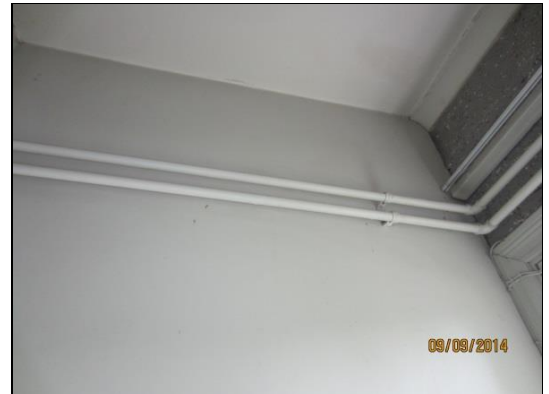
Näkyvillä kulkevia lämmityksen kytkentäjohtoja

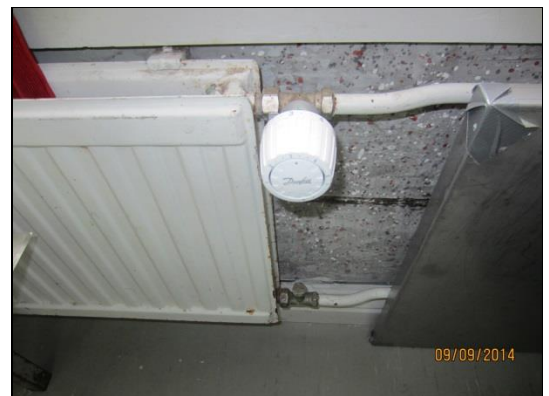
Patteriventtiilit ja termostaattianturi

Toimenpide-ehdotukset	Kustannusarvio	Muut tarkennukset
Patteriventtiilien uusinta	1000,00

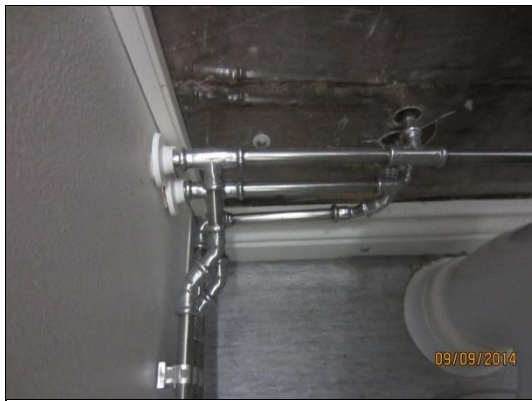
Kromisia uusittuja kalusteiden kytkentäjohdot

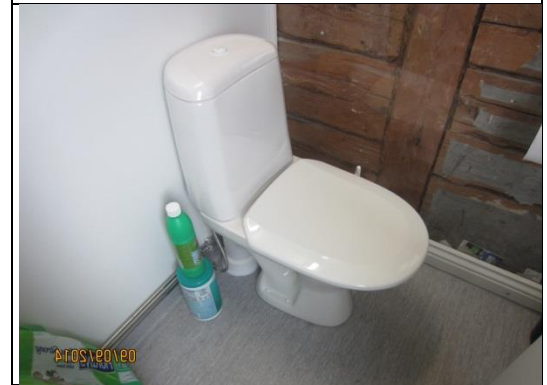
Uusittu WC- istuin

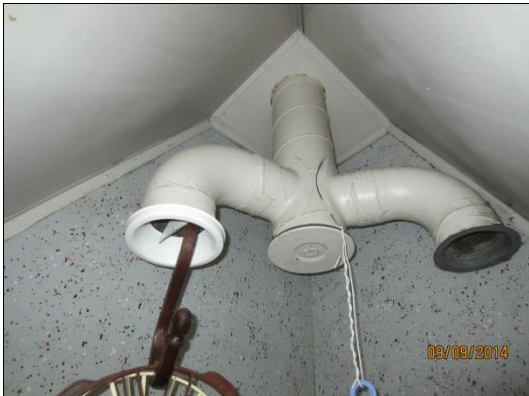
Huuvan sisällä sijaitsevia IV-putkituksia

Toimenpide-ehdotukset	Kustannusarvio	Muut tarkennukset
Venttiilien asennus keittiön huuvan sisälle	200,00

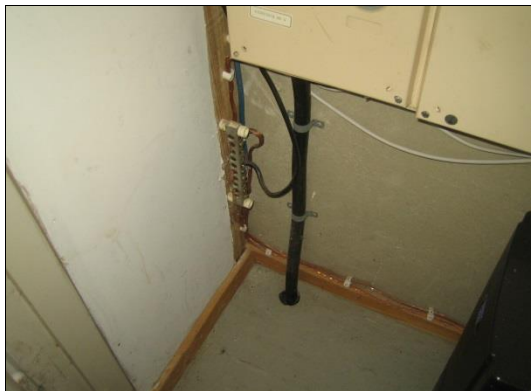
Potentiaalintasauskisko ja keskuksen nousukaapeli

Toimenpide-ehdotukset	Kustannusarvio	Muut tarkennukset
Putkistojen maadoitusten tarkastaminen ja mahdollinen korjaaminen	400 €	
Merkintöjen laatiminen potentiaalintasauskiskoon	200 €

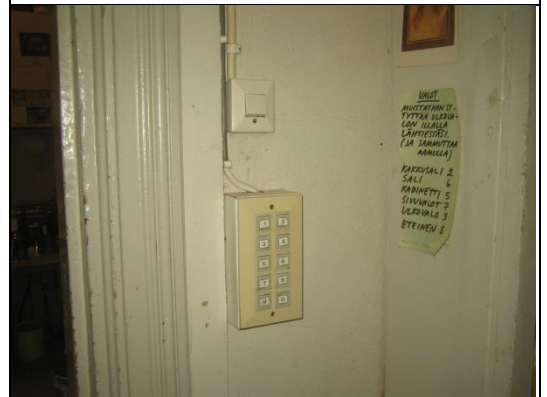
Valaistuksen pienoisjänniteohjaus ja perinteinen kytkinohjaus

Toimenpide-ehdotukset	Kustannusarvio	Muut tarkennukset
Valaisinkupujen asentaminen	400 €	
Valaistusjärjestelmän uusiminen	n. 5 000 €

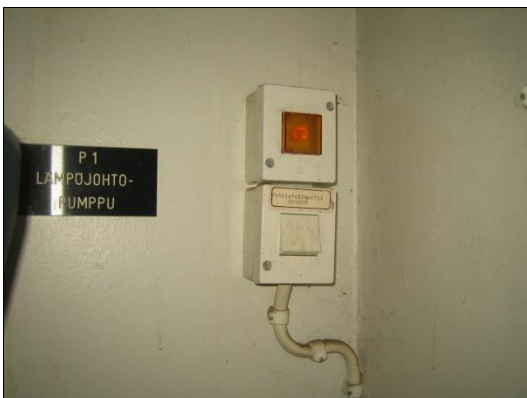
Putkiston saattolämmityksen kytkin
