## KUNTOARVIORAPORTTI

Rajasaarentie 6, Villa Bråvalla, 00250 Helsinki  
26.3.2025

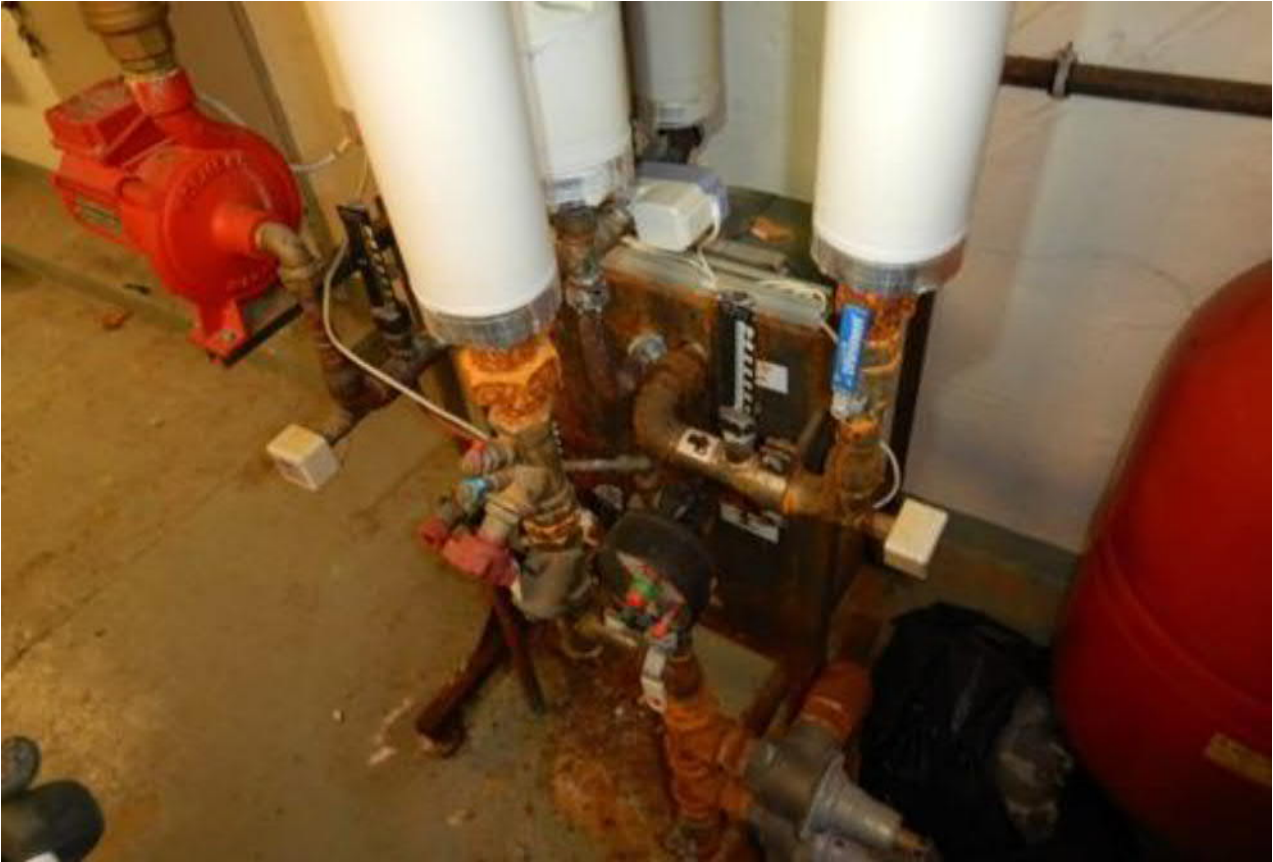
LVI-tekniikka on peruskorjattu 1980-luvun puolivälissä. Sen jälkeen on uusittu lämmön tuotantolaitteet 1990-luvun lopussa ja lisätty yksi LTO-kone pohjakerrokseen. Lämpö- ja käyttövesiverkostoissa on viitteitä vuodoista ja verkostot ovat olleet vuosia tyhjänä. Ilmanvaihtokoneet ovat korroosiovaurioituneita ja kaukolämpö on katkaista ja laitteet

*Kuva 59. Yleiskuva kaukolämmön alajakokeskuksen laitteista*

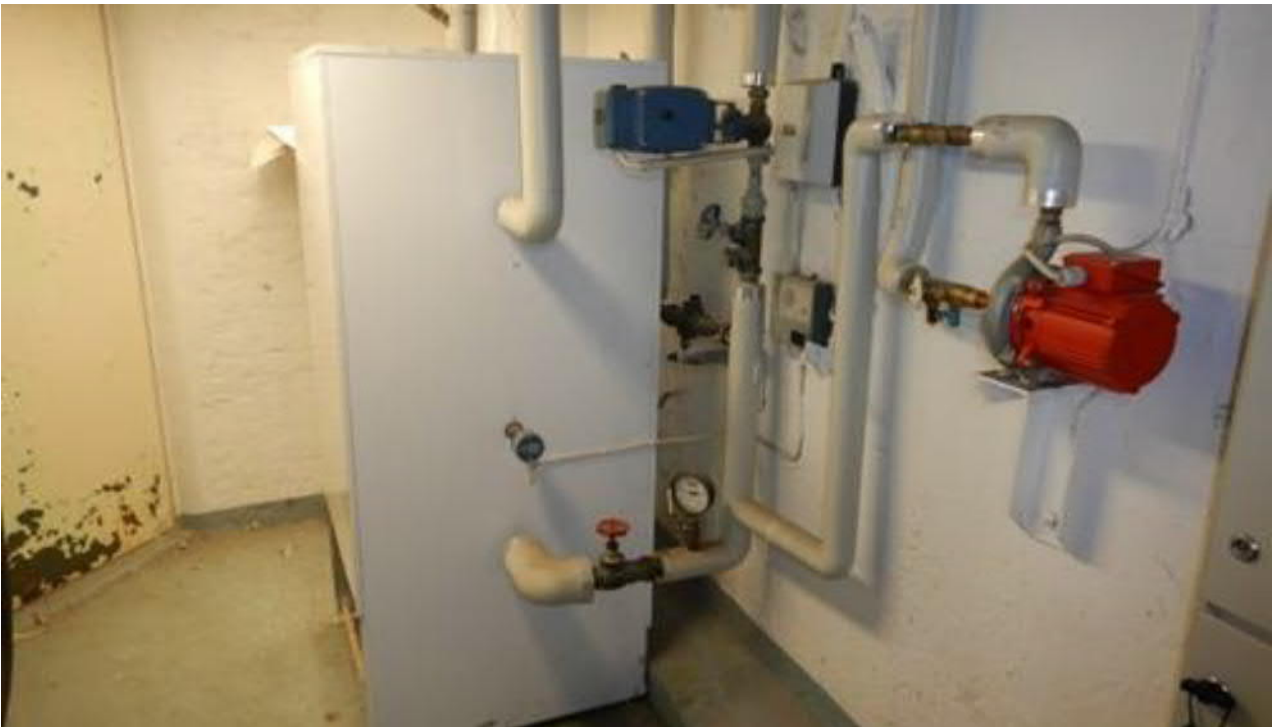
*Kuva 60. Yleiskuva lämpimän käyttöveden varaajasta.*

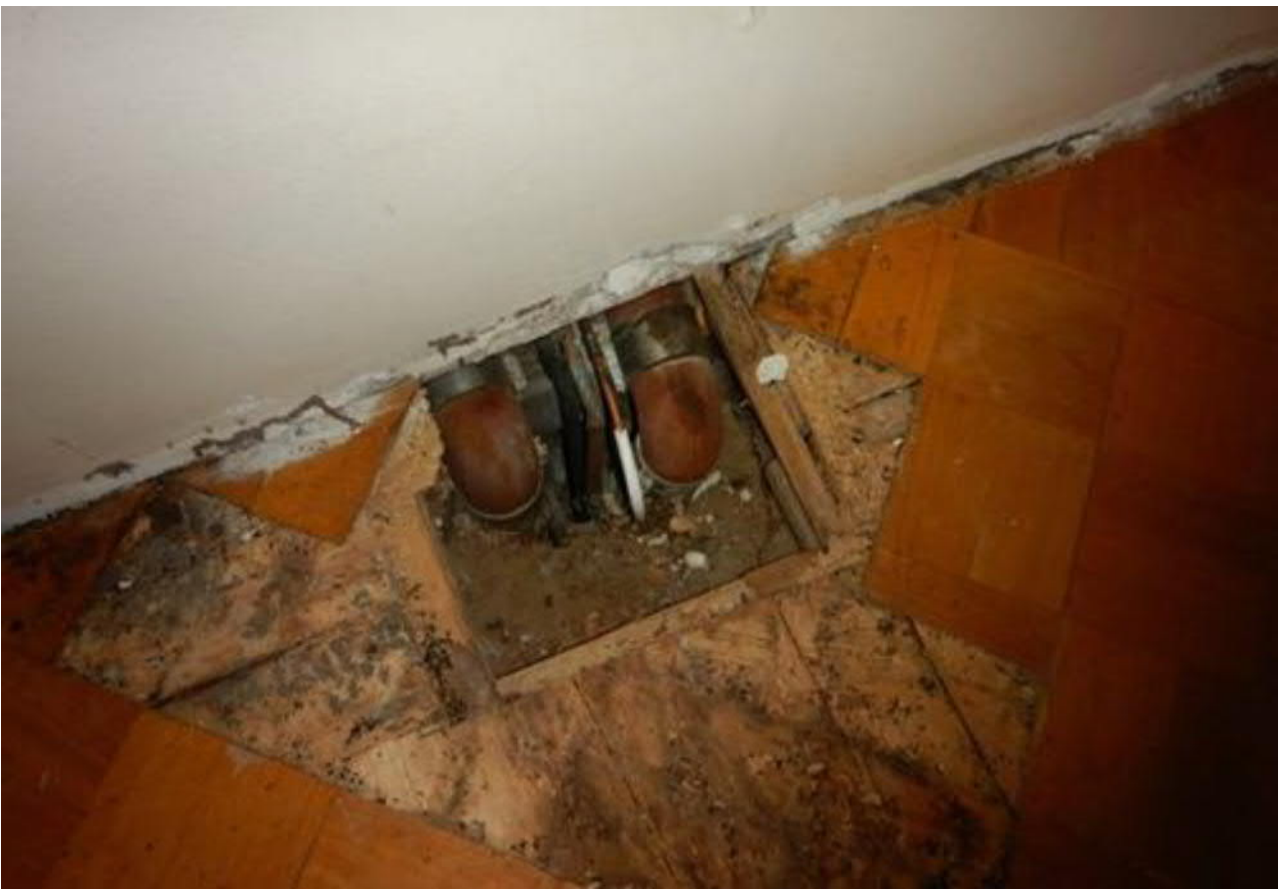
Kuva 64. Yleiskuva vesi- ja viemäriasennuksista.

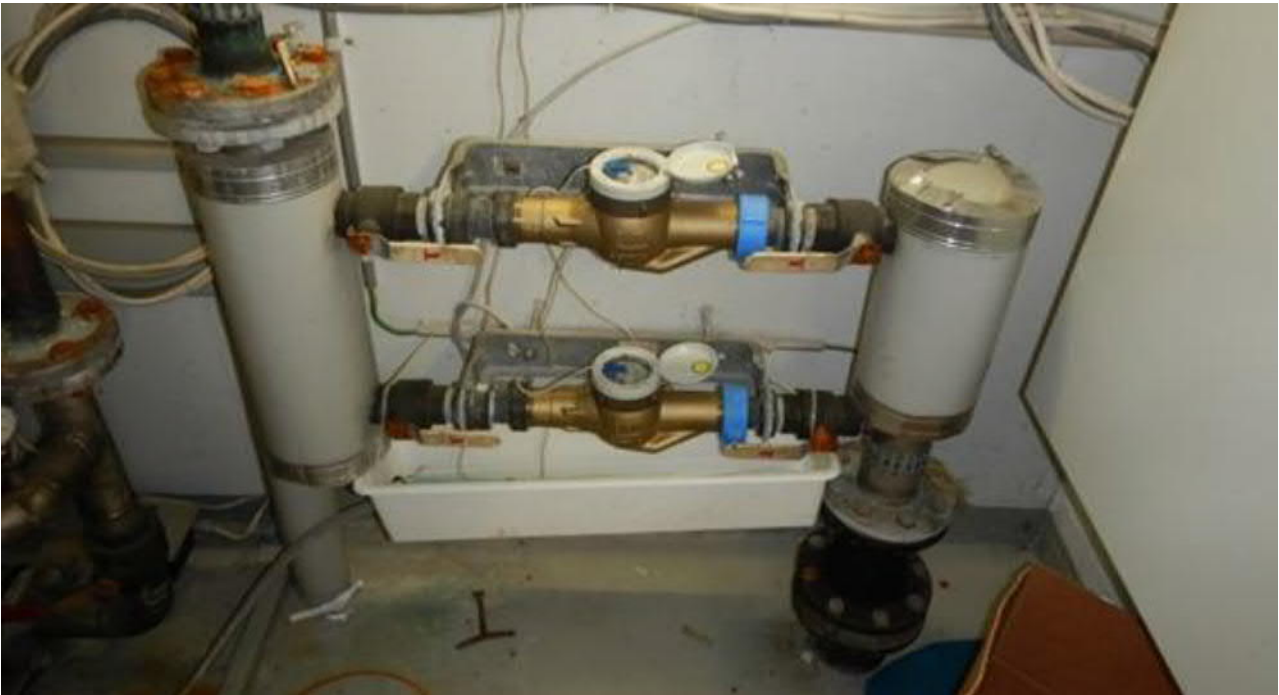
Kuva 65. Yleiskuva vesimittarista ja pääsuluista.

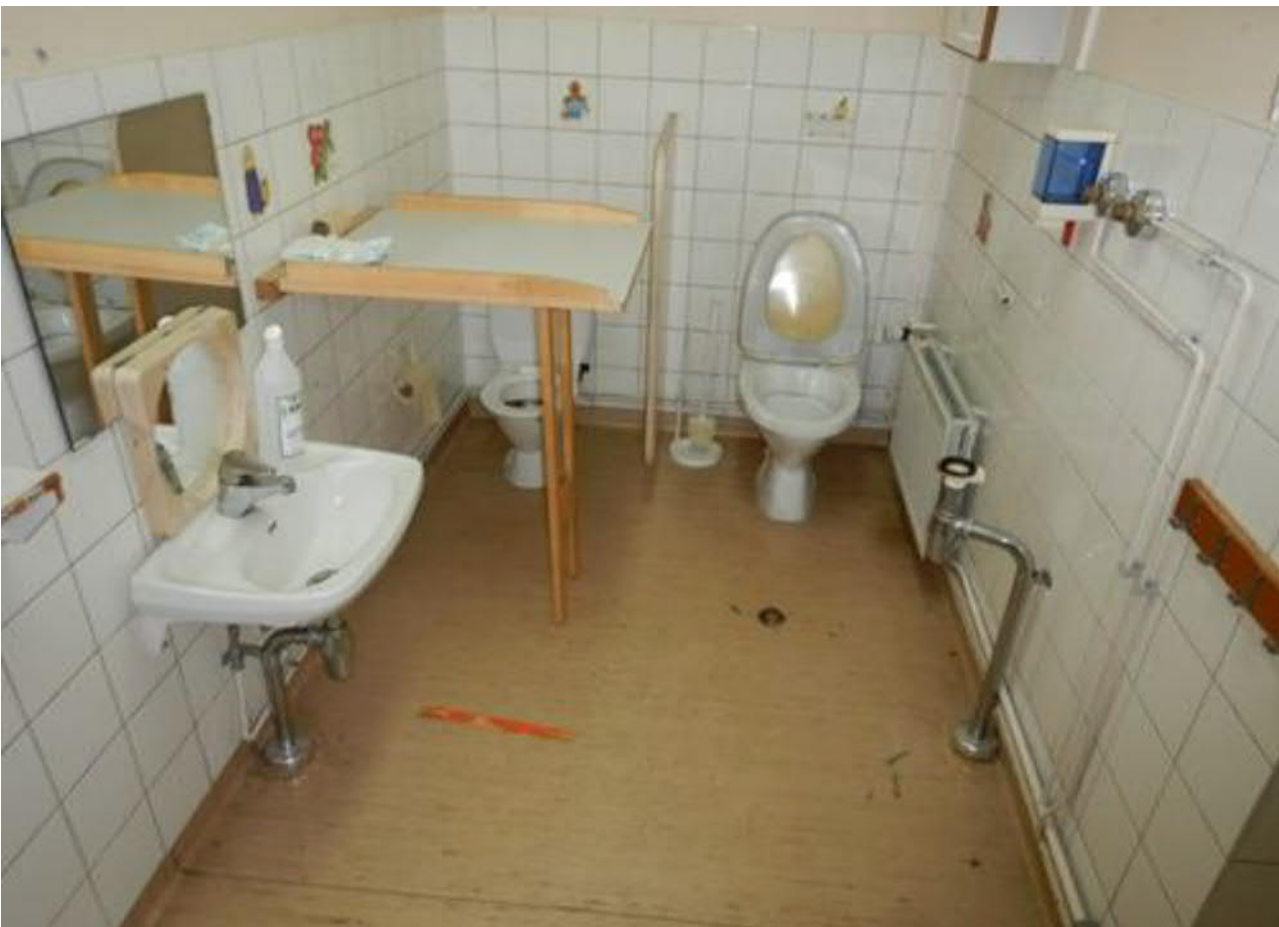
Kuva 66. Yleiskuva vesi- ja viemärikalusteista.

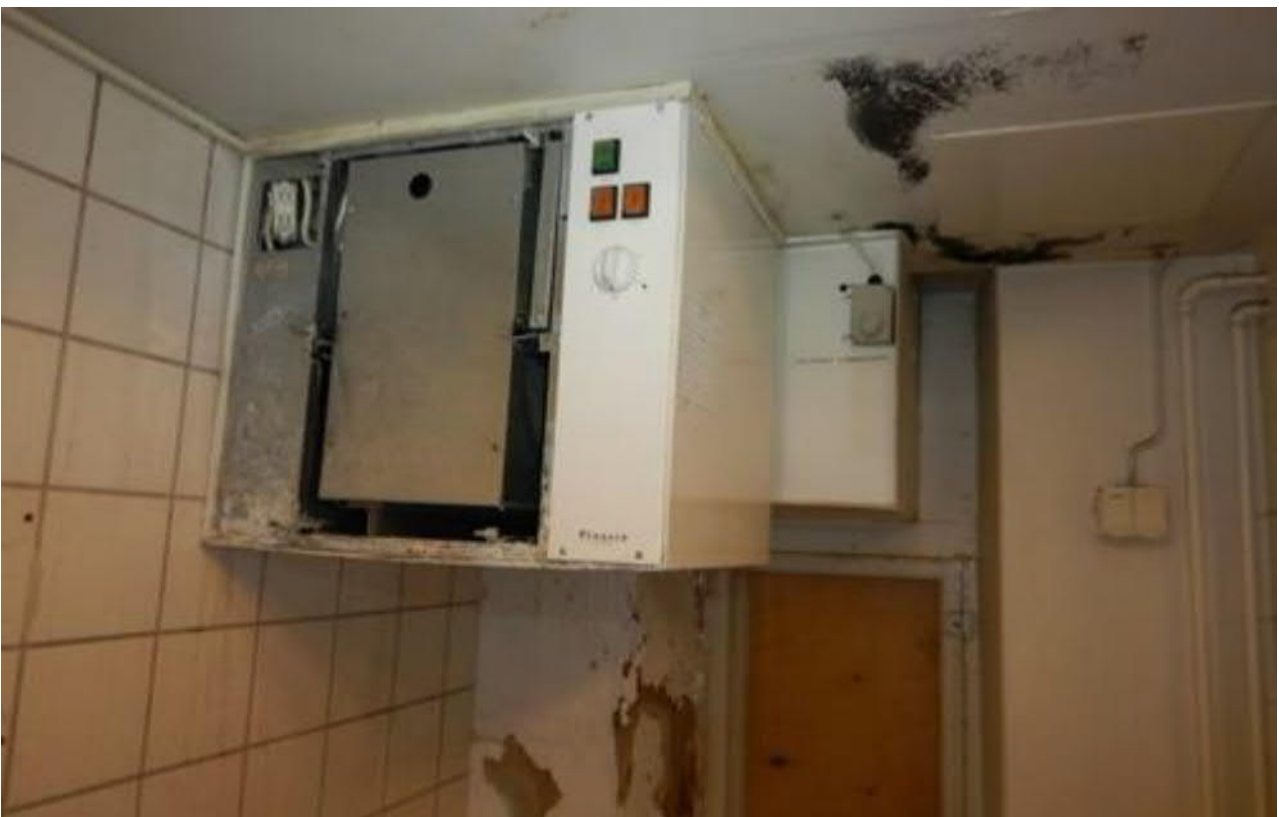
Kuva 68. Yleiskuva pohjakerroksen LTO-koneesta.

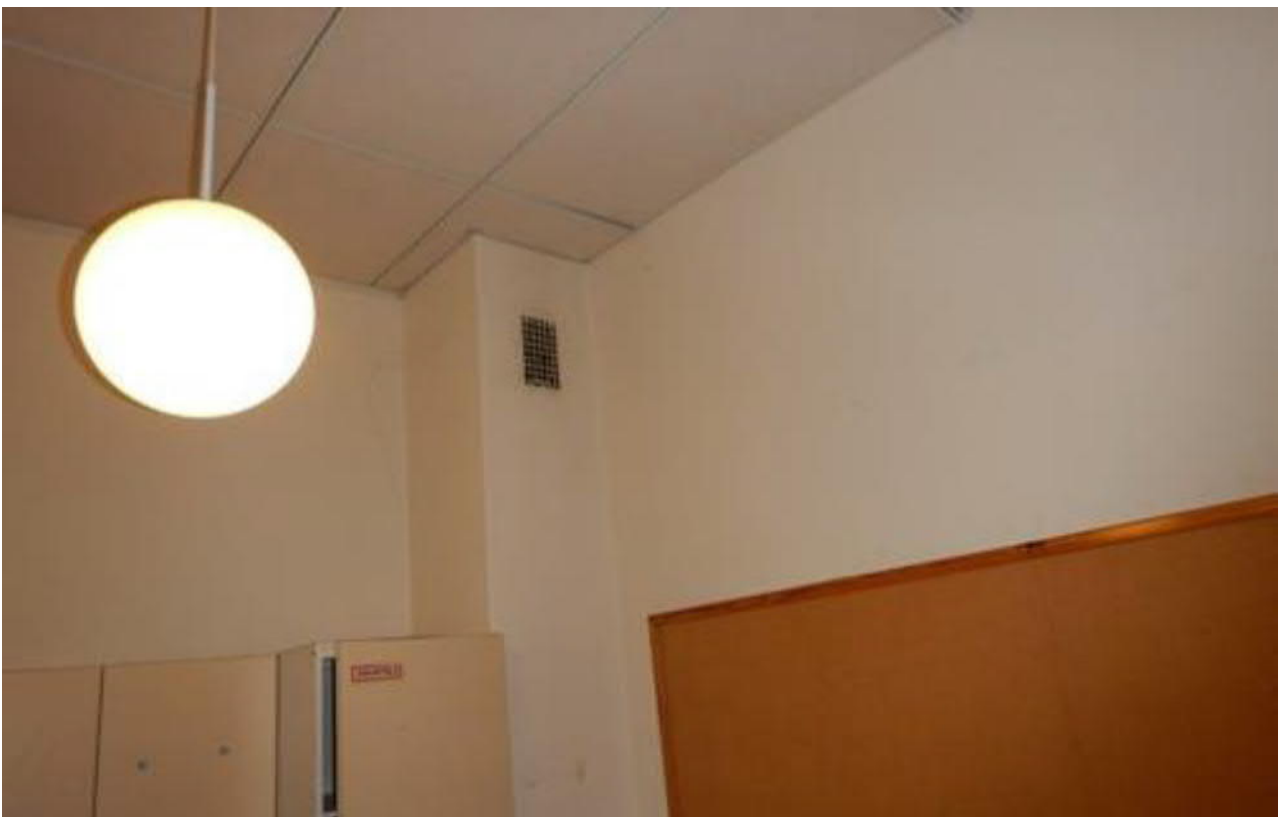
Kuva 72. Yleiskuva poistoilman valurautasäleiköstä.

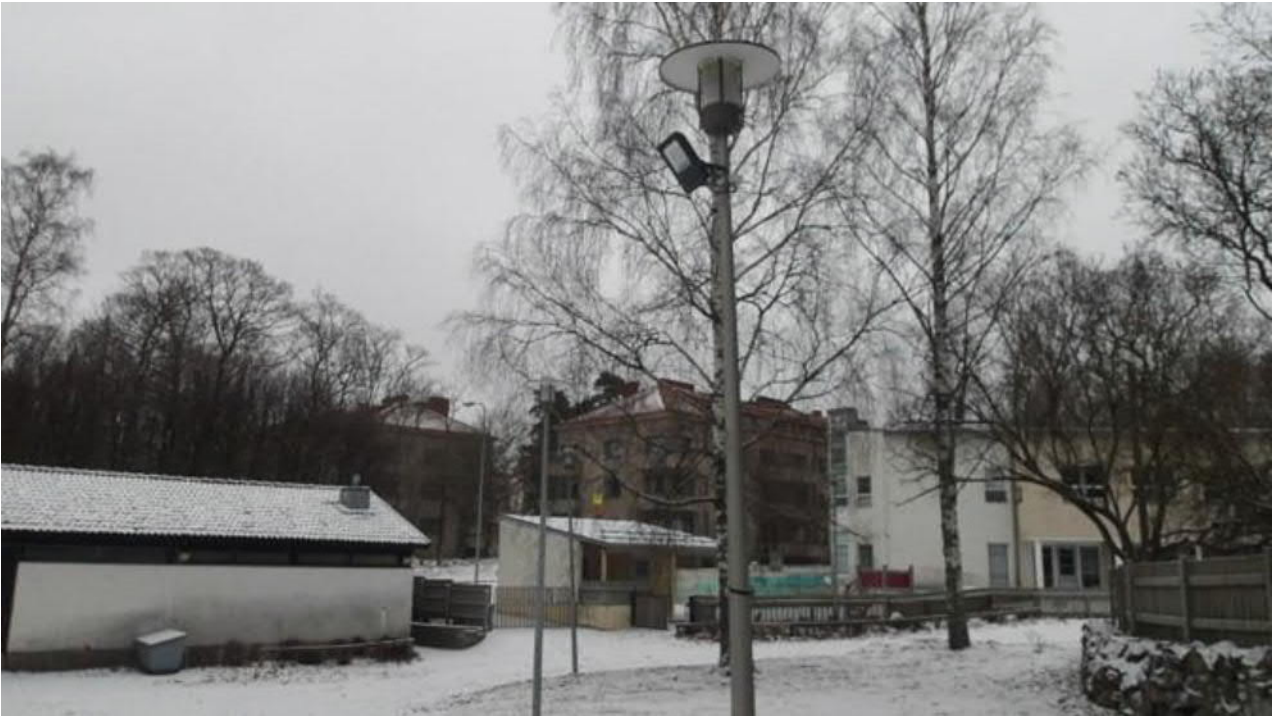
*Kuva 76. Yleiskuva piha-alueen pylväsvalaistuksesta.*

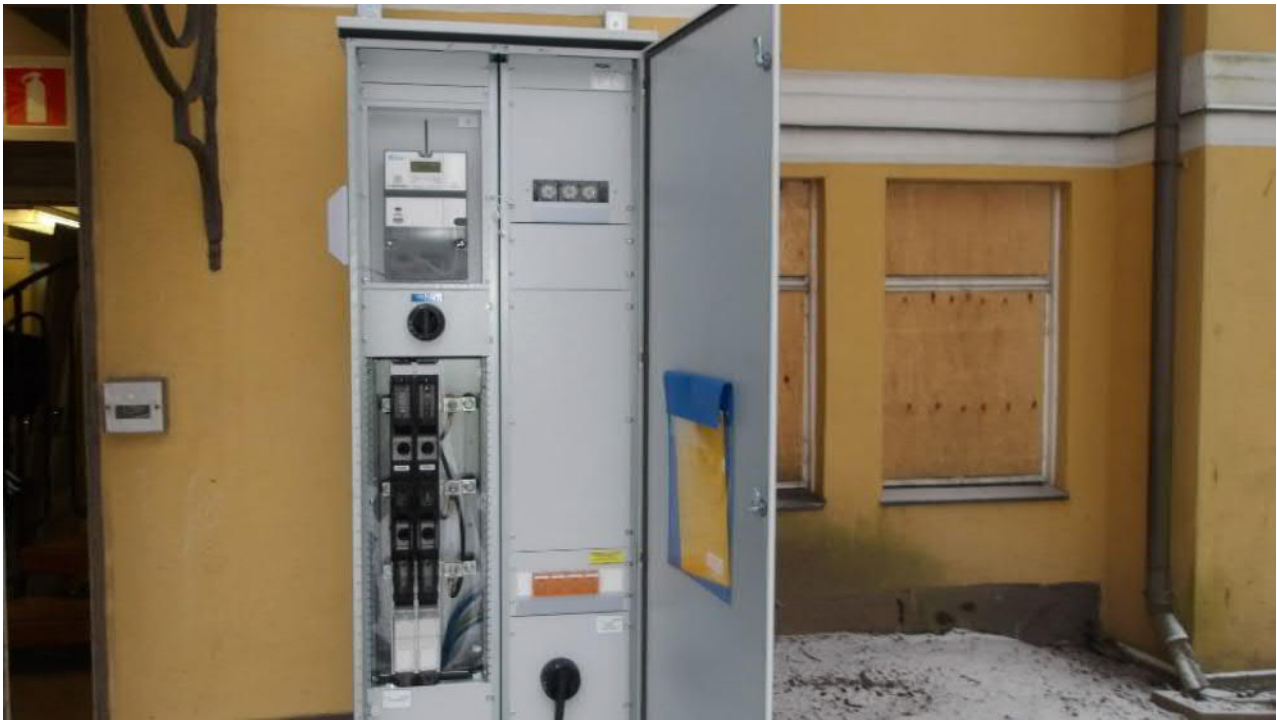
Kuva 78. Yleiskuva uusitusta keskuksesta MK1.

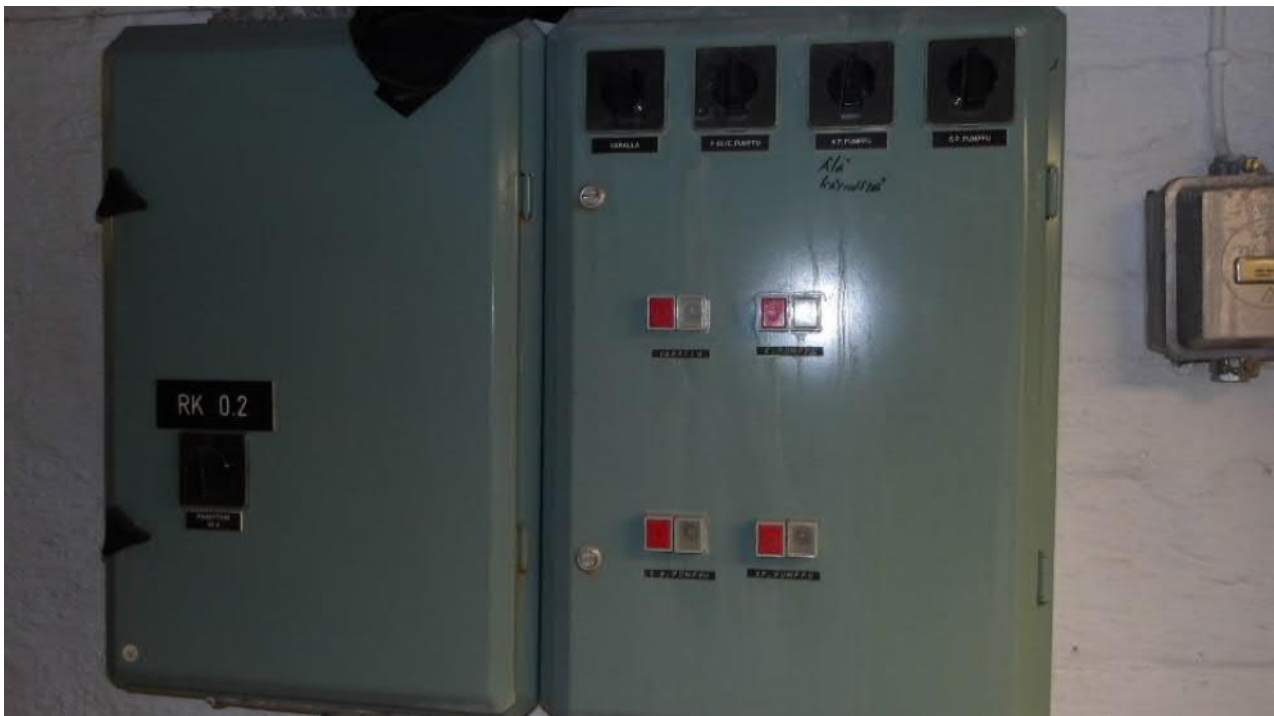
Kuva 79. Yleiskuva lämmönjakohuoneen vanhasta ryhmäkeskuksesta RK 0.2.

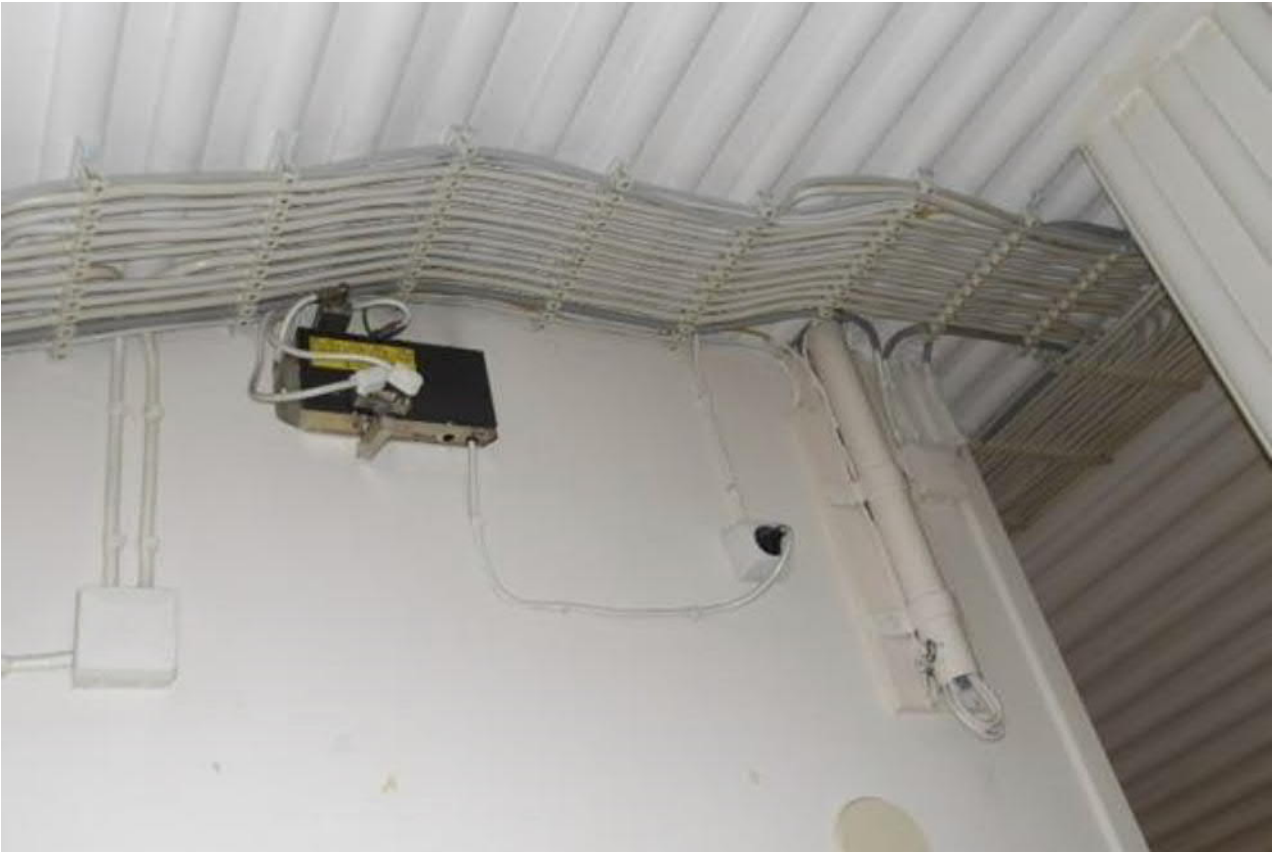
Kuva 80. Yleiskuva pinta-asennuksista ja Niedax-kiskoista.

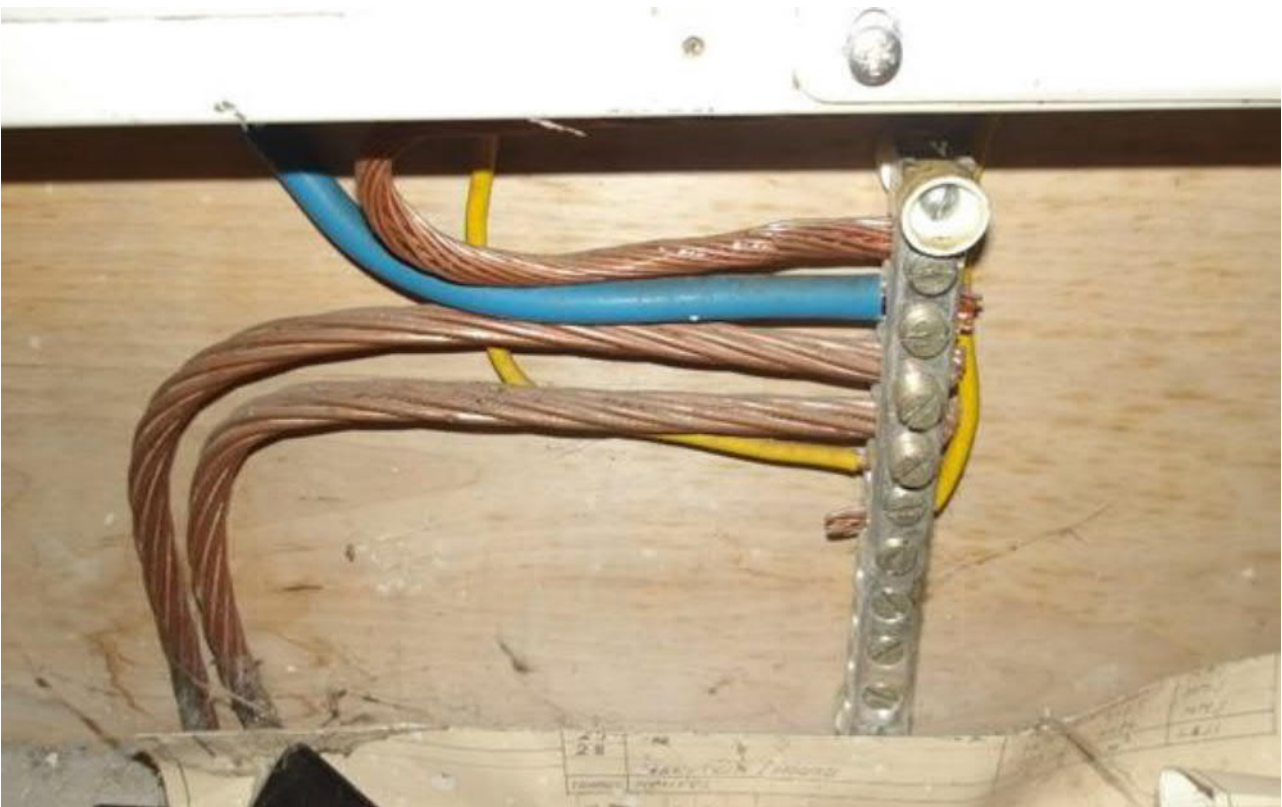
Kuva 81. Yleiskuva potentiaalintasauskiskosta ja johtimista.

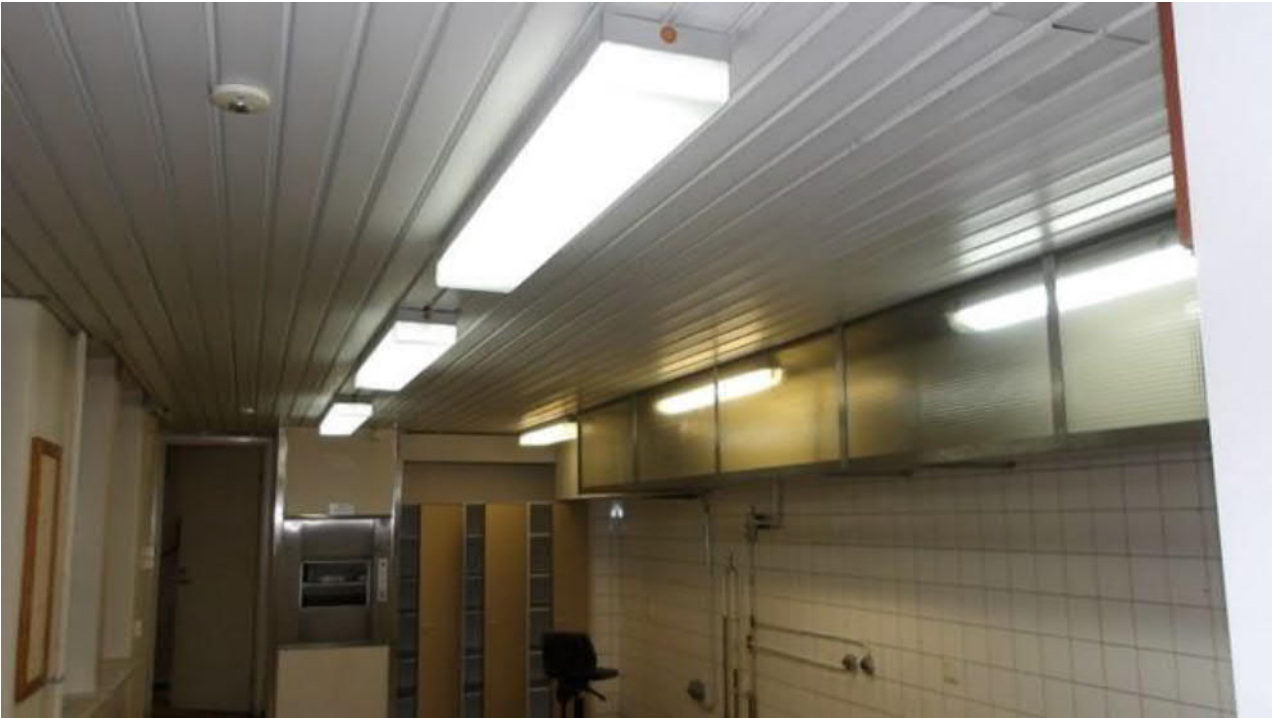
*Kuva 82. Yleiskuva keittiötilan valaistuksesta.*

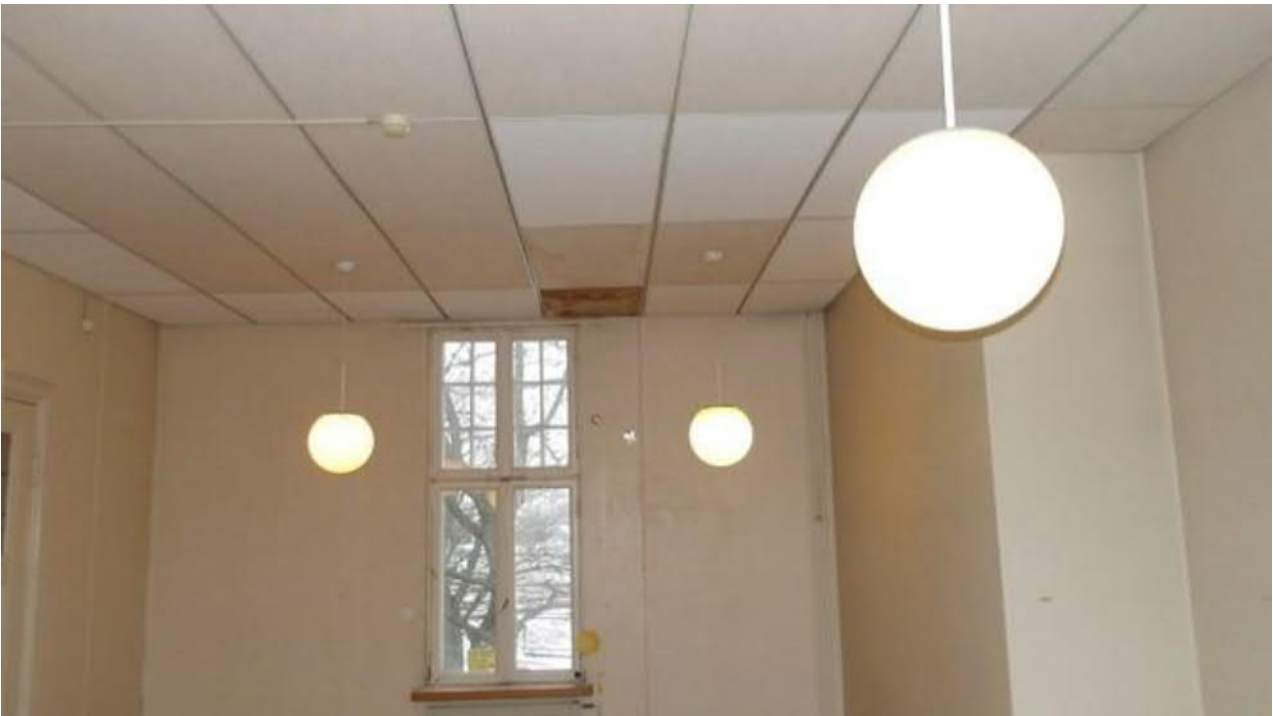
*Kuva 83. Yleiskuva ensimmäisen kerroksen huonetilan valaisimista.*

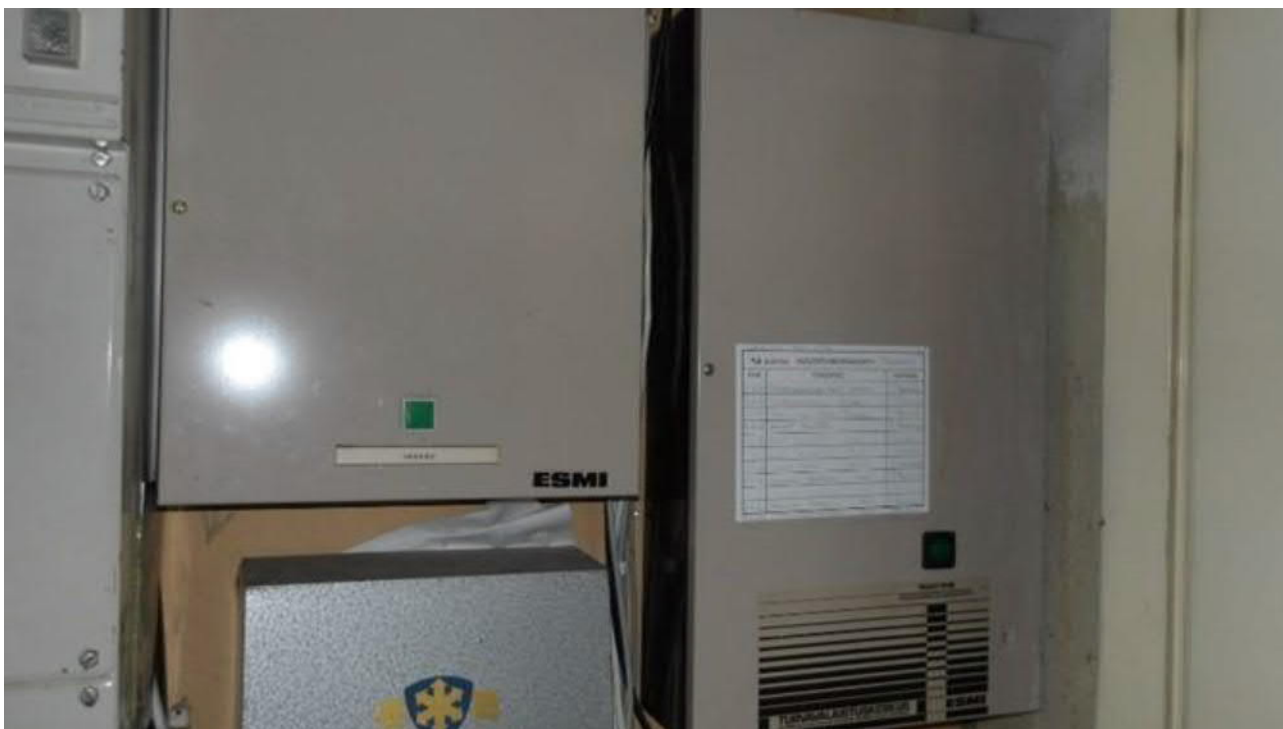
Kuva 89. Yleiskuva merkki- ja turvavalokeskuksesta.

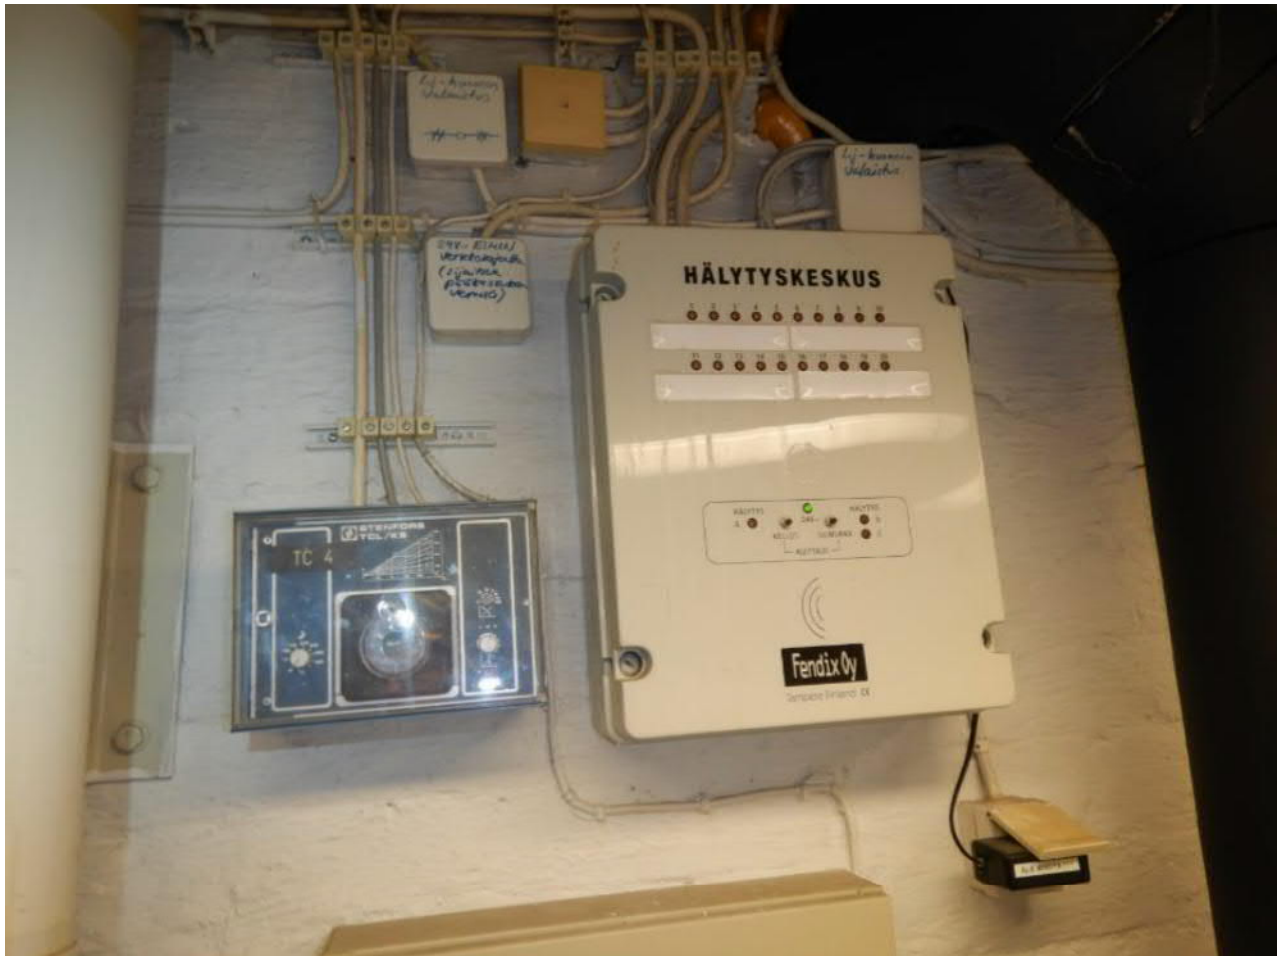
Kuva 90. Yleiskuva lämmönjaon säätö- ja hälytyskeskuksesta.

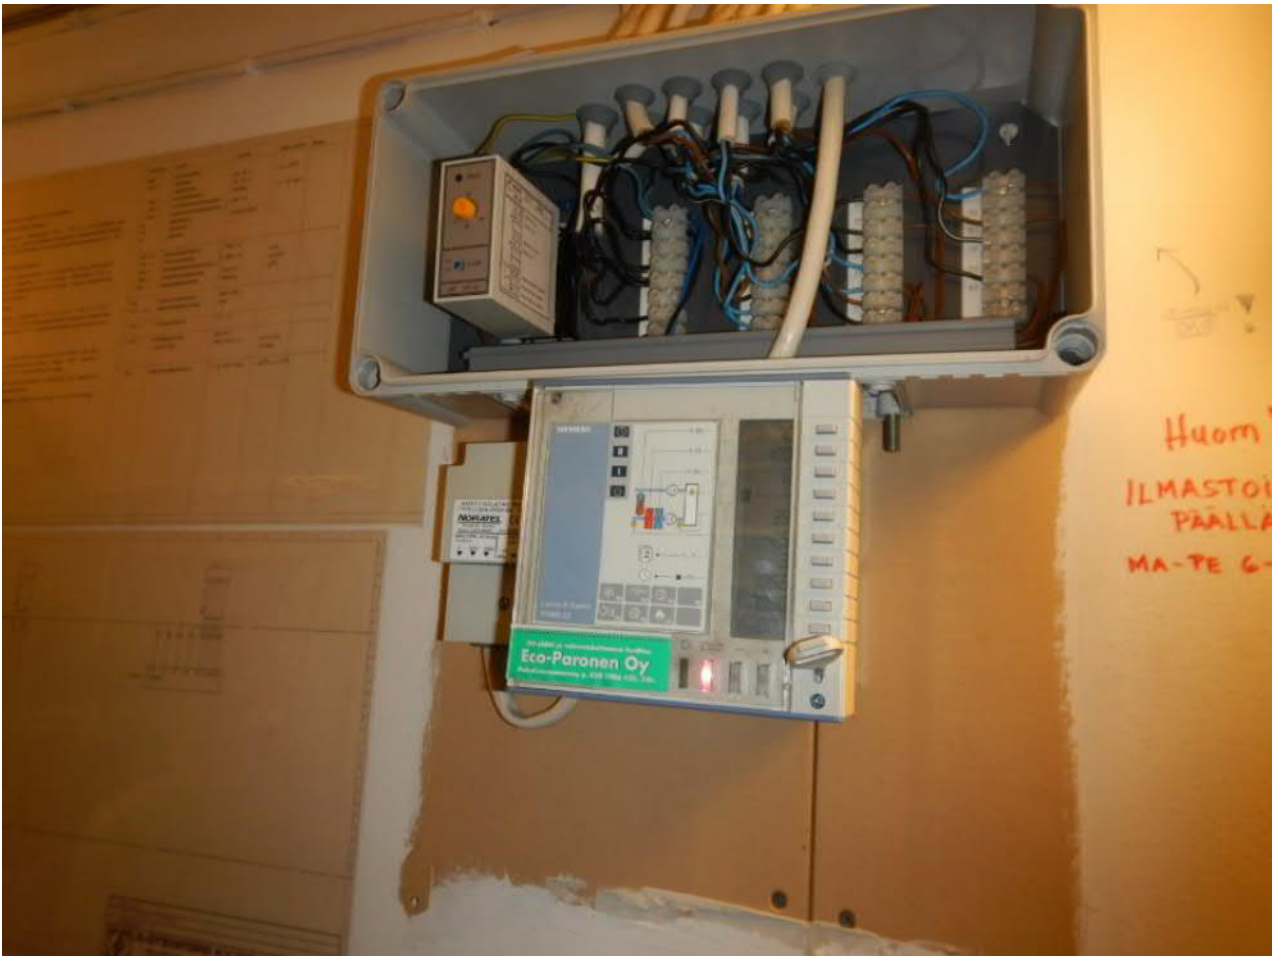
Kuva 91. Yleiskuva tuloilmakoneen säätökeskuksesta.
