## Asbesti- ja haitta-ainetutkimuslausunto

Leankatu 5, 00240 Helsinki  
Omakotitalorakennuksen AHA-tutkimus  
9.5.2025

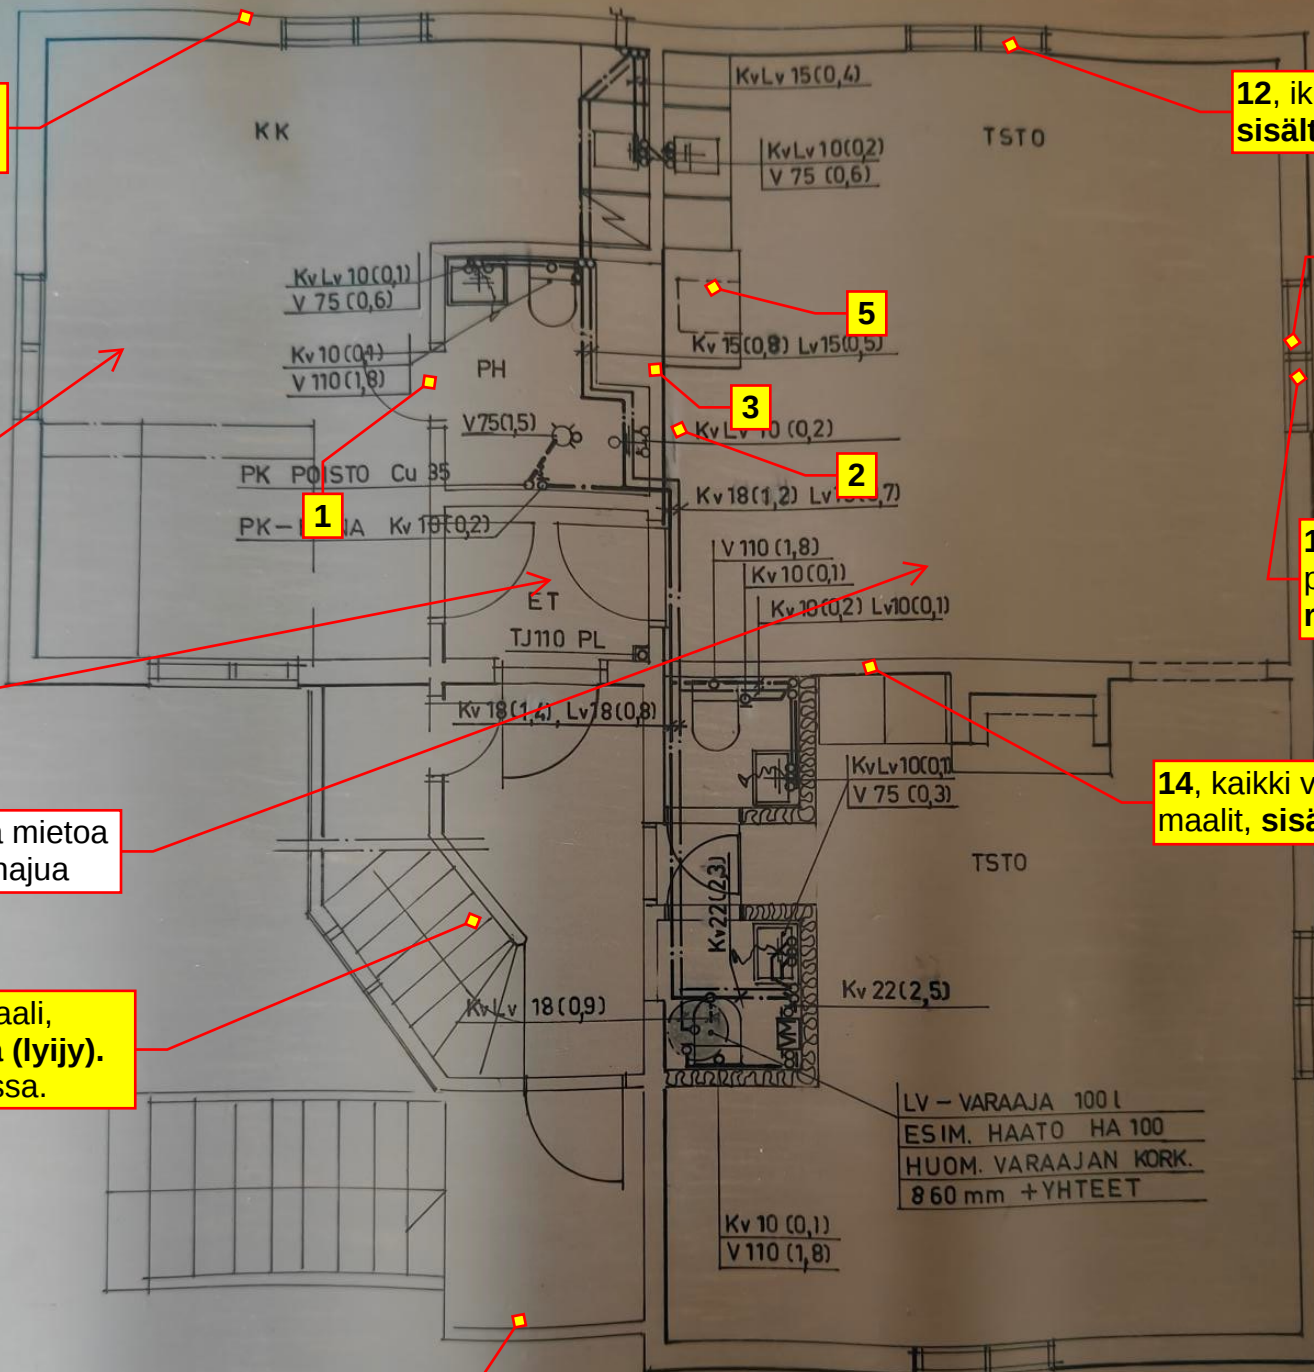
**13, lattialankut, ruskea maali, sisältää raskasmetalleja (lyijy). Havaittiin useissa eri tiloissa.**

**8, ulkoporras musta sively, sisältää PAH-yhdisteitä.**
