## KUNTOARVIORAPORTTI

Leankatu 5 00240 Helsinki  
7.5.2025

Kuntoarvion kohteena on Helsingin Pasilassa sijaitseva omakotitalorakennus.

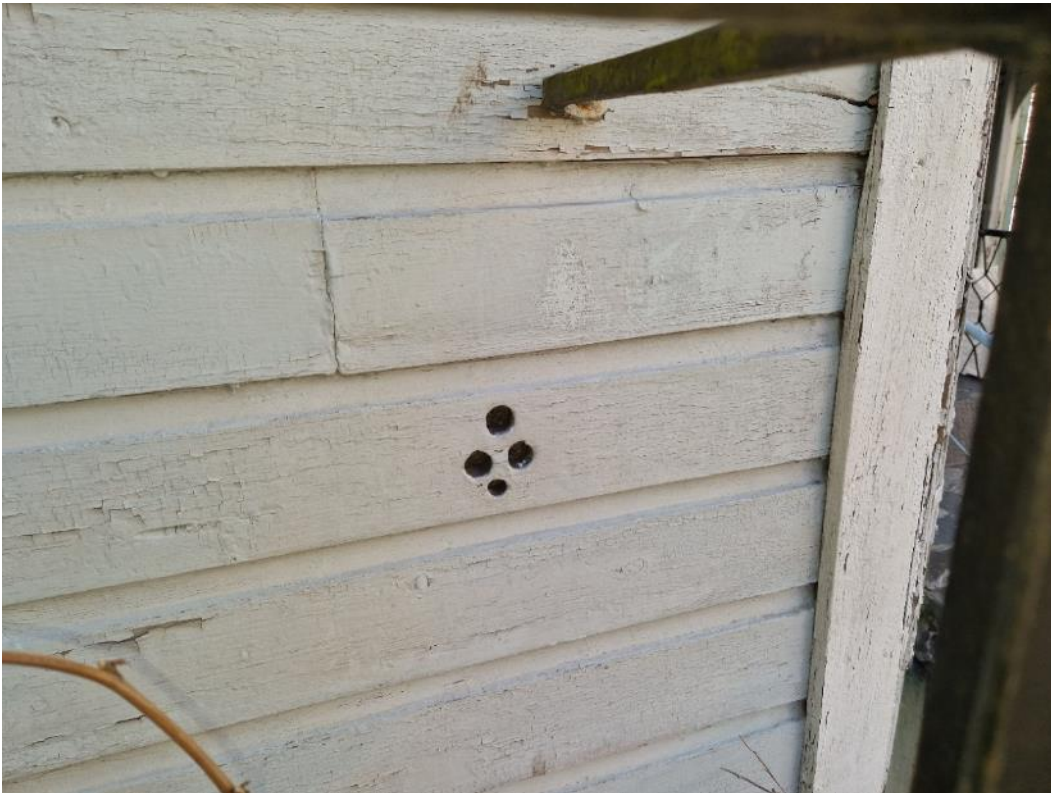
Kuva 8. Talotikkaiden kohdalla julkisivun puuverhouksessa havaittiin reikiä, joiden kautta havaittiin puuverhouksen takana olevan EPS-eriste.

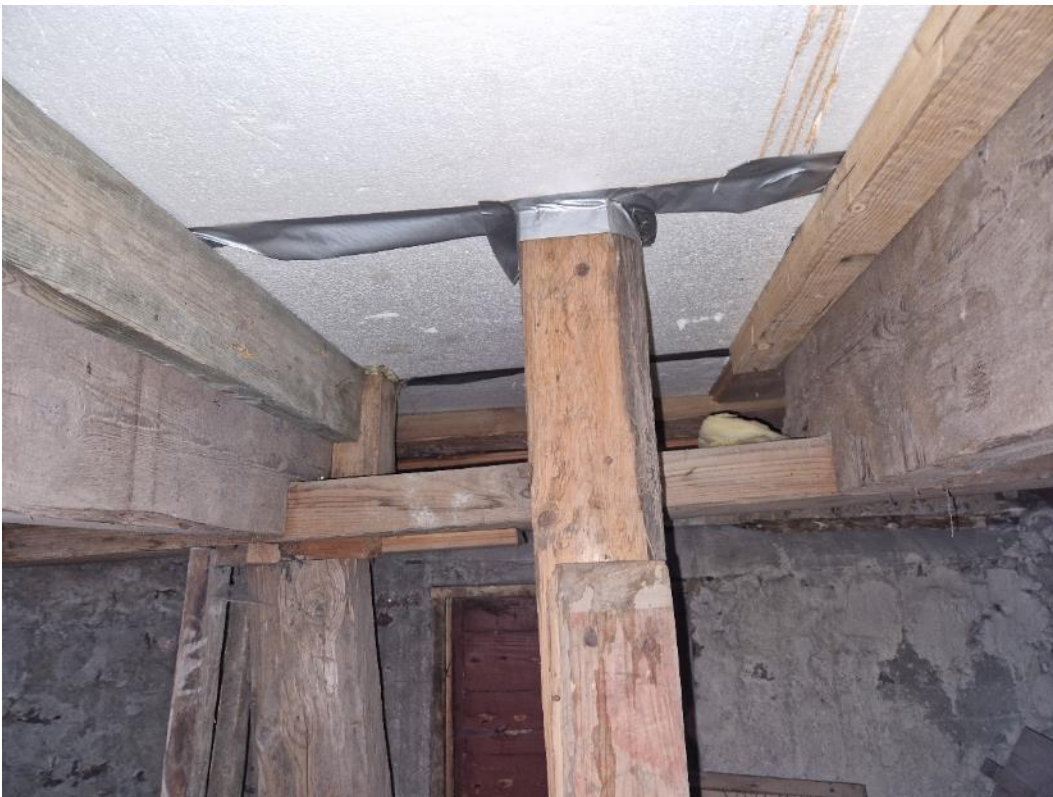
Kuva 22. Eteistilan / portaikon kohdalla ryömintätilan puolella alapohjan alapintaan on asennettu EPS-eriste.

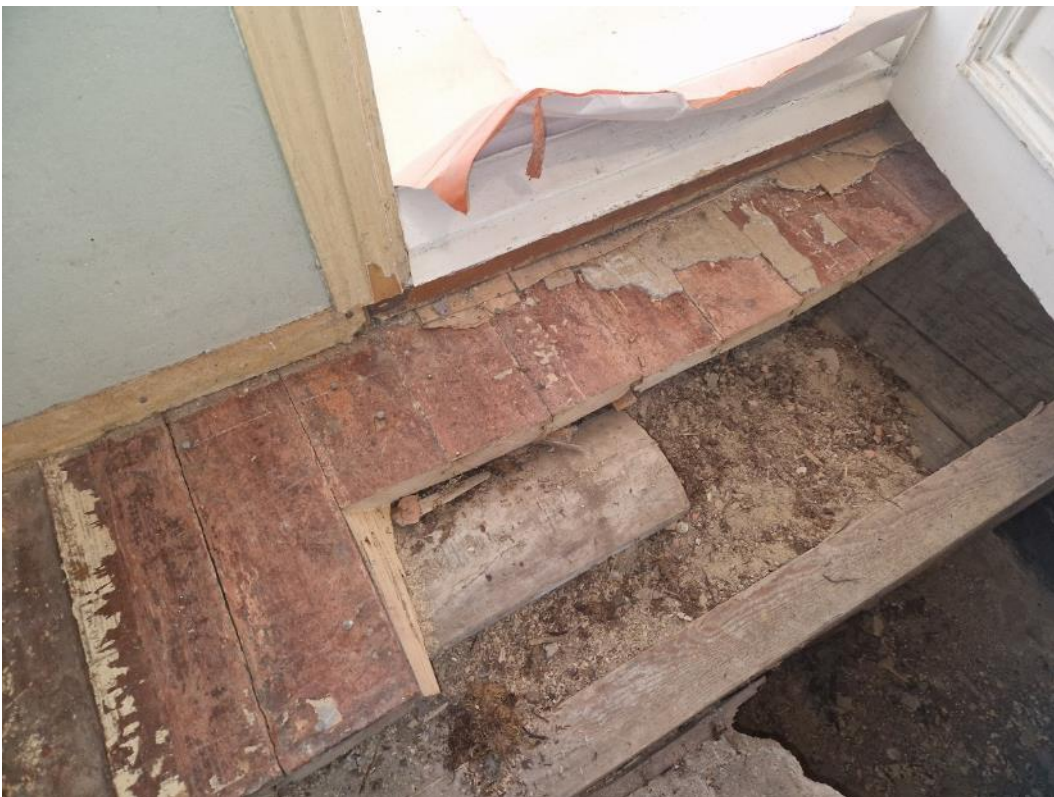
- Ulkoseinän alaosa on suojattu muovein julkisivuverhouksen epätiiviyksien vuoksi. Ulkoseinien alaosien kunto tulee selvittää ja rakenteet tarvittaessa korjata.
- Märkätiloissa olleen kosteusvaurion korjaukset ovat kesken ja rakenteet ovat auki. Rakenteiden vauriolaajuus tulee selvittää ja rakenteet korjata.

Kuva 30. Alapohjarakenteita eteisen / pesuhuonetilan kohdalla.

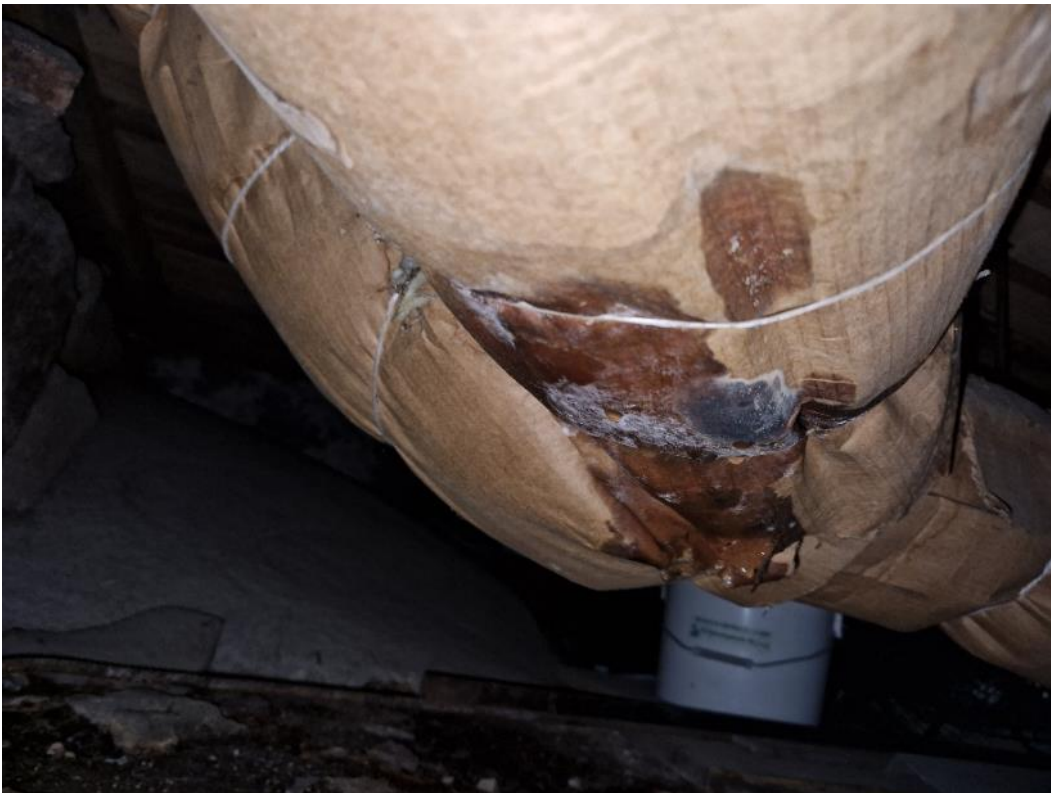
*Kuva 70. Viemäriputkessa havaittiin vuotojälkeä.*

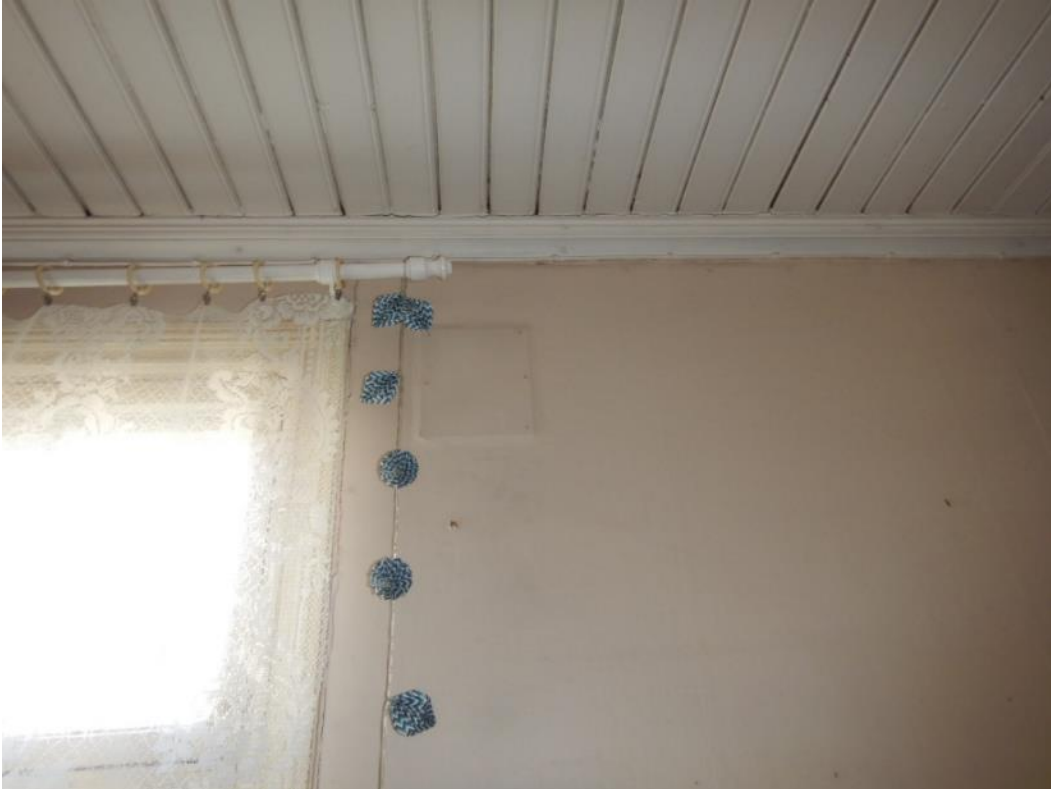
*Kuva 72. Korvausilmareitit on tukittu pääasiassa.*

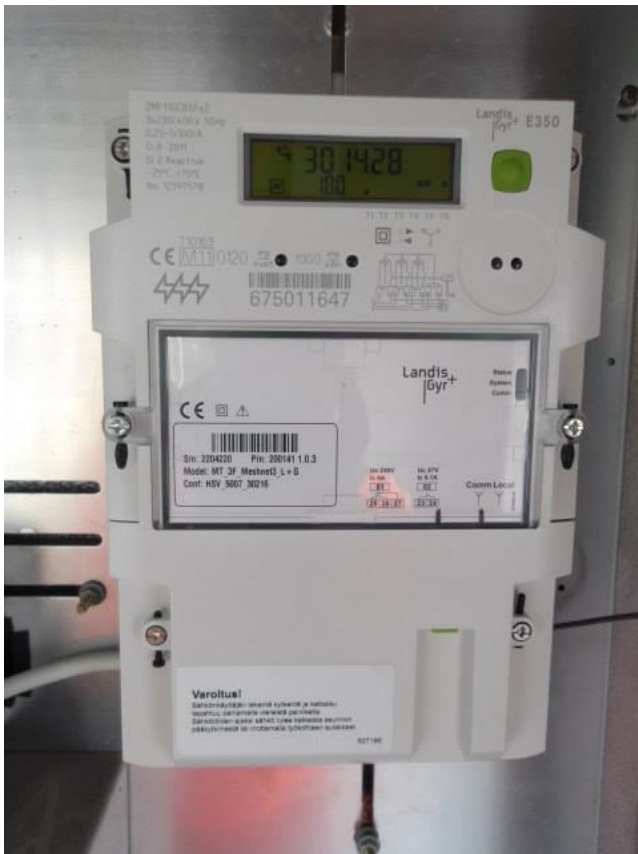
Kuva 79. Yleiskuva uusitusta kWh-mittarista.

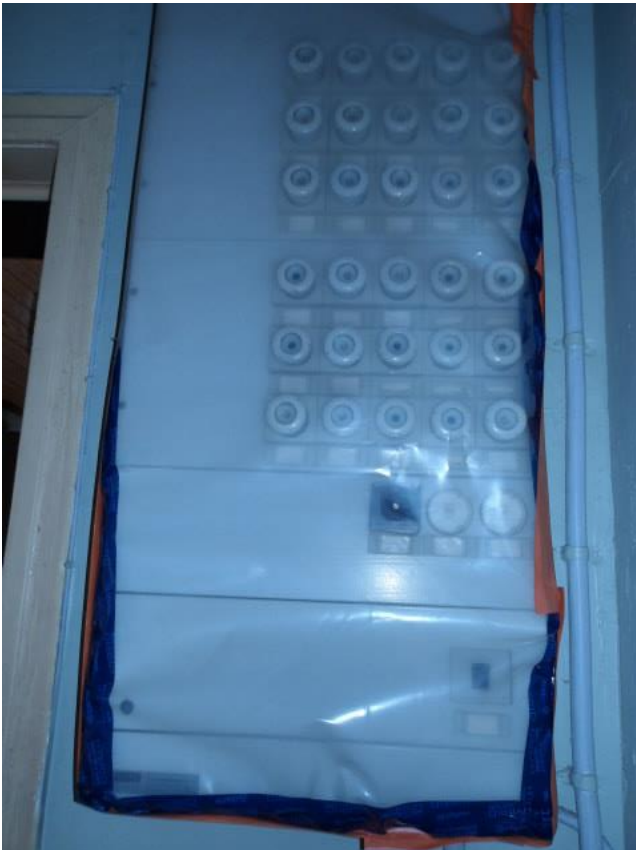
Kuva 80. Yleiskuva remonttialueella olevasta ryhmäkeskuksesta.

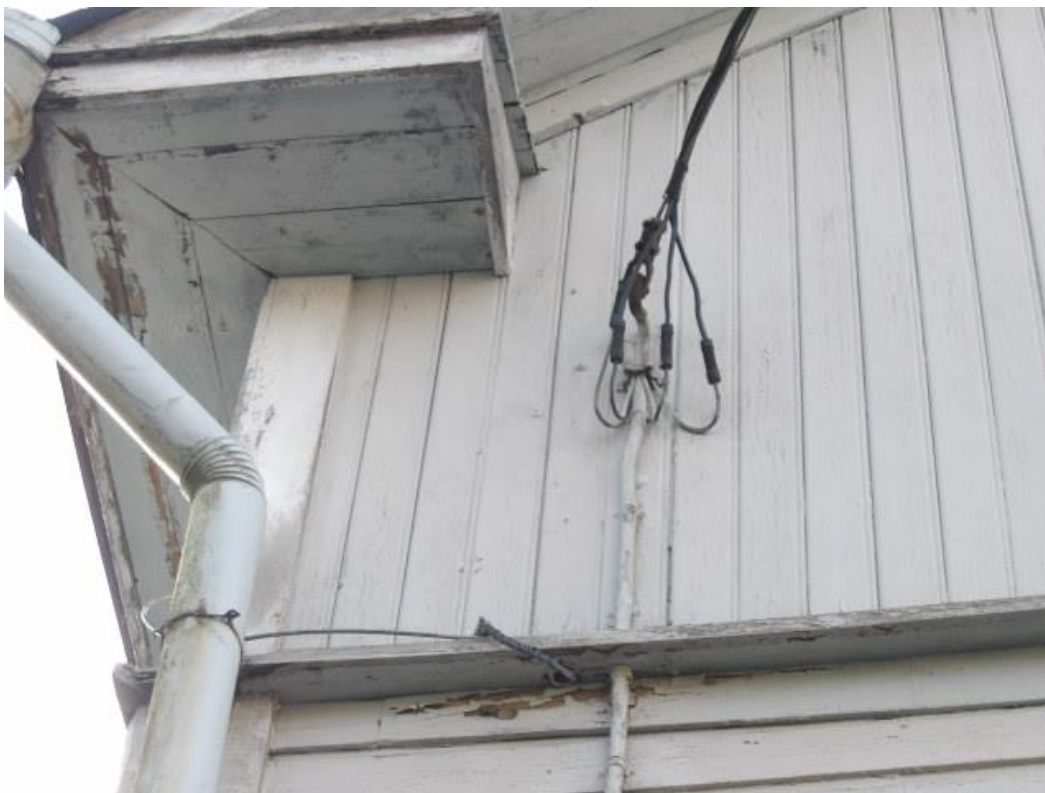
Kuva 81. Yleiskuva sähköliittymän liitäntäpisteestä (listan alla katkaistu puhelinliittymä).

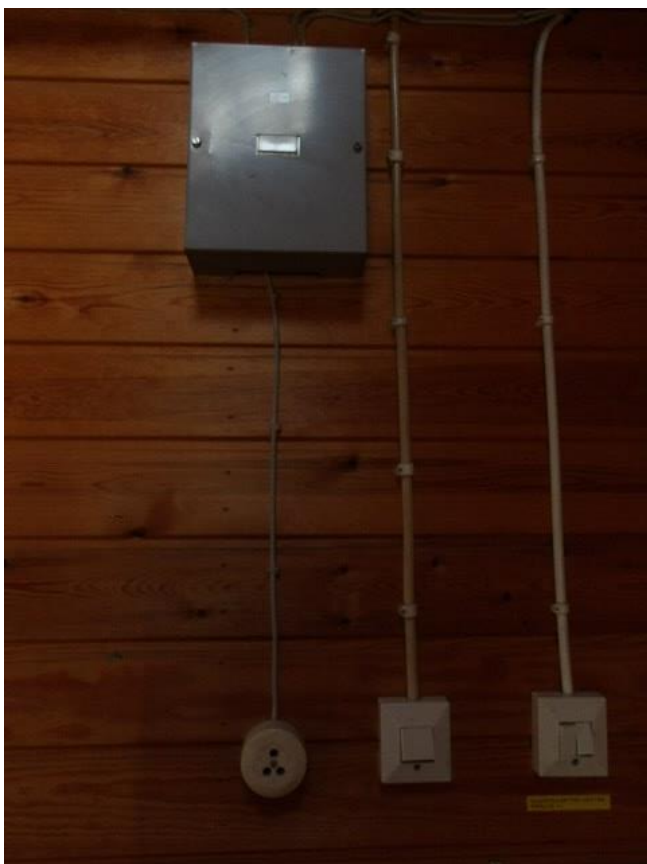
Kuva 82. Yleiskuva puhelinristikytöntäkotelosta ja puhelinpisteestä.

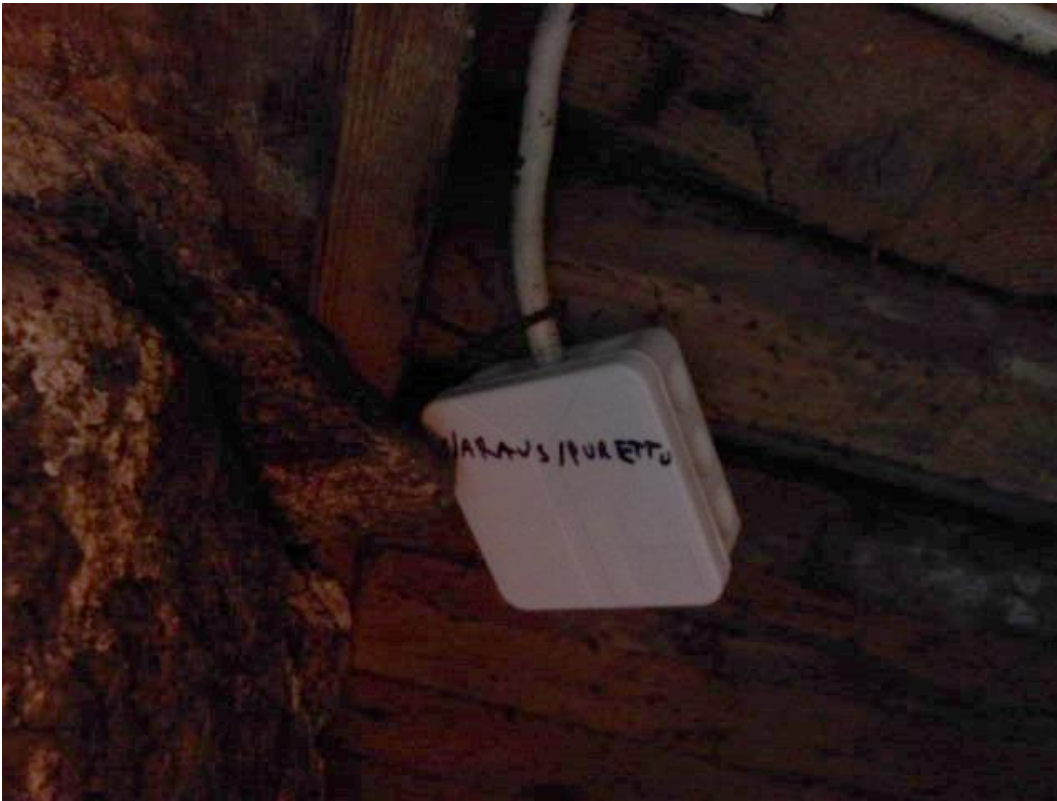
Kuva 83. Yleiskuva kellarin purettujen sähköasennuksien syöttöpisteestä.

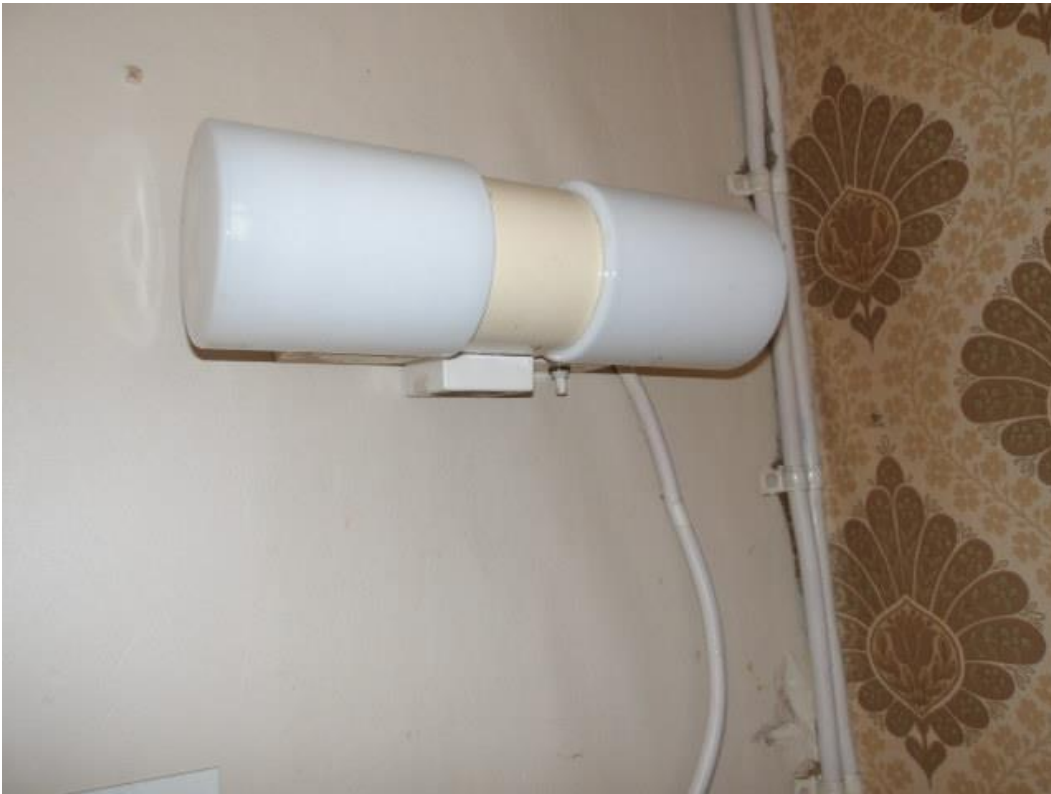
*Kuva 85. Yleiskuva keittiön työpistevalaisimesta.*

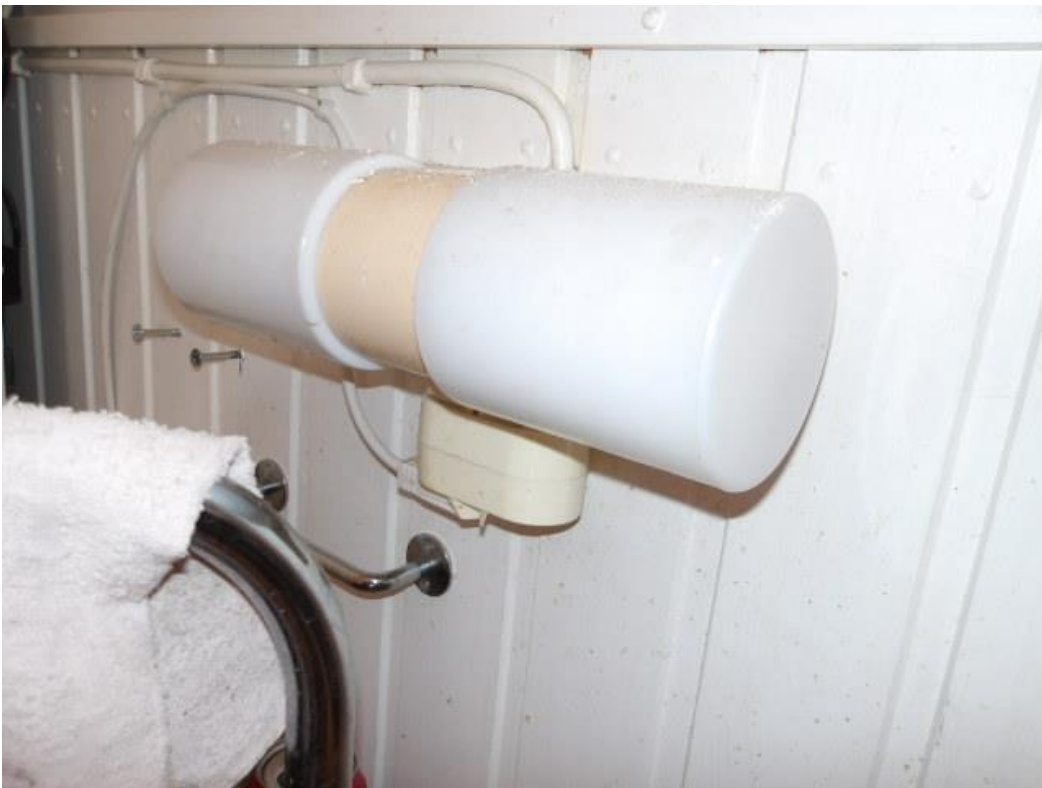
*Kuva 86. Yleiskuva märkätilan valaisimesta.*

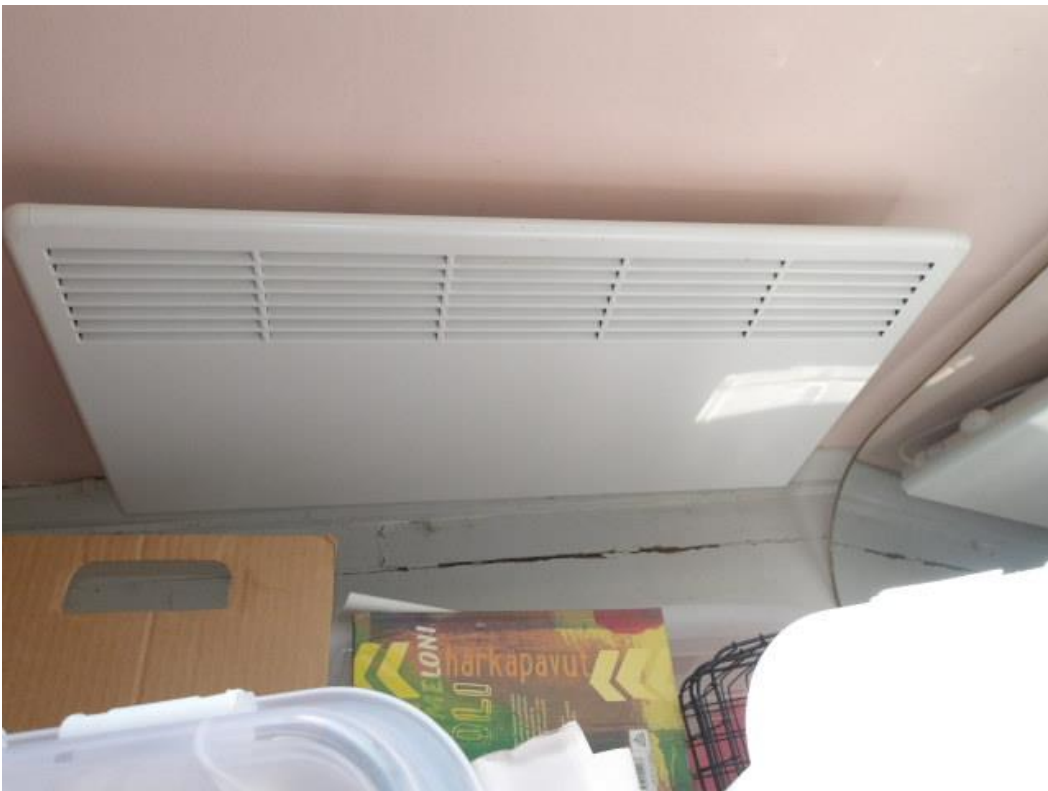
Kuva 88. Yleiskuva sähköisestä tasolämmittimestä.
