Hulevesitulvariskialueiden ja hulevesitulvaherkkien alueiden selvittäminen Helsingin kaupungissa 2018

Loppuraportti

31.1.2019

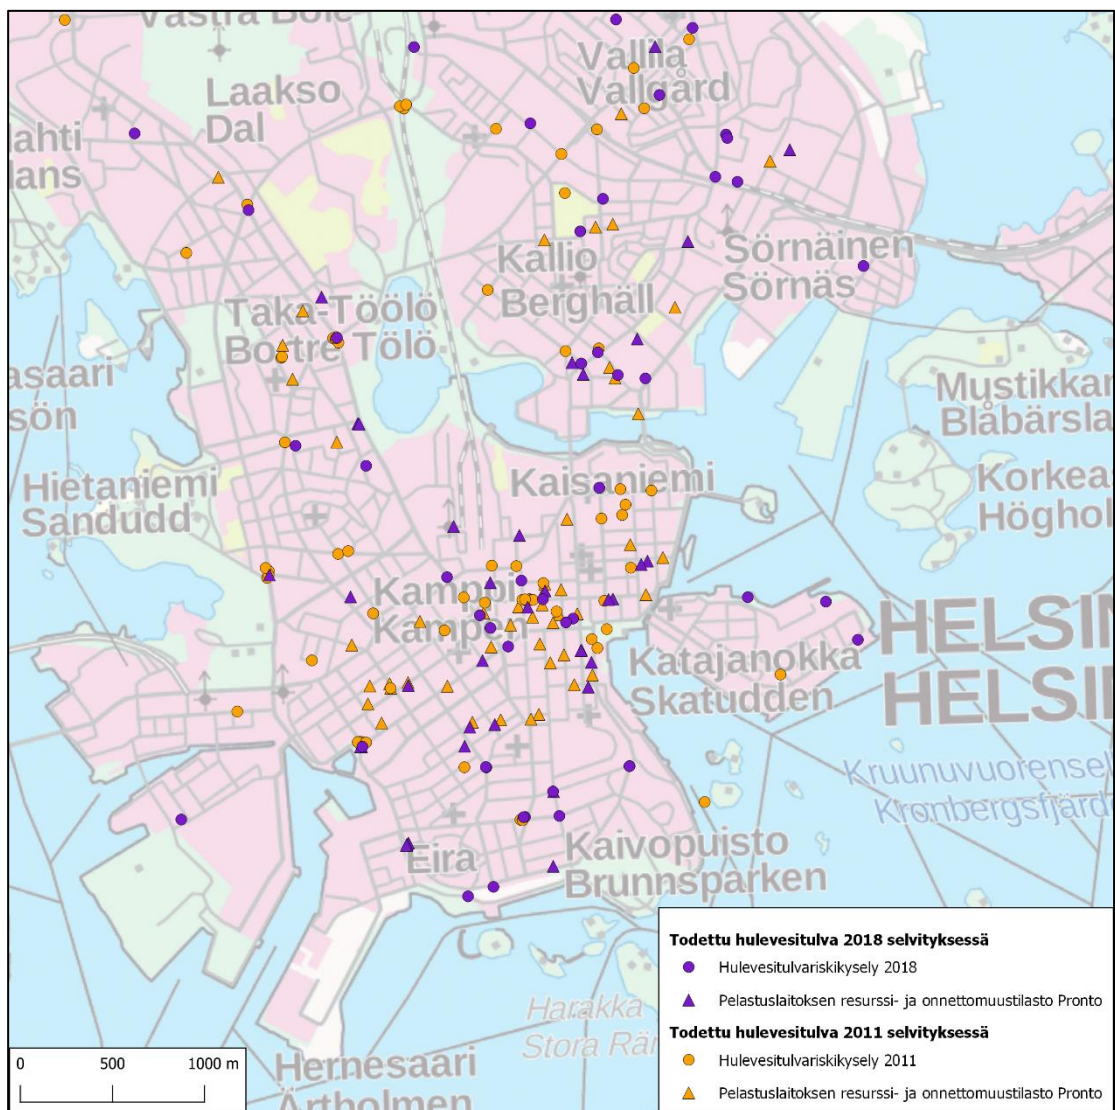
Kuva 1. Keskusta-alueella ilmenneet hulevesitulvat

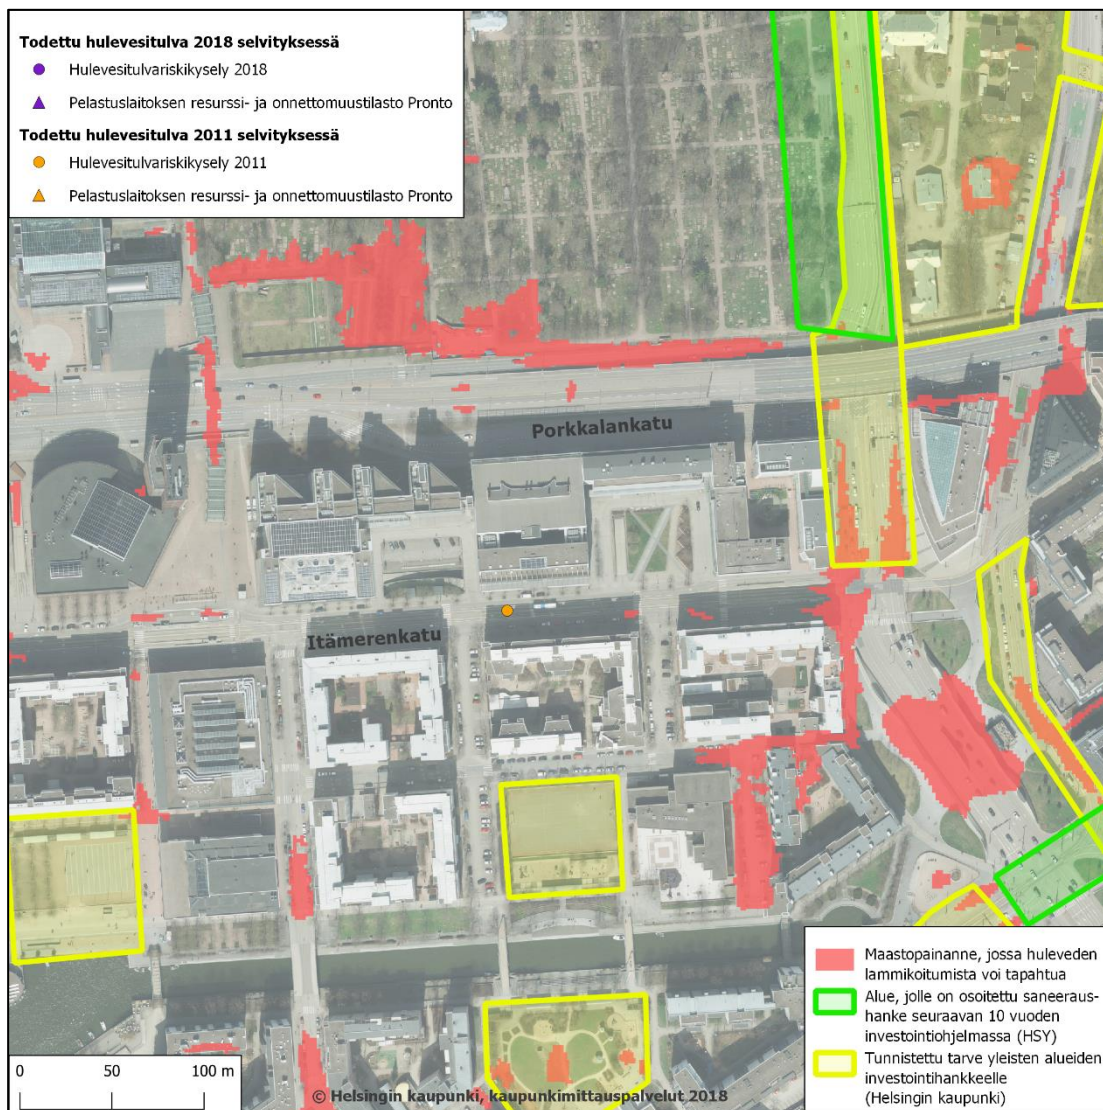
Edellisen selvityksen kyselyssä Ruoholahdessa ilmoitettiin hulevesitulva Itämerenkadulla. Nyt toteutetussa kyselyssä Ruoholahden alueelta ei saatu yhtäkään ilmoitusta (Kuva 5).

Kuva 5. Ruoholahdessa todetut merkittävimmät hulevesitulvat, maastopainanteet sekä HSY:n investointiohjelman saneerauskohteet ja kaupungin tulevat katuhankkeet.

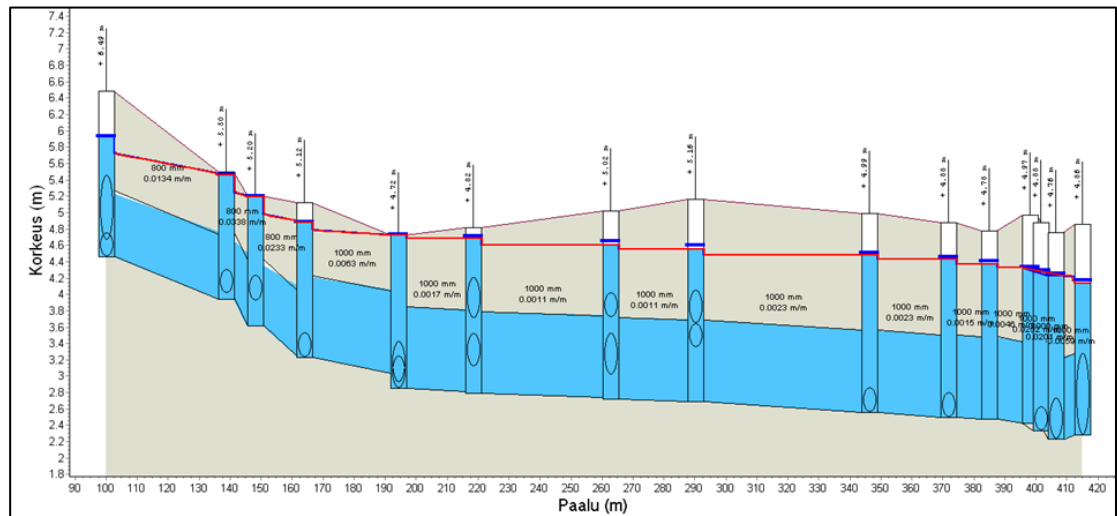
Hulevesiviemärin pituusleikkauksesta (Siilitien liityntäpysäköintipaikka - Muuntajankadun ja Mekaanikonkadun risteys) näkyy linjan tulvaherkät kohdat ennen Itäväylän alitusta (Kuva 16).

Kuva 16. Pituusleikkaus lähtien Siilitien liityntäpysäköintipaikan kohdalta Muuntajankadun ja Mekaanikonkadun risteykseen kerran kolmessa vuodessa toistuvalla 10 min sadetapahtumalla.

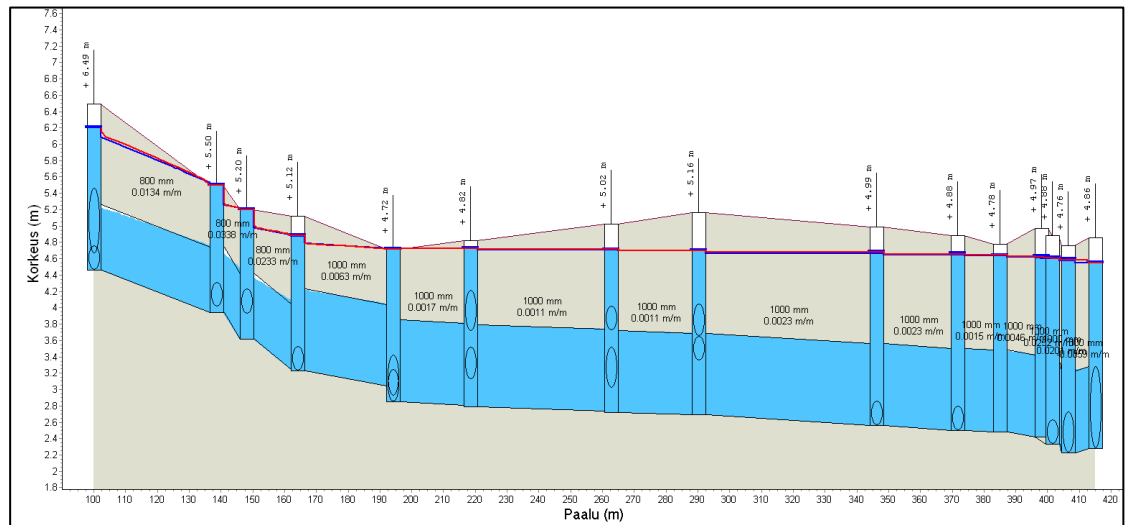
Ennen Itäväylän alitusta hulevesikaivot ovat melko matalia (Kuva 18), mikä voi johtaa tulvaongelmiin. Mallinnukseen tuo epävarmuutta Itäväylän länsipuolella kulkevat avouomat, jotka laskevat hulevesiverkostoon lähellä mallinnuksen osoittamia tulvakohtia. Avouomista ei ole tarkempia mittauksia, joten ne saattavat todellisuudessa pidättää hulevesiä paremmin.

Kuva 18. Pituusleikkaus lähtien Siilitien liityntäpysäköintipaikan kohdalta Muuntajankadun ja Mekaanikonkadun risteykseen – 1/100a, 60min toistuvuudella.

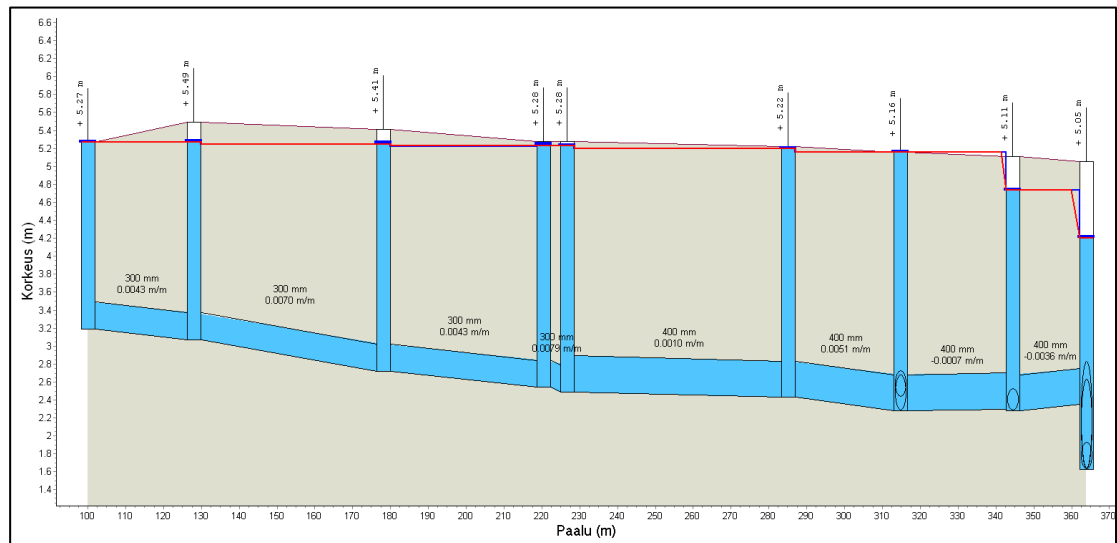
Kerran sadassa vuodessa toistuvalla sateella (60 min) Mekaanikonkadun hulevesiviemärin kapasiteetti ei ole riittävä, ja tulvariski kasvaa merkittävästi (Kuva 21 ja Kuva 22).

Kuva 22. Pituusleikkaus Mekaanikonkadun koilliseen johtavasta DN300/DN400 hulevesiviemäristä 1/100a (60 min) sateella.

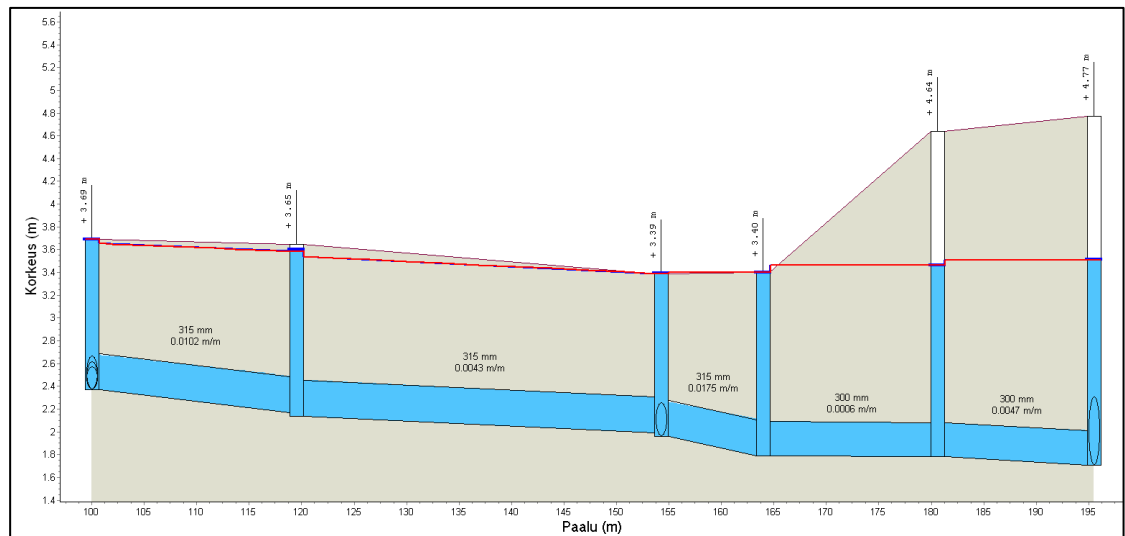
Keran sadassa vuodessa toistuvalla 60 min sateella myös Teollisuusneuvoksenkadun hulevesiviemäri tulvii, ja tulvat voivat levitä läheiselle painanteelle sekä piha-/pysäköintialueelle (Kuva 21 ja Kuva 23).

Kuva 23. Pituusleikkaus Teollisuusneuvoksenkadun Sahaajankadulle johtavasta DN315/DN300 hulevesiviemäristä 1/100a (60 min) sateella.

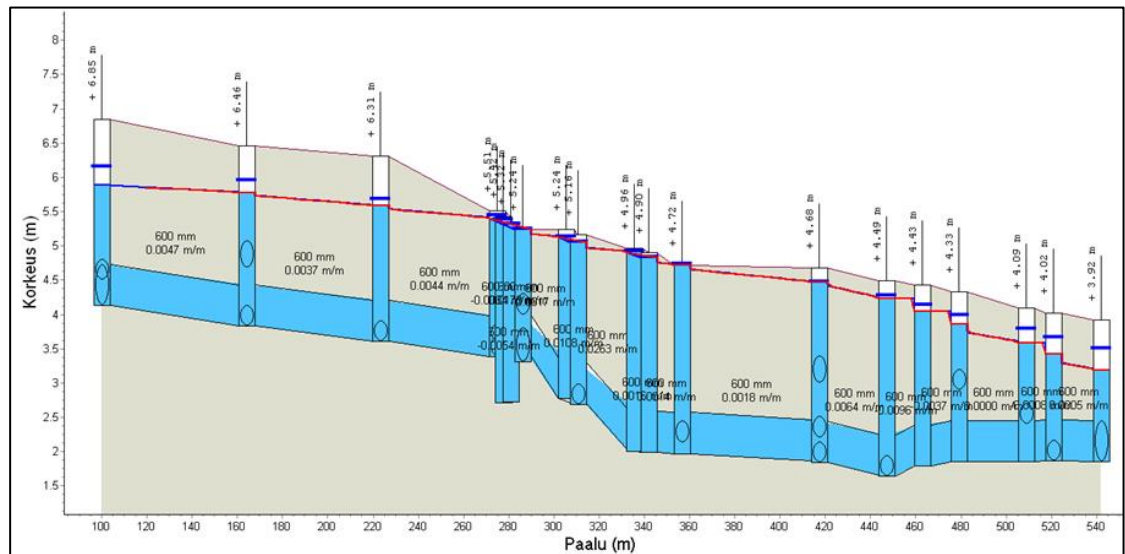
Sahaajankadulla on lisäksi maastopainanteita, jotka sijaitsevat melko lähellä rakennuksia. Kiinteistöjen kuivatusjärjestelmät ja mahdollisten takaiskuventtiilien olemassaolo on syytä tarkistaa. Aiemmissa selvityksissä on tullut esille, että Sahaajankadulla ja viereisellä Mekaanikonkadulla olevien kiinteistöjen kellari- tai pohjarakenteet voivat olla tulvariskin alla, mikäli näille kaduille nousee hulevesitulva. Sahaajankadun runkoviemäriässä on lisäksi noin 200 metrin matkalla selvä notkokohta (Kuva 25), joka vähentää viemärin vedenvälityskykyä.

Kuva 25. Pituusleikkaus Sahaajankadun DN600 hulevesiviemäristä 1/3a 10min sateella.

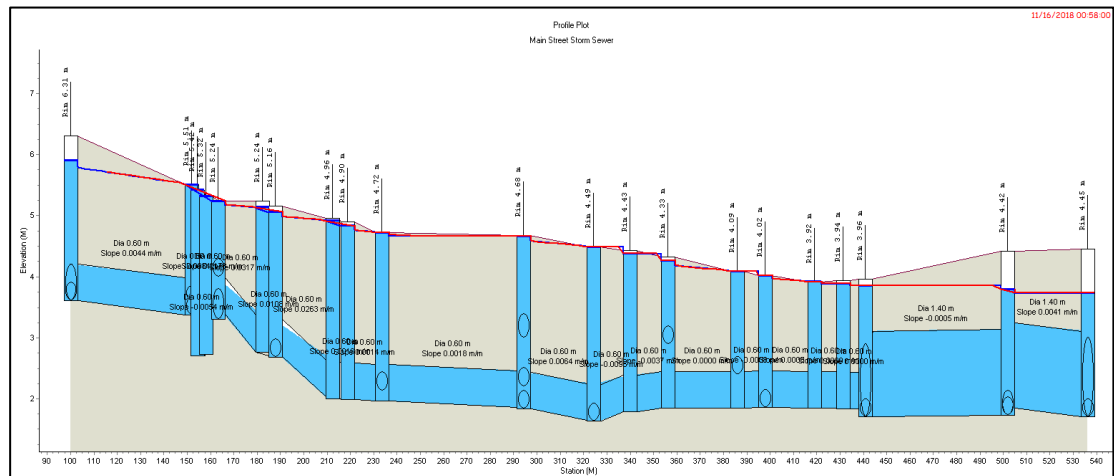
Liitospisteen ympäristössä Sahaajankadulla on laaja maastopainanne, johon vesi saattaa tulvatilanteessa lammikoitua pääsemättä eteenpäin, ennen kuin verkosto taas vetää. Karttatarkastelun perusteella painanteet ulottuvat osin kiinteistöihin asti, joten hulevesiviemärien tulviessa myös kiinteistöt ovat vaarassa tulvia. Harvinaisella sateella 1/100a 60min käytännössä koko DN600 linja padottaa ja Sahaajankadun tasaus johtaa kadunpinnalla olevan veden etelään tasauksen notkopaikkaan, missä DN600 liittyy DN1000 linjaan. (Kuva 27).

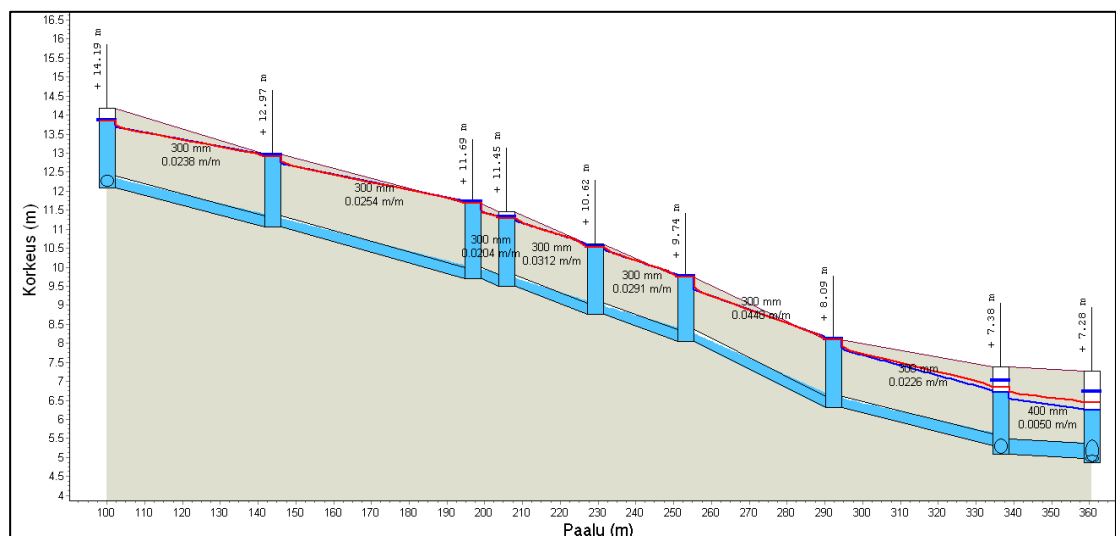
Kuva 29. Pituusleikkaus Roihuvuorentien DN300 hulevesiviemäristä.

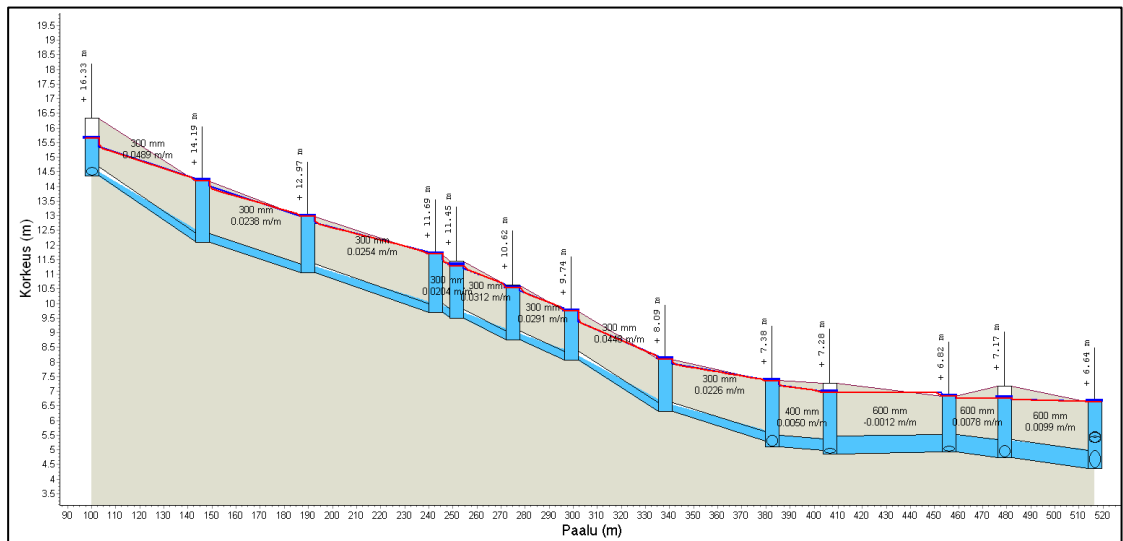
Harvinaisella sadetapahtumalla (1/100a) Roihuvuorentie-Sahaajankatu hulevesiviemärin kapasiteetti on täynnä, mutta Roihuvuorentiellä ei ole maastopainanteita, joten tulvareitti todennäköisesti toimii (Kuva 30 ja Kuva 31). Alueelta ei myöskään ole tulvahavaintoja. Mikäli alueella on kellarikerroksia, voivat ne olla tulvariskin alla. Sahaajankadulla tulva voi levitä maastopainanteisiin.

Kuva 31. Pituusleikkaus Roihuvuorentien ja Sahaajankadun DN300/DN400/DN600 hulevesiviemäristä 100a sadetapahtumalla.

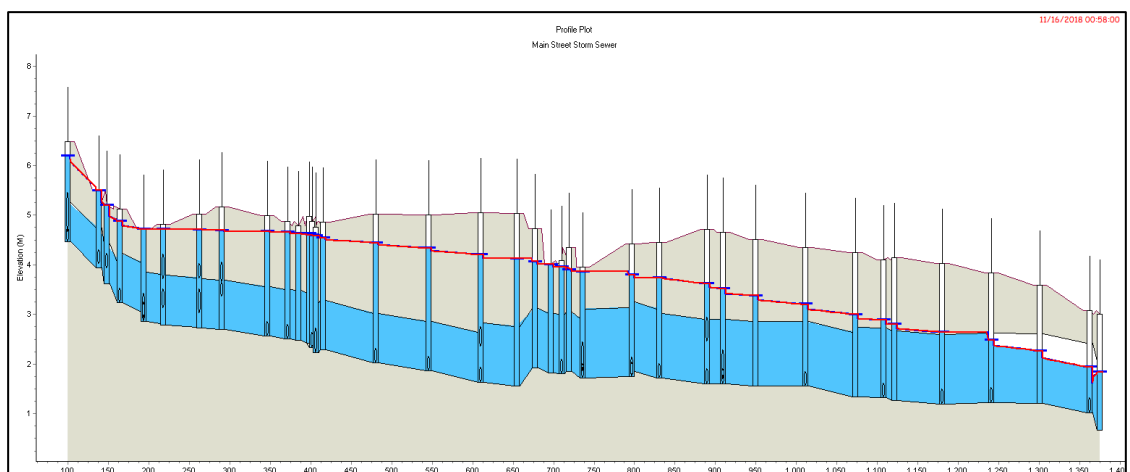
Herttoniemen päähulevesiviemäriin pituusleikkaus välillä Siilitien asema – Kirsikkapuisto 100a 60min sateella on esitetty kuvassa 32. Kuten kuvaajasta voidaan nähdä, hyvin poikkeuksellisessakin tilanteessa pääreitillä kapasiteetti on riittävä eikä padotusta maanpintaan esiinny muutamaa tasauksen notkopaikkaa lukuun ottamatta.

Kuva 32. Pääreitien pituusleikkaus Siilitien aseman luota Kirsikkapuistoon 100a60min sateella

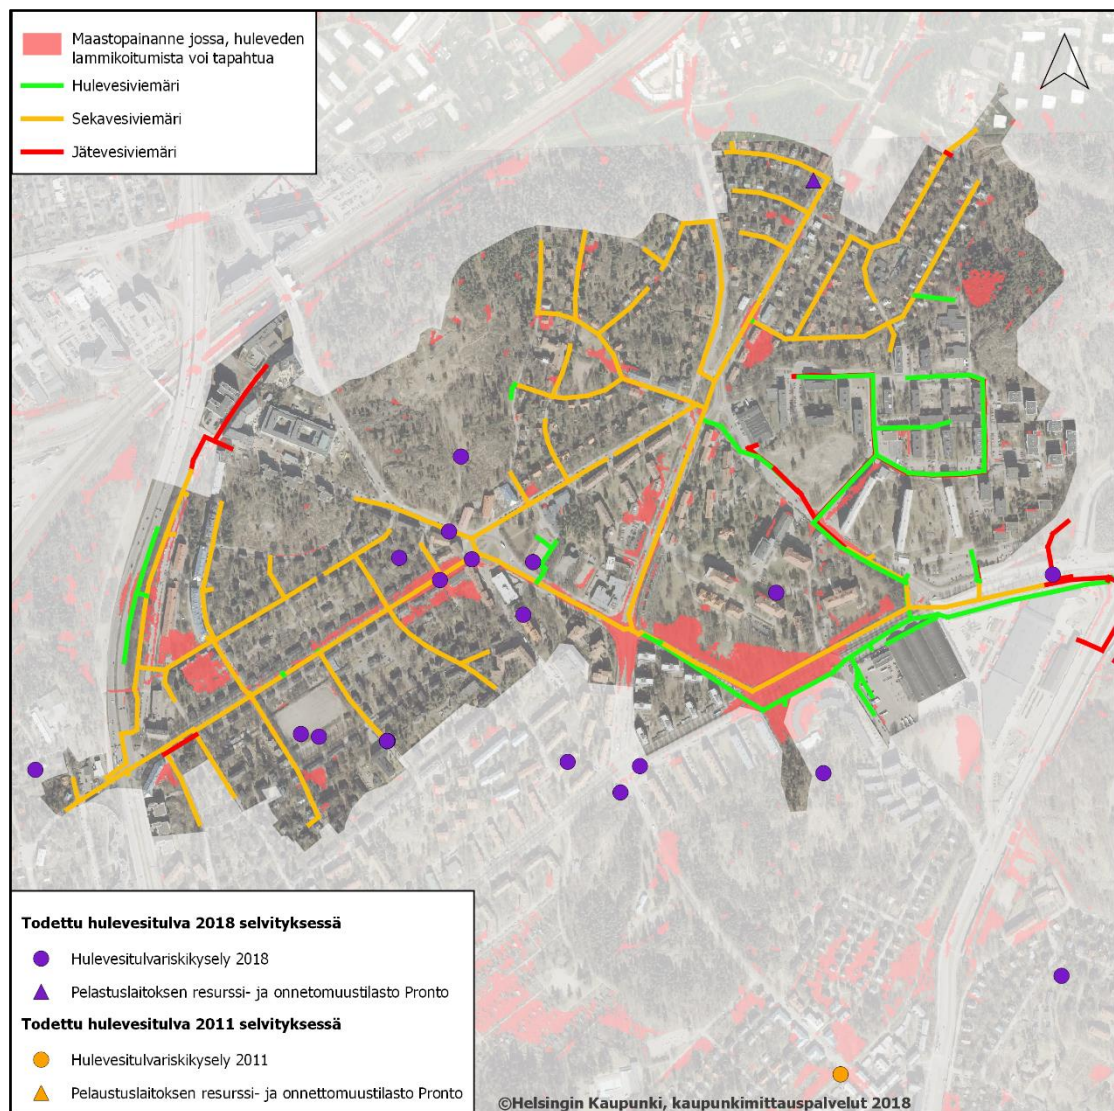
Käpylässä mallinnetulla valuma-alueella esiintyi useita hulevesitulvariskikyselyn tuloksia ja yksi Pelastuslaitoksen resurssi- ja onnettomuustilasto Pronton kohde, mutta ei Liikenneviraston järjestelmien kohteita (Kuva 35).

Kuva 35. Käpylän valuma-alueen havaitut hulevesitulvaongelmat sekä maastopainanteet.

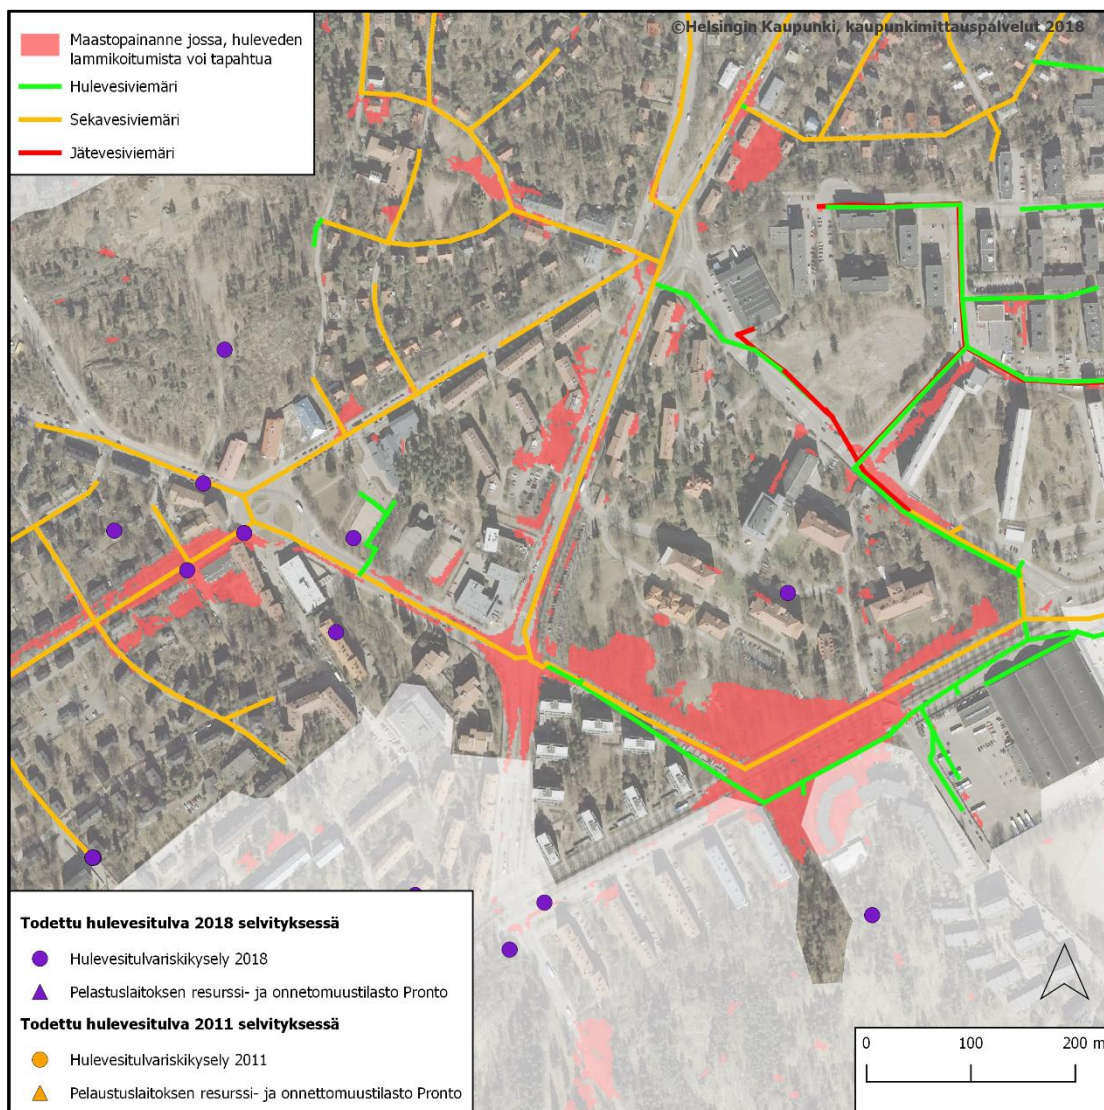
Kyselyn tulokset levittyivät eri puolille Käpylän aluetta, muun muassa Koskelan sairaalan alueelle, Käpylän ruotsinkielisen ala-asteen ja kuvataidekoulun alueelle sekä Akseli Toivosen kentän alueelle (Kuva 36). Useimmat havaitut tulvakohteet eivät osuneet kartalla tunnistettuihin maastopainanteisiin, paitsi Pohjolankadulle merkityt kaksi tulvakohtetta.

Kuva 36. Käpylän havaitut hulevesitulvaongelmat sekä maastopainanteet.

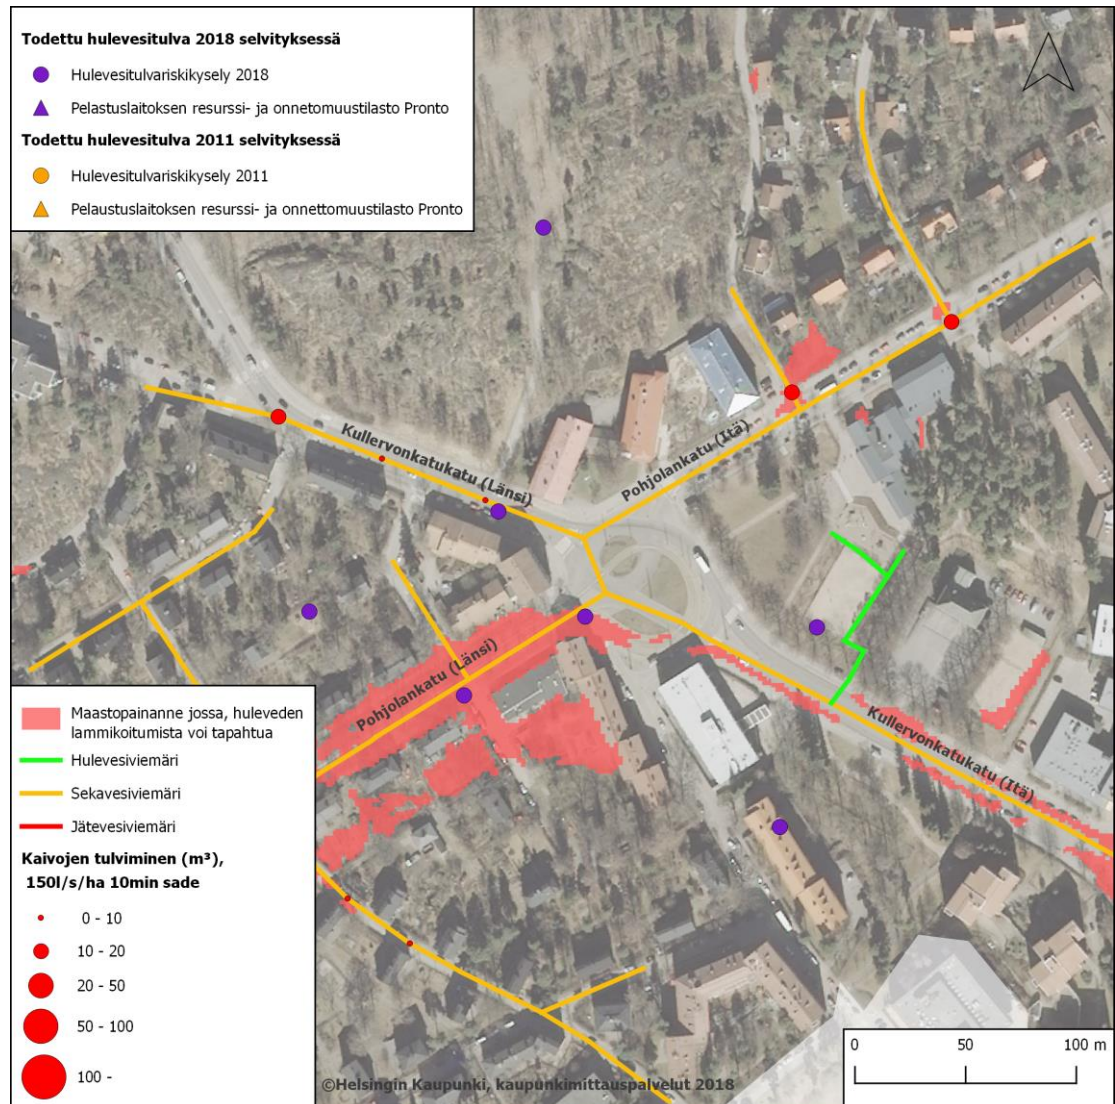
Alla on esitetty pituusleikkaukset Pohjolankadun itäisestä sekä läntisestä hulevesiviemäristä. Läntisellä puolella Pohjolankadulle on merkitty asukaskyselyssä (2018) kaksi esiintynyttä hulevesitulvakohtetta (Kuva 36). Pohjolankadun ja Kullervonkadun kulmassa oleva kaivo menee asukaskyselyn mukaan herkästi tukkoon säännöllisin väliajoin ja nostaa veden jalkakäytävälle. Pohjolankadun ja Peltolantien kulmauksessa asukaskyselyn mukaan vedet nousevat kadulle muutamassa minuutissa ja tulvan noustessa vesi valuu lähitalon kellariin. Kyselyssä merkittyjen kohteiden kohdalla on myös SYKE:n mallintama maastopainanne, joten todennäköisesti sateella tälle alueelle kerääntyy hulevettä.

Kuva 37. Havaitut ja mallinnetut tulvakohdat ja maastopainanteet Pohjolankadulla sekä Kullervonkadulla.

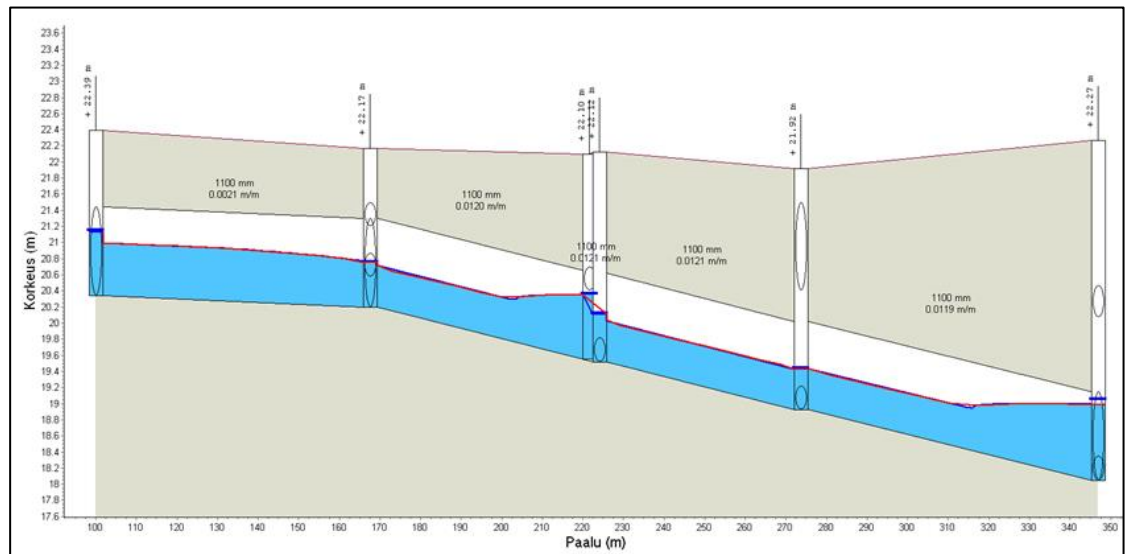
Mallinnuksen mukaan Pohjolankadun läntinen sekavesiviemäri DN1100 kuitenkin vetää hyvin 1/3 a sateella (150 l/s/ha), eikä verkosto aiheuta tulvaongelmia (Kuva 38).

Kuva 38. Pituusleikkaus Pohjolankadun läntisestä DN100 sekavesiviemäristä 150 l/s/ha sateella (10 min).

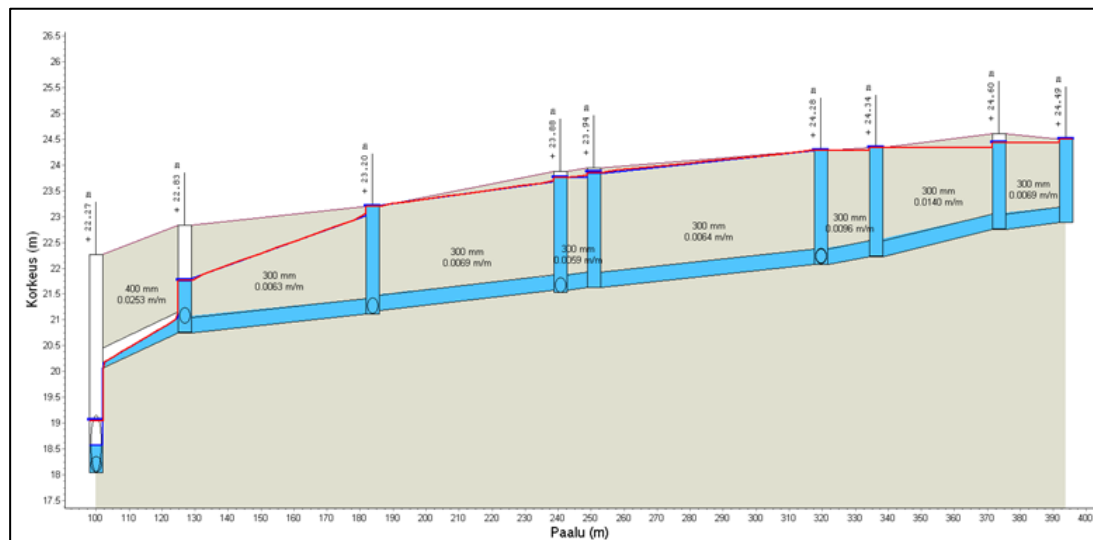
Mallinnuksen mukaan Pohjolankadun itäisellä puolella DN300 hulevesiviemäri on 150 l/s/ha sateella tulvakohtia Onnentien ja Pohjolankadun sekä Kuutamotien ja Pohjolankadun risteyksissä. Tulvakohdat sijaitsevat samalla alueella kuin maastopainanteetkin, ja tulviminen johtuu viemäriin riittämättömästä kapasiteetista (Kuva 39).

Kuva 39. Pituusleikkaus Pohjolankadun itäisestä DN300 sekavesiviemäristä 150 l/s/ha sateella (10 min).

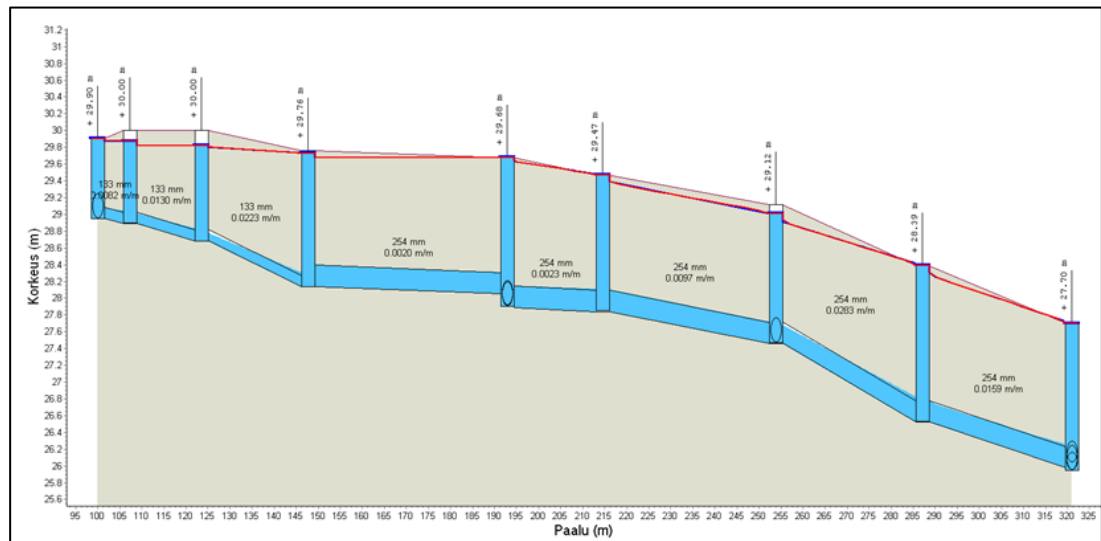
Kullervonkadun läntiselle puolelle on merkitty asukaskyselyssä (2018) säännöllisesti toistuva hulevesitulvakohteen. Kyselyn mukaan Kullervonkadun pohjoispuolella sijaitsevalta Taivaskalliolta valuva sulamisvesi valuu kaivon ohi kastellen jalkakäytävän ja ajotien. Tämä aiheuttaa liukkautta ja asukkaan mukaan paikalle on asennettu uusi kaivo syksyllä 2017, mutta se on väärässä paikassa, jolloin vesi valuu siitä ohi. Kullervonkadulla on myös mallinnuksen mukaan kaksi tulvakohtaa (Kuva 37). Tulviminen johtuu viemäriin riittämättömästä kapasiteetista.

Kuva 40. Pituusleikkaus Kullervonkadun läntisestä sekavesiviemäristä 150 l/s/ha sateella.

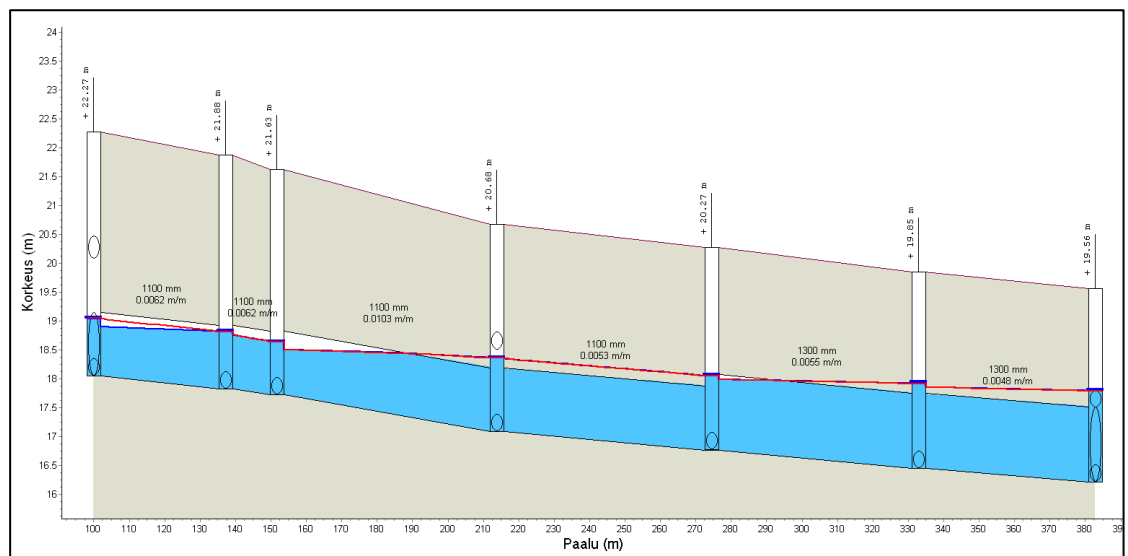
Kullervonkadun itäinen sekavesiviemäri vetää melko hyvin 150 l/s/ha sateella, mutta kadulla on maastopainanteita joihin sadevesi voi lammikoitua.

Kuva 41. Pituusleikkaus Kullervonkadun itäisestä sekavesilinjasta 150 l/s/ha (10 min) sateella.

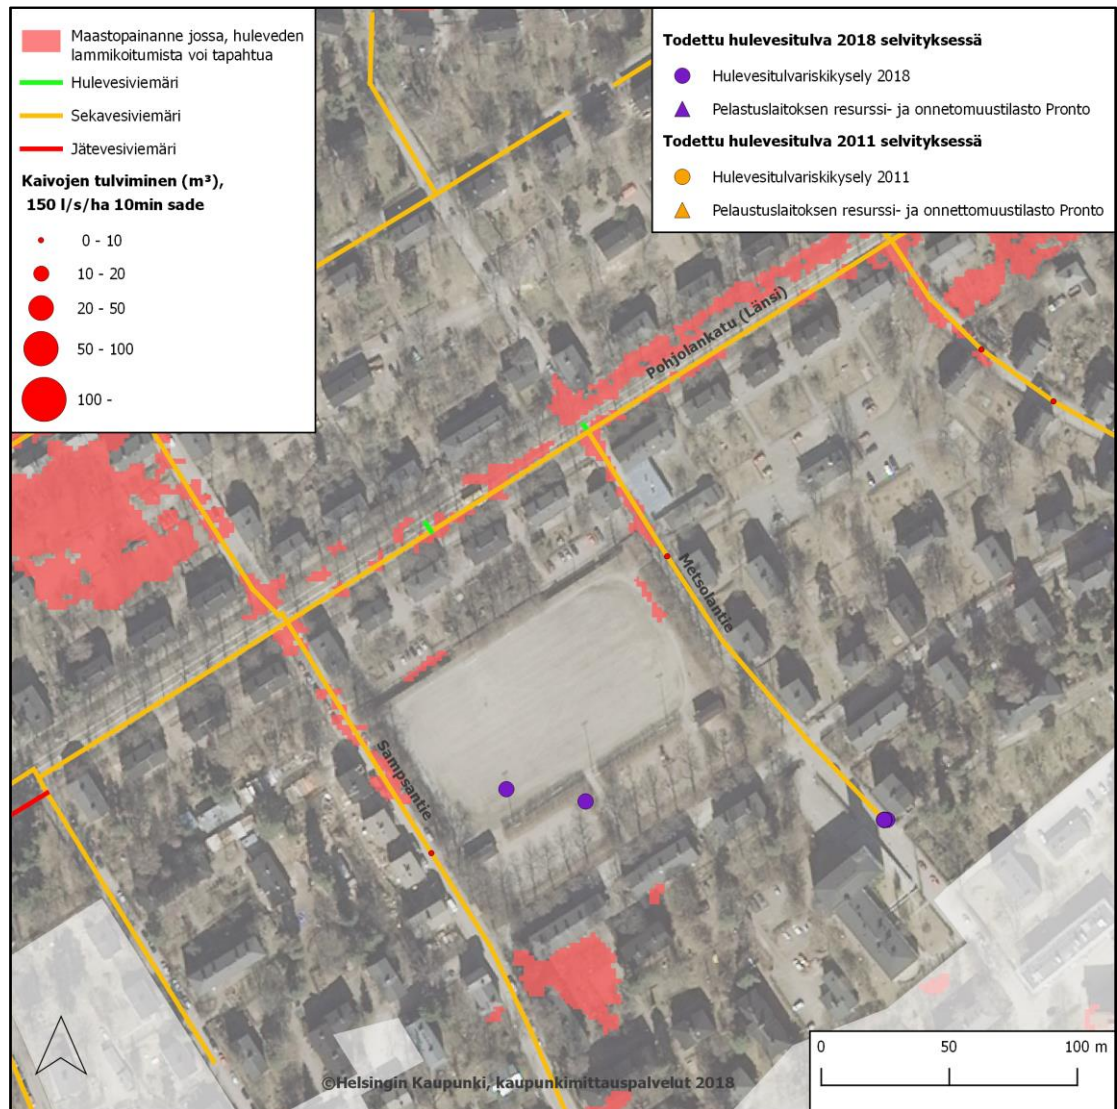
Metsolantielle sekavesiviemäriin DN250 alkuun on merkitty kaksi esiintynyttä hulevesitulvakohdetta (Kuva 42). Lisäksi Akseli Toivosen kentän kohdalle on merkitty kaksi esiintynyttä hulevesitulvakohdetta. Merkityissä kohteissa ei ollut lisätietoa tulvien syystä tai toistuvuudesta.

Kuva 42. Metsolantie ja Sampsantien hulevesi- ja sekavesiverkosto, maastopainanteet sekä kohteet, joissa tulvimista on havaittu 2018.

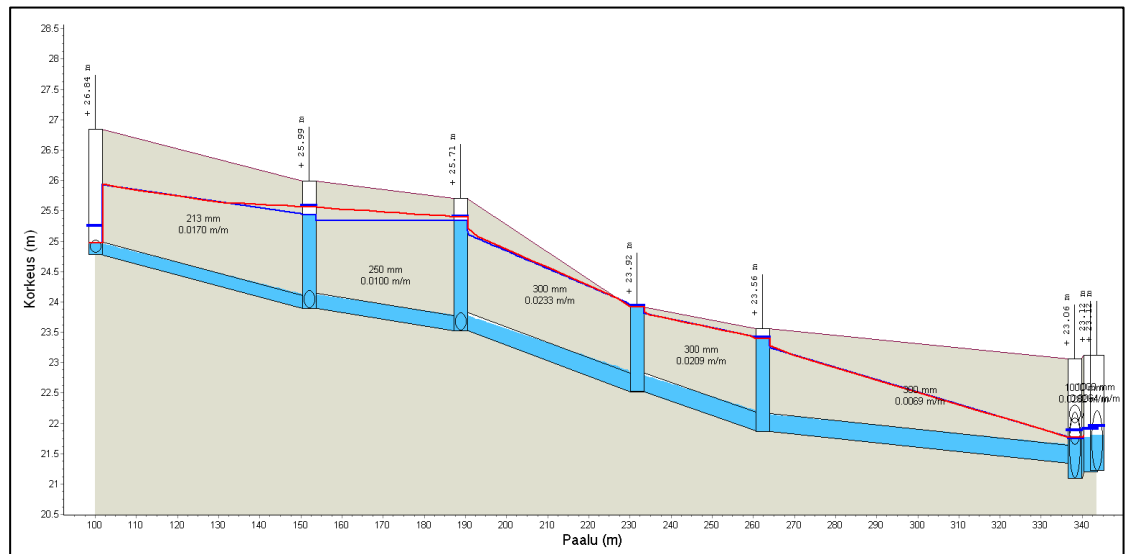
Sekä Sampsantiella että Metsolantiella on mallinnuksen mukaan tulviva kohta sekavesilinjan keskivaiheilla 150 l/s/ha sateella (Kuva 43 ja Kuva 44). Sekavesiviemärit alueella ovat melko pieniä (DN213-DN300) ja niitä on sujutettu mikä huonontaa kapasiteettia entisestään. Lisäksi alueen kaivot ovat matalia, minkä johdosta vesi nousee verkostosta helpommin maan pinnalle.

Kuva 43. Pituusleikkaus Sampsantien sekavesilinjasta 150 l/s/ha (10 min) sateella.

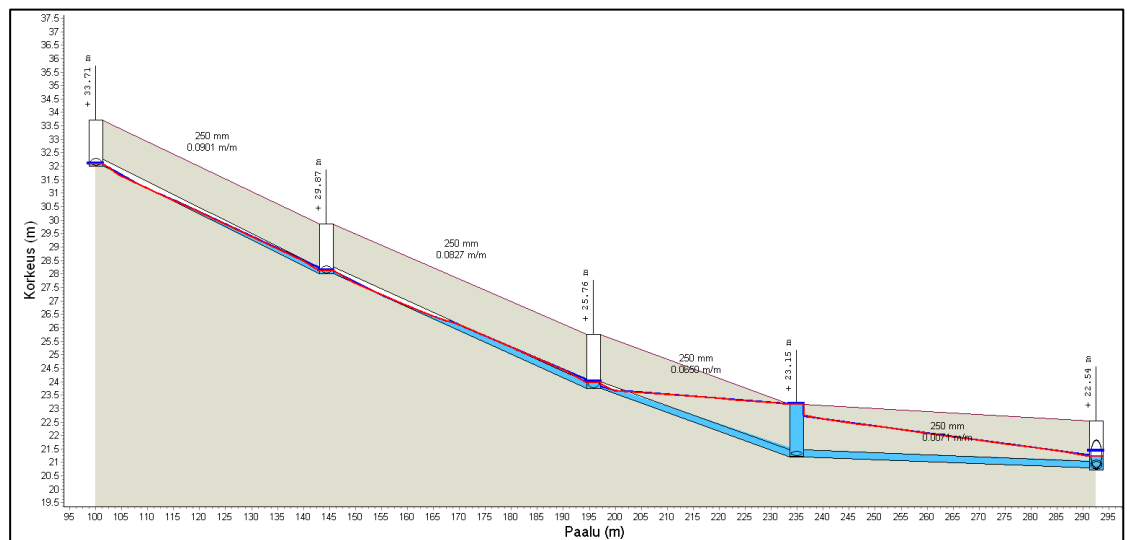
Kuva 44. Pituusleikkaus Metsolantien sekavesilinjasta 150 l/s/ha (10 min) sateella.

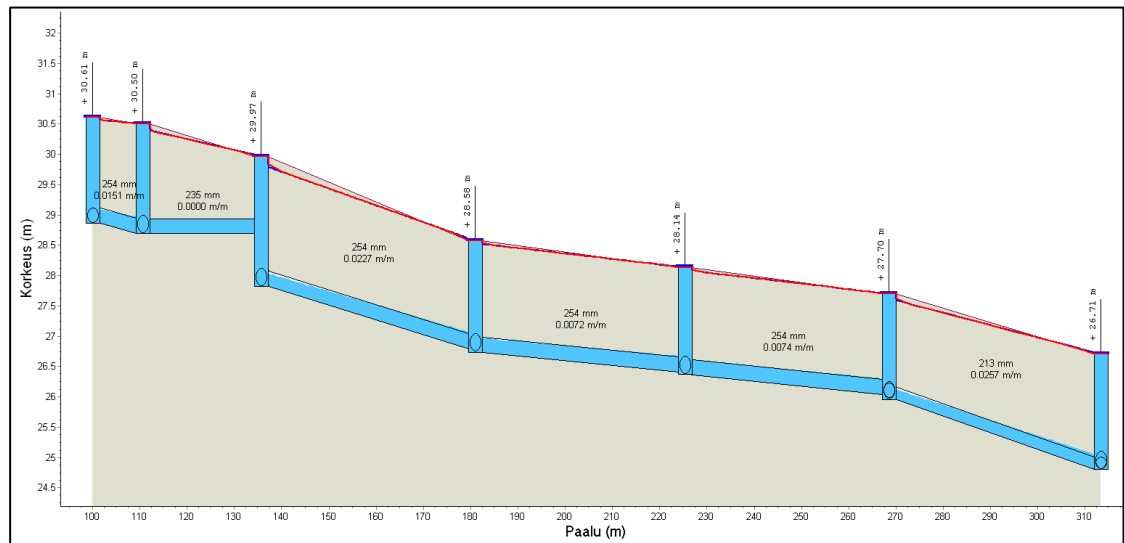
Taivaskalliontiellä kulkee melko pieni (DN213-DN254) hulevesilinja, joka on sujutettu. Linjan kapasiteetti on 150 l/s/ha sateella rajoittunut, mikä aiheuttaa tulvimista useaan kohtaan (Kuva 46).

Kuva 46. Pituusleikkaus Taivaskalliontien sekavesilinjasta 1/3a sateella (10 min).

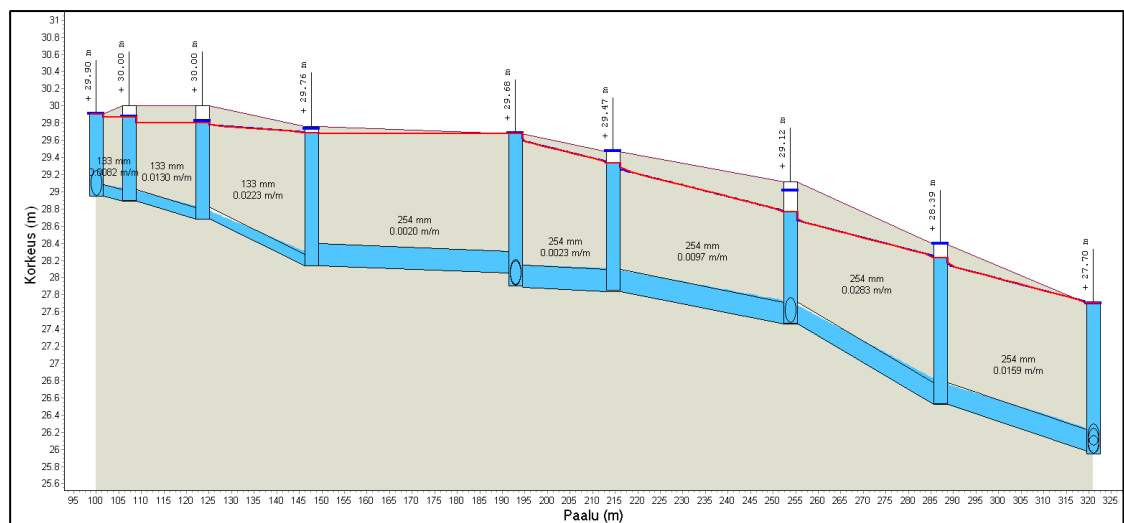
Taivaskalliontien eteläpuolella Onnentiellä ja Tähtitiellä on mallinnuksen mukaan tuluvia kajoja (Kuva 47). Myös tällä alueella hulevesiä johtavat sekavesiviemärit ovat halkaisijaltaan pieniä, minkä johdosta kapasiteetti ei riitä 150 l/s/ha sateelle.

Kuva 47. Pituusleikkaus Onnentien ja Tähtitien sekavesilinjasta 1/3a sateella (10 min).

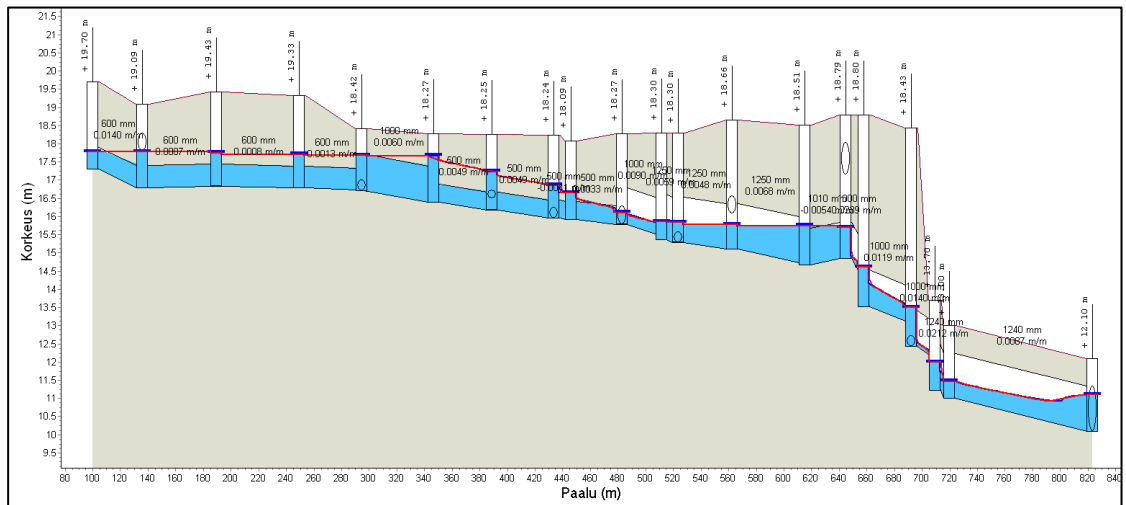
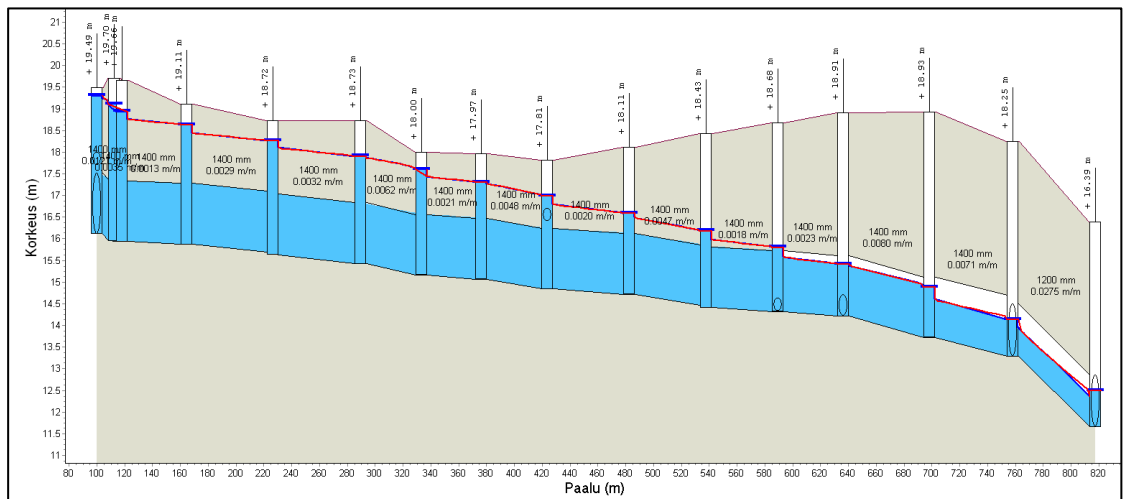
Työssä tarkasteltiin myös runkolinjojen toimivuus harvinaisella, kerran 100 vuodessa toistuvalla 60 min sadetapahtumalla. Verkosto jakautuu kahteen runkolinjaan Kullervonkadulla; hulevesiviemäriin sekä sekavesiviemäriin. Mallinnuksen mukaan runkolinjat toimivat hyvin myös harvinaisilla sadetapahtumilla.

Kuva 52. Pituusleikkaus Koskelantien hulevesiviemärin runkolinjasta 1/100a sateella (60 min).

Kuva 53. Pituusleikkaus Koskelantien DN1400 sekavesiviemärin runkolinjasta 1/100a sateella (60 min).

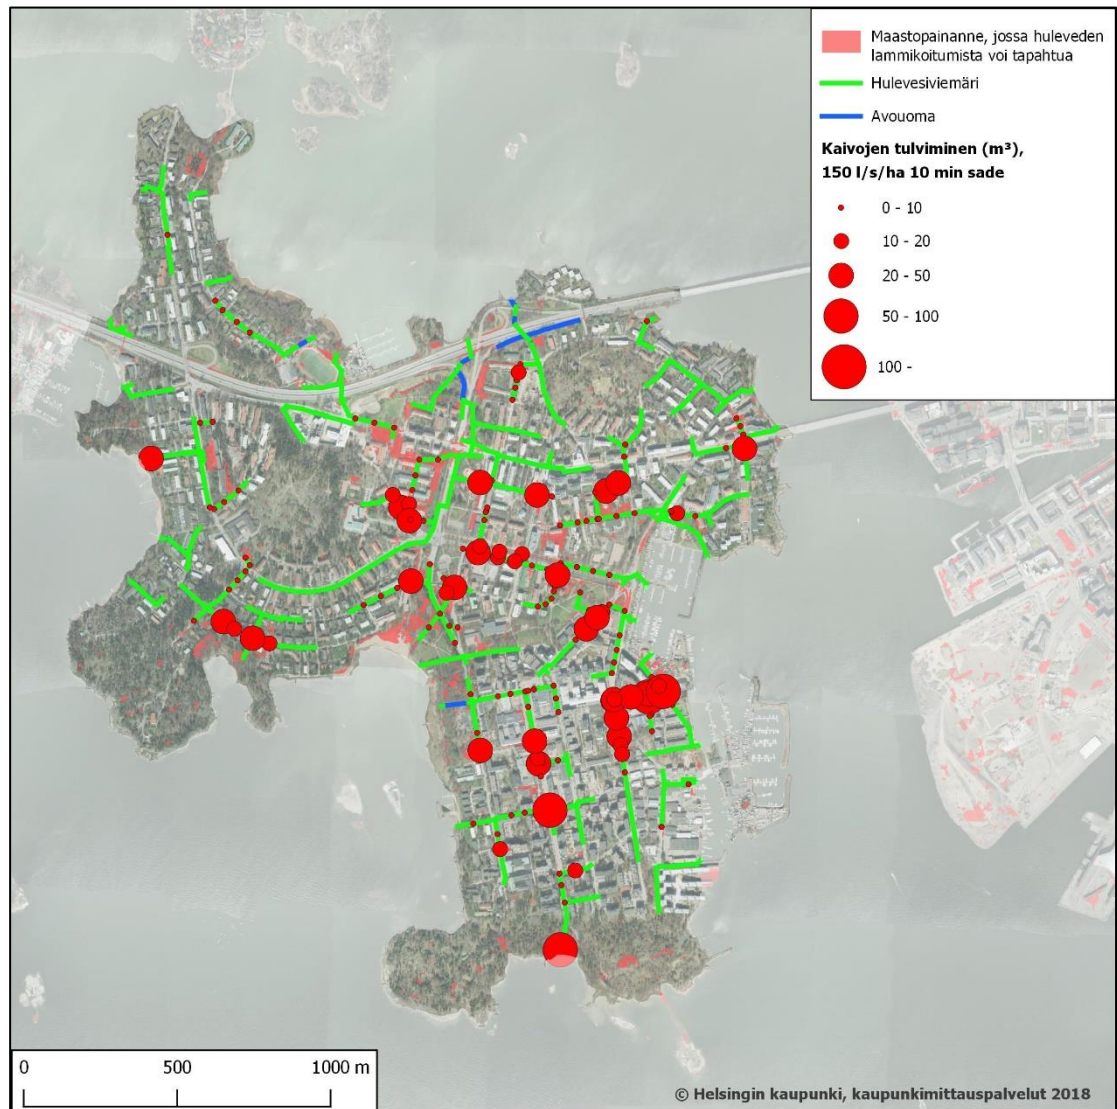
Lauttasaaren huleveden runkoverkosto on suurelta osin sujutettua ja verkostokapasiteetti on tästä johtuen pienentynyt alkuperäiseen tilanteeseen verrattuna. Mallinnuksella havaittiin, että HSY:n suunnitteluohjeen mukaisella mitoitussateella 150 l/s/ha alueella esiintyy tulvimista lukuisissa kohteissa (kuva 57), mistä johtuen hulevesiongelmien tarkasteluun käytettiin intensiteetiltään vähäisempää, 2a 20min sadetapahtumaa.

Kuva 57. Mallinnuksen mukaan tulvivat hulevesiverkoston solmupisteet 150 l/s/ha 10min saateella.
