Hulevesitulvariskialueiden ja hulevesitulvaherkkien alueiden selvittäminen Helsingin kaupungissa 2018

Loppuraportti

31.1.2019

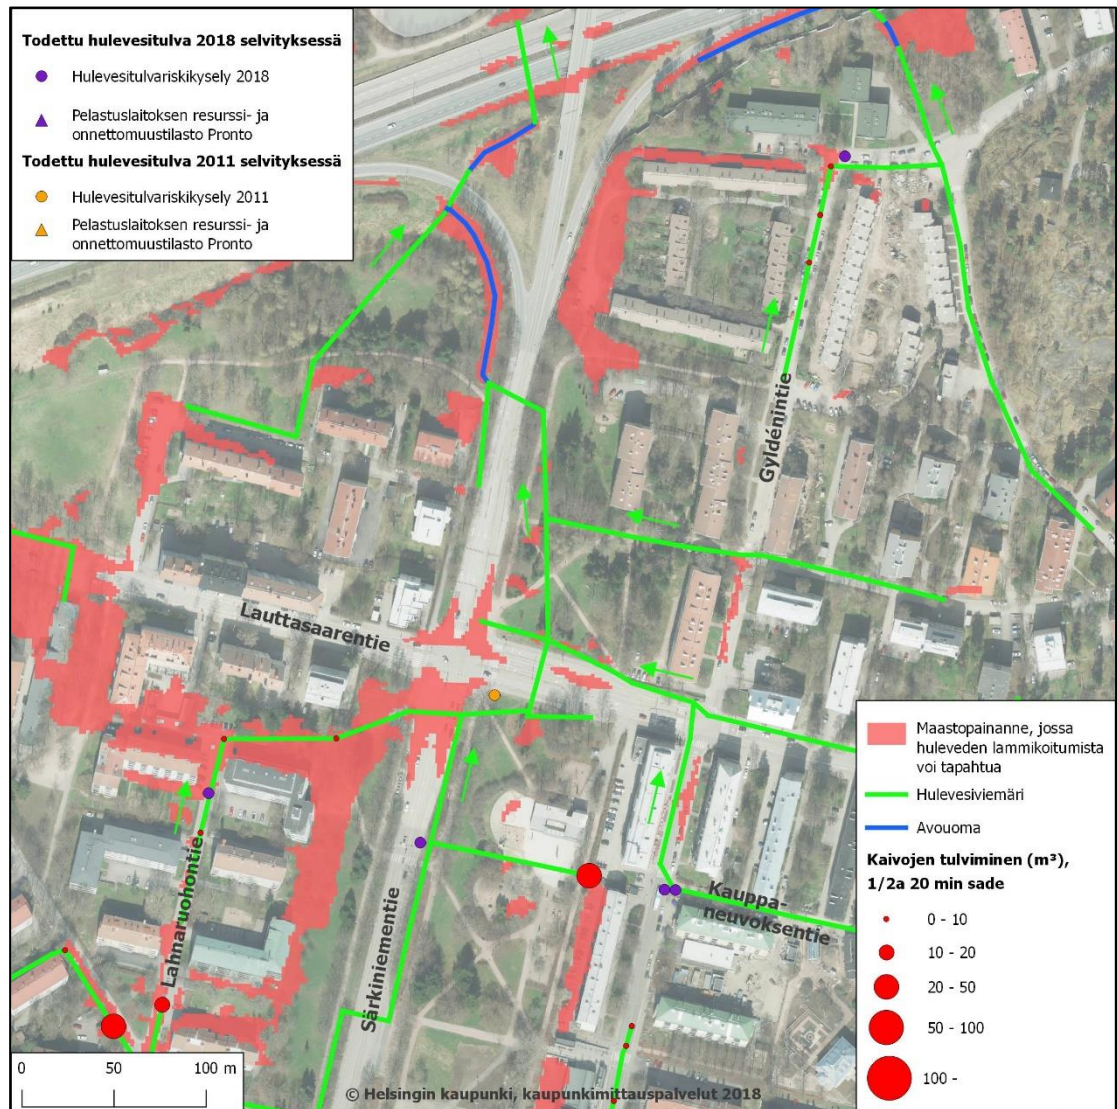
Gyldénintien mutkassa oleva kaivo tukkeutuu kyselyn mukaan lehtien takia. Mutkassa on maastopainanne kohdassa, jossa kaivo sijaitsee (Kuva 58). Myös mallinnuksen mukaan mutkan kaivo tulvii nimenomaan maastopainanteen vuoksi.

Lahnaruohontiellä merkityn hulevesitulvakohteen kohdalla sijaitsee laaja maastopainanne. Mallinnuksen mukaan tässä ei ole merkittäviä ongelmia hulevesien suhteen, mutta verkosto on alueella täynnä ja pientä notkopaikkojen tulvimista esiintyy mallinnettaessa (Kuva 58). Lahnaruohontien verkoston täyttymistä lisää myös Särkiniementien päälinjan sivuhaaroja padottava vaikutus.

Särkiniementielle merkityn hulevesitulvakohteen kohdalla ei sijaitse maastopainannetta, eikä tässä kohta tulvi mallinnuksen mukaan (Kuva 58). Asukaskyselyn havainnossa ei ollut tarkempia tietoja.

Kauppaneuvoksientien ja Gyldénintien risteykseen oli merkitty kaksi havaintoa (Kuva 58), joista toisessa eriteltiin tulvan tapahtuvan harvakseltaan. Mallinnuksen mukaan kohde ei tulvi, eikä alueella ole SYKE:n aineiston mukaista maastopainannetta.

Lauttasaaren- ja Särkiniementien risteyskohtaan on merkitty aiemman kyselyn (2011) havainto, jossa on myös kommentoitu alueen lammikoitumista. Risteys sijaitsee maastopainanteessa (Kuva 58), joten lammikoituminen mahdollista.

Kuva 58. Lauttasaaren sisäosien hulevesiongelmia.

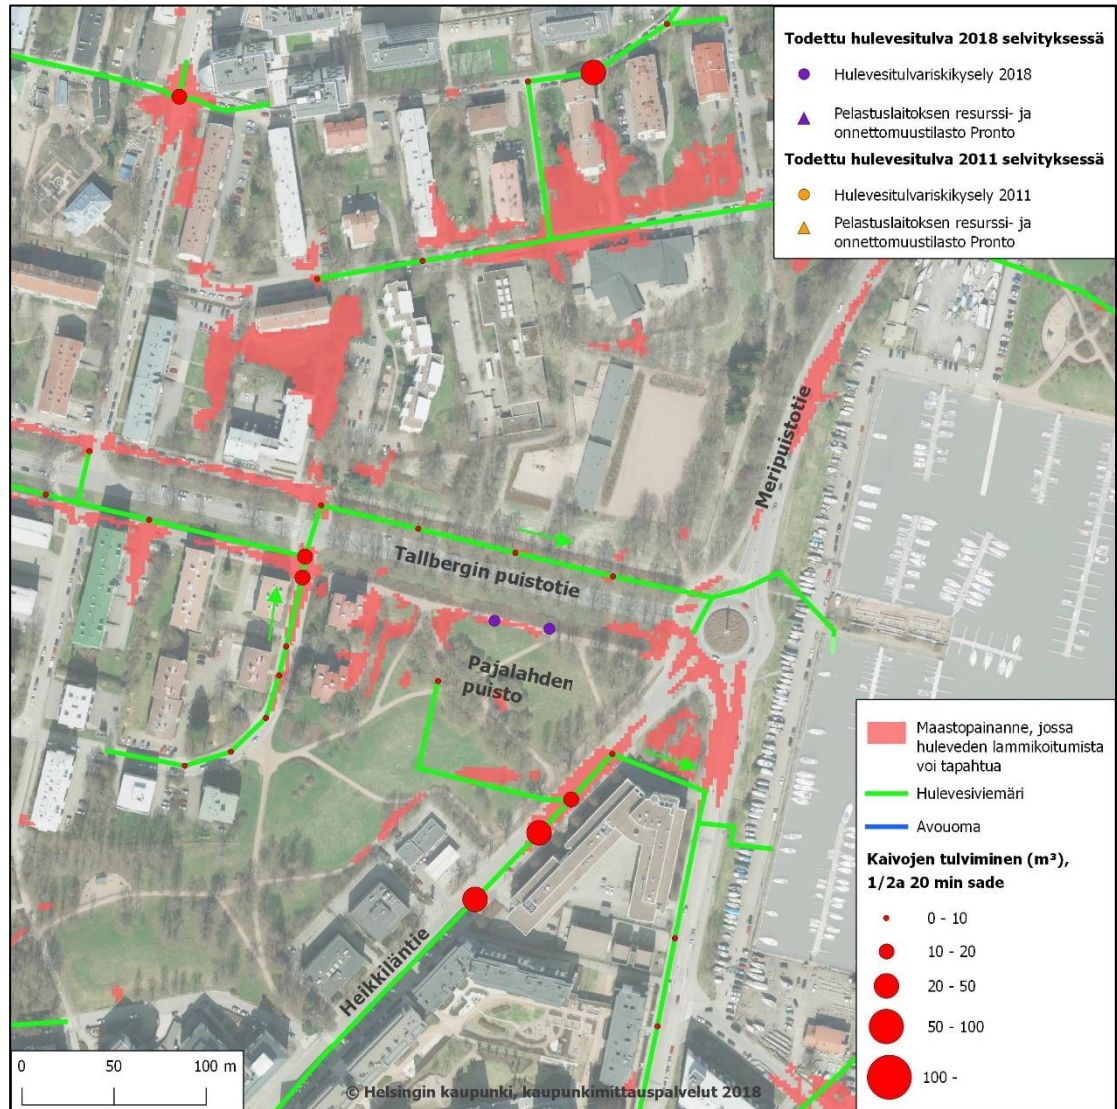
Puiston reunamalla esiintyy havaintojen perusteella tulva kevyenliikenteenväylällä, joka sijoittuu maastopainanteeseen (Kuva 59). Verkostokartan perusteella kyseisessä painanteessa ei ole rutiläkaivoa.

Kuva 59. Pajalahdenpuiston hulevesiongelmien.

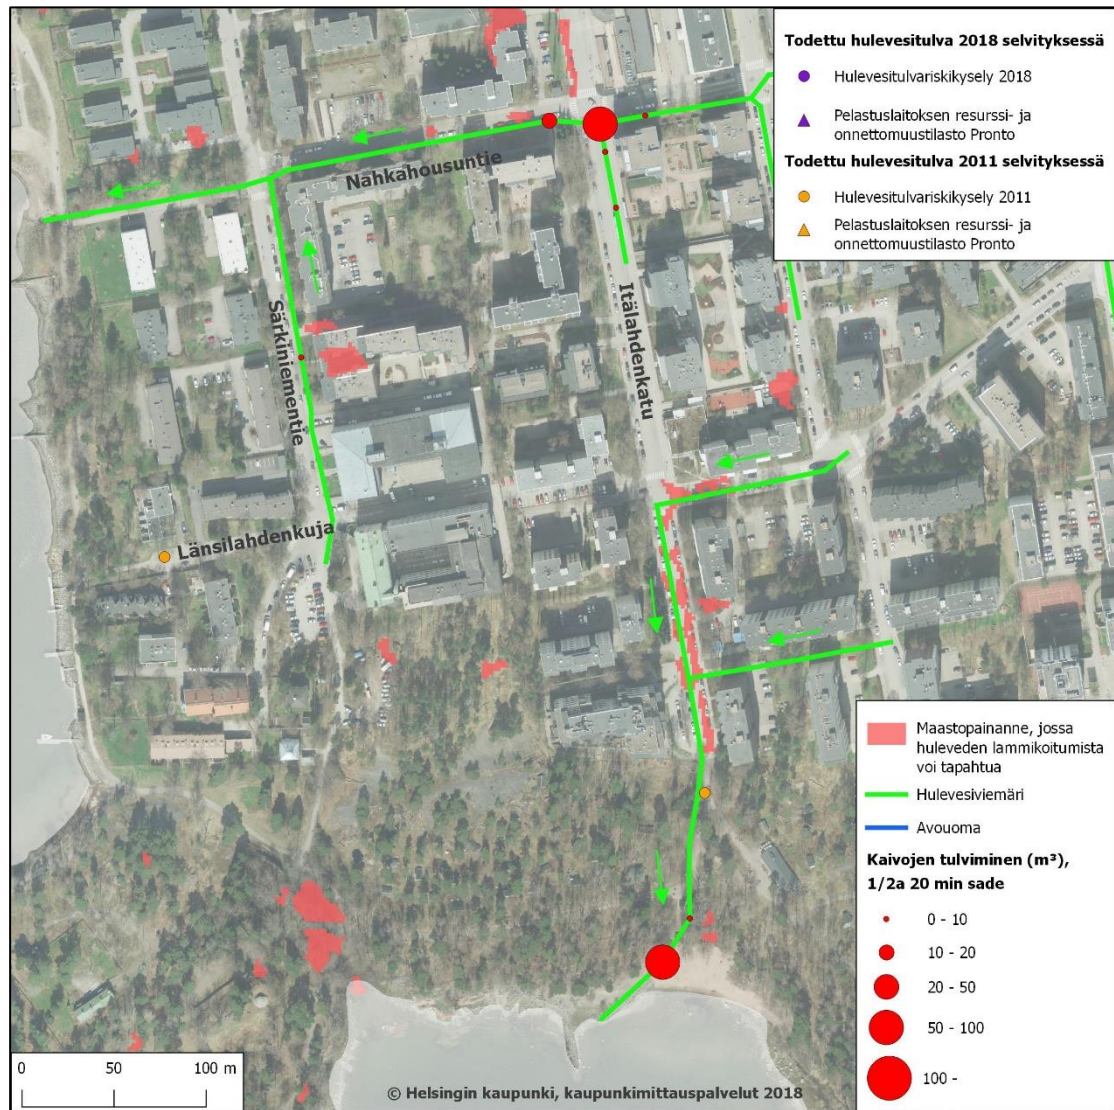
Aiemman kyselyn havaintoja on merkitty Itälahdenkadun eteläpuoliselle kevyen liikenteen väylälle ja Länsilahdenkujan päähän (Kuva 60). Länsilahdenkujalla ei sijaitse SYKE:n aineiston mukaan maastopainanteita, vaikka asukaspalautteen mukaan Länsilahdenkujalla on painanne. Länsilahdenkujalla ei ole hulevesiverkostoa. Asukaskyselyn mukaan vesiä valuu Särkiniemenkujalta asti. Todennäköisesti kuitenkin vedet ohjautuvat pohjoiseen. Alueesta ei ollut havaintoja vuoden 2018 selvityksessä. Itälahdenkadulle on merkitty hulevesitulvakohde, mutta ei selvennystä tulvan syystä. Alueella ei sijaitse maastopainannetta.

Kuva 60. Lauttasaaren eteläosien hulevesiongelmamat.

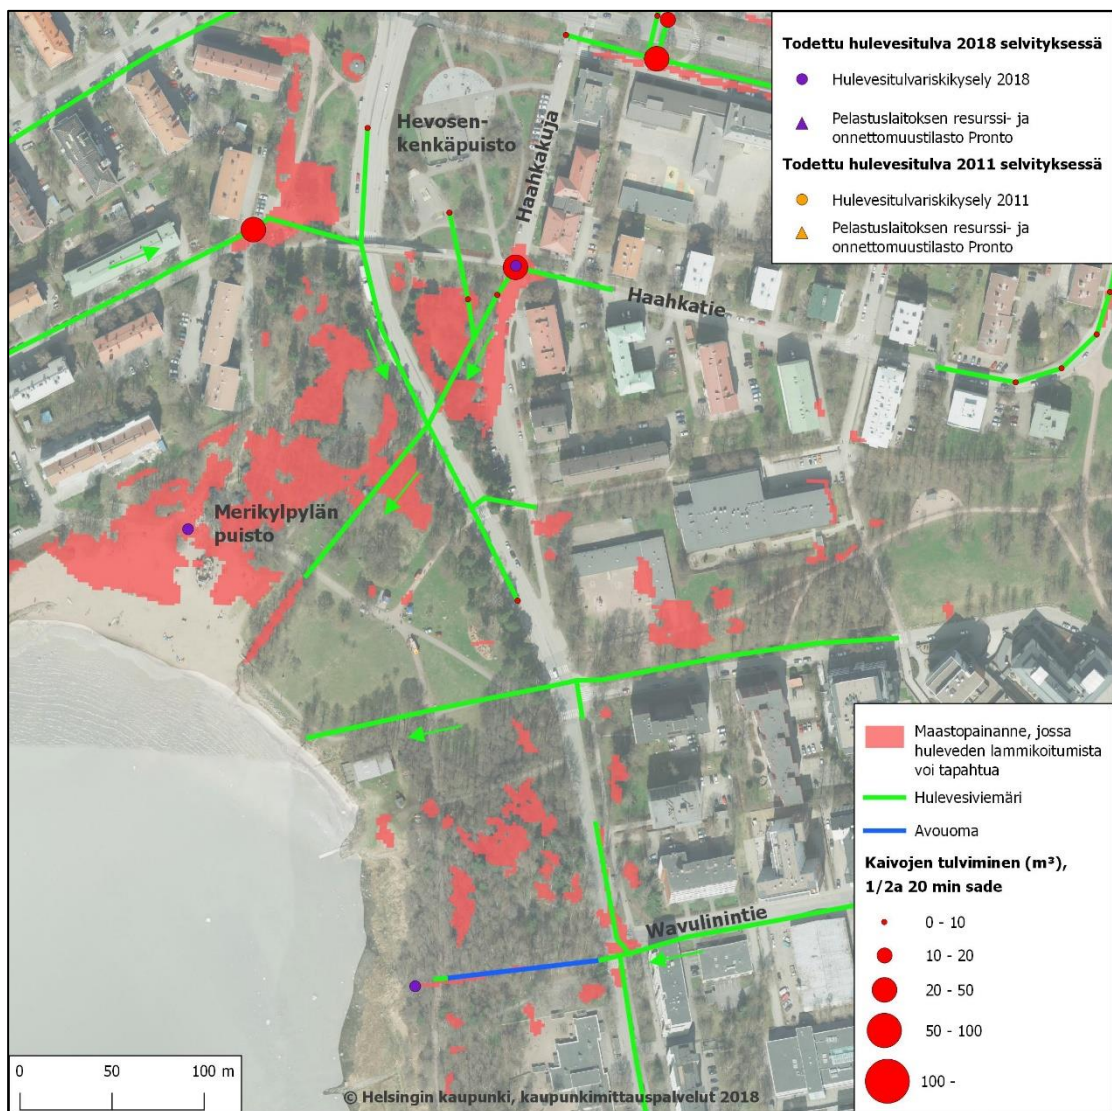
Haahkatien ja –kujan risteykseen on merkitty havainto vuosittain kerran tai useammin esiintyvistä hulevesitulvasta (Kuva 61). Alueella sijaitsee kaivo maastopainanteessa ja mallinnustulosten mukaan kohteessa oleva kaivo tulvii kerran kahdessa vuodessa toistuvalla (20 min) sateella.

Wavulinintien suuntaisen ojan purkupisteen lähistöllä syysmyrskyt aiheuttavat kyselyn mukaan eroosiota kevyenliikenteenväylään. Mallinnuksen perusteella tässä ei ole kapasiteettiongelmia (Kuva 61), tosin ojan kohdalla ei ole ollut saatavilla tarkkoja korkomittauksia, jotta tulos olisi luotettavampi.

Merikylpylän puistossa on kyselyn perusteella usein toistuva hulevesitulva (Kuva 61). Havainto sijaitsee laajassa maastopainanteessa lähellä merta.

Kuva 61. Hevosenenkä- ja Merikylpylän puistojen ympäristön hulevesiongelmamat.

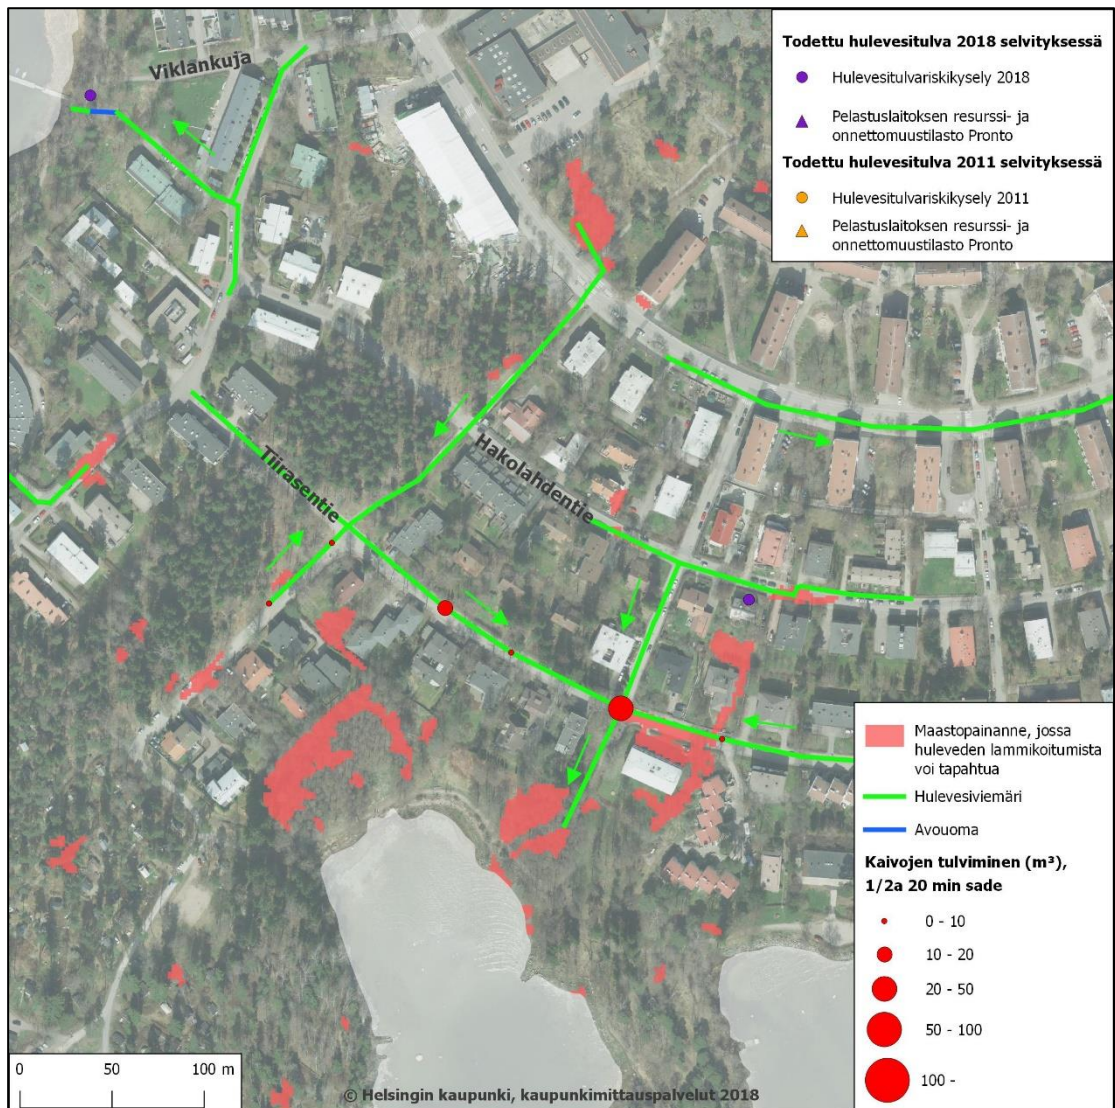
Asukaskyselyn havaintojen mukaan Viklankujalta jatkavalla kevyenliikenteenväylällä tie sortuu säännöllisesti veden voimasta rankkasateiden yhteydessä. Kohdassa ei mallinnuksen mukaan näy ongelmaa tavanomaisilla sateilla (Kuva 62), mutta väylänlitusrummulle mentäessä verkoston viettokaltevuus vähenee.

Hakolahdentiellä sijaitsevassa tonttikohteessa esiintyy kyselyn mukaan muutaman vuoden välein pieni hulevesitulva. Mallinnuksen perusteella verkostossa ei ole ongelmia, eikä kohteessa ole SYKE:n aineiston maastopainannetta (Kuva 62). Kyseisen kiinteistön läheisyydessä on kuitenkin pieniä maastopainanteita.

Kuva 62. Lauttasaaren länsiosien hulevesiongelmamat.

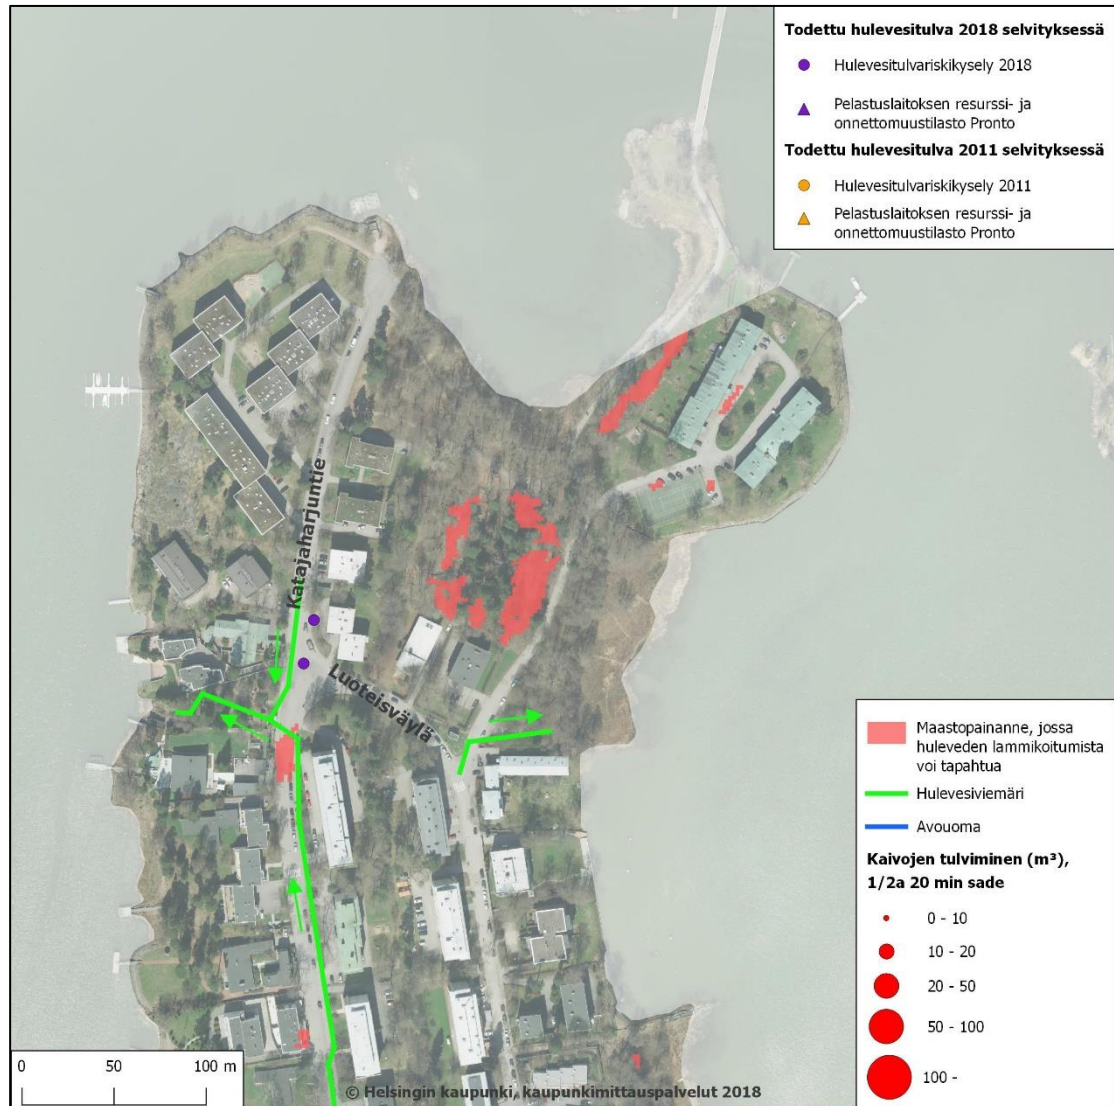
Luoteisväylän ja Katajaharjuntien risteysalueella (Kuva 63) on kyselyn mukaan hulevesiongelmaa vuosittain ja vesiä kertyy risteykseen. Aineiston mukainen maastopainanne sijaitsee kuitenkin hieman risteyksestä etelämpänä. Mallinnustulosten mukaan alueen hulevesiverkosto toimii ongelmitta kerran kahdessa vuodessa toistuvilla (20 min) sateella.

Kuva 63. Lauttasaaren luoteisnurkan hulevesiongelmat.

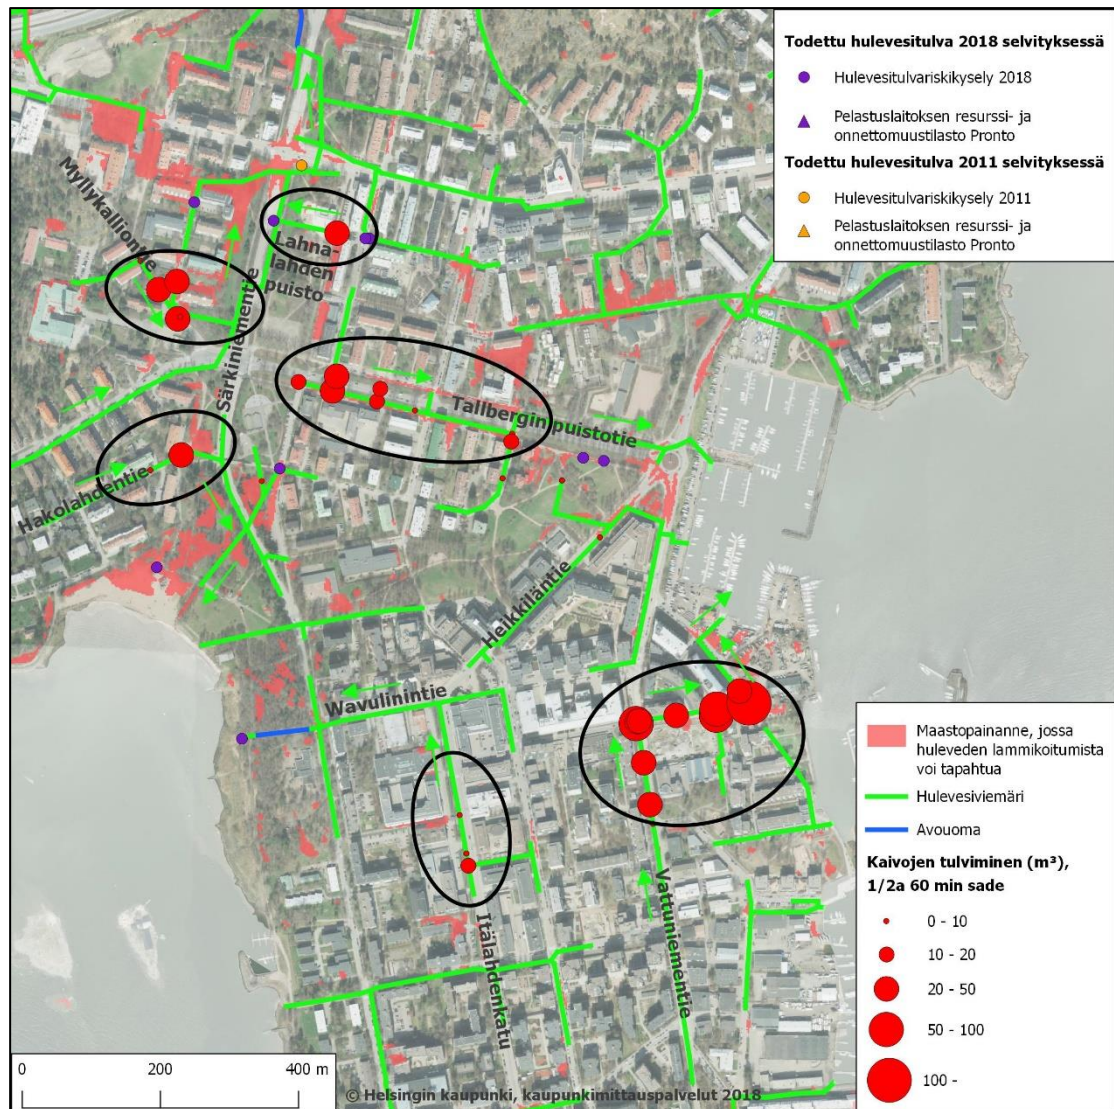
Yleisesti ottaen Lauttasaaren verkosto on tulvimisherkkää tavanomaisilla, lyhytkestoisilla sateilla. Sateen keston pidentyessä tuntiin, tulvivien kaivojen lukumäärä vähenee. Näin ollen verkoston oleellisimpien ongelmakohtien löytämiseksi verkostoa mallinnettiin kerran kahdessa vuodessa toistuvalla 60 minuutin sateella. Mallinnustulosten mukaiset tulvakohteet eivät sijoittuneet samoihin kohtiin hulevesitulvariskikyselyssä ilmenneiden kohteiden kanssa (Kuva 64).

Kuva 64. 1/2a 60 minuutin sateilla mallinnetut hulevesiongelmat.

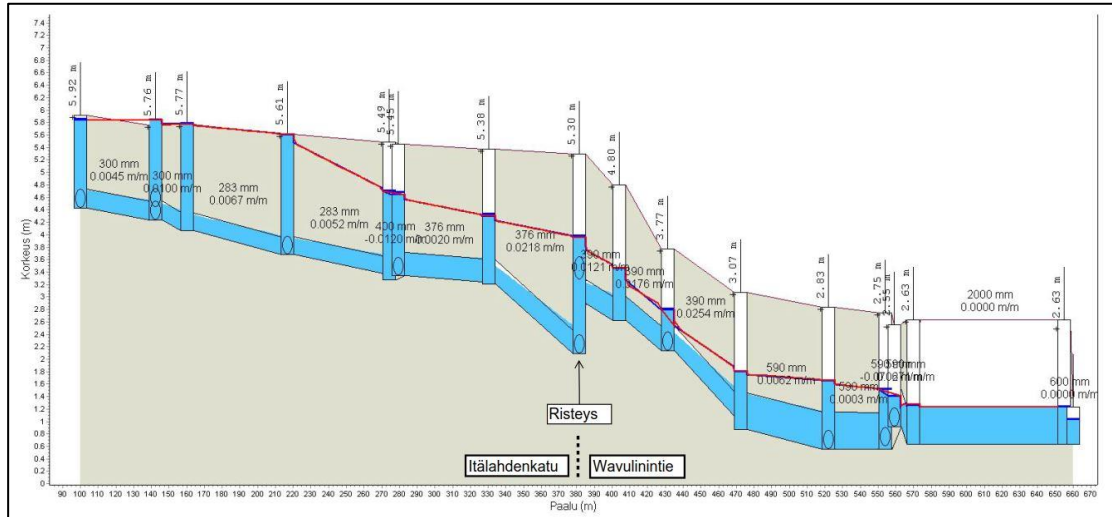
Itälahdenkadun Wavulinintielle päin purkava hulevesiverkosto tulvii jonkin verran latvaosuu-
dellaan kohdassa, jossa runkoon yhdistyy sivuhaara Melkonkadulta (Kuva 65). Tulvimiskoh-
dassa ei kuitenkaan esiinny SYKE:n aineiston mukaista maastopainannetta ja Itälahdenkatu
viettää pohjoiseen, joten hulevedet nousevat tulvareitille.

Kuva 65. Itälahdenkadun ja Wavulinintien hulevesiverkoston pituusleikkaus.

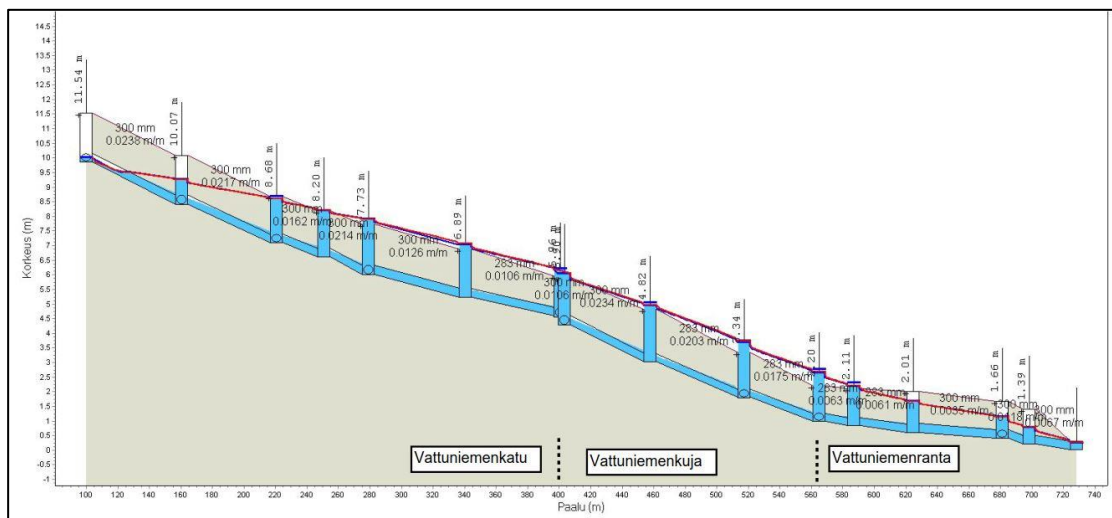
Vattuniemenkadun runkojohdon purkupään kaivot tulvivat alkaen Veneentekijäntien ja Vat-
tuniemenkadun risteyksestä (Kuva 66). Runkolinja on kapasiteetiltaan liian pieni ainakin Vat-
tuniemenkujalla ja -rannassa. Halkaisijaltaan pienten putkien lisäksi tulvimiseen vaikuttaa kal-
tevuuden loiventuminen mentäessä Vattuniemenkujan linjasta Vattuniemenrannan linjaan.
SYKE:n aineiston mukaan Vattuniemenkujalla on maastopainanteita, joihin vesi saattaa lam-
mikoitua.

Kuva 66. Vattuniementien purkupään hulevesiverkoston pituusleikkaus.

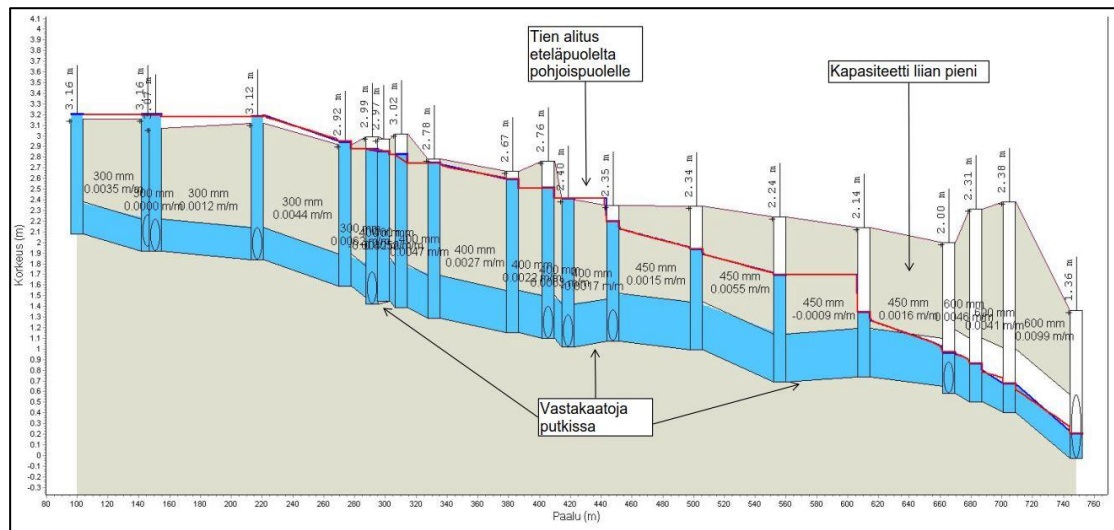
Tallbergin puistotien runkolinjan putket alkaen Haahkankujan risteyksestä ovat täynnä itäiselle kiertoliittymälle saakka, jota edeltävä putkiosuus (halkaisijaltaan 450 mm) on kapasiteetiltaan liian pieni vaikuttaen sitä edeltäviin putkiosuuksiin (Kuva 67). Runkolinjassa on lisäksi muutamia vastakaatoja, jotka osaltaan vaikuttavat verkoston välityskykyyn. Tulvivat kaivot sijaitsevat Tallbergin puistotien pääajoväylien eteläpuolisella ajoväylällä, jossa on SYKE:n aineiston mukaisia maastopainanteita. Runkolinjan padotus vaikuttaa myös Haahkantieltä tulevaan sivulinjaan, jossa mallinnuksen mukaan sijaitsee tulviva kaivo SYKE:n aineiston mukaisessa maastopainanteessa.

Kuva 67. Tallbergin puistotien hulevesiverkoston pituusleikkaus.

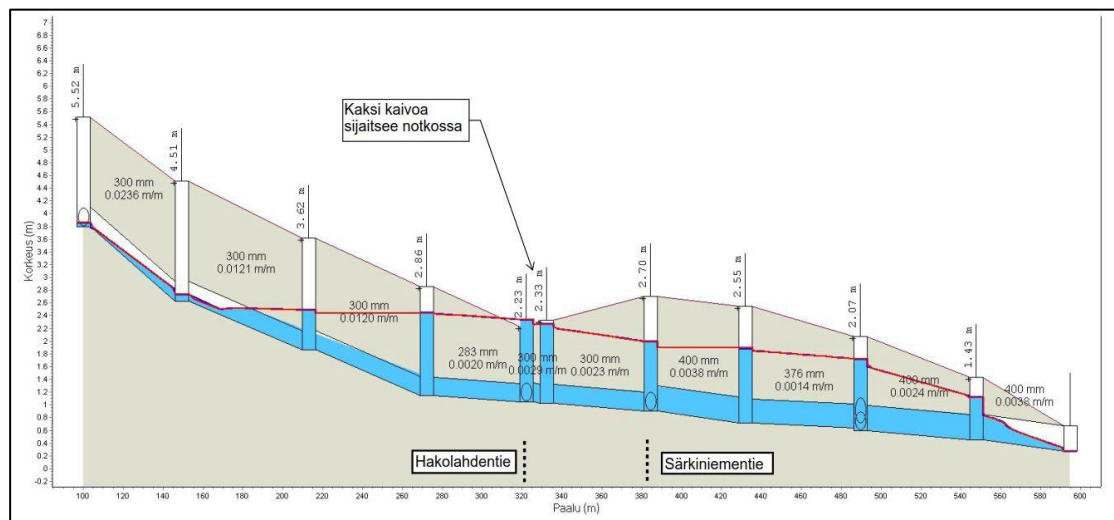
Hakolahdentieltä Särkiniementielle tuleva hulevesilinja on purkupään kapasiteetiltaan riittämätön (Kuva 68). Tämä heijastuu Hakolahdentien pään notkossa olevien kaivojen tulvimiseksi. Notkossa on paikotusalue sekä SYKE:n aineiston mukainen maastopainanne, johon vesi saat-
taa lammikoitua.

Kuva 68. Hakolahdentien hulevesiverkoston liittyminen Särkiniementielle.

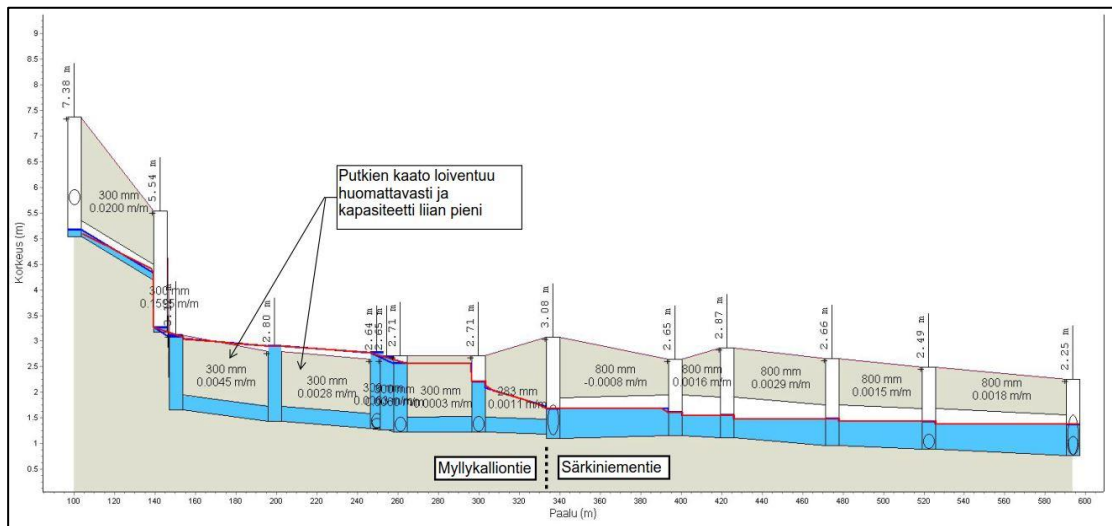
Myllykalliontien halkaisijaltaan 300 mm hulevesilinja liittyy Särkiniementien pohjoiseen purkavaan runkolinjaan. Särkiniementien runkolinjan kapasiteetti on riittävä, mutta Myllykalliontien linjan ei. Tämä nostaa veden paineviivan maantasoon ja sen yli aiheuttaen tulvimista Myllykalliontiellä ja Lahnaruohontien sivuhaarassa. Sekä Myllykalliontiellä että Lahnaruohontien tiellä on SYKE:n aineiston mukaisia maastopainanteita. (Kuva 69).

Kuva 69. Myllykalliontien hulevesiverkoston liittyminen Särkiniementielle.

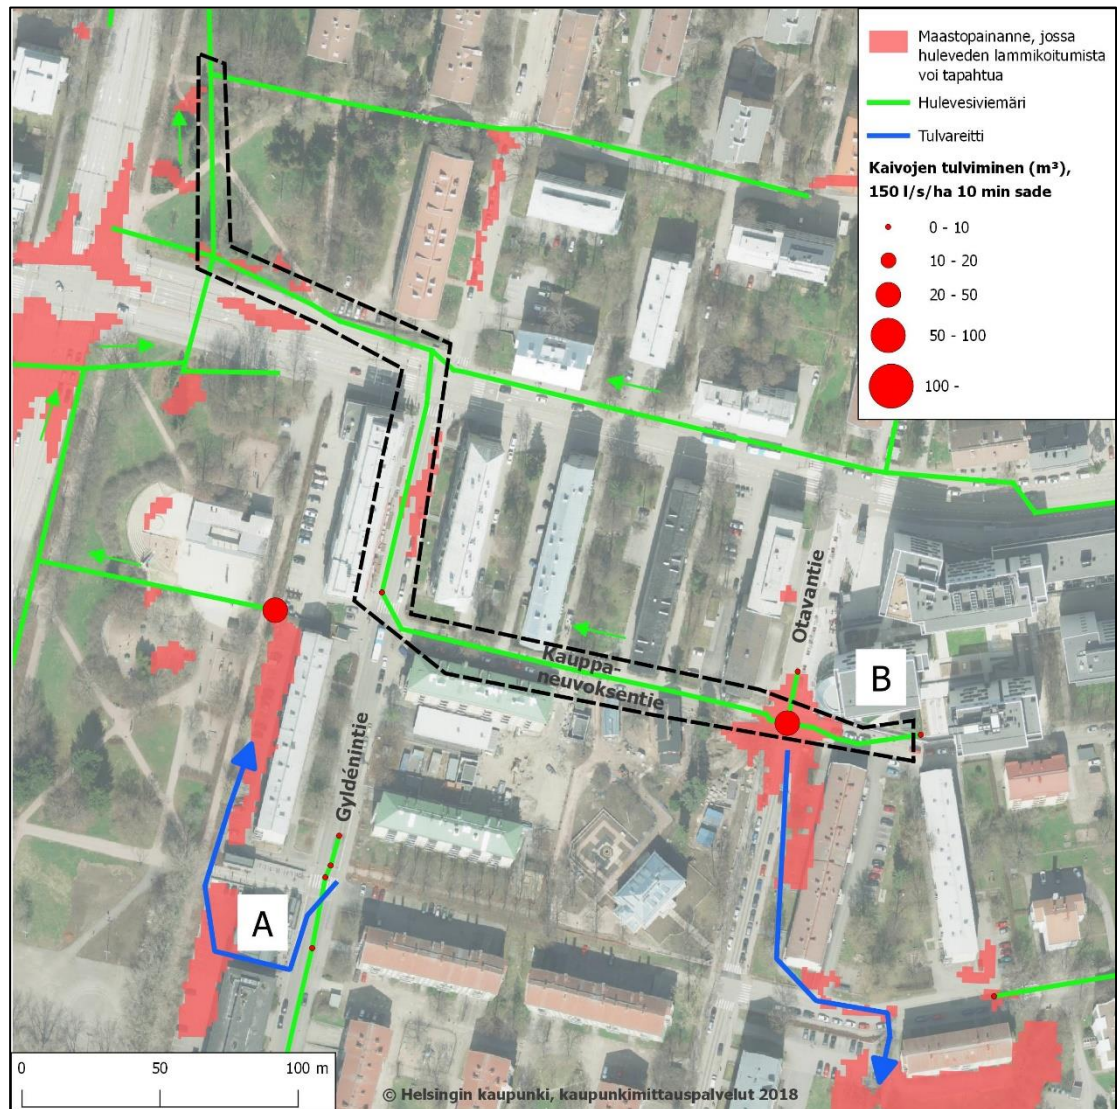
Lauttasaaren metroaseman ympäristön hulevesitulvaherkkyttä tarkasteltiin SYKE:n aineiston, Helsingin kaupungin laserkeilausaineiston ja hulevesimallinnuksen avulla. Lauttasaaren metroasemalle on kaksi sisäänkäyntiä, Gyldenintien (A) sekä Kauppaneuvoksien ja Otavantien risteyksessä (B) (Kuva 70). Näistä sisäänkäynnin A kohdalla on selkeää, ettei se ole hulevesiongelmien kohteena, sillä sen kohdalla Gyldeninkadulla ei ole maastopainanteita, HSY:n mitoitusasteen mukaisesti mallinnettaessa sisäänkäynnin kohdalla kaivot eivät juurikaan tulvi ja kyseinen kohta ei ole päätulvareitillä.

Metron sisäänkäynti B:n kohdalla sijaitsee laaja ja matala maastopainanne, jonka kautta Helsingin kaupungin laserkeilausaineiston perusteella kulkee tulvareitti 1,46 hehtaarin valuma-alueelta. Lisäksi mallinnettaessa HSY:n mitoitusasteella kyseisen risteyskohdan kaivo tulvii, joten tilannetta katsotaan hieman tarkemmin verkoston pituusleikkausten avulla.

Kuva 70. Lauttasaaren metroaseman sisäänkäynnit (A ja B) merkittynä. Paikalliset tulvareitit osoitettu nuolilla. Hulevesiverkoston toimintaa selvittävien pituusleikkausten putkiosuus ympäröity katkoviivalla.

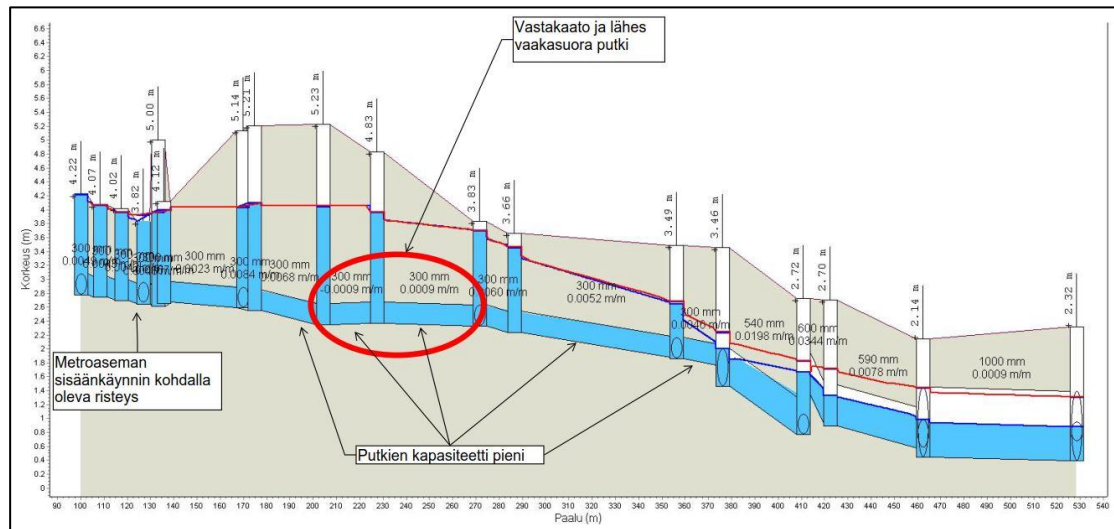
Mustalla katkoviivalla ympäröidyn alueen pituusleikkauskuvassa (Kuva 71) esitetään verkoston nykytilanne metron sisäänkäynniltä B alavirtaan päin mallinnettuna HSY:n mitoitusasteella. Tässä tilanteessa kaivon laskennallinen tulviva vesimäärä on noin 20 m³. Nykytilanteessa verkostoa padottaa kapasiteetiltaan liian pienet putket sekä vastakaaton ja lähes vaakatasossa oleva putki. Tilannetta tarkasteltiin mallinnuksella siten, että vastakaato ja vaakatasoinen putki oikaistiin ja kapasiteetiltaan pienien putkien halkaisijoita kasvatettiin (Kuva 72), jolloin painanteessa olevan kaivon tulviva vesimäärä saatiin laskemaan kahteen m³:iin. Kasvattamalla putkien kapasiteettia lisää, verkoston paineviiva saatiin maanpinnan tason alapuolelle. Jotta tilanteesta saisi tarkemman kuvan ja tulvimisherkkyiden vähentämistä haluttaisiin tutkia tarkemmin, tulisi mallinnusta tarkentaa. Tässä työssä hulevesimallin tarkkuutta sekä osavaluma-alueella, että verkostotasolla ei ollut kohdennettu yksittäiseen rakennukseen, mutta yleisellä tasolla tuluvia kaivoja pystyi tarkastelemaan.

Kuva 71. Pituusleikkaus hulevesiverkostosta Lauttasaaren metroaseman B-sisäänkäynnin kohdalla ja siitä alavirtaan päin.

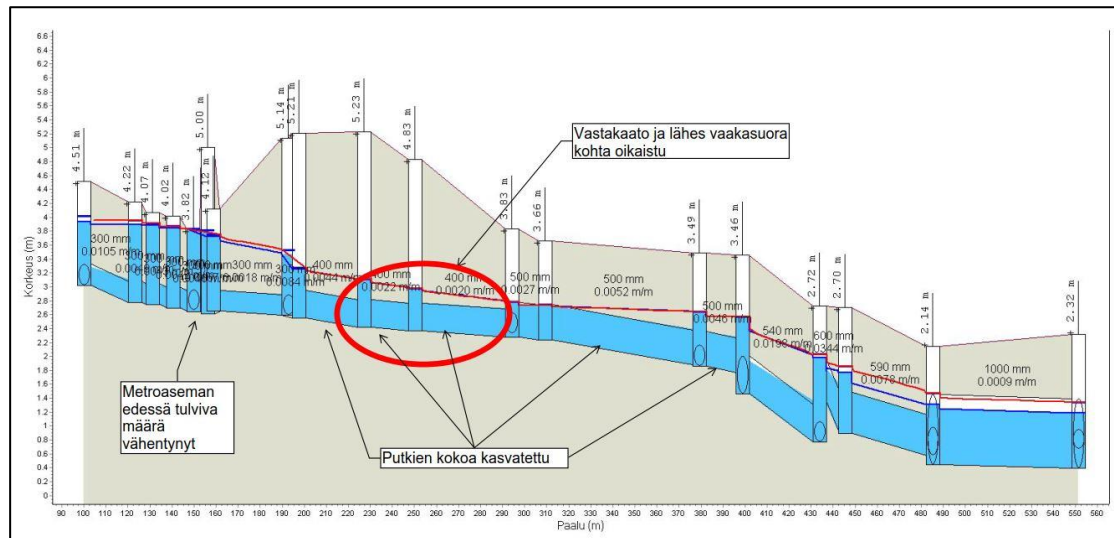
Kuva 72. Pituusleikkaus, jossa esitetty tilanne HSY:n mitoitusasteella, kun muutaman putkikohdan korkeusasemia on oikaistu sekä useiden putkien halkaisijaa kasvatettu.

Lauttasaaren alueella hulevesiverkoston kapasiteetti on mallinnusten mukaan melko rajallinen ja padotusta maanpintaan esiintyy jo melko tavanomaisilla 2a 20...60min sateilla (intensiteetit 80...42 l/s). Alueella ei kuitenkaan ole juurikaan laajoja painanteita ja katujen tasaukset vaikuttavat muodostavan toimivia tulvareittejä mereen. Alueelta ei ole tunnistettu välittömiä toimenpiteitä edellyttäviä hulevesitulvakohteita. Erityiskohteena tarkasteltiin Lauttasaaren metroaseman ympäristöä, josta nostettiin sisäänkäynti B lähemmin tarkasteltavaksi. Vaikka lähistön hulevesikaivo tulvii HSY:n mitoitusasteella ja sijaitsee painanteessa, painanteen pää-tulvareitti suuntautuu kuitenkin etelään, pois metroaseman sisäänkäynnistä. Lisäksi on mahdollista poistaa kaivon tulviminen mitoitusasteella suurentamalla hulevesilinjan

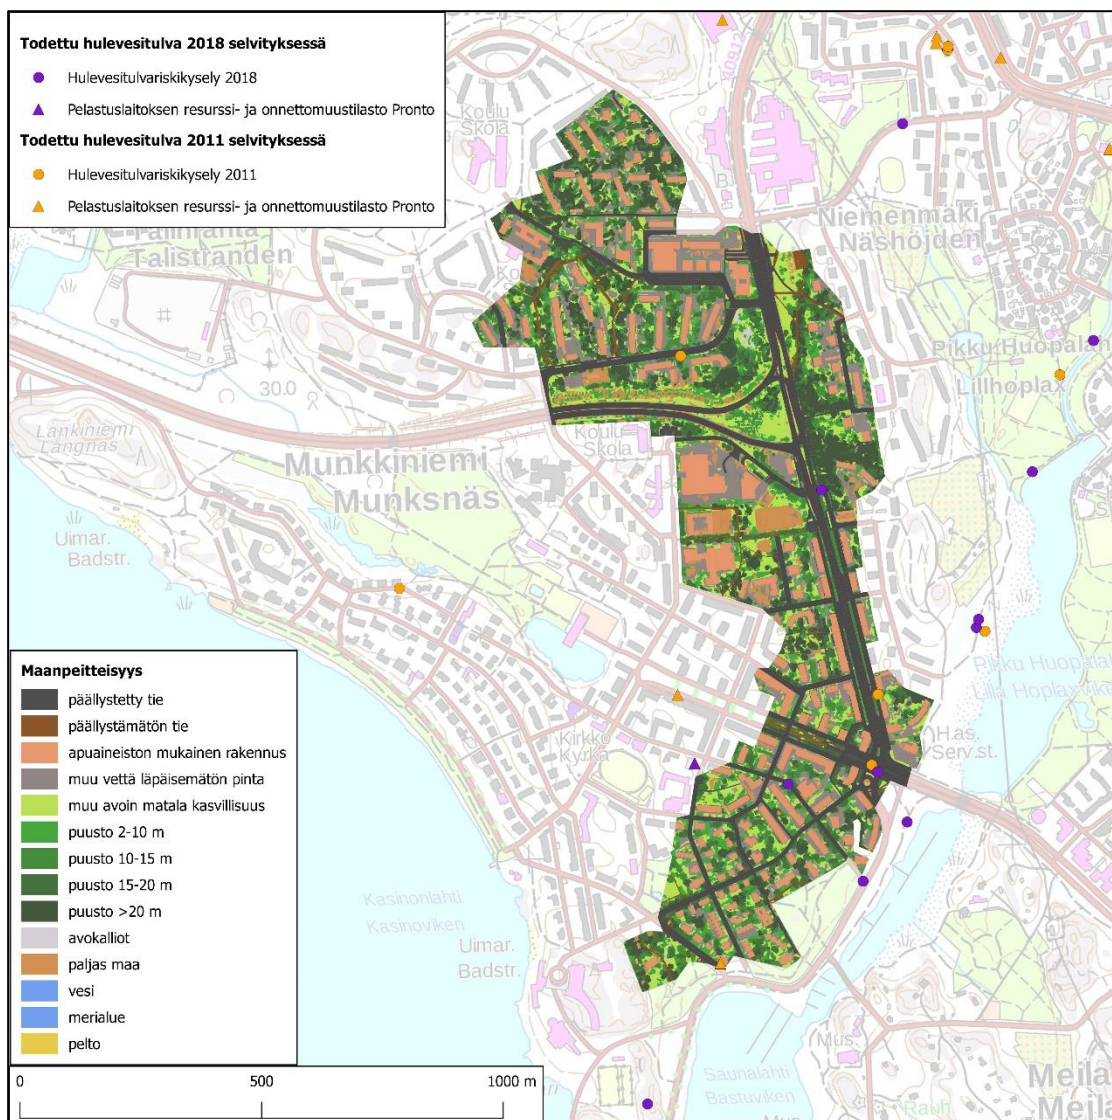
Kuva 73. Munkkiniemen aukion valuma-alueen maankäyttö (SMPA 2016) ja havaitut hulevesitulvat.

Munkkiniemen aukion alue on hyvin alavaa ja tasaista. Etenkin aukion pohjoispuoli (Huopalahdentien eteläpää) on alavaa, ja tunnistettu SYKE:n aineistossa mahdolliseksi tulvapainanteeksi. Asukashavainnot tulvimisesta merenrannan kevyenliikenteen reiteillä (Kuva 73) eivät

suoranaisesti liity verkoston kapasiteettiin, sillä ne ovat viemäroimättömillä alueilla hyvin lähellä merta.

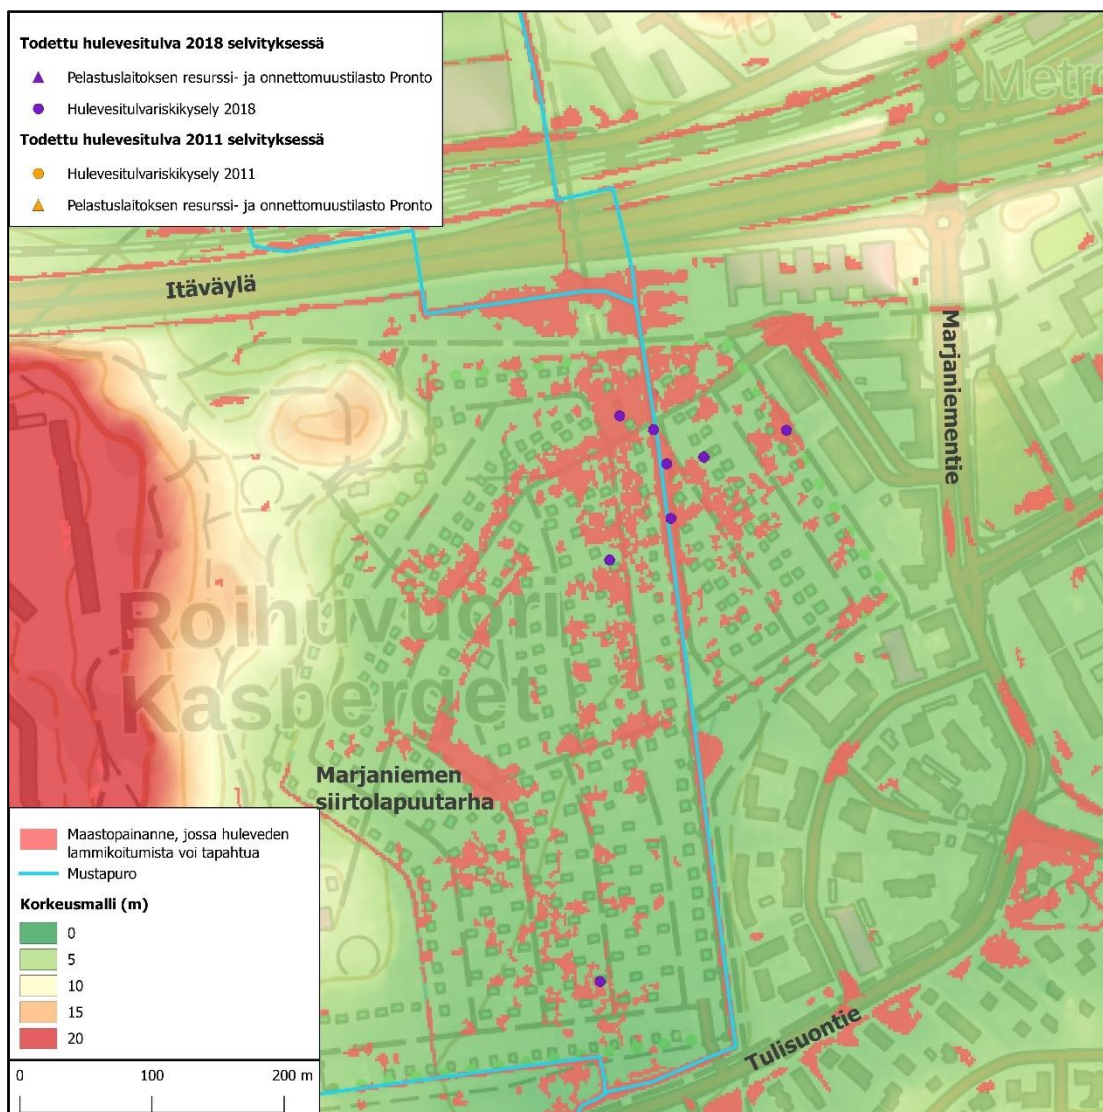
Alueen korkeusmallin perusteella ja maastokäynnin vahvistamana siirtolapuutarha on pinnanmuodoiltaan erittäin tasaista (Kuva 83). Lähes koko alue on korkeudeltaan noin +2 ... +4 m, kun Mustapuron uomanpohja on alueella noin +1 ... +2 m (korkeusmallista, ei mitattu).

Kuva 83. Marjaniemen siirtolapuutarhan korkeusmalli (MML 2x2 m), tulvahavainnot ja maastopainanteet.

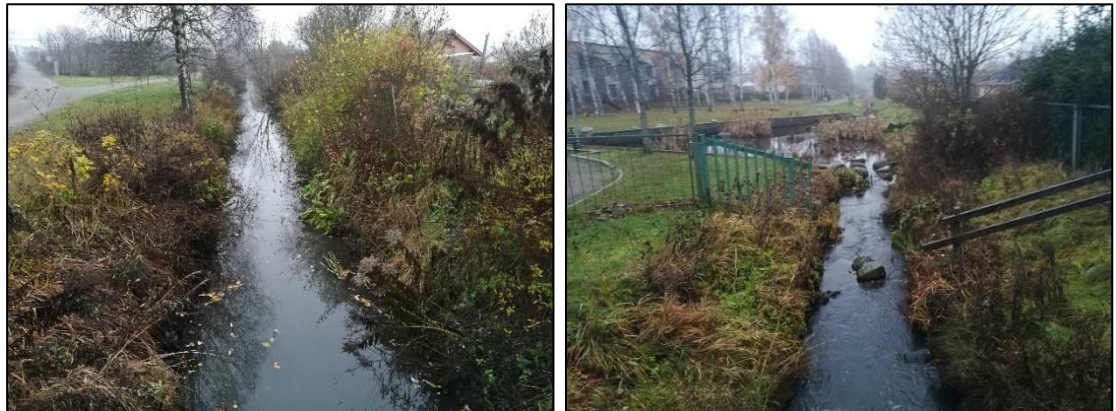
Mustapuro on siirtolapuutarhan osuudelta perattu suoraksi ja siinä on muutama kevytrakenteinen kävelysilta sekä hulevesiallas. Purossa ei ole merkittäviä virtausesteitä (Kuva 85). Puron viettokaltevuus alueella on vähäistä; Itäväylän eteläpuolisella noin 1,1 km osuudella ennen merta vain noin 2 ‰ (korkeusmallista, ei mitattu).

Kuva 85. Mustapuro Marjaniemen siirtolapuutarhassa.

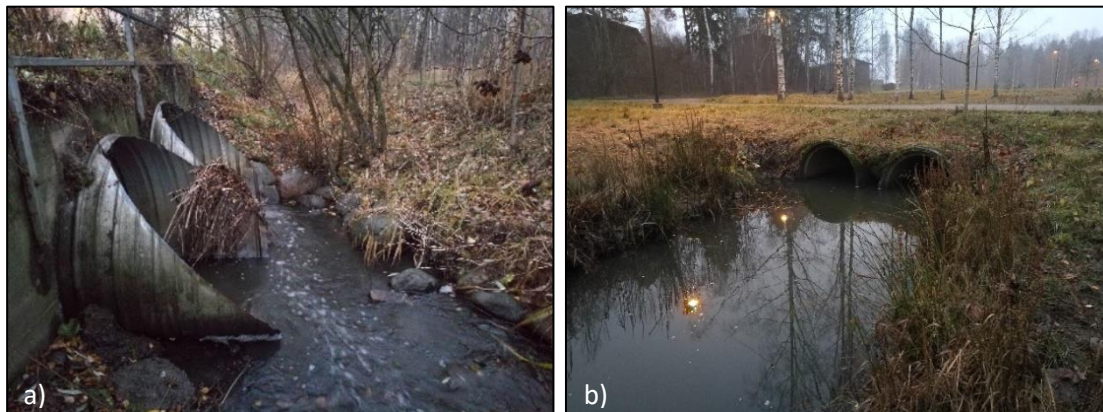
Siirtolapuutarhan alajuoksun puolella Mustapuro kulkee putkitettuna Tulisuntien alitse. Juuri ennen Tulisuntien alitusta puro tekee jyrkän mutkan (Kuva 86a). Tämä kohta voidaan arvioida alttiiksi tukkeutumaan roskista ja oksista. Edeltävän uomaosuuden vähäisen viettokaltevuu-den sekä siirtolapuutarhan alavuuden takia mahdollinen tukkeutuminen voisi aiheuttaa laajan tulvan siirtolapuutarhan alueella.

Kuva 86. a) Mustapuron jyrkkä mutka juuri ennen Tulisuntien alitusta siirtolapuutarhan eteläpuolella (alajuoksun puolella). b) Tulisuntien alapuolisen uomaosuuden rumpurakenne.

Tulisuntien alajuoksun puoleisella osuudella puro kulkee neljän kevyenliikenteen sillan alitse ennen laskemistaan mereen. Näistä ylimmän sillan rummut ovat melko vähäisenkin sateen johdosta puolillaan, joka viittaa siltarumpujen rajalliseen kapasiteettiin (Kuva 86b). Veden mahdollinen padottuminen rankkasateella tässä kohdassa voi osaltaan nostaa Mustapuron vedenkorkeutta yläpuoleisella uomaosuudella siirtolapuutarhan alueella.

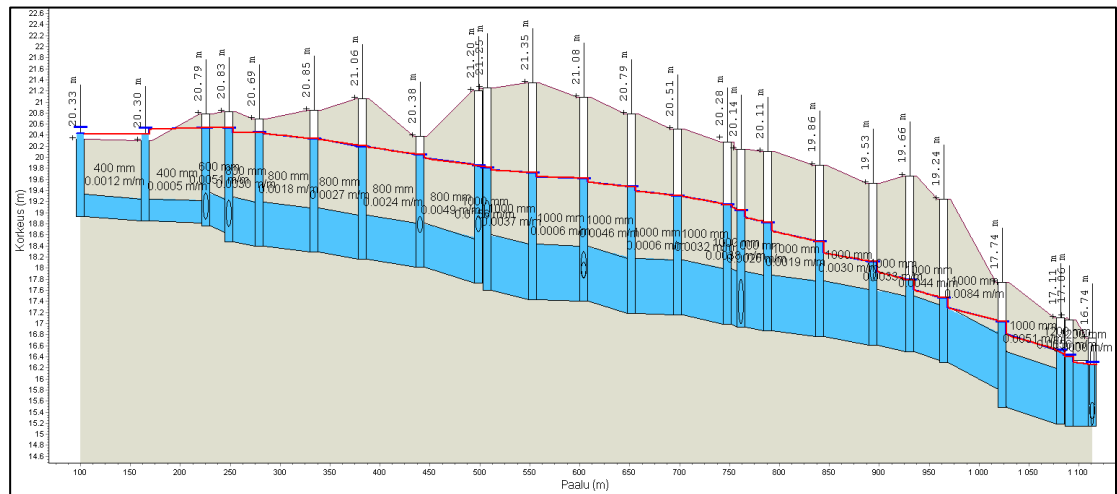
Suurmetsän valuma-alueen päävirtausreitti kulkee Nummisuutarinpuistoa ja Puistolantietä pitkin Karjuniitinkujalle ja avouomassa Suurmetsäntien ali. Päävirtausreitti on alimitoitettu lähes koko pituudeltaan, eivätkä sivuvirtausreitit pääse tyhjenemään täynnä vettä olevalle päävirtausreitille (Kuva 89). Päävirtausreitien ahtaus vaikuttaa padottavasti kaikkiin yläpuolisiin virtausreitteihin.

Kuva 89. Suurmetsän valuma-alueen päävirtausreitti 1/1a 30 min sateella.

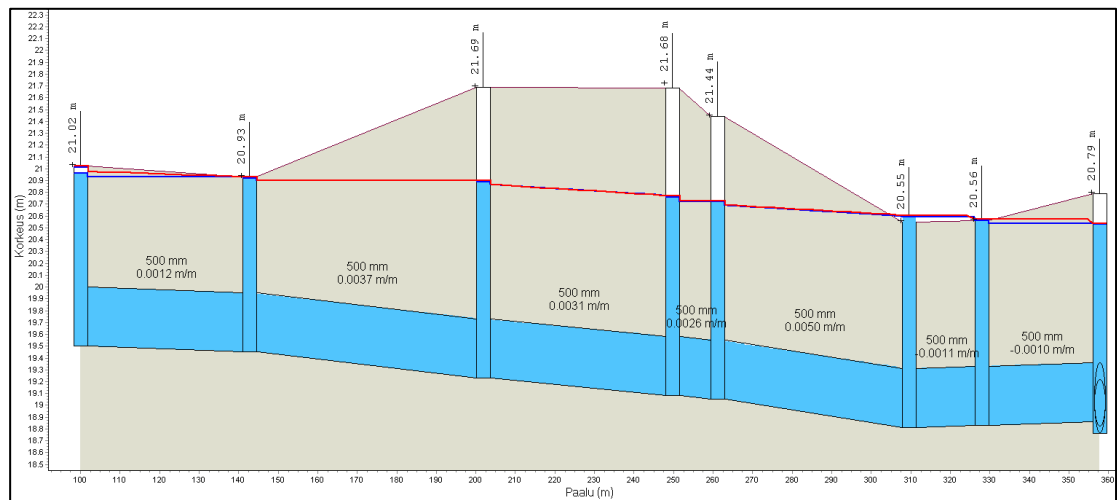
Kehtotien vahingontorjuntatehtävän syynä oli kovan sadekuuron jälkeen omakotitalon kellariin tulvinut sadevesi. Mallinnuksen mukaan useat kaivot tulivat Kehtotien ja Kiviahontien virtausreitillä (Kuva 90), joka liittyy päävirtausreitille Nummisuutarinpuistossa (Kuva 91). On oletettavaa, että rajallisen kapasiteettinsa vuoksi virtausreitti on ollut kovien sateiden jälkeen niin täynnä, että vesi on päässyt virtaamaan tonttiliitoksessa väärään suuntaan.

Kuva 90. Kehtotien ja Kiviahontien virtausreitti 1/1a 30 min sateella.
