Hulevesitulvariskialueiden ja hulevesitulvaherkkien alueiden selvittäminen Helsingin kaupungissa 2018

Loppuraportti

31.1.2019

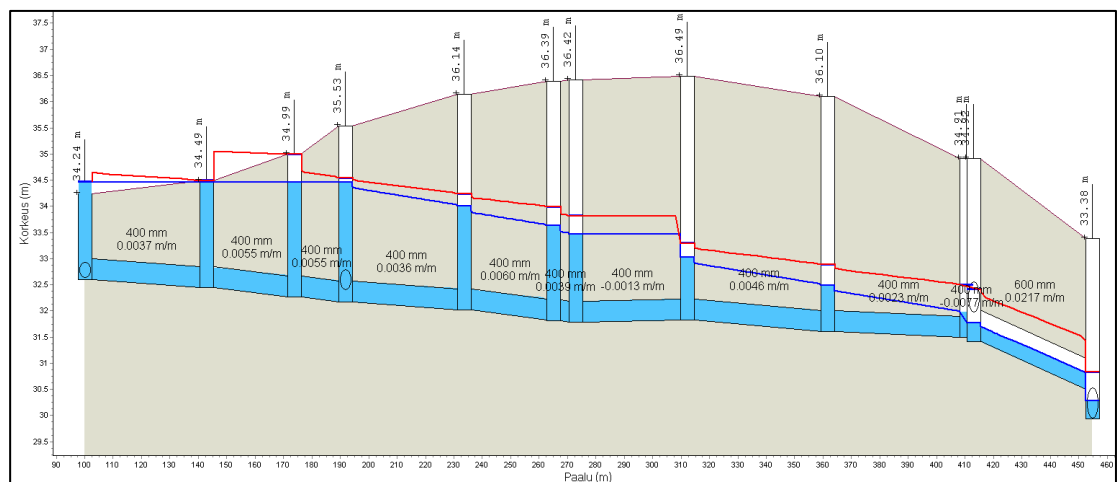
Suurmetsäntien ja Lahdenväylän vahingontorjuntatehtävän syynä oli tukkeutuneesta sadevesikaivosta johtunut tulviminen. Kohdassa on matalia kaivoja (Kuva 92) ja Lahdenväylän alitus muodostaa painanteen, mihin vesi voi lammikoitua. Virtausreitit kapasiteetti on liian pieni ja tulvimista tapahtuu jo vuosittain toistuvilla sateilla (Kuva 93).

Kuva 92. Pitäusleikkaus Suurmetsäntien virtausreitistä Lahdenväylältä Vanhan Porvoontien länsipuolelle HSY:n mitoitusasteella 150 l/s/ha 10 min.

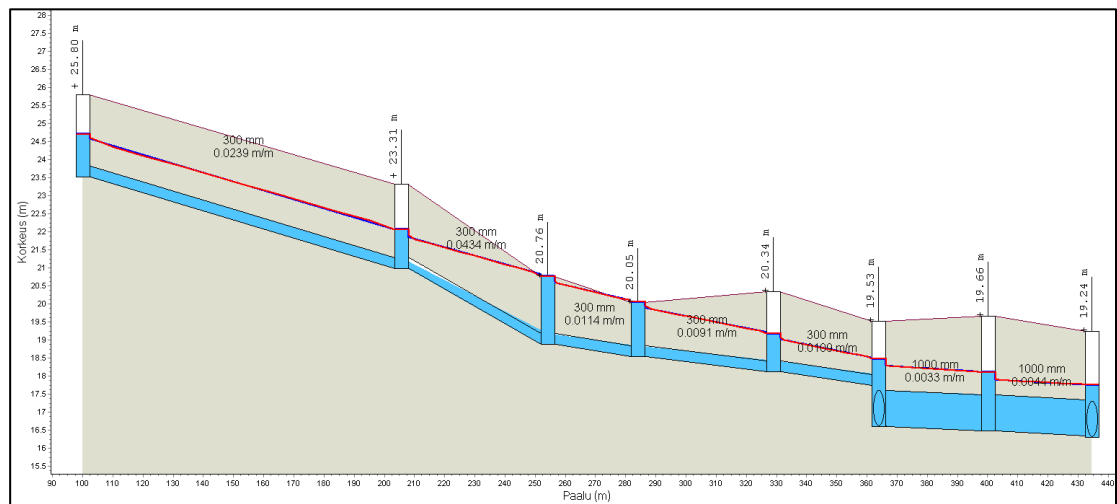
Koudantiellä on havaittu tulvimista 2018 kyselyn mukaan keväisin. Koudantien tulvahavainto on Koudantien ja Veitikan risteyksestä, missä mallin mukaan kyllä tulvii hiukan HSY:n (noin kolmen vuoden toistuvuuden) mitoitusasteella, mutta enemmän tulvimista tapahtuu jo yleisemmällä sateilla lähempänä Puistolantietä (Kuva 94). Virtausreitin viettokaltevuus on hyvä, mutta putkien kapasiteetti on silti liian pieni (Kuva 95). Tulvivat kaivot ovat matalia ja sijaitsevat notkossa.

Kuva 95. Koudantien virtausreitti välillä Veitikka-Karjuniitynkuja 1/2a 30 min sateella.

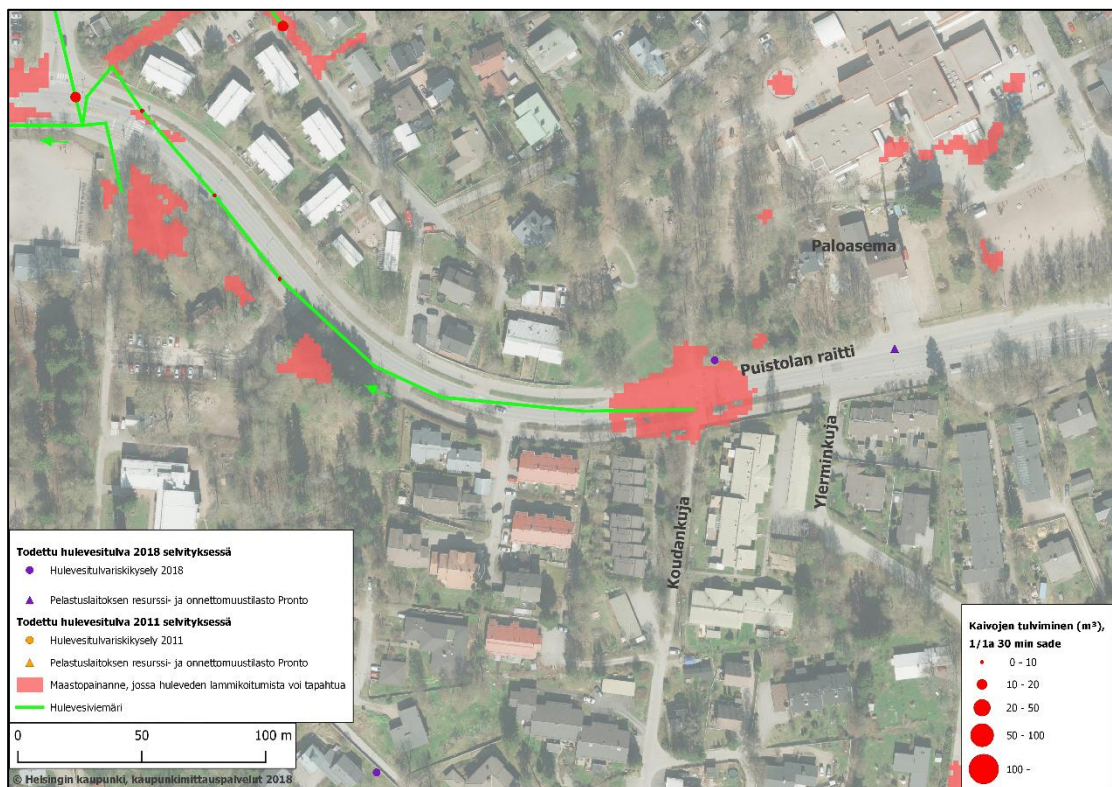
Puistolan raitin vuoden 2015 vahingontorjuntatehtävä johtui henkilöauton ja kuorma-auton sammumisesta ”tien notkelmaan” kertyneeseen syvään tulvalammikkoon. Vahingontorjuntatehtävä oli merkitty Ylerminkujan itäpuolelle, mutta tien notkelma on hieman lännempänä Puistolan valuma-alueen puolella Koudankujan kohdalla. Oletettavasti vahingontorjuntatehtävä ja kyselyhavainto Koudankujan risteyksestä liittyvät samaan painanteeseen (Kuva 96).

Kuva 96. Puistolan raitin ja Koudankujan risteyksen painanne.

Koudankujan risteyksessä oleva painanne ulottuu lähes koko kadun poikki ja on siksi liikenteen kannalta hyvin ongelmallinen tulviessaan. Painanteen kohdalla oleva kaivo on alle metrin syvyinen, joten viemäriverkoston kapasiteetin täytyessä vesi pääsee helposti purkautumaan viemäristä maan pinnalle. Koudankujan risteyksen yläpuolinen valuma-alue on pieni, mutta tulvimista tapahtuu nimenomaan alapuolisen verkoston täyttymisen vuoksi, kun vesi ei pääse

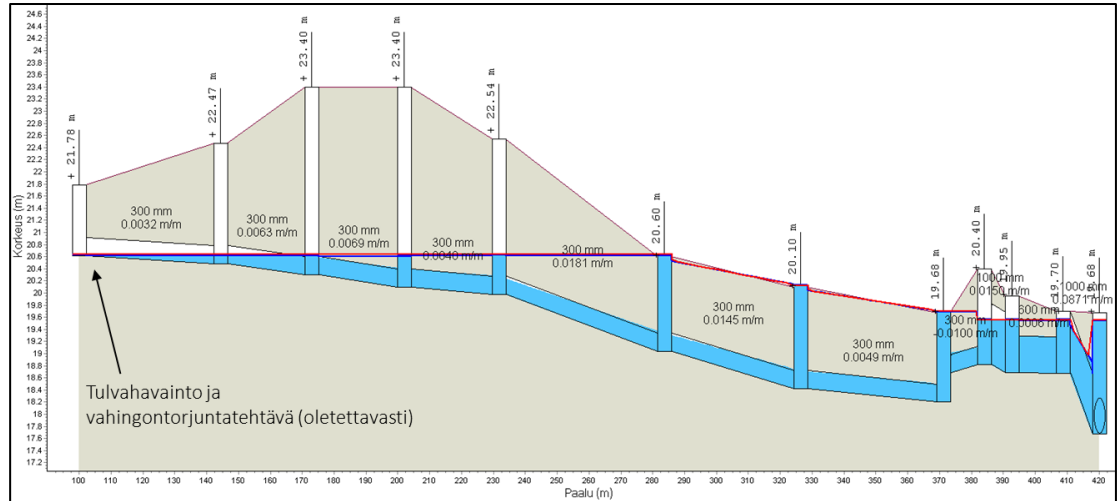
painanteesta purkautumaan viemäriin. Puistolan raitin virtausreitillä on padottava kynnys ennen Puistolantietä, minkä vuoksi kaivot tulvivat mallinnuksen mukaan jo kerran vuodessa toistuvilla sateilla (Kuva 97).

Kuva 97. Puistolan päävirtausreitti Puistolan raitilla Puistolantielle saakka 1/1a 30 min sateella.

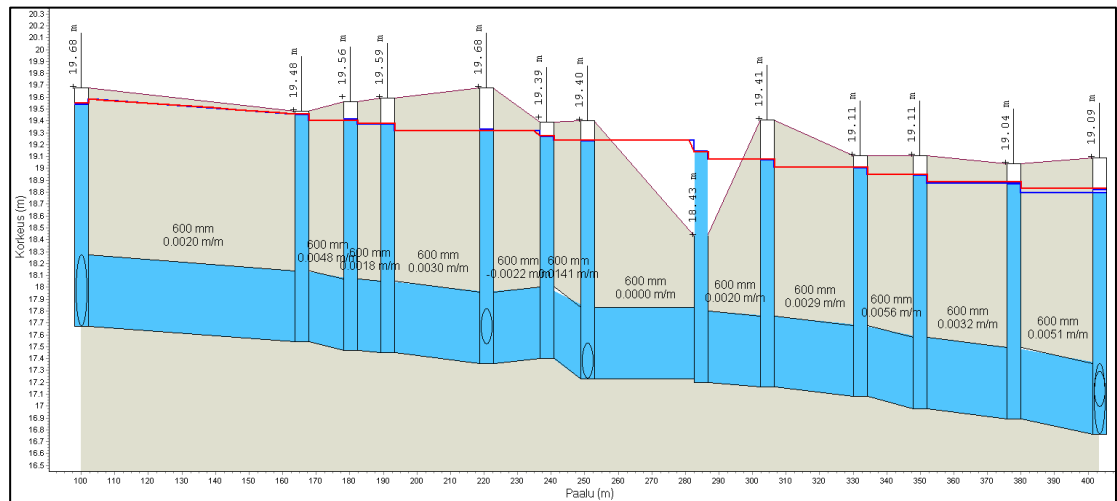
Läksyrinteen risteyksessä suoritettu vahingontorjuntatehtävä johtui avo-ojan tulvimisesta. Saman risteyksen kyselyhavaintoon ei oltu liitetty lisätietoja. Verkostomallin mukaan Puistolan raitin ja Läksyrinteen risteyksen länsipuolella on vahvasti tulviva kaivo, joka on jopa metrin alempana kuin ympäröivät kaivot. Kaivon kannen aineiston mukainen korkeus voi olla myös virhe. Joka tapauksessa Puistolan raitin verkosto on alimitoitettu ja kaikki kaivot ovat jo kerran vuodessa toistuvalla puoli tuntia kestäväällä sateella hyvin lähellä tulvimista (Kuva 98). Verkosto pääsee tulvimaan matalammista kaivoista jo tavanomaisilla sateilla (Kuva 99).

Kuva 98. Pituusleikkaus Puistolan raitin virtausreitistä välillä Puistolantie-livarintie 1/1a 30 min sateella.

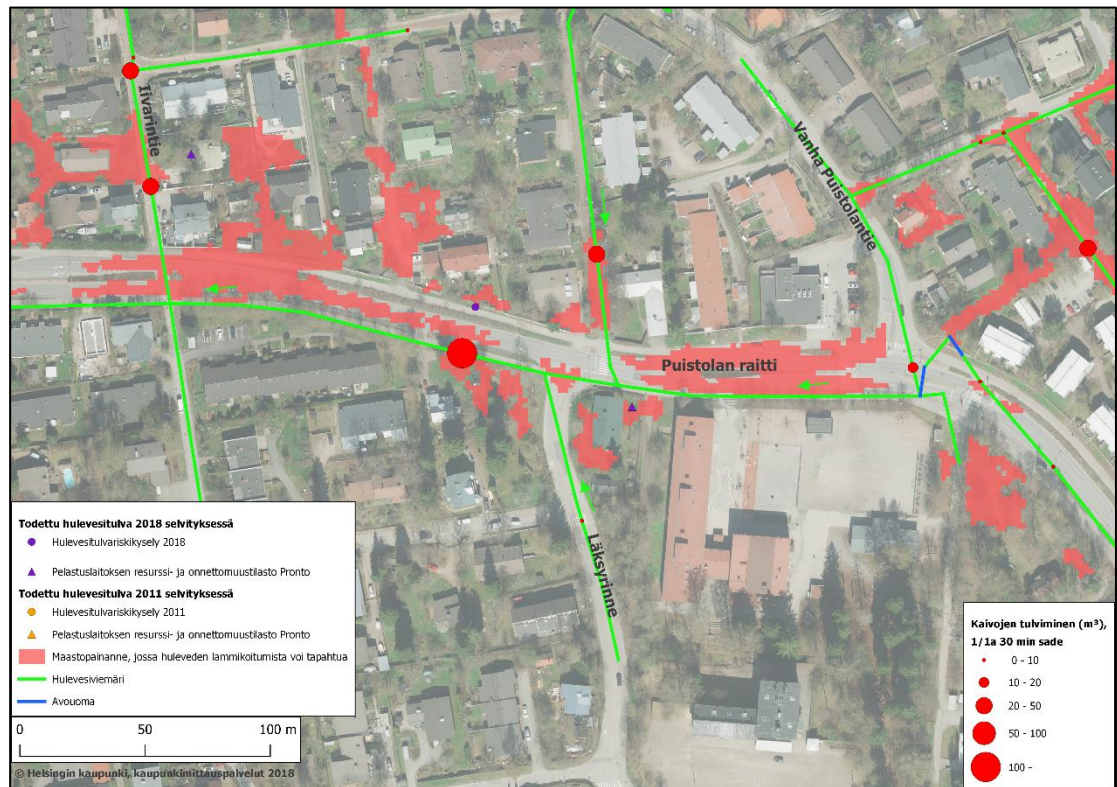
Kuva 99. Puistolantie ja Läksyrinnetien risteyksen alueen verkoston tulviminen 1/1a 30 min sateella.

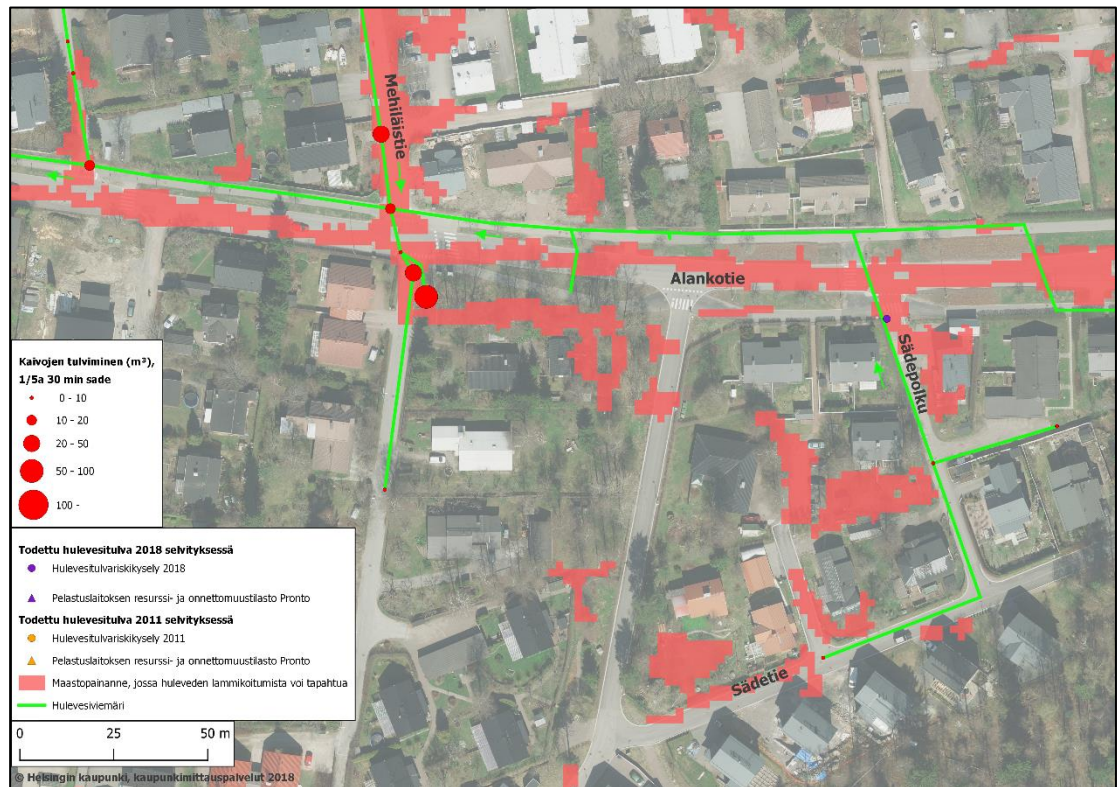
Alankotieltä saatiin vuoden 2018 kyselyssä yksi tulvahavainto. Alankotien ja Sädepolun risteykseen kertyy havainnon mukaan suuri lammikko, joka hankaloittaa tontille (Sädepolku 5) pääsyä. Havainnon mukaan tulvalammikko esiintyy etenkin lumien sulaessa tai runsaan sateen jälkeen. Mallinnuksen mukaan Alankotien ja Sädepolun risteyksen kaivot eivät tulvi vielä kerran viidessäkään vuodessa esiintyvällä sateella. Havaintokohdassa kuitenkin on painannetta, mihin vesi voi lammikoitua, jollei pääse kuivattumaan viemäriin. Sädepolulla Alankotien risteyksen eteläpuolella on matala kaivo, joka tulvii lievästi noin kerran kolmessa vuodessa tois-tuvalla HSY:n mitoitussateella (Kuva 100). Sädepolun tulvaongelmat johtuvat päävirtausreitin kapasiteetin rajallisuudesta (Kuva 101).

Kuva 100. Alankotien ja Sädepolun verkoston tulviminen 1/5a 30 min sateella.

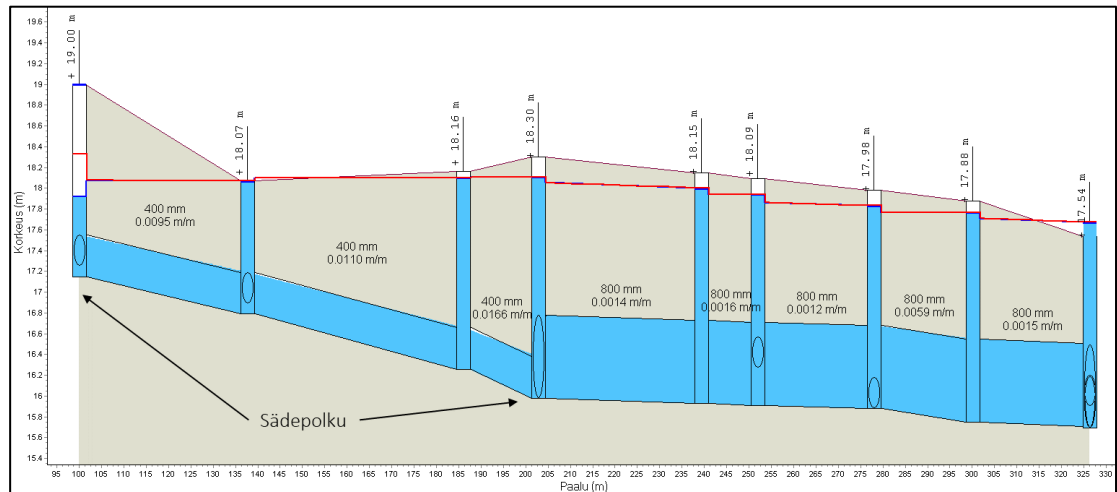
Kuva 101. Pituusleikkaus Sädepolun virtausreitistä ja päävirtausreitistä Mehiläistielle saakka 1/5a 30 min sateella.

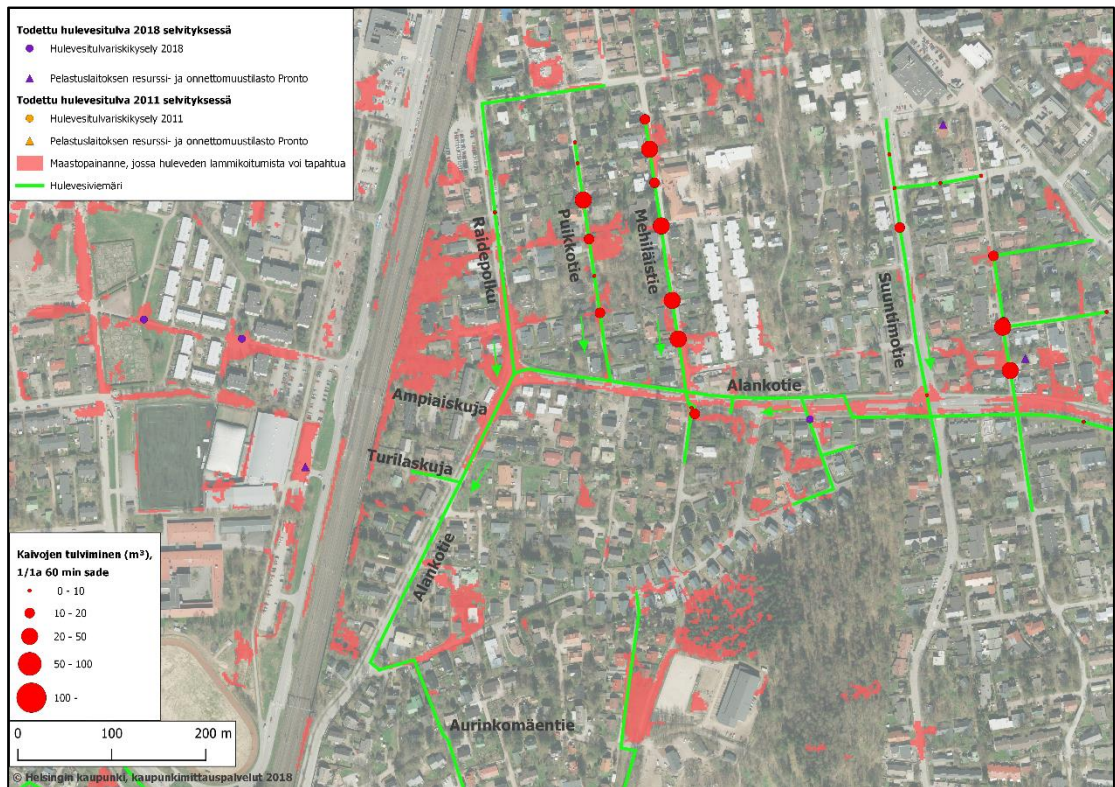
Puistolan valuma-alueen luoteisosassa kolme Alankotielle purkavaa virtausreittiä (Raidepolku, Puikkotie ja Mehiläistie) tulvivat yleisillä sateilla (Kuva 102). Tulvimisen syynä on ensisijaisesti päävirtausreitin liian pieni kapasiteetti, mikä aiheuttaa padotusta myös sen yläpuolisilla virtausreiteillä. Päävirtausreitin viettokaltevuus on monin paikoin liian pieni. Alankotien kaarteeseen ja Ampiaiskujan välinen viemäri on vastakaatonen (Kuva 103).

Kuva 102. Raidepolun, Puikkotien ja Mehiläistien verkostojen mallin mukainen tulviminen 1/1a 60 min sateella.

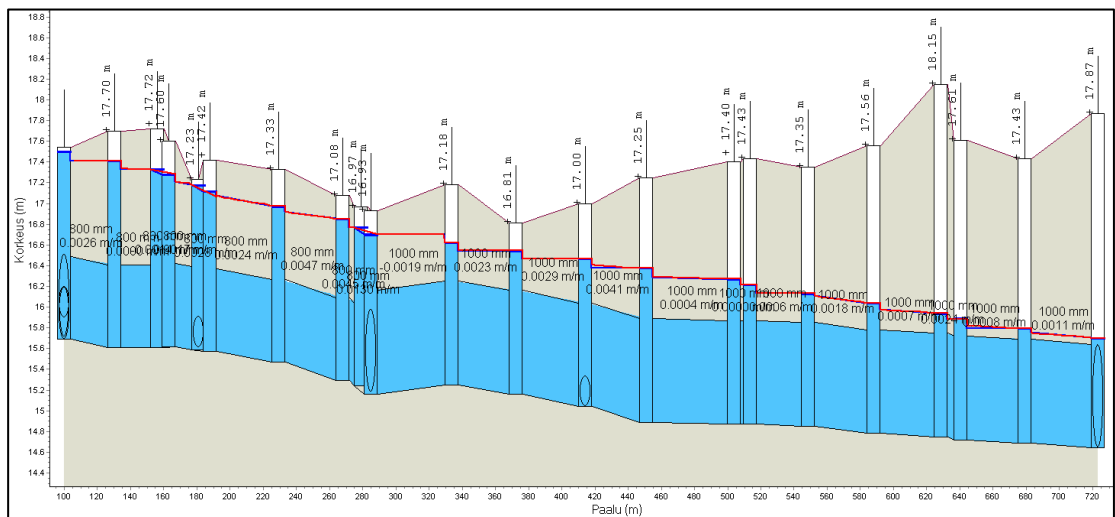
Kuva 103. Pituusleikkaus Puistolantie-päävirtausreitistä välillä Mehiläistie-Aurinkomäentie 1/1a 60 min sateella.

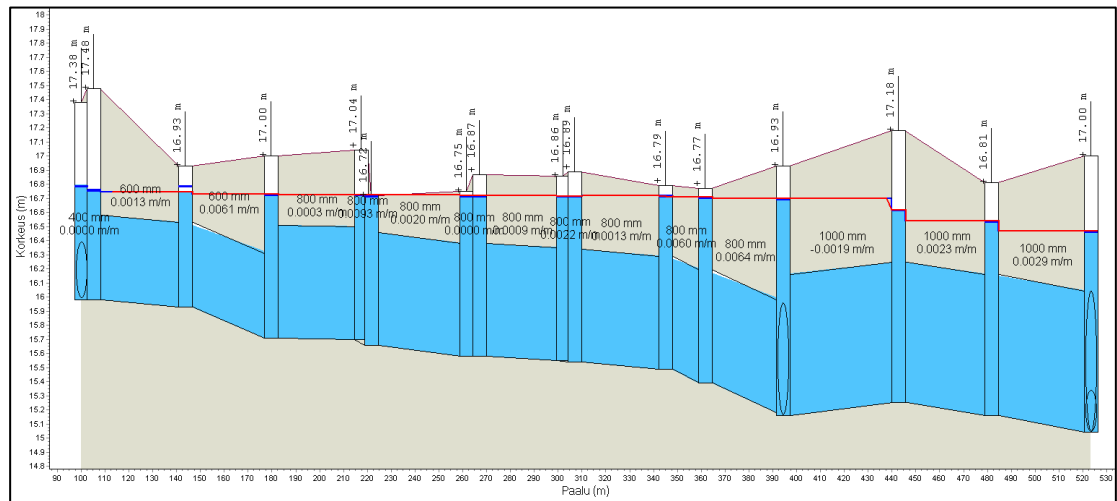
Raidepolun, Puikkotien ja Mehiläistien virtausreittien viettokaltevuudet ovat liian pieniä ja päävirtausreitien kapasiteettiongelmia heijastavat niille herkästi (Kuva 104, Kuva 105 ja Kuva 106).

Kuva 104. Pituusleikkaus Raidepolun virtausreitistä Turilaskujan risteykseen saakka 1/1a 60 min sateella.

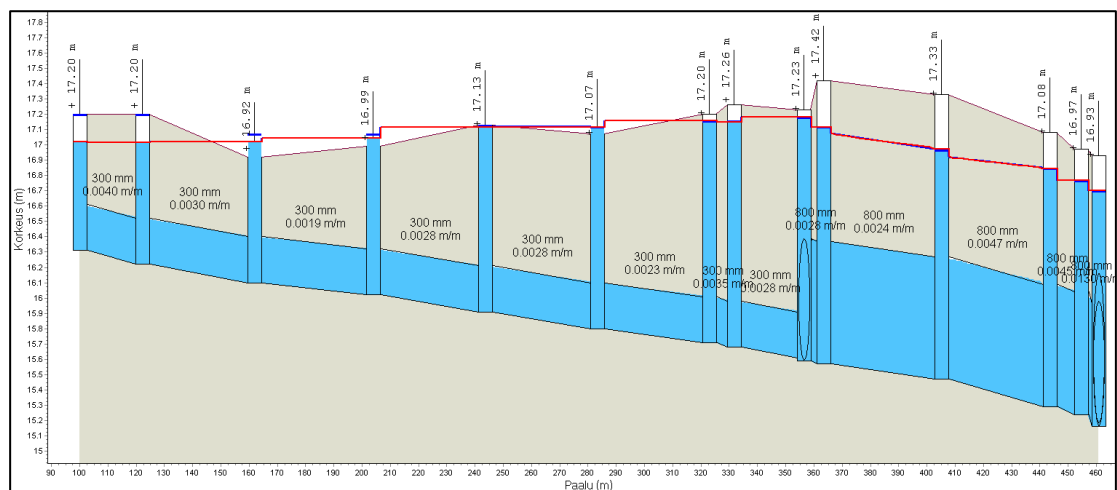
Kuva 105. Pituusleikkaus Puikkotien virtausreitistä Raidepolun risteykseen saakka 1/1a 60 min sateella.

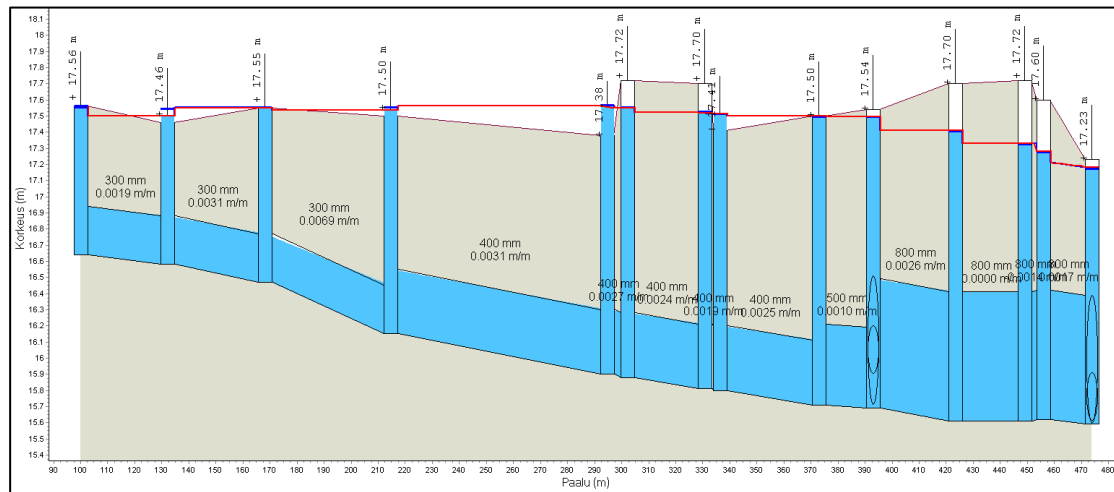
Kuva 106. Pituusleikkaus Mehiläistien virtausreitistä Puikkotien risteukseen saakka 1/1a 60 min sateella.

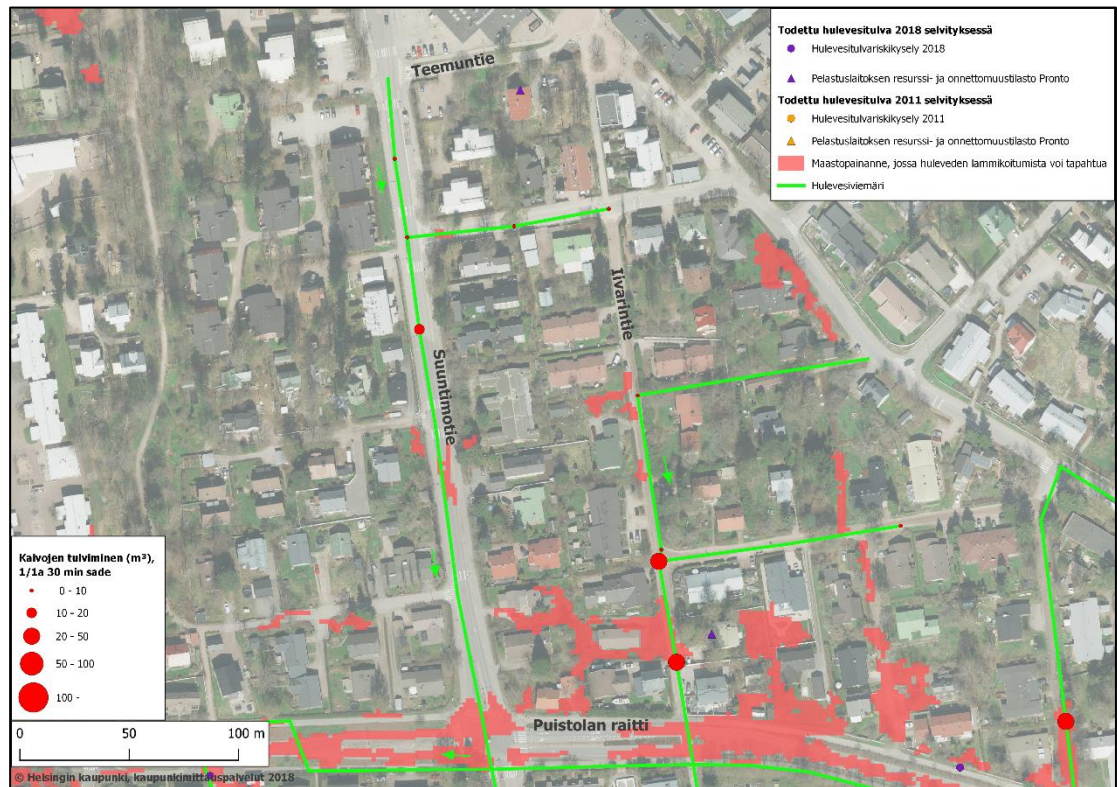
Iivarintien vuonna 2017 suoritettu vahingontorjuntatehtävä johtui autotallin lattiakaivon tulvimisesta voimakkaan sateen jälkeen. Iivarintien hulevesikaivot tulvivat mallin mukaan jo ker-
ran vuodessa toistuvilla sateilla. Iivarintien putkilla on hyvä viettokaltevuus ja kapasiteetin
voisi olettaa riittävän johtamaan niiden yläpuolisen valuma-alueen hulevedet eteenpäin ver-
kostossa. Iivarintien putket kuitenkin purkavat Puistolän raitin päävirtausreitille ennen Suun-
timotietä sellaiseen kohtaan, jossa viemärit ovat lähes vaaterissa, eikä niiden johtamiskapasi-
teetti siten ole hyvä (Kuva 107). Lisäksi päävirtausreitän viemärit ovat reilusti vastakaatoisia tai
vaaterissa myös Suuntimotien ja Mehiläistien välissä (Kuva 108), mikä entisestään hidastaa
veden virtausta. Padotus päävirtausreitillä välittyy Iivarintielle saakka, missä hulevedet eivät
pääse maan pinnalta kuivattumaan viemäriin virtausreitän kapasiteetin ollessa jo ylittynyt. Hu-

levesiviemäreiden täyttyminen luultavasti johtaa jopa huleveden virtaamiseen tonttiliitoksissa
väärään suuntaan, mikä mahdollisesti oli aiheuttanut myös tässä tapauksessa autotallin lattia-
kaivon tulvimisen. Iivarintiellä on lisäksi painanne alimman tulvivan kaivon kohdalla, mikä saat-
taa aiheuttaa haittaa jalankululle tai muulle liikenteelle (Kuva 109).

Kuva 109. Iivarintien ja Suuntimotien verkostojen mallin mukainen tulviminen 1/1a 30 min sadella.

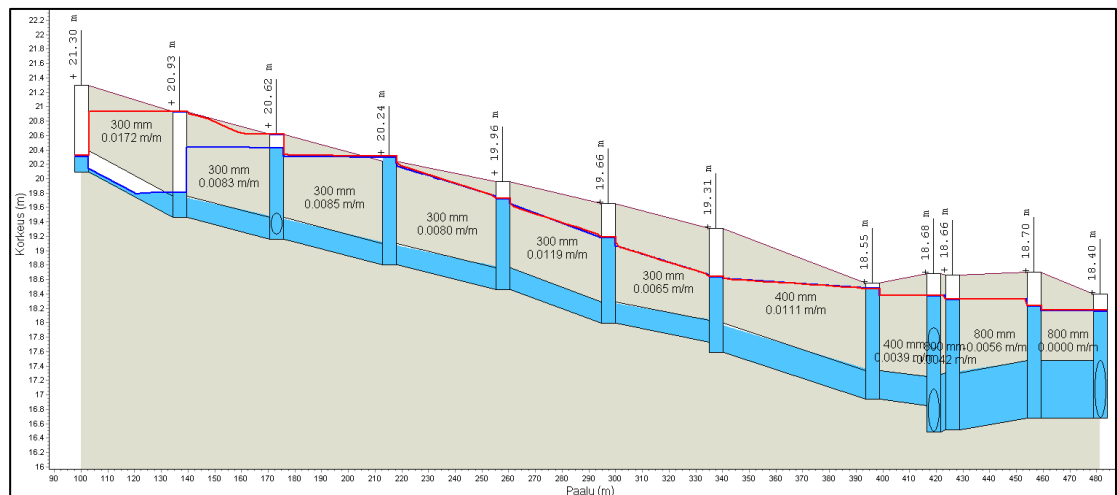
Teemuntien vahingontorjuntatehtävä johtui tulvineen sadeveden pääsystä kellariin. Pituusleikkauksesta (Kuva 110) nähdään, että Suuntimotien virtausreitit kapasiteetti on liian pieni johtamaan vesiä tehokkaasti eteenpäin. Katu toimii kuitenkin tulvareittinä (Kuva 109).

Kuva 110. Suuntimotien virtausreitti Teemuntien risteyksestä Puistolan raitille 1/1a 30 min sadella.

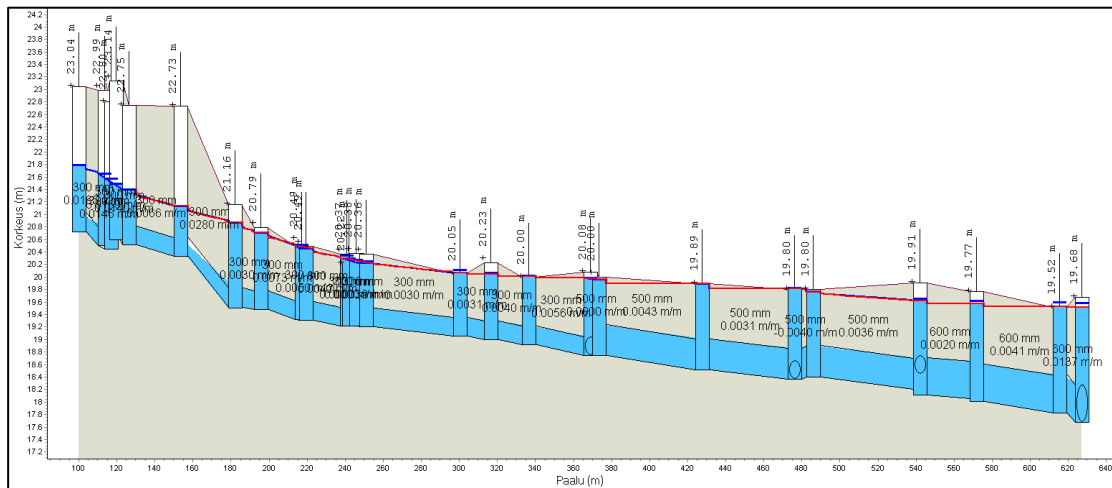
Puistolankustomallissa ei ole mukana Laaksokujan risteuksen tai Kraatarintien viemäreitä, mutta tutkimalla verkostoa alemmaa huomataan, että viemäreiden kapasiteetti on pieni ja tulvimista tapahtuu koko virtausreitillä Puistolankustalle saakka jo kerran vuodessa toistuvilla sateilla (Kuva 111 ja Kuva 112). Koko virtausreitti on siis täynnä jo tavanomaisilla sateilla, mikä saattaa aiheuttaa sen, ettei vesi pääse tulvivasta risteyksestä verkostoon.

Kuva 111. Pituusleikkaus virtausreitistä Laaksotie-Topiaksentie-Viitasuontie-Vanha Puistolantie Puistolankustalle saakka 1/1a 30 min sateella.

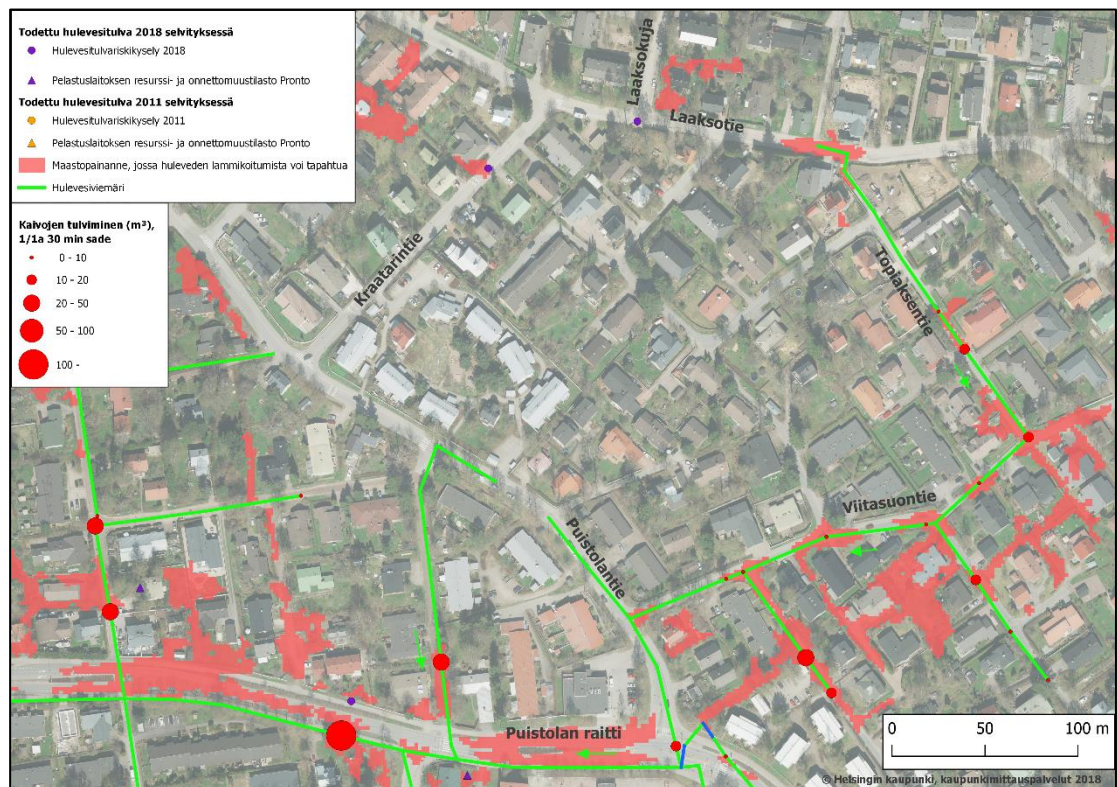
Kuva 112. Mallinnuksen mukainen tulviminen 1/1a 30 min sateella virtausreitillä Laaksotieltä Puistolantie.

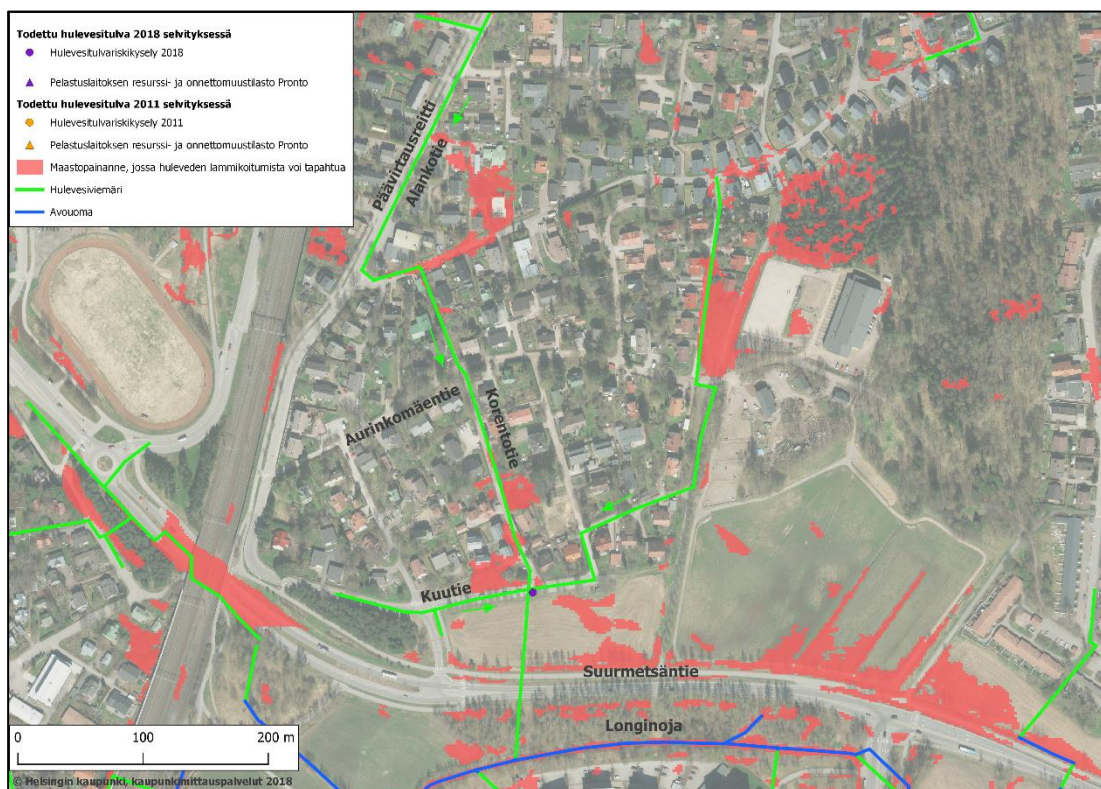
Kuutie on Suurmetsäntien suuntainen tie aivan Puistolantie-alueen purkupisteen pohjoispuolella. Kuutien ja Korentotien risteyksessä on vuoden 2018 kyselyssä ilmoitettu usein toistuvasta keskisyvästä hulevesilammikosta, joka havainnon mukaan peittää ajoittain koko tien ja haittaa jalankulkua. Painanneanalyysin mukaan risteyksessä on painanne sekä Kuutien että Korentotien puolella (Kuva 113), eikä havainnon kommentaista selviä kumman tien puolella ongelma ilmenee.

Kuva 113. Kuutien ympäristön verkosto.

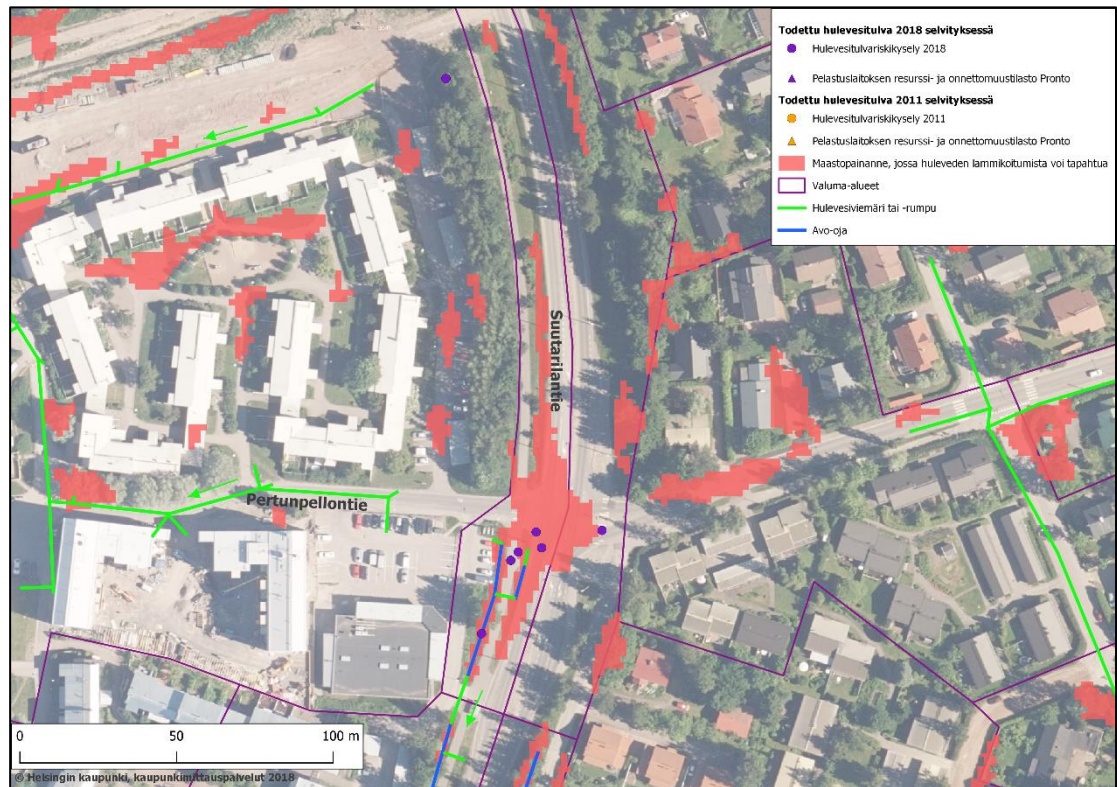
Tulviva risteys on aivan Tapaninkylänpuron valuma-alueen rajalla, eikä risteuksen yläpuolinen valuma-alue ole suuri. Valuma-alue on kuitenkin pääosin läpäisemätöntä katualuetta ja risteysalue on painanteessa, jolloin suurin osa valuma-alueelle satavasta vedestä muodostuu hulevedeksi ja vesi jää painanteeseen seisomaan. Suutarilantien länsipuolen jalankulkuväylä ja Pertunpellontien yli kulkeva suojatie sekä Suutarilantien ylittävä suojatie jäävät painanteeseen ja tulvaveden alle (Kuva 116 ja Kuva 117).

Kuva 116. Suutarilantien ja Pertunpellontien risteyksen hulevesitulva-alue.

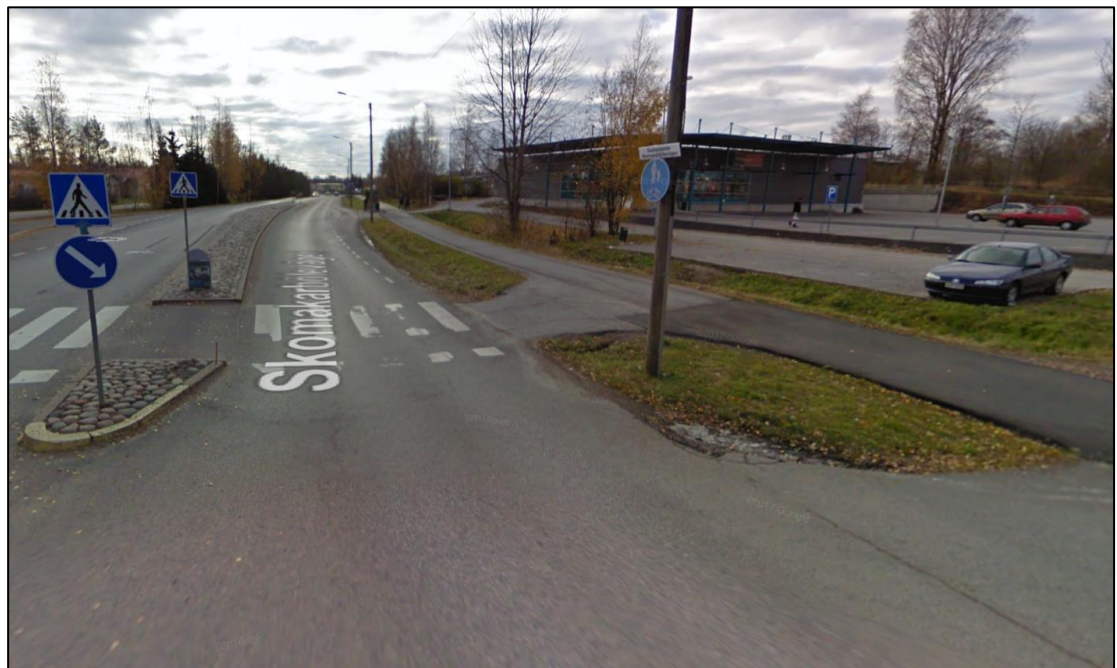
Kuva 117. Suutarilantien tulva-alue katsottuna etelään päin. Pertunpellontie jää kuvassa oikealle. (Google Street View 2009)

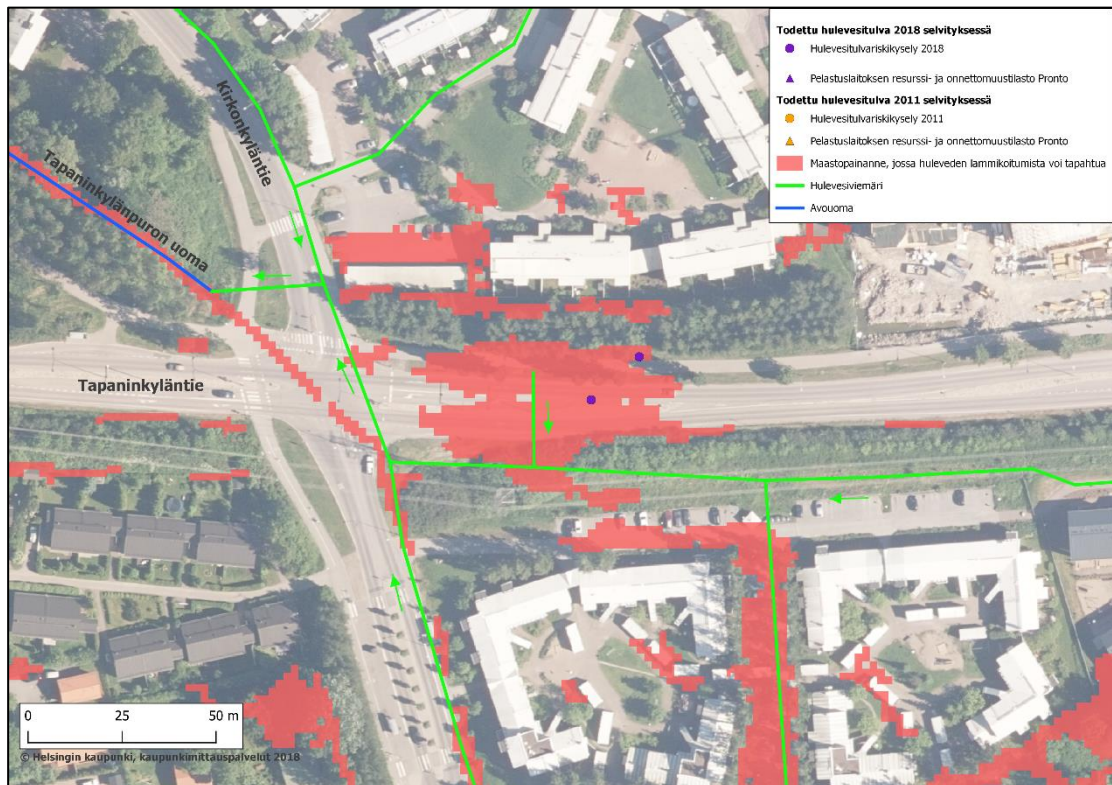
Tulvapaikassa maasto muodostaa painanteen, joka kattaa paikallisesti koko Tapaninkyläntien ja kevyen liikenteen väylän (Kuva 118). Kevyen liikenteen väylältä johtaa 300B hulevesiviemäri hulevedet Tapaninkyläntien alla kulkevaan 1200B runkoviemäriin, joka Kirkonkyläntien risteyksen jälkeen purkaa avouomaan.

Kuva 118. Tapaninkyläntien hulevesiviemärit ja painanne, jossa tulvimista on havaittu 2018.

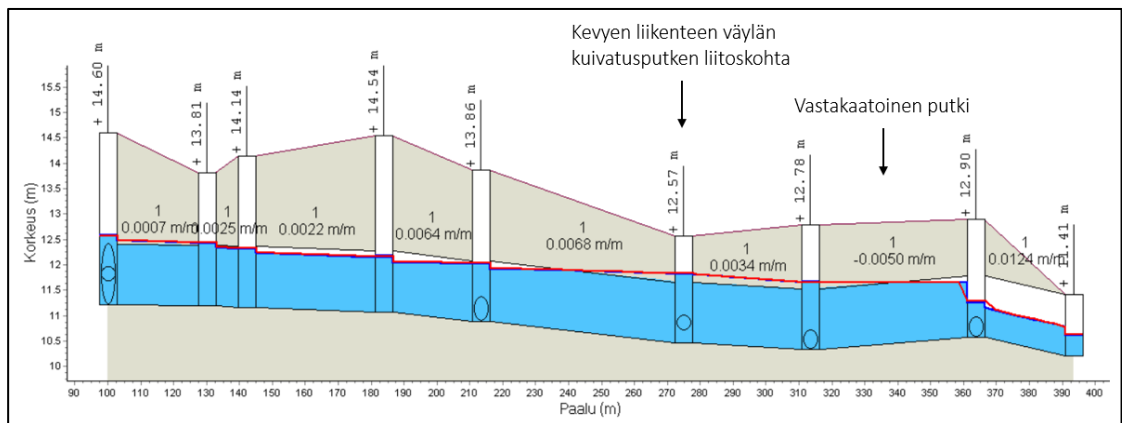
Mallinnuksen mukaan Tapaninkyläntien tulvakohdassa päävirtausreitillä 1200 mm hulevesiviemäriin kapasiteetti täyttyy jo kerran vuodessa toistuvalla mitoitussateella (Kuva 119), mutta päälinja ei mallin mukaan tulvi edes sadan vuoden toistuvuuden mitoitussateella. Verkostokartassa ja verkostotietojärjestelmässä ei ole korkotietoja kevyen liikenteen väylän kuivatusputkesta, joten sen kapasiteettia ja tulvimista ei voida tarkemmin arvioida.

Kuva 119. Pituusleikkaus Tapaninkyläntien hulevesiverkoston päälinjasta välillä Pläsinpellonkuja - purku avouomaan 1/1a 60 min mitoitussateella (ajanhetkellä 80 min).

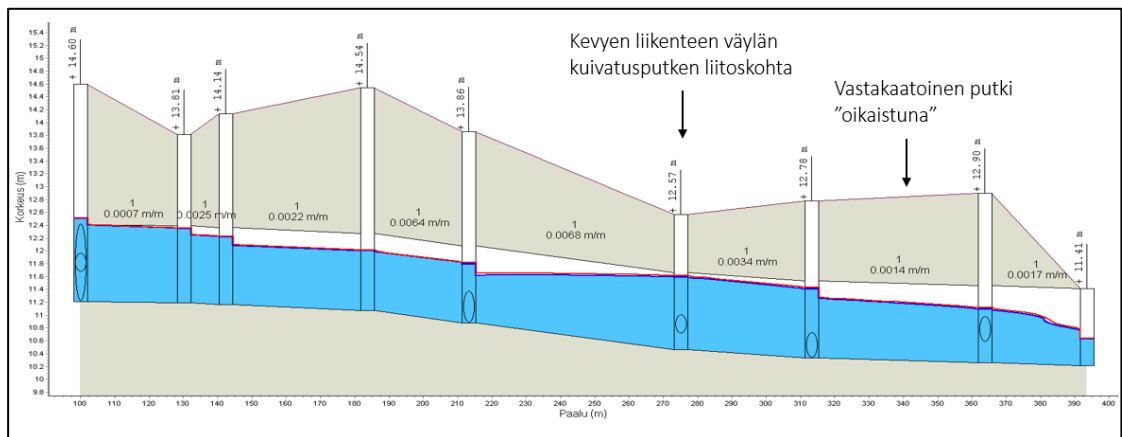
Kuva 120. Pituusleikkaus Tapaninkyläntien hulevesiverkoston päälinjasta välillä Pläsinpellonkuja - purku avouomaan 1/1a 60 min mitoitussateella (ajanhetkellä 80 min), kun vastakaato on "oikaistu" mallissa.

Päävirtausreitit Kirkonkyläntien suuntainen putki on selvästi vastakaaton ja hidastaa veden virtausta, mikä aiheuttaa sitä edeltävän putkiosuuden täyttymisen. Vastakaaton korjaaminen parantaa tilannetta siten, ettei kuivatusputken alapuolisen putken kapasiteetti aivan täyty (Kuva 120). Todennäköistä on, ettei kuivatusputkenkaan kapasiteetti ole riittävä johtamaan vesiä kevyen liikenteen väylältä pääviemäriin eli tulvimisen ratkaisemiseksi pääviemärin kapasiteetin parantaminen ei yksinään riitä. Alueen tulvaongelman syiden tarkempi selvittäminen vaatii alueen viemäreiden ja kaivojen korkotietojen tarkistamista.

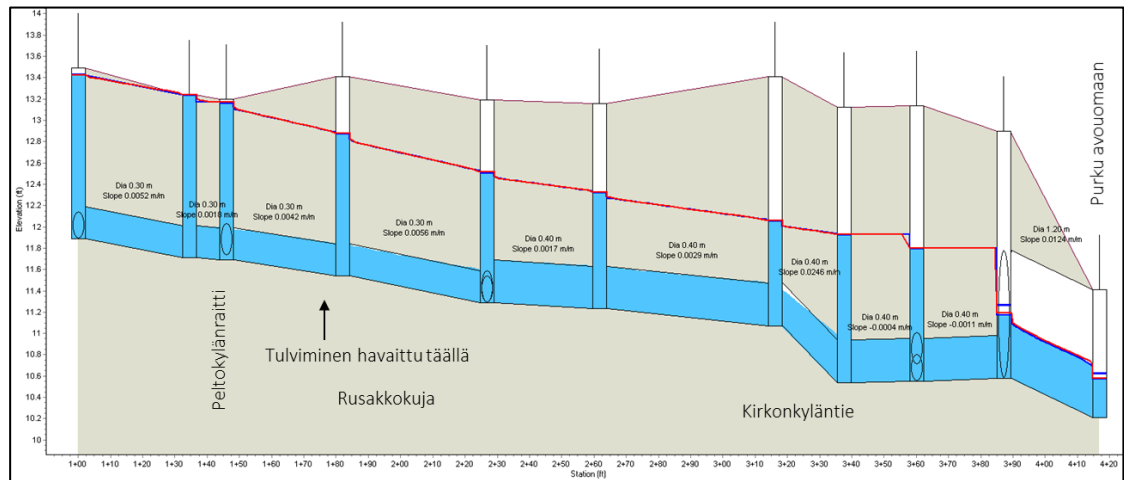
Pituusleikkauksesta nähdään, että koko virtausreitti on alimitoitettu ja vesi pääsee nousemaan maan pinnalle Peltokylänraitin matalammista kaivoista. Vastakaatoiset putket hidastavat virtausta Kirkonkyläntiellä, mutta vastakaadon oikaiseminen ei auta niiden yläpuolisen virtausreitin tilannetta. Rusakkokuja ei toimi tulvareittinä Peltokylänraitilta asti, vaan vesi kertyy risteyksen painanteeseen. Tulvimisen estämiseksi virtausreitin kapasiteettia tulisi kasvattaa tai risteyksen painanne poistaa.

Kuva 122. Pituusleikkaus hulevesiviemäriinlinjasta Peltokylänraitti-Rusakkokuja-Kirkonkyläntie mitoitusasteella 1/2a 30 min ajanhetkellä 30 min.

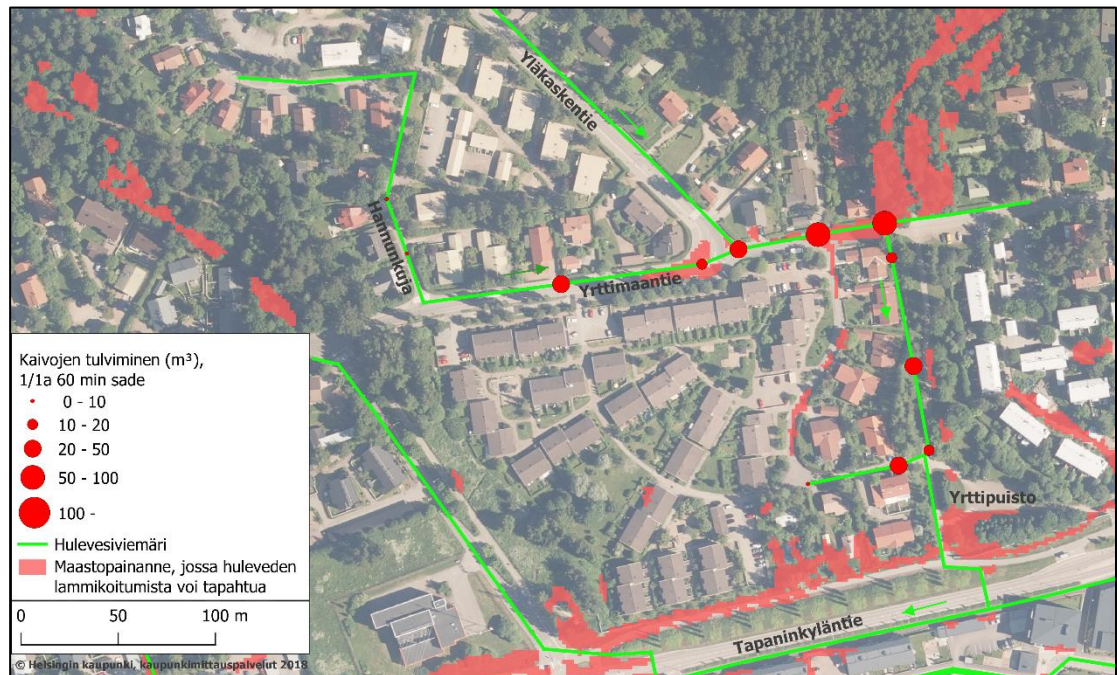
Yrttipuiston yläpuolinen verkosto kulkee katujen ja jalankulkuväylien alla ja suurimmaksi osaksi ne toimivat viettönsä puolesta hyvin tulvareitteinä. Yrttimaantiella on kuitenkin painanteita, jonne vesi voi lammikoitua (Kuva 123). Yrttimaantiella eniten tulvivat kaivot ovatkin matalia, alle 1,5 m syviä (Kuva 124). Verkoston kapasiteettia ja toimivuutta kokonaisuutena tulvareitteineen tulisi tutkia tarkemmin ja virtausreittien riittävyys muodostuvien hulevesien johtamiseen varmistaa.

Kuva 123. Yrttipuiston yläpuolisen verkoston tulvivat kaivot 1/1a 60 min sateella.

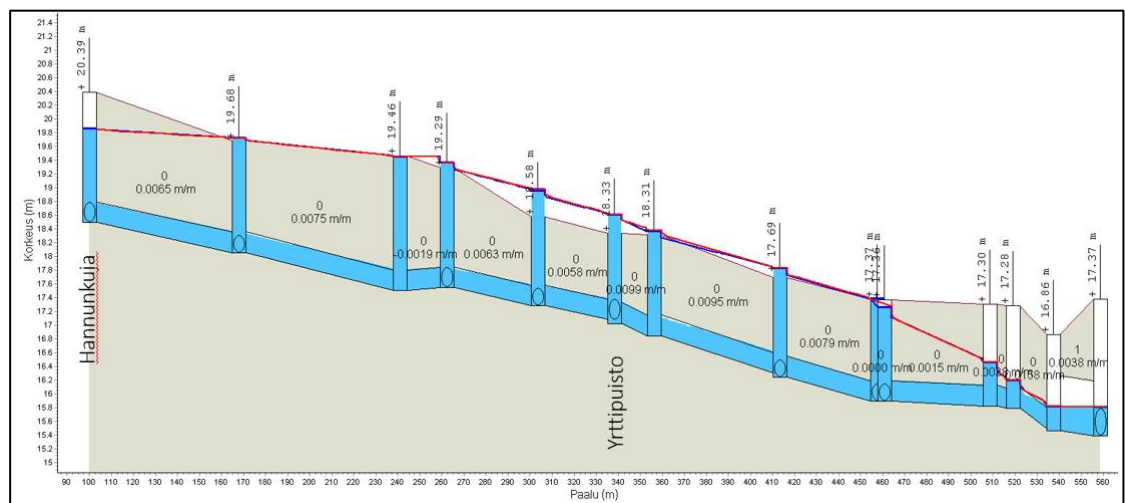
Kuva 124. Pituusleikkaus Yrttimaantien ja Yrttipuiston päävirtausreitistä Tapaninkyläntielle saakka mitoitussateella 1/1a 60 min (ajanhetki 120 min)

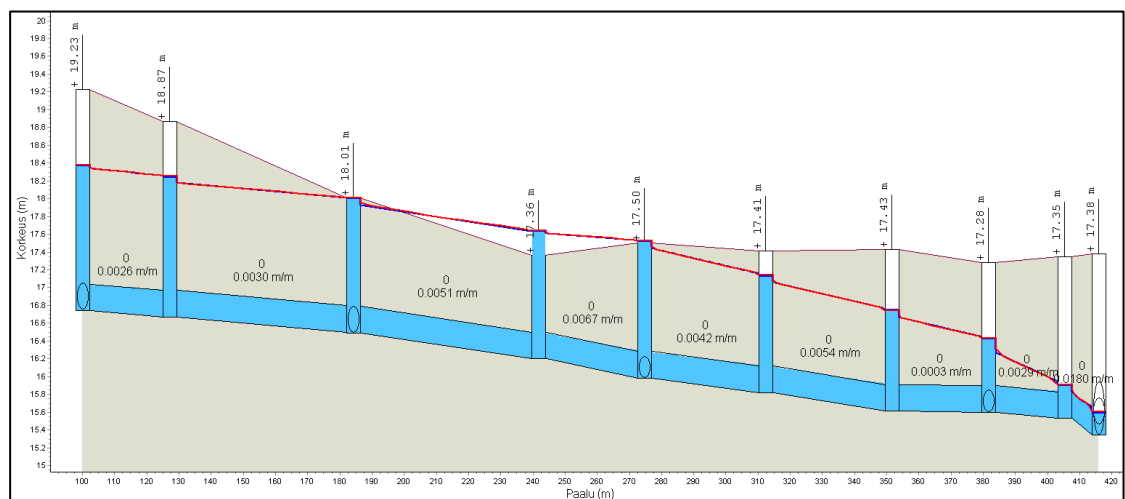
Olkitien ja sen yläpuolisen verkoston kapasiteetti ylittyy jo kerran vuodessa toistuvilla sateilla ja Olkitie 12:n kohdalla matala kaivo tulvii (Kuva 125). Olkitie toimii pääosin tulvareittinä, mutta matalan kaivon kohdalla on maastopainanne, johon vesi voi lammikoitua. Olkitien ja Yrttimaantien risteyksen pohjoispuolella on viemäriosuus pienellä viettokaltevuudella (0,3 ‰), mikä jonkin verran hidastaa veden virtausta. Todellinen ongelma virtausreitillä on kuitenkin putkien liian pienet kapasiteetit ja painanteen matala kaivo.

Kuva 126. Pituusleikkaus Kesantopolun ja Olkitien virtausreitistä Yrttimaantien risteukseen saakka mitoitusasteella 1/1a 60 min ajanhetkellä 60 min.

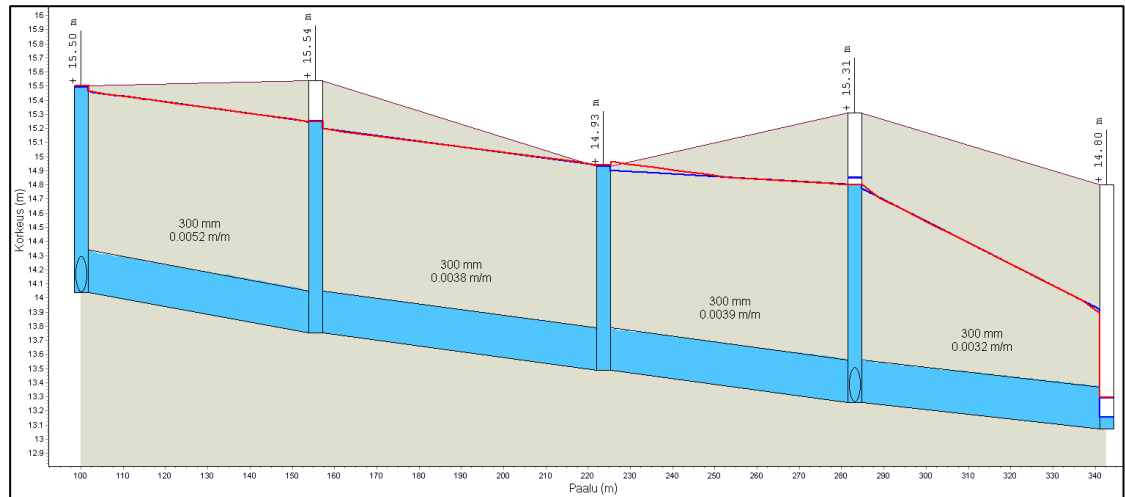
Kalpakujaalla Soinintien risteyksen eteläpuolella on matala kaivo, joka tulvii pienessä määrin jo kerran vuodessa toistuvalla 30 min kestäväällä sateella (Kuva 127) ja selvästi myös HSY:n 10 min kestäväällä mitoitusasteella. Miekkapolun ja Kalpakujaan hulevesiviemärit ovat alimitoitettuja,

eikä niiden kapasiteetti riitä johtamaan vesiä Tapaninkylänpuroon. Tiet toimivat tulvareittinä, mutta ennen Tapaninkyläntietä Kalpakujalla on painanne, johon vesi voi lammikoitua.

Kuva 127. Pituusleikkaus Miekkapolun ja Kalpakujan hulevesiviemäristä mitoitussateella 1/1a 30 min.
