Hulevesitulvariskialueiden ja hulevesitulvaherkkien alueiden selvittäminen Helsingin kaupungissa 2018

Loppuraportti

31.1.2019

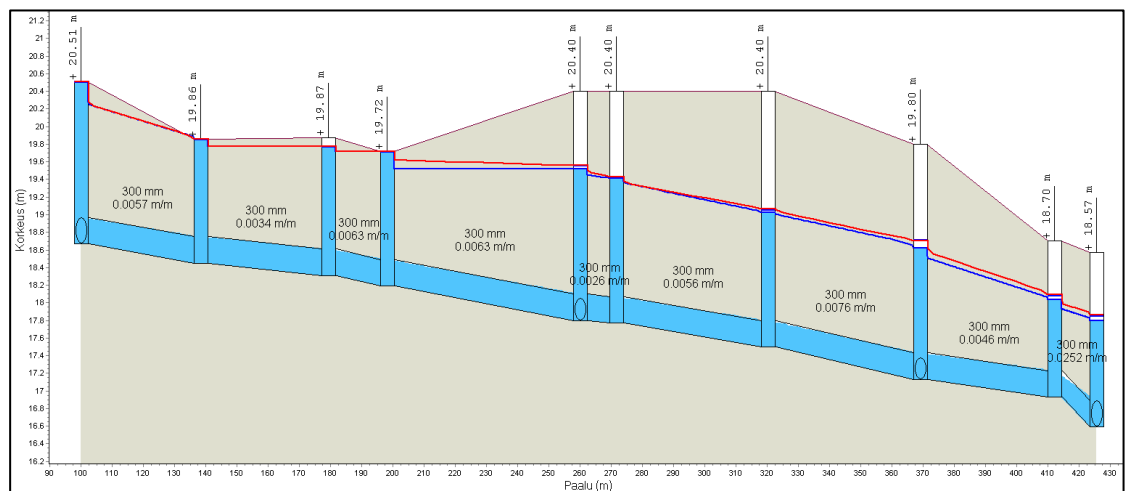
Tapaninkylänpuron valuma-alueen itäosassa oleva Mäenalus tulvii jo kerran vuodessa toistuvalla sateella johtuen kolmesta matalasta kaivosta, joista vesi pääsee nousemaan maan pinnalle (Kuva 128). Hulevesiviemäriin kapasiteetti on liian pieni, mutta Mäenalus, Erätie ja lopulta Kotinummentie toimivat tulvareittinä.

Kuva 128. Pituusleikkaus Mäenalusen hulevesiviemäristä välillä Aapontie-Kotinummentie sateella 1/1a 30 min.

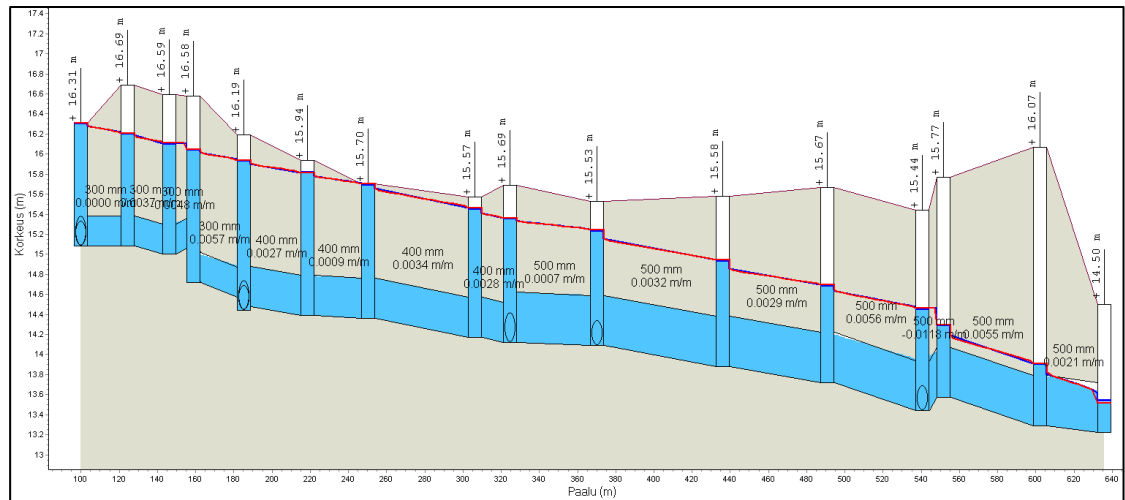
Yrttimaantiellä Kyntelipuiston kohdalla tulvii kerran vuodessa toistuvalla mitoitussateella. Virtausreitillä Himmelitie-Yrttimaantie-Vallesmannintie on kaksi vastakaatoista kaivoa (Kuva 129). Virtausreitien hulevesiviemärit ovat alimitoitettuja ja vesi pääsee nousemaan

Yrttimaantien matalista kaivoista maan pinnalle. Yrttimaantietä vedellä on mahdollisesti reitti pintoja pitkin viheralueen ojaan ja tiet toimivat pääosin tulvareittinä joitakin pienehköjä painanteita lukuun ottamatta.

Kuva 129. Pituusleikkaus hulevesiviemäriinlinjasta Himmelitie-Yrttimaantie-Vallesmannintie sateella 1/1a 30 min

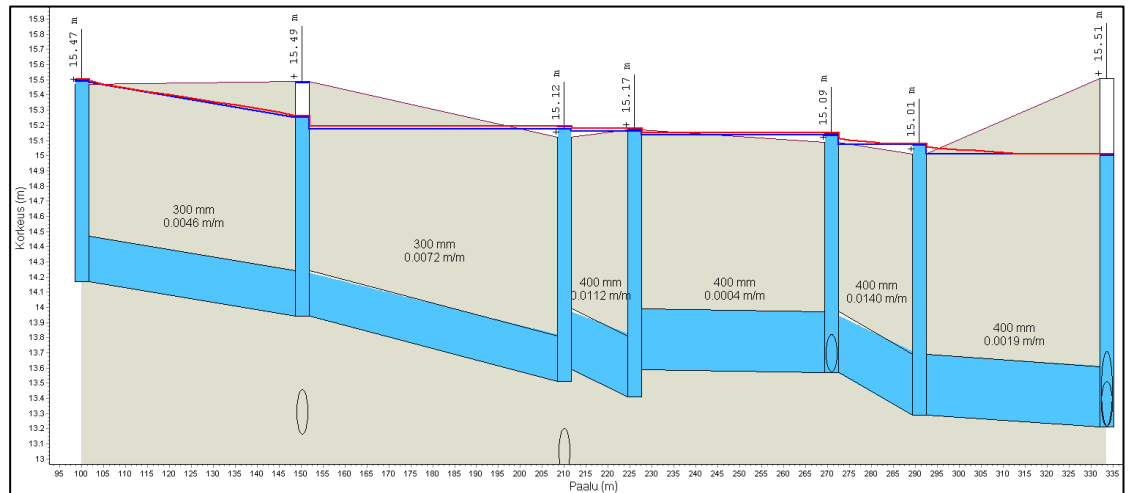
Hippiäistiellä ja Leppälinnunttiellä on melko laaja maastopainanne, jonne vettä voi lammikoida (Kuva 130). Mallin mukaan kyseisillä teillä myös tulvii jossain määrin jo kerran kahdessa vuodessa toistuvalla mitoitusasteella. Kerran viidessä vuodessa toistuvalla sateella jo lähes kaikki kaivot tulvivat jossain määrin. Reitillä on kaksi viemäriä liian pienellä viettokaltevuudella ja verkoston kapasiteetti on liian pieni (Kuva 131).

Kuva 131. Pituusleikkaus virtausreitistä Leppälinnuntie-Hippiäistie 1/5a 30 min sateella.

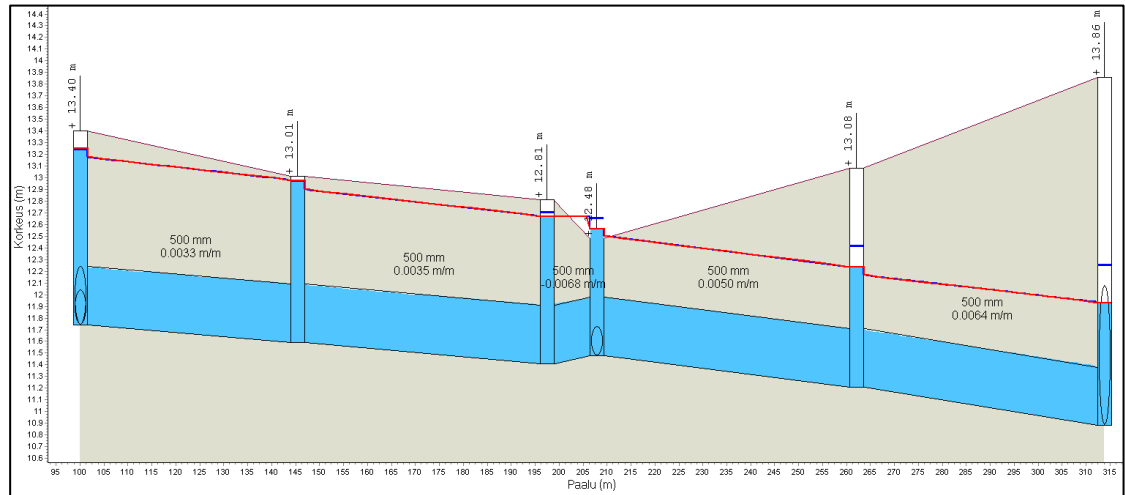
Alhokuja kulkee painanteessa lähes koko pituudeltaan. Puolessa välissä Alhokujaa kaksi lyhyttä 500 mm hulevesiputkea ovat vastakaatoisia (mallissa nämä putket on yhdistetty, Kuva 132) ja niiden jälkeinen kaivo on matala. On syytä epäillä, että kaivon kannen verkostokartan mukainen korko on virhe, ja todellisuudessa kaivon kannen korko on lähempänä tasoa +12,80, kuten sitä edeltävä kaivo, jolloin tulvimistakaan ei tapahtuisi vielä 1/5a 30 min mitoitussateella.

Kuva 132. Pituusleikkaus Alhokujan virtausreitistä sateella 1/5a 30 min.

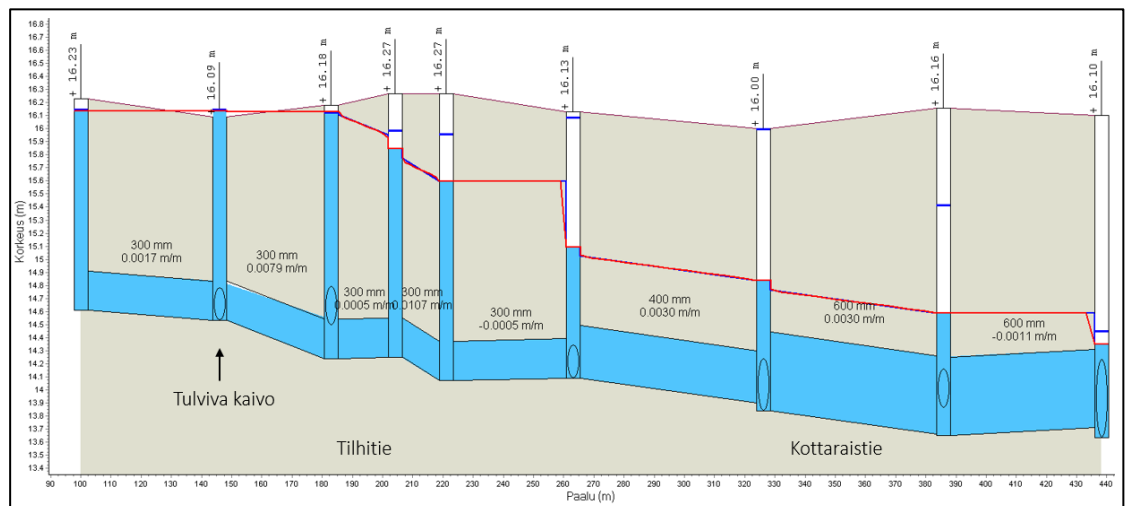
Tilhitiellä on kaksi lievästi vastakaatoista putkea ja virtausreitin kapasiteetti on liian pieni (Kuva 133). Maastopainanteen kohdalla on kaivo, joka tulvii HSY:n mitoitussateella (Kuva 134).

Kuva 133. Pituusleikkaus virtausreitistä Tilhitie-Kottaraistie HSY:n 10 min mitoitussateella 150 l/s/ha.

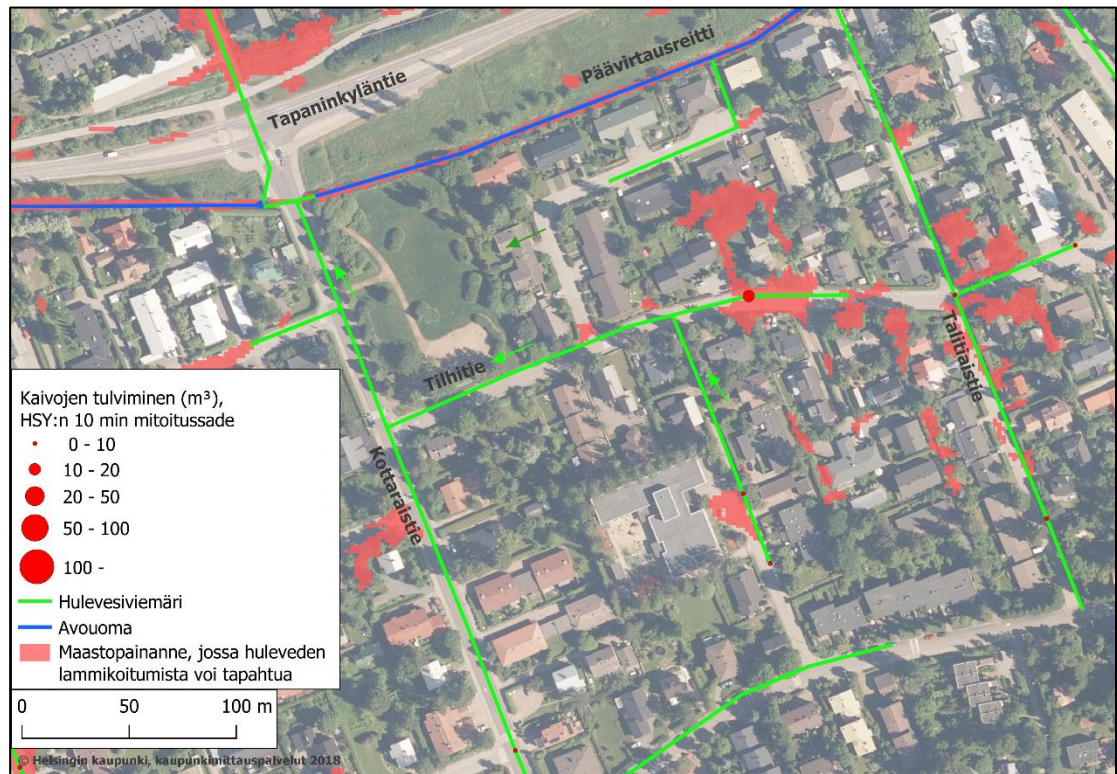
Kuva 134. Tilhitien maastopainanteessa oleva kaivo HSY:n 10 min mitoitussateella 150 l/s/ha.

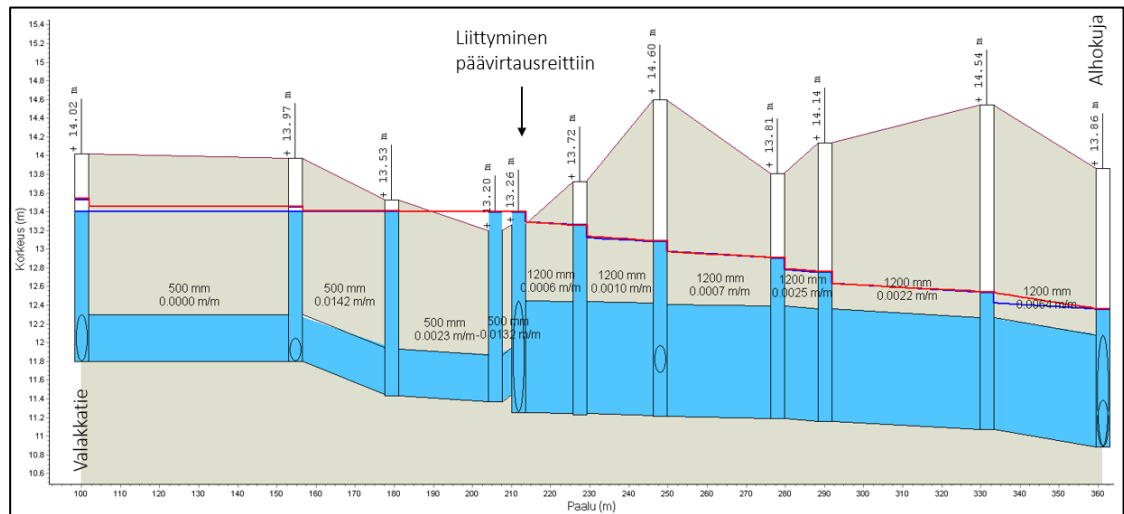
Hiirakonkujan pääty, missä Valakkatien suunnasta tuleva virtausreitti yhdistyy päävirtausreittiin, tulvii kerran viidessä vuodessa toistuvalla tunnin kestäväällä sateella. Hiirakonkujalta päävirtausreittiin yhdistyvä putki on vastakaatonen. Lisäksi Tapaninkyläntielle jatkuvan virtausreitit 1200 B putkilla on pieni viettokaltevuus, mikä hidastaa veden virtausta tulvivien kaivojen jälkeen (Kuva 135). Tulvivien kaivojen kohdalla on maastopainanne, johon vesi lammikoituu. Lammikoituminen kohdistuu enimmäkseen rakentamattomille tonteille, mutta voi aiheuttaa ongelmia tulevaisuudessa, jos tontit rakentuvat. Hiirakonkujalla 500 B hulevesiviemäri on nol-lakadolla, mikä sinänsä helpottaa tulvivien kaivojen tilannetta. Kerran kymmenessä vuodessa toistuvalla 60 min kestäväällä sateella useat alueen kaivot tulvivat (Kuva 136).

Kuva 135. Virtausreitti Hiirakonkujalta Tapaninkyläntie Alhokujalle saakka 1/5a 60 min sateella.

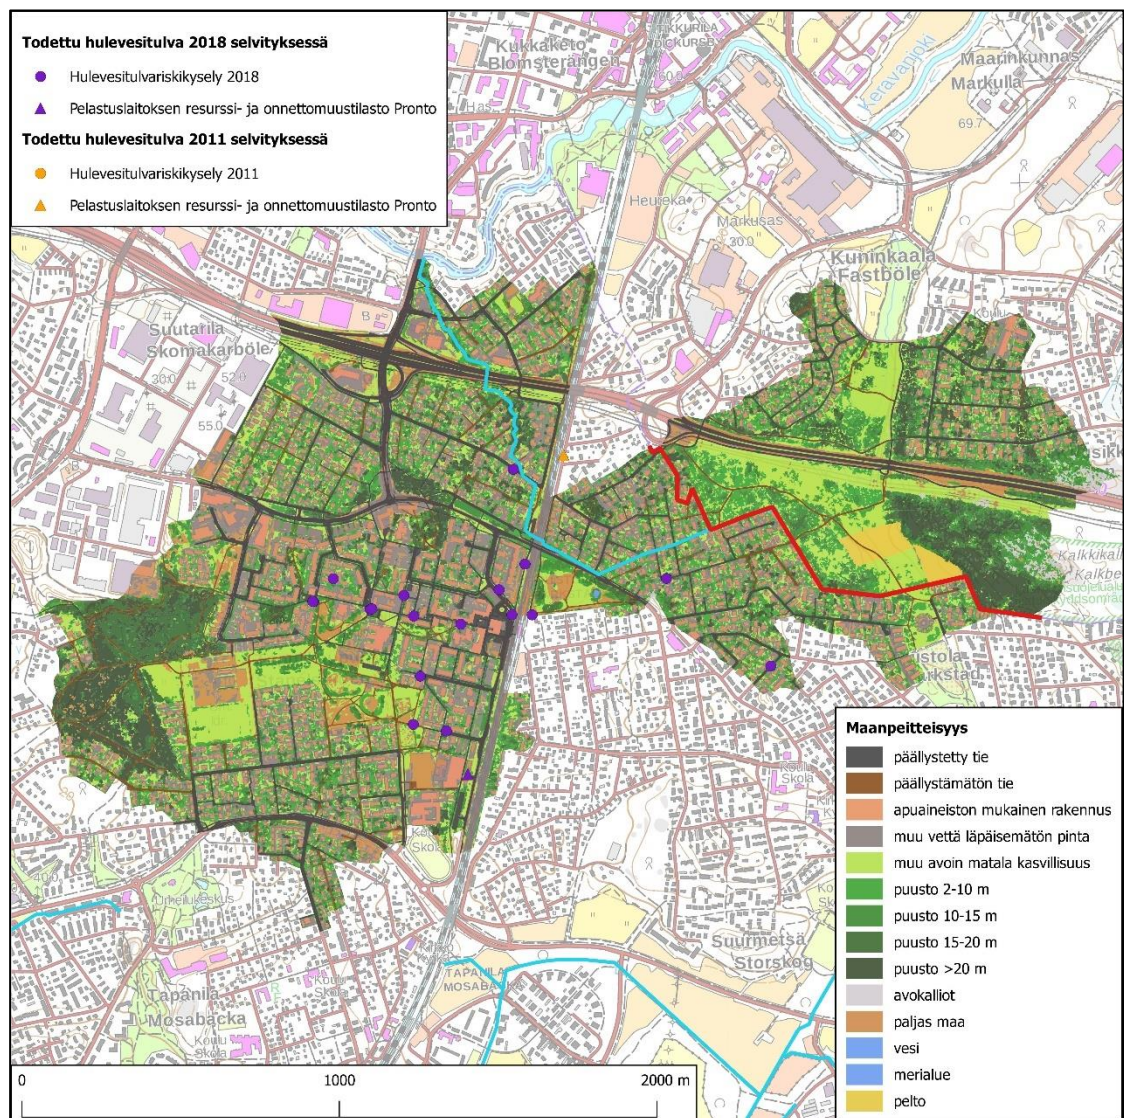
Kuva 137. Puistolanpuron valuma-alueen maankäyttö (SMPA 2016) ja havaitut hulevesitulvat. Puistolanpuron pääuoma esitetty kirkkaan sinisellä. Punainen viiva esittää Helsingin ja Vantaan rajan.

Puistolanpuron valuma-alueen hulevesitulvariskitarkastelu perustuu SYKE:n maastopainanne-analyysiin, pelastuslaitoksen hälytystehtäviin, kaupunkilaisten havaintoja kartoittavaan kyselytutkimukseen sekä valuma-alueesta laadittuun SWMM-tietokonemalliin. Puistolanpuron valuma-alueen todetut hulevesitulvat painottuvat sen keskiosiin, Tapulikaupungin alueelle junaradan länsipuolelle (Kuva 137). Yhteensä asukashavaintoja hulevesitulvista on koko valuma-alueelta 18 kappaletta. Lisäksi alueella on yksi havainto Pronto-aineistossa.

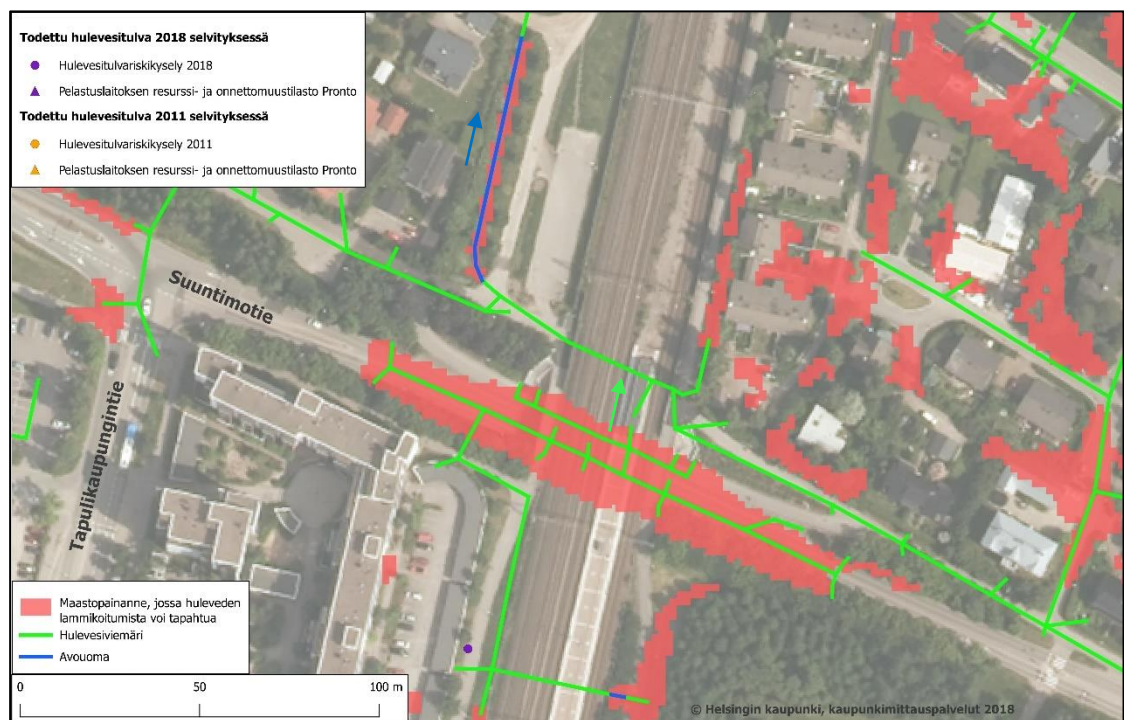
Valuma-alueella olevan Suuntimotien alikulku pääjunaradan ali muodostaa merkittävän maastopainanteen (Kuva 138). Alikulun hulevesiverkosto on noin 5 m alempana kuin vieressä kulkeva runkoverkosto. Verkostoaineiston perusteella alikulun hulevedet nostetaan pumppaamalla Puistolanpuron pääuoman putkitetun osuuden tasolle, sillä korkeusaseman takia vesien johtaminen viettoviemäreillä ei ole mahdollista. Alikulusta ei ole havaintoja tulvimisesta, joten pumppausjärjestely vaikuttaa riittävältä.

Kuva 138. Suuntimotien alikulku muodostaa merkittävän maastopainanteen. Alikulun hulevedet pumpataan pääuoman putkitetun osuuden tasolle.

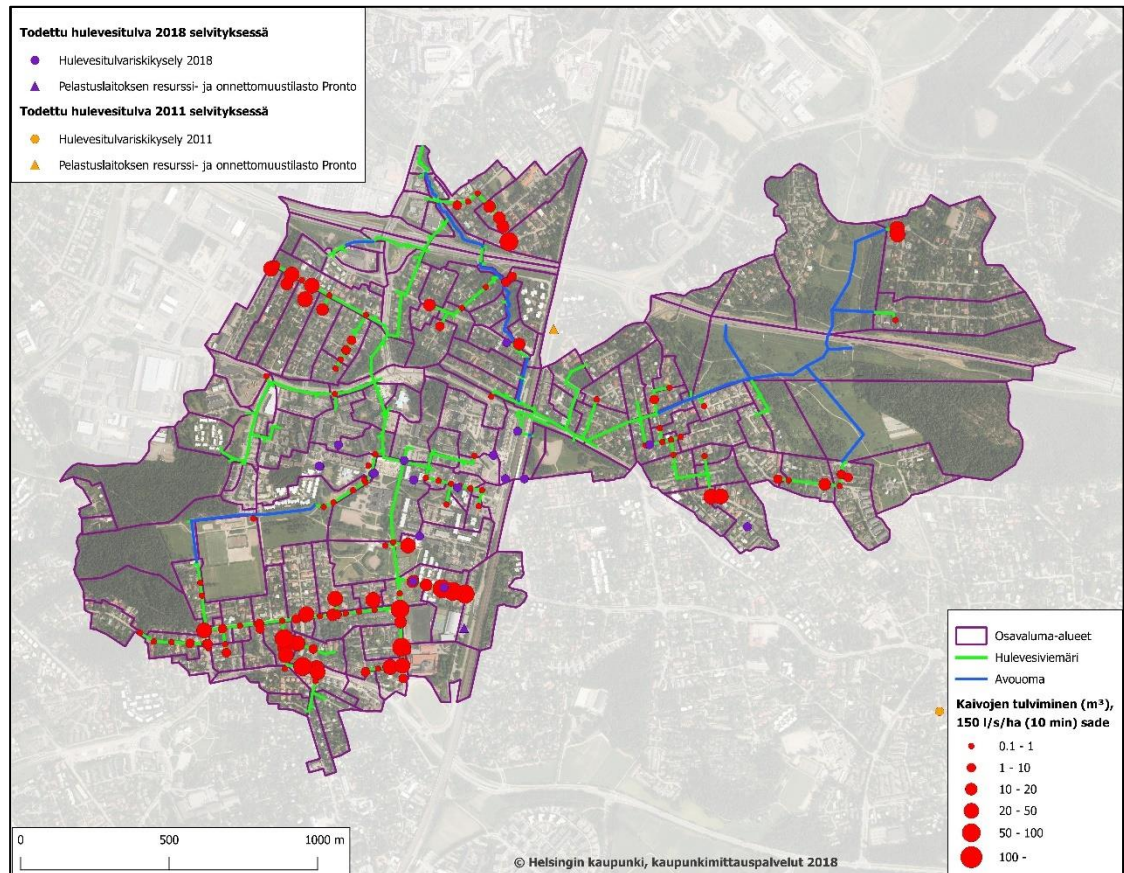
SWMM-mallia ajettiin eri sateilla. Tarkastelu aloitettiin HSY:n käyttämästä 10 min pitkstä, intensiteetiltään 150 l/s/ha mitoitusasteesta. Kokonaissadanta tällä sadetapahtumalla on 9 mm. Jo tällä verrattain yleisellä sateella malli ennusti hulevesiverkoston tulvimista monin paikoin koko valuma-alueella, erityisesti verkoston latvoilla (Kuva 139).

Kuva 139. Puistolampuran valuma-alueen hulevesiverkoston mallinnettu tulviminen HSY:n mitoitusasteella. Verkostosta ja uomista näkyvissä vain SWMM-malliin sisällytetty osuus. Mallinnettu tulviminen verkoston yläjuoksulla johtuu pääosin mallin rajallisesta tarkkuudesta.

Mallinnukset tulokset verkoston latvojen tulvimisesta pitää suhteuttaa mallin tarkkuuteen. Mallin ja sen osavalmu-alueiden tarkkuus on valittu siten, että malli antaa luotettavampia arvioita hulevesiviemäreiden runkoverkosta, ja latvojen tulviminen johtuu lähinnä mallin osavalmu-alueiden epärealistisesta purkamisesta verkoston yksittäiseen pisteeseen. On lisäksi huomioitava, että mallinnus tyypillisesti yliarvioi syntyvän valunnan määrän.

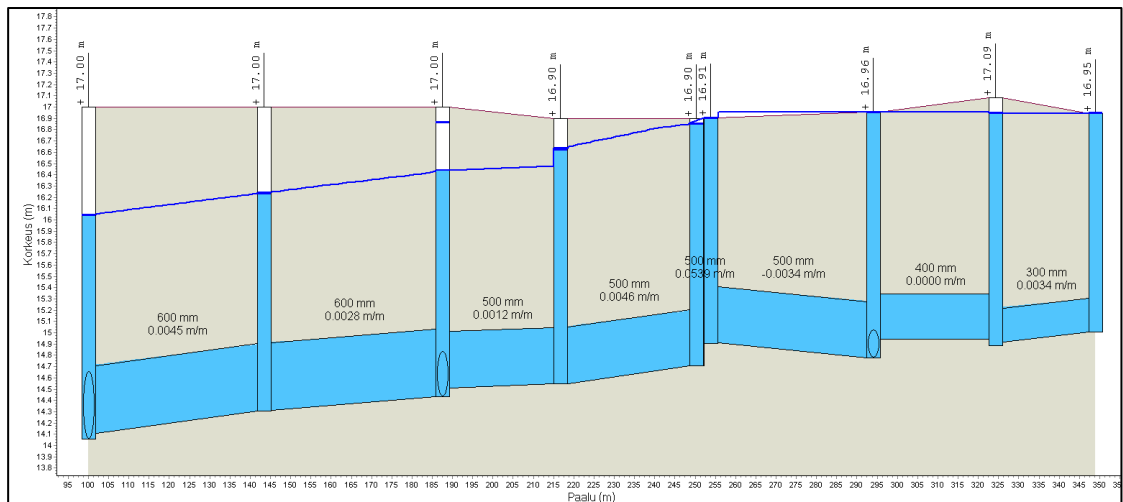
Ongelmallinen, havaintojen mukaan herkästi tulviva alue on pinnanmuodoiltaan hyvin tasaista. Tämän seurauksena myös alueen hulevesiverkostossa viettokaltevuus on vähäistä pitkällä osuuksilla. Lisäksi ongelma-alueella hulevesiverkostossa on verkostoaineiston mukaan useassa putkessa ns. vastakaato, eli yksittäisen putken purkupää on ylempänä kuin sen lähtöpää (esim. Kuva 141 ja Kuva 142). Vastakaadolliset putkiosuudet vähentävät verkoston vedenvälityskykyä entisestään. Työssä oletettiin, että vastakaadot pitävät paikkansa, eikä verkostoaineistossa ole virhettä. Koko Puistolankurun valuma-alueella vastakaadollisia hulevesiviemäreitä on lukuisia.

Kuva 141. Pituusleikkaus hulevesiviemäristä Maatullinkujalla (Kuva 140). Viemärikaivot tulvivat kadulle SWMM-mallinnuksessa HSY:n mitoitussateella. Huomaa vastakaaton viemäriputki.

Ongelmalliselta alueelta purkavan DN1200 hulevesiviemäriin kapasiteetin vähyyden lisäksi mallinnus antaa viitteitä siitä, että tulviminen liittyy osittain alueella olevien putkien vastakaatoihin. Esimerkiksi Maatullinkujalla (Kuva 140 ja Kuva 141) ja Porvarintiellä (Kuva 140 ja Kuva 142) sekä mallinnettu että havaittu tulviminen sijoittuvat verkostossa olevan vastakaadollisen hulevesiputken kohdalle. Porvarintiellä voimakkaimmin tulvivat hulevesikaivot sijaitsevat laajajaksossa maastopainanteessa, johon tulviva vesi voi lammikoitua, sillä tulvareitti ei ole toimiva.

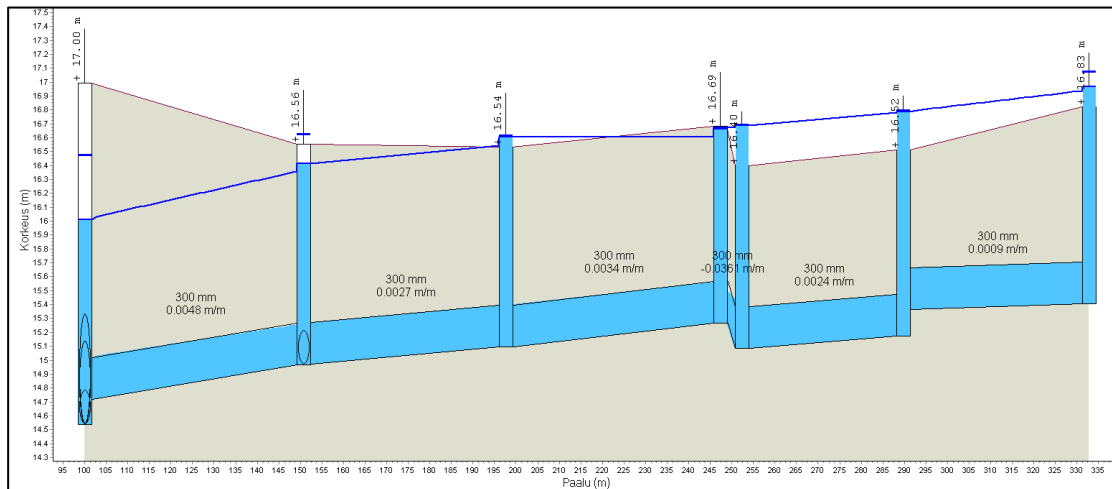
Kuva 142. Pituusleikkaus hulevesiviemäristä Porvarintiellä ja Porvarinkujalla (Kuva 140). Vie-
märikaivot tulvivat kadulle SWMM-mallinnuksessa HSY:n mitoitussateella. Huomaa vastakaa-
toinen viemäriputki.
