# Kävely-ympäristön laadun havainnointitutkimus Malmilla

Havainnointiraportti

Kaupunkiympäristön aineistoja 2019:11

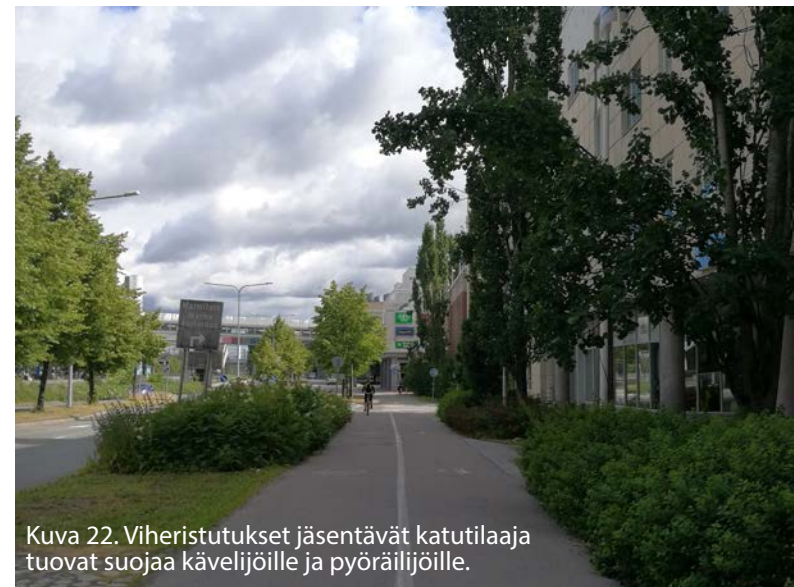
Kävelijän näkökulmasta Malminkaaren ympäristön laatu on vaihteleva. Malminkaaren varrella on joitakin liiketiloja, jotka eivät tosin paljoa aktivoi katutilaa. Viihtyisyyttä tuovat tilaa jäsentävät pensaat ja katupuut (kuva 22).

Kuva 22. Viheristukset jäsentävät katutilaaja tuovat suojaa kävelijöille ja pyöräilijöille.

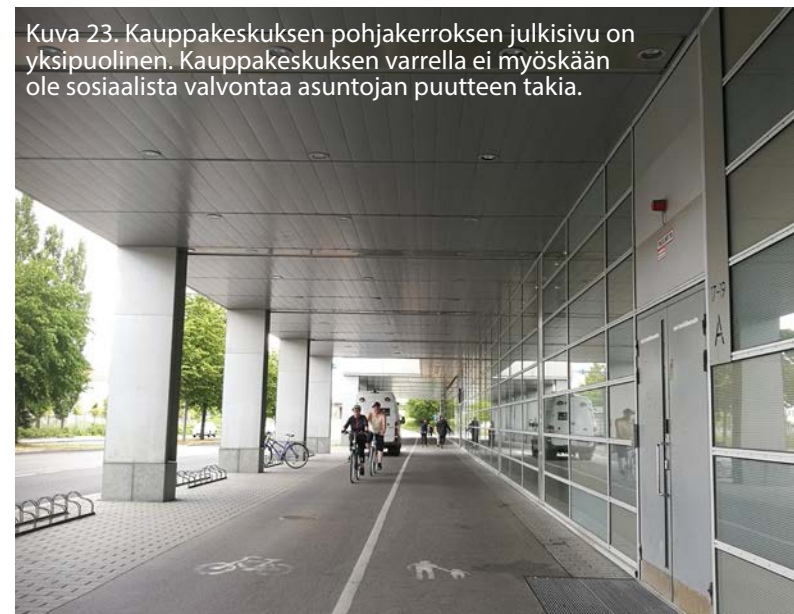
Malminkaaren ilmettä hallitsee Malmin kauppakeskuksen julkisivu (kuva 23). Pitkä patkka kävelykatua jää meluisan autotien ja kauppakeskuksen kolkon julkisivun väliin. Tämä osuus jalankulkutiestä on hämärä ja rapistunut. Sosiaalinen valvonta ei myöskään toteudu katusuudella asuntojen puutteen vuoksi. Meluisan autotien ja liikenteellisten rakenteiden takia, Malminkaaren sijasta kävelijän kannalta viihtyisämmät reitit sijaitsevat suojaisammilla osuuksilla asuinkortteleiden siimeksessä.

Kuva 23. Kauppakeskuksen pohjakerroksen julkisivu on yksipuolinen. Kauppakeskuksen varrella ei myöskään ole sosiaalista valvontaa asuntojen puutteen takia.

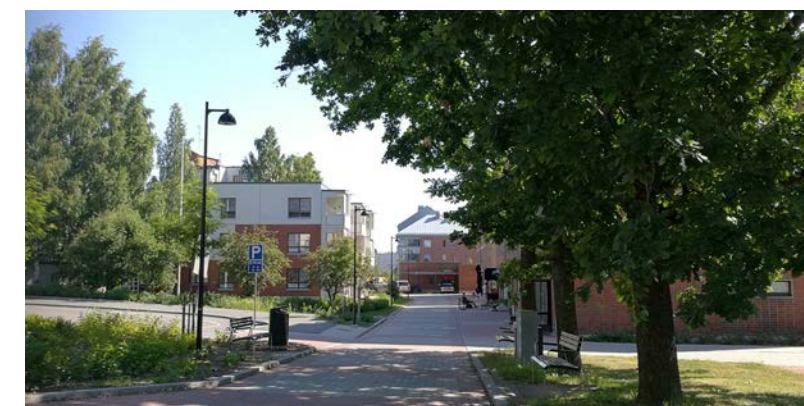
Raitin päällystemateriaali on betonikiveä ja raitin yleisilme on huoliteltu (kuva 27). Raitin muotoilussa tai pintamateriaaleissa ei ole kuitenkaan huomioitu huulevesien imeyttämistä. Raitin varrella on katupuita ja kukkivia pensaita, mutta viherympäristön laadussa ja monimuotoisuudessa on kehittämispotentiaalia. Lyhytkasvuista, kesähelteillä kuivahtanutta nurmipintaa voisi korvata esimerkiksi helppohoitoisilla luonnonkukilla tai tilaa rajaavilla pensasistutuksilla. Raitin puutarhamaiseen ilmeeseen on mahdollista panostaa huolellisella kasvillisuussomittelulla, joka loisi vuoropuhelua raitin arkkitehtonisen ilmeen kanssa. Raitin varrella käytetyn kasvillisuuspaletin laajentaminen lisäisi ympärivuotista visuaalista monimuotoisuutta. Raitin varrelle on mahdollista sijoittaa lisää kalusteita, esimerkiksi katupuiden katveeseen.

Kuva 27. Pekanraitti on viihtyisä ja rauhallinen kävelykatu. Kalusteita ja viheristutuksia kadulla on monipuolisesti. Kaupunkikulttuurin saralla Pekanraitilla on kehittämispotentiaalia.

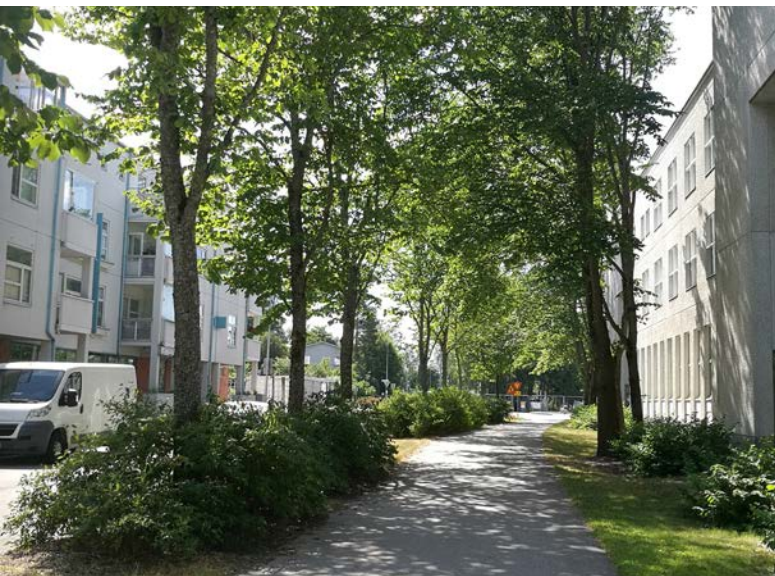
Kuva 29. Soidintien katupuukäytävä tuo varjoa ja viihtyisyyttä. Jalankulku ja autoliikenne on eroteltu viheristutusten avulla. Sosiaalinen valvonta toteutuu Soidintiellä erinomaisesti.

Soidintien rakennusten julkisivujen ilme on monimuotoista, useat kadulle avautuvat parvekkeet ja ikkunat takaavat sosiaalisen valvonnan toteutumisen (kuva 29). Kävelykadun mittakaava on miellyttävä, ja jalankululle on varattu tilaa autotien molemmin puolin. Kävelyteiden pintamateriaalit ovat asfalttibetonia ja kunnoltaan sekä ilmeeltään keskitasoa.

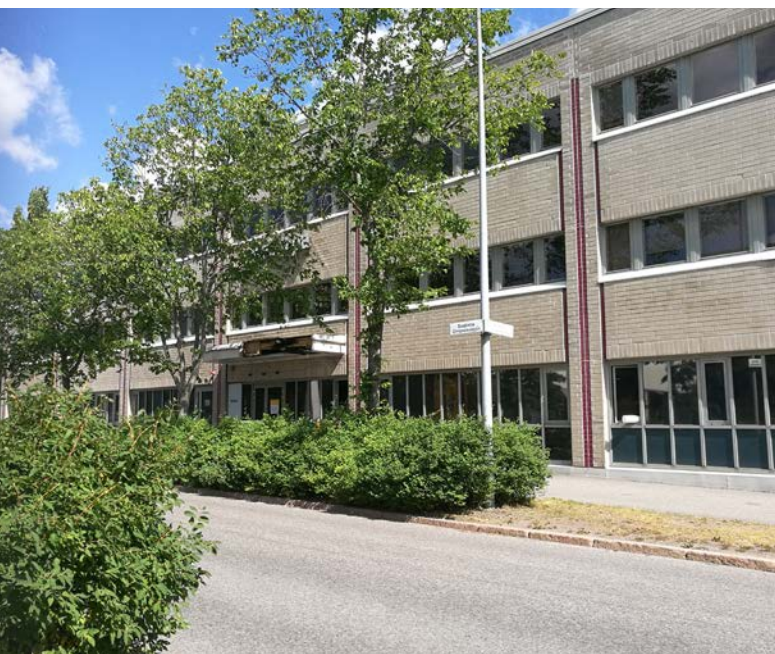
Kuva 30. Soidintien istutuksissa on paikoin aukkoja, mikä luo hoitamattomaa ilmettä.

Soidintien viherympäristön laatu on epätasaista. Parhaimmillaan Soidintien katupuut ja väylien väliset pensaat rajaavat tilaa selkeästi ja kauniisti. Paikoittain autotien ja kävelyteiden väliin jää kuitenkin ainoastaan lyhyttä nurmea, joka on sekä visuaalisilta että ekologisilta arvoiltaan köyhää. Monipuolisemmille katuistutuksille olisi Soidintiellä siis tarvetta ja tilaa (kuva 30).

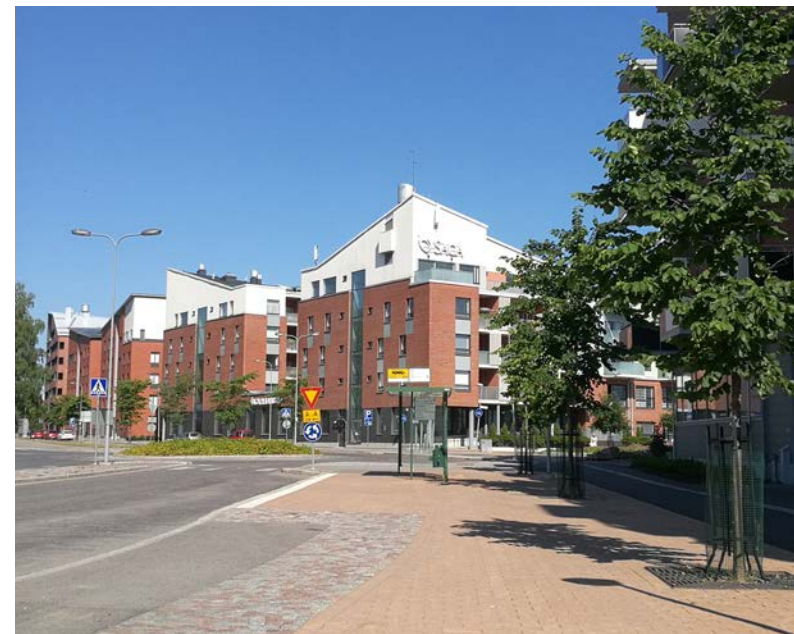
Teerisuontien yleisilme on selkeästi jäsenneilty, turvallinen ja viimeistelty. Auto-, kävely- ja pyöräilykaistat on eroteltu ja merkitty selkeästi. Laadukkaat pintamateriaalit tukevat hallittua ilmettä (kuva 31). Yleisilmeeltään Teerisuontie on kuitenkin kivinen, viheristutuksia edustavat yksinäisiksi jäävät lehmusrivit.

Kuva 31. Teerisuontiellä on vastavalmistunutta rakennuskantaa. Kadun päällysteet ovat hyväkuntoisia ja materiaalit monipuolista.

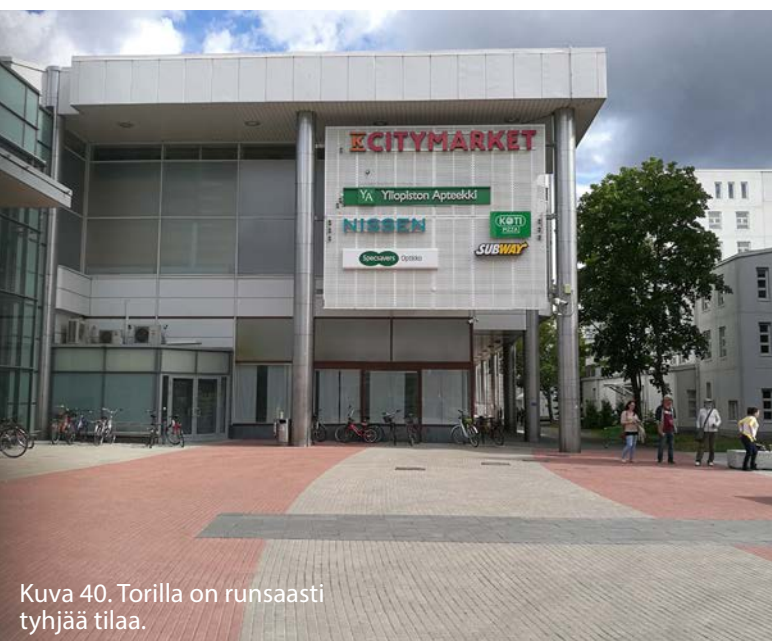
Kuva 40. Torilla on runsaasti tyhjää tilaa.

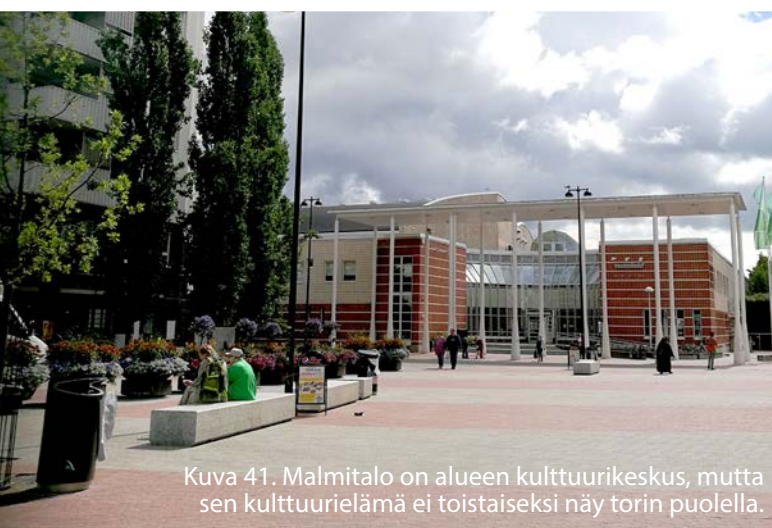
Kuva 41. Malmitalo on alueen kulttuurikeskus, mutta sen kulttuurielämä ei toistaiseksi näy torin puolella.

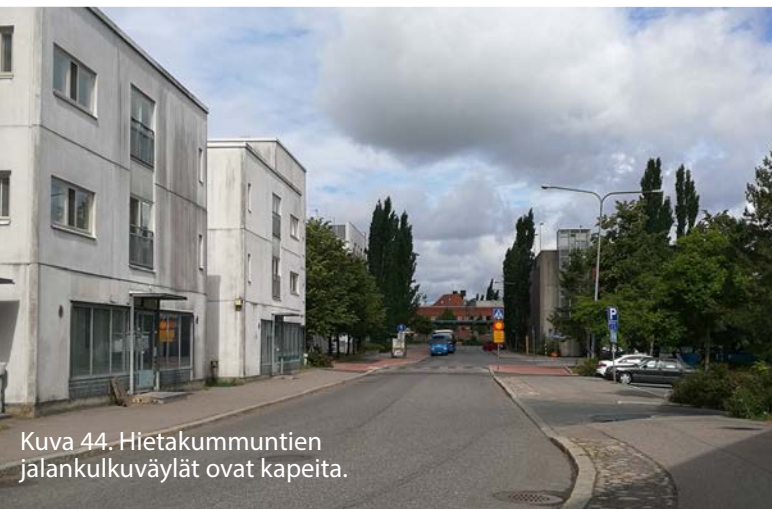
Kuva 44. Hietakummuntien jalankulkuväylät ovat kapeita.

Hietakummuntie on kokoojakuu, jonka varrella on matalaa kerrostalokantaa (kuva 44). Kerrostalojen kivijaloissa on liiketiloja, mutta ne eivät aktivoi katutilaa. Tie on ensisijaisesti autoilijoille varattu, kävelyreittien ilme ja kunto ovat heikkoja. Tien varrella on jonkin verran istutuksia ja katupuita, mutta niiden määrää voisi lisätä. Esimerkiksi autotien ja kävelykadun väliselle kaistaleelle voisi sijoittaa tilaa jäsentäviä istutuksia.

Arvio kävely-ympäristön laadun näkökulmasta:  
Heikko

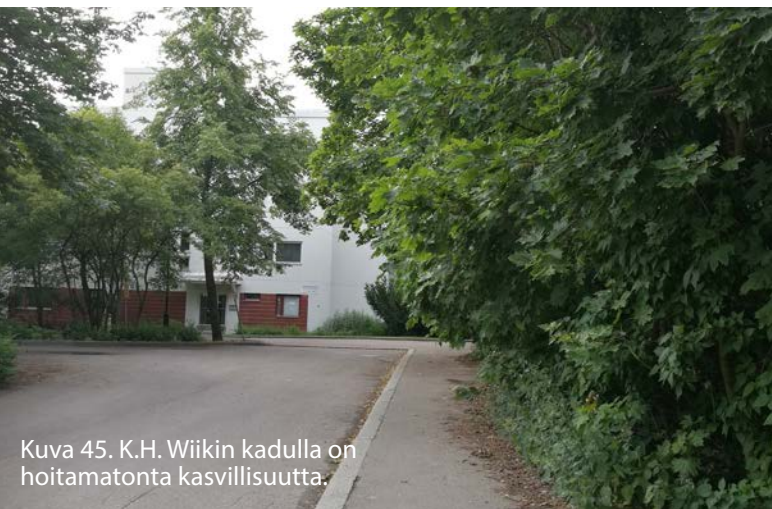
Kuva 45. K.H. Wiikin kadulla on hoitamattomaa kasvillisuutta.

K.H. Wiikin katu on asuntokatu, joka toimii autoilijoiden reittinä asutokiinteistön pysäköintialueelle. Kävelijän näkökulmasta katu yhdistää Malminkaaren ja Pekanraitin. Kadun ilme ja kunto ovat melko heikkotasoisia. Kadulle kasvavaa kasvillisuutta tulee karsia (kuva 45).

Arvio kävely-ympäristön laadun näkökulmasta:  
Heikko

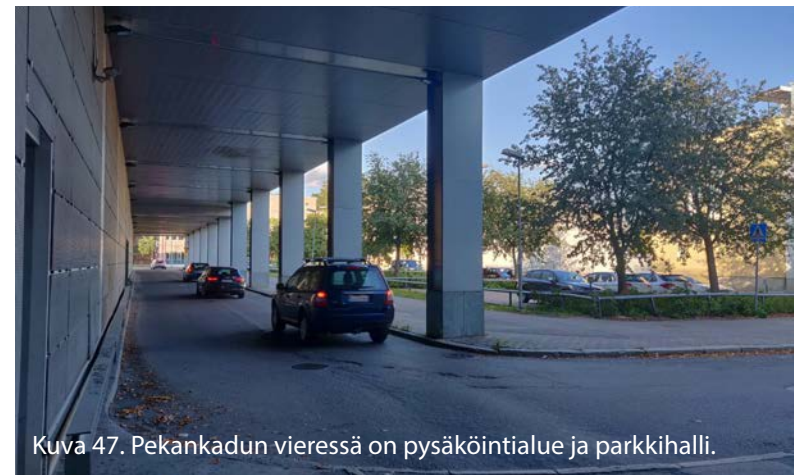
Pekankatu on lyhyt katuosuus, joka rajautuu parkkihalliin ja pysäköintikenttiin (kuva 47). Pekankatu ei ole jalankulun näkökulmasta viihtyisin, mutta se on turvallinen ja palvelee hyvin nykyistä tarkoitustaan. Pekankadun pihlajapuut ja ruusuistutukset pehmentävät kadun muuten hyvin kivistä ilmettä. Pekankatu on lyhyt läpikulkukatu pysäköintialueen varrella, eikä sen yhteteen ole tarvetta lisätä oleskelua mahdollistavia kalusteita.

Arvio kävely-ympäristön laadun näkökulmasta:  
Heikko

Kuva 47. Pekankadun vieressä on pysäköintialue ja parkkihalli.

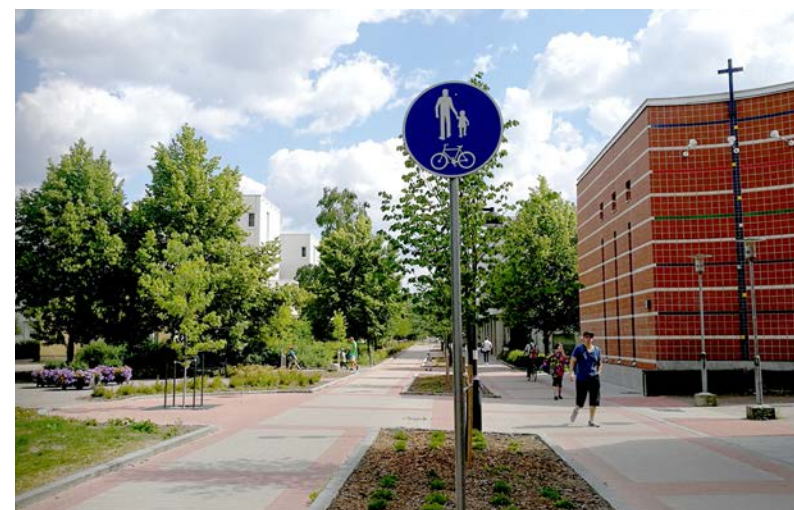
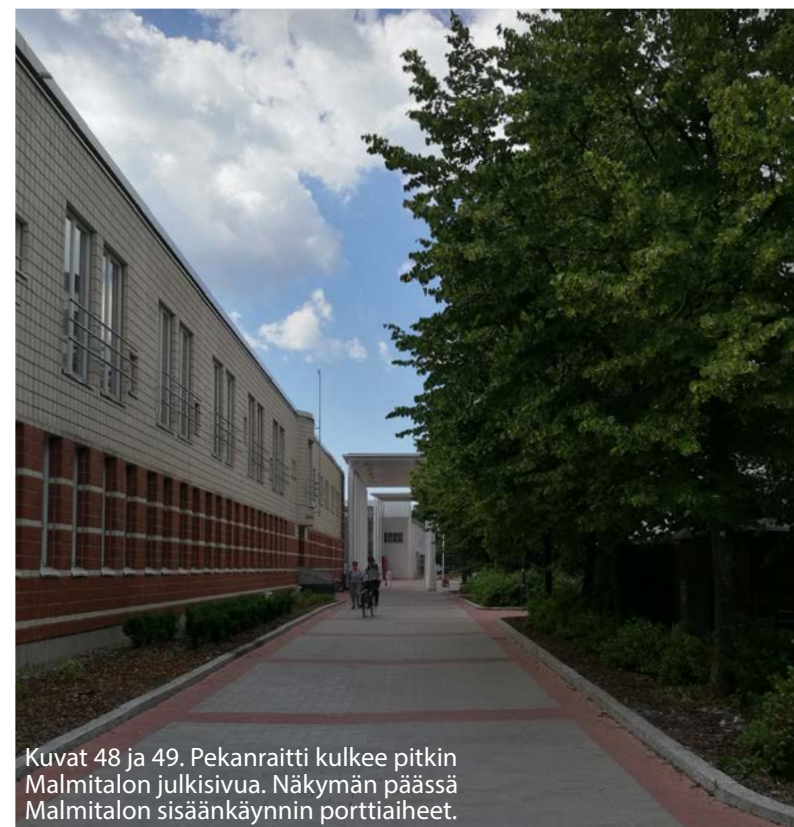
Raitin perusparannus on vastikään valmistunut. Päälystemateriaali on hyväkuntoinen ja siisti, kalusteita ja istutuksia on monipuolisesti (kuvat 48 ja 49).

Kuvat 48 ja 49. Pekanraitti kulkee pitkin Malmitalon julkisivua. Näkymän päässä Malmitalon sisäänkäynnin porttiaiheet.

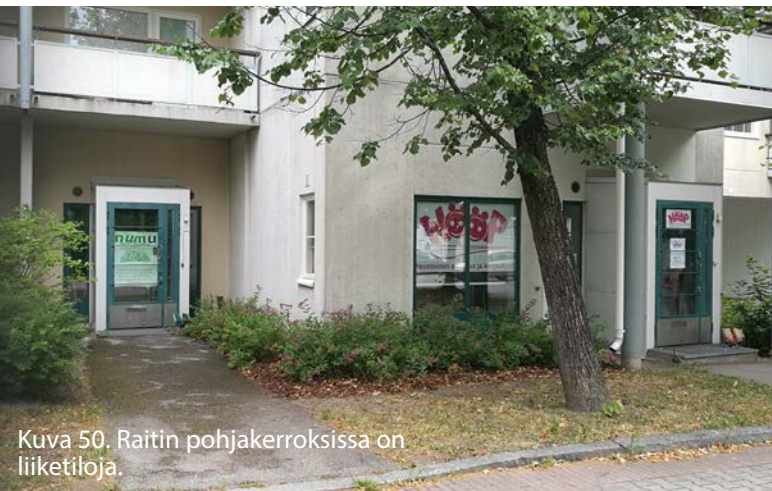
Kuva 50. Raitin pohjakerroksissa on liiketiloja.

Ala-Malmin torin länsipuolelle jäävä osuus Pekanraitista on vehreää ja mittakaavaltaan miellyttävää ympäristöä. Rakennusten kivijaloissa on useita liiketiloja, joiden toiminta ei kuitenkaan näy katutilassa vaan jää suljettujen ovien ulkopuolelle (kuva 50). Viherympäristö on monilajista ja puutarhamaista, raitin varrella kasvaa runsaasti kukkivia pensaita ja puita (kuva 51).

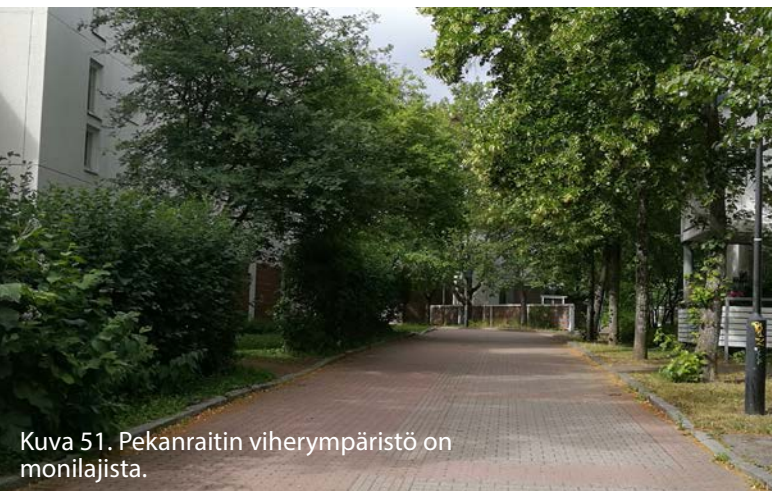
Kuva 51. Pekanraitin viherympäristö on monilajista.

Polveilevan raitin varrella on monia visuaalista mielenkiintoisuutta lisääviä yksityiskohtia, kuten esimerkiksi näyttävä yksittäinen tammi (kuvat 52-55). Pekanraitin rakennusten julkisivuissa on paljon mielenkiintoisia detaljeja, tosin rakennusten julkisivut ovat hieman haalistuneet ja rapistuneet. Raitin varrella istutetun kasvillisuuden lomassa on paikoin tyhjiä kohtia, joita voisi paikata puutarhamaista ilmettä lisäävillä istutuksilla.

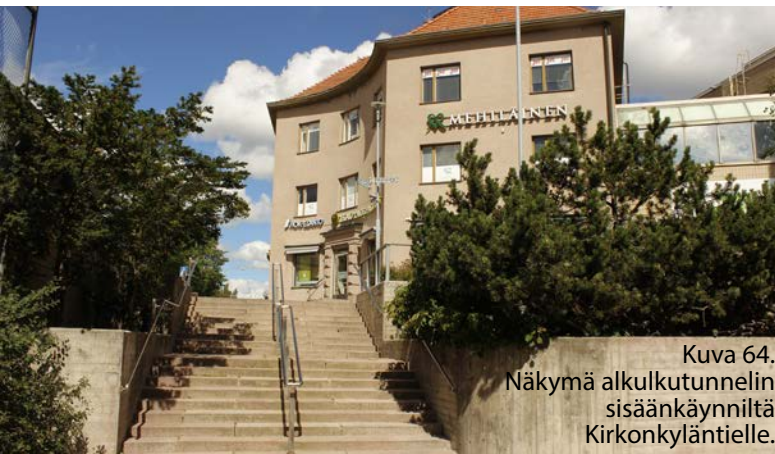
Kuva 64.  
Näkymä alkukutunnelin  
sisäänkäynniltä  
Kirkonkyläntielle.

Kaupparaitti ja Kauppakaarre yhdistävät Ylä-Malmin torin Kirkonkyläntiehen. Torin ja Kirkonkyläntien väliin jäävä kaistale on tilallisuudeltaan ja tarkoitukseltaan epämääräinen ja nuhjuinen. Raittia rajaavien rakennusten kivijalassa on joitakin liiketiloja, kuten kampaamoita ja elintarvikepuoteja (kuva 64).

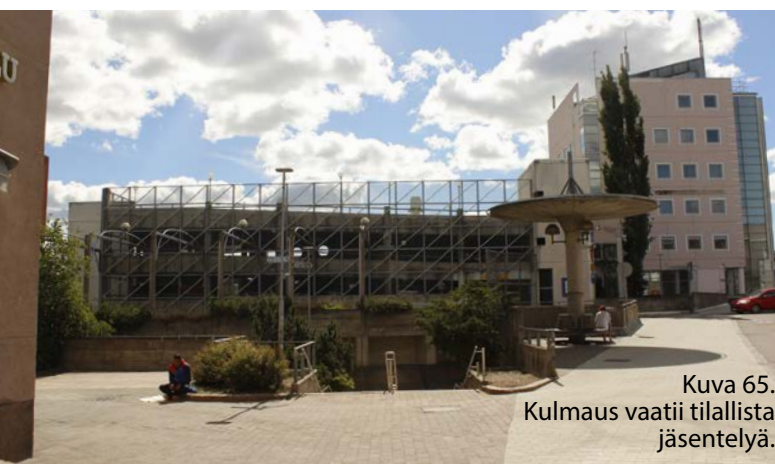
Kuva 65.  
Kulmaus vaatii tilallista  
jäsentelyä.

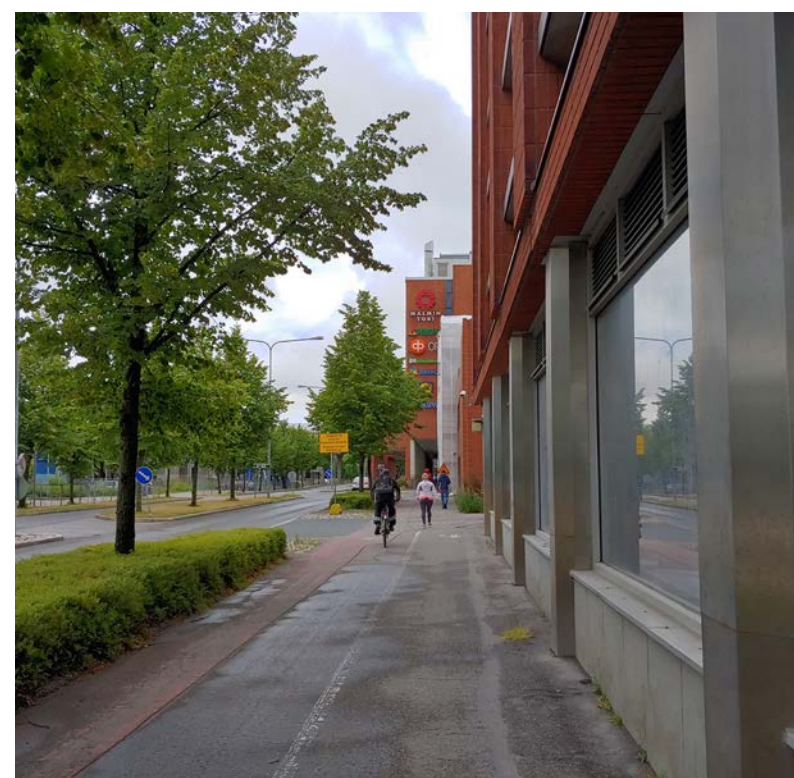
Kuva 67. Malmin kauppatien jalankulkuväylät rajautuvat yksipuolisiin julkisivuihin. Pohjakerroksissa ei ole aktiivisuutta.

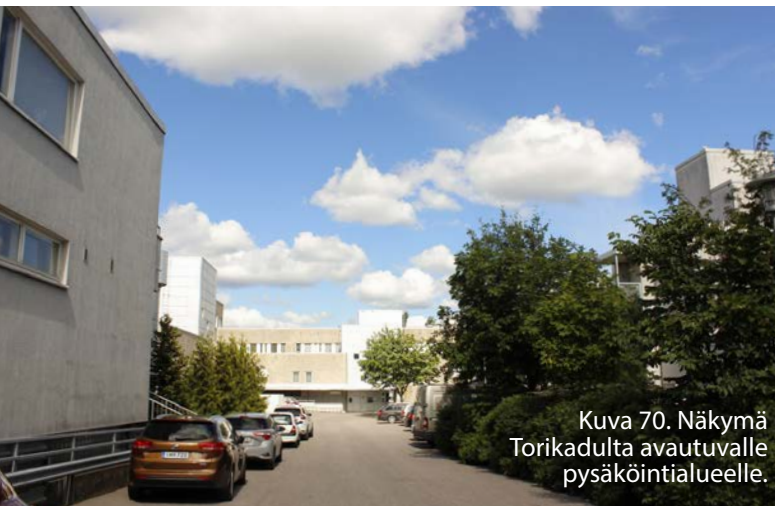
Kuva 70. Näkymä Torikadulta avautuvalle pysäköintialueelle.

Torikatu yhdistää Ylä-Malmin torin ja Kirkonkyläntien. Torikatu on merkitty asuntokaduksi, mutta se näyttää huoltoajoreitiltä. Tiellä on enimmäkseen pysäköintitilaa ja autoliikennettä (kuva 70). Viheristutukset pehmentävät kadun ilmettä.

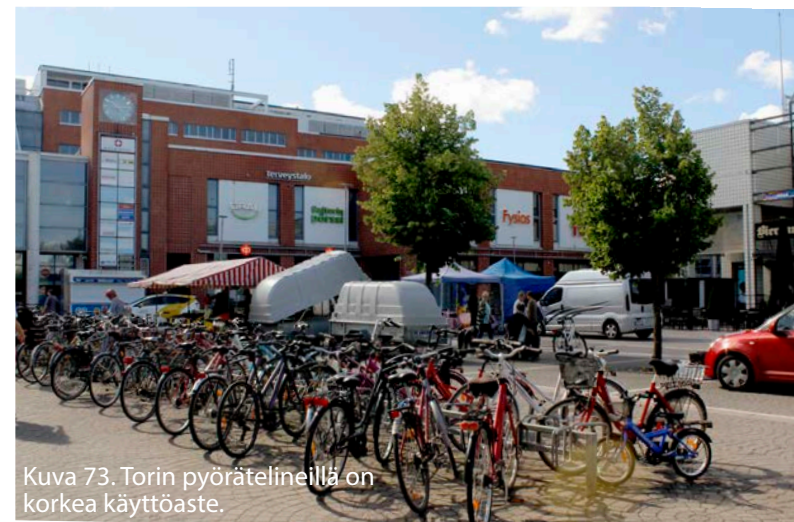
Torilla on paljon pyörätelineitä, jotka ovat hyvin aktiivisessa käytössä (kuva 73). Nykyisellä paikallaan ne tosin vievät paljon tilaa muulta mahdolliselta torimyyntiltä.

Kuva 73. Torin pyörätelineillä on korkea käyttöaste.

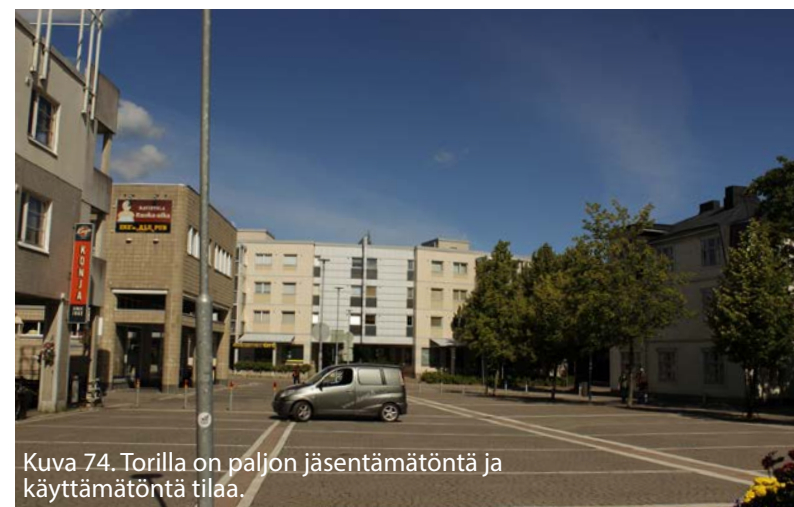
Tori on käyttöasteeseensa nähden laaja. Torilla on paljon hyödyntämätöntä tyhjää tilaa, varsinkin Malmin raitin päädyssä.

Kuva 74. Torilla on paljon jäsentämätöntä ja käyttämätöntä tilaa.

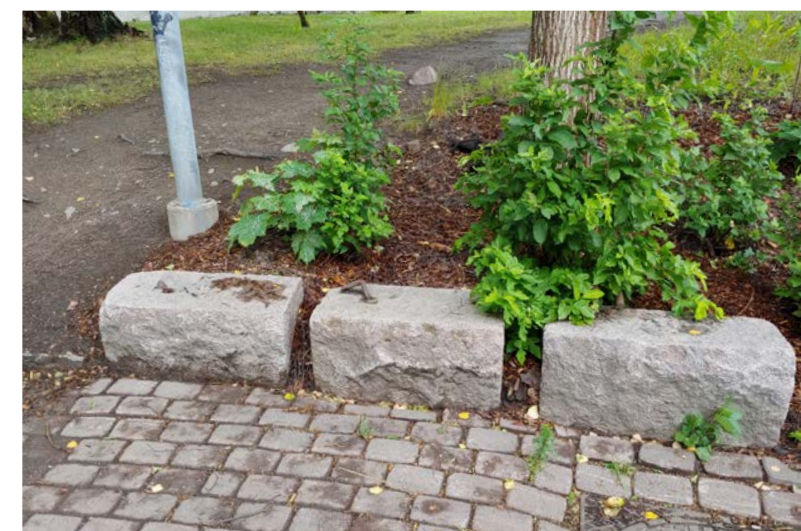
Raitin varrella on sijoitettu istuinkiviä oleskelua varten (kuva 81). Oleskelupaikat eivät kuitenkaan ole kovin houkuttelevia, ja niiden sijoittelu vaikuttaa sattumanvaraiselta. Kaupparaitin pinnoite on paikoittain huonossa kunnossa (kuva 82).

Kuva 81. Kaupparaitin varrella on paljon luonnonkiveä.

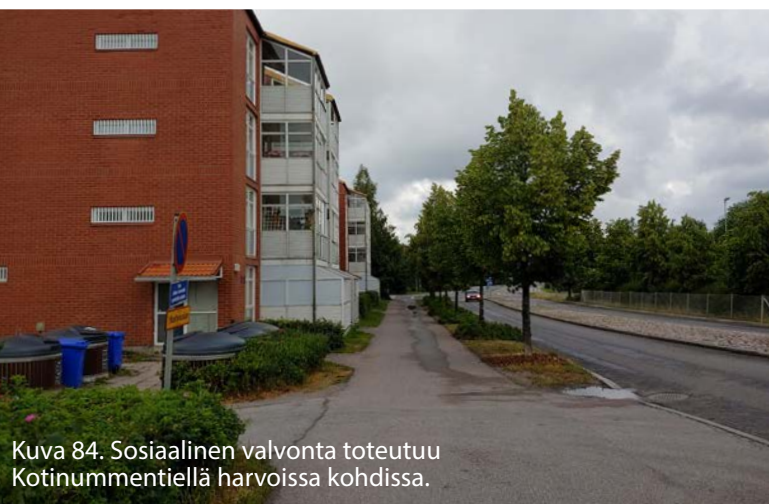
Kuva 84. Sosiaalinen valvonta toteutuu Kotinummentiellä harvoissa kohdissa.

Kotinummentie on kokoojakatu tarkastelualueen itäosassa. Kotinummentieltä on kulku radan yli Ala-Malmin puolelle (kuva 83). Kotinummentien kaupunkitila on jäsentymätöntä, asuinkorttelit ovat kaukana tiestä ja välissä on paikoin pysäköintikenttiä. Jalankulun asema tiellä on toissijainen autoliikenteelle, tie on kävelijän näkökulmasta leveä ja tunnelma on kadulla suojaton (kuva 84).

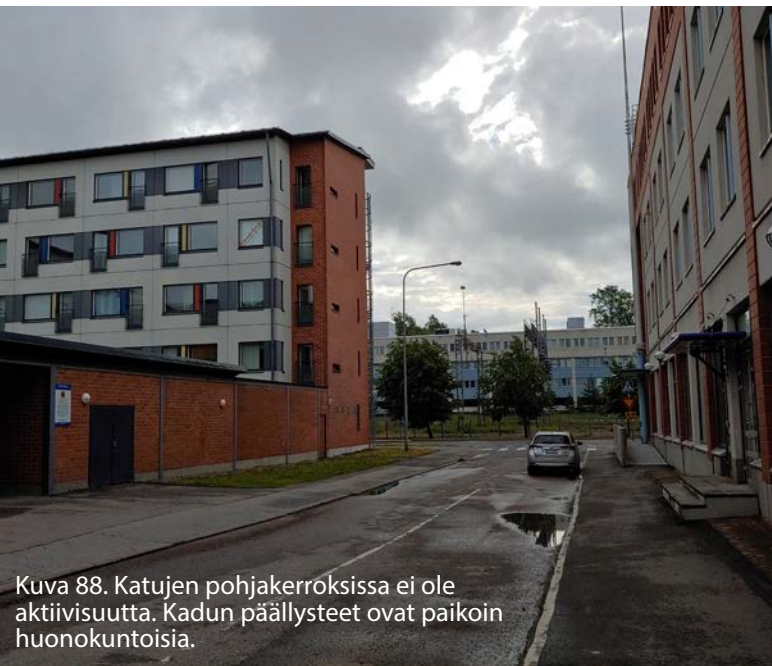
Kuva 88. Katujen pohjakerroksissa ei ole aktiivisuutta. Kadun päällysteet ovat paikoin huonokuntoisia.

Piilipolku ja Piilikuja yhdistävät Malmin kauppapientien kävelyväylän Kaupparaittiin (kuva 88). Piilikujalta on ajoyhteys pysäköintialueelle sekä autojen kääntöpaikka. Piilipolulle siirryttäessä katu muuttuu kävelykaduksi (kuva 90). Malmin kauppapientien päässä olevassa toimistotalossa sijaitsee yhdistysten toimitiloja, mutta palveluja kadun varrella ei ole.

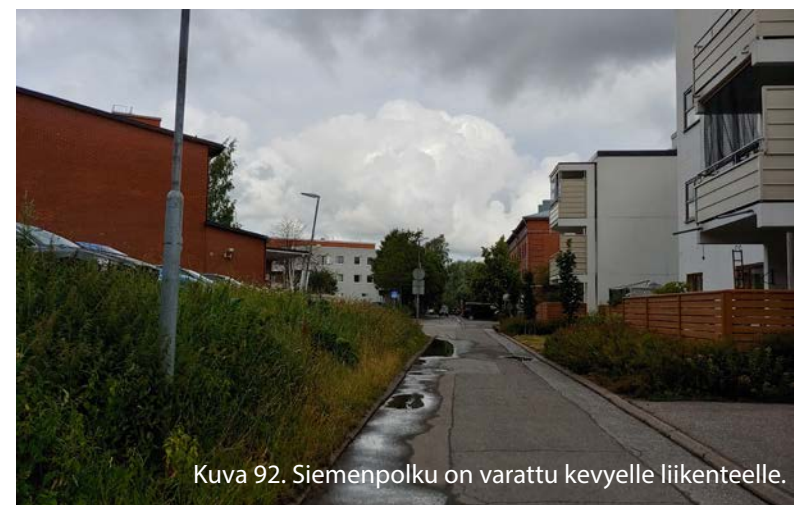
Jalankulkua varten varattu katuosuus on hyvin kapea, ja jalkakäytävän reunakivet ovat huonossa kunnossa (kuvat 92 ja 93). Reunakiveyksessä ei ole saumattomia madallutuksia, joten kadun esteettömyydessä on parannettavaa.

Kuva 92. Siemenpolku on varattu kevyelle liikenteelle.

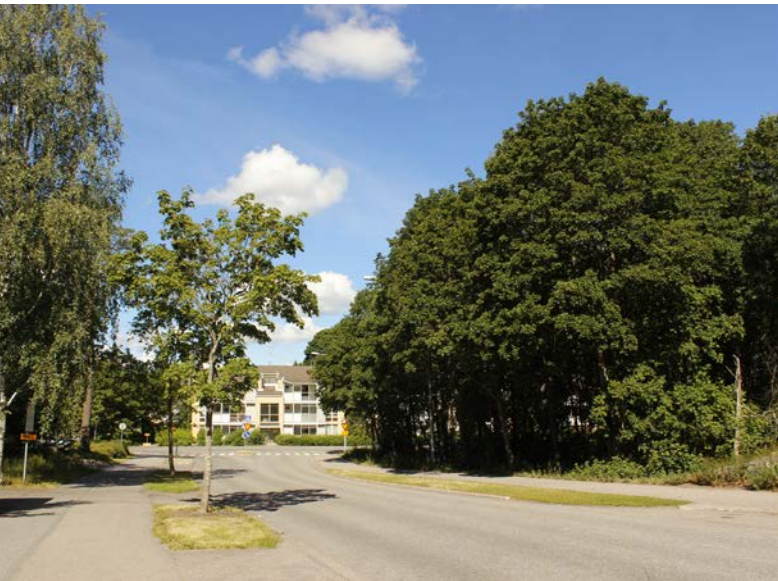
Kuva 94. Viljatie rajautuu osittain Taimipuiston lähimetsään.

Viljatie yhdistää Malmin kauppätien ja Malmin raitin. Tie kulkee Kaupparaitin poikki. Tien kaupunkikuva on hajanainen. Näkymät, toiminnot sekä mitoitus ovat katualueella sattumanvaraisia. Viljatien varrella on yksi kivetty aukio, toimistotalo, parkkikenttä sekä Taimipuisto (kuva 94). Visuaalinen mielenkiintoisuus on kadulla heikkoa. Katukalusteita tai pysähtymispaikkoja ei kadun varrella ole. Pyöräily ja jalankulku on kadulla yhdistetty (kuva 95).

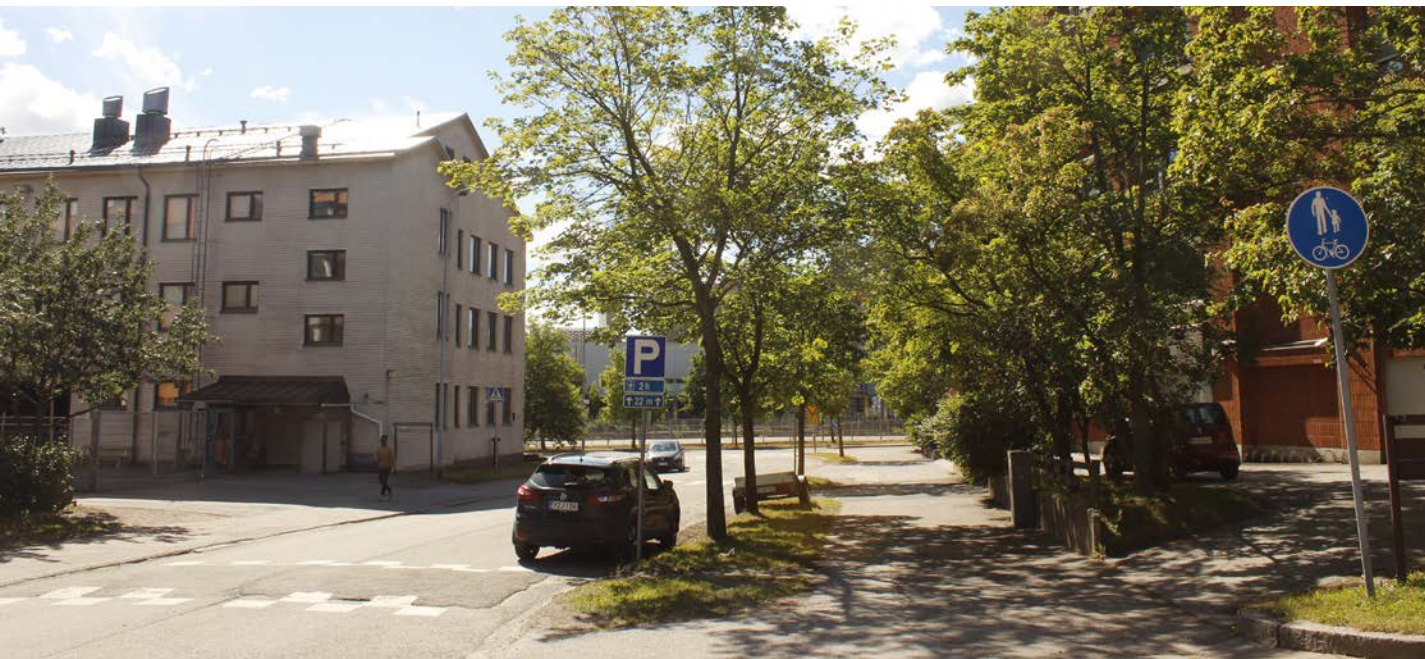
Arvio kävely-ympäristön laadun näkökulmasta:  
Heikko

Kuva 95. Näkymä Viljatieltä Malmin Kauppatielle.

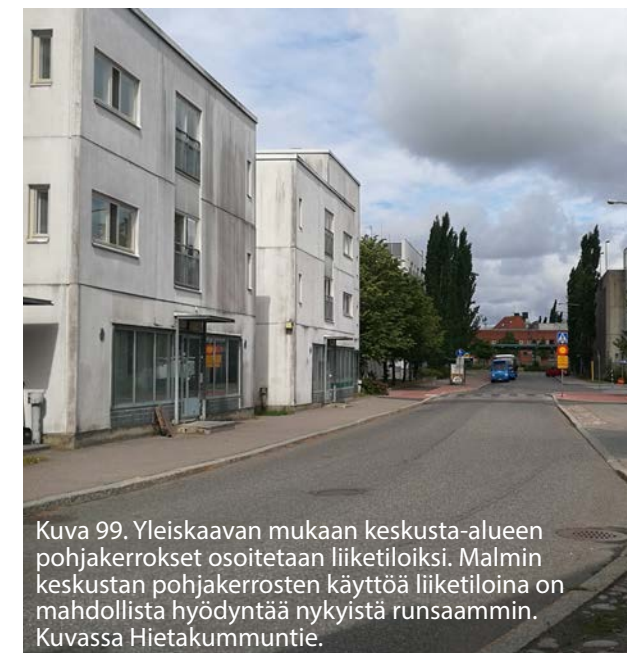
Kuva 99. Yleiskaavan mukaan keskusta-alueen pohjakerrokset osoitetaan liiketiloiksi. Malmin keskustan pohjakerrosten käyttöä liiketiloina on mahdollista hyödyntää nykyistä runsaammin. Kuvassa Hietakummuntie.

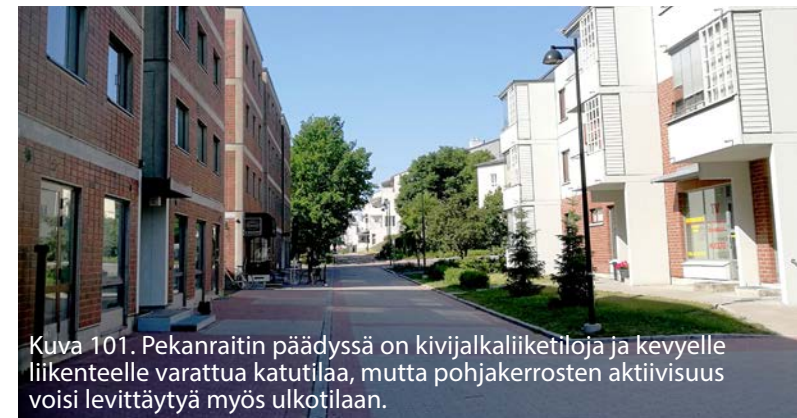
Kuva 101. Pekanraitin päädyssä on kivijalkaliiketiloja ja kevyelle liikenteelle varattua katutilaa, mutta pohjakerrosten aktiivisuus voisi levittäytyä myös ulkotilaan.

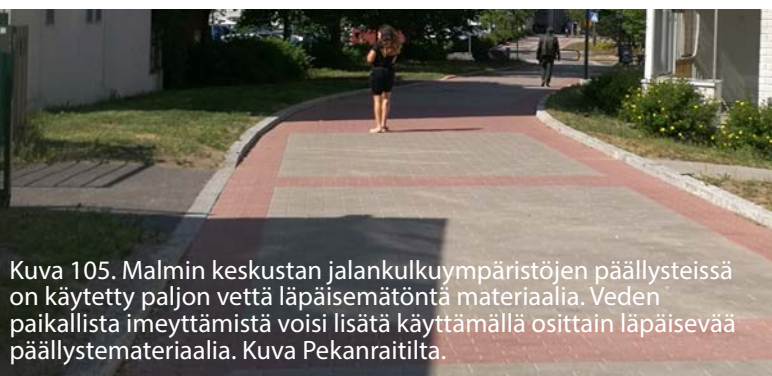
Tutkimuksessa selvisi, että hulevesien paikallista imeyttämistä tai asianmukaista ohjaamista ei ole huomioitu tarkastelluilla katuosuuksilla. Viheristutukset on rajattu kaduista reunakivillä, jolloin vesi ei pääse valumaan istutusalueisiin.

Toreilla ja raiteilla on myös käytetty paljon läpäisemätöntä kiveysmateriaalia. Mikäli torien tai raittien päällysteitä uusitaan, voisi osan korvata läpäisevällä kiveyksellä.

Kuva 105. Malminkeskustan jalankulkuympäristöjen päällysteissä on käytetty paljon vettä läpäisemätöntä materiaalia. Veden paikallista imeyttämistä voisi lisätä käyttämällä osittain läpäisevää päällystemateriaalia. Kuva Pekanraitilta.

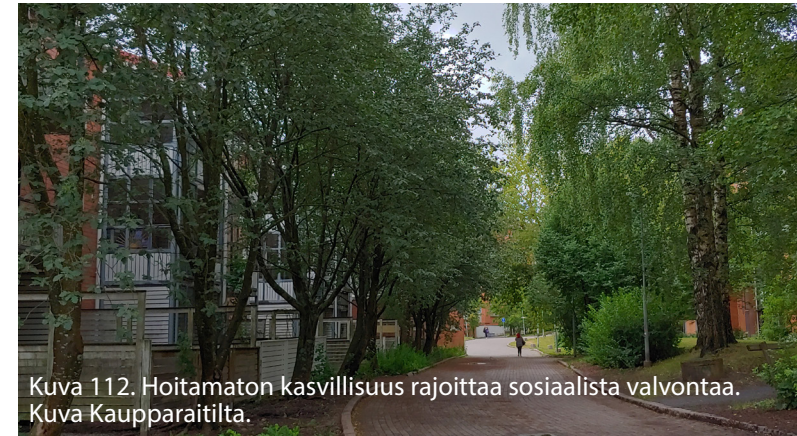
Viherympäristön kehitystyössä tulee huolehtia näkymistä ja sosiaalisen valvonnan mahdollistumisesta. Liian tiheä kasvillisuus peittää näkymiä ja luo katvepaikkoja, mikä rajoittaa sosiaalista valvontaa.

Kuva 112. Hoitamaton kasvillisuus rajoittaa sosiaalista valvontaa. Kuva Kaupparaitilta.

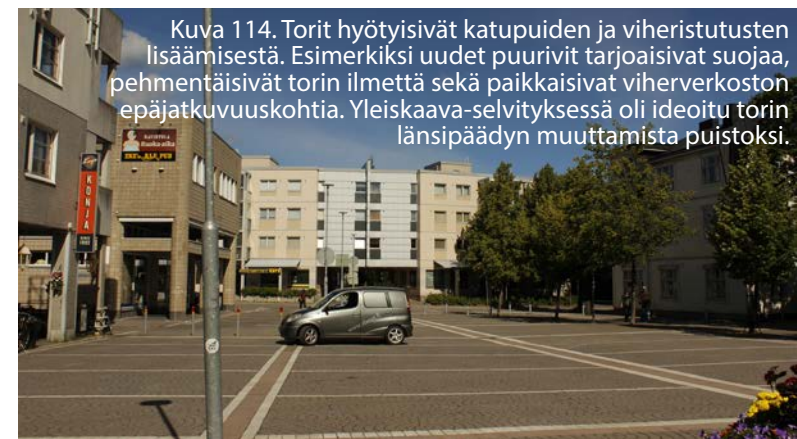
Malminkeskustan viherverkostossa on epäjatkuvuuskohtia. Esimerkiksi torialueiden viherympäristöä tulisi lisätä ja monipuolistaa. Viherverkoston eheyttäminen tulee huomioida kaavoitustyössä.

Kuva 114. Torit hyötyisivät katupuiden ja viheristutusten lisäämisestä. Esimerkiksi uudet puurivit tarjoaisivat suojaa, pehmentäisivät torin ilmettä sekä paikkaisivat viherverkoston epäjatkuvuuskohtia. Yleiskaava-selvityksessä oli ideoitu torin länsipäädyn muuttamista puistiksi.

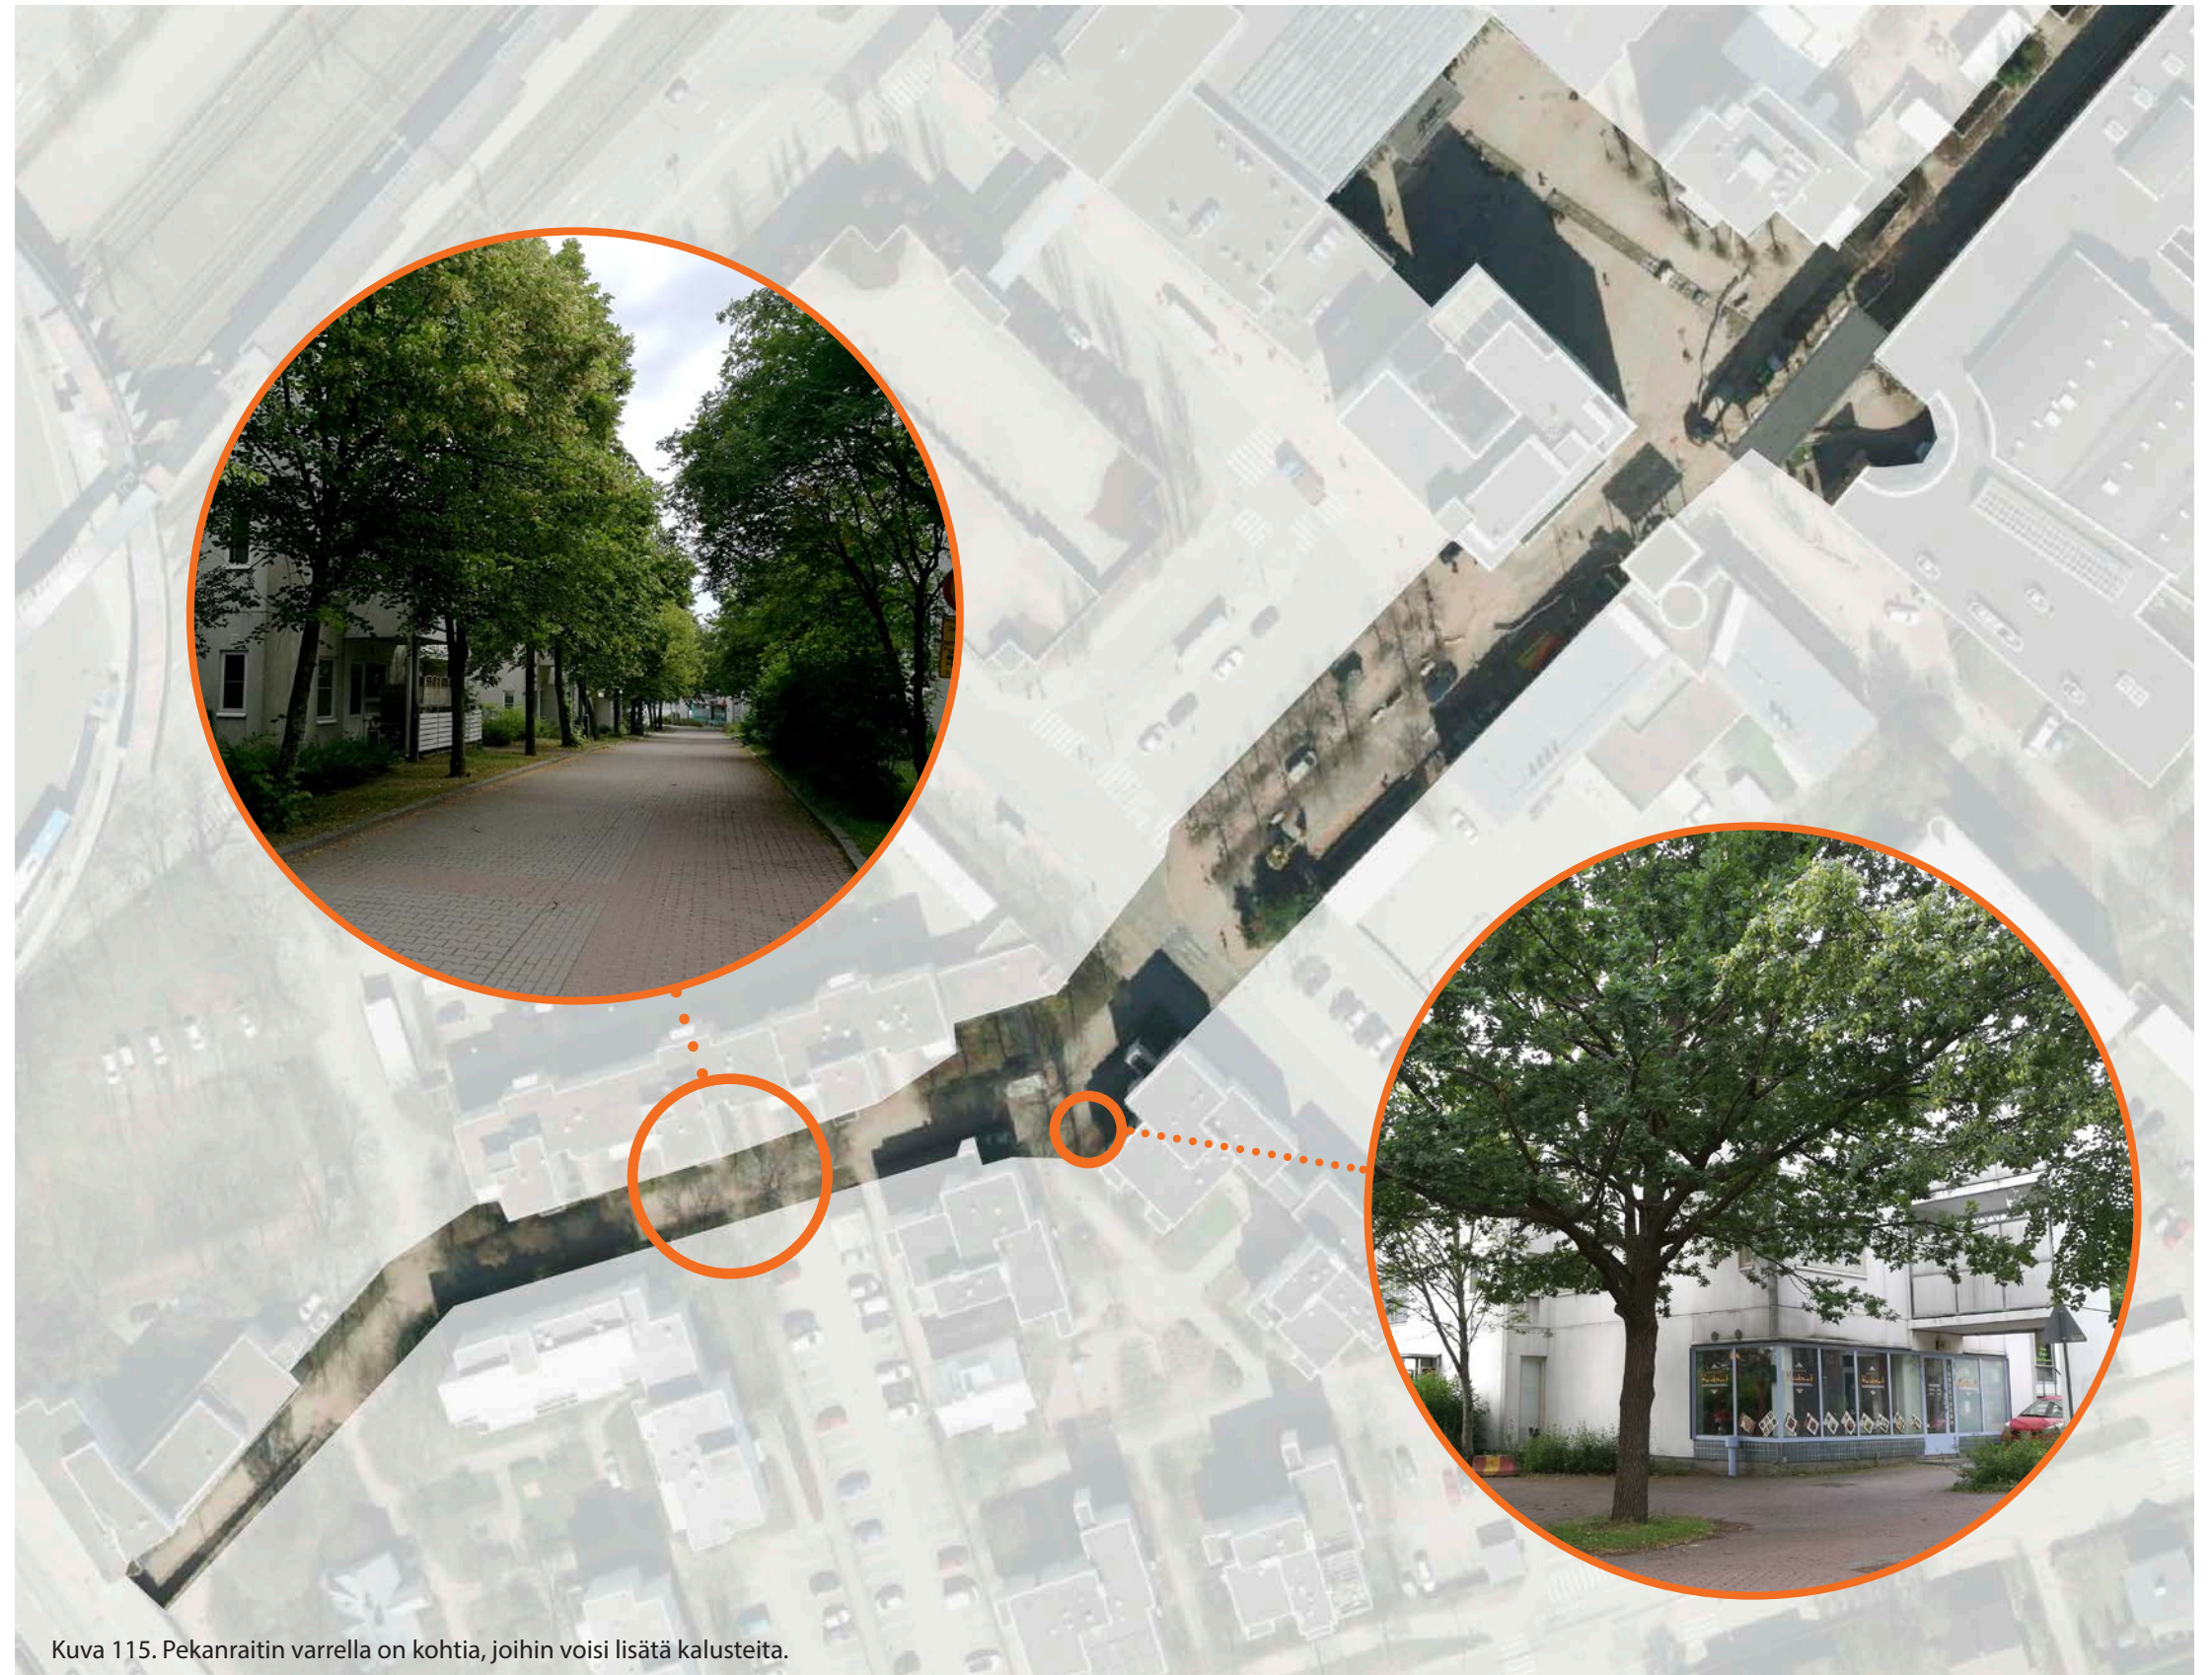
Pekanraitin länsipäädystä puuttuu pysähtymisen mahdollistavia paikkoja. Kalusteita lisäämällä mahdollistetaan oleskelu- ja levähdyspaikkoja kävelyraitin varrella. Pysähtymiseen tarkoitettujen kalusteiden on hyvä olla myös esteettömiä.

Kuva 115. Pekanraitin varrella on kohtia, joihin voisi lisätä kalusteita.

Pekanraitin länsipääty on vehreä ja rauhallinen. Kalusteet tulee sijoittaa niin, että katupuut suojaavat niitä. Esimerkiksi näyttävä tammi raitin kulmassa tarjoaisi miellyttävän paikan pysähtymiselle.

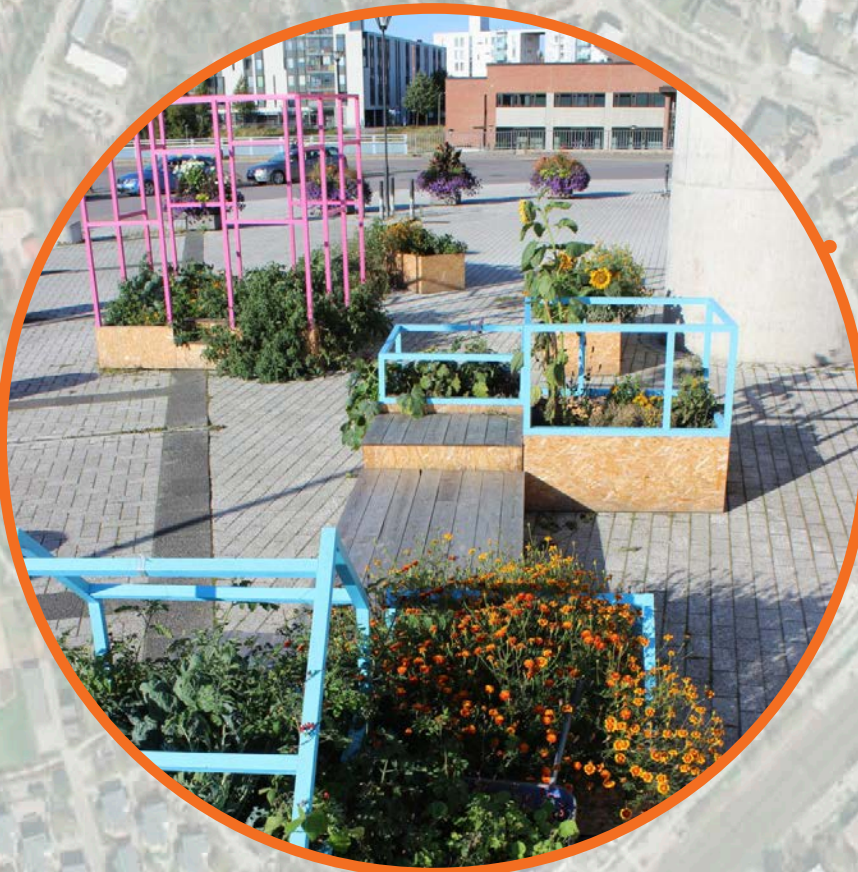
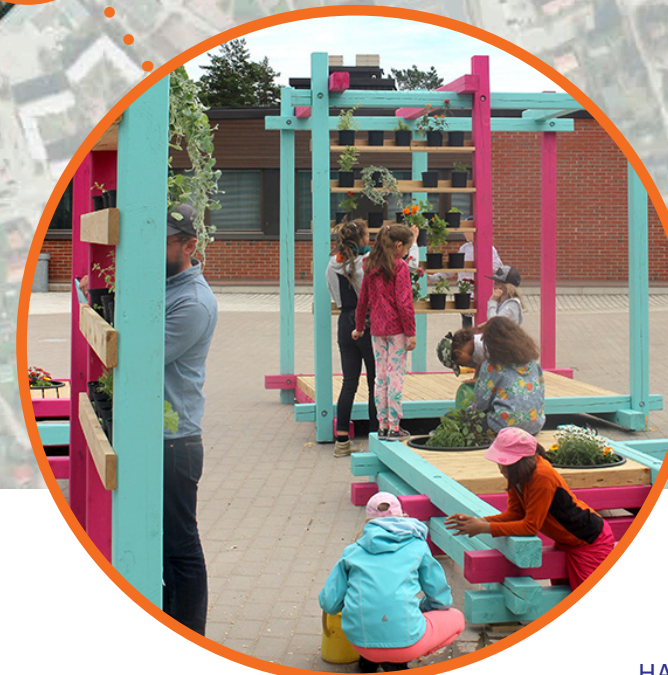
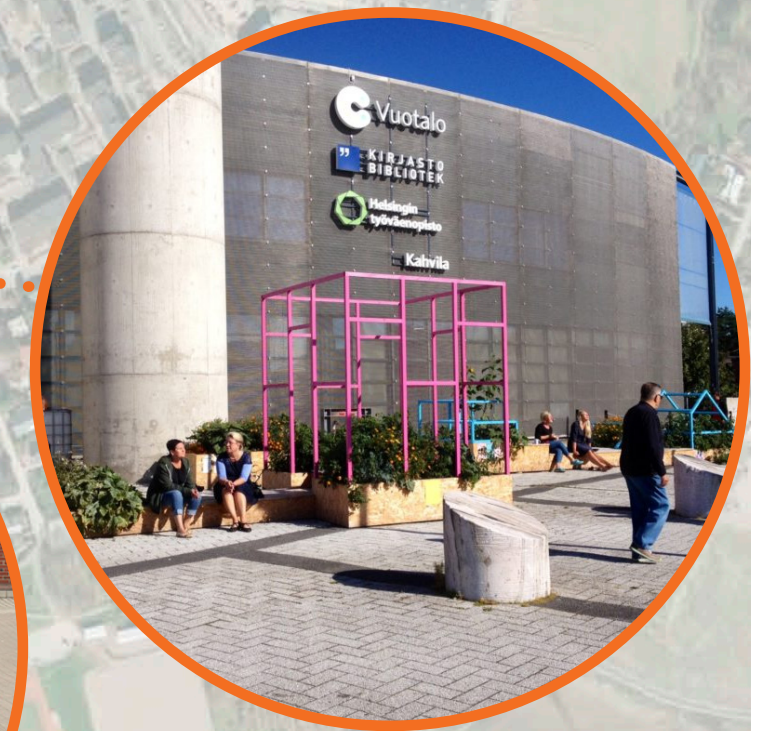
Kuva 124. Julkisen tilan installaatiot toisivat uutta käyttöä ja ilmettä tyhjille aukioille ja toreille.
