Kaupunkiympäristön aineistoja 2023:12

# Roihuvuoren ja Tammisalons alueellinen liikenneturvallisuus selvitys

Roni Utriainen ja Johanna Iivonen

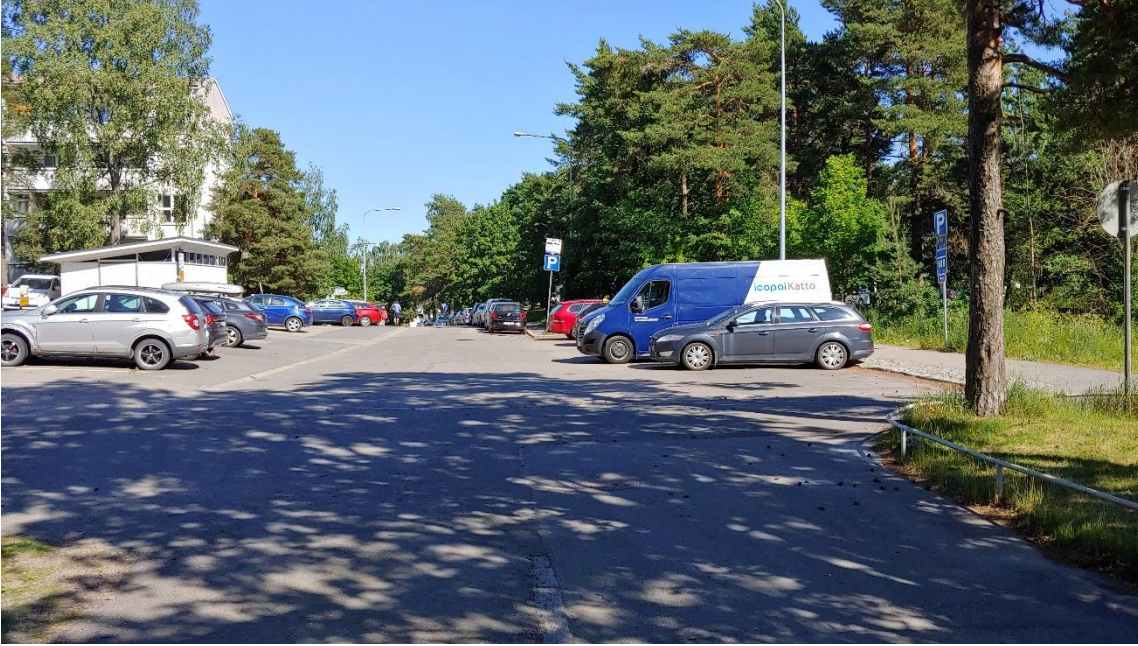
**Kuva 7.3. Vuorenpelikontie kuvattuna Roihuvuoren ala-asteen tontin sisäänkäynnin kohdalta.**

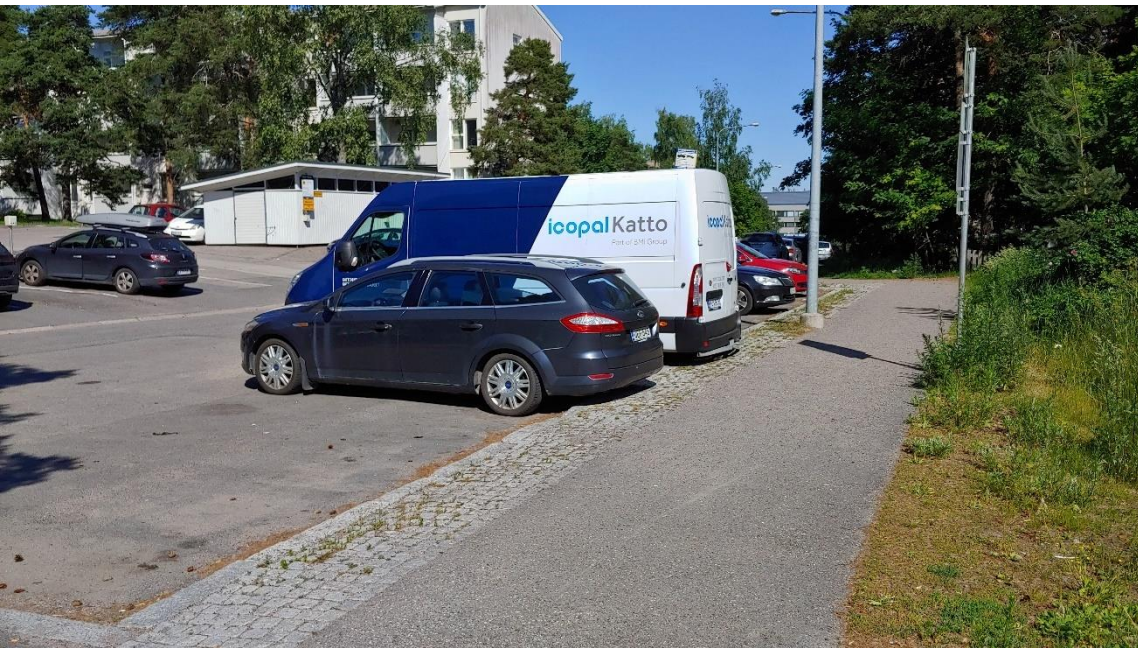
**Kuva 7.4. Vuorenpelikontien eteläpuolen jalkakäytävä kadun päässä.**

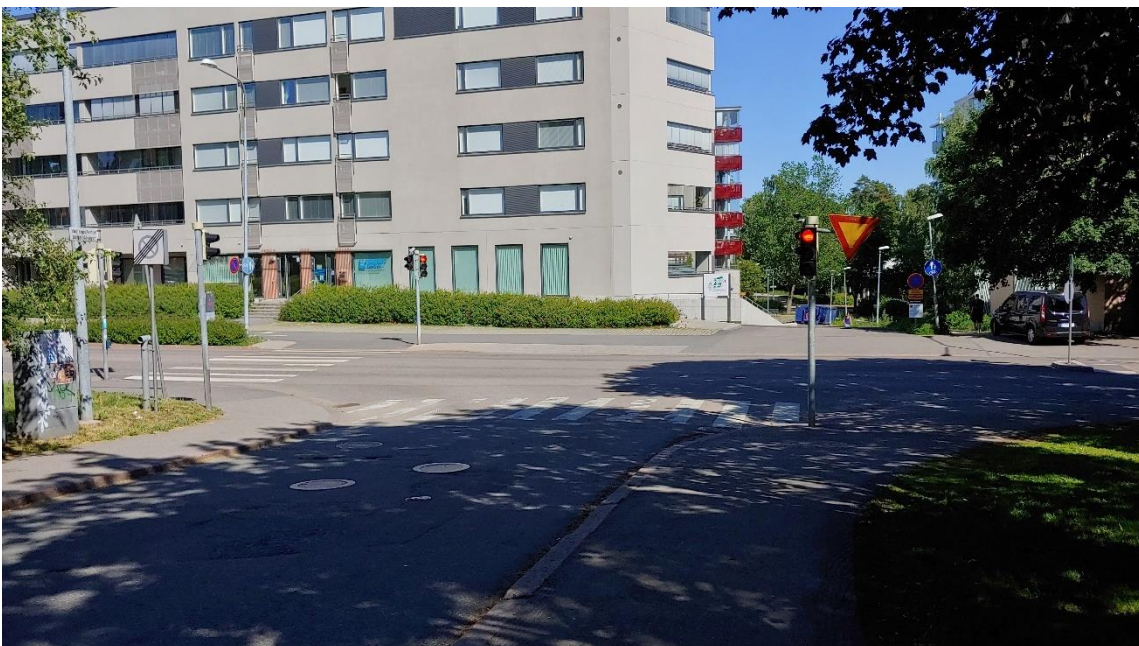
Vuorenpeikontie risteää kadun itäpäässä Roihuvuorentien kanssa liikennevaloliittymässä (Kuva 7.6.). Roihuvuorentie on paikallinen kokoojakatu, jolla nopeusrajoitus Vuorenpeikontien kohdalla on 30 km/h. Roihuvuorentien liikennemäärä on noin 5700 ajoneuvoa vuorokaudessa.

**Kuva 7.6. Vuorenpeikontien ja Roihuvuorentien risteyksessä on liikennevalot.**

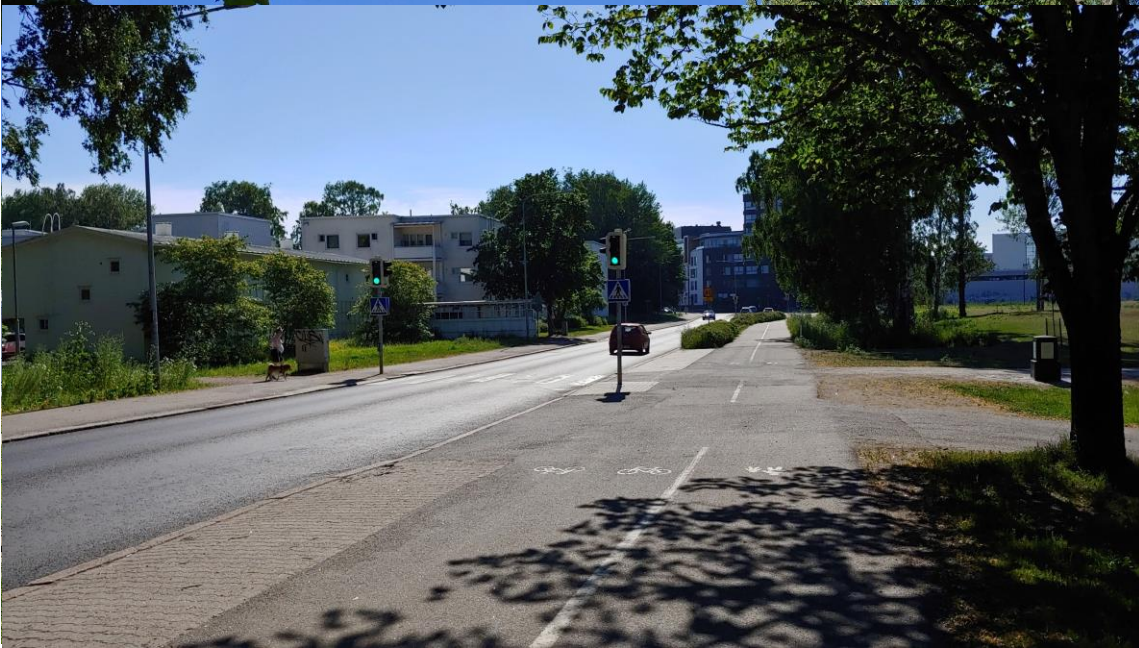
Roihuvuorentien ja Abraham Wetterin tien risteys on toteutettu korotettuna risteysenä. Lisäksi Roihuvuorentien ylittävä suojatie koulun pohjoispuolella ja Abraham Wetterin tien ylittävä suojatie koulun kohdalla on varustettu liikennevaloilla (Kuva 7.8.). Abraham Wetterin tien pohjoisreunalla on jalkakäytävä ja kaksisuuntainen pyörätie rinnakkain. Roihuvuorentiellä pyörätie on kadun itäreunalla.

**Kuva 7.8. Abraham Wetterin tien ylittävä suojatie Roihuvuorentie 2:n toimipisteen edustalla.**

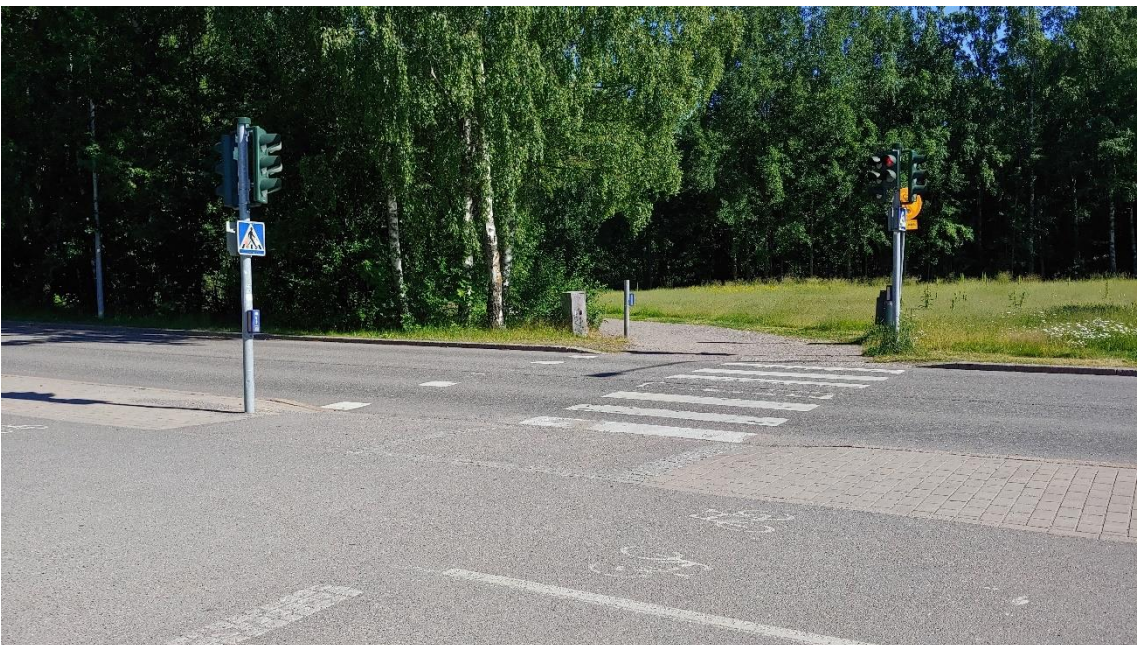
Abraham Wetterin tiellä on myös toinen suojatie koulun kohdalla. Suojatie sijaitsee Satumaanpolun risteyksestä länteen ja se on varustettu liikennevaloilla (Kuva 7.10.). Abraham Wetterin tiellä on eroteltu jalkakäytävä ja pyörätie rinnakkain kadun koulun puoleisella sivulla.

**Kuva 7.10. Abraham Wetterin tien ylittävät suojatievalot Satumaanpolku 2:n toimipisteen kohdalla.**

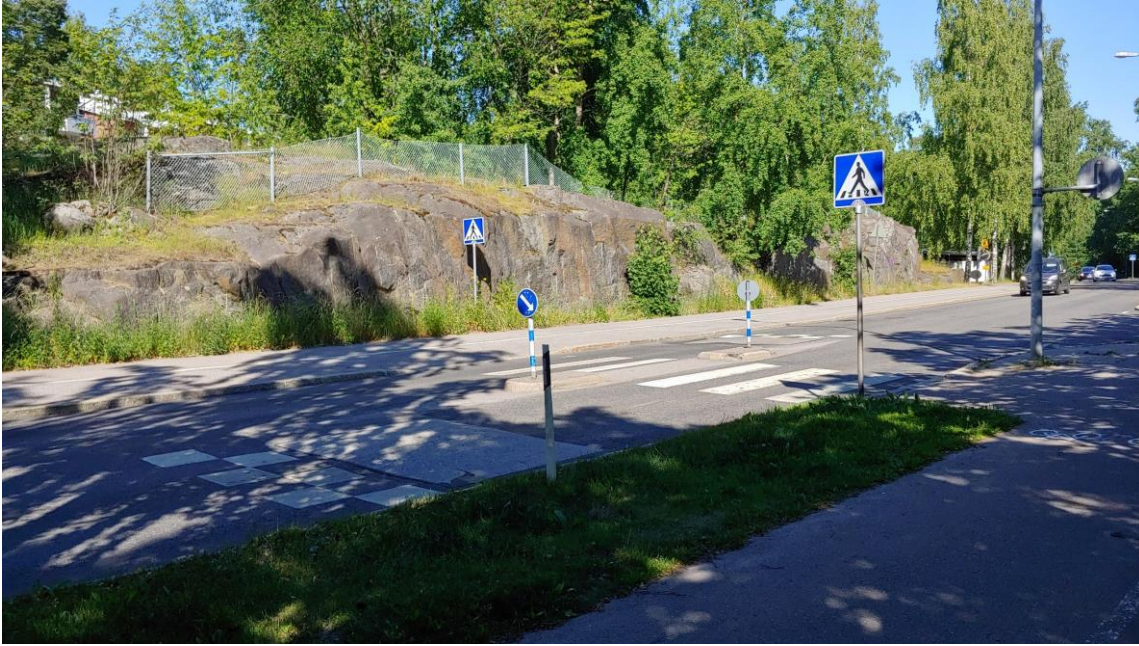
Kreijarinkujalla on jalkakäytävät kadun molemmin puolin. Kadulla on myös aikarajoitettua kadunvarsipysäköintiä. Lisäksi Kreijarinkujan koulun edustalla on aukiomainen alue, joka toimii koulun saattopaikkana. Tulisuohtien molemmin puolin on jalkakäytävä ja pyörätie rinnakkain. Tulisuohtien ylittävällä suojatiellä Kreijarinkujan risteyksessä on tynnyhidasteet ja keskisaareke (Kuva 7.12.). Kreijarinkujan ylittävällä suojatiellä ei ole erityisiä turvallisuustoimenpiteitä, mutta suojatien kohdalla on madallettu reunakivi. Kadun ylityksen toteuttaminen ylijatkettuna jalkakäytävänä parantaisi kadunylityksen turvallisuutta. Ratkaisua tarkennetaan osana tulevaisuudessa mahdollisesti tehtäviä muita kadun kehittämistoimenpiteitä kuten yksisuuntaisten pyöräliikennejärjestelyjen toteuttamista.

**Kuva 7.12. Tulisuontien ylittävä suojatie Kreijärinkuja 4:n toimipisteen kohdalla.**

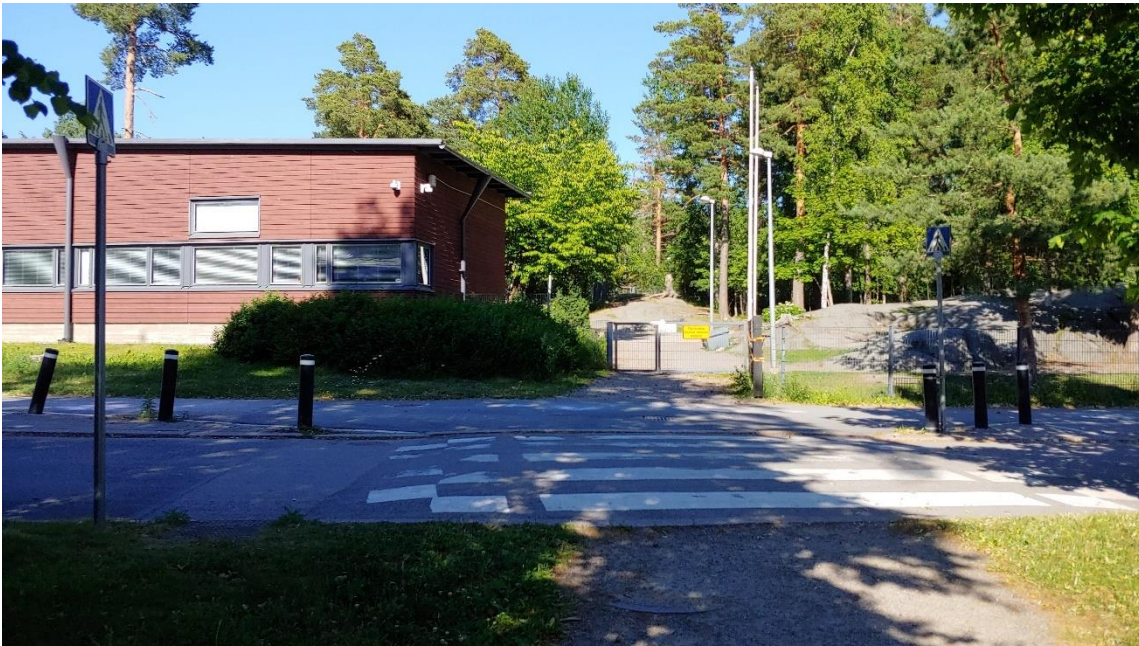
**Kuva 7.13. Paasitie 5:n toimipiste ja korotettu suojatie koulun eteläpuolella.**

Paasitiellä on kaksi korotettu suojatietä koulun kohdalla, jotka rauhoittavat ajonopeuksia (7.13. ja 7.14.). Kadun kaareva linjaus ja kapea ajorata rauhoittavat myös ajonopeuksia.

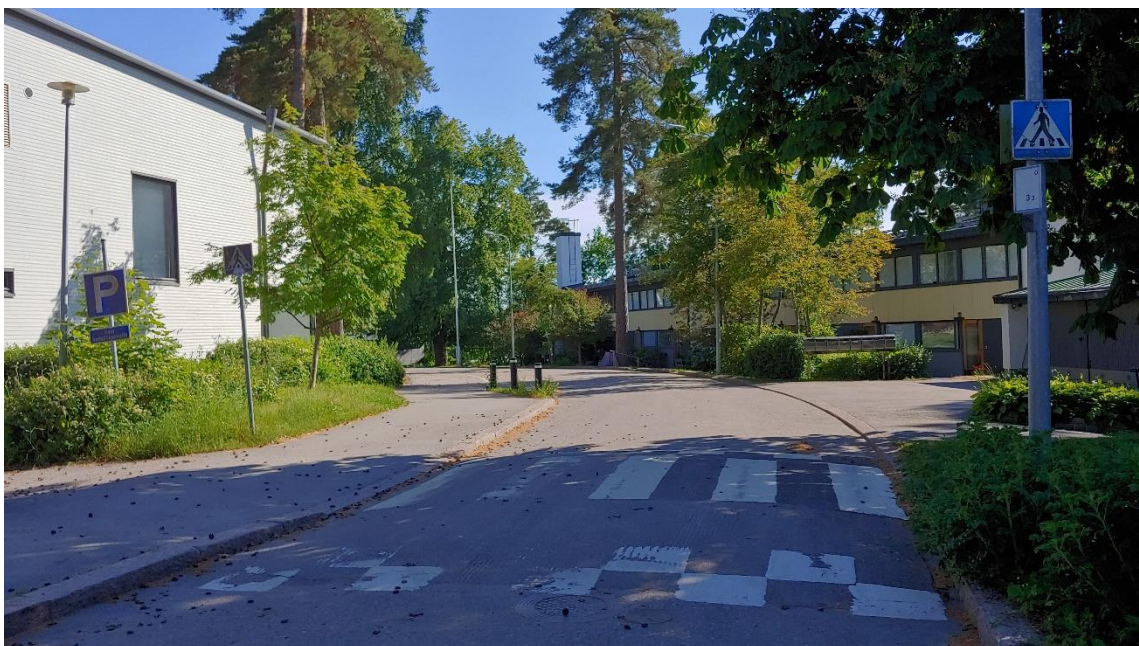
**Kuva 7.14. Korotettu suojatie koulurakennuksen pohjoispuolella Paasitiellä.**

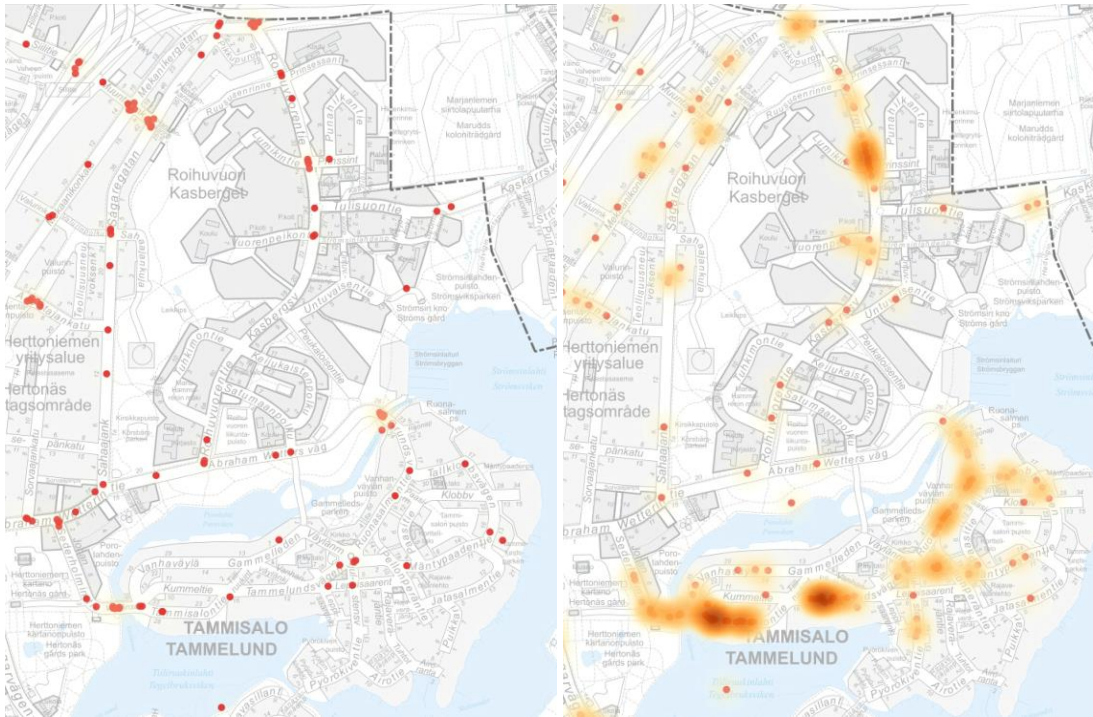
Kuvassa 8.2. on esitetty pisteet aiheista ”Turvaton tienylityspaikka” (vasen kuva) ja ”Korkeat ajonopeudet” (oikea kuva). Turvattomien tienylityspaikkojen osalta vastauspisteitä keskittyi Roihuvuorentielle ja Lumikintien / Prinssitien sekä Roihuvuorentien ja Itäväylän rampin risteyskohtiin. Keskittymiä oli myös Ruonasalmentien ylittävän suojatien (Porolahden kanavan sillan pohjoispuoli) ja Johan Sederholmin tien ylittävän suojatien (Väylänsuun sillan länsipuoli) kohdalla. Edellä mainittujen kohteiden turvallisuuspuutteita on tarkasteltu selvityksen aiemmissa osioissa. Lisäksi on esitetty parannustoimenpiteitä, joita käsitellään luvussa 9.

Korkeiden ajonopeuksien osalta vastauksia annettiin useisiin eri kohteisiin. Merkittävimmät vastauskeskittymät olivat Roihuvuorentielle ja Lumikintien / Prinssitien risteysalueella sekä Ruonasalmentien ja Tammisalontien eri osuuksilla.

**Kuva 8.2. ”Turvaton tienylityspaikka vasemmalla” ja ”korkeat ajonopeudet” oikealla.**

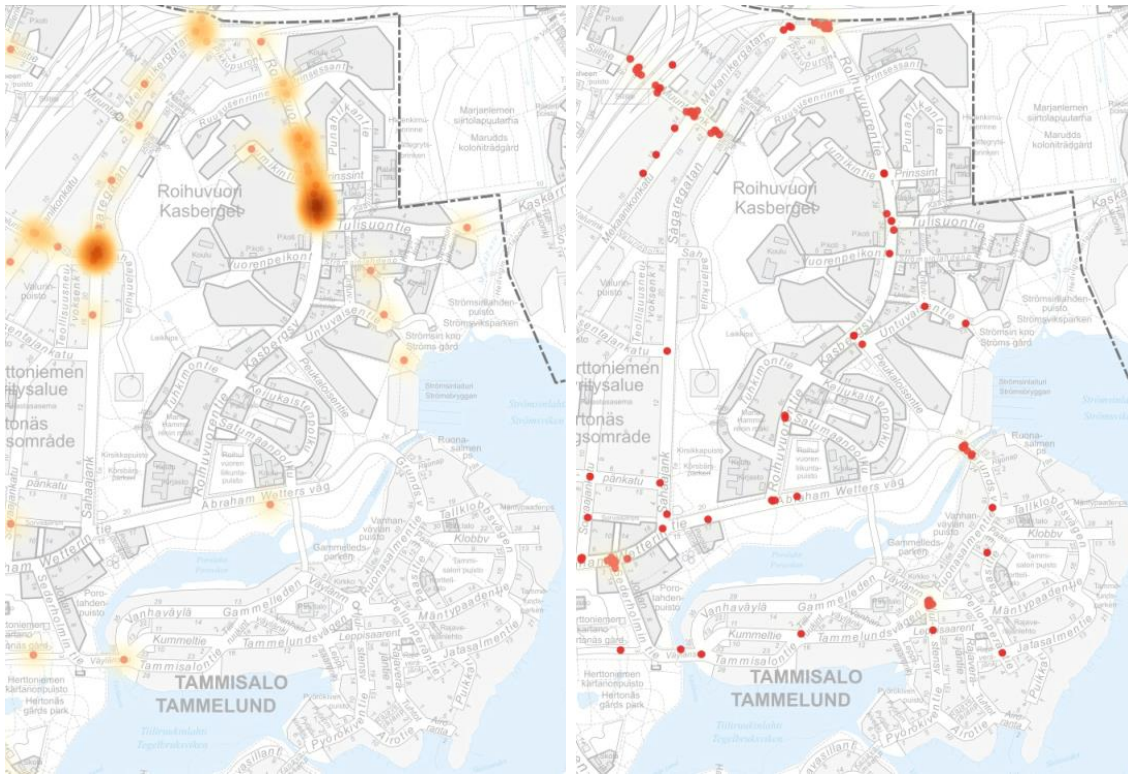
Kuvassa 8.3. on esitetty vastauspisteet aiheista ”Puutteita väylän laadussa tai jatkuvuudessa” (vasen kuva) ja ”Hankala tai turvaton risteys tai liittymä” oikealla. Väylän laadun tai jatkuvuuden puutteiden osalta vastauspisteitä kohdistui erityisesti Roihuviuorentielle Tulisuoventien ja Prinsessantien väliselle osuudelle.

Hankalan tai turvattoman risteuksen tai liittymän osalta vastauksia keskittyi Roihuviuorentielle Itäväylän rampin ja Tulisuoventien risteykseen, Abraham Wetterin tien ja Johan Sederholmin tien risteykseen, Tammisalon aukiolle sekä Ruonasalmentien ylittävälle suojateille.

**Kuva 8.3. ”Puutteita väylän laadussa tai jatkuvuudessa” vasemmalla ja ”hankala tai turvaton risteys tai liittymä” oikealla.**

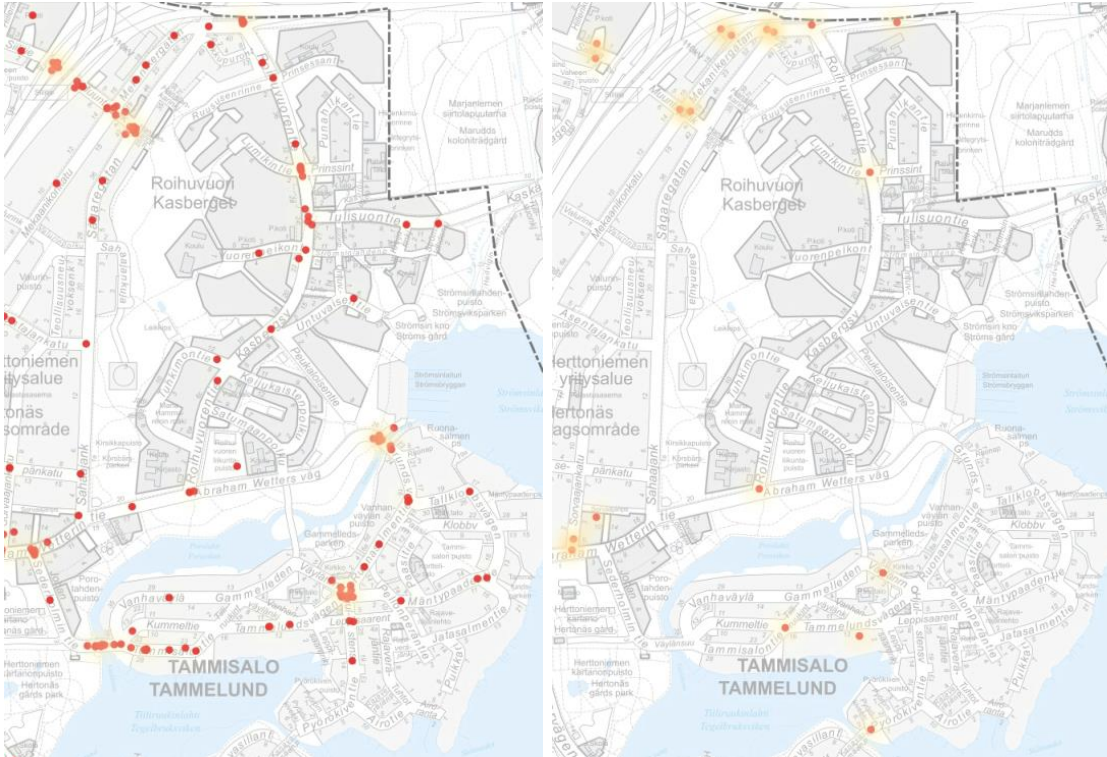
Kuvassa 8.4. on esitetty pisteet aiheista ”Läheltä piti –tilanteet” (vasen kuva) ja ”Onnettomuudet” (oikea kuva). Läheltä piti -tilanteita on vastauspisteiden mukaan sattunut eniten Roihuvuorentiellä, Ruonasalmentiellä ja Tammisalontieltä. Useimmat pisteistä sijaitsevat risteysalueilla tai suojateillä. Risteysalueista eniten vastauspisteitä oli merkitty Tammisalon aukion alueelle, ja useimmissa vastauksissa oli kyse läheltä piti -tilanteesta autoilijana. Aukion järjestelyitä tullaan tarkastelemaan Tammisalon kaavatyön yhteydessä. Mahdollisia ratkaisuja liikennejärjestelyjen selkeyttämiseksi ovat esimerkiksi pysäköintipaikkojen vähentäminen, ajoradan kaventaminen ja liittymätyypin selkeyttäminen. Suojateillä läheltä piti -tilanteista oli useimmiten raportoitu jalankulkijana, pyöräilijänä tai autoilijana.

Onnettomuus pisteitä on merkitty Roihuvuoren ja Tammisalon alueille huomattavasti vähemmän, yhteensä kahdeksan vastauspistettä. Onnettomuus pisteet sijaitsevat yksittäisissä paikoissa, ja useimmat niistä on merkitty jalankulkijalle tai pyöräilijälle tapahtuneeksi onnettomuudeksi.

**Kuva 8.4.** ”Läheltä piti -tilanteet” vasemmalla ja ”onnettomuudet” oikealla.
