# Selvitys Helsingin merialueen saarten roskaantuneisuudesta

Kaupunkiympäristön aineistoja 2019:17

# **Selvitys Helsingin merialueen saarten roskaantuneisuudesta**

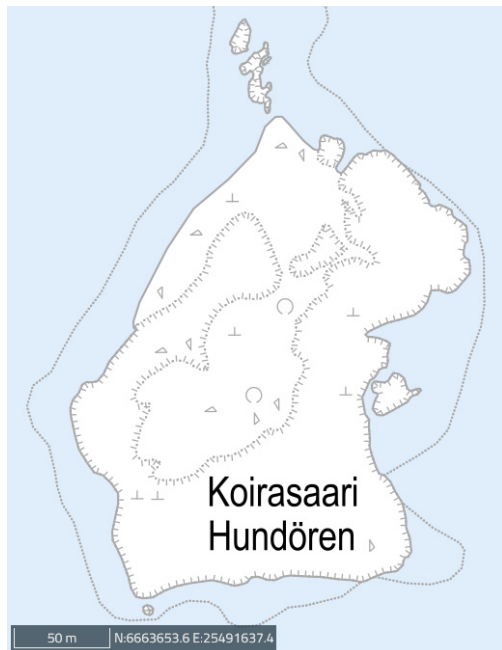
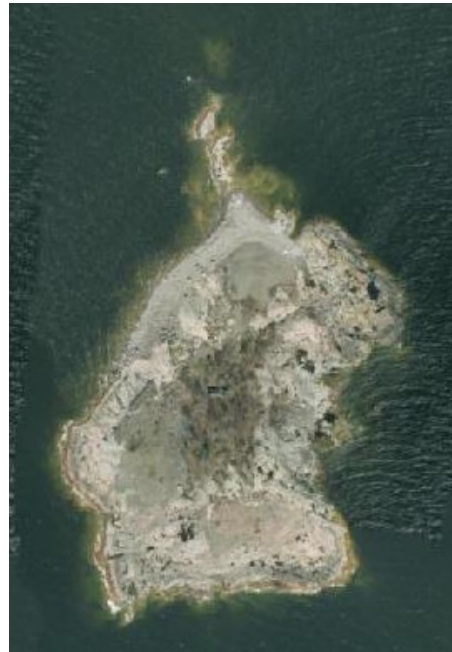
### 3.2 Koirasaari

Kartoitus saarella tehtiin 28.8.2019. Saaren luoteisosan kartoitus oli louhikkoisen maaston vuoksi haastavaa, oletettavasti louhikkoon on vuosien saatossa kasautunut enemmän roskaa kuin käynnillä havaittiin. Kaiken kaikkiaan saarella oli melko runsaasti sekä meren tuomaa roskaa että kävijöiden jättämiä roskaa. Saarella olevan majan lisäksi siellä näkyi merkkejä leiripaikoista, mm. grillipaikalla olevia rutilöitä ja keittovälineitä sekä iso, romahtanut pressu- ja lautaviritelmä. Saarella oli myös vanha metallinen roska-astia, joka oli täynnä jätteitä.

Yhteenvetona voi todeta saaren olleen paikoin roskaantunut, joskin osan roskista voi katsoa olevan käyttökelpoista tavaraa eli saarella käyvät linnustajat ja kalastajat mahdollisesti käyttävät edelleen grillipaikoilla olleita keittoastioita ja leiriytymistarvikkeita. Joka tapauksessa saarelle on vuosien saatossa kertynyt melko paljon sekä meren että kävijöiden tuomaa jätettä.

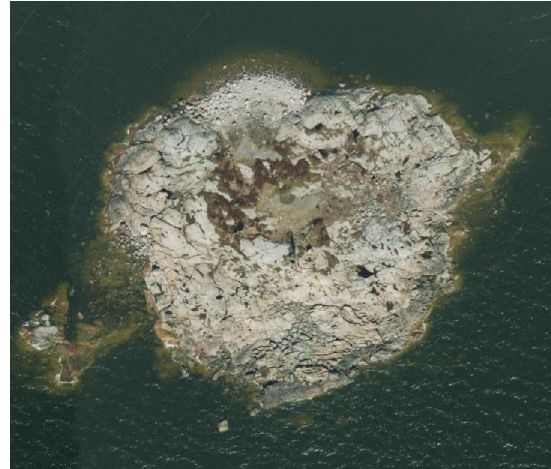
### 3.5 Viinakupu

Kartoitus saarella tehtiin 21.8.2019. Saarella todettiin vain yksittäisiä, todennäköisesti meren tai tuulen sinne kuljettamia roskia. Panoslankajätteitä ei havaittu ja kävijöiltä peräisin olevia roskia ei juurikaan todettu, mikä viittaa siihen, että saarella käy melko vähän ihmisiä. Tosin täälläkin oli pari itse rakenneltua nuotiopaikkaa, mutta niiden ympäristö oli verrattain siisti.

Yhteenvetona voi todeta saarella olleen vain yksittäisiä roskia eli sen voi todeta olleen siisti.
