# Mellunkylänpuron ja Vartiokylänlahden hulevesi- ja meritulvaselvitys

Sitowise Oy

Kaupunkiympäristön julkaisuja 2023:3

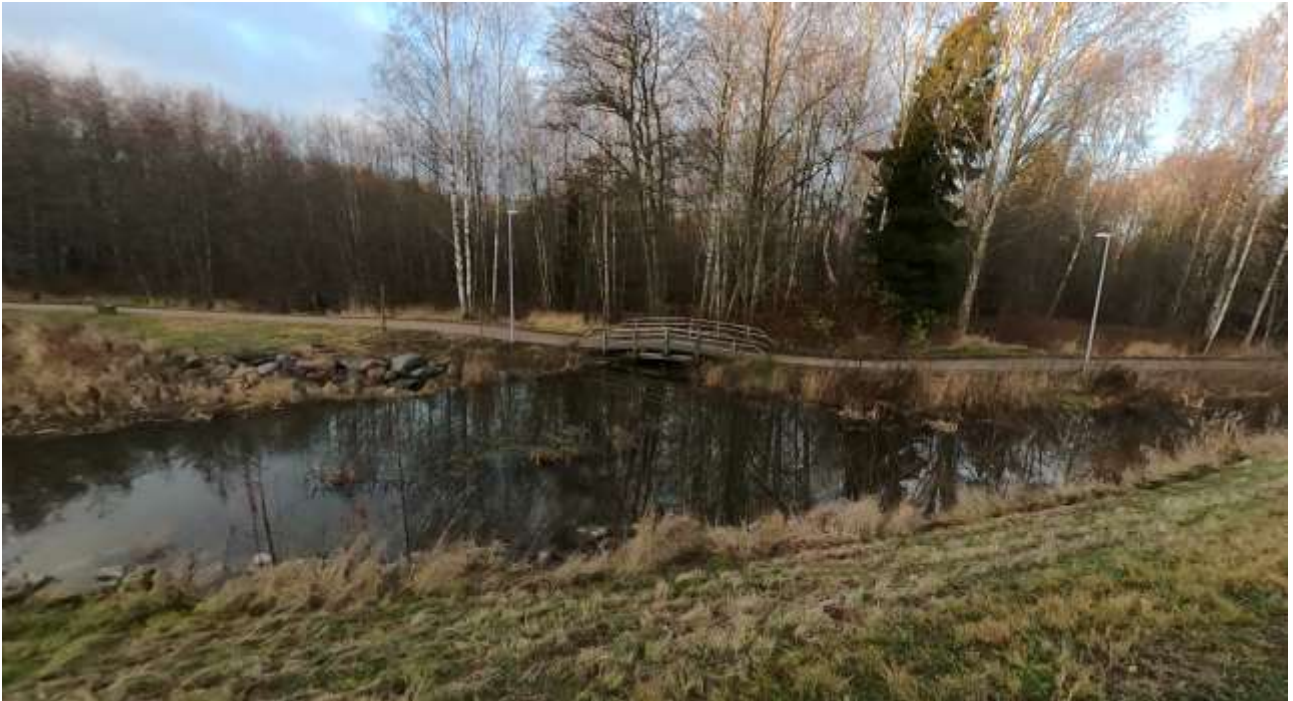
*Kuva 13. Mellunkylämpuron päähaara virtaa sillan alta ja vasemmalle kohti Vartiokylänlahtea. Broändanpuro virtaa oikealta.*

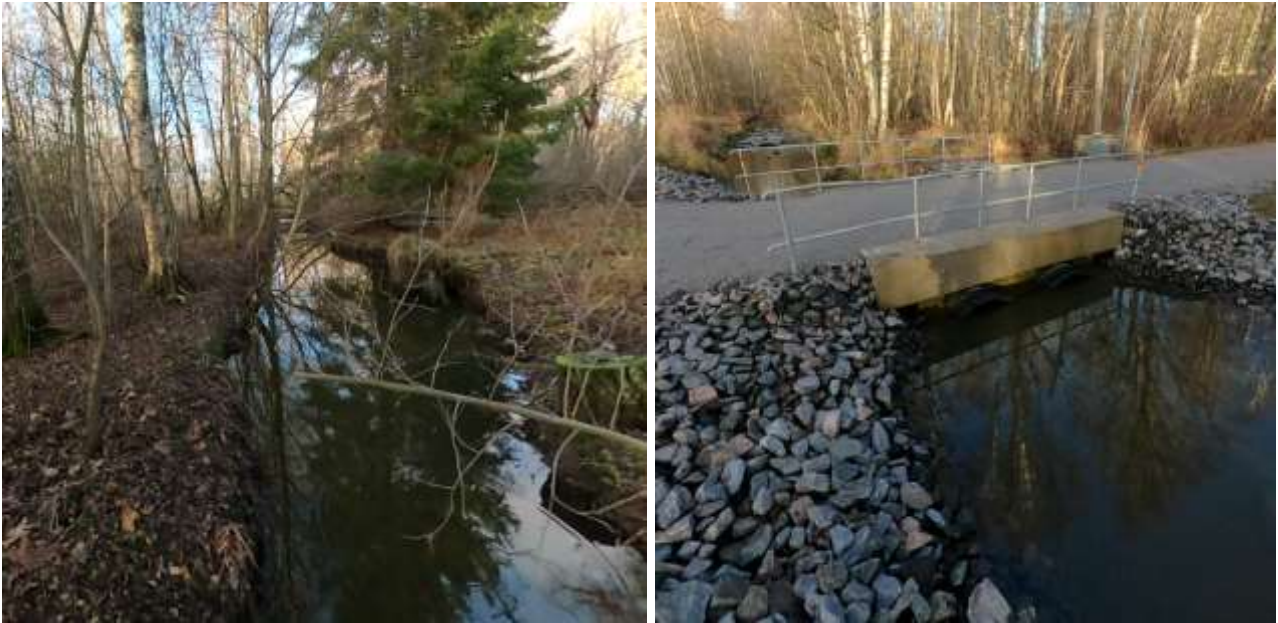
Mellunkylämpuron päähaara kulkee alimmalla osuudellaan suorana kaivettuna uomana metsässä (Kuva 14 vas.). Tällä osuudella puron viettokaltevuus on vähäinen. Puro alittaa Tankovainiontien raitin kaksoisrummuissa, jotka vaikuttavat hyvin liettyneiltä (Kuva 14 oik.). Helsingin kaupungin kantakartassa ennen siltaa uoma haarautuu kahdeksi ja alittaa raitin kahden eri sillan ali. Todellisuudessa uoma ei haaraudu, ja siltoja on vain yksi. Sillan yläjuoksun puolella on Helsingin kaupungin v. 2008 tekemä koski, josta on havaintoja mahdollisesta taimenen kutemisesta. Kosken kutosoraikko on kuitenkin nykyään kauttaaltaan liettynyt yläpuolelta kulkeutuvasta kiintoaineesta johtuen. Lisäksi uomaan on päätyntä sinne kuulumatonta sillan tukemisessa käytettyä louhittua kivi-materiaalia. Virtapaikkaa lukuun ottamatta uoma jatkuu yläjuoksulle vastaavanlaisena suorahkona kaivettuna uomana.

Kuva 14. Vas. Mellunkylänpuron pääuoman alajuoksua. Oik. Mellunkylänpuron pääuoma alittaa Tankovainiontien. Sillan yläjuoksun puolella on kivikkoinen virtapaikka.

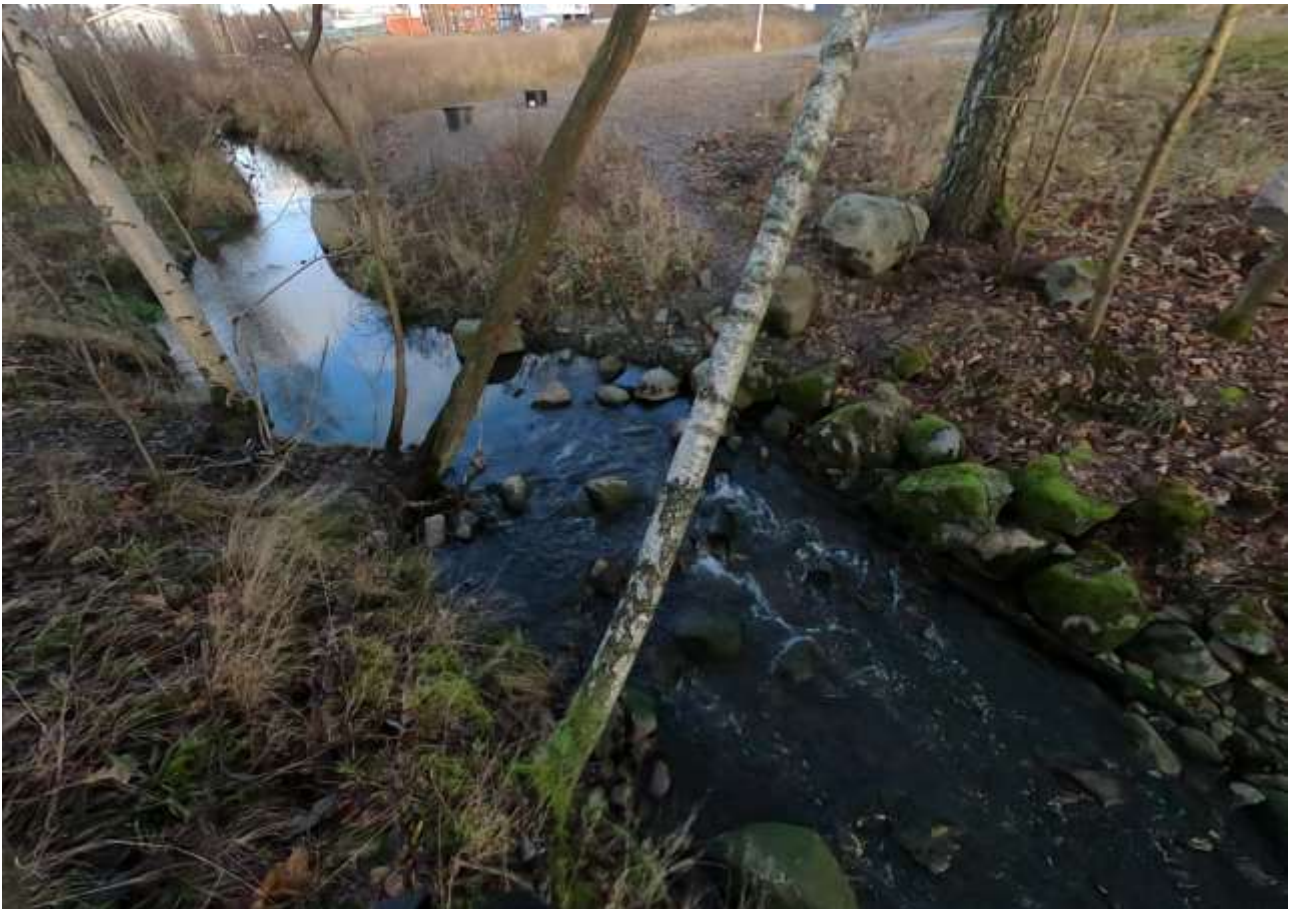
Pian em. sivuojan yläpuolella pääuoman viettokaltevuus lisääntyy selvästi ja purossa on koski (Kuva 15). Virtapaikkojen yläpuolella puro kulkee parhaillaan rakentumassa olevalla alueella. Puron itäpuolelle on kaavoitettu uusia asuinrakennuksia.

Kuva 15. "Tankomäenkoski" Tankomäenrinne 9:n kohdilla. Taustalla näkyy Tankomäenkadun taloja ja pelastusasema.

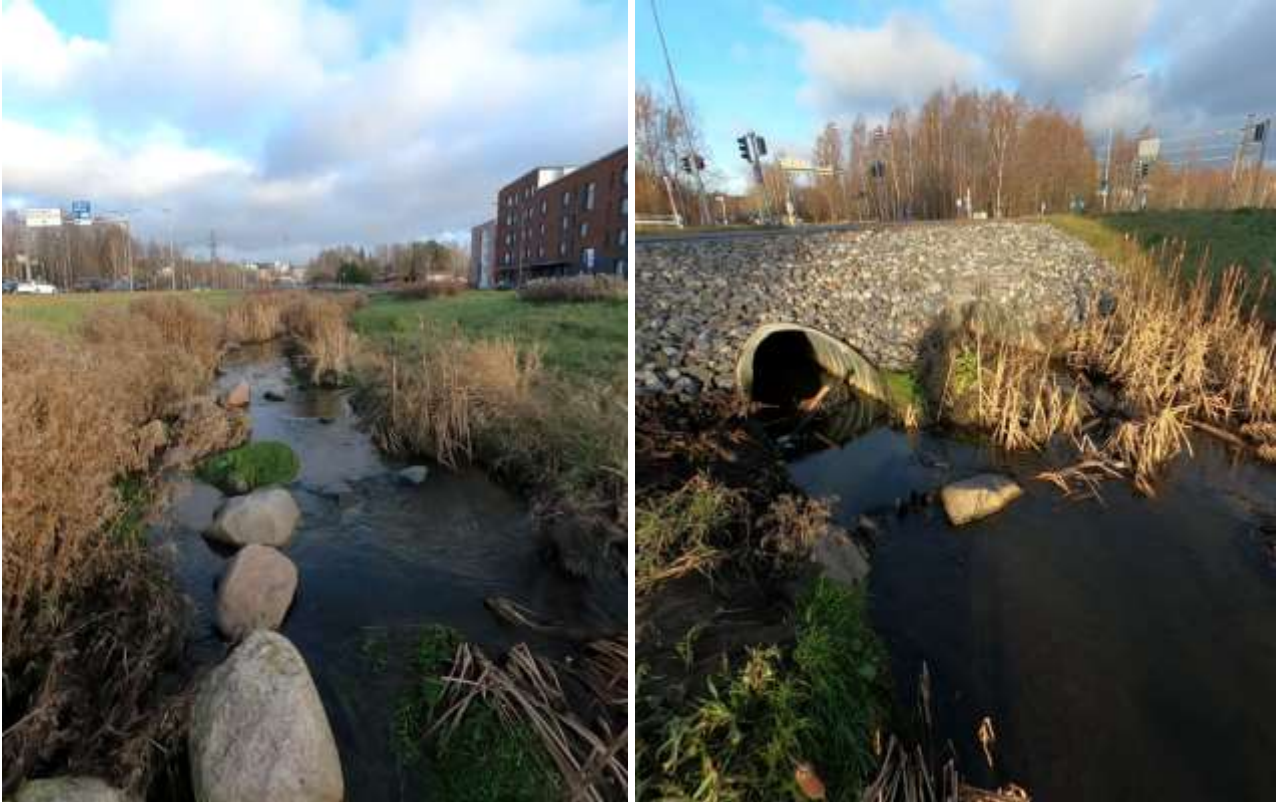
Ylemmän putkitetun osuuden yläpuolella Mellunkylänpuro virtaa avoimena Itäväylän suuntaisesti lyhyen, n. 80 m osuuden, joka on rakennettu 2016 luonnonmukaisen kaltaiseksi (Kuva 17 vas.). Kunnostuksessa on käytetty hyvin vähän isompaa kiveä ja silmäkooltaan hyvin pienikokoista soraa, jonka taimenten kuitenkin tiedetään hyväksyneen kutualustaksi. Osuudelta puuttuu kuitenkin varjostava kasvillisuus, joten uoma kasvaa umpeen. Puro tulee tälle osuudelle Itäväylän ali kahdella rinnakkaisella 1600 mm rummuilla ja sen pohjoispuoleisen kevyenliikenteenväylän ali kahdella rinnakkaisella 1500 mm rummuilla. Kevyenliikenteenväylän rumpujen alapäässä on pieni kynys, joka on osittainen noususte kalastolle.

*Kuva 17. Vas. Mellunkylän puro virtaa Itäväylän vieressä. Oik. Puro alittaa Itäväylän 2 x 1600 mm rummuissa.*

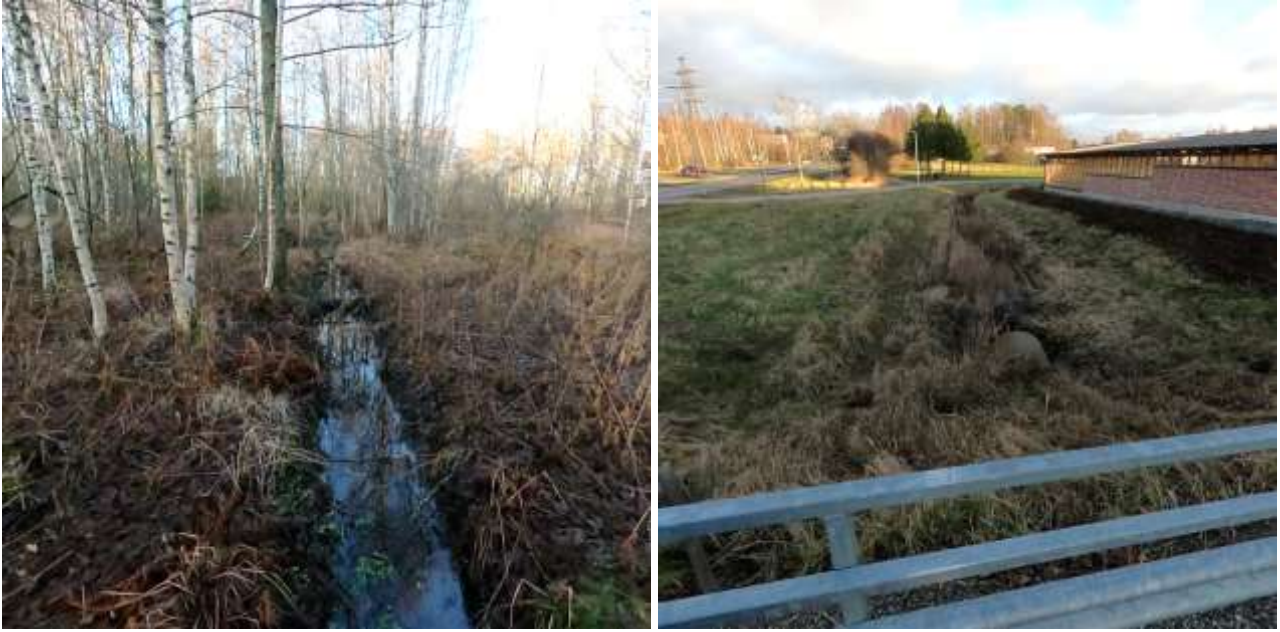
Nykytilanteessa itäinen reitti palvelee nykyisen Mellunkylänpuron pääuoman tulvareittinä. Itäisen reitin nykyinen tulvareittijärjestely on toteutettu Tankomäenkadun asuinalueen ja sen viereisen puiston rakentamisen yhteydessä vuonna 2016. Itäiselle virtausreitille johtava Tankomäenkadun alittava rumpu (800 mm) on selvästi pääuomaa ylempänä, joten pääuomasta ohjautuu vettä itäiselle reitille vain tulvatilanteissa. Itäinen virtausreitti on nykytilanteessa ulkomuodoltaan ojamainen (Kuva 20) ja Kuninkaankartastossa havaittu meanderointi on suoristettu.

*Kuva 20 . Mellunkylänpuron itäinen, alkuperäinen virtausreitti. Vas. Alajuoksulla reitti on nykyisin vähäinen oja. Oik. Nykyisestä pääuomasta johtaa rumpu Tankomäenkadun ali puistoon tulvareitille. Kuvattu alajuoksulle päin.*

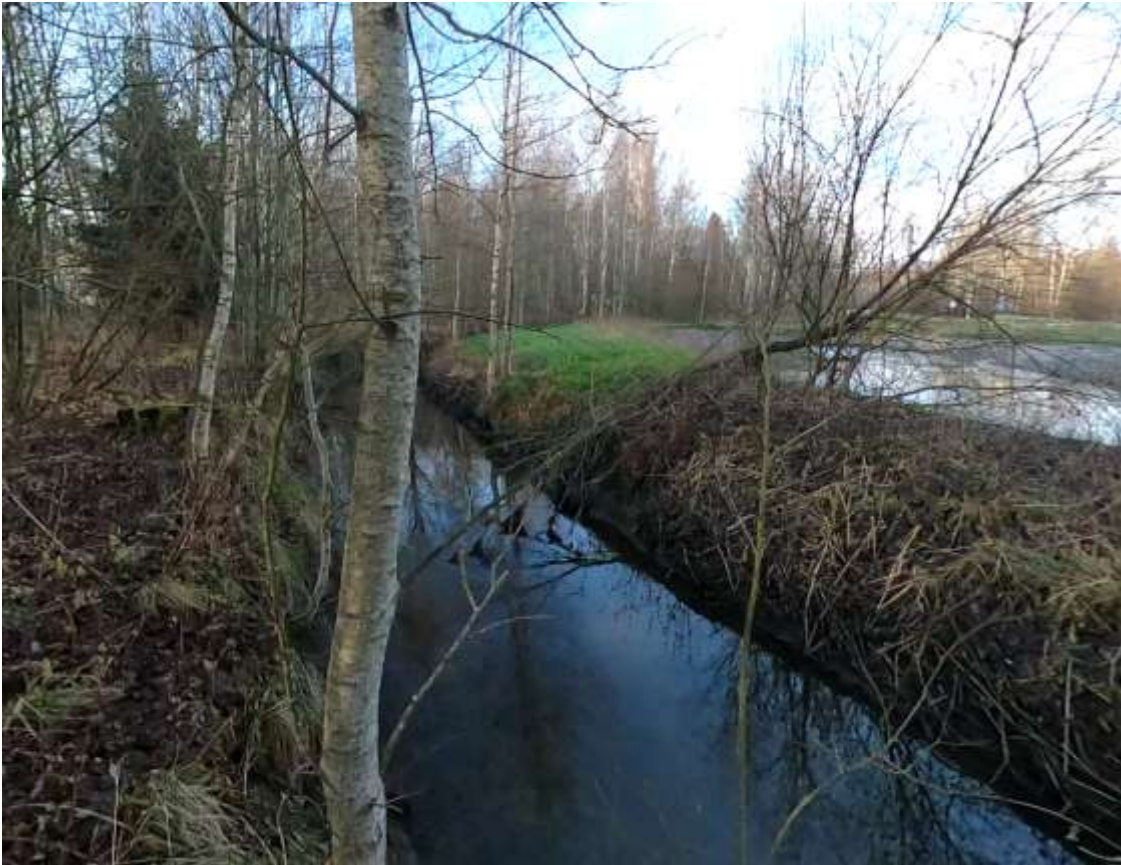
Itäväylältä Ojatielle Mellunkylänpuro on enimmäkseen kaivettuna suoraa uomaa (Kuva 23), mutta siihen on rakennettu joitakin kivisiä virtapaikkoja. Aivan Itäväylän pohjoispuolella puron ja Länsimäentien välissä on hulevesiallas (Kuva 23), joka rakennettiin 2009 palvelemaan Länsimäentien ja Itäväylän risteyksen pohjoispuolelle suunniteltua huoltoasemaa. Huoltoasema ei kuitenkaan toteutunut, joten sen alueen esirakennettu katu kunnallistekniikkoineen jäi kesken.

*Kuva 23. Mellunkylämpuron kaivettua uomaa Itäväylän pohjoispuolella sekä Länsimäentien varren hulevesiallas.*

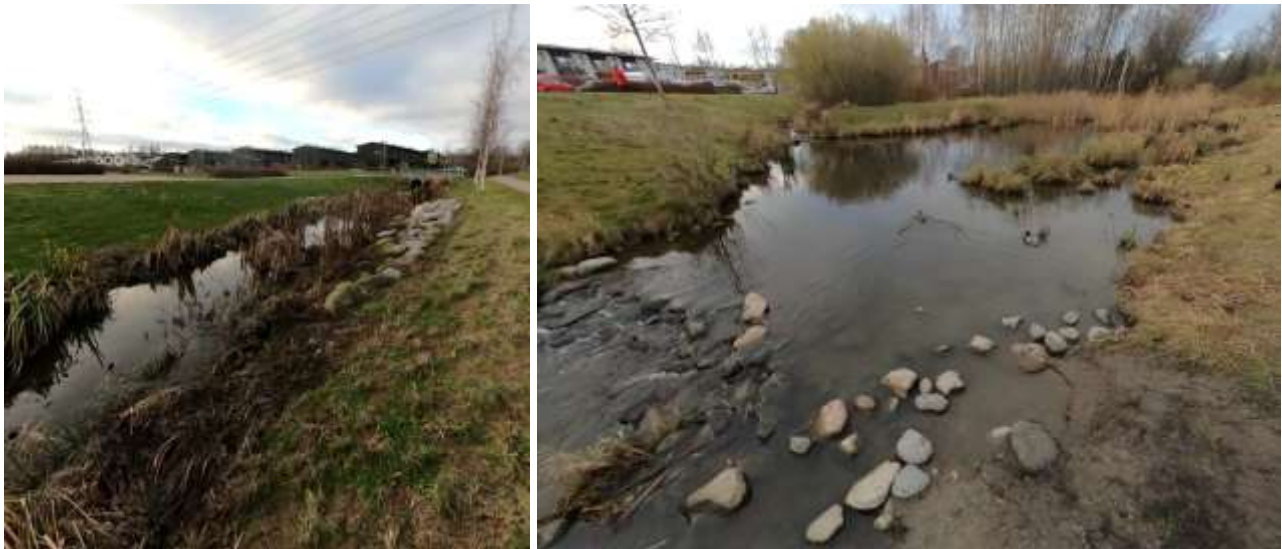
Pääuoma virtaa avoimessa puistossa, joten siinä on paikoin havaittavissa umpeenkasvua (Kuva 27 vas.). Untamalantien alituksen pohjoispuolella pääuoman yhteydessä on siihen 2012 rakennettu allasmainen viivytysallas (Kuva 27 oik.). Suoraan pääuomassa oleva allas lisää merkittävästi veden lämpenemistä kesähelteillä, mikä on hyvin haitallista kalastolle. Virho ry:n havaintojen mukaan altaasta purkautuva vesi oli esimerkiksi heinäkuussa 2020 lämpötilaltaan 25 °C, kun pääuomasta altaaseen tuleva vesi oli 19 °C. Alueelle on ehdotettu esimerkiksi altaan ohittavaa alivirtausuomaa.

Kuva 27. Vas. Mellunkylänpuro Linnanpellonpuiston siirtolapuutarhan itäpuolella. Oik. Allasmainen levennys Untamalantien pohjoispuolella.

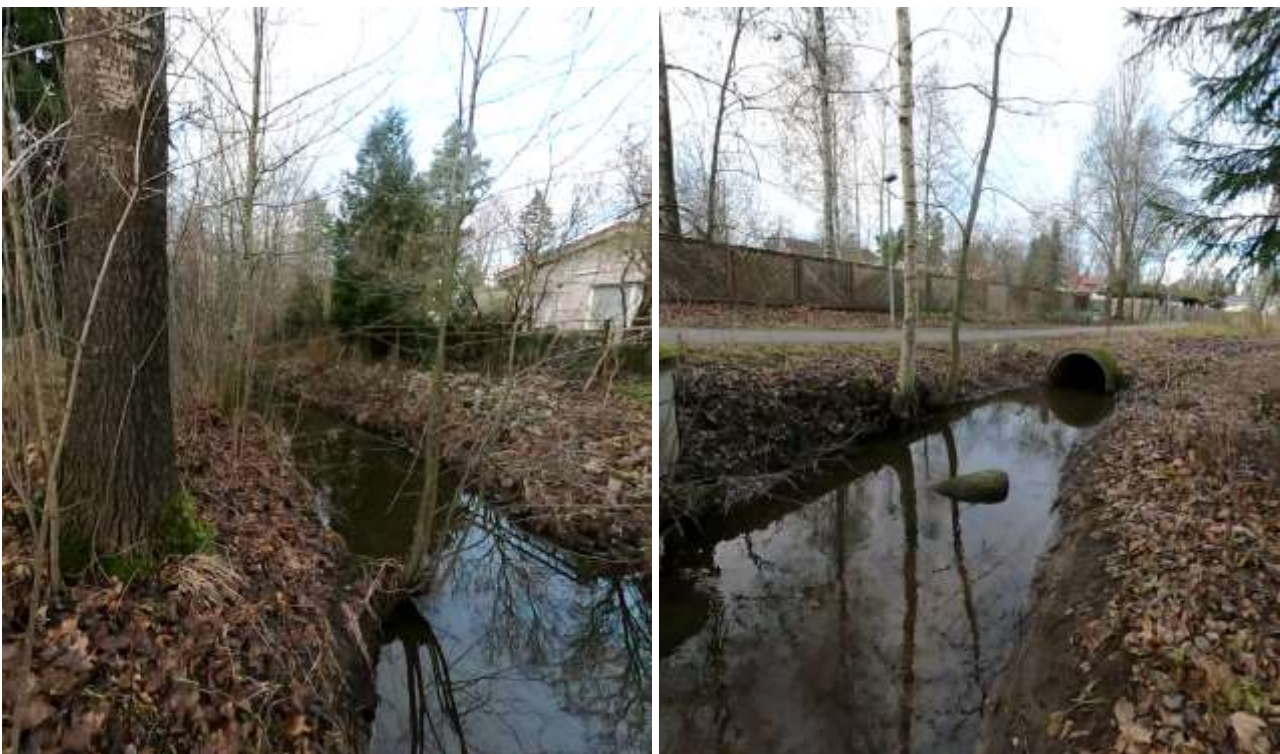
Vesalanpuiston yläpäässä (pohjoispäässä) puro alittaa ensin Paneliantien rummussa, jonka pohjoispuolella alkaa n. 200 m pitkä putkitettu osuus (Kuva 33 oik.). Putkitus kulkee osin yksityisen kiinteistön läpi kiinteistörasitteena. Putkituksella saattaa olla osittainen nousuestevaikutus kaloille (luku 6.5).

*Kuva 33. Vas. Vesalanpuiston yläosassa Mellunkylänpuro virtaa metsikön ja pientalojen välissä. Oik. Vesalanpuiston yläpäässä (pohjoispäässä) puro tulee ulos pitkästä putkituksesta.*

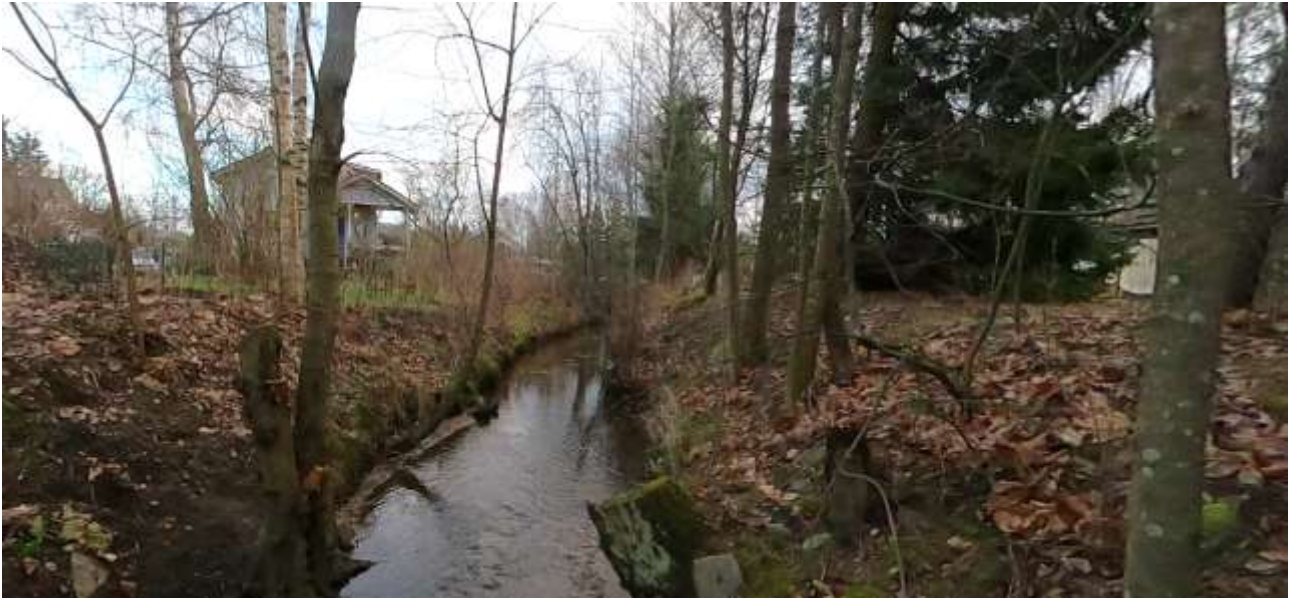
Putkituksen yläpuolella on n. 70 m avouoman osuus, joka kulkee ahtaassa tilassa kiinteistöjen välissä yleisellä alueella (Kuva 34). Uoman ja putkien ylläpito (esim. tukkeutumisten ehkäisy) voi olla hankalaa huonosta saavutettavuudesta johtuen. Avouoman osuuden ylävirranpuolella alkaa jälleen uusi, n. 200 m pitkä putkitettu osuus Koskenhaantiellä ja Vesalantiellä. Putkituksen mahdollisesta nousuestevaikutuksesta kaloille ei ole tietoa.

*Kuva 34. Mellunkylämpuro virtaa ahtaassa tilassa kiinteistöjen välitse kahden pitkän putkitetun osuuden välissä.*

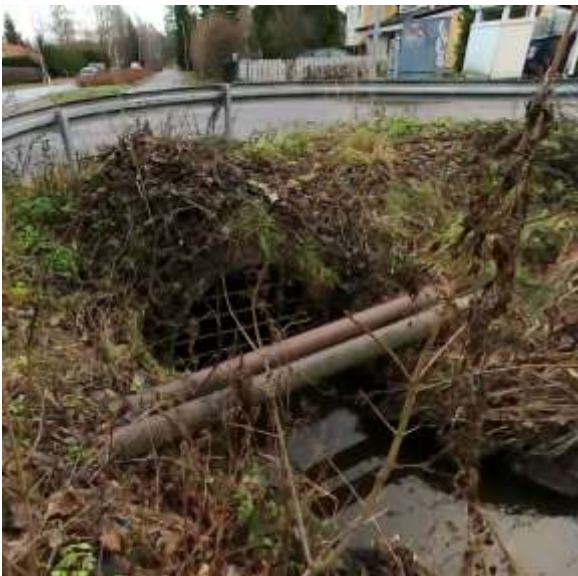
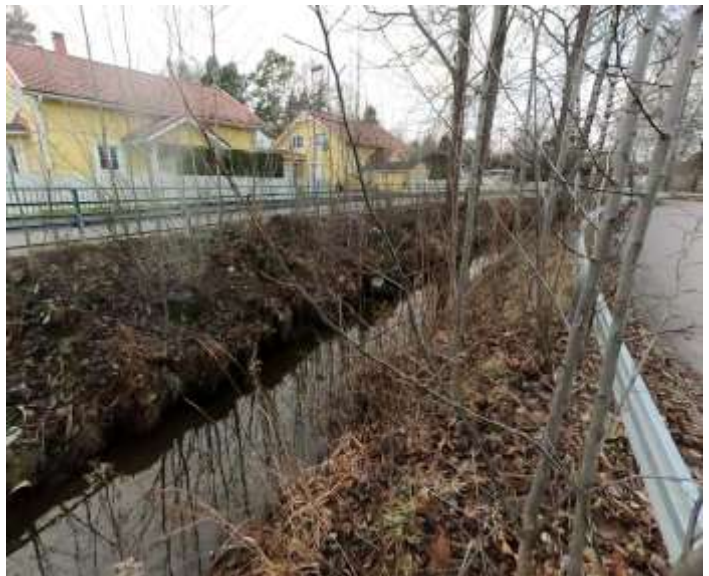
Putkitetun osuuden yläpuolella puro virtaa Vesalantien suuntaisena (Kuva 35). Puro virtaa em. putkitukseen Vesalantien keskivaiheilla (Kuva 36). Putkituksen yläpäässä on ritilä, joka kerää roskia ja voi siten muodostaa virtausesteen ja kalojen kulkuesteen. Ritilä on suositeltavaa vaihtaa alhaalta auki olevaksi, jotta se ei tukkeutuisi. Putkituksen yläpuolella puro virtaa melko syvällä Vesalantien ajoradan ja kevyenliikenteenväylän välissä.

Kuva 36. Vas. Vesalantien pitkän putkituksen yläpäässä on ritilä. Oik. Mellunkylänpuro Vesalantien osuudella.

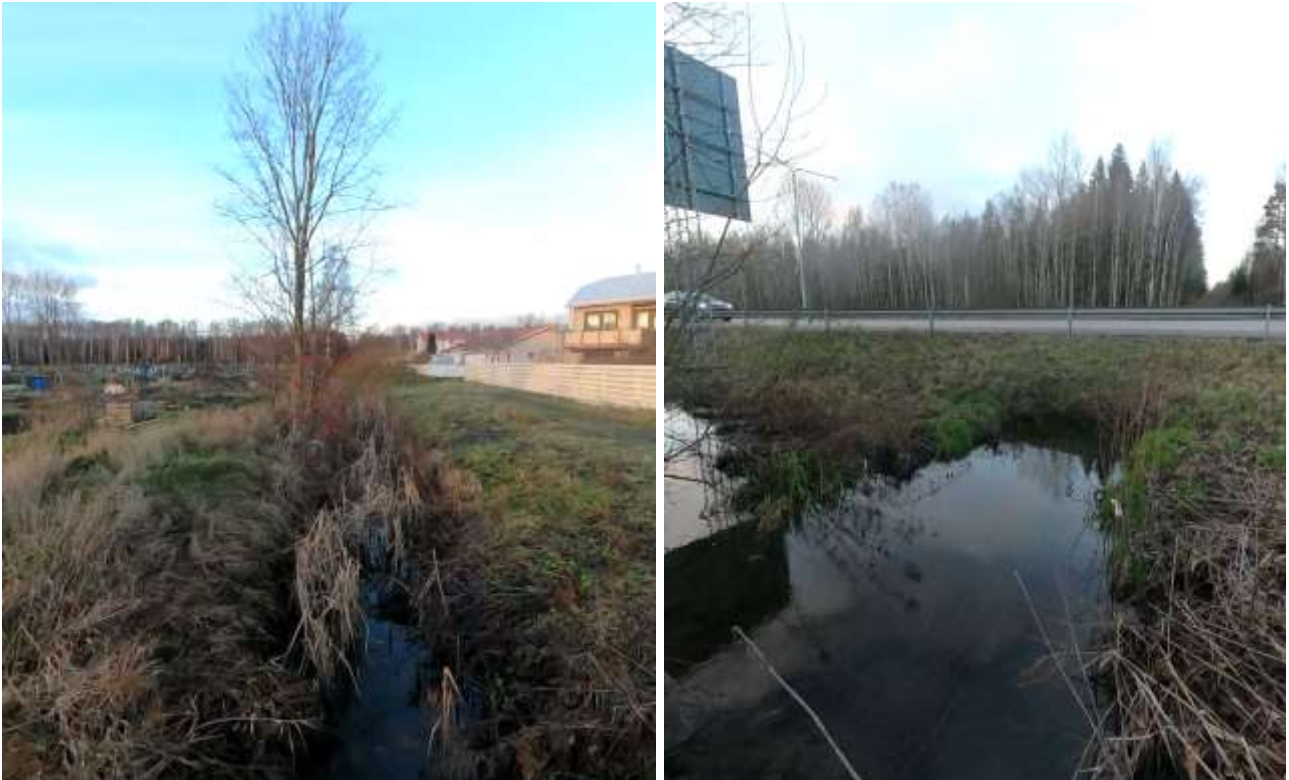
Siirtolapuutarhan pohjoispäässä puro tulee Porvoonväylän ali rummulla, jonka halkaisija on arviolta 1000–1200 mm (Kuva 38 oik.). Väyläviraston rumpu on huonosti näkyvissä ja liettynyt.

*Kuva 38. Vas. Mellunkylämpuro virtaa Vantaalla siirtolapuutarhan ja pientalotonttien välissä. Oik. Mellunkylämpuro alittaa Porvoonväylän rummussa.*

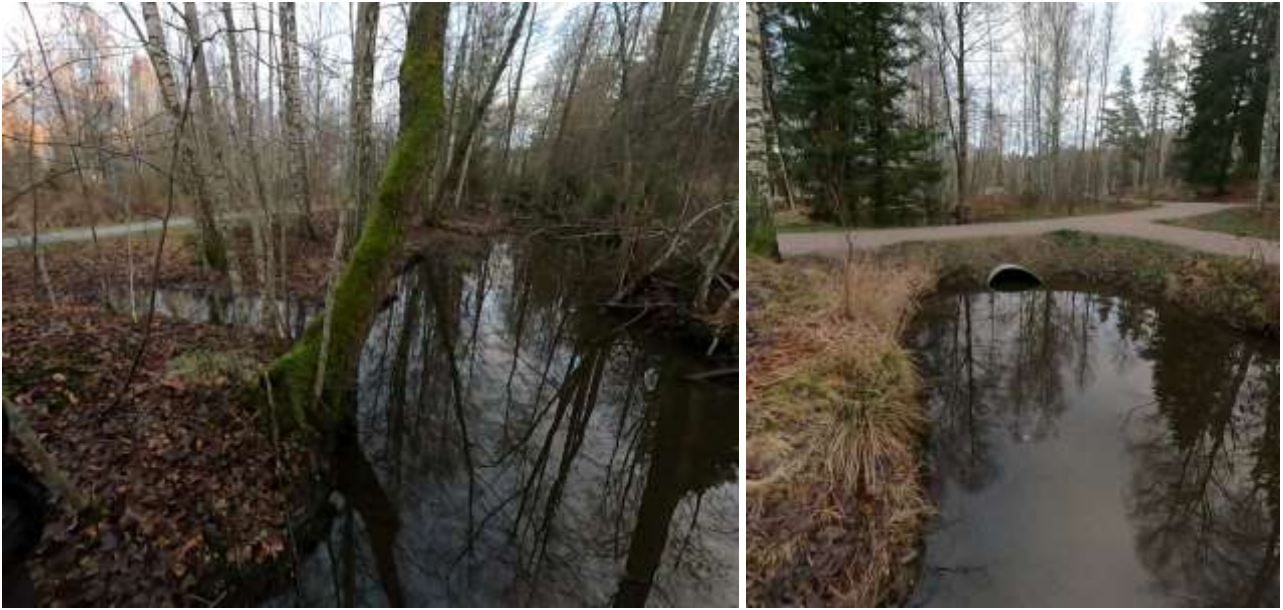
Noin 500 m päässä Melatiestä ylävirtaan Broändanpuroon yhdistyy Mellunkylänpuron itäinen sivu-uoma (Kuva 43 vas. ja luku 3.2). Tästä ylävirtaan Broändanpuro alittaa puistoraitin rummussa, joka vaikuttaa hyvin liettyneeltä.

Kuva 43. Vas. Mellunkylänpuron itäinen sivu-uoma yhtyy Broändanpuroon. Oik. Broändanpuro alittaa puistoraitin n. 100 m Kallvikintiestä etelään.

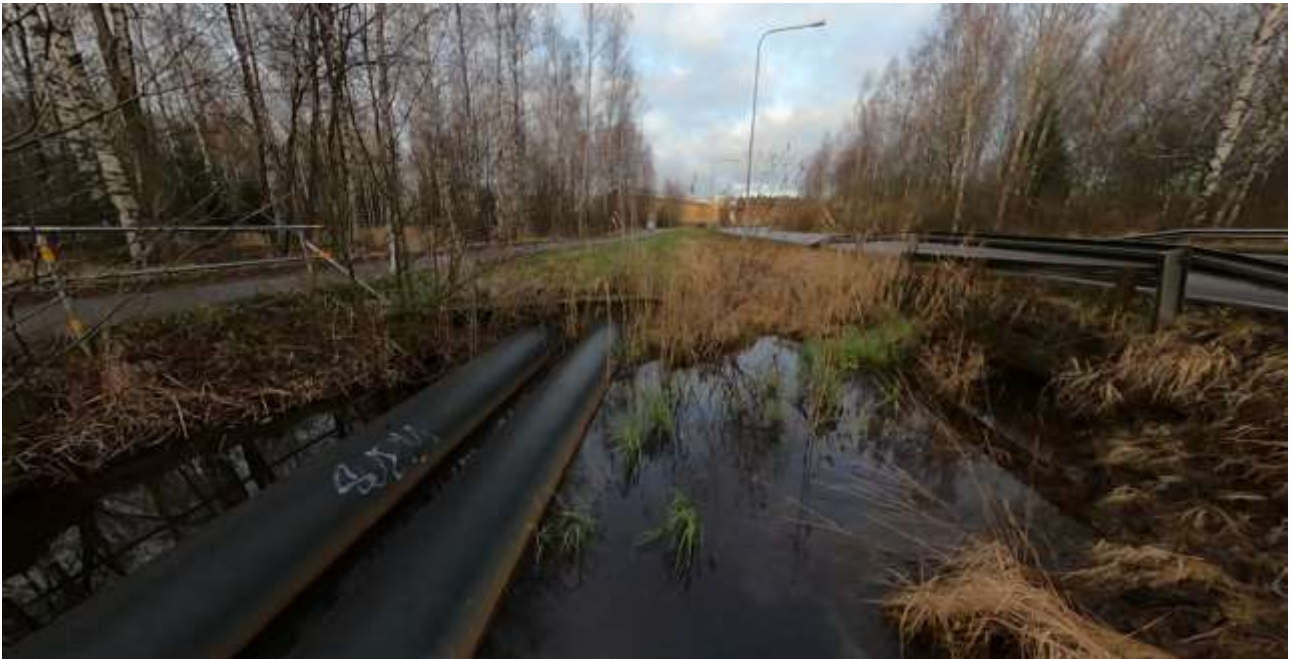
Broändanpuro alittaa Kallvikintien ja sen eteläpuoleisen kevyenliikenteenraitin rummuilla, jotka ovat hyvin alhaalla suhteessa puroon eikä niitä näy kunnolla (Kuva 44). Katu vaikuttaa painuneelta ja sen alittavat rummut liettyneiltä ja tukkeutumisalttiilta. Tien ja kevyenliikenteenväylän välissä kulkee lisäksi kaukolämpöputket.

Kuva 44. Broändanpuro alittaa Kallvikintien ja sen viereisen kevyenliikenteenväylän. Virtaussuunta vasemmalle päin.

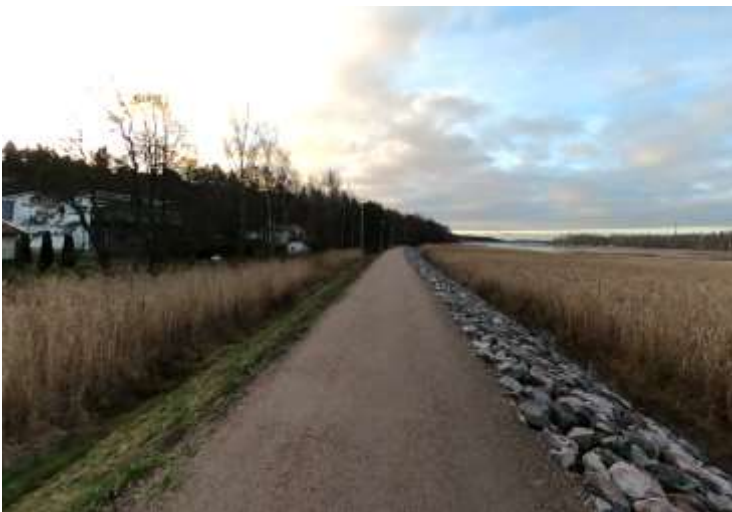
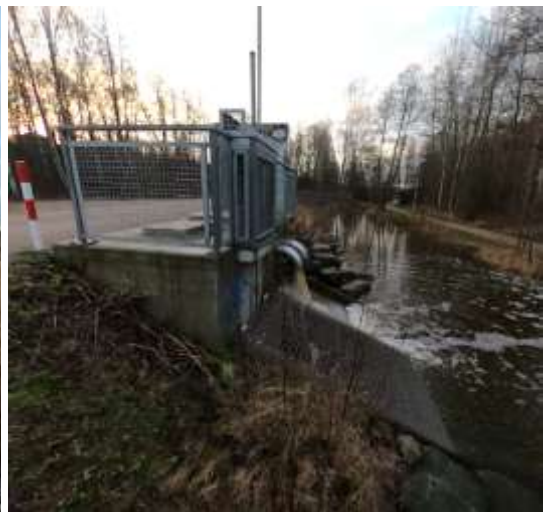
*Kuva 54. Vas. Vartiokylänlahden tulvavalli. Oik. Pumppaamo on parhaillaan pumppaamassa tausta-alueen vesiä Mellunkylänpuroon.*

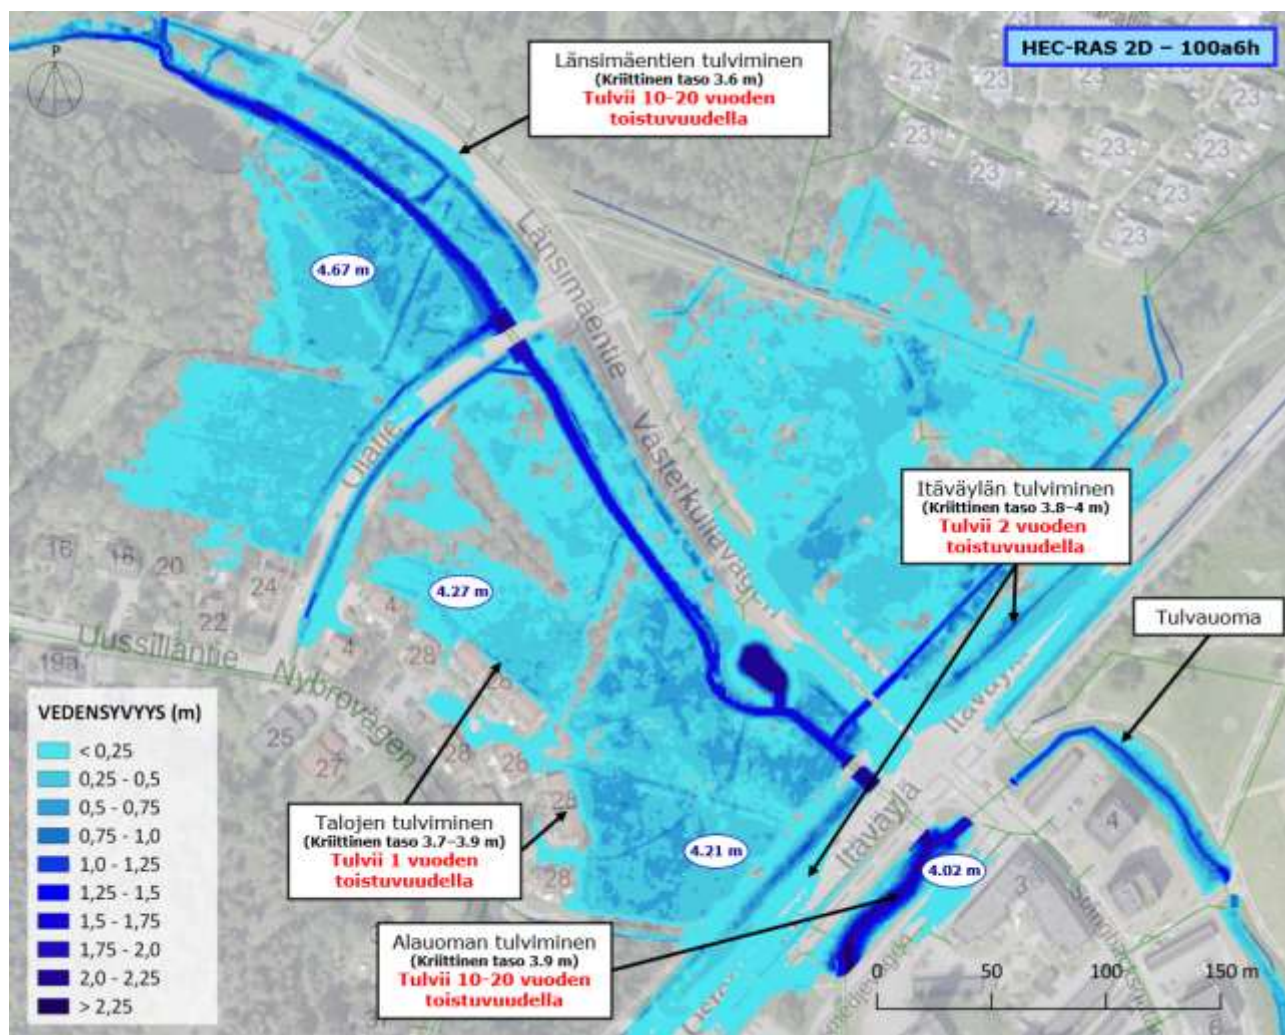
Kuvassa 59 on esitetty tarkemmin Itäväylän, Länsimäentien ja Ojapuiston tulva-alueiden laajuutta, tulvan aiheuttavan mitoitussateen toistuvuuksia, tulvatilanteen vesisyvyyskorsia ja tulvinnalle alttiita maanpinnan korkeustasoja. Itäväylä muodostaa alueellisen pullonkaulan, jonka yläpuolelle kertyvät virtaamat laajalta yläpuoliselta valuma-alueelta. Itäväylän pohjoispuolella Mellunkylänpuron pääuoman kapasiteetti ei nykytilanteessa (< 3 000 m<sup>3</sup>) riitä harvinaisten mitoitussadetilanteiden vesimäärien pidättämiseen. Uoman täyttyessä vesi leviää käytännössä koko Ojapuiston alueelle ja aiheuttaa viheralueen ulkopuolelle ulottuvan tulvariskin Uussillantien asuinrakennuksille sekä Itäväylälle, Länsimäentielle ja Ojatielle (Kuva 59). Kuuden tunnin kestoisen sadetapahtuman maksi-

mivirtaama on tapahtuman toistuvuudesta riippuen 2500–5000 l/s, joten pääuoma täyttyy ylivirtaamatilanteissa jo 10–20 minuutin kuluessa. Alueelle kertyvät vesimäärät ovat suuria jo melko tavanomaisilla sateilla, esimerkiksi pääuomassa maksimivirtaamat saavuttavat tason 3000 l/s jo kerran vuodessa toistuvan mitoitussateen tilanteessa (kesto 6 tuntia). Tulevaisuudessa muun muassa Ojapuiston tulviville alueille on suunniteltu merkittävää lisärakentamista. Lisärakentaminen todennäköisesti edellyttää Mellunkylänpuron pääuoman siirtämistä Länsimäentien eteläpuoleisella alueella, mutta sitä ei arvioitu tässä työssä.

Kuva 59. Tulvan leviäminen Itäväylän alueella HEC-RAS virtausmallinnuksessa kerran 100 vuodessa toistuvan mitoitussadetapahtuman aikana (kesto 6 h). Kuvassa on esitetty tulvariskialueiden kriittiset vedenpinnankorkeudet, joiden ylittyessä tulvintaa esiintyy, sekä toistuvuus, jolla kriittinen vesisyvyys ylittyi mallinnuksissa.
