# **Pyöräväylien rakenteelliset kehittämistarpeet**

Kaupunkiympäristön julkaisuja 2019:33

Julkaisija | Helsingin kaupunki / kaupunkiympäristön toimiala  
Kannen kuva | Niko Palo  
ISBN | 978-952-331-700-0 (verkkoversio)  
ISSN | 2489-4230 (verkkoversio)

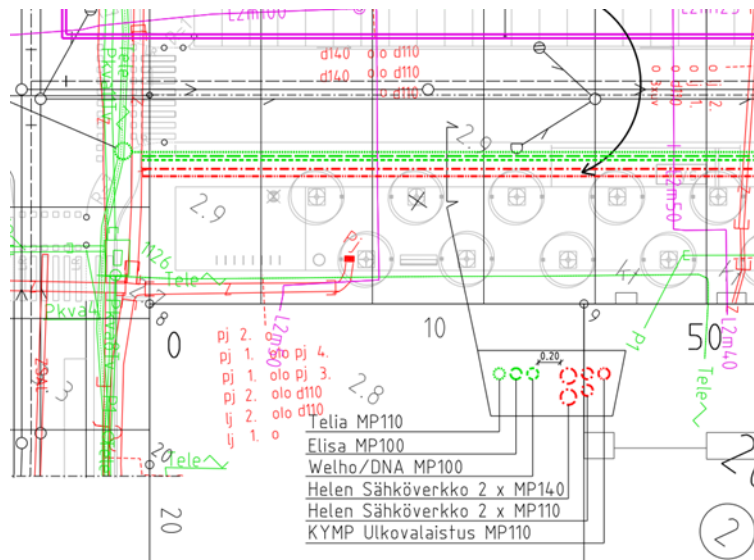
Helsingin kaupunki myöntää vuosittain n. 3500 kaivulupaa. Kaupunkialueella periaate on, että vesi- ja kaukolämpöjohdot sijoitetaan ajoradan alle ja sähkö- ja tietoliikennejohdot pyörätien ja jalkakäytävän alle (kuva 6). Tästä johtuen kaivamistarve on huomattavasti tiheämpi jalkakäytävien ja pyöräteiden alla kuin ajoradan alla. Ajan myötä yhtenäisen asfalttipinnan rikkomis- ja paikkaustarvetta syntyy, jolloin saumojen määrä kasvaa väistämättä (Kuva 7). Pyörätien kanta- van kerroksen paksuus saattaa myös ajan kuluessa ohentua, kun pyörätien alle lisätään kaape- leita.

Kuva 6 Johtojen yleinen sijoittamisjärjestys. Pyörätien alla on yleensä mm. teleoperaatto- rien johdot.

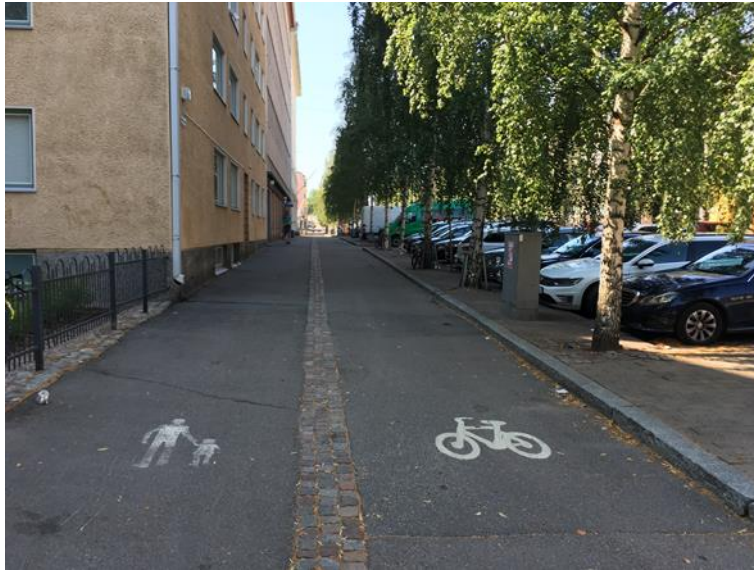
Pyörätien korkoasema suhteessa ajorataan voidaan säädellä mm. rajaamalla puu- tai muu erotuskaista reunakivellä pyörätiestä. Jalkakäytävän korkoasema suhteessa ajorataan pysyy samalla maltillisena. Ratkaisu itsessään ei edellytä tasoerotusta pyörätien ja jalkakäytävän välissä. Ratkaisu edellyttää enemmän kaivoja kuin ns. perinteinen ratkaisu. Esimerkiksi Kotkankadulla on reunakivellä eroteltu puukaista (kuva 24).

**Kuva 24** Kotkankadulla puukaista on korotettu myös pyörätiestä reunakivellä. Pyörätien korkoasema suhteessa ylitettävään ajorataan on maltillinen ja siten siirtymä kadunosien välillä on mahdollista suunnitella laadukkaasti.

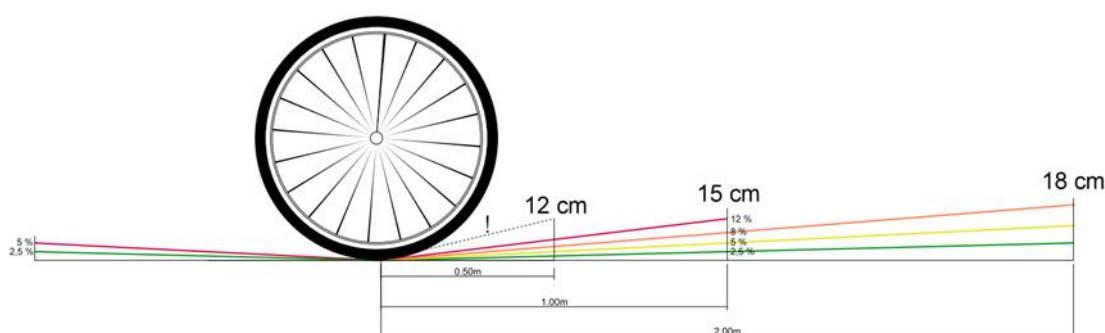
Alustavien havaintojen mukaan alle 4 %:n kallistuksen muutokset ovat tavoitteiden mukaisesti hyvin miellyttävästi ajettavissa. Nykyisten tyyppipiirustusten mukaan vain yksisuuntaisilla järjestelyillä voidaan saavuttaa tavoiteltava alle 4 %:n taso. (Kuva 25)

**Kuva 25** Teoreettinen kuva renkaan siirtymisestä ajoradalta pyörätielle. Kuvasta nähdään, että esim. kapealla erotuskaistalla on vaikea saavuttaa hyvää laatutasoa.

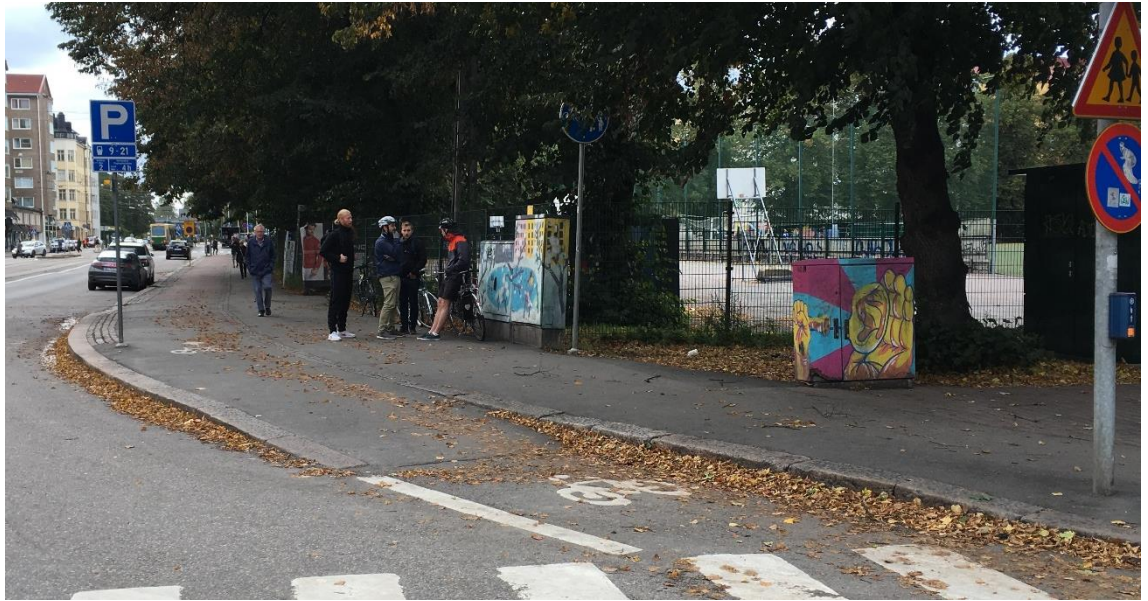
Reunakivien asentaminen pyörätien suuntaisesti tuottaa melko laadukkaan siirtymän ajoradalta pyörätielle, kun pyörätie ja jalkakäytävä ovat samassa tasossa ja siirtymällä on riittävä pituus. (Kuva 28)

**Kuva 28 Siirtymä Helsinginkadulla. Reunakivet on asennettu pyörätien suuntaisesti limit-täin.**

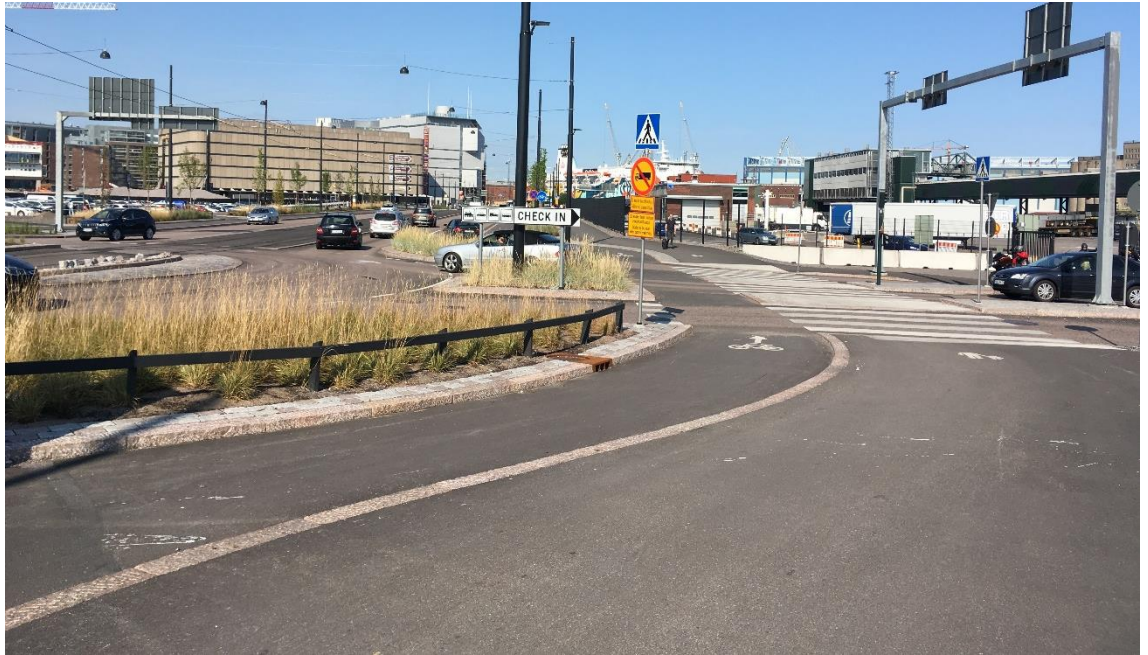
Länsisatamassa on toteutettu liikenneympyrä, jossa erotussaareke on korotettu reunakivillä pyörätien pinnasta. Näin on voitu saavuttaa pyörätielle matalampi korkoasema, joka takaa laadukkaan sivusuunnan ylityksen pyöräilijälle ja jalankulkijalle. Kuivatusvalintana kitakaivo sisäkaarteessa on hyvä. (Kuva 33)

**Kuva 33** Länsisatamankadulla on erittäin onnistunut rakenteellinen järjestely liikenneympyrässä. Pyörätien pituuskaltevuus on 2,9 % ja sivusuunnan ajoradan 1,5 %. Näiden muodostama n. 177 asteen kulma ajoradan ja pyörätien saumakohdassa tuottaa laatutason. Pyörätien sivukaltevuus on 3,4 %

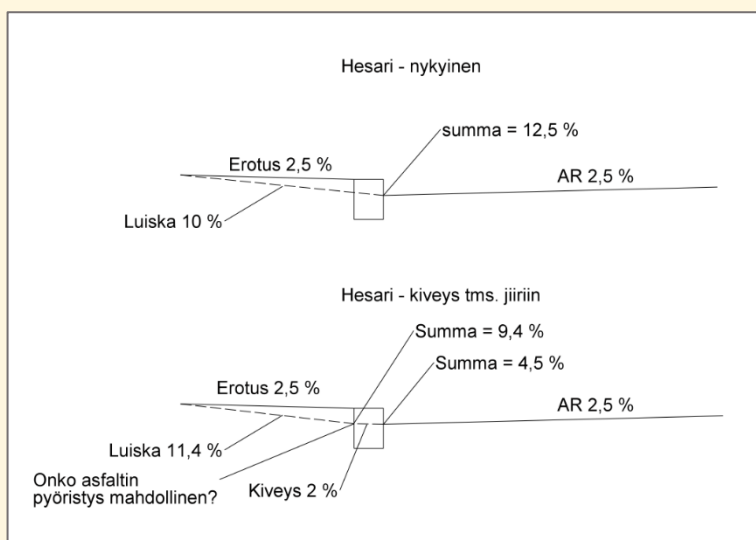
Kuva 38 Mahdollinen ratkaisuehdotus, jolla voisi tasoittaa jiirikohtaa. Paras ratkaisu siirtymään saataisi rakentamalla asfaltista jouheva muoto.

Jiirikohdan eli "roilon" tärähdysvaikutusta voisi vähentää "pidentämällä" kaltevuuden suunnanvaihtoa (pienentämällä yksittäisiä muutuskulmia). Ajoin reunaan voisi myös asentaa "jiiritason", jonka voisi rakentaa esim. betonikivistä. Betonikivet voisivat ilmentää samalla väistämismuutosta. (Kuvat 38)

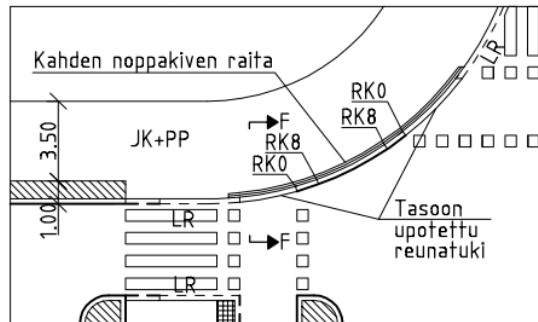
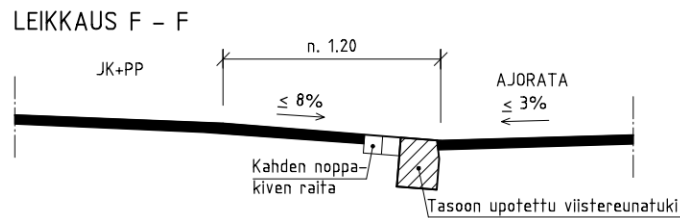
SOVELTAVA KUVA 2.  
YHDISTETTY JALKAKÄYTÄVÄ JA PYÖRÄTIE (1:200)  
Esteettömyyden perustason ratkaisu

Voimassa olevissa tyyppipiirustuksissa yhdistetyillä pyöräteillä ja jalkakäytävillä käytetään tasoon upotettua viistereunakiveä sekä kahta noppakiviraitaa ajoradan ja pyörätien rajapinnassa (Kuva 40).

**Kuva 40 Tasoon upotetun viistereunakiven laatuun vaikuttaa keskeisesti pyörätien korkoasema.**

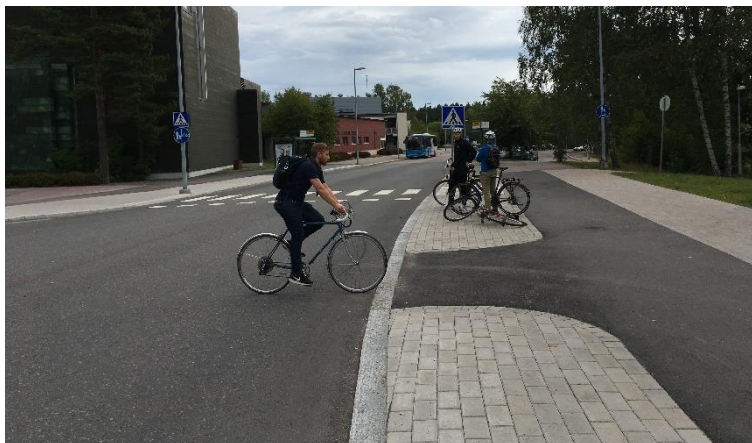
Tasoon upotetun reunakiven laatu viimekädessä riippuu pyörätielle suunnitellusta korkoasemasta. Maltillisella viistämistarpeella upotettu reunatuki ei juurikaan tunnu ajaessa. Tasoon upotettu reunakivi voi olla laadukas ratkaisu saumakohdassa, jos tasaussuunnittelu on muutoin onnistunut (Kuva 41). Ajan myötä syntyviä painumia tulee korjata, jotta ajomiellyttävyys säilyy hyvänä.

**Kuva 41 Tasoon upotettu reunakivi hyvin asennettuna ei juuri tunnu pyöräilijälle. Reunakivi pidentää matkaa, jolla kaltevuuden suunnanmuutos tapahtuu. Reposalmentie.**

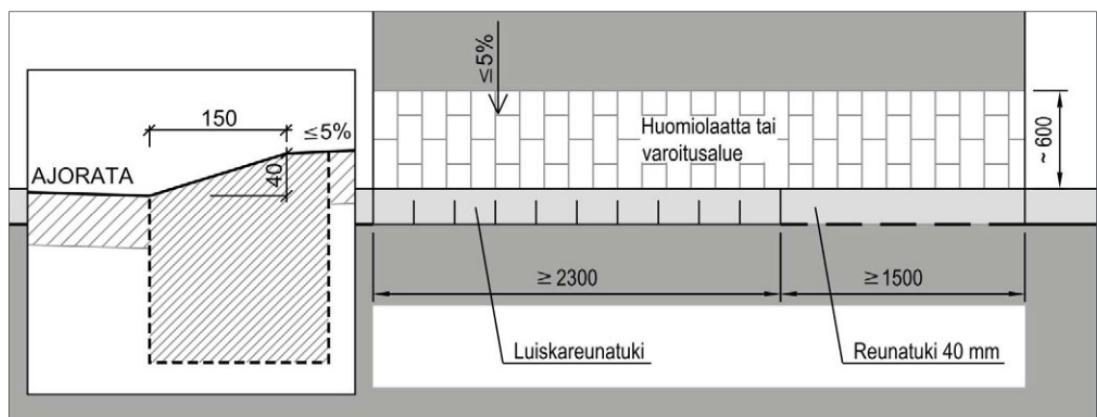
Luiskattua reunakiveä ei enää asenneta uusiin kohteisiin pyörätien jatkeelle, mutta niitä ehdittiin toteuttaa usean vuoden ajan ympäri kaupunkia. Luiskatun reunakiven laskennallinen viiste on n. 26,7 % (Kuva 42). Muutoskulmaan vielä tulee lisätä ylitettävän ajoradan sivukaltevuus (usein n. 3 %). Nämä muodostavat erittäin epämiellyttävän **tärähdyksen** pyöräilijälle. Osa luiskatuista reunakivistä on poistettu risteyksistä, mutta useimmissa kohdissa korjaustoimenpide ei ole tuottanut toivottua tulosta, koska risteyksen tasaukseen ei ole puututtu. Poistetun reunakiven kohdalla on asfalttikumpu, joka aiheuttaa lähes vastaavan tärähdyksen pyöräilijälle kuin luiskattu reunakivi.

Kuva 42 Esteettömän ympäristön suunnitteluohjekortti 1/8, SuRaKu-projekti 2004/2008.
