LAPINLAHDEN SAIRAALAN ALUEEN KEHITTÄMINEN

Tilannekatsaus 5.10.2023

Kuntotutkimusten esittely
5.10.2023

AFRY BUILDINGS FINLAND OY

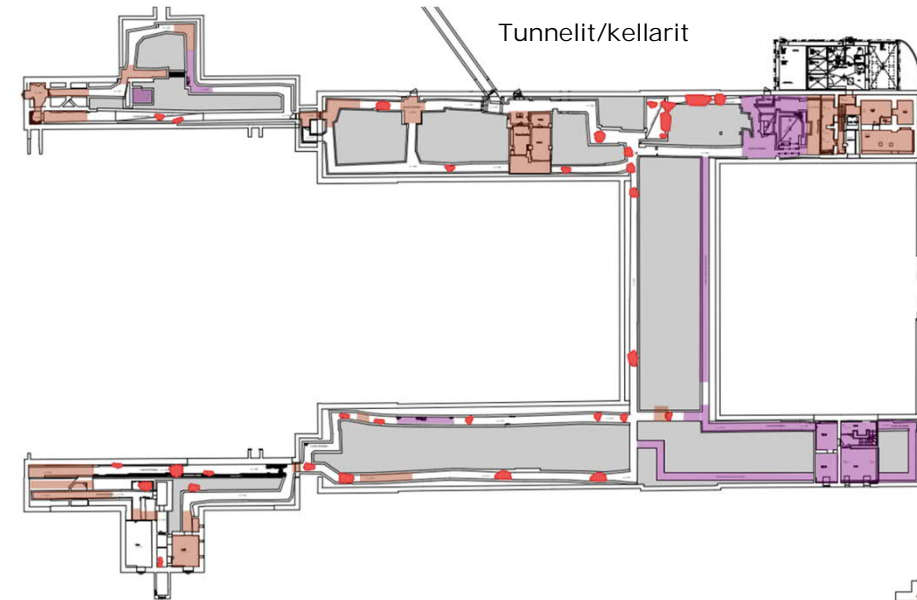
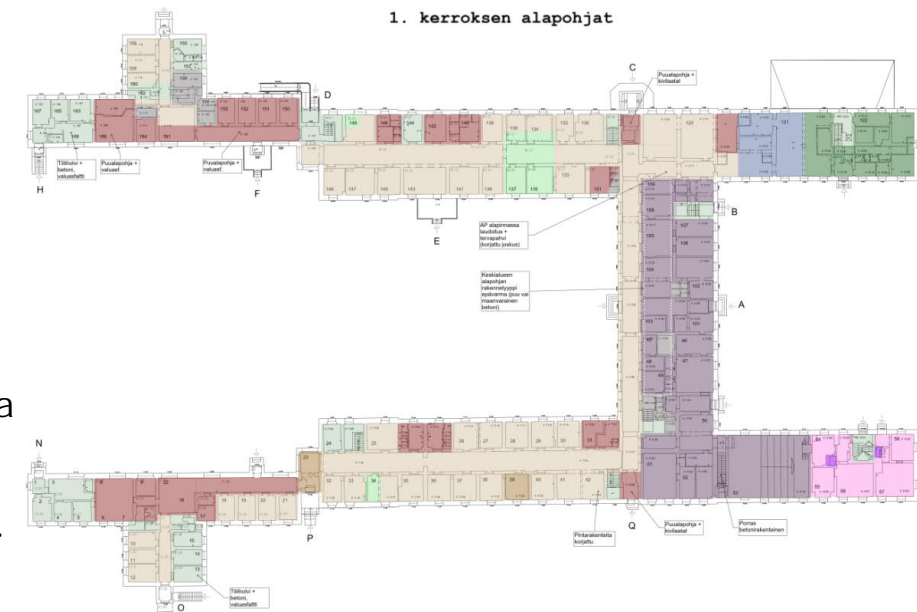
Tunnelit / alapohjat, havaintoja

- Runsaasti paikallisia vaurioita, syinä erityisesti putkivuodot ja märkätilat
- Puurakenteisilla osilla lahovaurioita, erityisesti rossilaudoissa, → täyttöjä pudonnut tunneliin
- Laaja rotta-/hiiriongelma
- Läpiviennit epätiivitä → mahdollisia ilmavuotoja käyttötiloihin
- Vedenohjauksessa puutteita → tunneliin kulkeutuu vettä
- Perustuksissa ja sokkeleissa paikallisia vaurioita
- Tunnelien kuorimuurien takia alapohjaa ei pysty tarkastamaan kokonaan alakautta (harmaat alueet)
- Ellei vaurioitumista pysäytetä, on kantavien rakenteiden laajempi uusiminen edessä.
- Tunnelissa asbestikontaminaatiota → suojautuminen tunnelissa käytäessä!
- Haitta-ainepitoisia materiaaleja lattiarakenteissa / tunneleissa.

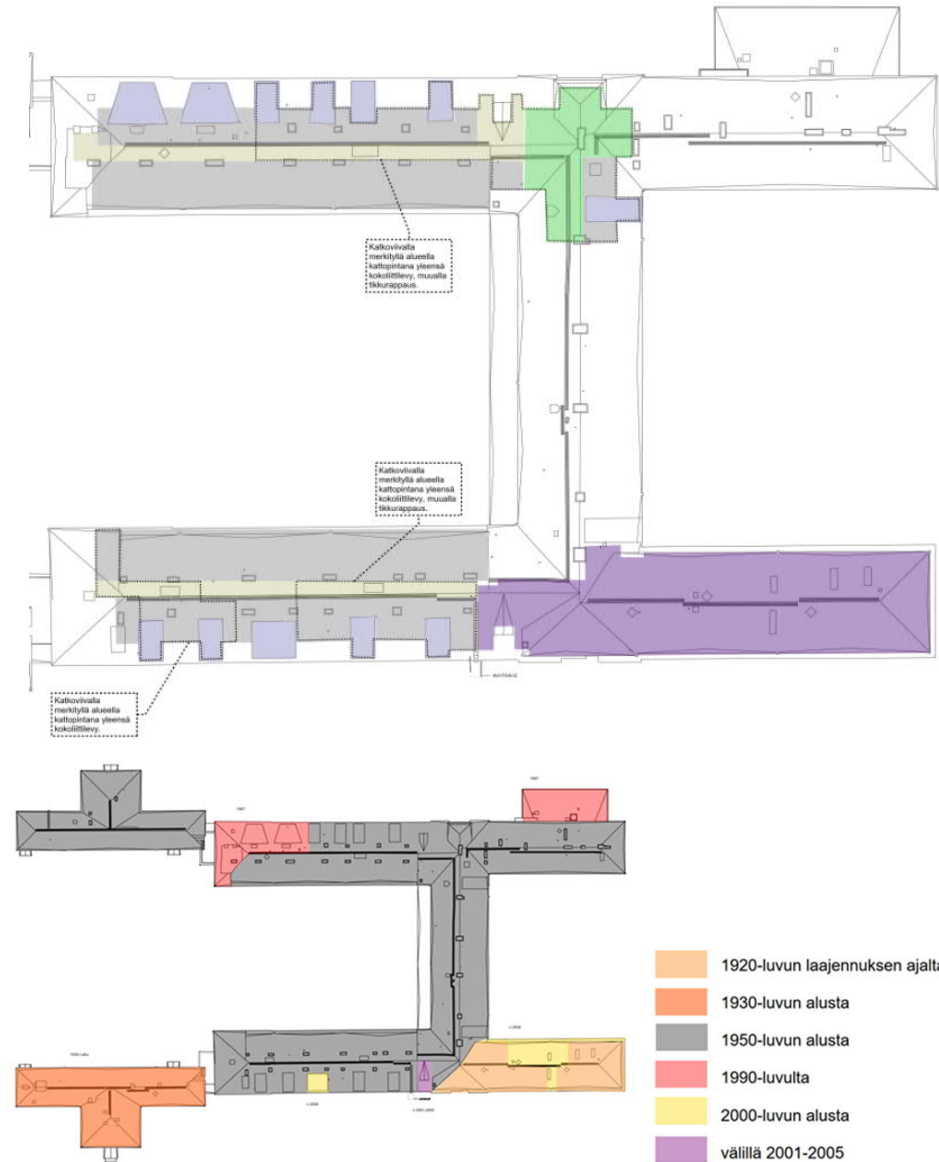
3. kerroksen rakennettujen ullakoiden yläpohjat

- Vesikatot iäkkäitä (pääosin 1920-1950-luvuilta).
- 3. kerroksessa vanhoja ullakkotiloja otettu vaiheittain käyttöön 1910...1950.
- Käyttötilojen yläpohjat puurakenteisia ja yleensä levytettyjä tai tikkurapattuja.
- Eristeenä yleensä ohuelti turvetta tai purua, paikoin eristeet puuttuvat kokonaan. Lämmöneristävyys heikko.
- Runsaasti katto- ja kondenssivuotoja, erityisesti G-siivessä.
- Vuodot kastelevat rakenteita, yläpohjatila ei tuuleteta → rakenteet kosteus- ja mikrobivaurioituvat.
- Korjaustarpeet: vesikattojen uusiminen suositeltavaa, vaurioituneiden puurakenteiden uusiminen, lämmöneristävyys ja tuulettavuuden parantaminen.

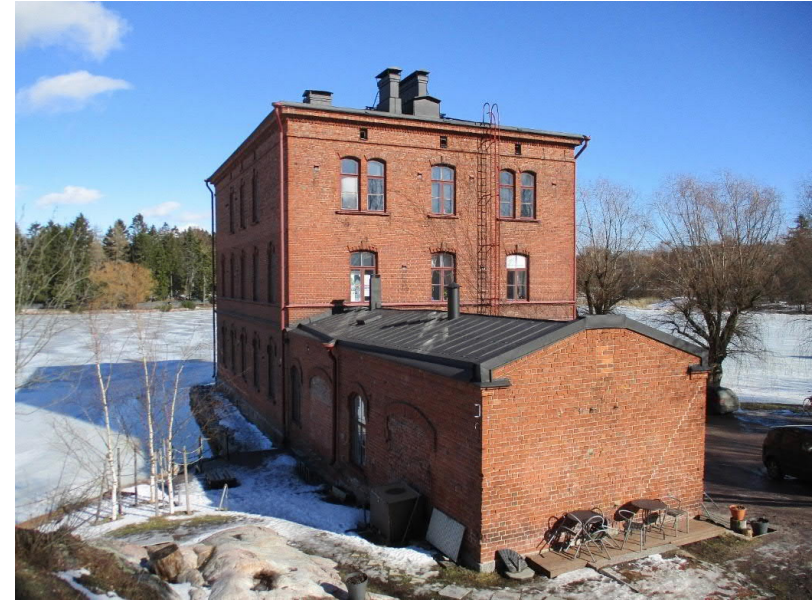
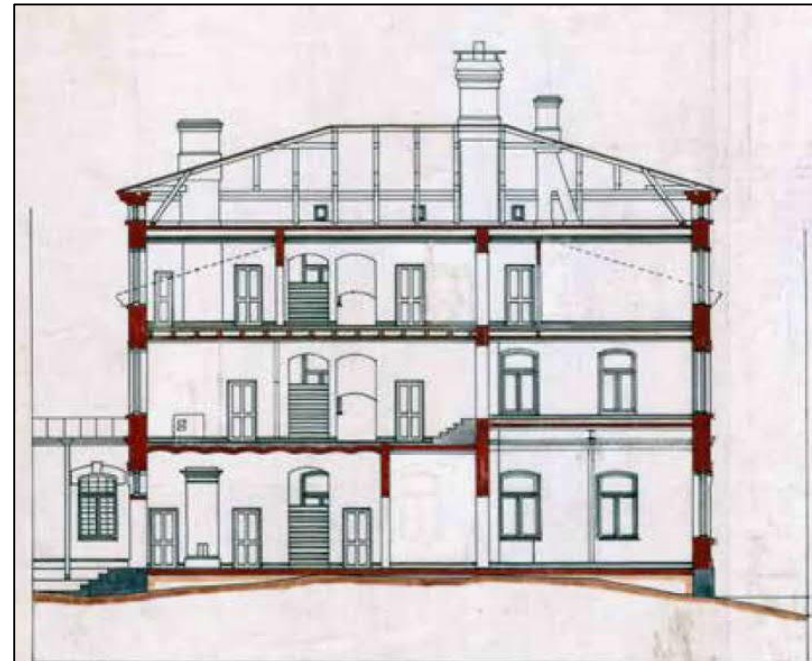
- 1944 korjattiin pommituhoja sekä rakennettiin asuntoja entisen leipomon tilalle
- 1920-1970 piippu purettiin
- 1993 uusittiin ulko-ovet
- 2010-luvulla peltikate uusittiin ja syöksytorvet uusittiin osittain

Rakennuksessa ei ole tehty laajaa peruskorjausta

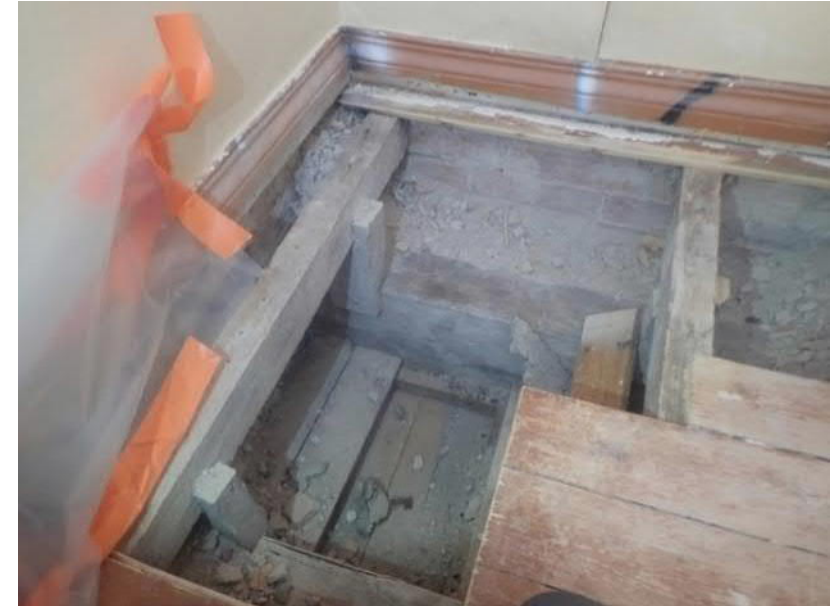
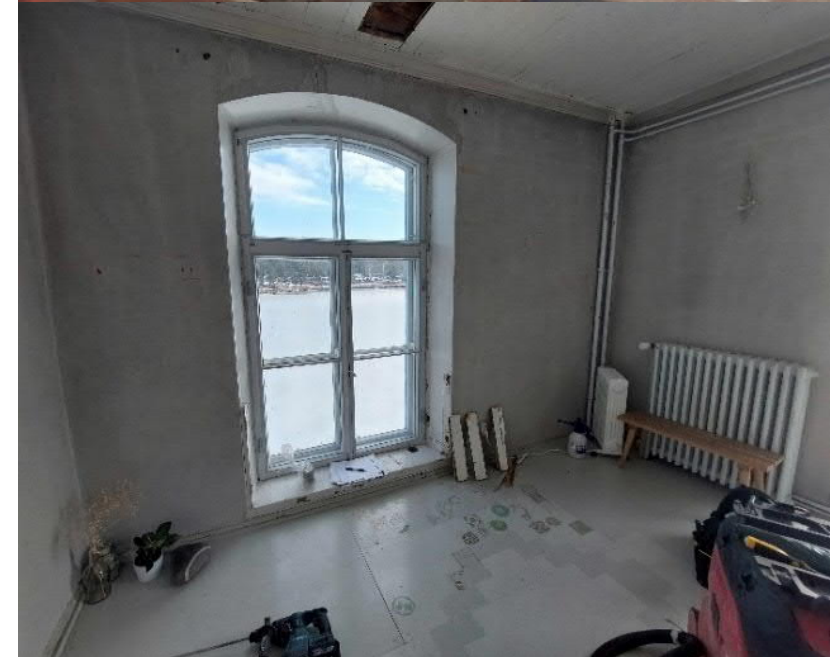
- Massiivitiiliulkoseinät
- Maanvaraiset lämmöneristämättömät alapohjat
- Puurakenteisia välipohjia ja tiilikappaholvivälipohjia
- Yläpohjat sekä betoni- että puurakenteisia
- Alkuperäiset ikkunat
- Painovoimainen ilmanvaihto
- Haitta-aineet
 - Alapohjissa ja sokkeleissa lähinnä asbestia ja /tai PAH-yhdisteitä sisältäviä sivelyitä
 - Välipohjissa valuasfalttia ja pikisivelyä (PAH-yhdisteet)
 - Sisäilmamittausten perusteella ei merkittävää sisäilmanlaatua heikentävää vaikutusta.
 - Haitta-aineet huomioitava korjauksissa.

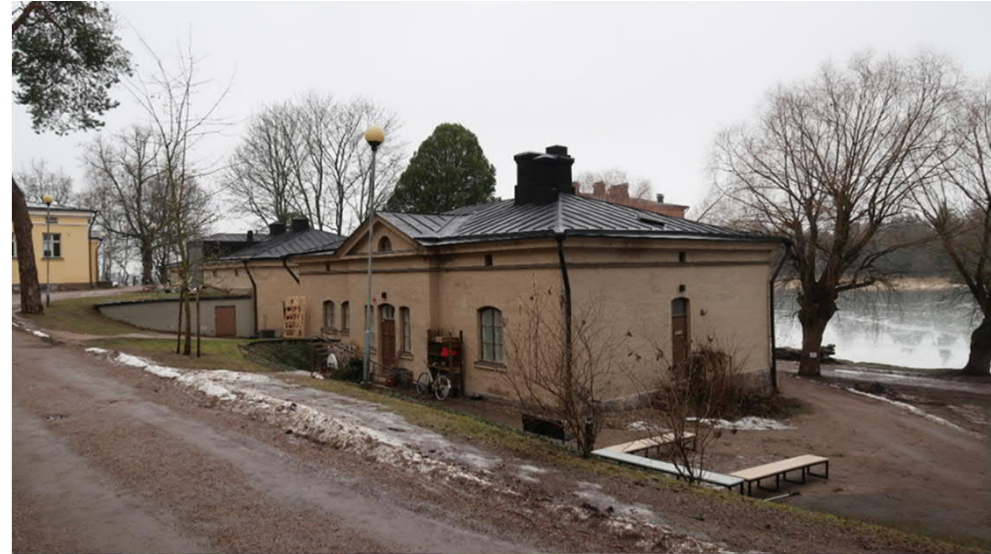
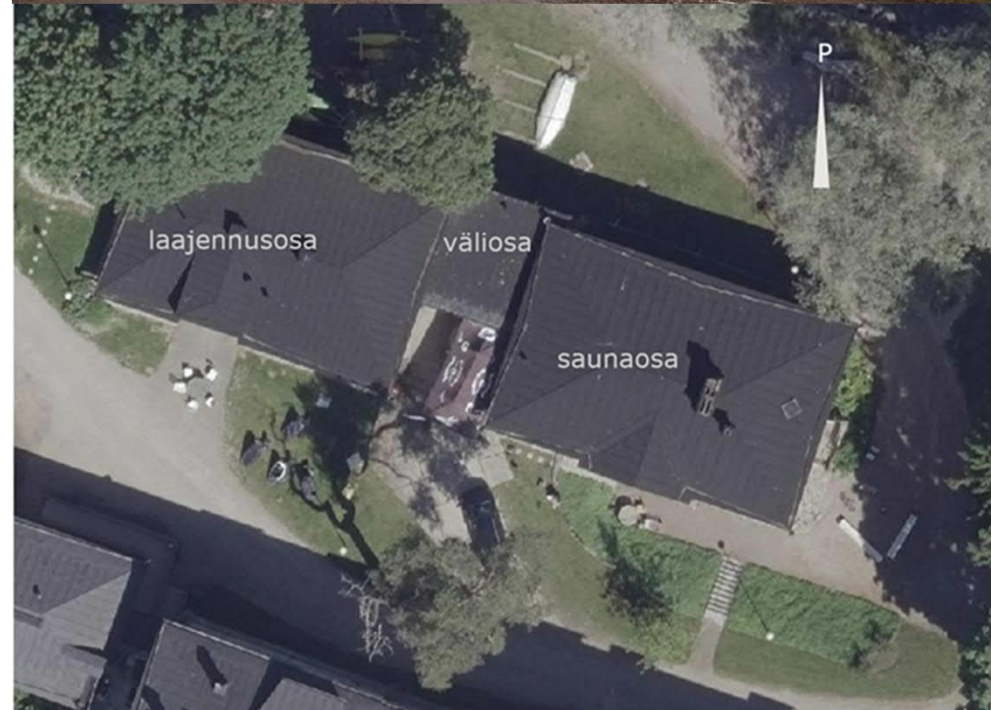
- Maanvastaisissa seinärakenteissa paikallisia kosteusvaurioita.
- Laajennusosan yläpohjassa paikallisia kosteusvaurioita vanhan öljysäiliöhuoneen kohdalla.
- Laajennus- ja väliosan alueen suihkutilojen yläpohjarakenne hyvin epätiivis.
- Välipohjissa ei merkittäviä puutteita.

- Saunan pesu- ja löylyhuoneen rakenteiden korjaaminen kosteusteknisesti toimiviksi.
- Laajennusosan yläpohjarakenne uusitaan väliosaan liittyvien märkätilojen kohdalla.
- Maanpinnan madaltaminen ja sadevedenohjauksen parantaminen saunaosan eteläjulkisivulla.
- Huoltotunnelin vedeneristysten korjaus.
- Valuasfaltti (sis. PAH-yhd.) poistetaan oleskelutiloista + muita korjauksissa huomioitavia haitta-aineita.
