# Myllypuron, Puotinharjun ja Roihupellon aluesuunnitelman TARVESELVITYS

23.10.2014

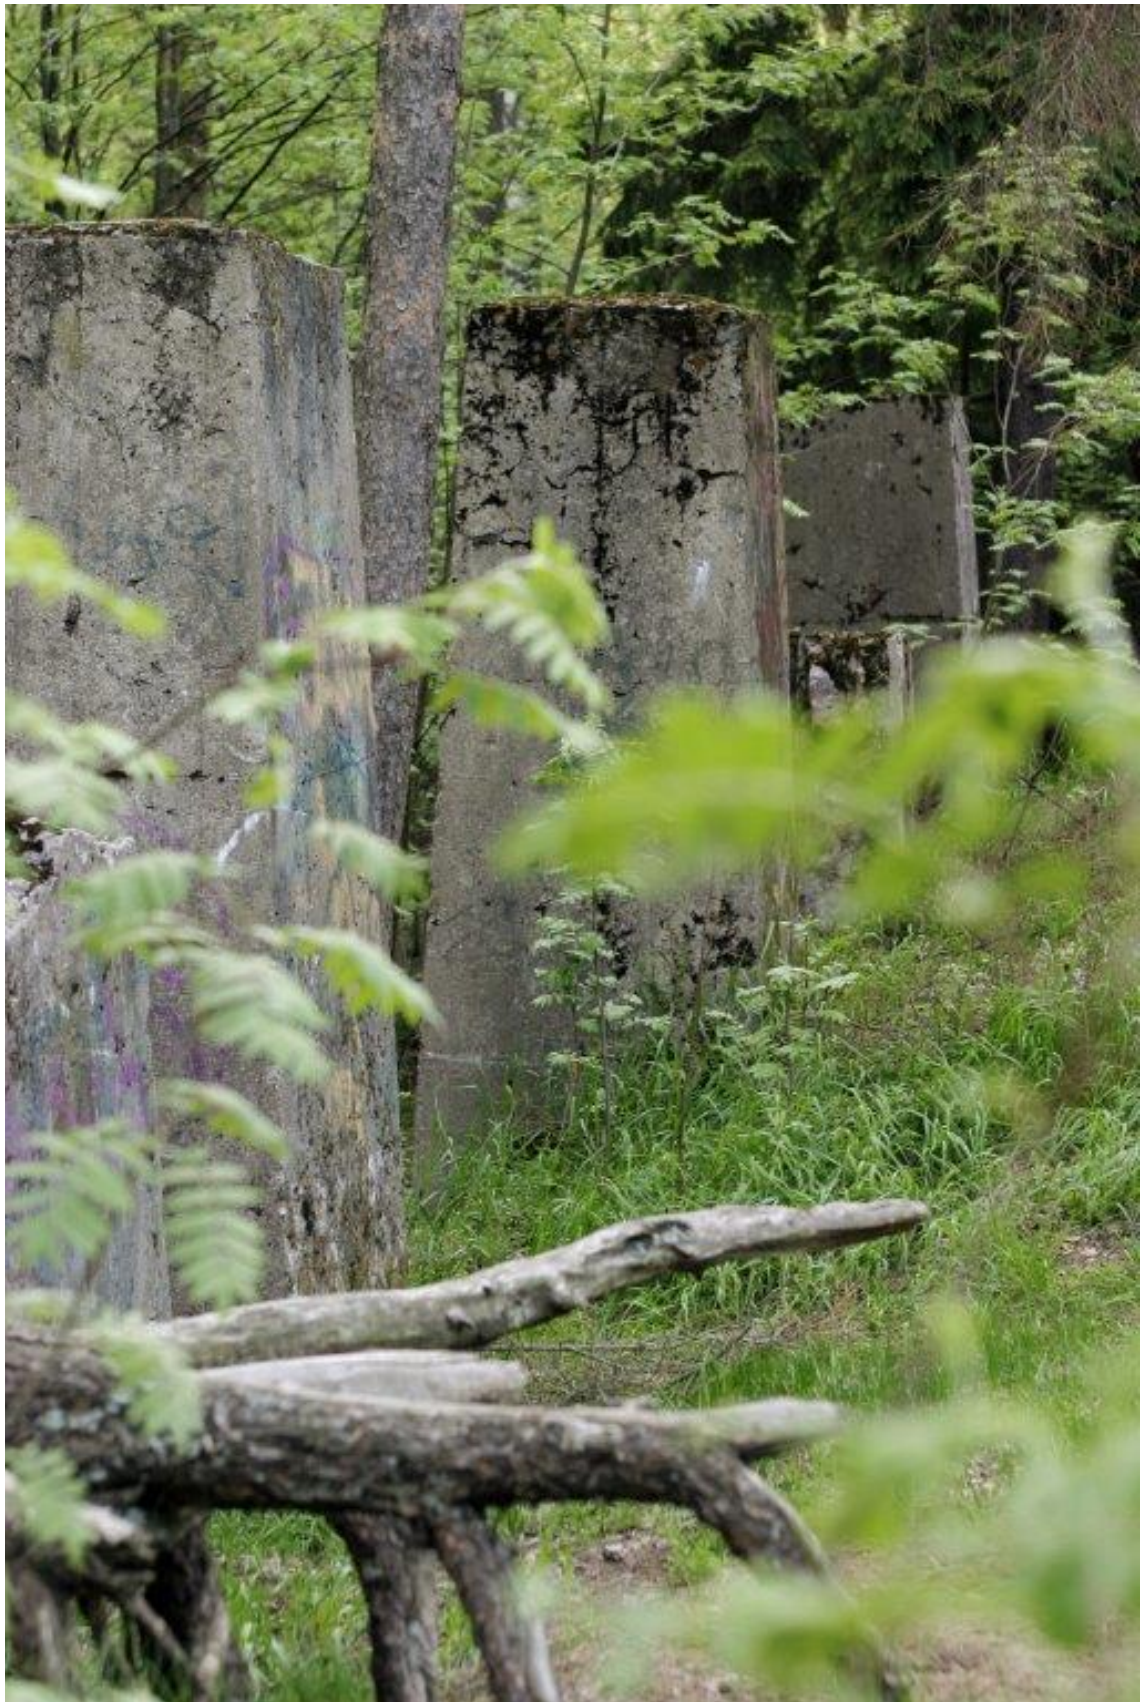
*Kuva 1. Korkeakallion puistosta löytyy tykkipatteri.*

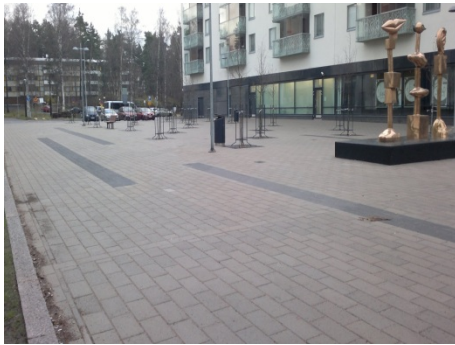
roaseman alueen kadut ovat jo osin uudistuneetkin voimakkaasti. Liikennettä on pyritty rauhoittamaan moderneilla katuratkaisuilla sekä liikenneturvallisuutta ja viihtyisyyttä esteettömyyden näkökulmasta (Kuva 3). Metroaseman välitön läheisyys on kuitenkin vielä korjaamatta ja visuaalinen ilme on epäviihtyisä (Kuva 4).

*Kuva 3. Myllypuro keskus on uusittua ja viihtyisää aluetta.*

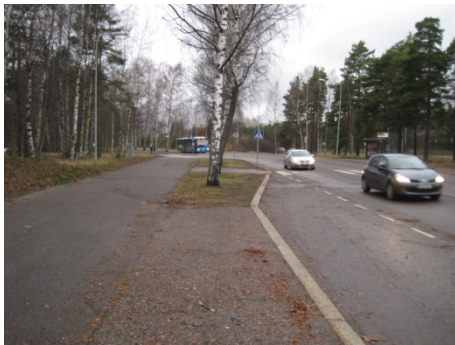
Myllypurontie ja Ratasmyllyntie sekä niiden varrella kulkeva kevyen liikenteen väylä (Kuva 5) muodostavat merkittävän jalankulun ja pyöräilyn yhteyden koko suunnittelualueen näkökulmasta. Kevyen liikenteen väylää on parannettu ja parannetaan Ratasmyllyntien eteläosassa. Parantamisen seurauksena Kiviparintien ja Myllyrengintien väliin jää parantamaton n. 1 km pituinen osuus.

*Kuva 5. Myllypurontie ja vierellä kulkeva kevyen liikenteen väylä ovat pääosin hyvässä kunnossa.*

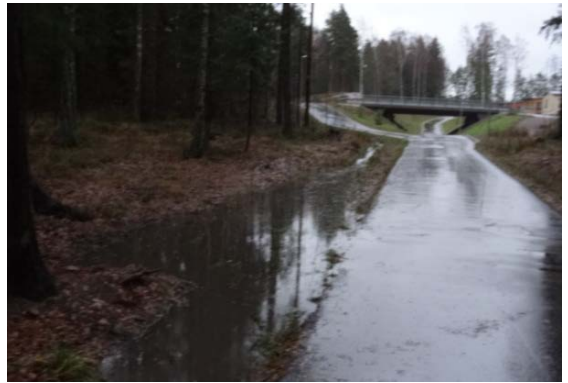
*Kuva 8. Höyrymyllynkuja.*

Joidenkin katujen ja kevyen liikenteen väylien kuivatuksessa on puutteita. Vesille ei ole purkupaikkaa, vesi jää makaamaan avo-ojiin tai vesi lammikoituu painanteisiin, esim. Höyrymyllynkuja (Kuva 8).

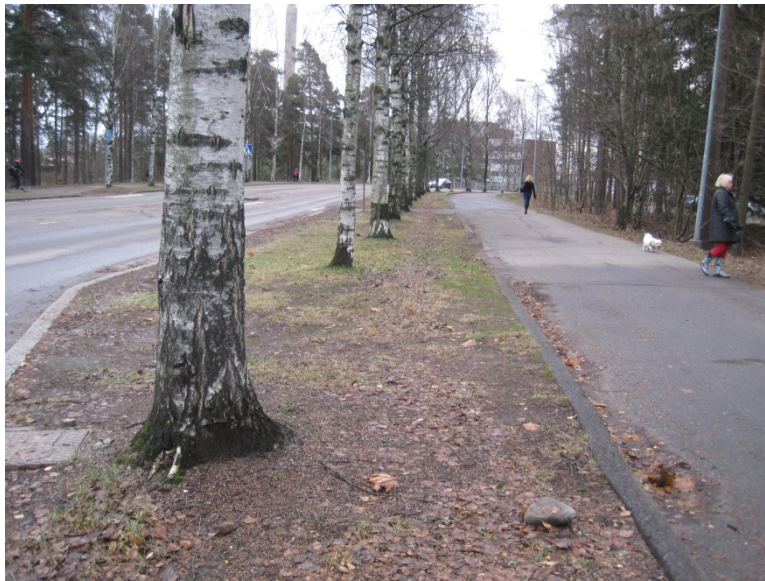
*Kuva 11 Myllypurontien viherkaista.*

Viherkaistojen puut ovat hyväkuntoisia muutamaa poikkeusta lukuun ottamatta. Myllypurontien varttunut koivukujanne on hyväkuntoinen ja antaa voimakkaasti luonnetta pohjois-Myllypuron kaupunkikuvalle. Kujannetta on myöhemmin jatkettu metroasemalle saakka, ja kokonaisuutta tulee suojella ja hoitaa jatkossakin huolella. Nurmet koivukujanteen juurella ovat erittäin kuluneet ja kuoppaiset, ja ne tulisi uusida kokonaan. Tällöin tulee erityisesti varoa vahingoittamasta puita tai niiden juuria. Sama pätee jalkakäytävän parannustöihin.

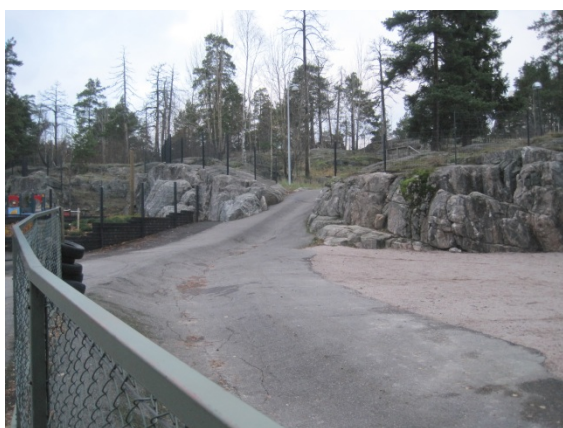
*Kuva 14. Asukaspuistossa on käynnissä mittava peruskorjaus, joka lähti liikkeelle tarpeesta rakentaa aidat kallioille.*

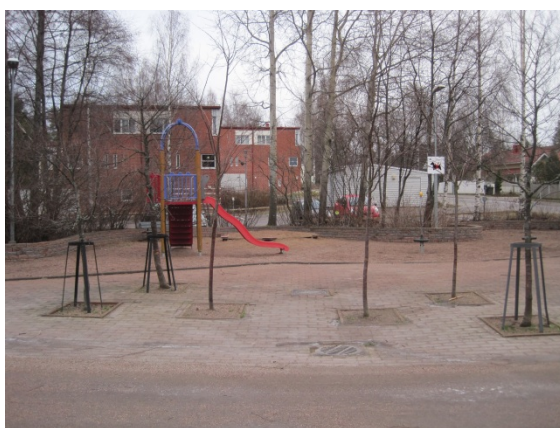
*Kuva 15. Leikkipaikka Hallainvuori on uusi ja erinomaisessa kunnossa.*

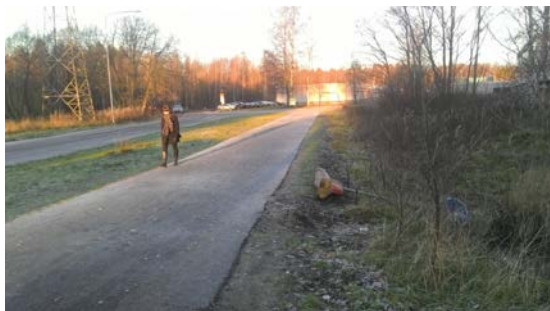
Kuva 20. JäätanSSIPolku

Kyselyn perusteella uusia kevyen liikenteen väylän tarpeita ilmeni yksi (1) (Sissosen tieltä Viilarintielle). Nykyisellään kevyen liikenteen väylillä ongelmaksi koettiin pyöräilyn ja jalankulun huono erottelu ([tämän voi nostaa kehityskohteeksi](#)) sekä yksittäiset valaistukseen liittyvät puutteet esim. Jäätanssipolulla (Kuva 20). Kaduilla ongelmaksi koettiin kadunvarsipysäköinti. Perusteluja ongelmalle ei ollut, mutta todennäköisesti mielipide selittyy sillä, että autot vievät parkkeerattuina katutilaa kohtaamistilanteissa eikä kaksi (2) ajoneuvoa kykene sujuvasti kohtaamaan. Ongelma ei koske eikä ole ainoastaan tarkastelun alaista suunnittelualuetta koskeva, vaan vastaavaa ongelmaa on havaittavissa myös muilla alueilla.

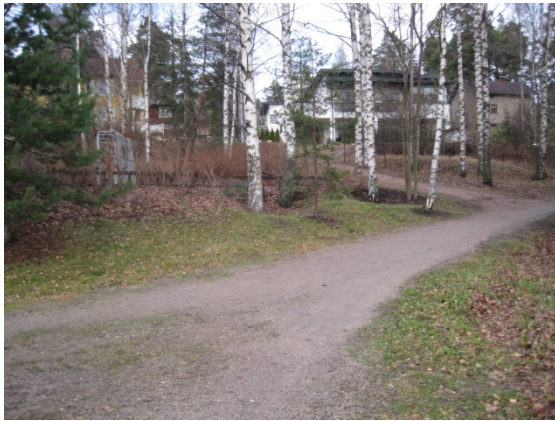
*Kuva 31. Karhunkaatajantien peruskorjauksessa oleva raitti.*

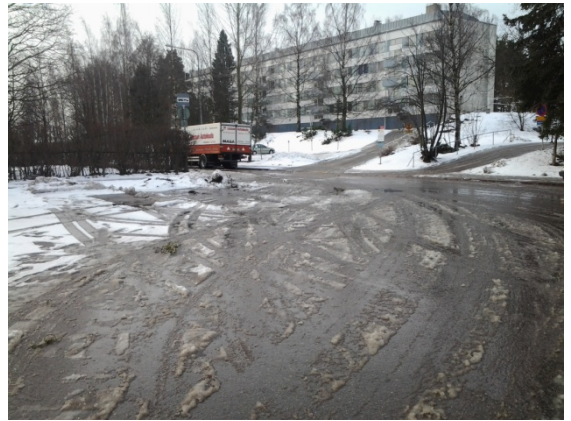
*Kuva 32. Kajaaninlinnantien epämääräinen alue.*

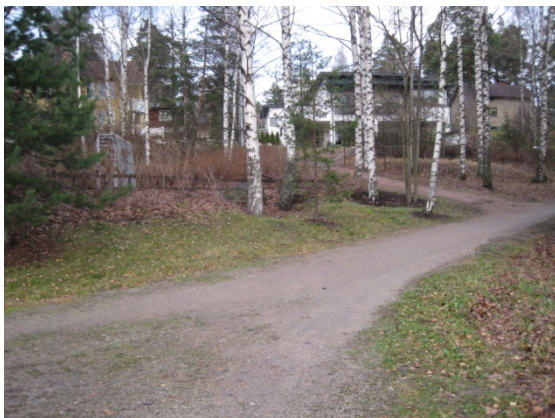
*Kuva 35. Karhunkaatajantien peruskorjauksessa oleva raitti.*

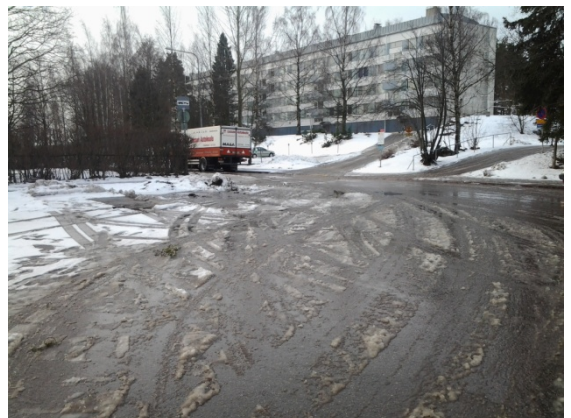
*Kuva 36. Kajaaninlinnantien epämääräinen alue.*

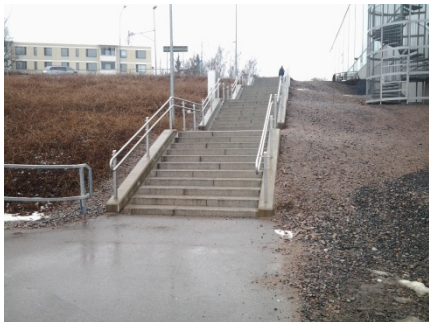
Alueella havaitut käsijohteet ovat hyväkuntoisia eikä niissä ole kehittämistarpeita.

*Kuva 42. Alakiventien portaiden yhteydessä oleva käsijohde on hyväkuntoinen.*

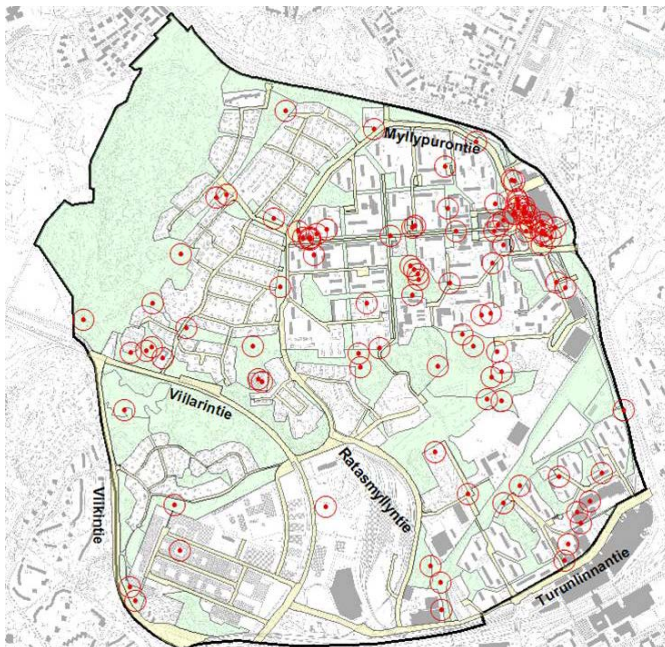
Roskaisia ja epäsiistejä paikkoja on mainittu yksittäisinä kommentteina lukuisia. Erityisesti tässä kategoriassa korostuvat kuitenkin metroaseman ja Siwan edustat (Orpaanporras), joiden epäsiisteydestä on annettu runsaasti palautteita.

*Kuva 53. Kerrokartalla -kyselyn roskaisia ja epäsiistejä paikkoja on merkitty ympäri aluetta mutta erityisesti korostuu metroaseman ympäristö ja Siwan edusta (Orpaanporras).*

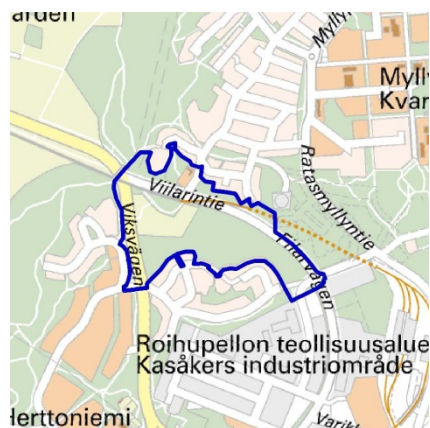
- Viikintien, Kitusentien ja Siilitien risteyksessä on kiertoliittymän tarve. Nykyisellään nelihaaraliittymä.
- Raide-Jokerin rakentuminen vaikuttaa asemakaavamuutostarpeisiin siltä osin kuin katualue ei riitä. Tällaisia paikkoja on kartalle merkityt alueet Varikotiellä, Viilarintiellä sekä Karhunkaatajantiellä. Lisäksi Karhunkaatajantielle on suunnitteilla asuinrakentamista palveluineen (Kuva 62)

Kuva 54. Karhunkaatajan alue. Alueelle on suunnitteilla asuinrakentamista palveluineen, virkistysyhteyksineen ja -alueineen, sekä Viilarintien varteen Raide-Jokerin pikaraitiolinja pysäkkeineen. Nykyinen katualueen raja ei riitä.
