VALTION VILJAVARASTO  
HELSINGIN SATAMAVARASTO  
Rakennushistoriaselvitys

arkkitehtuuri- ja muotoilutoimisto talli  
18.4.2011

**VALTION VILJAVARASTO:****Perustiedot:**

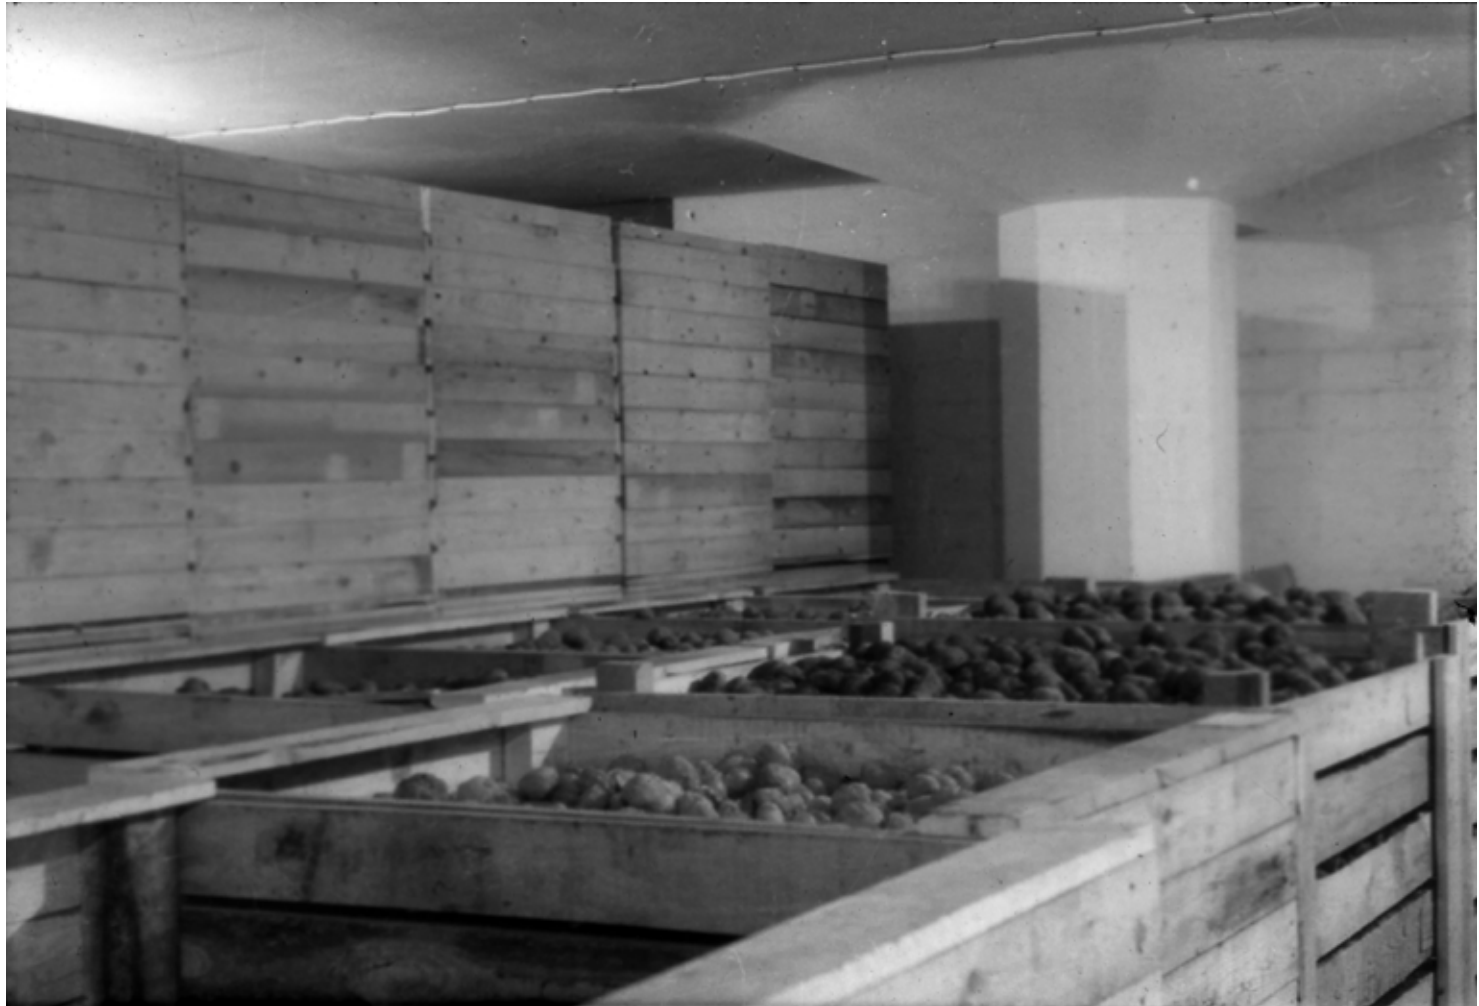
Kuva 4.23  
Perunoiden varastointia laareissa  
Munkkisaaren varaston kellariker-  
roksessa. Kuvassa näkyvät kellarin  
kulmikkaat sienipilarit. SVA

Siilo-osan ja tasovaraston kantavat rakenteet ovat teräsbetonia. Siilorakennuksen jalustan muodostaa anturan päälle rakennettu perusmuuri, jonka yli siilojen pohjat ulottuvat. Siilojen seinät valettiin pääosin käyttäen nestepaineella nousevia liukuvalumuotteja. Siilojen ulottaminen perusmuurien ulkopuolelle poikkeaa tavanomaisesta siilorakentamisesta. Tästä johtuen työmaa-aikana päätettiin siilojen alaosien valutyöt tehdä paikalla valettuina rakenteina. Siilojen ulkopinta hierrettiin huovalla betonimuotin jäljiltä. Sisäpuoli teräshierrettiin. Siilokellarissa siilostoa kannattelevat jykevät, lautamuottiin valetut teräsbetoniset sienipilarit.<sup>49</sup>

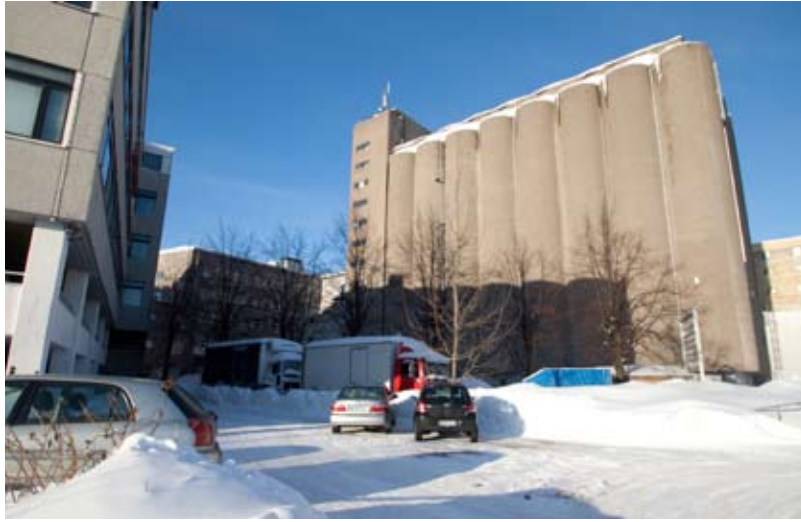
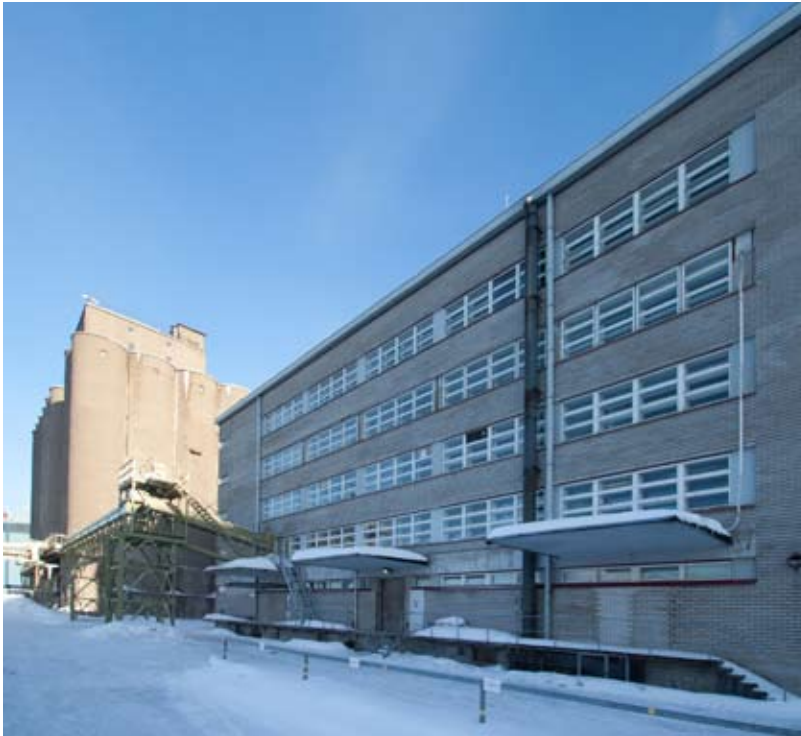
Kuva 6.5 -6.6

Yläkuvassa Munkkisaaren satamavarasto pihan puolelta., Alemmassa kuvassa tasovaraston meren puoleinen julkisivu kuvattuna alkuvuodesta 2011.

Tasovaraston julkisivut ovat muuttuneet detaljitasolla ryhmän rakennuksista eniten - siinä määrin että julkisivujen kokonaisilme eroaa alkuperäisestä toteutuksesta huomattavasti. Julkisivujen suhteet ovat muuttuneet huomattavasti, kun ikkuna-aukkoja on suurennettu tilojen käyttötarkoituksen muutoksen yhteydessä. Meren puoleisella julkisivulla vanhoja ikkuna-aukkoja on myös muurattu umpeen. Lämmittämättömän varastotilan muuttaminen toimistotilaksi on vaatinut alkuperäisten, hyvin sirojen yksinkertaisten teräsikkunoiden korvaamista paremmin lämpöä eristävillä ikkunarakenteilla. Asteittain edenneissä muutostöissä on käytetty ajalleen tyypillisiä perusratkaisuja. Tasovaraston julkisivujen alkuperäinen linjakas arkkitehtoninen ilme muodostui rakennuksen

koko julkisivun mitalle sommitelluista kapeista nauhaikkunoista, jotka korostivat rakennuksen rakenteellista perusratkaisua. Varastorakennuksen ikkunaratkaisut; sirot teräsikkunat, lasitiilirakenteet ja osittain lasituksena käytetty rautalankalasi ovat vaihtuneet toimistorakennukseen soveltuviin perusdetaljeihin. Sinällään ikkunamuutokset kertovat havainnollisesti rakennuksen käyttötarkoituksen perustavanlaatuisesta muutoksesta. Tasovaraston julkisivujen nykyinen arkkitehtoninen ilme on kuitenkin alkuperäistä toteutusta huomattavasti tavanomaisempi. Omalta osaltaan kokonaisuutta ovat hämärtäneet tasovaraston meren puoleisella julkisivulla kellarista katolle johdetut ilmanvaihtokanavat. Tasovaraston toimintaan liittyneet lastauslaitureiden painovoimaa uhmaavat, komeat betonirakenteiset katokset ovat säilyneet ränsistymisestä huolimatta kohtuullisen alkuperäisessä asussa.

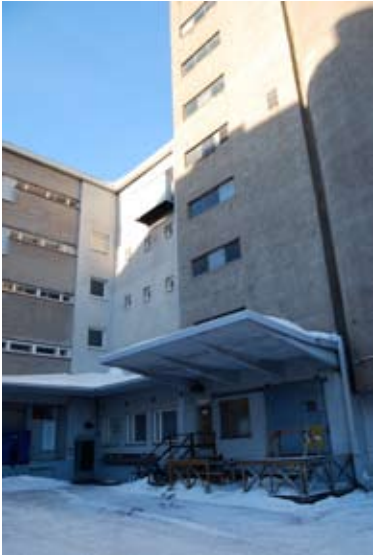
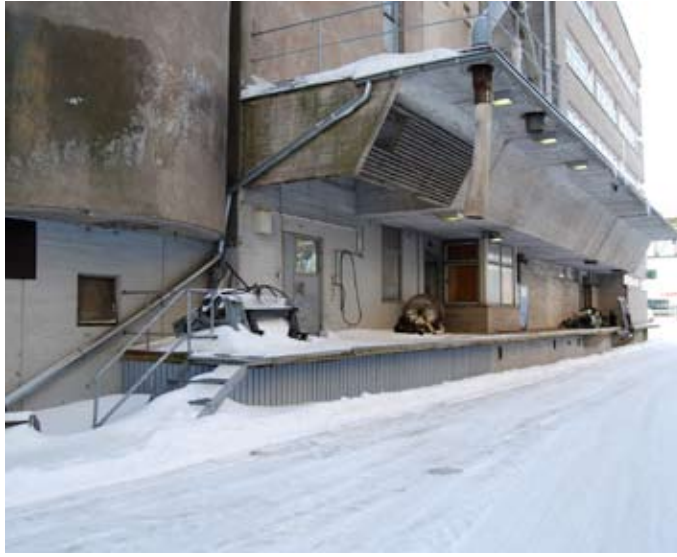
Kuva 6.10 (äärimmäisenä vasemmalla)

Tasovaraston ja konetornin välinen kaulaosa, pihan puolen julkisivu vuonna 2011.

Viljan purkauspaikka ja katos. Konttoriosan sisäänkäynti ja erkkeri.

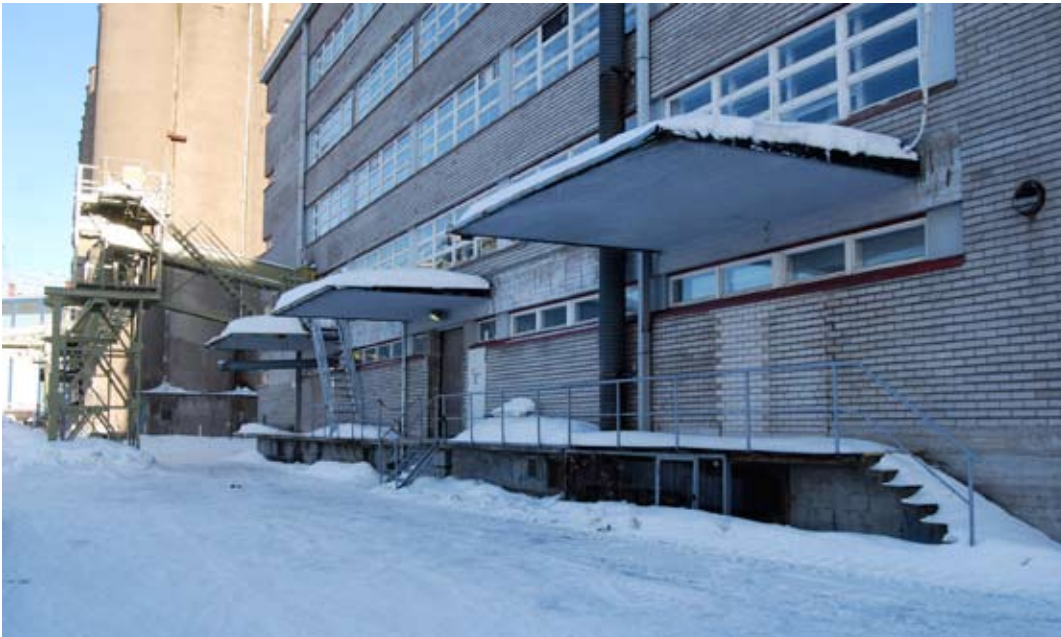
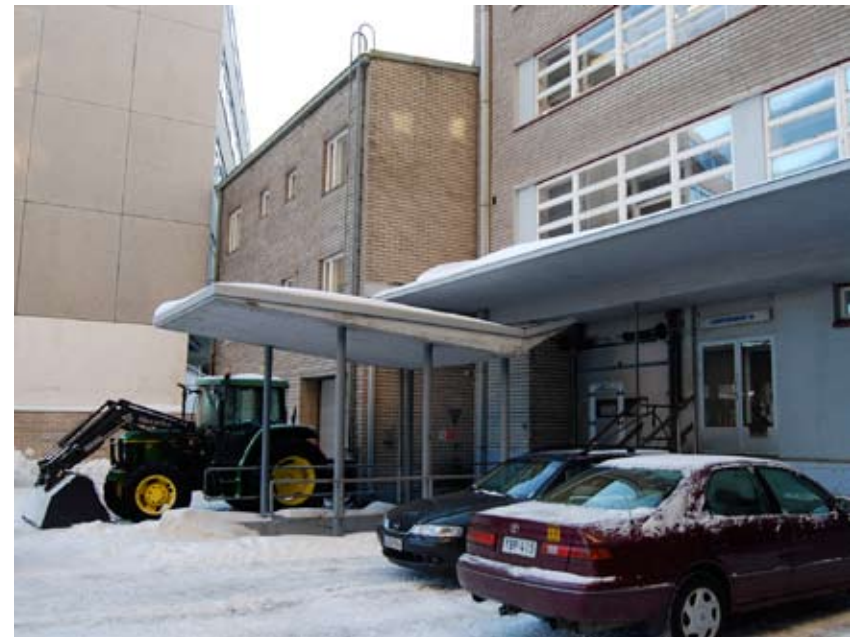
Kuva 6.12 (alla äärimmäisenä vasemmalla)

Tasovaraston katokset ja uusittu viljanpurkauslaitte kuljettimiseen Munkkisaaren laiturin puolella.

Kellarin sadekatos ja asuinrakennuksen julkisivu pihalle vuonna 2011.

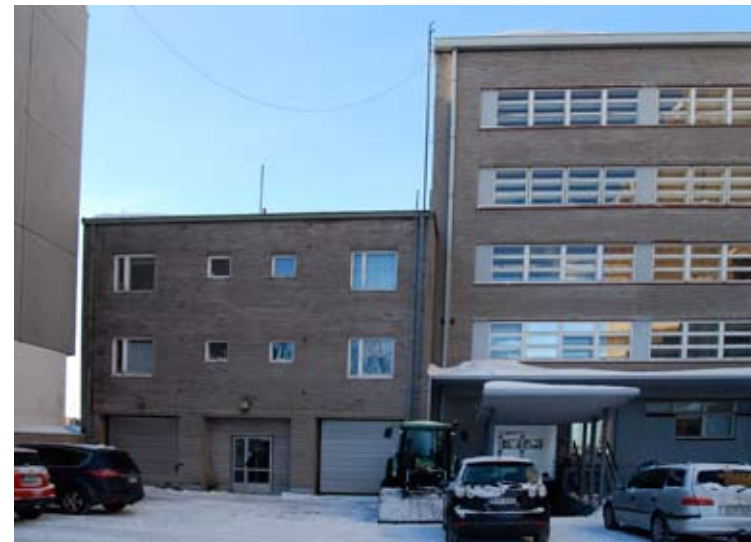
Kuvat 6.14 - 6.15

Asuinrakennus vuonna 2011, yllä julkisivu merelle, alla pihalle.

Asuinrakennuksen julkisivuissa tapahtuneet muutokset ovat lähinnä ovimuutoksia. Autotallien ovet on uusittu ajan kuluessa umpinaisiksi, metallirakenteisiksi nosto-oviksi. Myös pääoven alkujaan puinen ulkoovi on vaihdettu metallirakenteiseksi. Asuinrakennuksessa ja siilorakennuksen konttoriosassa on edelleen alkuperäiset 1950-luvulla rakennetut peittomaalatut puuikkunat.

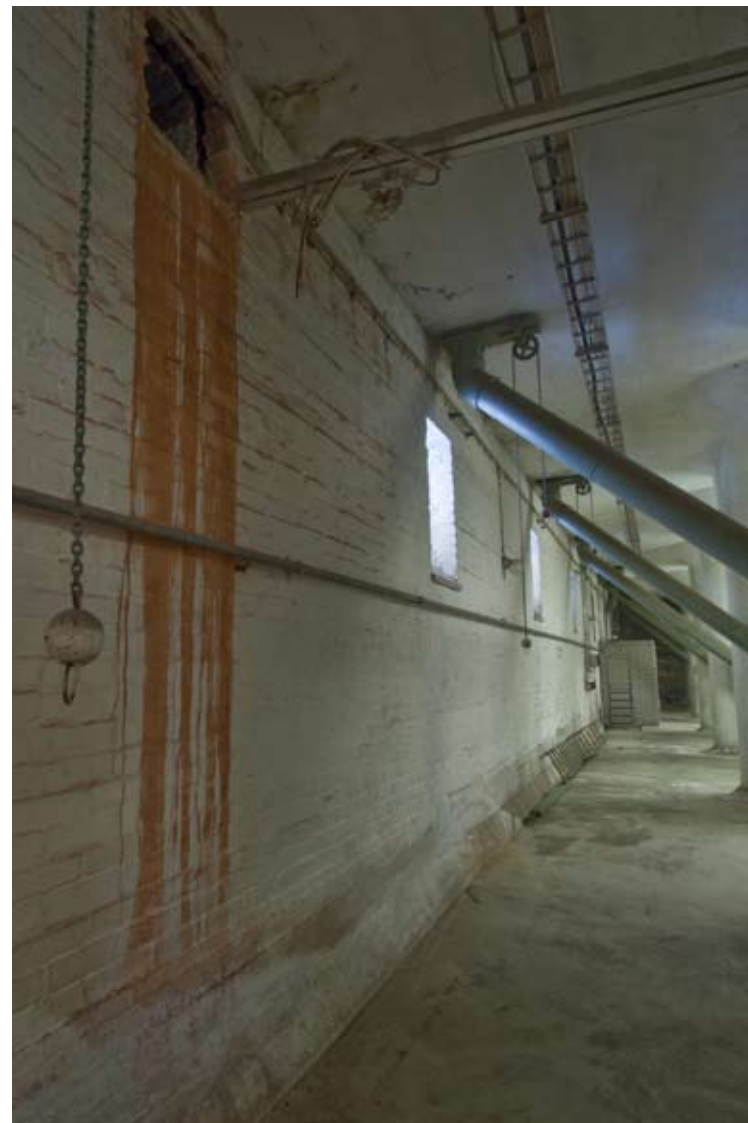
Kuvat 6.16- 6.17  
Siilokellarin sienipilareita ja kuljettimia. Kuvat MN / Talli

Siilokellari sijoittuu siilojen alapuolelle. Tilassa on viljan siirtoon liittyviä alkuperäisiä kuljettimia, elevaattoriputkia ja siilojen alaosan betonisuppilot. Rakennuksen kantavat pilari sijoittuvat siilojen alaosan suppiloiden lomaan. Tilaan ei ole tehty merkittäviä muutoksia ja se on alkuperäisessä käytössään.

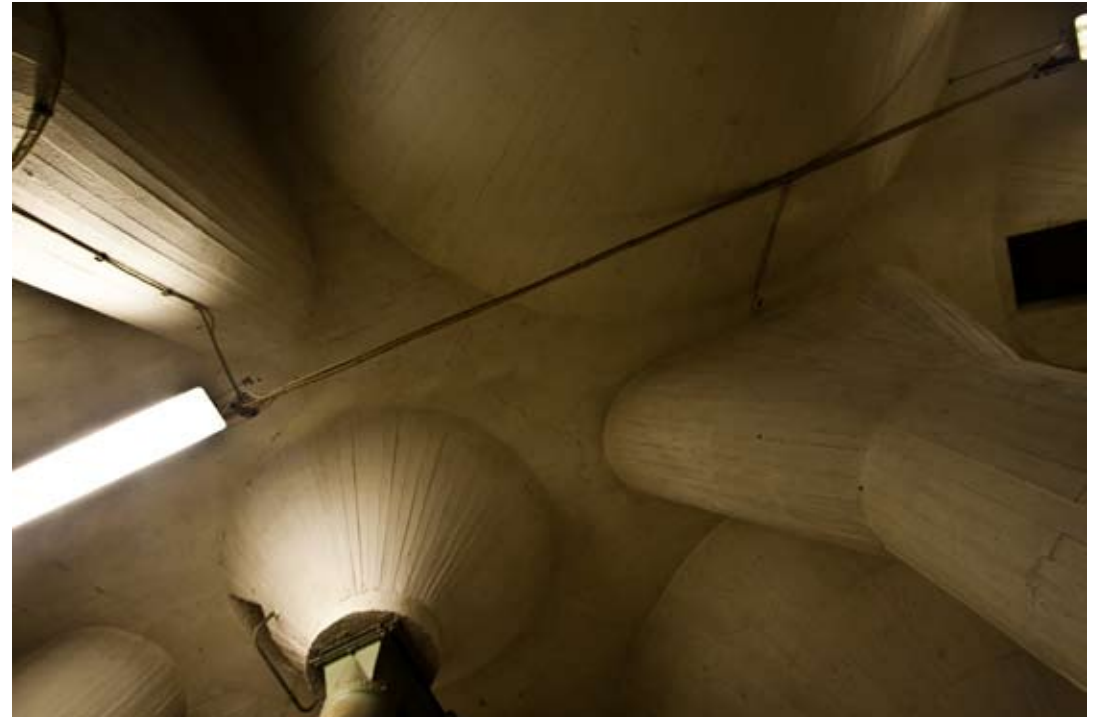
Kuva 6.18  
Siilokellarin kattoa. Kuva MN / Talli

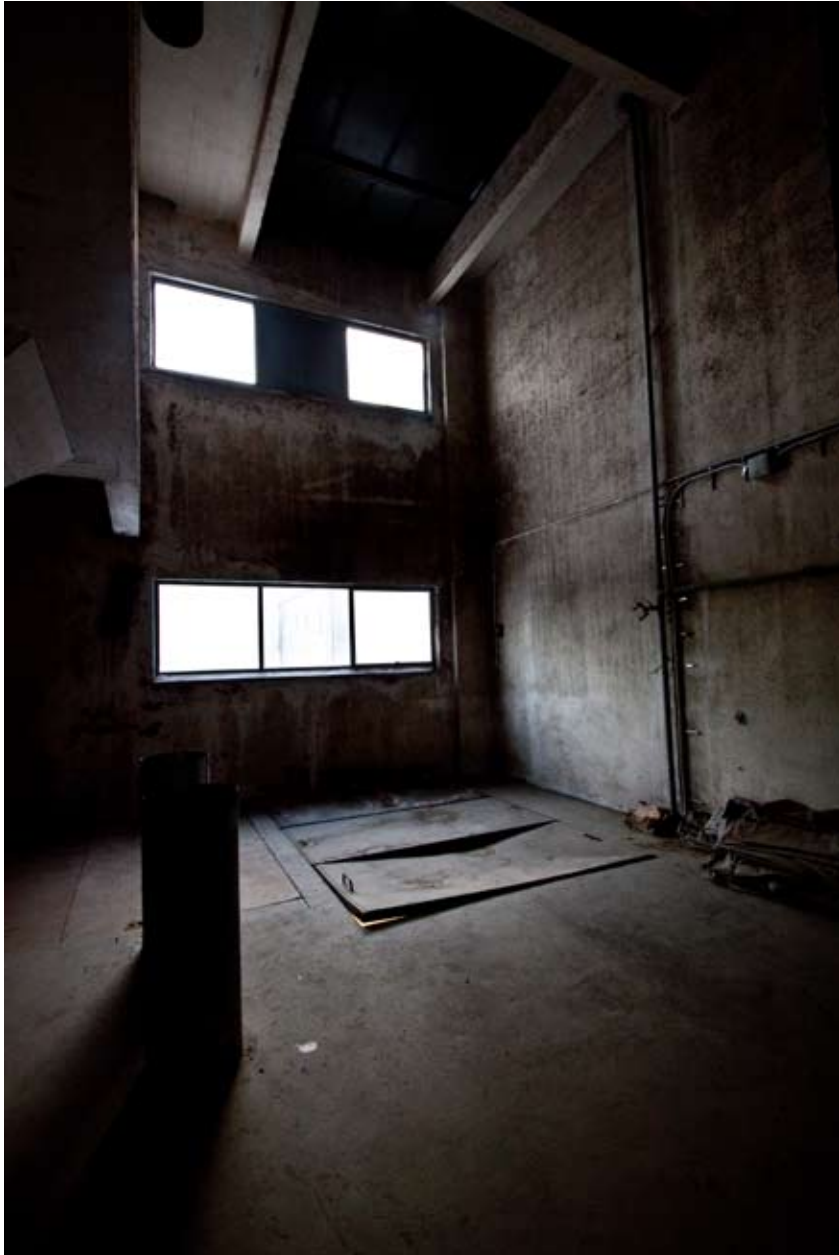
Kuva 6.38 (vasemmalla)  
Konetornin 2. ja 3. kerros ovat yhtenäistä tilaa. Valokuva Talli / MN.

Kuvat 6.39-6.40  
Konetornin 2. ja 3. kerroksen kuljettimia ja suppiloita. Valokuva Talli / MN.

Konetornin tilat sijoittuvat porrashuoneen yhteyteen rakennuksen pihan puolelle. Niille on kulku portaan tasanteilta. Tilojen vaakasuuntaiset ikkunat avautuvat rakennusryhmän pihalle. Tilojen perusdetaljit toistuvat tilasta toiseen. Osa tiloista on kaksi kerrosta korkeita. Konetornin tiloihin sijoittuu viljan varastointiin tarvittava, 1950-luvulta peräisin oleva laitteisto.

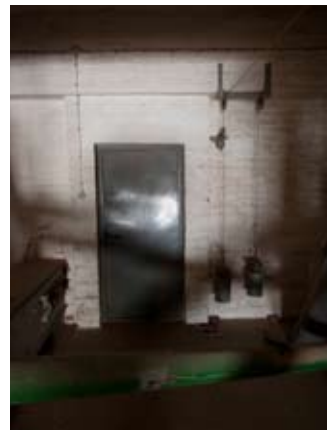
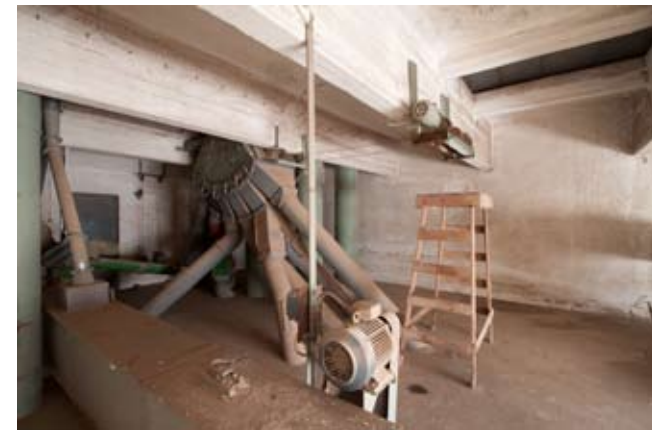
Kuvat 6.58-6.60 (alla)  
Ikkuna ja koneiden asennusaukko.  
Tilan ovi on rakennukselle tyypillinen maalattu teräsovi (1950-I tyyppi)  
Viljanjakaja tilan takaosassa. Valokuvat Talli / MN.

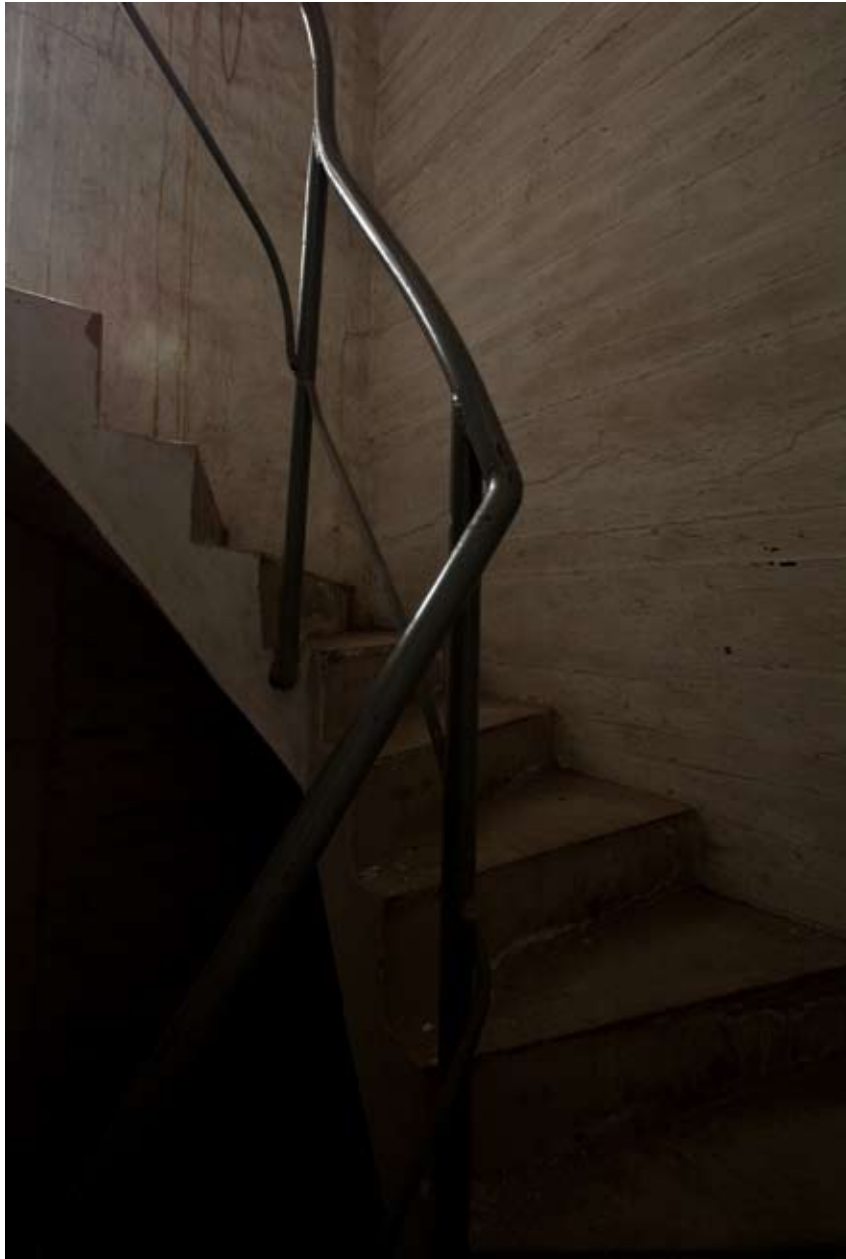
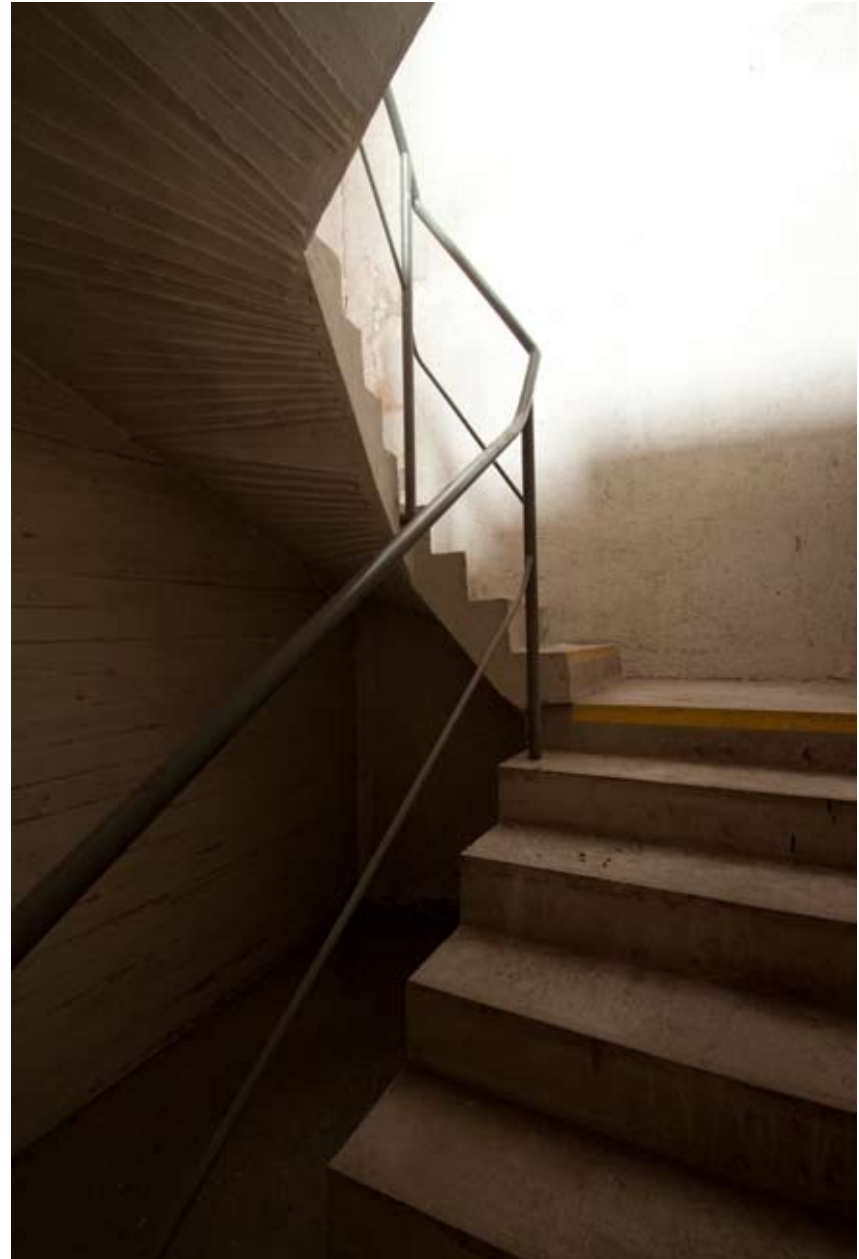
Kuvat 6.63 - 6.64 (vasemmalla)

Betoniporras 13. kerrokseen. Valokuvat Talli / MN.

Konetornin 13. kerrokseen johtaa porrashuoneesta betonista paikalla valettu kierreporras. Ylätasanteelta on pääsy 13. kerroksen konetornin tilaan ja kattoterassille

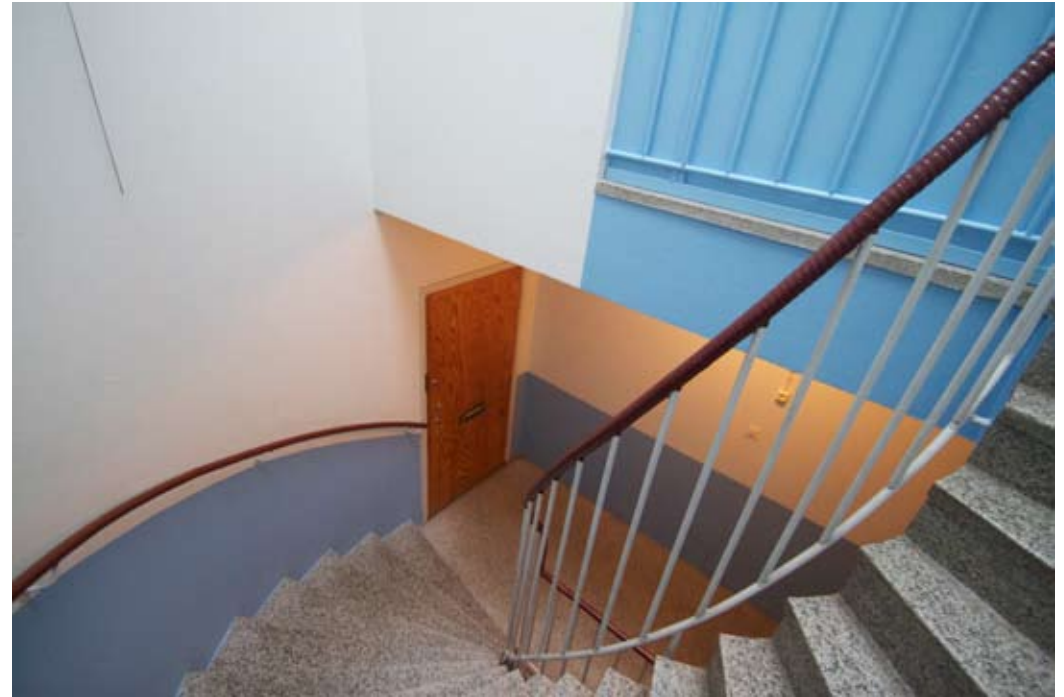
Kuva 6.70 (yllä)

Kierreporras ja kaide. Kuvan yläreunassa näkyy kaiteen taakse rakennettua kevyttä väliseinää.

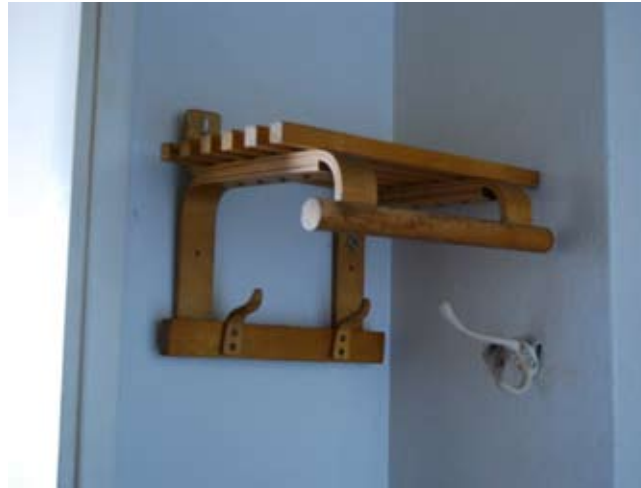
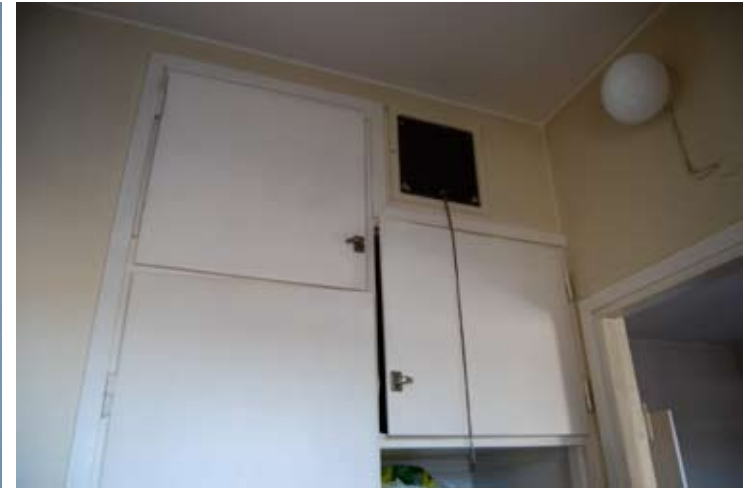
Kuvat 6.84-6.85 (yllä)

Yksiön eteisen alkuperäinen pieni vaatenaulakko ja keittokomeron kiinteitä kaapistoja.

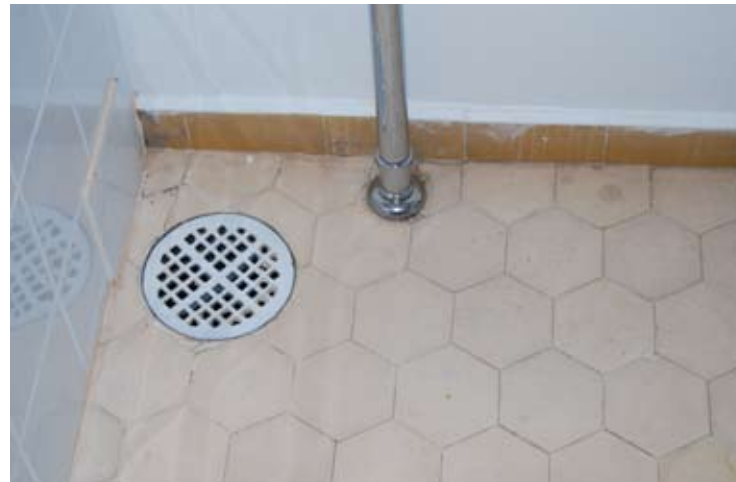
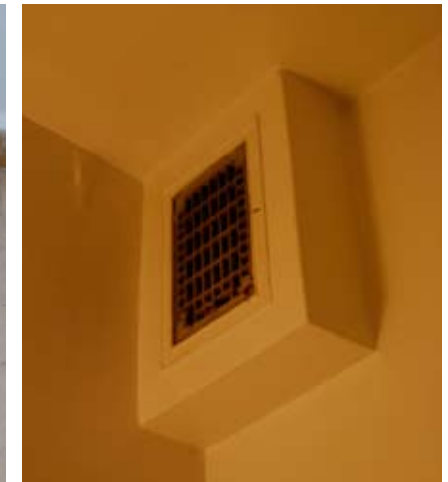
Kuvat 6.86-6.88 (alla)

Yksiön kylpyhuoneen alkuperäinen ammejärjestely, lattiapintaa ja ilmanvaihtosäleikkö.

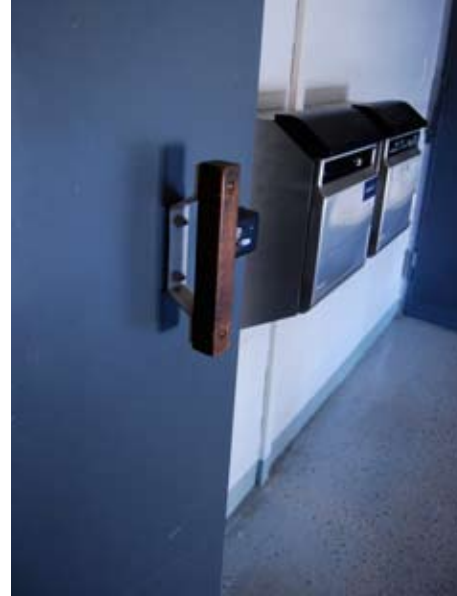
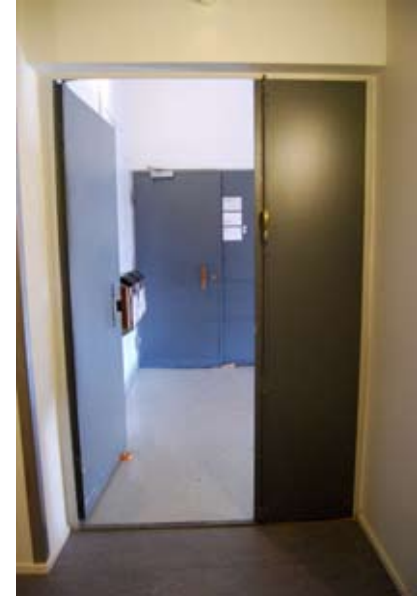
Kuvat 6.89-6.92 (ylärivi)

Tasovaraston porrashuone on kunnostettu, mutta porras ja sen kaide ovat alkuperäisiä. Porrashuoneessa on osittain käytössä myös alkuperäisiä teräsovia, joiden malli ja vetimet vastaavat konetornissa käytössä olevia tyyppiä. Ovet valokuvatto tasovaraston 5. kerroksen porrastasanteella.

Tasovaraston tiloissa ei tämän rakennushistoriaselvityksen puitteissa tehty yksityiskohtaista inventointia. Rakennuksen kellarikerroksessa ja ensimmäisessä kerroksessa on alkuperäisiä pintoja ja rakennusosia. Tasovaraston porrashuone on kunnostettu muutostöiden yhteydessä, mutta porrassyökset ja teräsputkikaiteet ovat alkuperäisiä. Porrashuo-neen ylimmällä tasolla on alkuperäiset teräsovet, joiden yksityiskohdat ja vetimet vastaavat konetornissa käytettyä tyyppiä.

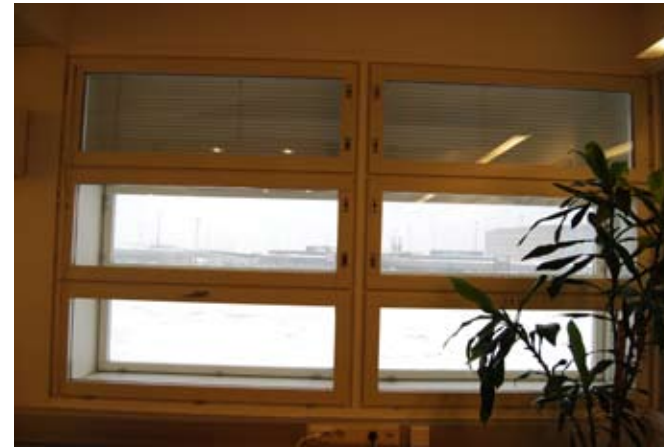
Kuva 6.97 (vasemmalla)  
Tasovaraston toimistotiloille  
tyypillinen ikkunarakenne  
1980-luvulta.

Tasovaraston sisätilojen alkuperäinen avoin ja karu ilme on käyttötar-koituksen muutoksen myötä muuttunut huomattavasti. 1980-luvulla tehdyissä muutostöissä ei ole erityisesti otettu huomioon rakennuksen vanhaa, rouheaa varastotilan luonnetta. Myöhempien, eri vuokralaisten tarpeista johtuvien pintamateriaalien, kalusteiden ja tilajakojen muutosten vuoksi myöskään 1980-luvun rakennusvaihe ei erotu enää nykyisin erityisen yhtenäisenä kerrostumana. Eri tilojen ilmettä yhdistäviä teki-jöitä ovat rakennuksen alkuperäiset, vaikuttavat betonirakenteet (ylim-mässä kerroksessa vinot kattopalkit, kerroksissa komeat sienipilarit) ja 1980-luvulla toteutetut puuikkunat, joiden puitejaossa on muistumia varastorakennuksen alkuperäisten ikkunoiden jaottelusta.

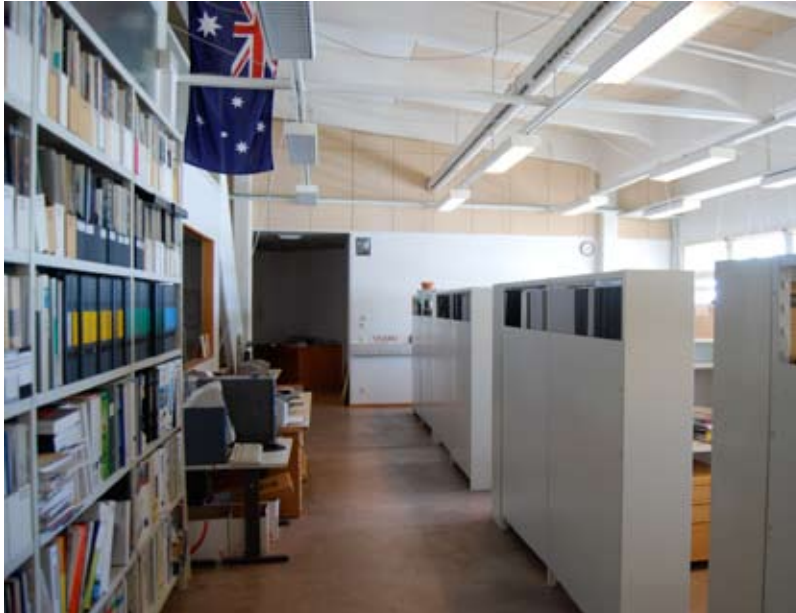
Kuva 6.100-6.101 (yllä ja alla)  
Tasovaraston ylimmän kerroksen tiloissa on näkyvät vinot kattopalkit. Valokuvat arkkitehtitoimisto Huttunen-Hirvonen tiloista.

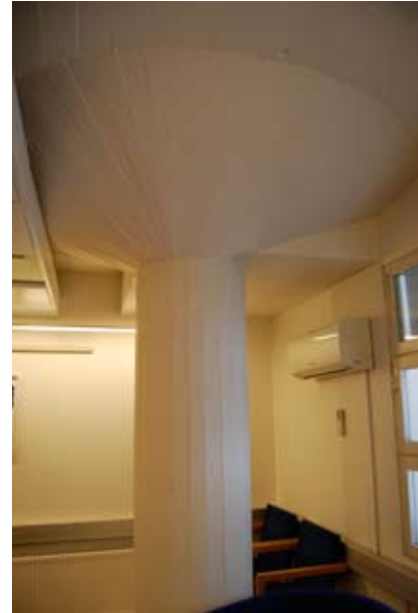
Kuva 6.102-6.103 (yllä)  
Neljäs kerros, kantava sienipilari Meltronin toimistotilojen 1990-2000-luvuilla toteutettuja sisustusratkaisuja

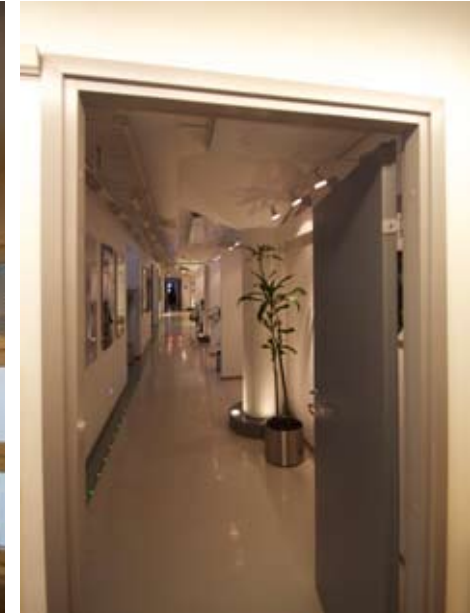
Kuva 6.104 (alla) Toimitilaa tasovaraston toisessa kerroksessa (Ema Group)

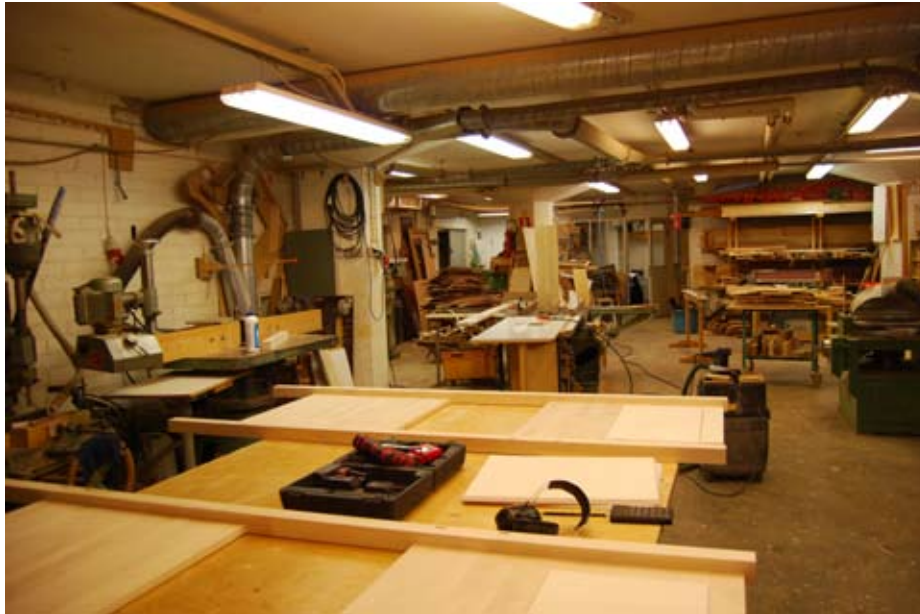
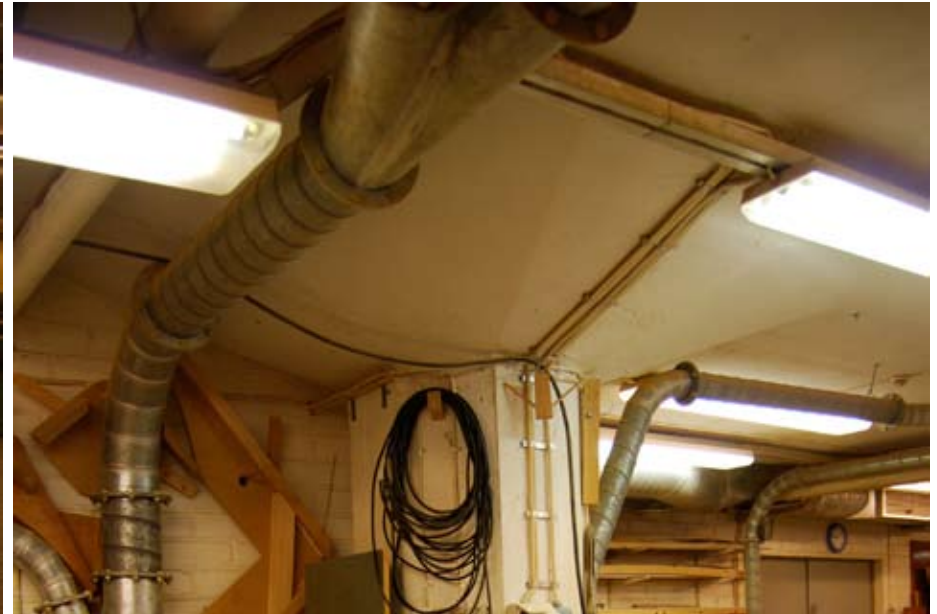
Kuvat 6.107-6.109 (alariivi)

Entisissä perunavaraston tiloissa kellarikerroksessa on säilynyt alkuperäisiä rakennusosia: teräsikkuna, kellari peiliovi, lattiapintaa.
