KÄPYLÄN PERUSKOULU

MÄKELÄNKATU 93 00610 H:KI
MATALAENERGIAA SOVELTAVA TEKNINEN PERUSPARANNUS

HANKESUUNNITELMA
19.2.2008

HELSINGIN KAUPUNKI
TILAKESKUS
OPETUSVIRASTO

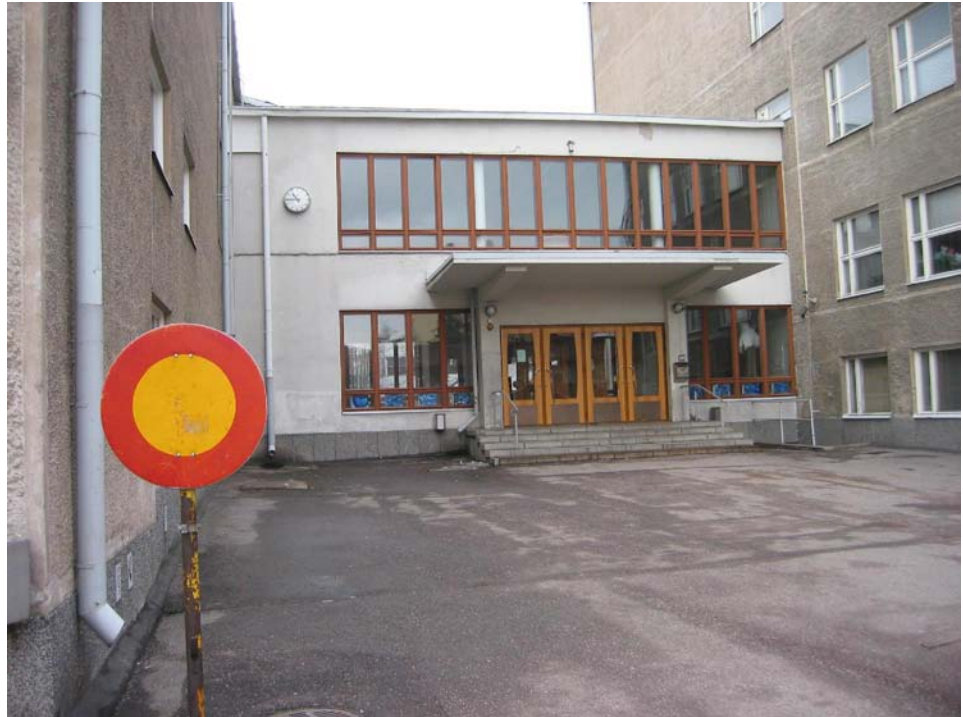
Pihan puoleinen pääsisääntulo. Sisääntulot eivät ole esteettömiä

Rakennuksen pääportaan yhteyteen rakennetaan hissi, ruokalasiiven tasonostin modernisoidaan ja pääsisäänkäyntiin pihan puolelle rakennetaan luiska. Toimenpiteet parantavat merkittävästi koulun esteettömyyttä. Koulurakennuksen itäpäädyn viimeiset luokkahuoneet, mm. kuvaamataidon luokka, jäävät vielä portaiden varaan ½ kerrostason nousujen taakse. Hankesuunnitteluvaiheessa tutkittiin, miten esteettömän sisäreitin voisi järjestää ruokalasiipeen ja vanhan rakennuksen itäpäädyyn. Tilojen sijainnin ja korkeusasemien vuoksi ratkaisu olisi ollut uuden hissitornin rakentaminen rakennusrungon ulkopuolelle. Lisäkustannukset toisen hissien rakentamisesta olisivat hyötyyn nähden kohtuuttoman suuret.

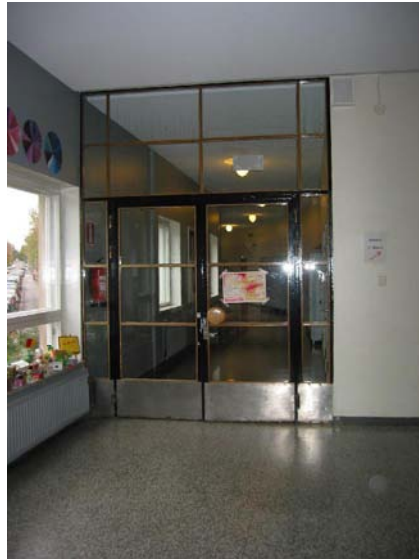
Säilytettävät, palo-oviksi kunnostettavat teräslasiovet

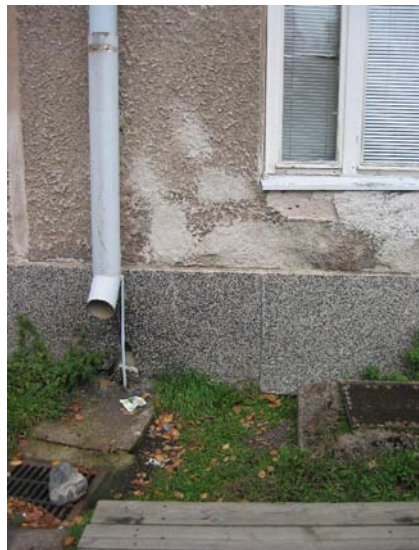
Julkisivun ja sokkelin kosteusvaurio

1980-luvulla rakennettu siipirakennuksen elementtien sauma on huonokuntoinen ja päästää vettä rakenteisiin. Kalervonkadun puolella maanpinta viettää rakennukseen päin ja aiheuttaa kosteusrasitusta seinärakenteissa.

- Perusmuurin vesieristäminen, lämmöneristäminen ja salaojittaminen kauttaaltaan; olemassa olevat salaojat uusitaan
- Alapohjan ja rakenteiden kosteusvauriot korjataan

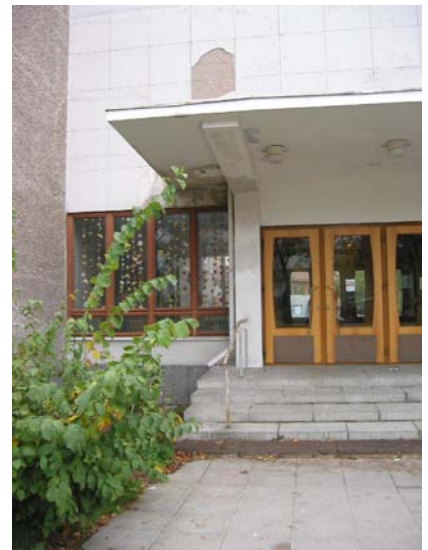
Pääsisäntulo Mäkeläkadulle. Julkisivun maali ei sovi rappausalustaan
