Pasilan aluesuunnitelma

Helsingin kaupungin rakennusviraston julkaisuja 2012:10

## Pasilan aluesuunnitelma 2013–2022

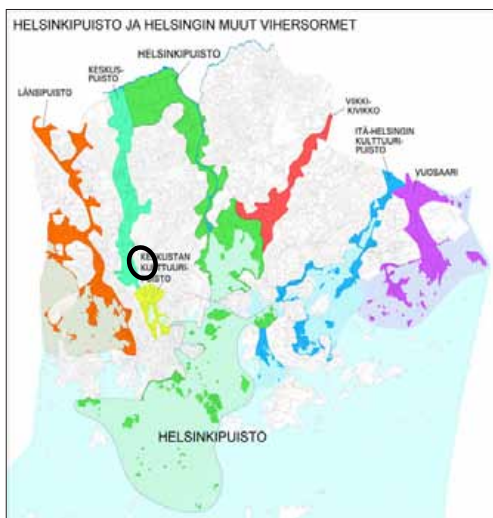
*Ote viheraluerakennekartasta.*

*Pasilan aluetta ympäröivät laajat ulkoilu-alueet, jotka yhdistävät sen osaksi Helsingin viheralueverkostoa. Pasilaa länsipuolelta rajaava Keskuspuisto on yksi Helsingin kaupunkirakennetta jäsentävä laaja viherkokonaisuus ns. vihersormi. Itä-Pasilan puistoalueilta on Vallilanlaakson viheralueiden kautta yhteys Vantaanjoen varren ja merenrantojen Helsinkipuistoon.*

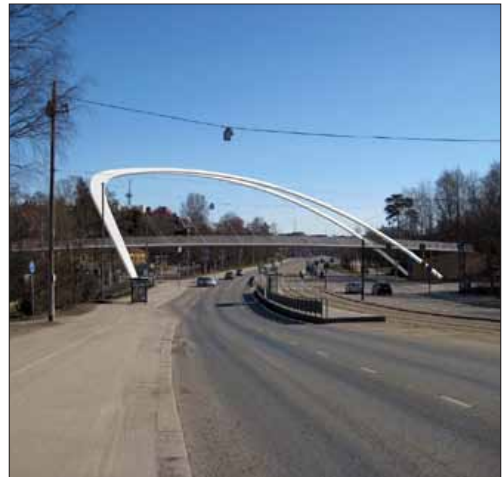
Havainnekuva Auroran sillasta. Kuvalähde: WSP Finland Oy. Helsingin rakennusvirasto 2012.

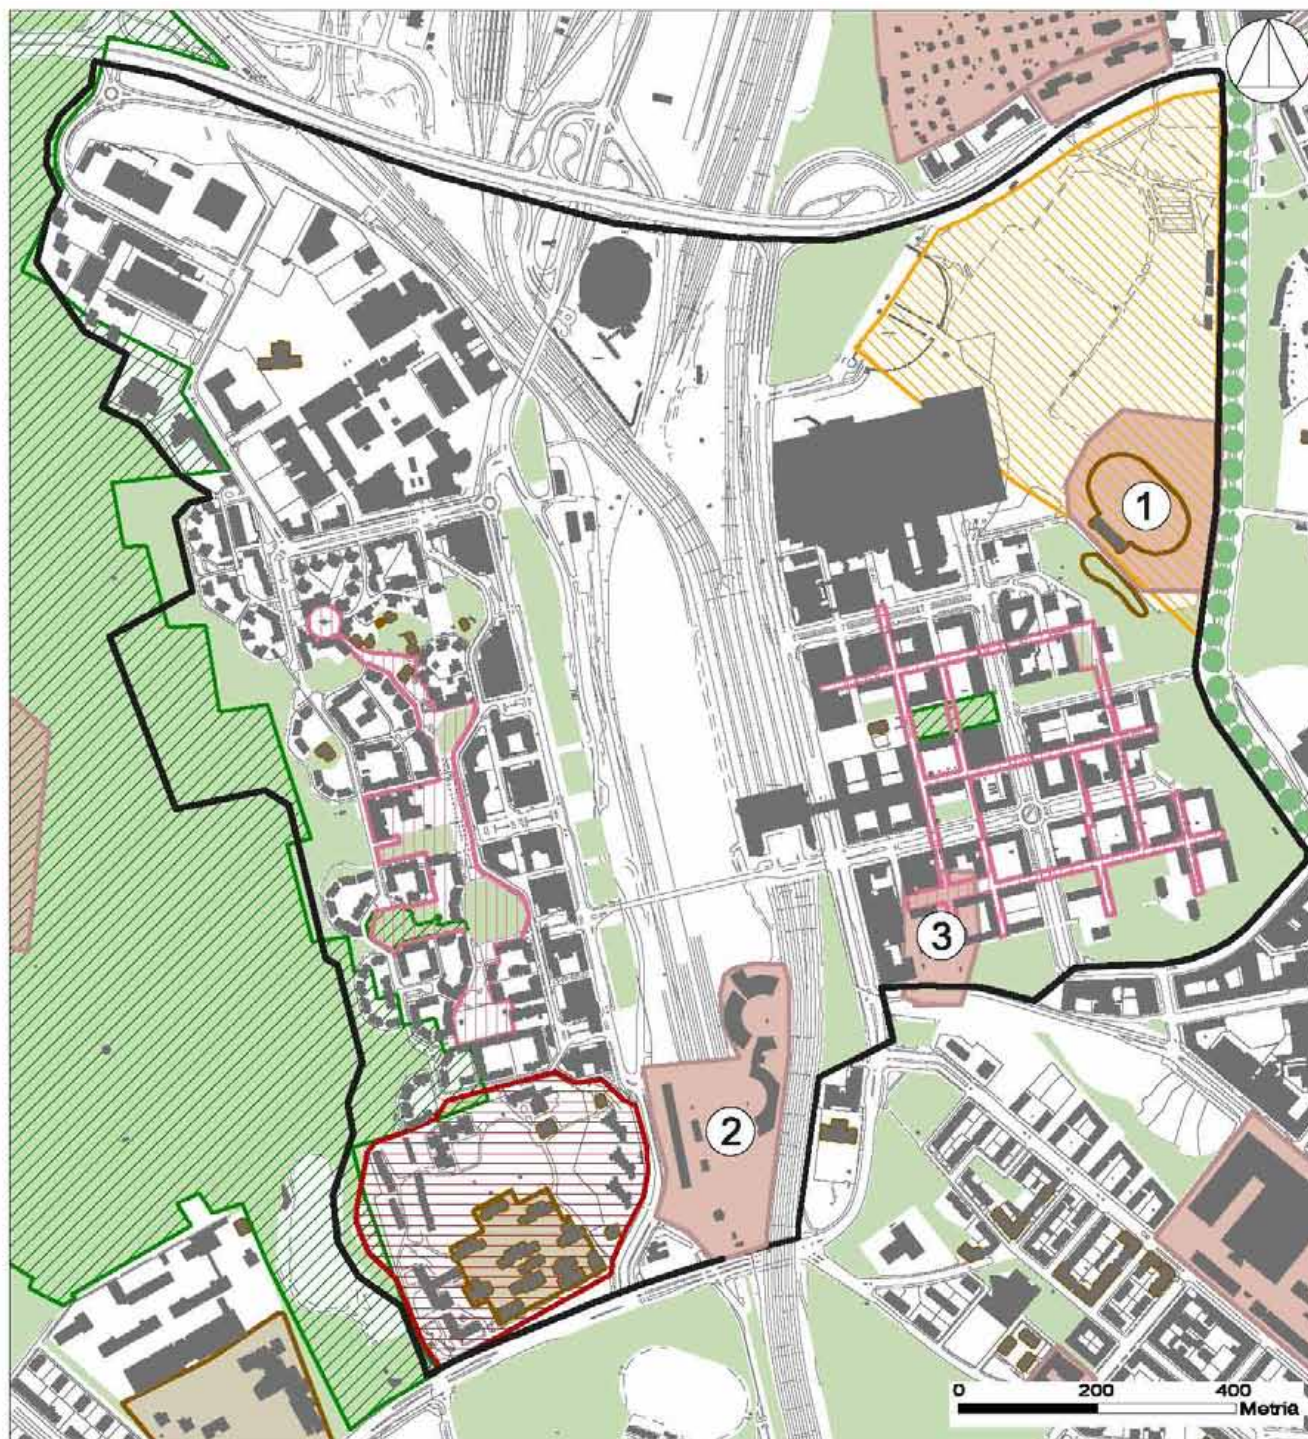
## Arvokkaat ja suojellut kulttuuriympäristökohteet

| | Asemakaavalla suojeltu alue<br>(Lähde: Asemakaavat) | | Arvoympäristö, tilanne 2012<br>(Lähde: Helsingin kaupunki) |
| | Muinaisjäännös<br>(Lähde: Museovirasto) | | |
| | 3. Ensimmäisen maailmansodan aikainen luolasuoja | | |

Junailijankujan ja Junailijanaukion risteyksen alapuolella sijaitsee vuosina 1914-1918 kallioon louhittu ensimmäisen maailmansodan aikainen luola. Kohde on ollut pääkaupunkiseudun maalinnoitteiden suurikokoisin luolasuoja. Sitä on myöhemmin laajennettu ja uudistettu osaksi Itä-Pasilan väestösuoja.

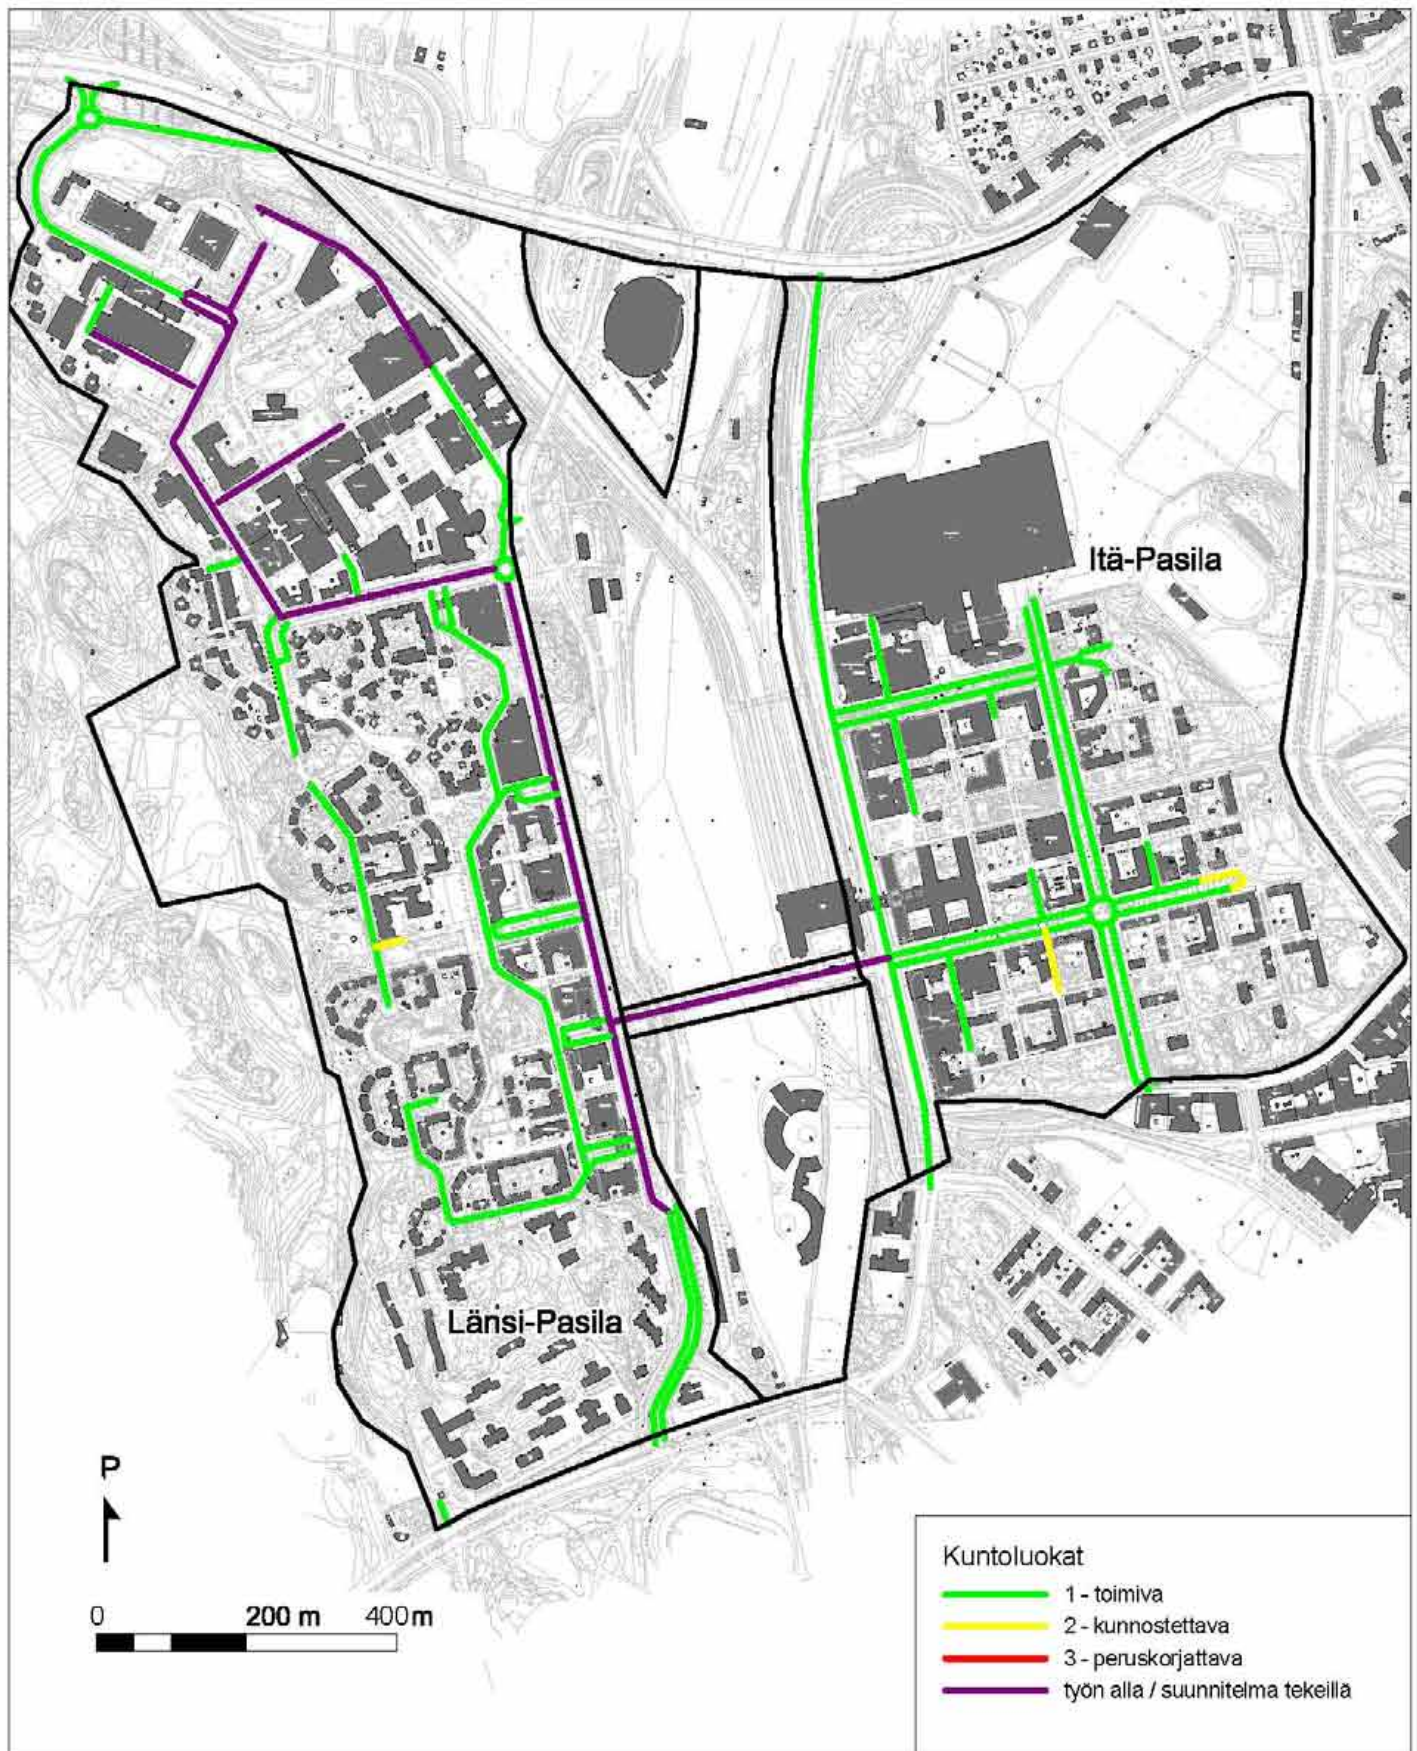
# Katujen kuntoluokitus

Länsi-Pasilassa kokoojakaduilla on ajoratojen päällysteenä käytetty pääasiassa asfalttia ja reunakivenä harmaata graniittia. Kuivatus on hoidettu viemäröinnillä. Kokoojakaduilla jalankulku- ja pyörätiet on pääosin sijoitettu molemmin puolin ajoratoja ja lisäksi katujen varsille on osoitettu kadunsuuntaista pysäköintiä.

Itä- ja Länsi-Pasilassa ajoradat ovat pääosin rakenteellisesti hyväkuntoisia. Päälystevaurioita, halkeamia ja painumia esiintyy vähäisesti. Suojatiemaalaukset ovat paikoitellen kuluneita.

Suurin osa alueen kaduista ja jalankulkuväylistä on silmämääräisesti tarkasteltuna rakenteellisesti hyvässä kunnossa, pintavaurioita esiintyy vain paikallisesti. Vauriot on korjattavissa osana katujen normaalia kunnossapitoa. Lisäksi painumia esiintyy pysäköinnin ja kansien rajakohdissa. Suojateiden maalaukset ovat monin paikoin kuluneet ja uusimisen tarpeessa. Radiokadulta puuttuu selkeästi suojatie Rahakamarinportin liittymän läheisyydestä.

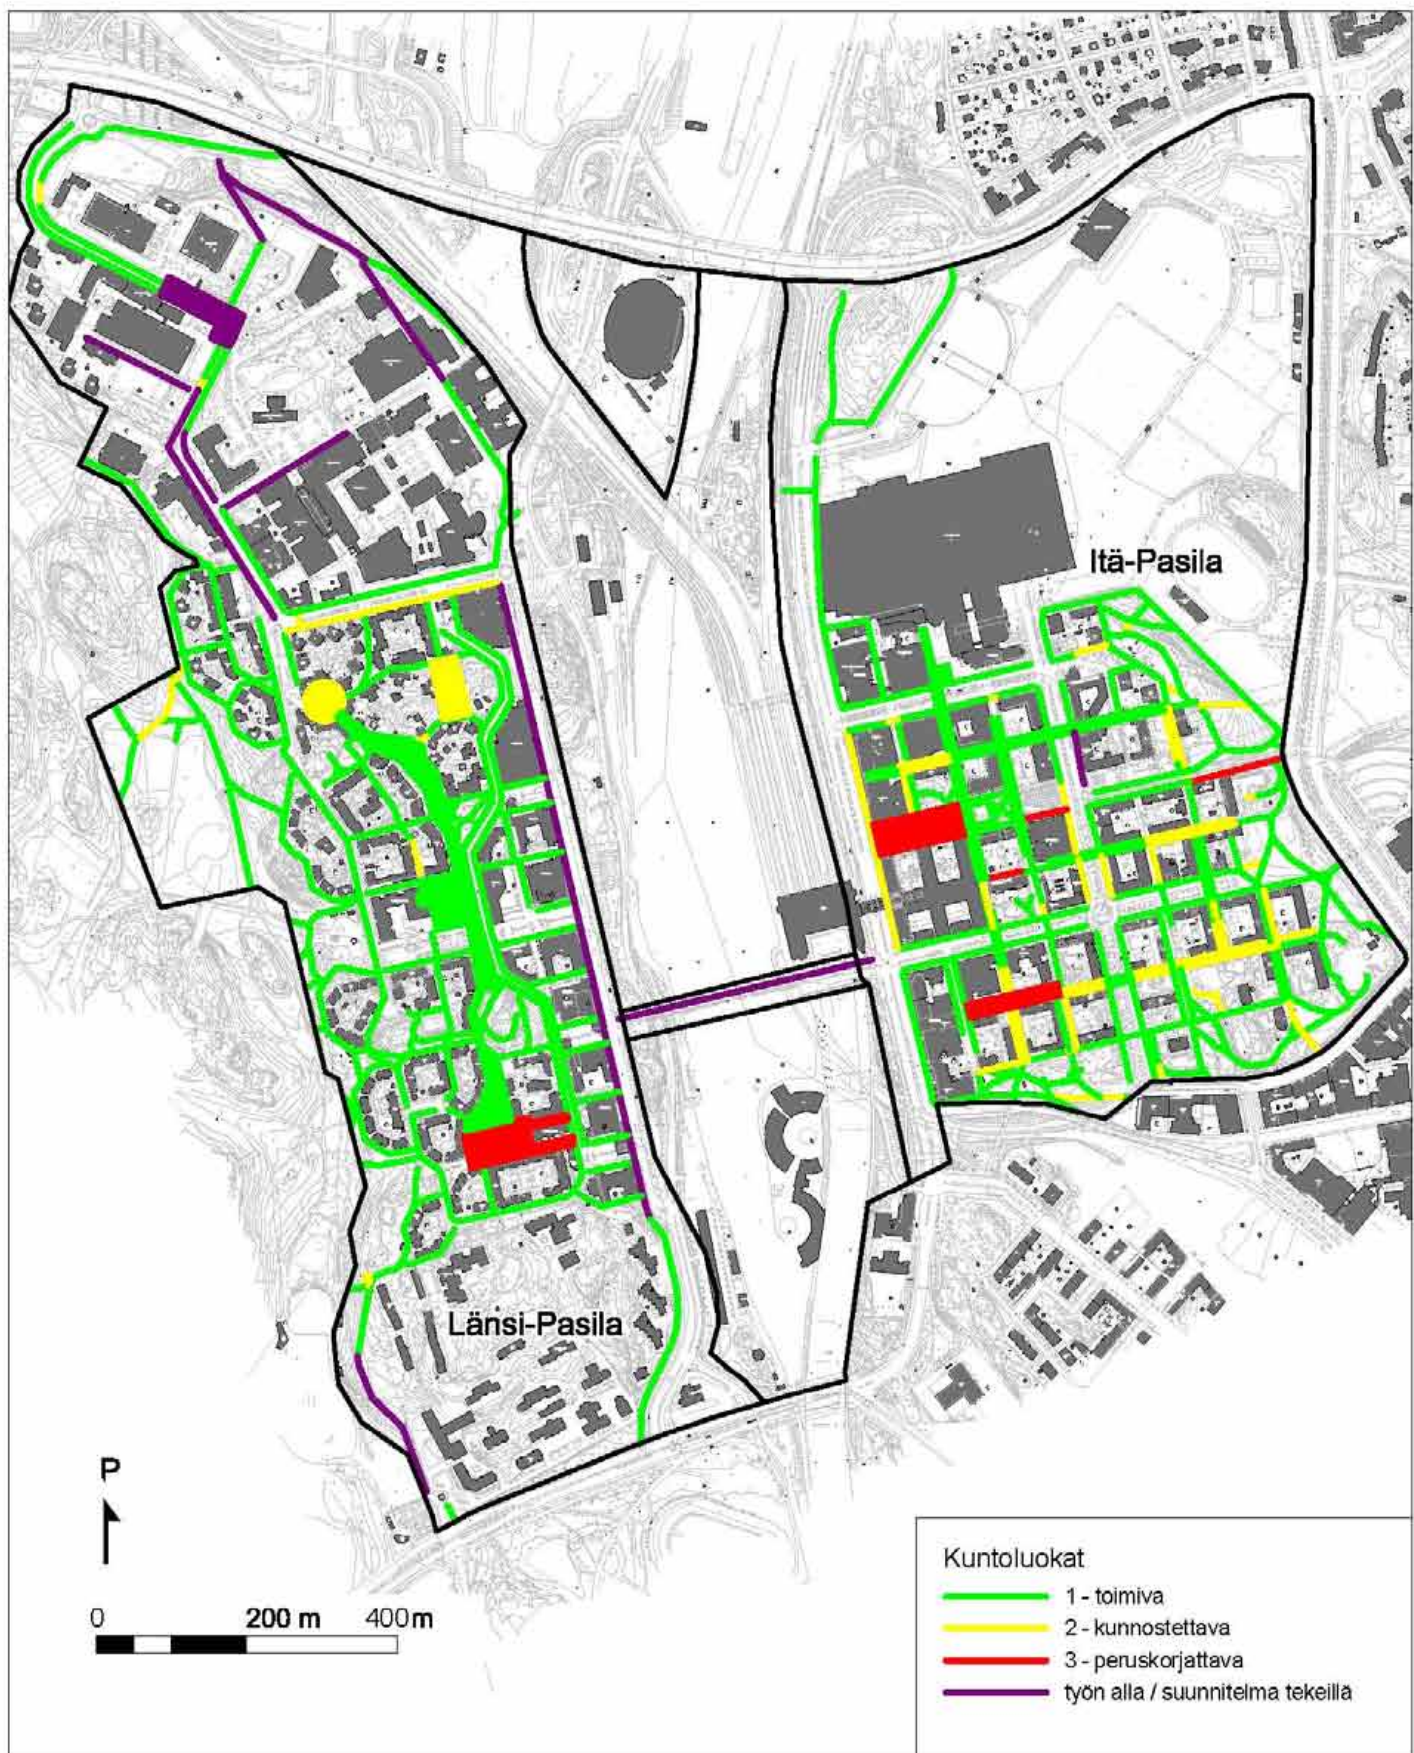
## Aukioiden, jalankulku- ja ulkoilureittien kuntoluokitus

että kasvillisuudessa. Muita puutteita alueilla ovat penkkien vähäisyys. Kadun kalusteiden ja varusteiden mallien määrä on Itä-Pasilassa melko kirjava, kun taas Länsi-Pasilassa ilme on yhtenäinen ja rauhallinen. Useat sekä Länsi- että Itä-Pasilan aukioista ovat peruskorjauksen tarpeessa, mm. rakenteet ja toiminnot kaipaavat uudistusta. Lisäksi aukoiden materiaalit ovat yksitoikkoisia, ja normaali kuluminen sekä huonokuntoiset istutukset luovat kuluneen yleisilmeen.

Ulkoilureittiverkosto on pääosin kattava ja hyvässä kunnossa, mutta ratapiha hankaloittaa alueiden välistä liikkumista. Yleinen ongelma on pyöräilyreittien sujuva jatkuvuus Länsi- ja Itä-Pasilan välillä sekä alueiden läpi; mm. Kumpulan ja Keskuspuiston välinen selkeä yhteys puuttuu. Korjauksen tarpeessa ovat mm. Itä-Pasilan Velodrominrinteen jyrkät reitit, joiden kivituhkapinnoite valuu alas.

Länsi- ja Itä-Pasilassa autottomien jalankulkukatujen yleisiä ongelmia ovat ajoesteiden toimimattomuus, sekä runsas huoltoajo ja paikoitus. Molemmille osa-alueille tyypillistä ovat kirjavat, osittain huonokuntoiset tai väärin sijoitetut ajoesteet, joita kierretään mm. istutusalueiden kautta. Kuluneisuutta on havaittavissa sekä kulkupinnoilla, kalusteissa

Länsi-Pasilassa jalankulkureitit ovat hyväkuntoisia ja täyttävät pääosin esteettömyyden tasaisuusvaatimuksen. Itä-Pasilassa jalankulkualueiden kiveykset ovat usealla väyläosuudella vaurioituneet ja epätasaisia. Molemmilla alueilla on pituuskaltevuudeltaan jyrkkiä jalankulkuosuuksia. Sekä Länsi- että Itä-Pasilan alueiden suojateiden reunatuet ovat pääosin viistettyjä, nykyisten tyyppiinrustusten mukaisia. Joitakin suojateita on toteutettu ilman reunatukia. Sekä Itä- että Länsi-Pasilassa penkkien määrä on huomattavan vähäinen.

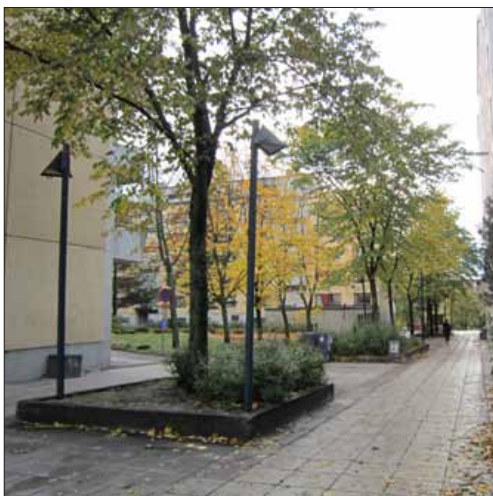
*Yksi käytetyistä valaisinmalleista Itä-Pasilassa.*

*Itä-Pasilassa* valaistuksen ikärakenne ulottuu vanhimmilta osin 1970-luvulle. Ulkovalaistus on pääsääntöisesti toteutettu elohopea- ja suurpainenatriumlampuilla. Alueella on runsaasti vanhoja heikkotehoisia valaisimia. Kaduilla ja kansien jalankulkualueilla on käytetty useita eri valaisinmalleja ja kokonaisuus on sekava. Valaistuksessa on käytetty mm. jalankulkualueilla pientievalaisimia ja erivärisinä kolmionmallista Began pylväisvalaisinta, sekä katualueilla (Asemapäällikönkatu ja Rauta-

tieläisenkatu) Idmanin WOKKI –valaisimia ja muualla pääasiassa tavanomaisia tievalaisintyyppisiä valaisinmalleja. Valaistuksen ongelmakohtia ovat mm. portaiden kohdat ja puiden lehvästön peittoon jäävät valaisimet. Myös puistojen pääreittien valaistus on osin riittämätön. Itä-Pasilan heikko ulkovalaistuksen taso on ongelma viihtyisyyden, esteettömyyden ja turvallisuuden kannalta. Kunnostustöiden yhteydessä on uusittu valaistusta kansia yhdistävien siltojen kohdilla ja osalla katuosuuksia. Helsingin Energian tavoitteena on uusia elohopeavalaisimien tilalle induktio-/suurpainenaatrium-valonlähteet seuraavan 5 vuoden aikana. Kunnostuskohteita ovat mm. kansien jalankulkualueet. Niillä Pasilan alueilla, joissa halutaan käyttää valkoista valoa, tullaan mahdollisesti tutkimaan led-valaistuksen käyttöä korvaamaan vanhoja elohopealamppuja.

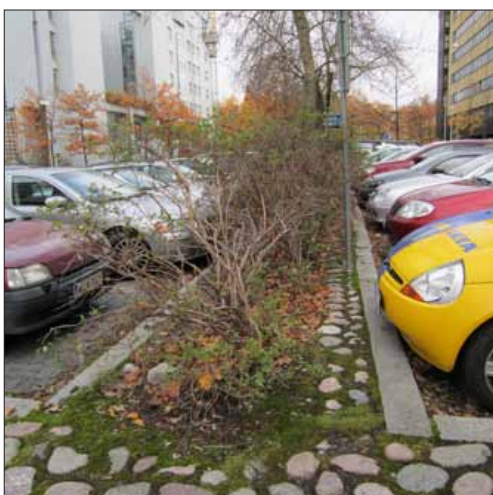
*Kapea istutuskäista paikoitusalueella.*

*Länsi-Pasilassa* katuviheralueiden ongelma on sekä ylläpidon että kasvillisuuden hyvinvoinnin kannalta liian kapeat istutuskäistat. Kapeiden pensaskäistojen kasvustot ulottuvat paikoin ajoradoille, paikoin ne ovat kuolleet ja istutusalue on mulloksella. Puurivit ovat usein huonokuntoisia ja epäyhtenäisiä riittämättömän kasvualustan vuoksi. Kivetyillä alueilla puiden juurisuojaus ei ole käytetty yhtenäistä linjaa; alustat saattavat olla samalla katuosuudella paikoin suojaamattomia, kivettyjä tai suojattu maaritilällä.

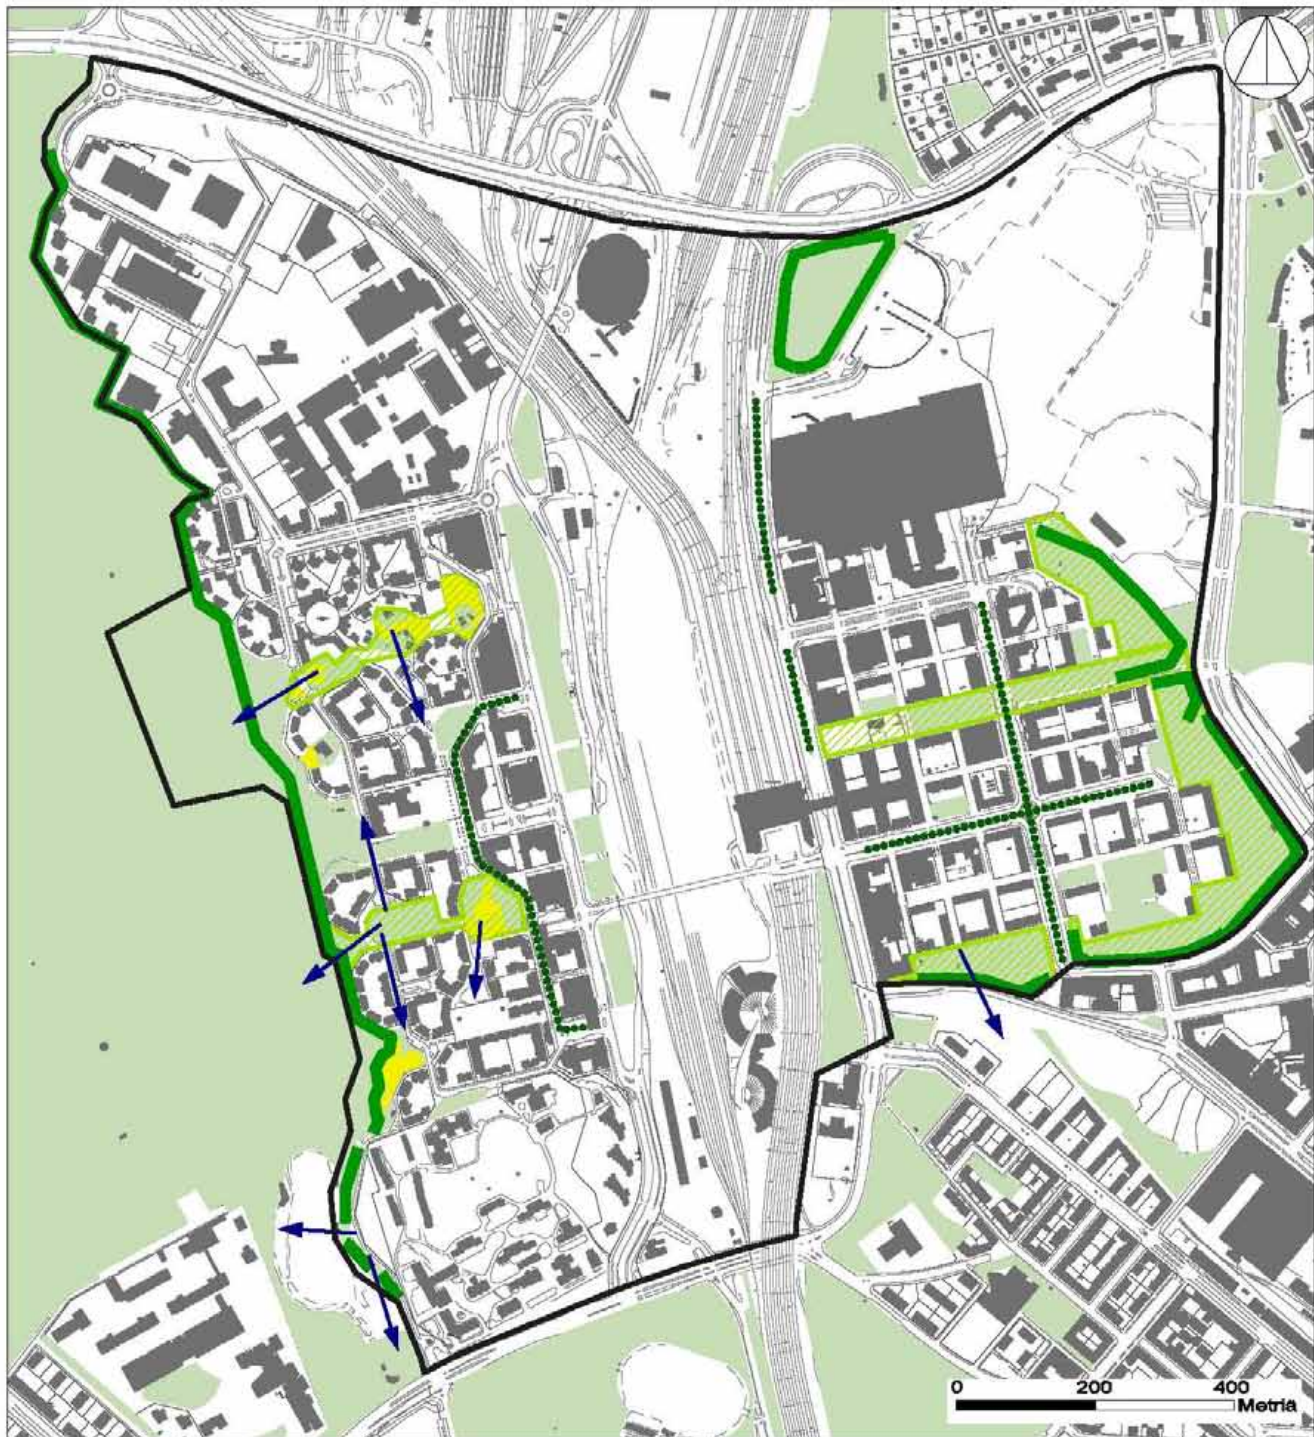
## Maisemanhoidon tavoitteet

- säilytettävä näkymä
- ..... merkittävä puurivi
- merkittävä reunapuusto
- /// tärkeä puistovyöhyke/akseli
- kalliokehto / avokallio

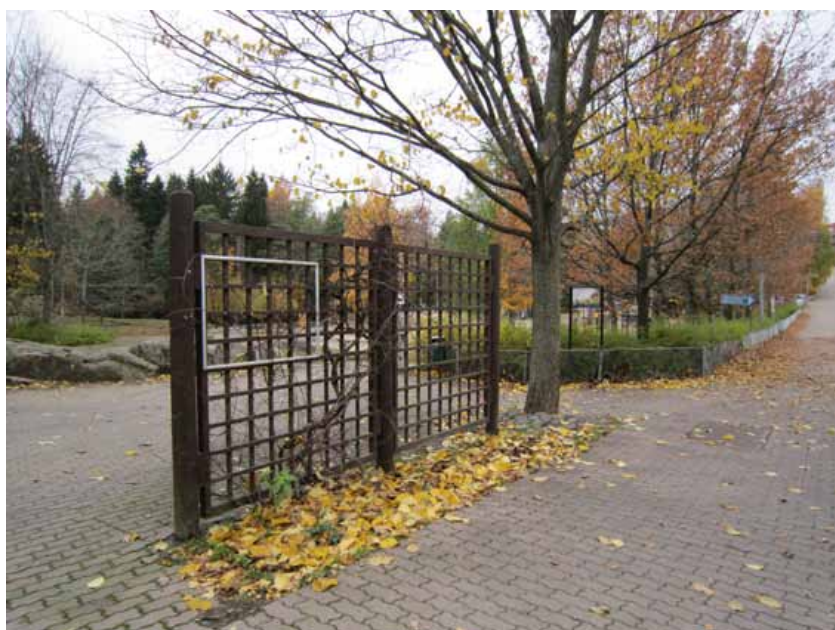
*Uusittava säleikkö Susannanpuistossa.*

Tyypillistä alueelle ovat puiset rakenteet puistoissa, aukioilla ja muilla jalankulkualueilla. Osa pergoloista ja säleikoista säästetään ja kunnostetaan tai uusitaan.

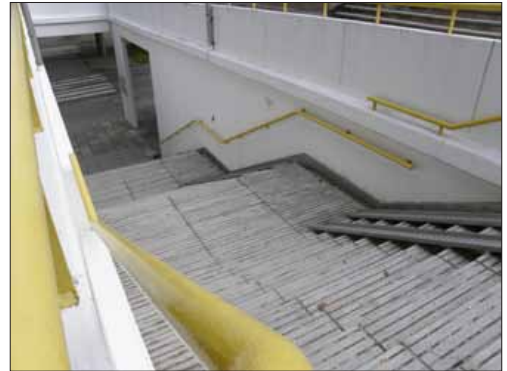
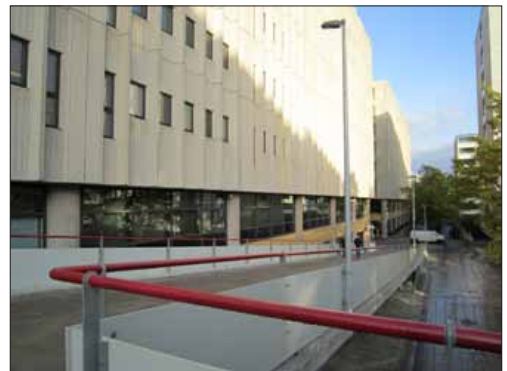
*Resiinakujan kaiteissa on käytetty punaista tehosteväriä; Opastinsillan tehosteväri on keltainen (kuva yllä).*

Itä-Pasilassa tyypillinen piirre on kaiteiden voimakas korostusväritys pääreittien ja asuinalueiden reittien varsilla: Opastinsillalla keltainen, Junailijankujalla sininen, Kellosillalla vaalea ja Resiinakujalla punertava sävy. Väriaiheet säilytetään ja tarvittavin osin kunnostetaan.

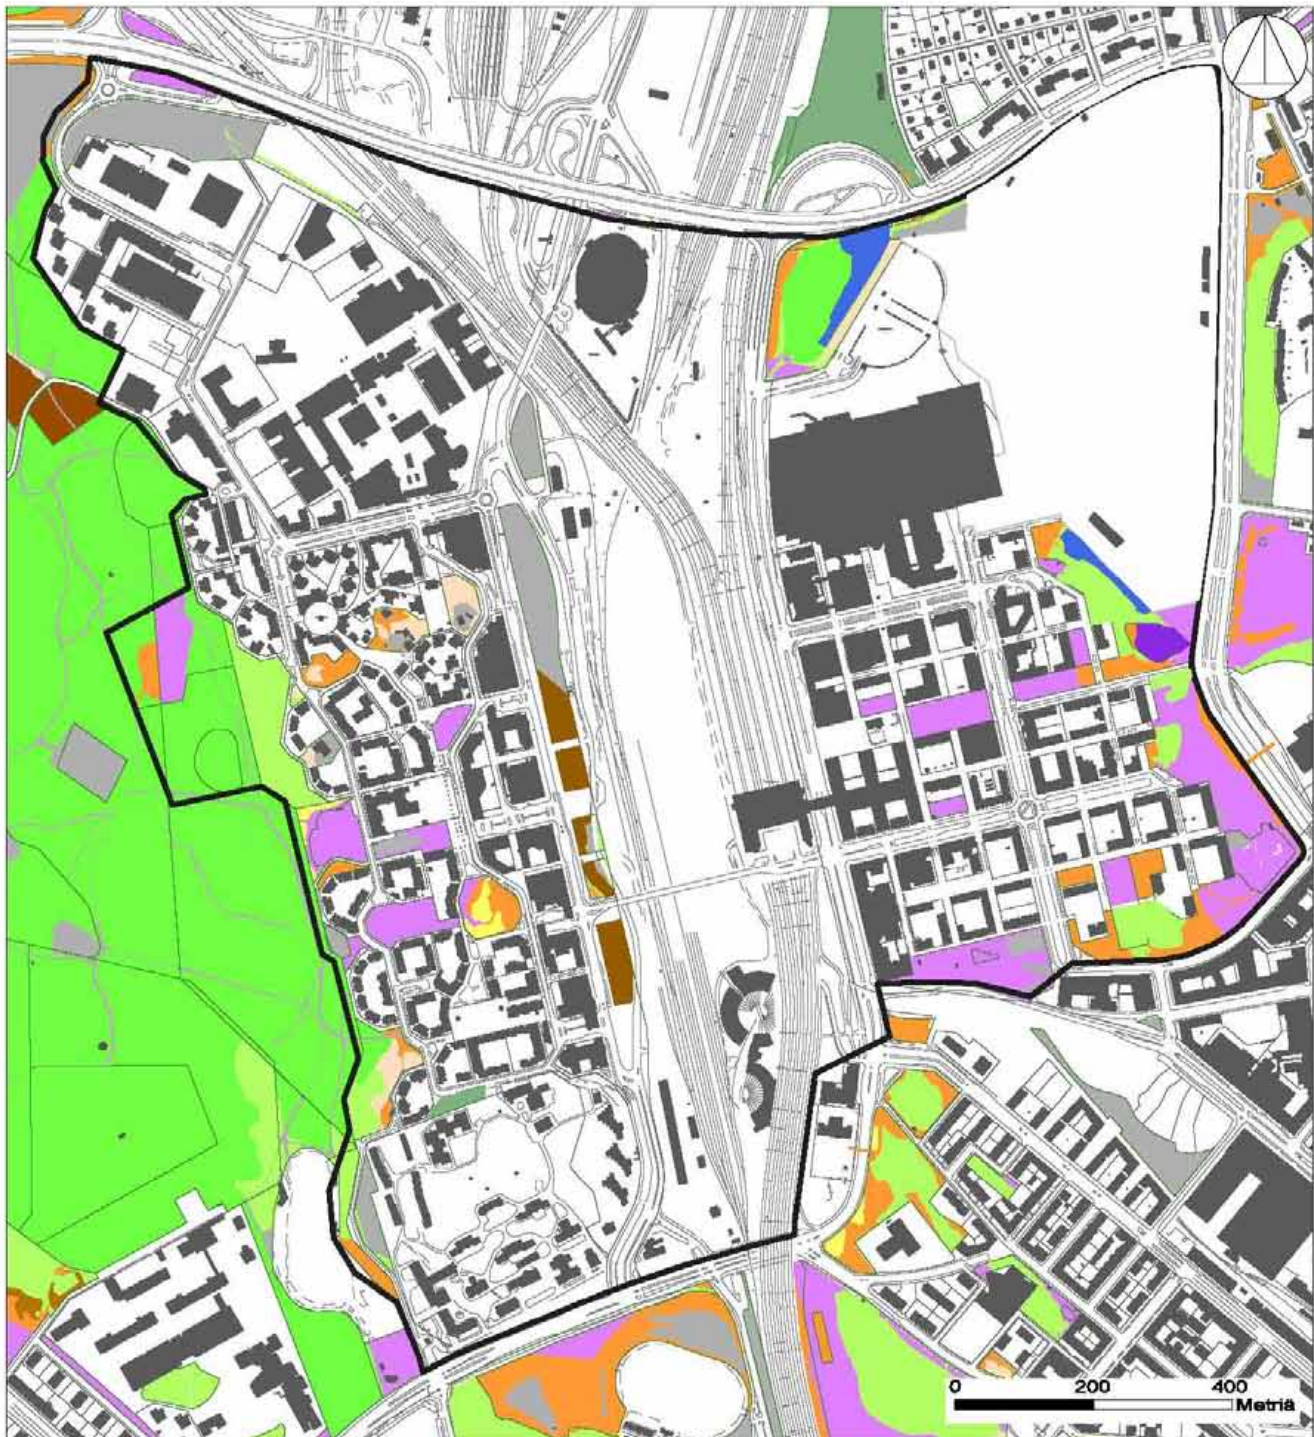
## Viheralueiden hoitoluokat, v. 2012

| <span style="color: #FF00FF;">■</span> A2 käyttöviheralue | <span style="color: #00FF00;">■</span> C1 lähimetsä | <span style="color: #800080;">■</span> E Erityisalue |

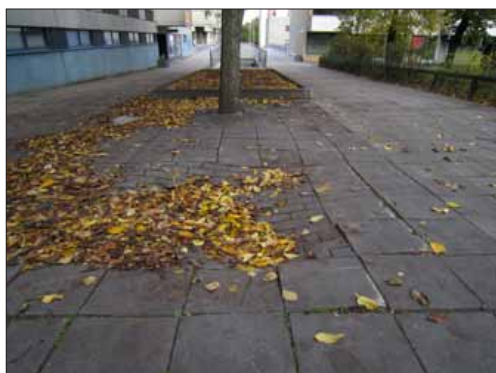
*Painuneet kiveykset hankaloittavat puhtaanapitotöitä erityisesti Itä-Pasilassa.*

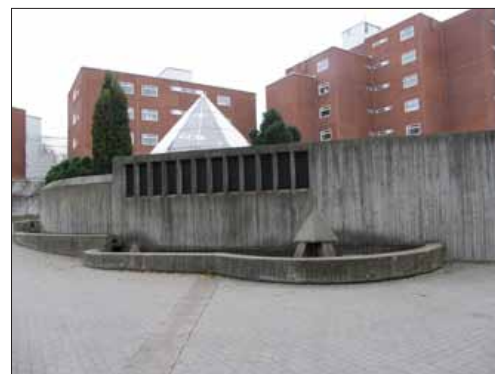
Rahakamarintori

*Rahakamarintorin* ilme kaipaa kunnostusta. Mm. betonipinnat ovat kuluneet, kasvillisuus kaipaa uudistusta ja vesiaihe on osittain rikki, eikä se ole toiminnassa.

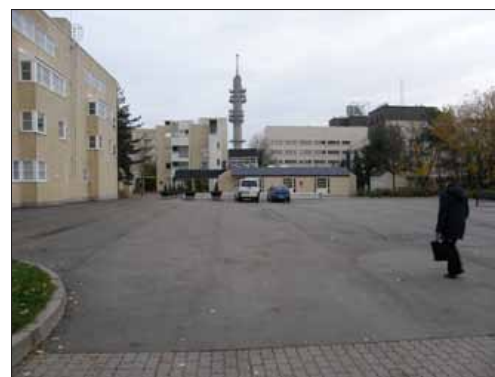
Leanportti

*Leanporttin* ilme on yksitoikkoinen. Alue on kauttaaltaan päällystetty asfaltilla, mutta pääpiirteissään kohde on siisti.

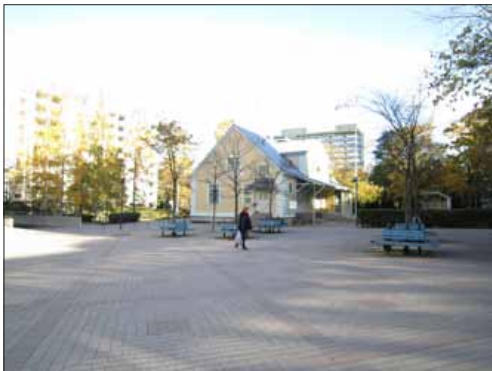
Veturitori ja Rauhanasema

Myös Rauhanaseman ympäristössä ja Veturitorilla on huonokuntoisia puita sekä pintarakenteet, kalusteet (puiden ympärille rakennetut penkit rikki) ja kasvillisuus ovat huonokuntoisia. Aukioilla on tehty jonkin verran ympäristölle ilkeävaltaa, mm. Rauhanaseman viereinen esiintymislava on hajotettu. Lisäksi vaurioita on syntynyt kunnossapitotöiden yhteydessä.

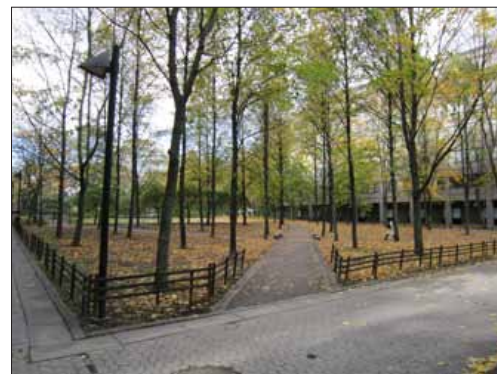
Arndt Pekurisen puisto

Arndt Pekurisen puiston itäpää muodostaa tiheän puuruudukon, joka alun perin suunniteltiin puupankiksi. Puupankista oli tarkoitus siirtää puita muihin kohteisiin tarpeen mukaan. Sitten puiden siirtämisestä luovuttiin ja alue toimii puistona. Nykyisin melko tiheässä kasvava säännöllisen muotoinen ”metsikkö” on osittain huonokuntoinen ja kookas puusto tekee alueesta varjoisan, mm. nurmikko ei menesty aluskasvillisuutena. Rakennettujen reittien lisäksi alueelle on tallautunut käytössä uusia yhteyksiä. Reittien reunat ovat osittain epämääräisiä.

*Arndt Pekurisen puistossa* reittilinjat kunnostetaan. Itäpuolisessa puiston osassa käytävien linjaukset tarkistetaan ja reunakäytävien pinnat uusitaan. Puustoa uusitaan tarvittavin osin säilyttäen monilajisuus ja istutustavan suoraviivainen muotokieli. Maavalli puretaan puiston reunasta niin, että puisto avautuu kadulle. Kadun reunavyöhyke rakennetaan luontevaksi osaksi Arndt Pekurisen puistoa.

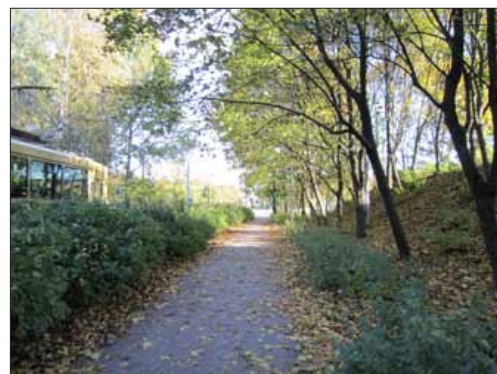
Radanrakentajantie on keskeinen osa jalankulun ja pyöräilyn yhteyttä puistoakselin läpi. Reitiltä puuttuu riittävä valaistus, pinnoite on huonokuntoinen sekä reitti peittyy ympäröivään kasvillisuuteen.

*Radanrakentajantien* jalankulun ja pyöräilyn reittiyhteyttä parannetaan kunnostamalla pinnoitteet ja kasvillisuus, sekä lisäämällä valaistusta.

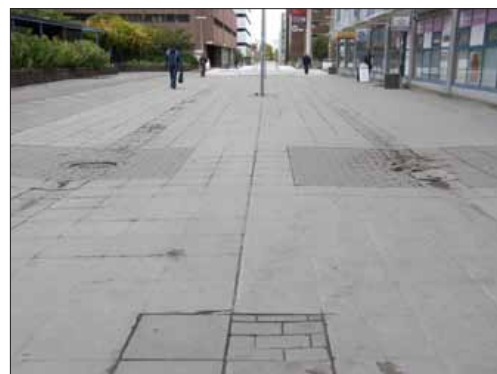
Kunnostettava osuus

Opastinsillan peruskorjaus toteutetaan yhteistyössä Senaatti-kiinteistöjen kanssa tähtäimenä esteettömyyttä palvelevat perusratkaisut. Vaurioitunut ja epätasainen betonilaatoitus uusitaan ja valaistusta parannetaan. Viihtyisyyttä parannetaan mm. uusilla kalusteilla.
