HELSINGIN KAUPUNGIN  
RAKENNUSVIRASTON JULKAISUT 2002:  
ESTEETÖN HELSINKI –PROJEKTI (HKR)

# ESTEETÖN ALEKSI

**HELSINKI KAIKILLE**  
Helsingfors för alla

Aleksanterinkadun peruskorjauksen yhteydessä on katu suunniteltu mahdollisimman esteettömäksi. Sisäänkäyntien kohdilla on lisäksi tehty erityinen tasaus-tarkastelu, jonka tuloksena kadun tasauksia on entisestään nostettu joidenkin sisäänkäyntien kohdilla.

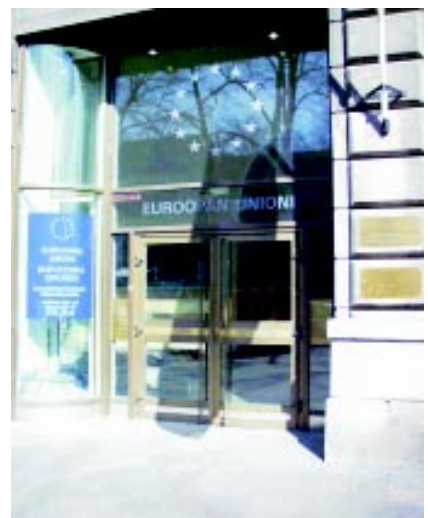
*Uusittu esteetön sisäänkäynti*

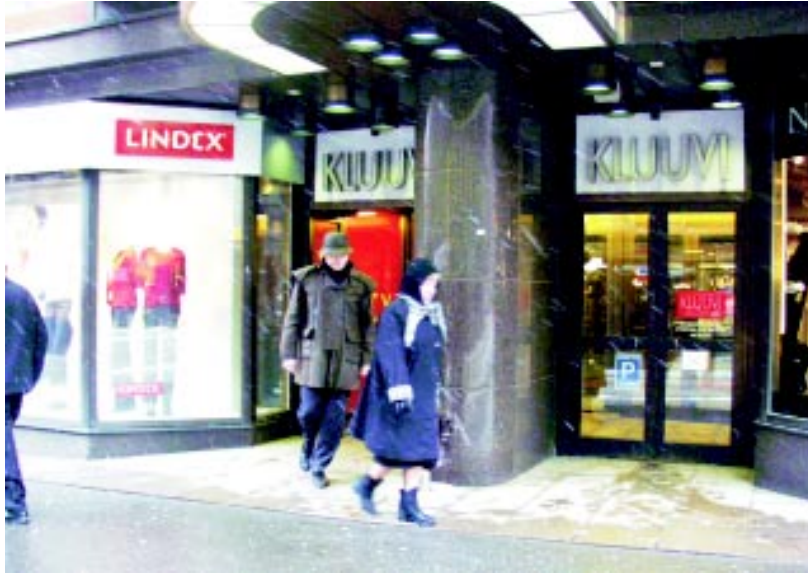
*Esteettömäksi korjattu sisäänkäynti*

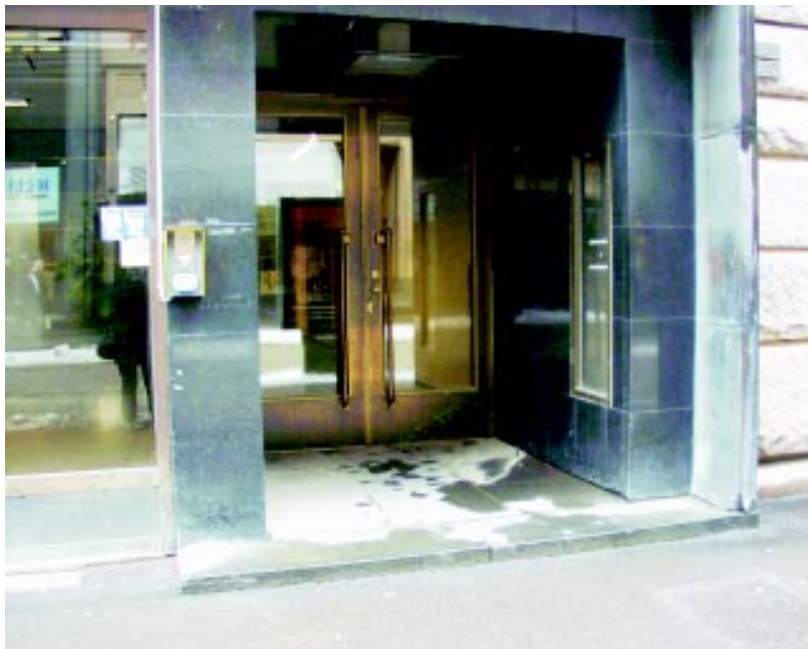
*Pienellä muutoksella sisäänkäynti voisi olla täysin esteetön*

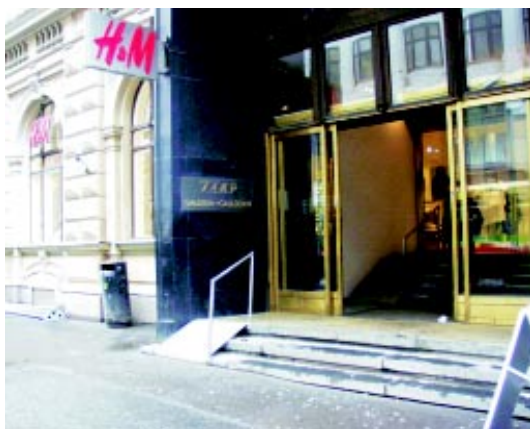
*Liian jyrkät luiskat eivät palvele esteettömyyttä*

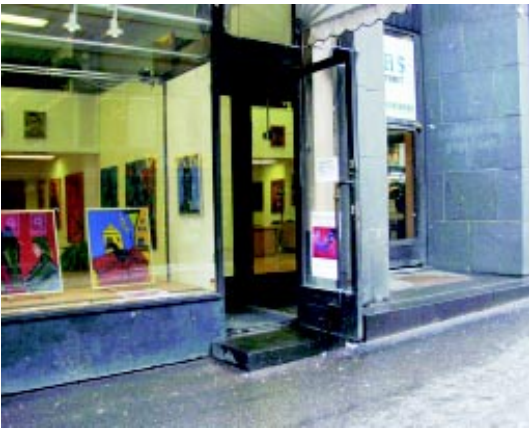
*Eri korkuiset sisäänkäynnit vierekkäin*

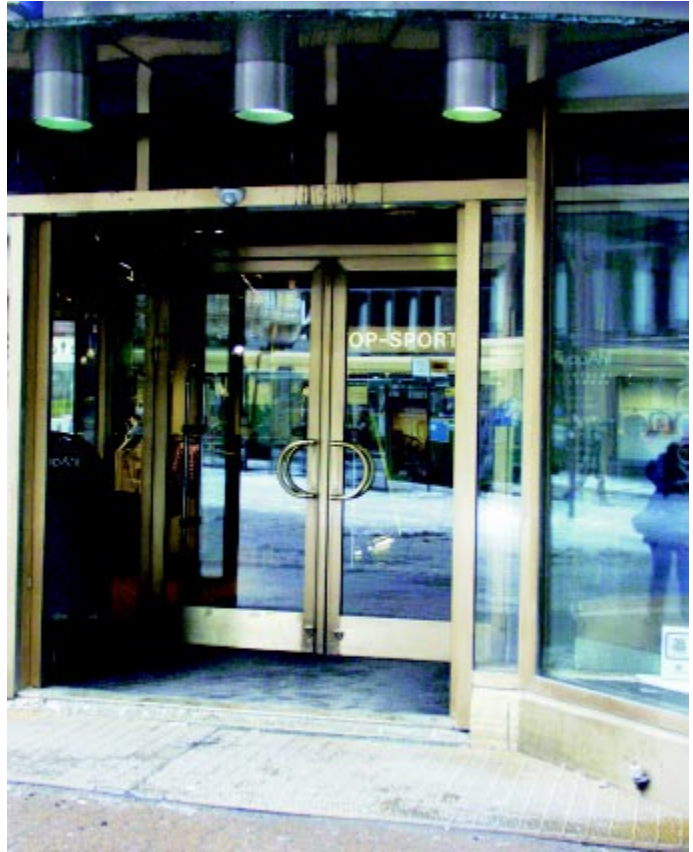
*Toteutettu esteetön sisäänkäynti*

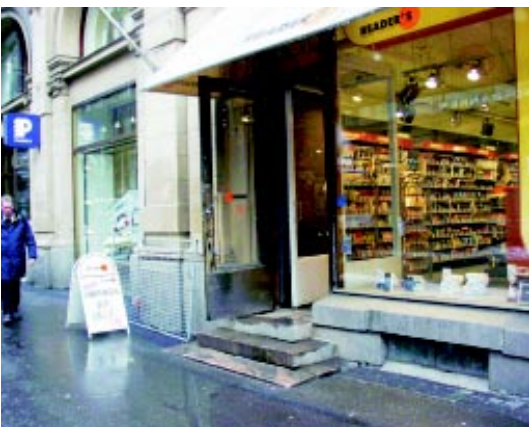
*Pienen liikkeen sisäänkäynti on vaikea muuttaa täysin esteettömäksi*

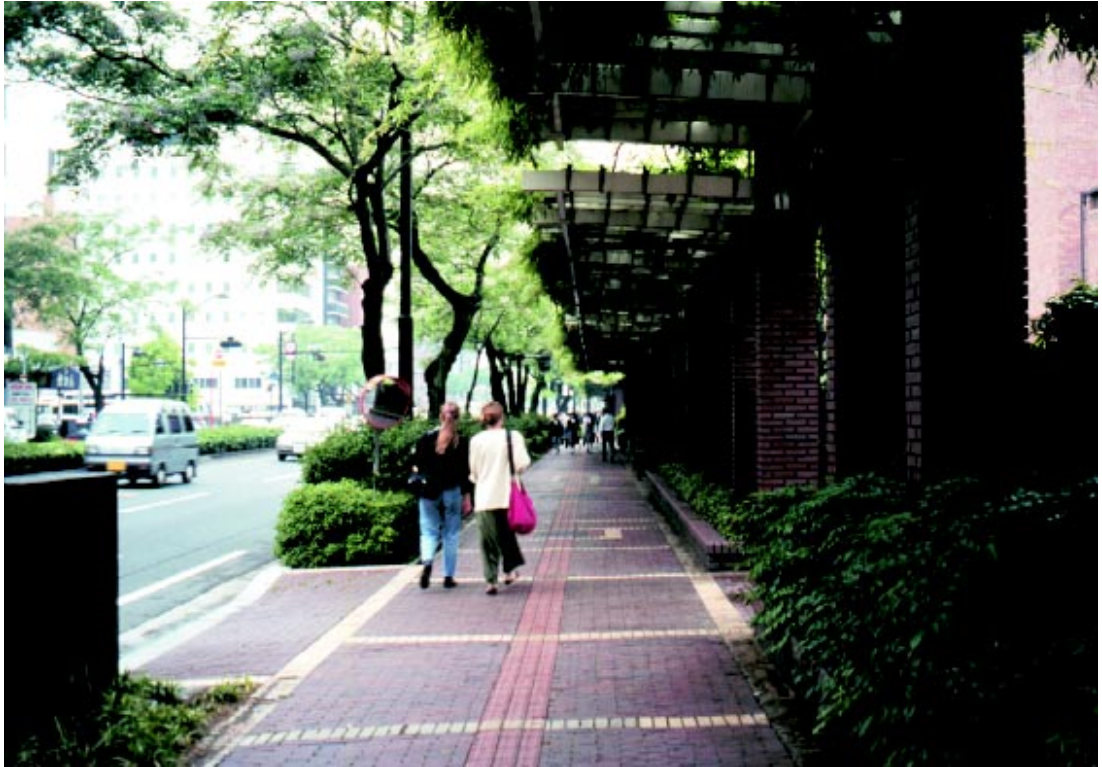
*Japani, Hiroshima: Näkövammaisia ohjaava pinnoiteraita.*

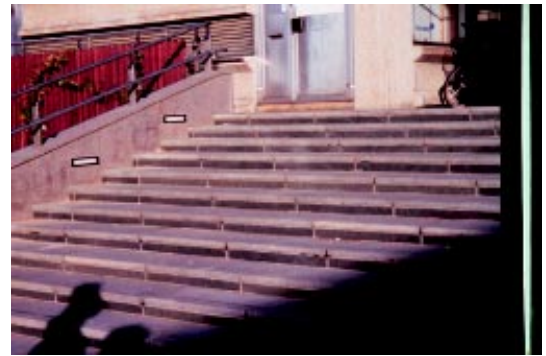
*Kuusankoski: Portaiden korostus värierioilla*

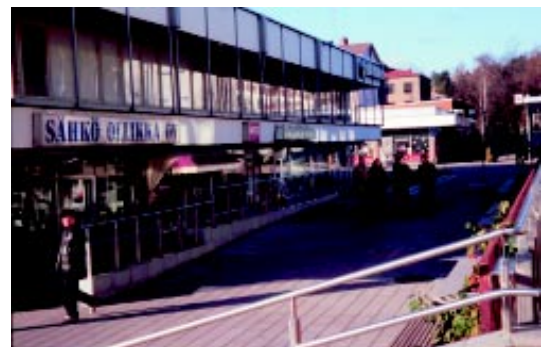
*Kuusankoski:Loiva luiska korvaa portaat.*

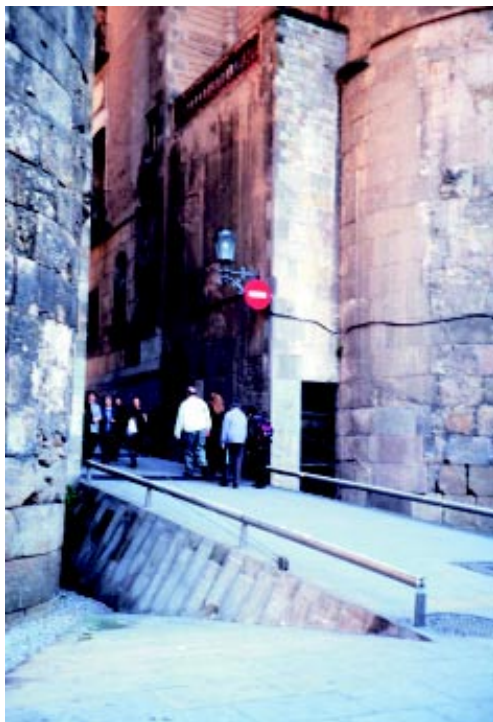
*Barcelona: Luiskan sovitus historiallisessa ympäristössä*

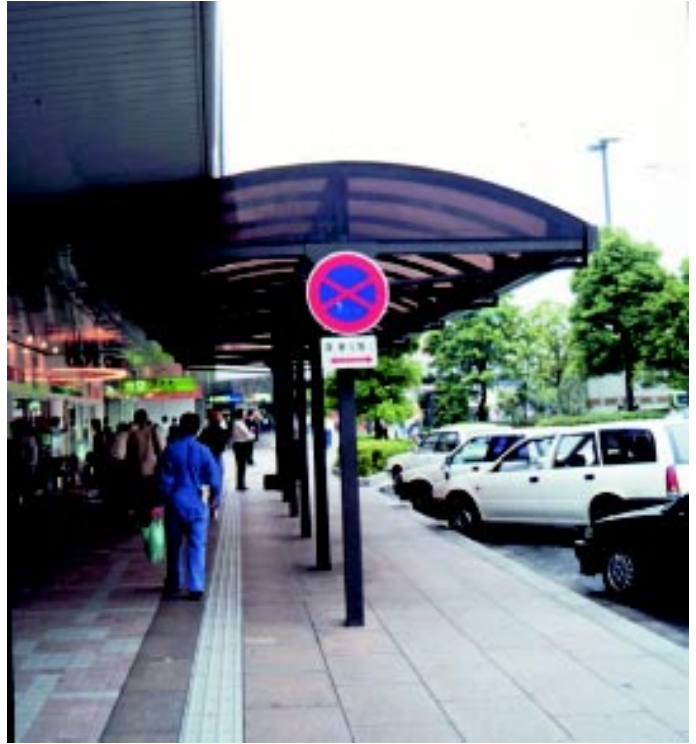
*Varoittava raita pysäkillä.*

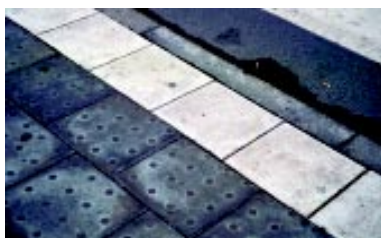
*Tukholma: Näkövammaisia varoit-  
tavat materiaalit katukulmassa.*

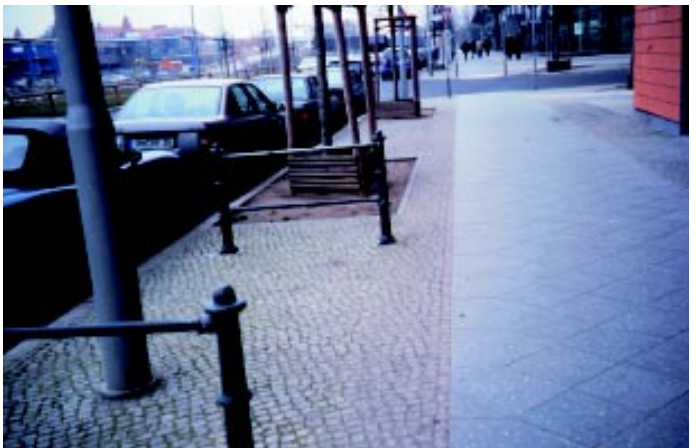
*Berliini: Kulkuväylän ja varusteluvyöhykkeen selkeä merkintä  
pinnoitteilla.*

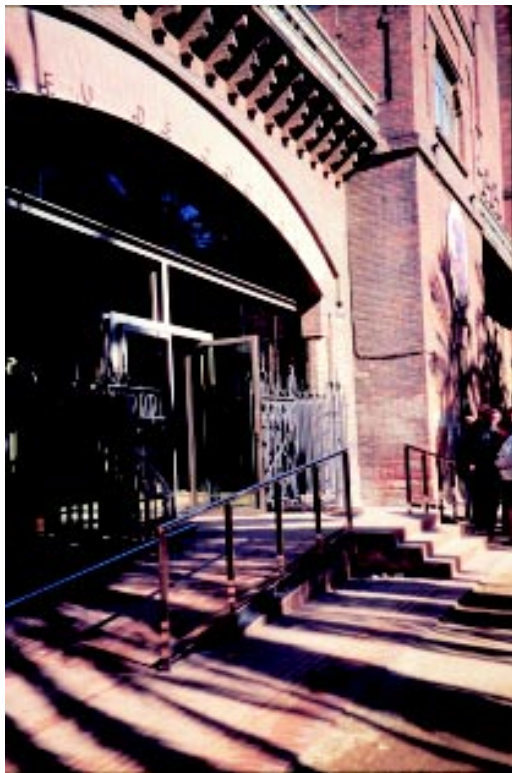
*Barcelona: Luiska kulttuurihistoriallisesti arvokkaaseen rakennukseen.*

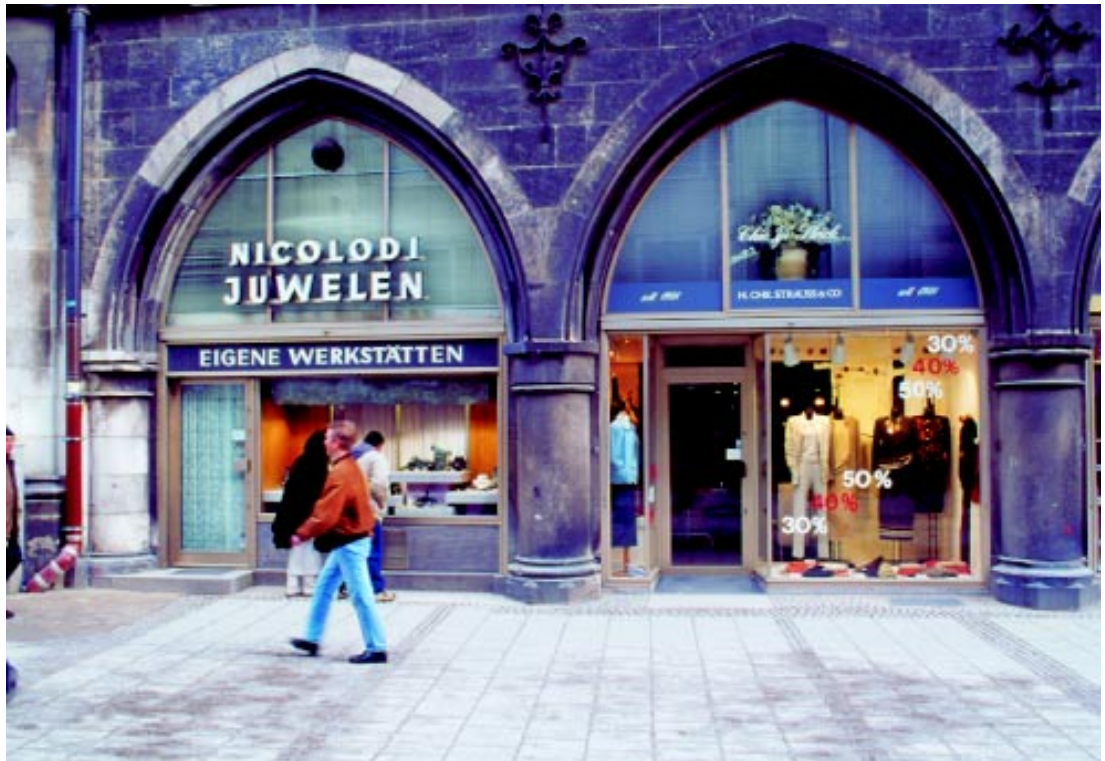
*München: Korjaamaton ja korjattu sisäänkäynti. Kuva: Kimmo Rönkä, Rönkä Consulting Oy.*

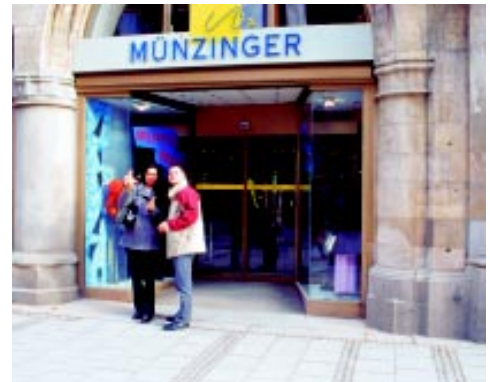
*München: Esteettömäksi korjattu sisäänkäynti. Kuva: Kimmo Rönkä, Rönkä Consulting Oy.*

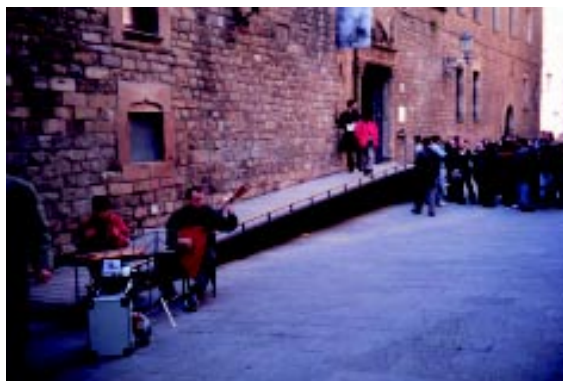
*Barcelona: Luiskan sovitus historialliseen rakennukseen.*

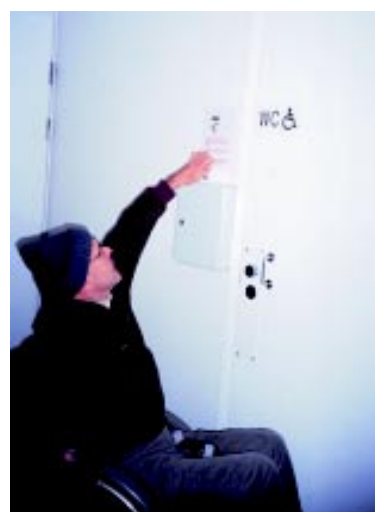
*Oven aukaisulaitteen tulee olla riittävän matalalla.*

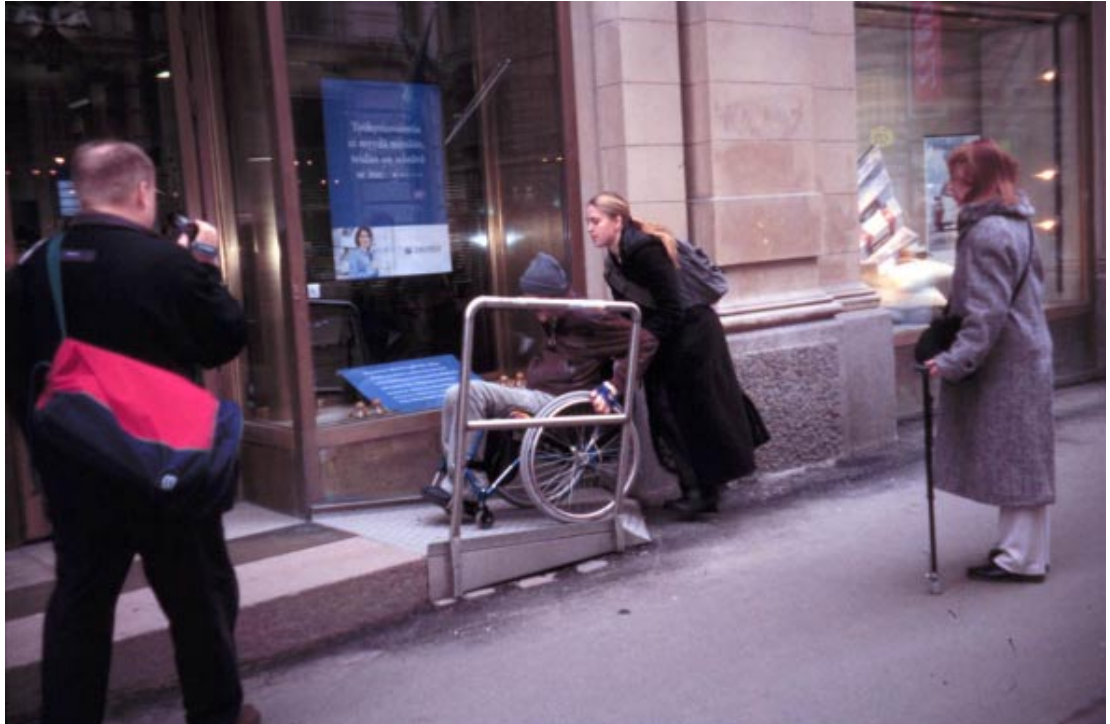
*Luiskan on oltava väljä ja helpokäyttöinen, ilman auttajaakin on päästävää sisään.*

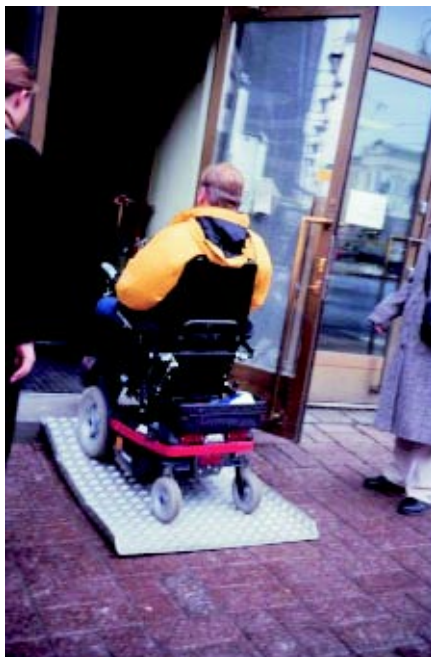
*Väliaikaisesti asennettava luiska edellyttää henkilökunnan apua.*

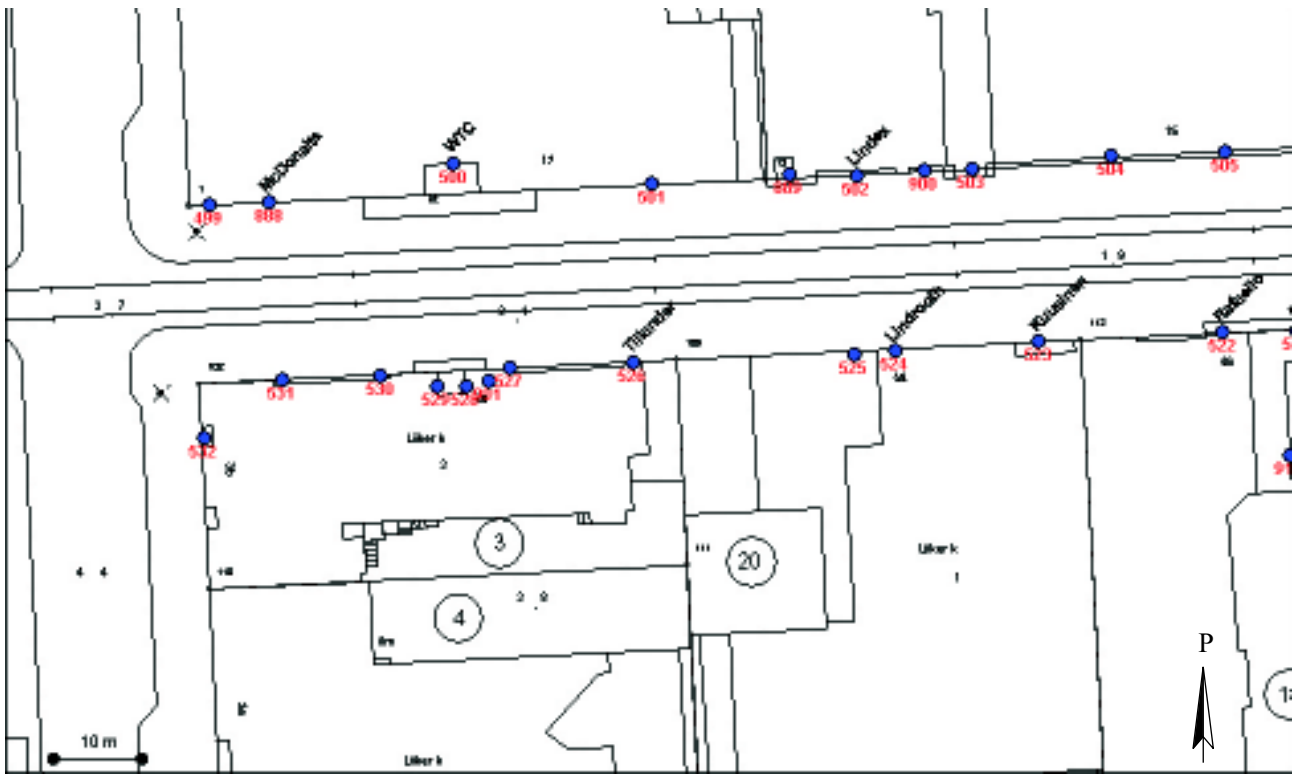
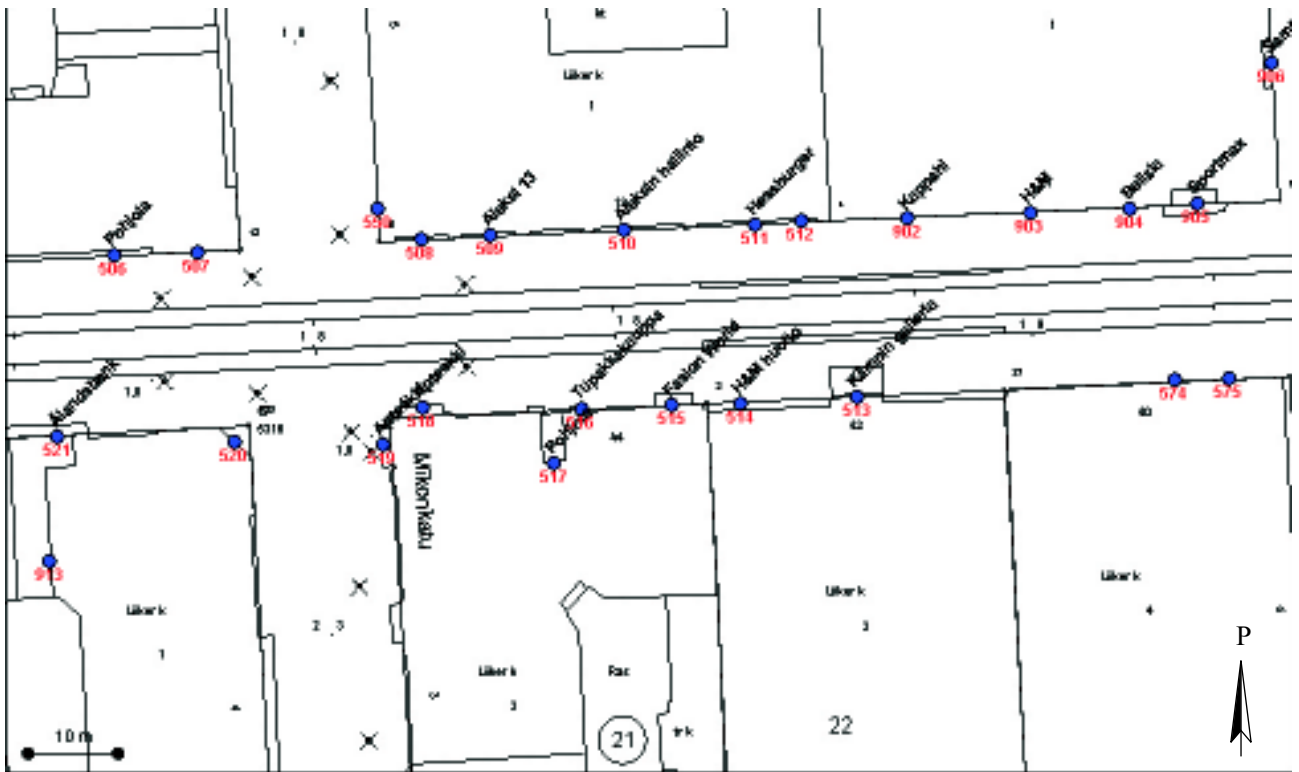
#### SISÄÄNKÄYNTIEN KOODIPAIKAT:

Erittely on yleispiirteinen, ja siinä on otettu huomioon vain korkeuserot. Kohteet on numeroitu ohessa olevan Helsingin keskustan sisäänkäyntien esteettömyyskartoituksen koodikartan mukaisesti.

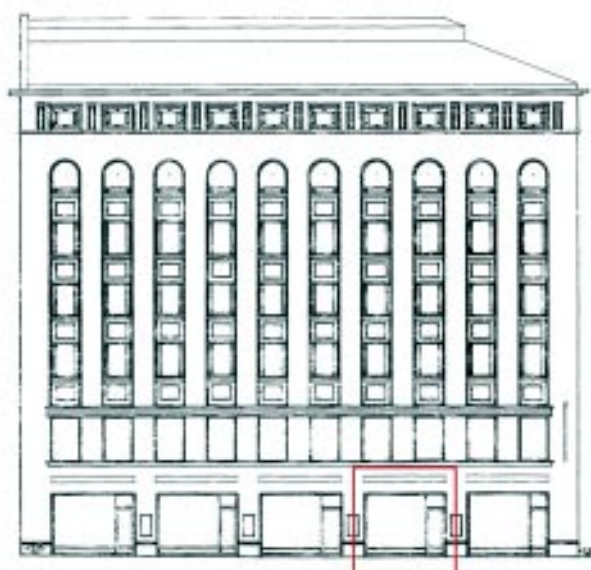
- 2 597, Aleksanterinkatu 38, "Karl Fazerin liikepalatsi". Vanha julkisivu 1 / 400.

Arkkitehti Gösta Juslén, 1929.

Kohde on suojeltu rakennussuojelulailla.

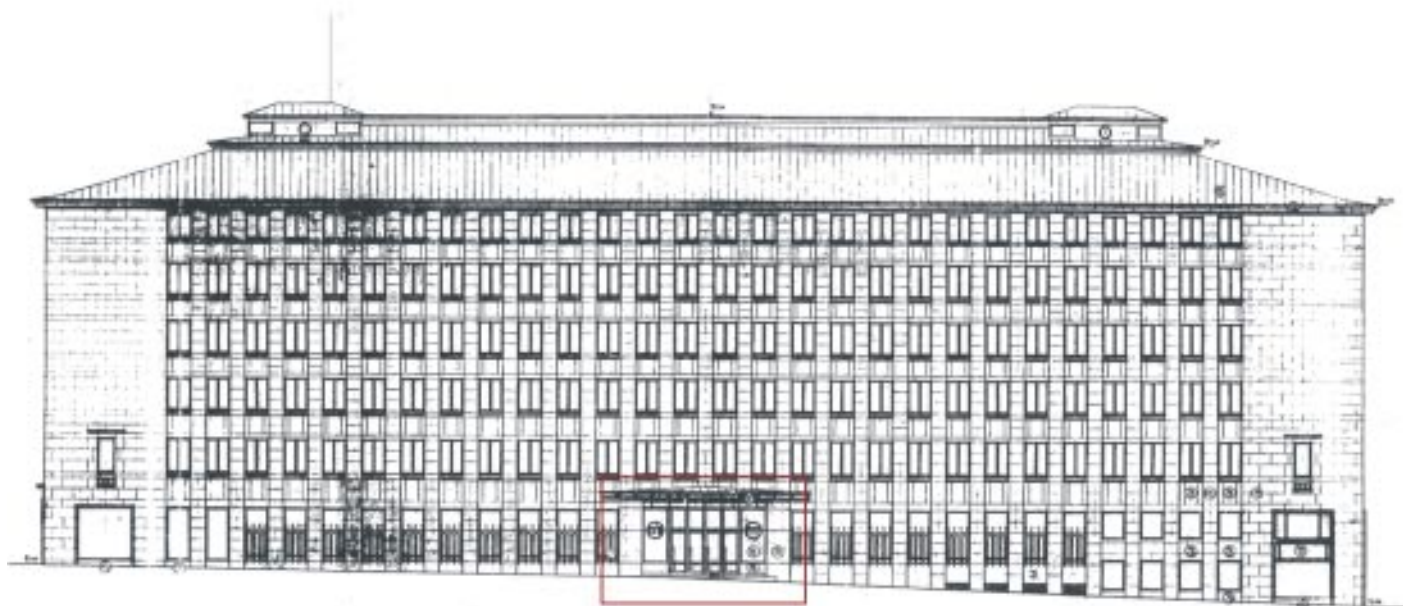
4 620, Aleksanterinkatu 30-34, alkuperäinen julkisivu, n. 1 / 450.

Pohjoismainen Yhdyspankki PYP  
 Arkkitedit Bertel Gripenberg ja Sigurd Frosterus, 1934.  
 Asemakaavassa rakennus on merkitty liikerakennusten korttelialueeksi.

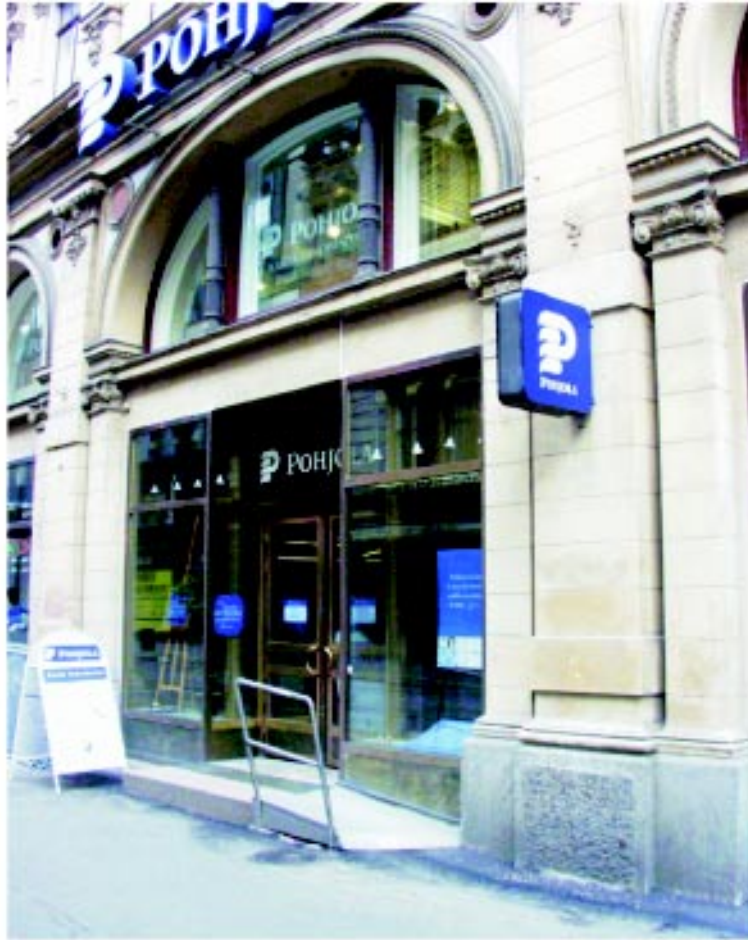
506, Aleksanterinkatu 15

nykytilanne

näkymä ja pohjapiirustus 1 / 100

## leikkauspiirustus 1 / 100, nykytilanne

Liiketila sijaitsee Atlas-talossa. Uusrenessanssityylistä rakennusta korotettiin kolmella kerroksella ja sen kantavia rakenteita vahvistettiin 1950-luvulla. Nykyinen sisäänkäynti on pääosin peräisin 1980-luvun puolivälistä, jolloin kapeaa ovea levennettiin ja tuulikaappia suurennettiin.

Sisätilan tasoero jalkakäytävään on nykyhetkellä noin 200 mm. Ulkona on porraskivi ja myöhempänä lisäyksenä tehty RST-teräksinen pyörötuoliramppi kaiteineen. Sekä liiketilan ikkunat että ovet ovat alumiiniprofiilisia ja maalattu ruskeiksi.

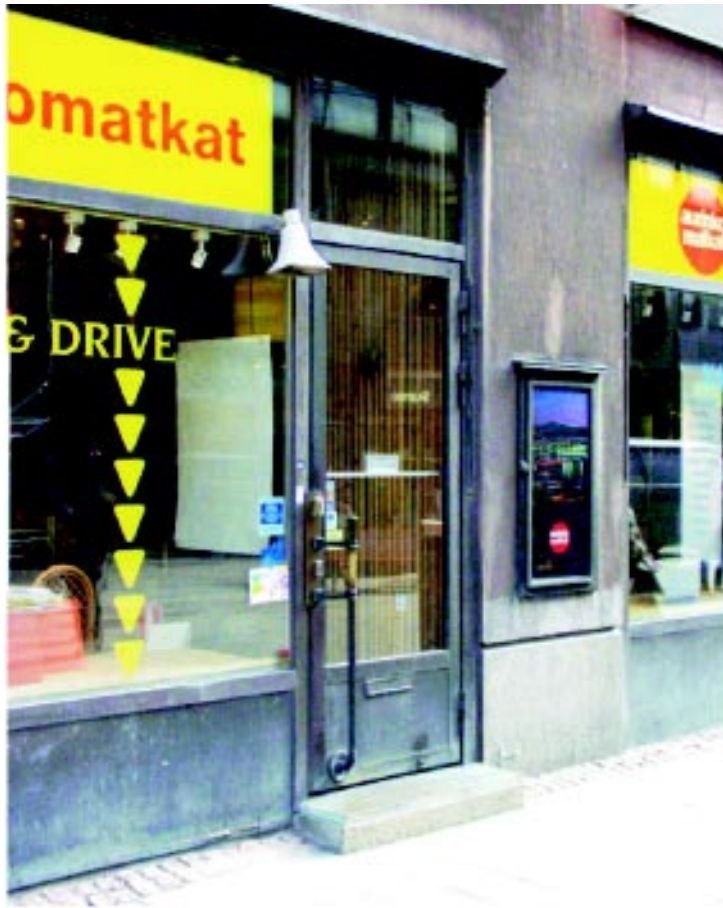
nykytilanne

näkymä ja pohjapiirustus 1 / 100

## leikkauspiirustus 1 / 100, nykytilanne

Liiketila sijaitsee alunperin Karl Fazerin liikepalatsiksi, nykyään Kluuvikadun Fazeriksi kutsutussa rakennuksessa.

Rakennuksen Aleksanterinkadun puoleisen julkisivun liiketiloja on yhdistetty suuremmiksi ja niin ovien määrää on vähennetty ajan kuluessa. Ikkunapenkeissä sijainneet kellarikerroksen ikkunat on peitetty. Alunperin tiukan järjestelmällinen ovisommitelma ei enää ole havaittavissa, mutta kokonaisuutena katutason julkisivu on pysynyt suhteellisen koskemattomana.

Sisätilan tasoero jalkakäytävään on nykyhetkellä noin 180 mm. Ulkona on porraskivi, liiketilassa on kaksi samanlaista pientä tuulikaappia.

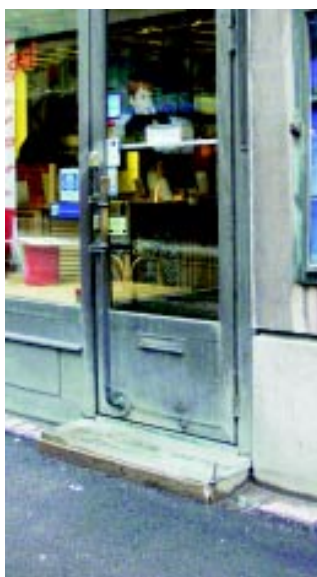
*Esimerkki rakennushistoriallisesti arvokkaasta ovenkahvasta, joka tulee säilyttää, mikäli ovea muutetaan.*
