# Haaganpuron valuma-alueen hulevesiselvitys

Julkaisija | Helsingin kaupungin rakennusvirasto  
Kirjoittajat | Mervi Kokkila, Päivi Paavilainen, Otso Lintinen, Antti Harju, Lassi Lahti, Johanna Jalo  
Raportin taitto | Aija Nuoramo  
Havainnekuvat | Iida Juurinen  
Kuvat | Ramboll Finland Oy  
ISBN | 978-952-331-142-8 (verkkoversio)  
ISSN | 1238-9579

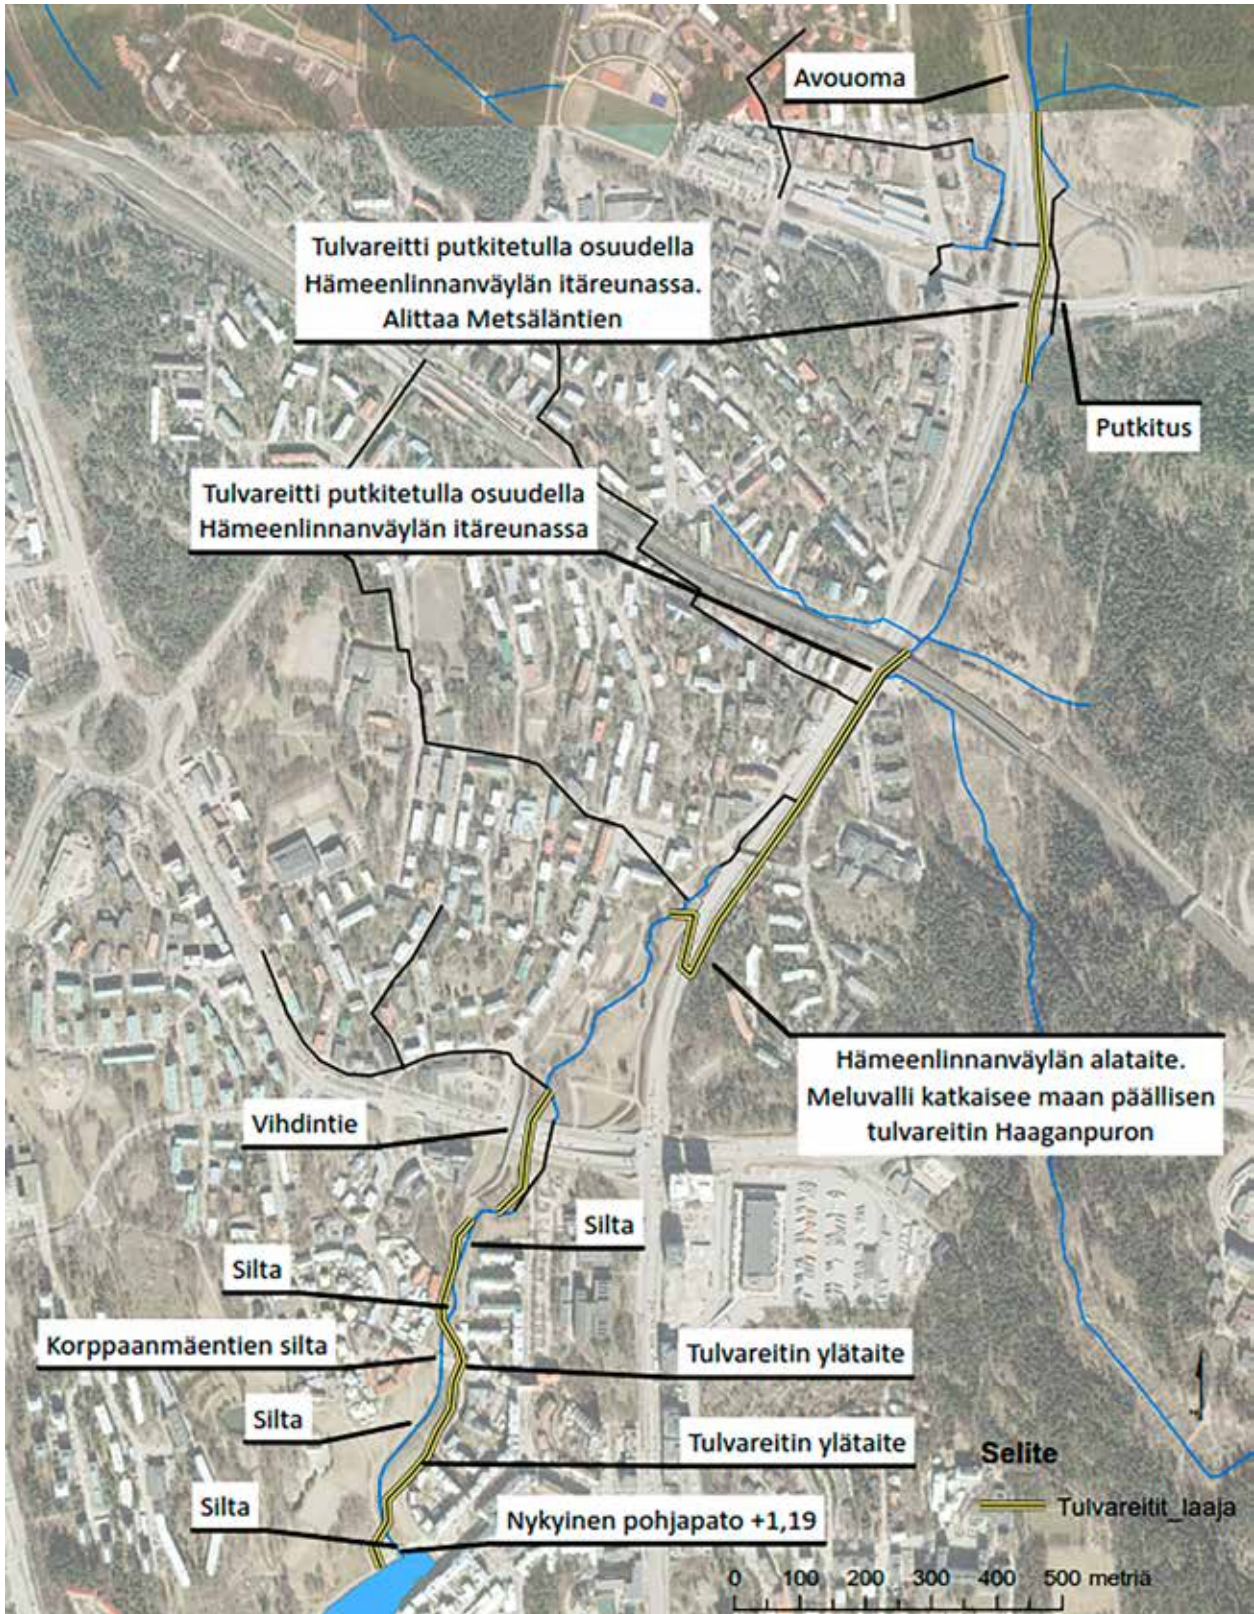
Kuva 5. Haaganpuron tulvareitit (keltamusta viiva) Metsäläntien ja Pikku Huopalahden välillä.

Liikenteen kannalta merkittävin tulvareitin kohta lienee Hämeenlinnanväylällä Kylänevantien ja Hakamäentien välisellä alueella, jossa tiessä on merkittävä alataite. Nykyinen meluvalli katkaisee suoran tulvareitin Haaganpuroon, jolloin vettä alkaa kerääntyä alataitteeseen. Alataitteessa on useita ritiläkansikaivoja kuivatusta varten, jotka varmistavat kuivatuksen riittävyden rankkasateella. Ne eivät ole kuitenkaan riittäviä, mikäli Haaganpuro alkaa tulla esimerkiksi rautatien alta alkavan putkituksen tukkeutumisen johdosta. Tällöin hulevetä voi paikoin olla tiellä jopa yli 0,5 metriä. Alataitteen lisäksi vesi saattaa rummun tukkeutumisen johdosta osittain tulla Hämeenlinnanväylälle, katkaisten toisen pohjoiseen vievistä kaistoista. Pääosin tien viereinen viherpainanne toimii kuitenkin tulvareittinä. On huomioitava, että Haaganpuron

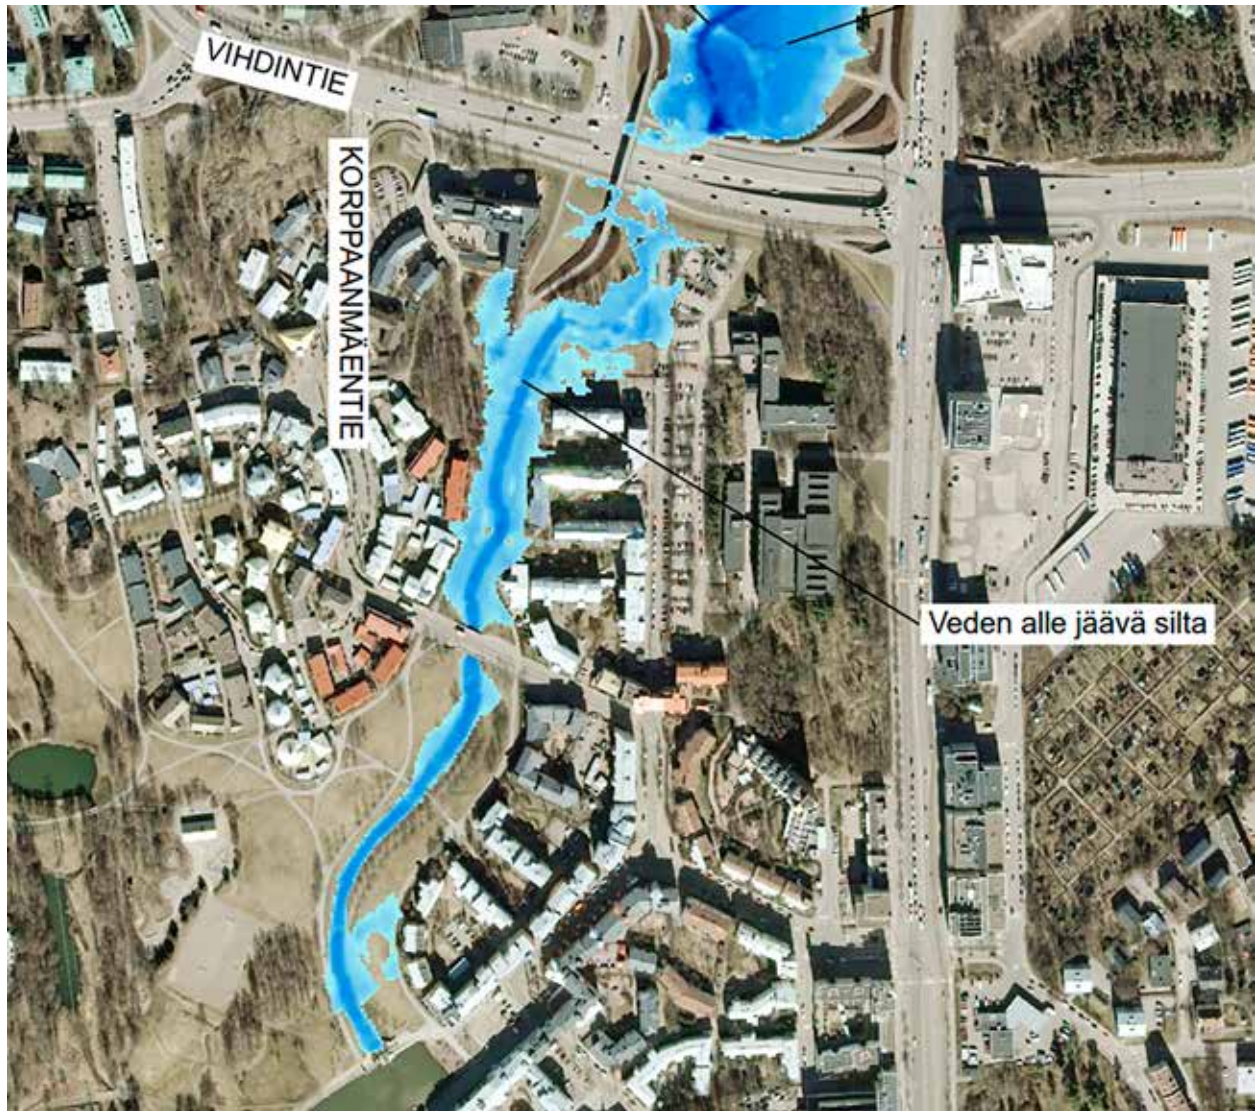
Kuva 7. Nykytilanteessa kerran 50 vuodessa toistuvan sateen aiheuttama tulva-alue Vihdintien eteläpuolella. Uoman, rumpujen ja silta-aukkojen on oletettu toimivan ongelmitta.

Vihdintien eteläpuolella Haaganpuron tulvareitti on esitetty seuraavalla sivulla (Kuva 6). Uoman kapasiteetti ei kuitenkaan ole riittävä harvemmin toistuvilla ylivirtaamilla, jolloin uoma tulvii ympäröiville viheralueille ja jopa pihoilte sekä lähelle rakennuksia. Maasto on tällä alueella tasaista ja purouoman tavoin tulvareitillä on heikko pituuskaltevuus. Puistoon tulviessa vedellä ei ole tasaisesti Pikku Huopalahden viettäviä tulvareittiä, vaan vesi leviää ja lammikoituu paikoitellen. Noin kerran 50 vuodessa toistuvalla sateella vedenpinta tavoittaa myös Korppaanmäentien pohjoispuolella olevien rakennusten vierustat (Kuva 7).

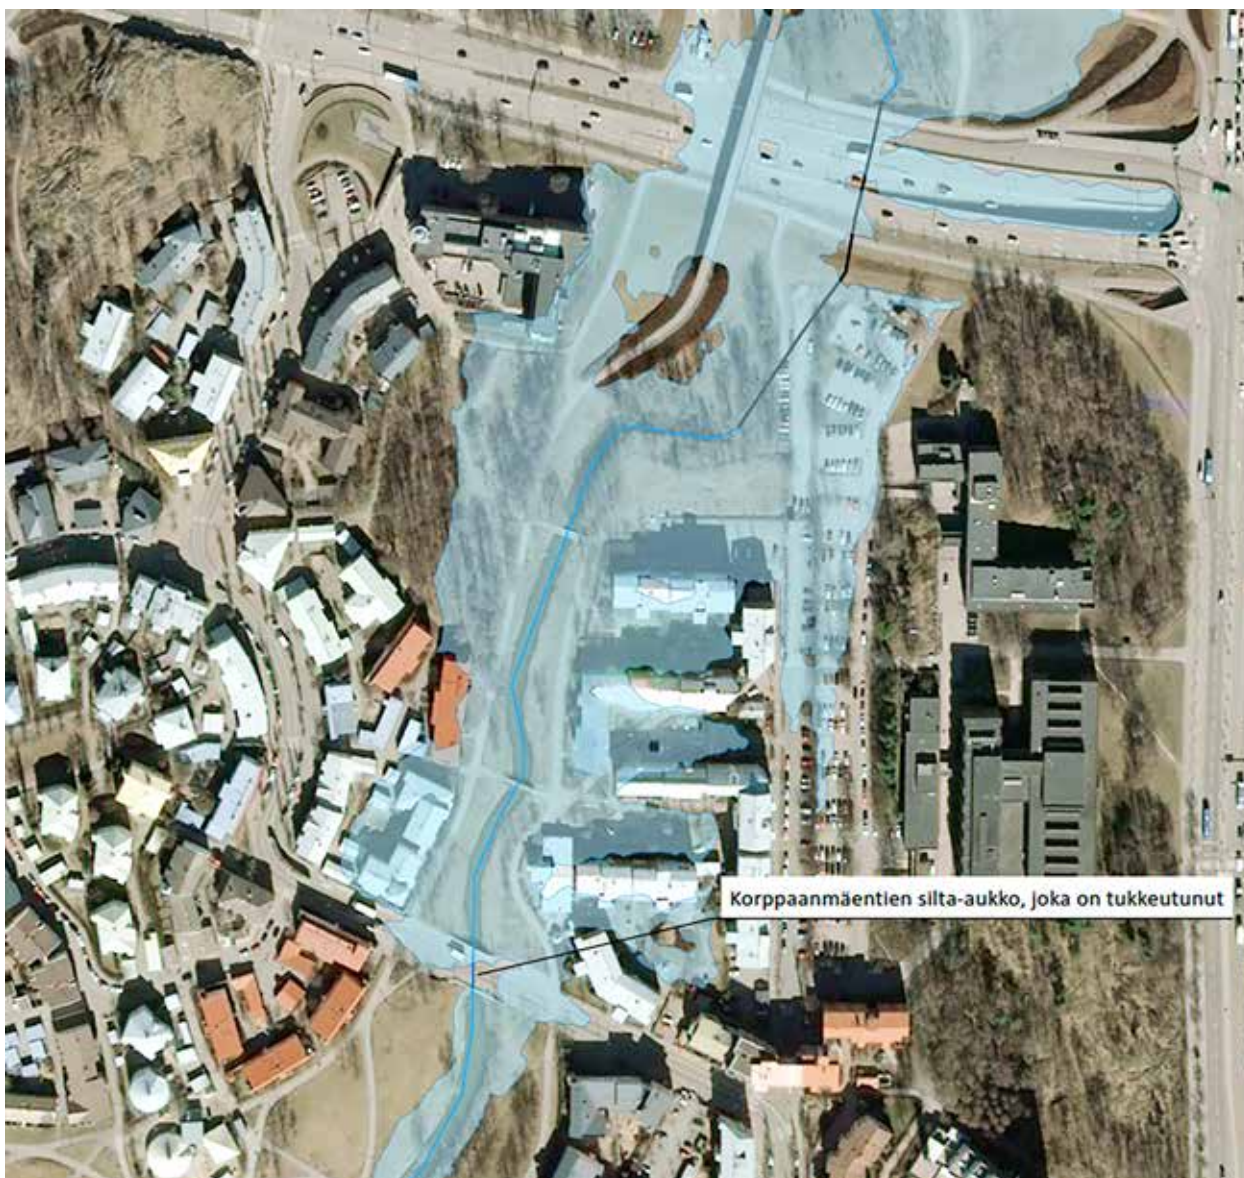
*Kuva 8. Mallinnettu skenaario Korppaanmäen silta-aukon tukkeutumisen sekä pitkään jatkuvan sateenyhteysvaikutuksena aiheuttamasta tulva-alueesta. Tilanteessa silta-aukosta on tukkeutunut 90 %. Sateena on käytetty kolme tuntia kestävä kerran 5 vuodessa toistuvaa sadetta. Vastaava tulva-alue voi syntyä myös pidempikestoisella useammin toistuvalla sateella.*

kealla suhteessa rakennuksiin. Jos Korppaanmäentien silta-aukko tukkeutuu ja vesi ylittää Korppaanmäentien sen alaitteen kohdalta, joutuvat useat kiinteistöt Haaganpuron itä- ja länsipuolella tulvan saartamiksi ja vesi tulvii useiden kerrostalojen sisälle sekä Hakamäentien tunneliin (Kuva 8). Tulva-alueen syntyminen vaatii Korppaanmäentien silta-aukon tukkeutumisen kanssa samanaikaisesti tapahtuvan tavallista rankemman sateen, jotta vettä voi kertyä riittävästi.

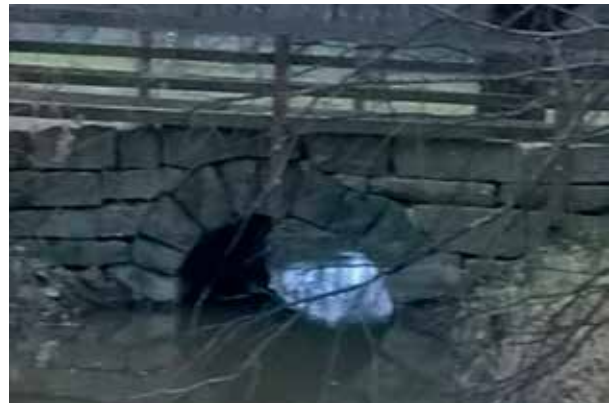
Kuva 9. Kauppalanpuiston 1800-luvun loppupuolella rakennettu Turun maantien kivililta, joka on suojeltu asema-kaavalla. Kuvaushetkellä purosso oli tavanomainen virtaama (ei edeltävää sadetta lähipäivinä). Silta-aukko on noin kaksi metriä leveä ja vapaan aukon korkeus on noin metri.

Myös Vihdintien pohjoispuolella oleva, 1800-luvun loppupuolella rakennettu ja asemakaavalla suojeltu kivisilta jää

herkästi veden alle. Sillan aukko on liian pieni ylivirtaamille, jolloin siltaan kohdistuu laajalti patoutuneen veden aiheuttamaa painetta, joka voi rikkoa siltarakenteita. Kulku-yhteyksien katkeamista merkittävämpi haitta voikin syntyä aineellisista vahingoista, kuten tulvimisen aiheuttamista siltojen vääntymisestä tai osittaisista sortumisista. Alueen silloille aiheutuneista aiemmista tulvahaitoista ei ole tietoa.

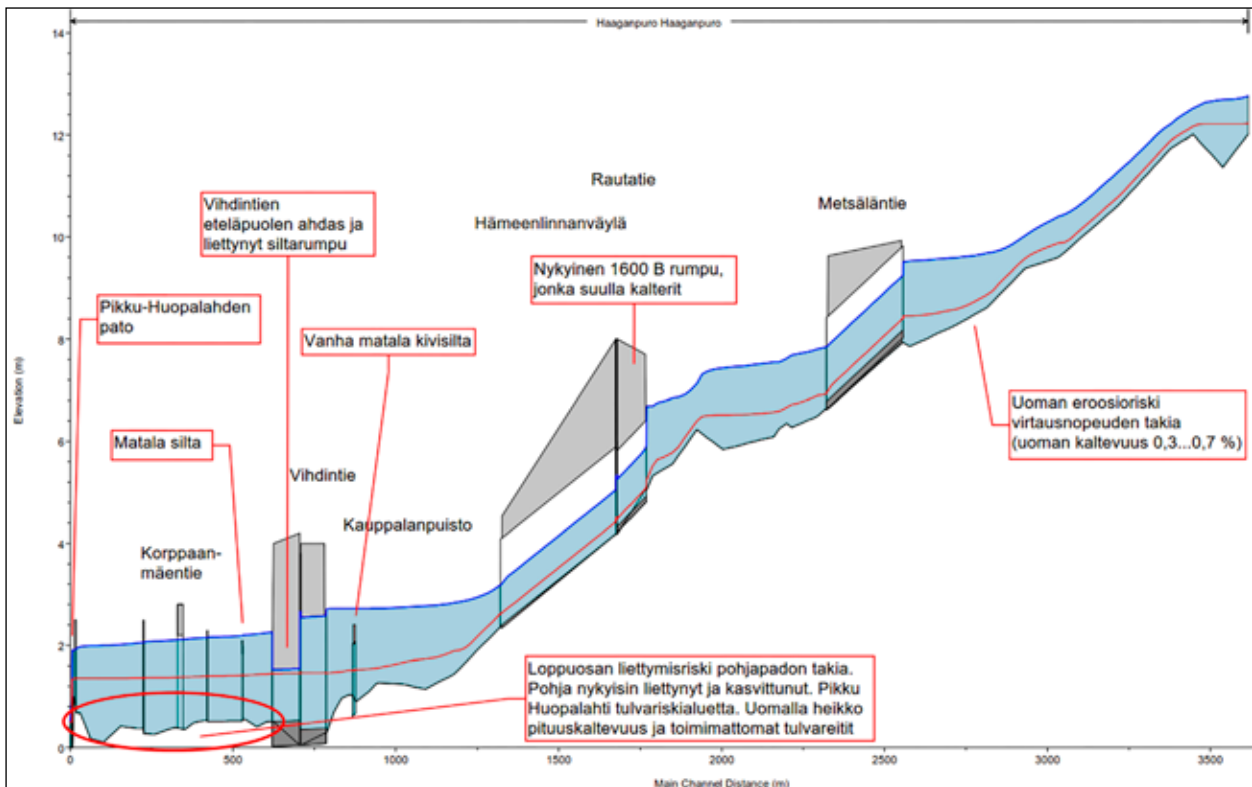
Kuva 10. : Haaganpuron pituusleikkaus (simuloitu osuus). Peitevärijätetty turkoosi osa kuvaa simuloitua vesipintaa kerran 5 vuodessa toistuvalla kolmen tunnin sateella, jonka rankkuus on 35 l/s/ha ja sademäärä 38 mm. Punainen viiva kuvaa simuloitua vesipintaa keskimääräisen sadepäivän virtaamalla, jonka rankkuus on 0,5 l/s/ha ja sademäärä 4 mm.

Joulukuussa 2015 tehtyjen syvyysuhdemittausten (Stara) perusteella luotiin Haaganpuron pituusprofiili (Kuva 10).

Kuvaan on merkitty kohtia, joissa nykyisin esiintyy tai on riski esiintyä ongelmia. Pituusprofilissa näkyy myös nykytilan simuloitunut vedenpinnat kerran 5 vuodessa toistuvalla sateella sekä keskimääräisen sadepäivän sateella. Virtausmallista jätettiin pois ne sillat, joita ei mittausten yhteydessä kartoitettu.

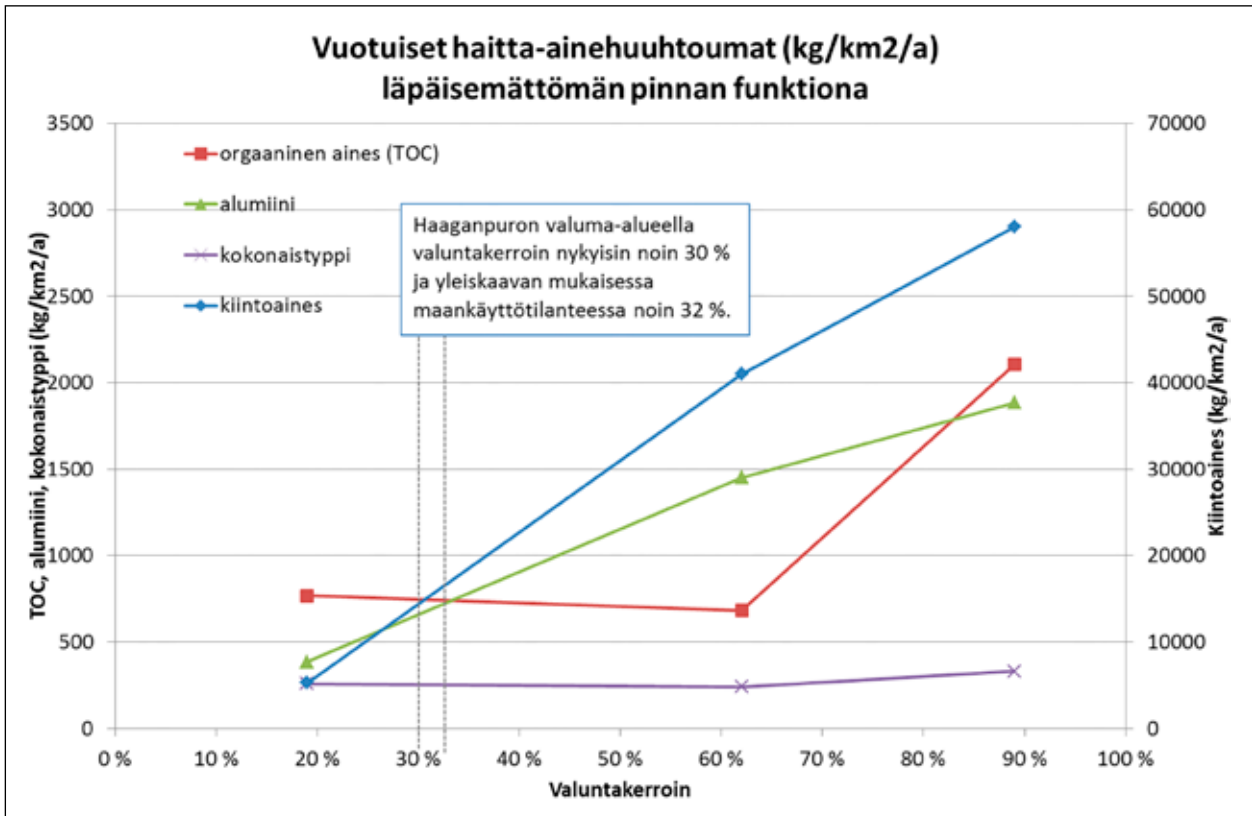
Kuva 13. Orgaanisen aineksen, kiintoaineksen, kokonaistypen ja alumiinin huuhtoumat. Huom. kiintoaineksen huuhtouma on esitetty oikeanpuoleisella y-akselilla.

Huuhtoumat on esitetty graafeina (Kuva 13 ja Kuva 14). Kuvissa on esitetty myös Haaganpuron koko valuma-alueen läpäisemättömän pinnan laskennallinen määrä nyt ja arvio tilanteesta tulevaisuudessa (yleiskaavan mukainen rakentuminen). Koko valuma-alueella valuntakerroin kasvaa vain 2 prosenttiyksikköä, mutta yksittäisillä osavaluma-alueilla nousua on huomattavasti enemmän.

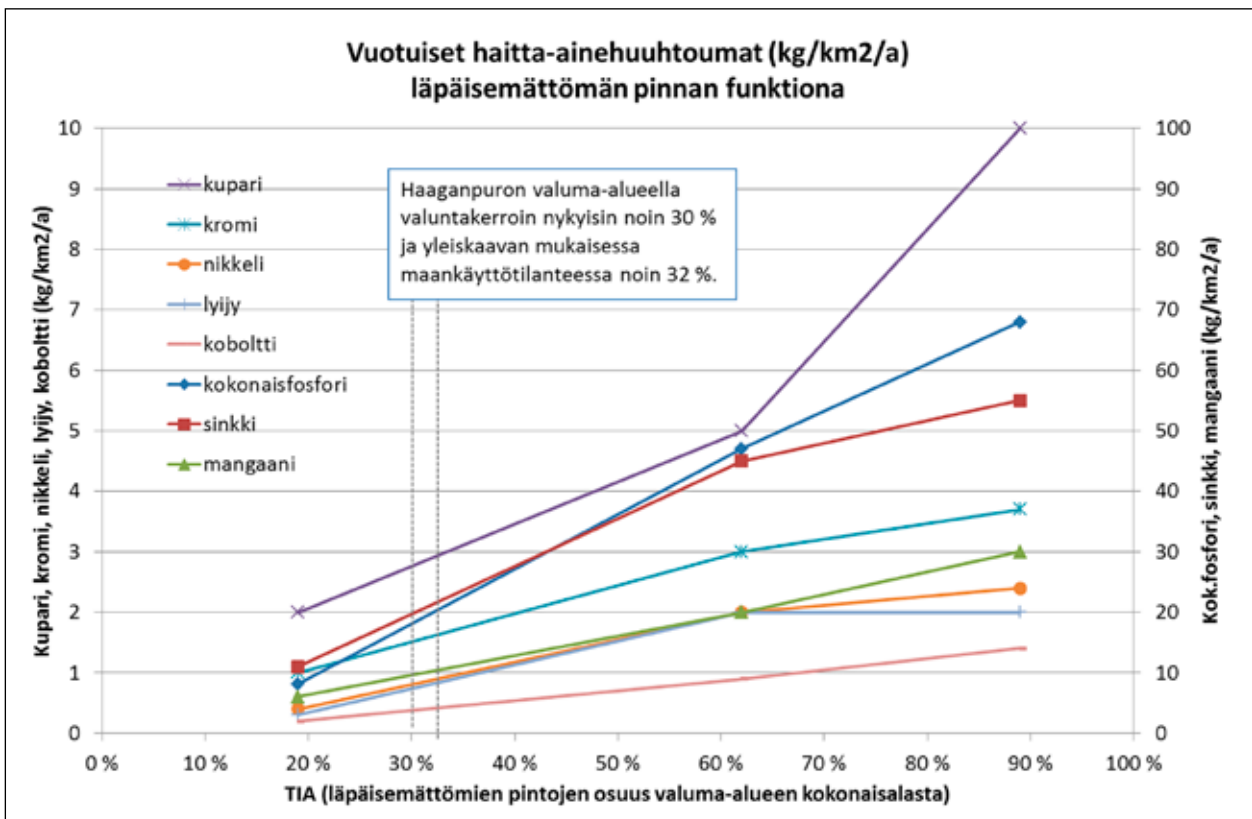
Kuva 14. Kokonaisfosforin, kuparin, kromin, nikkelin, lyijyn, koboltin, sinkin sekä mangaanin huuhtoumat. Huom. kokonaisfosforin, sinkin ja mangaanin huuhtoumat on esitetty oikeanpuoleisella y-akselilla.

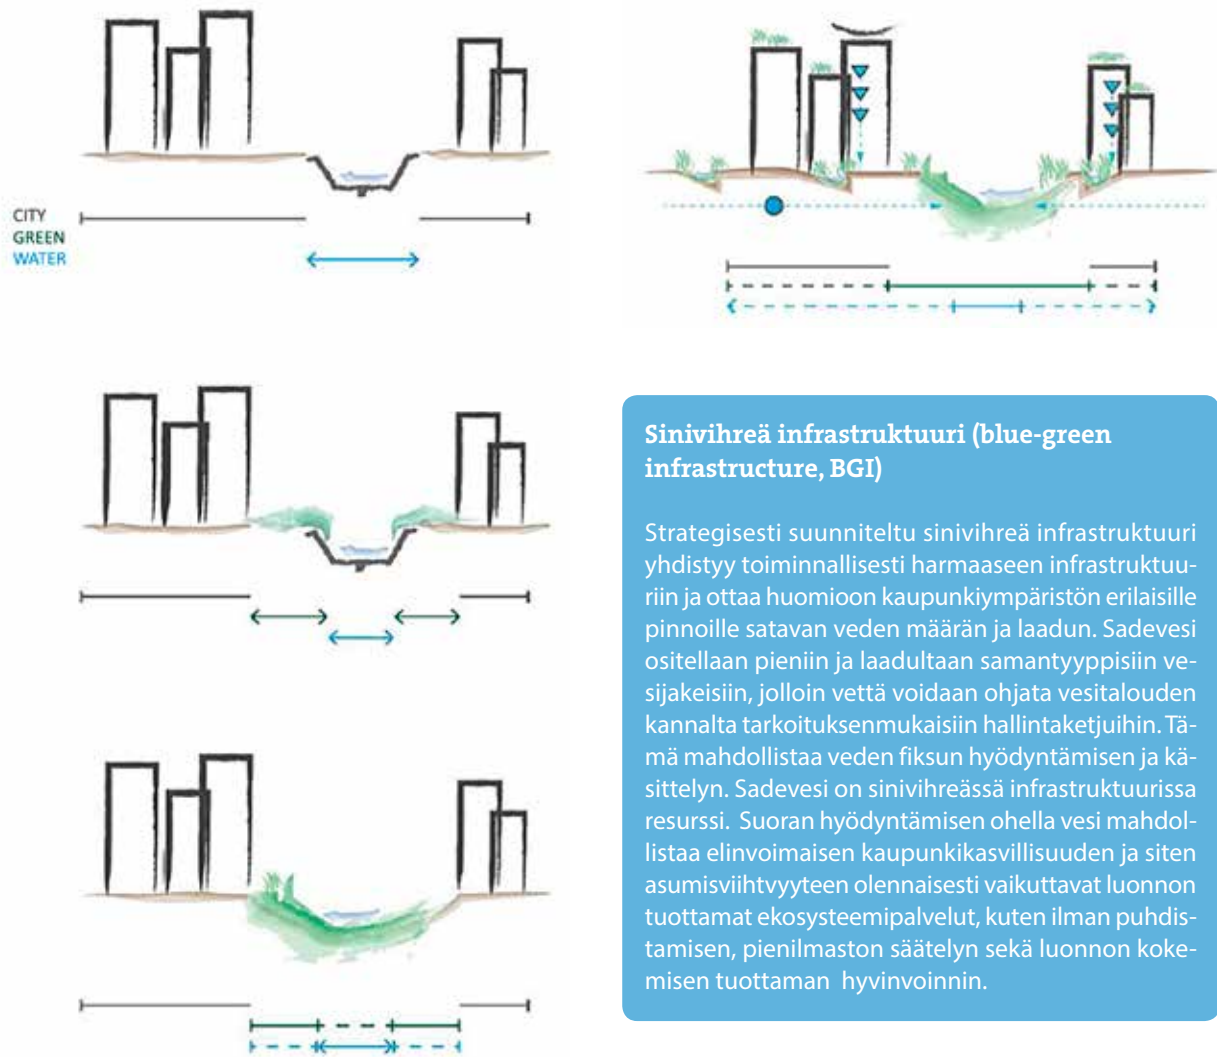
Kuva 15. Kaupunkirakenteen harmaa, sininen ja vihreä infrastruktuuri: erilliset järjestelmät (ylin kuva) ja eristeisesti yhdistyneet järjestelmät (vasemmalla), oikealla integroitu sinivihreä infrastruktuuri, BGI.

Kuva 15) ja Haaganpuron monipuolisten mahdollisuuksien hyödyntäminen osana kaupunkiympäristöä. Taulukkoon 2 on koottu kestävän vesisuhteiden hallinnan avaintekijöitä Haaganpuron valuma-alueella.

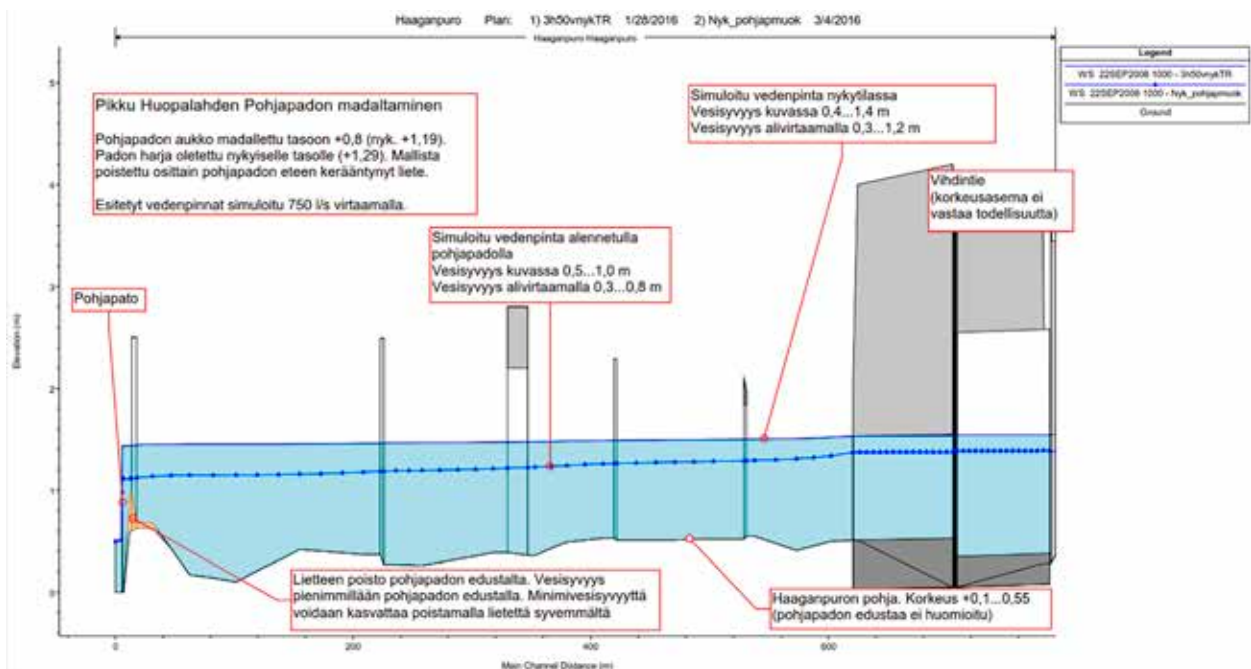
Kuva 19. Pohjapadon alentamisen (tasoon +0,8) vaikutus Haaganpuron vedenpintaan Vihdintien eteläpuolella keskimääräisen sadepäivän virtaamalla.

ron vesisyvyys on noin 0,7...0,9 metriä. Jos pohjapatoa halutaan alentaa, täytyy kiinnittää huomiota kalojen kannalta riittävään vesisyvyyteen (väh. 30 cm). Jos puron pohjaa ei muokata, pohjapatoa ei tule laskea alle +0,8 tason. Mikäli puron pohjaa ruopataan, voidaan pohjapatoa laskea myös alemmas. Alla on esitetty simulointitulokset nykyisellä (+1,19) sekä ehdotetulla (+0,8) pohjapadolla (Kuva 19). Padon alentaminen 40 cm alentaa puron vedenpintaa keskimääräisen sadepäivän virtaamalla 20...40 cm.

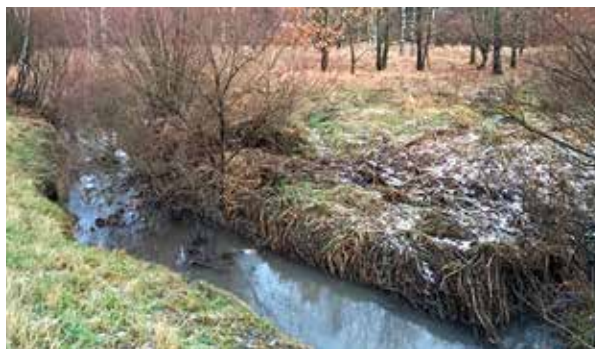
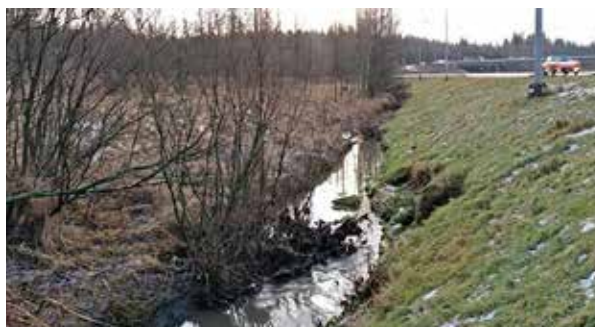
Kuva 21. Haaganpuroon Keskuspuiston kohdassa Metsäläntien pohjoispuolella etelästä (yläkuva) ja pohjoisesta päin katsottuna (alakuva). Luontevin paikka hulevesien viivyttämiseksi on Metsäläntien pohjoispuolisilla alavilla alueilla. Alakuvassa näkyy uoman jyrkän luiskan sortuminen Hämeenlinnanväylän varressa.

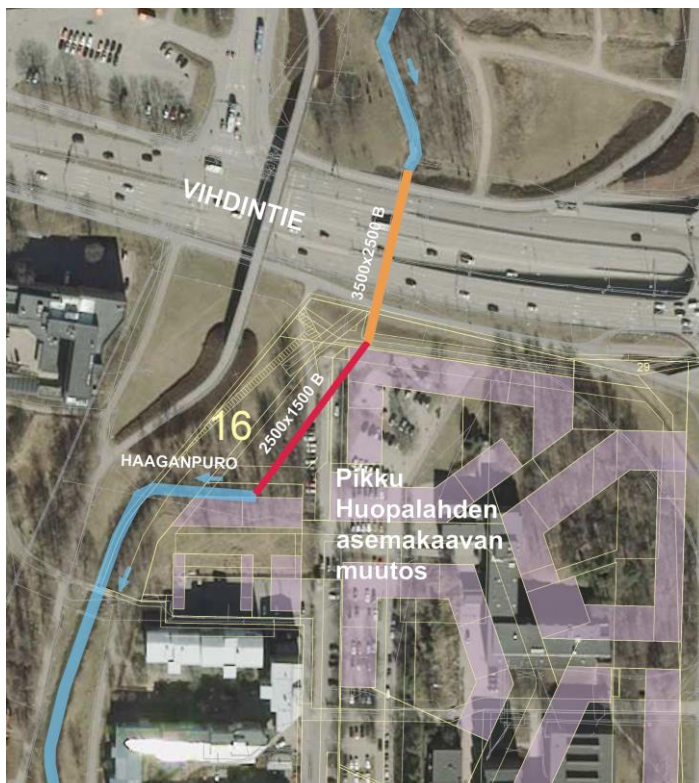
**Kuva 2. Haaganpuron Vihdintien alittava nykyinen siltarumpu. Siltarummun koko oranssilla, uudella osuudella 3,5x2,5 m ja punaisella vanhalla osuudella 2,5x1,5 m. Sininen osuus on avouomaa.**

Kuvassa 2. näkyy Pikku Huopalahden asemakaavamuutoksen sekä siltarummun päällekkäisyys. Siltarummun siirtämiselle asettaa erityisesti paineita kaavassa oleva AK-korttelin kulma, joka sijoittuu nykyisen siltarummun päälle. Lisäksi kaavassa on esitetty hulevesien hallintarakenne kaava-alueen hulevesille, jota nykyisillä järjestelyillä ei pystytä toteuttamaan.

Alue on pohjaolosuhteiltaan haastava ja kaikki putkirakenteet ovat nykyisin paalulaatalla. Kuvassa 2. näkyvä Vihdintien ylittävä kevyen liikenteen silta on niin ikään perustettu paalulaatalle. Yli-  
kulkuaan johtava luiska sekä sen paalulaatta on huomioitava uuden putkituksen sijoituksessa.

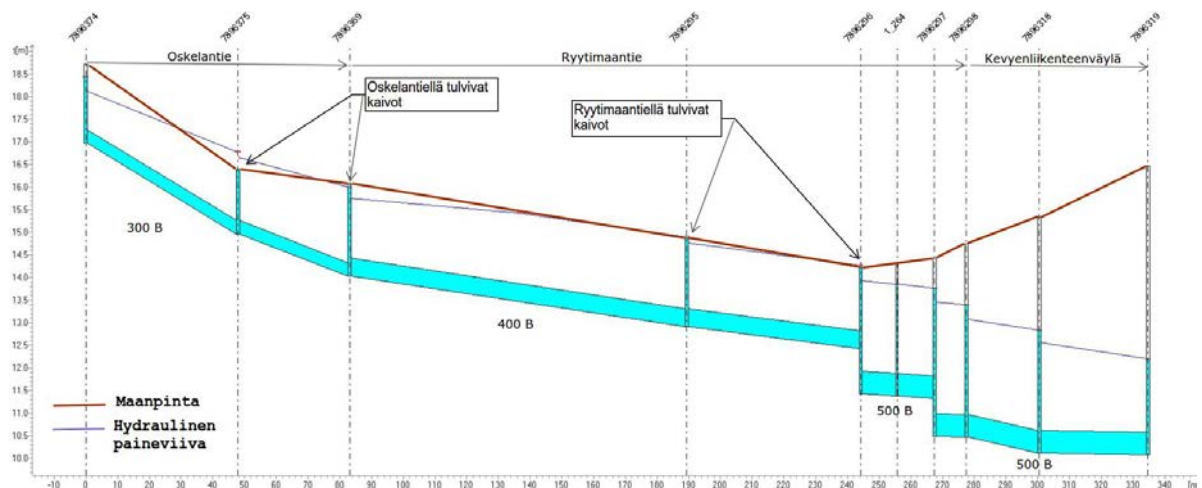
Kuva 3.4. Pituusleikkaus Oskelantien ja Ryytimaantien tulvareitistä.

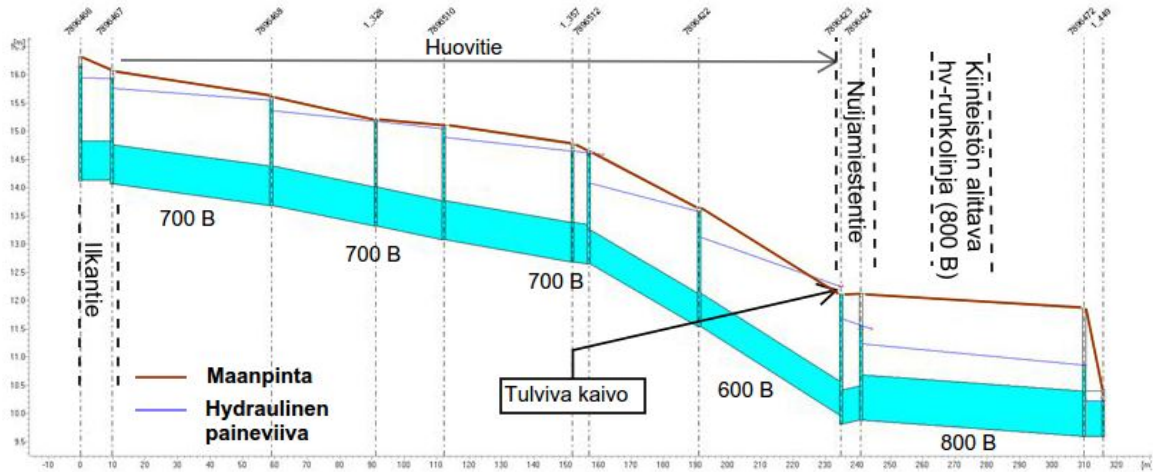
Kuva 3.6. Pituusleikkaus Huovitien tulvareitistä.

Huovitiellä tulvareitti toimii pääosin hyvin, mutta Linnaleirinaukion liittymässä, jossa pohjoisen suunnasta tuleva huleveden runkolinja (300 B) liittyy Huovitien runkolinjaan (700 B), tulvareitti Linnaleirinaukiolta Huovitielle katkeaa osittain, eivätkä runkolinjasta (300 B) tulvivat vedet pääse johtumaan Linnaleirinaukiolta eteenpäin. Toimenpiteenä esitetään hulevesien maanalaisista viivytystä/varastointia Linnaleirinaukiolla.

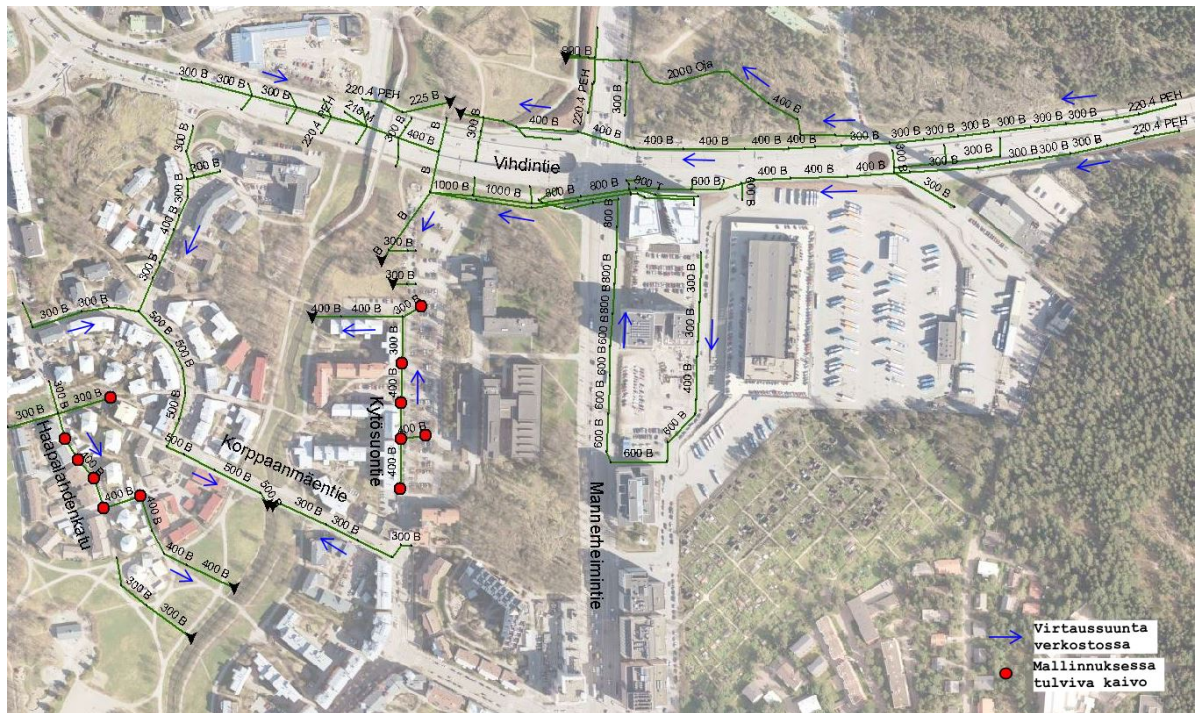
Keskimäärin kerran 5 v. toistuvan, kestoltaan 15 min rankkasateen aikaisia pullonkauloja havaittiin Haaganpuron valuma-alueen 9 verkostossa Kytösuontiellä sekä Haapalahdenkadulla. Tarkemmin näitä alueita verkostoiheen on käsiteltyjä jäljempänä tulvamallinnustulosten yhteydessä.

Kuva 3.1. Kerran 5 vuodessa toistuvan mitoitussateella (15 min, 250 l/s/ha) tulvivat kaivot Vihdintiellä ja sen eteläpuolella.

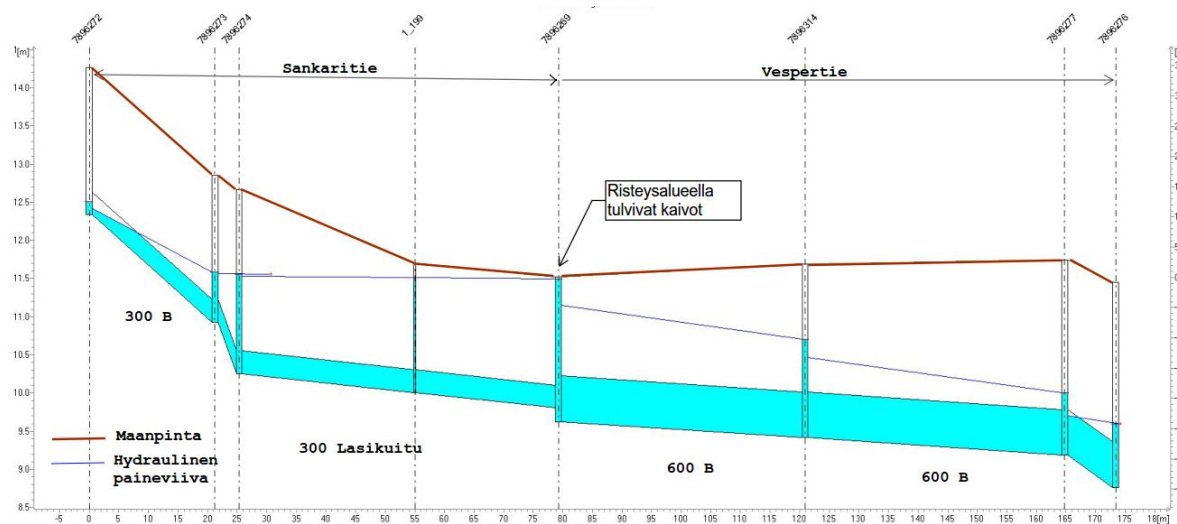
Kuva 3.4. Pituusleikkaus Sankaritien ja Vespertien tulvivasta risteysalueesta.

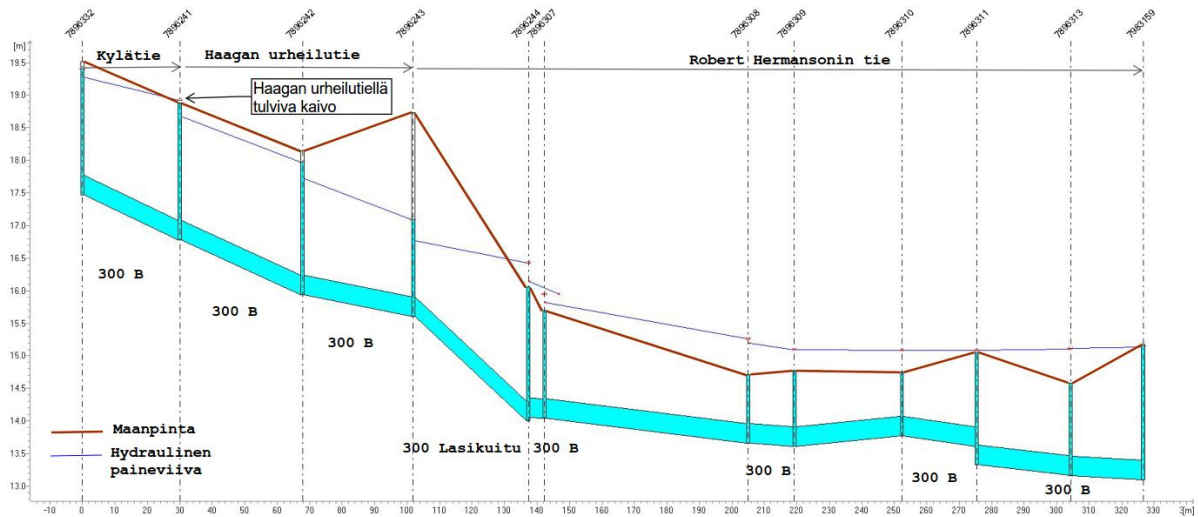
Robert Hermansonin tien tulvareitti toimii rankkasateen (1/50 v.) aikana nykyisellään tarkoituksen mukaisesti. Verkostomallinnuksen perusteella lähes koko Robert Hermansonin tien hulevesilinja tulvii mitoitusateen aikana, jolloin tulvareittiä pitkin johtuvat hulevesimäärät kasvavat erittäin merkittäviksi. Tulvareitti kulkee Robert Hermansonin tietä Kylätien itäpuolelle Ströms-tadsparkenin -puistoalueelle. Robert Hermansonin tien tulvareitti onkin ehdottomasti huomioitava alueen täydennysrakentamista suunniteltaessa.

Kuva 3.10. Pituusleikkaus Haagan urheilutien ja Robert Hermansonin tien tulvavasta verkostosta.

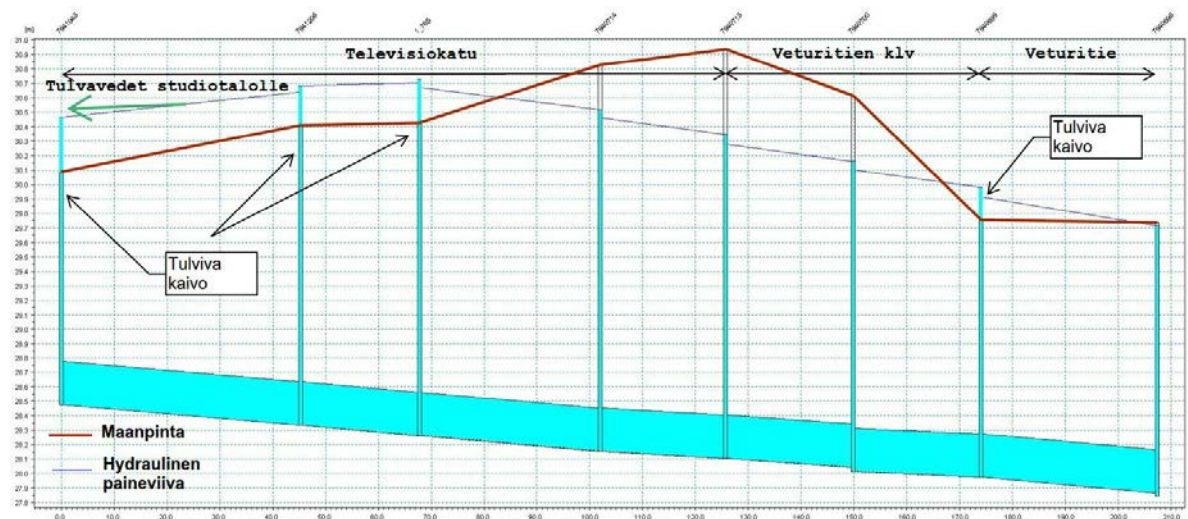
Kuva 3.6. Pituusleikkaus Televisiokadulta Veturitielle.
