Tuomarinkylän kartanoalueen hoito- ja kehittämissuunnitelma

Julkaisija: Helsingin kaupungin rakennusviraston julkaisut 2015:5 / Katu- ja puisto-osasto,
Vastuuhenkilö: Raija Holopainen, puh. 09 310 38639
Kirjoittajat: Maisema-arkkitehtitoimisto Näkymä Oy / Matti Liski ja Tiina Perälä.
Taitto: Maisema-arkkitehtitoimisto Näkymä Oy.
Valokuvat: KA = Kansallisarkisto. ML = Matti Liski. NA = Niina Alapeteri. RT = Raimo Tuohimaa.
TP = Tiina Perälä.
ISBN: 978-952-272-927-9 (painettu versio), 978-952-272-928-6 (verkkoversio)
Etukannen kuva: Tiina Perälä.

Tämä työ käsittää ensinnäkin Tuomarinkylän kartanoalueen kunnostuksen yleissuunnitelman,

jossa esitetään kunnostuksen tavoitetilä. Toiseksi työ sisältää alueen hoitosuunnitelman, jossa esitetään ne käytännön toimet, joilla tavoitetilä saavutetaan. Osa esitetyistä toimista on kuitenkin sellaisia, että ne vaativat jatkosuunnittelua ja sen pohjalta niiden toteutusta.

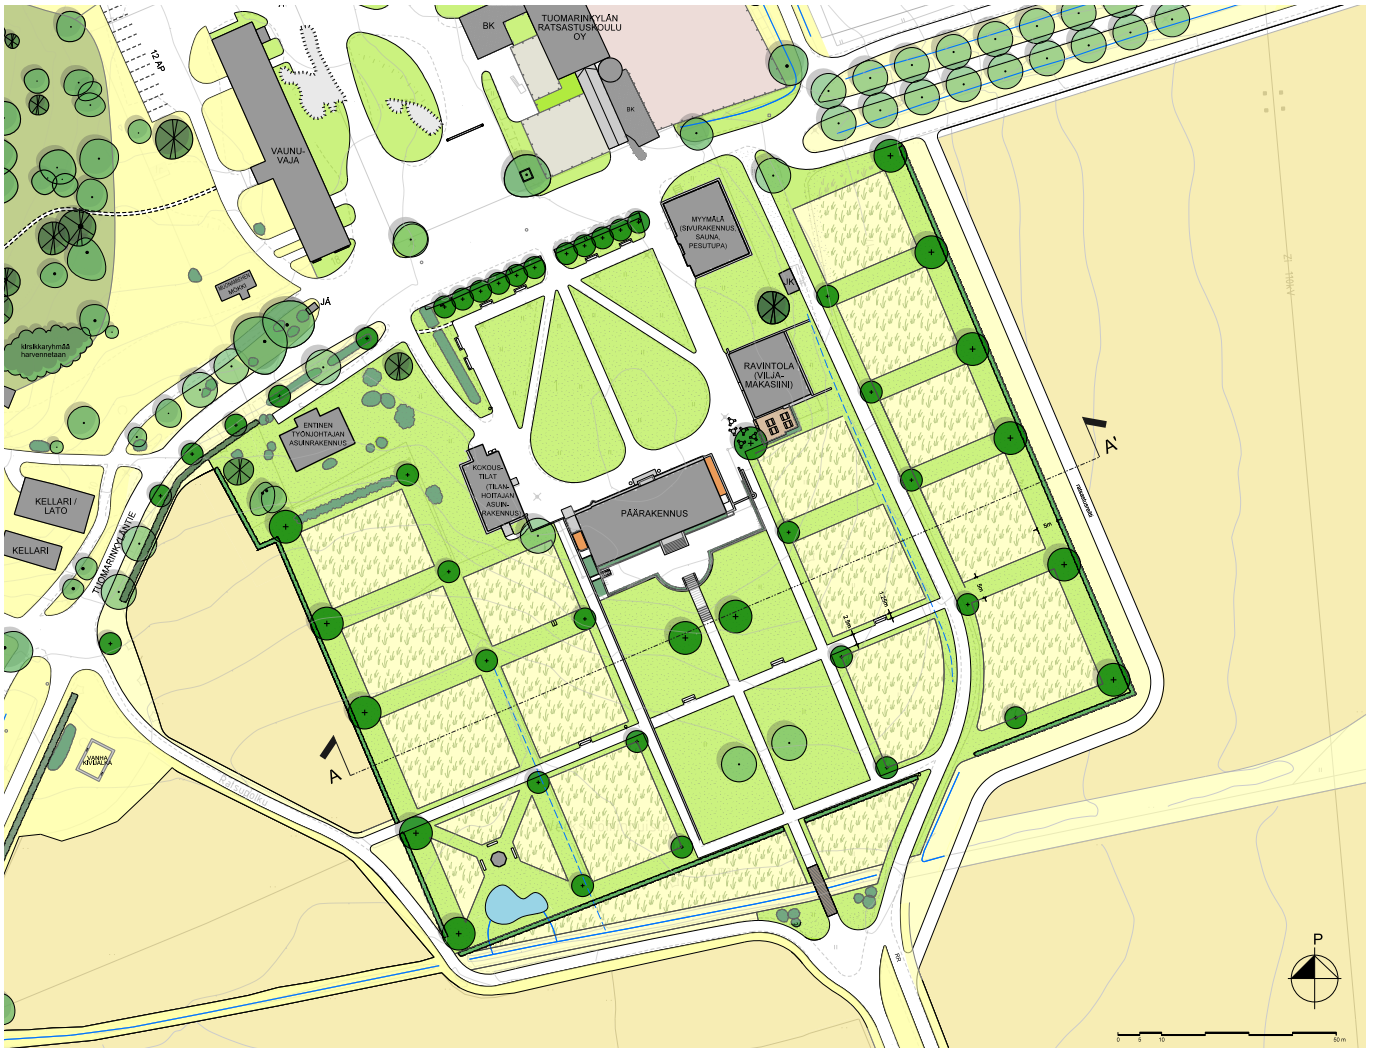
Kartanopuutarhan tavoitetilä v. 2025. Pitkän aikavälin suunnitelmassa kartanopuutarha kunnostetaan alkuperäisen laajuiseksi ruutu-puutarhaksi. Maisema-arkkitehtitoimisto Näkymä Oy

Kartanopuutarhasta on tehty muuta suunnitelualuetta tarkempi yleissuunnitelma. Kunnostuksella pyritään korostamaan Weckströmin aikaisen rakennuskannan ja puutarhan yhteenkuuluvuutta. Ensimmäisessä vaiheessa kartanopuutarha kunnostetaan nykyisen laajuksena. Pitkän aikavälin suunnitelmassa kartanopuutarha kunnostetaan alkuperäisen laajuiseksi ruutupuutarhaksi, jolloin myös kartanopuutarhan hoitokuviota (nro 28) laajennetaan.

Puutarha laajennetaan alkuperäiseen kokoonsa palauttamalla hävinneet puutarharuudut nykyisen puutarhan molemmille sivuille. Vanha ruutupuutarha otetaan esiin sen nykyaikaisena uudelleentulkintana ("re-inventio"). Ideana on, että vanhat hyötypuutarhakorttelit kasvavat niittyä tai pitkää heinäkasvustoa ja käytävien paikat ovat matalaksi leikattua nurmea. Puutarhan keskiakseli (koristepuutarha) säilyy nurmipintaisena, ja sitä rajaavat sorakäytävät. Päärakennukselta alkava ja keskiakselia pitkin jatkuva akselisommitelma ulotetaan valtaojan ylittävän uuden sillan kautta peltotielle ja sen päätteenä olevalle peltokumpareelle.

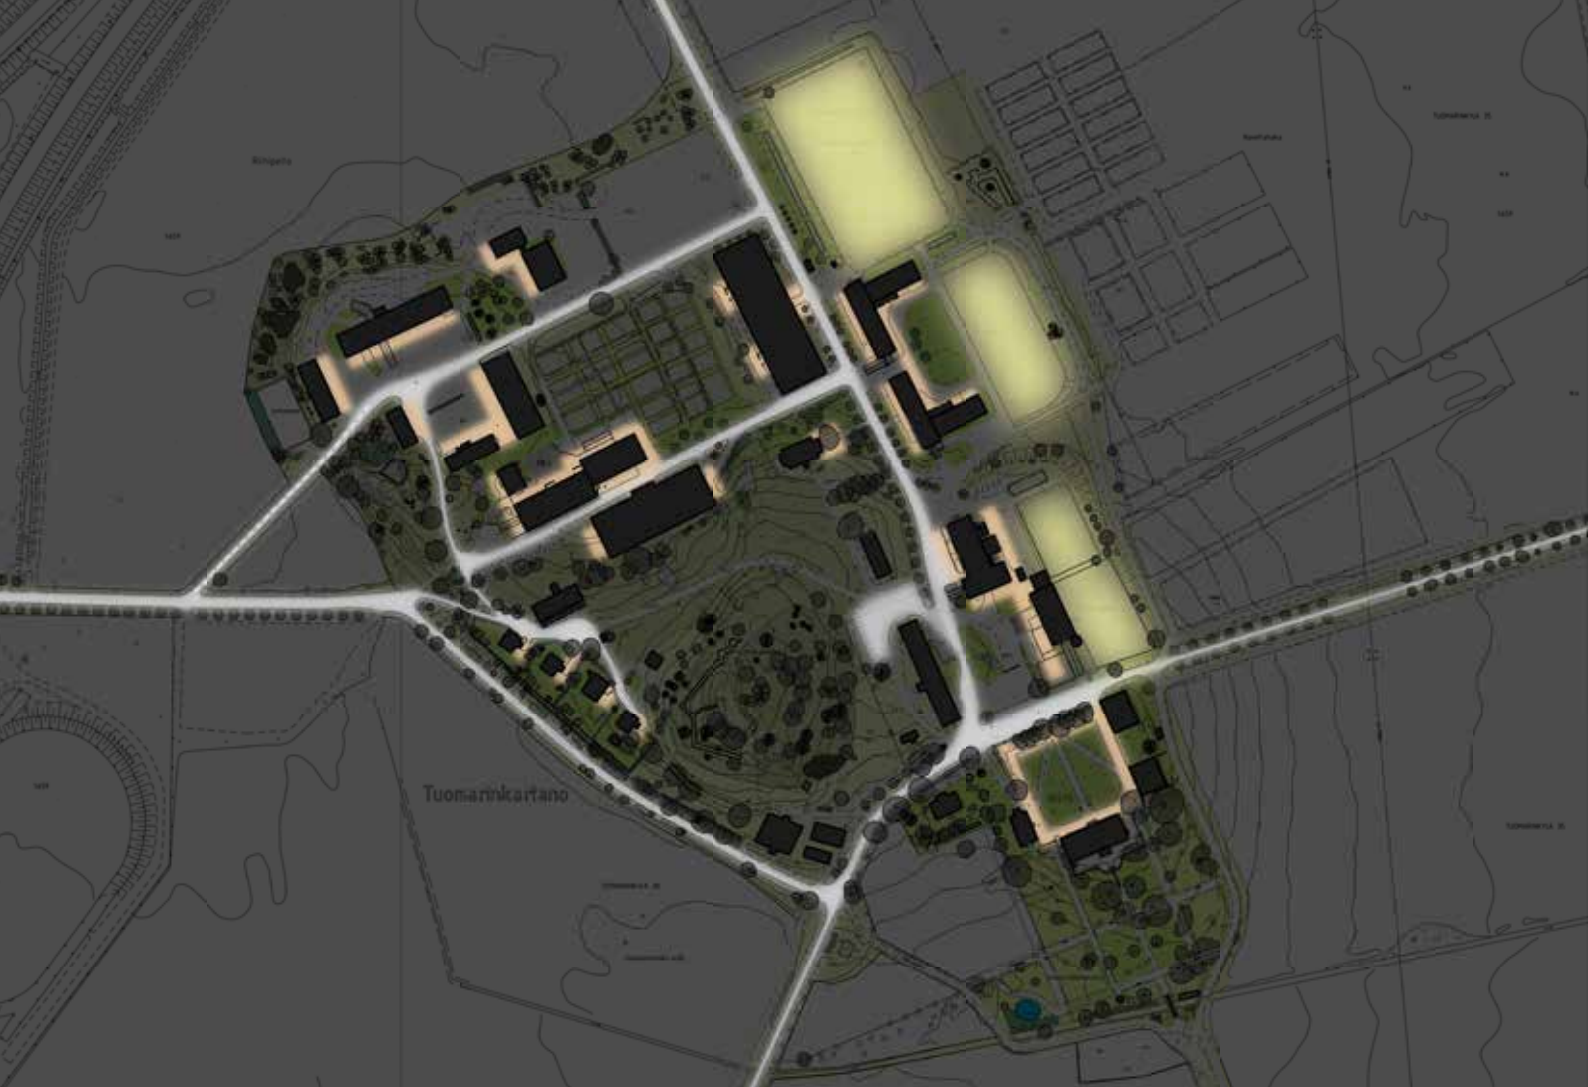
Tuomarinkylän kartanoalueen valaistuksen periaatteet. Maisema-arkkitehtitoimisto Näkymä Oy

-   REITTIVALAISTUS
korkeat pylvääät (6 - 8 m)
-   UUSI REITTIVALAISTUS
korkeat pylvääät (6 - 8 m)
-   PIHAVALAISTUS
seinävalot ja matalat pylvääät (4 - 6 m)
-   KENTTÄVALAISTUS
valonheittimet

Valaistusratkaisujen tulee sopia alueen historialliseen luonteeseen sekä palvella nykykäyttöä. Pääkulkuväylät valaistaan korkeissa (puu) pylväissä olevilla valaisimilla. Pihat valaistaan ensisijaisesti seinään kiinnitetyillä valaisimilla, mitä täydennetään pylväsvalaisimilla. Ratsastuskentät valaistaan valonheittimillä. Kaikki ilmajohdot korvataan maakaapeleilla.

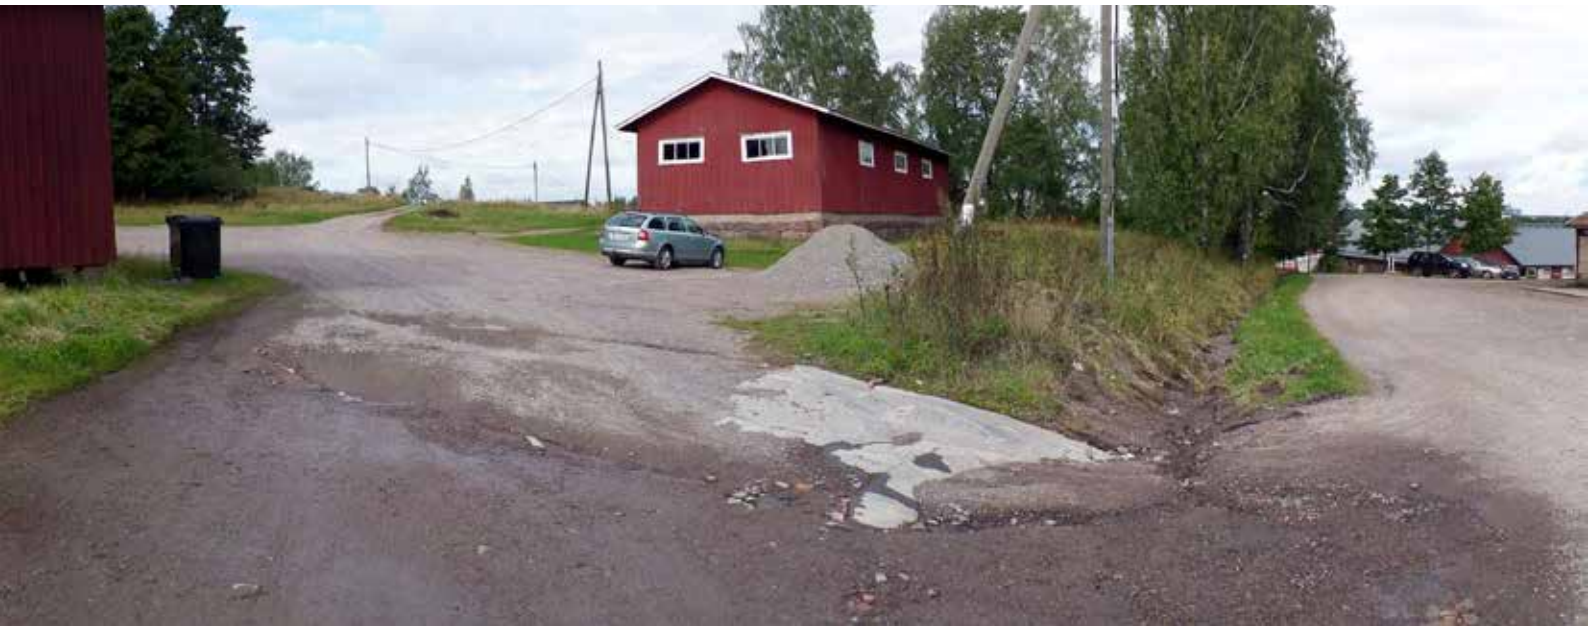
Yllä: Sekä vaunuvajan ja kalustovajan väliseltä alueelta että talouspihalta hulevesiä valuu kuvan keskellä näkyvään Kavalefintien viereiseen ojaan. Osa hulevesistä ei ohjaudu ojaan vaan jää kuvassa kosteana näkyvään maastopainanteeseen, joka muuttuu sateella mutaiseksi. Kuvan oikeassa alareunassa ja ojan alkupäässä näkyvät avokalliot rajoittavat mahdollisten hulevesikourujen tai -viemäreiden rakentamismahdollisuuksia. Niiden rakentaminen edellyttäisi avokallion louhintaa. RT

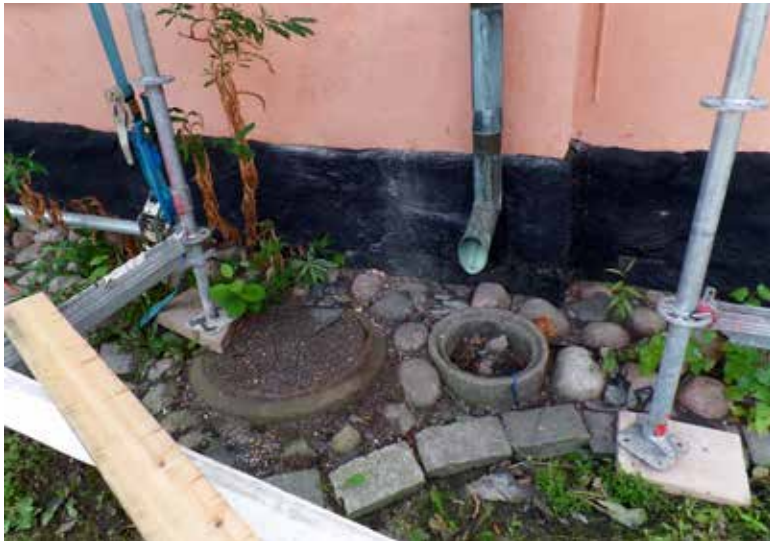
Vasemmalla: Päärakennuksen syöksytorvien alla olevat kaivot ovat täyttyneet mullasta yms. Koska kaivot eivät pysty johtamaan hulevesiä, kattovedet pääsevät maahan ja sitä kautta rakennuksen perustuksiin. RT

Eroosiota aiheuttavien hulevesien määrää lisäävät rakennusten katoilta maahan ohjautuvat kattovedet. Useimmissa rakennuksissa on räystäskourut, syöksytorvet ja niiden alla kattovesikaivot. Muutamissa laajakattoisissa varastorakennuksissa ei kuitenkaan ole räystäskouruja tai syöksytorvia, vaan vedet valuvat räystäältä suoraan maahan seinän viereen ja siitä eteenpäin maanpintojen kaltevuuksien mukaan.

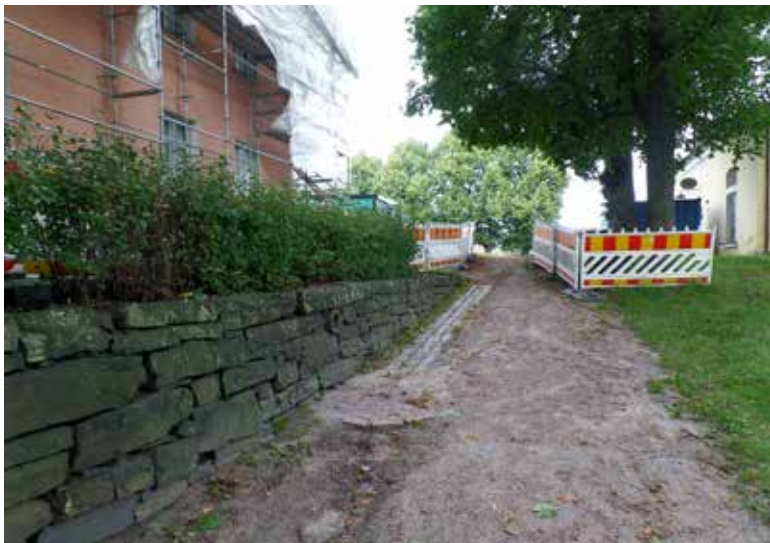
Vasemmalla alla: Päärakennuksen itäpäädyn hulevesikourujen purkuputki näkyy tukimuurin keskellä. Se purkaa vedet muurin juurella olevaan hulevesikaivoon, johon on johdettu hulevesiä myös nupukivikourua pitkin. Kaivo on kuitenkin täyttynyt hiekalla, minkä takia sen yli virtaavat hulevedet ovat syövyttäneet käytävän pintaan syvän eroosiuoman. RT

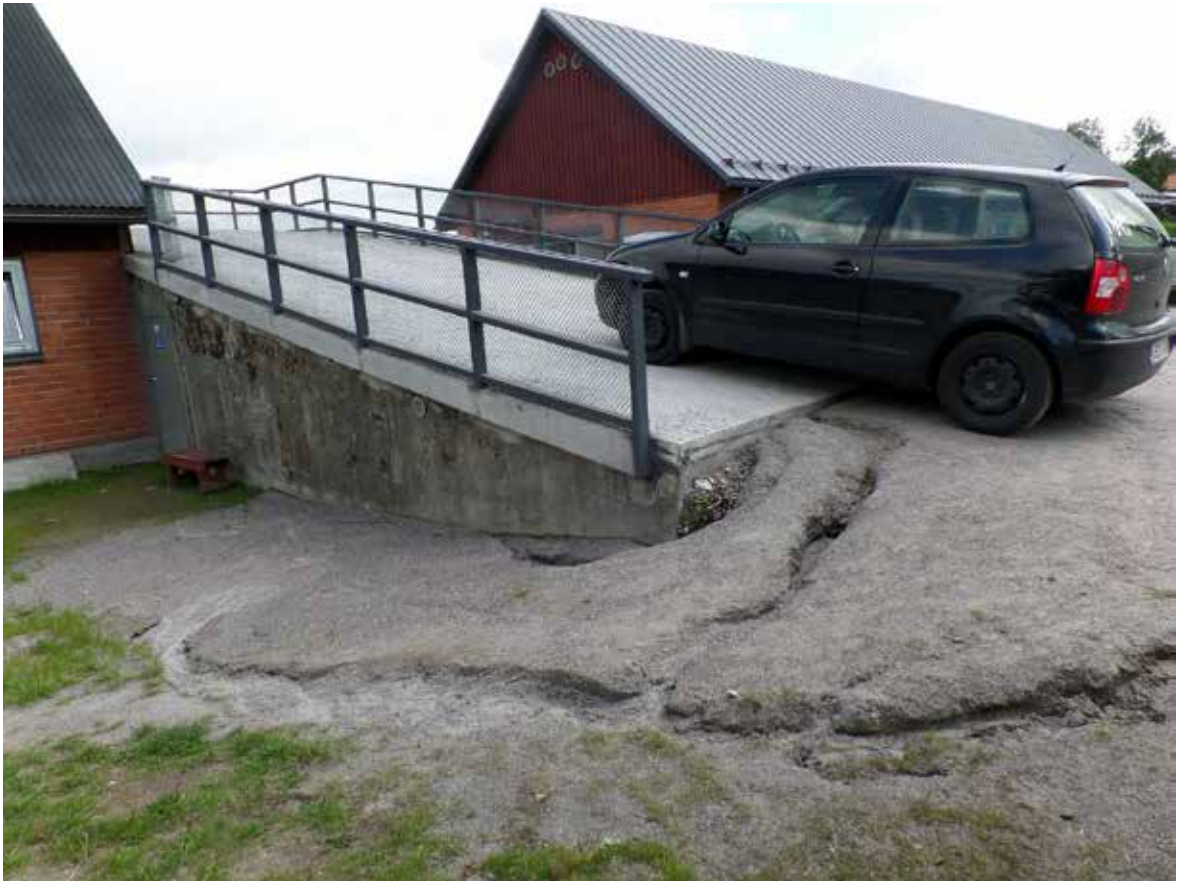
Tuomarinkylän Tallin pohjoisemman tallirakennuksen tallisillalta ja Kavaleffintieltä melko hallitsemattomasti valuvat hulevedet ovat syövyttäneet eroosiouria maanpintaan. RT

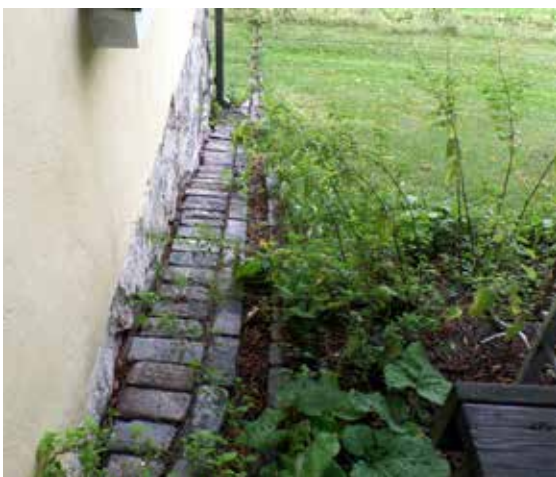
Aikaisemmin ravintolana toimineen kartanon sivurakennuksen eteläpäässä oleva noppakivivesikouru on täyttynyt roskista. RT

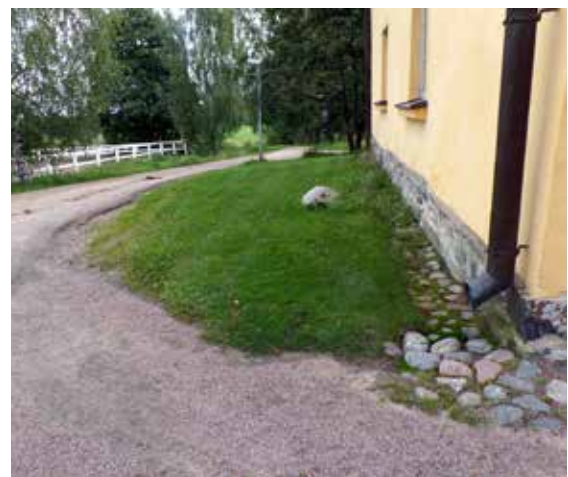
Mymälänä toimivan kartanon sivurakennuksen pohjoispäässä kattovedet ja talouspihalta valuvat hulevedet ovat syövyttäneet eroosiouoman Weckströminpolun reunaan. RT

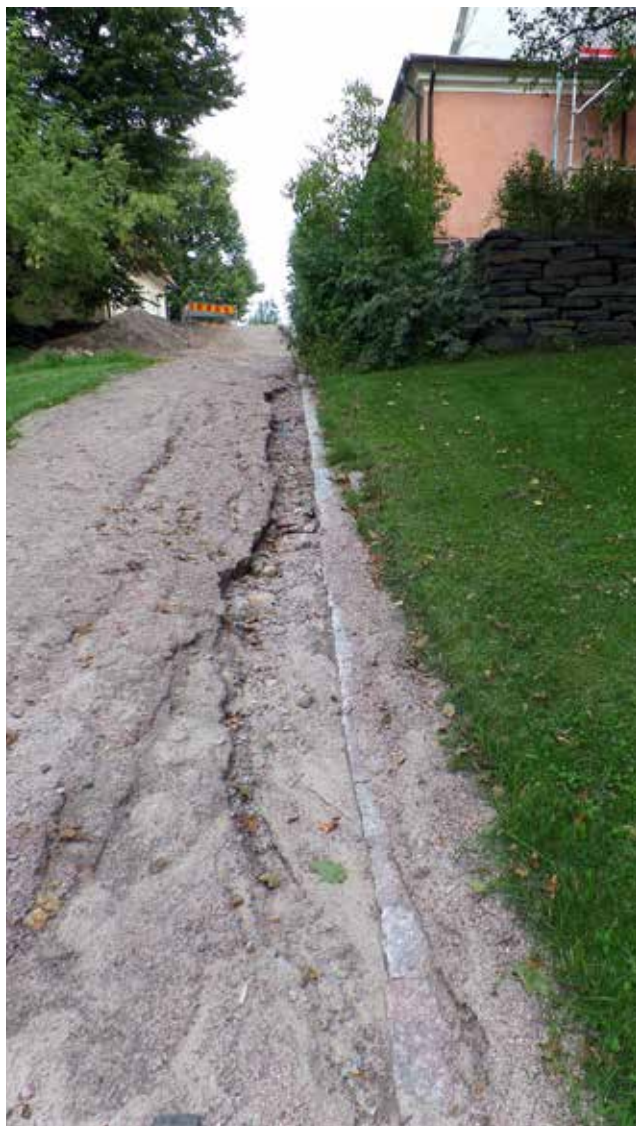
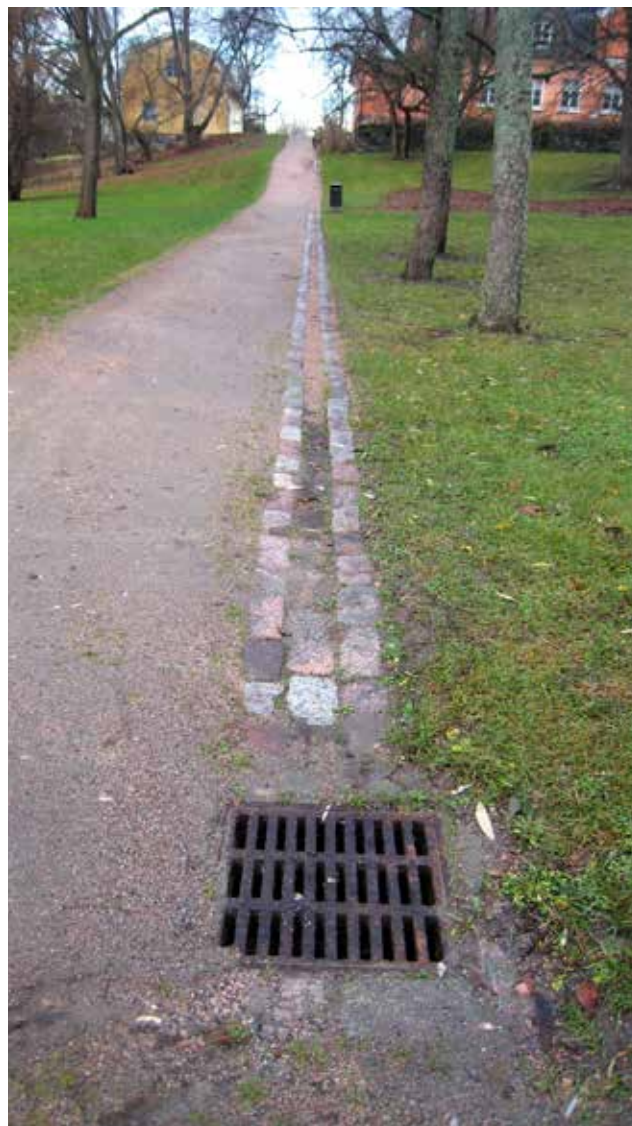
Kartanopuutarhan puistokäytävää reunustava nupukivikouru päättyy hulevesikaivoon. Syyskuussa 2014 otetussa kuvassa hulevedet eivät ole pysyneet nupukivikourussa. Ne ovat virranneet puistokäytävällä kourun vieressä, mikä on syövyttänyt pahasti käytävän pintaa. TP, RT

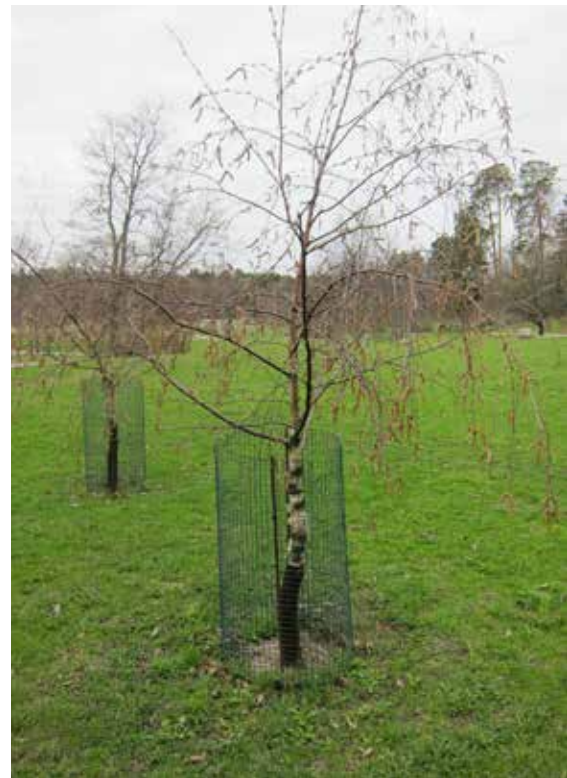
Nuoren puun kanisuojaus. Kuva Tullisaaren kartanopuistosta. TP

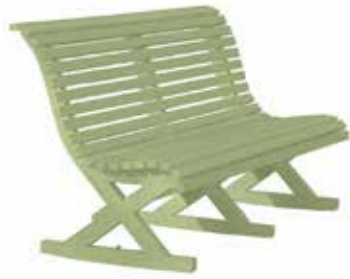
Kartanopuisto
Puistosohva, malli ”Kuopio” tai ”Naantali”,
väri 172M Helsinki-vihreä

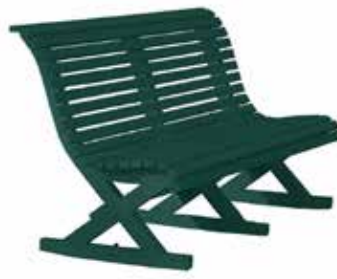
Muu alue
Puistosohva, malli ”Kuopio” tai ”Naantali”,
väri RAL 6012 Black Green

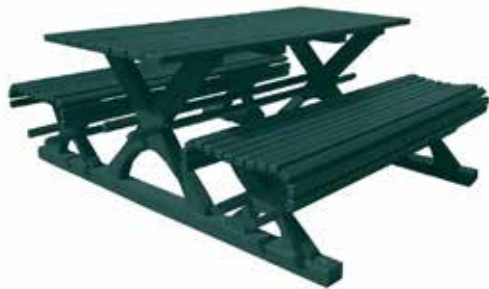
PENKIT

Malli ”Mustikkamaa”
väri RAL 6012 Black Green

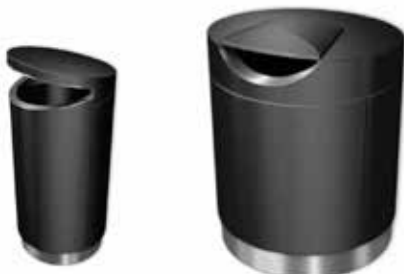
**Malli HKR roska-astia 140 l ja syväkeräys-
astia 1500 l, väri RAL 7021, Black Grey**

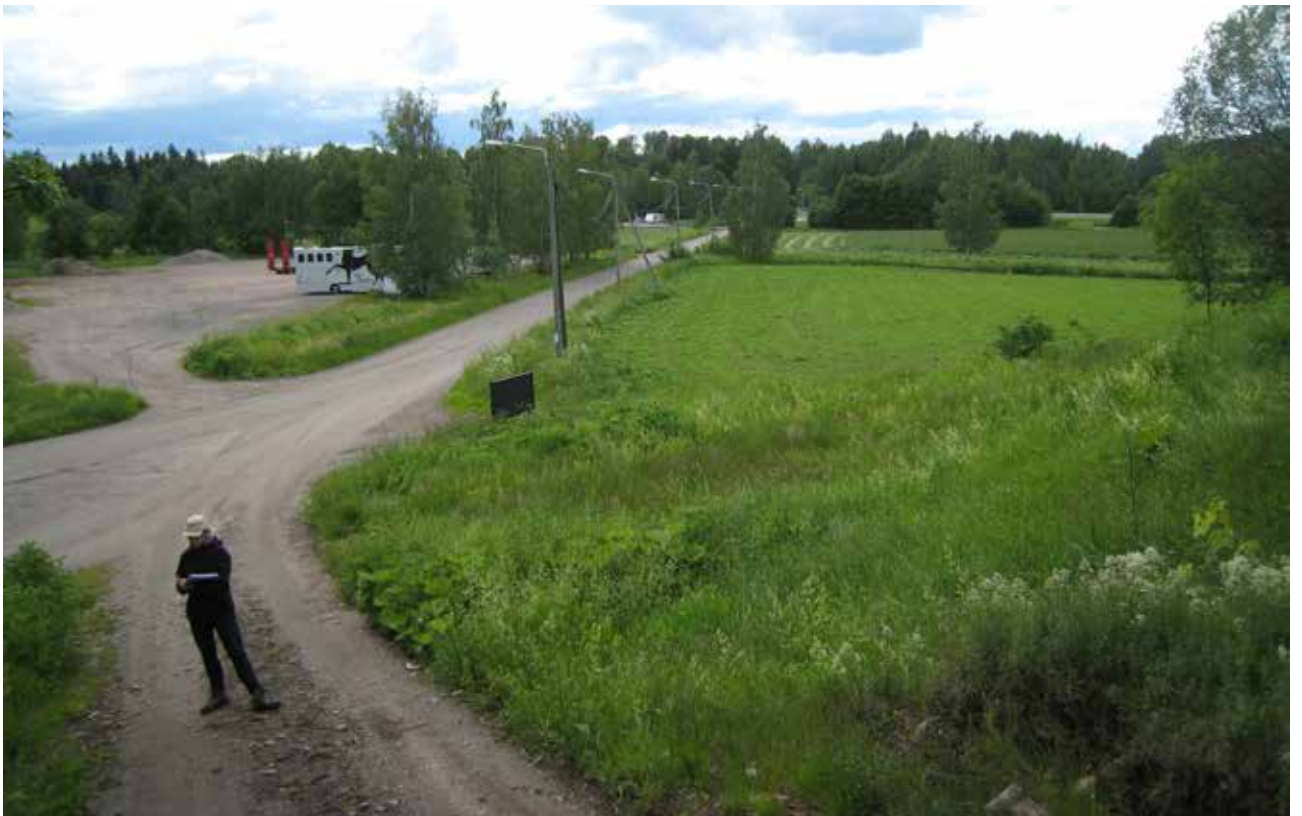
*Näkymä Kaisanmäeltä Tuomarinkyläntien län-
siosan suuntaan. Tuomarinkyläntie toimii nykyi-*

*sin Kavaleffintien ohella kartanoalueen pääsi-
säätuloväylänä, mitä on tarkoitus korostaa*

*istuttamalla sen reunaan lehmusrivi. Tien varren
nykyiset kylväytyneet lehtipuut poistetaan. ML*

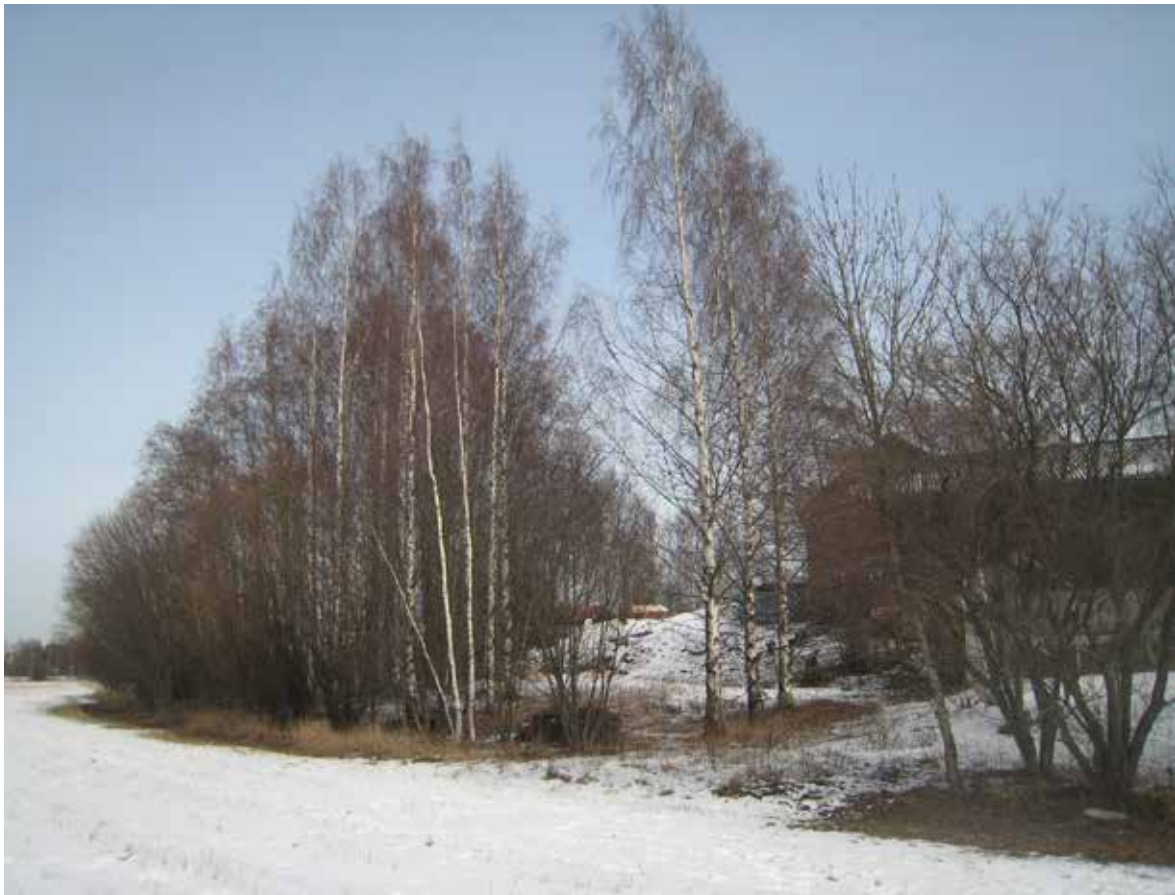
Kartanoalueen luoteisreunassa kasvaa lehtipuustoa ja vesakkoa. Sitä harvennetaan

puoliavoimeksi, kerrokselliseksi reunavyöhykkeeksi, jossa puut on jäsennelty ryhmiksi. TP

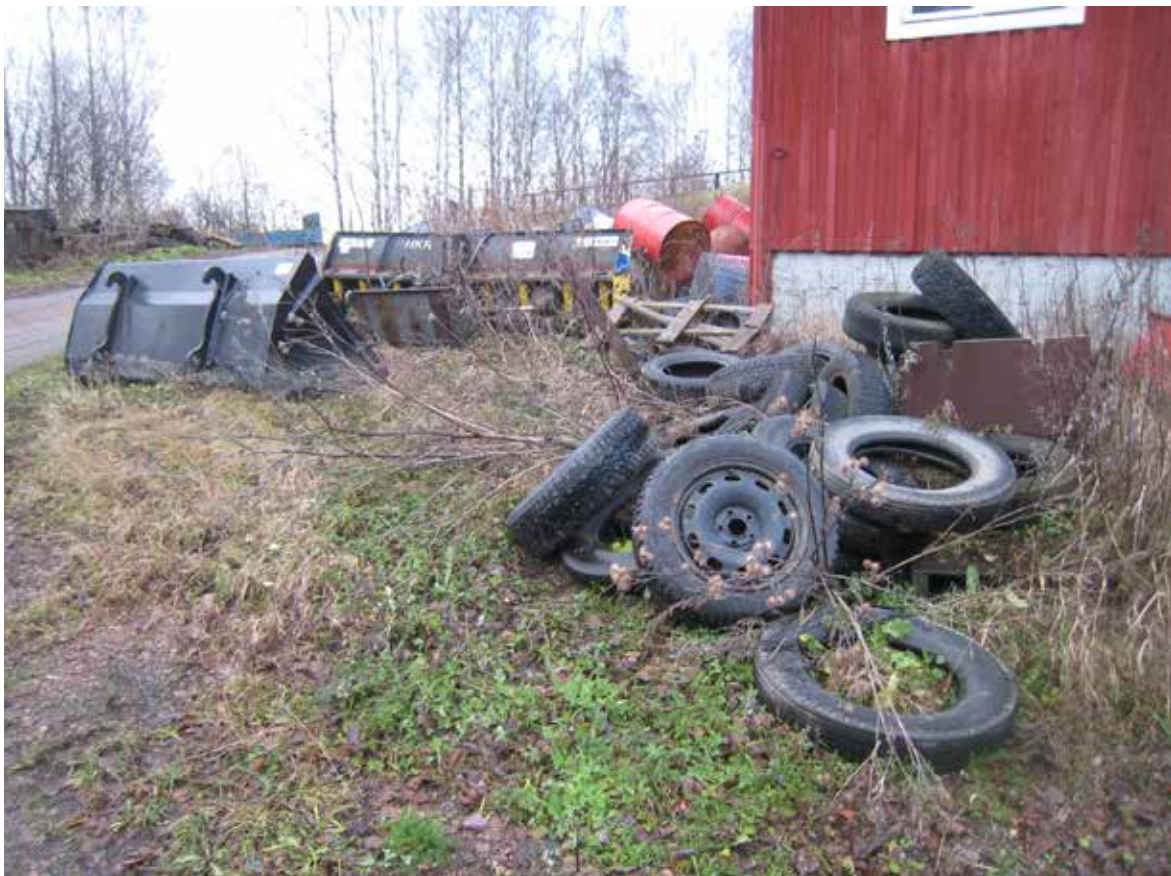
Tukikohdan rakennusten ympäristöön on kerääntynyt monenlaista työkonetta, rojua ja roskaa, mikä antaa alueesta epäsiistin ja

hoitamattoman vaikutelman. Tavoitteena on hoidettu ja siisti luonnonhoitoyksikön ympäristö, jossa työkonet säilytetään

niille varatuilla sorakentillä ja jossa roinat kerätään säännöllisesti tyhjennettäville siirtolavoille. TP

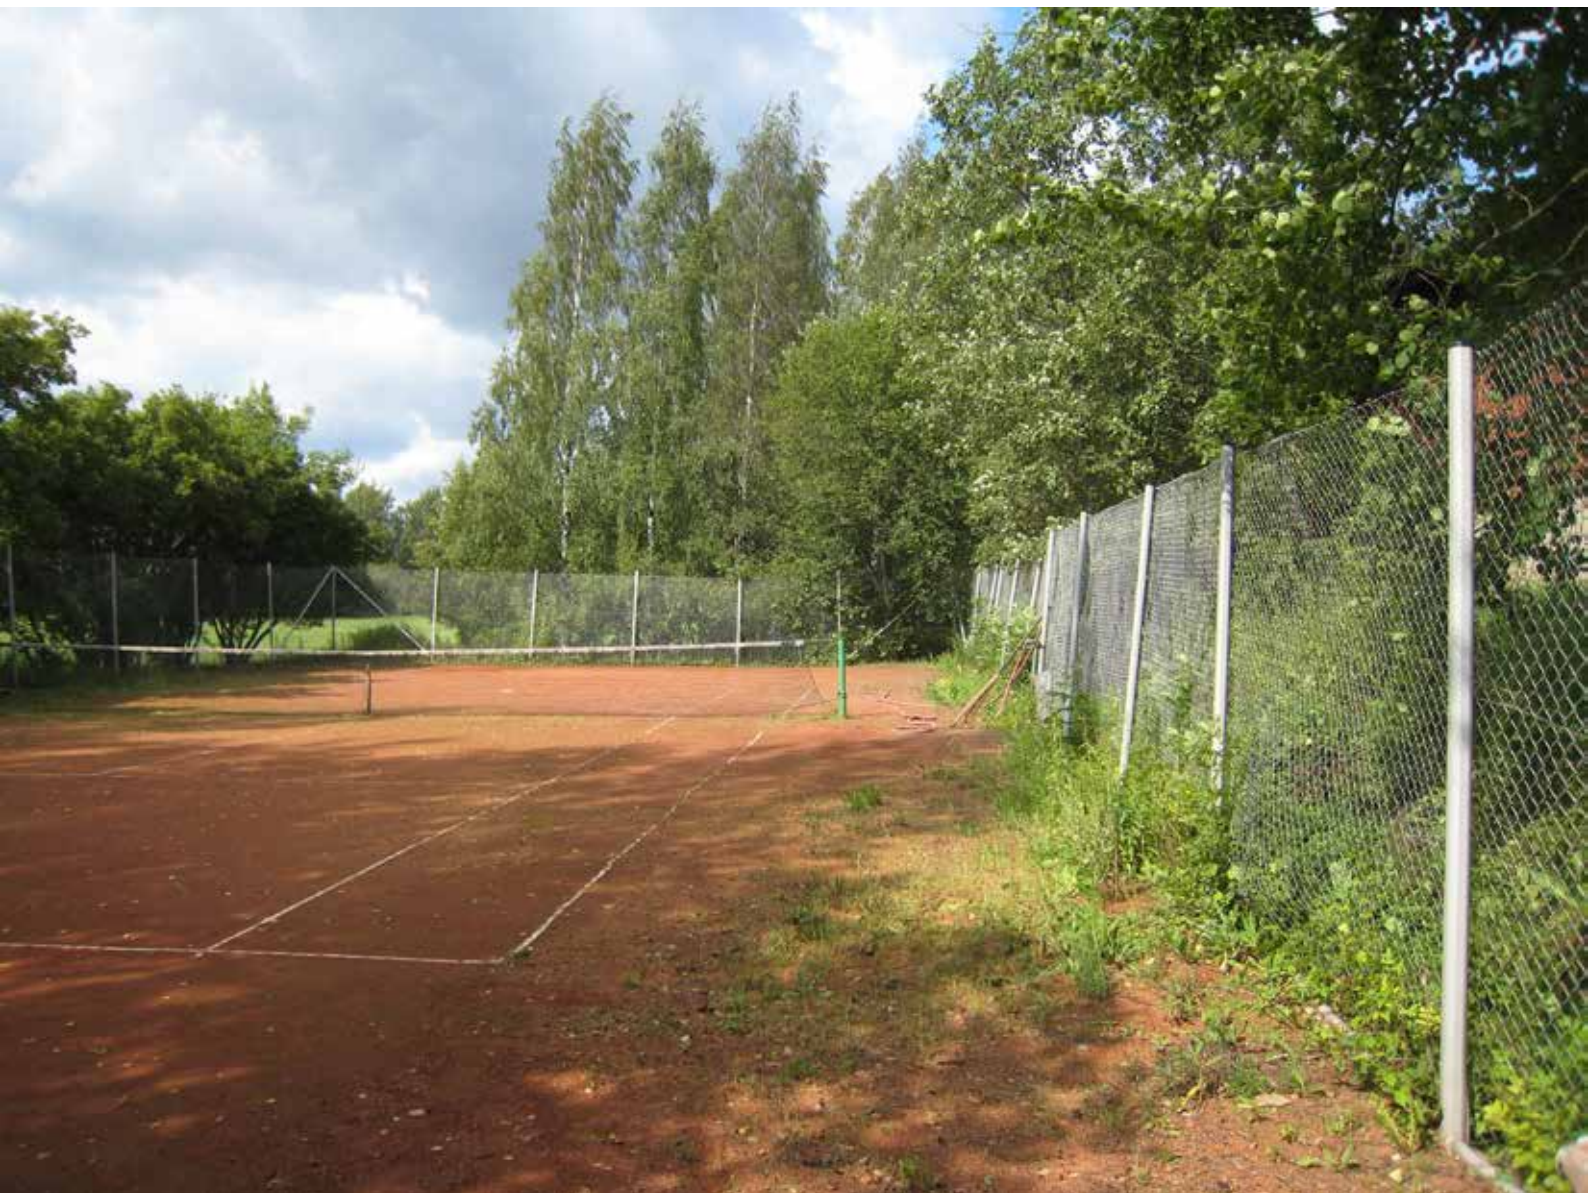
Huonokuntoinen ja nykyisin lähes käyttämätön tenniskenttä otetaan hyötykäyttöön ja muutetaan varastoalueeksi. Tenniskentän aidat puretaan ja sen pintaan tiilimurskakeroksen päälle tuodaan mursketta. ML

- Nykyisen tenniskentän kohdalla on luul-
tavasti niin paksut rakennekerrokset, että
ne riittävät hyvin suunnitellun varasto-
kentän tarpeisiin. Päällysrakennekerrosten
paksuus ja kiviainesten laatu voidaan
täälläkin selvittää kenttäalueelle kaivetun
koekuopan avulla. Varastokenttää varten
tiilimurskakerroksen päälle tuodaan 5-10
cm:n paksuinen kerros murskettä 0/11.

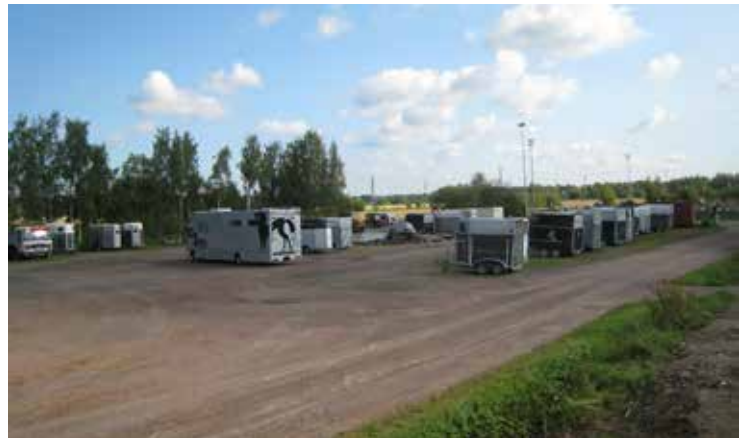
Pysäköinti- (ja varastointi)alueen ruohottunut pinta kunnostetaan murskepintaiseksi. Kentälle varastoidut rakennustavarat ja -jätteet poistetaan. Taustalla näkyvää puustoa harvennetaan valoisaksi koivikoksi. ML

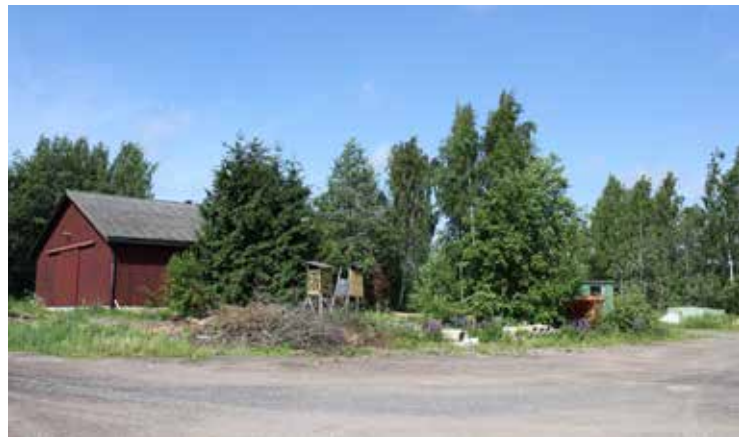
Kuvassa näkyvän varastorakennuksen ja pysäköintialueen väliin perustetaan murskepintainen, pensasaidanteella rajattu varastointikenttä, minkä tarkoituksena on siistiä alueella tapahtuva tavaroiden ja työkoneiden varastointi. Nykyiset kylväytyneet puut ja rojut poistetaan. ML

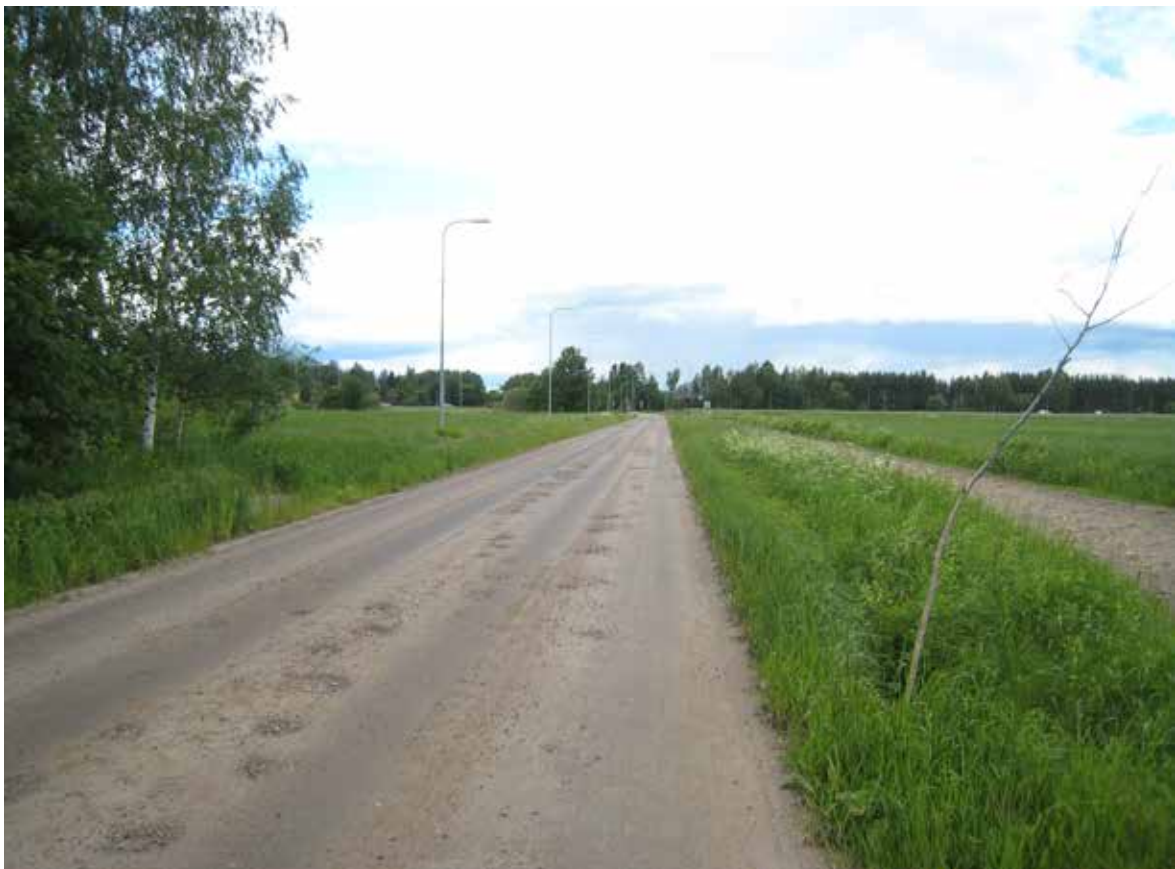
Kavaleffintien varren pientareilla kasvaa heinämäistä ja niittymäistä kasvillisuutta. Ne kuten myös tien varren ojien

peltojen puoleiset pientareet niitetään koneellisesti niittomurskaimella kaksi kertaa kesässä. Niittojätettä ei kerätä pois.

Tien pinta sorastetaan tarpeen mukaan vuosittain. ML

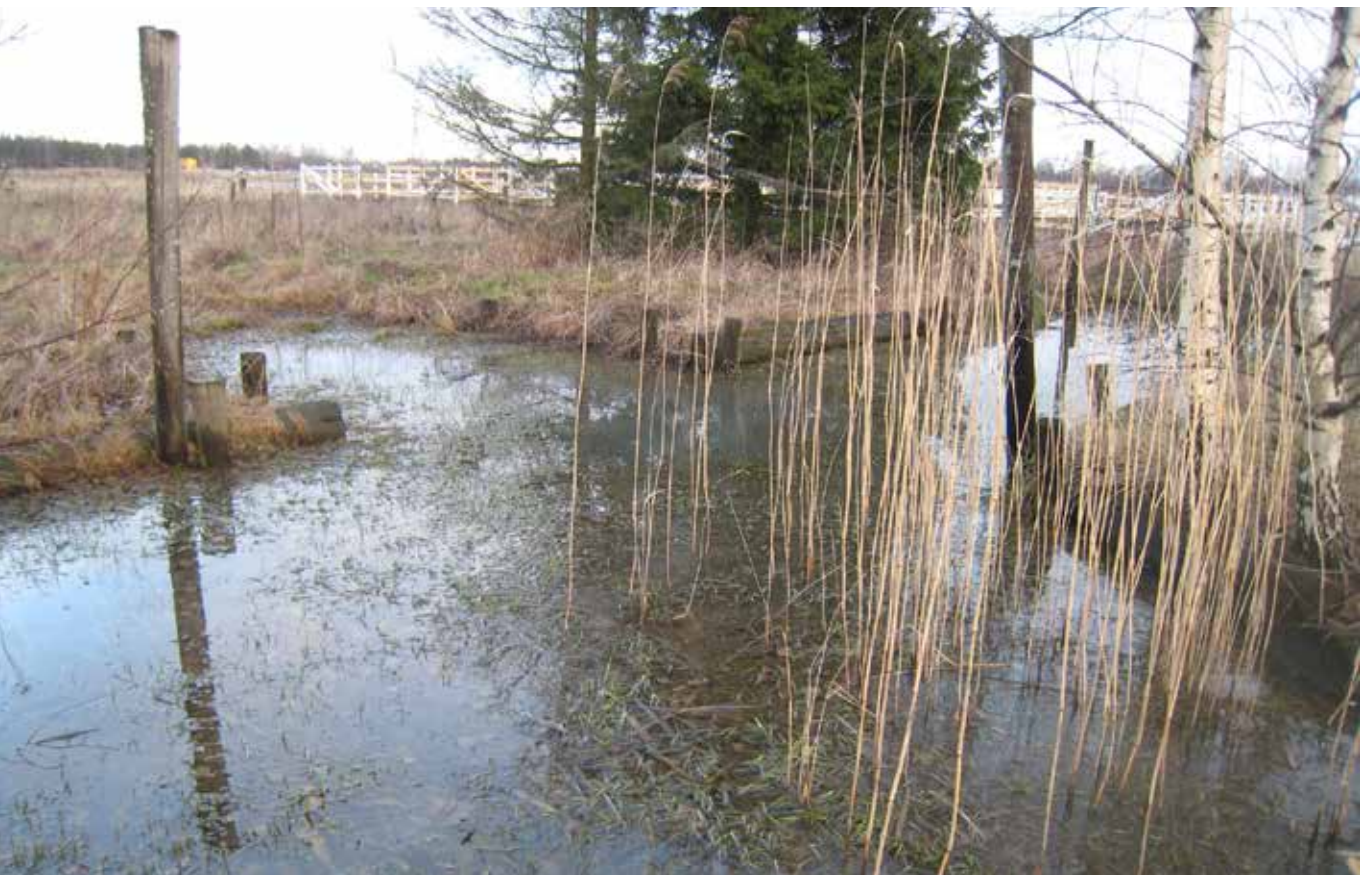
Käytöstä poistunut vesieste täytetään kivennäismaalla ja muutetaan niityksi kylvämällä

alue niittysiemenseoksella. Mikäli reunuksen puupölliit ovat kyllästämättömiä puuta, voi-

daan ne jättää maahan täytön sekaan. TP

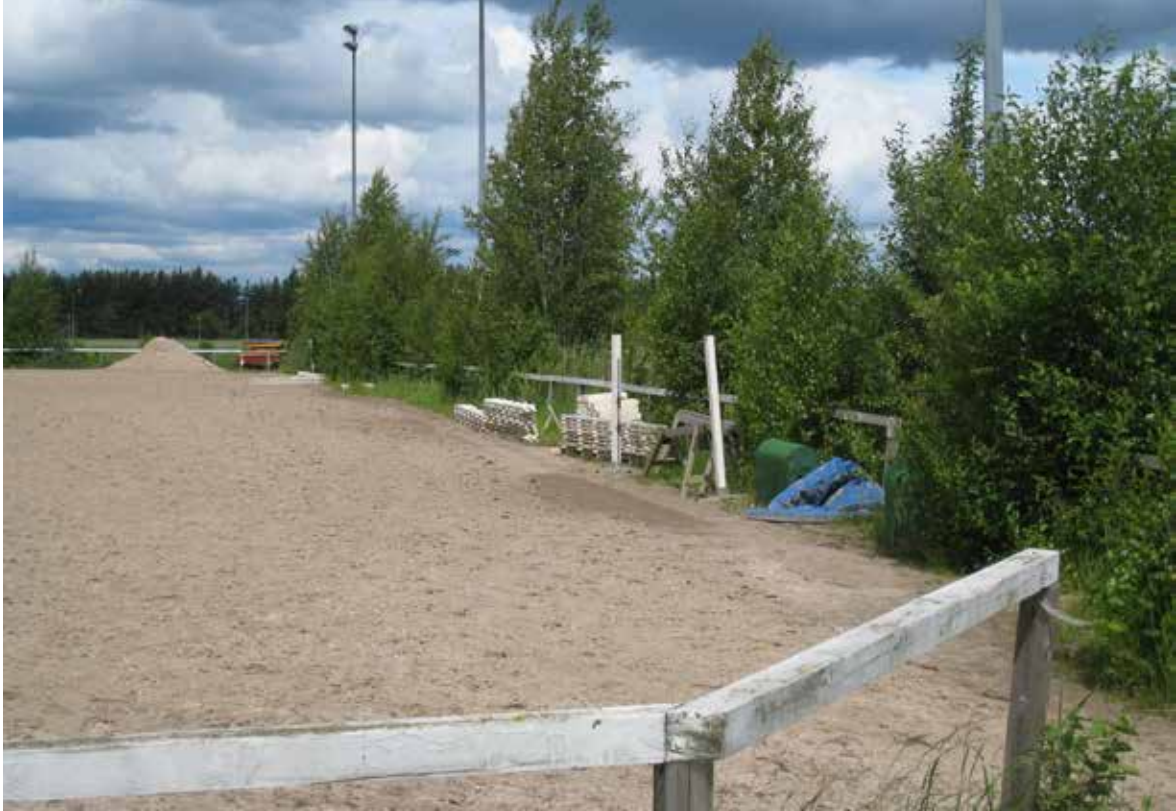
Näkymä ratsastuskentälle, jonka pohjois- ja itäreunat ovat vesakoituneet. Pohjoisreunaan on lisäksi istutettu orapihlaja-

aidanne, joka pidetään jatkossa noin kahden metrin korkuisena ja tasalevyisenä. Vesakon keskellä sijaitsee romahtanut huvij-

maja. Sekä vesakko että huvimajan jäänteet poistetaan. ML

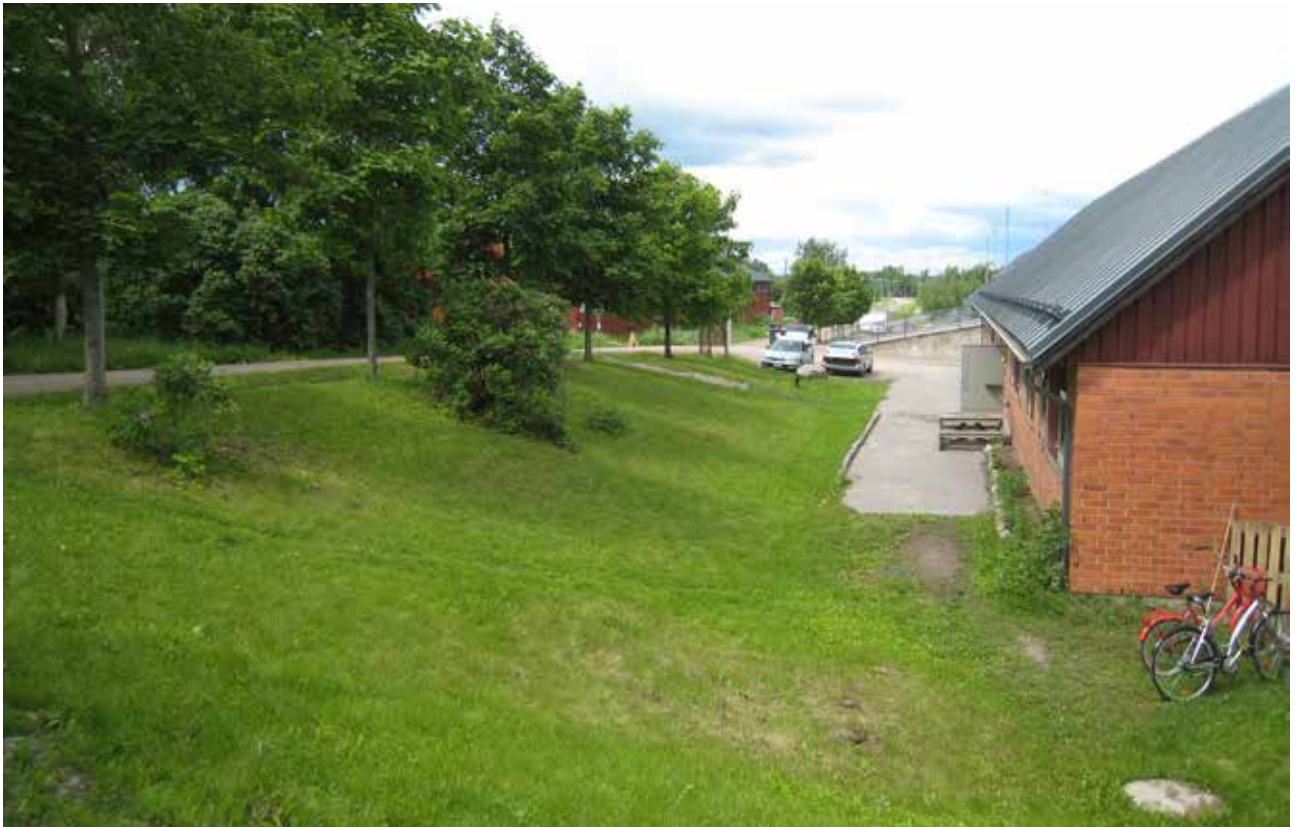
Tuomarinkylän Talli Oy:n alueen yleisilme on siisti. Tallirakennuksen seinustan rikkaruohottuneeseen kukkapenkkiin istutetaan

helppohoitosta vuorenkilpeä. Pyörätelineet sijoitetaan asvaltille kukkapenkin eteen. ML

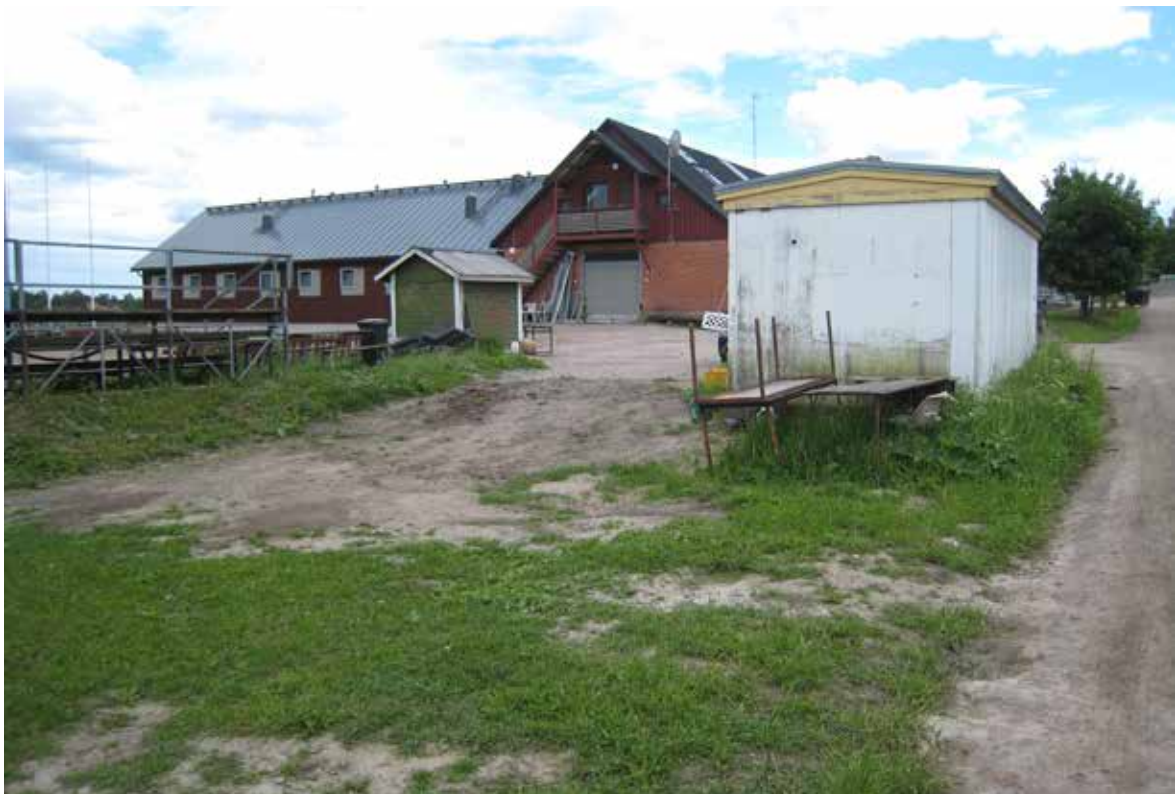
Kavaleffintien ympäristön tavoitteena on edustava sisääntulo kartanoalueelle. Kuvan etualalla näkyvät pumppaamo- ja varasto-

rakennukset on syytä vähintäänkin maalata siistimmiksi. Niiden ympärille varastoidut tavarat ja roskat viedään pois. Rakennusten

väliin mullosalueelle perustetaan leikattava nurmi. ML
