Tuomarinkylän kartanoalueen hoito- ja kehittämissuunnitelma

Julkaisija: Helsingin kaupungin rakennusviraston julkaisut 2015:5 / Katu- ja puisto-osasto,
Vastuuhenkilö: Raija Holopainen, puh. 09 310 38639
Kirjoittajat: Maisema-arkkitehtitoimisto Näkymä Oy / Matti Liski ja Tiina Perälä.
Taitto: Maisema-arkkitehtitoimisto Näkymä Oy.
Valokuvat: KA = Kansallisarkisto. ML = Matti Liski. NA = Niina Alapeteri. RT = Raimo Tuohimaa.
TP = Tiina Perälä.
ISBN: 978-952-272-927-9 (painettu versio), 978-952-272-928-6 (verkkoversio)
Etukannen kuva: Tiina Perälä.

Tämä työ käsittää ensinnäkin Tuomarinkylän kartanoalueen kunnostuksen yleissuunnitelman,

jossa esitetään kunnostuksen tavoitetilä. Toiseksi työ sisältää alueen hoitosuunnitelman, jossa esitetään ne käytännön toimet, joilla tavoitetilä saavutetaan. Osa esitetyistä toimista on kuitenkin sellaisia, että ne vaativat jatkosuunnittelua ja sen pohjalta niiden toteutusta.

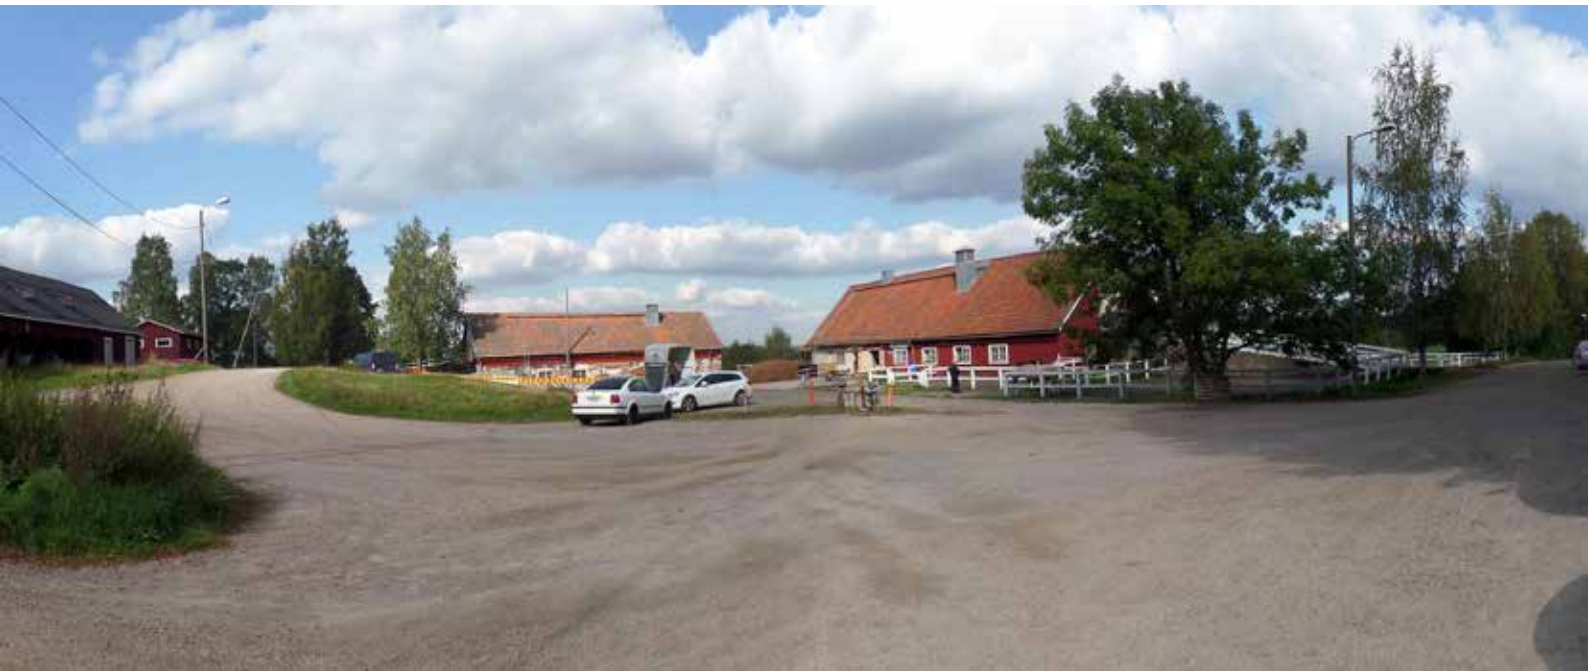
Kuvio 8. Näkymä talouspihalle, jonka keskelle kasvaa kuivaa kallioketoa. Talouspihan ympä-

riajo on estetty lippusiimalla. Se on suunniteltu korvattavan puisella, avattavalla puomilla,

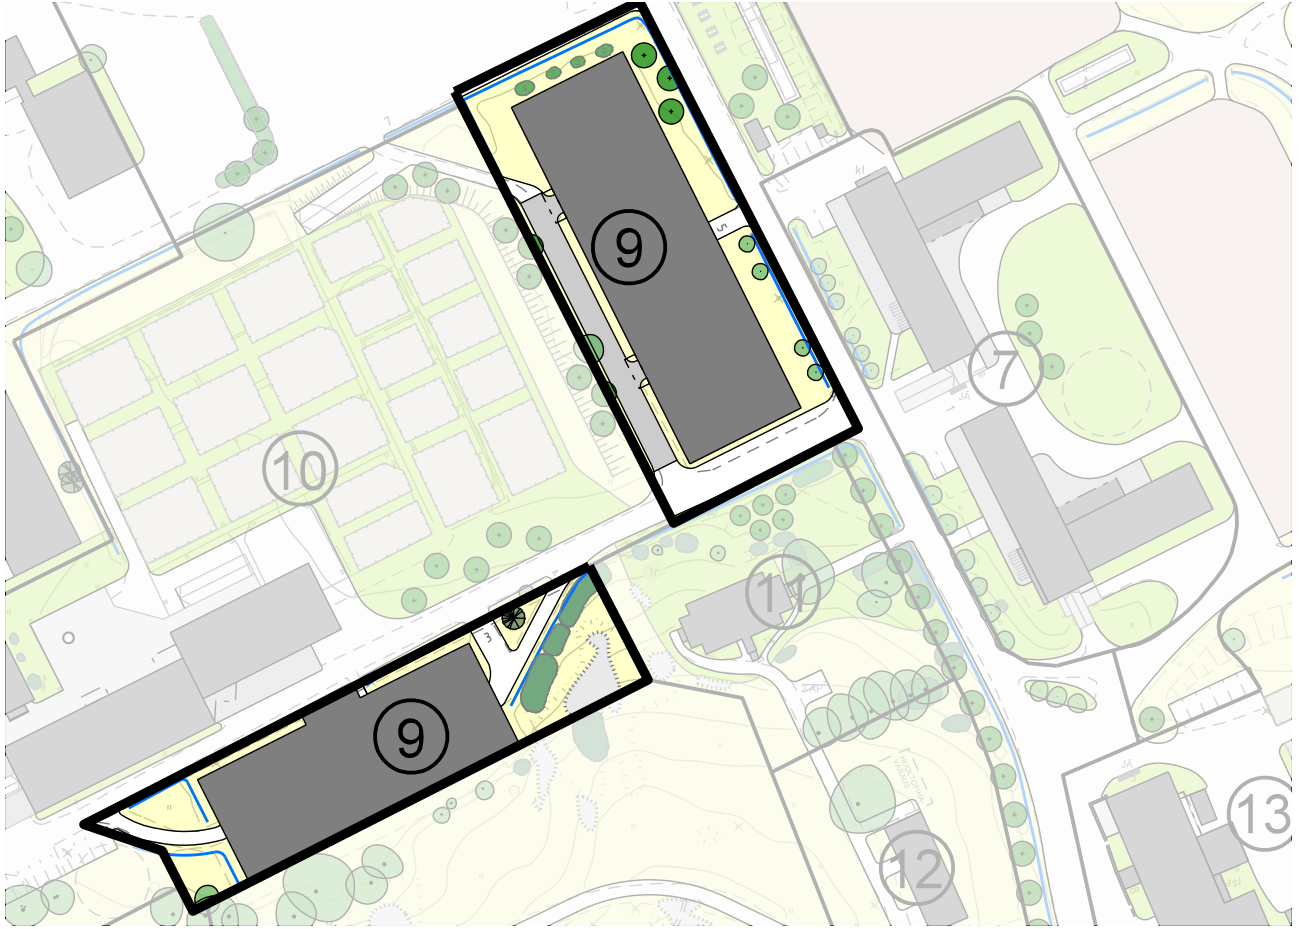
Hoitokuvio 9, 1:1500.
Maisema-arkkitehtitoimisto Näkymä Oy

Istutettujen puiden kastelu käyttämällä kastelupusseja. Niitto kaksi kertaa kesässä leikkaamalla terällä. Niittojäte viedään pois. Pensaiden säännöllinen hoito (leikkaus, lannoitus). Uuden maneesin päätyjen niityn hoito arvonniityn hoito-ohjeen mukaan, joka on esitetty kuvion 18 kohdalla.

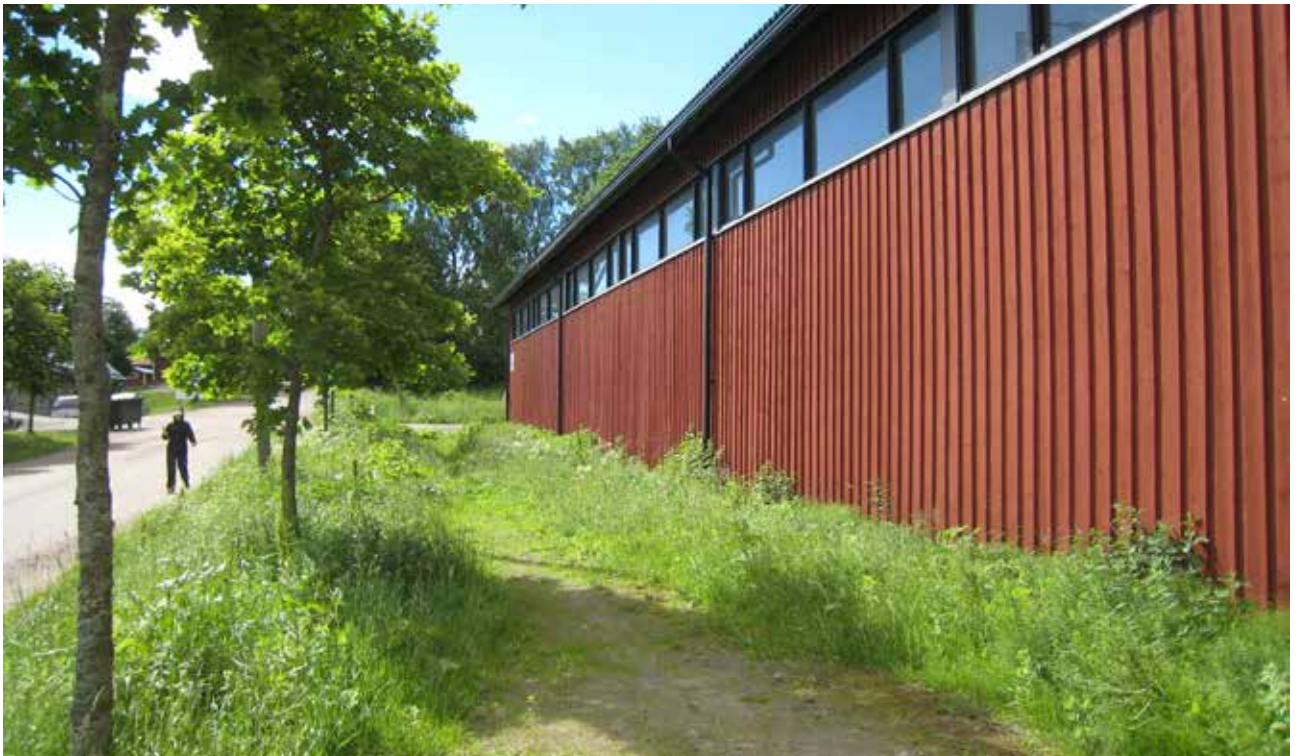
Vanhan maneesin edustalla kasvaa nuoria ja heinämaistä kasvillisuutta, joka niitetään kaksi kertaa kesässä leikkaavalla terällä. Niittojäte vietään pois. ML

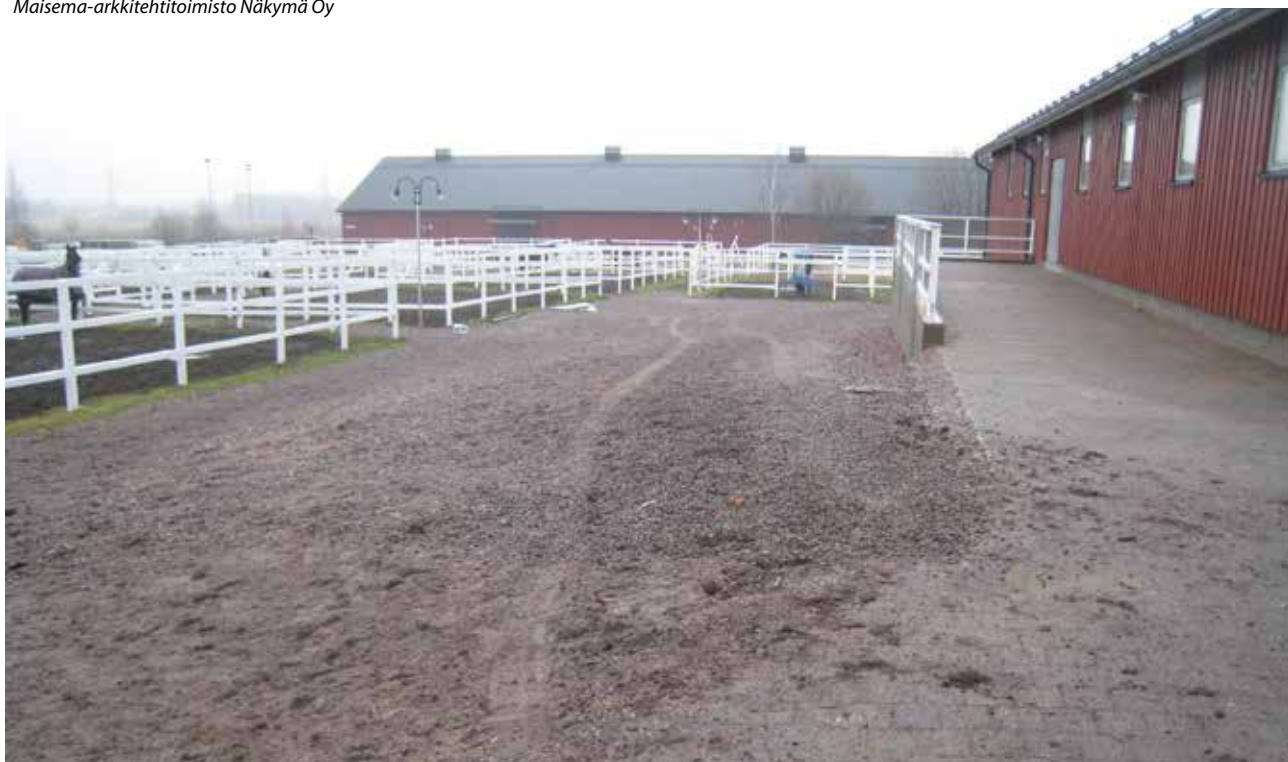
Tuomarinkylän Kilpatalli Oy:n kuvassa
 oikealla näkyvä laajennusosa valmistui

syksyllä 2014. Laajennuksen itäpuolella,
 Strandmaninlenkin varrelle istutetaan

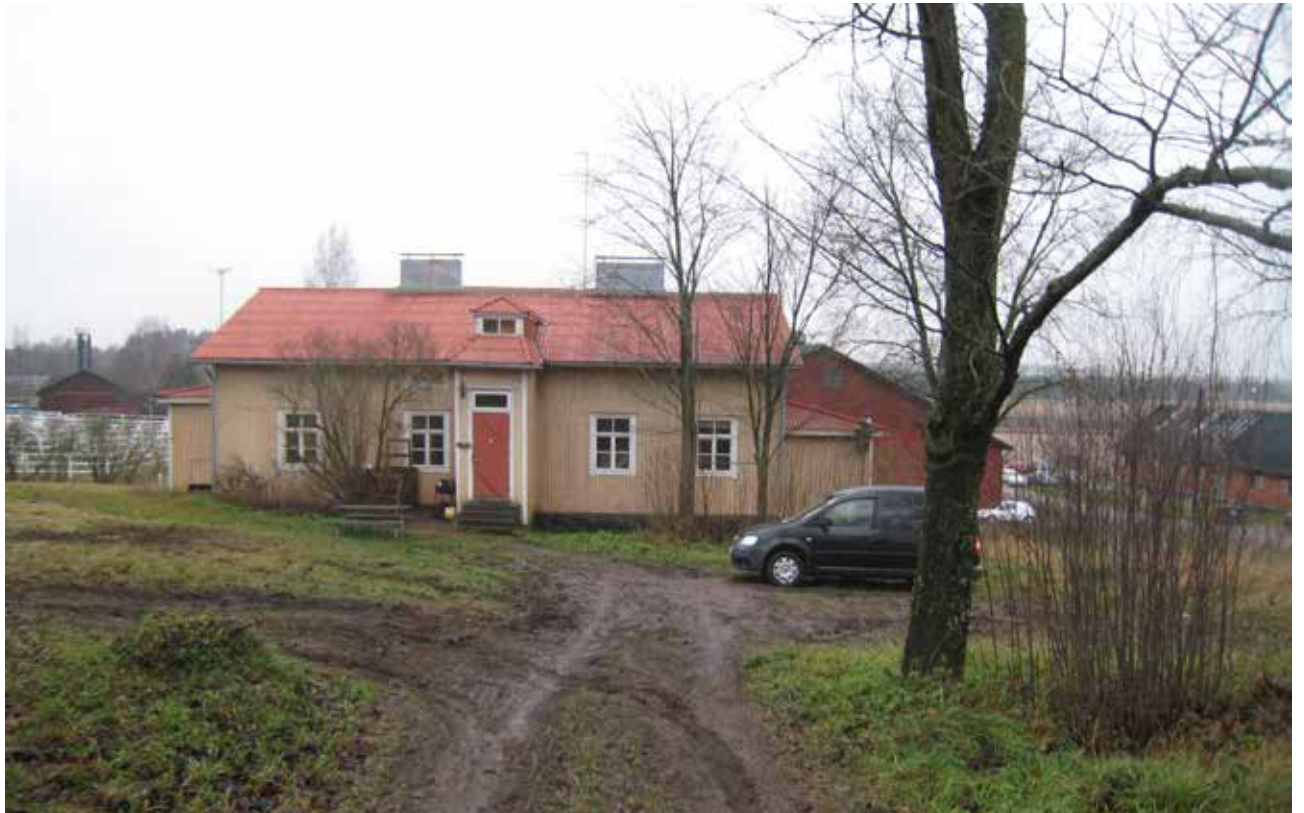
*Asuinrakennuksen edustalle (eteläpuolelle)
perustetaan murskepintainen pysäköinti-
paikka asukkaan autolle. ML*

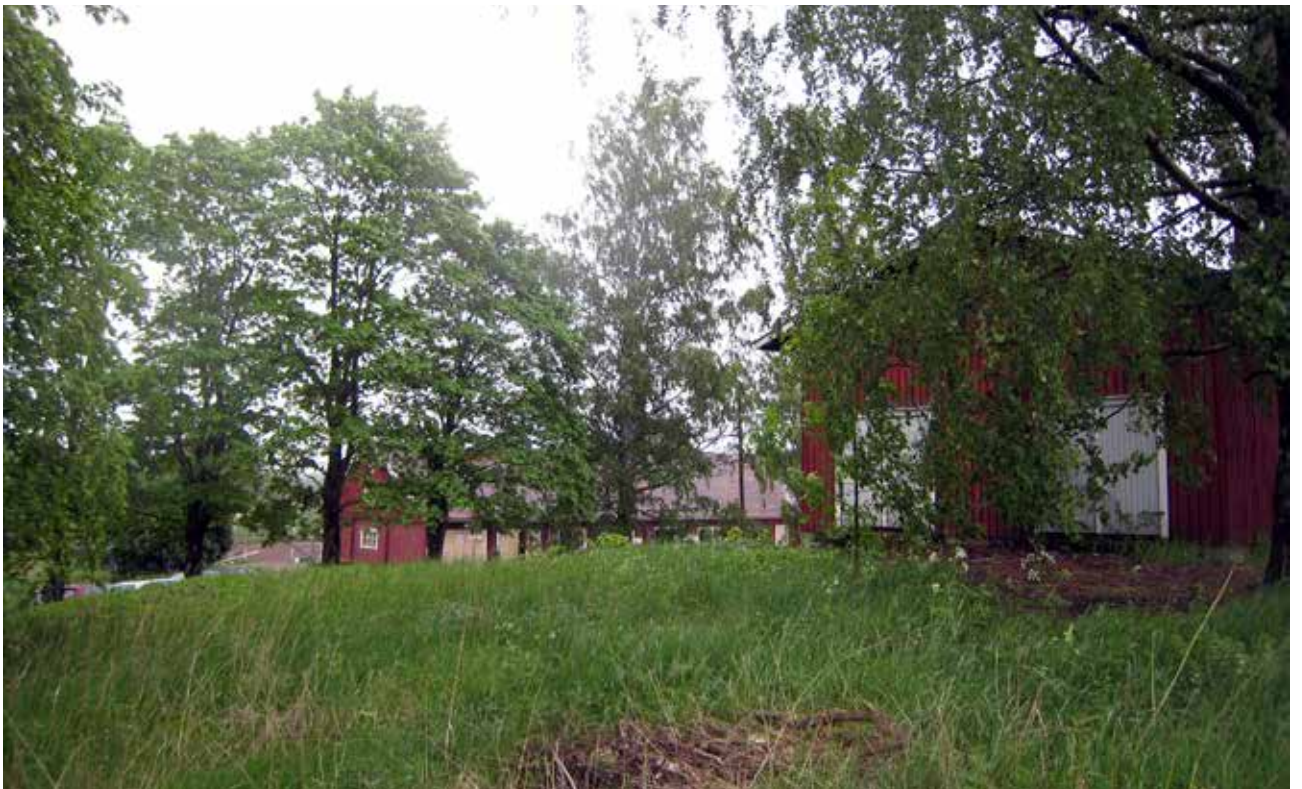
Kuvassa taustalla näkyvä Kavaleffintien reunan puurivi koostuu enimmäkseen huonoista ja kehityskelvottomista puista, minkä takia

koko puurivi uusitaan keltaisen asuinrakennuksen pihapiiristä alkaen. Varastorakennuksen sisäänkäyntien kulkutiet avataan sora-

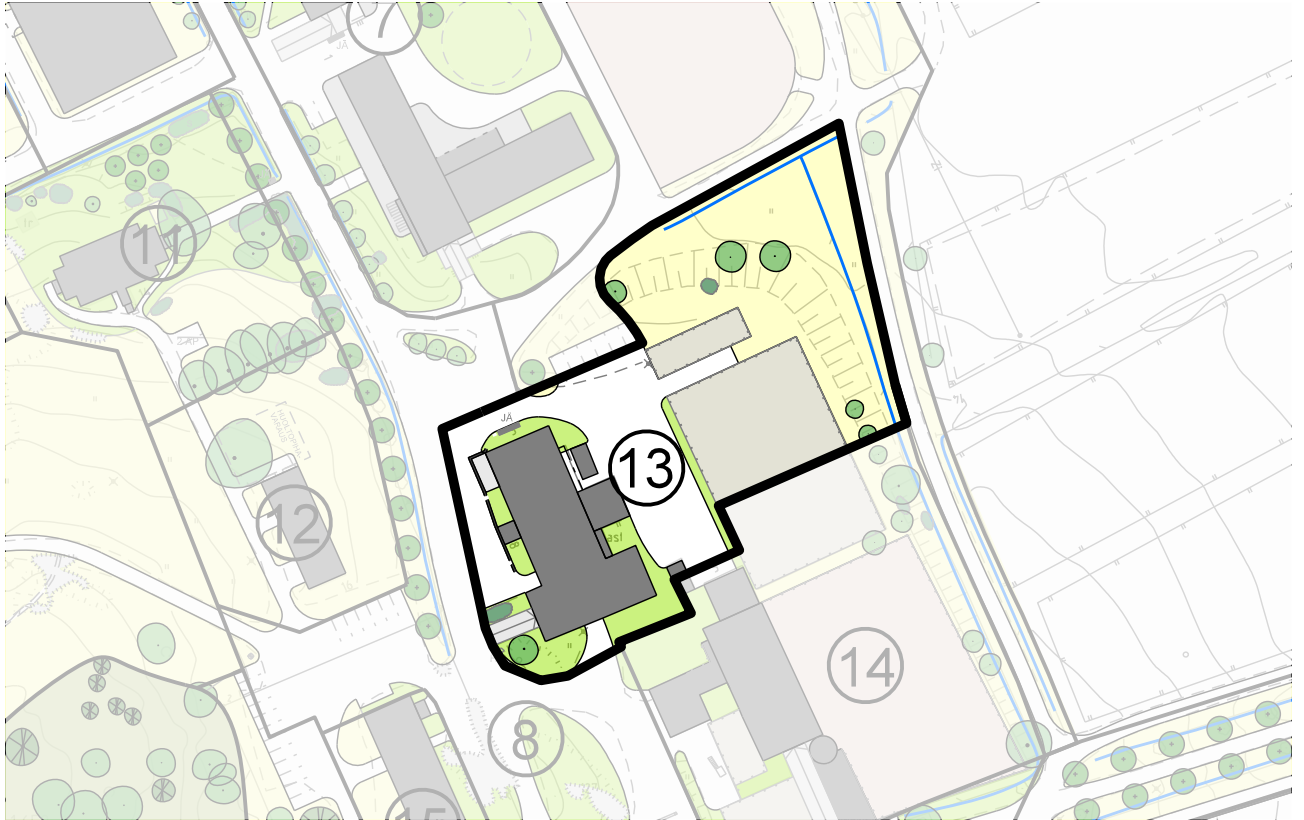
Hoitokuvio 13, 1:1500.
 Maisema-arkkitehtitoimisto Näkymä Oy

- Puiden ja vesakon poisto suunnitelma-kartan mukaan.
- Rakennusten seinustoille kylväytyneet kasvillisuus poistetaan.
- Sekä etu- että takapihalle tuodaan uusi sorapinta ja seinustoille perustetaan nurmikaista suunnitelma-kartan mukaan.
- Vinttisillan kupeessa sijaitseva hiekoituslaatikko uusitaan.
- Ennen tallin laajennusta kuivikekasalla ei ole vaihtoehtoisia sijoituspaikkoja. Laajennuksen yhteydessä suunnitellaan kuivikevarasto tallin sisälle sekä erillinen jätekatos tai -aitaus.

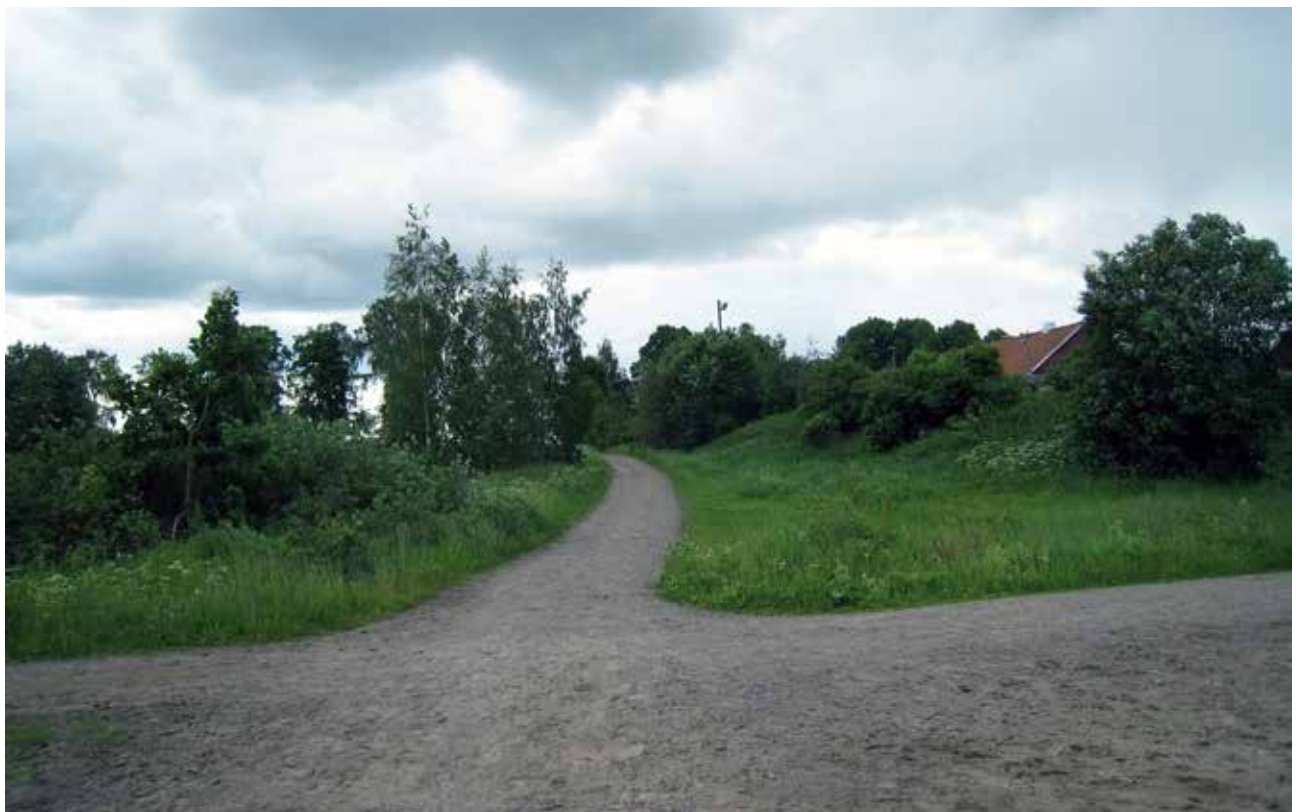
Kuvassa oikealla näkyvän niittyлуiskan puus-
 toa ja vesakkoa harvennetaan niin, että
 rinteen yläreunaan jätetään kasvamaan

muutamia yksittäispuita antamaan tarhoille
 varjoa. Niitty niitetään kerran kesässä ja niit-
 tojäte kerätään pois. ML

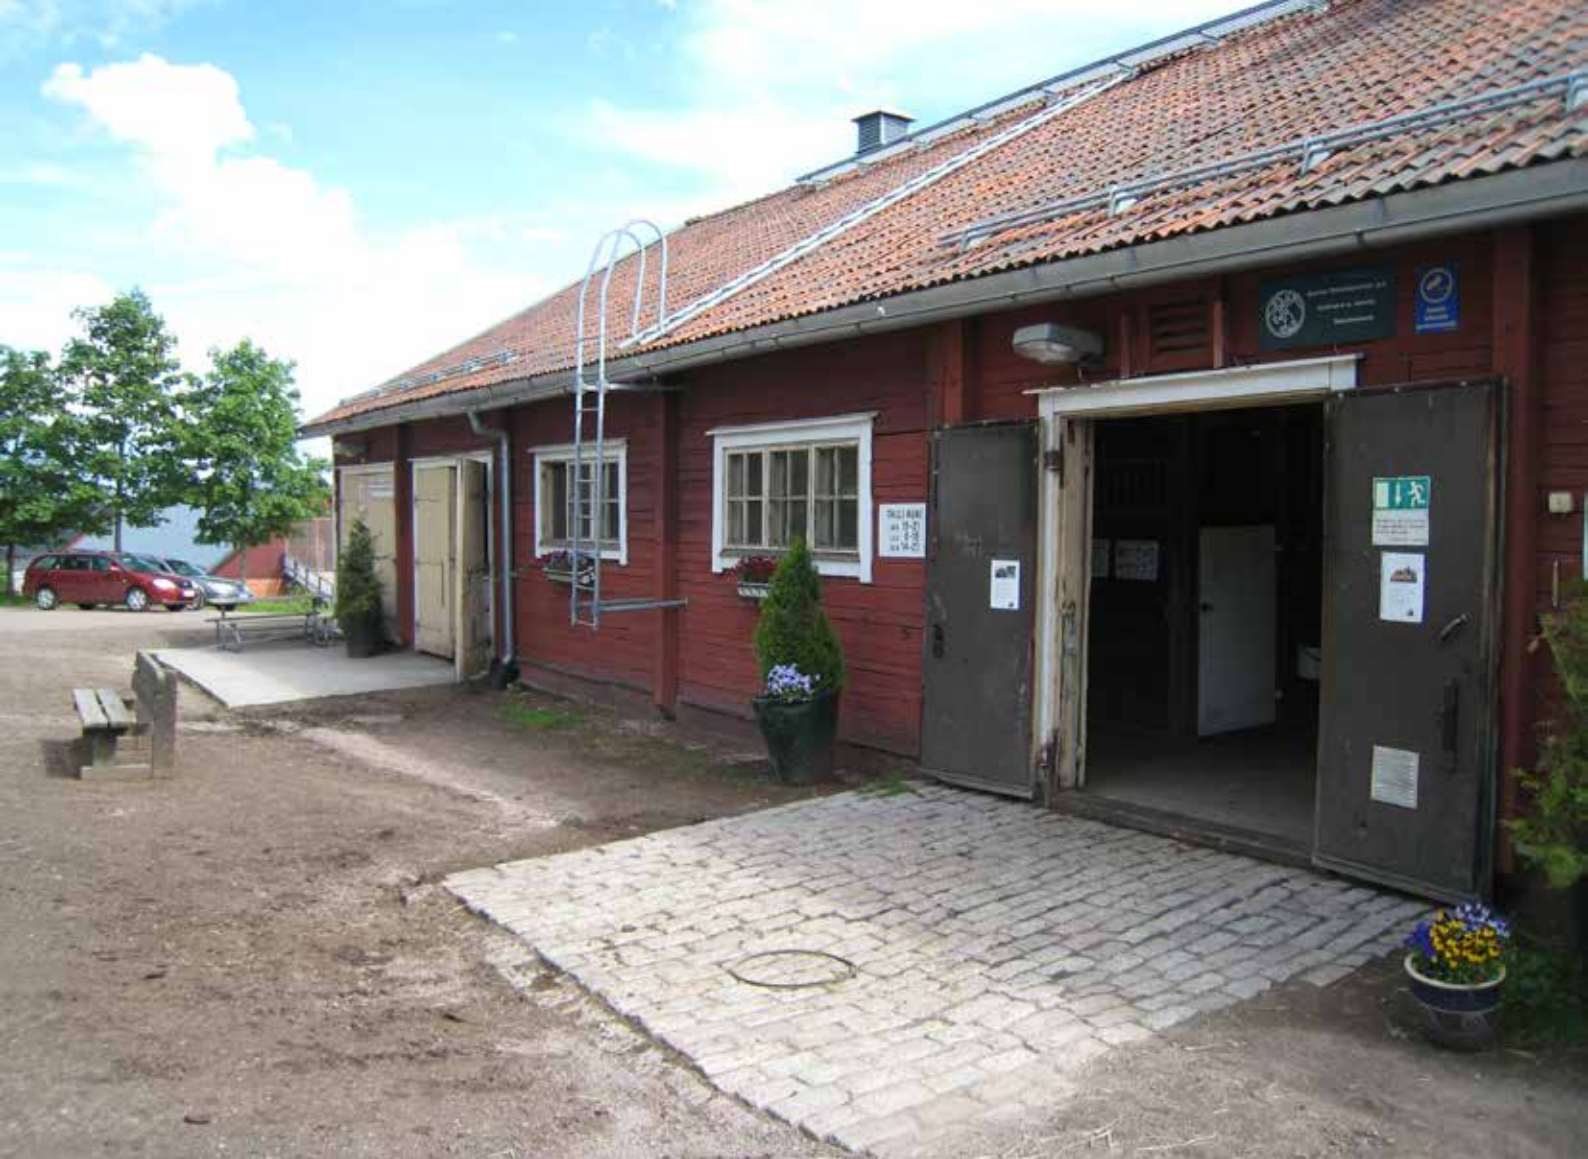
Tallin etupiha on sateiden aikana ja jälkeän märkä ja mutainen, koska sinne valuu sekä Kavaleffintien itäpuolen ja piha-alueen

hulevesiä sekä tallin kattovesiä. Pihan pinta on kulunut, ja sora- ja nurmialueiden rajat ovat epämääräisiä. Tavoitteena on

pihan kunnostus siistiksi ja hulevesien hallintaa toimivaksi. ML

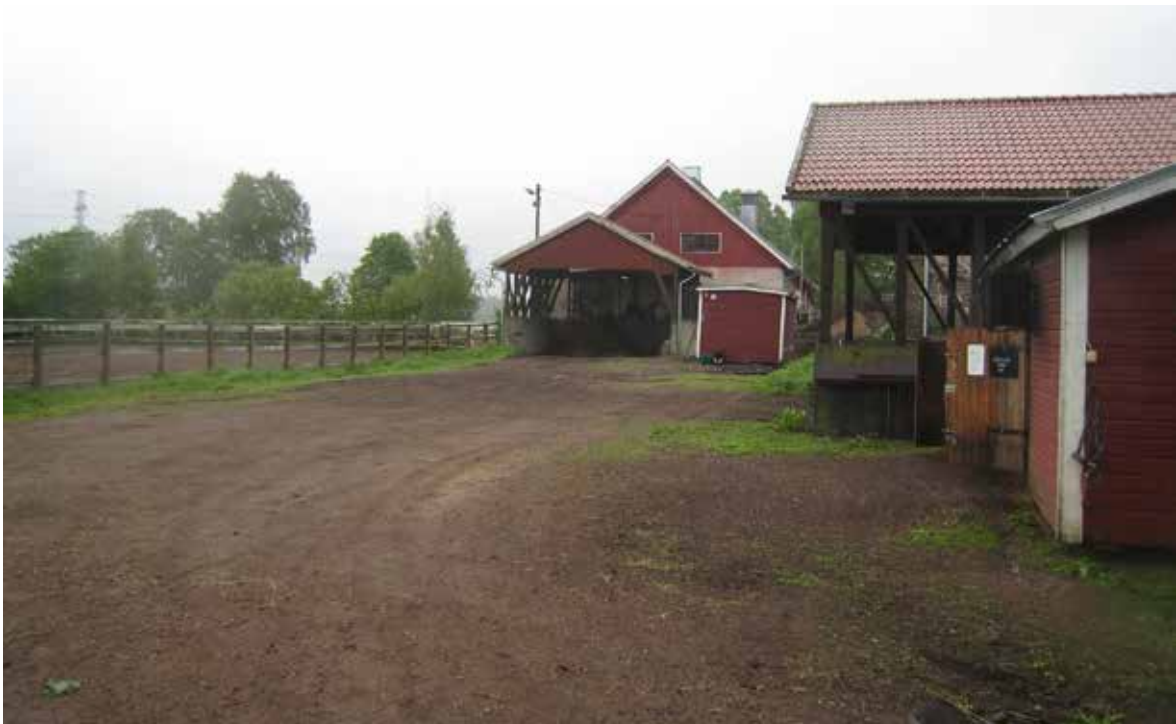
Tallin takapihalle on asemakaavassa merkitty huoltotiealue, joka palvelee molempia

ratsastuskouluja (kuvioita 13 ja 14), minkä takia ne vastaavat yhdessä sen hoidosta. ML

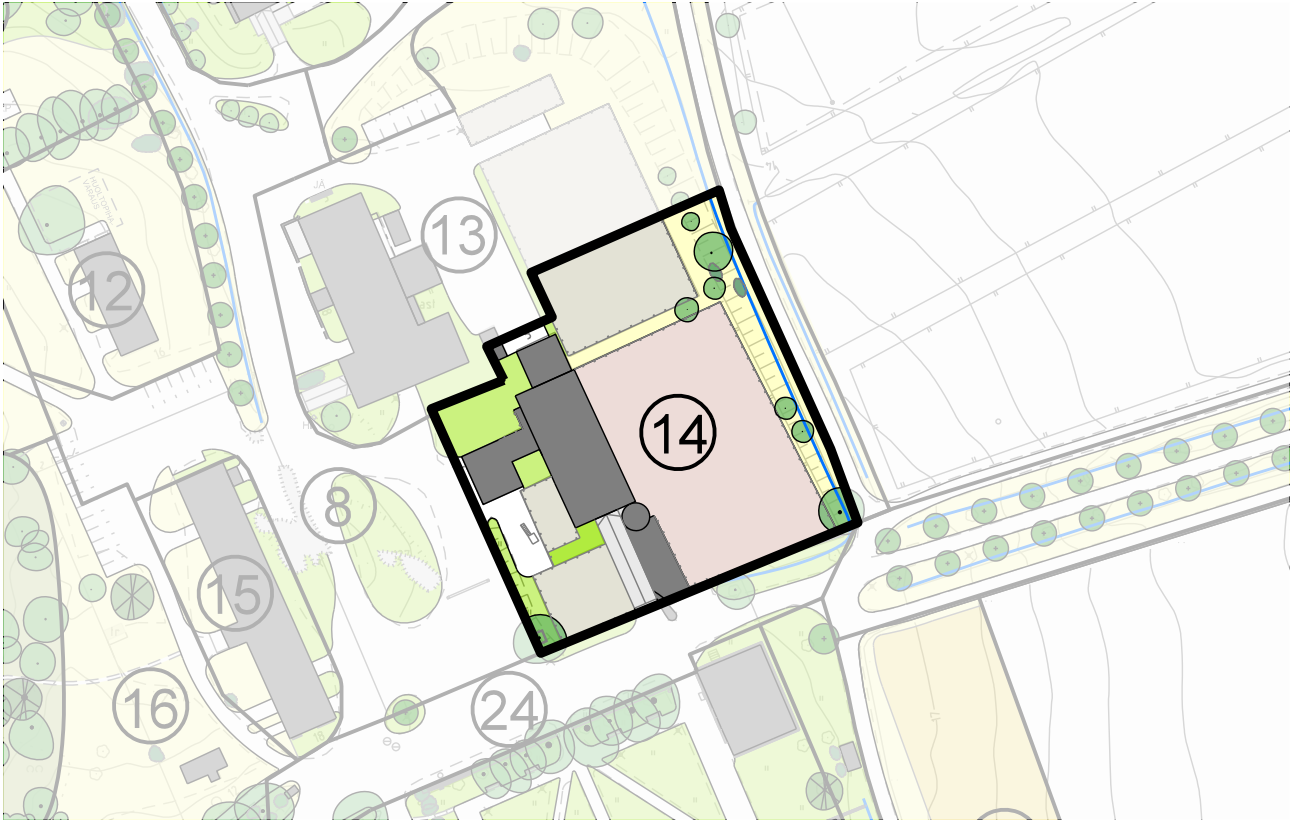
Hoitokuvio 14, 1:1500.
Maisema-arkkitehtitoimisto Näkömä Oy

Tallin taustan pientareiden niitto kerran kesässä, niittojäte kerätään pois. Mahdollinen vesakko poistetaan vuosittain. Etupihalla nurmikko leikataan vähintään kahden viikon välein (vähintään A3 hoitotason mukaan). Kulkupintojen sorastus tarvittaessa vuosittain. Sorapinnasta poistetaan mahdolliset kylväytyneet kasvit. Pensaiden säännöllinen hoito (leikkaus, lannoitus). Kuviolle 13 sijoittuva asemakaavan mukainen huoltotiealue palvelee sekä kuviota 13 että kuviota 14, minkä takia ne vastaavat yhdessä sen hoidosta, vaikka se ei kuulukaan virallisesti kummankaan vuokra-alueeseen.

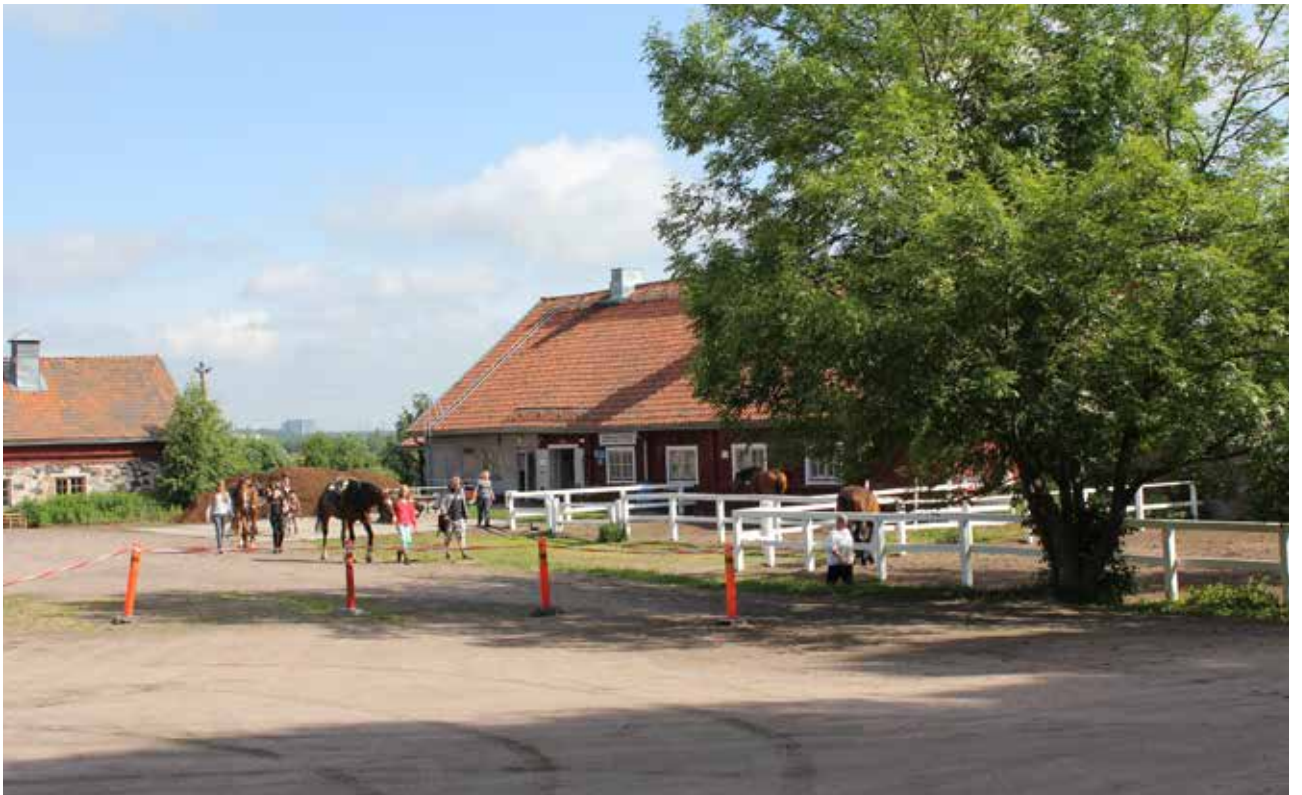
Ratsastuskoulun etupihalla kasvaa kaunis saarni, jolle tehdään kuntotutkimuksen mukaiset hoitotoimenpiteet ja jonka ympä-

rille asennetaan puinen suoja-aita. Sora- ja nurmialueiden epämääräiset rajat korjataan selkeästi rajatuiksi ja hoidetuksi omiksi

alueikseen. Kuvassa tallin nurkalla sijaitseva kuivikekasa siirtyy tallin laajennuksen myötä pois etupihalta. ML

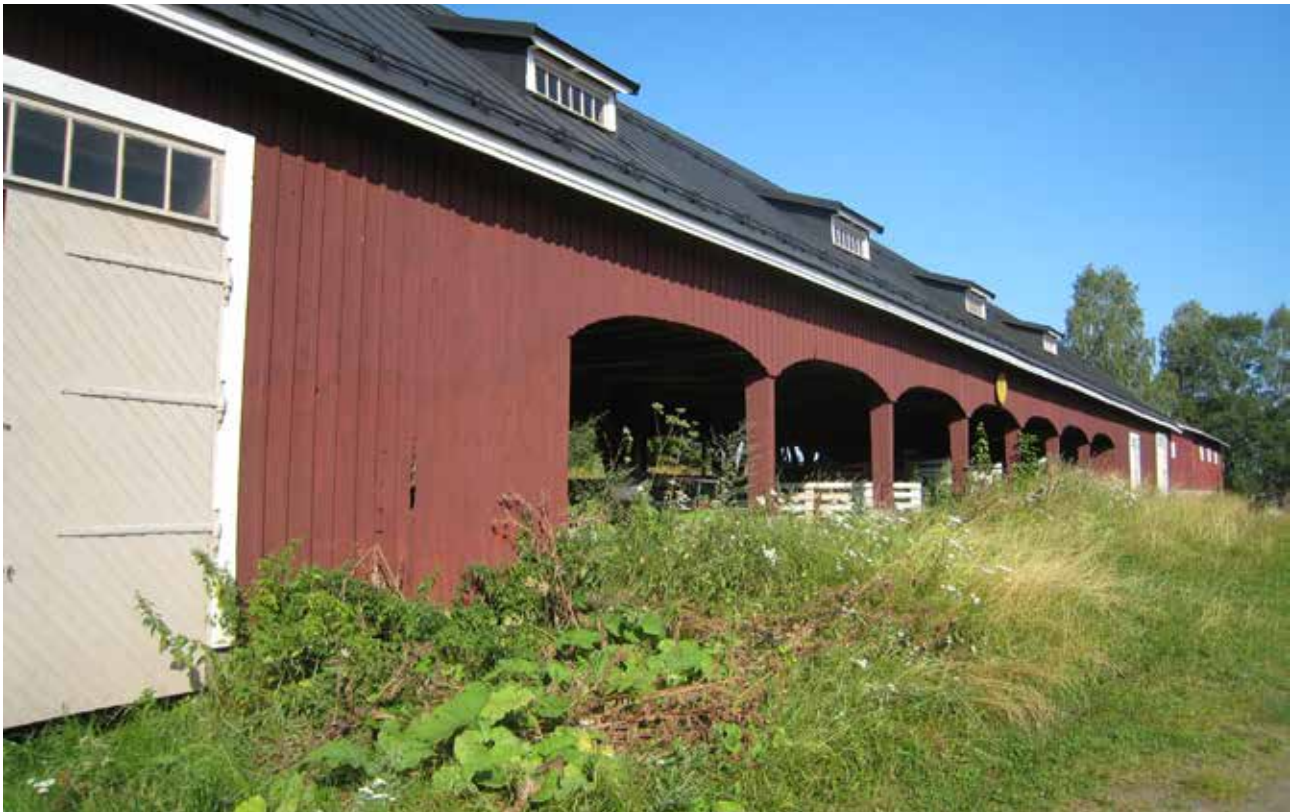
Vaunuvajan seinustat kasvavat nykyisin heinämaistä ja niittymäistä kasvillisuutta, jonka sekaan, rakennuksen kivijalan juureen on kylvätynyt myös vesakkoa. Tavoitteena

on alkaa hoitaa rakennuksen edustaa ja päätyjä siistinä, kahden viikon välein leikkattavana nurmikkona, koska alue on osa talouspihaa päärakennuksen edustalla.

Sisäänkäynnit avataan sorapintaisiksi kuten myös rakennuksen avotilan pohja, josta kasvillisuus poistetaan ja pintaan tuodaan uusi murskekerros. ML

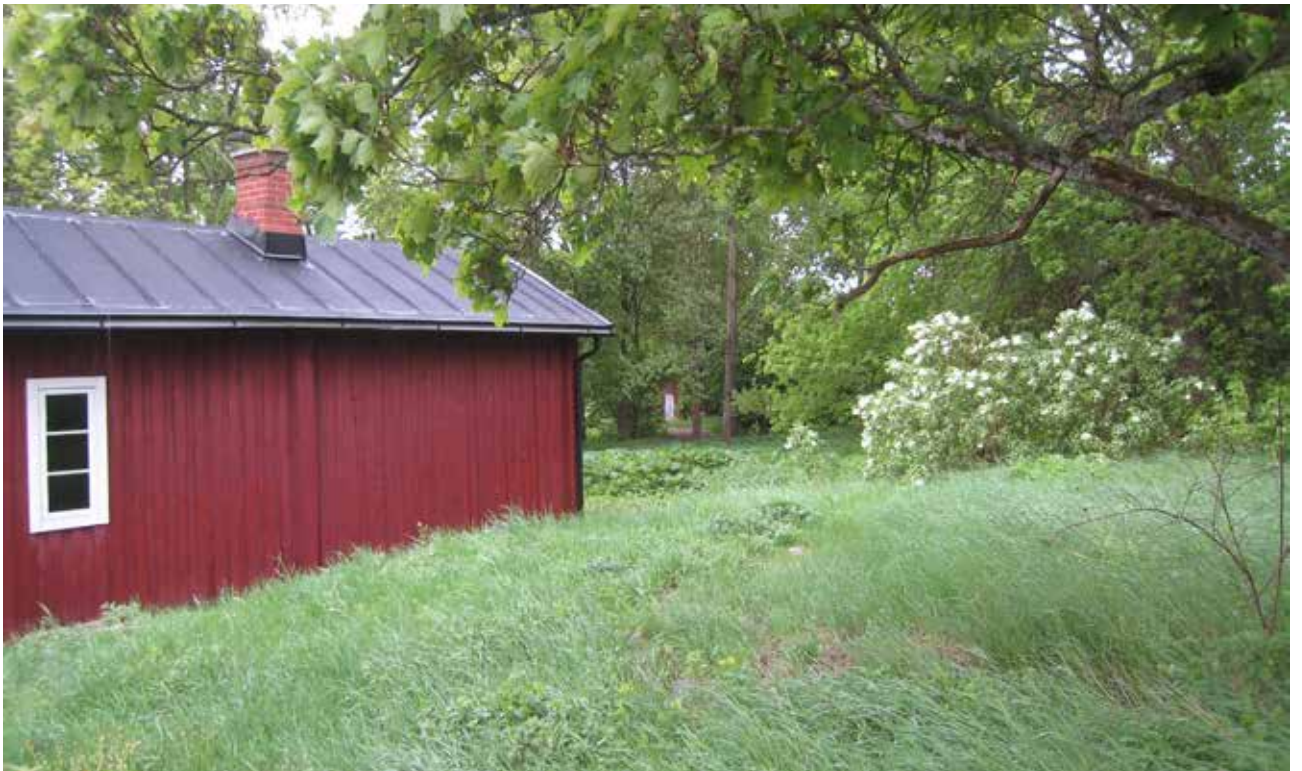
Muonamiehen mökin ympäristössä kasvaa monilajinen ja heinävaltainen niitty, jossa esiintyy kiinnostavaa, niitossa huomioita-

vaa kulttuurilajistoa. Kuvassa oikealla näkyy valkokukkainen pihasyreeni, jonka Hongiston taimisto on ottanut lisäykseen nimellä

"Lumi". Taustalla näkyy mökin länsipuolella kasvavaa laajaa ruttojuurikasvustoa, jonka leviäminen laajemmalle estetään. ML

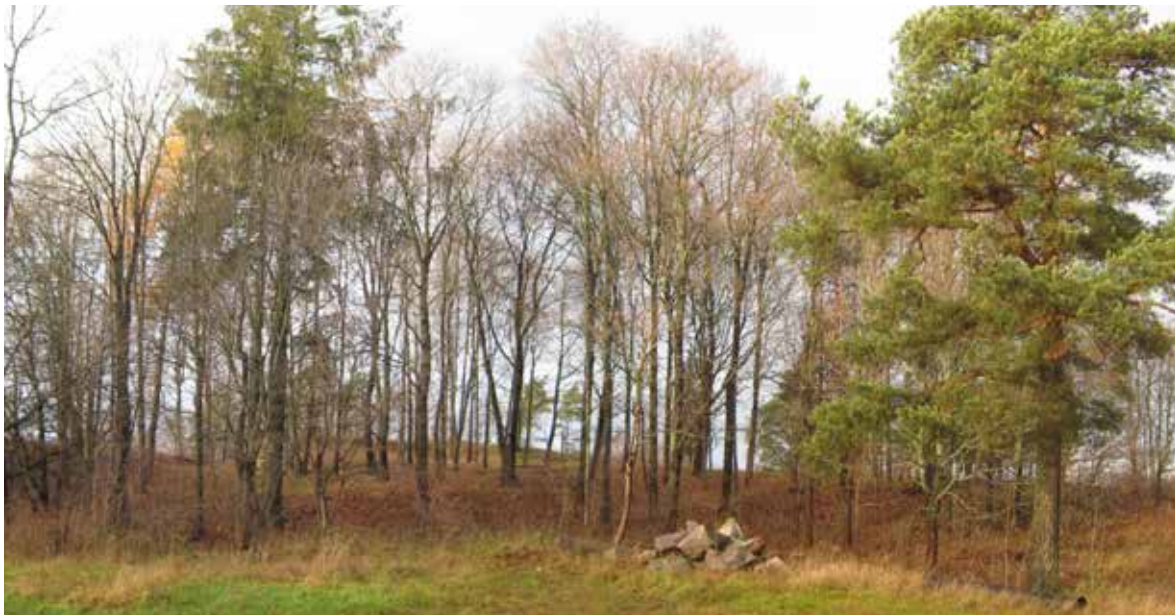
Kaisanmäellä kasvaa tiheä vaahterametsikkö, jonka seassa kasvaa muutamia havupuuja, haapaa sekä rauhoitettu käärmeukuusi.

Metsikkö harvennetaan puoliavoimeksi vaahteralehdoksi, jonka seassa kasvaa muutamia havuryhmiä. Mäkeä hoidetaan poista-

malla sieltä vesakko kerran vuodessa, jottei se ala uudelleen kasvaa umpeen. TP

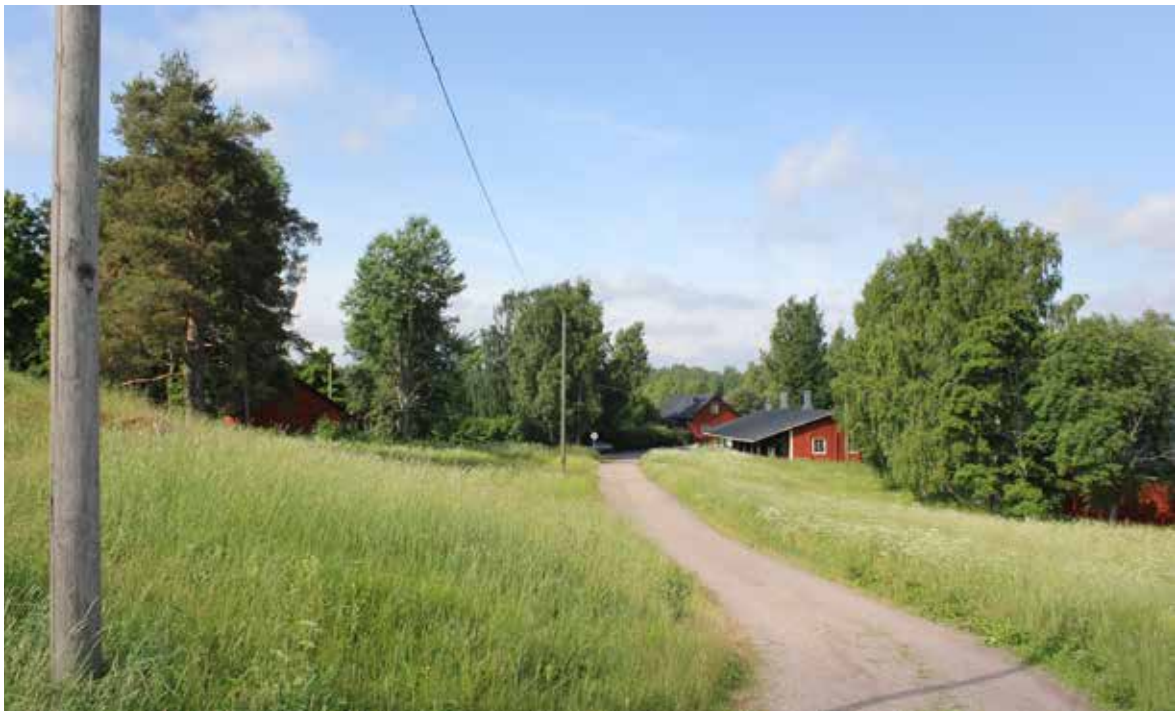
Arvoniittyä on hoidettu jo useamman vuoden ajan erillisen hoito-ohjeen mukaan,

minkä tuloksena on kauniisti kukkiva niitty Kaisanmäen rinteillä. ML

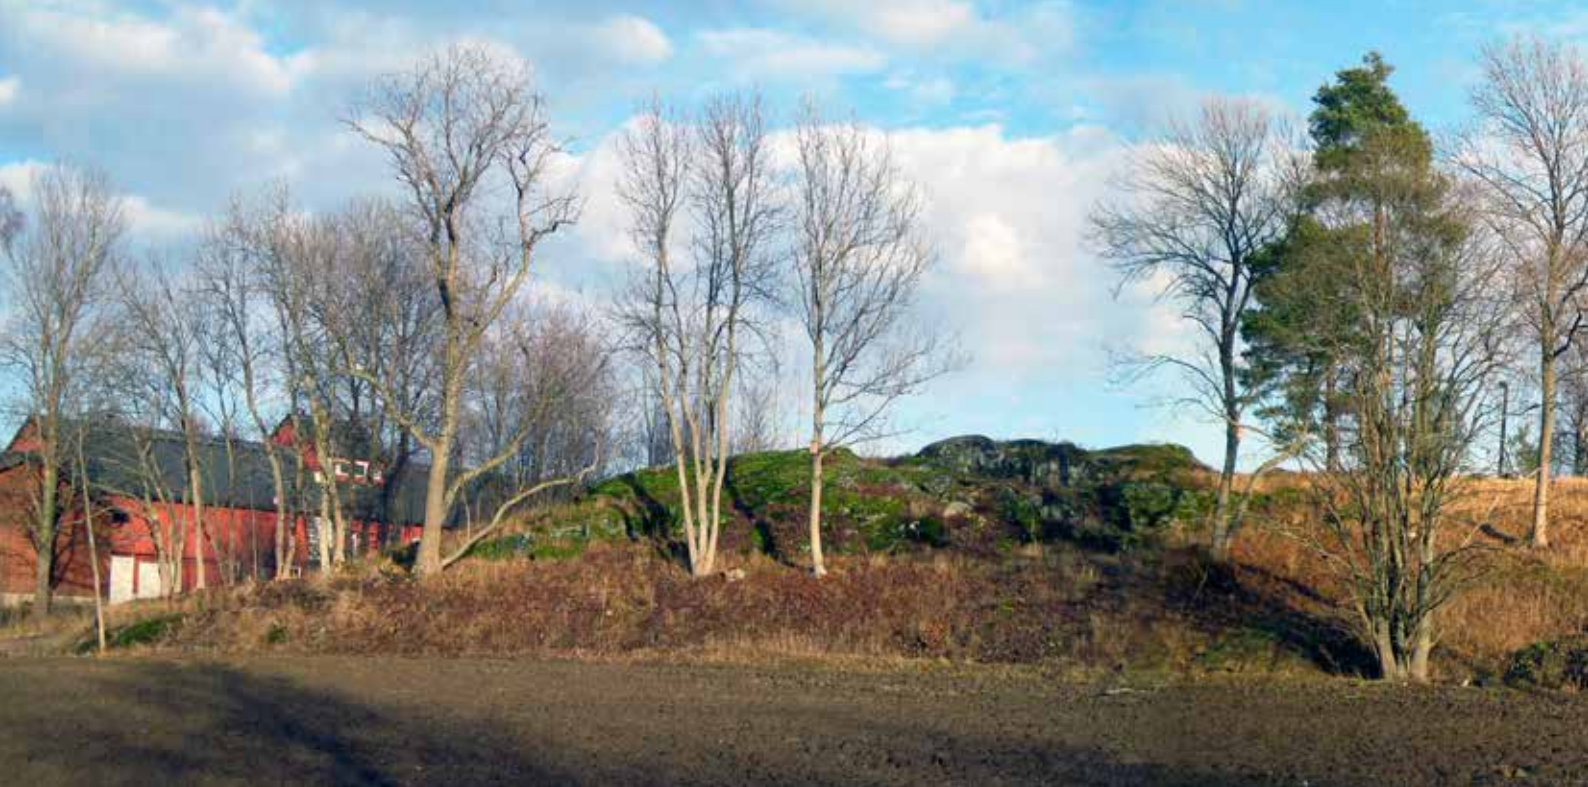
Kaisanmäen luoteispuoleinen kalliorinne on harvennettu 2010-luvun alussa. Jotta rinne pysyy kuvan kaltaisena avoimena ja hakamaan

tyyppisenä, edellyttää se vesakon vuosittaista poistoa. Arvoniitty voidaan niittää koneellisesti kerran kesässä mutta kallioiset ja puustoiset alu-

eet vaativat käsiniiton, mikä onnistuu parhaiten viikatteella. Niittojäte kerätään ja viedään mahdollisimman nopeasti pois. TP

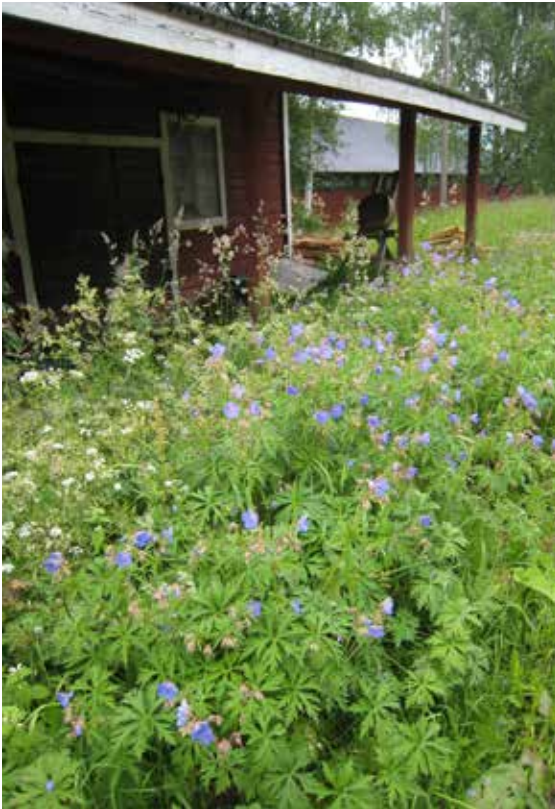
Pajan seinustat siivotaan rojusta ja pidetään jatkossa siisteinä. Lipan alustan nurmi poistetaan ja pintaan tuodaan uusi murskekerros. Pajan edusta sekä ympäristö kuuluvat arvoniittyalueeseen, jota niitetään kerran kesässä. ML

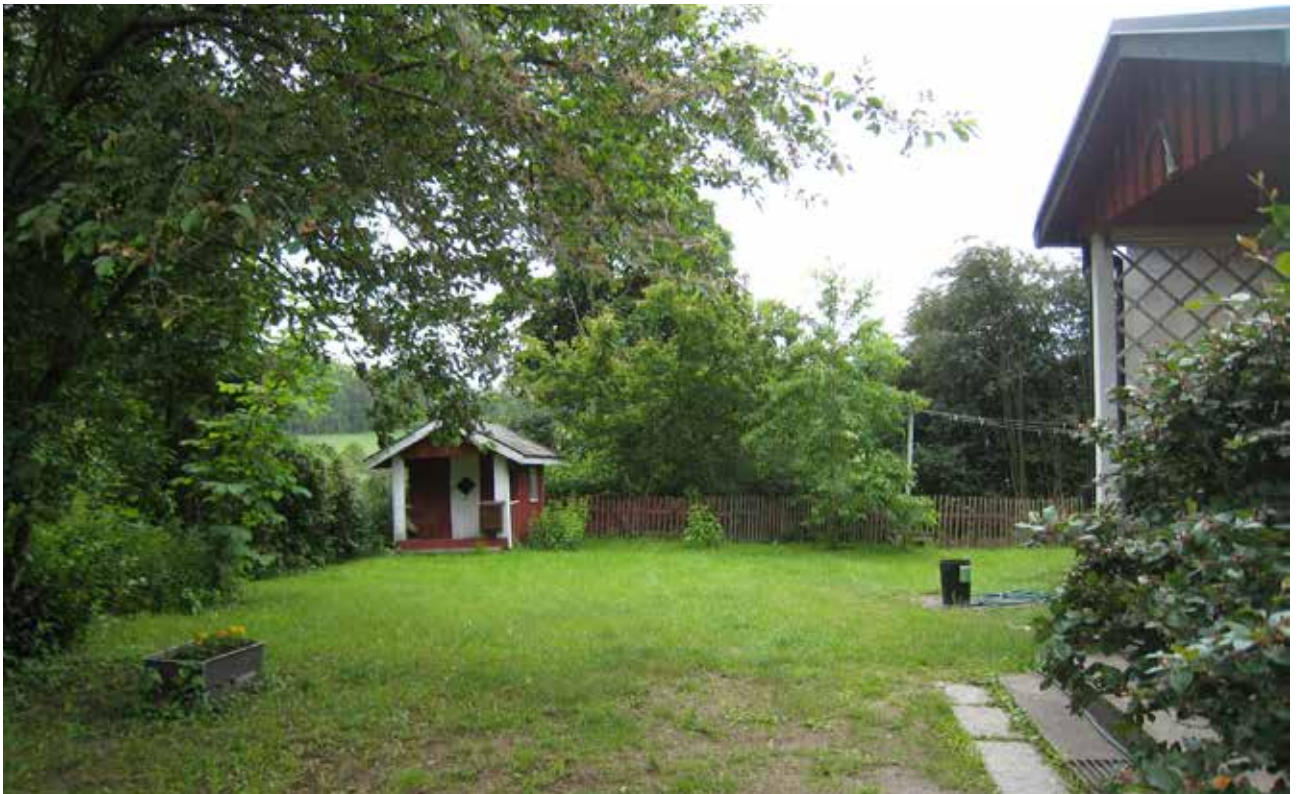
Asukkaat hoitavat itse piha-alueensa. Tavoitteena on, että pihat on rajattu Kaisanmäen kujan suuntaan leikatuilla pensasaidoilla ja

kuvan kaltaisesti Tuomarinkyläntien suuntaan puuaidalla ja pensasryhmillä, jotka sulautuvat puistomiljööseen. ML

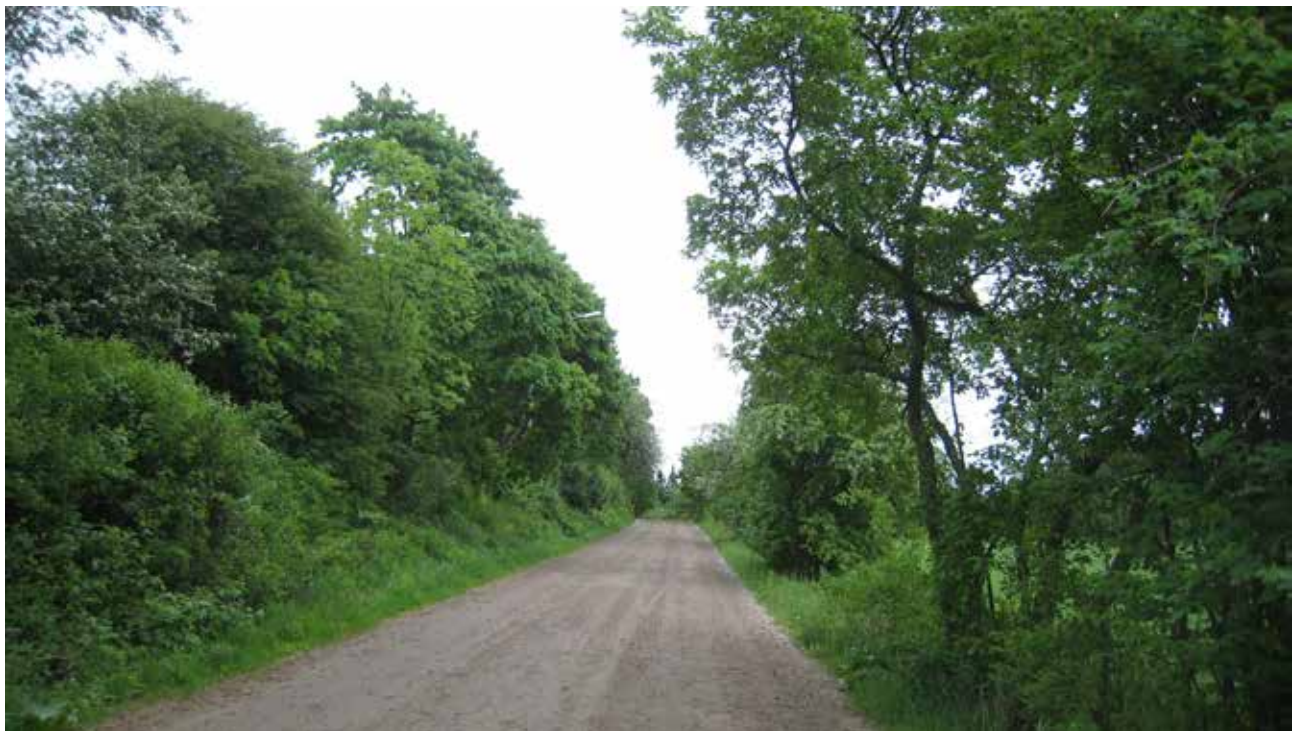
Tuomarinkyläntien pohjoispuolisessa rinteessä kasvaa monilajinen, tiheä pensaskasvusto, jonka seasta nousee eri-ikäisiä puita. Myös pel-

lon reunaan on kylväytynyt puita, pensaita ja vesakkoa, jotka alkavat estää näkymiä tieltä pelolle. Hoidon tavoitteena on eri koristepensaiden
