Tuomarinkylän kartanoalueen hoito- ja kehittämissuunnitelma

Julkaisija: Helsingin kaupungin rakennusviraston julkaisut 2015:5 / Katu- ja puisto-osasto,
Vastuuhenkilö: Raija Holopainen, puh. 09 310 38639
Kirjoittajat: Maisema-arkkitehtitoimisto Näkymä Oy / Matti Liski ja Tiina Perälä.
Taitto: Maisema-arkkitehtitoimisto Näkymä Oy.
Valokuvat: KA = Kansallisarkisto. ML = Matti Liski. NA = Niina Alapeteri. RT = Raimo Tuohimaa.
TP = Tiina Perälä.
ISBN: 978-952-272-927-9 (painettu versio), 978-952-272-928-6 (verkkoversio)
Etukannen kuva: Tiina Perälä.

Tämä työ käsittää ensinnäkin Tuomarinkylän kartanoalueen kunnostuksen yleissuunnitelman,

jossa esitetään kunnostuksen tavoitetilä. Toiseksi työ sisältää alueen hoitosuunnitelman, jossa esitetään ne käytännön toimet, joilla tavoitetilä saavutetaan. Osa esitetyistä toimista on kuitenkin sellaisia, että ne vaativat jatkosuunnittelua ja sen pohjalta niiden toteutusta.

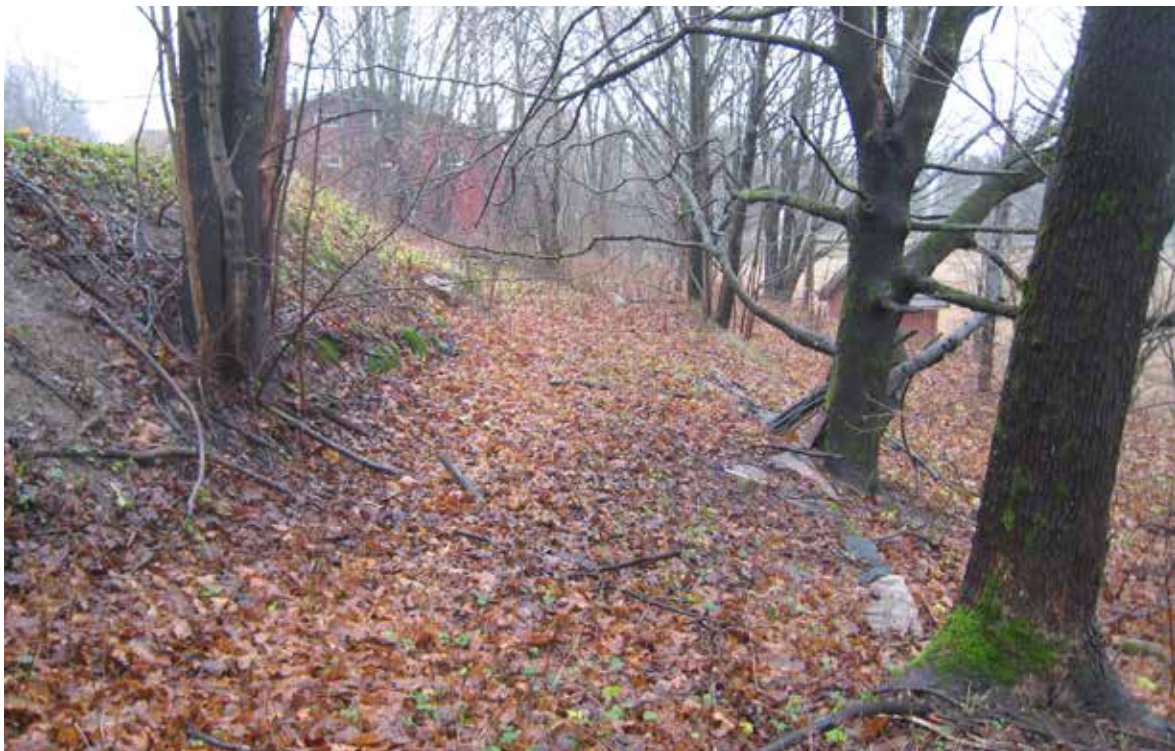
Vanhan tilustien reunuskivet ovat vielä osittain näkyvissä pellon reunassa. Tienpohjaa aletaan niittää mahdollisimman maanmyötäisesti kaksi kertaa kesässä. Niittojäte jäte-

tään paikoilleen. Kuvassa oikealla näkyvälle alemmalle pellolle on istutettu lehmuksia, joita vaivaa lehtipuukoro. Sairaat lehmukset poistetaan. Myös muuta, pellolle kylvätyn-

nyttä puustoa harvennetaan siten, että jäljellä jää muutama suuri vaahtera. ML

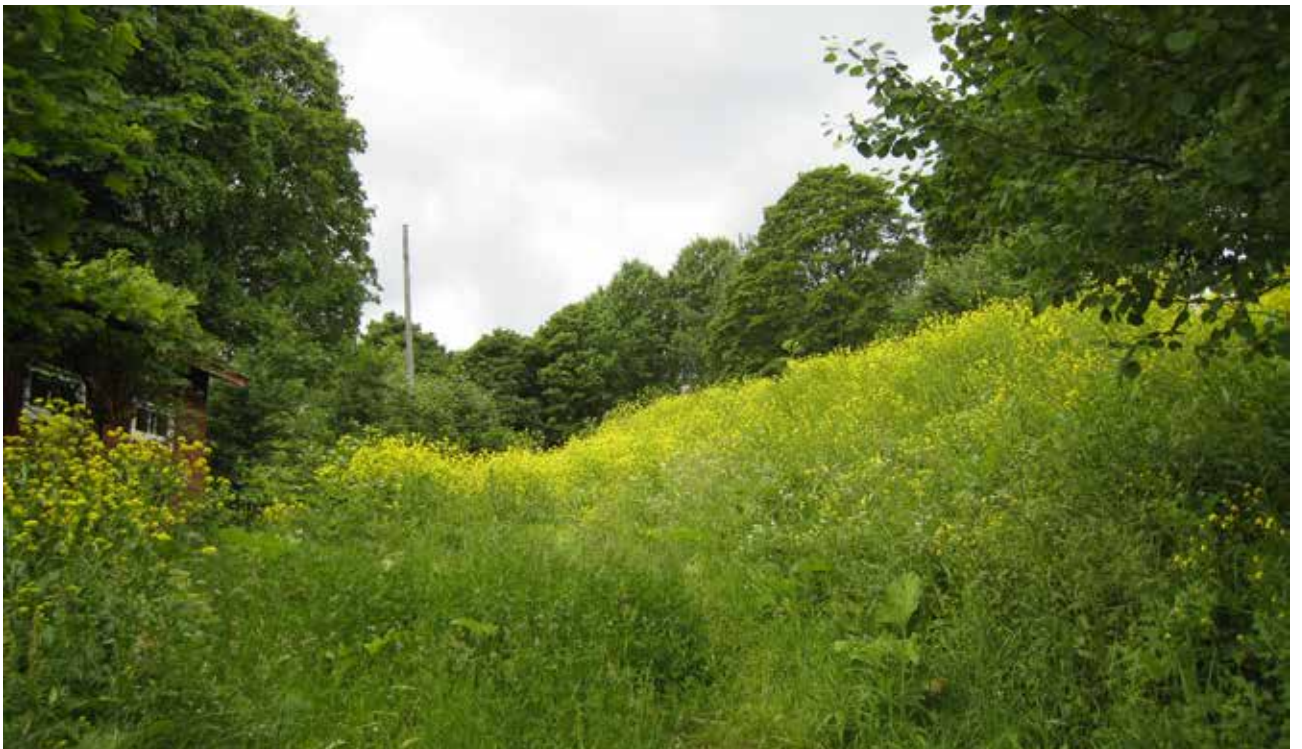
*Ylempi pelto on säilynyt avoimena niittynä.
Se niitetään kaksi kertaa kesässä eikä niitto-
jätettä kerätä pois. ML*

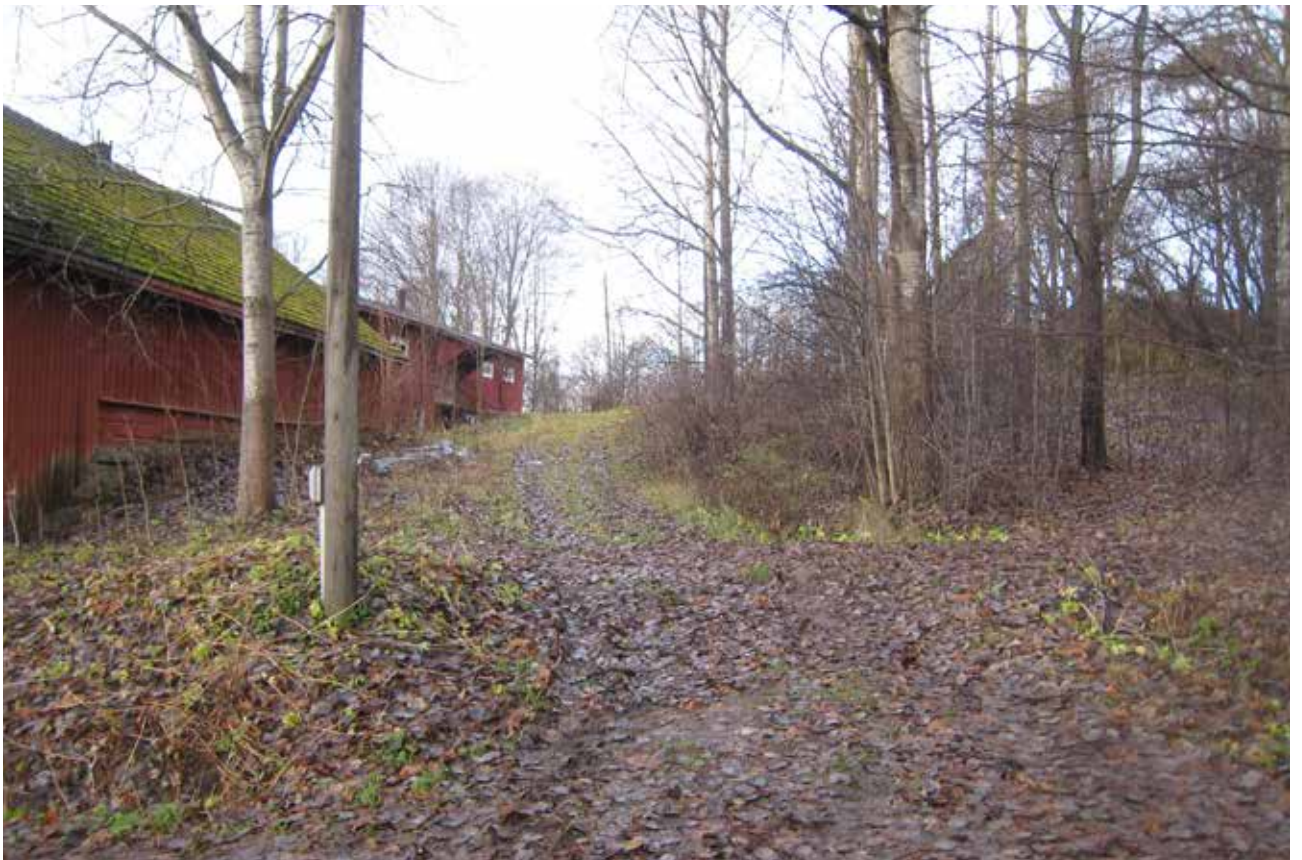
Talouksrakennusten yläpuolella kulkee vanha tilustie, joka rakennukset ohitettua häviää ja muuttuu niityksi. Tien enemmän

käytetty alkupää pidetään sorapintaisena ja vähemmän käytetty väli avoimena niittämällä se mahdollisimman maanmyö-

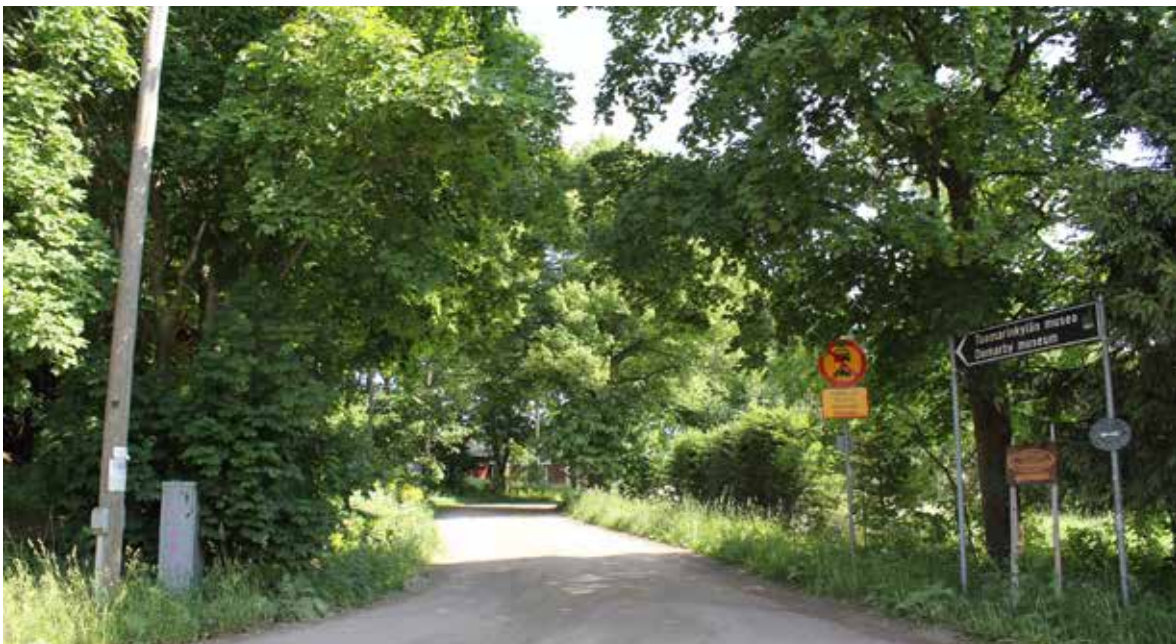
Tuomarinkyläntien itäpuolella kasvaa nuori, varjostuksesta ja tien kunnossapidosta kärsivä pihakuusiaidanne noin metrin tien pintaa alempana sekä vanhoja lehmuksia,

joista osa on kaadettu. Aidanne uusitaan samanaikaisesti Kartanomuseontien aidanteen kanssa. Tien varren lehmusriviä aletaan uusia istuttamalla kaadettujen puiden

paikoille uudet taimet. Koko kartanoalueen opastus on kirjavaa, minkä takia alueelle tulisi laatia opastussuunnitelma ja yhtenäiset, kartanomiljööseen sopivat opasteet. ML

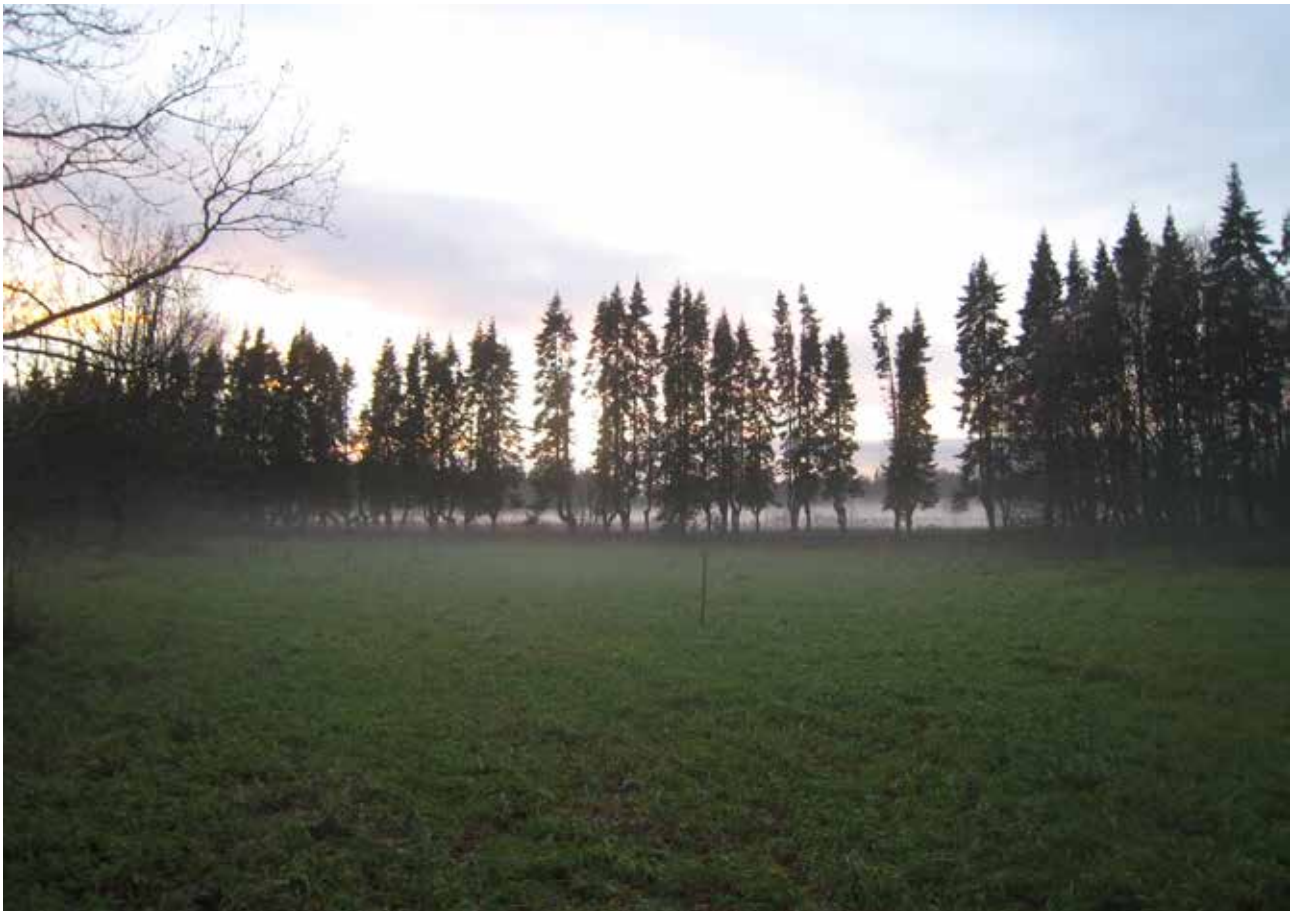
Kartanomuseontietä reunustaa huonokuntoinen pihtakuusiainne, jonka muotoon leikkaaminen on lopetettu 1970-luvulla. Joitakin puita on jo poistettu aidanteesta,

mikä tekee siitä harvahanpaisen. Kuusiainne uusitaan kerralla sitten, kun se on "kaatokypsä" eli arviolta noin 10-20 vuoden kuluttua. TP

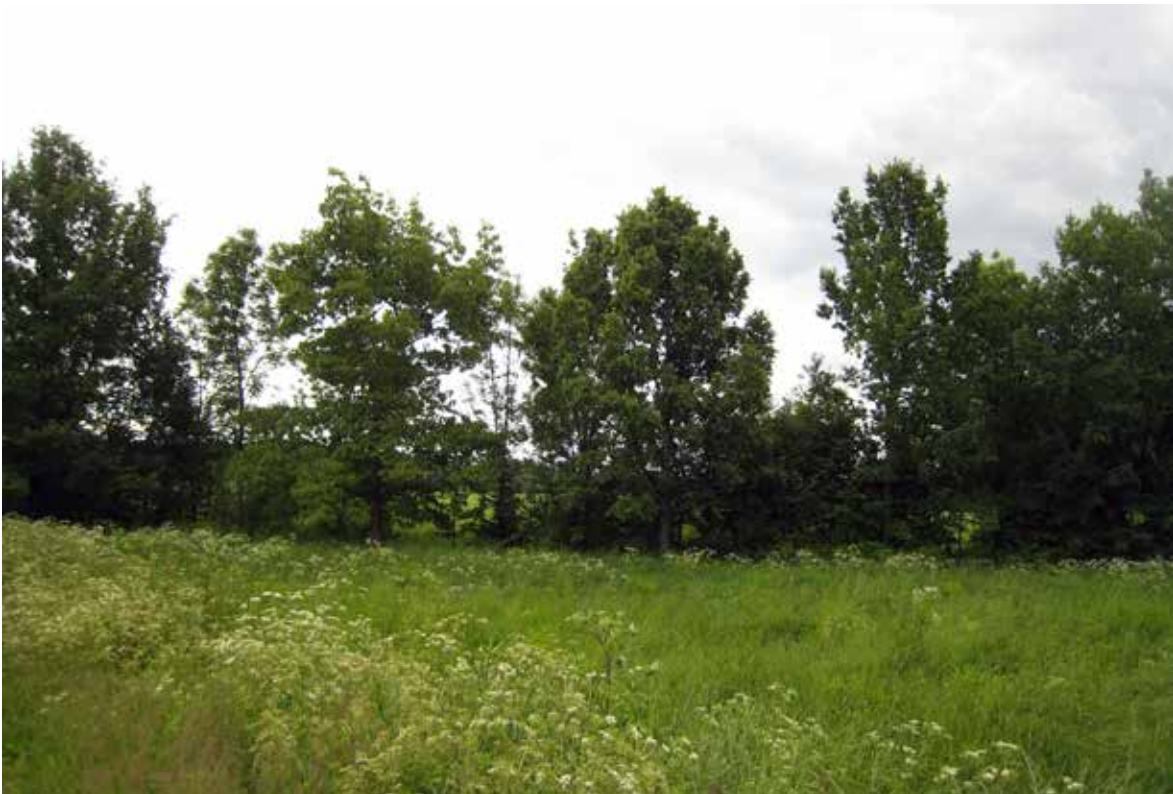
Kaupungin vanhan taimiston jäänteinä kasvaa noin 40-vuotiaita metsä- ja punatammia sekä saarnia, joiden sekaan on

kylväytynyt vesakkoa. Ne poistetaan muutamia tammaa lukuun ottamatta, minkä ansiosta kartanoa ympäröivä avoin maise-

matila palautuu yhtenäisemmäksi. ML

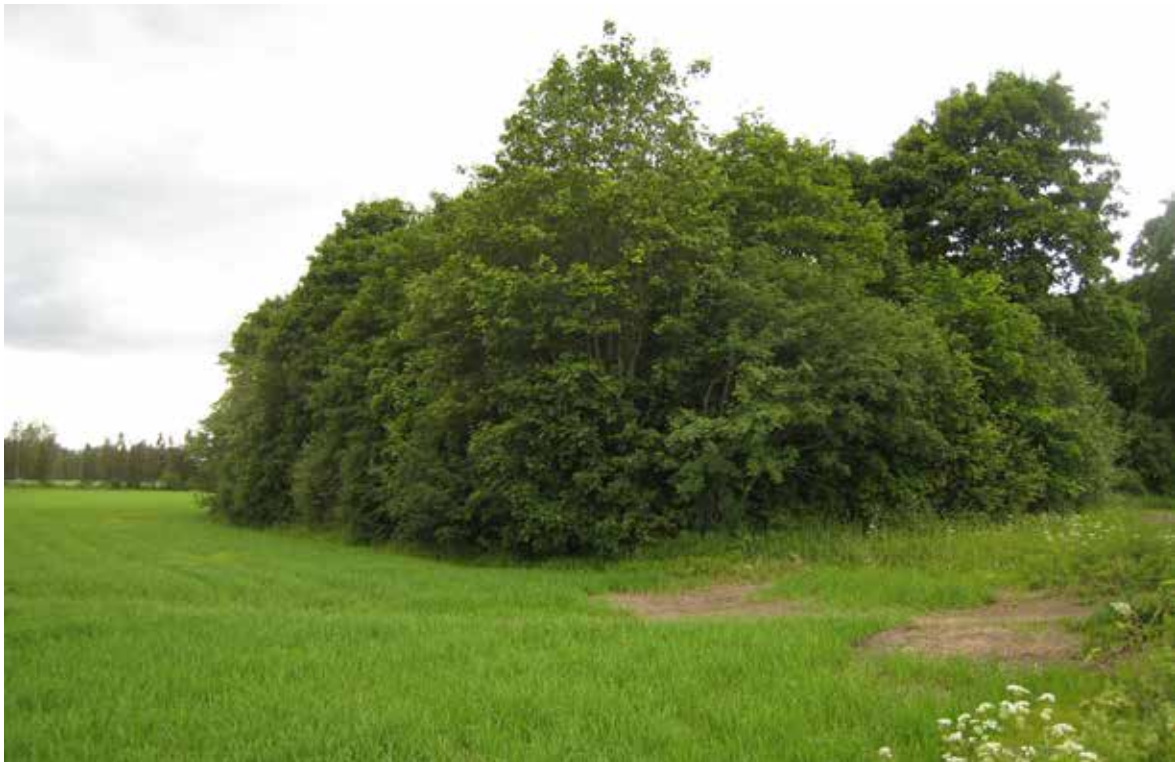
Entisen tenniskentän paikka on kasvanut läpipääsemättömäksi pöheiköksi. Se kaadetaan ja muutetaan pelloksi. ML

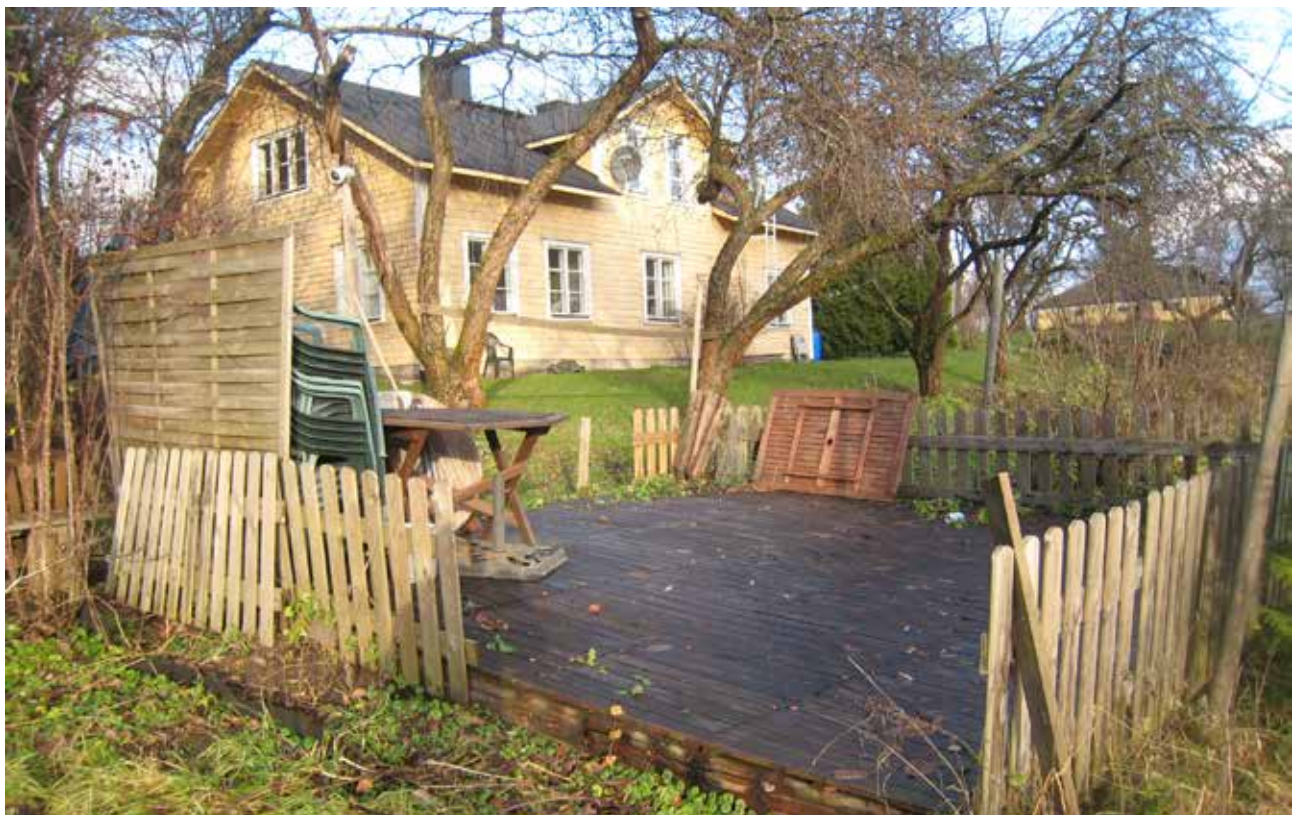
Entisen työjohtajan asuinrakennuksen pihapiiri ulottuu nykyisin asemakaavassa merkityn piha-alueen ulkopuolelle puis-

toon. Pihapiirin raja kulkee kuvassa näkyvien omenapuiden kohdalla. Asukkaan tulisi siirtää piha-alueellensa puiston puo-

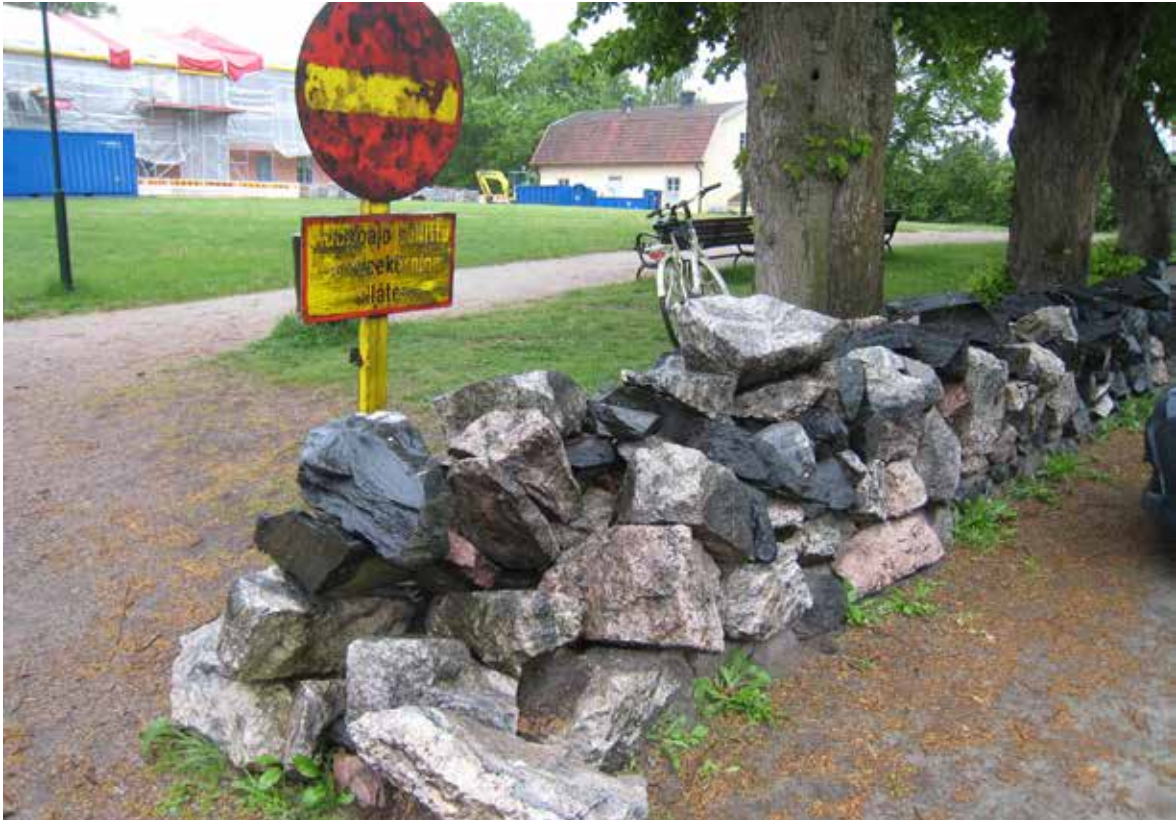
Miespihaa rajaava kiviaita on huonokuntoinen. Sen korjaamisessa on käytettävä työvoimaa, jolla on riittävä kokemus vastaavanlais-

ten kivimuurien rakentamisesta laadukkaan lopputuloksen aikaansaamiseksi. ML

- Kivimateriaalina käytetään purettavasta muurista saatu kivimateriaali, jonka lisäksi hankitaan tarvittaessa uutta kivimateriaalia. Uuden kivimateriaalin tulee muistuttaa muodoiltaan ja värykseltään mahdollisimman paljon säilytettävässä muurissa käytettyjä kiviä.

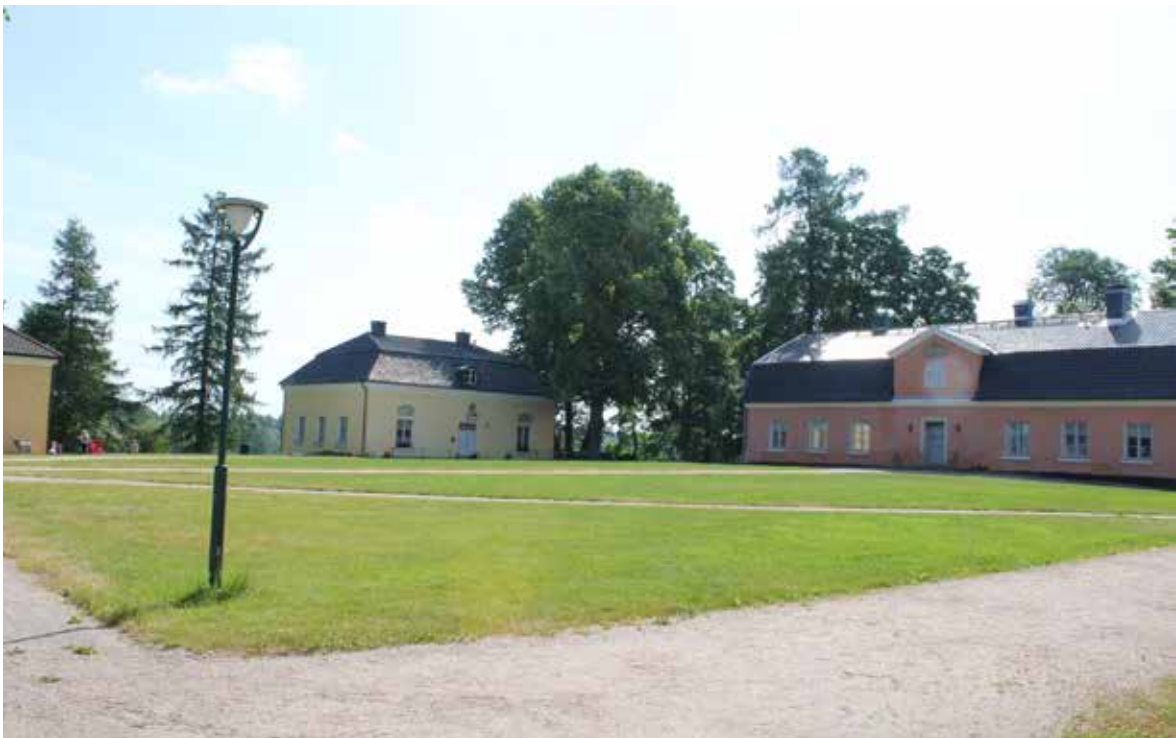
Miespihan nurmikkoa halkovat säteittäiset käytävät, jotka ovat alkaneet ruuhottua. Nyky-

asu perustuu 1980- ja 1990- lukujen taitteessa tehtyyn kunnostukseen. Tavoitteena on karta-

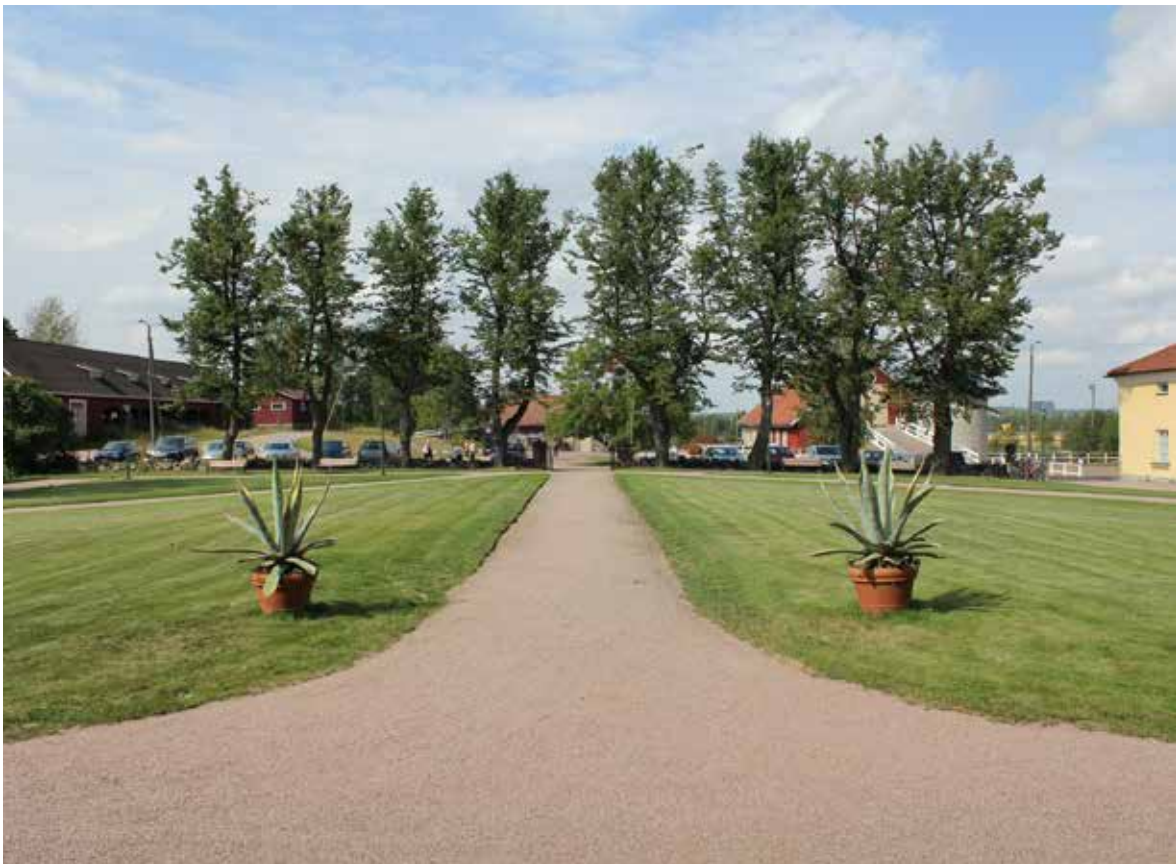
Yli 100-vuotias lehmusrivi ja sen juurella sijaitseva kiviaita erottavat miespihan talouspihasta. Maisemallisesti tärkeä mutta

huonokuntoinen puurivi pidetään pystyssä latvuksia pienentämällä mahdollisimman kauan. Se uusitaan viimeistään siinä vai-

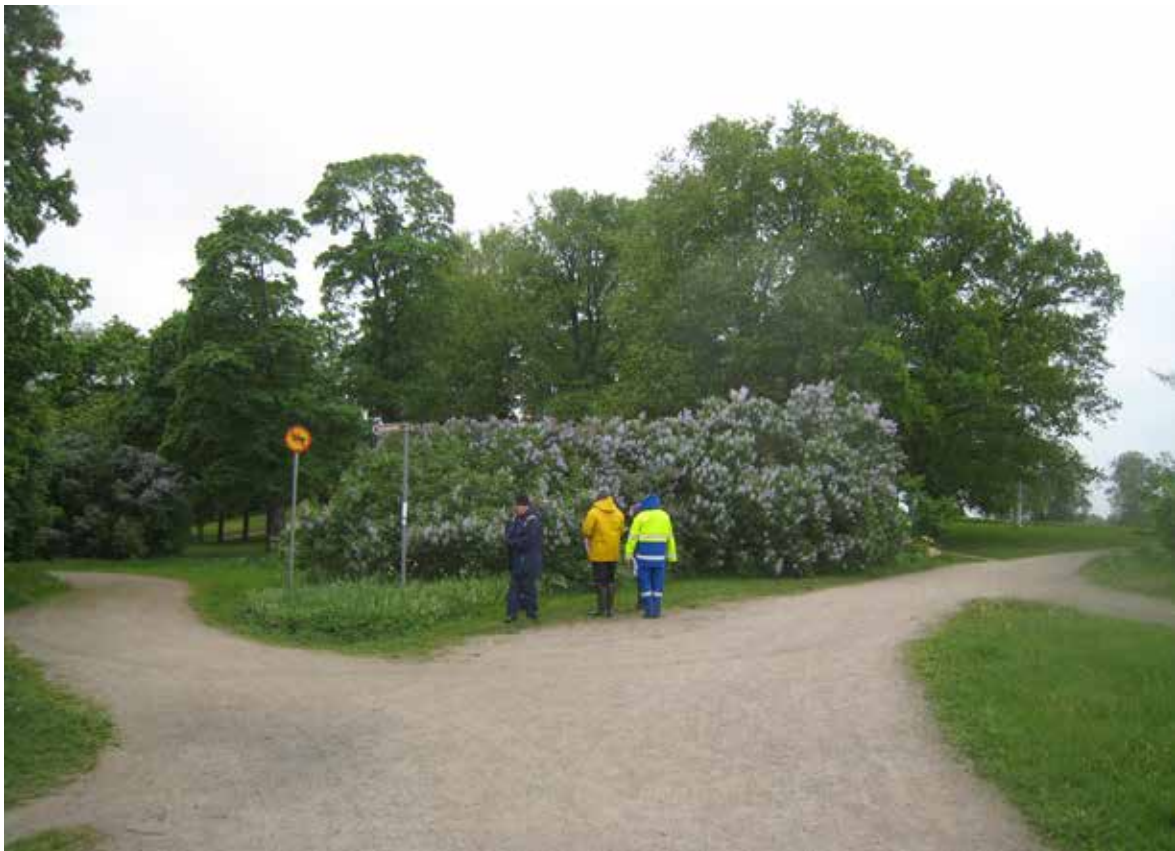
Kartanopuutarhan eteläpuolella kasvaa monilajikkeinen pihasyreenikasvusto. Päärakennukselta alkavan keskiakselin tieltä osa

syreenieistä siirretään muualle kartanoaluelle. Säilyvät syreenit hoitoleikataan. TP

paikoille. Jo nuorennut syreenit voidaan siirtää kokonaisina. Jos niiden oksat vaurioituvat siirrossa, leikataan vaurioituneet oksat 10 cm:n tapille. Mikäli siirretyt syreenit eivät lähdekään kasvuun uudella kasvupaikalla, voidaan niiden korvaajiksi istuttaa Tuomarinkylän kartanoalueelta Hongiston taimistossa lisäykseen otettuja pihasyreenien taimia.

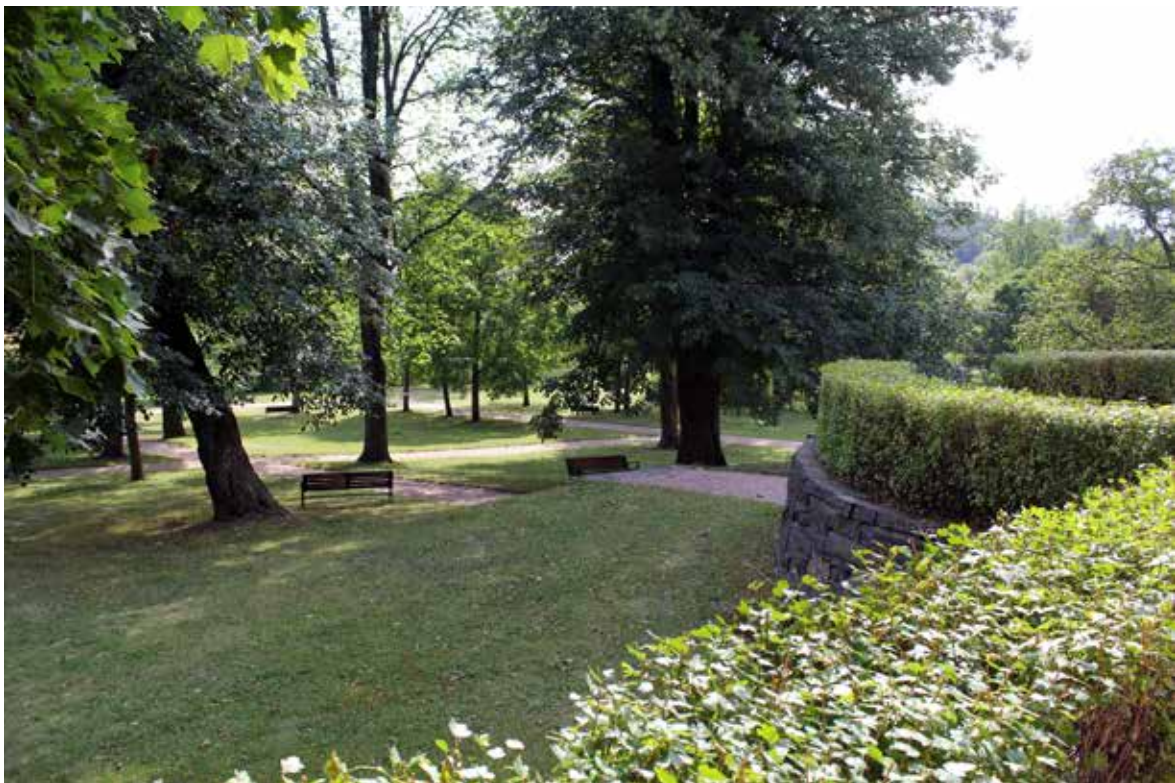
Näkymä päärakennuksen leikatulla taikinamarjalla reunustetulta terassilta kartanopuutarhaan. Nurmiruuduilla kasvaa eri-

ikäisiä lehtipuita, pääasiassa jalopuita, sekä muutama havupuu. Huonokuntoisia puita poistetaan. Myös kylväytyneitä nuoria leh-

tipuita kaadetaan, jotta säilyville jalopuille saadaan paremmin kasvutilaa. NA

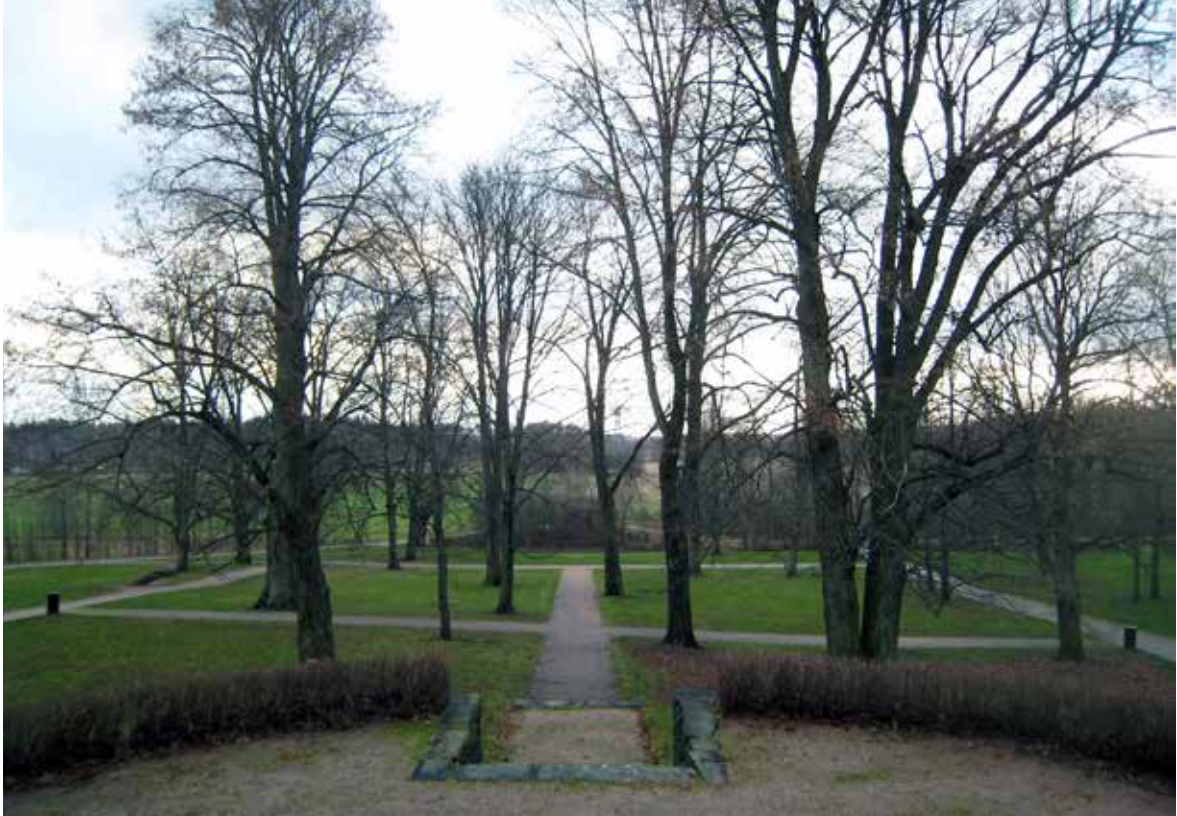
Keskikäytävä ja -akseli ulotetaan kuvassa taustalla häämöttävälle peltotielle ja -kum-

pareelle kartanopuutarhan eteläpuolella kasvavan pihasyreenikasvuston läpi. Uusi

puistosilta rakennetaan etelässä puutarhaa rajaavan valtaajan ylitse. TP

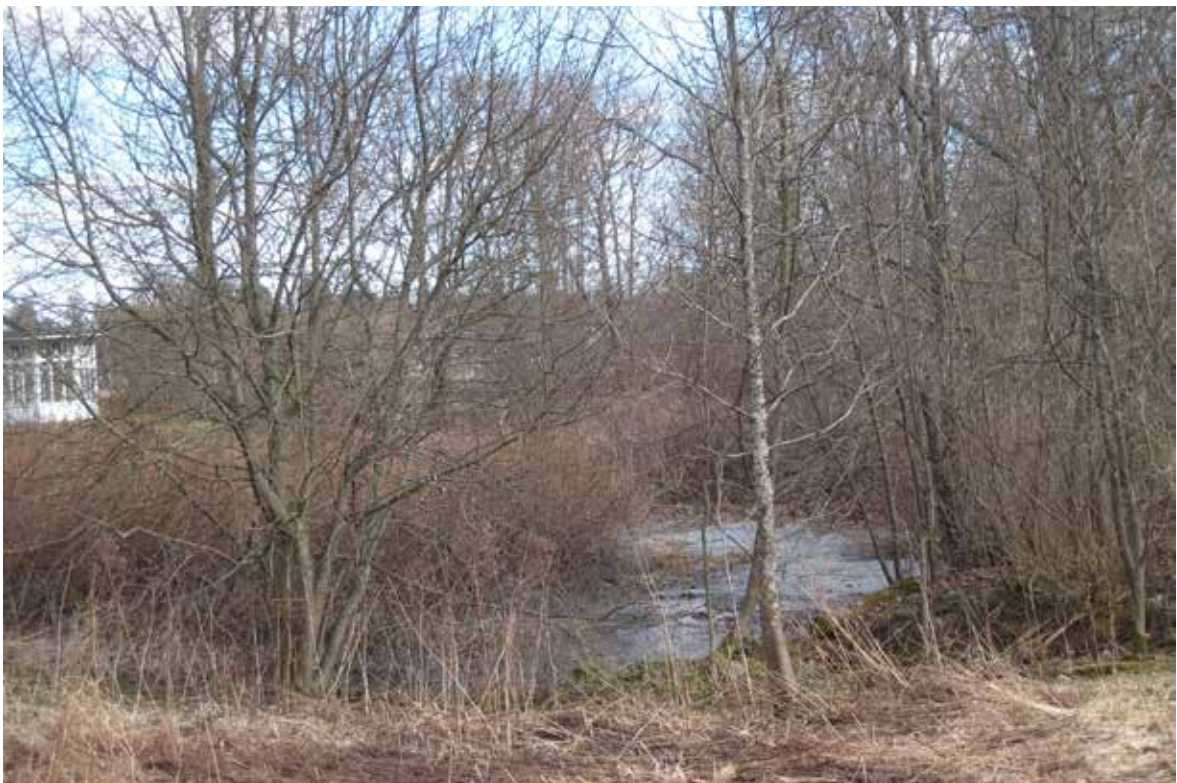
Nykyisen kartanopuutarhan länsipuolella on vanha kastelulammikko põheikön keskellä. Se kunnostetaan osaksi kartanopuutarhaa

perkaamalla lampi ja raivaamalla ympäristö avoimeksi nurmeksi ja niityksi. TP

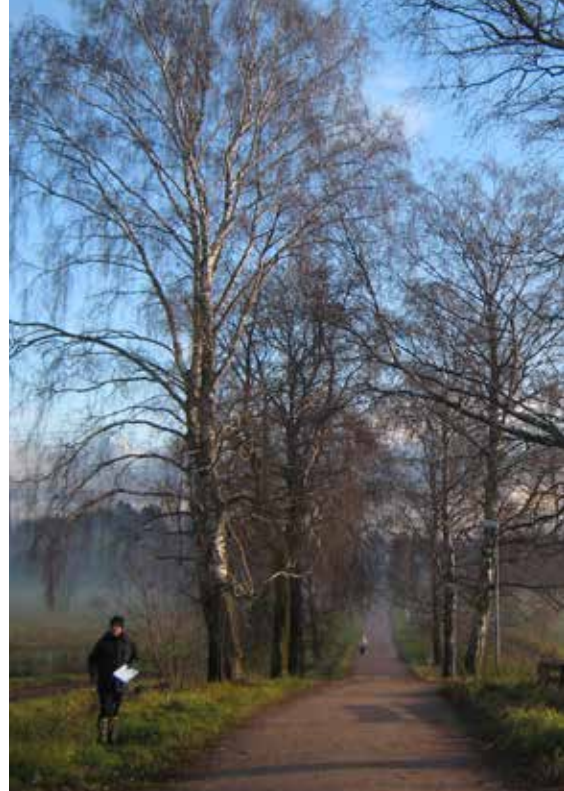
Puukujanteen kartanomäen päässä kasvaa edelleen vanhoja puita, pääasiassa koivuja. Vanhat puut kaadetaan ja uusitaan alkuperäisillä puulajeilla eli koivuilla ja lehmuksilla. Kenttäkerros niitetään kaksi kertaa kesässä ja niittojäte kerätään pois. TP

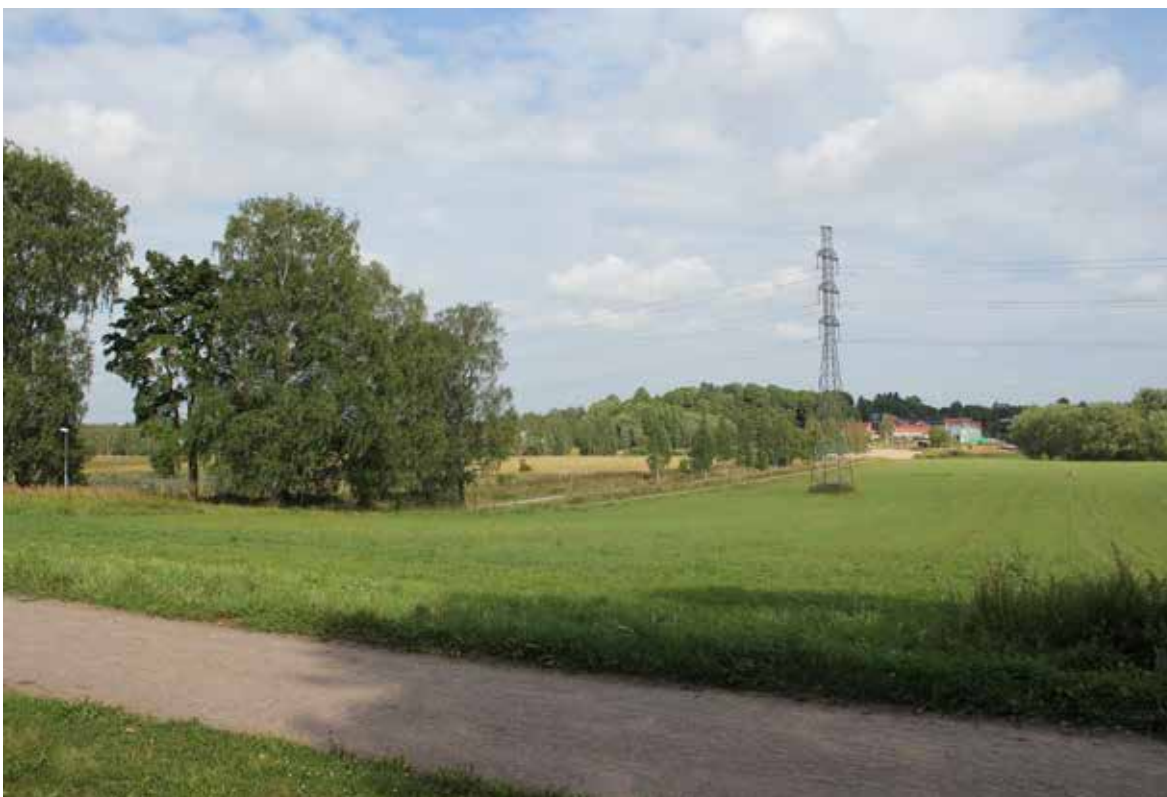
Voimajohtolinja jakaa Weckströminpolun sekapuukujanteen kahteen osaan. Vantaanjoen pää on uusittu 1990-luvulla. Osa uusituista

nuorista puista on huonokuntoisia. Huonokuntoiset nuoret puut uusitaan ja aukko paikat täydennetään koivuilla ja lehmuksilla. NA

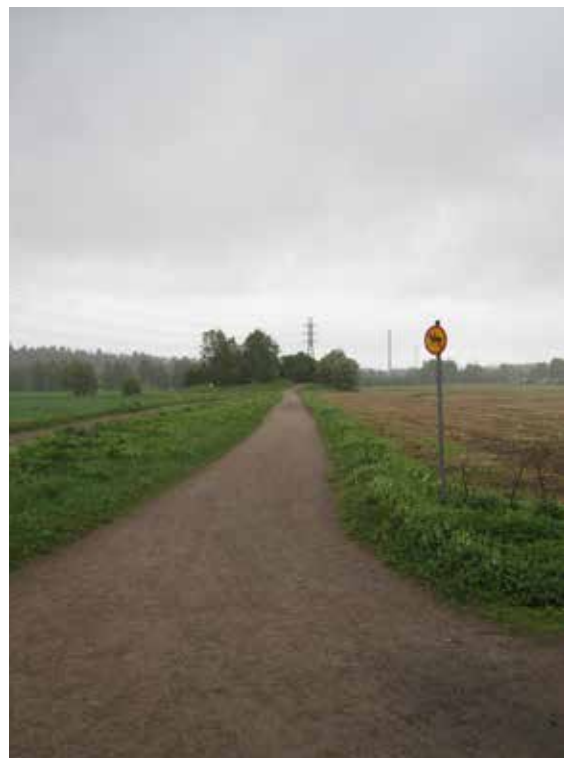
Peltojen keskellä, kartanoalueen eteläpuolella kohoaa kumpare, jonka lakialue on avoin ja jonka reunoille on kylväytynyt lehtipuustoa. Tavoitteena on kartanon keskiakselin päätteenä oleva avoin peltosaareke, jossa kasvaa muutamia yksittäispuita. ML
