Konalan länsireuna

Aluekartoitus ja korjaustapaohjeet

Konalan länsireuna
Aluekartoitus ja korjaustapaohjeet
1960-luvun kerrostalokorttelit

Helsingin rakennusvalvontavirasto
Helsingin kaupunkisuunnitteluvirasto

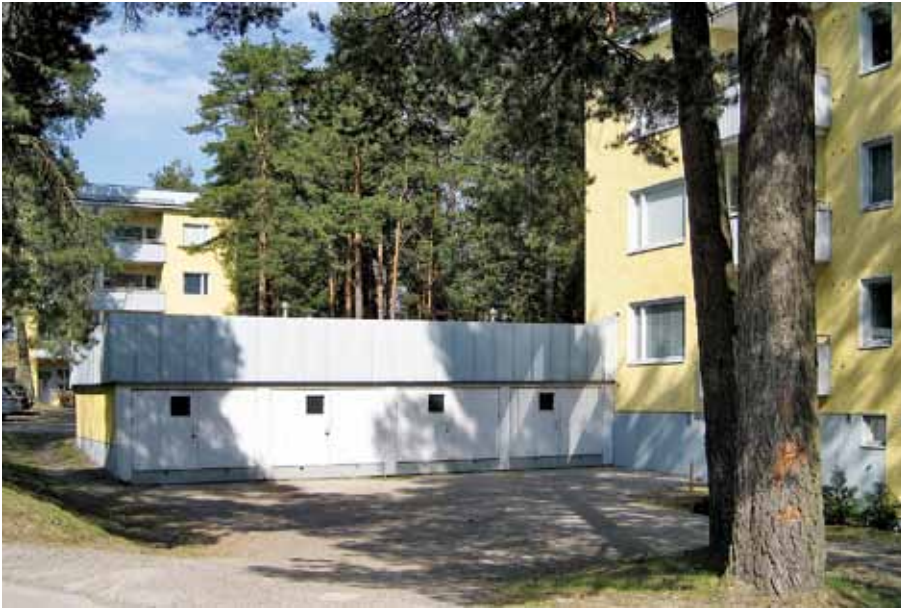
Talon A pohjakerroksen yhteydessä on autosuojasiipi. Pihan hiekkapinnat ovat säilyneet myös liikennöidyillä alueille. Autotallien lasiaukolliset, pystypaneloidut ovet ovat säilyneet.

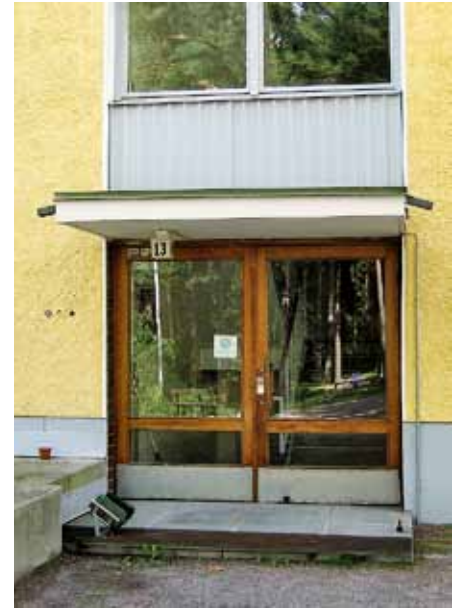
Alkuperäinen tammi-lasiovi ja puuikkunat ovat säilyneet. Porrashuoneen ikkunoiden väliset profiilipellit on uusittu.

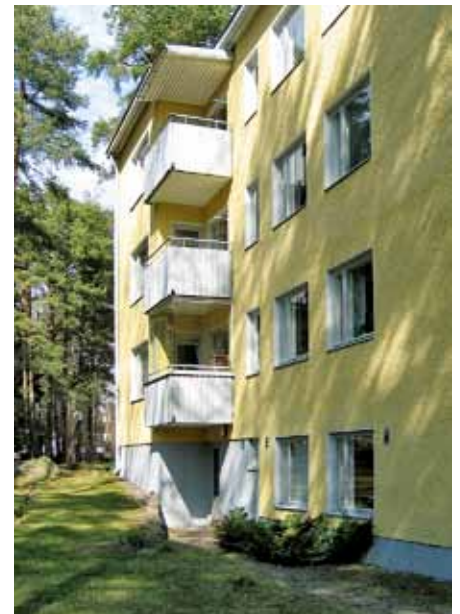
Ylimmille parvekkeille on rakennettu katokset vuonna 2004.

Ulkoseinien karkeaksi roiskerapattua pintaa, jota korostaa ikkuna-aukkoja reunustava 1950-luvulle tyypillinen valkoinen, sileä rappaus. Julkisivut on maalattu kalkkimaalilla vuonna 2004, rappaus on alkuperäinen. Uusitut parvekeraiteet ovat profilotua, harmaaksi maalattua peltiä, harmaat betonisokkelit on uritettu.

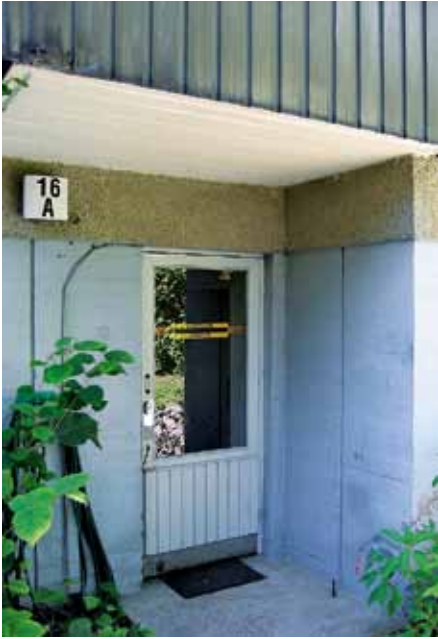
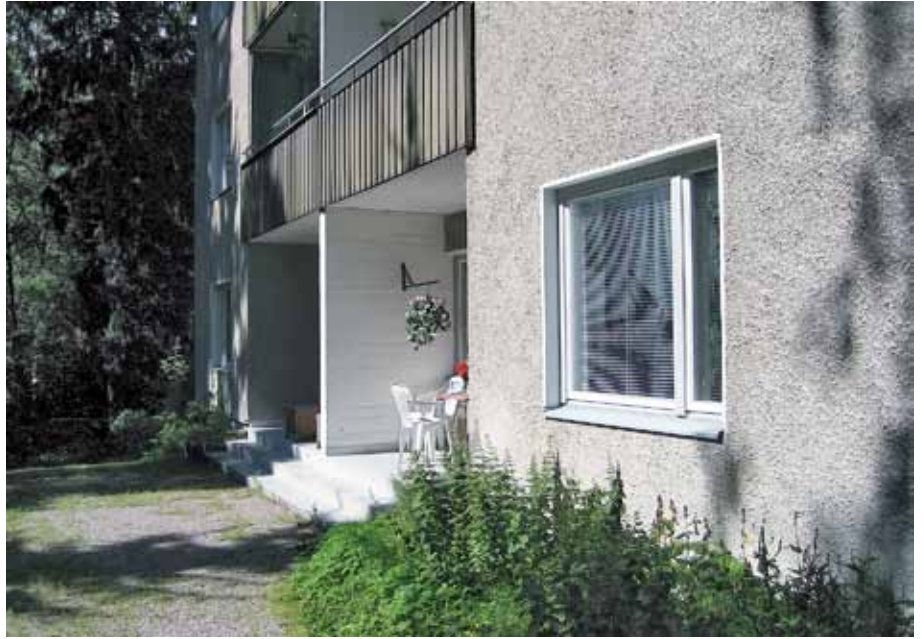
Yllä alkuperäinen kellarin ovi sekä maantasoasuntojen aitaamattomat pihaterassit. Paikallavaletussa, pystyuritetussa sokkelissa on näkyvissä vaakalaudoitetun valumuotin jäljet.

Alla rakennuksen itäjulkisivua. Ylimpien kerrosten parvekkeille on lasittamisen yhteydessä rakennettu katokset.

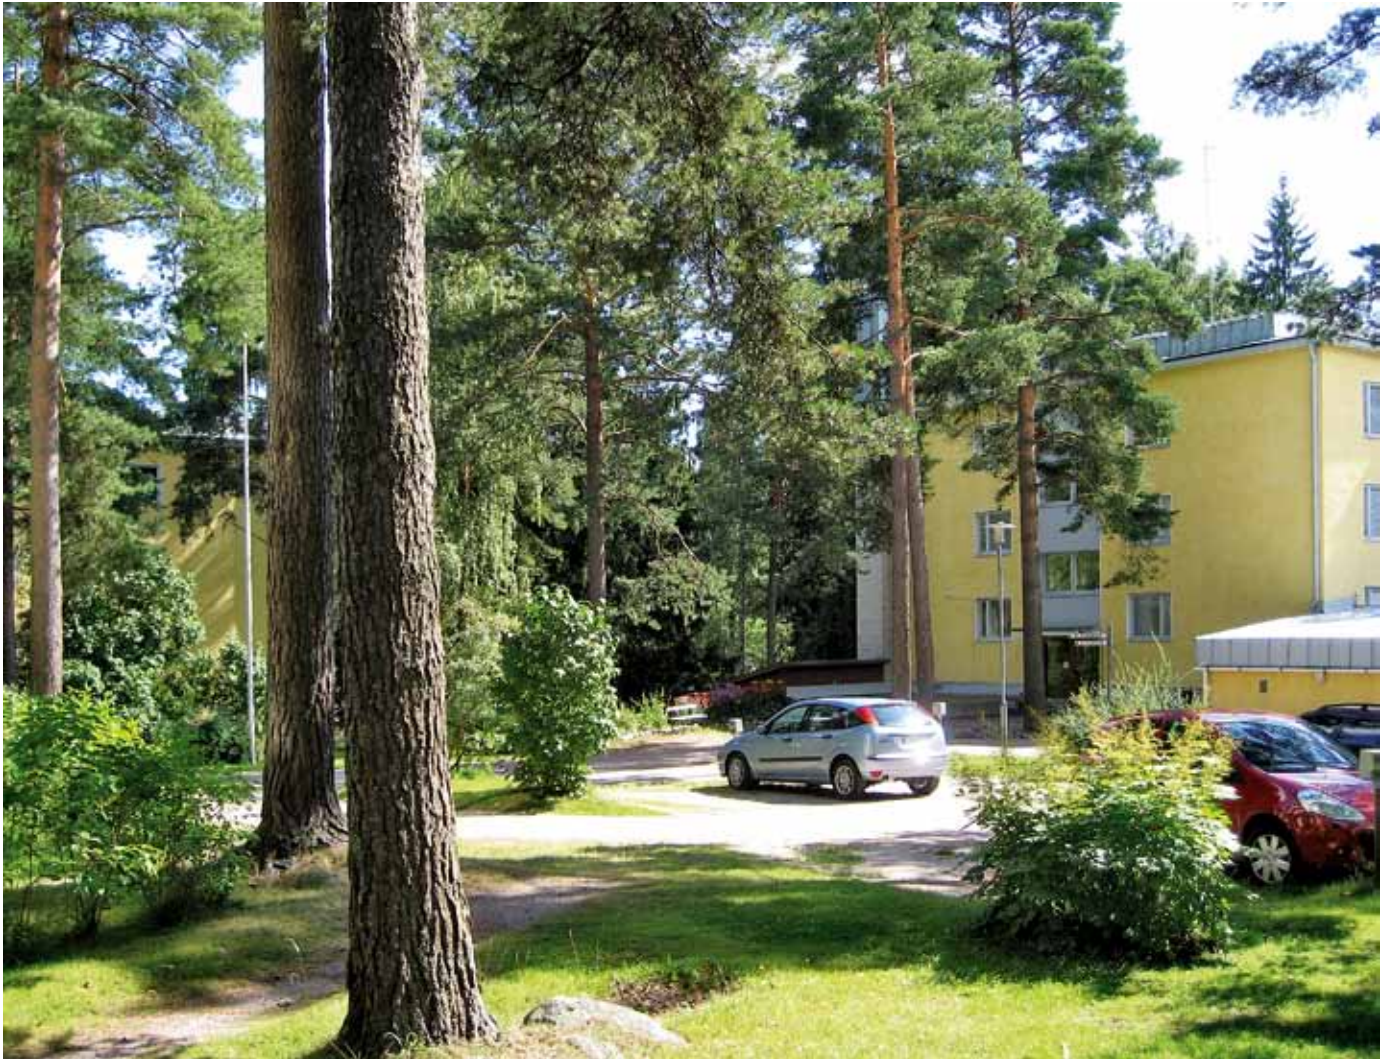
Aittatien varren yhtiöissä autopaikkojen sijoittelu puiden ehdoilla on onnistunut eikä autopaikkoja ole ollut tarpeen asfaloitaa. Sorapinta antaa puille mahdollisuuden käyttää hulevesiä hyödykseen. Autopaikoista huolimatta puut ovat myös välttyneet suuremmilta runkovaurioilta, mikä luonnollisesti edesauttaa niiden säilymistä.

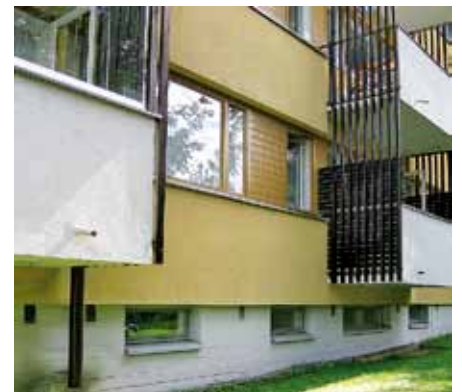
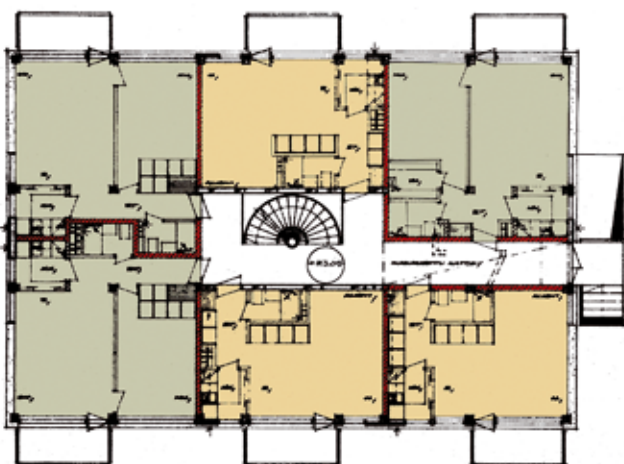
As Oy Konalanvuoren asuintalon ensimmäinen kerros. Asuntotyytit ovat pieniä, 31 m²:n yksiöitä ja 43,5 m²:n kaksioita. Päädyn sisäänkäynnin alta johtavat portaat kellarisiin, jossa sijaitsevat sauna-, varasto- ja muut aputilat.

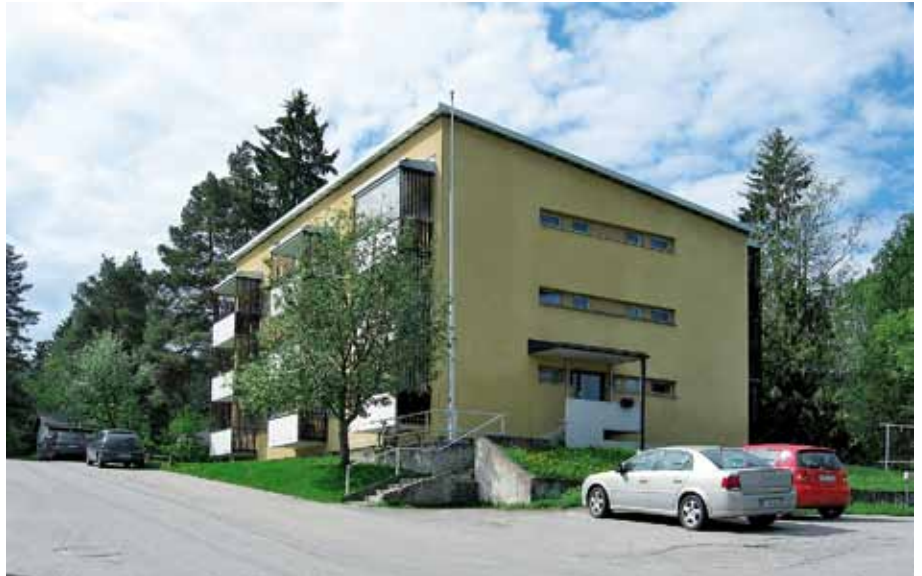
Riihipellontie 4:n paikalla valetut betonimuurit ja alkuperäiset sirot putkikaiteet ovat säilyttämisen arvoisia pihan ominaispiirteitä. Rakennusten pohjoispuolen puusto liittyy kallioselänteen metsäalueeseen ja on niin ikään maisemassa varjelemisen arvoista.

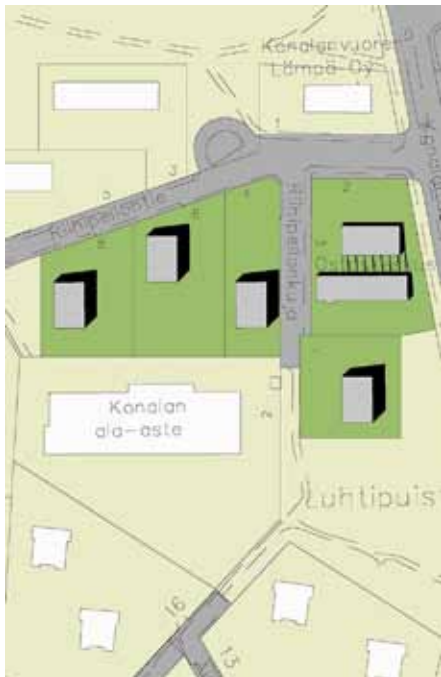
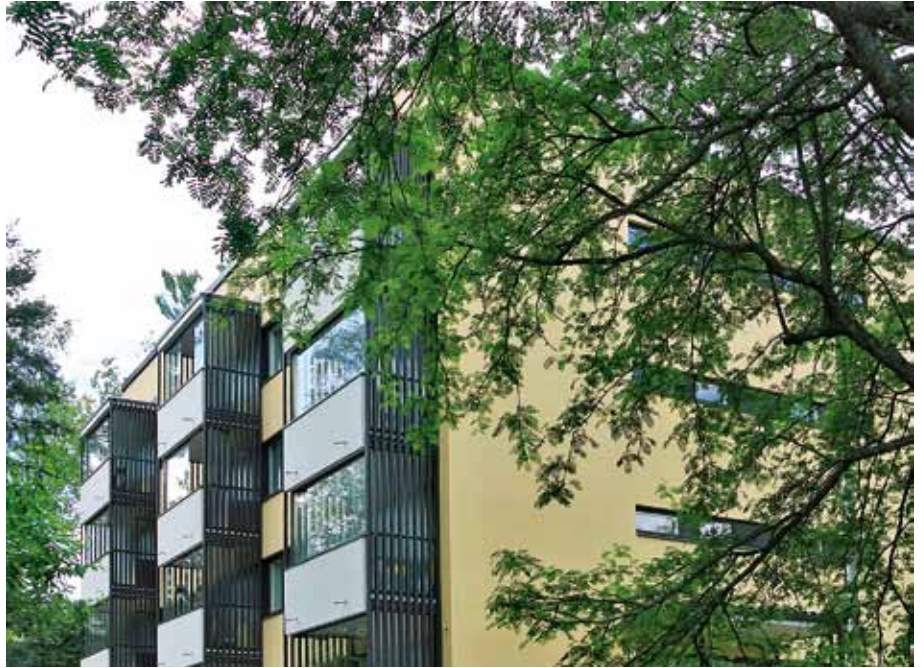
As Oy Riihipellontie 8:n itäisivu. Ikkunoiden väriksi on valittu tumman ruskea. Hyvin säilyneitä julkisivuja ei ole eristerapattu tai levytetty, eikä räystäätä pidennetty.

Vieressä asuinrakennuksen pohjoispääty. Tummat ikkunauhat korostavat julkisivun eleetöntä tyylikkyyttä.

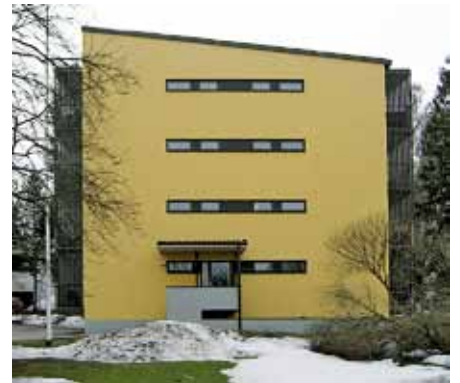
Alla vanhan mallisena uusitut parvekkeiden betonikaiteet ja sivuseiniä puuritiilit. Alaosalla uusi sisäänkäyntikatokas.

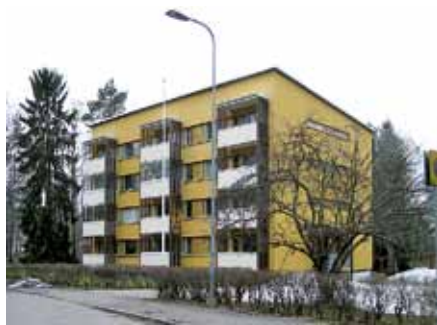
Käärtipolulla rakennusten itäisivulla parvekkeet avautuvat kadulle ja länsisivulla puustoon.

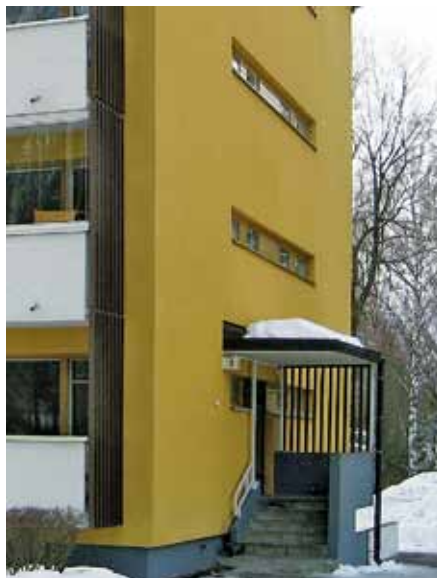
Vuonna 2000 rakennettuun sisäänkäyntikatokseen on lisätty ritiläseinä vuonna 2004.

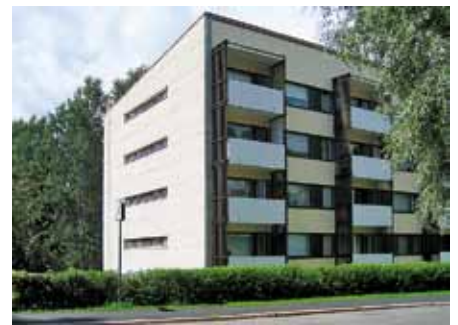
Levytetyn päädyn vaakasaumojen välissä on muovipinnoitetusta pellistä tehty tippalista.

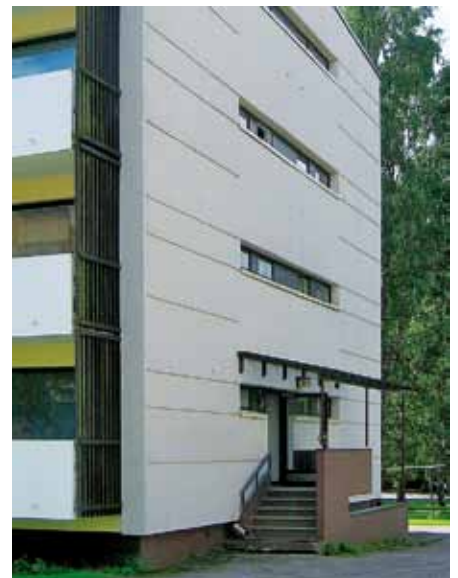
Uusi sisäänkäyntikatokseksi on lasikatteinen ja poikkeaa täysin naapuritalon katoksesta.

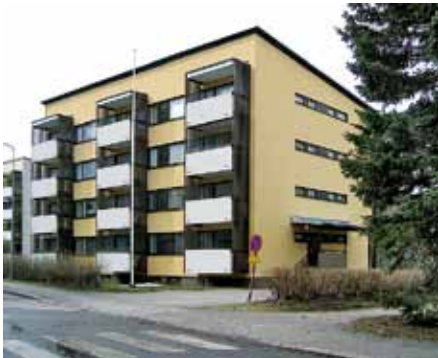
As Oy Käärtipolku 6 on ainoa Käärtipolun taloyhtiö, jossa julkisivuja ei ole lisälämmöneristetty.

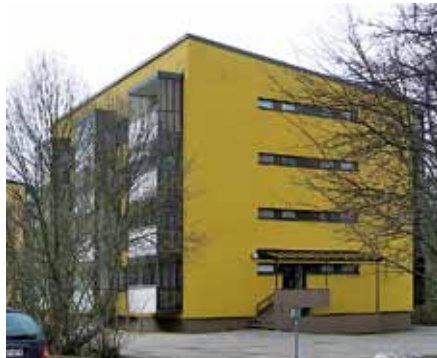
Rakennuksen päädyt on eristerapattu, mutta räystäät on tehty alkuperäisen mallisina eikä ulokeräystäinä.

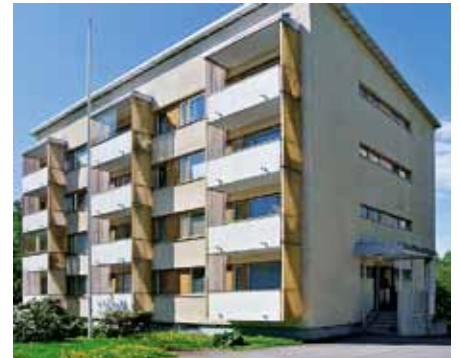
Julkisivukorjauksessa rakennuksen alkuperäinen väritys on muutettu alkuperäiselle vieraaksi.

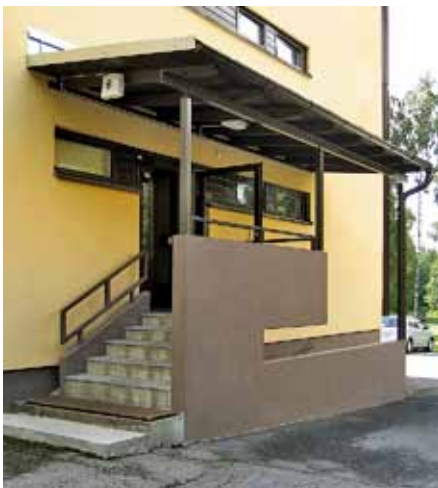
Vuonna 2008 rakennettu sisäänkäyntikatos. Väriksi on valittu ruskea. Valaisimet on uusittu alkuperäiseen arkkitehtuuriin sopiviksi.

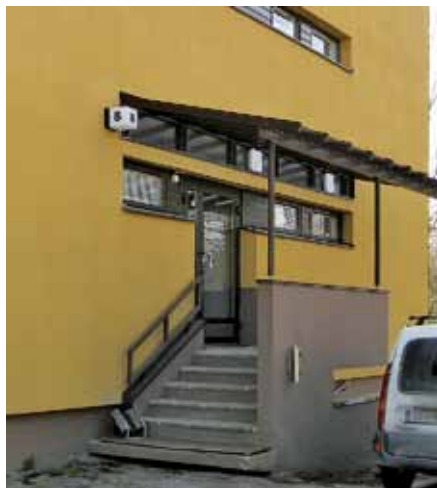
Alun perin luvatta rakennettu sisäänkäyntikatos. Väri on sama ruskea kuin naapuritalossa, mutta katemateriaalina on lasi.

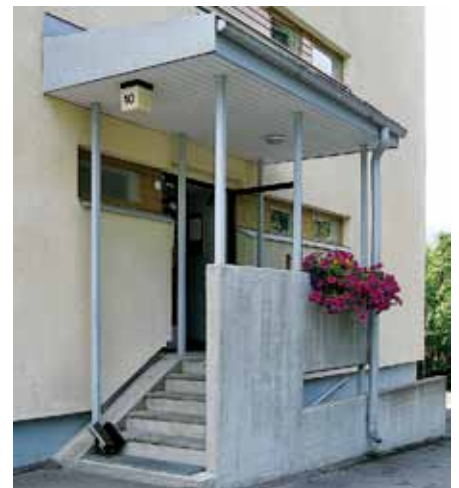
Vuonna 2002 julkisivukorjauksen yhteydessä rakennettu sisäänkäyntikatos moderneine valaisimineen. Seinän viereltä on poistettu alkuperäinen kaide. Katos on turhan massiivinen, eivätkä katos ja valaisimet sovi rakennuksen alkuperäiseen arkkitehtuuriin.

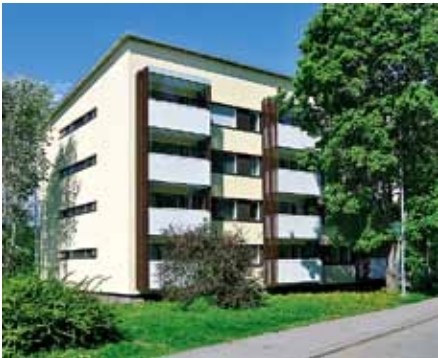
Parvekkeiden levytetty etuseinä ja puuritiilöiden vaihtu alumiiniputkiksi on muuttanut julkisivua. Tontti rajautuu katuun ilman aitaa.

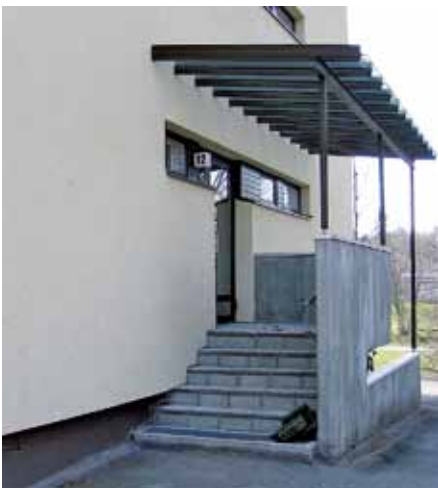
Lasikatteen katos. Seinän viereltä on poistettu alkuperäinen kaide. Porras ja tukimuurri on uusittu, samoin alkuperäisen teräsprofiilioven vedin.

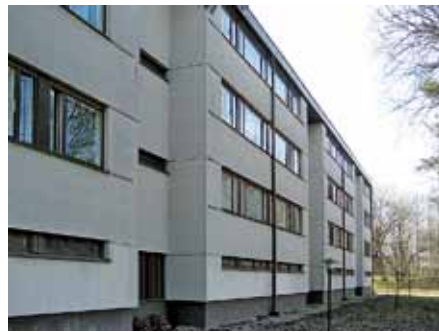
Riihipellontie 3:n ikkunat on uusittu. Levyjen vaakasaumoissa on tippalistat. Alkuperäiset autotallien ovet ja ulko-ovet ovat säilyneet.

Vasemmalla As Oy Riihipellontie 3:n Ija oikealla As Oy Riihipellontie 5:n levyverhoiltua julkisivupintaa. Riihipellontie 3:n päädyssä listoitettujen vaakasaumojen korostuvat ja ikkunat ovat epäonnistuneen sovituksen vuoksi jääneet kuoppiin. Riihipellontie 5:n puurankaan kiinnitettyjen levyjen kiinnityskohdat ovat tulleet näkyviin ja pääty näyttää epätasaiselta.

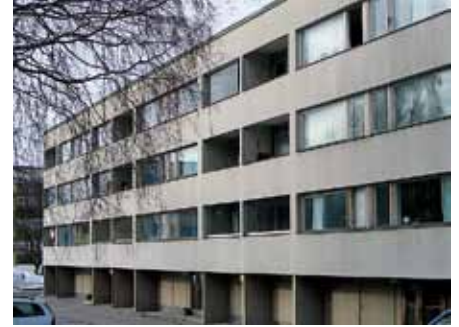
Riihipellontie 5:ssä on alkuperäiset puuilkkunat ja -ikkunaovet sekä ulko-ovet ja autotallien ovet. Päädyn levytyksen kiinnityskohdat ovat tulleet näkyviin.

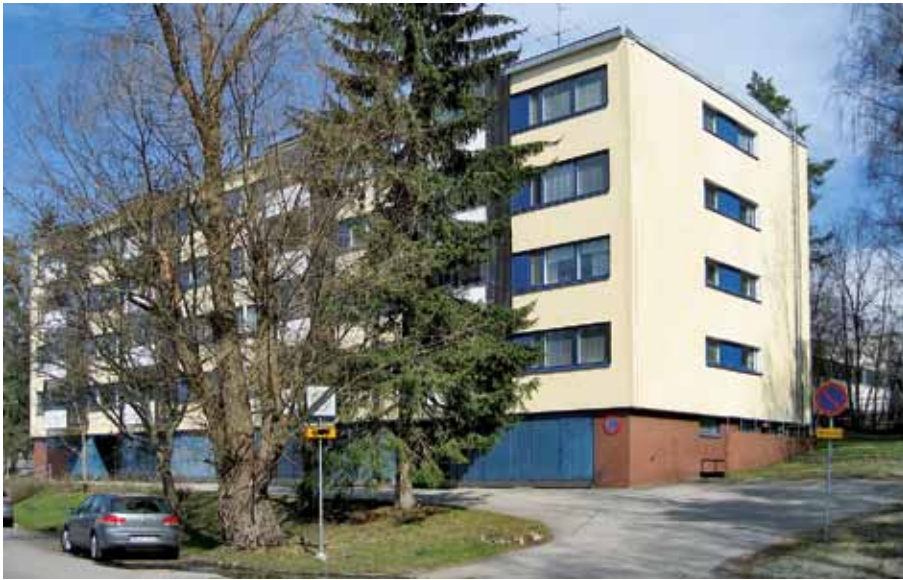
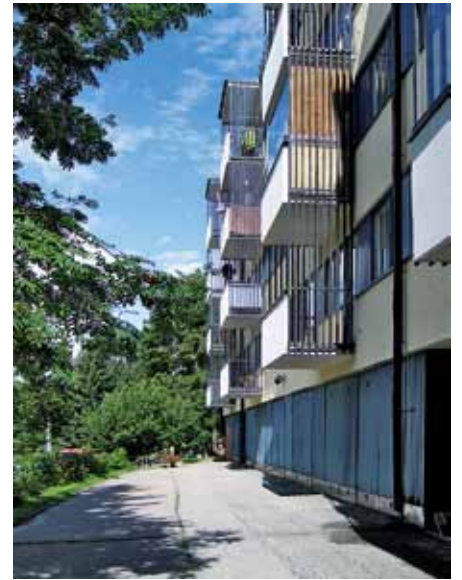
As Oy Käärtipolku 1:n 1.–4. kerrokset. Asuntotyyppit ovat pääosin pieniä, 30 m²:n yksioita ja 39–54 m²:n kaksioita. Päädyssä on neljän huoneen ja keittiön 88 m²:n perheasunto. Osittain maanpäällisessä kellarissa sijaitsevat autotallit sekä talosauna-, varasto- ja muut aputilat.

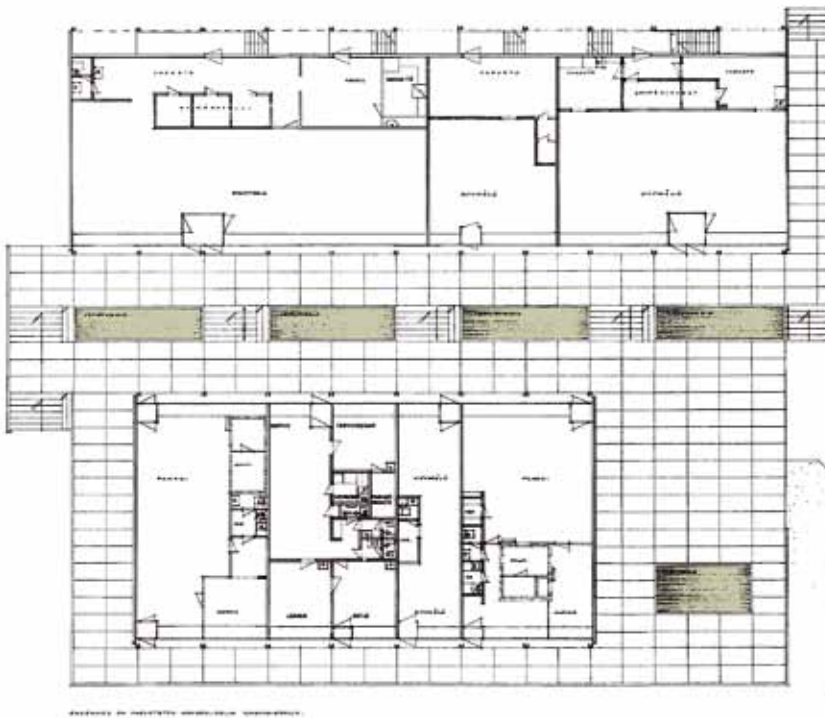
Vieressä Konalanvuoren ostoskeskuksen pohjapiirros. Kuvaan on yhdistetty pohjapiirrokset vuosilta 1962 ja 1963.

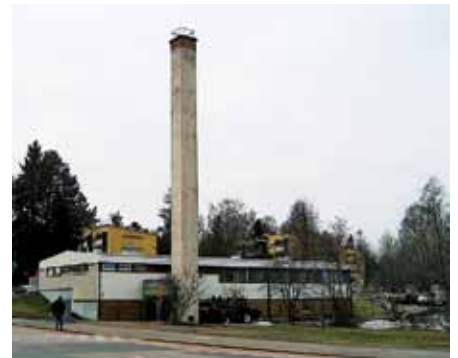
Julkisivu Konalantielle nykytilassaan.

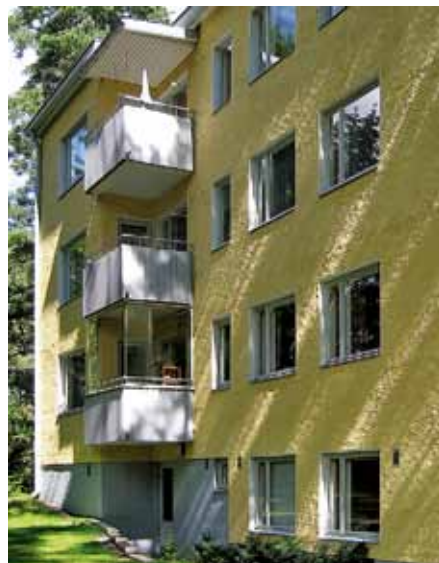
As Oy Konalanrinne 3:n karkeaa roiskerappauspintaa.

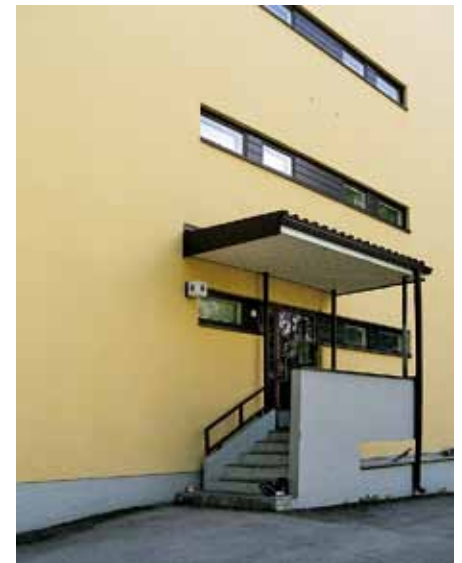
As Oy Riihipellontie 8:n sileää rappauspintaa.

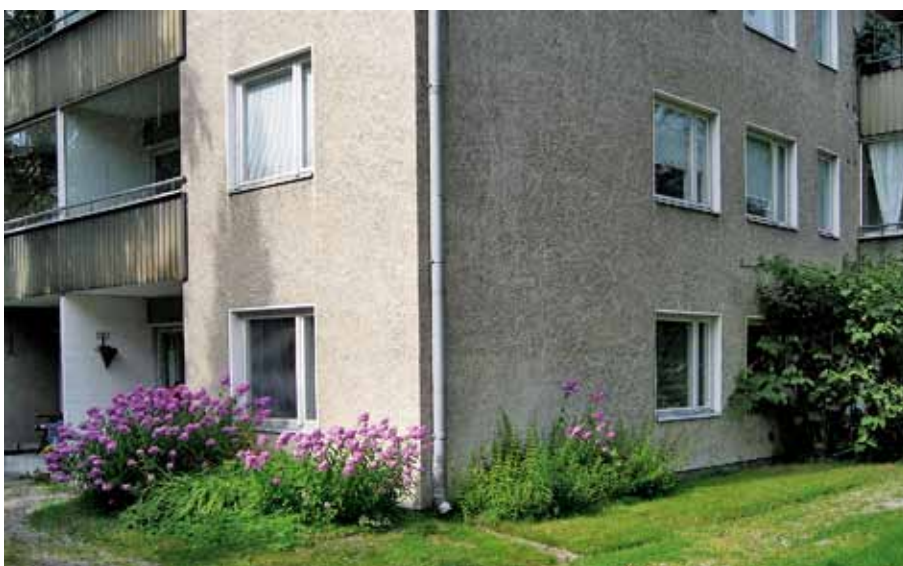
As Oy Konalanrinne 1–2:n karkeaa roiskerappauspintaa ja ikkuna-aukkoja ympäröivää valkoista sileää rappausta.

Asuinrakennusten kalkkimaalilla maalattujen alkuperäiset julkisivuvärit ovat olleet sävyiltään pehmeitä ja hillittyjä. Vaalean keltaiset ja ruskeat sävyt perustuvat maaväripigmentteihin, joita ovat mm. umbra, terra ja okra. Ikkuna-aukkojen ympärillä on käytetty valkoista sileää rappausta korosteena.

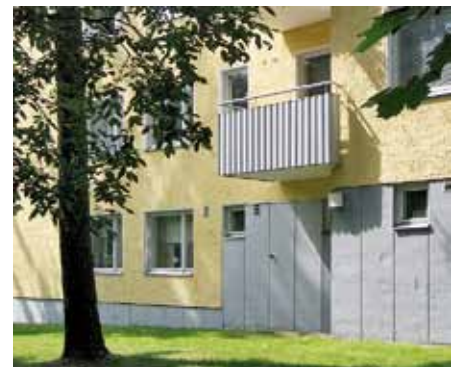
Aittatien asuintalon uritettua betonisokkeliä.

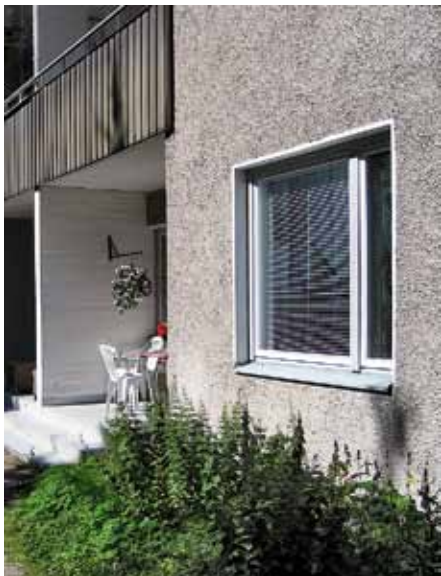
As Oy Konalanrinne 1–2:n säilynyt puuikkuna. Aittatiellä ikkunat ovat 1950-luvulle tyypillisiä, maltillisen kokoisia ja tuuletusikkunallisia.

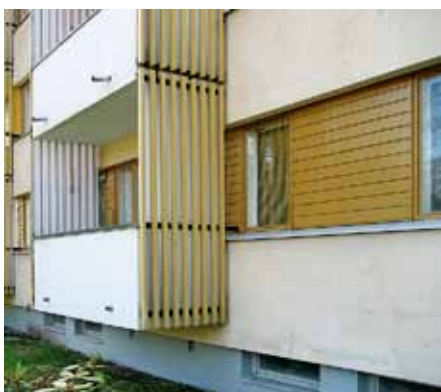
As Oy Käärtipolku 10:n keltaiset puualumiini-ikkunat ja profiilipelti.

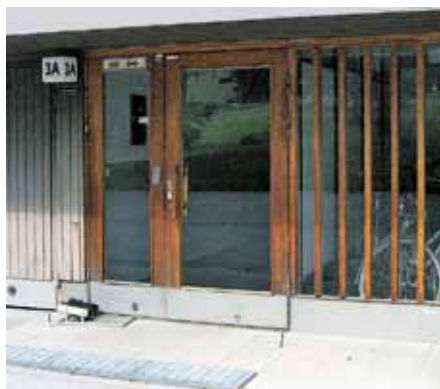
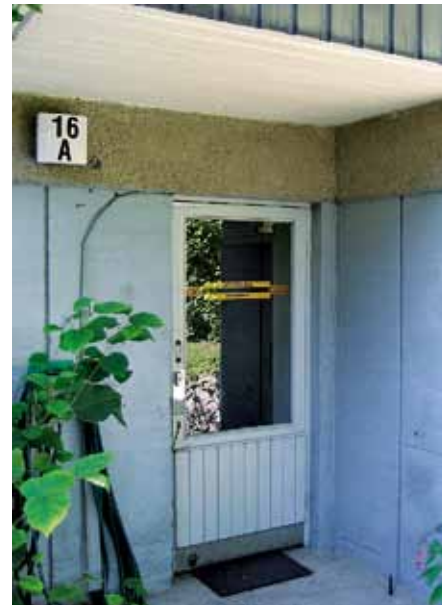
As Oy Konalanrinne 1–2:n ja 3:n kellaritilojen sekä maantasasuuntojen ulko-ovet ovat lasiaukollisia, alaosat on pystypaneloitu.

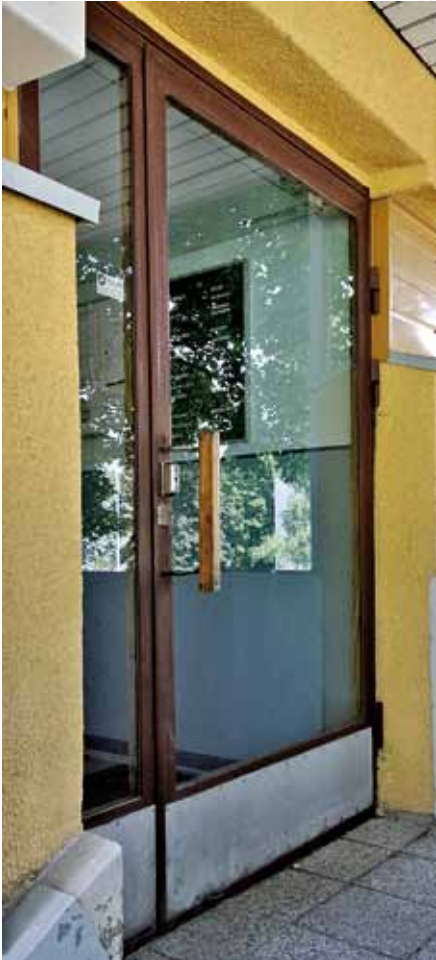
As Oy Konalanvuoren osoitteessa Riihipellontie 6 teräsprofiilivoi on säilynyt vetimiseen alkuperäisenä. Ovi on nykyisiä alumiiniprofiiliovina huomattavasti sirompi.

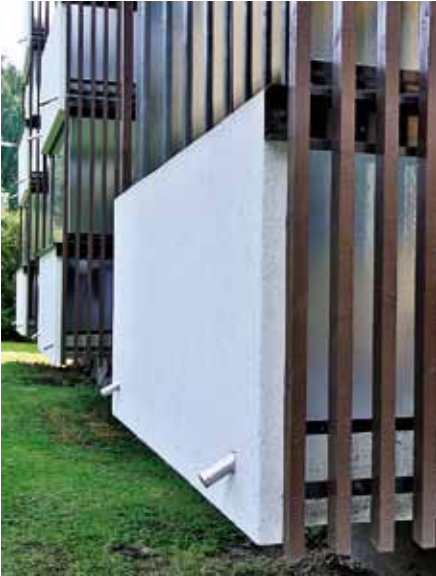
As Oy Käärtipolku 6:n parvekkeet on uusittu vanhan mallin mukaisina. Etukaiteet ovat betonielementtejä ja parvekeksivujen puuritolat on uusittu entisenlaisina.

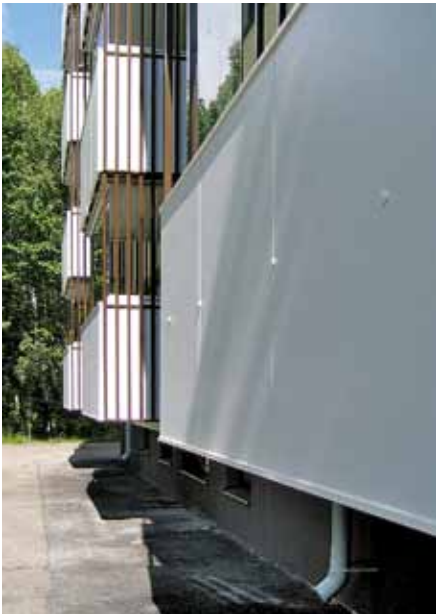
As Oy Käärtipolku 12:n parvekkeet on myös uusittu kokonaan. Koko on säilynyt, mutta etukaiteet on muutettu levyrakenteisiksi ja puuritoloiden sijaan on vaihdettu alumiiniputket. Parvekkeiden ilme on muuttunut alkuperäisestä.

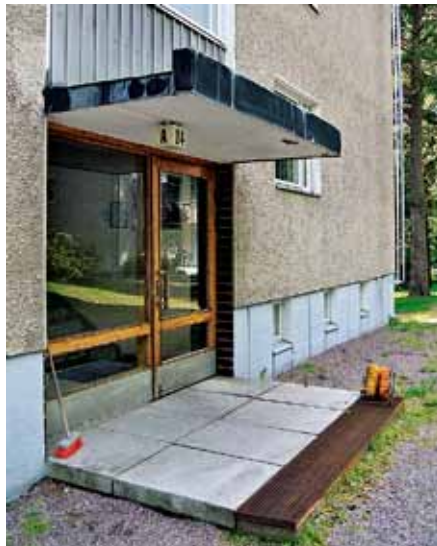
Aittatien alkuperäinen tyylikäs sisäänkäyntikatos ja yksinkertainen numerovalaisin.

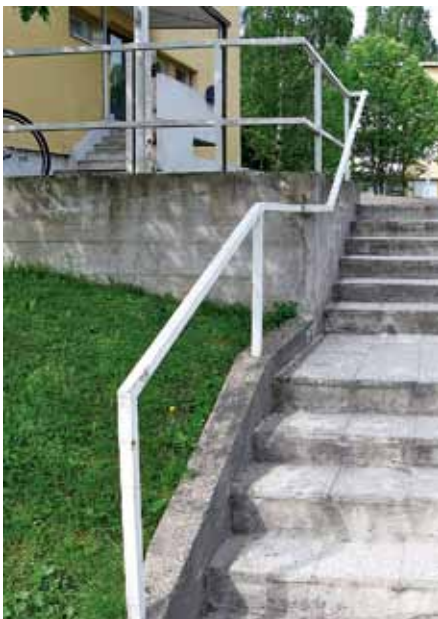
Paikalla rakennetut tukimuurit ja sirot metallikaiteet ovat säilyttämisen ja kunnostamisen arvoisia. Uudet muurit ja kaiteet tulisi suunnitella samalla periaatteella paikalle sovitusti. Kuva As Oy Konalanvuoren pihalta.

Pihojen rakenteet, kuten tukimuurit ja portaat tehtiin 50- ja 60-luvuilla pääsääntöisesti betonista paikalla valaan ja niihin liitettiin tarvittaessa yksinkertaiset hyvinkin sirot putkikaiteet. Tämä rakentamistapa on edelleen suositeltava. Esimerkiksi painekyllästetyt puukaiteet ja nykyaikaiset ladotavat betonimuurikivet ovat alueelle täysin sopimattomia. Aikakauden ihanteisiin kuului rakentamisen vuorovaikutus ympäröivän luonnon kanssa. Aitaamista ei sen vuoksi suosittu ja aitaamista tulisi nykyäänkin välttää.

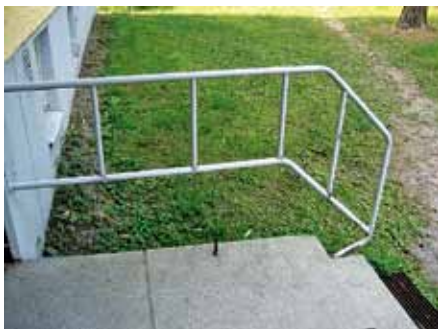
As Oy Konalanrinne 3, alkuperäinen kaide.

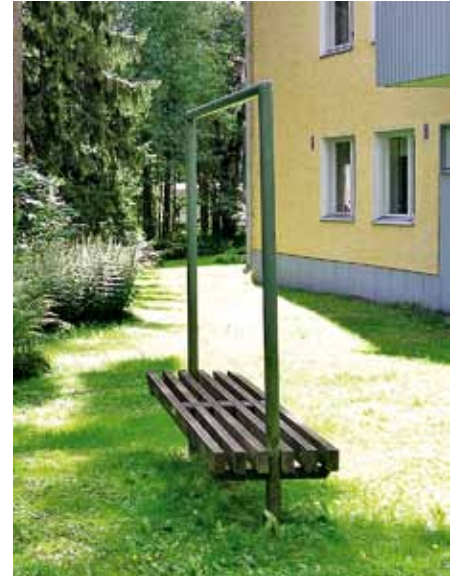
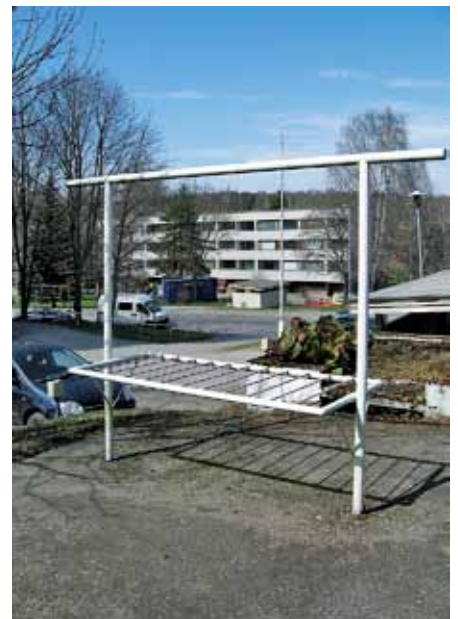
Alkuperäiset pihojen välineet ja kalusteet ovat yksinkertaisia ja ilmavia sekä pääsääntöisesti putkirunkoisia ja pihan muiden rakenteiden kanssa yhtenäiseen sävyyn maalattuja. Kalusteita tulisi uusia samoin periaattein. Yläkuvassa As Oy Konalanvuori 3:n ja alakuvassa As Oy Konalanvuoren tomutustelineet.

Rakennusvaiheessa pihalle sijoitettiin tyyppillisesti yksinkertaisia leikkivälineitä, kuten keinoja, hiekkalaatikoita ja kiipeilytelineitä. Penkit, tomutustelineet ja pyykkiteelineet olivat pääsääntöisesti putkirunkoisia ja maalattuja. Penkkimallina yleinen oli Lehtovuori Oy:n putkirunkoinen penkki, joka poikkeuksetta oli maalattu paikalle sopivien väreihin. Osa tarpeellisista talovarusteista, kuten tomutustelineistä saatettiin tehdä paikalla.

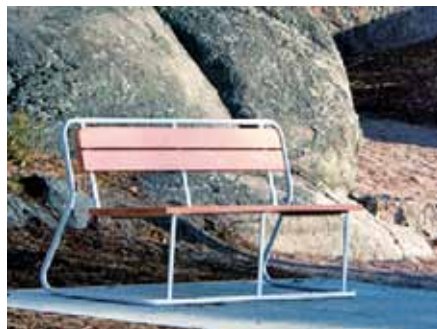
Lehtovuori Oy:n klassikko-penkkiä valmistetaan yhä. Sarjaan on myös saatavilla uusia täydentäviä osia.

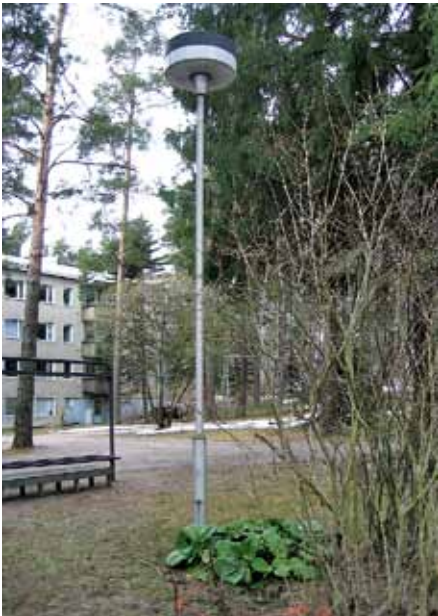
As Oy Konalanrinne 1–2:n alkuperäisen säilynyt pihavalaisin on malliltaan lieriömäinen ja maisemassa huomaamaton, valaisinpylväs puolestaan sointuu rakennuksen julkisivun väreihin vaikka onkin tällä pihalla maalaamaton. Pihojen valaistus tulisi uusia vastaavan tyyppisillä yksinkertaisilla ja maltillisen korkuisilla pylväshalaisimilla. Modernit valonheittäjät ja pollarit ovat alueelle sopimattomia. Pihavalaituksessa voidaan myös hyödyntää 1960-luvulle tyyppisiä kuutiomaisia opaalilasisia seinävalaisimia.

Pihojen alkuperäiset valaisimet ovat 1950- ja 60-luvuilla yleisesti olleet yksinkertaisia lieriömäisiä pylväshalaisimia. Valaisinvarret on yleensä aina maalattu muun kalustuksen kanssa samaan sävyyn. Pihoja parannaessa tulee valaisimet valita samoin periaattein, ellei vanhoja valaisimia voida enää korjaten hyödyntää. Pihojen ylivalaisemista tulee välttää. Hillitty valaiseminen on perusteltua jo pelkästään energian säästämisenkin vuoksi, mutta myös siksi että pihojen yleisvalaistus on harvoin edes tarpeellista. Valonlähteiden keskittäminen kulkureittien yhteyteen tuo usein riittävä lisäystä myös turvallisuuden tunteeseen.

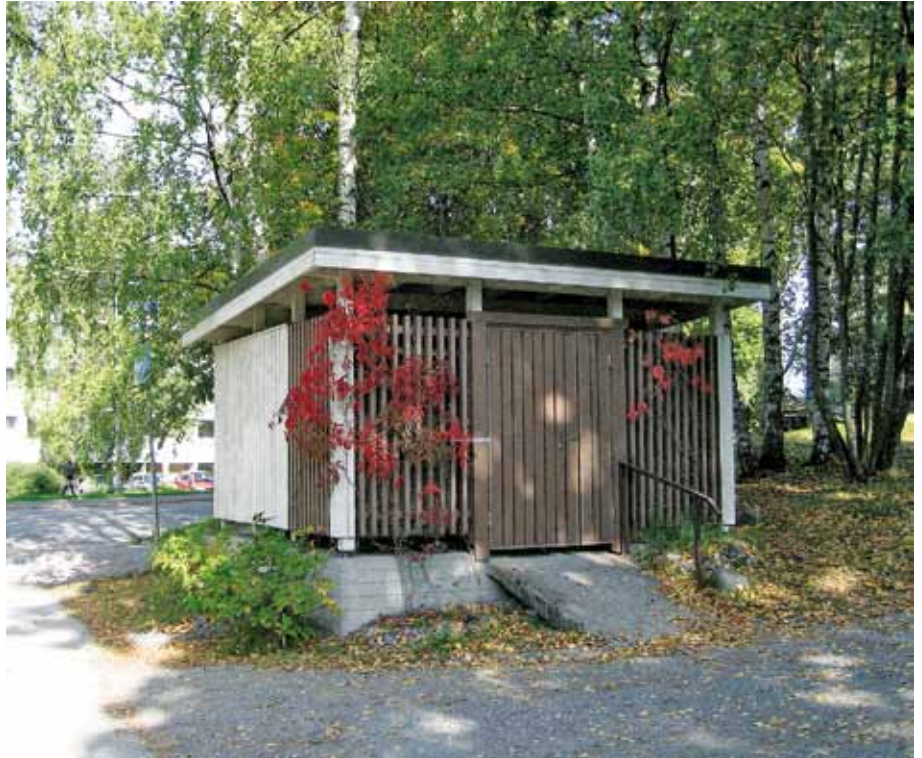
Kaikki vuonna 1997 alueelle rakennetut jätesuojat on tehty saman mallin mukaan. Yhtenäinen ja suhteellisen neutraali ulkonäkö on etu tilanteessa, jossa jätesuojat muodostavat merkittävän osan sekä kadun että pihojen näkymää. Kuvassa As Oy Käärtipolku 1:n jätesuoja, johon on jälkepäin lisätty ovi. Menestyessään jätesuojan ympärille lisätyt istutukset parantavat kaupunkikuvaa olennaisesti erityisesti silloin, kun suoja on hyvin näkyvällä paikalla. Vilkaasti käytössä olevan koulureitin kannalta jätesuoja muodostaa tässä kohdassa valitettavasti vaarallisen näkemäesteen.

Alkuperäisissä asemapiirroksissa jäteastioille oli piholla varattu pieni aitaus, joka varustettiin tarkennuksella: "Roskat, poltetaan lämpökeskuksessa". Jätehuoltomääräysten muutos on tuonut mukanaan lisääntyneen astiamäärän ja aikaisempaa harvemmat tyhjennysvälit. Lähes kaikille pihaille on tämän vuoksi rakennettu jätekatokset, jotka luonnollisesti ovat kooltaan alkuperäistä tilavaarasta paljon suuremmat. Aittaiten harja-
