# Malminkartano

## Rakennusten ja lähiympäristön korjaustapaohjeet

**Rakennuslautakunta on  
hyväksynyt korjaustapaohjeet  
21.06.2011**

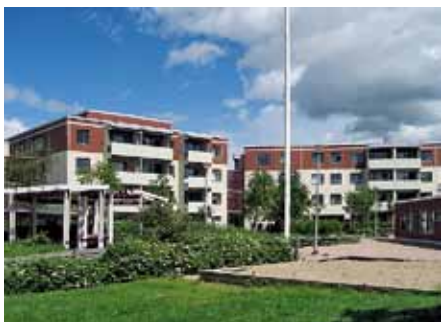
### 1. Koy Pehtoorintie 2 / Arkkitehtitoimisto Björkstam-Heino-Kostiainen

Vuonna 1977 valmistuneet Koy Pehtoorintie 2:n 3–4-kerroksiset lamellitalot ja 4-kerroksiset pistetalot on sijoitettu puolikkaan muotoon rakennusten ja niiden välisen puuseinämien muodostaessa suojaisan pienilmaston pihapiirille. Massoituskiltaan yksinkertaisten, tasakattoisten talojen ylimmän kerroksen julkisivu on tiilenpunaista ja alempien kerrosten vaaleaa lasittamatonta mosaikkilaattaa, joka on kestänyt hyvin aikaa ja säärasituksia. Rakennuksiin ei maaperän ominaisuuksien vuoksi ole voitu rakentaa kellareita, joten asuntojen huolto- ja palvelutilat on sijoitettu osittain maanpäällisiin kellareihin ja osittain kevytrakenteisiin, puuverhoiltuihin huoltorakennuksiin, jotka samalla jäsentävät pihatilaa.

• **Muutokset:** Vuonna 2004 on suoritettu mittava rakennusten ja pihan peruserparannus, jonka yhteydessä on vaihdettu puuikkunat ja -ikkunaovet puu-alumiini-ikkunoiksi ja -parvekeoviksi sekä uusittu ulko-ovet. Betoniset parvekekaiteet on uusittu ja uusia parvekelinjoja rakennettu pienasuntoihin. Kahteen pistetaloon on rakennettu hissit. Lisäksi märkätilat ja viemärit on peruskorjattu ja julkisivupinnat sekä piha-alueet kunnostettu.

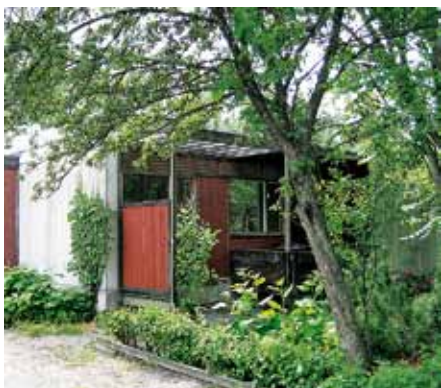
### 2. As Oy Pehtoorintie 4 / Arkkitehti Esko Kahri

Esko Kahrin suunnittelemissa, vuonna 1977 valmistuneissa 1- ja 2-kerroksisissa rivitaloissa vaihtelevat julkisivupinnassa sileäksi valettu tai harjattu betoni pysty- ja vaakasuuntaisten, punaruskeiden puupaneelipintojen kanssa. Päädyissä kaksikerroksisissa rakennuksissa on käytetty yläosassa vaaleaa lasittamatonta mosaikkilaattaa ja alaosassa harjattua betonia. Parvekekaiteet ovat puuta ja taustaseinissä on puurimoitus betoniin kiinnitettynä. Rakennusten arkkitehtuuri on tasapainoista ja rauhallista, mutta betonipinnat ovat jo kunnostuksen tarpeessa.

Rakennuksia suojaavat aidatut, rehevän kasvillisuuden täyttämät etu- ja asuntopihat. Puurakenteisten umpiaitojen lisäksi aiheina on käytetty keveitä puuristikointa ja -pergoloita, jotka yhdessä rakennusten arkkitehtuurin kanssa luovat alueelle viehättävän, ”japanilaisen” tunnelman.

• **Muutokset:** Rakennusten yläpohjan lämmöneristeitä on lisätty ja vesikaite uusittu 1995. Parvekkeita ja maantasoterasseja on lasitettu 1990-luvulla sekä 2000-luvun alkupuolella. Joitakin parvekkeita on lisäksi laajennettu ja muutettu pergoloita parvekkeiksi.

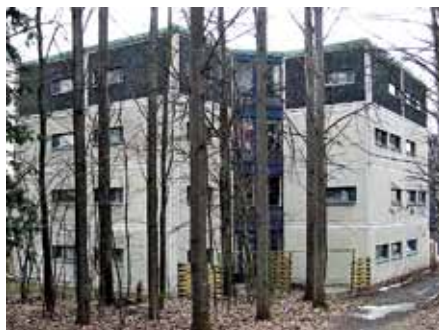
### 3 A. HOAS Viljelijäntie / Arkkitehtitoimisto Toivo Korhonen

Helsingin seudun opiskelija-asuntosäätiön talot valmistuivat vuonna 1977. Monikulmaisissa rakennuksissa on säteittäin sijaitsevia samankokoisia perhe- ja kahden hengen soluasuntoja. Tasakattoisten 4-kerroksisten rakennusten ylimmän kerroksen julkisivu on tummanharmaata ja muiden kerrosten vaalean harmaata pesubetonia, ikkunat sekä ulko-ovet ovat sinisiä. Rakennuksia toisiinsa yhdistävät matalat varasto-osat ja ikkunoiden väliset pystyosat on verhoiltu sinisellä profiilipellillä. Parvekkeita ei ole, ensimmäisen kerroksen asuntoihin liittyville pienille pihaille on rakennettu kömpelöt kestopuu-

aidat. Yleisilme on hoitamattoman pihan ja epämääräisten kevyiden rakennelmien vuoksi ankea.

• **Muutokset:** vesijohtoja on uusittu ja autopaikkoja lisätty 1990-luvulla. 2000-luvulla joitakin pohjakerroksen puuikkunoi- ta ja -ikkunaoivia on vaihdettu puu-alumiini-ikkunoiksi ja -oviksi.

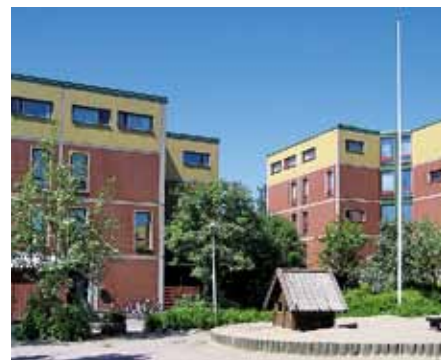
### 3 B. HOAS Arentikuja / Arkkitehtitoimisto Toivo Korhonen

Toinen vuonna 1977 valmistunut Helsingin seudun opiskelija-asuntosäätiön kohde on pohjaratkaisultaan samanlainen kuin Viljelijäntiellä. Julkisivuissa on sen sijaan käytetty värikkäitä lasittamattomia klinkkereitä, ylimmässä kerroksessa keltaisia ja muissa punaisia. Ikkunat ovat punaisia ja niiden väliset profiilipellitykset vihreitä. Rakennusten väliset sekä muut pihan varasto- ja huoltorakennukset on verhoiltu punamullan värisellä pystylaudoituksella, aidat ovat punaista vaakalautaa. Piha-alue on hoidettu ja hyvin varustettu. Yleisilme on huomattavasti parempi kuin Viljelijäntien HOAS-korttelissa.

• **Muutokset:** Uusi polkupyörävaja on rakennettu ja autopaikkoja lisätty 1990-luvulla.

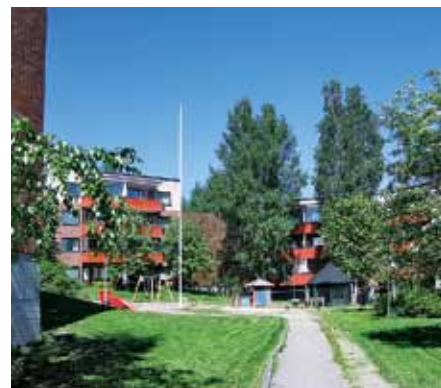
### 4. Koy Rautakartano / Arkkitehti Heikki Korppi-Tommola

Koy Rautakartanon vuonna 1981 valmistuneet 2–4-kerroksiset tasakattoiset luhitalot sijaitsevat puolikaaren muotoisesti suojaisten pihapiirien ympärillä kuten Koy Pehtoorintie 2:ssa. Pihapiirin suojaisuutta lisäävät taloja yhdistävät korkeat puurakenteiset aidat. Julkisivut ovat puhtaaksi muurattua punatiiltä, 4-kerroksisten rakennusten ylimmissä kerroksissa vaaleaa puhtaaksi muurattua kahi-tiiltä. Luhikäytävien ja parvekkeiden kaiteet ovat tontilla 1, taloissa A–C punaista profiilipeltiä ja tontilla 2, taloissa D–G punaisiksi maalattuja pystypaneloituja puukaiteita. Kaksikerroksiset rakennukset on sijoitettu kaarevan Arentitien sekä Vuokraajanpolun varrelle, pohjoispuolen rakennukset ovat nelikerroksisia.

• **Muutokset:** Tontille 2 on rakennettu aitoja ja katoksia 1990-luvulla sekä madallettu nelikerroksisten talojen kylpyhuoneiden ikkunoita vuonna 2006. Madallettujen ikkunoiden yläpuolinen uusi muuraus saumalaasteineen näkyy ikävästi julkisivussa erivärisenä.

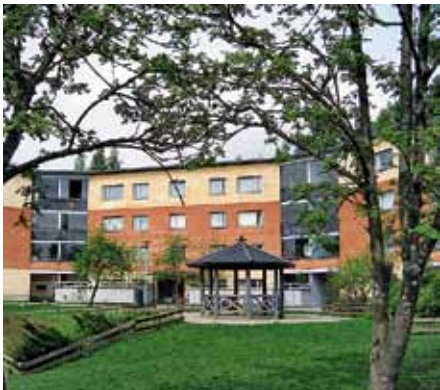
### 5. Koy Arentitie 8 / Arkkitehtitoimisto Kalevi Ruokosuo

Koy Arentitie 8:n vuonna 1978 valmistuneet 2–4-kerroksiset tasakattoiset talot on sijoitettu samoin periaattein kuin Rautakartanon rakennukset kaksikerroksisten rakennusten reunustaessa Arentitietä sekä Arentipolkua ja nelikerroksisten rakennusten suojatessa pohjoispuolta. Nelikerroksiset rakennukset koostuvat kolmesta ja neljästä pistetalomaisesta nopasta, jotka parvekkeet yhdistävät puolikaaren muotoon. Alun perin nelikerrok-

sisten rakennusten ensimmäisen ja ylimmän kerroksen julkisivut olivat pystyurittettua betonia ja toisen ja kolmannen kerroksen julkisivut moduulipunatiiltä. Kaksikerroksisten lamellien julkisivut olivat kokonaan punatiiliset. Kaikissa asunnoissa ei ollut parvekkeita. Parvekekaiteet olivat pääosin tiilenpunaiseksi kuultokäsiteltyä pystypaneloituja puukaiteita. Rakennuksia yhdistävien parvekkeiden pihan puoleiset toisen ja kolmannen kerroksen kaiteet olivat varsin umpinaisia tiilipintaisia seinämäisiä kaiteita.

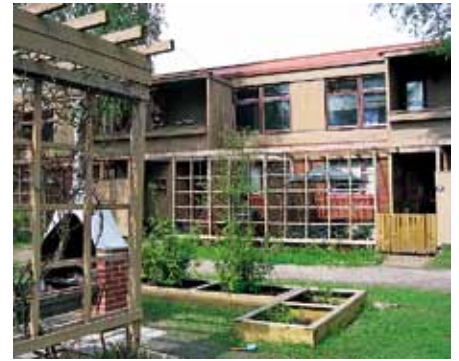
### 6. As Oy Kartanontanhu / Arkkitehti Esko Kahri

As Oy Kartanontanahun vuonna 1981 valmistunut kaksikerroksinen, tasakattoinen asuin- ja liikerakennus rajaa yhdessä As Oy Arentikuja 4:n ja niiden pohjoispuolisten pienteollisuusrakennusten kanssa kaarevaa Vuokraajanpolkua. Malminkartanolle tyypillisesti Vuokraajanpolun puoleinen, liiketiloja sisältävä ensimmäinen kerros on sisäänvedetty ja arkadikäytävän reunustama. Julkisivumateriaalina kadun puolella ja päädyissä ovat tiililaattapintaiset sandwich-elementit, joissa punaisten moduulitiilien suuntaa on vaihdeltu. Erkkereissä ja ikkunoiden välissä on tummanruskea vaakapaneeli. Pihan puolella julkisivun päämateriaalina on vaaleahkon ruskea puupaneeli ja rimoitus julkisivussa, piha-aidoissa ja parvekkeissa, tiilipintoja on vain osittain ensimmäisen kerroksen seinissä. Osalla asunnoista on maantasopihat.

• **Muutokset:** Rakennuksen julkisivut ovat säilyneet alkuperäisinä. Liikehuoneisto on 1980-luvun lopulla jaettu kolmeen osaan ja pihalle on 1999 rakennettu uusi puurakenteinen jätekatos.

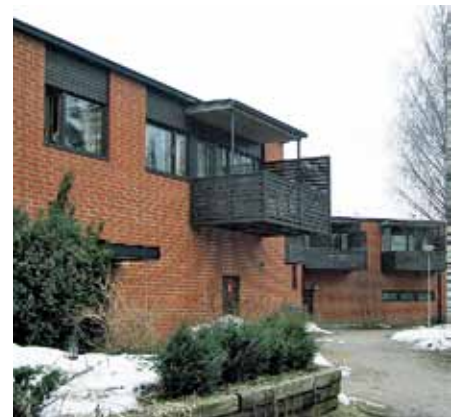
### 7. As Oy Arentikuja 4 / Arkkitehti Pirkko Ilonen

Kartanontanhun vieressä katutilaa rajaa vuonna 1981 valmistunut as Oy Arentikuja 4, jonka massa on samoin taitettu, tasakattoinen, kaksikerroksinen ja kadun puolelta arkadiikäytävällä varustettu kuin naapurinsa. Rakennuksen julkisivut ovat puhtaaksi muurattua punatiiltä kaikilla sivuilla. Parvekekaiteet ja piha-aidat sekä ikkunoiden yläpuoliset osat toisessa kerroksessa ovat tumman ruskeaa vaakalautaa. Liiketilöiden ikkunat kadun puolella sekä ikkunoiden alapuolinen vaakapanelointi on maalattu keltaiseksi. Sekä porrashuoneiden että liiketilöiden teräsprofiilivet ja asuintilöiden puuikkunat ja -ikkunat ovat tumman ruskeita. Osalla asunnoista on maantasopihat.

• **Muutokset:** Rakennuksen julkisivut ovat säilyneet alkuperäisinä.

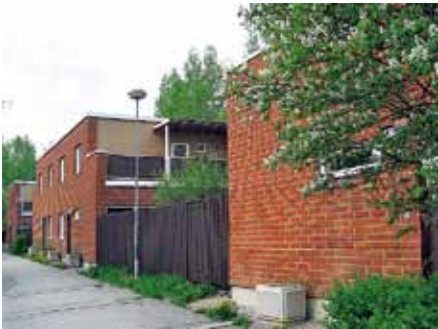
### 8. As Oy Arennin-Salpa Bostads Ab/ Arkkitehtitoimisto Björkstam-Heino-Kostiainen

As Oy Arennin-Salpa koostuu rivitalosta ja kahdesta paritalosta. Kaksikerroksisten asuntojen sisäänkäynnit sijaitsevat Vuokraajanpolun ja vastakkaisella sivulla Arentikujan puolella piha-alueiden sijaitessa talöiden välissä. Pihat on aidattu Vuokraajanpolun puolelta tumman ruskein puuaidoin ja vastakkaiselta puolelta tiiliaidoin. Yksinkertaiset tasakattoiset talot muodostavat näin varsin suljetun oman alueensa. Rakennusten julkisivut ovat pääosin puhtaaksi muurattua punaista moduulitiiltä. Pihöiden puolella sisäänvedetyt toisen kerroksen julkisivut on verhoiltu vaalean ruskealla pystypaneelilla. Parvekekaiteet ovat teräsrunkoisia puukaiteita, jöiden vaakalaidoitus ja pergolakatokset on maalattu tumman ruskeaksi, samoin puuaidat ja portit. Puuikkunat ja -ikkunat, parvekkeiden teräsosat ja pellitykset ovat valkoisia.

• **Muutokset:** Asuntojen ulko-övet on uusittu tummanruskeiksi HDF-oviksi.

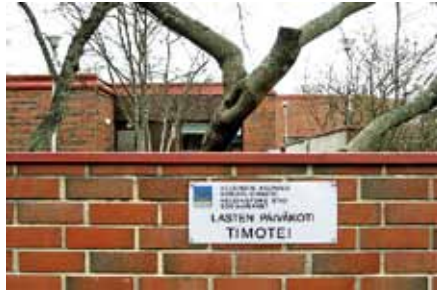
Arkkitehti Kalevi Ruokosuo suunnittelema päiväkoti- ja koulurakennus, jossa nykyisin toimii päiväkoti Timotei ja nuorisotalo, valmistui alueen julkisista rakennuksista ensimmäisenä vuonna 1979. Yksinkertaisen, tasakattoisen rakennuksen julkisivut ovat puhtaaksi muurattua punatiiltä. Rakennuksen julkisivuihin ei ole tehty muutoksia.

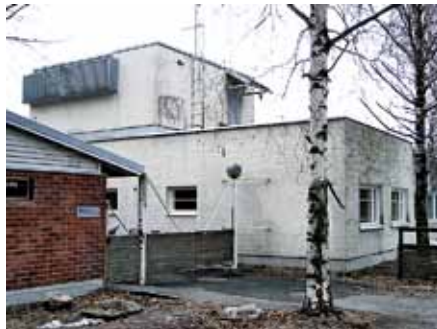
Arkkitehti Pentti Pihan suunnittelema päiväkoti Apila valmistui vuonna 1981. Sen julkisivuissa on puhtaaksi muurattua punatiilen lisäksi käytetty vaalean harmaata slammausta tiilen päällä sekä vaalean harmaata laudoitusta. Myöskään päiväkoti Apilan julkisivuihin ei ole tehty muutoksia. Tällä hetkellä rakennus olisi kunnostuksen tarpeessa.

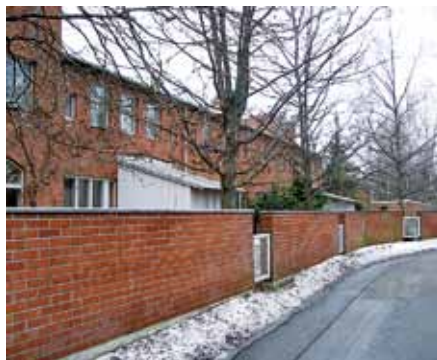
Arkkitehti Touko Neronen on suunnitellut vuonna 1985 valmistuneen Apollon yhteiskoulun. Yksityisen koulun rakennutti koulun johtokunta, sillä Helsingin siirtymässä peruskoulujärjestelmään 1977 Apollo olisi jäänyt ilman omaa koulupiiriä eli oppilaita. Johtokunta anoi tuolloin koulun siirtoa Apollonkadulta Malminkartanoon luvaten rakennuttaa uuden koulurakennuksen. Nykyisin koulussa toimivat peruskoulun yläaste ja lukio, joissa on laaja valinnainten kurssien tarjonta. Rakennuksen puhtaaksimuurattuihin sekä osittain valkoiseksi slammattuihin punatiilijulkisivuihin ei ole tehty muutoksia. Vuokraajanpolun puolelle tontti on rajattu punatiilialdalla, koulun pihan puolen julkisivua hallitsevat vaaleat, vaihtelevan korkuiset lapekatot kuten monitoimitalossakin.

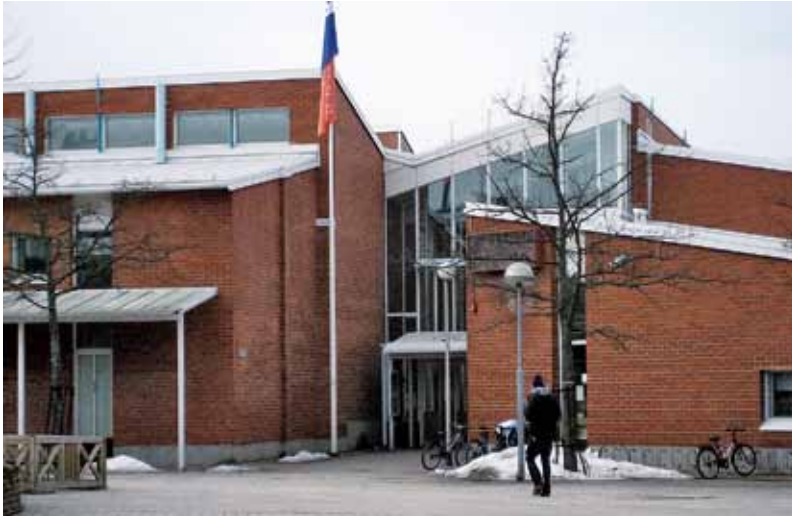
Monitoimitalo Puustellin pääsisäänkäynti on Puustellintorilla

Arkkitehtitoimisto Järvinen - Airas on suunnitellut vuonna 1986 valmistuneen monitoimitalo Puustellin. Alun perin rakennuksessa toimivat ala-asteen koulu, päiväkoti, kirjasto ja nuorisotila. Puustellinaukiota reunustavat julkisimmat tilat, kirjasto ja koulun liikuntatila, joka toimii myös alueen juhlasalina. Näiden tilojen välistä pääsee rakennuksen läpi kulkevalle kahden kerroksen korkuiselle sisäkadulle, jolle muut tilat avautuvat. Vuokraajapolun puolella julkisivua rytmittävät valkoiset puupergolat ja koulun pihan puolella vaaleat lapekatot. Tällä hetkellä rakennuksessa toimii kirjaston lisäksi vain ala-asteen koulu ja aikaisemmin päiväi- kaan vapaa pääsy sisäkadulle on estetty. Rakennuksen puhtaaksimuurattuihin punatiilijulkisivuihin ei ole tehty muutoksia.

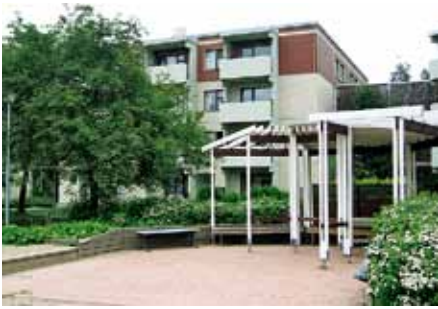
#### 1. Koy Pehtoorintie 2

Yhtiössä on kaksi erillistä asuinrakennusten ympäröimää piha-aluetta. Rakennusvalvonnan arkistossa on ainoastaan yhtiön länsipuolisen osan asemapiirustus, jossa pihatoiminnot ja pintamateriaalit on esitetty yleispiirteisesti ilman kasvilajiluetteloa. Pihan leikki- ja oleskelutilat on esitetty nykyistä tiiviimpänä pohjois- ja länsireunalta korkeammin maavallein ja pensasistutuksien suojattuna alueena. Pintamateriaaleina olivat nurmi, asfaltti ja sora.

Vuonna 2004 tehdyssä mittavassa kunnostuksessa pihojen asfaltoinnit, asunto- pihojen lauta-aidat ja osa istutuksista on uusittu. Oleskelu- ja leikkialueet sekä loput istutuksista on kunnostettu ja niitä on täydennetty. Pihatoiminnot ovat pääosin alkuperäisillä paikoillaan. Merkittävimmät muutokset liittyvät leikki- ja oleskelupaikan kalusteiden uusimiseen ja sijoitteluun, sekä pienempien kulkureittien uudelleenjärjestelyyn. Kunnostuksen yhteydessä on laadittu myös autopaiikka-alueita ja pihoja koskevat pinnantasaussuunnitelmat, mikä viittaa koko asuinalueella esiintyviin pintavesiongelmien.

Pihojen yleisilme on pääosin hoidettu, mikä lisää kiinteistön kokonaisarvoa ja viihtyisyyttä. Pyykinkuivatustelineitä ja asukaspilhoja rajaavat aidat on uusittu alkuperäistä mallia noudatellen harmaasävyisinä lauta-aitoina. Aidat ovat periaatteessa siistit, mutta asukaspilhojen kokonaisrajaaminen ei kunnostuksesta huolimatta kaikin osin palvele viihtyisyyttä ja yksityisyyden tunnetta. Selkeämpi rakenteellinen rajaaminen myös yhteispihan puoleisella reunalla ja monipuolisemmat istutukset, esim. köynnökset asukaspilhojen välillä aidoilla lisääisivät viihtyisyyttä. Leikki- paikan rajalla aidat ovat osittain liian korkealla. Selvästi väliaikaisiksi tarkoitetut kasvillisuuden suoja-aidat tulisi tarpeelltomina poistaa.

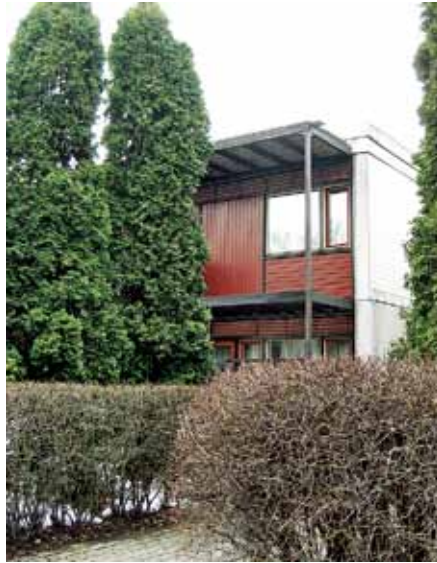
#### 2. As Oy Pehtoorintie 4

Pihasta on arkistoitu asemapiirros. Yhtiön piha-alue on pienipiirteinen ja suojaisa ja sitä kehystävät istutuksien ja aidojen rajatut vehreät asukaspihat. Keskeisesti sijoittuvan yhteispihan järjestelyt ovat säilyneet lähes alkuperäisinä joitakin poistettuja rakenteita lukuun ottamatta. Yhtiöön kuuluvan pysäköintialueen ympäriltä puuttuvat asemapiirroksessa esitetyt runsaat pensasrajaukset.

Piha on erityisesti kesäaikaan varsin viihtyisä, mikä johtuu pienestä mittakaavasta ja asukaspilhojen harkituista rajauksista. Asuntoihin liittyvät ulkotilat ovat selvästi osa asumisen kokonaisuutta. Kasvillisuus yhdessä kiinteiden rajausten kanssa muodostaa monipuolista ja kutsuvaa ympäristöä. Yhteispihan leikki- ja oleskelupaikka leimaa jossain määrin hoidon puute. Rakenteissa on kuluneisuutta ja kasvillisuus on osittain ylikasvanut.

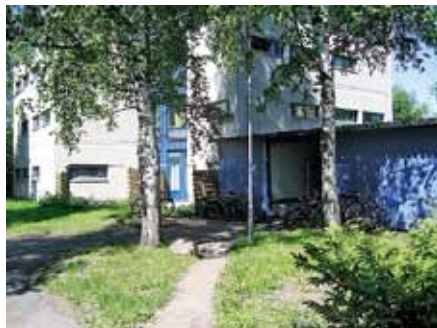
#### 3 A. HOAS Viljelijäntie

Vuoden 1976 asemapiirroksessa pihalle on esitetty mm. asfaltoidut kulkuväylät, lentopallokenttä sekä tarpeelliset pyykki-

ja tomutustelineet, kolme pientä hiekkalaatikkoa, keinu sekä istutettavia lehtipuita 100 kpl ja pensaita 500 kpl.

Erityisesti asukaspilhojen monenkirjaiset ja paikaten korjatut aidat lyövät pihaan viimeistelemättömän, sotkuisen leiman. Jäte- ja polkupyöräsuojien sininen verhoilu on pihan lisäksi myös katukuvaa tarpeettomasti hallitseva. Rakenteiden uusiminen viimeistellysti olisikin viihtyisyyden kannalta tarpeen.

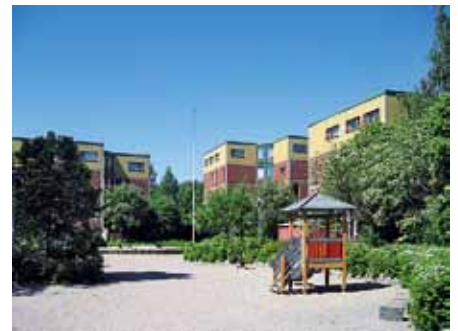
#### 3 B. HOAS Arentikuja

Pihasta on arkistoitu vuoden 1977 asemapiirros sekä vuonna 1989 laadittu pihanparannussuunnitelma. Pihan alkuperäiset jäsentelyt olivat osittain runsaammat, kuin HOAS Viljelijäntiellä. Pihalle oli suunniteltu selvästi suurempi leikki- ja liikuntapaikka lentopallokenttineen. Pihaa jakavien suoralinjaisten käytävien varsille ja rakennusten seinustoille oli esitetty runsaasti puu- ja pensasistutuksia. Pihanparannussuunnitelman perustyyli on vastaavanlainen kuin samaan aikaan Viljelijänkujalle laaditussa parannussuunnitelmassa. Selkein muutos on ollut pyrki-

mys suoraviivaisten muotojen plastisempaan sommitteluun sekä leikki- ja liikunta- paikan uudelleenjärjestely. Myös tontille on muutosten yhteydessä lisätty leikkivälineitä, grillikatos, pyörävajoja, aitoja ja 13 autopaikkaa. Pihaan on lisäksi tehty uusia värillisiä betonikiveyksiä.

Ympäristö on kokonaisuudessaan edellistä Viljelijänkujan kohdetta viihtyisämpi ja hoidetumpi. Myös rakennusten ja piharakennelmien lämpimät värit luovat jo lähtökohtaisesti alueelle viihtyisämpää ilmettä kuin Viljelijänkujan ankarahko sinisen ja betoninharmaan yhdistelmä. Asukaspihojen aidat ovat yhtenäiset ja viimeistellysti maalatut, millä on suuri eheyttävä vaikutus pihan ilmeeseen.

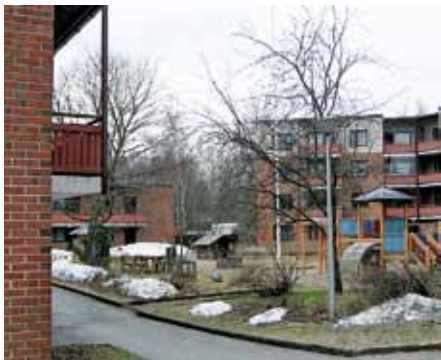
#### 4. Koy Rautakartano

Pihasta on arkistoitu alkuperäinen piha- ja istutussuunnitelma vuodelta 1980. Pihalle on 1990-luvulla rakennettu aitoja ja katoksia. Lisäksi on uusittu pihavarusteita ja vaihdettu jäteastiat syväjätessäiliöiksi. Vuokraajankujan varrelle sijoittuvalta pysäköintialueelta puuttuvat osittain jäsen- tävät pensasistutuskaistat.

Suojaisa rakennusten ympäröimä yhteispiha on varsin siisti ja hoidettu. Leikkivälineissä ja pihakalusteissa on värien ja materiaalien kirjavuutta, mikä tekee oleskelupihaista jonkin verran levottoman. Betonisin reunakivin tai asfalttimakkaralla tehdyt rajaukset olisivat käytön kannalta kestävämmät kuin nykyiset puurajaukset. Syväjätessäiliöiden ympäristö tulee saattaa asemakaavan mukaiseksi, sillä kaava määrää jätehuolto-, tomutus- ja pyykinkuivausalueet aidattaviksi vähintään 160 cm korkealla puupintaisella umpiaidalla. Alkuperäisen suunnitelman mukaiset pysäköintikenttää jakavat pensaskaistat antaisivat alueelle viimeistellymmän luonteen.

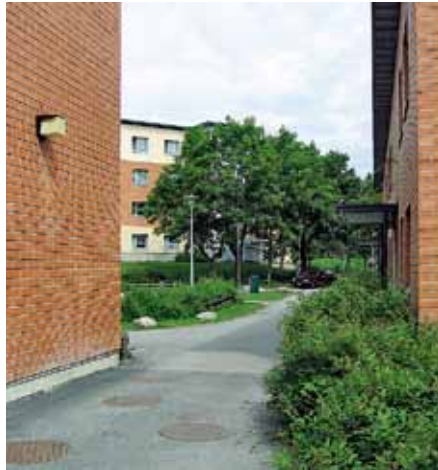
#### 5. Koy Arentitie 8

Pihasta on arkistoitu pihasuunnitelmaa vastaava tarkempi asemapiirros, jossa kuitenkin ei ole esitetty istutettavia kasvilajeja. Lajit ja tarkemmat materiaalmäärittelyt lienee lueteltu työselityksessä. Keskeisten yhteispihojen järjestelyitä on jonkin verran alkuperäisestä muutettu mm. käytävälinausten ja istutusalueiden osalta. Myös leikkivälineitä ja kalusteita on osittain uusittu.

Molemmat yhteispihat ovat suojaisia ja erityisesti lasten kannalta turvallisia. Pihat ovat kuitenkin osittain hoitamattomia ja niiden viihtyisyyttä alentavat lukuisat istutuksia suojaavat, osin rikkoontuneet suoja-aidat. Aidoista huolimatta istutukset ovat osittain talleantuneet. Ratkaisuna olisikin kuluneiden istutusten uusiminen esimerkiksi kasvilajia vaihtamalla sekä suojausten rakentaminen kestävästi ja viimeistellysti osaksi pihatilaa. Aidat on mitä todennäköisimmin alun perin tarkoitettu väliaikaisiksi ja niiltä osin, kun kasvillisuus on jo riittävän suurta, aidat tulisi poistaa kokonaan.

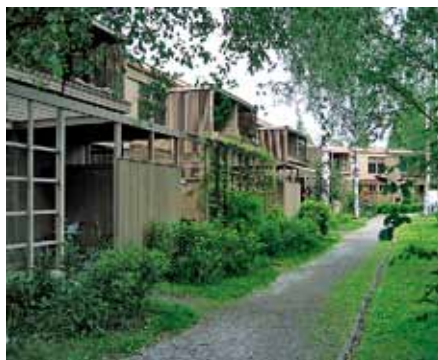
#### 6. As Oy Kartanontanhu

Alkuperäisen asemapiirroksen mukaan tontin yhteensä 18 autopaikasta 6 on sijoitettu asemakaavan oleskelu- ja leikki- alueeksi merkitylle tontin osalle. Ratkaisu on jonkin verran pienentänyt yhteispihan pinta-alaa ja viihtyisyyttä. Tästä syystä pihan ja autopaikkojen väliin on alun perin suunniteltu 60 cm korkuinen pensain istutettu valli. Asemapiirroksessa esitetty kivituhkapintainen kenttä on myöhemmin muutettu nurmeksi ja pihalle on rakennettu 1990-luvulla uusi puinen jätekatos.

Pihalla on miellyttävä mittakaava ja sen tunnelmaan vaikuttaa positiivisesti rakennuksen liittyminen yhteiseen pihatilaan harkitusti rajattujen asukaspihojen kautta. Asukaspihojen yksilölliset istutukset antavat muuten varsin pelkistetylle ja avoimelle pihalle kiinnostavuutta. Avoimehko yhteispiha kaipaisi jossain määrin monipuolisempia istutuksia sekä harkitumpaa tilajärjestelyä. Pääasiallisesti koivuista koostuva pihapuusto tosin asettaa pihan kehittämiseksi jonkin verran haasteita, sillä niiden alapuolella on vaikea saada muita kasveja menestymään.

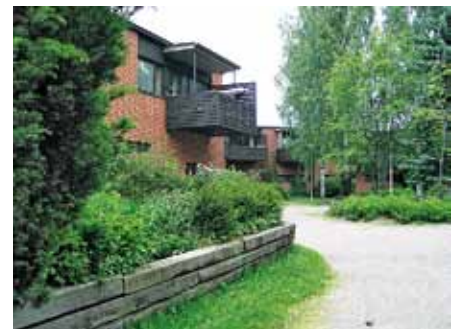
#### 7. As Oy Arentikuja 4

Pihasta ei ole arkistoitu pihasuunnitelmaa. As Oy Kartanontanhan vastinparina toimivan taloyhtiön piha poikkeaa edellisestä runsaampien istutusten ja erilaisen tilankäytön vuoksi. Maantasaosuntojen omat pihat on rajattu väliaidoin ja tukimuurein, mikä erottaa ne muusta pihasta selvästi yksityisemmiksi kuin As Oy Kartanontanhan.

Oleskelu- ja leikkipaikan ruohottuneisuudesta huolimatta piha on perusilmeeltään hoidettu ja viihtyisä. Asukaspihojen rajaavat paikoin monipuoliset istutukset lisäävät pihan viihtyisyyttä. Pihan järjestelyt ovat varsin paljon alkuperäisen asemapiirroksen mukaiset.

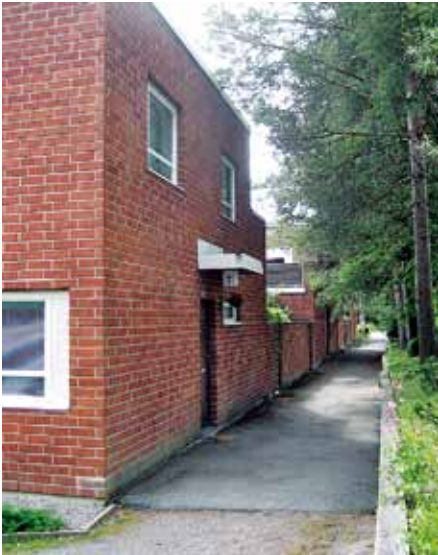
## 8. As Oy Arennin-Salpa Bostads Ab

Vuokraajanpolun varteen sijoittuvan talorivin asukaspihat sijoittuvat rakennusten väleihin tiilimuurein ja lauta-aidoin suojattuina. Luonteeltaan asukaspihat ovat täysin yksityisiä. Yhteispiha leikkipaikkoineen sijaitsee tontin koilliskulmassa.

Yksityispihojen ulkopuolelle rajautuvien piha-alueiden ilme on jonkin verran hoitamaton. Erityisesti Vuokraajanpolun puolella rakennusten sokkelien vieressä sijaitsevan kapean kaistan hoitamattomuudella on suuri vaikutus julkiseen kaupunkikuvaan.

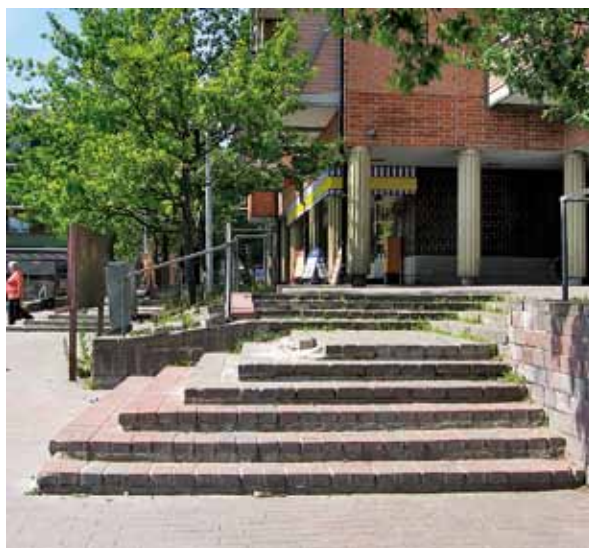
Malminkartanonaukion portaita ja tukimuureja.

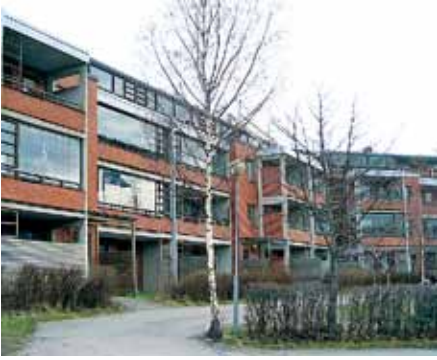
### 9. As Oy Renginkuja 1 / Arkkitehti Reijo Ailus

Vuonna 1986 valmistunut As Oy Renginkuja koostuu kahdesta tasakattoisesta, 3- ja 4-kerroksisesta lamellitalosta. Rakennusten julkisivut ovat tiililaattapintaiset, ylimmässä kerroksessa laatat ovat vaalean harmaita, muissa kerroksissa on käytetty punatiililaattaa. Ensimmäisen ja toisen kerroksen välissä on vaalea betonikaista. Myös parvekelaatan etureunat ja pieliseinien reunat on jätetty näkyviin betonipintaisina, muuten parvekekaiteet ovat tiililaattapintaiset. Ylin kerros on molemmissa rakennuksissa sisäänvedetty ja sen koko pihan puoleinen julkisivu on kattoterrassia, jossa alaosa on ruskeaa vaakalaudoitusta ja yläosa lasitettu. Rakennuksissa on lisäksi erikorkuisia erkkereitä, joissa on kulmaikkunoita, sekä arkadiikäytävä kadun puolella. Arkadiikäytävän katto ja pilarit ovat peltipintaiset. Kadun puolella 4-kerroksisessa rakennuksessa on kevytrakenteiset, ripustetut parvekkeet, joiden kaiteet ovat ruskeaa vaakalautaa. Pihatason saunastojen vilvoitteluterassien sekä asuntopihojen aidat ja pergolakatokset ovat kestopuurakenteisia. Kolmikerroksisen talon ensimmäisessä kerroksessa sijaitsevien autotallien ovet ovat keltaisia, pystypaneloituja ovia. Runsaiden aiheiden ja materiaalien vuoksi julkisivut luovat levottoman vaikutelman.

• **Muutokset:** Julkisivuihin ei ole tehty muutoksia. Parvekkeet on lasitettu 1992 ja vesikate on uusittu vuonna 2010.

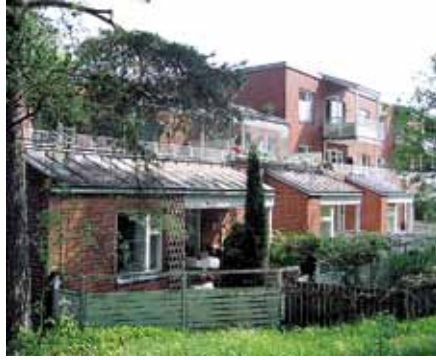
### 10. As Oy Renginkuja / SATO-Arkkitehdit Oy

Arkkitehti Kalle-Heikki Narisen suunnitteleman, jalankulkuraitin mukaan polveilevan rakennuksen kerrosluku vaihtelee kahdesta neljään kerrokseen. Julkisivut ovat punatiililaattapintaiset, samoin kadun puoleiset luhtikäytävien kaiteet. Pihan puoleiset piha-aidat ja kaikki asuntoparvekkeiden kaiteet ovat valkoiseksi maalattua vaakalaudoitusta ja osittain valkoiseksi maalattua teräsverkkoa teräskehysin. Parvekkeet on kannatettu valkoisin teräspilarein. Sekä puu- että teräsrevet ja -ikkunat ovat valkoisia. Rakennuksen ensimmäisessä kerroksessa on liiketiloja, joiden sisäänkäyntejä Väentuvanpolun varrella kattaa betonipilareiden kannattelema arkadi. Arkadin katto on valkoiseksi maalattua puupaneelia. Parvekkeet on katettu valkoiseksi maalatuilla, konesaumatulla pellillä katetuilla pulpettikatoilla. Monimuotoisuudestaan huolimatta rakennus on materiaalien ja värien yhtenäisyyden vuoksi harmoninen kokonaisuus.

• **Muutokset:** Joitakin parvekkeita on lasitettu 1990-luvulla. 2007 on lasitettu kaksikerroksisen osan parvekkeita ja katettu parvekkeiden välinen osa lasikatteella.

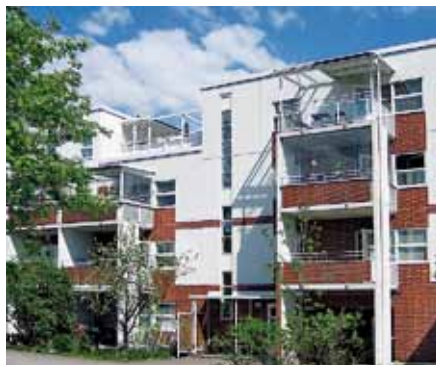
### 12. As Oy Pakarituvanpuisto /Ark Gullichsen-Kairamo & Co (Gullichsen Kairamo Vormala arkkitehdit ky)

Arkkitehtitoimisto Ark Gullichsen-Kairamo & Co:n, myöhemmin Gullichsen Kairamo Vormala arkkitehdit ky:n suunnittelemat, vuosina 1985 ja 1986 valmistuneet tasakattoiset, massoituksestaan monimuotoiset rakennukset muodostavat toisiinsa kiinni rakennettuina kokonaisuuden, jonka vihreä, osittain kallioinen yhteinen pihapiiri on suojainen ja kaunis. Rakennusten arkkitehtuuri on hyvä esimerkki aikansa parhaimmasta asuinrakennusten suunnittelusta. Julkisivut ovat osittain punaista tiililaattaa ja osittain valkoiseksi maalattua betonia, samoin parvekekaiteet. Parvekekaiteissa on lisäksi käytetty valkoista teräsverkkoa teräskehysin ja valkoiseksi maalattua puuta. Sekä puu- että teräsrevet ja -ikkunat ovat valkoisia. Pihan talousrakennukset, aidat ja katokset ovat pääosin valkoiseksi maalattuja ja puurakenteisia. Katujen puoleiset arkadiikäytäviä kannattavat pilarit ja kadun puoleiset aidat ovat tiililaattapintaisia. Arkadien katot ovat valkoiseksi maalattuja, rimoilla rytmitettyjä levykattoja. Kokonaisuus on tasapainoinen, harkittu ja huoliteltu.

• **Muutokset:** Osa parvekkeista on lasitettu 1990-luvun lopulla.

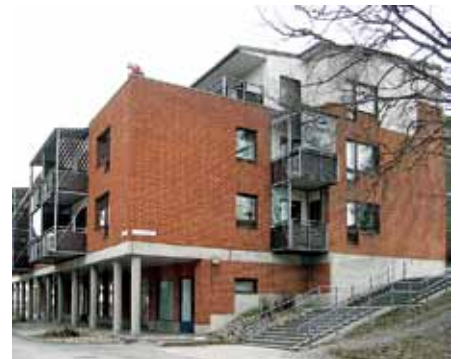
### 13. As Oy Puustellinpolku 7 / Arkkitehti Erkki Karvinen

Vuonna 1982 valmistuneessa, taitetussa lamellitalossa on Puustellinpolulle kallistuva pulpettikatto. Julkisivut ovat puhtaaksimuurattua tiiltä, ylimmässä kerroksessa vaaleaa, muissa kerroksissa punatiiltä. Puustellinpolun puolella ylin kerros on sisäänvedetty ja verhoiltu valkoiseksi maalattulla pystypaneelilla. Parvekkeet ovat kevytrakenteisia ripustettuja parvekkeita, joiden runko ja kaiteiden kehykset ovat sinkittyä terästä. Kehysten välit ovat tummanruskeaa vaakalautaa ja osittain pystypinnakaiteita. Parvekkeet ja sisäänkäynnit on katettu profiilipellillä. Puuikkunat ja -ikkunaovet ovat tummanruskeita,

teräsprofiiliovet sinisiä. Kadun puoleista arkadikäytävää kannattavat betonipilarit, katto on päällystetty vaalealla profiilipelillä. Liiketilojen sinisten teräsprofiiliovien yläpuoliset seinän osat on päällystetty räikeän oransseilla levyillä. Pihan rakennelmat ja aidat ovat tummanruskeaa puuta.

• **Muutokset:** Osa parvekkeista on lasitettu vuonna 2006.

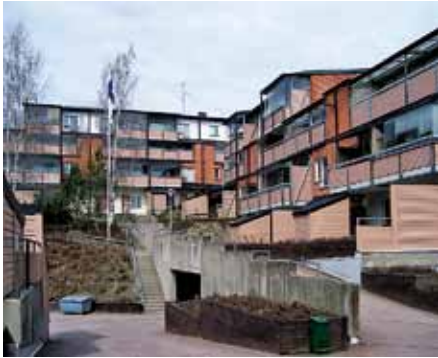
#### 14. As Oy Puustellinrinne 3 / Arkkitehtitoimisto Keijo Laine

Vuonna 1984 valmistuneet lamellitalot sijaitsevat Malminkartanossa epätavallisesti rinteessä. Julkisivut ovat osittain punatiililaattaa ja osittain valkoiseksi maalattua betonia. Porrashuoneiden seinät on verhoiltu valkoisella ja tummanruskealla profiilipelillä. Katot ovat pulpettikattoja, katteena mustaksi maalattu konesaumattu pelti. Ylimpien ikkunoiden päällä on vino, profiilipelillä katettu lippa. Puuikkunat ja -ikkunaovet ovat valkoisia, ikkunoiden välissä on tummanruskeaa vaakapanelointi. Parvekkeet ovat kevytrakenteisia ripustettuja parvekkeita, joiden runko on sinkittyä terästä. Kaiteet ovat vaalean ruskeaa vaakapaneelia, samoin pihan aidat ja vajat, ulkoportaiden kaiteet sekä teräsprofiiliovien umpipuuosat. Teräsprofiilit on pihan puolella maalattu punaisiksi ja Malminkartanonaukion puolella keltaisiksi ja vihreiksi. Malminkartanonaukion puolella ensimmäinen kerros on sisäänvedetty, arkadikäytävän pilarit on päällystetty keltaisella ja katto valkoisella profiilipelillä. Korkeuserojen vuoksi pihalla on useita portaita, jotka ovat joko sinkittyä terästä tai puuta. Piha on terassoitu puurakentein, joiden kunto on varsin huono. Piha-alueella on myös epämääräisiä istutuskaukaloita ja muita puurakenteita sekä huonokuntoisia betonimuureja ja suojapellityksiä. Autopaikat sijaitsevat osittain ajoluisikan varrella teräsrunkoisessa katoksessa

ja pääosin pihan alla sijaitsevilla autosuojissa. Ajotie ylempään, rakennuksen 2 alla sijaitsevaan autosuojaan hallitsee huonokuntoista pihaa, joka on perusteellisen kunnostuksen ja muutoksen tarpeessa.

• **Muutokset:** Parvekekaiteet on uusittu vuonna 2001 säilyttäen kaiteiden alkupe räinän malli ja väri ja osa parvekkeista on lasitettu. Kattamattomat terassit on katettu läpinäkyvällä katteella. Vuonna 2009 liiketilan jaon yhteydessä on Malminkartanonaukion puolelle tehty uusi teräsprofiiliovi ja inva-luiska. Saman vuonna asuinrakennuksen päätyyn arkadin alle on asennettu uusi ajoportti, kulkuportti ja kiinteä seinäke sekä porttiin liittyvä ladottavista muurikivistä ja teräksestä rakennettu aita.

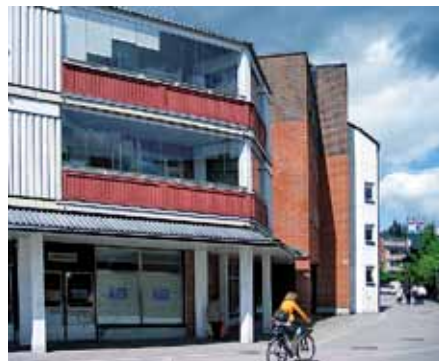
#### 15. As Oy Kruununpuustelli / Arkkitehtitoimisto Seppo Kasanen

Tasakattoinen ja muodoltaan Puustellinpolkua myötäilevä rakennus on valmistunut vuonna 1986. Rakennuksen julkisivut ovat tiililaattapintaiset, ylin kerros on ruskeaa ja muut punatiililaattaa. Puustellinpolulle työntyvät mutterinmuotoiset porrastornit ovat vaaleaksi maalattua betonia. Parvekekaiteet ovat Puustellinaukion puolella punaista pystypaneelia, pihan puolella valkoista. Parvekkeet on kannatettu valkoisiksi maalatuin betonisin pielseinin. Asuntojen parvekkeiden vinot katon on katettu mustalla profiilipelillä. Lühikäytävien kate- ja kaidemateriaalina on vihreä profiilipelti. Puuikkunat ja -ikkunaovet ovat valkoisia, teräsprofiiliovet ja -ikkunat vihreitä. Rakennus on ongelmallinen kääntäessään jalankulkijalle umpinaisen tiilipintaisen muurin arkadikäytävän alla. Synkkyyttä lisäävät umpeen teipatut liiketilan ikkunat Puustellinpolun Malminkartanonaukion päässä sekä jalankulkuraitin puolelle sijoitettujen teknisten tilojen umpiovet. Turvattomuuden tunnetta on yritetty poistaa valaisemalla tila räike-

ästi. Ratkaisu saattaa turvallisuuden kannalta olla jonkinlainen parannus, mutta viihtyisyyden kannalta se on varsin keho.

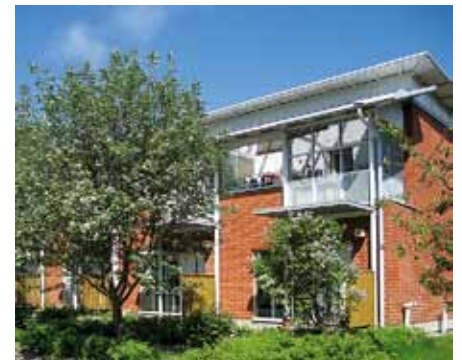
#### 16. As Oy Pienkartano ja 17. As Oy Suurkartano / Arkkitehti Eero Valjakka

**As Oy Pienkartanon** alun perin tasakattoisten rivitalojen julkisivut ovat pääosin puhtaaksi muurattua punatiiltä. Pihasisivut on terassoitu sisäänvedolla, jonka julkisivu on valkoiseksi maalattua pystypaneelia. Parvekkeet ovat kevyitä lasikuutioita, joiden alapuolella on sirot lipat pienen etupihan sisäänkäynnin yllä. Varsinainen sisäänkäynti tuulikaappeineen on yhteispihan puolella. Asunnoilla on myös tällä puolella pieni pulpettikattoisen varastorakennuksen ja puuiden rajaama oma pihatila. Aidat ja varastorakennukset yhteispihan puolella ovat valkoiseksi maalattua pystypaneelia. Pihat Pakarituvantielle on rajattu tiiliaidalla, jossa on osin valkoinen puusäleikkö ja Puustellinpolulle ilmavilla valkoiseksi maalatuilla säleidoilla. Pysäköintialueen puolelle pihojen väliin on rakennettu tyyliin sopimattomat kestopuurakenteiset säleaidat. Puuikkunat ja -ikkunaovet sekä ulko-ovet ovat valko-

sia, parvekkeiden sirot teräsristikot vaalean turkooseja.

• **Muutokset:** Vuonna 2004 tasakatot on muutettu kaksilappeisiksi pulpettikattoiksi ja vaihdettu katemateriaali kone-saumatuksi, vaalean harmaaksi peltikatteeksi. Samalla on rakennettu näyttävät räystäät ja varustettu rakennukset syökytorvilla. Päätykolmioiden materiaaliksi on lupahakemuksessa merkitty pystypaneeli, toteutus on kuitenkin tehty valkoisella profiilipellillä. Kattoikkunoita on korotettu uuden lappeen tasolle ja kahden talon eteläsivun terasseihin asennettu valokatteet.

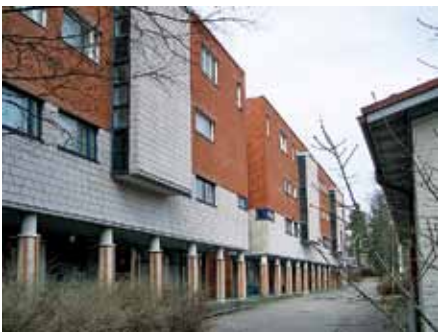
**As Oy Suurkartanon** kahta tasakattoista nelikerroksista rakennusta yhdistää niiden väliin sijoitettu parvekeparilinja. Rakennusten julkisivujen päämateriaali on puhtaaksi muurattu punatiili, kadun puolella toisen kerroksen ja erkkereiden kohdalla on käytetty suurikokoista vaaleaa kahi-tiiltä. Kerrostaloissa on kadun puolella arkadi, joka jatkuu liikerakennusta kiertävänä katoksena. Arkadin betonipilarit on pystyroidoitettu punatiilaatoilla, katto on valkeaa paneelia. Yhteispihalle avautuvien parvekkeiden etukaide on valkeaksi maalattua betonia ja sivut valkeaa teräsverkkoa teräsprofiilein. Parvekelinjoiden alapuolella maantasossa on valkoisella kapealla pystypaneelilla verhoiltu varasto. Porrashuoneiden ulko-ovet pihan puolella ovat valkoisia pystypaneloituja ovia. Puuikkunat ja -ikkunaovet ovat valkoisia, paitsi kadun puolen toisen kerroksen ikkuna sekä erkkereiden sivuikkunat, jotka on maalattu sinisiksi. Myös kadun puolen teräslasiovet ja -ikkunat ovat sinisiä.

• **Muutokset:** Parvekkeet lounaissivulla on lasitettu vuonna 1995 ja rakennusten väliin rakennettu kaksi teräsaitaa vuonna 2000. Vuonna 2004 entistä liikerakennusta on korotettu yhdellä kerroksella ja rakennus on liitetty kadun yli kulkevalla käyntisillalla Kuntoutussäätiön pääraken-

nukseen. Korotetun osan julkisivut on verhoiltu pääosin vaalean harmaan peltikaseitein, käyntisillan julkisivut ovat lasia tumman harmaan teräsprofiilein.

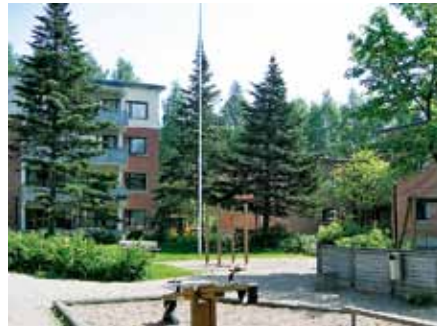
### 18. Koy Parivaljakontie 2 / Arkkitehti Marja Pekkala-Seppänen

Kiinteistö Oy Parivaljakontien neljä tasakattoista pistetaloa ja kolme kaksiportaista lamellitaloa valmistuivat alueen eteläosaan jo vuonna 1979. Pistetalot ovat nelikerroksiset, lamellitalot kaksikerroksiset talon E–F päädyn kolmikerroksista osaa lukuun ottamatta. Rakennusten julkisivut olivat ruskeilla keraamisilla laatoilla päällystettyjä sandwich-elementtejä, ylimmissä kerroksissa ja osin päädyissä laatat olivat valkoisia. Parvekkeiden pieliseinät olivat käsittelemätöntä betonia ja painekylästettyä puuta, parvekekaiteet painekylästettyä puuta ja metalliverkkoa. Myös tasakattoisen huoltorakennuksen julkisivut olivat osin laattapintaiset ja osin kesto-puupäällysteiset. Pyörävajan julkisivut olivat tummanruskeaa vaakalautaa. Rakennusten sijoittelulla on aikaansaatu suoja- n pihapiiri, jolle maantasoasuntojen pihat ja parvekkeet avautuvat.

• **Muutokset:** Rakennukset on peruskorjattu täydellisesti vuosina 1995 ja 2001. Vuoden 1995 korjauksessa laattapintaiset pistetalojen betonisandwich-ulkokuoret on korvattu puhtaaksimuuratulla valkoisella ja punatiilillä. Parvekekaiteiden materiaali muutettiin muovipinnoitetuksi reikäpelliksi ja parvekkeiden väli- sekä taustaseinät valkoiseksi steni-levyksi. Puuikkunat ja -ikkunaovet sekä kaikki säilyvät teräsosat maalattiin.

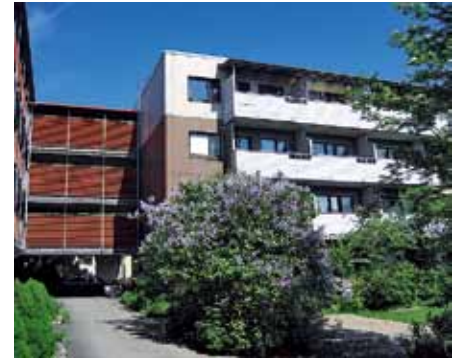
### 19. Koy Sikalanmäki / Arkkitehti Marja Pekkala-Seppänen

Kiinteistö Oy Sikalanmäen neljä tasakattoista, nelikerroksista luhtitaloa ja korttelissa sijaitseva päiväkotirakennus valmistuivat vuonna 1979. Yksi rakennuksista on massaltaan taitettu, kahdesta nurkasta sijaitsevan porrastornin ja luhtikäytävän yhdistämästä yksiköstä koostuva kokonaisuus. Rakennusten julkisivut ovat ruskeilla ja vaaleilla keraamisilla laatoilla päällystettyjä sandwich-elementtejä. Vaaleita laattoja on käytetty ylimmissä kerroksissa, päätyjen erkkereissä sekä porrastorneissa ja päiväkotirakennuksessa. Luhtikäytävien kaiteet ovat punaista profiilipeltiä ja sinkittyä terästä, asuntoparvekkeiden kaiteet valkoiseksi maalattua vaakapaneelia. Parvekkeet on katettu punaisella profiilipellillä. Puuikkunat ja -ikkunaovet ovat tummanruskeita, huoneistojen ulko-ovet keskiruskeita ja porrastornien teräsprofiiliovet ja -ikkunat harmaiksi maalattuja. Maantasoasuntojen pihat sekä kaikki asuntojen ja yhteiset varastot ovat valkoiseksi maalattua vaakapaneelia, pulpettikattoisten varastojen kate punaista profiilipeltiä. Porrashuoneiden sisäseinä on maalattu eriväriset hauskat porrastetut kuviot.

Rakennusten sijoittelun johdosta yhteisöllä on kaksi erillistä piha-alueita, jotka molemmat ovat vehreitä ja suojaisia.

• **Muutokset:** Rakennusten julkisivuihin ei ole tehty muutoksia. Kylpyhuoneet on peruskorjattu 2004.

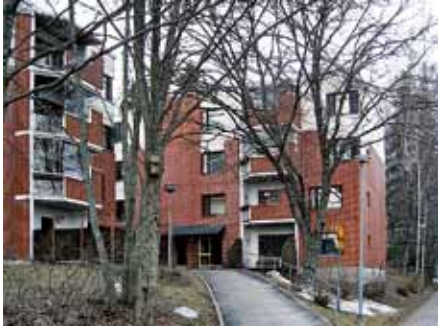
## 20. As Oy Tallinmäki 2 / Arkkitehti Marja Pekkala-Seppänen

Vuonna 1980 valmistuneet As Oy Tallinmäen kolme tasakattoista pistetaloa sijaitsevat mäellä Vellikellontien ja -polun risteyksessä. Rakennusten pääasiallinen materiaali on punatiililaatta. Ylimpien kerrosten ja parvekkeiden taustaseinien betonipinnat sekä parvekkeiden tiililaattapintaisten kaiteiden betonireunat on maalattu valkoisiksi. Viistokulmaisissa parvekkeissa on lisäksi teräspinnakaide yhdessä viistossa pielessä. Ulko-ovien sekä pihan aitojen ja varastojen vaakapaneelipinnat ovat tummanruskeita, samoin puuikkunat ja -ikkunaovet. Porrashuoneiden ulko-ovien ja ikkunoiden teräsprofiilit on maalattu siniseksi, punaiseksi ja keltaiseksi. Pienen, hoidetun pihan poikki johtaa asfaltoitu polku Malminkartanon seurakuntakodille.

• **Muutokset:** Parvkkeet on lasitettu vuonna 2002. Vuonna 2007 taloihin on rakennettu massan ulkopuliset hissit porrashuoneiden yhteyteen. Hissitornien julkisivut on verhoiltu tummalla pellillä, yksi sivu on teräsprofiili-ikkunaa., väri tummanharmaa.

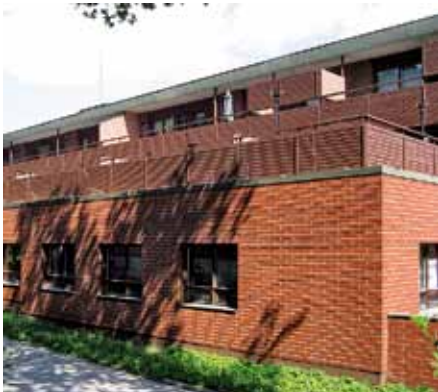
## 21. As Oy Helsingin Vellikellontie 3 / Arkkitehtuuritoimisto Seppo Kokko Oy Entinen Lastentarvike Oy / RA Mauri Mäki-Marttunen

Vuonna 1984 valmistunut 1–3-kerroksinen pienteollisuuskiinteistö on muutettu asuinrakennukseksi vuonna 2004. Tasakattoisen rakennuksen julkisivut ovat puhtaaksimuurattua punatiiltä, ylimmässä kerroksessa tummempaa kirjavaa tiiltä. Toinen ja kolmas kerros on porrastettu Vellikellonpolun puolelta, kolmas kerros myös luoteispäästä. Puuikkunat ja -ikkunaovet sekä pystypaneloidut ulko-ovet ovat ruskeat, samoin vaakapaneloidut parveke- ja terassikaiteet. Porrashuoneiden metalliprofiiliovat ja ikkunat ovat tummanruskeat. Porrashuoneiden seinät on laatoitettu kirjavilla kaakeleilla ja koristeboordeilla.

• **Muutokset:** Vuonna 2004 rakennuksen toisen kerroksen toimistotilat muutettiin kolmeksi asunnoksi. Toisessa ja kolmannessa kerroksessa sijaitsevat asunnot säilyivät ennallaan. Ensimmäiseen kerrokseen rakennettiin irtaimistovarastot uusille asunnoille sekä uudet sosiaalitalat ensimmäiseen kerrokseen jäävälle pienteollisuustilalle. Kolmannen kerroksen yhteiset, toisen kerroksen katolla sijainneet pihat muutettiin asuinhuoneistojen pihoksi. Toisen kerroksen kahdelle uudelle asunnolle rakennettiin uudet parvekkeet ja parvekeovet. Yksi uusi asunto sai ensimmäisen kerroksen katolla sijaitsevan kattopihan. Lounaissivulle lisättiin kaksi uutta ikkunaa vanhan mallin mukaan. Kaikki parvekkeiden ja terassien kaiteiden ja kukkalatikoiden puuosat uusittiin vaakalaudoitus muutettiin vaakapaneeliksi ja toisen kerroksen terassien aidat jatkettiin kahden metrin päähän lounaissivusta. Pihatasoon rakennettiin pyykinkuivaussyvennykselle aita ja koillisnurkan ympäri laatoitettu kulkuväylä.

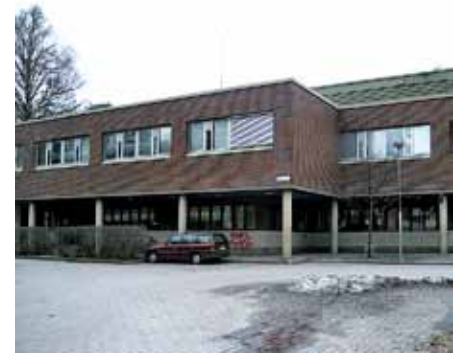
## Julkiset rakennukset / Kumppanuustalo Horisontti , Malminkartanon seurakuntakoti ja Kuntoutuskeskus

Arkkitehti Osmo Solansuun suunnittelema, alun perin Viljavuuspalvelu Oy:n toimisto- ja laboratoriorakennus valmistui vuonna 1981. Rakennus muutettiin kumppanuustalo Horisontiksi vuonna 2006. Horisontin perusti Länsi-Helsingin työttömät ry, nykyisin Horisontti Team Oy, ja rakennus on edelleenkin suurin yhdistyksen ylläpitämä asukastalo Helsingissä. Asukastoimintaa ja työllistymistä edistävässä kumppanuustalossa on työpajoja, avoin ATK-luokka, kirpputori, nuorisotalo sekä asukaskahvila. Rakennuksen tummista tiilistä puhtaaksimuurattuihin julkisivuihin ei ole tehty muutoksia.

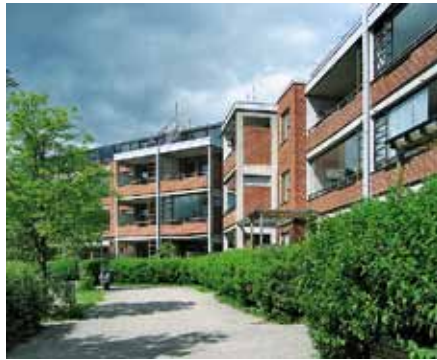
#### 9. As Oy Renginkuja 1

Alkuperäinen puutarhasuunnittelu Seppo Äijälän laatima pihasuunnitelma on vuodelta 1979. Suunnitelma on hyväksytty rakennusluvan liitteeksi vuonna 1984 ja sitä on muutettu jätesuojan, autopaikkojen rakentamisen ja pihatietä koskevien muutosten vuoksi 1995.

Pihan kasvilajiluettelo käsittää kolme eri puulajia ja neljä pensaslajia. Pinnoitteina on käytetty nurmea, betonilaatoitusta, asfalttia ja kenttäkiveystä. Maantasa-asuntoihin on suunniteltu asukaspihat ja suhteellisen pieni kivituhkapintainen leikkipaikka on sijoitettu alueelle tyypillisesti rakennusten rajaaman korttelin keskelle. Renginkujan puoleiselle tontin reunalle on sijoitettu tontin autopaikka-alueet.

Piha on pääosin hyvin hoidettu, tosin poistamatta jääneet, mitä ilmeisimmin väliaikaisiksi tarkoitetut, huonokuntoiset kasvillisuuden suoja-aidat sekä asuntopihojen väliset maalaamattomat aita-pergola-yhdistelmät eivät ole pihan ilmeelle eduksi. Polkupyöräpaikat eivät myöskään ole leikkipaikan turvallisen käytön kannalta parhaimmassa paikassa.

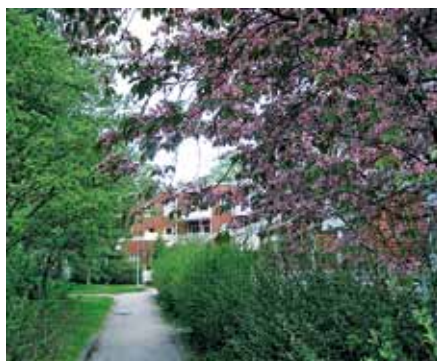
#### 10. As Oy Renginkuja

Pihasta on arkistoitu asemapiirros, jossa myös pihan istutettavat kasvilajit ja rakenteet on esitetty. Myös tällä pihalla istutettavien kasvien lajimäärä on suppea; kolme puulajia ja kolme pensaslajia. Pintamateriaaleina ovat nurmi, asfaltti, kenttäkiveys ja kartanokiveys katualueeseen liittyvällä osalla. Pihan luoteisosassa on laajahoiko säilytettävien puiden alue, mikä varmasti on tuonut alueelle kaivatua suojaisuutta heti rakentamisaikana. Maantasa-asuntoihin liittyvät asukaspihat, muu piha on järjestelty istutuksiin ja rakennetuin maastonmuodoin erilaisiksi tiloiksi. Pihaa rajaavat koulurakennuksen puolella autopaikkatontille riviin järjestelty autokatokset.

Asemakaavan antamat tilalliset lähtökohdat ja pihan tukeutuminen säilytettävään metsäalueeseen ovat antaneet mahdollisuuden kehittää pihasta viihtyisä kokonaisuus. Pihan hoidettu yleisilme erityisesti kesäaikaan kertoo alueen aktiivisesta käytöstä.

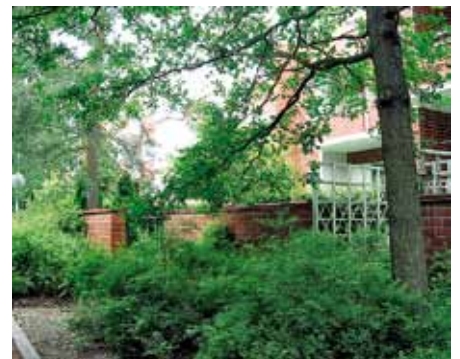
#### 11. As Oy Puustellinpolku 16 ja

Pihasta on arkistoitu molempien taloyhtiöiden erilliset asemapiirroksot, joissa pihat on esitetty yleispiirteisesti. Lisäksi on arkistoitu Gullichsen-Kairamo & Co:n laatima As Oy Pakarituvanpuiston pihasuunnitelma, jossa koko yhteispihan järjestelyt on esitetty ilman materiaali-, kaluste tai kasviluetteloita. Alkuperäinen pihasuunnitelma perustui voimakkaan aksiaaliseen ristikkäiseen käytäväverkostoon, niihin liittyneisiin betonikivipintaisiin pihaukioihin, keskeiseen pyöreään istutusalueeseen ja pihaa rajaavaan pitkään pergolaan. Pihan peruspintana oli nurmi, jolle tarpeelliset leikki- ja pyykkilinet oli sommiteltu suhteellisen vapaasti. As Oy Pakarituvanpuiston puolella pihalla oli säästetty avokallioalue.

Alkuperäisen suunnitelman mukaiset terävän suoraviivaiset käytäväjärjestelyt, keskeinen pyöreä istutusalue ja osa pergolarakenteesta ovat pihalta osittain hävinneet ja pihan muotokieli on kokonaisuudessaan muuttunut käytön myötä organisoitumaksi. Muutoksista huolimatta piha on yksi Malminkartanon alueen viihtyisimmistä. Merkittävää lisäarvoa pihalle luovat säilytetyt avokallioalueet ja niiden kasvillisuus. Alkuperäinen suoriin linjoihin perustunut sommitelma onkin kalliot ja maaston tasoerot huomioiden ollut varsin ankara. Suunnitelmassa piha kulkureitteineen on pyritty liittämään osaksi arkkitehtonista kokonaissommitelmaa, mikä voidaan lukea pihasuunnitelman ansioksi.

Pihan nykyistä ilmettä huonontavat jonkin verran pergolarakenteen nykyinen pätkittäisyys ja maalipintojen kuluminen. Pergolaan kytketyt huoltoon liittyvät toiminnot, kuten pyykin kuivatus, tomutus ja hiekka-astiat eivät myöskään ansaitsisi niin näkyvää roolia pihalla, kuin mikä niillä nyt on. Myös pihakalusteiden monenkirjaisuus ja muutamat arkkitehtuuriin sopimattomat asukapihojen aidat vaikuttavat kokonaisuuteen. Niihin ja pergolaan kohdistettu ryhtiliike toisikin merkittävää parannusta muuten erittäin viihtyisän pihan kokonaisilmeeseen.

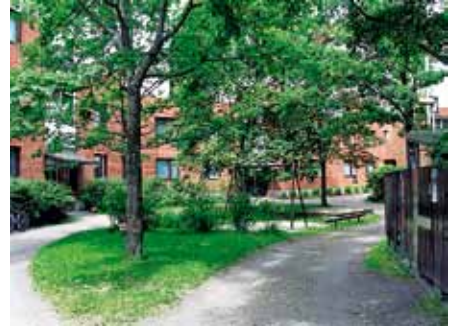
### 13. As Oy Puustellinpolku 7

Pihasta on arkistoitu vain asemapiirros. Itään avautuva piha on luonteeltaan puustoinen. Asemakaava on edellyttänyt pohjoisosan vanhimmat puut säilytettäväksi rakennusvaiheessa ja asemapiirros viittaakin rakennusvaiheessa tehtyihin varsin vähäisiin lisäistutuksiin. Pääasiallinen työ pihalla on liittynyt tarpeellisten leikki-, pihatoimintojen ja kulkuväylien järjestämiseen.

Piha on nykytilassaan varsin vähäeleinen. Pihatoiminnot ovat asettuneet puiden sekaan luontevasti ja kokonaisuus on viihtyisä, tosin puiden määrästä johtuen hiukan varjoisa.

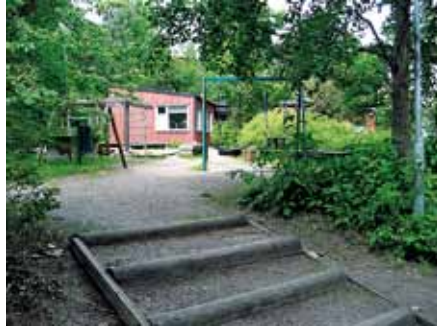
### 15. As Oy Kruununpuustelli

Pihasta on arkistoitu Maisema- ja Puutarhasuunnittelutoimisto M-L. Rosenbröjerin laatima pihasuunnitelma vuodelta 1985. Piirustuksessa ei valitettavasti ole esitetty istutettavien kasvilajien luetteloa, vaikka lajit onkin numeroitu. Lajiluettelo lienee ollut osa työselitystä.

Pihan pinnoitteeksi on suunnitelmassa esitetty asfalttia ja kivituhkaa. Portaita ja hiekkalaatikon reunoja on ajalle tyyppilliseen tapaan rakennettu kyllästetyistä puupölleistä (yleisimmin vanhoista puhelinpylväistä). Istutusalueiden ja käytävien muotokieli on pehmeämpää ja luonnomukaisempaa, kuin monissa muissa alueen pihasuunnitelmissa. Pelkästään suunnitelman perusteella arvioituna tontin autopaikkojen sijoittelu vaikuttaa josain määrin epätarkoituksenmukaiselta ja alue näyttää vievän suuren osan tontin pihapinta-alasta. Maastossa autopaikat katoxineen kuitenkin asettuvat luontevasti tontin maaston muotojen mukaan.

Lähtökohtaisesti hyvän pihan ilmettä huonontavat nykyisin pihakalusteiden kirjaus ja rakenteiden kuluneisuus. Myös istutuksissa on kuluneisuutta ja erityisesti seinien vierustoilla istutukset näyttävät kärsivän tilan puutteesta. Piha kaipaisikin osittaista istutusten uudistamista ja kalustemaailman yhtenäistämistä.

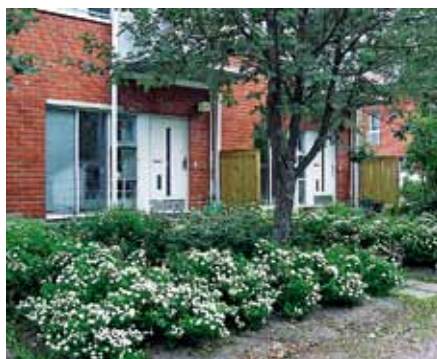
### 16. As Oy Pienkartano

Tilallisesti As Oy Suurkartanoon liittyvästä pihasta on arkistoitu Arkkitehtuuritoimisto Järvinen - Valjakan laatima pihasuunnitelma vuodelta 1984. Kasviluetteloa suunnitelmassa ei ole esitetty. Tontti koostuu pääasiassa asuntopihoista ja autopaikoista. Leikkipaikka on suunniteltu yhteiseksi As Oy Suurkartanon kanssa ja Pienkartanon tonttiin siitä kuuluu vain pieni osa.

Pienkartanon pihapiiri on viihtyisä ja erityisesti asukaspihojen osalta hyvin hoidettu. Luonteeltaan puolijulkisten asukaspihojen monipuoliset istutukset tuovat kiinnostavan lisän pihan perusilmeyseen. Yhteispihan ilmettä huonontavat kuluneet ja harmaantuneet leikkivälineet sekä uudet aitarakennelmat, joilla ei ole yhtenäistä mallia. Osa aidoista vaikuttaa myös perusteettomilta. Leikkipaikka kaipaisi peruskunnostusta ja erityisesti liukumäki turvallisempaa ratkaisua.

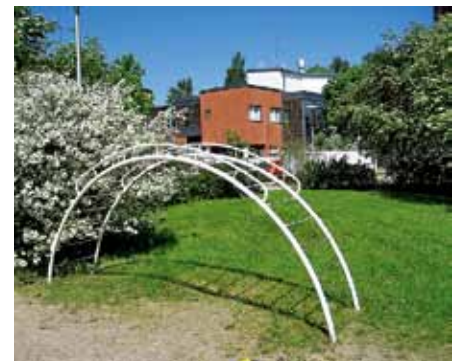
### 17. As Oy Suurkartano

Pihasta on arkistoitu Arkkitehtuuritoimisto Järvinen-Valjakan laatima pihasuunnitelma vuodelta 1983. Melko symmetrisen pihasuunnitelman keskeisin elementti on ympyrän muotoinen leikkipaikka, joka on suunniteltu yhteiseksi As Oy Pienkartanon kanssa. Leikkipaikkaa ja käytäviä reunustavat alueelle ja ajalle tyyppillisesti yhtenäiset pensasistutukset. Symmetrisen sommitelman täydentäjäksi rakennuksen edustan käytävän varrelle on suunniteltu irtaimistovarasto ja kivituhkainen pallokenttä.

Pihan pintarakenteissa on kuluneisuutta, mikä osittain johtunee maan painumisesta sokkelien vieressä. Piha kaipaisikin niiltä osin peruskunnostusta.

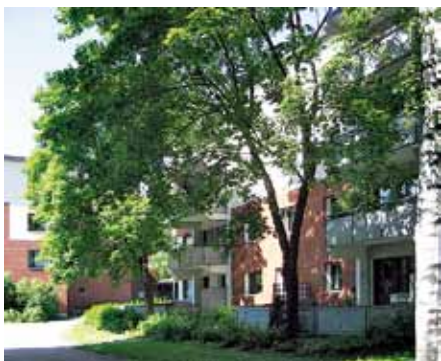
## 18. Koy Parivaljakontie 2

Kohteesta on arkistoitu sekä ATR-toimistot Oy:n laatima pihasuunnitelma vuodelta 1978 että Arkkitehtitoimisto Pekka-la-Seppänen-Mikkilä Oy:n laatima pihaa koskeva parannussuunnitelma vuodelta 2000. Jälkimmäisen päätarkoituksena lie-nee ollut pelastusreittien rakentaminen pihalle sekä siihen liittyen leikkivälineiden ja piharakenteiden osittainen uusiminen. Alkuperäiset istutukset on pääosin suunnitelmassa säilytetty tai kunnostettu alkuperäisin lajein. Lisäksi on tehty joitakin uusia istutusalueita sekä ympäröity suo-ja-aidoin kaikki pihan istutusalueet. Pihal-le on rakennettu pyöräväja vuonna 2002.

Alkuperäisessä pihasuunnitelmassa se-kä pihan toiminnot että rakennukset on ympäröity tehokkaasti massapensasistu-tuksin. Ratkaisulla on pihalle muodostet-tu eri toimintoja sisältäviä korttelinomai-sia tiloja. Koko piha-ala on pyritty teho-kaasti hyödyntämään. Yhtiön piha-alue on suunnitelman mukaan alueen keskimää-räisiä pihoja paljon rakennetumpi. Alueen pihasuunnitelmille tyypilliset peruspiirteet, kuten istutettavien kasvilajien vähäinen määrä, massapensasistutukset, alueelle tyypilliset pintamateriaalit ja keinotekoi-set maastonmuodot esiintyvät tässäkin suunnitelmassa.

Pihan ilme on nykyisin alkuperäistä suunnitelmaa yksinkertaisempi, eikä pen-sasistutuksilla ole niin hallitsevaa roolia, kuin alkuperäisestä suunnitelmasta voi-si päätellä. Kokonaisuutena piha raken-nusten välissä on varsin viihtyisä ja las-ten kannalta käyttökelpoinen. Osa leikki-paikan vanhoista pöllirajauksista on toi-minnan kannalta tarpeettomia. Rajaukset olisikin kannattavaa uusia yhteensopivik-si muun kalustuksen kanssa.

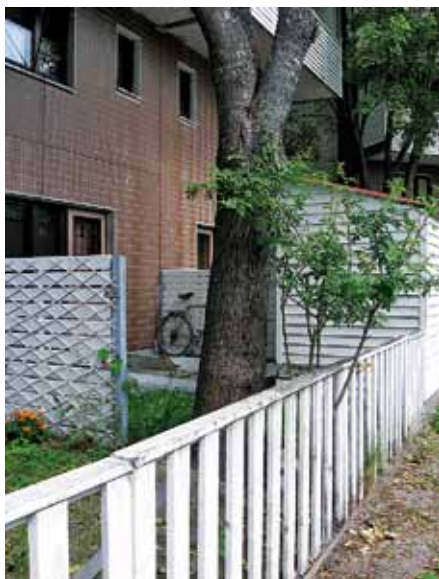
## 19. Koy Sikalanmäki

Kohteesta on arkistoitu ATR-toimistot Oy:n laatima pihasuunnitelma vuodelta 1980. Asuinrakennusten keskellä sijaitse-va päiväkotirakennus on vaikuttanut piha-tilan käyttömahdollisuuksiin. Leikkipaikko-ja onkin pihalla useampia.

Erytisesti yhteispihalle avautuvissa asukaspihoissa on viehättäviä, pihaa mo-nipuolistavia piirteitä. Yksilölliset istutuk-set ja oleskelupaikat rikastavat mitä ilmei-simmin alkuperäisestä järjestelystä yksin-kertaistunutta pihaa. Joitakin asukaspiho-jen rakenteita tosin olisi syytä sovittaa pa-remmin muun pihan ilmeeseen sopivak-si. Piha kaipaisikin erityisesti asukaspiho-jen hallittua rajaamista ja yhteisen piha-alueen kasvillisuuden hoitoa.

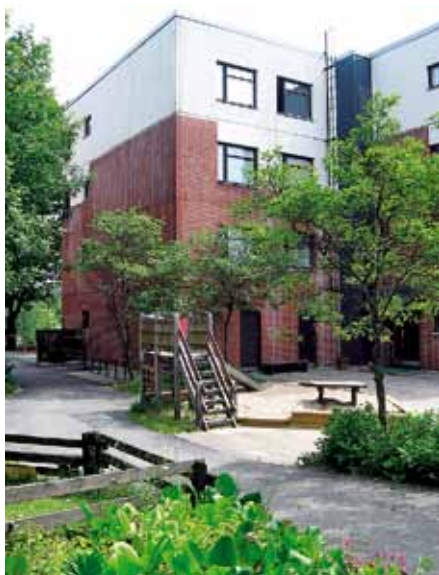
## 20. As Oy Tallinmäki

Pihasta on arkistoitu asemapiirros, jossa on viitteitä ATR-toimistot Oy:n erilliseen pihasuunnitelmaan. Kasvilajiluetteloa ei piirustuksessa ole. Pihalla on hyvät puit-teet, mutta sen viihtyisyyttä alentavat huo-nokuntoiset istutusten suoja-aidat, jotka tulisi poistaa.

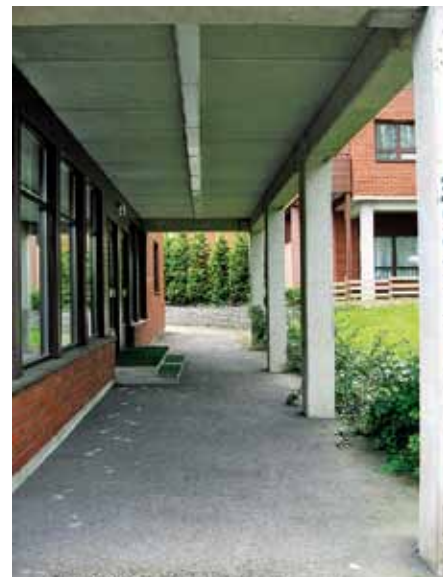
## 21. As Oy Helsingin Vellikellontie 3

Alkuperäinen Arkkitehtuuritoimisto Mauri Mäki-Marttunen Ky:n pihasuunnitelma on vuodelta 1983. Pihaa on parannettu vuo-na 2004 arkkitehtuuritoimisto Seppo Ko-kon laatiman pihasuunnitelman mukaan. Pihanparannus on tehty samassa yhtey-dessä kun kiinteistö on otettu asuinkäyt-töön. Rakennuksen alkuperäisestä käyt-tötarkoituksesta johtuen tontin käyttö pai-nottuu pysäköintiin oleskelupihan jäädes-sä hyvin pieneksi. Yhteispihan pienuut-ta kompensoivat nyt rakennuksen katol-le rakennetut asuntopihat ja parvekkeet.
