# Malminkartano

## Rakennusten ja lähiympäristön korjaustapaohjeet

**Rakennuslautakunta on  
hyväksynyt korjaustapaohjeet  
21.06.2011**

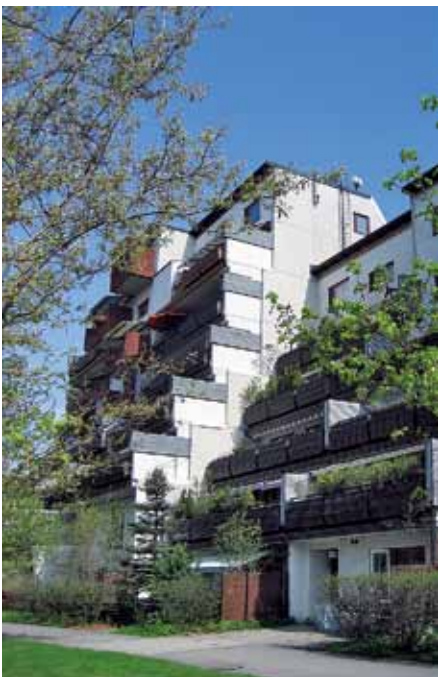
Terassitalo pihalle

Korttelin ensimmäisenä vuonna 1983 valmistunut asunto-osakeyhtiö Hopeakartano koostuu radan viereisestä, 8-kerroksisesta terassitalosta sekä kahdesta 2–3-kerroksisesta luhtikäytävätaalosta Malminkartanonaukion ja Puustellinpolun varrella. Luhtikäytävätaalojen ensimmäinen kerros on liike- ja työtilaa, toisessa rakennuksissa on kaksioita kahdessa

**Terassitalot** kääntävät selkensä junaradan ja pysäköintialueen melulle. Radan puoleiselle sivulle on sijoitettu vain pienimmät ja välttämättömät aukot. Vastakkaisella pihan puolella rakennukset avautuvat monikerroksisin ja -muotoisin terassein, parvekkein, istutuslaatikoin sekä suurin ikkunoin ja ovin vehreälle yhteispihalle, leikkialueille ja pienempiä rakennuksia kohti. Suurten rakennusmassojen terrassointi tarjoaa lisäksi mahdollisuuden materiaalien ja detaljien yhtenäisyydellä hävittää ei-toivotun kontrastin pien- ja kerrostalojen välillä. Suljetun itäsivun ja rehevän länsisivun kontrastia lisäävät vielä entisestään materiaalivalinnat, radan puolen pystyraitainen profiilipelti ja punatiilimuuri sekä pihasisivun runsas erivärisen, mitta- ja muotomaailmaltaan vaihtelevan puumateriaalin käyttö.

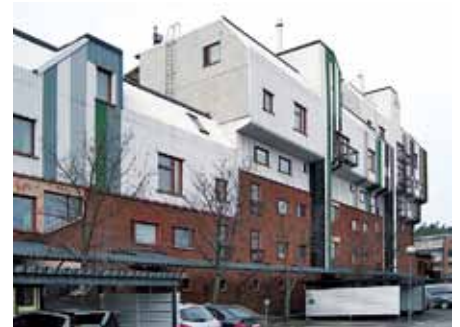
Terassitalot radalle

Seuraavaksi vuonna 1985 valmistui asunto-osakeyhtiö Kuparikartano, joka koostuu Hopeakartanon terassitalon jatkeeksi rakennetusta 6–4-kerroksisesta terassitalosta sekä kahdesta kaksikerroksisesta paritalosta ja niiden väliin rakennetusta korttelituvasta

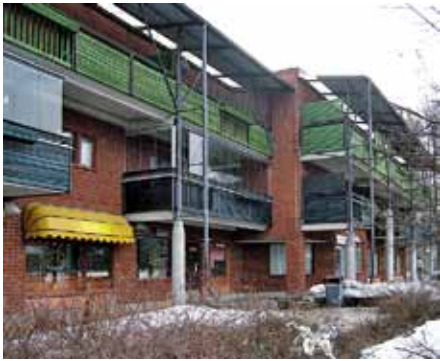
Luhtikäytävätaalo Puustellinaukiolle

Vuonna 1986 valmistui asunto-osakeyhtiö Vaskikartano, jossa on kaksi Hopeakartanon luhtitalon jatkeeksi Puustellinpolun ja Puustellinaukion varrelle rakennettua kolmikerroksista luhtikäytävätaaloa. Lisäksi yhtiöön kuuluu kaksi kaksikerroksista rakennusta, joista toisessa on kaksikerroksisia perheasuntoja. Toinen rakennus on pien- ja luhtitalon yhdistelmä, jossa on sekä kaksikerroksisia perheasuntoja että kuusi kaksiota päällekkäin luhtikäytäväosassa.

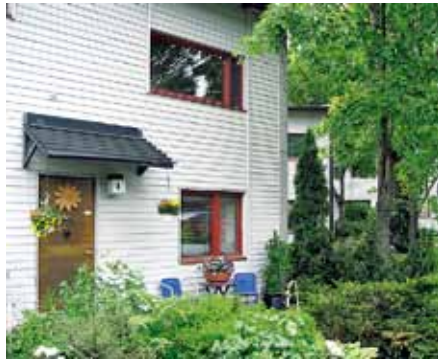
Rivitalot pihalle

**Rivitalot** ja muutama erillistalo on sijoitettu korttelin eteläosaan, missä liikenne on vähäistä ja rakennukset voivat avautua myös viereiselle puistoalueelle, eikä rakennustyyppin tarvitse olla yhtä yksisuuntainen kuin terassi- ja luhtikäytävätaalojen. Myöskään rivitalojen julkisivuissa ei ole tarvinnut erotella julkista ja yksityistä, suljettua ja avonaista. Molemmat sivut onkin verhoiltu puulla ja aukot sijoitettu vapaasti.

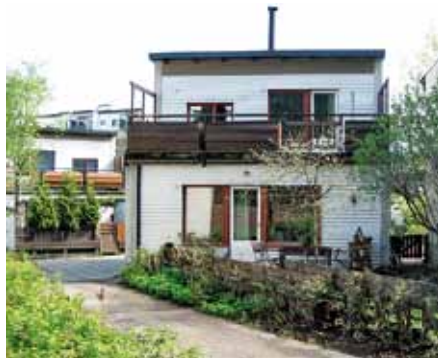
Erillistalo

Viimeisenä taloyhtiöistä valmistui vuonna 1986 Tinakartano, joka koostuu 4–5-kerroksisesta terrassitalosta sekä kolmesta rivitalosta ja kahdesta erillistalosta.

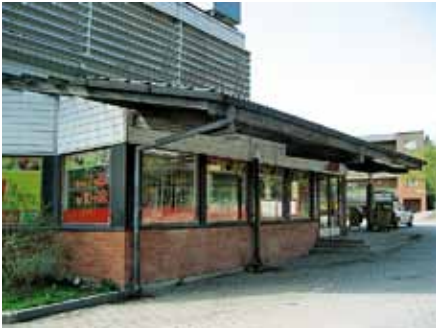
Liikerakennus

Liikerakennus ja kioski tontilla 5 Malminkartanonaukion ja As Oy Hopeakartanon vieressä ovat myös Ralph Erskinin suunnittelema ja valmistuneet vuonna 1983. Monimuotoisen, pienehkön liikerakennuksen julkisivuissa on käytetty punatiiltä ja muovipinnoitettua vaaleaa peltiä. Komeaa katosta kannattavat jyhkeät liimapuupalkit. Pieni kioskirakennus on vuonna 1992 muutettu grilli-pizzeriaksi. Liikerakennuksen yhteyteen on rakennettu suojaseinämä lauhduttimelle sekä varastoaitaus vuonna 2006. Valomainosmuutoksia lukuun ottamatta julkisivuille ei ole tehty muita muutoksia.

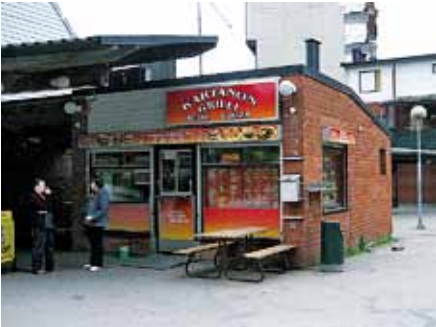
Grilli-pizzeriaksi muutettu kioski

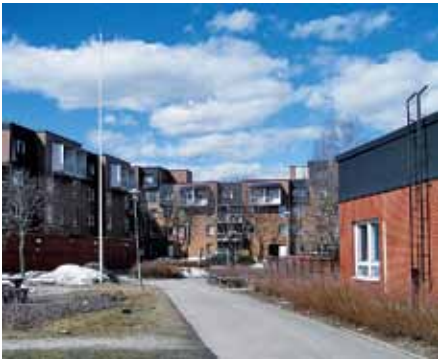
## 26. HOAS Luutnantinpolku / Arkkitehtitoimisto Toivo Korhonen

Helsingin seudun opiskelija-asuntosäätiön tasakattoinen, Juusteenintien ja Jägerhornintien välinen U-mallinen rakennus valmistui vuonna 1982. Polveilevan rakennuksen kerrosluku vaihtelee kolmesta viiteen. Julkisivut ovat laattapintaisia sandwich-elementtejä. Katujen puolella alemmissa kerroksissa laattojen väri on punainen, ylimmässä kerroksessa on käytetty sekä ruskeita laattoja että mustaa, lievästi alapäin ulkonevaan kulmaan asennettua profiilipeltiä, pihan puolella laattavärejä on käytetty päinvastoin. Parvekkeet ovat pääosin betonirakenteisia ja parvekkeiden etukaiteet valkoiseksi maalattua teräsverkkoa teräsprofiilikehyksin. Ulokeparvekkeiden pieliseinät ovat osittain valkoiseksi maalattuja kevytrakenteisia teräsrunkoisia levyseiniä ja osittain betonisia kaiteita. Parvekkeiden käsittelemättömät betoniosat ovat rumasti kirjavoituneet ja suojapinnoituksen tarpeessa. Kadun puolella ensimmäisen kerroksen puuidat on maalattu valkoiseksi, pihan puolella aidat ja varastorakennukset ovat punamullan väriset. Puuikkunat ja -ikkuna- ja -ikkunat ovat valkoisia.

• **Muutokset:** Rakennuksen julkisivut ovat pääosin säilyneet alkuperäisinä. Rakennuksen yksikerroksinen päiväkotiosa on muutettu opiskelija-asunnoiksi vuonna 2004, jolloin julkisivuihin on lisätty ovi- ja ikkunakkoja.

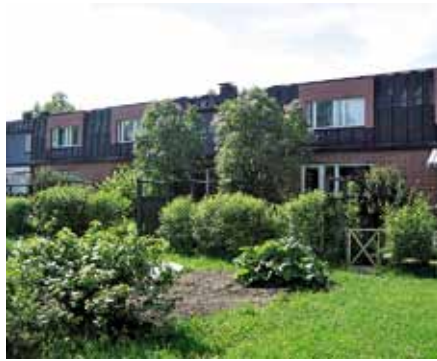
## 27. As Oy Juusteenintie 1 / Suunnittelurengas Oy

Hyvin väljästi tontille sijoitetut kaksikerroksiset, harjakattoiset rivitalot valmistuivat vuonna 1979. Kolmen rakennuksen julkisivumateriaali päädyissä ja ensimmäisessä kerroksessa on pääosin puhtaaksi muurattu punatiili. Pitkillä sivuilla toisessa kerroksessa on käytetty harmaaksi maalattua lomalaudoitusta sekä kattomateriaalia eli mustaksi maalattua konesaumattua peltiä. Peltiosuuksilla julkisivua on hieman taitettu mansardikattovaikutelman aikaansaamiseksi ja mustia peltiosuuksia on rytmitetty punaisella pellillä päällystetyin, sileäpintaisin ikkunalyhdyin. Sisäänvedetyissä osissa ensimmäisessä kerroksessa on käytetty punaiseksi maalattua lomalaudoitusta, samoin sisäänkäyntisivun varastojen seinissä. Puuikkunat ja -ovet on maalattu valkoiseksi. Asuntopihojen aidat on maalattu harmaanvihreiksi. Väljällä kaakkoon avautuvalla yhteispihalla on leikkialueen lisäksi kaksi asukkaiden viljelyaluetta.

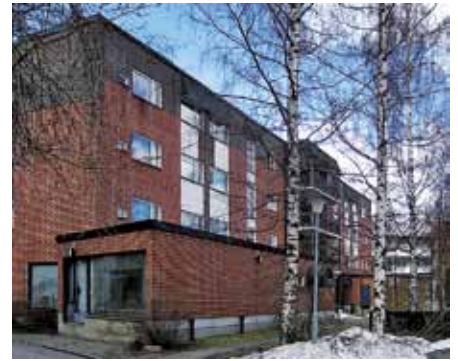
## 28. As Oy Beckerintie 9 / Sato-Arkki-tehdit Oy

Puolisuunnikkaan mallisen, vuonna 1984 valmistuneen asuin- ja liikerakennuksen julkisivut ovat pääosin punatiililaattapintaisia sandwich-elementtejä. Ruskeaa tiililaattaa on käytetty ylimmässä kerroksessa sekä pitkien sivujen vertikaalisommitelmassa valkoisen pinnoituksen ohella. Lisäksi ylimmän kerroksen ikkunoiden yläosissa ja parvekekatoksissa on käytetty korkeita, mustaksi maalattua konesaumattua pellistä tehtyjä lippoja. Parvekkeiden betonilaatat on kannatettu teräspilarein, kaiteet ovat mustaksi maalattua teräsverkkoa teräskehysin. Puuikkunat ja -ovet ovat valkoisia, teräsprofiiliovet ja -ikkunat mustia ja ensimmäisen kerroksen puu-ulko-ovet sinistä vaakapaneelia. Asukkaat ovat jonkin verran laudoittaneet parvekekaiteita verkon sisäpuolelta tummanruskeilla vaakalaudoituksilla sekä rakentaneet puuristikkoseiniä parvekkeiden sivuille näkösuojaksi. Luutnantinpolun puolella alun perin liiketilojen sisäänkäyntejä suojaa sisäänvedetty arkadikäytävä, jonka pilarit ovat tiililaattapintaiset. Pientä piha-aluetta rajaa länsipuolelta valkoiseksi maalattu, vaakapaneloitu huoltorakennus, muut pihan puuosat on maalattu tummanruskeiksi.

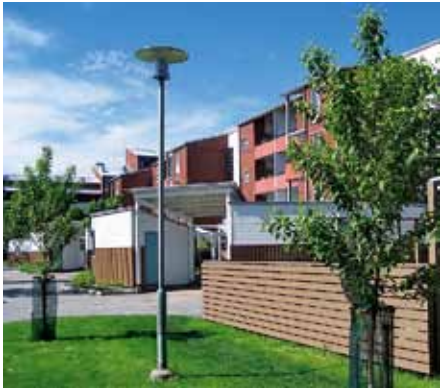
Koy Kartanonkaaren pihajulkisivua.

Kiinteistö Oy Kartanonkaaren L-muotoisen pulpettikattoisen rakennuksen suunnittelijat Eric Adlercreutz ja Mikko Heikkinen sijoittuivat jaetulle ensimmäiselle sijalle vuonna 1978 järjestetyssä koerakentamiskilpailussa ehdotuksellaan "Vihreä laakso". Vuonna 1982 valmistunut rakennus muodostaa suunnittelukohteena olleen korttelin koillis-kaakkoiskulman. Vuonna 1979 vahvistettu asemakaava saneeli rakennuksen perusmuodon eli porrastetun nousun kohti luoteisnurkan tornia sekä Luutnantinpolun varren arkadikäytävän kattamia liiketiloja. Rakennuksen massat on jäsennelty jalankulkijan liikkumissuunnassa siten, että pääjalankuluraitin puolella massoittelu on hillitympää ja pihan puolella mittakaavallisesti vaihtelevampaa. Eri suuntiin kaltevia, vaalealla konesaumattulla pellillä päällystettyjä kattoja on tornin lisäksi käytetty kaupunkikuvallisina elementteinä. Arkkitehtonisena periaatteena oli lisäksi pohjakerroksen käyttö asumiseen mahdollisimman laajasti. Asunnot on ryhmitelty 30–50 asukkaan soluiksi, jotka on pyritty saamaan selvästi hahmotettaviksi myös ulkoapäin. Rakennuksessa on puiston puolella tiili-

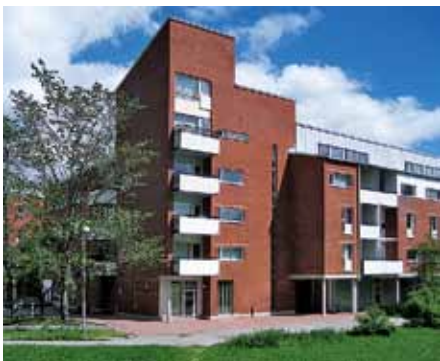
Julkisivu Luutnantinpolulle. Tornin ylimmässä kerroksessa on koko kiinteistöä palveleva kokoontumistila.

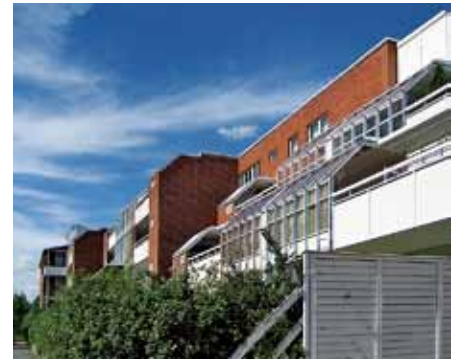
Julkisivu Tollinpolulle.

nät ovat tiililaatta- tai ohutrappauspintaisia sandwich-elementtejä. Terassien taustaseinät ovat puurakenteisia, pystypaneeloituja ja valkoiksi maalattuja. Arkkitehtonisina periaatteina ovat olleet terassoitujen puupintojen ja betonipintojen vaihtelu sekä värilliset pergolarakenteet. Tollinpolun puolella julkisivu muodostuu teräksin vertikaalirakentein korostetuista terasseista ja parvekkeista ja erilaisin limityksin vaihtelevista tiilipinnoista. Terassien kaiteet ovat osittain valkoisia kevytrakenteisiä levykaiteita, osittain pastelliväristen teräsprofiilien välisiä lasipintoja, joiden alaosassa on valkoista pystypaneelia. Maantasoterassien aidat ovat valkoiseksi maalattua vaakapaneelia. Pihan puolella julkisivut ovat huomattavasti rauhallisemmat vaihtelun syntyessä pääosin punatiilipinnan ja sileän vaalean betonin vuorottelusta. Vertikaalialihetta on pihan puolella jälleen käytetty vaaleanpunaisiksi maalattujen parveketornien lasipintoja jäsentämässä. Puuikkunat ja -ikkunaovet ovat valkoisia, teräsprofiiliovet vaalean turkooseja. Harjakattoinen puurakenteinen jätekatos on monivärisyydessään ja päädyn koristeaiheineen oudosti ristiriidassa asuinrakennuksen arkkitehtuurin kanssa, vaikka onkin saman suunnittelijan käsialaa.

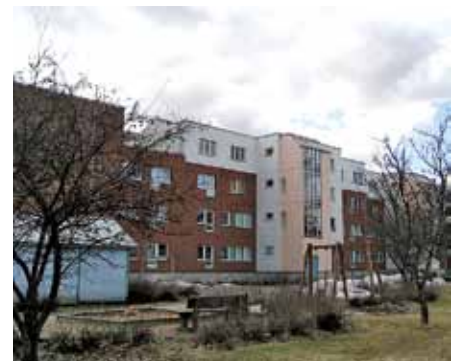
As Oy Tollinpolun pihajulkisivua.

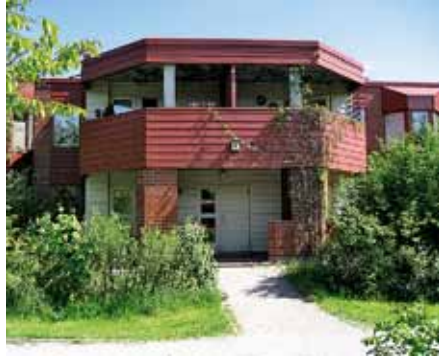
Julkisivua pihalle

Lopullisessa toteutuksessa vuonna 1983 koerakentamiskorttelin pohjois-länsiosaa rakennettiin kolme kaksikerroksista pienkerrostaloa. Yhteispihaa rajaa länteen päin erikoinen kahdeksankulmainen piharakennus, jonka katto on varsin plastisesti muotoiltu. Tasakattoisten asuinrakennusten julkisivuja rytmittävät vinokulmaiset erkkerit. Pihan puolella tiukasti mitoitettujen porrashuoneiden sisäänkäyntien viereen on sijoitettu ensimmäisen kerroksen asuntojen ruokailutilat ja näiden päälle toiseen kerrokseen suuret vinokulmaiset parvekkeet. Maantasoaasunnoilla on pie-

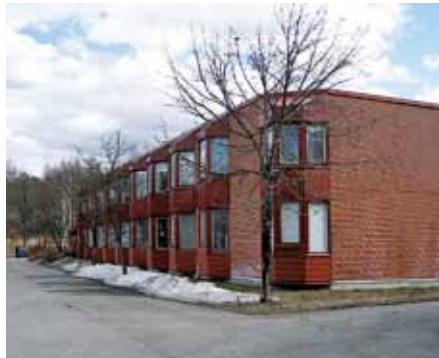
Julkisivua Von Glanin puistoon

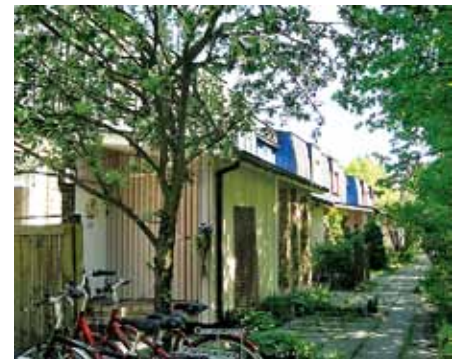
### 32. As Oy Malminkartanon-Salpa / Suunnittelurengas Oy

Vuonna 1982 rakennettu As Oy Malminkartanon-Salpa muistuttaa suuresti toista Suunnittelurengas Oy:n suunnittelemaa rivitaloyhtiötä As Oy Juusteenintietä. Myös tässä yhtiössä kaksikerroksiset, harjakattoiset rivitalot on sijoitettu varsin väljästi tontille. Kolmen rakennuksen julkisivumateriaaleissa on kuitenkin käytetty runsaammin väri vaihtoehtoja kuin Juusteenintien rakennuksissa. Päädyissä ja ensimmäisessä kerroksessa on sekä puhtaaksi muurattua punatiiltä että tummempaa ruskeaa tiiltä. Pitkillä sivuilla toisessa kerroksessa on käytetty kirkkaan siniseksi ja vihreäksi maalattua lomalaudoitusta sekä kattomateriaalia eli mustaksi maa-

lattia konesaumattua peltiä. Toisen kerroksen mustia peltiosuoksia on rytmitetty punaisella tai vaalean ruskealla pellillä päällystetyin, sileäpintaisiin ikkunalyhdyin. Sisäänkäyntisivun varastojen seinissä on käytetty valkoiseksi, vaalean vihreäksi ja vaalean punaiseksi maalattua lomalaudoitusta. Alkuperäiset puuikkunat ja -ovet olivat valkoisia. Asuntopihojen aidat on maalattu oliivinvihreiksi ja muut pihan puurakennelmat tummanvihreiksi. Väljällä yhteispihalla on uusitun leikkialueen lisäksi asukkaiden viljelyalusta-alue.

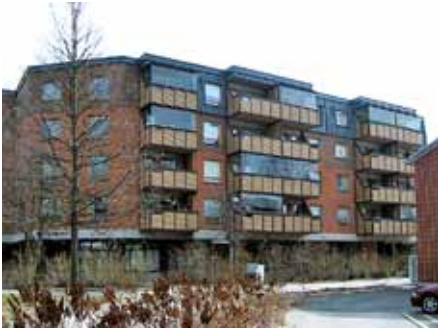
### 33. As Oy Puustellinaukio / Arkkitehti Reijo Ailus

Vuonna 1983 valmistuneen 3–5-kerroksisen rakennuksen julkisivut ovat tiililaattapintaisia sandwich-elementtejä. Laattoina on käytetty sekä punaisia että ruskeita tiililaattoja. Ensimmäisen ja toisen kerroksen välissä julkisivussa on vaakasuuntainen kaistale luonnonväristä betonia. Luutnantinpolun puolella julkisivussa on ylimmässä kerroksessa osa-alueelle tyyppillisesti osittain musta pellitys. Luutnantinpolun puolella parvekkeet ovat kevytrakenteisia, teräsrunkoisia ripustettuja parvekkeita, pihan puolella parvekkeet on kannatettu käsittelemättömin betoni-pielin. Luutnantintien puolella parvekkeet ovat osittain sisäänvedettyjä ja rakennuksen rungosta kannatettuja. Parvekekaiteet ovat puurakenteisia ja vaakapaneloituja. Vaakalaudat on maalattu vaalean ruskeiksi, pystyjaot tummanruskeiksi. Samaa värytystä on noudatettu pihan puolen puurakenteisissa, profiilipeltikattoisissa varastokatoksissa. Tontin rajalla Luutnantinpolun ja Luutnantintien varrella on tiilimuurit, pysäköintialue ja katos on rajattu vihre-

äksi maalatulla puuaidalla. Luutnantinpolun varrella liiketilojen sisäänkäynnit ovat arkadikäytävän alla. Arkadia kannattavat pilarit on päällystetty ruskealla pystypaneelilla ja katto on tehty vaakasuuntaisista vaaleista metallisäleistä. Liiketilöiden ja porrashuoneiden teräsprofiili-ikkunat ja -ovet ovat ruskeita. Pystypaneloidut puuulko-ovet ovat vaalean ruskeita.

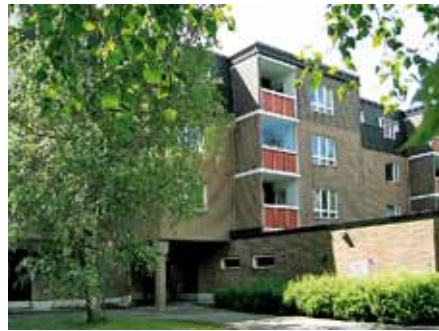
As Oy Luutnantintie

Toisiinsa kiinni rakennetut vuonna 1982 valmistuneet rakennukset muodostavat kokonaisuuden, jossa samankaltaisia rakennuksia erottaa arkkitehtuuriltaan vain värytys. As Oy Luutnantintien korkeus vaihtelee viidestä neljään, pihalla on yksikerroksinen maanpäällisen kellarin osa, jossa sijaitsee väestösuoja. As Oy Kartanonkaaren L-muotoisen massan korkeus on Luutnantinpolulla viisi kerrosta ja maldtuu puiston puolella portaittain viidestä kolmeen. Rakennusten julkisivut ovat tiililaattapintaisia sandwich-elementtejä. As Oy Luutnantintien kadun puolen julkisivu on ruskeaa tiililaattaa ja ylimmässä kerroksessa mustaa profiilipeltiä. Korkeammasosassa on lisäksi käytetty tummemman ruskeaa laattaa neljännessä kerroksessa. Sama värytys toistuu pihan puolella, joka on varsin synkkä ilman kevennystä tuovia parvekkeita. As Oy Kartanonkaarella ruskean tiililaatan sijalla on punatiililaatta. Erkkereiden osuudella kummassakaan yhtiössä ei ylimmän kerroksen julkisivua ole pellitetty. Parvekkeet on puiston puolella kannatettu valkeaksi maalatuin betonisin pieliseinin, Luutnantinpolun puolella sisäänvedetyt parvekkeet nousevat arkadikäytävän päältä. Pihan puolella As Oy Luutnantintien kaksi parvekelinjaa on kannatettu tiililaattapäällysteisillä betonipielillä, As Oy Kartanonkaaren ylimmän kerroksen ulokeparvekkeita kannattavat valkoiset betonipielet. Parvekekaiteet ovat vaakapaneelia valkoisin metallikehyksin. Paneelit on maalattu punaisiksi ja keltaisiksi, taustaseinien pystypaneelit tummanruskeiksi. Puuikkunat ja -ikkunaovet ovat valkoisia, ulko-ovet tummanruskeita. As Oy Kartanonkaarella on pihan puolella muutama asuntopiha, joiden aidat ja pergolat on maalattu tumman ruskeiksi.

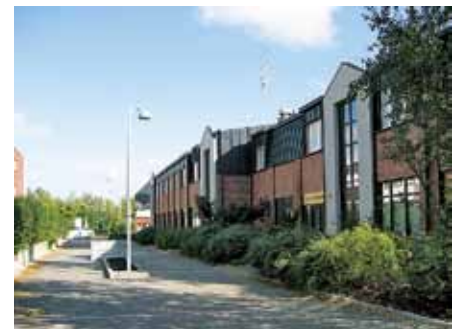
Tollinpolku ja Jägerhorninpolku edustavat Hollannista mallinsa saaneita asunto- eli soft-katuja. Kadusta on pyritty tekemään viihtyisä osa asuinalueetta sallimalla vain hidas ajoneuvoliikenne erilaisen järjestelyjen avulla. Ajonopeutta hillitsevät toistuvat viistot kiveykset, ajoradan loiva mutkittelu ja istutusten sijoittelu katua jäsentämään. Ajorata on pyritty

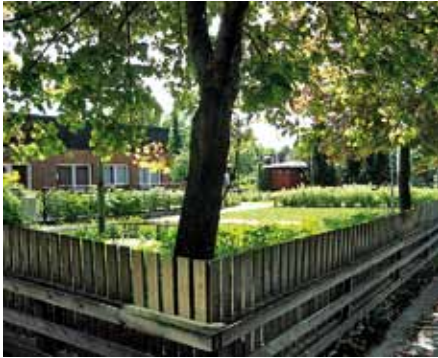
#### 26. HOAS Luutnantintie

Korttelista ei ole arkistoitu koko aluetta koskevaa pihasuunnitelmaa. Asuinkäyttöön muutetun päiväkodin piha on myöhemmin suunniteltu erikseen osaksi korttelipihaa vuonna 2004.

Pihan parhaita puolia ovat sen valoisuus ja avautuminen kohti etelän puoleista As Oy Juusteenintien pihaa sekä ympäröivien asuinrakennusten miellyttävä mittakaava. Piha on varsin väljä ja alkuperäinen järjestely leikki- ja oleskelupaikoineen sekä pelikenttineen tarjoaa hyvät mahdollisuudet ulkoilla omassa lähiympäristössä. Pihan viihtyisyyttä alentavat kuitenkin rakenteiden kuluneisuus, käytämättömyys sekä kasvillisuuden osittainen huonokuntoisuus.

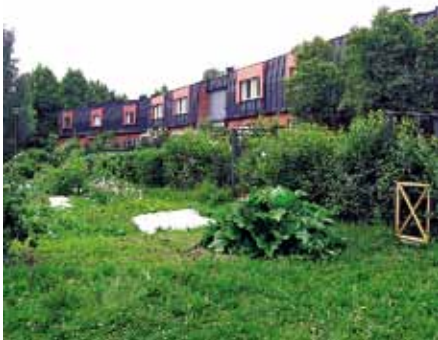
#### 27. As Oy Juustentie 1

Asemapiirrokseseen on merkitty myös istutettavat kasvilajit. Pihan ehdottomasti viehättävin ominaisuus ovat asuinrakennusten ja rakennetun leikkipaikan väliin jäävät viljelypalsta-alueet, jotka antavat korttelille siirtolapuutarhamaista vaikutelmaa. Yhdessä pienimittakaavaisten asuinrakennusten, yhteisille piha-alueille avautuvien asukapihojen ja viljelypals-  
tojen kanssa korttelista muodostuu asu-

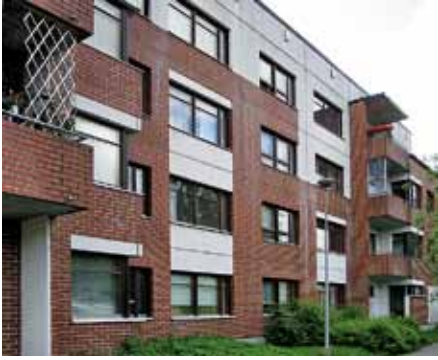
#### 44. Koy Naapuripellontie / Arkkitehti Marja Pekkala-Seppänen

Kahteen kortteliin vuonna 1984 rakennettuun Kiinteistö Oy Naapuripellontien kuuluu yhteensä neljä asuinkerrostaloa, yksi rivitalo, kerhorakennus ja päiväkotirakennus sekä autokatos- ja varastorakennuksia. Asuinkerrostalojen kerros-luku vaihtelee kahdesta neljään, julkisivut ovat osittain punatiililaattapintaisia ja osittain valkoiseksi maalattuja sandwich-elementtejä. Kaikki parvekekaiteet ja parvekeiden pieliseinät ovat punatiililaattapintaisia, samoin rivitalon kaikki sivut. Kerhorakennuksen julkisivuissa on käytetty valkoiseksi maalattua pysty-laudoitusta ja punatiililaattaa, päiväkodin julkisivuissa pihan puolella valkoiseksi maalattua pysty-laudoitusta ja Toiskantien puolella hauskasti polveilevassa julkisivussa valkoista ruiskurappausta. Varastorakennusten julkisivut ovat punamullanväristä vaakapaneelia, piha-aidat valkoiseksi maalattuja pystyrima-aitoja ja rivitalon varastot valkoiseksi maalattua vaakapaneelia. Koillis-kulman taloja yhdistävät parvekekaiteet ja takaseinän julkisivu ovat valkoiseksi maalattua vaakapaneelia. Kaikkien rakennusten katot ovat loivia, konesaumattulla mustalla pellillä päällystettyjä pulpettikattoja. Asuinrakennusten puuikkunat ja ikkuna-ovet sekä porrashuoneiden puu-ulko-ovet ovat mustaksi ja ruskeaksi maalattuja, kerhorakennuksessa ovet ja ikkunat ovat siniseksi maalattuja.

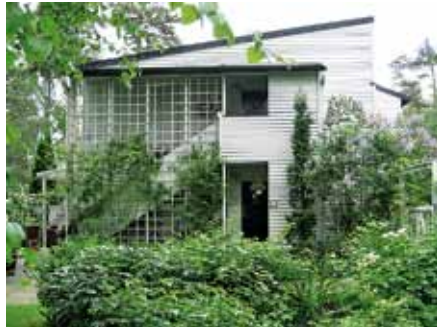
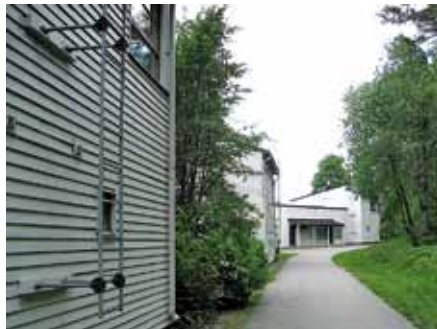
#### 45. As Oy Toiskantie / Arkkitehdit Ky

Arkkitehti Christel Schalinin suunnittelemat, vuonna 1984 valmistuneet kaksikerroksiset pienkerrostalot on sijoitettu Malminkartanon kukkula-alueita myötäilemään. Toiskantien ja Toiskanpuiston väliseen kortteliin on sijoitettu viisi asuinrakennusta ja kaksikerroksisen asuinosaan ja yksikerroksisen huoltosiiven sisältävä rakennus. Näiden asuinrakennusten ryhmä jatkuu koillispuolen korttelissa kolmella samanlaisella rakennuksella. Rakennusten julkisivut ovat puuverhoiltuja. Pitkillä sivuilla ulkoseinät ovat kevytrakenteisia, päätyseinien kantavana rakenteena on betoni. Ala-, väli- ja yläpohjat ovat ontelolaattarakenteisia, katot mustaksi maalattulla konesaumattulla pellillä päällystettyjä pulpettikattoja. Ulkoverhouspaneelit ovat pääosin valkoiseksi maalattua vaakapaneelia, seinien yläosissa on käytetty eri pastellisävvyillä maalattua kapeampaa pystypaneelia. Puuikkunat ja asuntojen vaakapaneloidut puu-ulko-ovet on maalattu pastellisävvyä hieman tummemmaksi sävytetyin värein. Yläkerran asuntoihin johdavat teräsritiläportaat on suojattu sivulta valkoisen pystypaneelikaiteen lisäksi korkealla puuristikolla. Myös aidoissa on käytetty sekä pystypaneelia että puuris-

Puuverhoiltuja julkisivuja Malminkartanossa on rivi- ja pienkerrostaloissa. Toiskantien pienkerrostalot ovat kokonaan puuverhoiltuja, päädyissä kantava rakenne on betonia ja pitkät sivut kevytrakenteisia seiniä. Pehtoorintie 4:n ja Erskinen korttelin pientalojen päädyt ovat betoni-, klinkkeri- tai pesubetonipintaisia sandwich-elementtiseiniä ja muut ulkoseinät kevytrakenteisia puurankaisia ja puuverhoiltuja seiniä. Erskinen korttelissa puuverhoiltuja kevytrakenteisia seiniä on myös luhtikäytävä- ja terrassitalojen julkisivuissa rakennusten ylemmissä kerroksissa.

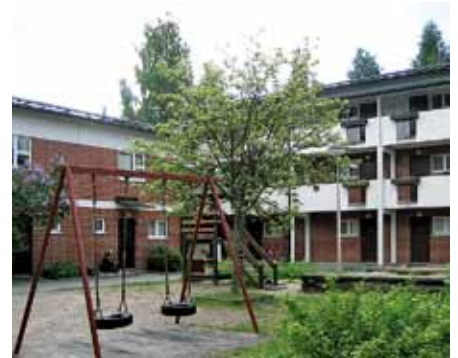
#### 46. As Oy Naapuripellontie 5 / Arkkitehti Esko Hyvärinen

As Oy Naapuripellontie 5:n seitsemän kaks- ja kolmikerroksista luhti- ja rivitaloa muodostavat kolme ryhmää, joissa toisen kerroksen luhtikäytävät ja teräskehyksiset puuseinämät sitovat rakennukset toisiinsa. Rakennusten julkisivut ovat osittain punatiililaattapintaisia ja osittain valkoiseksi maalattuja sandwich-elementtejä. Harjakatot on päällystetty konesaumattulla harmaalla pellillä. Luhtikäytävien kaiteet ovat valkoiseksi maalattua betonia ja teräspinnakaiteita, asuntoparvekeiden kaiteet ovat valkoiseksi maalattua terästä ja tumman ruskeaa pystypaneelia. Parvekkeet ja maantasosisäänkäynnit on katettu profiilipeltikatoksin ja kannatettu betonikonsolein. Puuikkunat ja -ikkuna-ovet ovat valkoisia, puu-ulko-ovet tumman ruskeaa leveää pystypaneelia. Piha-aidat ovat värittömällä puunsuoja-aineel-

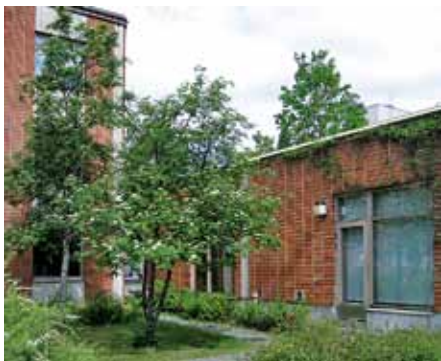
**47. Ratekta Oy, asuntola ja uimahalli / Arkkitehti Väinö Castrén**

Nykyisin Ammattienedistämislaitoksen hotellina toimiva asuntola sekä hotellin saunatiloina ja uima-altaana toimiva uimahalli valmistuivat vuonna 1983. Rakennusten julkisivut ovat punatiililaattapintaisia sandwich-elementtejä. Elementtien välissä on luonnonväriset betoniset pystyraidat, jotka jatkuvat asuntolan arkadia ja betonirakenteisia massiivisia sisäänkäyntikatoksia kannattavien pilareiden pinnassa jalkakäytävään asti. Asuntolassa on yksi betonirakenteinen parveketorni, jonka ulkopinnat on maalattu valkoisiksi. Puuikkunat ja -ikkunaovet sekä lasiaukolliset puuulko-ovet on maalattu vaalean ruskeaksi

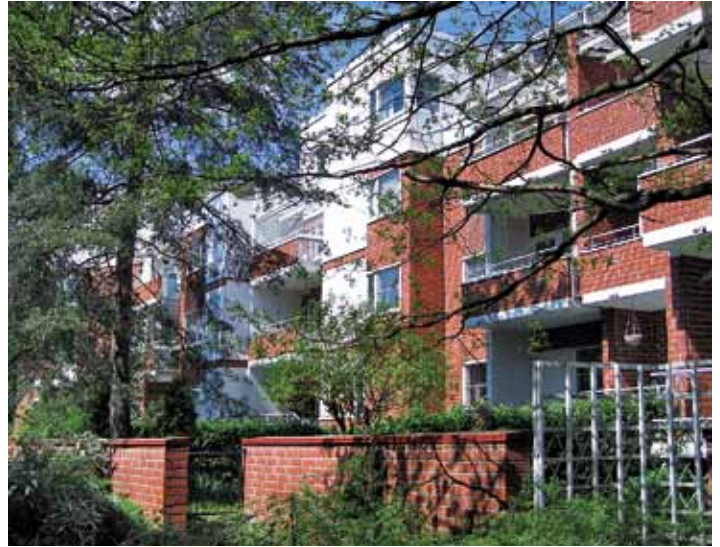
As Oy Puustellinpolku 16, arkkitehdit Gullichsen-Kairamo-Vormala

Gullichsen-Kairamo-Vormalan korttelissa kaksi taloyhtiötä muodostaa kokonaisuuden, jossa arkkitehtuuri on hienostunutta ja yksityiskohtia myöten harkittua. Punatiilipintojen ja sileiden valkois-

ten pintojen sommittelu on tasapainoista ja miellyttää yhä, vaikka rakennukset selvästi edustavat oman aikansa suunnittelua. Väljää ja kaunista kalliopihaa suojaavat asuinrakennusten lisäksi valkoiset huoltorakennukset ja aitaukset. Kadun puolella arkadikäytävät ja tiilimuurien suojaamat asuntojen etupihat on toteutettu huolellisesti.

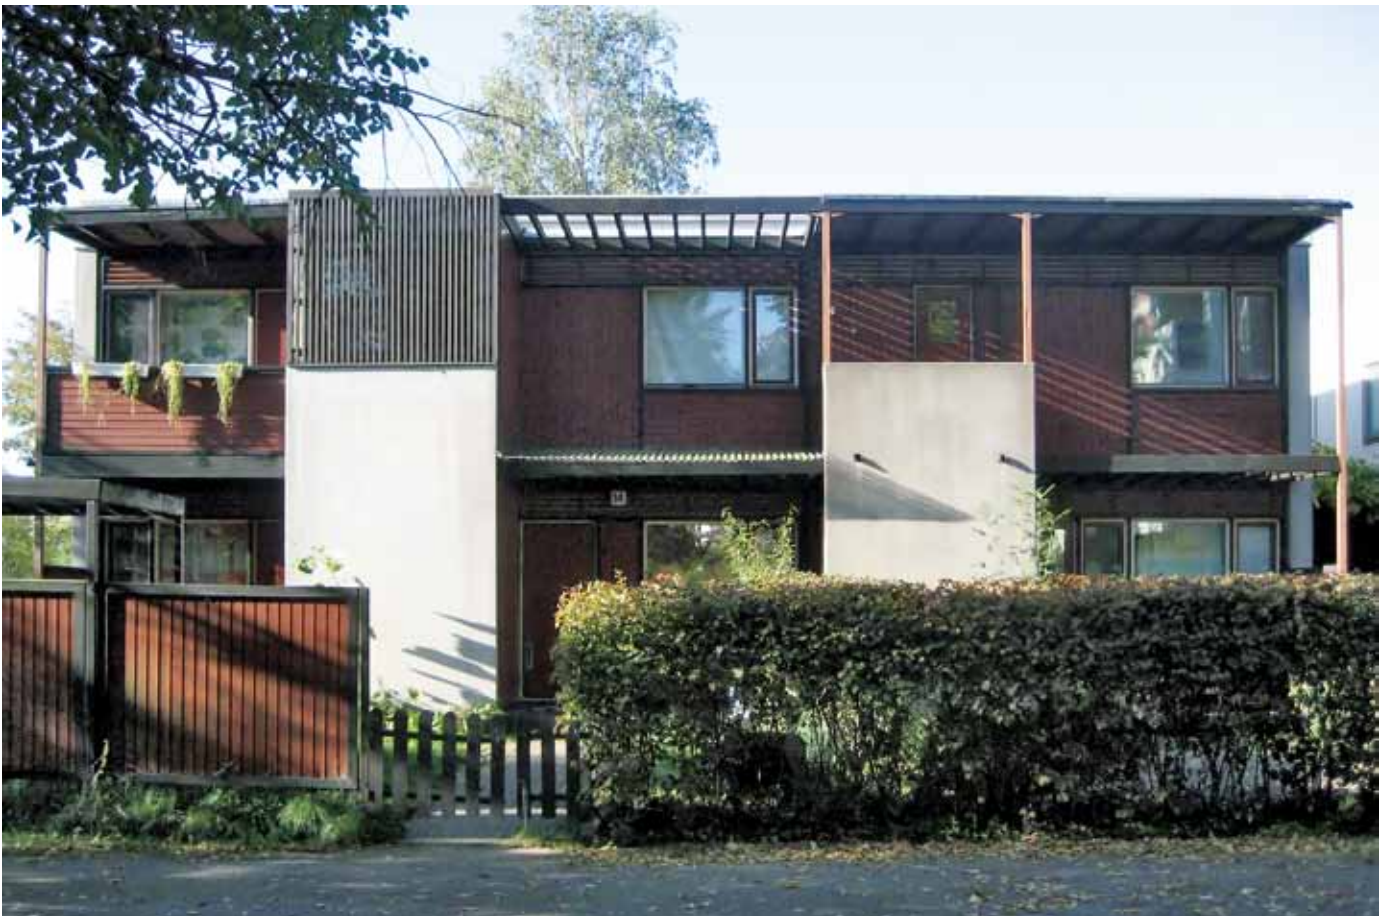
As Oy Pehtoorintie 4, arkkitehti Esko Kahri

Esko Kahrin suunnitteleman As Oy Pehtoorintie 4:n tasakattoisten rivitalojen betonipintojen sekä erisuuntaisten punaisten ja mustien reunusten rajaamien paneelipintojen sommittelu tuo mieleen japanilaisen perinteisen arkkitehtuurin. Julkisivujen rauhallinen ja eleetön sommittelu luo kauniin vastinparin vehreille istutuksille.

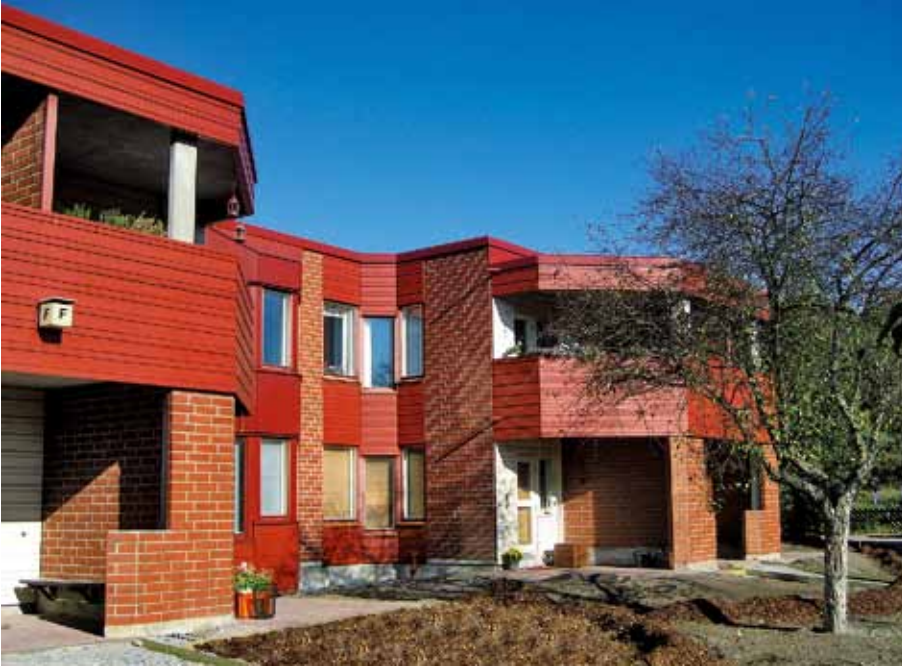
Koy Kartanonkaari, arkkitehdit Eric Adlercreutz ja Mikko Heikkinen. Pihalle puolikaaren muotoon sijoitetut huoneistokohtaiset vajat muodostavat hyvin ratkaistujen sisäänkäyntien yhteyteen suojaavaa ulkotilaa./ Valokuva vastavalmistuneesta rakennuksesta, Suomen rakennustaiteen museo, Simo Rista

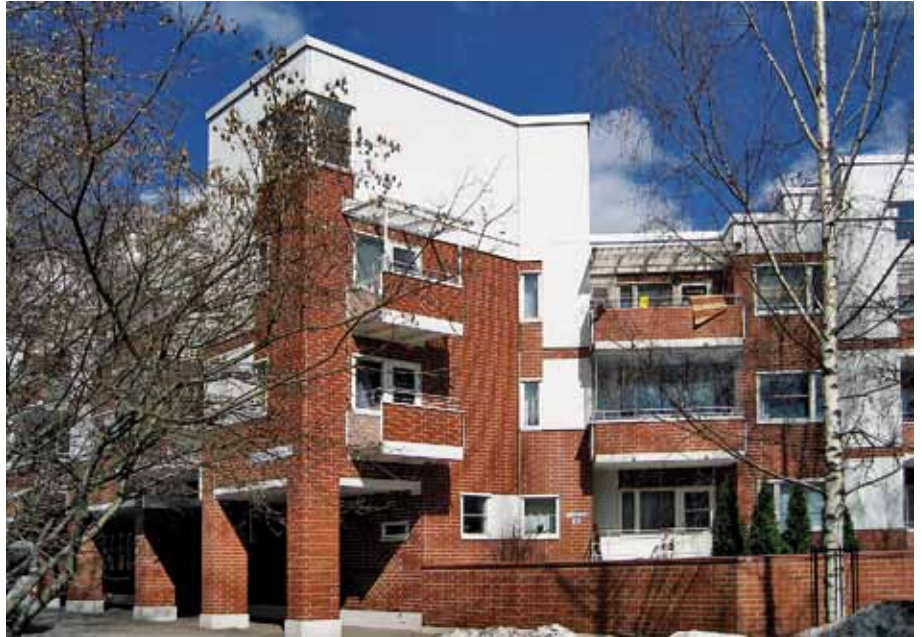
Yllä As Oy Puustellinpolku 16, jonka julkisivuissa on käytetty punatiililaattaa ja valkoiseksi maalattua betonia.

rauksella. Kiinteistö Oy Pehtoorintien al-  
kuperäiset klinkkeripintaiset julkisivut ovat  
säilyneet. Erskinen korttelissa on käytetty  
punatiililaattapintaisia sandwich-element-  
tejä luhtikäytävätaalojen kadun puoleisissa  
julkisivuissa ja terassitalojen radan puolei-  
sissa julkisivuissa sekä päädyissä pesube-  
toni-, puu- ja peltipintojen lisäksi.

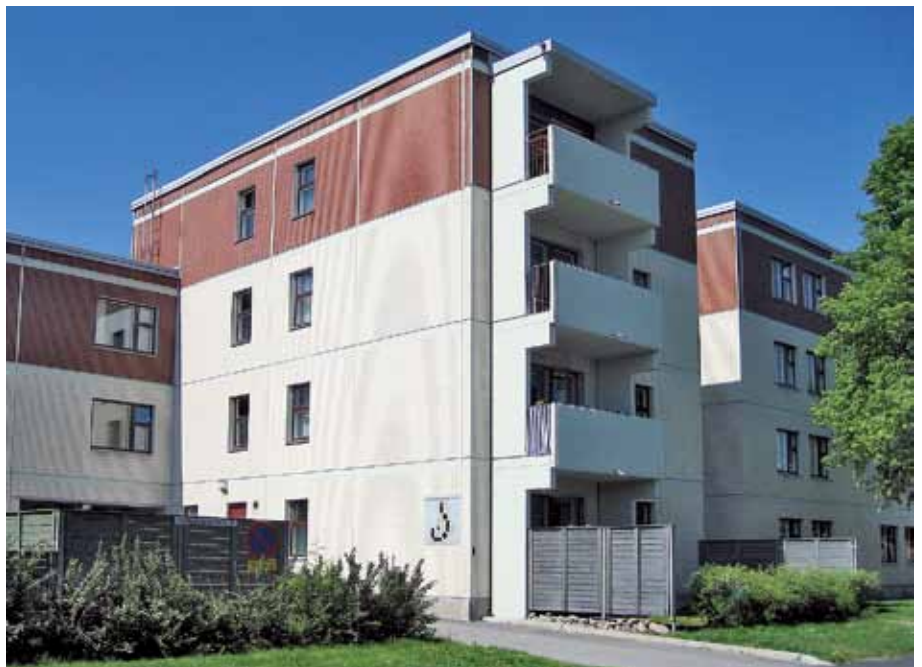
Alla Koy Pehtoorintie 2, jossa julkisivuissa on käytetty klinkkerilaattaa ja värisävyt ovat päinvastoin; yläosa on punaista ja alaosaa vaaleaa laattaa.

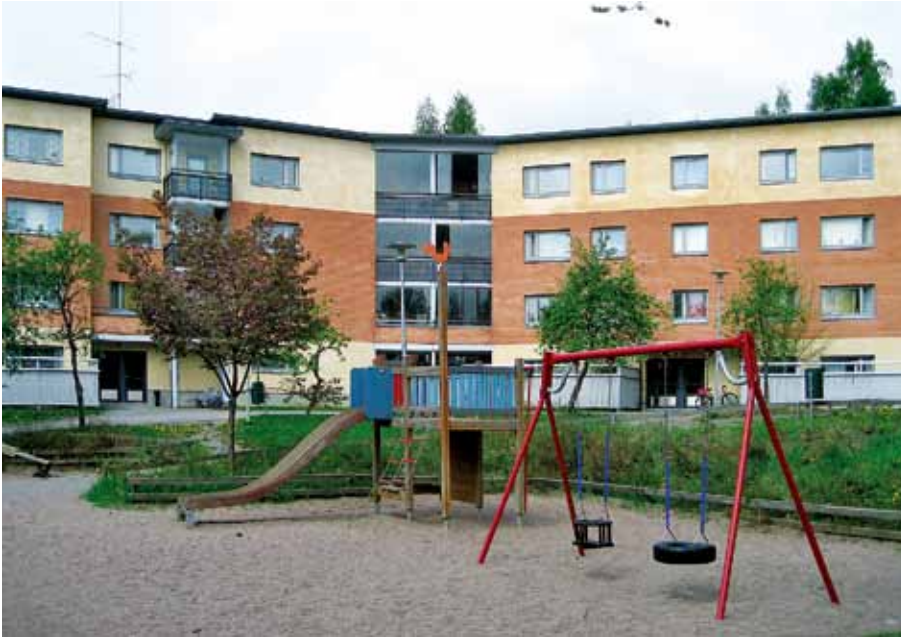
Yllä Koy Arentitie 8, jonka julkisivut on kokonaan uusittu kaikkine rakennusosineen ja julkisivujen ilme on muutunut täysin.

Asuinhuoneiden puuikkunat ja -ikkunaovet on vaihdettu puualumiini-ikkunoiksi ja -oviksi As Oy Puustellinaukiossa sekä kiinteistöyhtiössä Pehtoorintie 2, Parivaljakontie 2, Rautakartano ja Arentitie 8. Arentitie 8:n julkisivukorjaus ja ikkunoiden vaihto on tehty samalla kertaa vuonna 1997, jolloin ikkunoiden ulkopinnan ja julkisivupinnan suhde on saatu säilytetyksi ennallaan, vaikka ulkoseinien eristepaksuus ja uusi tiilimuuraus ovat kasvattaneet seinän paksuutta. Sen sijaan Pari-

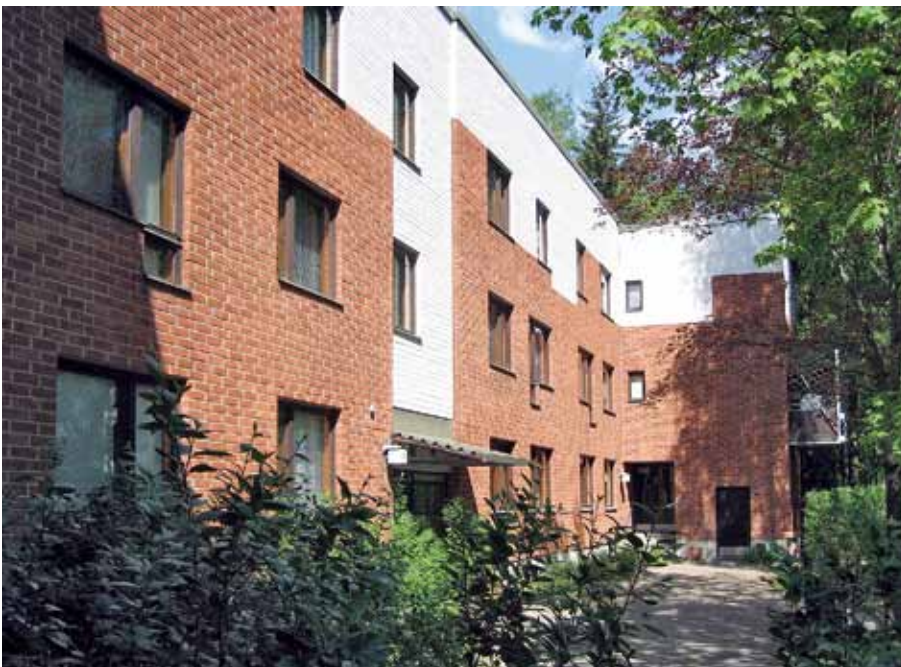
Alla As Oy Puustellinpolku 7:n pihasisvua, joka on paikalla muurattua punaista ja vaaleaa tiiltä.

Malminkartanossa rivitalo- ja pienkerrostalo-yhtiöiden julkisivut on muurattu paikalla Asunto-osakeyhtiöissä Arentinkuja 4, Arennin-Salpa, Pienkartano, Vellikellontie 3, Juusteenintie ja Malminkartanon-Salpa. Lamellitaloissa paikalla muuratut julkisivut on Asunto-osakeyhtiöissä Puustellinpolku 7 ja Suurkartano, sekä kiinteistö-osakeyhtiöissä Rautakartano ja Kartanonkaari. Kiinteistö-osakeyhtiöissä Arentitie 8 ja Parivaljakontie 2 lamelli- ja pistetalojen alkuperäiset ulkokuoret eristeineen on purettu ja korvattu uusilla eristeillä sekä julkisivumuurauksella 1990-luvulla.

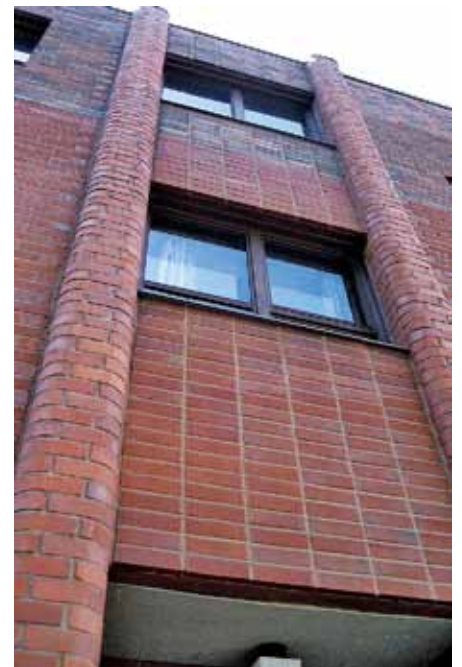
As Oy Vellikellontie 3:n paikalla muuratuissa julkisivuissa on käytetty myös muototiiliä

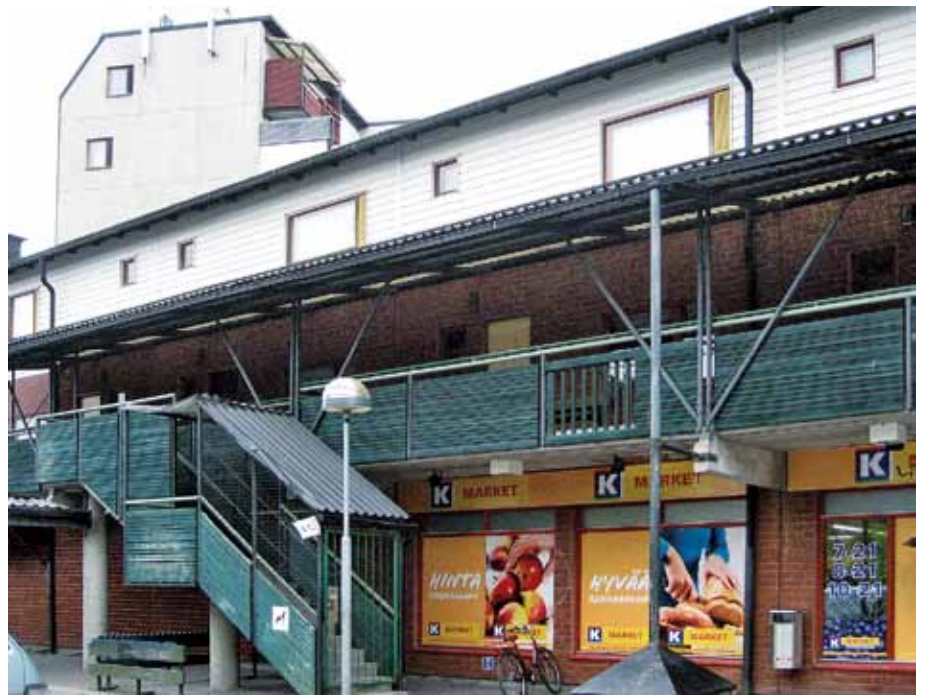
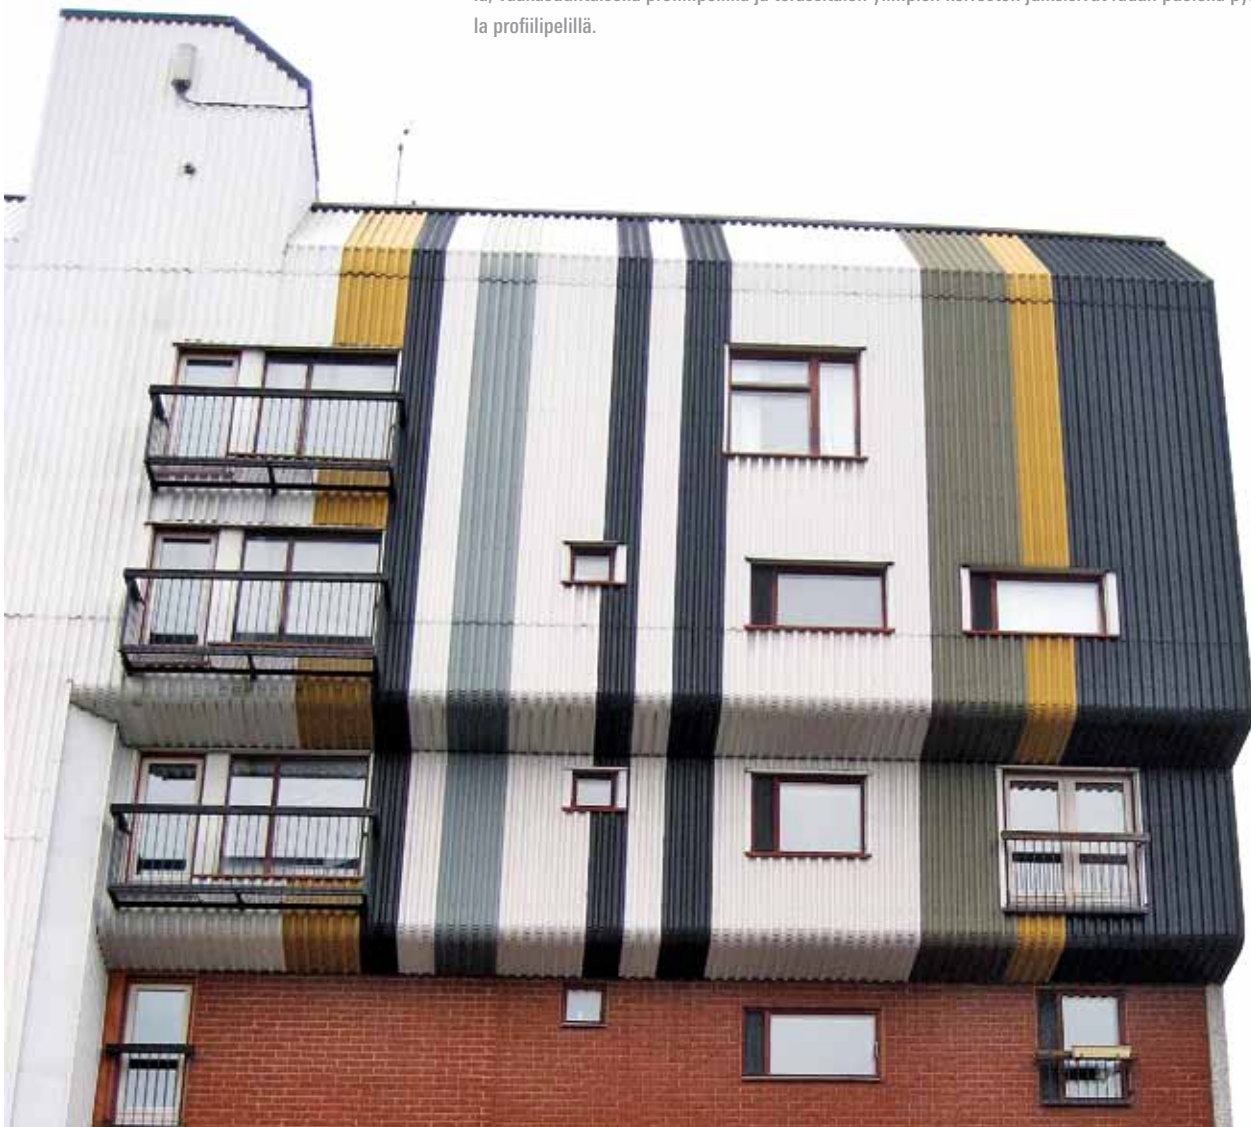
As Oy Hopeakartanon luhtikäytäväalojen ylimmän kerroksen kadun puoleinen julkisivu on verhoiltu valkoisella, vaakasuuntaisella profiilipeltillä ja terrassitalon ylimpien kerrosten julkisivut radan puolella pystysuuntaisella profiilipeltillä.

Näyttävimmät metalliverhoillut julkisivut malminkartanossa ovat junarataa reunustavissa Ralph Erskinen suunnittelemissa 8–3-kerroksisissa terrassitaloissa. Radan puolella rakennusten itäjulkisivuihin on sijoitettu vain välttämättömimmät ikkunat ja monimuotoiset puurakenteiset terassit ja parvekkeet ikkunoineen ja oviineen avautuvat länteen pihan puolelle. Itäisivuilla on käytetty monen väristä profiilipeltiä pystysuunnassa. Vaaleaa, vaakasuuntaista profiilipeltiä on Erskinen korttelissa käytetty terassi- ja luhtikäytäväalojen ylimpien kerrosten julkisivuissa myös pihan puolella sekä liiketilan julkisivuissa. Peltiverhoillut ulkoseinät ovat kevytrakenteisia puurankaisia seiniä.

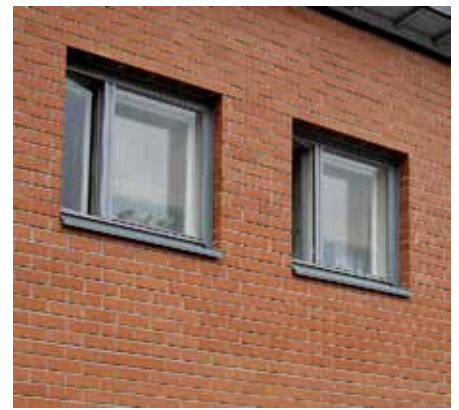
Koy Arentitien uusitut ikkunat.

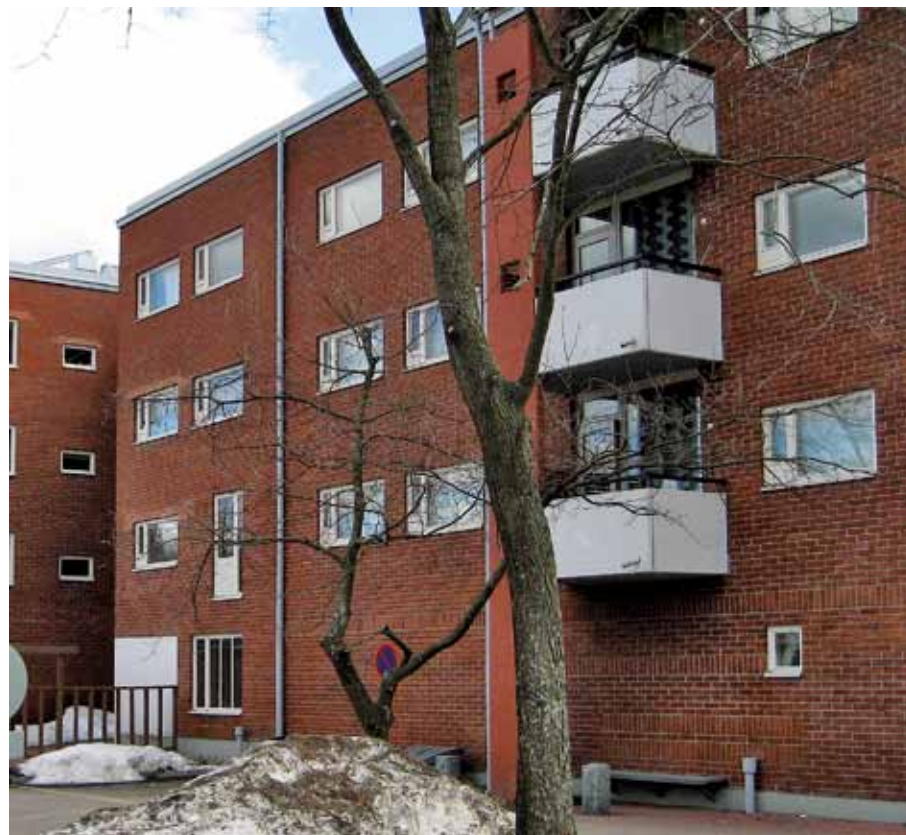
Koy Kartanonkaaren ikkunat ovat tyypillisiä 1980-luvun pienehköjä ikkunoita tuuletusluukkuineen.

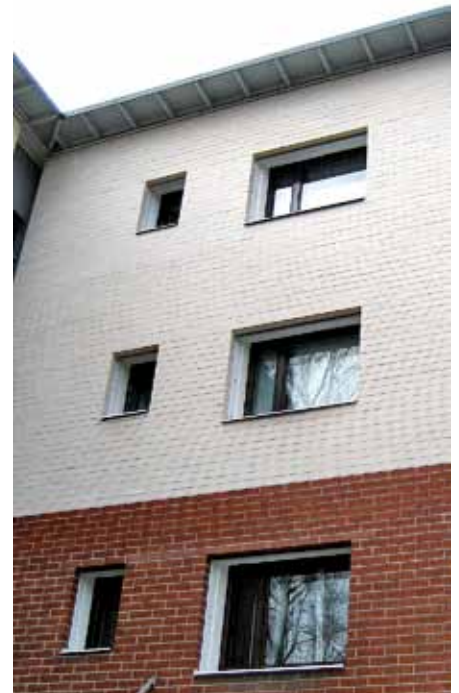
Koy Parivaljakontie 2:n uusitut ikkunat.

valjakonttiellä julkisivut on korjattu vuonna 1995 ja ikkunat uusittu vuonna 2001 muiden peruskorjaustoimenpiteiden yhteydessä. Julkisivukorjauksessa on ulkoseinien vanhat keraamisilla laatoilla päällystetyt betonikuoret ja eristeet purettu ja korvattu uusilla eristeillä sekä paikalla muuratulla tiilellä, jolloin vanhat ikkunat ovat jääneet kuoppiin. Ikkunasovitusdetaljin vuoksi uusia ikkunoita ei vuonna 2001 ole voitu asentaa vanhoja ikkunoita ulommaksi, joten julkisivupinnan ja ikkunoiden ulkopinnan suhde on jäänyt ennalleen. Julkisivukorjaukset ja ikkunoiden vaihdot tulisikin ajoittaa tapahtuviksi samaan aikaan, jotta tältä ulkonäköongelmalta vältyttäisiin.

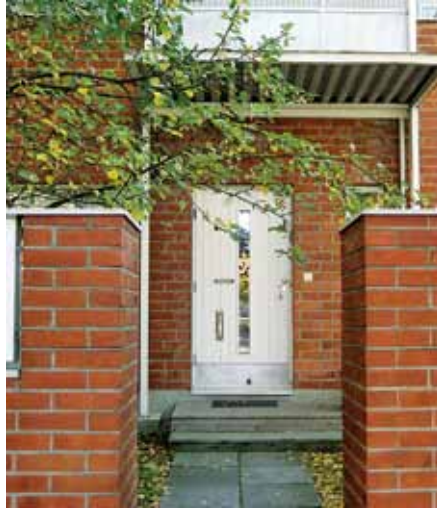
As Oy Pienkartanon tyypillinen rivitalon ulko-ovi..

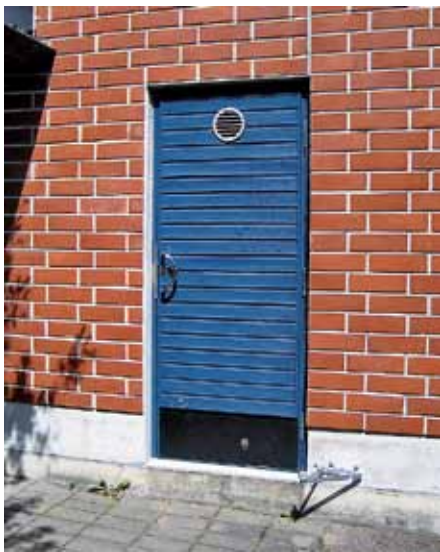
As Oy Beckerintie 9 ruskeasävyisen rakennuksen yllätävästi sininen puu-ulko-ovi.

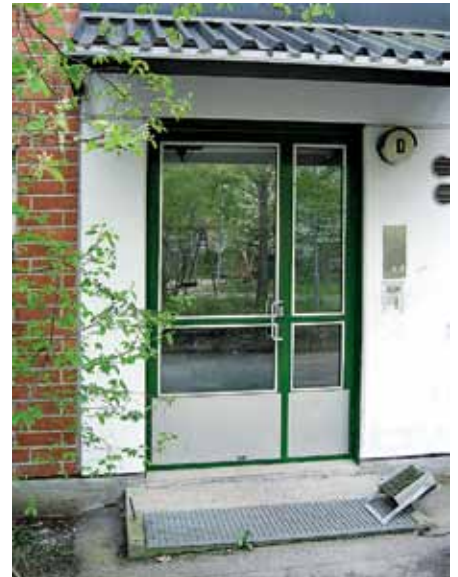
As Oy Kruununpuustelli, porrashuoneen teräsprofiili-ulkovi.

Miltei kaikissa Malminkartanon kerrostalo-yhtiöissä ovat alkuperäiset porrashuoneiden teräslasiovet ja teräsprofiili-ikkunat säilyneet. Myös liiketilojen ulko-ovet ja lasiseinät ovat teräsprofiilirakenteisia. Profiilit ovat väriltään useimmiten tumman ruskeita tai valkoisia, mutta myös muita värejä on käytetty. Teräsprofiiliovet ovat yleensä lasiaukollisia. As Oy Tallinmäessä, As Oy Kartanonkaari 22:ssa ja As Oy Puustellinrinteessä on myös puupaneloituja teräsprofiiliovia.

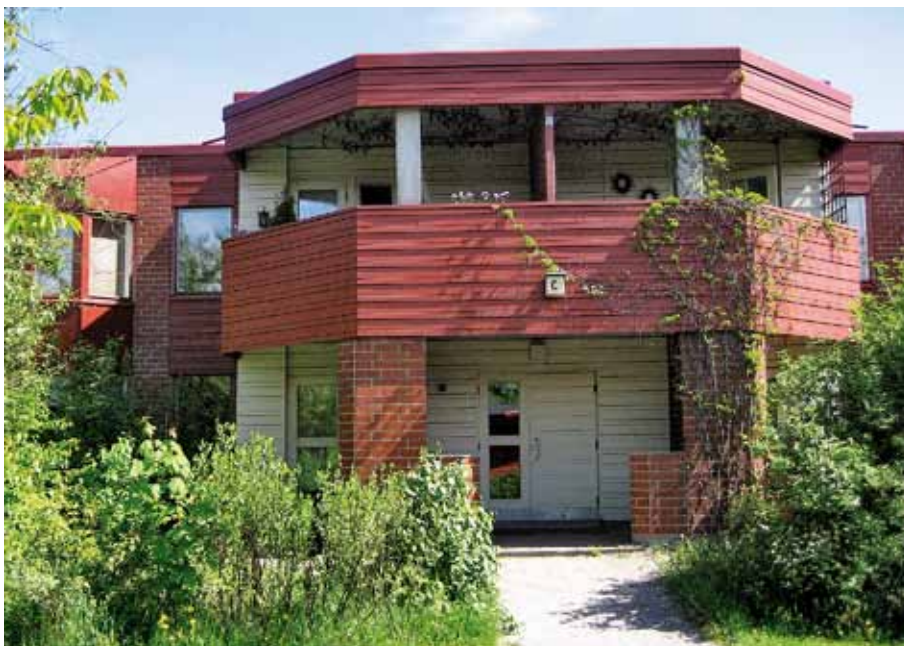
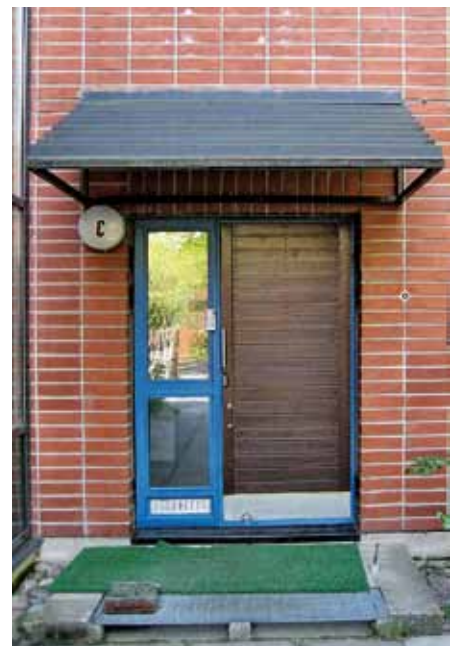
Alla As Oy Tallinmäen teräsprofiili-ikkuna ja paneloitu ulko-ovi.

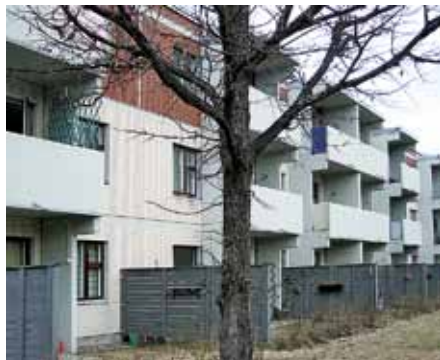
Koy Pehtoorintie 2

Maalattuja betonikaiteita on Koy Pehtoorintie 2:n, Koy Kartanonkaaren ja As Oy Suurkartanon asuntoparvekkeissa ja AEL:n asuntolan ainoassa parveketornissa. Lisäksi Koy Kartanonkaaren ja As Oy Naapuripellontie 5:n luhtikäytävien kaiteet ovat maalattuja betonikaiteita.

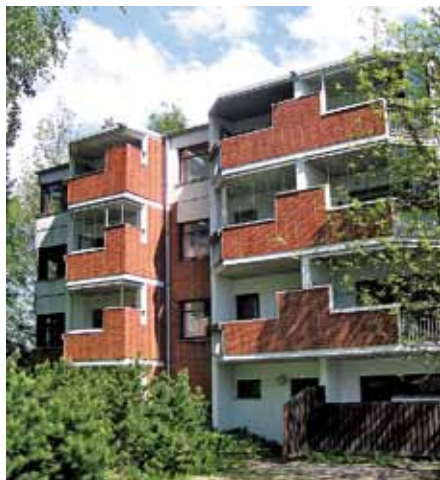
As Oy Tallinmäki

Tiililaattapintaisia betonikaiteita on Asunto-osakeyhtiöiden Renginkuja1, Parkarivanpuisto, Puustellinpolku 16 ja Tallinmäki sekä Koy Naapuripellontie asuntoparvekkeissa. Myös As Oy Renginkujan luhtikäytävien kaiteet ovat tiililaattapintaiset.

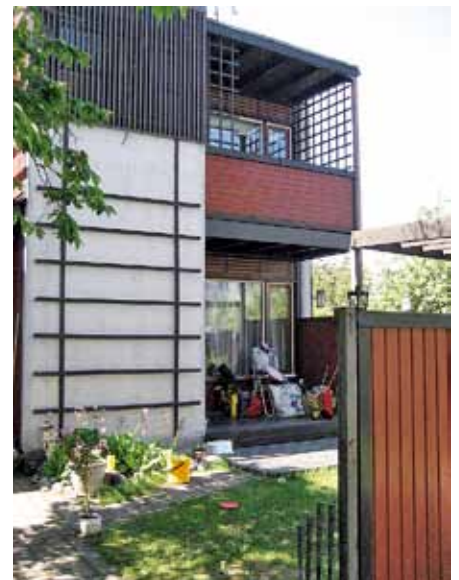
As Oy Pehtoorintie 4

Rivitaloissa tai muissa kaksikerroksisissa pientaloissa on puukaiteet Asunto-osakeyhtiöissä Pehtoorintie 4, Kartanontanhu, Arentinkuja 4, Arennin-Salpa, Vellikellontie 3, Kartanonkaari 22 sekä Erskinen korttelin pientaloissa.
