# Malminkartano

## Rakennusten ja lähiympäristön korjaustapaohjeet

**Rakennuslautakunta on  
hyväksynyt korjaustapaohjeet  
21.06.2011**

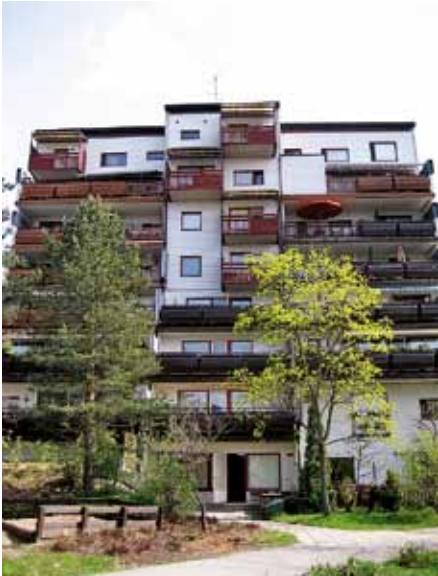
Erskinen terassitalojen parvekkeissa puuta on käytetty monipuolisesti.

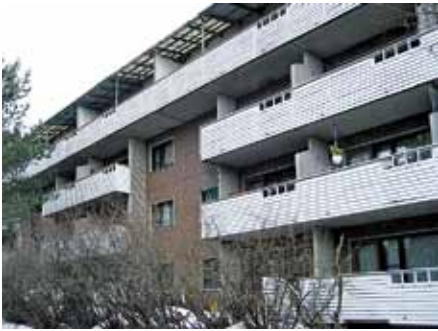
Koy Sikalanmäen linjakkaat puukaiteet.

Kerrostalojen asuntoparvekkeiden kaiteet ovat maalattua puuta Asunto-osakeyhtiöissä Renginkuja, Puustellinpolku 7, Puustellinrinne, Kruununpuustelli, Puustellinaukio, Luutnantintie, Kartanonkaari ja Naapuripellontie 5. Myös Koy Sikalanmäen asuntoparvekkeiden kaiteet ovat puurakenteiset, samoin Erskinen terassitalojen parvekkeiden ja terassien kaiteet. Koy Rautakartanon parvekekaiteet ovat osittain puukaiteita, samoin As Oy Kruununpuustellin luhtikäytävien kaiteet. As Oy Renginkuja 1:n ripustettujen kevytrakenteisten parvekkeiden kaiteet ja kattoterasien kaiteet ovat puurakenteisia.

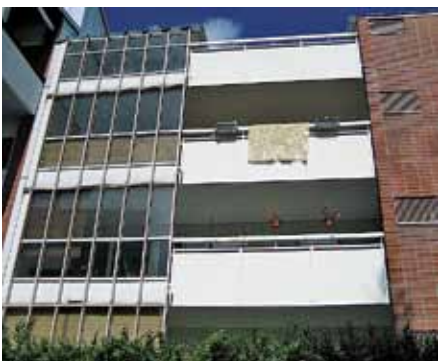
As Oy Tollinpolku.

Teräsrankaisia levytettyjä kaiteita on As Oy Tollinpolun asuntoparvekkeissa ja teräsrankaisia verkkokaiteita As Oy Pienkartanon, As Oy Beckerintien ja Luutnantintien HOAS :n parvekkeissa. Tollinpolun ja Pienkartanon kaiteissa on lisäksi käytetty lasia ja lankalasia.

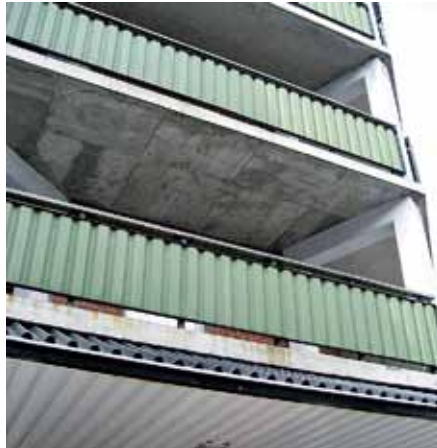
As Oy Kruunupuustellin luhtikäytävien kaiteet Puustellinpolulle eivät ole säilyttämisen arvoiset.

Teräsrankaisia profiilipeltikaiteita on käytetty Koy Sikalanmäen ja As Oy Kruunupuustellin luhtikäytävissä sekä osassa Koy Rautakartanon asuntoparvekkeita.

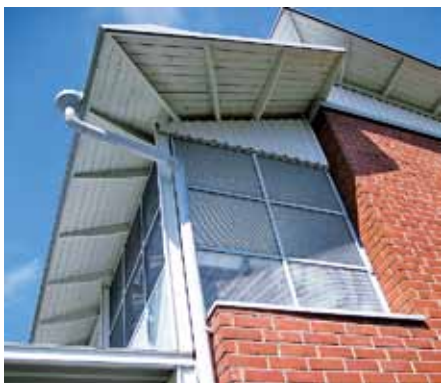
As Oy Pienkartanon kattoa uusittaessa on rakennettu myös näyttävät räystäät, jotka eivät kuulu alkuperäiseen arkkitehtuuriin.

As Oy Pienkartanon tasakatot on muutettu kaksilappeisiksi, loiviksi pulpettika-toiksi vuonna 2004 ja samalla rakennettu uudet ulkonevat räystäät.

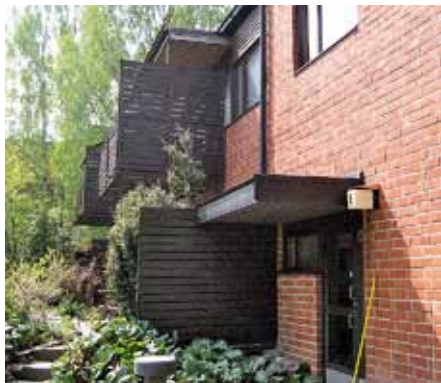
As Oy Arentikuja 4:n tyypillinen pellitetty ulokelippa.

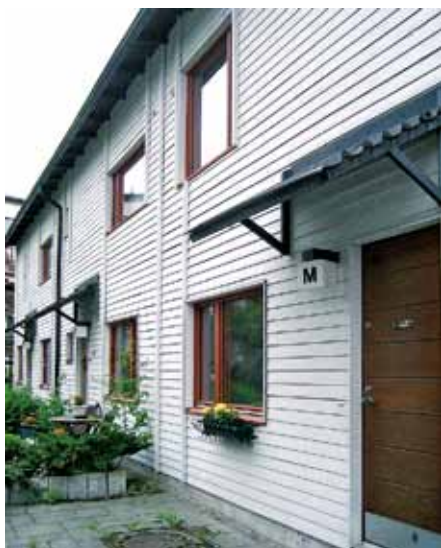
As Oy Tinakartanon profiilipeltilipat. Erskinen korttelissa profiilipeltien suunta on erikoisesti vaakasuuntainen.

Malminkartanossa porrashuoneiden sisäänkäynnit eivät sijaitse syvennyksissä kuin poikkeustapauksissa. Julkisivupinnassa sijaitsevien ulko-ovien suojana on tyypillisesti joko profiilipeltistä tehty vino teräsrakenteinen katos tai teräsrakenteinen, pellitetty suora ulokelippa. Kooltaan ja ulkoasultaan katokset ja lipat ovat varsin vaatimattomia. As Oy Pehtoorintie 4:n ja As Oy Renginkuja 1:n sisäänkäyntien yllä on puurakenteiset pergolat. As Oy Juusteenintien ja As Oy Malminkartanon-Salpan sisäänkäynnit ovat varastojen yhteydessä katosten suojassa. Ainoastaan As Oy Puustellinaukion pihan puoleiset ulko-ovet ovat ilman minkäänlaista suoja-  
katosta.

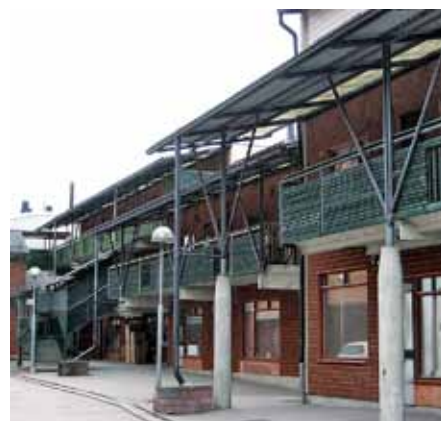
As Oy Vaskikartanon arkadikäytävä.

Erskinen korttelin As Oy Hopeakartanossa ja As Oy Vaskikartanossa betonipintaiset luhtikäytävät muodostavat arkadin. Hopeakartanon luhtikäytävä on kannatettu betonikonsolein ja teräskannattajin, Vaskikartanossa betonipilarein ja teräskannattajin.

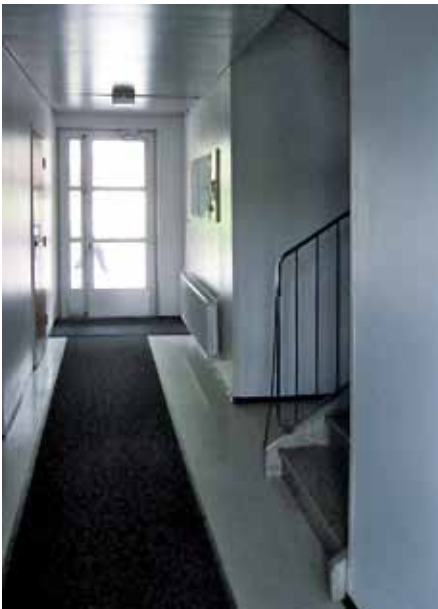
As Oy Renginkujan tyypillinen tiukasti mitoitettu porrashuone.

Porrashuoneiden ja sisäänkäyntiaulojen mitoitus 1970-luvun lopun ja 1980-luvun porrashuoneissa noudatti vakioratkaisujen minimimitoitusta. 1970-luvun lopussa ja 1980-luvun alussa kierreportaat olivat yleisiä, mutta vuodesta 1979 alkaen Arava-ohjeet edellyttivät hissittömien talojen portaiden olevan suoravartisia. 1970-luvulla markkinoille tuli puolipyöreän kierreportaan lisäksi suoraviivinen kierreportaan lisäksi suoraviivinen kierreportaan. Portaajat olivat mosaiikkibetonipintaisia elementtejä ja kerros- sekä lepotasot yleensä kvartsivinyylilaatoilla päällystettyjä betonielementtejä. Kaiteet olivat vakiopinnakaitteita ja käsijohteet muovia. Porrashuoneiden seinät olivat yleensä yksivärisiä, maalarivalkoisiksi maalattuja ja valaisimet yksinkertaisia loisteputkivalaisimia. Malminkartanossa on kaikkia näitä tiukasti mitoitettuja porrashuonetyyppejä, joissa viihtyisyyteen tai valoisuuteen ei ole juurikaan kiinnitetty huomiota.

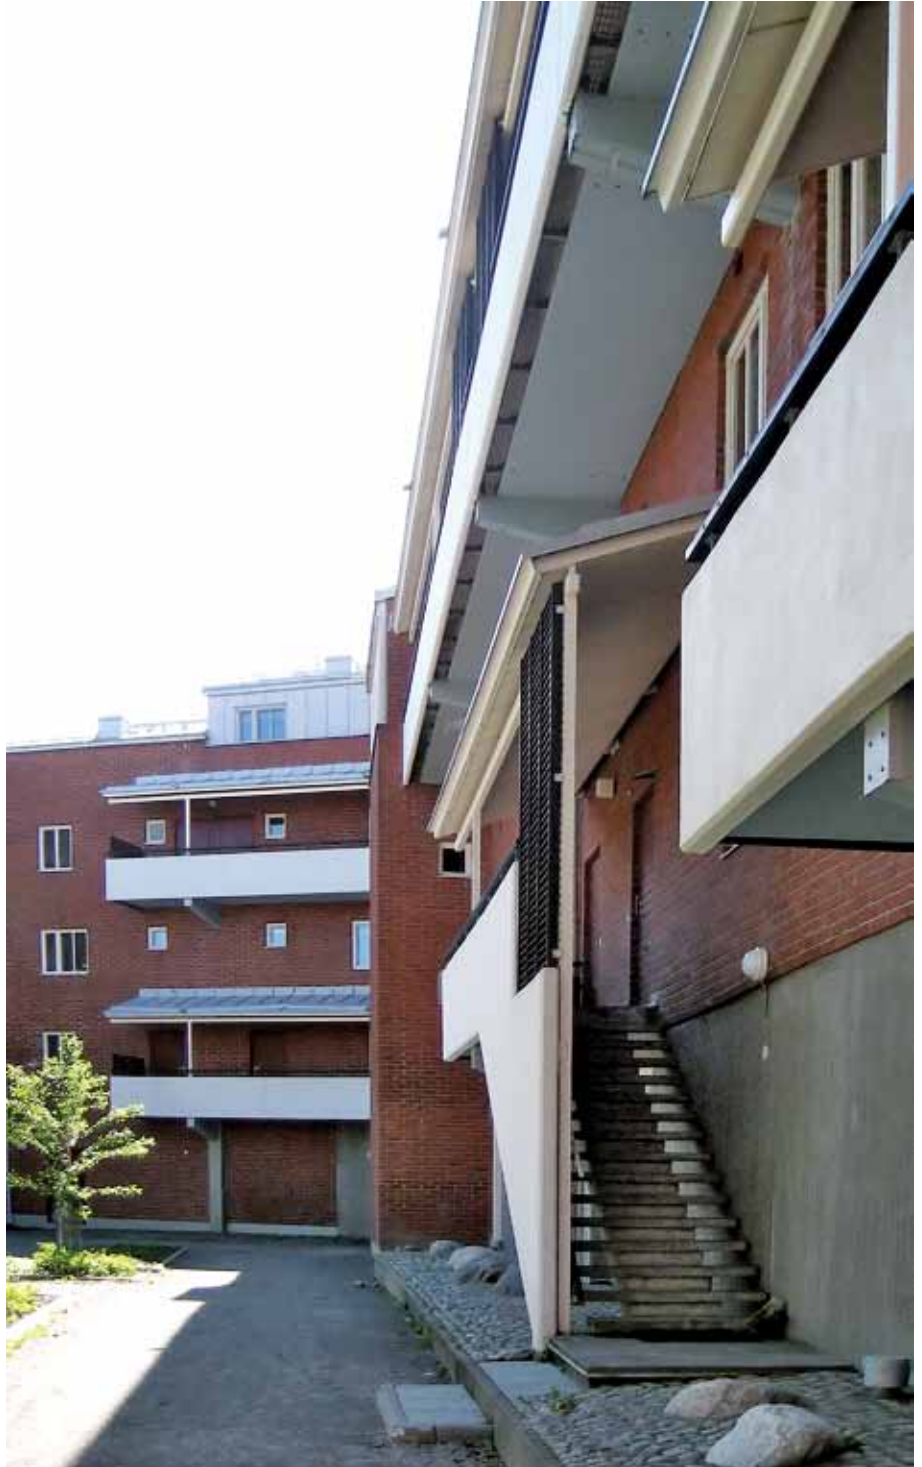
Koy Kartanonkaaren luhtikäytävät ja portaajat.

Malminkartanossa on myös luhtikäytäväaloja, joiden kylmät porraskuilut ovat yleensä betonirakenteisia ja portaajat betoniportaita. Erskinen korttelissa As Oy Hopeakartanon ja As Oy Vaskikartanon luh-

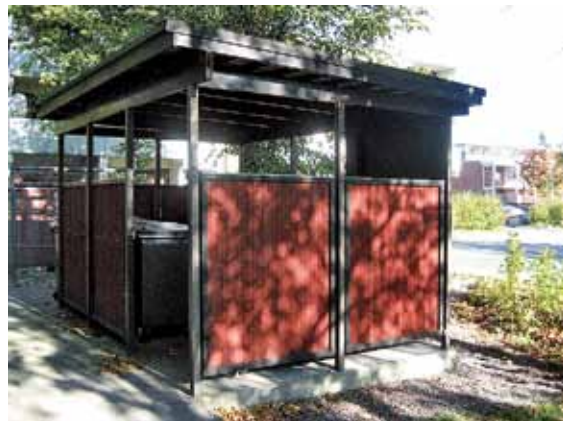
As Oy Pehtoorintie 4:n jättesuojan piirustukset ja kuva alla.

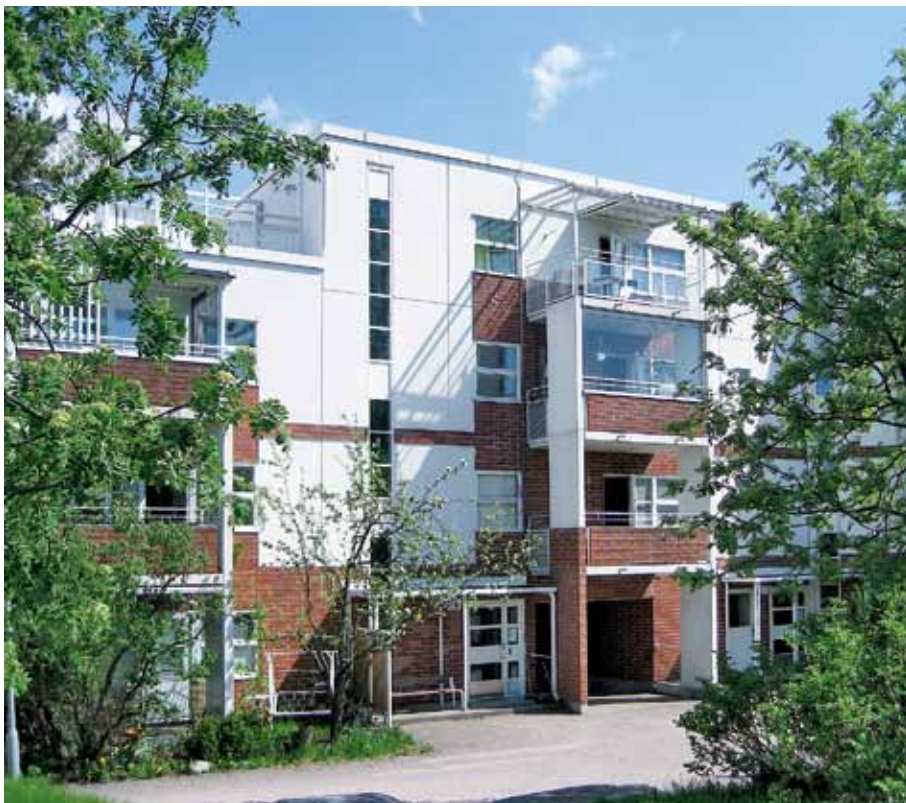
As Oy Pakarituvanpuiston säilyttäen korjattua julkisivua.

Säilyttävissä korjauksissa vanhan rakenteen toiminta pysyy ennallaan. Rakennetta pyritään suojaamaan pinnoituksilla ja parantamaan kosteusteknistä toimivuutta saumauksia uusimalla sekä pellityksiä ja muita liitoskohtia kohentamalla. Yksittäisiä vaurioituneita kohtia voidaan uusia paikkaamalla ja estää tai hidastaa vaurioiden uusiutumista paikkaamalla ruostuneita betoniteräksiä puhdistuksen jälkeen korroosiosuojalaasteilla. Säilyttävät korjaustavat soveltuvat käytettäväksi yleensä vain vähän vaurioituneissa rakenteissa. Pinnoitus- ja paikkaustyyppisten korja-

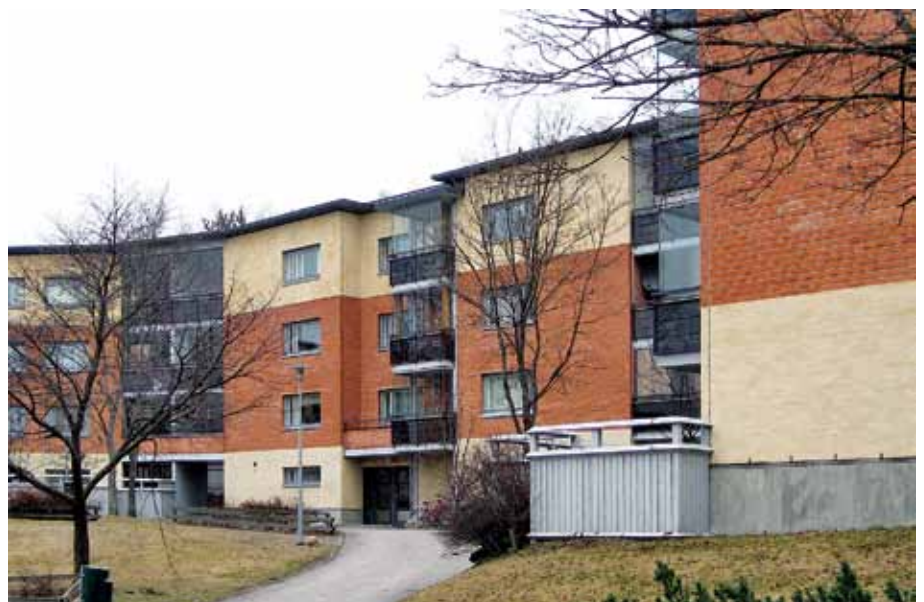
Koy Arentitie 8:n julkisivuissa on käytetty puhtaaksi muurattua punatiiltä sekä keltaista kuultorappausta.

Myös julkisivujen tiili-laattapintaisten betonisten kuorielementtien ja vanhojen eristeiden korvaaminen uudella kuorimuurilla sekä riittäväällä ilmaraolla ja lämmöneristeillä on Malminkartanoon sopiva korjaustapa. Arentitie 8 julkisivut on korjattu purkamalla vanhat osittain betoni- ja osittain tiilirakenteiset ulkokuoret sekä lämmöneristeet ja korvaamalla ne uusilla eristeillä, riittäväällä ilmaraolla ja uudella kuorimuurilla. Sokkelit, ikkunat, räystäät ja parvekekaiteet on uusittu samalla ja rakennettu uusia parvekelinjoja. Liittymädetaljit on suunniteltu huolella, mutta julkisivuväri-ritys ja koko rakennusten detaljimaailma on täysin alkuperäisestä poikkeava, mitään alkuperäisestä ei ole säästetty.

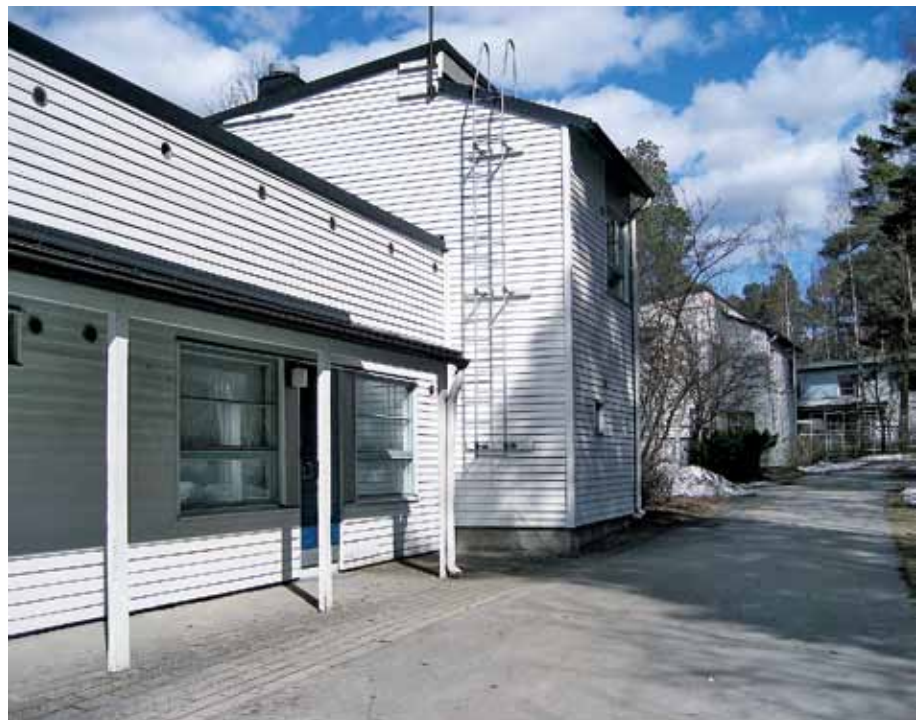
As Oy Toiskantien puuverhoiltuja julkisivuja. Pitkien sivujen rakenne on kevyt puurankainen ulkoseinä, päädysissä kantavana rakenteena on betoni.

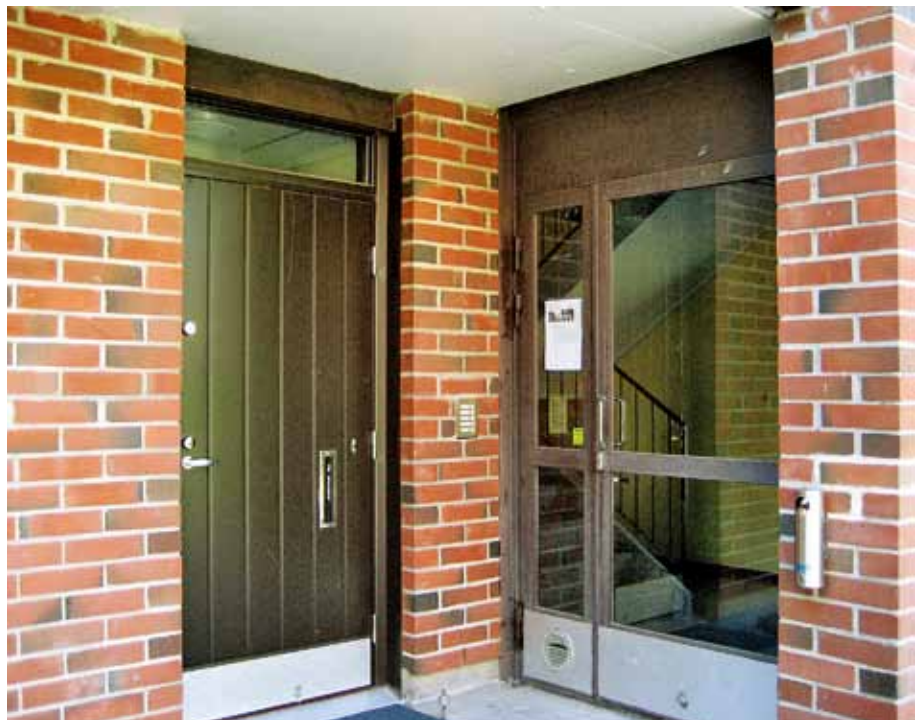
Koy Rautakartanon uusi HDF-pintainen ulko-ovi sekä alkuperäinen teräsprofiiliovi.

1970-luvulla porrashuoneiden oviksi vaihtuivat maalatut teräslasiovet ja ikkunoiksi teräsprofiili-ikkunat. Malminkartanossa porrashuoneiden alkuperäiset teräsprofiilivet ja -ikkunat ja liiketilojen näyteikkunat ovat säilyneet lukuun ottamatta Kiinteistö Oy Pehtoorintie 2:n sekä As Oy Puustellinpolku 16 ja Pakarituvanpuiston uusittuja ulko-ovia. Alkuperäiset profiilit ovat nykyisiä vakioprofiileja sirompia ja myös niiden säilyttäminen on tärkeää.

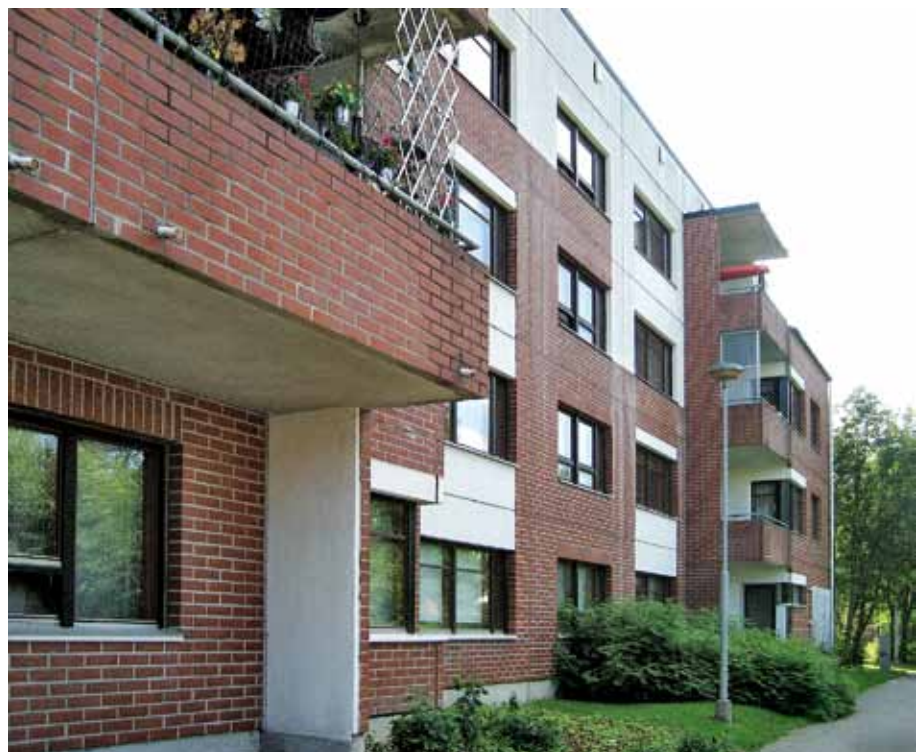
Koy Naapuripellontien parvekekaiteet ovat vaurioituneet. Vedenpoisto ulosheittäjäputkien kautta on ohjannut valumavedet pitkin kaiteita.

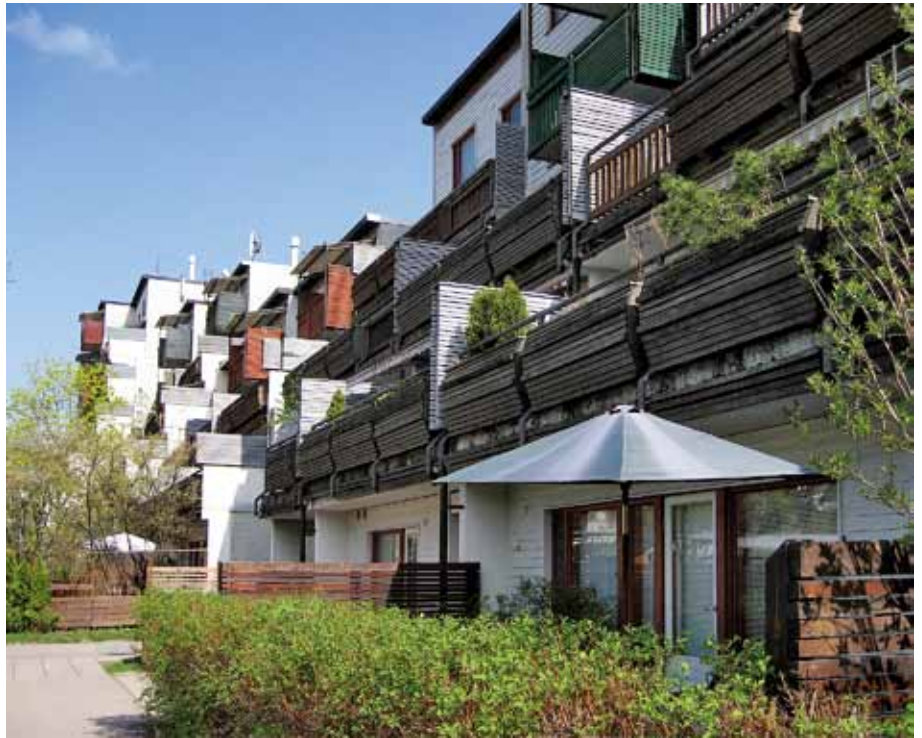
As Oy Kuparikartanon ja Hopeakartanon parvekkeita. Monimuotoisuus ja -värisyys ei ole sattumanvaraista, vaan tarkkaan suunniteltua jokaista värisävyä myöten.

Erskinen suunnittelemassa korttelissa puukaiteita on osittain uusittu vanhan mallisina. Korttelin kaikki parveke- ja luhetikäytävien kaiteet ovat puuta. Puuosien mitat ja suunta sekä värit vaihtelevat, mutta alkuperäinen arkkitehtuuri ei ole sattumanvaraista, vaan esimerkiksi värisävyt ovat tarkkaan harkittuja. Kaiteiden uusimisessa on noudatettava alkuperäisten kaiteiden mittoja, muotoja sekä värisävyjä, jotka on tarkasti merkitty alkuperäisiin, rakennusvalvontaviraston arkistosta saataviin pääpiirustuksiin.

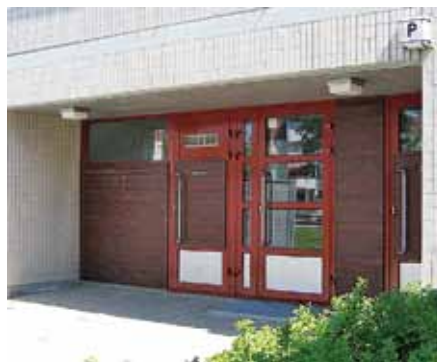
Koy Pehtoorintie 2:n sisäänkäyntisyvennykset ovat harvinaisuus Malminkartanossa. Teräsprofiili- ja puu-paneeliovet on uusittu.

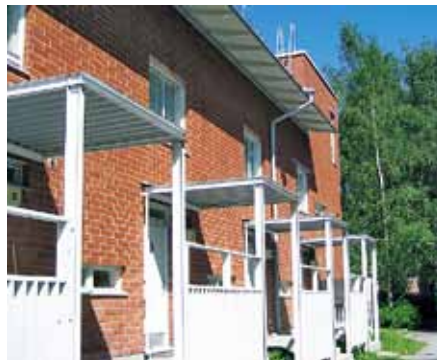
As Oy Pienkartanon sirot peltilipat ja pienet kuution muotoiset numerovalaisimet.

Ulkoseinään tai parvekelinjan, luhtikäytävän tai arkadikäytävän kattoon kiinnitetyt numerovalaisimet ovat yleensä yksinkertaisia polykarbonaattikuutioita. Muutamassa kiinteistöyhtiössä numerovalaisimet on uusittu puolipallonmuotoisiksi valaisimiksi. Niiden muotokieli on alkuperäiselle arkkitehtuurille vieras ja niiden käyttöä tulisi välttää.

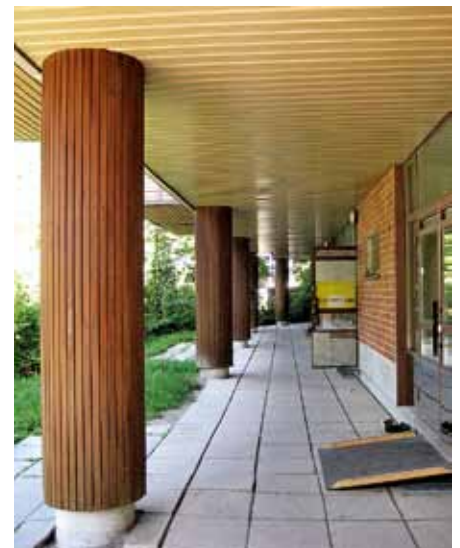
As Oy Puustellinaukion arkadikäytävän pilarit on päällystetty puulla. Ulko-oven kohdalle on maanpinnan painumisen vuoksi syntyneen korkeuseron vuoksi asennettu tilapäiseltä näyttävä luiska.

Arkadikäytävien pilarit ovat säilyneet alkuperäisinä, pääosin betoni- tai tiili- laattapintaisina lukuun ottamatta As Oy Puustellinaukion puulla verhoiltuja pila- reita. Pelti- sekä puuverhoillut katot ovat myös säilyneet alkuperäisinä. Osa varsinkin tummaksi maalatuista paneelikatoista sekä levykatot ovat huoltomaalauksen tarpeessa. Arkadikäytävien kohdilla jalkakäytävät on yleensä päällystetty erilaisin betonikivi- tai -laatoin. Maanpinnan painumisen vuoksi laatat ovat vääntyneet osittain vinoon ja ulko-ovien kynnysten kohdat nousseet luvattoman korkeiksi.

Painuneet jalkakäytävät arkadien kohdilla tulee katujen tai rakennusten kun- nostustöiden yhteydessä nostaa, laatoitus suoristaa sekä järjestää esteetön sisäänkäynti liiketilojen ja porrashuoneiden oviaukoille.

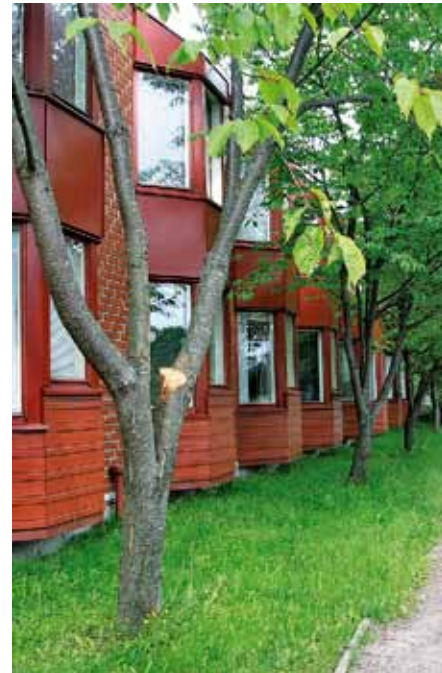
Joissakin taloyhtiöissä puuta on alun perin istutettu liian lähelle rakennuksia. Puuta ei tulisi istuttaa kolme metriä lähemmäs seinää, lajista ja kasvutavasta riippuen etäisyys voisi mielellään olla vieläkin suurempi. Rakennuksen routa- ja kosteusvaikutukset tulevat huomioida myös muita istutuksia tehtäessä.

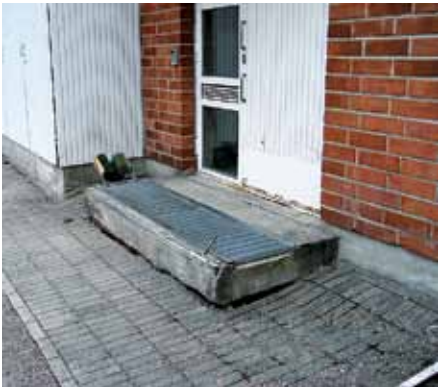
Maan pinnan painuminen saattaa aiheuttaa kulkuvaikeuksien lisäksi myös rakenteellisia vaurioita esimerkiksi salaojitukselle. Painuminen saattaa muuttaa myös pintavesien virtausta epäedulliseen suuntaan. Kuvan kaltaisissa tilanteissa asiaan on syytä kiinnittää huomiota.

Kiveysten painuminen sisäänkäyntien edustoilla on monien taloyhtiöiden piha-alueiden ongelma. Kiveyksiä korjattaessa tulisi myös niiden pohjarakenteet oikea- ja korottaa tarvittaessa koko aluetta oikeanlaisin kallistuksin siten, että sisäänkäynnit tulevat esteettömiksi. Sade- ja sulamisvedet tulee samalla kallistuksin johtaa poistaa pois rakennuksen vierestä ja varmistaa rakennuspohjan salaojituksen toimivuus.

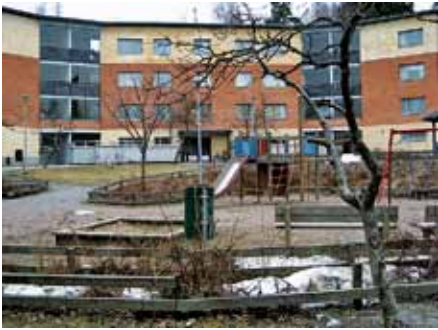
Painekyllästetystä puusta tehdyt suoja-aidat on yleensä tarkoitettu väliaikaisiksi, mutta ne jäävät varsin usein poistamatta. Niiden pihaa rumentava vaikutus on merkittävä. Istutusten suojaamisen tarve tulee tarkasti harkita. Jos tarve jatkuvaan suojaamiseen on olemassa, tulee suoja-aidat suunnitella huolellisesti pysyväksi ja kauniiksi osaksi pihatilaa. Suojausten tulisi olla luonteeltaan ilmavia ja huomaamattomia.

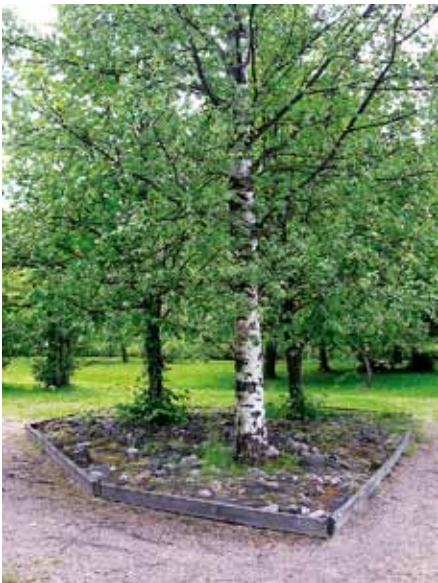
Rajausten tulisi olla mielekkäitä ja huolittuja. Kuvan tilanne kaipaisi toimenpiteitä.

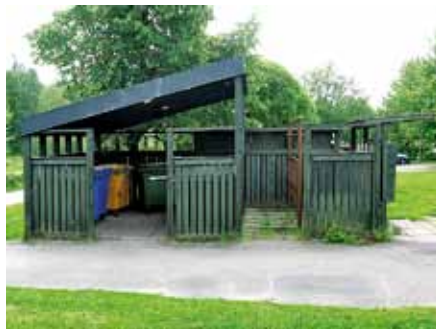
Epämääräinen ja hallitsematon jättesuojan, tomusaitauksen ja postilaatikkokatoksen yhdistelmä ei pihaa kaunista.

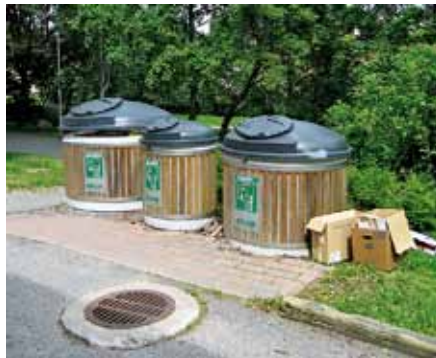
Syväjätessäiliöiden ympäriltä puuttuu aita, eikä kartongille ole keräyssäiliötä. Tilanne on asemakaavan ja rakennusjärjestyksen vastainen.
