Pajamäki

Aluekartoitus ja korjaustapaohjeet

Helsingin rakennusvalvontavirasto
Helsingin kaupunkisuunnitteluvirasto

Rakennuslautakunta on
hyväksynyt korjaustapaohjeet
16.6.2015

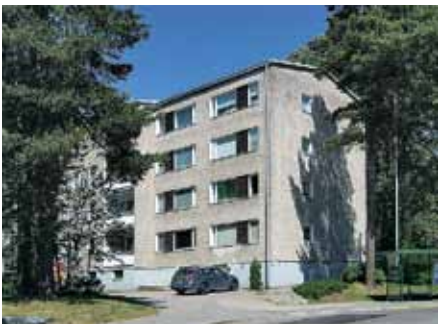
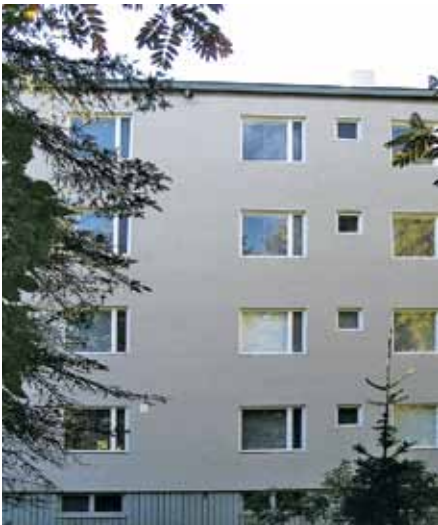
5. As Oy Pajamäentie 9, alkuperäisiä julkisivuja, joissa on karkea roiskerappaus.

Alla julkisivua eristerappauksen jälkeen. Ruiskutetun eristerappauksen pinta ei ole alkuperäisen roiskerappauspinnan kaltainen, vaan huomattavasti sileämpi ja elottomampi.

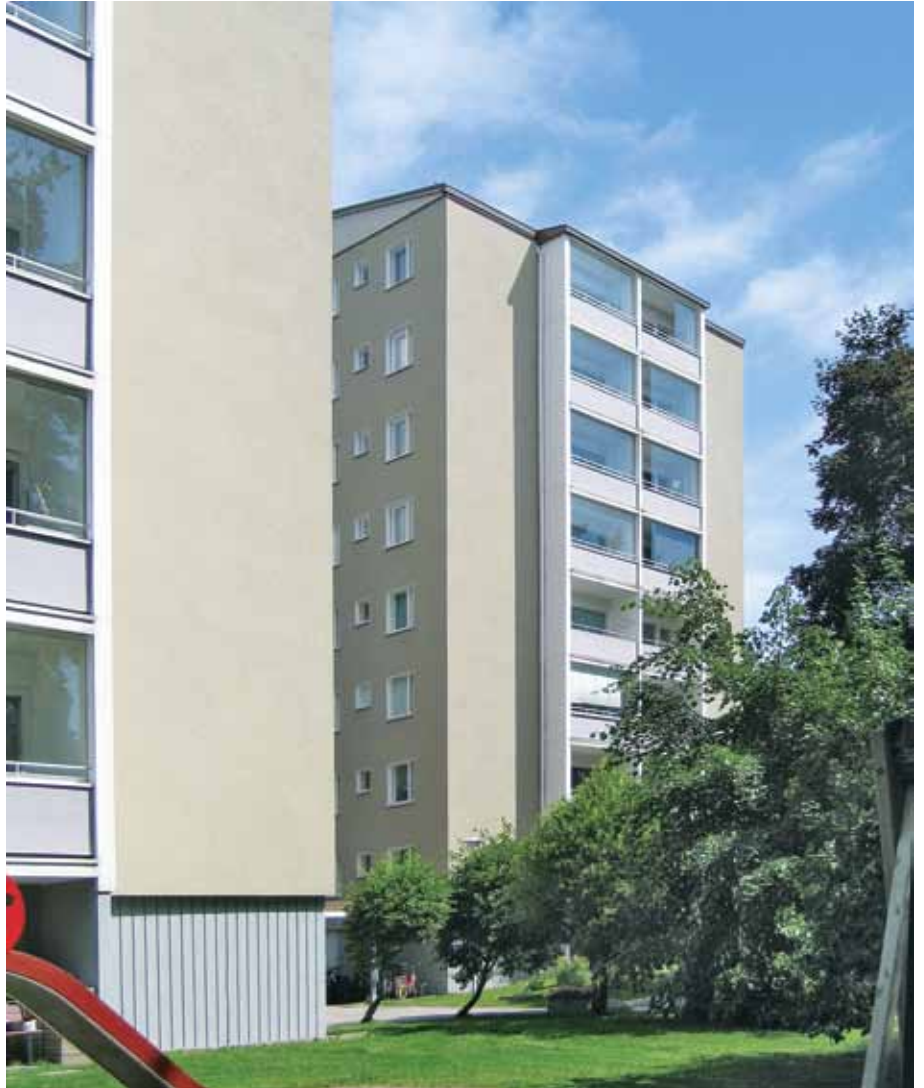
8. As Oy Pajanvään tornitaloja osoitteessa Poutamäentie 13. Julkisivut on eristerappattu.

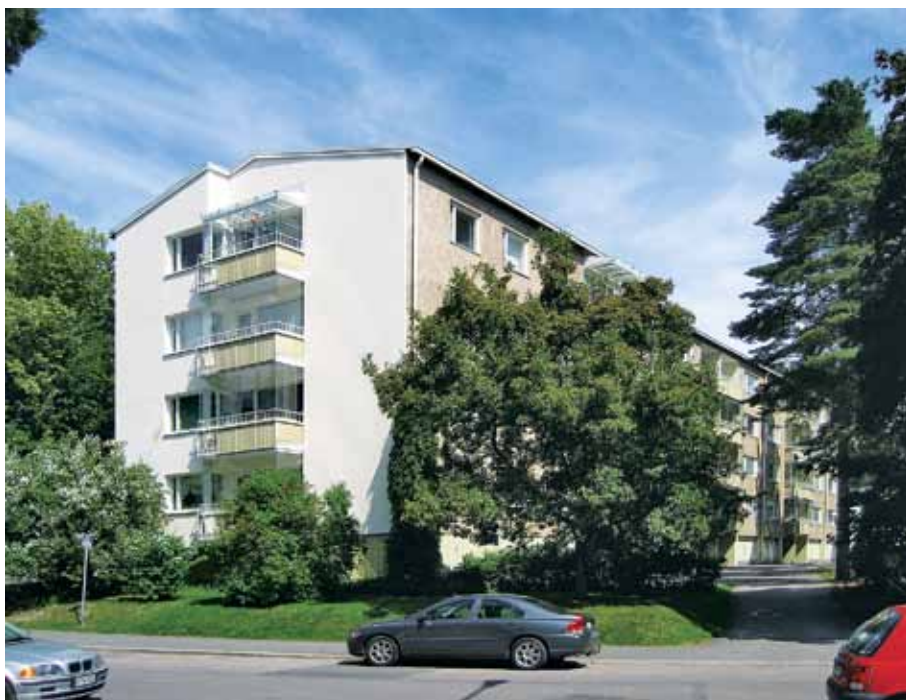
13. As Oy Pajamäentie 14. Rakennukset päädyt on eristerapattu, rappauspinta on sileä ja vaalea. Yimmän kerroksen parvekkeille on rakennettu katokset.

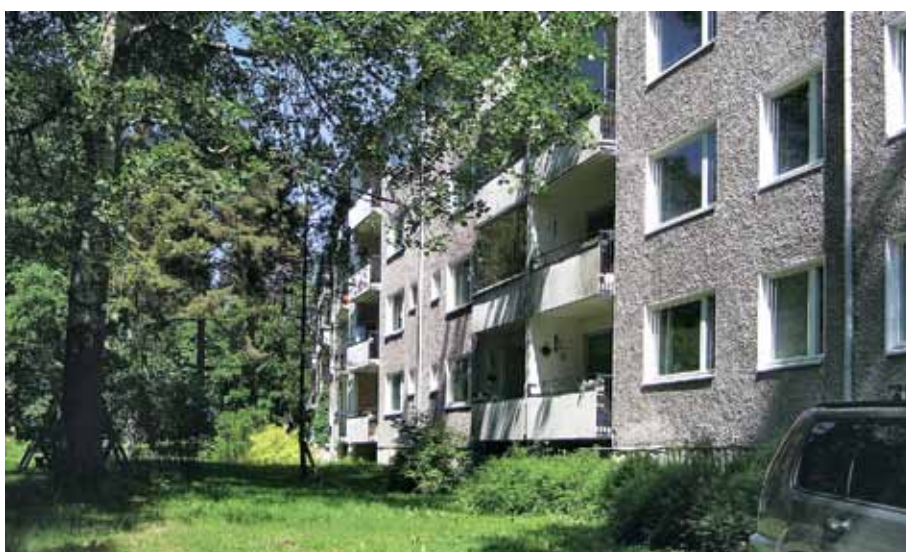
11. As Oy Poutamäentie 14, alkuperäisenä säilynyttä elävää roiskerappauspintaa.

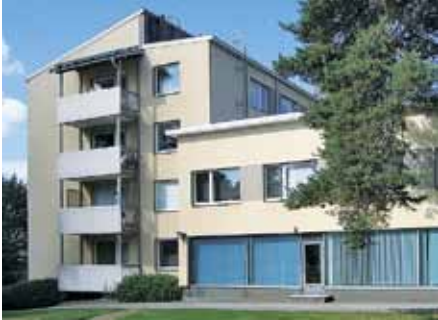
14. As Oy Poutamäentie 7:n pätyyn rakennetut uudet parvekkeet ja liikesiipi C.

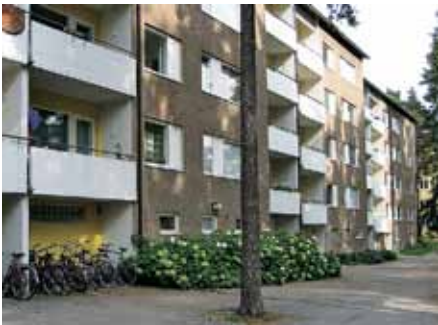
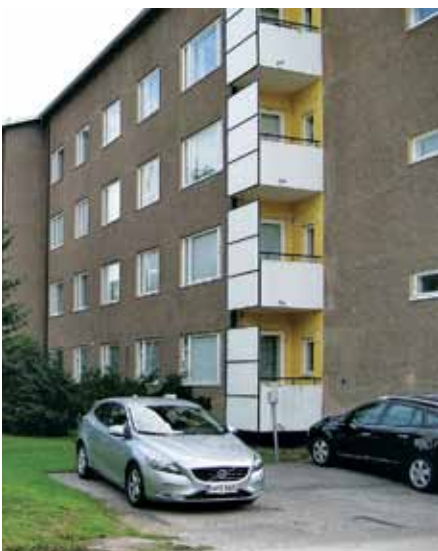
15. As Oy Helsingin Pajamäentie 6 / Sato. Alla puretun piipun tilalle rakennetut alkuperäisestä arkkitehtuurista poikkeavat suojaseinäkkeet.

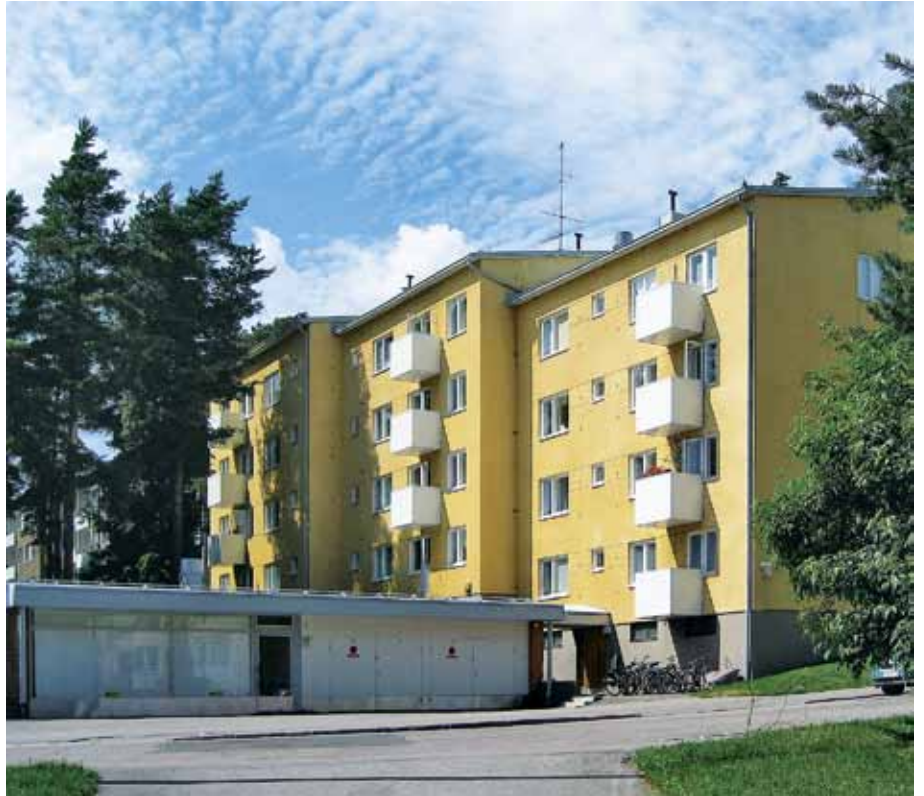
16. Pajamäentie 4 / Keskinäinen eläkevakuutusyhtiö Varma. Etualalla liikesiipi G. Parvekkeet on uusittu vanhan mallisina, eikä niitä ole lasitettu.

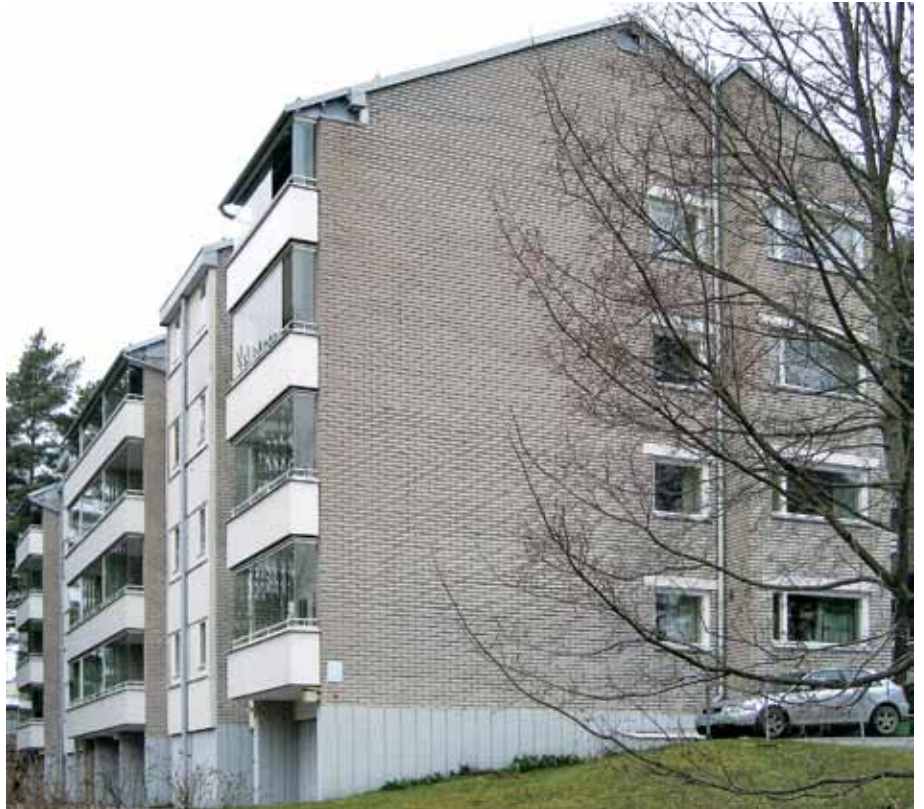
17. As Oy Poutamäentie 3:n päädyt ovat puhtaaksi muurattua kalkkiahkatiiltä ja lounaissivun massiivitiiliseinät on alueelle poikkeuksellisesti päällystetty osittain sileillä ja osittain profiloituilla asbestisementtilevyillä.

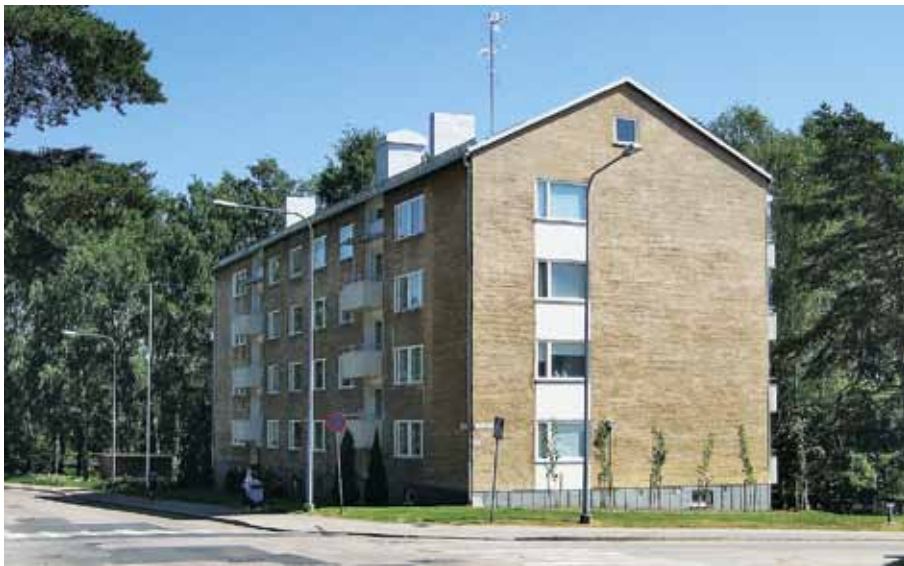
19. As Oy Pajamäentie 2. Rappauksessa on voimakas vaakaharjattu kuvio.

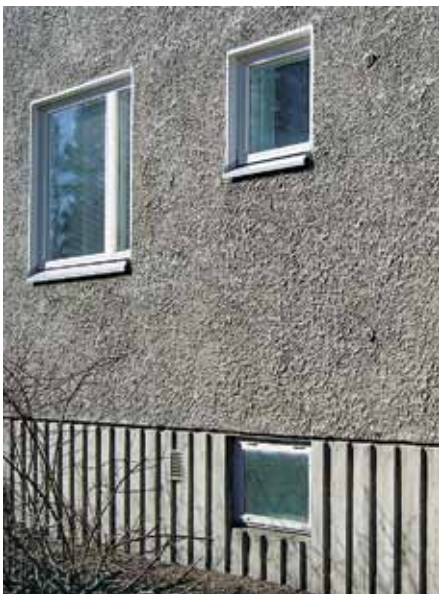
As Oy Poutamäentie 14, Pajamäessä tyypillinen karkea roiskerappaus.

Rappauspinnoista yleisin Pajamäessä on karkea roiskerappaus, joka usein on yhdistetty sileisiin rappauspintoihin. Myös harjattuja rappauspintoja on muutamassa rakennuksessa. Alkuperäisten kalkki-maaleilla maalattujen pintojen väritys perustuu maaväripigmenttien vaalean keltaisiin ja ruskeisiin sävyihin. Värejä korostaa usein ikkuna-aukkoja reunustava, sileä valkoinen rappaus.

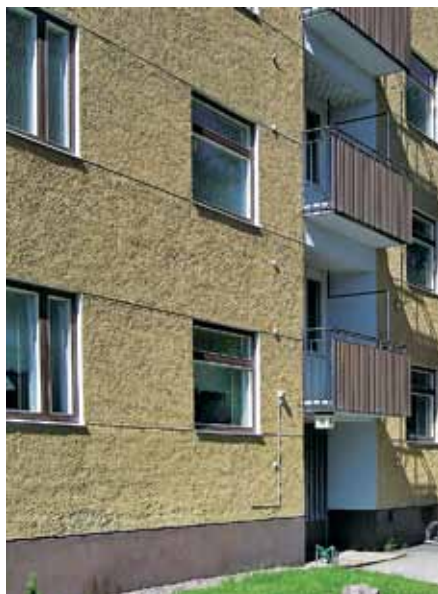
As Oy Pajamäentie 11, karkea roiskerappaus ja ikkunoiden väliset vaakauritukset.

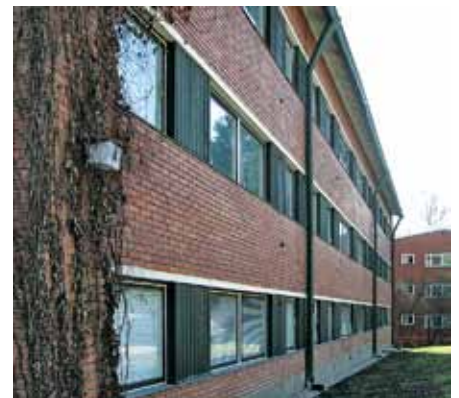
As Oy Poutamäentie 4, puhtaaksi muuratut nauhajulkisivut, ikkunauhoissa alkuperäiset profiloituneet kuparipellit.

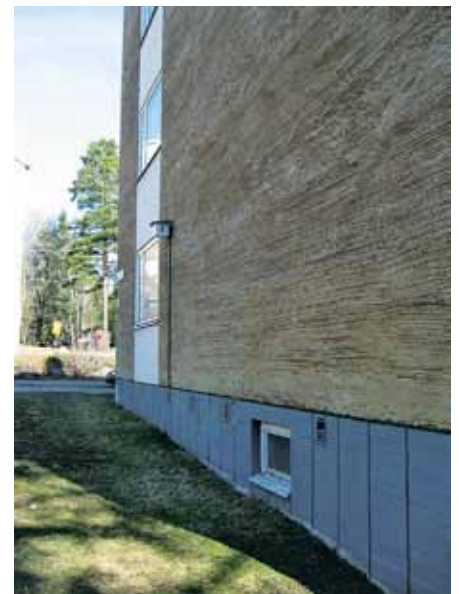
As Oy Pajamäentie 2, rappauksessa on voimakas vaakakarjaukuvio.

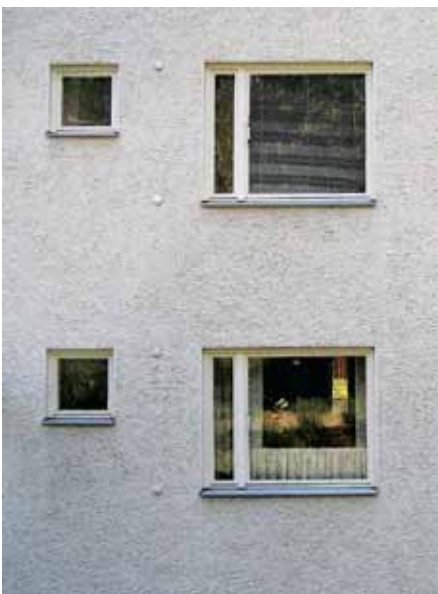
As Oy Poutamäentie 11:n säilyneet 1950-luvulle tyypilliset puuikkunat.

1950-luvun kerrostalojen alkuperäiset ikkunat Pajamäessä ovat yleisimmin kaksipuitteisia, huullettuja, sisään-sisään aukeavia ikkunoita. Ulkopuoliset lasit on kiinnitetty yleensä kittaamalla ja sisäpuoliset lasituslistoilla. Ikkunat ja parvekeovet on useimmiten maalattu taitetun valkoisella öljymaalilla. Joissakin rakennuksissa karmit ja puitteet on maalattu eri värillä, esimerkiksi As Oy Poutamäentie 4:n ikkunoissa karmit ovat valkoiset ja puitteet ruskeat. Tyypilliset ikkunat ovat maltillisen kokoisia ja tuuletusikkunalla varustettuja. Pajamäessä on myös nauhaikkunoita, joissa ikkunoiden välit on levytetty silein levyin tai profiilipellein. Parvekkeiden alkuperäiset ovet ovat yleensä sisään-ulos aukeavia kaksoisovia, joista ulomman oven alaosa on paneloitu. Myös parvekeovet on tyypillisimmin maalattu valkoisiksi.

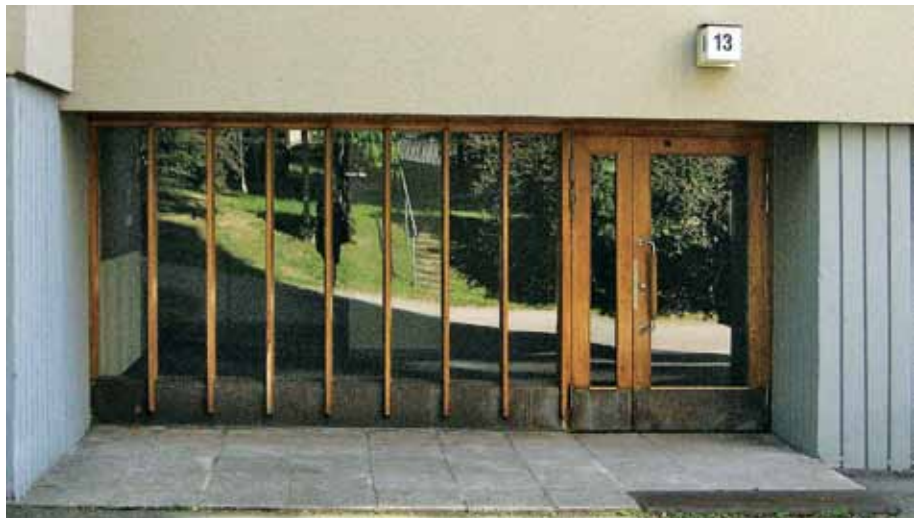
Vasemmalla As Oy Poutamäentie 15:n alkuperäinen vedin ja alla As Oy Pajamäen lasiaukollinen lakattu ovi ja puurunkoinen lasiseinä.

Ennen 1960-lukua rakennettujen kerrostalojen porrashuoneiden ulko-ovet ovat tyypillisesti lakattuja tammiovia tai peittomaalattuja puisia ulko-ovia. Pajamäessä alkuperäiset lakatut tai peittomaalattut lasiaukolliset ulko-ovet ovat suurimmassa osassa asuinrakennuksia säilyneet. Osassa rakennuksia ulko-ovet ovat lakattuja, pystypaneloituja umpiovia. Ulko-ovi liittyy usein puurunkoiseen lasiseinään.

Porrashuoneiden alkuperäiset ulko-ovet ja niihin liittyvät puulasiseinät ovat yksilöllisesti heloineen ja muotoiluneen rakennukseen suunniteltuja ja tärkeä osa alueen arkkitehtuuria.

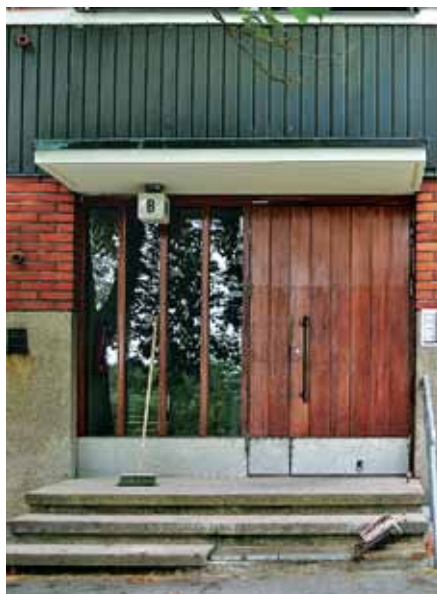
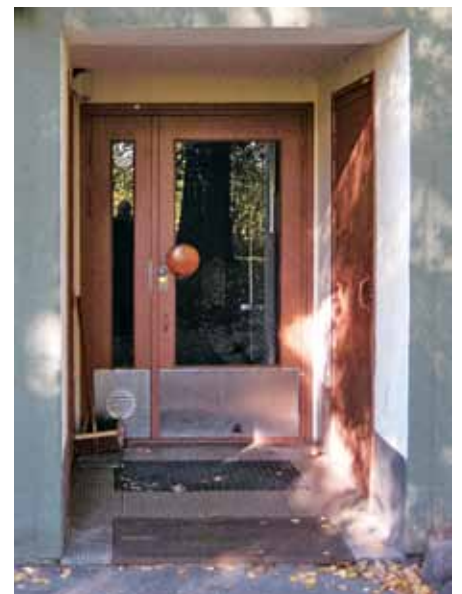
As Oy Poutamäentie 4, lakattu pystypaneloitu umpiovi ja puurunkoinen lasiseinä.

As Oy Poutamäentie 6, peittomaalattu lasiaukollinen ulko-ovi ja kellarin pystypaneloitu ovi.

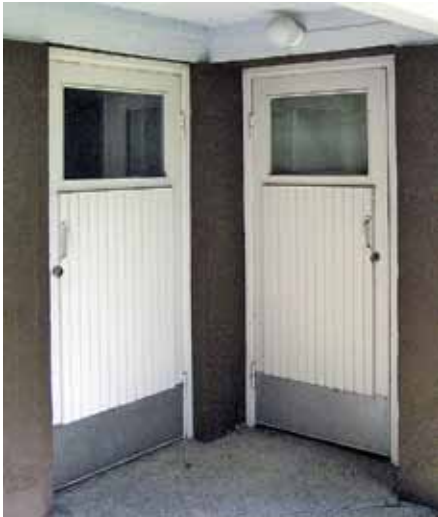
As Oy Pajamäentie 11:n alkuperäiset lasiaukolliset pystypaneloidut kellarin ovet.

Autotallien ja kellarien ovet ovat tyypillisesti pystypaneloituja, peittomaalattuja ovia. Joitakin autotallien ovia on muutettu pystysuuntaisella profiilipellillä päällystetyiksi oviksi tai vaakajakoisiksi nosto-oviksi.

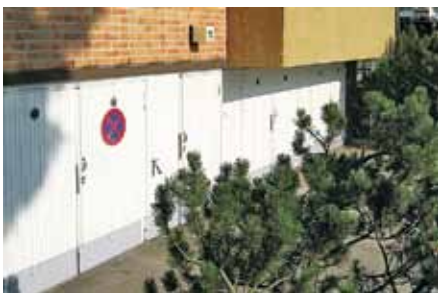
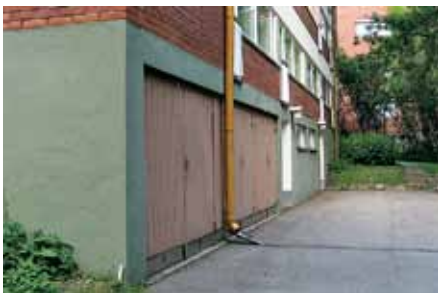
Alla As Oy Pajamäentie 11:n ja Poutamäentie 6:n alkuperäisinä säilyneet autotallien ovet.

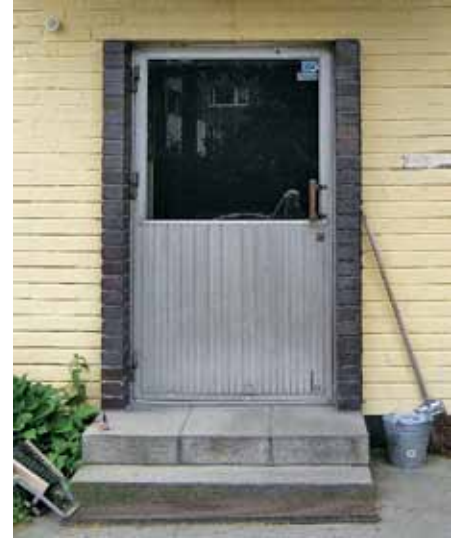
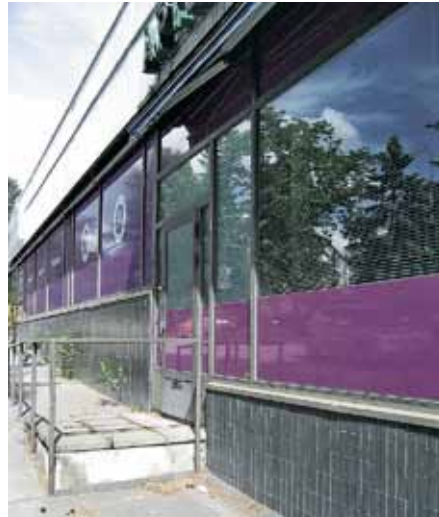
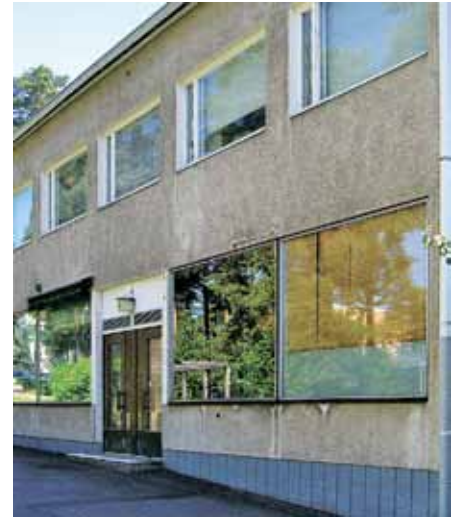
Yllä oikealla As Oy Poutamäentie 12:n alumiiniprofiilipellillä verhoiltu ulko-ovi ja alla liiketiltojen alkuperäisiä teräsprofiili-ikkunoita osoitteissa Pajamäentie 12 ja 10.

1950-luvun alkuperäisiä teräsprofiiliovia on Pajamäessä liiketilojen ulko-ovien lisäksi muutamissa asuinrakennuksissa. As Oy Poutamäentie 12:n ulko-ovet ovat alumiiniovia, joiden umpipinta on verhoiltu profiiloidulla luonnonvärisellä alumiinilla.

Liiketiltojen ovien vierellä on useimmiten teräsprofiilirakenteinen lasiseinä. Alkuperäiset teräsprofiilit ovat huomattavasti nykyisiä profiilirakenteita sirompia.

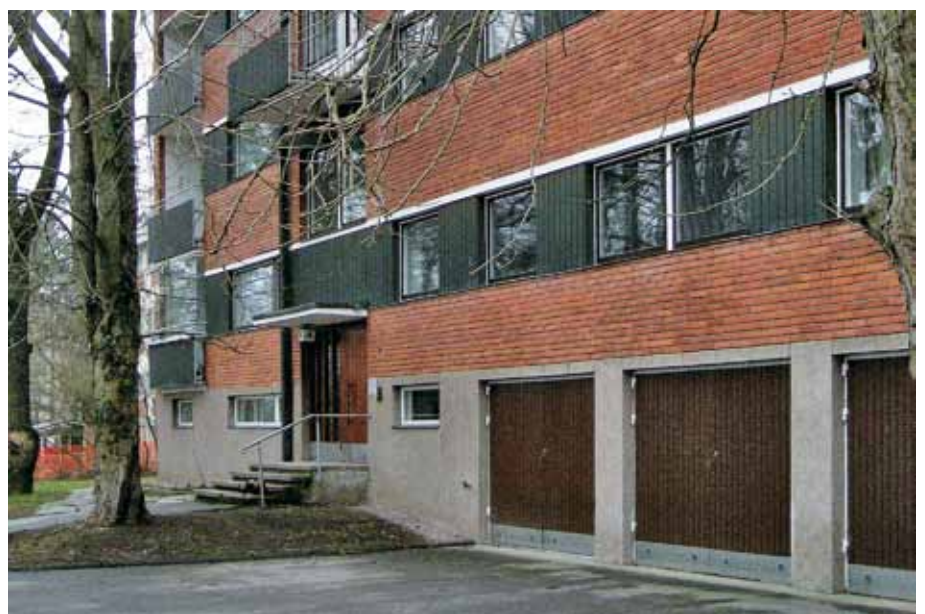
As Oy Poutamäentie 4:n pystypaneloidut tumman ruskeiksi maalatut autotallien ovet, lakatut ulko-ovet viereisine lasiseinineen sekä puuikkunat ovat säilyneet alkuperäisinä.

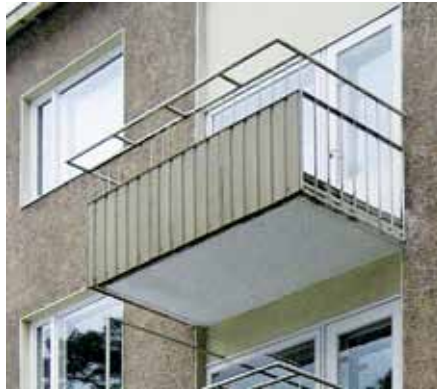
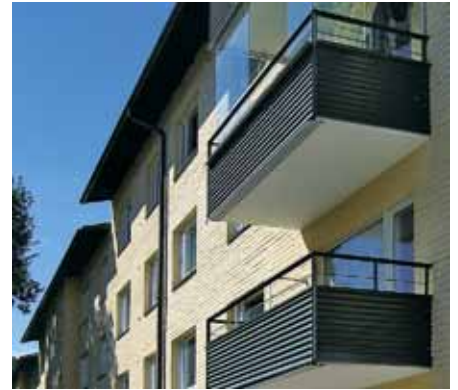
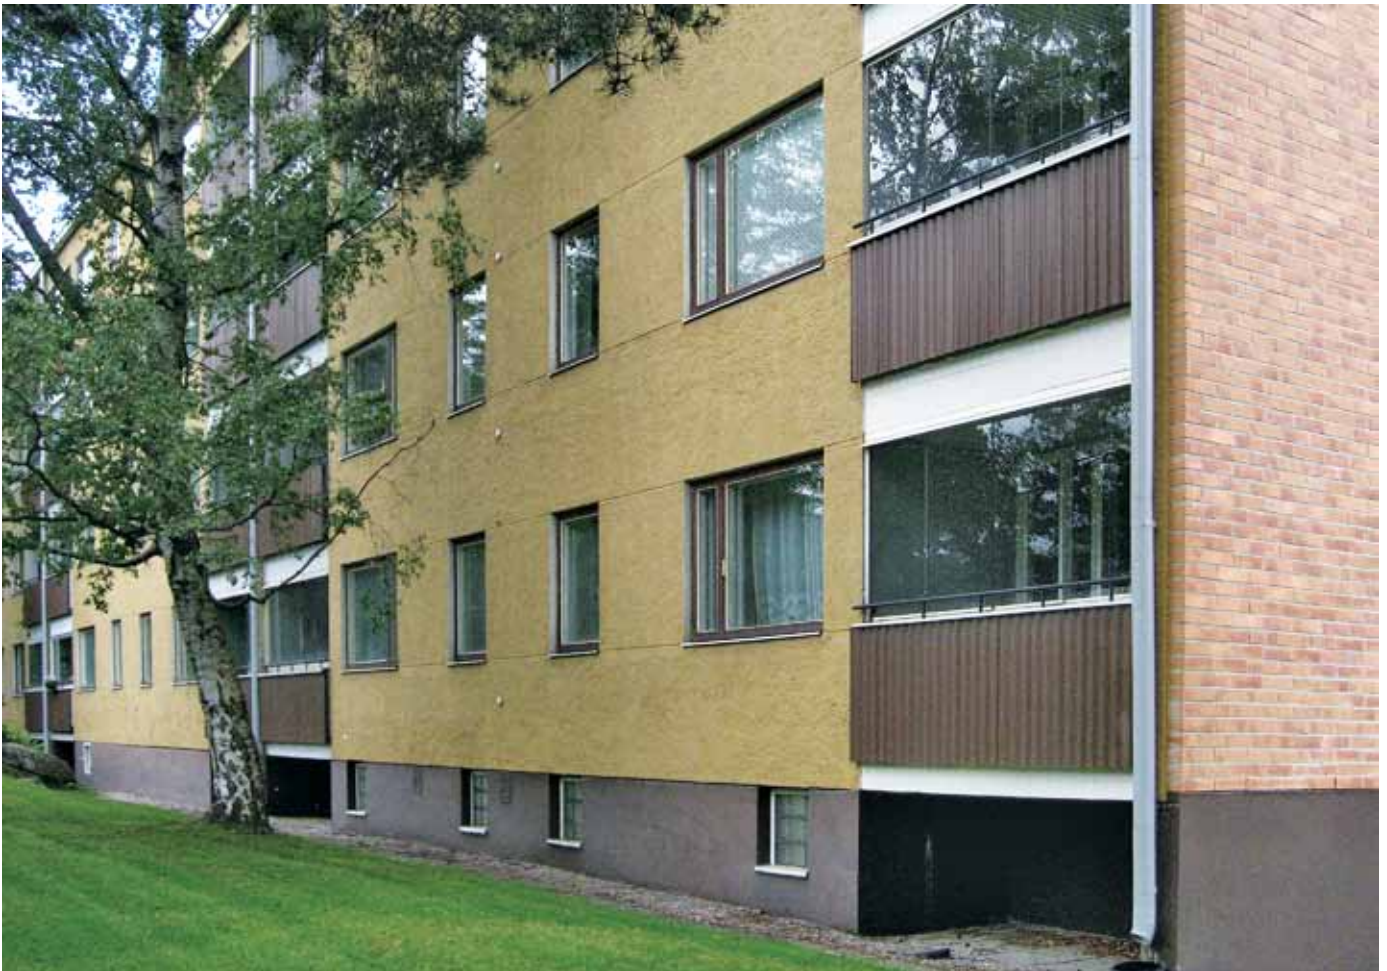
Yllä vasemmalla As Oy Pajamäentie 14:n tuuletusparveke ja oikealla As Oy Poutamäentie 12:n huoneistoparvekkeet. Alla as Oy Pajamäentie 11:n sisäänvedetyt lasitetut huoneistoparvekkeet.

Tuuletusparvekkeet ovat 1950-luvun rakennuksille tyypillisiä ja niitä on suuressa osassa Pajamäen asuinrakennuksia huoneistoparvekkeiden lisäksi. Tuuletusparvekkeiden kaitteet ovat Pajamäessä yleensä joko kokonaan tai osittain teräspinnakaiteita tai samaa materiaalia kuin huoneistoparvekkeissa. Tuuletusparvekkeiden kaitteet ovat useimmiten säilyneet alkuperäisinä, vaikka huoneistoparvekkeiden kaide-materiaali olisi vaihdettu.

Profiilipeltikaiteita on Pajamäen rakennuksissa ollut alun perin kuudessa taloyhtiössä. Teräsrankaan kiinnitetty profiilipelti on asennettu joko vaak- tai pystysuuntaan. Vedenpoisto on yleensä hoidettu parveke-laatan ja kaitteen välisestä raosta. Kaitteiden väri on useimmiten vaalean harmaa tai tumman ruskea. Osassa rakennuksia profiilipeltikaiteet on uusittu ja As Oy Pajamäentie 1:n, 3:n ja 5:n betonikaiteet on muutettu profiilipeltikaiteiksi.

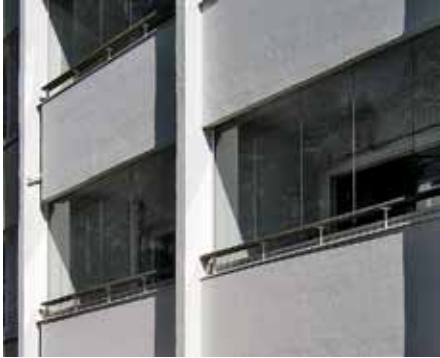
As Oy Pajamäentie 7:n betonikaiteet.

Sekä tuuletus- että huoneistoparvekkeiden betonikaiteet ovat säilyneet alkuperäisinä As Oy Pajamäentie 7:ssä ja As Oy Pajanväessä. As Oy Helsingin Pajamäentie 6:ssa parvekkeiden betoniset etukaiteet ovat säilyneet, tuuletusparvekkeiden sivuilla on katusivulla teräsverkko, pihisivulla huoneistoparvekkeet ovat sisäänvedettyjä. As Oy Pajamäentie 9:n betonikaiteet on uusittu vanhan mallisina. Kaikki muut betonikaiteet on muutettu erilaisiksi kevytrakenteisiksi levy- tai peltikaiteiksi.

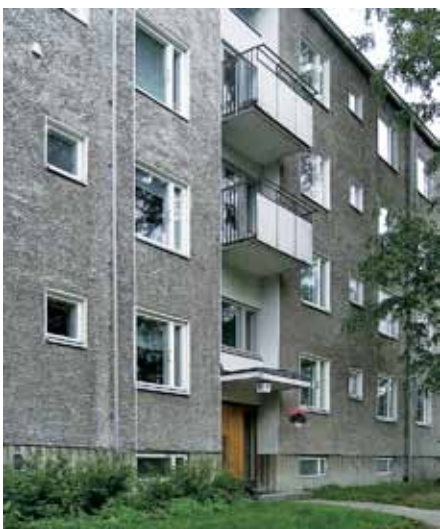
As Oy Poutamäentie 14:n tuuletusparvekkeissa on alkuperäiset levykaiteet.

Teräsprofiilirankaan kiinnitettyjä levykaiteita on Pajamäessä ollut alun perin vähän. Osa teräslevy- tai asbestisementtilevykaiteista on säilynyt alkuperäisinä, osa on uusittu vanhan mallisina tai eri materiaalista tehtyinä levykaiteina. As Oy Poutamäentie 16:ssa on alun perin ollut poikkeuksellisesti lankalasiaiteet, jotka on muutettu ensin profiilipeltikaiteiksi ja myöhemmin valkoisiksi levykaiteiksi.

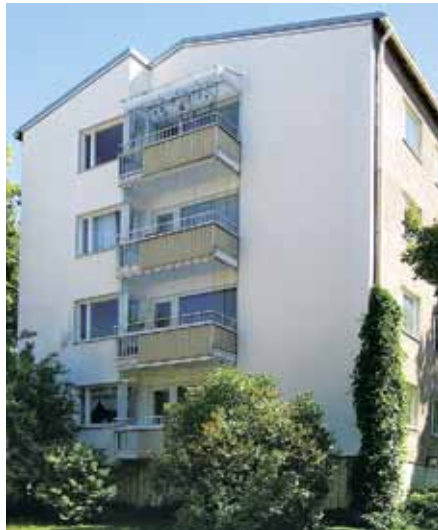
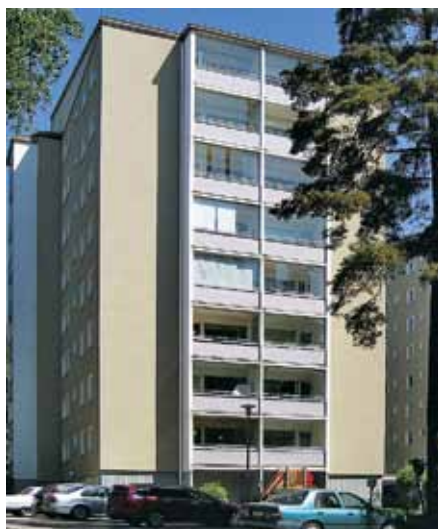
Lasitettuja parvekkeita, yllä As Oy Pajamäentie 14 ja alla As Oy Pajanväki.

Pajamäen tyyppillisillä ulokeparvekkeilla lasitus on hankala toteuttaa esteettisesti tyydyttävällä tavalla. Lasitus tekee yksitaisista parvekkeista putkimaisen kotelon, joka häiritsee alkuperäistä arkkitehtonista sommittelua. Lisäksi ylimpien parvekkeiden lasittaminen on ongelmallista. Useimmiten ylimmille parvekkeille on rakennettu uudet katokset, jotka muuttavat alkuperäistä arkkitehtuuria toteutuksesta riippuen, joskus varsin huomattavasti.

Sisäänvedetyissä parvekkeissa lasituksen toteuttaminen on ollut helpompaa ja lasitus on muuttanut rakennuksen ulkoista asua vähemmän, mutta satunnaisten parvekkeiden lasittaminen osakkaiden halukkuuden mukaisesti tekee niissäkin toteutuksesta häiritsevän näköisen.

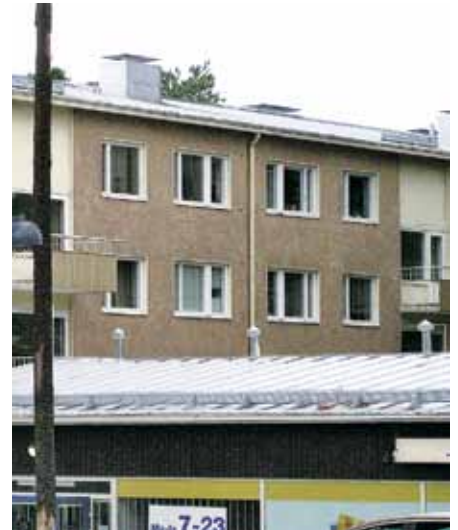
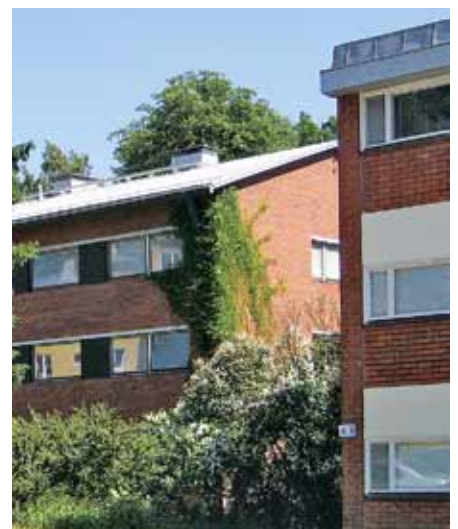
Tyyppisiä peltikattoja, yllä As Oy Pajamäentie 14 ja alla As Oy:t Poutamäentie 4 ja 6.

Pajamäessä rakennusten katot ovat yleensä harmaaksi maalattuja pellillä päällystettyjä kattoja. Kattomuoto on useimmiten loiva harjakatto, joissakin rakennuksissa on loiva pulpettikatto ja Pajamäentie 15:n tornitaloissa aumakatto. Harjakaton muotoa on varioitu kattokulman muutoksien, taitteiden ja pulpettiosien. Muutamissa rakennuksissa on käyttöullakko, jossa on varasto- ja pyykinkuvaustilaa.

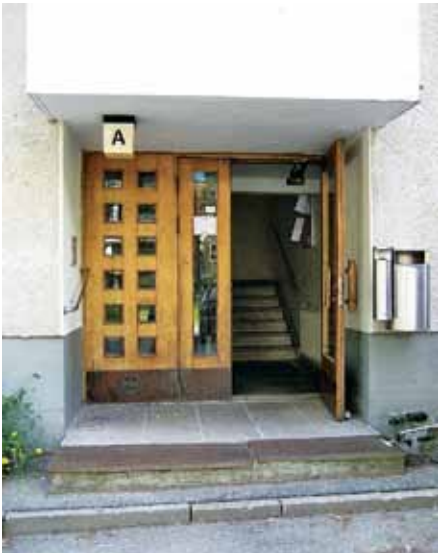
As Oy Pajamäentie 7:n sisäänkäynti on tuuletusparvekkeen alapuolella.

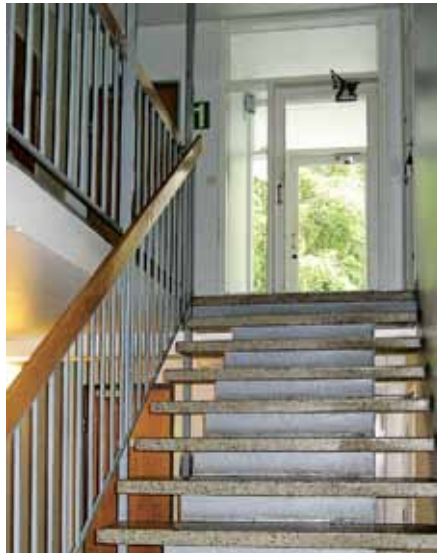
As Oy Pajamäen valoisa porrashuone, josta on käynti tuuletusparvekkeelle.

Pajamäen 1950-luvun rakennusten porrashuoneet on yleensä sijoitettu ulkoseinän yhteyteen, kuten vuoteen 1959 ulottuvat määräykset edellyttivät. Porrashuoneisiin on näin voitu sijoittaa ikkunat luonnonvaloa tuomaan. Porrashuoneen yhteydessä on usein myös tuuletusparveke ikkunaovineen.

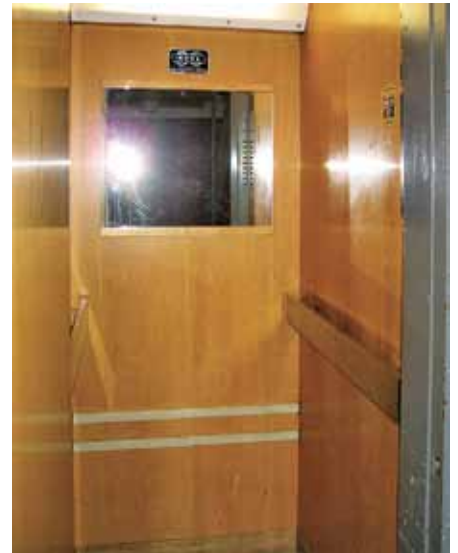
As Oy Pajamäen jalopuuverhoiltu hissikori.

Hissejä koskevia määräyksiä ei 1950-luvulla ollut ja niitä asennettiinkin yleensä vain korkeimpiin rakennuksiin. Pajamäen tornitaloissa on hissit, joille on esteetön sisäänkäynti väljissä porraskäytävissä rakennuksen pohjakerroksissa. Alkuperäisinä säilyneet hissien ovet ja hissikorit ovat jalopuupintaiset.

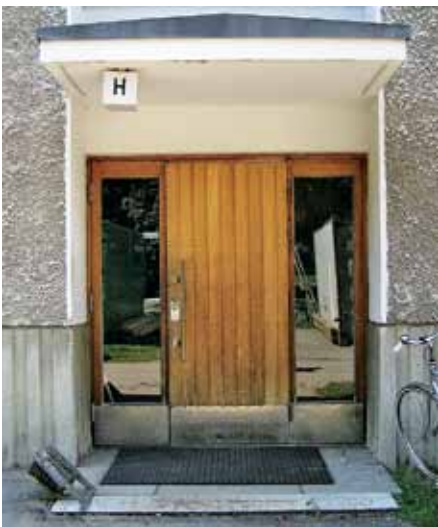
As Oy Poutamäentie 14:n sisäänkäyntikatokas.

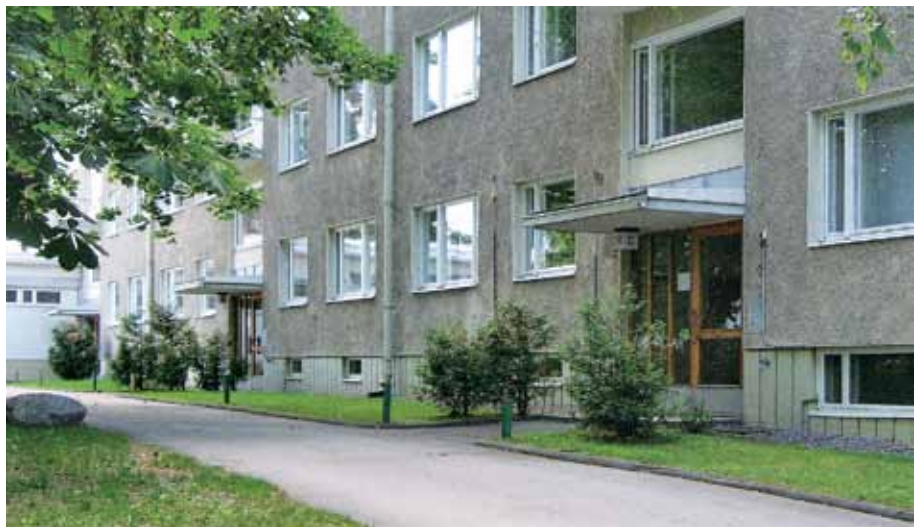
As Oy Pajamäentie 14:n vähäeleiset sisäänkäyntikatokset ja niiden yläpuolella suuret porrashuoneiden ikkunat.

Sisäänkäynnit 1950-luvun Pajamäen rakennuksissa ovat joko syvennyksessä, parvekelinjan alapuolella tai katoksen suojissa. Alkuperäiset katokset ovat tyypillisesti pieniä ja eleettömiä ulokelippoja. Sisäänkäyntejä on usein korostettu syvennyksissä piiliseinien poikkeavin materiaalein tai struktuurein. Sisäänkäyntien edessä on yleensä betonilaatoitus ja jalkaritiä.

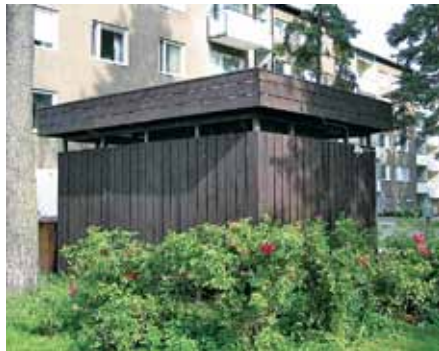
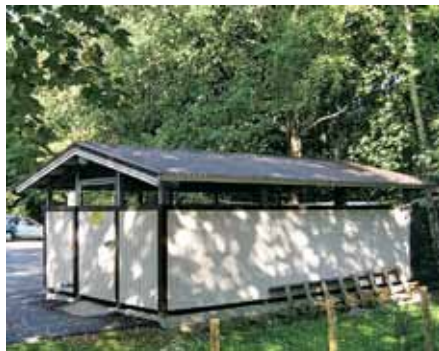
Ylemmässä kuvassa 1980-luvulla ja alemmassa kuvassa 2000-luvulla rakennettu jättesuoja.

Jättesuojien arkkitehtuuri ei Pajamäessä noudata yhtenäistä linjaa. Lähes kaikilla taloyhtiöillä on kuitenkin ollut tarve erillisen jättesuojan rakentamiseen kiinteistöjen oman jätteenpolton loputtua ja jätteiden lajittelun vaatimusten kiristyttyä. Vanhin erillistä jättesuojaa koskeva suunnitelma on vuodelta 1978, suurin osa suojista on kuitenkin rakennettu -80, -90 ja 2000-luvuilla. Vanhimmat jättesuojat ovat pääsääntöisesti pieniä, yleensä tasakattoisia ja tummia puurakenteita. Osa näistä suojista on jäänyt pieniksi ja puuttuvaa tilaa on joissakin tapauksissa korvattu suojan viereen sijoitetuilla irto- tai syväjäteastioilla. Uudemmat 90- ja 2000-luvun jättesuojat ovat yleisesti pitkänomaisia harjakattoisia ja kooltaan huomattavasti aiempaa suurempia. Monesti jättesuojana on käytetty jotakin valmismallia, jota on muokattu kunkin taloyhtiön vaatimusten mukaisesti värin ja katemateriaalin osalta. Pajamäessä on myös muutamia rakennuksen päätyihin suunniteltuja jätetiljoja.

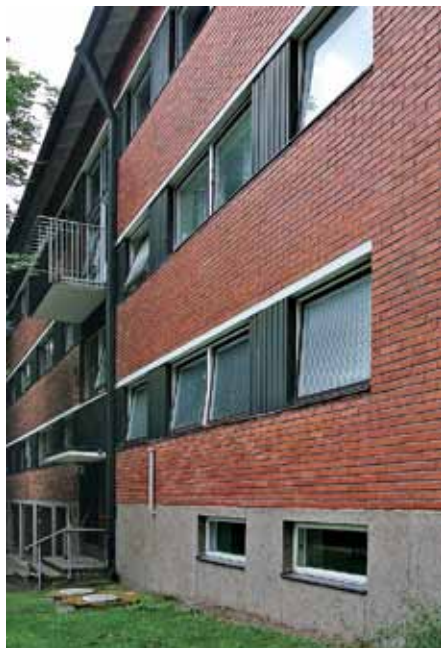
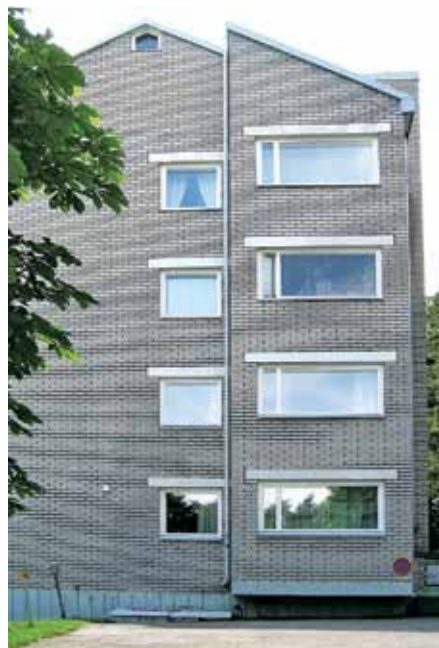
Vasemmalla As Oy Poutamäentie 4:n puhtaaksi muurattua punatiilijulkisivua, oikealla As Oy Poutamäentie 3:n puhtaaksi muurattu kalkkihiiekkatiilipääty.

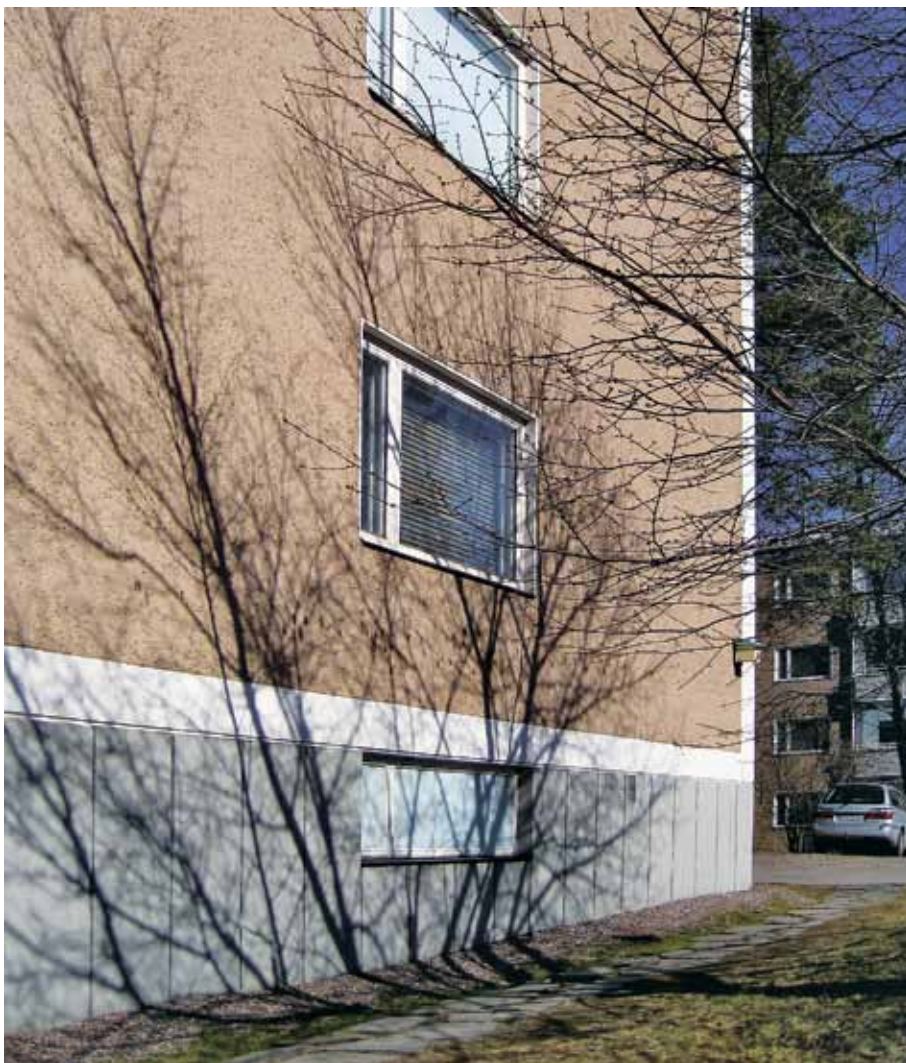
Pajamäelle tyypillinen, harmaaksi maalattu uritettu betonisokkeli, As Oy:t Pajamäentie 1, 3 ja 5.

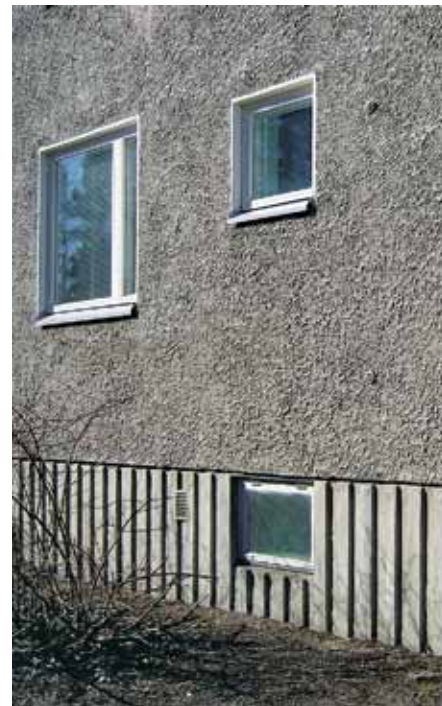
As Oy Poutamäentie 14:n betonisokkelissa on paikalla-valettu pystysuuntainen kokokuvaio.

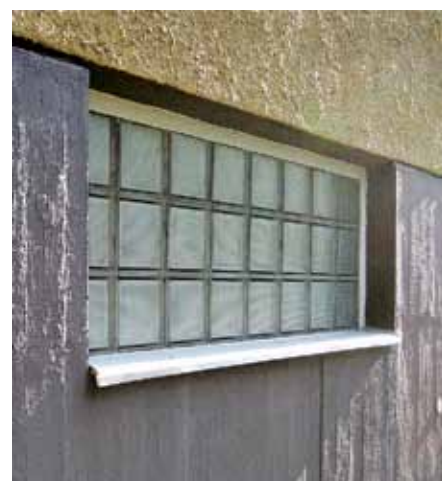
As Oy Pajamäentie 11:n betonisokkelissa on nähtävillä pystylautoitetun valumuotun kuvio. Kellarin ikkunat ovat poikkeuksellisesti lasitiiltä.

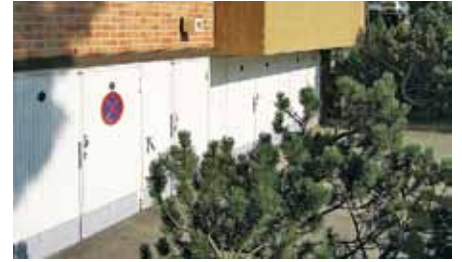
Pajamäentie 11:n autotallien ovet.

Myös alkuperäiset kellaritilojen ja autotallien pystypaneeliovet ovat pääosin säilyneet tai uusittu vanhan mallin mukaisina.

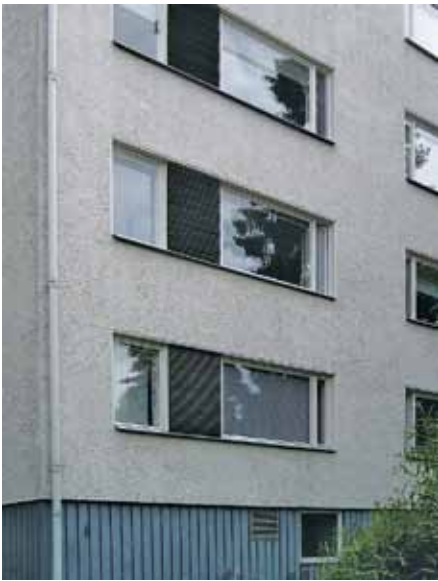
Ylempänä As Oy Pajamäentie 14:n ja alempana As Oy Poutamäentie 11:n alkuperäiset puuikkunat. Muutamassa taloyhtiössä Pajamäessä ikkunoiden väleissä on puuritilät. As Oy Pajamäentie 9:ssä aihe on säilytetty myös uusituissa ikkunoissa.

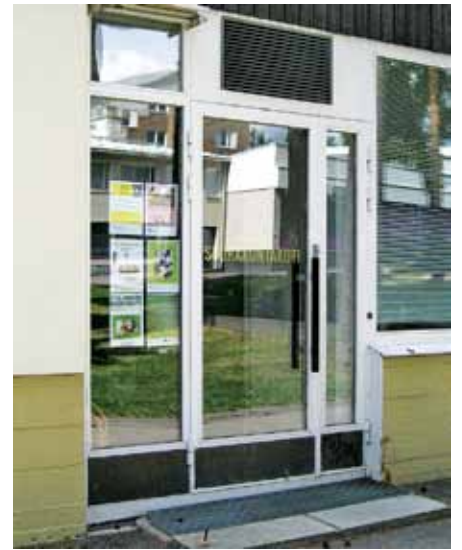
Pajamäentie 14:n liikesiiven teräsprofiiliovi.

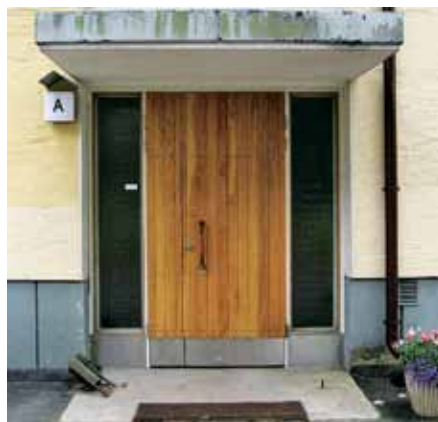
Ylimpänä As Oy Pajamäentie 11:n, keskellä As Oy Pajamäentie 7:n ja alimpana As Oy Poutamäentie 5:n alkuperäisinä säilyneet ulko-ovet.

Alkuperäisinä säilyneet ulko-ovet sekä kellarien ja autotallien ovet ovat usein yksilöllisesti rakennuksiin suunniteltuja. Ovet tulisi säilyttää ja kunnostaa alkuperäisine heloineen.

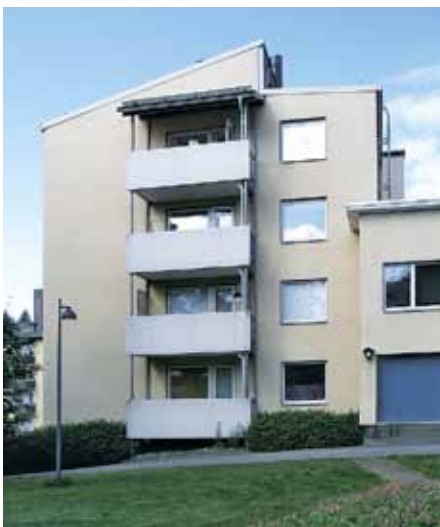
As Oy Helsingin Poutamäentie 14:n päätyyn rakennetut kokonaan uudet parvekkeet.

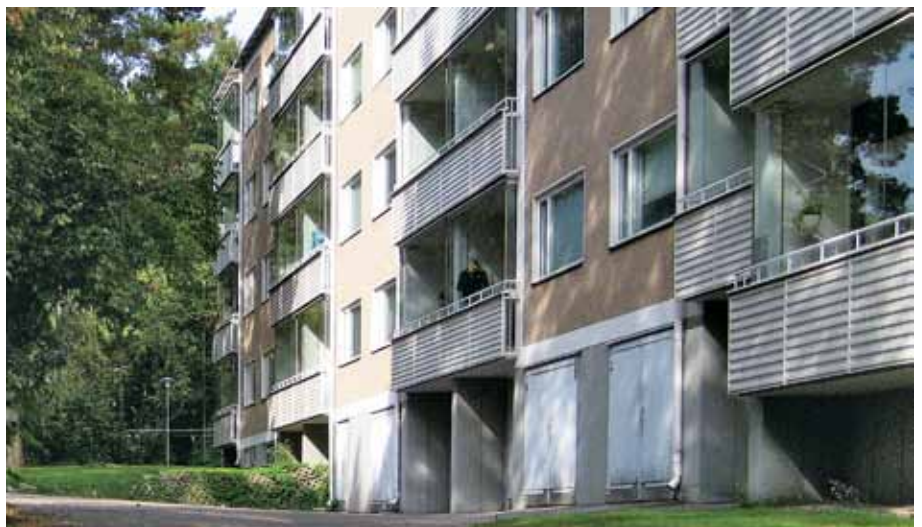
As Oy Pajamäentie 5, betonikaiteet on muutettu profiilipeltikaiteiksi.

Muita huomattavia materiaali muutoksia ovat As Oy Pajamäentie 1:n, 3:n ja 5:n betonikaiteiden muutos profiilipeltikaiteiksi, As Oy Poutamäentie 16:n alkuperäisten lankalaskaiteiden muutos levykaiteiksi sekä As Oy Poutamäentie 15:n tornitalon profiilipeltikaiteiden muutos Sapafont-järjestelmäkaiteiksi.

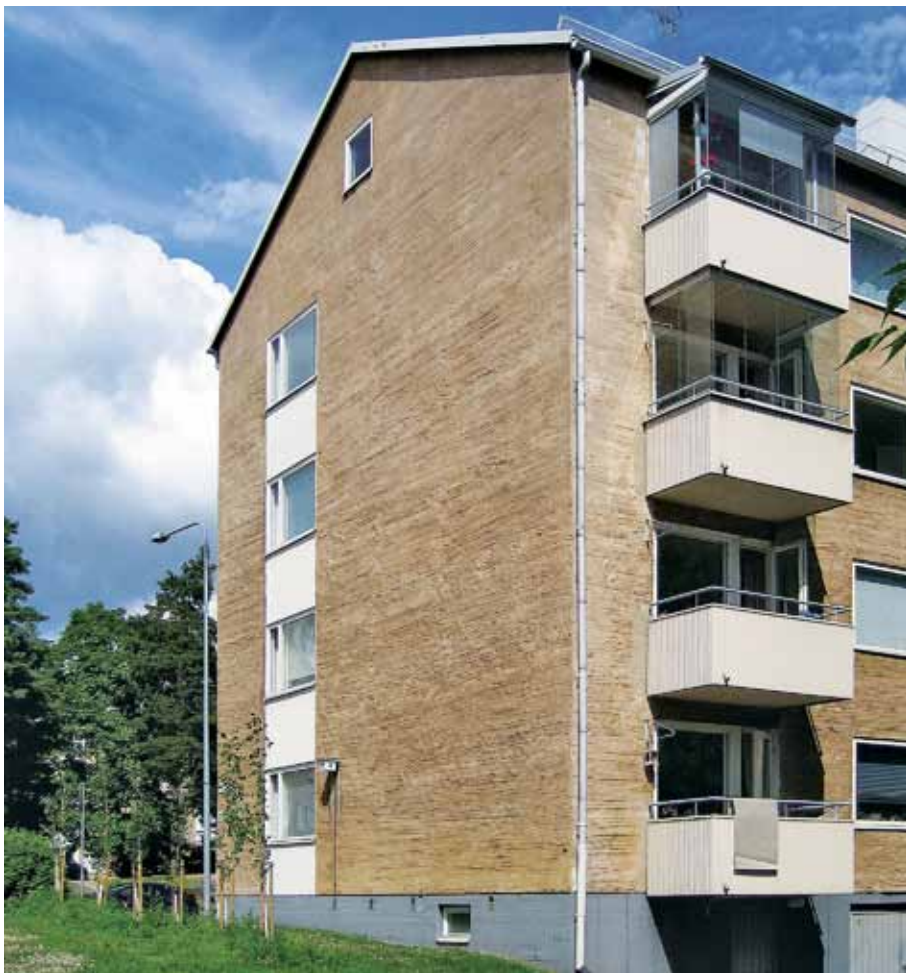
As Oy Pajamäentie 2, osa parvekkeista on lasitettu ja ylimpien kerrosten parvekkeet katettu 2000-luvulla.

Ulokeparvekkeiden lasittaminen arkkitehtonisesti tyydyttävällä tavalla on vaikeaa. Muutosta korostaa lisäksi usein osakkaiden yhdenvertaisuuperiaatteen vuoksi ylimpiin kerroksiin rakennetut katokset.

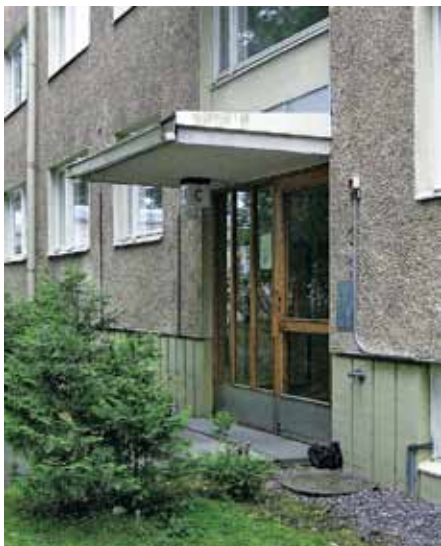
As Oy Pajamäentie 14:n sisäänkäyntikatokas on eleetön ulokelippa.

Sisäänkäynnit Pajamäen asuinrakennuksissa ovat joko syvennyksessä, parvekelinjan alapuolella tai katoksen suojissa. Sisäänkäyntisyvennyksiin ei ole tehty muutoksia ja myös alkuperäiset yksinkertaiset sisäänkäyntikatokset ovat säilyneet monissa rakennuksissa. As Oy Pajamäentie 1:n, 3:n ja 5:n alun perin katoksettomille sisäänkäynneille rakennetut puoliympyrän malliset katokset ja As Oy Helsingin Pajamäentie 6:n uusitut katokset ovat muotokieleltään, materiaaleiltaan ja detaljoinneiltaan 1950-luvun arkkitehtuurille vieraita.

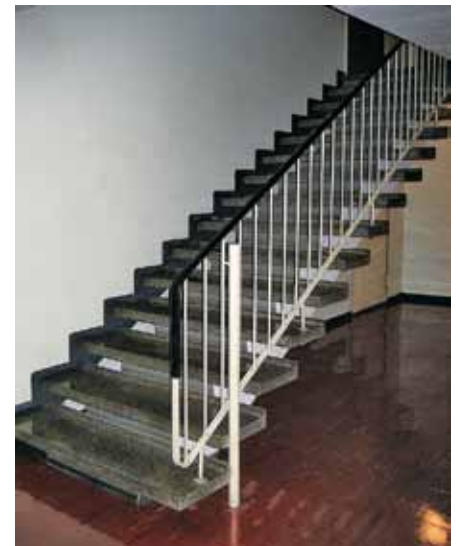
As Oy Poutamäentie 15:n tornitalon yksivartinen porras ja punaiset vinyyllilaatat väljän ala-aulan lattiassa.

Pajamäen asuinrakennuksissa porrashuoneet on 1950-luvulle tyypillisesti sijoitettu ulkoseinän yhteyteen, jolloin porrashuoneisiin on voitu sijoittaa ikkunat valoa tuomaan. Niukasti mitoitettujen porrashuoneiden yleisin porrastyyppi on lamellitaloisissa suora kaksivartinen porras ja tornitaloisissa yksivartinen porras. Muutamassa rakennuksessa portaat on kuitenkin tuolloisten määräysten vastaisesti sijoitettu keskelle rakennusrunkoa, mutta porrastyyppi on näissä porrashuoneissa poikkeava, joko kierreporras tai valokuilulla varustettu väljempi suoravartinen porras.

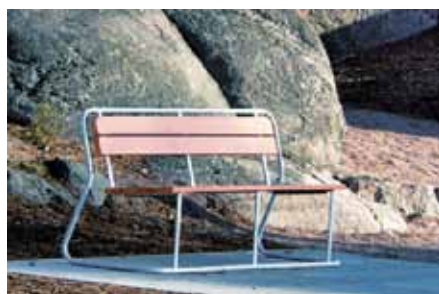
Lehtovuori Oy:n klassikkopenkkiä valmistetaan yhä. Sarjaan on myös saatavilla uusia täydentäviä osia.
