Pajamäki

Aluekartoitus ja korjaustapaohjeet

Helsingin rakennusvalvontavirasto
Helsingin kaupunkisuunnitteluvirasto

Rakennuslautakunta on
hyväksynyt korjaustapaohjeet
16.6.2015

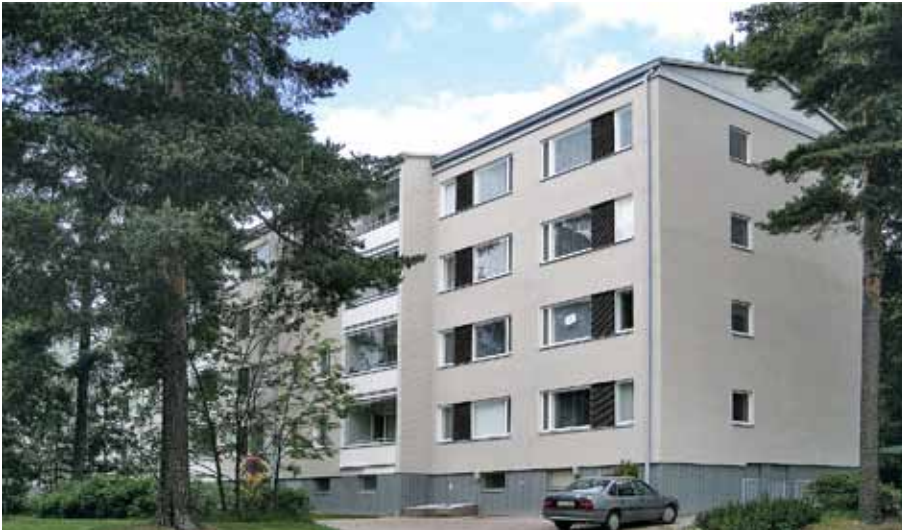
As Oy Pajamäentie 9:n julkisivut on eristerapattu ja puurakenteiset ikkunat ja parvekekovet vaihdettu puu-alumiinirakenteisiksi vuonna 2013. Julkisivujen värit ja ikkunoiden detaljointi on tehty alkuperäistä arkkitehtuuria kunnioittaen, mutta sileä ruiskutettu rappaus on alkuperäistä käsityönä tehtyä roiskerappausta huomattavasti elottomampi. Korjauksessa on säilytetty ikkunoiden ulkopinnan suhde julkisivupintaan. Julkisivukorjaukset onkin hyvä ajoittaa samanaikaisesti ikkunoiden mahdollisen vaihdon kanssa, jolloin vältetään ikkunoiden joutumisen syvälle julkisivupinnasta.
