**Pohjois-Haaga**  
**Aluekartoitus ja korjaustapaohjeet**

# Pohjois-Haaga Aluekartoitus ja korjaustapaohjeet

Helsingin rakennusvalvontavirasto

2011

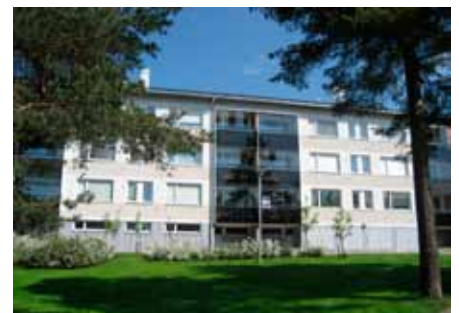
12. As Oy Näyttelijäntie 24:n parvekkeitaiteet on uusittu.

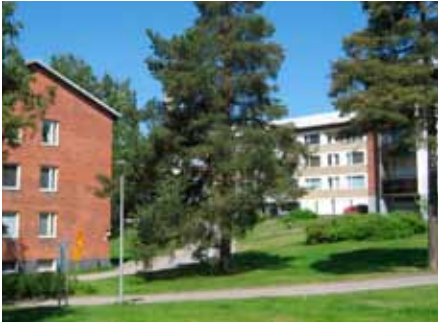
13. Kiinteistö Oy Näyttelijäntie 24. Kohteiden 12 ja 13 julkisivuissa on käytetty eri värejä ja struktuuriltaan erilaisia nauhamaisia rappauspintoja.

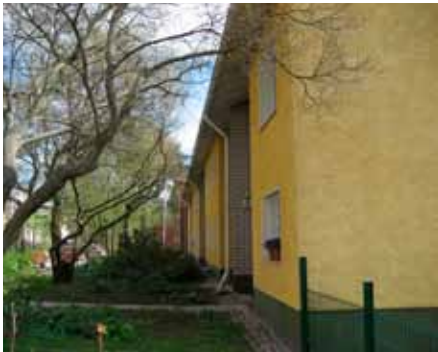
Rappauspinnoista yleisin Pohjois-Haagassa on roiskerappaus, joka usein on yhdistetty sileisiin rappauspintoihin. Alkuperäisten kalkkimaaleilla maalattujen pintojen väritys perustuu maaväripigmenttien sävyihin; vaalean keltaisiin, kellanruskeisiin ja vihertäviin sävyihin, joiden joukossa on pirsteena myös kauniin punaisia pintoja. Värejä korostaa entisestään usein ikkuna-aukkoja reunustava, sileä valkoinen rappaus.

Muutamia rakennuksia on jälkepäin lisälämmöneristetty ja lämpörappattu. Ruiskutetun eristerrappauksen pinta ei ole alkuperäisen roiskerappauspinnan kaltainen, vaan huomattavasti sileämpi ja elottomampi.

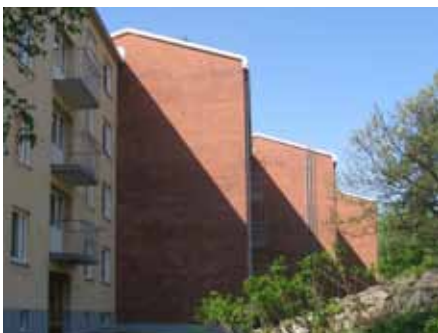
Puhtaaksimuurattuja punatiilipäätyjä on useassa taloyhtiössä, joissakin on käytetty kahi-tiiliä.

As Oy Adolf Lindforsin tie 2:n ja rivitaloista As Oy Ohjaajantie 36:n kaikki julkisivut ovat puhtaaksi muurattua punatiiltä.

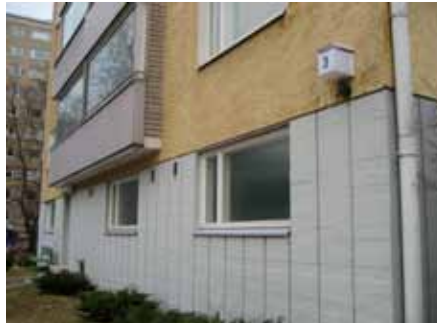
Pohjois-Haagassa tyypillisimmät sokkelit ovat pystyritettyä, useimmiten maalattua betonia tai pystyritettyä mosaiikkibetonia. Rakennuksissa on usein osittain maanalainen kellarikerros, jonka ikkunat sijaitsevat sokkelin yläreunassa. Joissakin rakennuksissa sokkelit on tai niiden osia on päällystetty liuskekivillä.

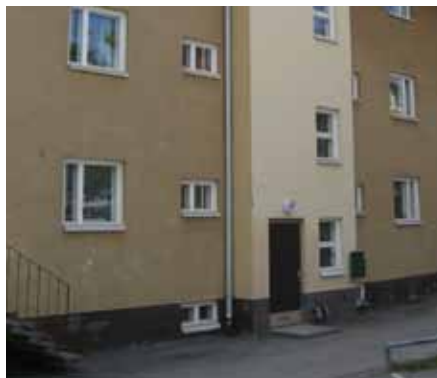
### Puuikkunat ja -ikkunaovet

1950-luvun kerrostalojen ikkunat Pohjois-Haagassa ovat yleisimmin kaksipuutteisia, huullettuja, sisään-sisään aukeavia ikkunoita. Ulkopuoliset lasituslistoilla. Ikkunat ja ikkunaovet on useimmiten maalattu taitetun valkoisella öljymaalilla. Joissakin rakennuksissa karmit ja puitteet on maalattu eri värillä, esimerkiksi As Oy Aition päädyissä ja liiketilojen ikkunoissa karmit ovat ruskeat ja puitteet valkoiset. Tyypilliset ikkunat ovat maltillisen kokoisia ja tuuletusikkunalla varustettuja. Parvekkeiden ikkunaovet ovat yleensä sisään-ulos aukeavia kaksioisovia, joista ulomman oven alaosa on paneeloitu. Myös ikkunaovet on tyypillisimmin maalattu valkoiseksi, mutta myös kirkkaita värejä on käytetty.

Noin puolet Pohjois-Haagan puuikkunoista ja ikkunaovista on vaihdettu puu-alumiini-ikkunoiksi ja -ikkunaoviksi.

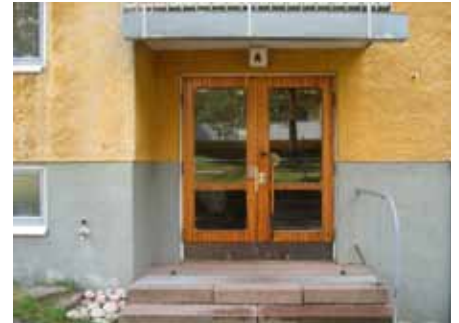
## Ulko-ovet

Ennen 1960-lukua rakennettujen kerrostalojen ulko-ovet ovat tyypillisesti lakattuja tai peittomaalattuja puisia ulko-ovia. Pohjois-Haagassa lakattuja ja peittomaalattuja lasiaukollisia ulko-ovia on suurimmassa osassa asuinrakennuksia. Rivitalojen ulko-ovet ovat lakattuja, pystypaneloituja umpiovia. Kerrostaloissa umpiovi liittyy usein puurunkoiseen lasiseinään.

Ulko-ovet ovat usein yksilöllisesti heloineen ja muotoiluneen rakennukseen suunniteltuja ja tärkeä osa alueen arkkitehtuuria.

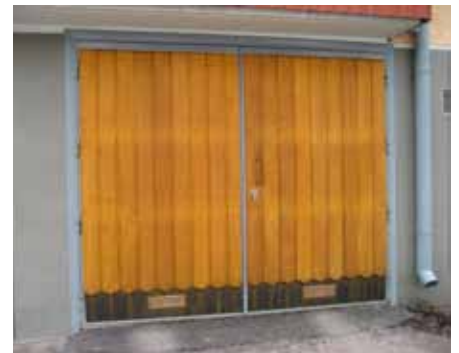
### Autotallien ja kellarien ovet

Autotallien ja kellarien ovet ovat tyypillisesti pystypaneloituja, peittomaalattuja ovia, mutta joukossa on myös lakattuja hienoja tammiovia.

Yleisimmät peittomaalattujen ovien värit ovat tumman ruskea ja vaalean harmaa. Yleensä ovet ovat umpiovia, mutta joissakin kellaritilojen ovissa on pieniä lasiaukkoja.

Myös alkuperäiset kellaritilojen ja autotallien pystypaneeliovet ovat pääosin säilyneet tai uusittu vanhan mallin mukaisina.

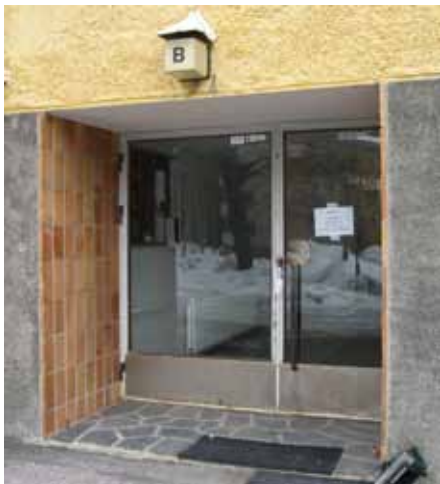
## Teräsprofiiliovet ja -ikkunat

1950-luvun alkuperäisiä teräsprofiiliovia on Pohjois-Haagassa tornitaloissa ja Näyttelijäntien varren pistetaloissa sekä As Oy Aino Acktén tie 5:ssä ja 7:ssä. Ovien vierellä on teräsprofiilirakenteinen lasiseinä. Teräsprofiilit ovat huomattavasti nykyisiä profiilirakenteita sirompia.

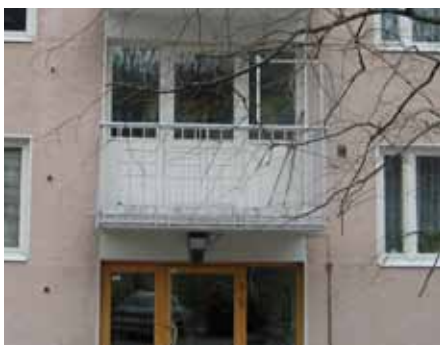
## Teräspinnakaiteet

Tuuletusparvekkeet ovat 1950-luvun rakennuksille tyypillisiä ja niitä onkin suurimmassa osassa rakennuksia huoneistoparvekkeiden lisäksi. Tuuletusparvekkeiden kaitteet ovat yleensä harmaaksi maalattuja teräspinnakaiteita.

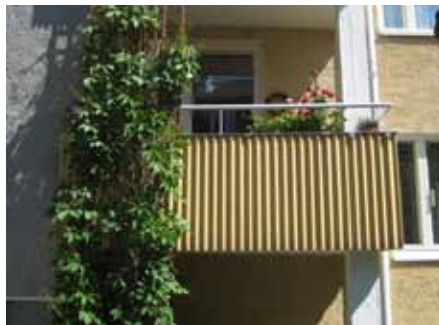
## Profiilipeltikaiteet

Ylivoimaisesti yleisin kaidemateriaali Pohjois-Haagan parvekkeissa on teräsrankaan kiinnitetty pystysuuntainen profiilipelti. Vedenpoisto on yleensä hoidettu parvekelaatan ja kaitteen välisestä raosta.

Kaitteiden väri on useimmiten harmaa tai tumman ruskea, mutta myös keltaisia, punaisia, sinisiä ja vihreitä kaitteita on käytetty julkisivuaiheina.

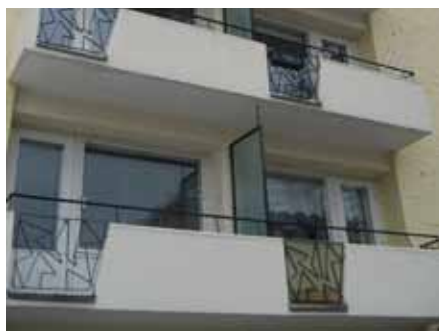
## Betonikaiteet

Kokonaan betoniset kaitteet korjaustapaohjeiden piiriin kuuluvalla alueella on ainoastaan Ida Aalbergintien opiskelija-asunnoissa.

As Oy Jussinkulmassa ja Pietari Hannikaisen tiellä Pohjois-Haagan Kiinteistöjen rakennuksilla on osittain betonikaiteet, joita on kevennetty koristeellisiin teräsosin.

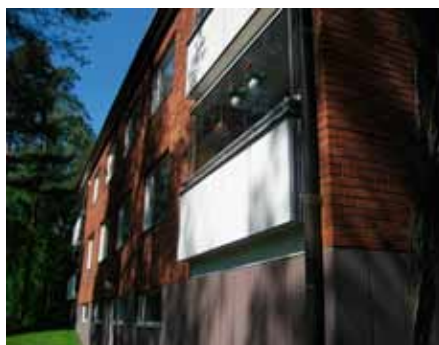
## Levy- ja lasikaiteet

Teräsprofiilirankaan kiinnitettyjä levykaitteita on Pohjois-Haagassa alun perin vähän. Joihinkin rakennuksiin on uusittu levykaitteita tai rakennettu kokonaan uudet levykaiteiset parvekkeet. Levykaiteisiin on myös yhdistetty teräspinna- tai lasiosia.

Levyjen väri on kaikissa kaitteissa valkoinen.

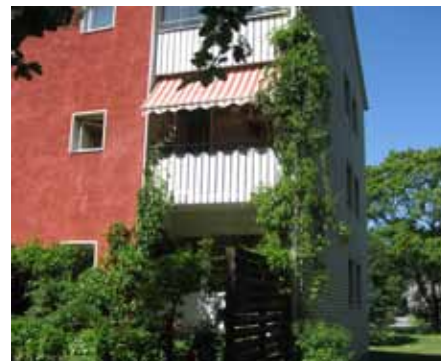
## Puukaiteet

Puukaiteita on vain kahdessa taloyhtiössä, toisessa valkoista ja toisessa tumman ruskeaa puuta. Kuvassa As Oy Aitio.

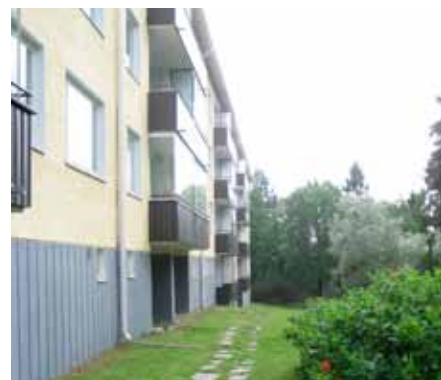
## Parvekkeiden lasitus

Varsin monissa taloyhtiöissä parvekkeet tai osa parvekkeista on lasitettu.

Pohjois-Haagassa tyypillisillä ulokeparvekkeilla lasitus on hankala toteuttaa esteettisesti tyydyttävällä tavalla. Lasitus tekee yksittäisiä parvekkeista putkimaisen kotelon, joka häiritsee alkupeleistä arkkitehtonista sommittelua. Lisäksi ylimpien parvekkeiden lasittaminen on ongelmallista. Joissakin ulokeparvekelinjoissa ylimmät parvekkeet on jätetty lasittamatta, joissakin ylimmille parvekkeille on rakennettu uudet katokset. Sisäänvedetyissä parvekkeissa lasituksen toteuttaminen on ollut helpompaa ja lasitus on muuttanut rakennuksen ulkoista asua vähemmän, mutta satunnaisten parvekkeiden lasittaminen osakkaiden halukkuuden mukaisesti tekee niissäkin toteutuksesta häiritsevän näköisen.

Ulokeparvekkeiden lasittaminen arkkitehtonisesti tyydyttävällä tavalla on vaikeampaa. Muutos korostaa lisäksi usein osakkaiden yhdenvertaisuusperiaatteen vuoksi ylimpiin kerroksiin rakennetut katokset.

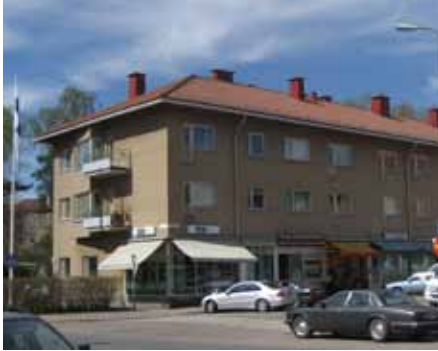
##### Tiilikatot

1950-luvun puoliväliin asti yleisin katemateriaali oli savi- tai betonikattotiili pellin rajoitetun saataavuuden vuoksi.

Pohjois-Haagassa punaisia tiilikattoja on runsaasti osa-alueella 2 eli Ohjaajantien, Tolarintien ja Pastori Jussilaisen tien varsilla sekä Näyttelijäntien eteläosan varrella.

Tiilikaton sammaloituminen on tärkeää pitää kurissa säännöllisesti puhdistamalla. Pakkasrapautumisen vaurioittamat tiilet on välittömästi vaihdettava uusiin tiiliin. Myös tiiltien alla olevaa ruodelaudoitusta, aluskatetta ja aluslaudoitusta sekä kattotuoleja tulee huoltaa ja korjata tarpeen vaatiessa. Tiilikattoon liittyvien pellitysten, vesikourujen ja muiden vesikaton varusteiden kuten kattosiltojen ja tikkaiden kunnosta on pidettävä huolta.

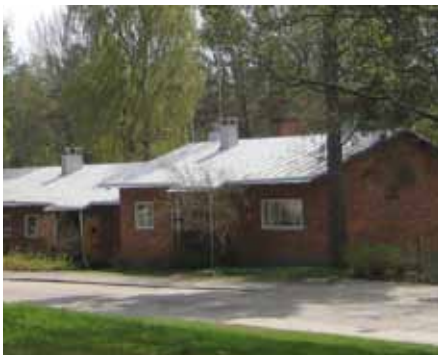
##### Peltikatot

Sodan jälkeisen pulakauden hellitettyä pelti palasi 1950-luvun lopulla yleisimmäksi katemateriaaliksi. 1950-luvun alkuperäinen pelti on galvanoidua levyä; konesaumattu pelti otettiin käyttöön vasta 1960-luvulla.

Pohjois-Haagassa väriltään yleensä vaalean harmaita peltikattoja on runsaasti osa-alueella 1 eli Adolf Lindforsin tien ja Ida Aalbergintien varsilla sekä Näyttelijäntien pohjoisosan varrella. Myös osa-alueella 3 sijaitsevan As Oy Aition rakennusten vesikatot ovat harmaita peltikattoja.

Metallikatteiden yleisimpiä vaurioita ovat korrosiovauriot, joita aiheuttavat liitoksiin ja saumoihin kertyvä vesi sekä kateen alapuolinen kosteus, jotka eivät pääse haihtumaan. Lika ja roskat lisäävät korrosiota. Saumatun peltikaton kevyilläkin huoltotoimilla voidaan kateen kestoikää pidentää. Syksyinen puhdistus roskista, pintaruosteen poisto harjaamalla tai kaapimalla ja maalipintojen säännöllinen kunnossapito kuuluvat normaaleihin ylläpitotoimiin.

Peltikaton korjauksissa tulee selvittää paikka- ja korjauksen mahdollisuus, sillä 1950-luvun peltikatteet ovat yleensä vielä saumauskelpoisia. On myös mahdollista uusia ainoastaan vaurioitunut lape, mikäli vanhaan säilyvään peltiin voidaan saumata uutta peltiä. Korjausten tai uusimisen yhteydessä korjataan vuotokohdat ja tuuletus tarvittaessa.

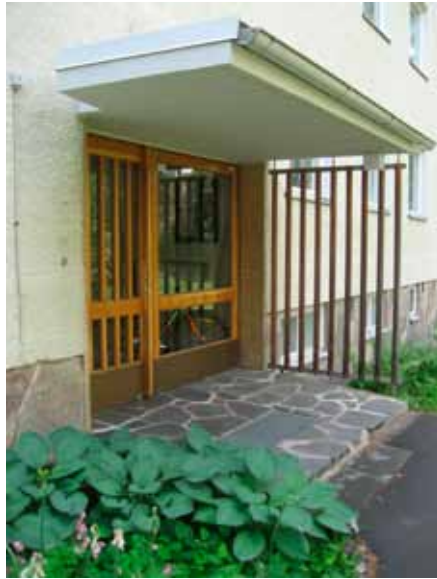
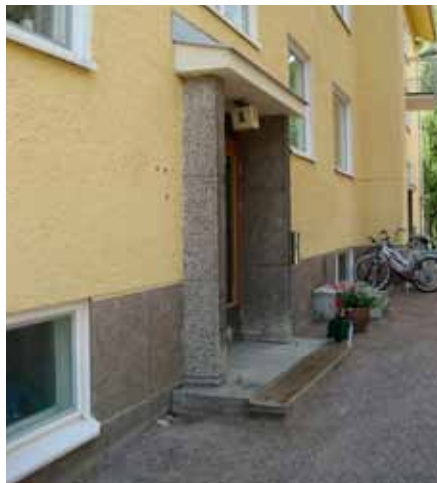
Sisäänkäynnit 1950-luvun Pohjois-Haagan rakennuksissa ovat joko syvennyksessä, parvekelinjan alapuolella tai harvemmin katoksen suojissa. Sisäänkäyntejä on usein korostettu maantason liuskekivin tai graniittiaskelmin ja syvennyksissä piiliseinien laatoituksin tai muuten poikkeavin materiaalein.

Sisäänkäynti on tyypillisesti huoliteltu ja selvästi julkisivusta havaittavissa. Alkuperäiset valaisimet ovat yksinkertaisia, mutta siroja opaalilasipalloja, lieriöitä tai kuutioita.

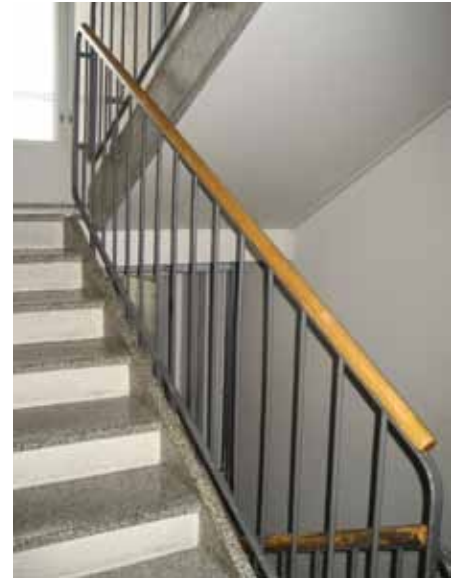
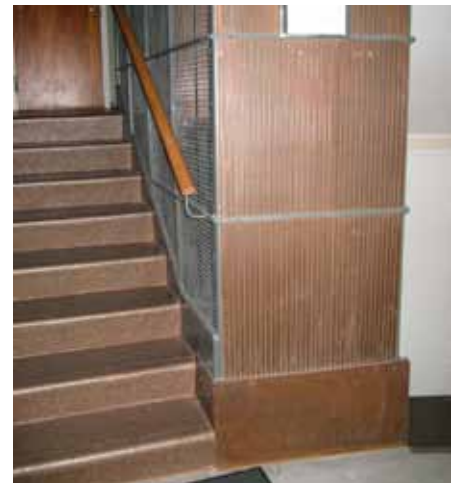
#### 4.6 Porrashuoneet ja hissit

Pohjois-Haagan 1950-luvun rakennusten porrashuoneet on yleensä sijoitettu ulkoseinän yhteyteen, kuten vuoteen 1959 ulottuvat määräykset edellyttivät. Porrashuoneisiin on näin voitu sijoittaa ikkunat luonnonvaloa tuomaan. Porrashuoneen yhteydessä on usein myös tuuletusparveke ikkunaovineen sekä korkeampien pistetalojen porrashuoneissa myös rikkakuilu.

Yleisin porrastyyppi on suora kaksivartinen porras, jonka askelmat on päällystetty mosaiikkibetonilla. Lattioiden materiaalina yleinen on mosaiikkibetonin, 1950-luvun lopulla myös muovilaatat yleistyivät.

Hissejä koskevia määräyksiä ei 1950-luvulla ollut ja niitä asennettiin vain korkeimpiin rakennuksiin. Adolf Lindforsin tien kaksoistorneissa on kaksi osastoitua porrashuonetta hisseineen, Ida Aalbergintiellä on kaksi hissiä ulkoseinällä ja osastoitu porrashuone keskellä runkoa. Näyttelijäntien pistetalossa hissi on porrassyöksyjen välissä. Esteetömään kulkuun hissille ei ole kiinnitetty huomiota. Kuvassa Näyttelijäntien pistetalon hissikuilu; hissinovelle täytyy nousta portaita puoli kerrosta.

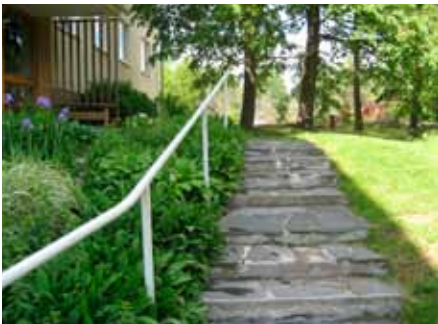
### Pintamateriaalit

Pihoilla olevien kulkureittien alkuperäisiksi pintamateriaaleiksi on säilyneissä työselityksissä lueteltu sora sekä 'puolikestopäälysteet', joita käytettiin esim. Tolarantie 4-8:n alkuperäisen työselityksen mukaan myymälöiden, työhuoneiden, porashuoneiden ja autohallien edustoilla, sekä kadulta leikkikentille johtavilla teillä, pysäköintialueilla ja muutamissa muissa kohdissa, joissa tie oli liian jyrkkä soratieksi. Puolikestopäälysteillä tarkoitettaneen 50-luvulla käytettyjä varsinaista asfalttia halvempia päälysteitä, joissa tiukasti jyrätyn sepelekerroksen päälle valettiin joko kuumennettua asfalttia, tervaa tai kylmää asfalttiemulsiota siten, että pinnoite valui sideaineeksi sepelin lomaan. Lipputankojen, pyykinkuivatus- ja tomutustelineiden sekä niille johtavien polkujen päällysteinä on käytetty mustaa liuskekiveä pääasiassa nurmisauromattuna sekä vähäisessä määrin suurehkoja, siileitä harmaita betonilaattoja. Pihakäytävät on alun perin liitetty istutettaviin alueisiin ilman reunuksia. Ajojiet ja jalkakäytävät on tehty asfalttikonkista ja niiden välille on asennettu graniittiset reunakivet. Säilytetyt avokalliot ovat merkittävä osa varsin monen pihan kulutuspinnaa.

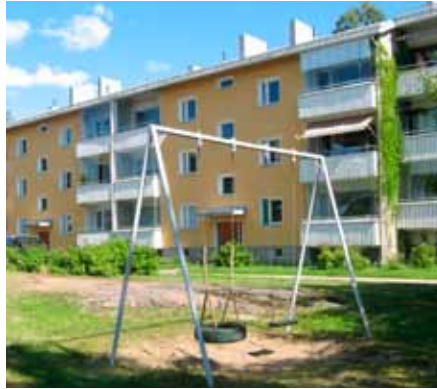
### Rakenteet

Piharakenteet, kuten portaat ja tukimuurit on alun perin yleensä valettu paikalla betonista ja päällystetty pihapoliissa käytetyllä mustalla liuskekivellä. Myös luonnonkivilohkareista ladottuja tukimureja löytyy. Käsiohteet ja kaiteet ovat yksinkertaisia putkirakenteita. Aitoja ei alkuperäisissä asemapiirroksissa ollut. Rakennusvalvonnan arkistossa vanhimmat aluetta koskevat harvat aitasuunnitelmat on päivätty 1960-luvulle, jolloin käytössä oli ajalle tyypillinen yksinkertainen tai putkikehyksinen panssariverkkoaita. Rivitalojen asukaspihojen rajauksina ovat yleensä rakennuksen arkkitehtuuriin liittyvät maalatut korkeahkot lauta-aidat.

Rakennusvaiheessa pihaille sijoitettiin tyypillisesti keinoja ja hiekkalaatikoita, mutta myös kiipeilytelineitä ja keinulautoja käytettiin. Alkuperäiset leikkivälineet ovat olleet yksinkertaisia ja metallirakenteisia. Säilyneet vanhat hiekkalaatikot ovat beto-

nirakenteisia ja niissä on puinen kehys. Leikkivälineiden alla ei alun perin ole tarvittu nykymääräysten mukaisia putoamisalustoja, vaan välineet on sijoitettu vähäeleisesti sora- tai nurmipinnalle. Alkuperäiset penkit ovat todennäköisesti olleet Lehtovuori Oy:n putkikehyksistä malleja, kuten 50-60-lukujen helsinkiläispihoilla yleensä. Tomutustelineet ja pyykinkuivatustelineet niin ikään ovat alun perin metallisia putkirakenteita ja niiden alla on käytetty liuskekiveystä. Kaikki pihojen metallirakenteet ovat yleensä olleet maalattuja.

Portaat, tukimuurit ja muut pihan kiinteät rakenteet tulisi tehdä alkuperäistä rakentamistapaa noudattaen. Esimerkiksi modernit betoniset muurikivet ja porraselementit eivät alueelle sovi. Kaiteet ja käsijohteet tulisi tehdä yksinkertaisina maalattuina putkirakenteina metallista. Aitaamista tulisi kaikin keinoin välttää, koska avoimuus sekä pihojen ja ympäristön saumaton lomittuminen on ollut alueen suunnittelun alkuperäinen tavoite. Pohjois-Haagassa rajattomuutta on tietoisesti korostettu. Mikäli aitaaminen on esimerkiksi turvallisuussyistä välttämätöntä, tulisi aitamallina käyttää 60-luvulla yleistynyttä putkikehyksistä panssariverkkoaitaa maalattuna. Sen etuna ovat mm. ilmavuus ja läpinäkyvyys. Nykyisin yleiset kolmilankaverkkoaidat erityisesti vihreiksi maalattuina soveltuvat huonosti miljööseen. Puuaitoja puolestaan tulee käyttää vain rivitalojen asukaspihojen rajauksina alkuperäisen mallin mukaisesti.

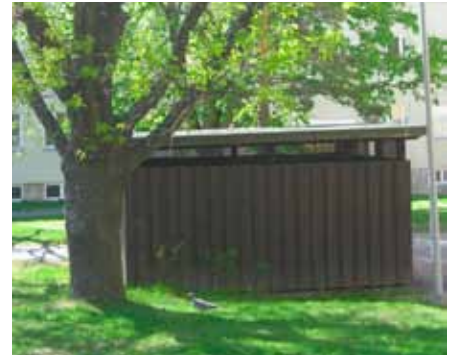
### Jättesuojat

Vanhimmat jättesuojia koskevat suunnitelmat ovat peräisin 1980- ja -90-luvuilta, jolloin rakennelmat suunniteltiin suhteellisen pieniksi ja yksinkertaisiksi. Katokset maalattiin poikkeuksetta maastoutuvina väreina. Uudemmat vuosikymmenen vaihteen jälkeen rakennetut jättesuojat ovat kooltaan moninkertaisia, eikä niitä useinkaan ole pystytty tai haluttu sijoittaa pihan tausta-alle. Muutamissa taloyhtiöissä käytössä olevat syväjäteastiat ovat niin ikään viime vuosikymmenen ilmiö.

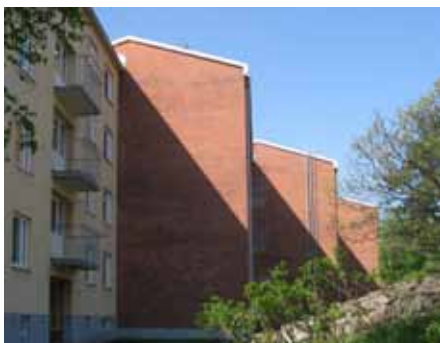
As Oy Ida Aalbergintie 1:n puhtaaksi muurattuja päätyjä.

**Pohjois-Haagan puhtaaksi muuratuille tiilijulkisivuille soveliaita korjaustapoja ovat:**

- saumauskorjaus
- kuorimuurin purkaminen ja uusiminen
- kuorimuurin uusimiskorjauksessa tulee varmistaa rakenteen kosteustekninen toiminta ja korjata rakenteen puutteet

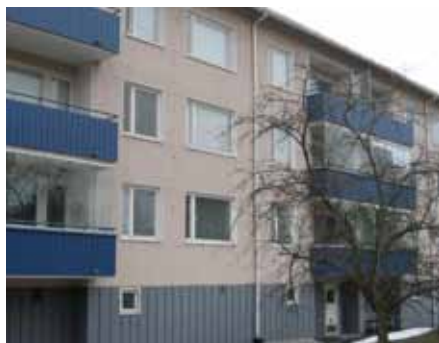
As Oy Näyttelijäntie 20. Maalattut, pystyuritettut sokkelit, rapatut massiivitiilijulkisivut, valkoiset parvekeovet ja puuikkunat tuuletusikkunoineen sekä ulokeparvekkeet profiilipeltikaiteineen ovat Pohjois-Haagalle tyypillisiä.

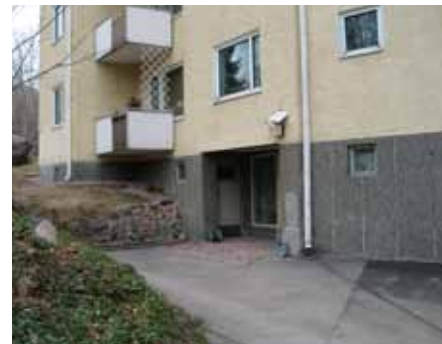
As Oy Pohjois-Haagan Pistetalot I:ssä on sokkeleissa käytetty uritettua mosaikkibetonia.

**Pohjois-Haagan uritetuille betonisokkeleille soveliaita korjaustapoja ovat:**

- pinnoituskorjaus
- paikkaus- ja pinnoituskorjaus

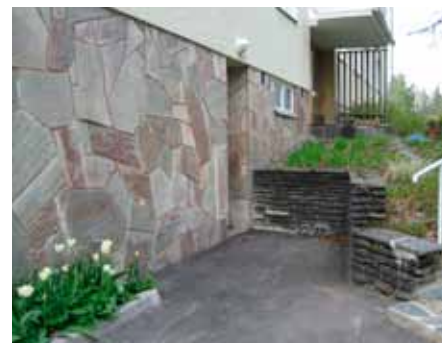
Akateeminen As Oy Ohjaajantie 22-24. Sokkelit on julkisivukorjauksen yhteydessä päällystetty liuskekivillä, joiden väri on Pohjois-Haagalle epätypillinen.

**Pohjois-Haagan liuskekivillä päällystetyille betonisokkeleille soveliaita korjaustapoja ovat:**

- liuskekivipintojen uusiminen vaurioitunilla alueilla
- liuskekivipinnoituksen purku, alustan vaurioiden paikkaus ja liuskekivipinnoituksen uusiminen kokonaan alkuperäistä vastaavalla liuskekivillä

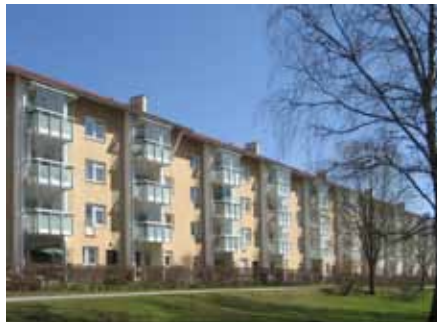
As Oy Näyttelijäntie 14:n alun perin parvekkeettomaan rakennukseen on rakennettu uudet kevytrakenteiset parvekkeet, mikä luonnollisesti muuttaa rakennuksen arkkitehtuuria. Pohjois-Haagan Kiinteistöt Oy:n Ohjaajantie 11:n parvekelaattoja on laajennettu ja niille on rakennettu uudet kannatinpielet. Kaiteet on muutettu teräsrankaisiksi lasikaiteiksi. Parvekkeet on lasitettu ja ylimpien kerrosten parvekkeille on rakennettu katokset. Muutos alkuperäiseen arkkitehtuuriin on huomattava parveketornien katkoessa pitkän rakennuksen alun perin linjakasta julkisivua.

Pohjois-Haagan Kiinteistöt Oy / Ohjaajantie 11, uusitut parvekkeet.

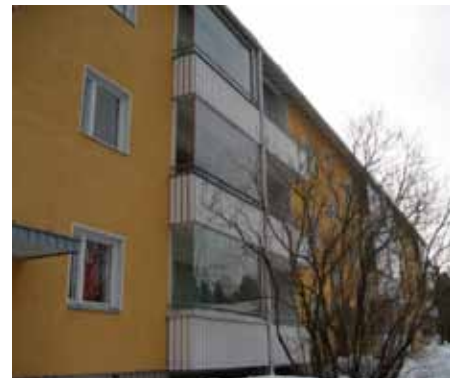
As Oy Aiton osittain sisäänvedetyt parvekkeet. Kaikki osakkaat eivät ole halunneet parvekelasitusta.

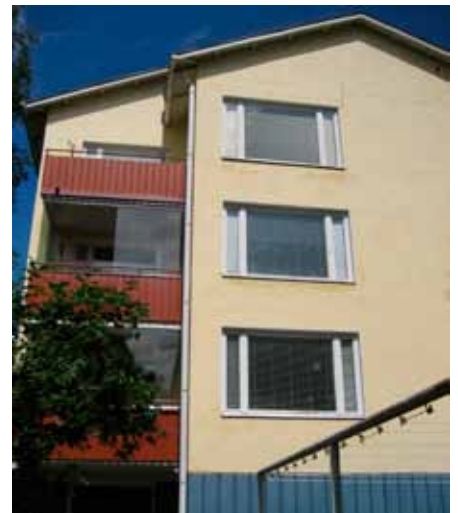
Näyttelijäntien lamellitaloissa ylimmän kerroksen parvekkeita ei ole lasitettu eikä katettu. Katoksen rakentaminen olisi vaikuttanut rakennuksen arkkitehtoniseen ilmeeseen voimakkaasti.

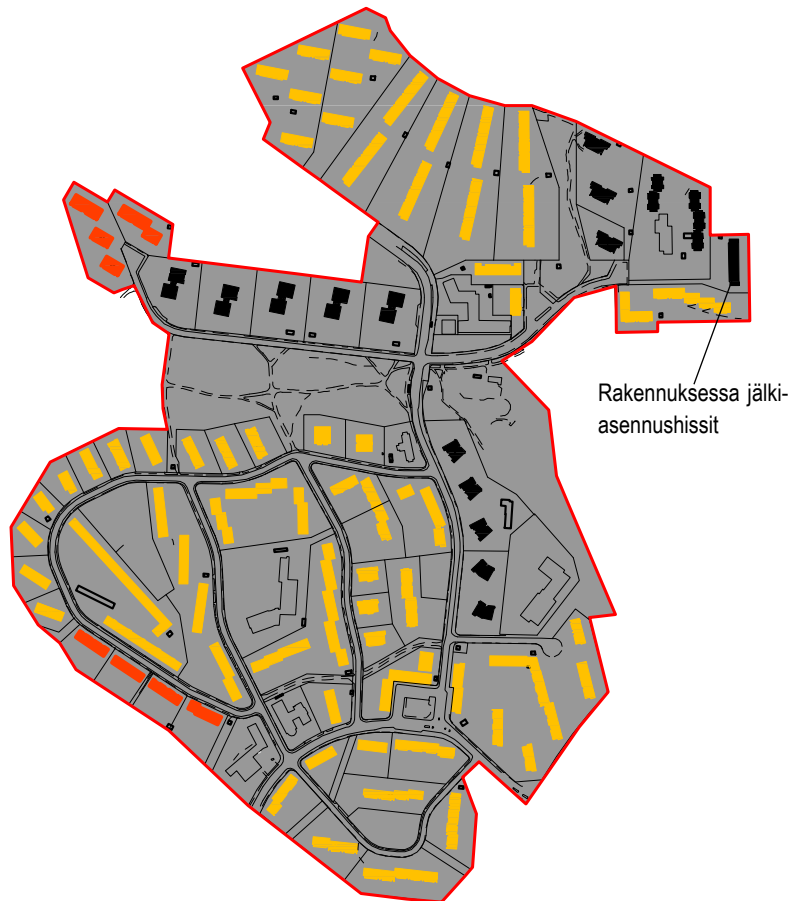
## Hissit, kartta nykytilanteesta

Hissittömän asuinrakennus

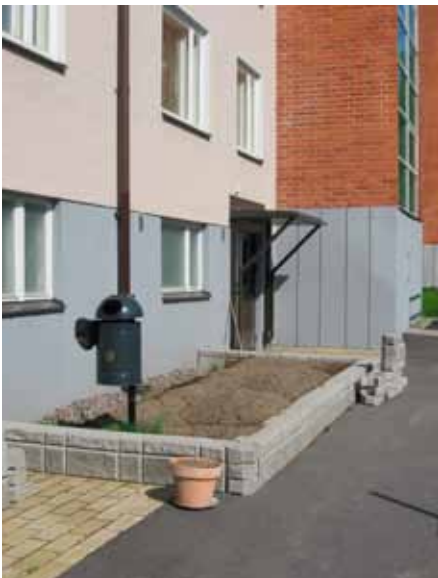
Perusteellinen pihakorjaus moderneilla materiaaleilla toteutettuna ei tue alueen arvojen ja ominaispiirteiden säilymistä. Kuvassa myös uudet, puhtaaksi muuratulla punatiilellä verhoillut ja teräsprofiili-ikkunoilla varustetut hissitornit.

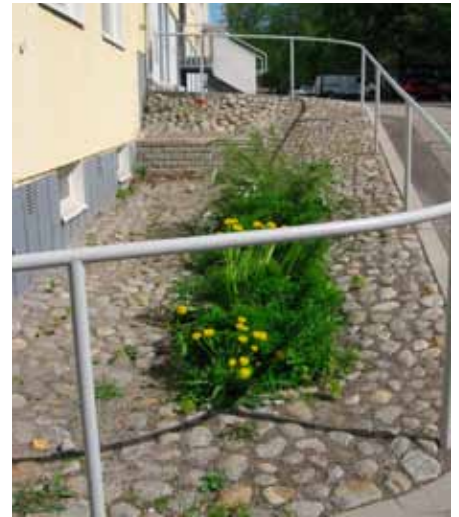
Salaojituksen kunnostaminen heijastuu usein näkyvästi pihan ilmeeseen. Seinustoja ei tulisi käsitellä kuvan kaltaisesti kovin raskaalla ja uudella tavalla. Myös hienovaraisempi tapa on mahdollinen. Tärkeintä ovat oikein tehdyt pintakallistukset.

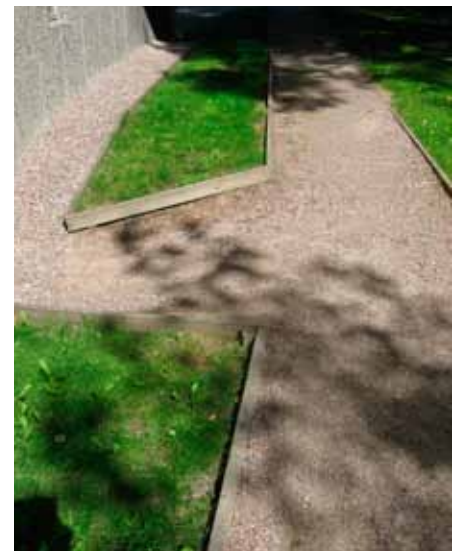
Rajauksen tarpeellisuus on aina syytä kyseenalaistaa. Esimerkiksi kuvan ratkaisu ei pihaa kaunisti hoidon helppoutumisesta puhumattakaan.

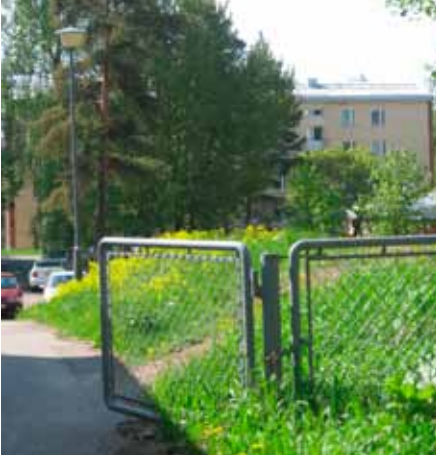
Kuvan valaisin ja aita edustavat vanhinta pihakalustemallistoa vaikkeivät aivan alkuperäisiä olisikaan. Molemmat sopivat 50-luvun haagalaismaisemaan.

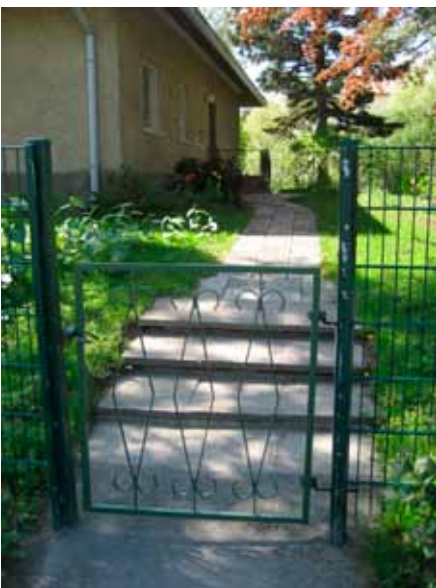
Kuvan portti ja uusi kolmilanka-aita eivät sovi yhteen.

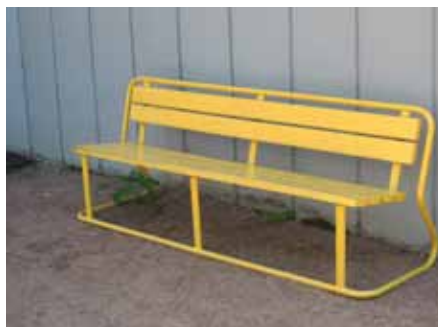
Lehtovuori Oy:n penkkiä valmistetaan yhä. Sarjaan on myös saatavilla uusia täydentäviä osia.

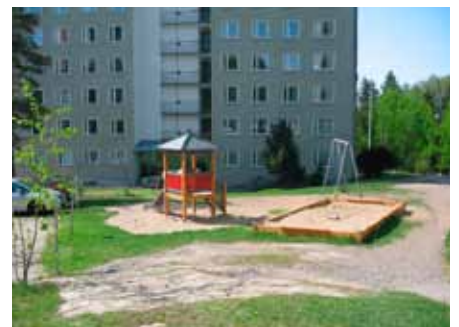
Uusia puisia leikkivälineitä alkuperäisen keinun viereissä. Uusien välineiden värit ja materiaali sopivat huonosti ympäristöön.

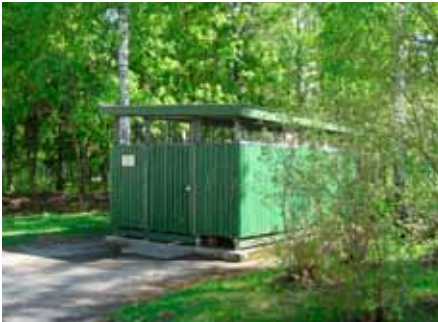
Yllä alueelle sopiva jättesuoja Näyttelijäntieltä..

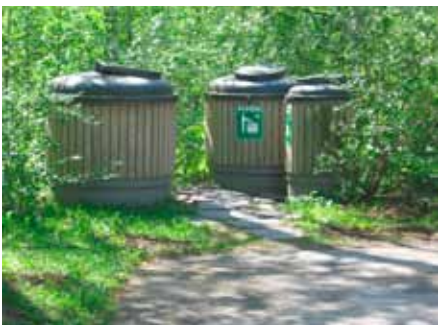
Alla alueelle sopimattomia syväjäteastioita.
