Liite 1.

RAKENNUSTEN KUNTOTARKASTELU

Lähteet: Helsingin kaupungin rakennusviraston teettämä kuntoarvio kartanoalueen rakennuksista (Fatman Oy 1995 ja 2002) sekä kesäkodin isännän Tauno Piispasen haastattelu. Kaikki rakennuspiirustukset HKR:n arkistosta.

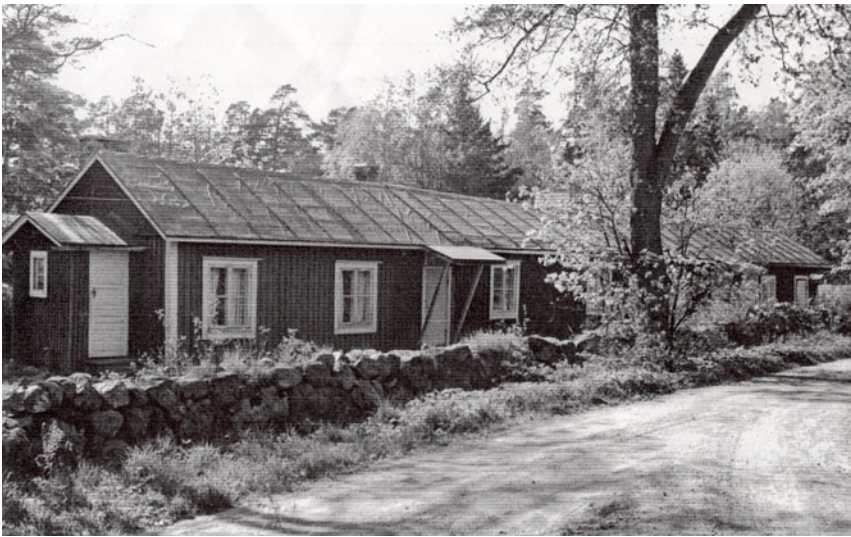
Piikojen talo kartanoon johtavan tien varrella vuonna 1968. Valokuva C. Grunberg. Helsingin kaupunginmuseo.

Pystyrimalaudoitetun pitkän ja kapearunkoisen yksikerroksisen hirsirakennuksen vanhin osa on rakennettu ennen 1800-luvun puoliväliä. Taloon tehtiin myös lautarakenteinen vajaosa, jossa oli pesutupa. Vuonna 1992–1993 peruskorjauksen yhteydessä taloa nostettiin ja rakennettiin yksi uusi huone. Samalla kolmiorimahuopakate uusittiin. Muiden taloon tehtyjen laajennusosien rakennusvuotta ei tiedetä.

Rakennuksessa on matala, jossain vaiheessa betonoitu luonnonkivisokkeli ja maan pinta oli paikoin noussut ulkovuorilautoihin asti. Alapohjaan on aiemmin tehty virheelliset tuuletusaukot, joilla ei ole saatu aikaan ilman läpivirtausta.
