M100-Junien peruskorjauksen hankesuunnitelma

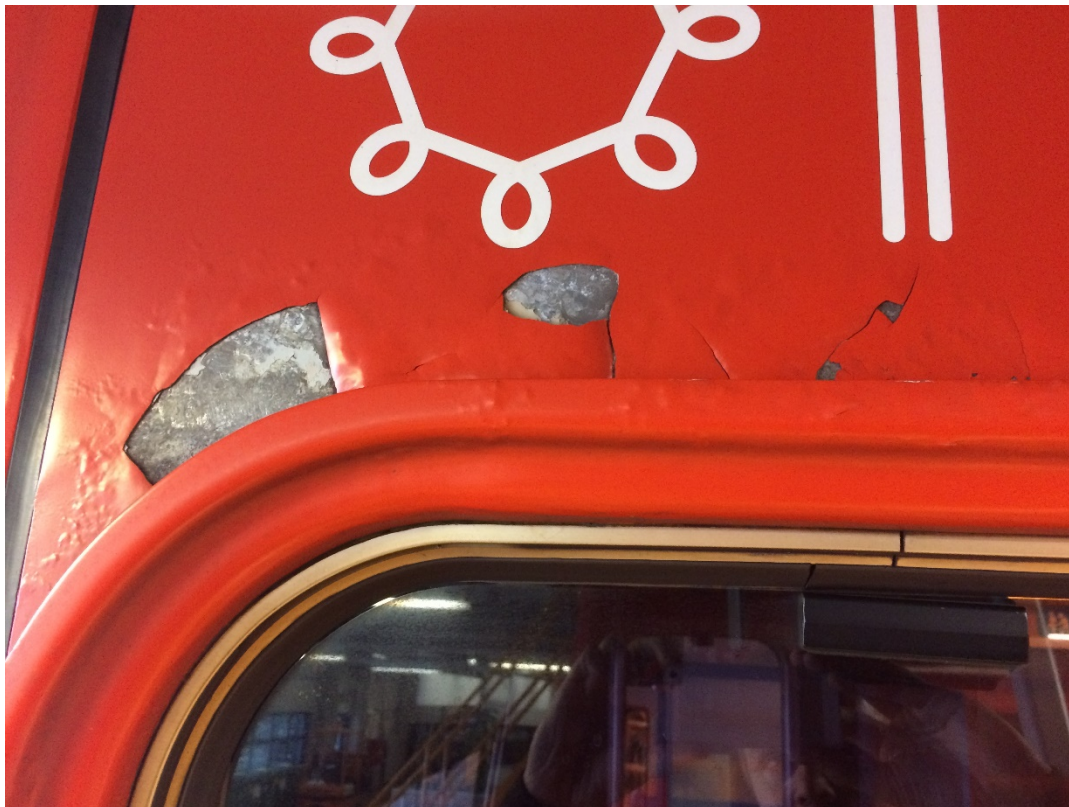
Kuva 1. M100-junan paikallisesti irronnut maalikerros ohjaamon sivuikkunan yläpuolella.

Korin maalipinta on paikoitellen huonossa kunnossa. Maalikerroksen tärkein tehtävä on suojata alumiinista korirakennetta korroosiota vastaan. Junat maalattiin edellisessä peruskorjauksessa, mutta vanhaa maalikerrosta ei tällöin poistettu kuin paikallisesti. Viime vuosien aikana ilmenneet ongelmat ovat aiheutuneet vanhan maalikerroksen tartunnan heikkenemisestä, minkä myötä myös uusi maalikerros on irronnut samalla. Maalipinta muodostaa silminnähtävän osan junan visuaalisesti ilmeestä, joten sen kunnolla on merkitystä myös kaupallisista syistä. Kuvia maalipinnan kunnosta on esitetty kuvissa 1-4.

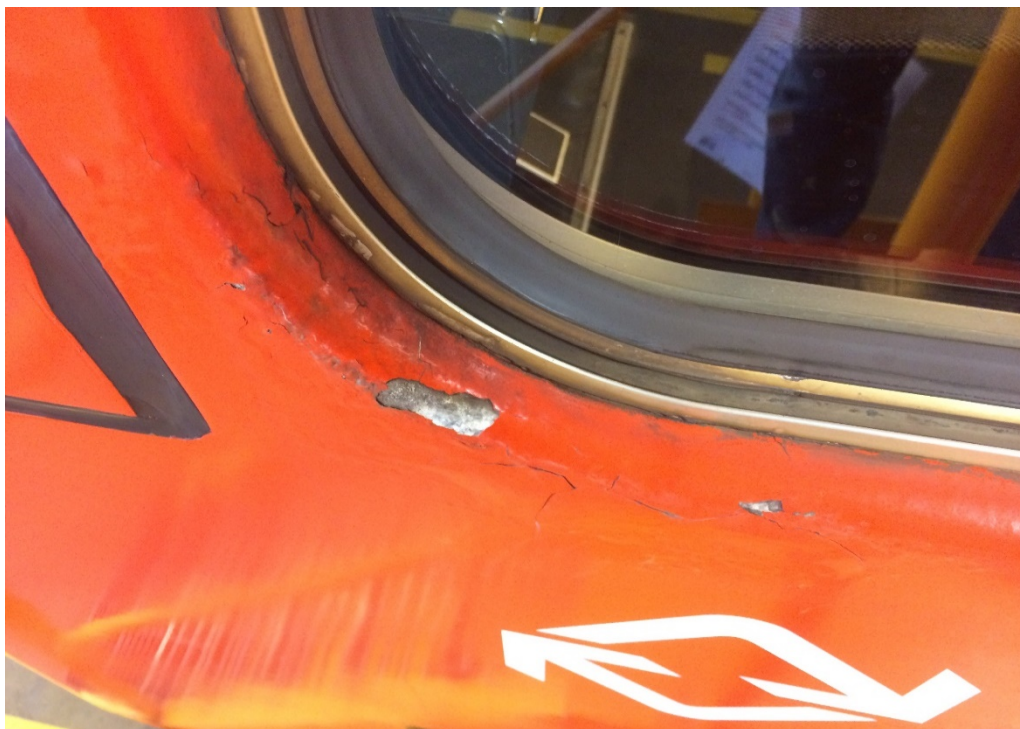
Kuva 2. M100-junan maalipinnan sisäsyntyinen vaurio ohjaamon ikkuna-aukon ympärillä (sivuikkuna).

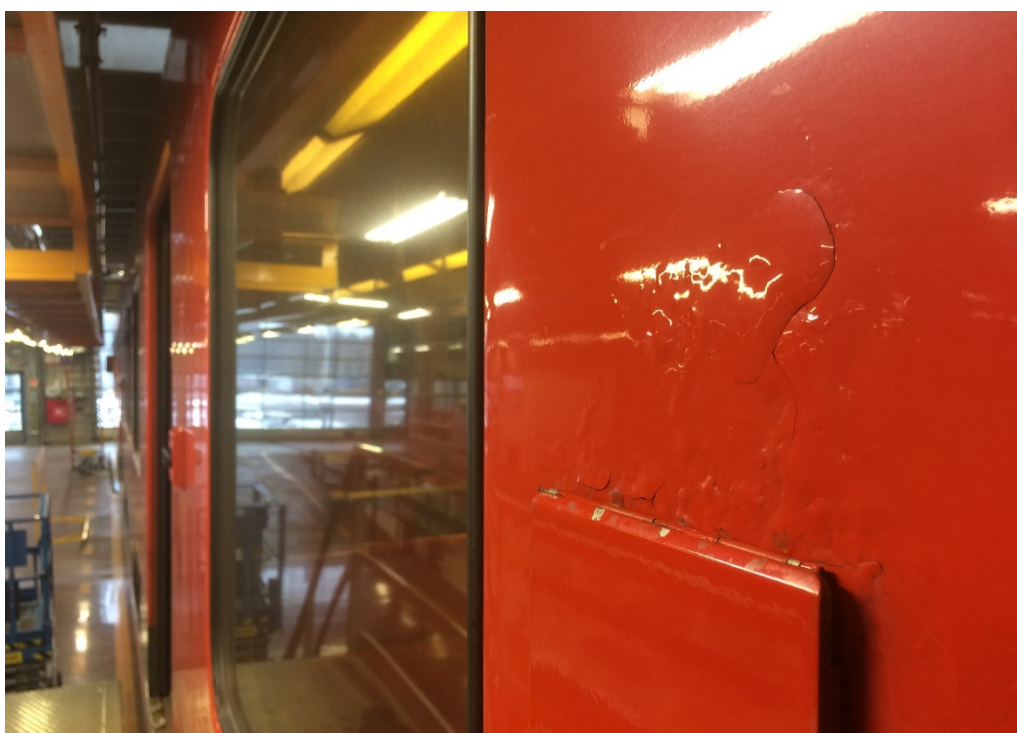
Kuva 3. M100-junan maalipinnan vaurio kyljen painonappikotelon yläpuolella.

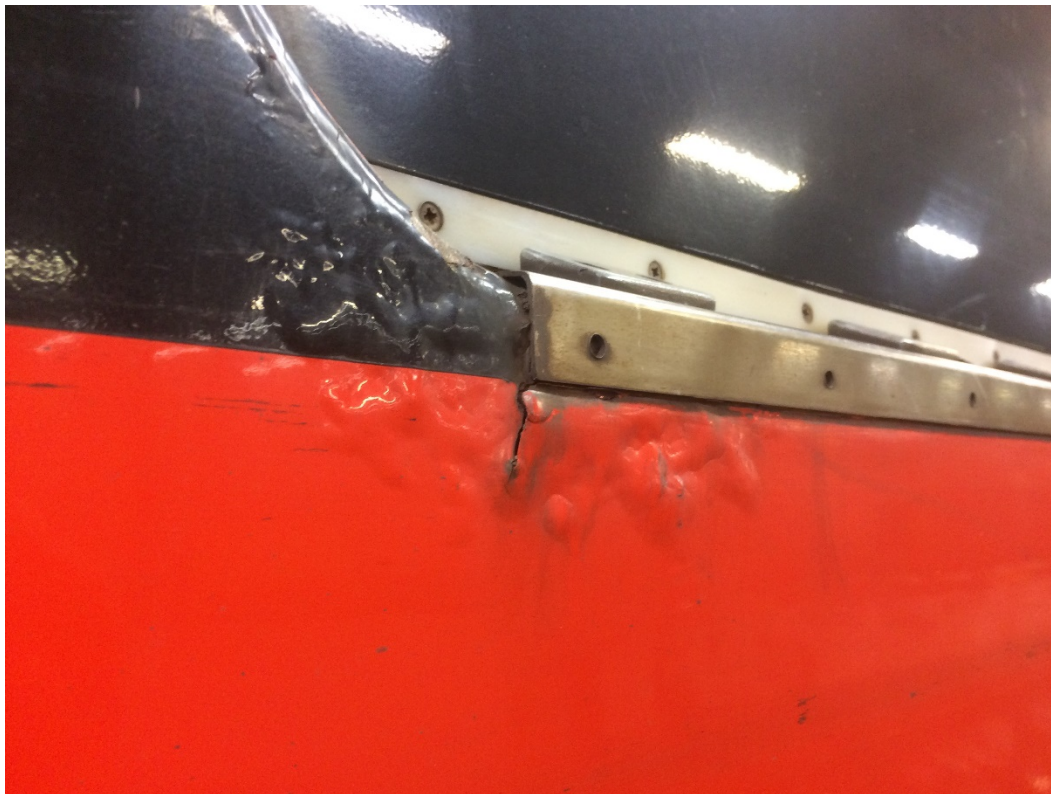
Kuva 4. M100-junan korin korroosioaurio oviaukossa.

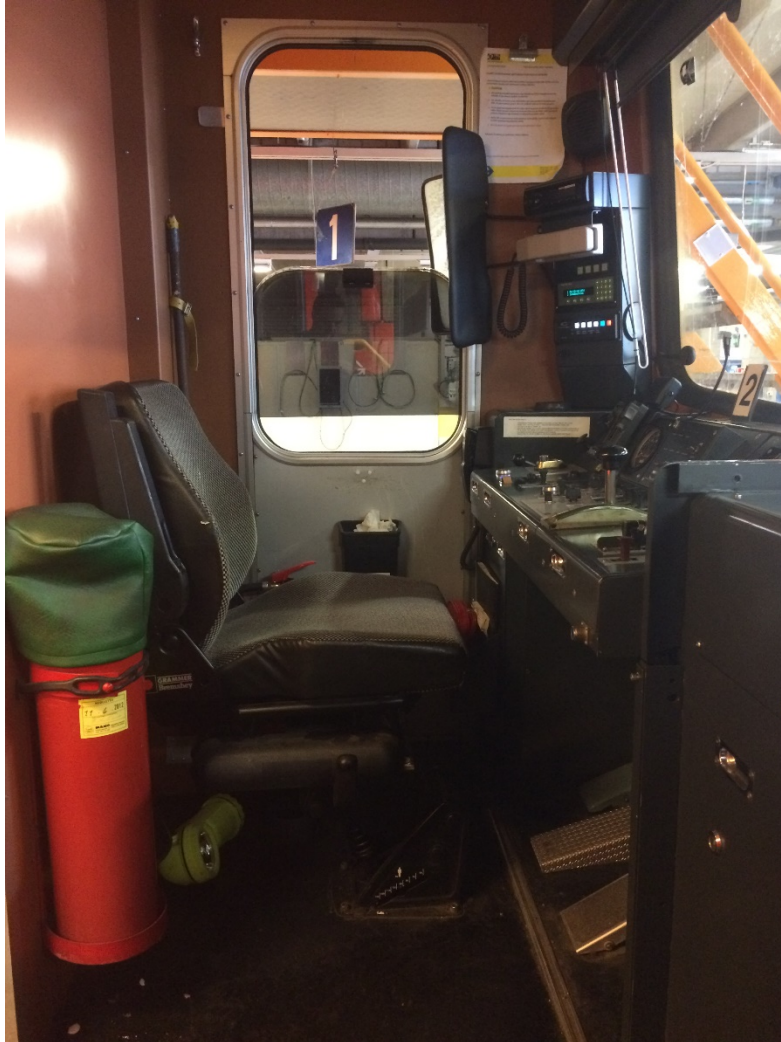
Kuva 5. M100-junan ohjaamo.

ohjaamoon on rajoitettava. Tärkeä merkitys työympäristön viihtyisyyteen on lämmityksen, ilmanvaihdon ja jäähdytysilmastoinnin toiminnalla. Kuvassa 5. näkyy kuljettajan tämän hetkinen työympäristö.

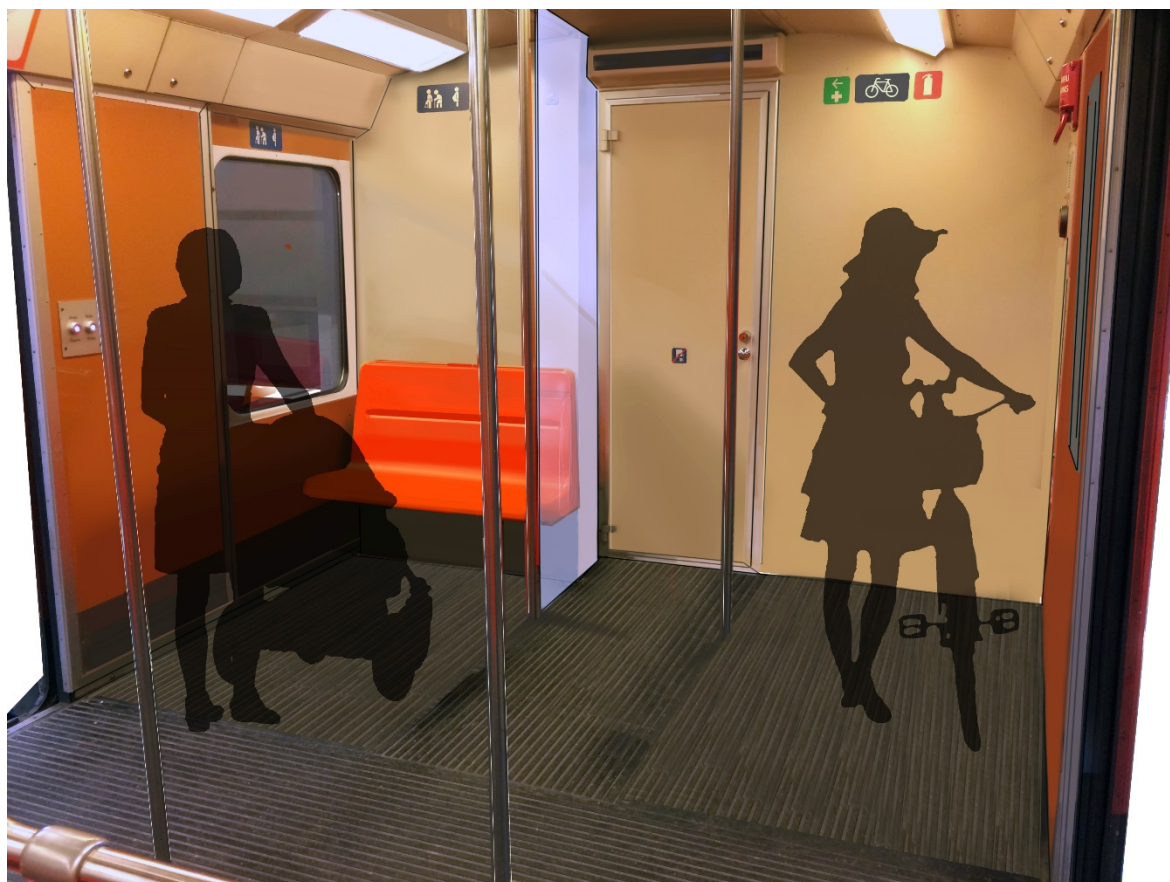
Kuva 6. Uudistetun matkustamon etuosasta on muodostettu yhtenäinen tila mm. polkupyörien kuljettamista varten.

Matkustamon ilmettä modernisoidaan tähän järjestelyyn liittyvällä lasiseinällä. Polkupyörät sijoitetaan tilan oikealle puolelle siten, että rakenteellisin ratkaisuin estetään, ettei niitä pysäköidä ohjaamon oven taakse. Vasemmalle puolelle ohjaamon takaseinään kiinnitetään istuimien pyörätuolimatkustajien avustajien ja lastenvaunujen kanssa matkustavien tarpeita varten. Kuvassa 6. näkyy uudistettu matkustamon etuosa.
