VALLISAARI JA KUNINKAANSAARI

52. KAUPUNGINOSA SUOMENLINNA

ASEMAKAAVAN SELOSTUS

ASEMAKAAVAN SELOSTUS
ASEMAKAAVAKARTTA NRO 12560
PÄIVÄTTY 27.11.2018

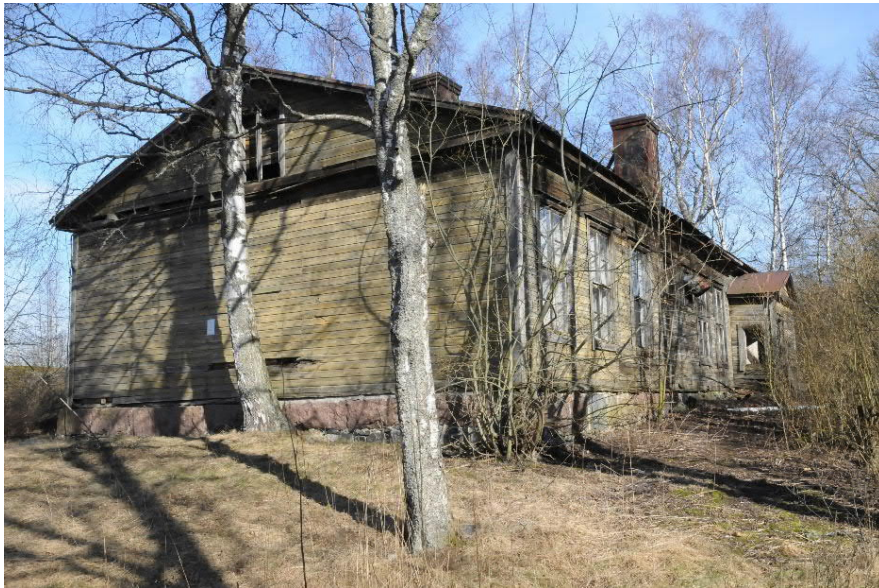
Esiupseerirakennus, 1906, sr-2

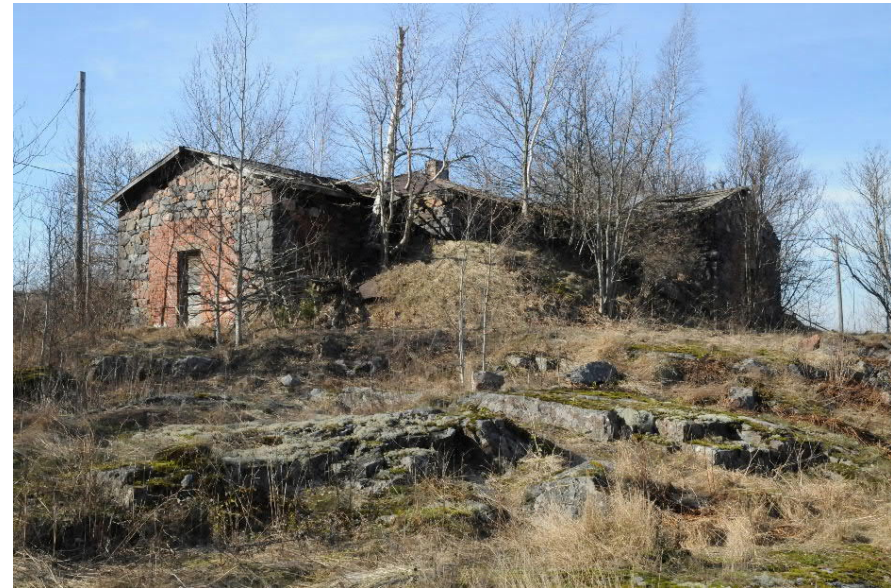
Varastokellarin raunio, 1914 – 1917, sr-kj

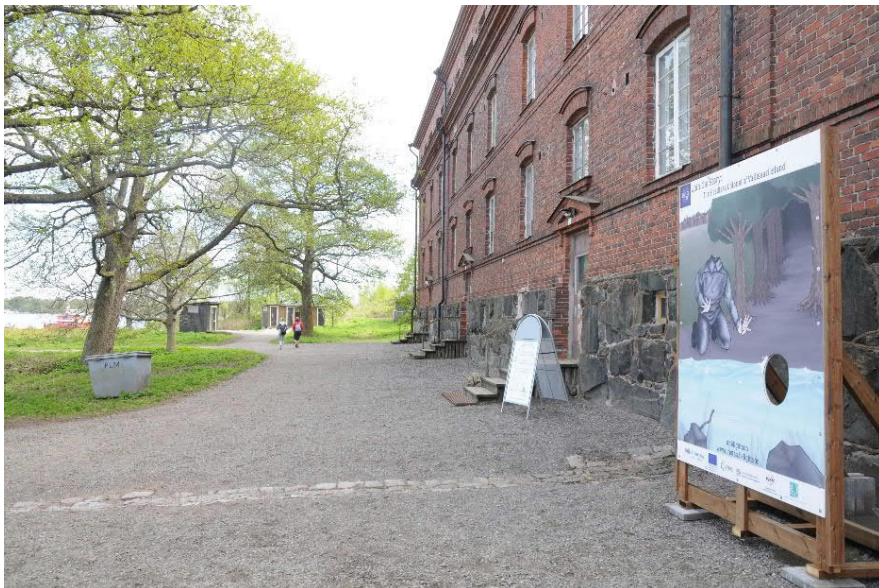
Luotsitalo, 1878, sr-2

- Rakennus on pihapiirinsä päärakennus ja kokonsa ja suuntauksena ansiosta maiseman sommitelman hierarkiaa hallitseva. Tätä on historiallisesti korostanut pihapiiriä rajannut muuri, jonka jäänteitä on edelleen havaittavissa maastossa.
- Rakennus rajautuu jyrkkään kallioon eteläpuolella. Tämä ja rakennuksen edustalta avautuva pieni lahti ja lauttalaituri muodostavat frontaalisen ja aksiaalisen sommitelman joka korostaa Luotsitalon roolia tärkeänä porttiaiheena Vallisaareen saapuville vierailijoille.

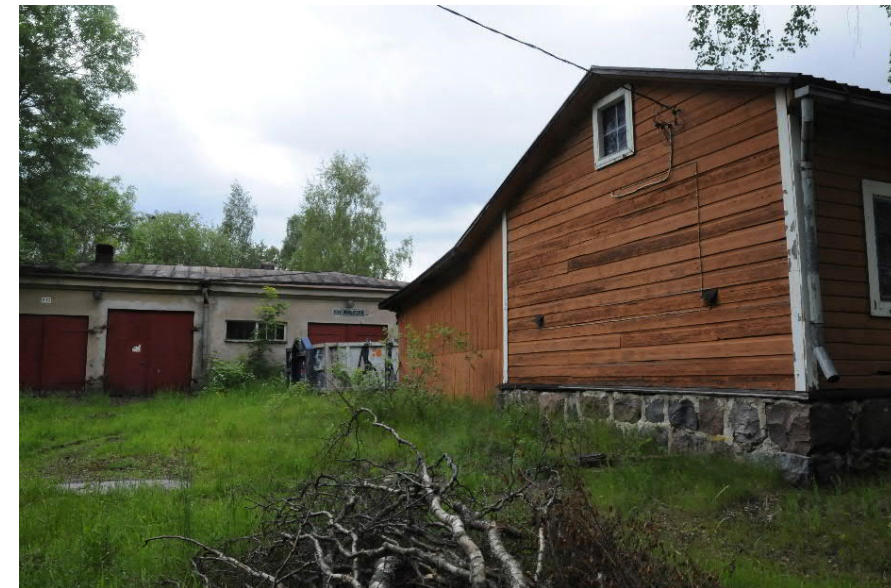
Vanha paloasema (1930) ja palokalustovarasto (1888), sr-2

- Rakennukset A12 ja A13 mainitaan lähtötiedoissa paloasemiksi, joten rakennus A12 on ollut ilmeisesti koko saarta palveleva paloasema ja rakennettu luultavasti korvaamaan samassa pihapiirissä sijaitsevan rakennuksen A13 vastaava toiminto. Rakennuksissa säilytetään edelleen vanhanaikaista sammutuskalustoa.
- Lähtötietojen kartoissa rakennus esiintyy myös nimellä traktoritalli, joten rasvamontulla varustetussa tilassa lienee huolletun ja säilytetyn saarten työkoneita.

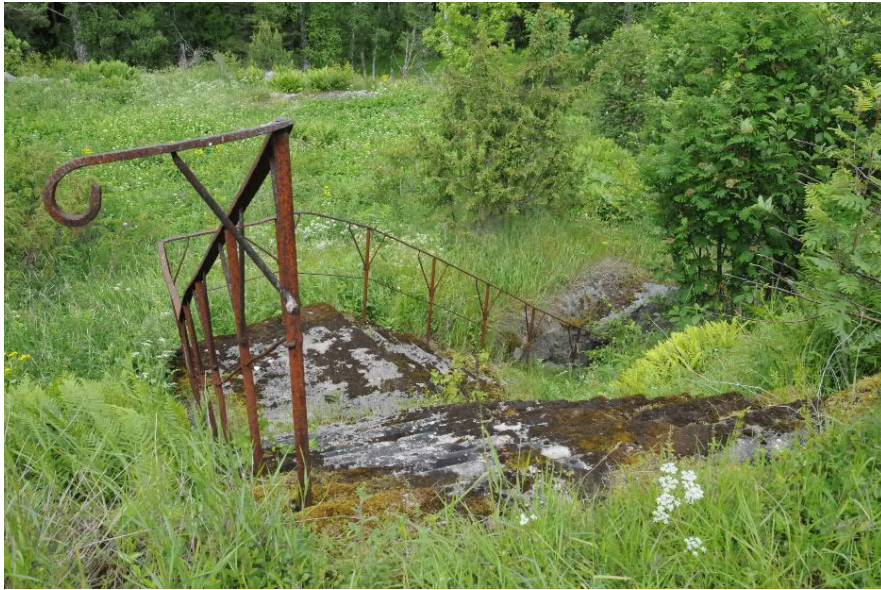
Kuninkaansaaren patteri, sr/l

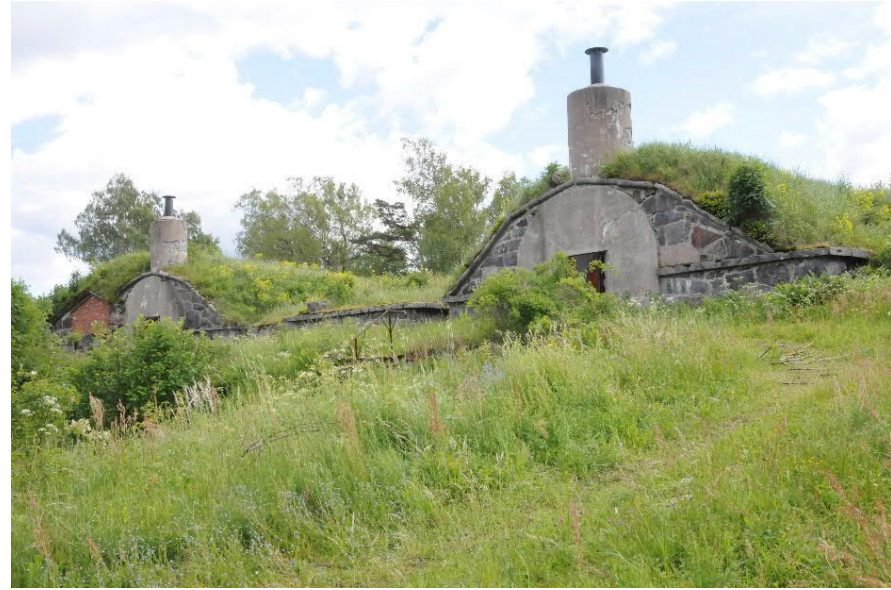
Kuninkaansaaren patteri, sr/l

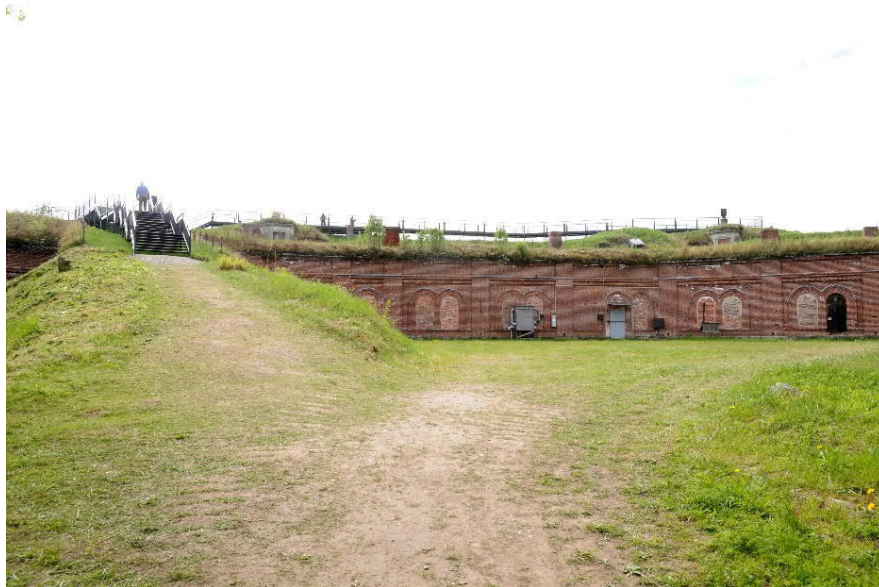
Aleksanterin patteri, 1854, sr/l

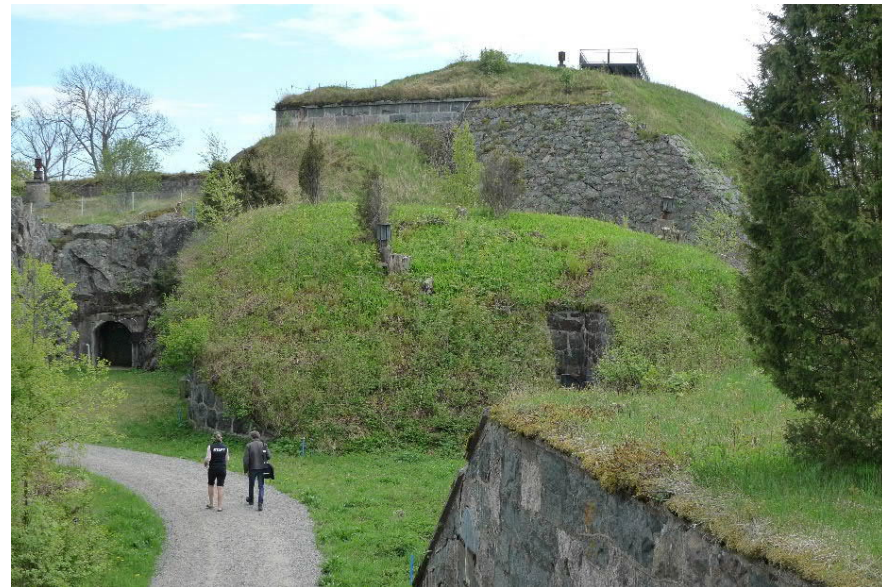
Vallisaaren patteri, sr/l

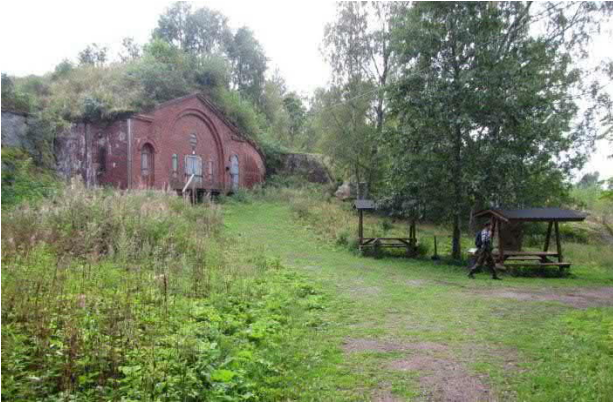
Kuva 2. Täydennysruutikellari ja katetut eväspöydät

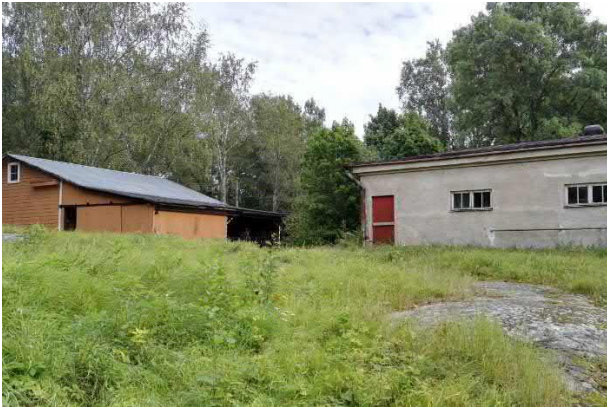
Kuva 8. Vanha (vas.) ja uusi palokalustovarasto

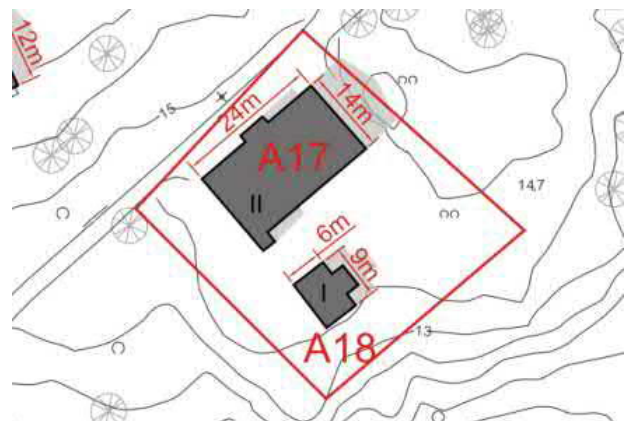
Kuva 11. Pihapiirin jäsentely ja rajaus

Esikuntatalon pihapiiri sijoittuu rakennusta pohjoispuolella sivuavalta tieltä katsoen päärakennuksen taakse. Pihapiiri rajautuu kaikilta sivuiltaan metsikköön ja koillisessa lisäksi jyrkkään kallioon. Metsikköjen, päärakennuksen ja pihan lounaisnurkassa sijaitsevan rakennuksen A18 väliin muodostuu avoin tila, jossa katselmuksen aikaan kasvoi korkeaa heinikkoa.

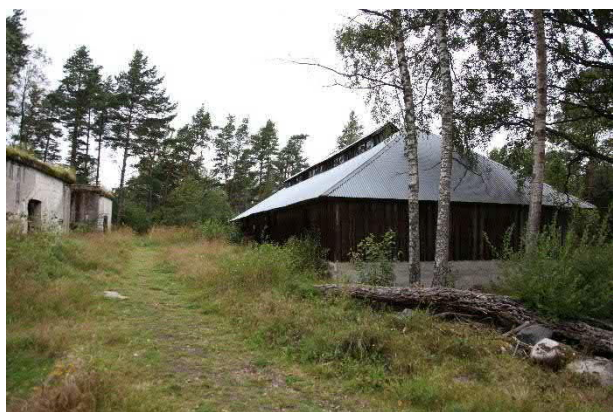
Kuva 22. Pihapiirin jäsentely ja rajaus

Kuva 23. Pihapiirin jäsentely ja rajaus

Pihapiiri sijaitsee Kuninkaansaaren pohjoispuolen harjanteen laella, patterin numero 5 pohjoispuolella. Pihapiiri käsittää varaston ja kasemattipatterin väliin jäävän alueen ja patterille johtavan tien. Pihapiiri rajautuu etelässä patteriin ja pohjoisessa alas viettävässä rinteessä kasvavaan havumetsään. Pihapiirissä sijaitseva varasto 34 on ilmeisesti ollut pidempään tyhjiillään ja alueen maisema on alkanut kasvaa umpeen, vaikkakin tien ympäristö on pysynyt avoimena. Tien linjaus noudattaa edelleen venäläiskaudella rakennetun tykkien reittiä (Nieminen, s. 82)

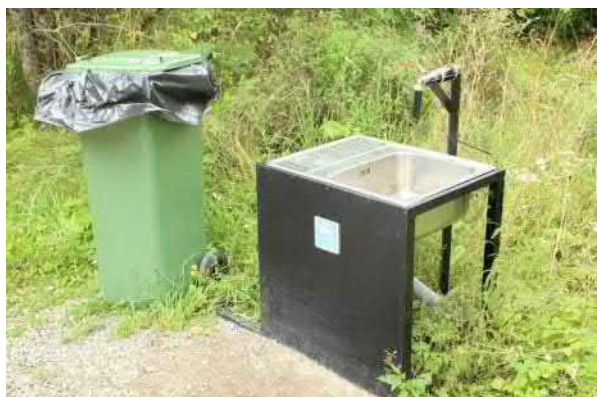
Kuva 24. Vallisaari, lähellä rakennusta 5. Uuteen vesijohtorunkoon on asennettu joitakin yleisiä vedenottopisteitä.

Saaret on kytketty HSY:n käyttöveden jakelun piiriin. Saarille on vedetty käyttövesijohto Suomenlinnasta. Vesijohton runkolinjaa on osin uusittu 2010 -luvulla ja se kulkee pinnassa PE -muoviputkella. Vesijohto on käytössä ainoastaan kesäaikana. Perinteisesti saaren käyttövesi on otettu kaivoista ja keskellä Kuninkaansaarta olevasta lähteestä. Kaivot ja lähde eivät ole enää käytössä.

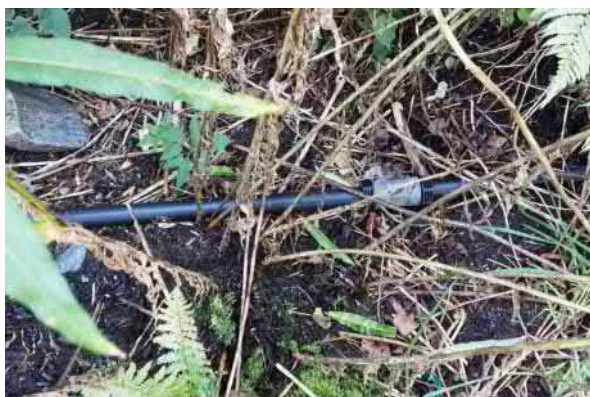
Kuva 25. Rakennuksen A7 ulkopuolella. Uusi muovinen vesijohto näkyvissä.

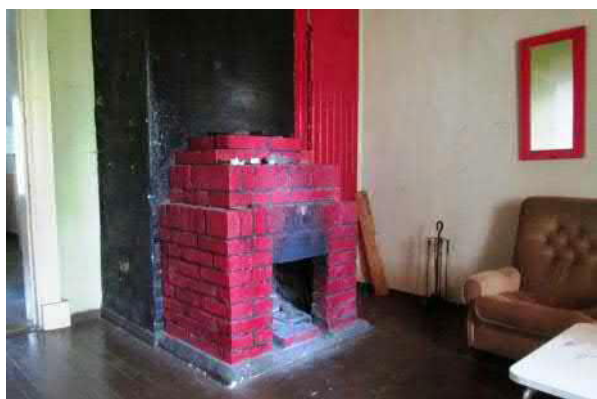
Kuva 26. Rakennus A7. Olohuoneen takka.

Pääasiallinen lämmitystapa erityisesti isommissa rakennuksissa on öljylämmitys, myös uuneja, ja sähköpattereita on käytössä. Melkein kaikissa asuinrakennuksissa on lämmitys-uuneja ja tulisijoja, joiden käyttö voi aiheuttaa paloturvallisuusriskejä. Uunien ja tulisijojen hormien toimintakunnon ylläpitäminen on paloturvallisuuden kannalta merkittävää. Palohormien nuohoukset tulee suorittaa ajallaan.

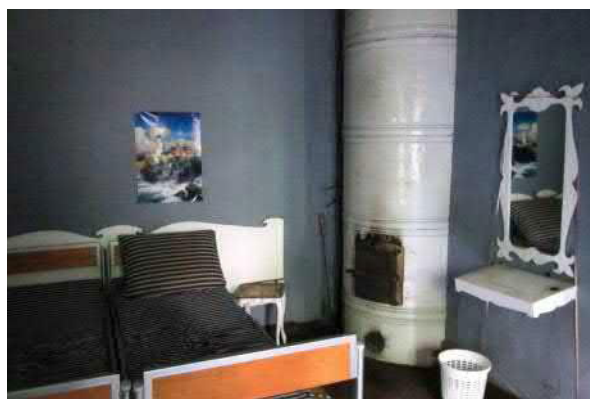
Kuva 27. Rakennus A7. Makuuhuoneen lämmitys-uuni.

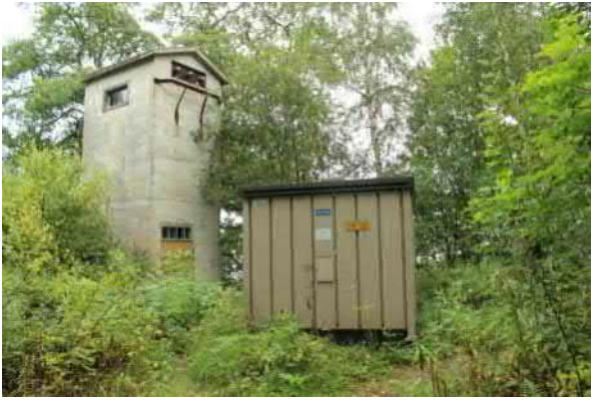
Kuva 28. Kuninkaansaari, vanha ja uusi muuntaaja.

Saarilla on sähkönjakeluverkko, johon on tehty useita muutoksia eri vuosina. Saarille tulee merikaapeli, ja sähköä jaetaan useiden nykyaikaisten peltikonttimuuntajien kautta.

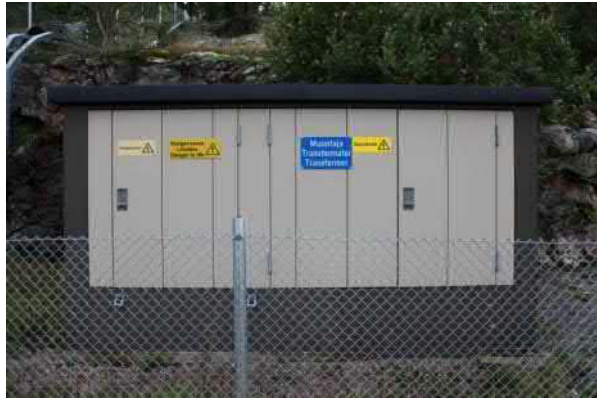
Kuva 29. Vallisaari, uusi muuntaaja.

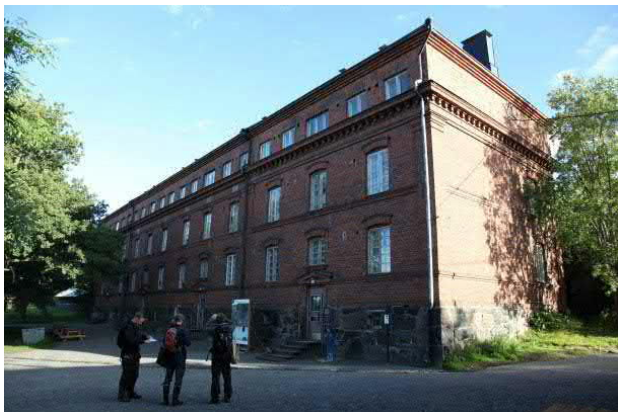
Kuva 30 Pääjulkisivu pohjoiseen

Rakennus on uusklassinen massiivitiilirakenteinen aumakattoinen lamelliasuinkasarmi, jossa on kolme asuin-kerrosta neljässä rapussa, sekä kellari- ja ullakkokerrokset. Jokaisella kerrostasanteella on kaksi tai kolme ovea ja asunnot ovat yksiöitä, kaksioita tai kolmioita. Julkisivut ovat rappaamatonta käsin lyötyä punatiiltä vaaleilla saumoilla ja sokkeli ladottu punaisesta ja harmaasta luonnonkivistä vaaleilla saumoilla. Ikkunoiden karmit ja puitteet on maalattu vaaleiksi, ulko-ovet ovat ruskeat ja vesikaton pellit ovat tummia. Sisätilojen pintamateriaalit ja värytykset vaihtelevat asuntokohtaisesti, niitä on todennäköisesti uusi useasti rakennuksen käyttöhistorian aikana. Alkuperäisen värytyksen määrittäminen vaatii lisäselvityksiä. Asuntojen ovet ovat lakattua puuta ja rappukäytävien seinäpinnat vaaleita. Rakennus tunnetaan lähtötiedoissa myös Luotsitalona (Hannula, Manninen, Nieminen). Rakennusta voi mittasuhteidensa ja keskeisen sijaintinsa takia pitää Vallisaaren merkittävimpänä yksittäisenä vapaasti seisovana rakennuksena.

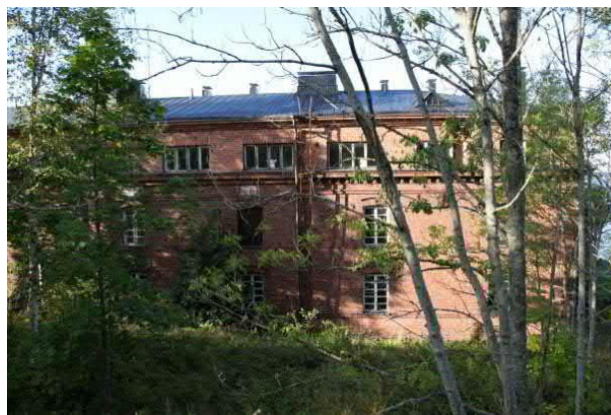
Kuva 33 Rakennuksen takajulkisivu etelään

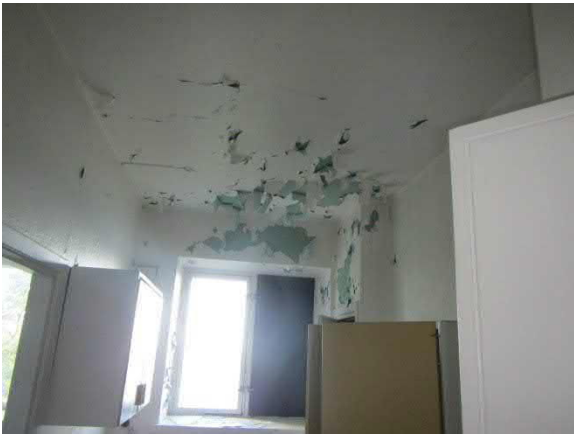
Kuva 35. Maalipinnat ovat 36irtoilleet/hilseilleet eniten A-rapun kohdalla ja sen ympäristössä

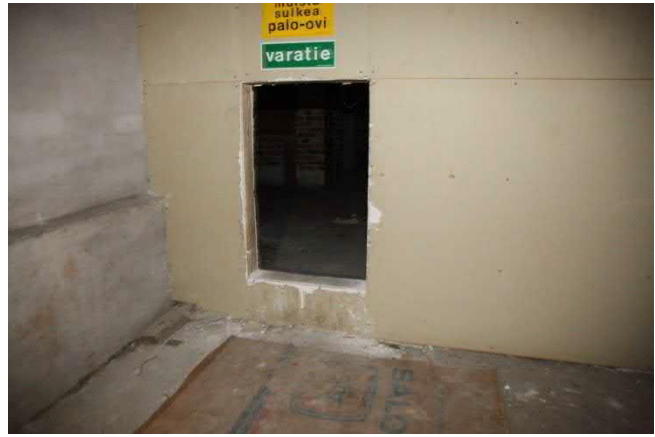
Kuva 37. Palo-osastointiseinässä aukko, josta tapahtuu kulku toisen rapun ullakolle. Aukko tulee sulkea aina kun siitä kuljetaan.

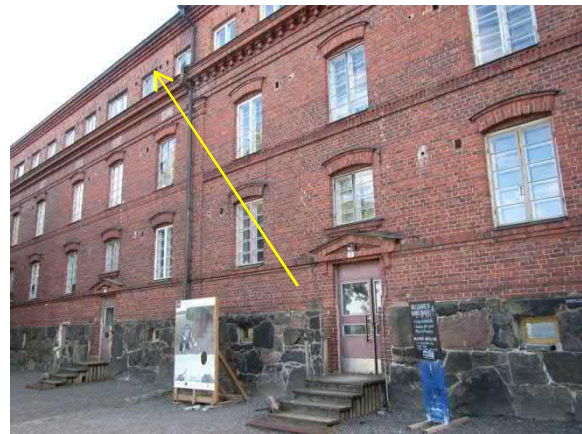
Kuva 39. Rakennuksen yläosa on rakennettu jälkikäteen vuonna 1939

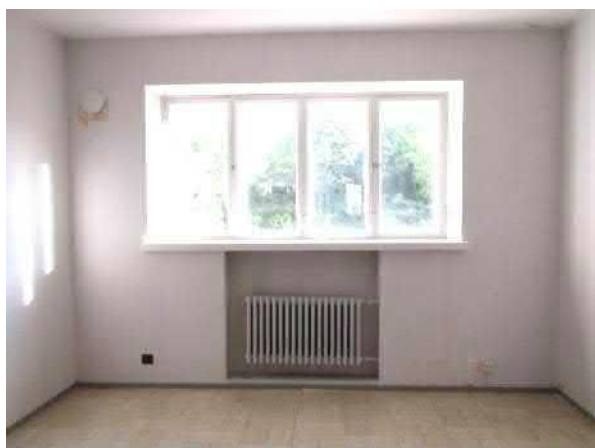
Kuva 40 . Rakennus A1. Korvausilma tulee huoneiden seinistä. Patterit ovat osin syvennyksissä ja kytketty suoraan sivulta. Taustalla näkyy talon vierestä nouseva rinne.

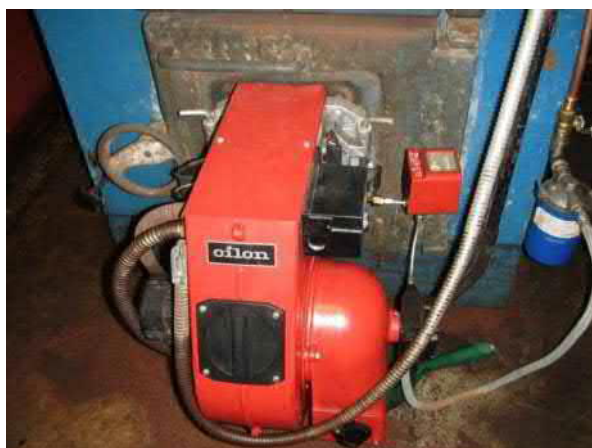
Kuva 41. Rakennus A1. Öljypolttimet lämmittävät lämmitysverkon ja osittain lämpimän käyttöveden rakennuksissa A1 ja A2.

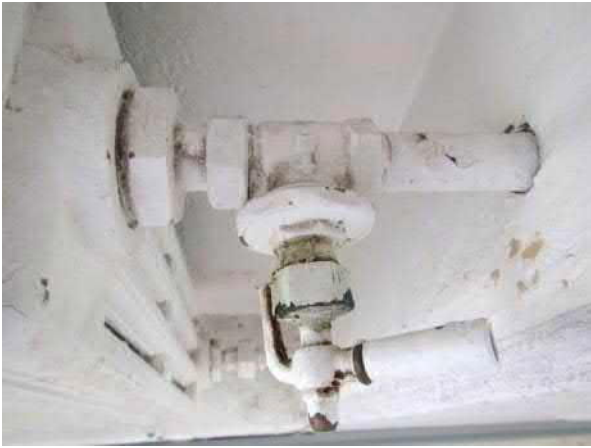
Kuva 42. Rakennus A1. Alkuperäiset, arviolta 1960-luvulta olevat "koukkunokkaventtiilit".

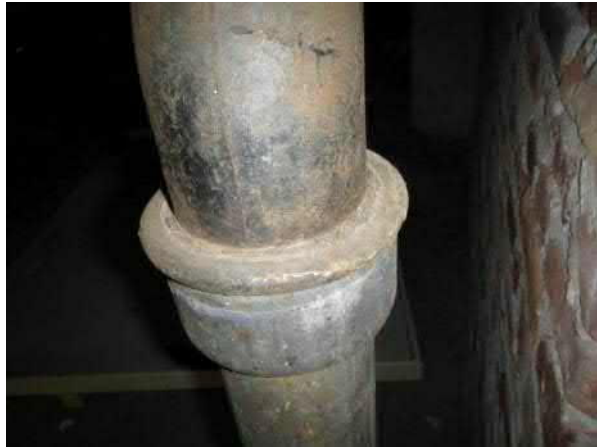
Kuva 43. Rakennus A1. Viemärit ovat muhwillista valurautaa.

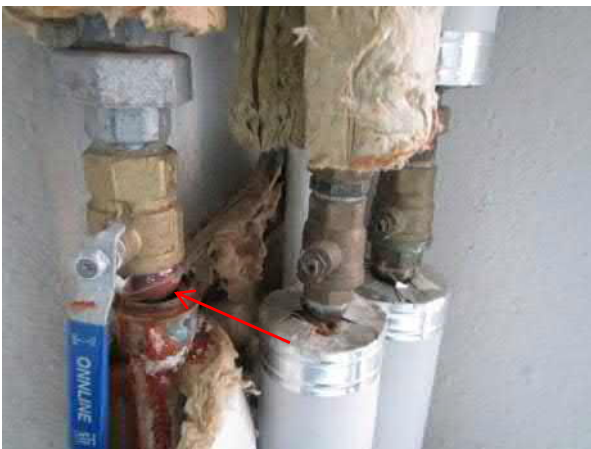
Kuva 44. Rakennus A2. Vesijohdot tulevat rakennuksesta A1 kaivannossa. Ne ovat poistettu käytöstä ja uusimiskunnossa.

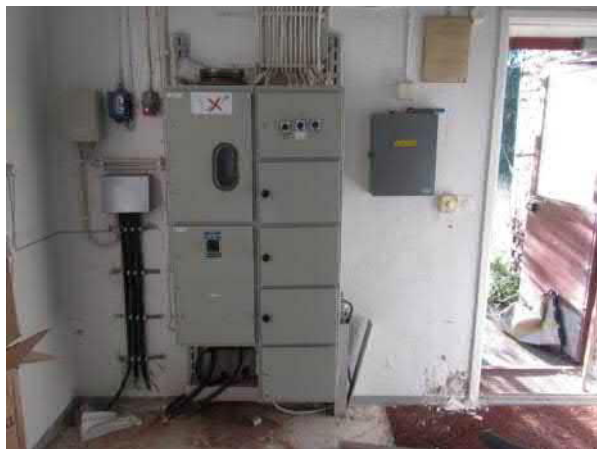
Kuva 45. Rakennus A2. Rakennukseen on tuotu uusi sähkönsyöttö kaapeli ja sähkökeskusta on uusittu osittain 2016.

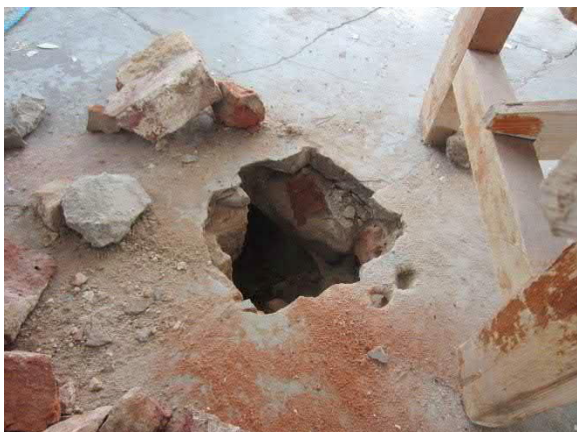
Kuva 51. Lattialla olevasta reiästä tarkistettiin alapohjan rakenteet

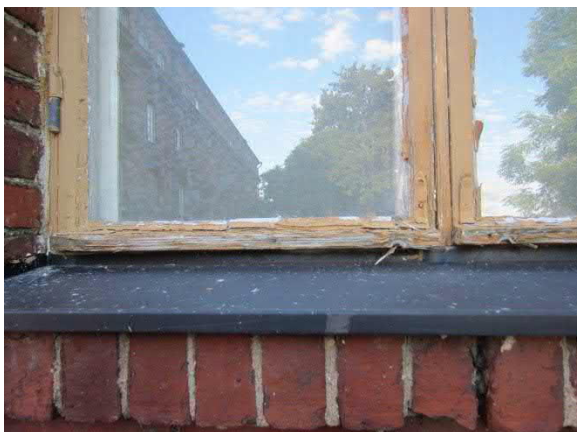
Kuva 52. Ikkunat ovat heikossa kunnossa ja vaativat kunnostusta

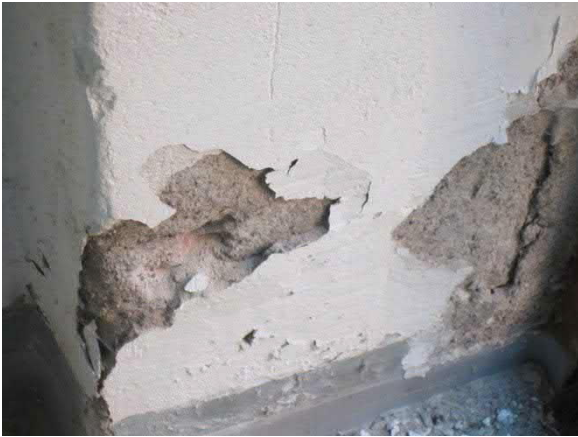
Kuva 53. Sisäseinien rappaukset ovat paikoitellen rapautuneet

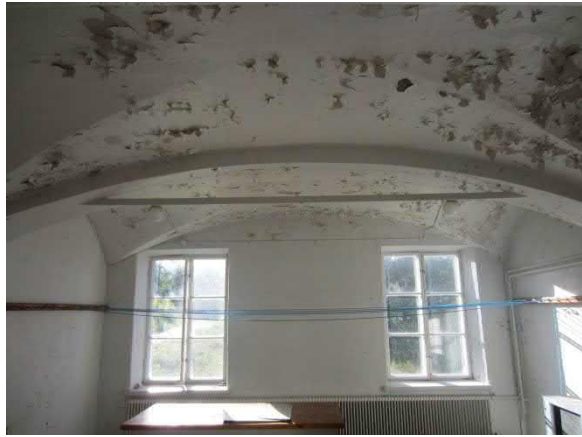
Kuva 54. Katon maalipinta on hilseillyt liiallisen kosteusrasituksen vuoksi

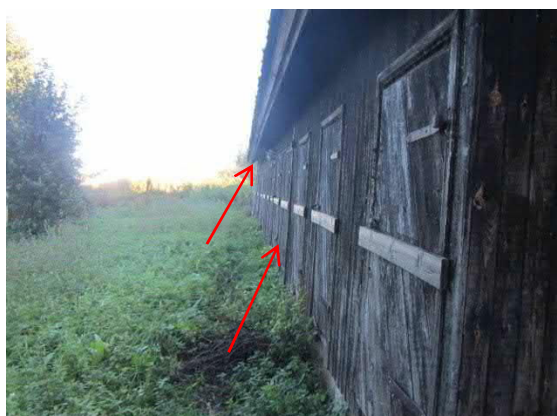
Kuva 59. Rakennus on kallistunut

Rakennus on huonossa kunnossa. Vaja on kallistunut ja vesikate on notkahtanut. Julkisivun laudoitus on osaksi lahonnut ja lähes kokonaan tummunut. Puiset ladon ovet ovat lahonneet ja irtailleet.

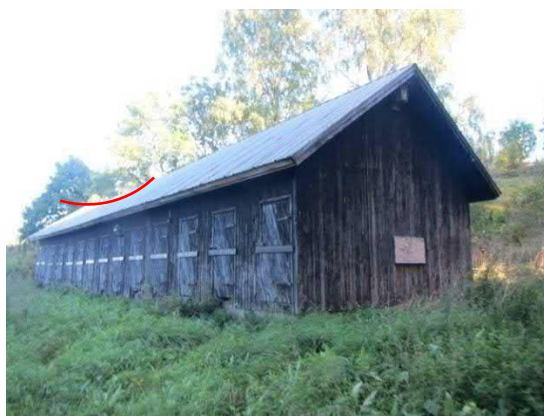
Kuva 60. Vesikate on notkahtanut

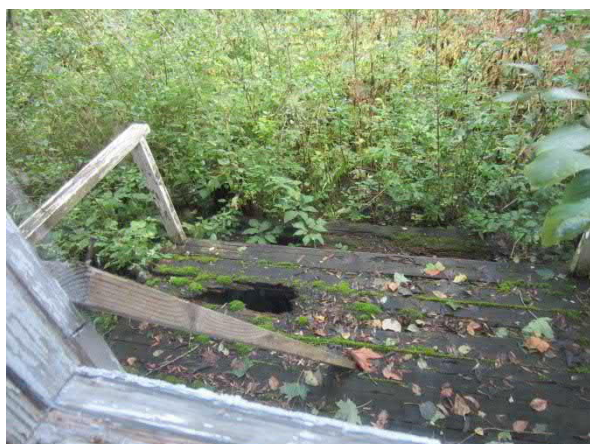
Kuva 66. Ulkoportaot ovat lahonneet ja ne ovat vaaralliset

Rakennus on luonnonkiviperusteinen. Osa rakennuksen nurkista on painunut mikä ilmenee julkisivun laudoituksen rakoiluna. Julkisivun laudoitus ja ikkunat ovat huonossa kunnossa. Ulko-ovien edustalla olevat puiset portaikot ovat huonossa kunnossa. Portaat ovat lahonneet ja askelmat irtoilleet. Portaat ovat vaaralliset! Rakennuksen kantavat rakenteet vaativat tarkempia tutkimuksia. Vesikatteenä on pelti/huopakate, jonka kunto tulee tarkistaa myöhempien tutkimusten yhteydessä. Sisäpinnat ovat kuluneet ajansaatossa ja ne vaativat kunnostusta.

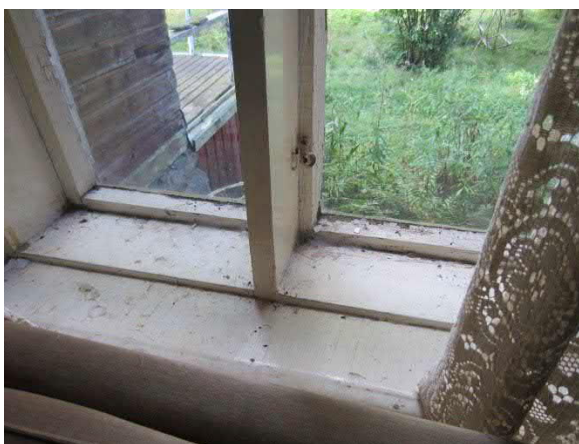
Kuva 67. Ikkunat ovat heikossa kunnossa

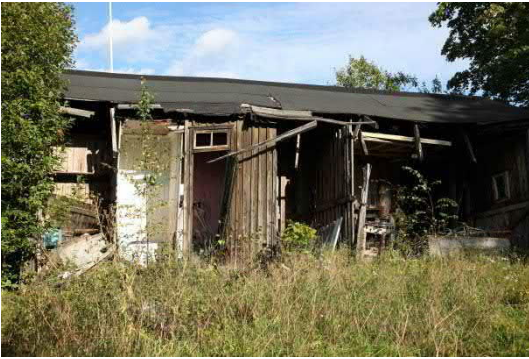
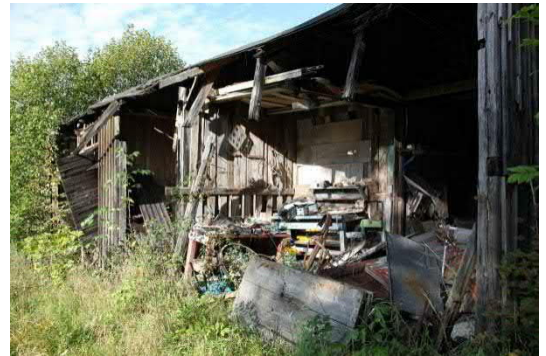
Kuva 68. Rakennuksen romahtanutta länsijulkisivua

Kuva 69. Rakennuksen romahtanutta länsijulkisivua

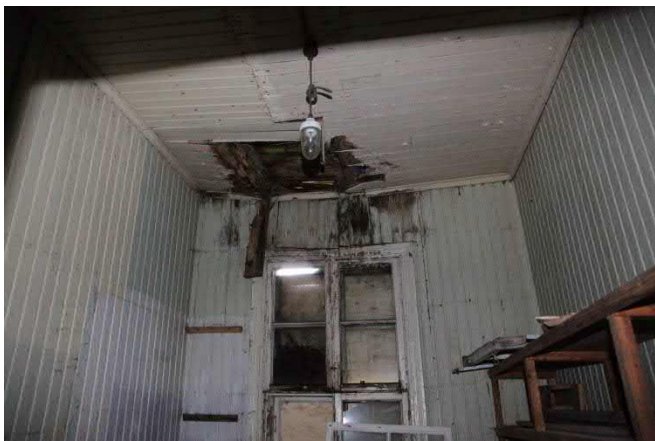
Kuva 74. Vesikatte on vuotanut, mikä on aiheuttanut sisäkaton lahoamisen

Rakennusosa	Materiaali / tyyppi	Kuntoluokka
Perustukset	Luonnonkiviperusteinen	2-3
Alapohjarakenteet	Betonirakenteinen. Todennäköisesti maanvastainen	2/J
Kantavat pystyrakenteet	Vaakahirsi - osittain lahoa ja paikoin jyrstöiden jälkiä	1-2
Julkisivut	Vaakalauhoitus - osittain hajonnut ja alalaudat lahonneet/homeessa	1
Ikkunat / ulko-ovet	Ikkunat on levytetty umpeen. Sisäpuolelta ikkunat ovat hajonneet useasta kohti ja ikkunoiden puuosat ovat huonossa kunnossa.	1
Ulkotasot, portaat	Betoniporaat - sammaloituneet piiloon	
Vesikatto ja kattoturva- tuotteet	Konesaumattu peltikate - katto on notkolla ja peltikatteessa on reikiä	1
Tilapinnat	Sisäkaton: Lauhoitus → notkolla ja vuotokohtia Sisäseinät: Lauhoitus/levytys → vuotojen aiheuttamia maalipinnan vaurioita Lattiapinnat: Betoni/lauhoitus → paljon kulumia ja vuotojen aiheuttamia jälkiä	1 1 1-2

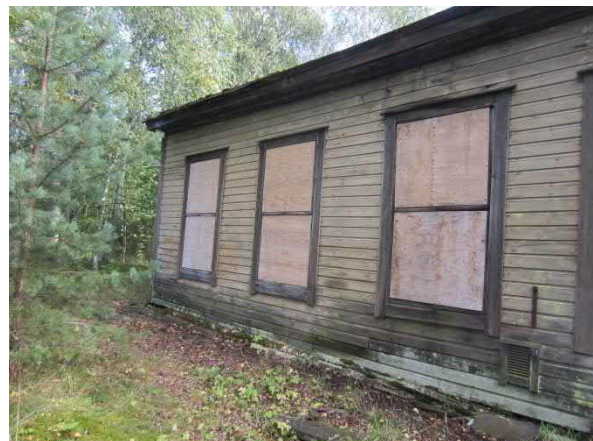
Kuva 75. Julkisivun laudoitus on lahonnut/hajonnut useasta kohtaa

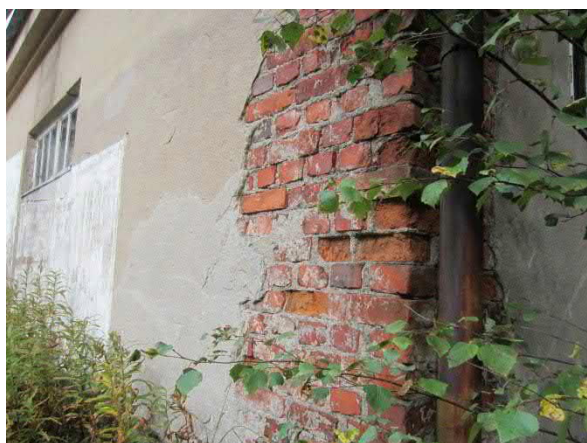
Kuva 81. Julkisivun rappaus on paikoitellen lähtenyt irti

Rakennuksen etelä/länsisivulla on paljon kasvillisuutta sekä maanpinta on korkealla, mikä aiheuttaa kosteus-
rasitetta rakenteille. Tämä ilmenee rappauksen rapautumisena, halkeiluna ja tummina alueina ulkoseinissä.
Ikkunoiden maalipinta hilseilee. Vesikatteenä toimii konesaumatta peltikate, joka on huonossa kunnossa. Si-
säkatoissa havaittiin paljon vuotojälkiä, mikä viittaa siihen, ettei vesikate ole tiivis. Kohteelle suositellaan maa-
perän öljytutkimuksia, joilla selvitetään öljyn leviäminen maaperään. Kohde on ollut traktorital-
li/palokalustovarasto, joten tiloista on voinut päästä maaperään öljyä ja polttoaineita.

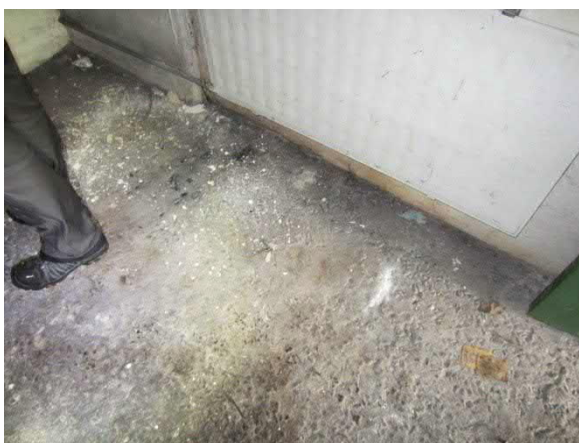
Kuva 82. Lattian betonipinnat ovat kuluneet

Rakennusosa	Materiaali / tyyppi	Kuntoluokka
Perustukset	Betonirakenteinen perusmuuri (mahdollisesti luonnonkiviperustusta on vahvistettu betonilla)	3
Alapohjarakenteet	Maanvastainen betonirakenne	3/J
Kantavat pystyrakenteet	Tiilirakenteinen	-
Yläpohjarakenteet	Betonirakenteinen	2-3
Julkisivut	Tiiliverhous, jonka päällä rappaus <ul style="list-style-type: none">- paikoitellen halkeamia/rapautumista rappauksessa, etenkin räystäällä- etelä/länsipäädystä paljon kasvillisuutta	2-3
Ikkunat / ulko-ovet	Ikkunat: kaksipuitteiset kaksilasiset ikkunat, joiden maalipinta hilseilee	2
Ulkotasot, portaat	Betoniluiska joka on osaksi maan peitossa	2
Vesikatto ja kattoturva- tuotteet	Konesaumattu palapeltikate, joka on huonossa kunnossa	1-2
Tilapinnat	Sisäkatot: betoni (vuotojälkiä) Sisäseinät: rappaus (kosteus on noussut seiiniin) Lattiapinnat: Betonipintainen (paljon kulumia)	2 2-3 2

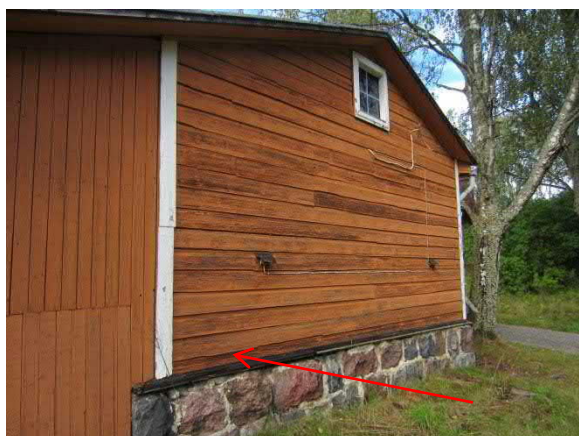
Kuva 88. Julkisivun laudoituksen alimmat laudat ovat lahonneet

Rakennuksen perustuksena toimii luonnonkiviperustus, joka on hieman painunut rakennuksen koillisnurkan osalta. Maanvastaisessa betonilaatassa havaittiin paljon halkeamia ja betonipinnan kulumia. Rungon hirsirakenteet näyttivät aistinvaraisesti hyväkuntoisilta. Julkisivun laudoituksen alaosat olivat kauttaaltaan lahoa sekä maalipinta yleisesti huonossa kunnossa. Ikkunoiden maalipinnat hilseilivät ja saranat olivat ruosteessa. Sisätiloissa tuoksui öljy, mikä voi viitata siihen, että alapohjan betonilaattaan ja maaperään on imeytynyt öljypitoisia materiaaleja.

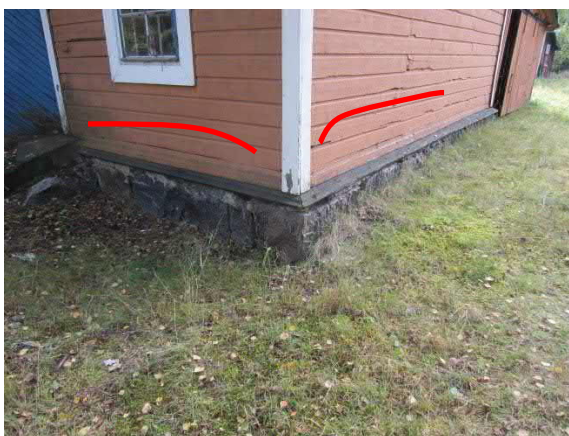
Kuva 89. Rakennuksen koillisnurkka on hieman painunut

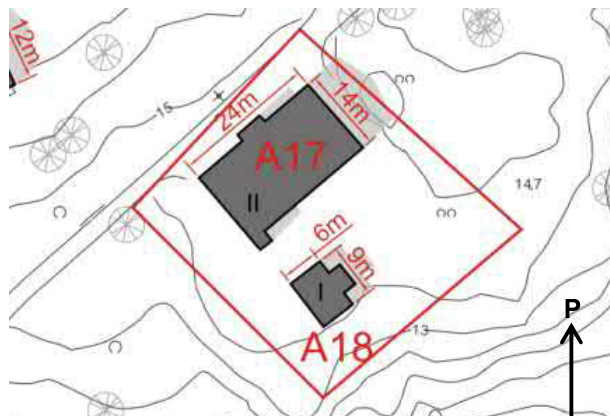
Kuva 91. Sijaintikartta ja päämitat

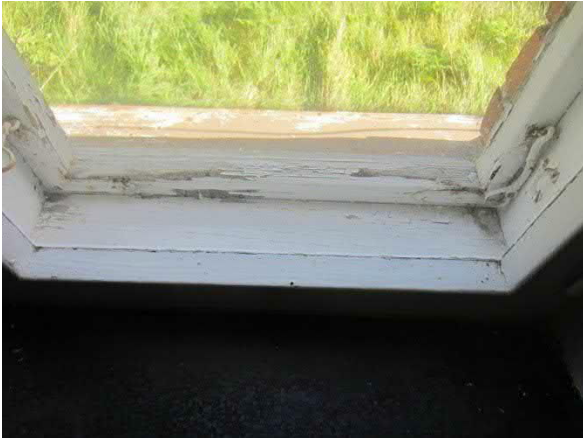
Kuva 95. Rakennuksen ikkunat olivat huonossa kunnossa.

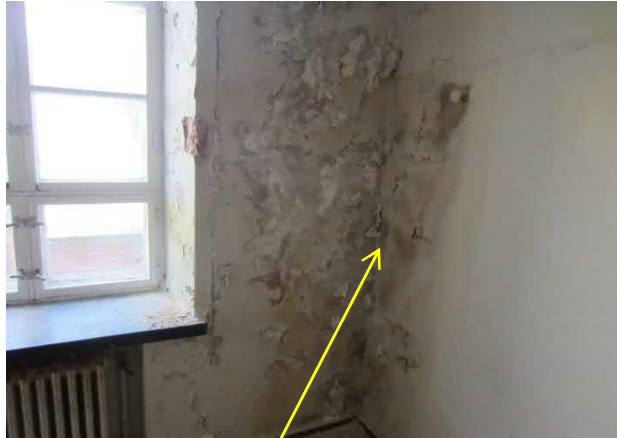
Kuva 96. Sisäseinän nurkan maalipinta on hilseillyt ja seinä tummunut liiallisen kosteusrasituksen vuoksi. Tässä kohti ulkopuolella on tummunut alue.

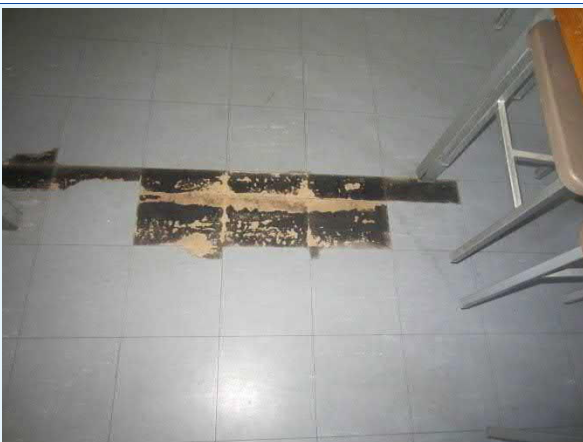
Kuva 97. Lattian vinyylilaatat ovat hajonneet. Alapuolella oleva musta liima on todennäköisesti asbestipitoista liimaa! Nämä kohdat tulee paikata käyttäjien turvallisuuden vuoksi.

Lattian vinyylilaatat olivat paikoitellen hajonneet ja niiden alapuolella on mustaa liimaa, mikä todennäköisesti sisältää asbestia. Lattiapinnat tulee paikata/korjata käyttäjien (leipomotyöntekijöiden) turvallisuuden vuoksi!

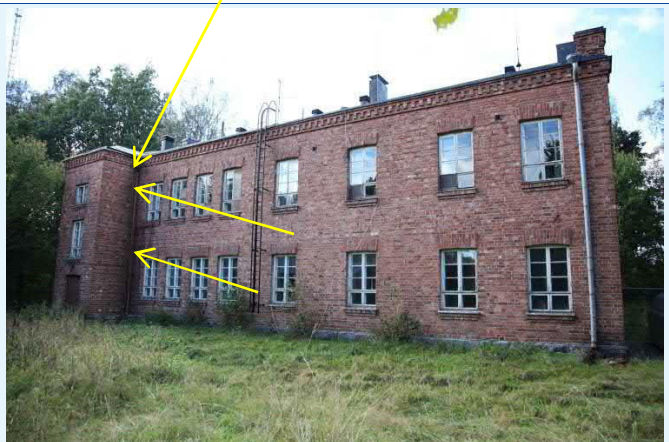
Kuva 98. Julkisivun yksi nurkka on tummunut

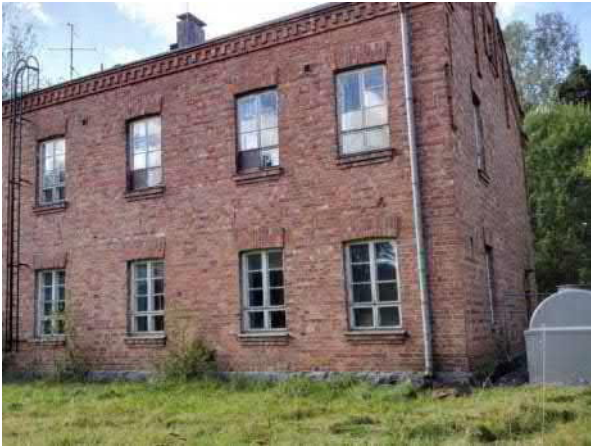
Kuva 99. Rakennus A17. Uusi öljysäiliö on talon päädyssä. Katolla on yleisantenni ja sinne on turvakiskolla varustetut tikkaat. Syöksytorvet ohjaavat vedet perusmuurin viereen.

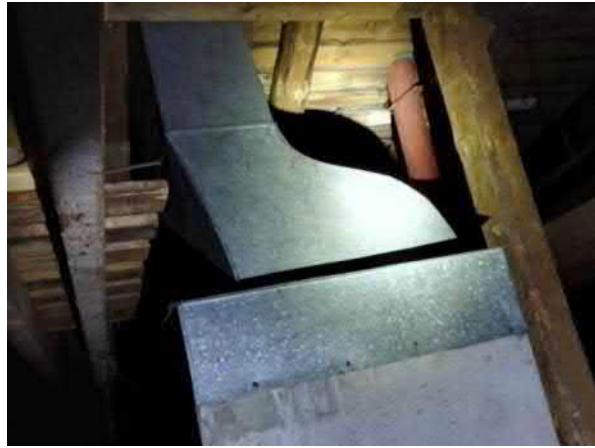
Kuva 100. Rakennus A17. Painovoimaiset ilmanvaihdon poistohormit on yhdistetty ullakolla ja viety peltikanavalla katosta läpi.

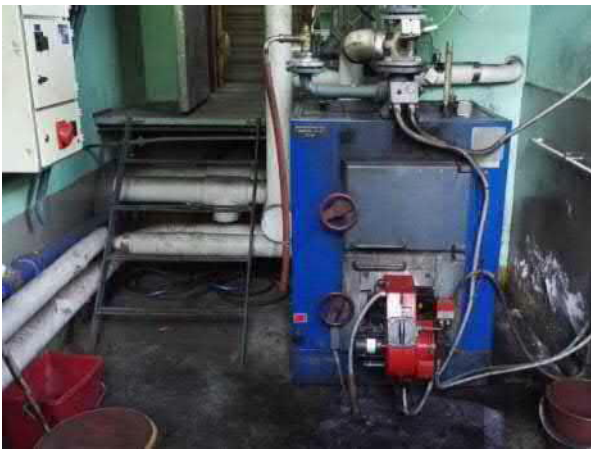
Kuva 101. Rakennus A17. Lämmönjakuhuone on kellarissa. Öljykattila on vuodelta 1975, öljypoltin on vuodelta 2006.

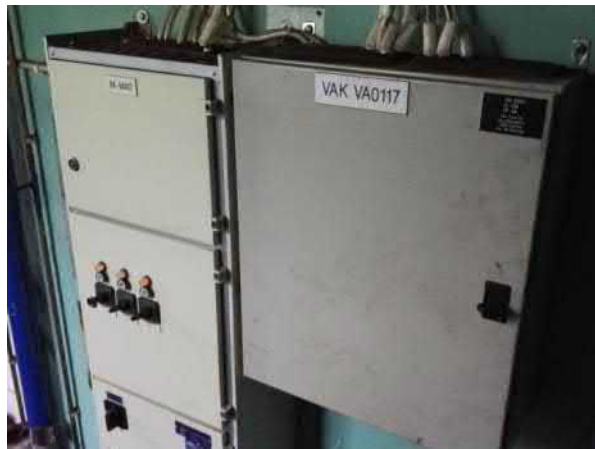
Kuva 102. Rakennus A17. Sähköpääkeskuksen teho on 63A. Moderni VAK VA0117 ohjaa lämmitysjärjestelmän toimintaa. Toimilaitteet ovat hyvässä/tyydyttävässä kunnossa.

Lämmitysjärjestelmää ohjaa rakennusautomaatio. Valvonta-alakeskus VA0117 sijaitsee lämmönjakohuoneessa ja on varustettu T.A.C. / Schneider electric –merkkisin komponentein. Lämmityksen rakennusautomaatiikka toimilaitteineen on aistivaraaisesti arvioituna modernia ja toimintakuntoista.

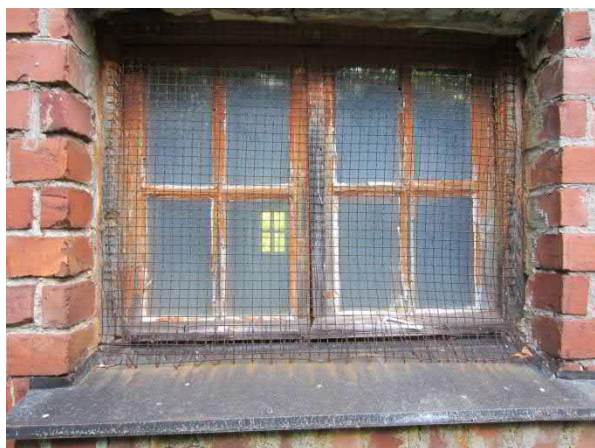
Kuva 108. Pihamökin ikkunat ovat huonossa kunnossa

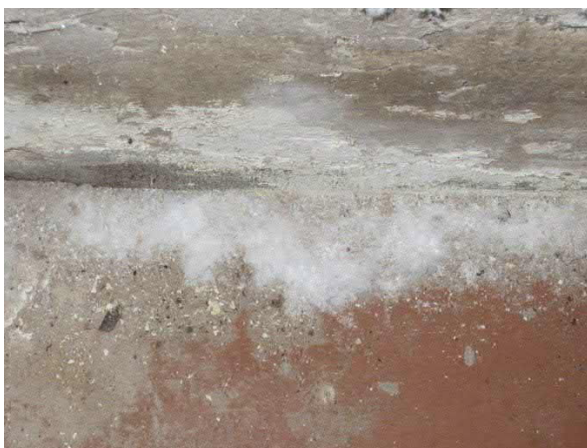
Kuva 109. Kellarin seinissä valkoista kasvustoa

Varasto on luonnonkiviperusteinen ja alapohjan kantavana rakenteena toimii kellarin osalta maanvastainen betonilaatta. Kellarin seinillä kasvoi valkoista kasvustoa ja siellä oli ummehtunut haju. Kantavana rakenteina toimii tiilimuuraus. Julkisivun tiilimuurauksessa oli paljon hajonneita tiiliä, joita oli ajansaatossa paikkailtu laasteilla. Rakennuksen ikkunat olivat huonossa kunnossa. Vesikatteena toimii peltikate, joka oli maasta tarkasteltuna kohtuullisessa kunnossa, eikä silmämääräisesti vuotokohtia havaittu. Sisäpintoina oli pääosin rappaus ja maali. Sisäpintojen rappaukset olivat rapautuneet ja maalipinnat hilseilleet seinien alaosissa. Tämä selittyy sillä, että maanpinta ja kasvillisuus olivat nousseet rakennuksen ympärillä aiheuttaen liiallista kosteusrasitusta seinien alaosille.

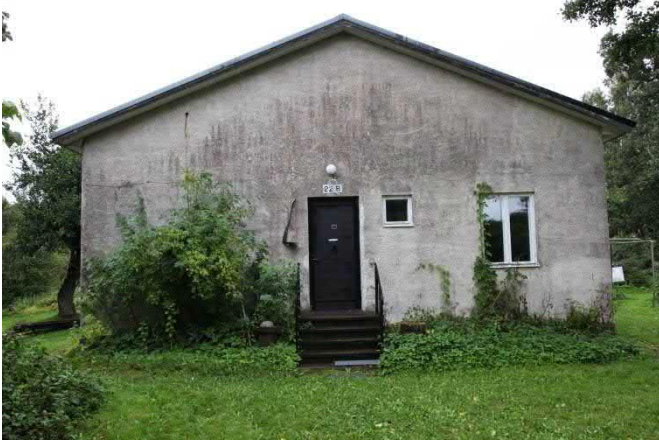
Kuva 115. Julkisivun rappauksessa on tummempia alueita (kuvassa itäpääty)

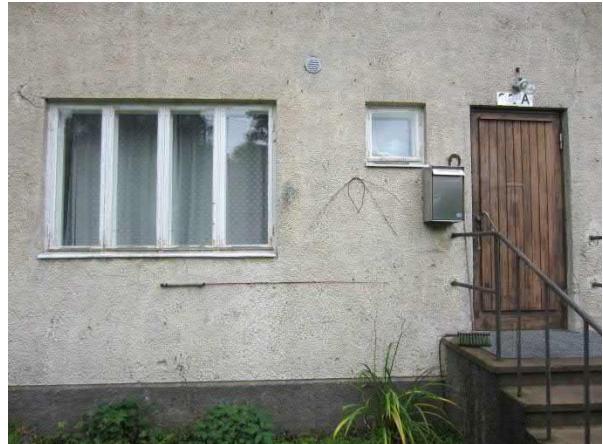
Kuva 116. Rakennuksessa on vanhat puiset ulko-
ovet ja ikkunoiden alaosissa maalipinta hilseilee.

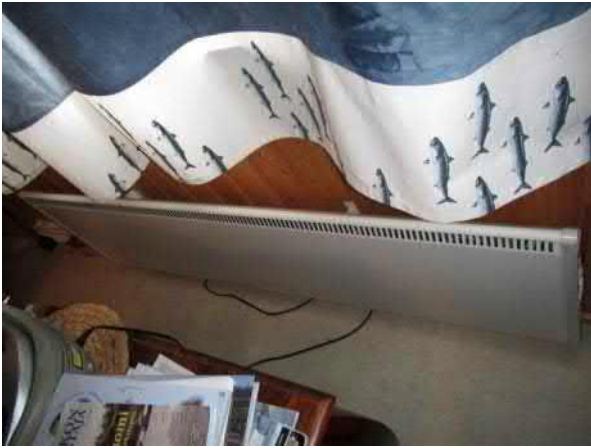
Kuva 117. Sähköpatterit ovat ikkunoiden alla.

Sähkölämmitys on toteutettu tasolämmittimin ja saunakellarissa lattialämmityksellä. Muita lämmityslaitteita ovat kiuas ja lämminvesivaraajat. Lisäksi kiinteistössä oli normaaleja talouskeittölaitteita. Lämmittimet ja laitteet olivat pääosin kunnossa lukuun ottamatta viallista lämminvesivaraajaa.

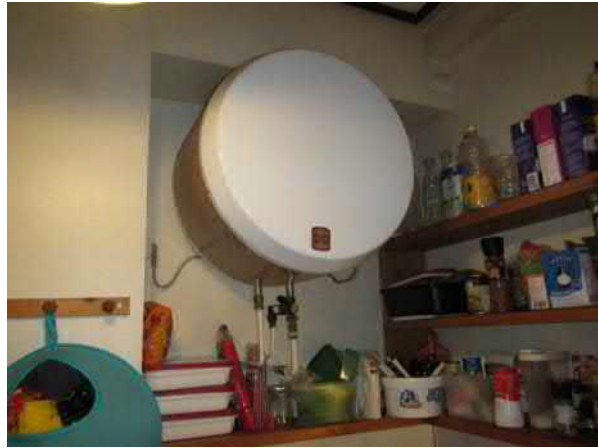
Kuva 118. Vanhin epäkunnossa oleva varaaja on vuodelta 1986.

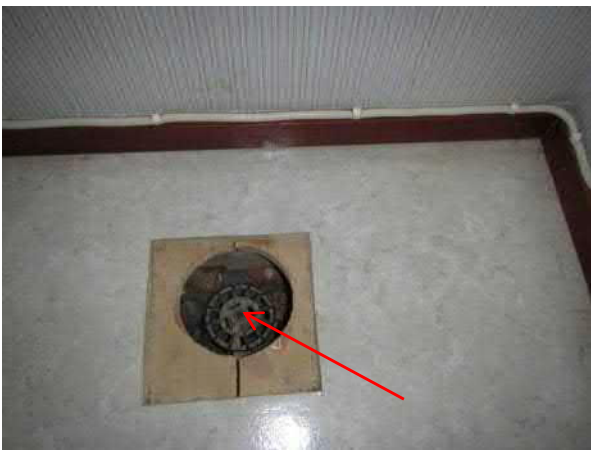
Kuva 119. Vesijohdon pääsulku on huoltohenkilön kylpyhuoneen edessä lattian alla.

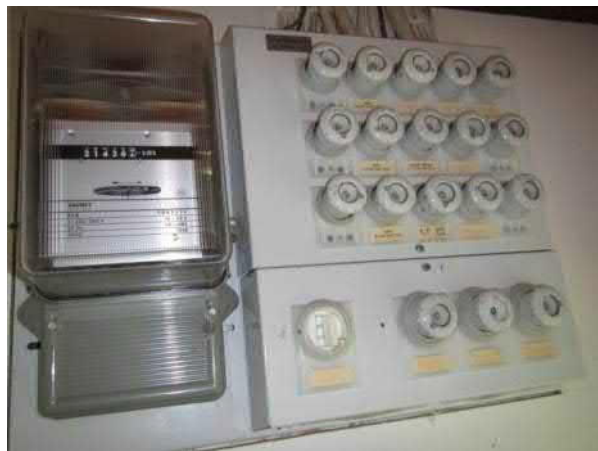
Kuva 120. Sähköpääkeskus on vuodelta 1986.

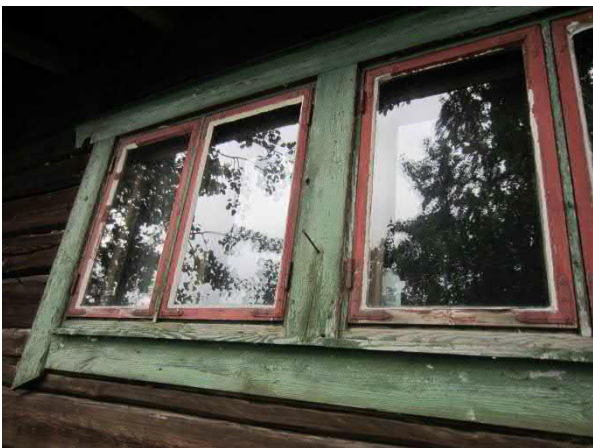
Kuva 126. Ikkunat ovat heikossa kunnossa.

Rakennuksen perustana on luonnonkiviperustus. Alapohjan rakenteina on maavastainen betonirakenne/puu. Kantavat pystyrakenteet ovat hirsirakenteisia. Hirsissä havaittiin paikoitellen lahoja kohtia ja yksi nurkka on painunut. Ikkunat ovat sisään-ulos aukeavia kaksipuitteisia kaksilasisia ikkunoita, joiden kunto on heikko. Rakennuksen vesikatteena toimii peltikate, joka on uusittu ajan saatossa. Saunarakennuksen sisäpinnat ovat pääosin puupaneelia. Saunan sisällä olevat lauteet haisivat todella pahalle.

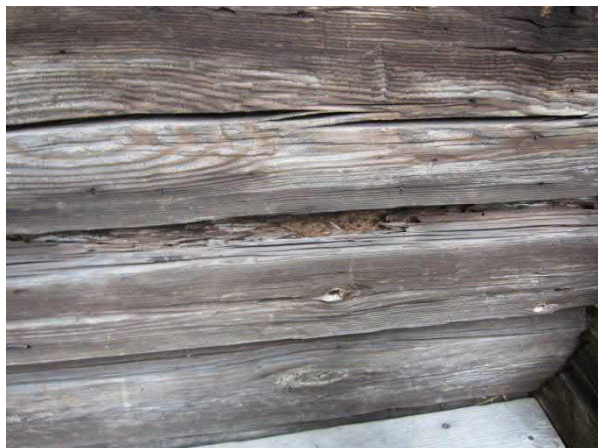
Kuva 127. Hirsirakenteissa on paikoin lahoja kohtia.

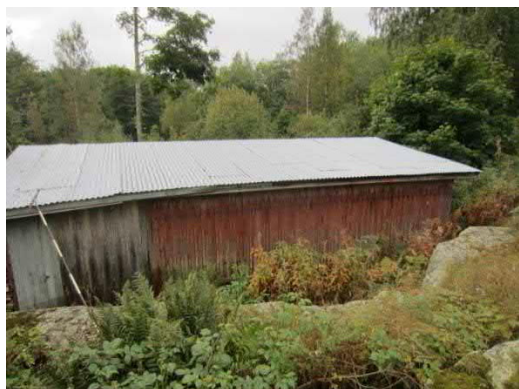
Kuva 132. Rakennus on painunut päädyistä, mikä ilmenee vesikatteen kaarevuutena

Rakennus kylmä puurakenteinen pihavaja/varasto, joka on perustettu betonianturoiden ja harkkojen varaan. Rakennus on hieman painunut molemmista päädyistä, mikä ilmenee vesikatteen kaarevuutena. Vajan pysty-laudoitukset on alaosista pehmeää ja lahonnut. Laudoituksen maalipinta on haalistunut.
